Huvudstudie
fd AB Malmens Metallfabrik, Hovmantorp Lessebo
kommun

Fördjupad riskbedömning och åtgärdsutredning

För
Länsstyrelsen i Kronobergs län

Upprättad: 2014-02-26
Uppdrag: 712-078

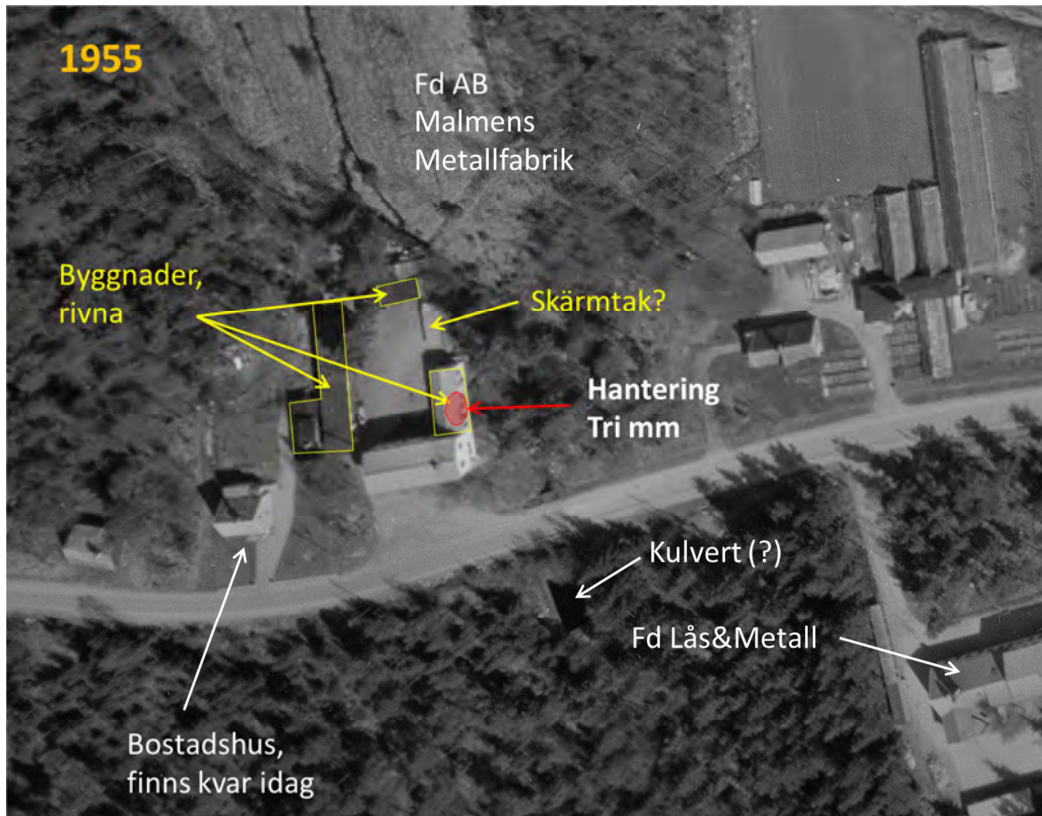
Figur 4. Historisk flygbild från 1955. AB Malmen har haft triavfettning och Laio metall senare en "perklorogryta" i rödmarkerat området. Gulmarkerade byggnader är rivna.

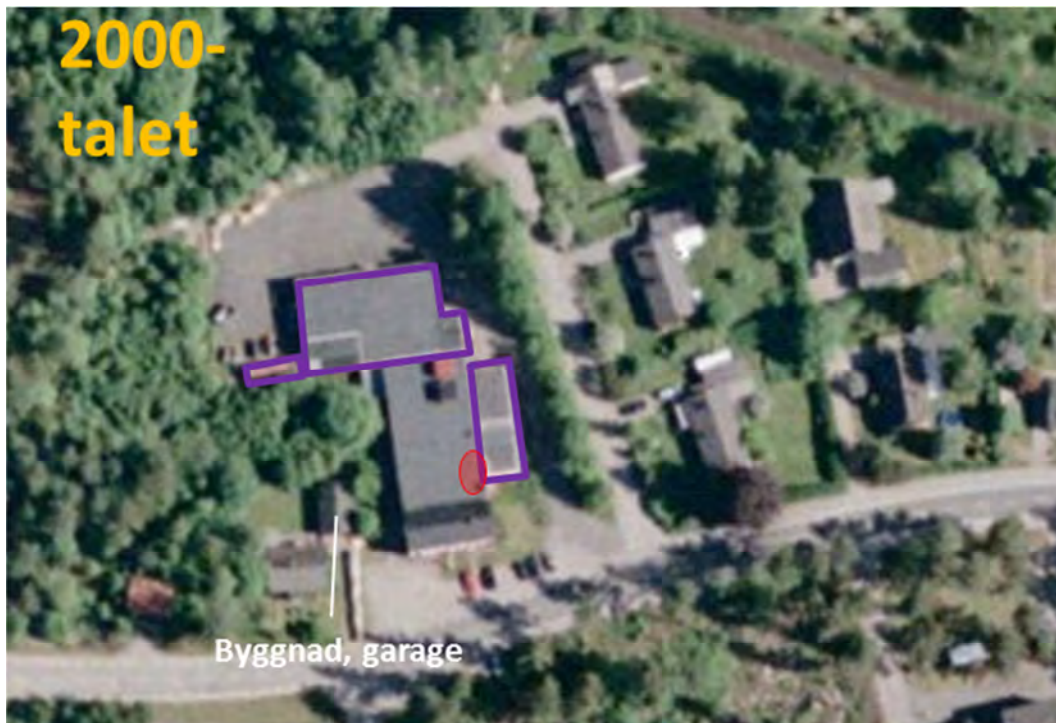
Figur 5. Modern flygbild. Tillbyggnader i norr och öster har markerats med lila. Platsen där tri-avfettning och perklorogrytan funnits är markerad med rött.

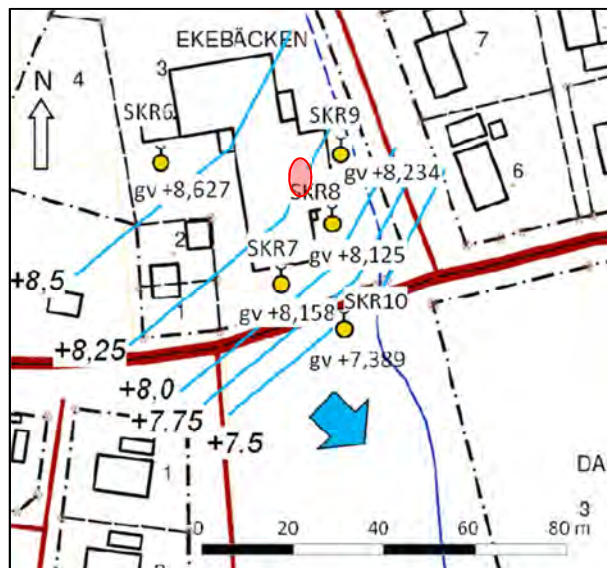
- Det finns ett mindre källområde med höga halter av främst trikloretylen (TCE) i grundvatten och jord. Källområdet finns under den tidigare ytbehandlingslokalen där tri-avfettning mm har utförts. Denna byggnad är idag riven och en ny verkstadslokal är uppförd på samma plats. Källområdet är litet, i provtagningarna indikeras en yta på ca 25 kvm. Då det finns osäkerheter i utbredningen har storleken i denna åtgärdsutredning skattats till maximalt ca 100 kvm, varav ca hälften finns under nuvarande verkstadslokal, se *Figur 7*. Jorddjupet i källområdet är ca 3 meter. Höga halter av TCE (som högst ca 30 mg/l, vilket motsvarar ca 2 % av maximal löslighet) har påvisats i grundvattnet, vilket indikerar att en vätska med klorerade lösningsmedel har spillts/läckt till marken. Olika nedbrytningsprodukter till TCE, så som cis-1,2-dikloreten m fl, finns endast i spårhalter i källområdet och förutsättningarna för en naturlig nedbrytning bedöms därför vara dåliga.

Figur 6. Grundvattnet har en sydostlig riktning och området avvattnas mot Ekebäcken (figur från Förstudien). Påvisat källområde med trikloretylen schematiskt markerat med rött.

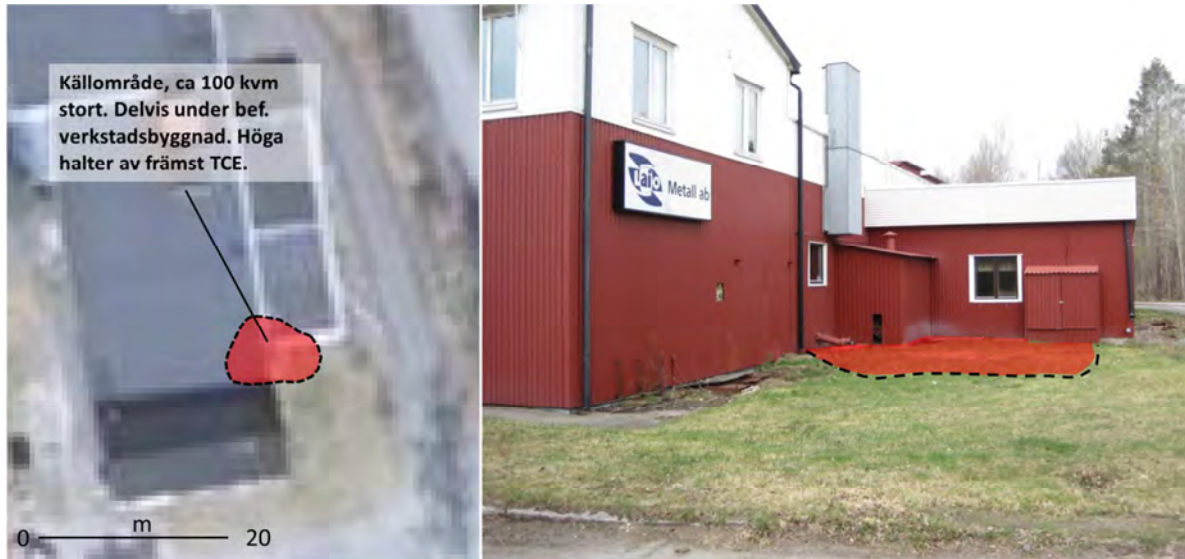
- Vid provgröpsgrävning i källområdet utanför verkstadsbyggnaden noterades höga halter TCE i jordprover från gropen (som högst 7 mg/kg TS), halterna är dock lägre än vad som förväntats om det finns en egen vätskefas av klorerade lösningsmedel kvar i marken. Sannolikheten att det skulle finnas kvar en egen vätskefas i den finkorniga moränen bedöms således vara liten. Mängden klorerade lösningsmedel i marken inom källområdet bedöms därför vara begränsad och ligga kring nivån 10 kg.

Figur 7. Maximal utbredning av det källområde där spill/läckage av klorerade lösningsmedel till marken har påvisats. Källområdet bedöms vara mindre än 100 kvm.

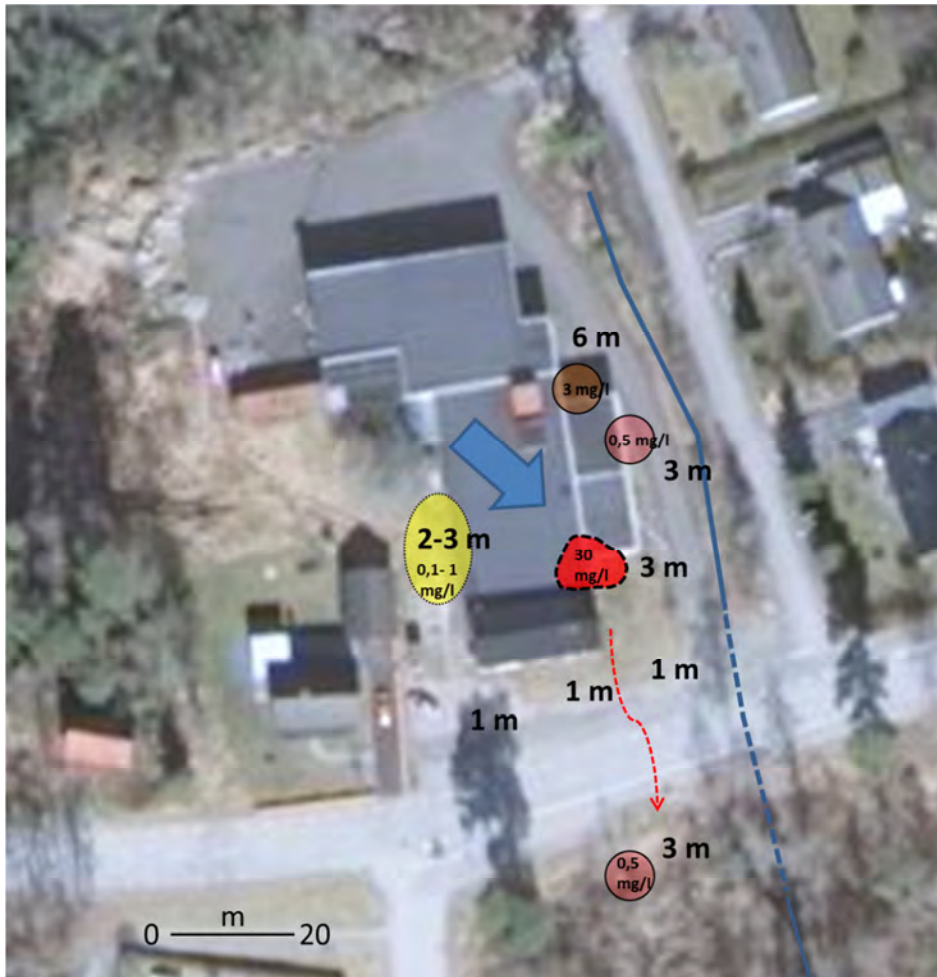
- Spår av klorerade lösningsmedel påträffats generellt i marken runt om inom fastigheten. I några punkter, väster om byggnaden, domineras föroreningen av 1,1,1-TCA (TCA), vilket är en annan typ av klorerade lösningsmedel än TCE. Några fler källområden med större spill/läckage av klorerade lösningsmedel har inte påträffats. Nedan i *Figur 8* redovisas de platser där halter över 0,1 mg/l (100 µg/l) har påvisats i grundvattnet. Områden där TCA dominerar redovisas med gult och områden där TCE dominerar med rött. I den del där jorddjupet är som störst (ca 6 m) finns både TCE och TCA (se brun markering), men framförallt olika nedbrytningsprodukter. De förhöjda halterna av TCE i söder, på andra sidan gatan, kan bero på spridning av förorenat grundvatten i bergsprickor och sedan vidare ut till jorden här (se rödstreckad pil). Orsaken till de förhöjda halterna av olika nedbrytningsprodukter i den djupa delen (brun markering) är osäker. En spridning mot

den huvudsakliga grundvattenriktningen kan finnas lokalt inom fastigheten t ex under perioder med låga grundvattennivåer, men det kan även orsakats av äldre mindre läckage/spill.

Figur 8. Källområde med TCE (rött) samt delar där förhöjda halter (>0,1 mg/l) av TCE påträffats (ljusrött). 1,1,1-TCA har påträffats i halter över 0,1 mg/l i främst västra delen, se gul markering. I den förmodat djupaste delen av fastigheten (6 m) finns en blandning av TCE och 1,1,1-TCA, men framförallt olika nedbrytningsprodukter. Djup till berg är angett i meter.

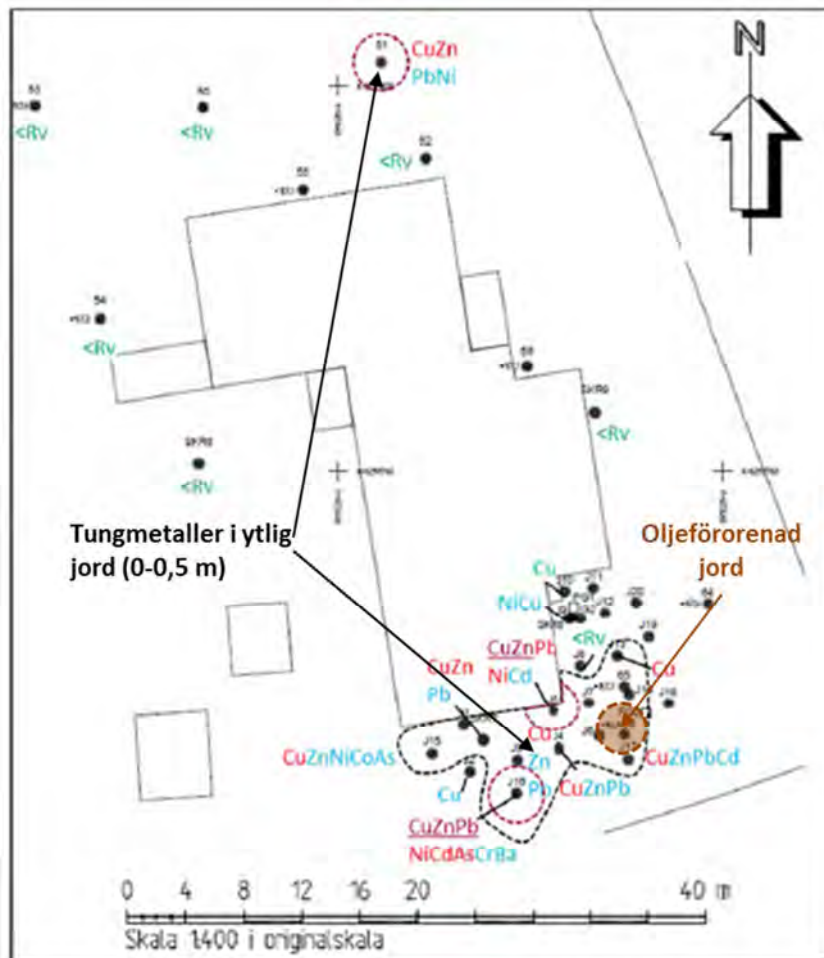
- Övriga föroreningar som påträffats är en mindre oljeskada begränsad till ett litet område söder om byggnaden. Oljan finns mellan 0,7 till 1,2 m under markytan och volymen oljeförorenad jord skattas till ca 10 m³. De ytliga jordlagren (0-0,5 m) i söder om byggnaden är även förorenade med olika metaller så som bly, koppar och zink. Området som är förorenat med tungmetaller är ca 200 m² stort, se även 9nedan. Metallhalterna är i några punkter mycket höga, men någon spridning av tungmetaller eller olja med grundvattnet har inte påvisats. Denna typ av föroreningar är inte heller särskilt spridningsbenägen.

Figur 9. Tungmetaller i yttlig jord samt ett mindre område där oljeskadad jord påträffats. Området med tungmetaller är knappt 200 kvm stort.

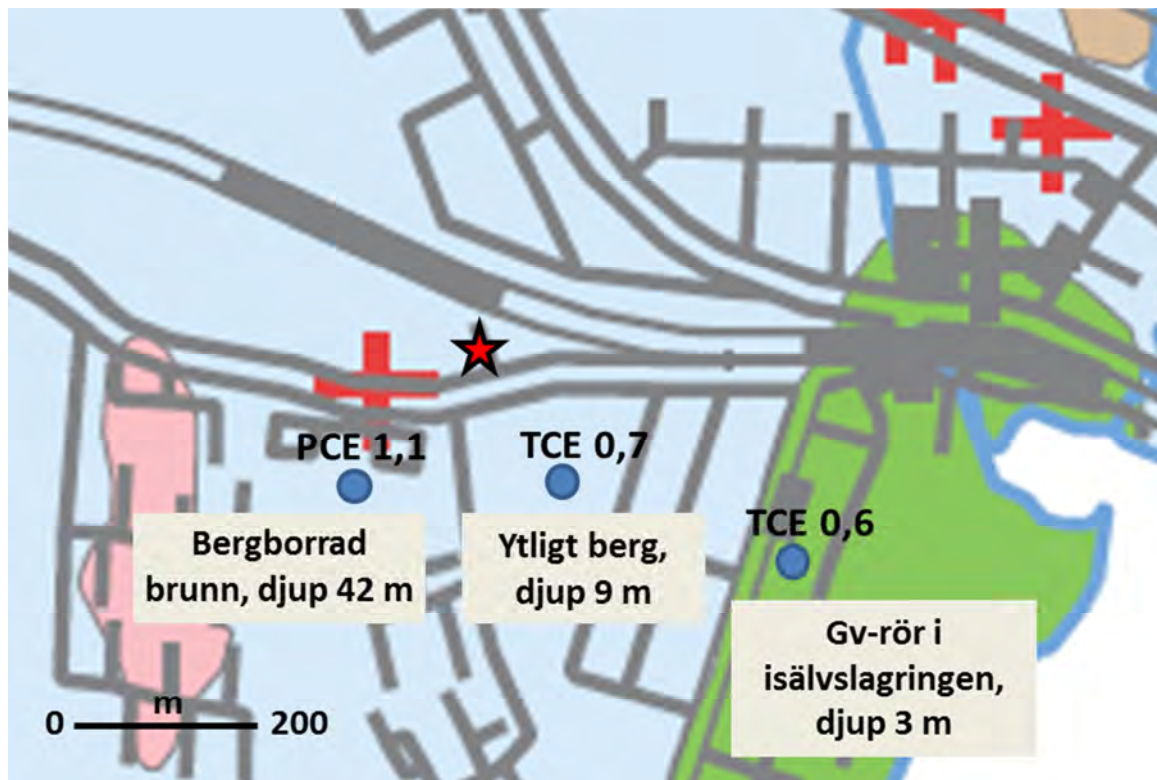
Spår av klorerade lösningsmedel har påträffats i berg och en isälvsavlagring utanför källområdet. I en bergborrad brunn har PCE påträffats, vilket inte är den dominerade föroreningen inom fd Malmen. I övriga två brunnar har spår av TCE påträffats. De provtagna brunnarna ligger på ett stort avstånd från Malmen (200 respektive drygt 400 m), se *10*.

Sammantaget har det konstaterats att det finns en tydlig spridning till berg inom fd Malmen och att det inte går att utesluta att de spår av klorerade lösningsmedel (TCE) som påträffats i omgivningen härrör från föroreningsskadan inom källområdet. Det finns ett stort antal bergborrade energibrunnar i närområdet, se även *Figur 3*.

Figur 10. Uppmätta halter ($\mu\text{g/l}$) i brunnar i omgivningen. Fd Malmen är markerad med en röd stjärna. Riktvärdet för dricksvatten är $10 \mu\text{g/l}$ avseende summan av TCE och PCE.
