# Bolmens sågverk Rapport - Huvudstudie

Sveriges geologiska undersökning

2016-03-29

**Projekt nr: 8113011**

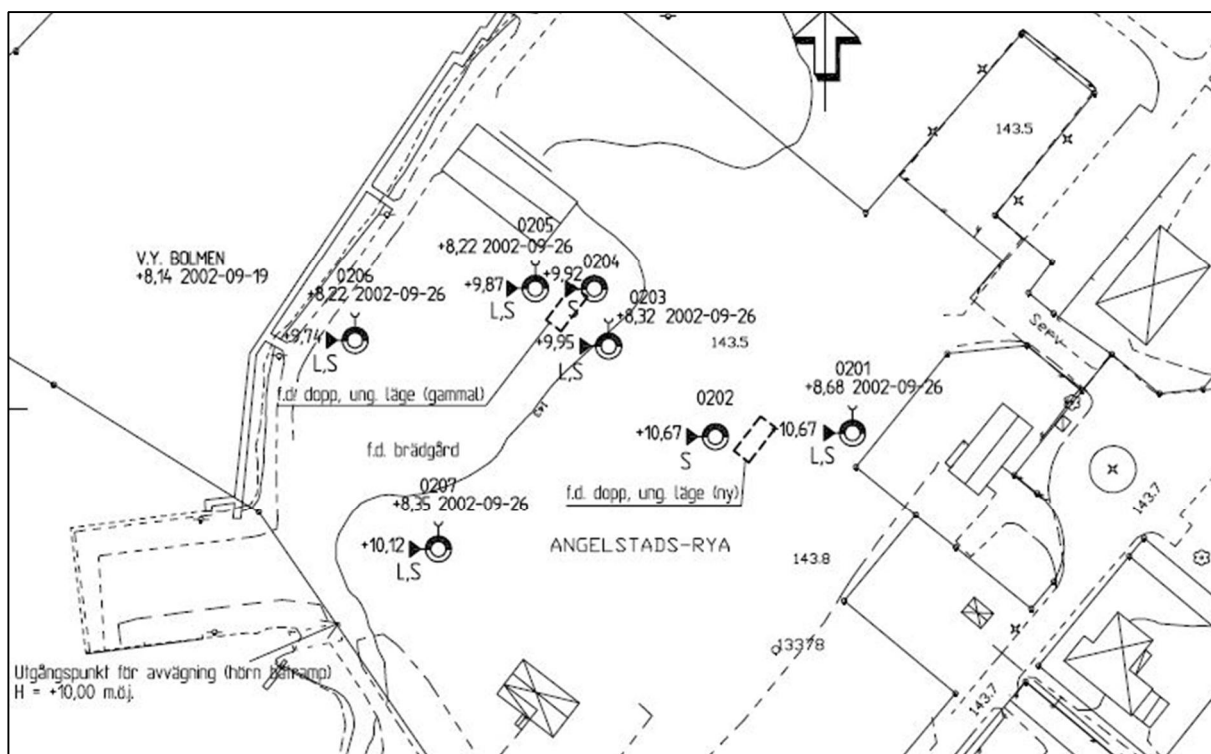
Figur 8. Placering av skruvborrpunkter och grundvattenrör vid undersökning genomförd 2002. GV-yta 1,5 – 2,0 meter under markytan (utsnitt från planritning, SWEKO VIAK 2002).

I rapporten gjordes bedömningen att spridningsförutsättningarna i mark och grundvatten är stora. Känsligheten har bedömdes som stor och skyddsvärdet som mycket stort. Farligheten avseende de analyserade parametrarna bedömdes för klorfenoler, PAH och dioxiner som mycket hög samt för aromatiska kolväten som hög. Föroreningsnivån bedömdes för mark och grundvatten som stor för dioxiner och pentaklorfenol (i jord), måttlig till stor för totalt extraherbara aromatiska kolväten och PAH samt som mycket stor för pentaklorfenol i grundvattnet. Området bedömdes vid en samlad riskklassning hamna i riskklass 1 "mycket stor risk" (dock på gränsen mot klass 2).

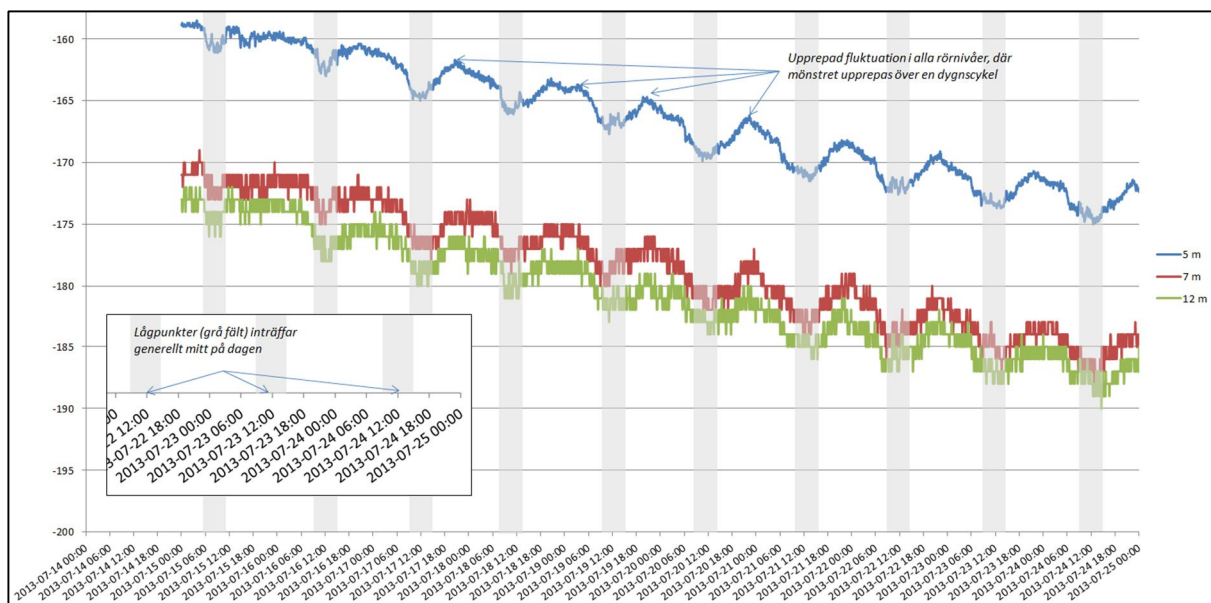
Figur 15. Grundvattenfluktuationer i rör installerade på 5, 7 och 12 m djup vid det nya doppningskaret (GV 2). Figuren omfattar två veckors mätningar i juli 2013.

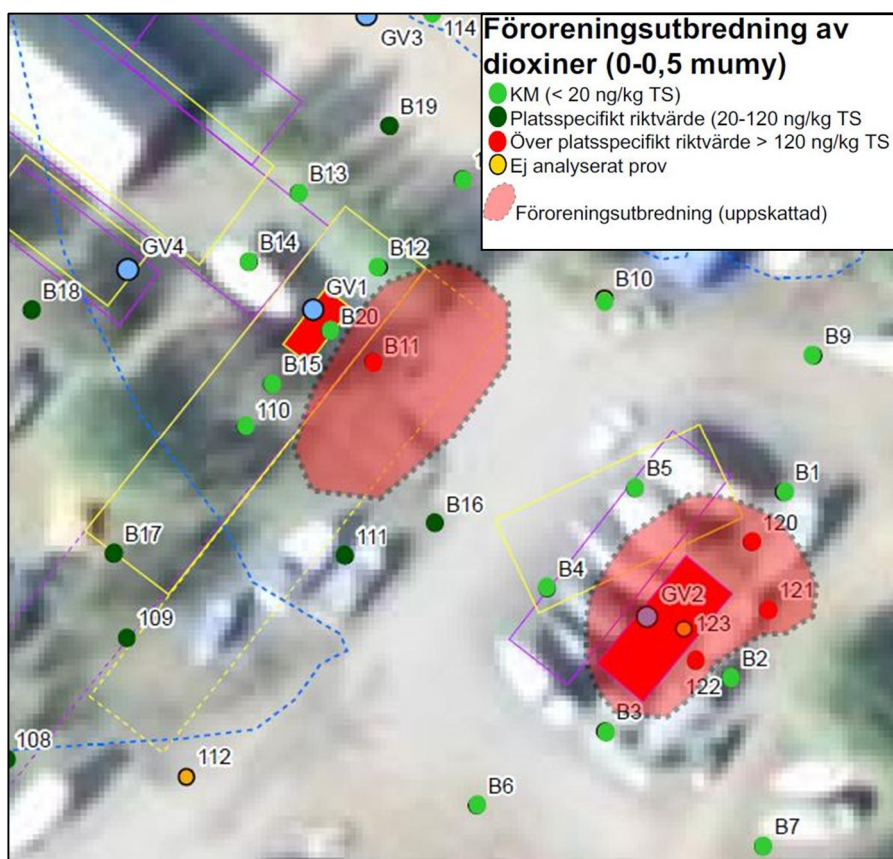
Uppmätta halter av dioxiner i marken inom hamnområdet överskred Naturvårdsverkets generella riktvärden för mindre känslig markanvändning (MKM) i 3 av totalt 22 samlingsprover, dels i yttlig jord i ett område runt det gamla doppimpregneringskaret ("inre ring", 0-0,5 m och 0,5 -1 m), samt invid det nya doppimpregneringskaret (Prov 120+121+122, 0-0,5 m). I övrigt underskreds Naturvårdsverkets generella riktvärden för mindre känslig markanvändning inom hamnområdet. Högsta uppmätta dioxinhalt var 670 ng/kg TS (enskilt prov B11, mätt som WHO PCDD/F TEQ, upperbound), vilken motsvarar ungefär tre gånger det generella riktvärdet för MKM (200 ng/kg TS).

Figur 17. Bedömd utbredning av dioxinförorenad yttlig jord vid de båda doppimpregneringsplatserna vid Bolmens f.d. sågverk. Se även bilaga 1b.

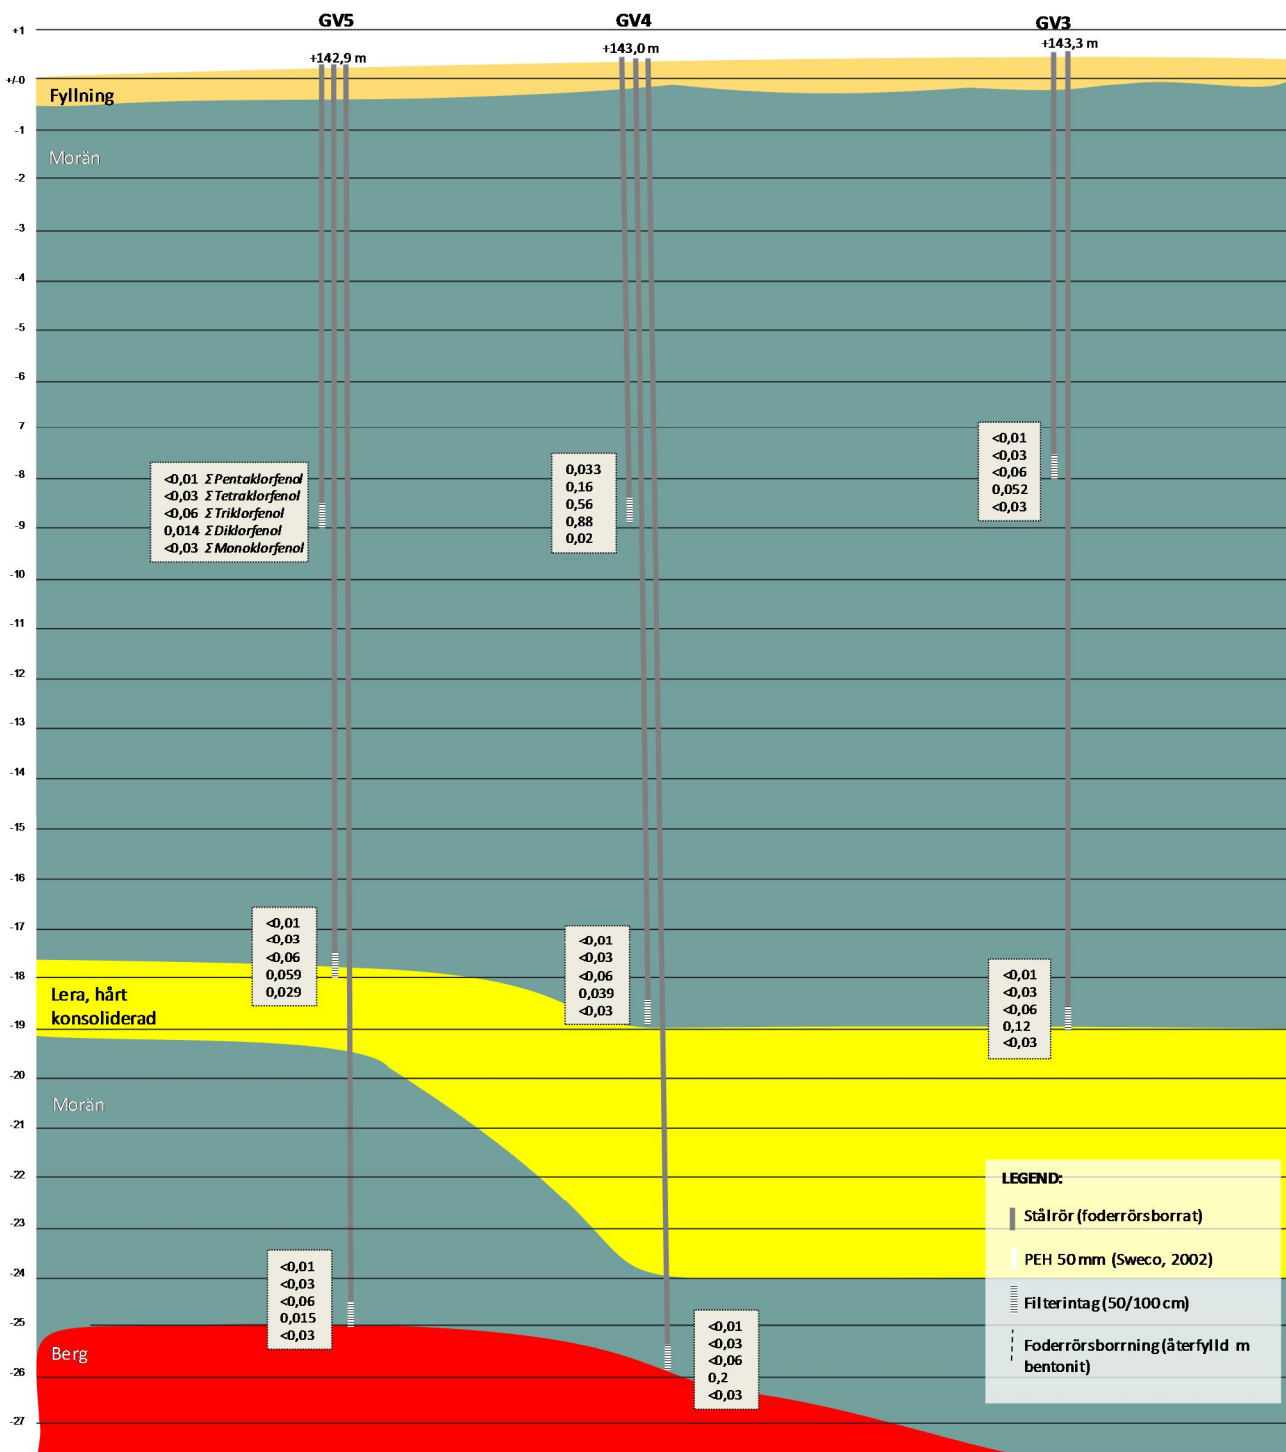
**BOLMEN: TOLKAD GEOLOGISK SEKTION SYDVÄST MOT NORDOST**  
Baserad på tolkningar av nu och tidigare genomförda undersökningar.

Figur 19. Tolkad geologisk sektion från sydväst mot nordost vid f.d. Bolmens sågverk. Sektionen löper parallellt med sjön Bolmens strand mellan sjön och den gamla doppimpregneringsanläggningen.
