Trädvårdsplan

Baldersnäs naturreservat

Rapportnr: 2011:06

TRÄDVÅRDSPLAN FÖR BALDERSNÄS

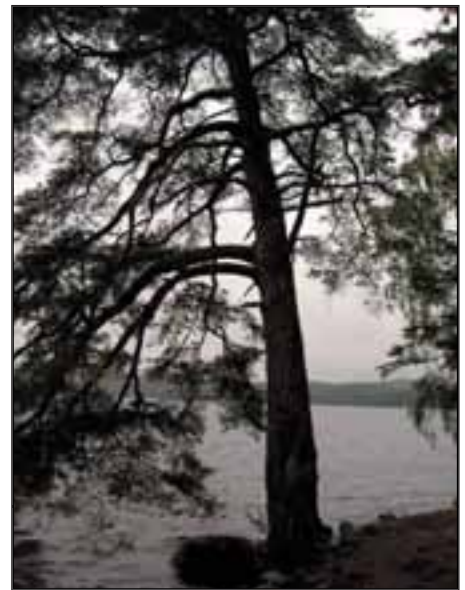
Foto av trädet från V.

Trädslag	Nr på bricka	Lst:s nr	Omkrets (cm)	Koordinat
Tall	128	1685

Vitalitet: ♦ Mer än 75 % av den ursprungliga kronan finns kvar.
♦ 80 % av den befintliga kronan består av levande grenverk.
♦ Förmåga till övervallning bedöms vara mindre bra.

Beskuggning: ♦ Trädet är beskuggat från en sida.

Skador: ♦ Trädet står intill vattnet och hotas av översvämning.

- ♦ OBS! Det är viktigt att alla tidigare åtgärder utvärderas innan ny åtgärd vidtas.
- ♦ Fin tall som inte behöver fler åtgärder än frihuggning på södra sidan.

1. Ta bort 2 granar och 1 björk.
2. Ta ev. bort mer gran.

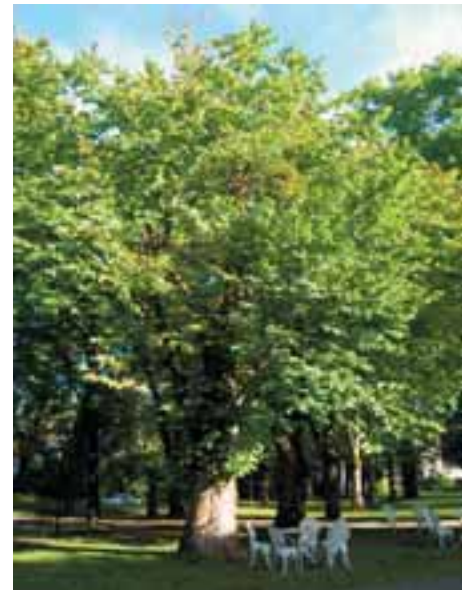
Foto av trädet från S.

Skador: ♦ Trädet står vid en väg och uteserveringen till ett café.

Tidigare åtgärder: ♦ Trädet har hamlats/stympats mer nyligen.

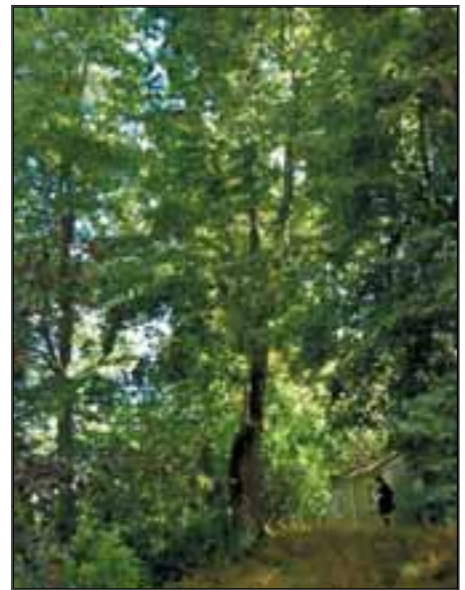
Foto av trädet från NV.

Skador: ♦ Trädet har skador från blixtnedslag.

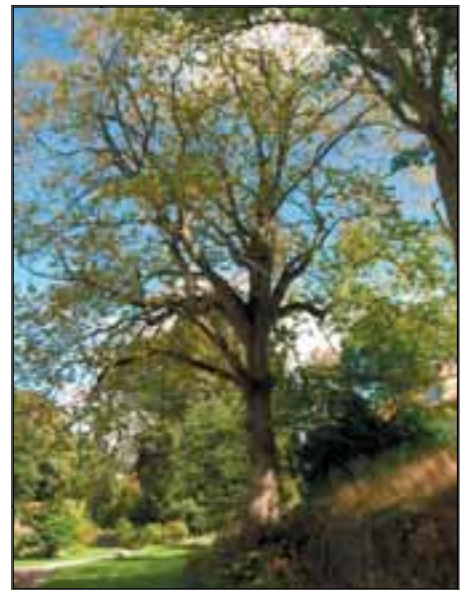
Foto av trädet från SV.

Skador: ♦ Trädet har almsjuka.

Tidigare åtgärder: ♦ Trädet är hamlat.

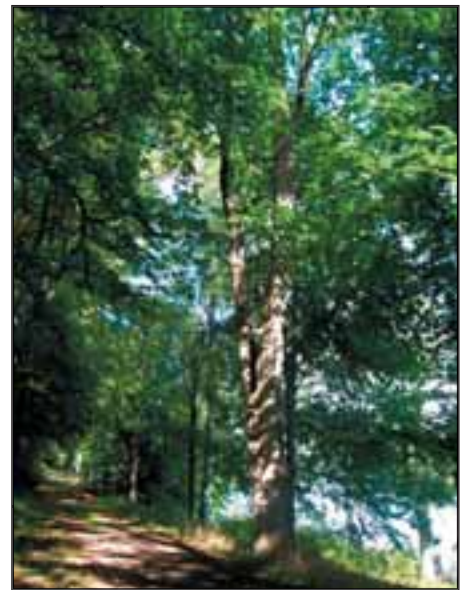
Foto av trädet från SV.

Skador: ♦ Trädet står vid en väg. Trädet har almsjuka.

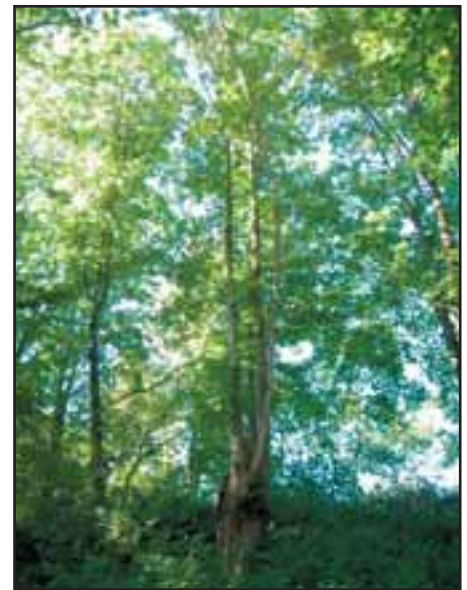
Foto av trädet från O.

Skador: ♦ Trädet har almsjuka.

Tidigare åtgärder: ♦ Trädet är hamlat och haft dålig beskärning.

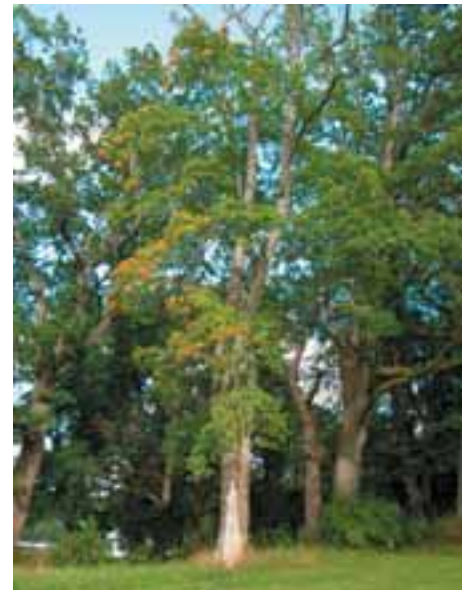
Foto av trädet från SV.

Skador: ♦ En lönn växer i stammen.

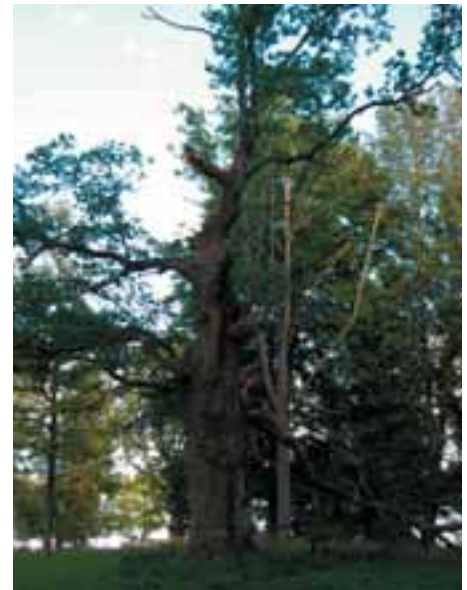
Foto av trädet från SV.

Skador: ♦ Trädet är ostabilt.

Tidigare åtgärder: ♦ Tidigare har tidigare blivit underkvistat och frihugget.

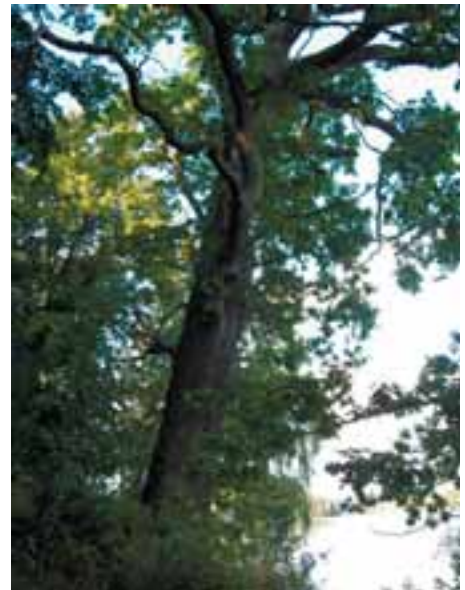
Foto av trädet från SV.

Skador: ♦ Trädet lutar.

- ♦ OBS! Det är viktigt att alla tidigare åtgärder utvärderas innan ny åtgärd vidtas.
- ♦ Bara lite åtgärder föreslås pga minskad vitalitet. Åtgärderna behövs för att trädet inte ska falla.

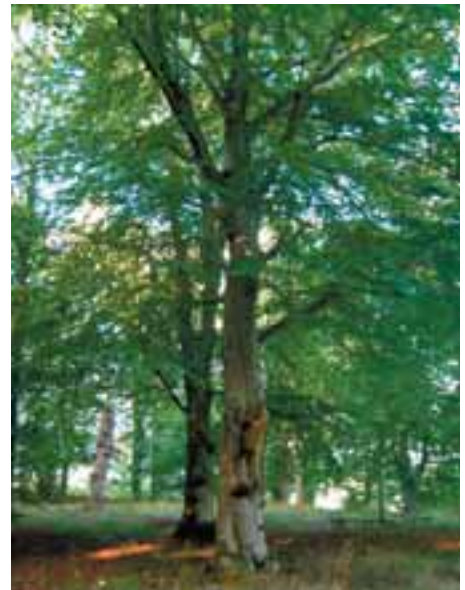
Foto av trädet från SV.

Skador: ♦ Hälften av trädet har förlorats.

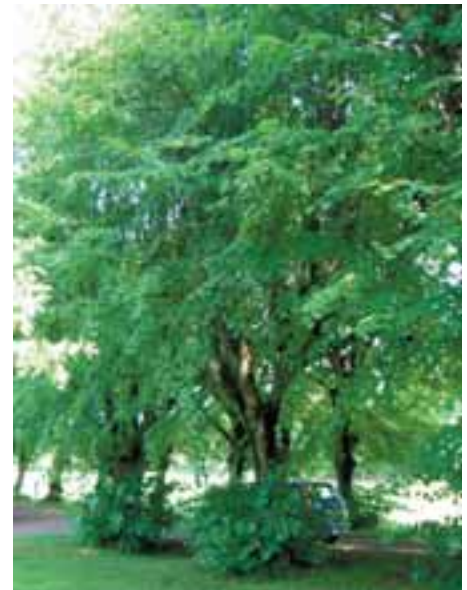
Foto av trädet från SV.

Skador: ♦ Trädet står vid en väg och en åker.

Tidigare åtgärder: ♦ Trädet är hamlat.

- ♦ OBS! Det är viktigt att alla tidigare åtgärder utvärderas innan ny åtgärd vidtas.
- ♦ Trädet har hamlats och åtgärder krävs för att det inte ska bli för stort och tungt. Trädet har en stor spricka. Träd nr 265- 269 måste åtgärdas samtidigt.

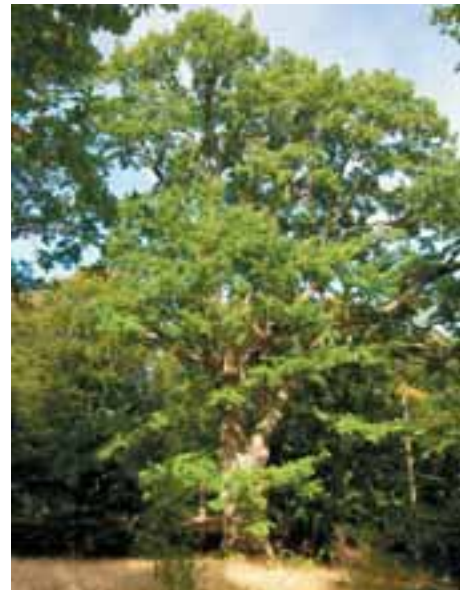
Foto av trädet från SV.

Skador: ♦ Trädet är drabbat av ett blixtnedslag.

- ♦ OBS! Det är viktigt att alla tidigare åtgärder utvärderas innan ny åtgärd vidtas.
- ♦ Börjar växa ner men det har en spricka i stammen. Trädet behöver beskärning pga tidigare beskuggning.

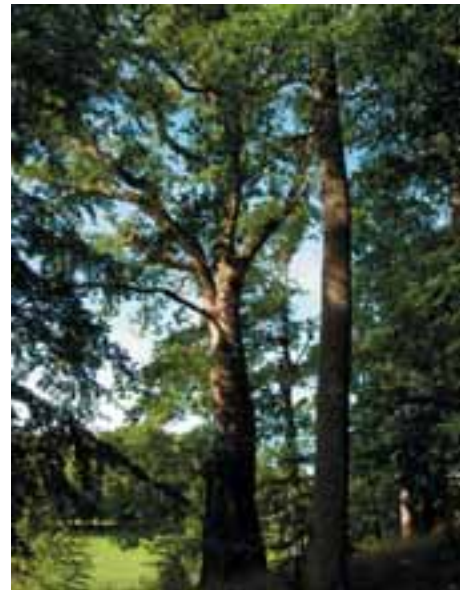
Foto av trädet från S.

Skador: ♦ Trädet är drabbat av ett blixtnedslag.

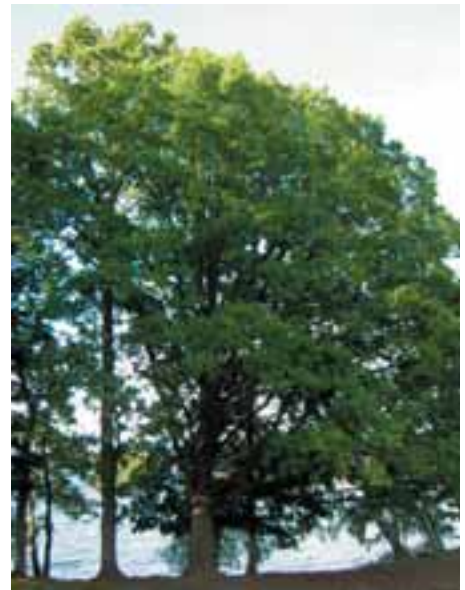
Foto av trädet från S.

Skador: ♦ Djurtramp, rot- och barkskador

- ♦ OBS! Det är viktigt att alla tidigare åtgärder utvärderas innan ny åtgärd vidtas.
- ♦ Trädet har en stor spricka och det är därför stor risk att det ska kollapsa. Även djurtramp påverkar trädet. Gödsling bör upphöra och djuren bör få annat skydd.

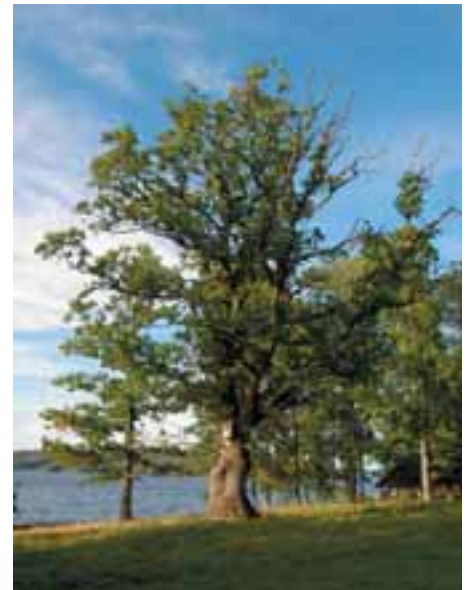
Foto av trädet från SV.

Skador: ♦ Trädet står vid en åker. Trädet har blivit bränt inuti.
