LÄNSSTYRELSEN
VÄSTRA GÖTALANDS LÄN

Miljöövervakning av rikkärr 2014

I Västra Götalands län

Rapportnr: 2015:11

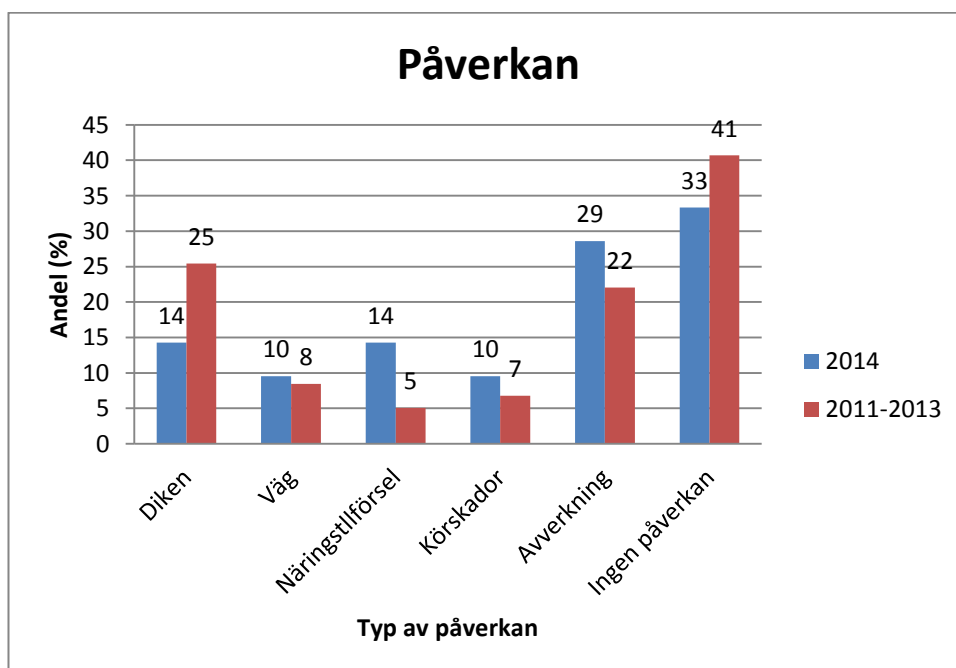
Den vanligaste typen av ingrepp under 2014 var avverkningar i anslutning till objekten. Detta är något mer än under tidigare år men beror antagligen på att ett stort antal kärr ligger i skogsmarker. Hit räknas då inte röjningar som gjorts för att restaurera objekten. Dikningar är något färre än under tidigare inventeringar. Andelen helt opåverkade rikkärr var proportionellt sett något färre under 2014 men ligger ändå på samma nivåer. En tredjedel av objekten var helt utan ingrepp.

Diagram 1. Andel objekt med olika typer av påverkan. (2014, n=21, 2011-2013, n=59).

Kraftledning noterades i två av objekten 2014 vilket är jämförbart med tidigare års inventeringar. Denna typ av ingrepp medför sällan stor påverkan av rikkärren. Några ovanligare typer av påverkan som noterades 2014 var dämning och trampskador av vilt i vardera ett rikkärr.

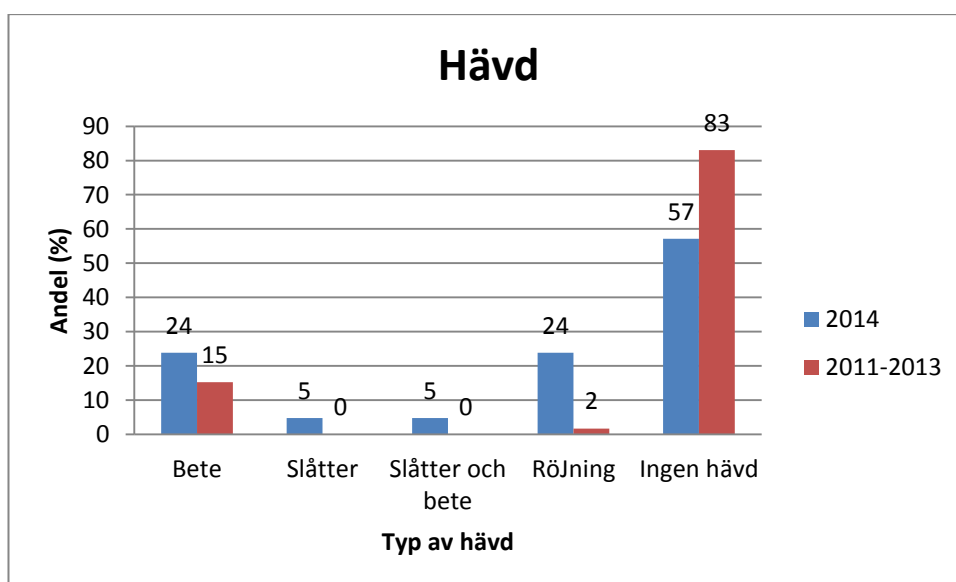
Trots att ett stort antal kärr som inventerats under 2014 ligger i Dalsland eller skogstrakter så är andelen betade, slagna och röjda objekt proportionellt sett högre än under perioden 2011-2013. Men trots detta saknar drygt hälften av objekten hävd.

Diagram 2. Andel objekt med någon typ av hävd (2014, n=21, 2011-2013, n=59).
