LÄNSSTYRELSEN  
VÄSTRA GÖTALANDS LÄN

# Biotopkartering av 8 vattendrag 2015

Viskans och Ätrons avrinningsområden

Rapportnr: 2016:17

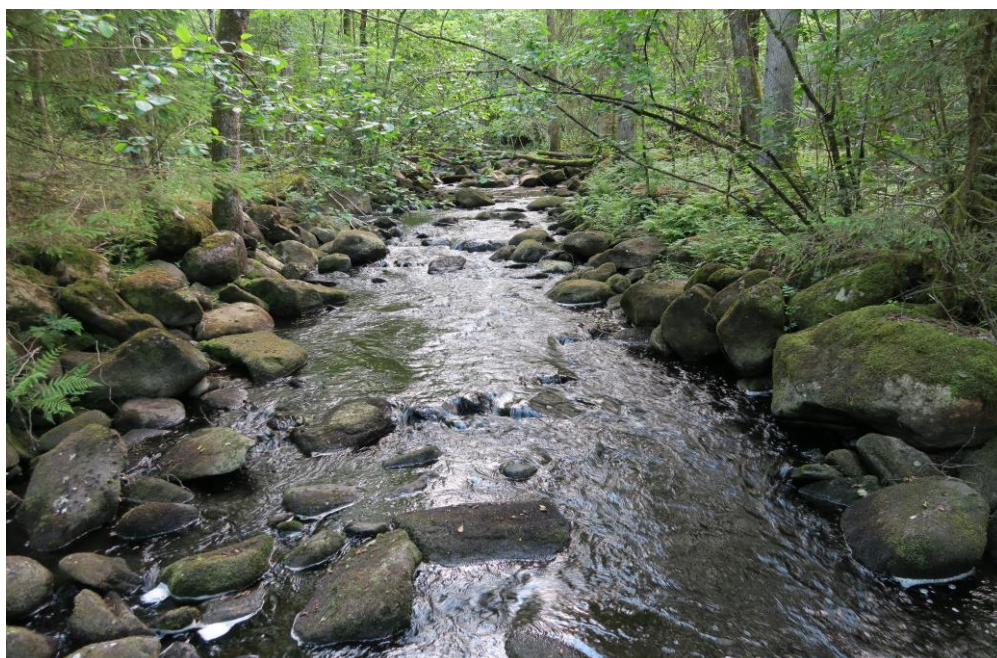
Av Strömsåns totala längd på 1,4 km är ca 0,5 km påverkad av rensningar och rätningar. På strömsträckan nedströms grusvägen vid gamla sågen har rensningar gjorts av block och sten vilket bl.a. lett till att sidofåror får för lite vatten och torkar ut. Tidigare är det troligt att det funnits ett kvillområde här. Trots rensningarna håller ändå vattenbiotopen god klass.

**Bild 1.** Strömsån. Rensad sträcka (A3) nedströms grusvägen vid gamla sågen

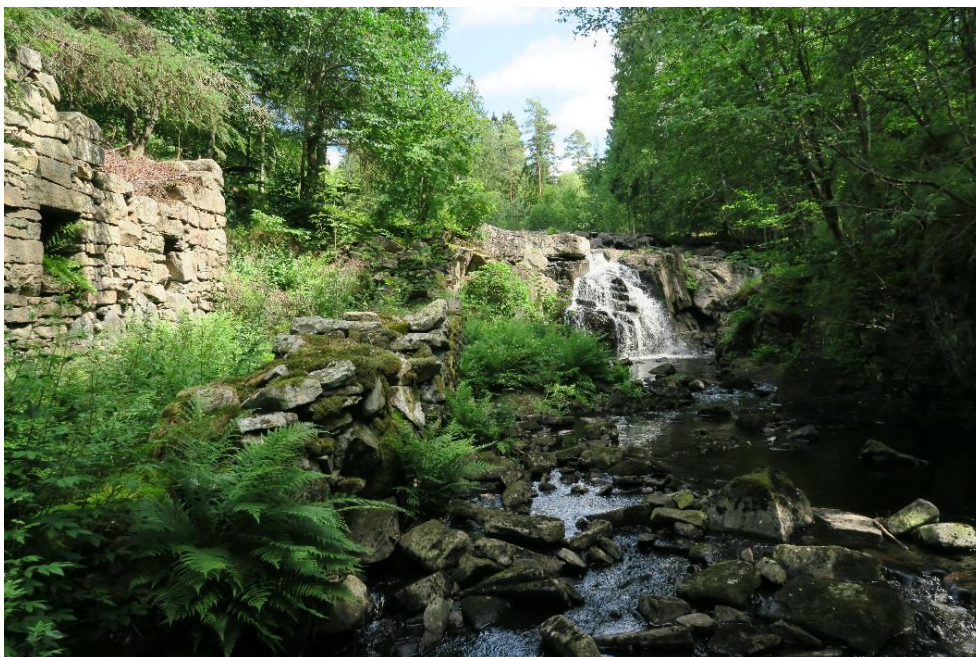
Vandringshinder D1 är beläget vid gamla sågen, ca 0,6 km uppströms utflödet i Sandsjön. Hindret utgörs av en damm som är anlagd vid ett naturligt vattenfall. Dammen har tidigare använts för såg/hyvliverksamhet. Vandringshindret bedöms som definitivt för öring, men passerbart för ål.

Troligen har det naturliga vattenfallet utgjort definitivt hinder för öring även innan dammens tillkomst. Det är dock svårt att med säkerhet fastställa detta och veta om det längre tillbaka i tiden ex. funnits sidofåror. Byggnation och verksamhet har funnits sedan länge och har påverkat platsen.

**Bild 2.** Strömsån hinder D1, naturfallet vid gamla sågen. Äldre byggnadsruiner syns till vänster i bild.

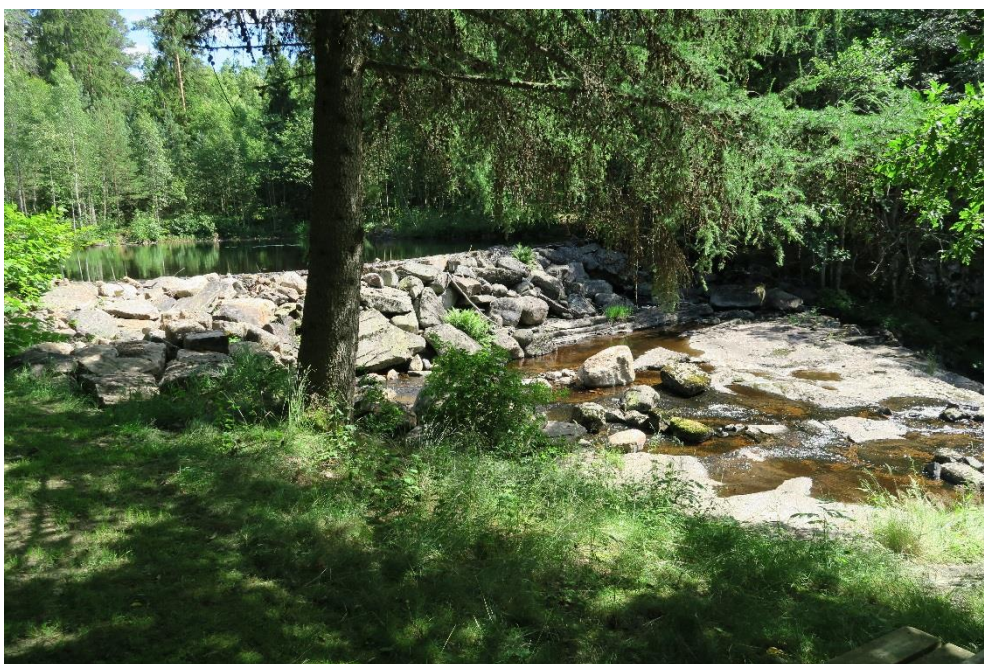
**Bild 3.** Strömsån hinder D1, dammen strax uppströms naturfallet vid gamla sågen.

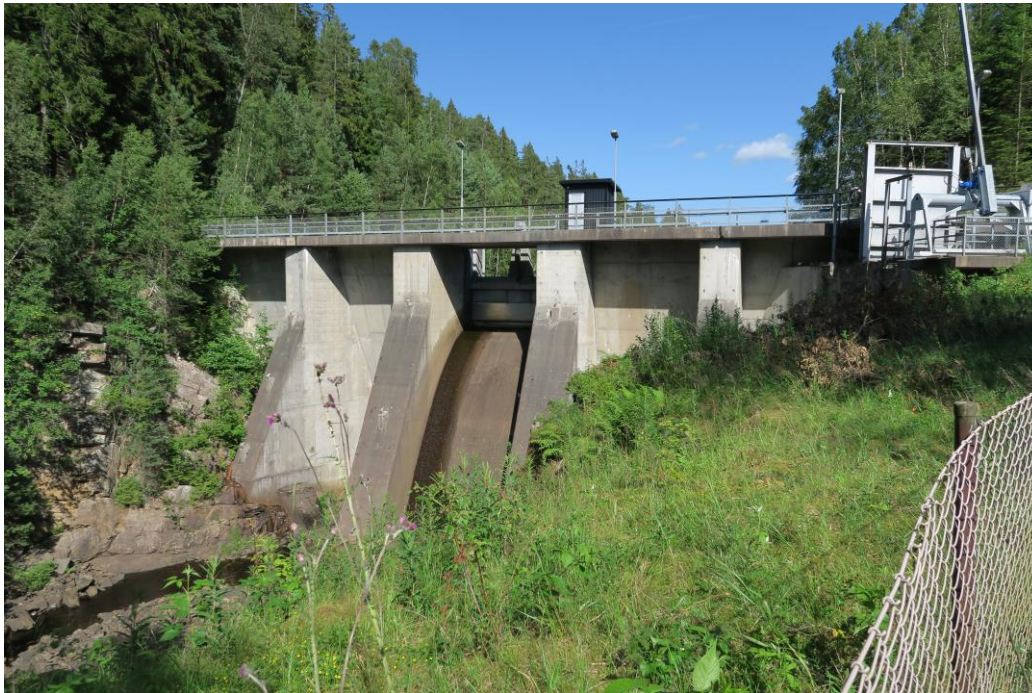
Hinder D2 är beläget vid Öjasjöns utlopp, ca 0,3 km uppströms hinder D1. Detta hinder består av en kraftverksdamm, där fallhöjden är 12 meter. Kraftverksdammen utgör definitivt hinder för alla fiskarter.

**Bild 4.** Strömsån hinder D2, Strömma kraftverksdamm.

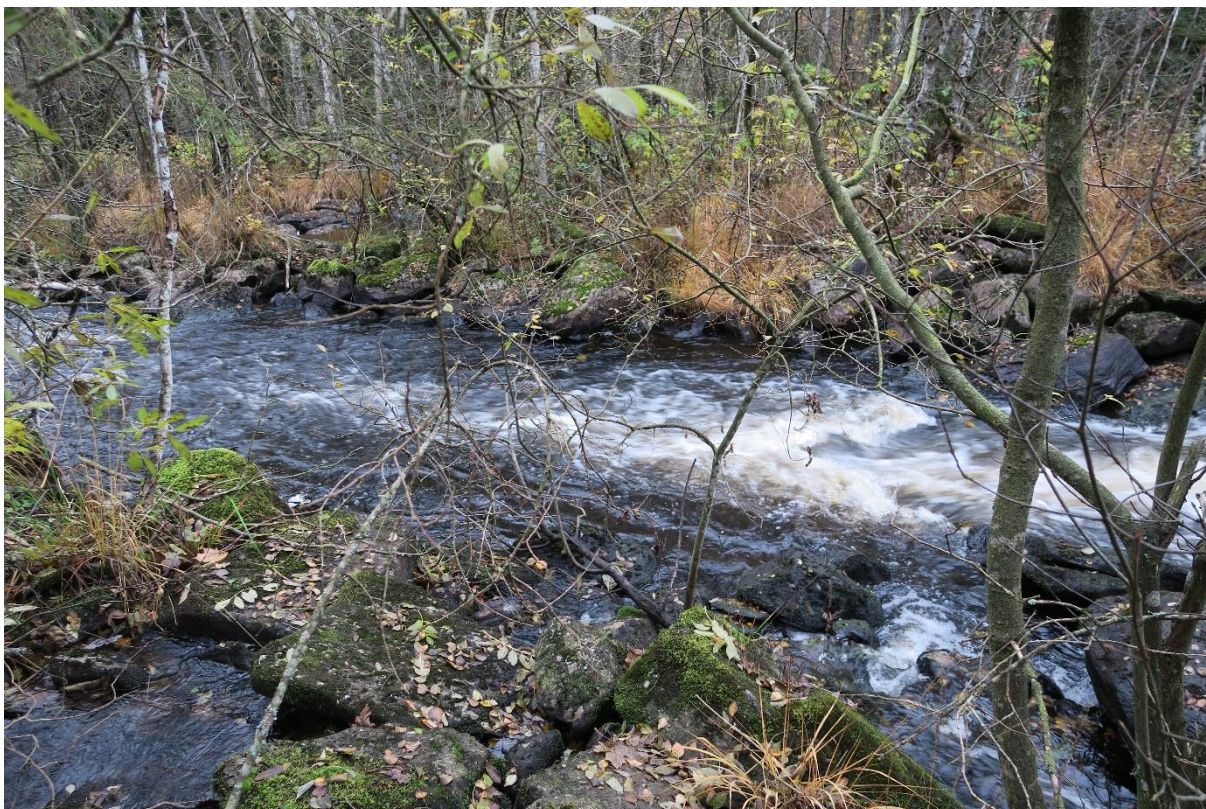
Ungefär 0,3 km (27 %) av sträckan är kraftigt påverkad av rensningar.

**Bild 5.** Torestorpsån, rensad sträcka inom kvillområdet (sträcka A2)

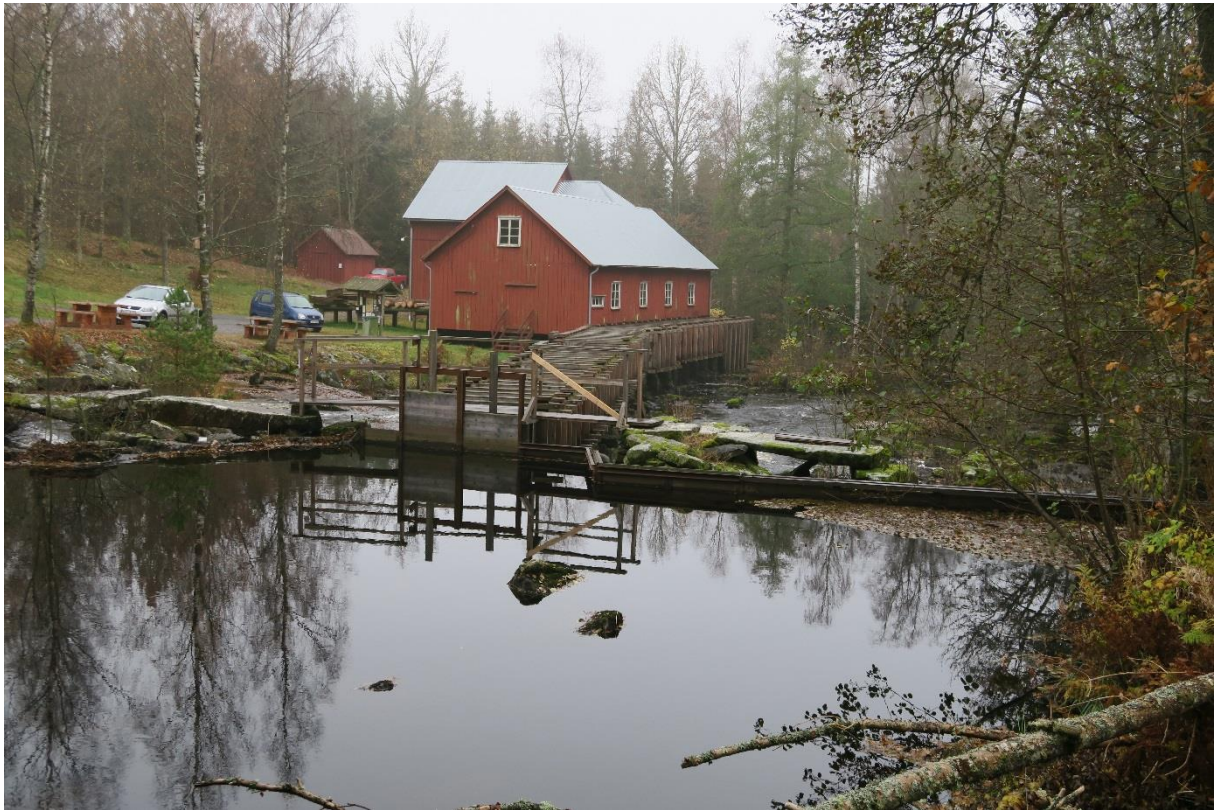
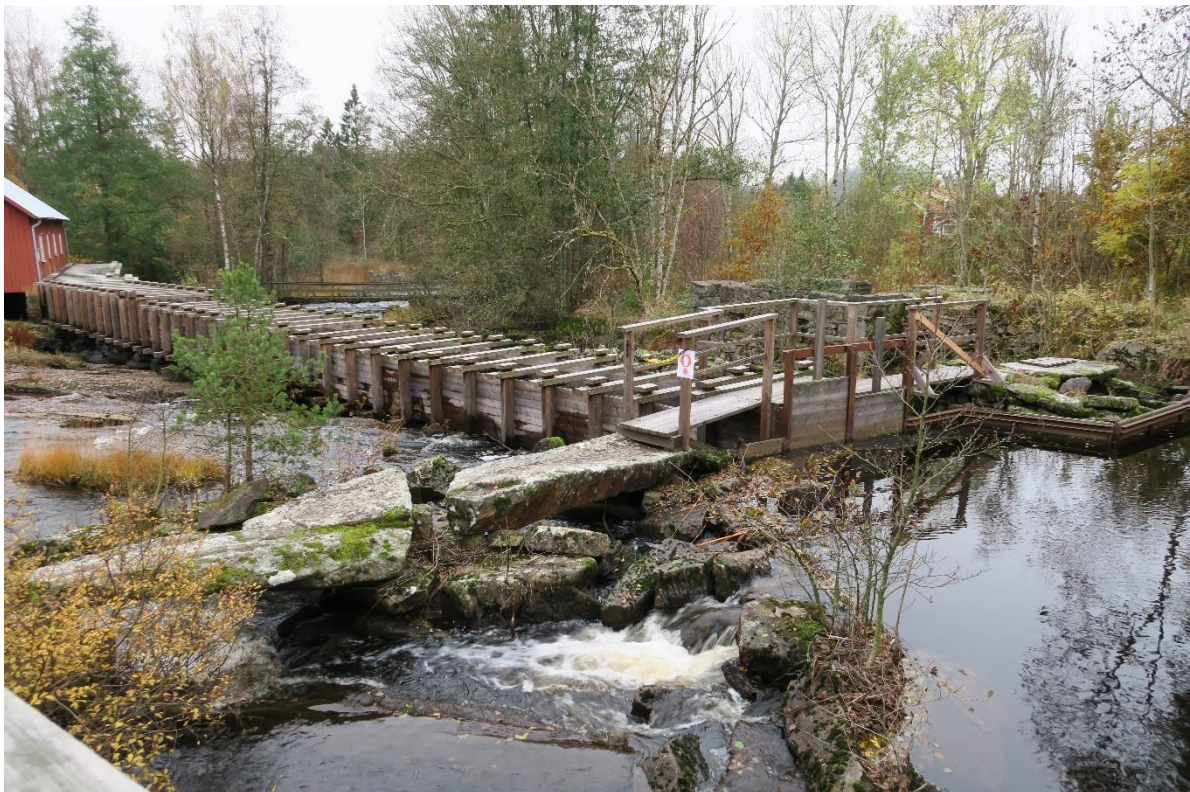
Vandringshindret vid Bro kvarn består av en mindre damm som ligger i den övre delen av ett forsparti. Dammens funktion är att samla och leda in vatten via en tub till en såg och kvarn. Anläggningen drivs som en levande museianläggning och körs några gånger per år. Anläggningen är i gott skick och drivs av en lokal förening. Dammens höjd är ca 0,5- 1 meter. Dammen som är gjord av plank täcker ungefär 2/3 av åfårans bredd. På den vänstra (södra sidan) består dammen endast av block och sten och där är fallhöjden < 0,5 meter. Hindret är att beteckna som passerbart, men i någon mån partiellt hinder för öring. Arter såsom mört har större problem att klara detta hinder (men det beror också på att det finns ett forsparti nedströms). Ål kan passera utan problem. Den ringa omfattning som anläggningen används bedöms inte utgöra något större problem för nedvandrande fisk och ål.

**Bild 7.** Torestorpsån, Bro kvarn.

**Bild 8.** Torestorpsån, Bro kvarn, vänster sida.

Det man bör göra är att ytterligare bedöma och utreda hindret. Det kan finnas möjligheter att med mindre insatser ytterligare förbättra passagen för fisk (med sten och block mm), utan att äventyra skötsel och drift av museisåg och kvarn. När det gäller ev. skador vid nedströmspassagen kan man se över gallret in till tuben (idag 25 mm spaltöppning). Det kan finnas en risk för skador för utvandrande ål när turbinen för sågen är igång, men då användandet inskränker sig till några dagar per år så bör frågan vara av mindre betydelse. De dagar som anläggningen är igång skall då dessutom sammanfalla med tid på året när utvandring förekommer.

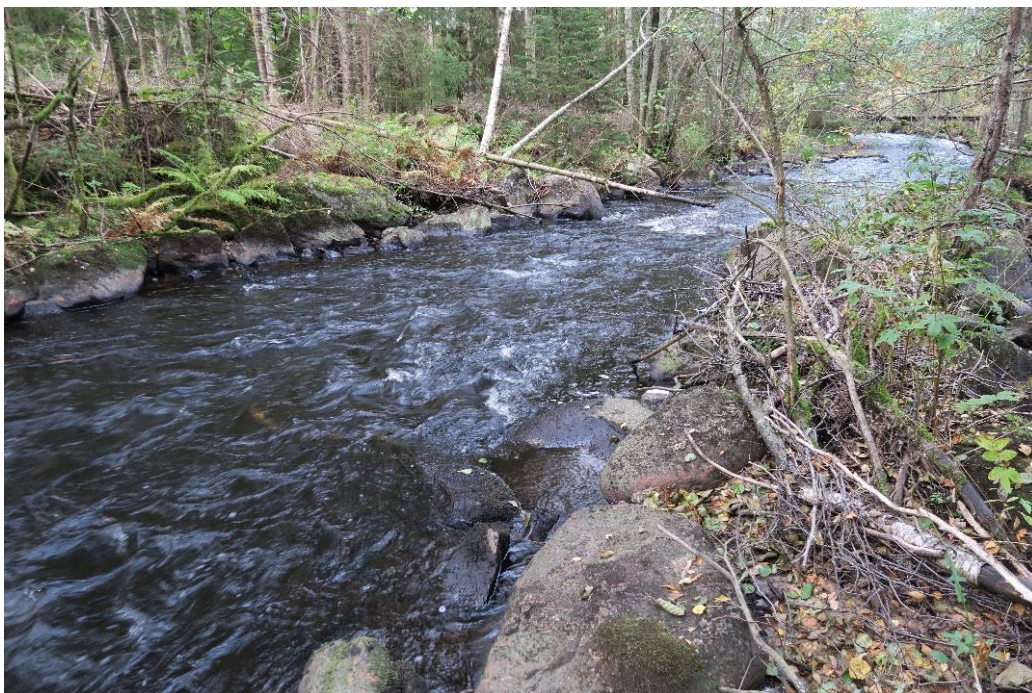
**Bild 9.** Rensad sträcka nedströms Hallstorps kraftverk.

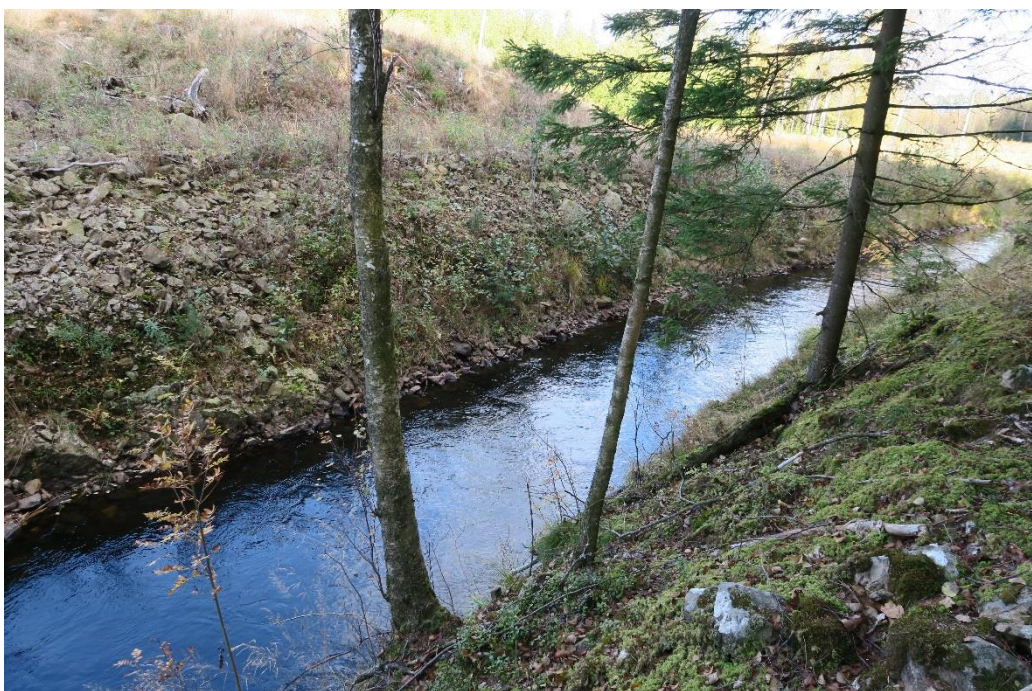
**Bild 10.** Rensad och rätad stäcka mellan Hallstorp kraftverk och Å kvarn.

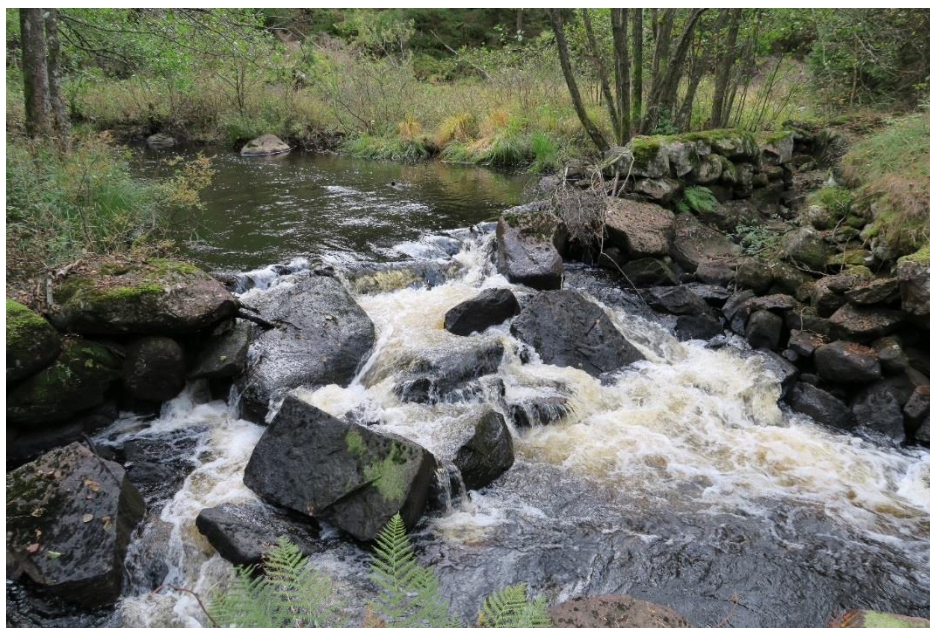
Vandringshinder D1 består av en dammrest. Fallhöjden på dammresten är ca 1 meter. Hindret är att beteckna som passerbart, men i någon mån partiellt hinder för öring. Arter såsom mört har större problem att klara detta hinder, medan ål kan passera utan problem.

**Bild 11.** Torestorpsån hinder D1.

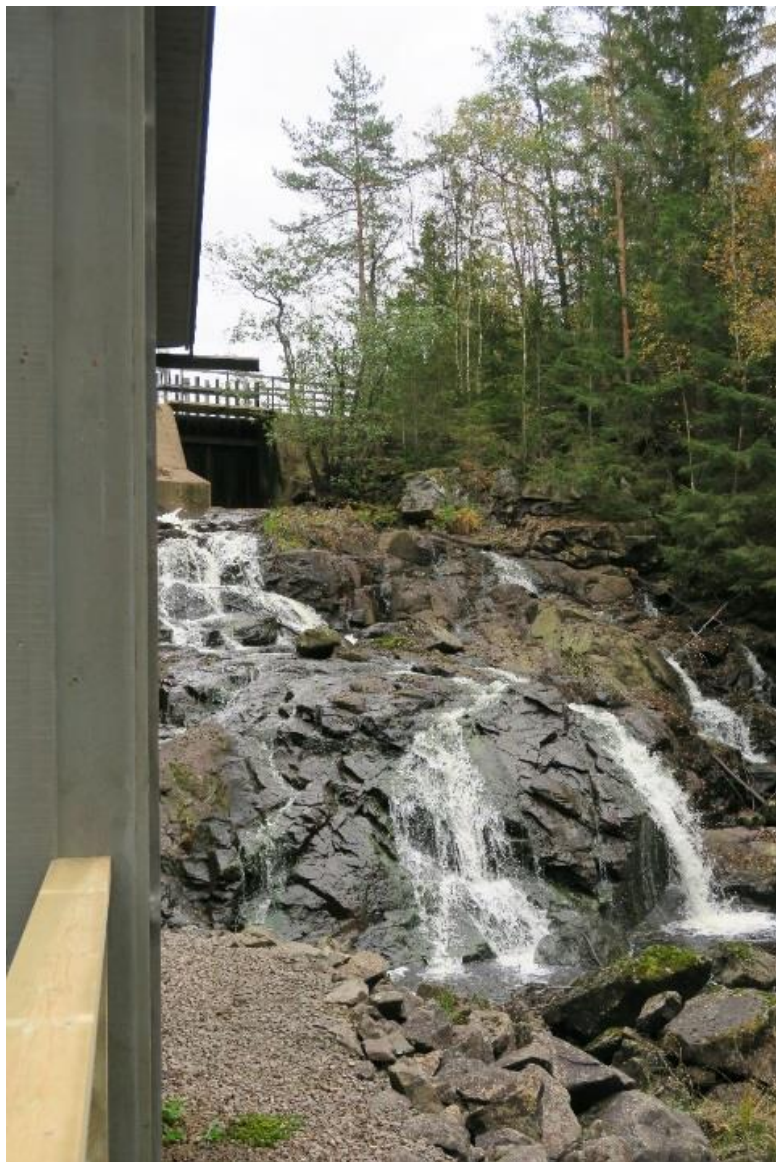
Vandringshinder D2 utgörs av Hallstorps kraftverk. Fallhöjden är ca 10 meter. Hindret är definitivt för öring, troligen även för ål. Fallet är naturligt. Till detta kommer en anlagd damm. Tidigare fanns sågverk här, en verksamhet som numera nedlagd. Idag finns ett kraftverk på platsen, nyanlagt 2003.

**Bild 12.** Torestorpsån Hallstorps kraftverk D1.

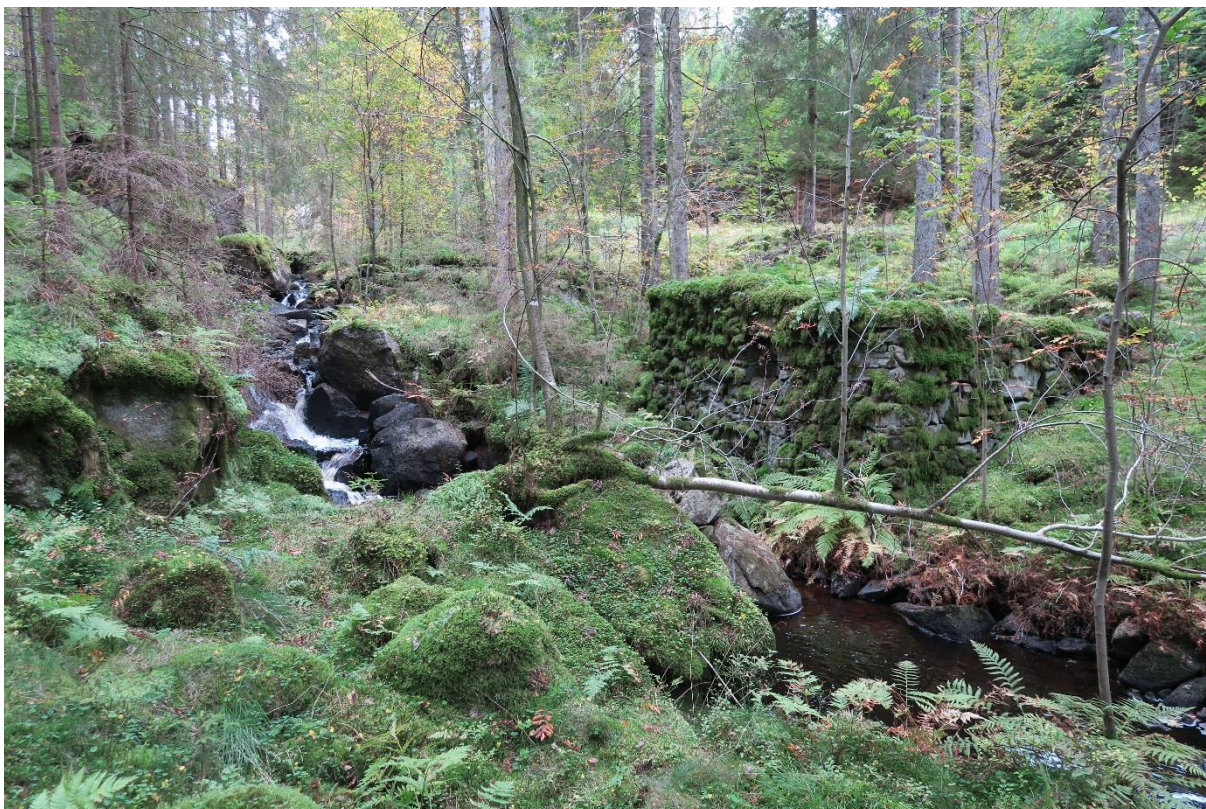
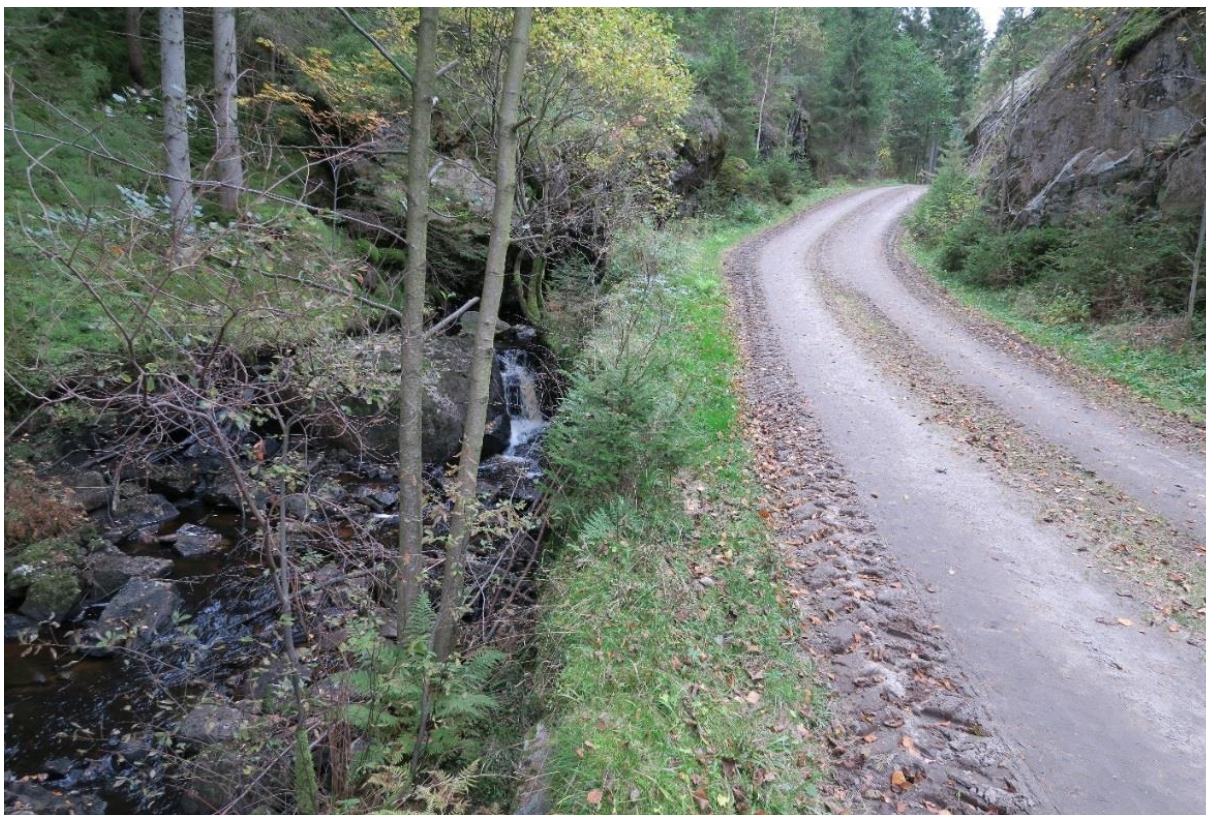
Bedömningen blir dock att hindret bör betraktas som naturligt, men att det även har påverkats av människan.

**Bild 15.** Måbäcken hinder D1. Nedre delen av hindret med sågruinen.

**Bild 16.** Måbäcken hinder D1. Mittre delen av hindret där vägen går helt nära bäcken.

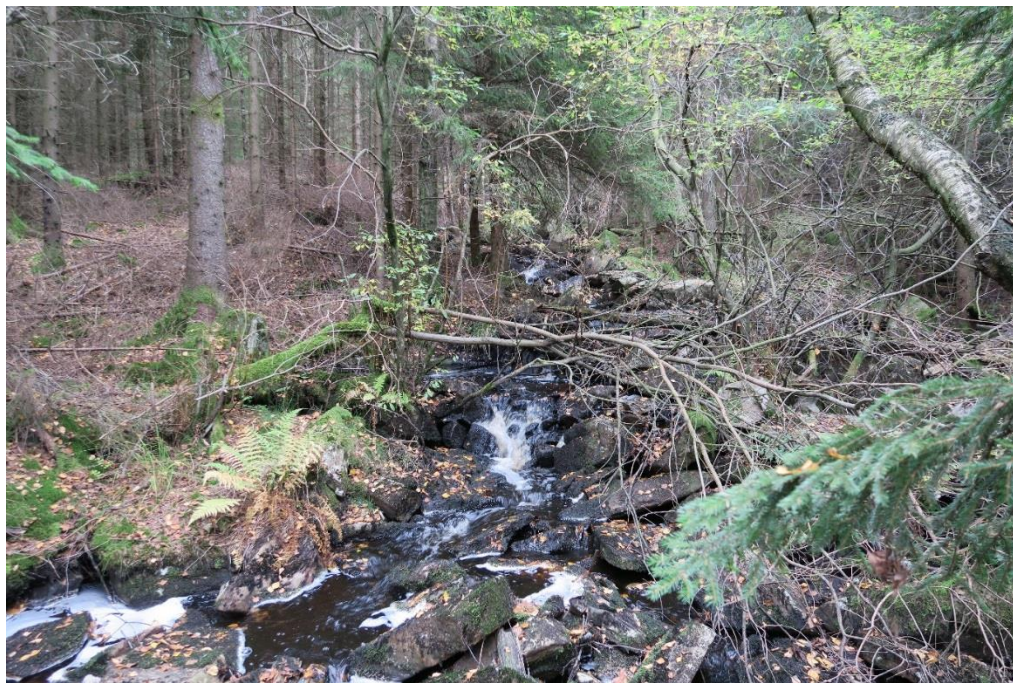
Vandringshinder D2 består av en fors/fallsträcka på ca 35 meter. Fallhöjden på denna sträcka är ca 5 meter. Hindret bedöms som partiellt, men passerbart hinder för öring, men definitivt hinder för mört. Hindret bedöms som naturligt, men kan i någon mån ha påverkats av människan.

**Bild 17.** Måbäcken hinder D2, naturligt forsområde.

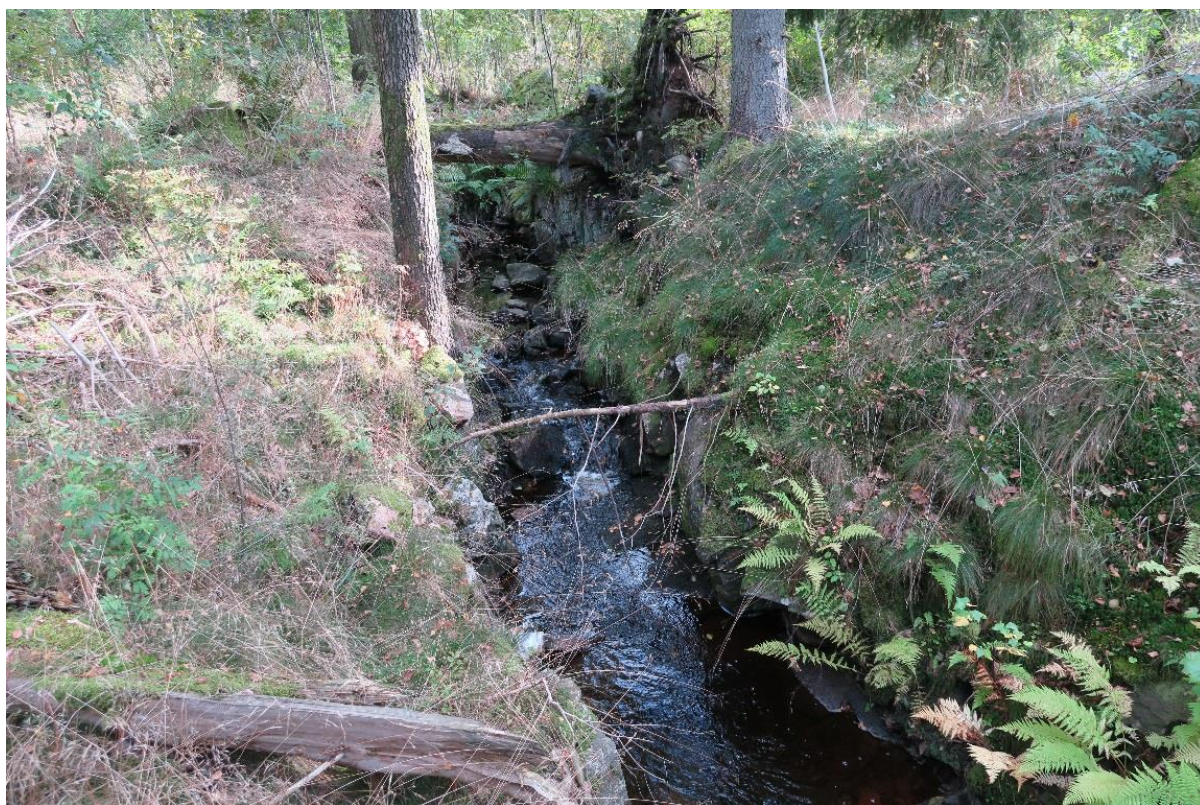
Hindret består av en naturlig fall- och forssträcka omfattande hela sträcka A1

**Bild 18.** Sågebäcken hinder D1.

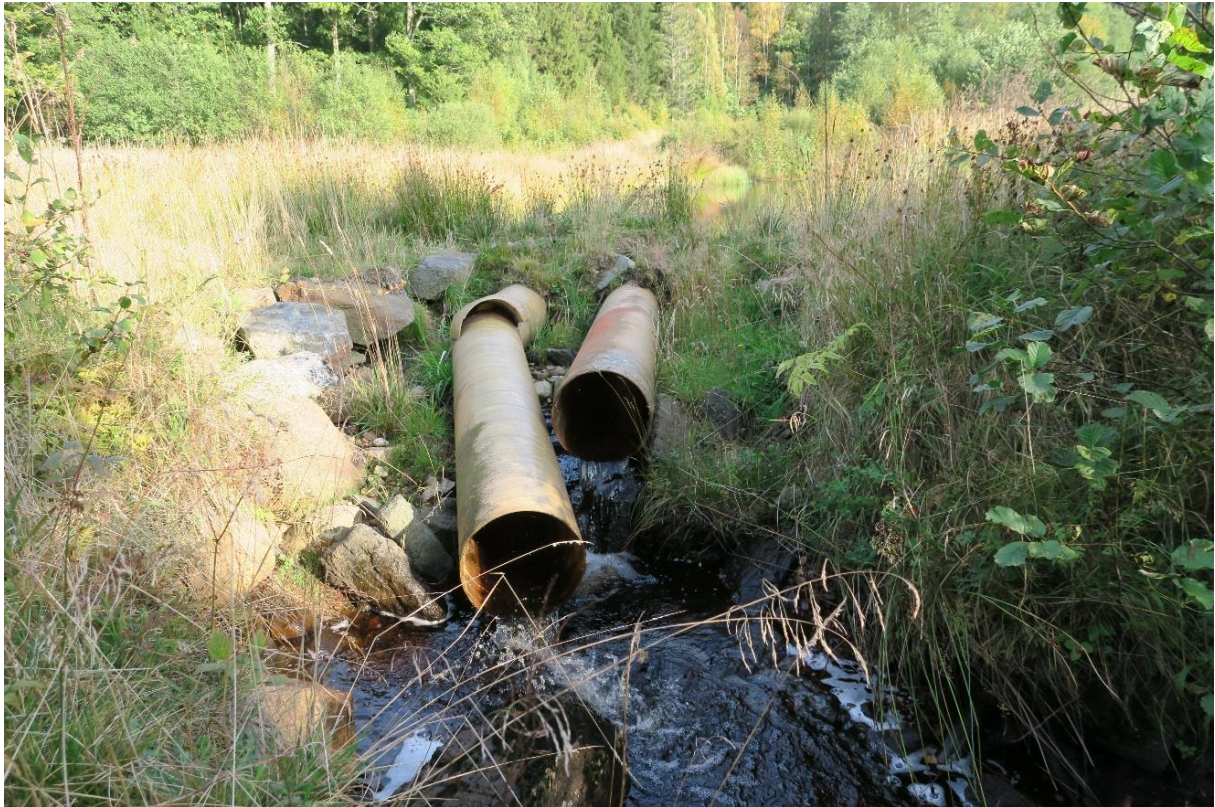
\* trumman mynnar med fri ände och ett fall

**Bild 19.** Sågebäcken hinder D2, utlopp anlagd våtmark/viltbarr.

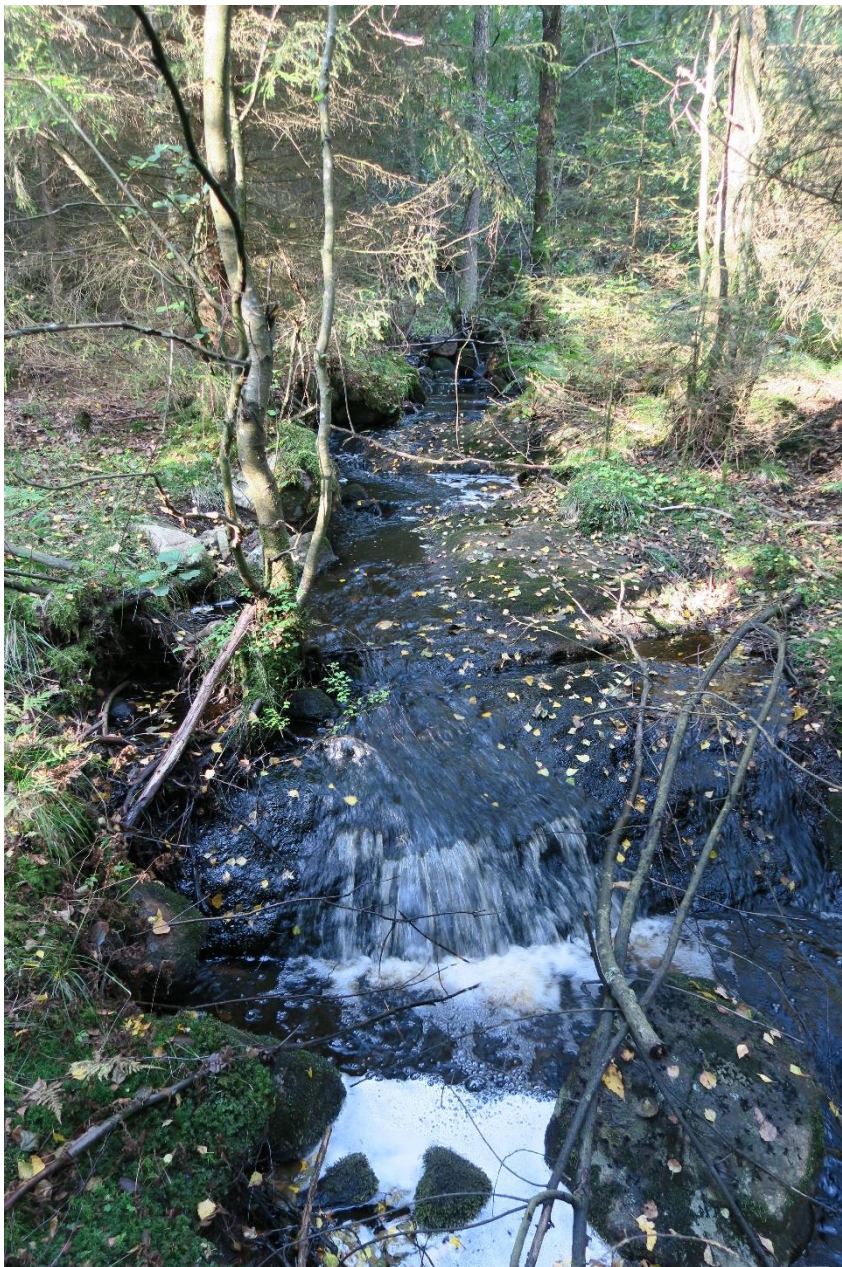
Hindret består av en naturlig fall- och forssträcka omfattande hela sträcka A6.

**Bild 20.** Sågebäcken hinder D3.

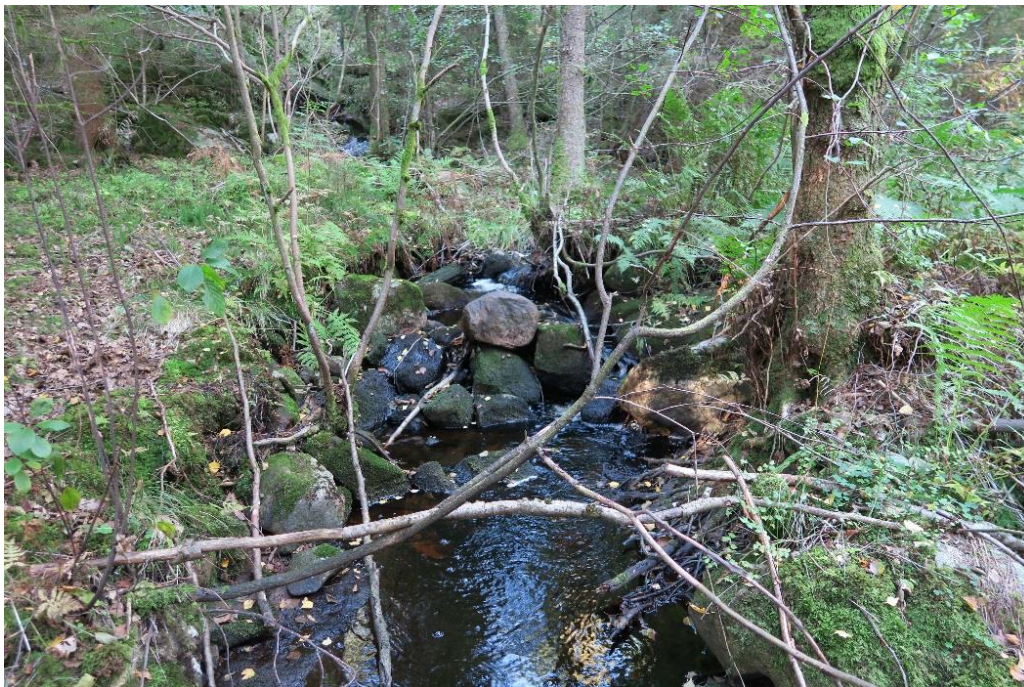
Hindret är naturligt och består av hällar och block, samt ansamlingar av ris och grenar.

**Bild 21.** Sågebäcken hinder D4.

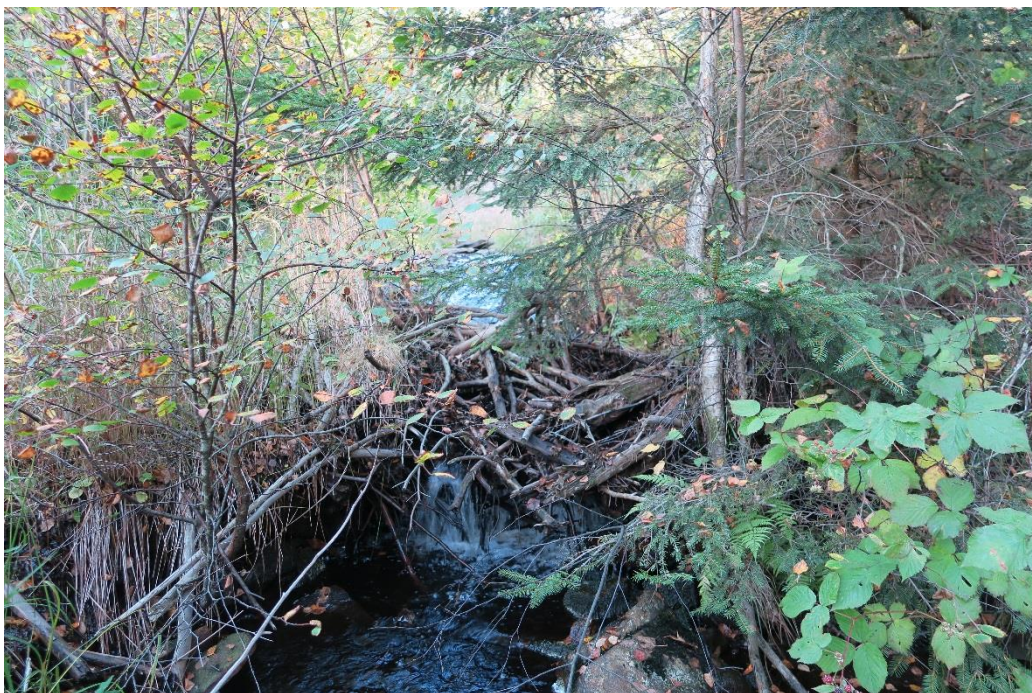
Hindret är naturligt och består av hällar och block, samt ansamlingar av ris och grenar.

**Bild 21.** Sågebäcken hinder D5.

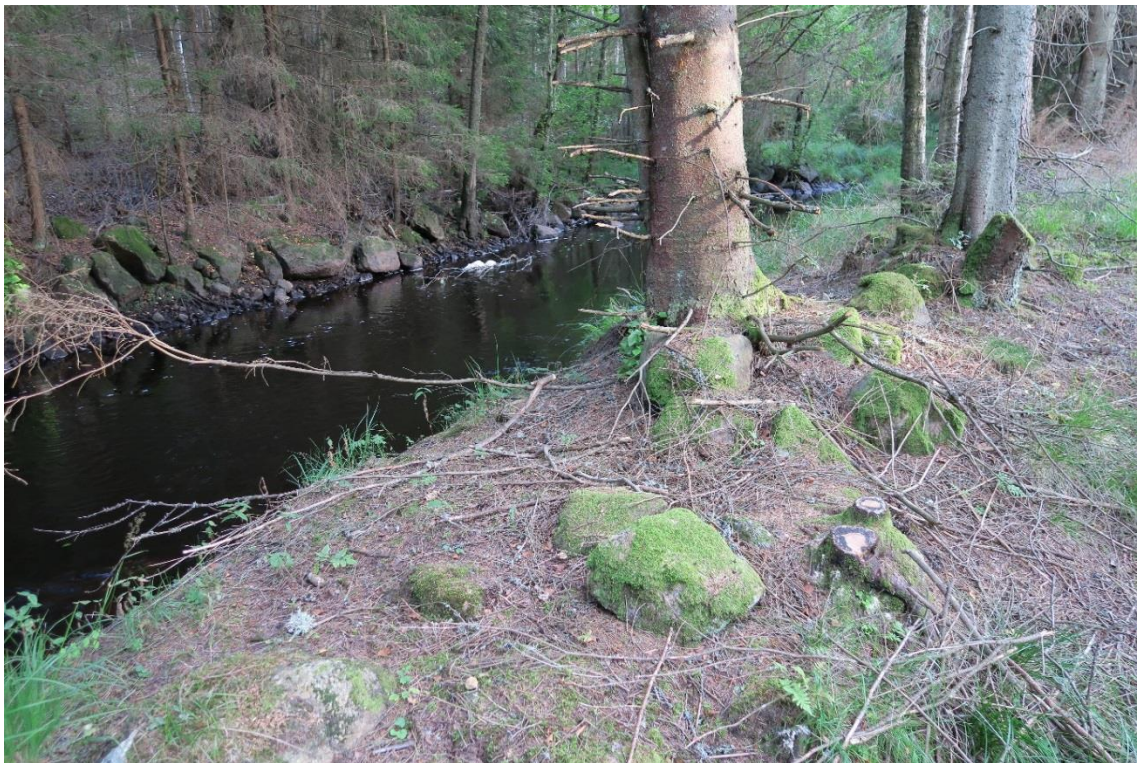
Ca 1,3 km (31 %) av sträckan är kraftigt påverkad av rensningar. Merparten av dessa sträckor återfinns uppströms väg 1664.

**Bild 23.** Lilla Häggån, rensad sträcka uppströms väg 1664.

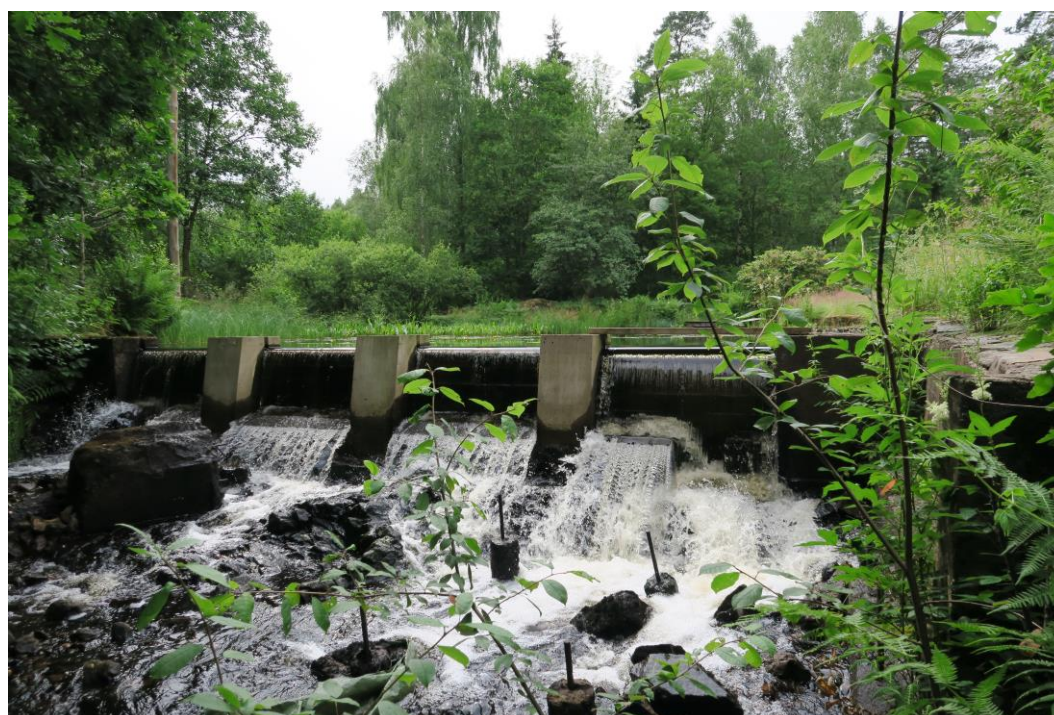
Det är möjligt att dammen kan vara passerbar för öring vid högre flöden, men hindret är ändå av den svårighetsgraden att det bör betecknas som definitivt.

**Bild 24.** Sävsjöbäcken hinder D1, damm S Enelund

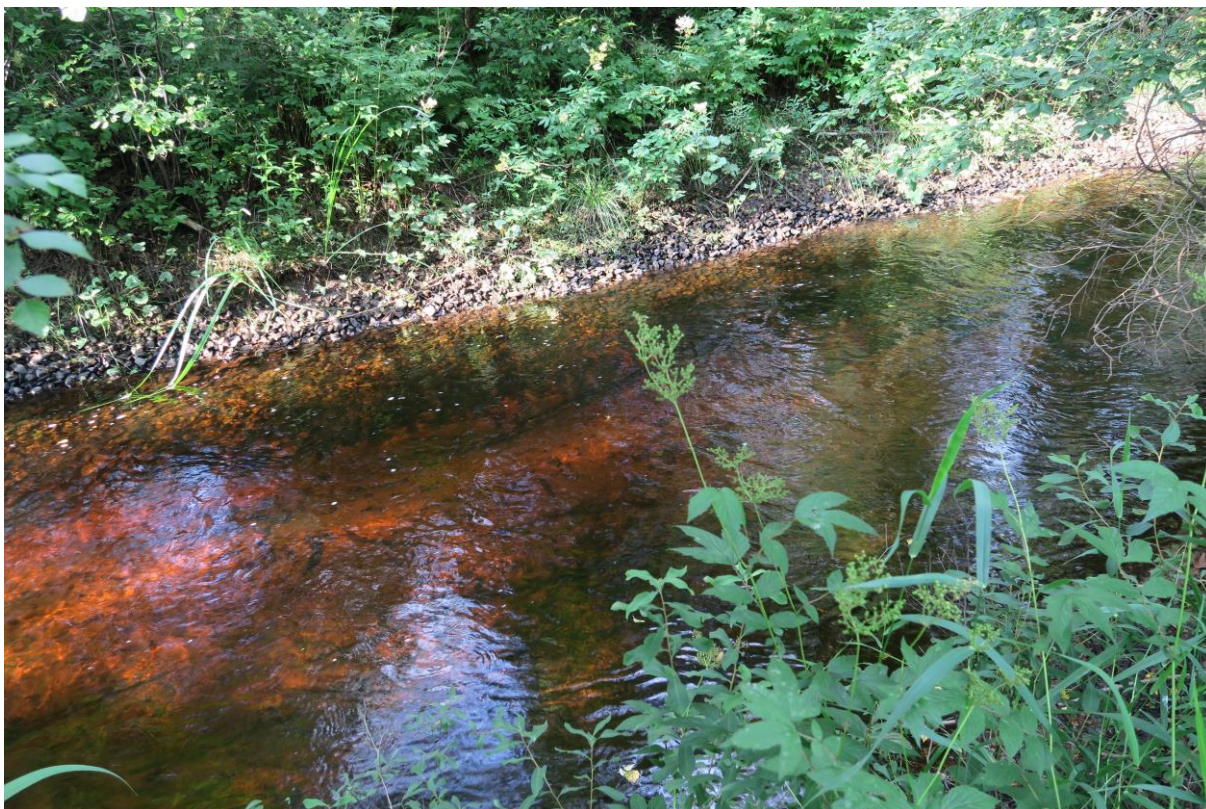
Ca 0,3 km (16 %) av bäcken är kraftigt påverkad av rensningar eller har rätats.

**Bild 25.** Rensad/rätad sträcka nedströms väg 1559.

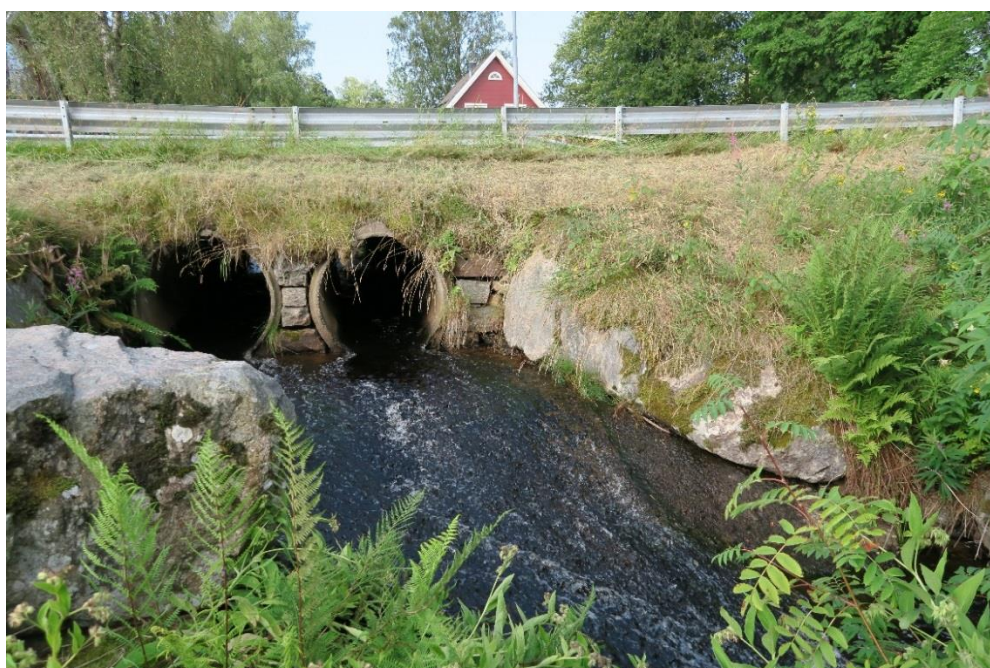
Under väg 1559 ligger en vägtrumma som i sig inte utgör något större hinder (trumman har inte något stalp\* i utloppet). Det som gör att trumman blir ett svårpasserbart hinder är att bäcken faller kraftigt omedelbart nedströms trumman. Troligen, för att undvika erosion, har en betongbotten gjutits vid trummans utlopp och en bit nedströms. Över denna betongbotten är vattenhastigheten mycket hög. Troligen klarar öring att ta sig förbi detta hinder, men sannolikt klarar inte öring av alla storlekar detta hinder. Andra arter torde inte klara detta hinder. Vandringshindrets svårighetsgrad påverkas också av den aktuella vattenföringen.

**Bild 26.** Kvarnabäcken hinder D1, väg 1559.

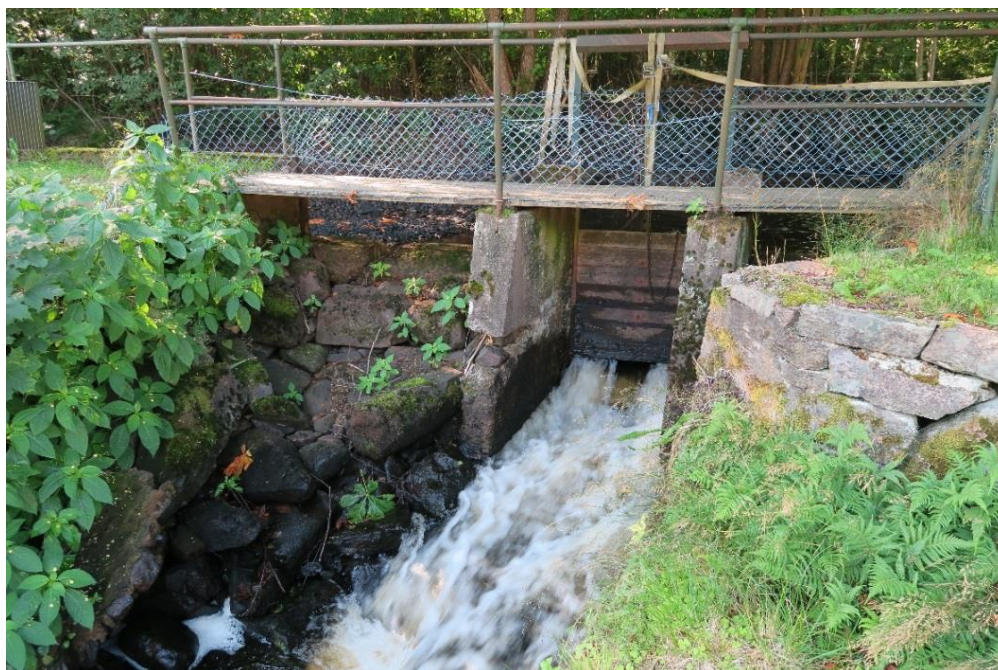
Ca 40 meter uppströmsväg 1559 finns en damm med sättavstängning. Dammen har använts för att stänga/strypa flödet i bäcken och kunna styra vatten till en konstgjord fåra som leder till ett kraftverk. Enligt uppgift från närboende är dock inte kraftverket igång idag. När luckorna i dammen är öppna kan öring ta sig förbi, även om det finns ett fall på ca 0,5 meter vid dammen. Dammen bedöms som partiellt, men passerbart hinder för öring.

**Bild 27.** Kvarnabäcken hinder D2, damm till f.d. kraftverk.

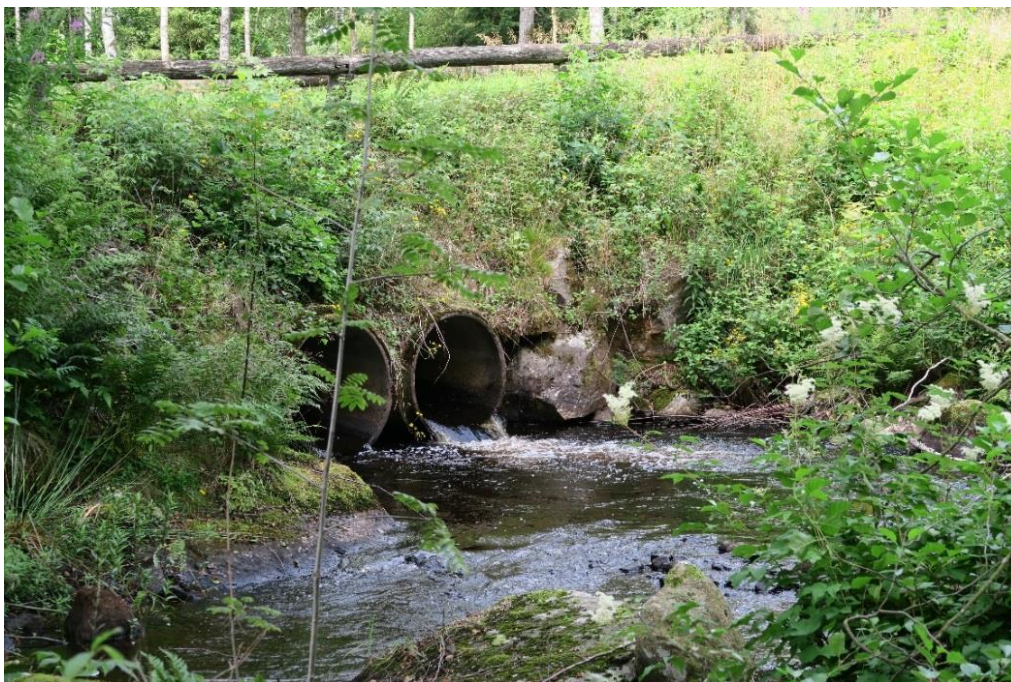
Under grusvägen till Sågebacken finns en dubbeltrumma som slutar med ett stalp\* på ca 15 cm. Hindret är passerbart för öring, men utgör hinder för ex. mört.

**Bild 28.** Kvarnabäcken hinder D3, dubbel vägtrumma.

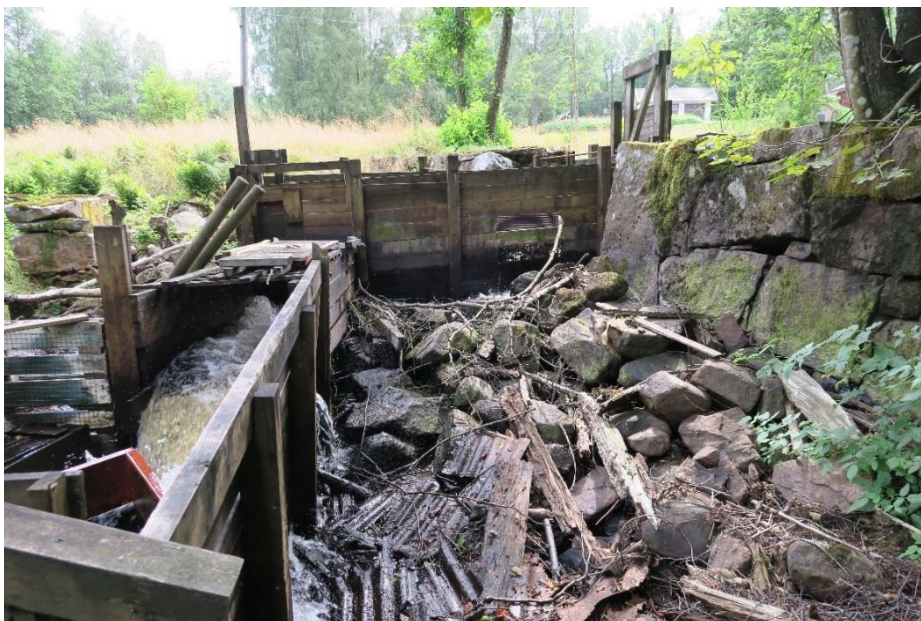
. Bild 29. Kvarnabäcken hinder D4, damm vid Sågebacken.
