# KUNSKAPSUNDERLAG AVSEENDE EFFEKTER AV ÖVERSVÄMNING OCH STIGANDE HAVSNIVÅER

på kulturhistoriskt värdefulla miljöer inom Vellinge kommun  
– en pilotstudie

Rapportnummer: 2023:07

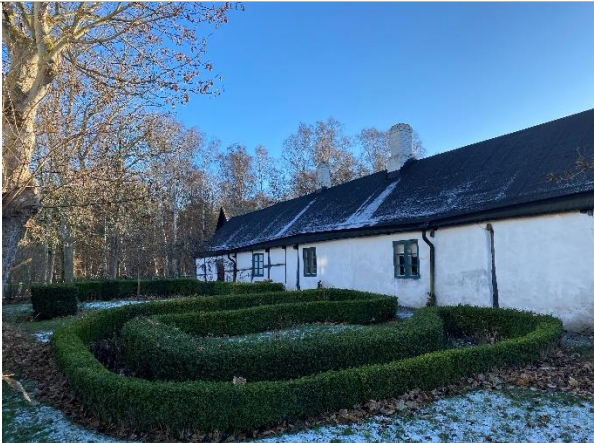
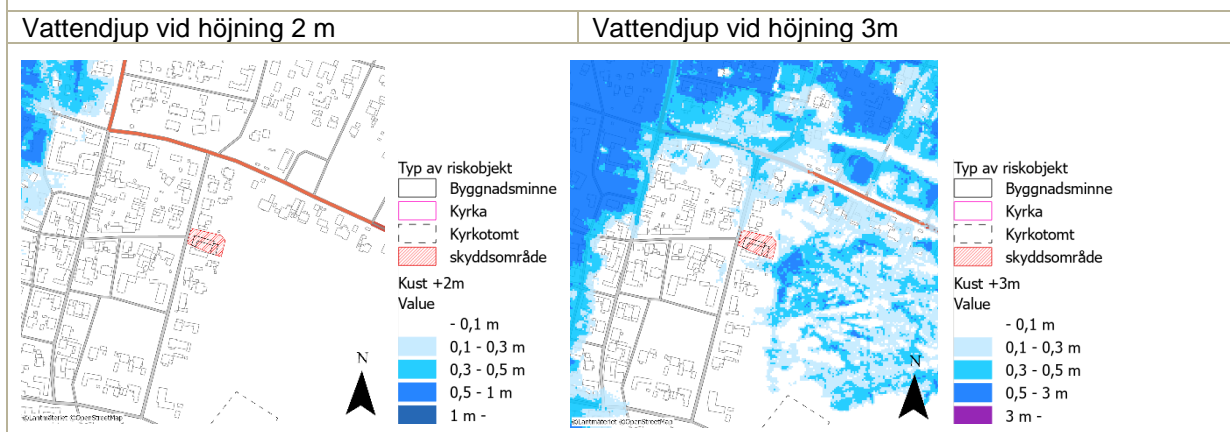
OBJEKT	ANDREAS LUNDBERGAGÅRDEN - Bostadshus

PÅVERKAN			
Stigande havsnivå	Vattendjup vid objekt	Risk inträngande grundvatten	Risk erosion/skred
1 m	-	-	-
2 m	-	-	X
MSB 2100 lokal nivå	-	X	X
3 m	-	X	X

KONSEKVENSN	Typ av skada
Teknisk och antikvarisk konsekvens	Grundläggningen påverkad. Känsliga material i konstruktionen kan påverkas.

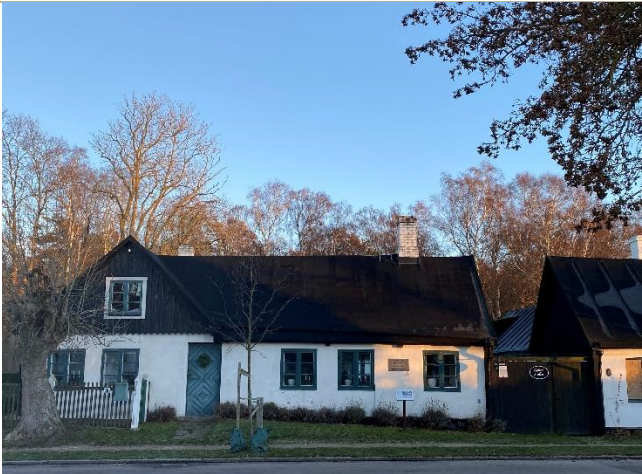
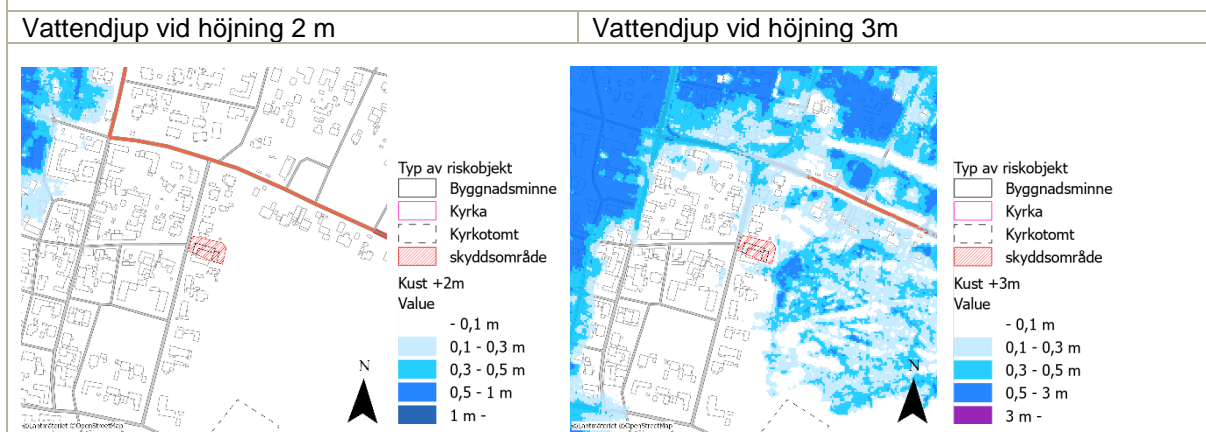
OBJEKT	ANDREAS LUNDBERGAGÅRDEN - Gathus

PÅVERKAN			
Stigande havsnivå	Vattendjup vid objekt	Risk inträngande grundvatten	Risk erosion/skred
1 m	-	-	-
2 m	-	-	X
MSB 2100 lokal nivå	-	X	X
3 m	-	X	X

KONSEKVENSN	Typ av skada
Teknisk och antikvarisk konsekvens	Grundläggningen påverkad. Känsliga material i konstruktionen kan påverkas.

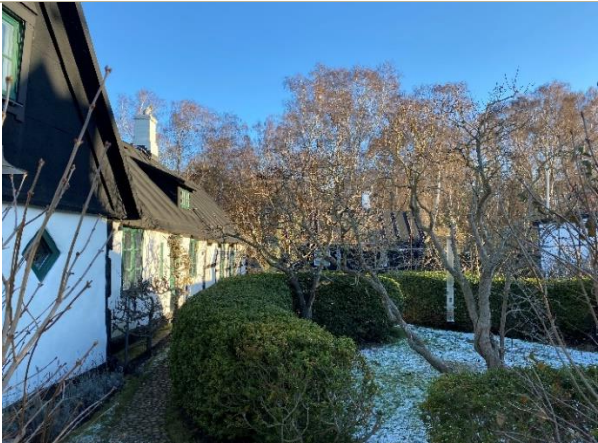
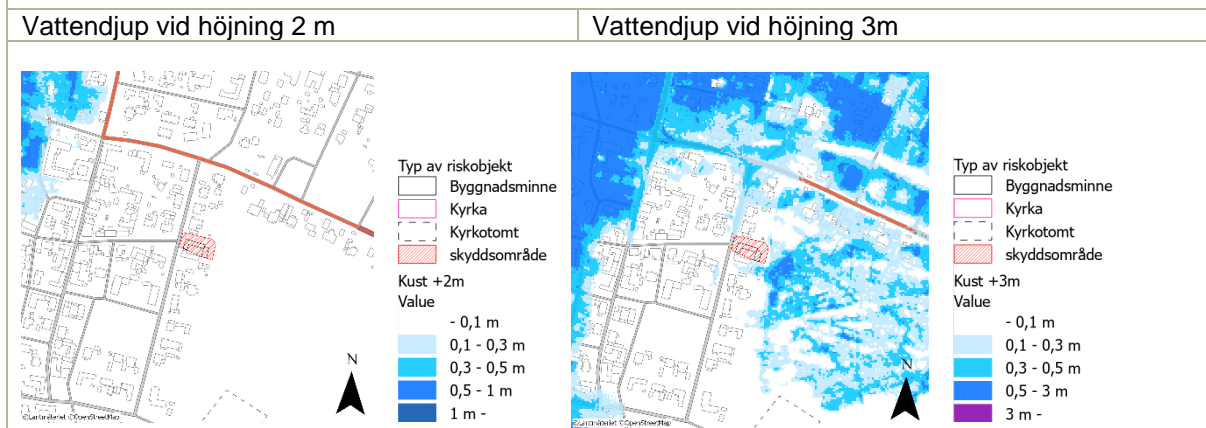
OBJEKT	ANDREAS LUNDBERGAGÅRDEN - Skyddsområde

KONSEKVENSN	Typ av skada
Teknisk och antikvarisk konsekvens	Kullerstensbeläggning kan påverkas.

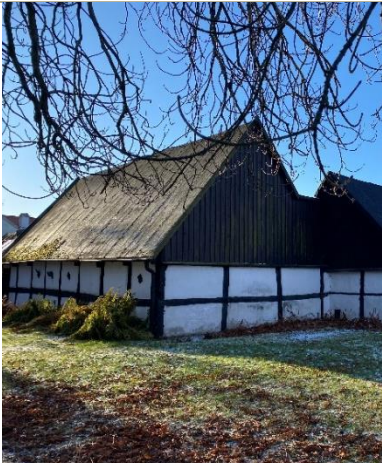
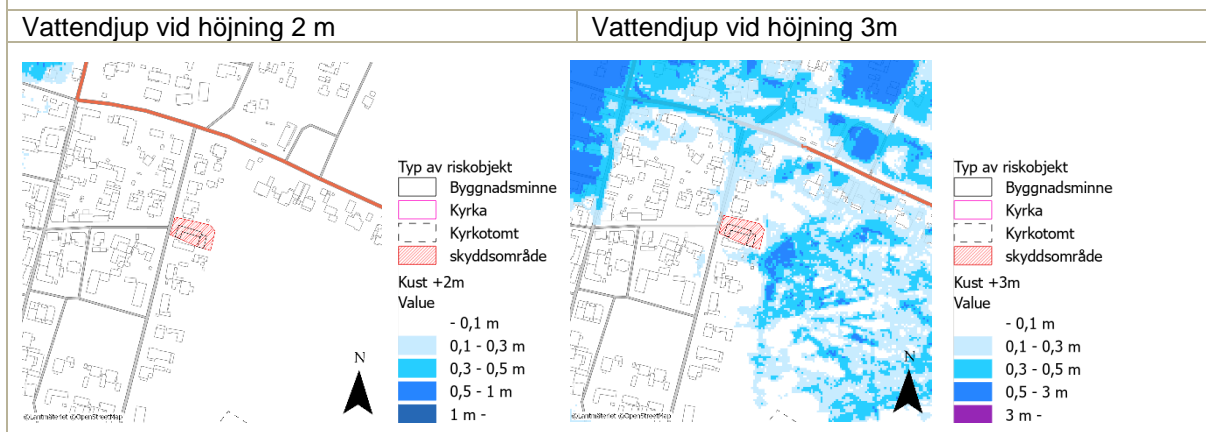
OBJEKT	ANDREAS LUNDBERGAGÅRDEN - Stall

PÅVERKAN			
Stigande havsnivå	Vattendjup vid objekt	Risk inträngande grundvatten	Risk erosion/skred
1 m	-	-	-
2 m	-	-	X
MSB 2100 lokal nivå	-	X	X
3 m	-	X	X

KONSEKVENSN	Typ av skada
Teknisk och antikvarisk konsekvens	Grundläggningen påverkad. Känsliga material i konstruktionen kan påverkas.

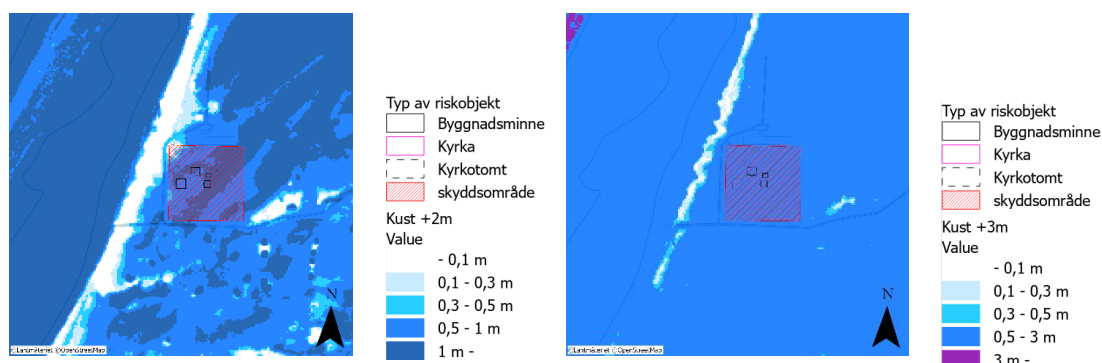
KONSEKVENNS	Typ av skada
Teknisk och antikvarisk konsekvens	Tjock murad vägg delvis under vatten. Inga känsliga ytskikt eller inventarier påverkas.

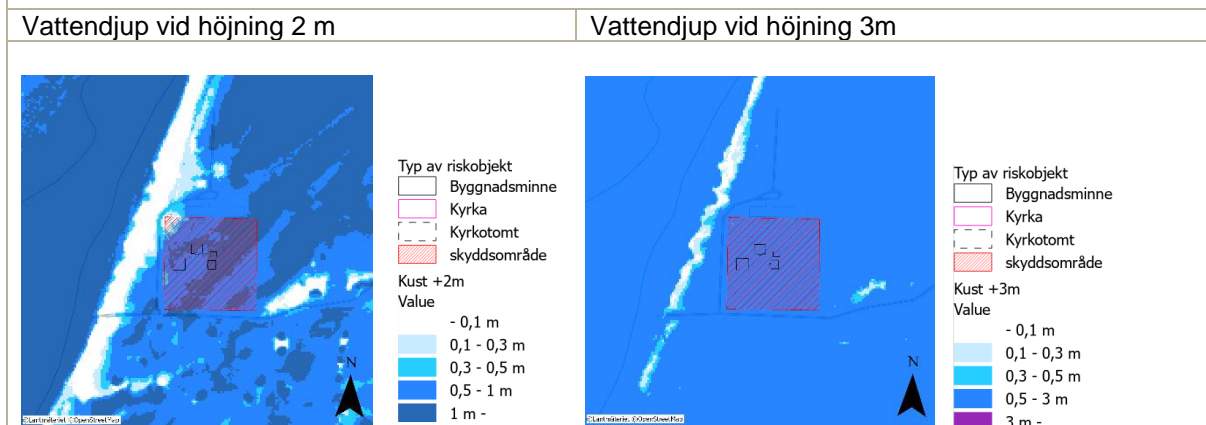
PÅVERKAN			
Stigande havsnivå	Vattendjup vid objekt	Risk inträngande grundvatten	Risk erosion/skred
1 m	-	x	x
2 m	0,9 m	x	x
MSB 2100 lokal nivå	1,5 m	x	x
3 m	1,5 m	x	x

KONSEKVENNS	Typ av skada
Teknisk och antikvarisk konsekvens	Kryppgrund översvämmad i MSB-nivå. Känsliga ytskikt eller inventarier kan påverkas.

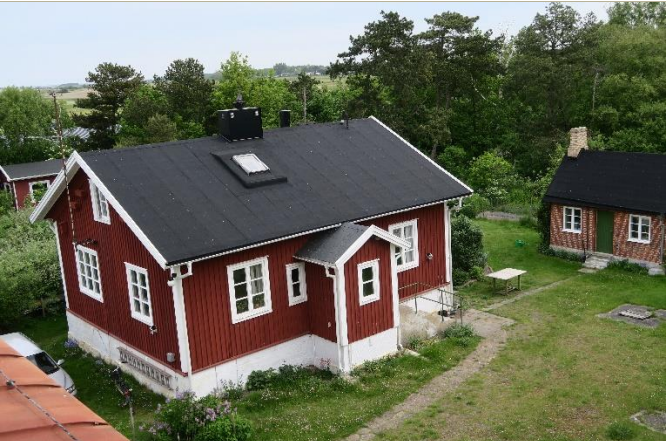
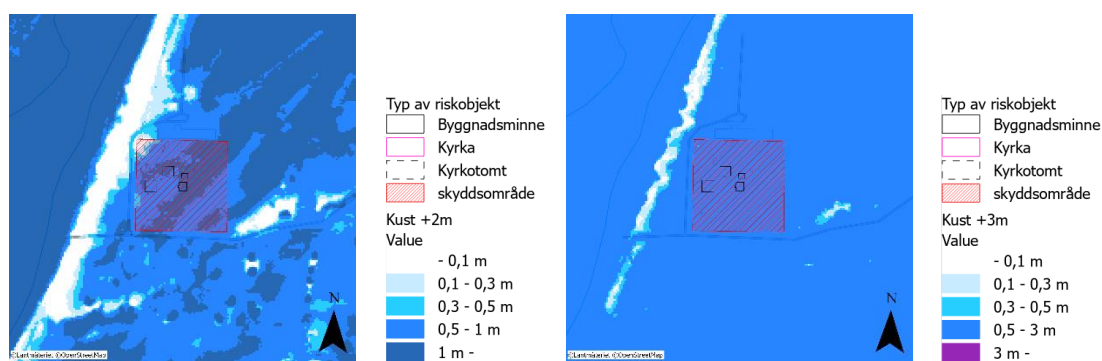
OBJEKT	FALSTERBO FYR - Fyrvaktarbostad

KONSEKVENSN	Typ av skada
Teknisk och antikvarisk konsekvens	Kryppgrund översvämmad i MSB-nivå. Inga känsliga ytskikt eller inventarier påverkas.

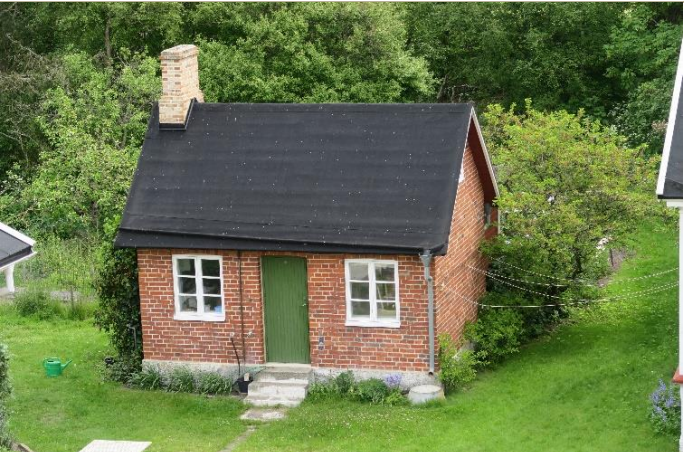
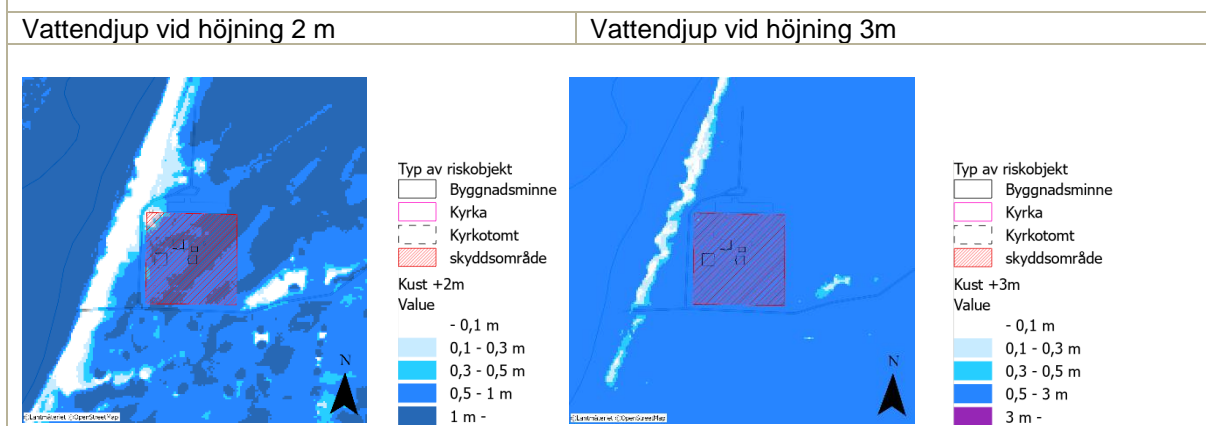
OBJEKT	FALSTERBO FYR – Uthus

PÅVERKAN			
Stigande havsnivå	Vattendjup vid objekt	Risk inträngande grundvatten	Risk erosion/skred
1 m	-	x	x
2 m	0,9 m	x	x
MSB 2100 lokal nivå	1,4 m	x	x
3 m	1,4 m	x	x

KONSEKVENSN	Typ av skada
Teknisk och antikvarisk konsekvens	Större andel av murad vägg under vatten. Inga känsliga ytskikt eller inventarier påverkas.

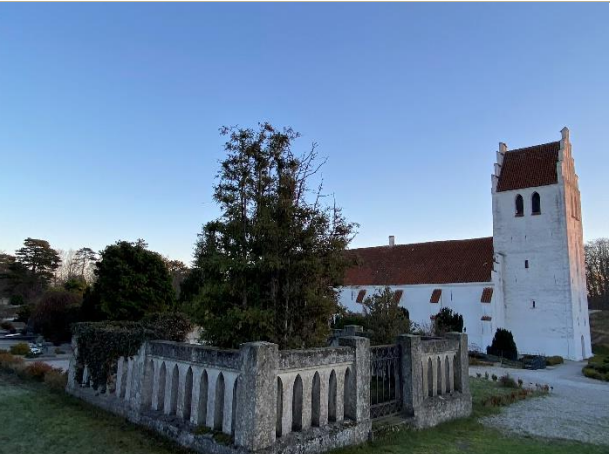
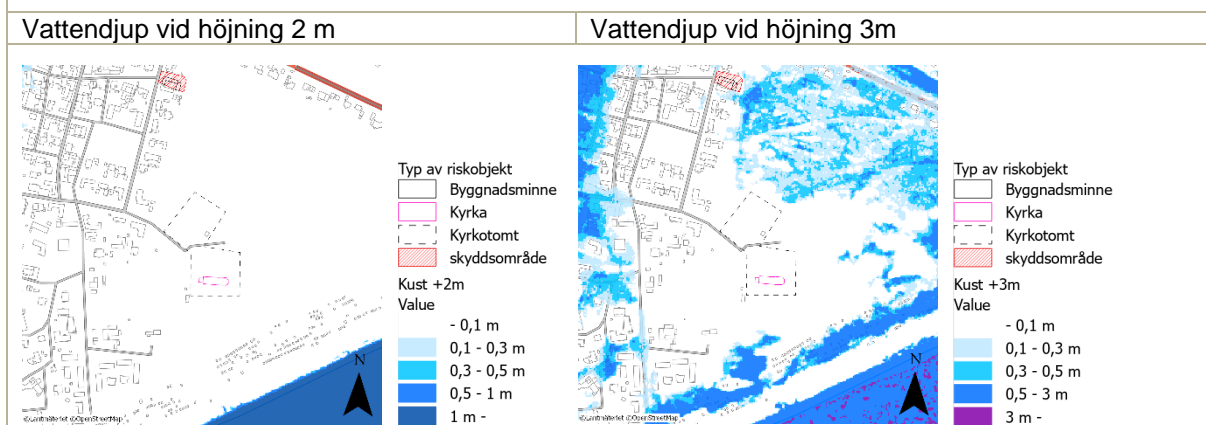
OBJEKT	FALSTERBO KYRKA – Kyrkotomt/ begravningsplats

KONSEKVENSN	Typ av skada
Teknisk och antikvarisk konsekvens	Bårhus och gravstenar kan påverkas av grundvatten.

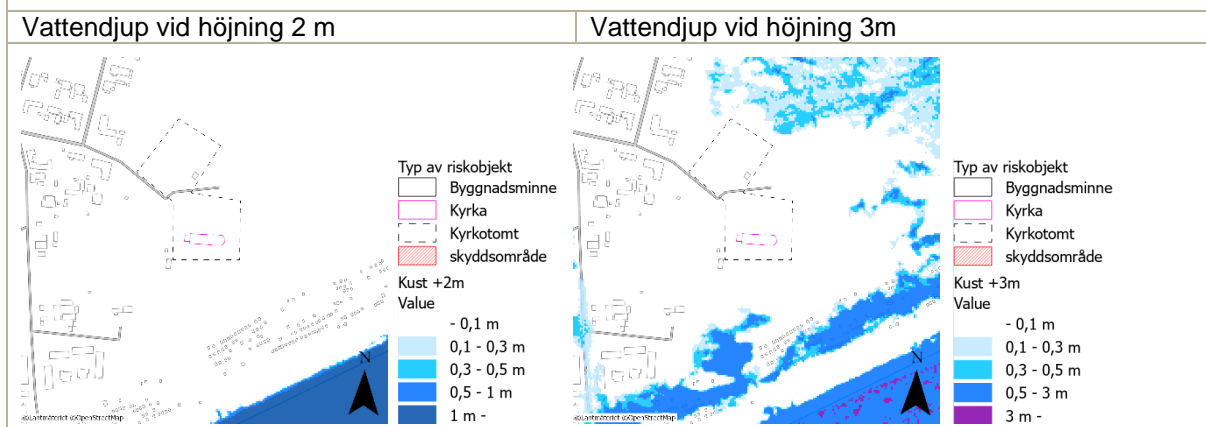
KONSEKVENSN	Typ av skada
Teknisk och antikvarisk konsekvens	Risk för påverkan av erosion, till exempel sprickbildning.

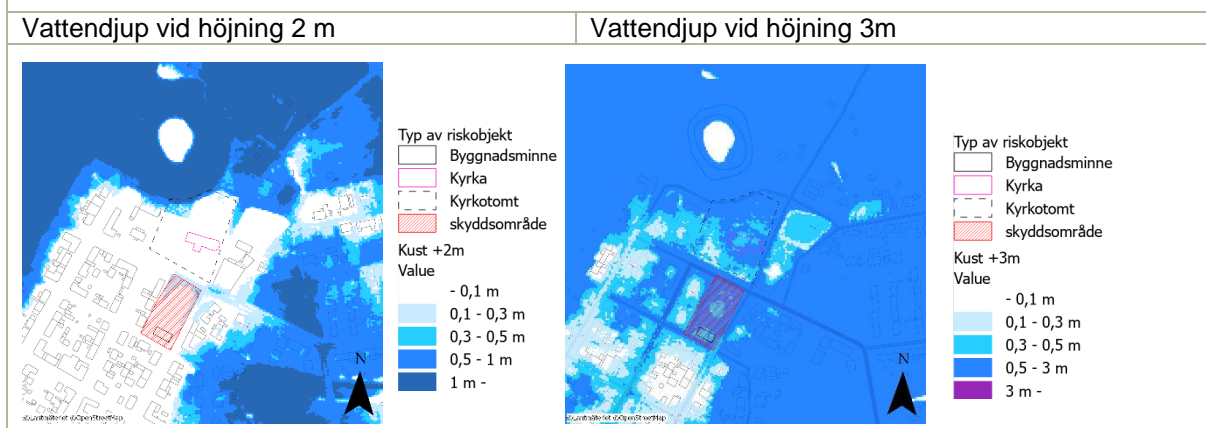
PÅVERKAN			
Stigande havsnivå	Vattendjup vid objekt	Risk inträngande grundvatten	Risk erosion/skred
1 m	-	-	x
2 m	-	x	x
MSB 2100 lokal nivå	0,5 m	x	x
3 m	0,5 m	x	x

KONSEKVENSN	Typ av skada
Teknisk och antikvarisk konsekvens	Tjock murad vägg delvis under vatten. Känsliga ytskikt eller inventarier kan påverkas.

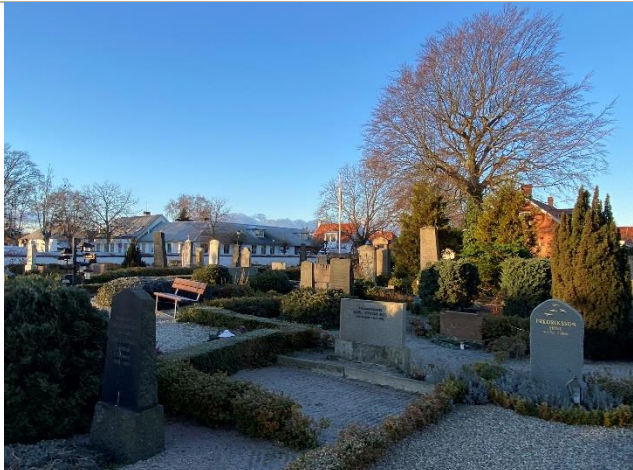
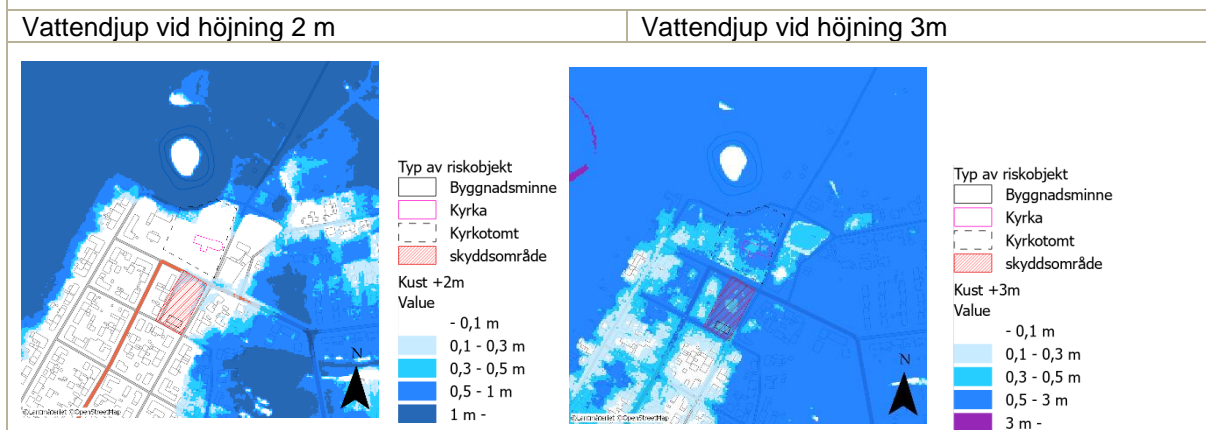
OBJEKT	SKANÖRS KYRKA – Kyrkotomt/begravningsplats

PÅVERKAN			
Stigande havsnivå	Vattendjup vid objekt	Risk inträngande grundvatten	Risk erosion/skred
1 m	-	-	-
2 m	0,4 m	-	-
MSB 2100 lokal nivå	0,6 m	-	-
3 m	0,6 m	-	-

KONSEKVENSN	Typ av skada
Teknisk och antikvarisk konsekvens	Gravstensfundament under vatten.

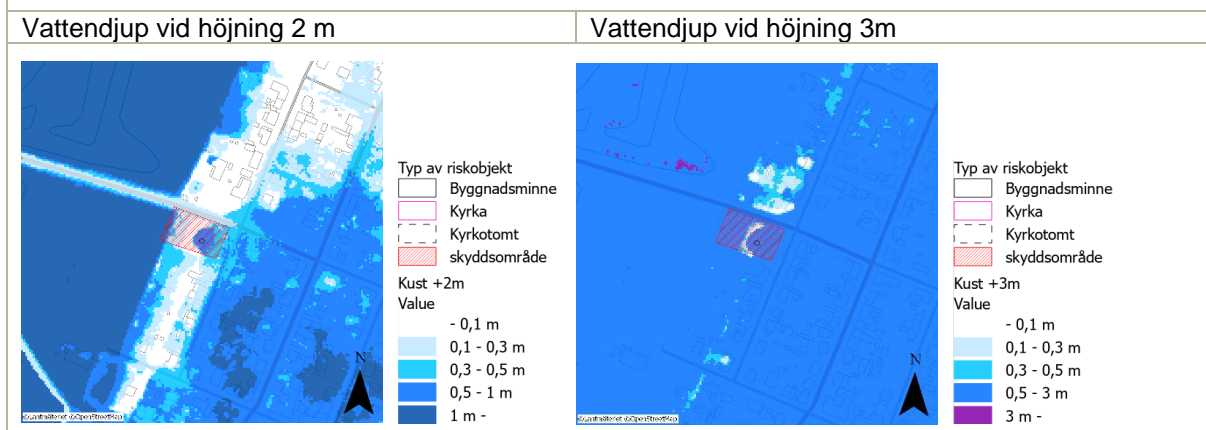
PÅVERKAN			
Stigande havsnivå	Vattendjup vid objekt	Risk inträngande grundvatten	Risk erosion/skred
1 m	-	x	x
2 m	0,5 m	x	x
MSB 2100 lokal nivå	1 m	x	x
3 m	1 m	x	x

KONSEKVENSN	Typ av skada
Teknisk och antikvarisk konsekvens	Sockel och grundläggning under vatten. Risk för urlakning av murverk.

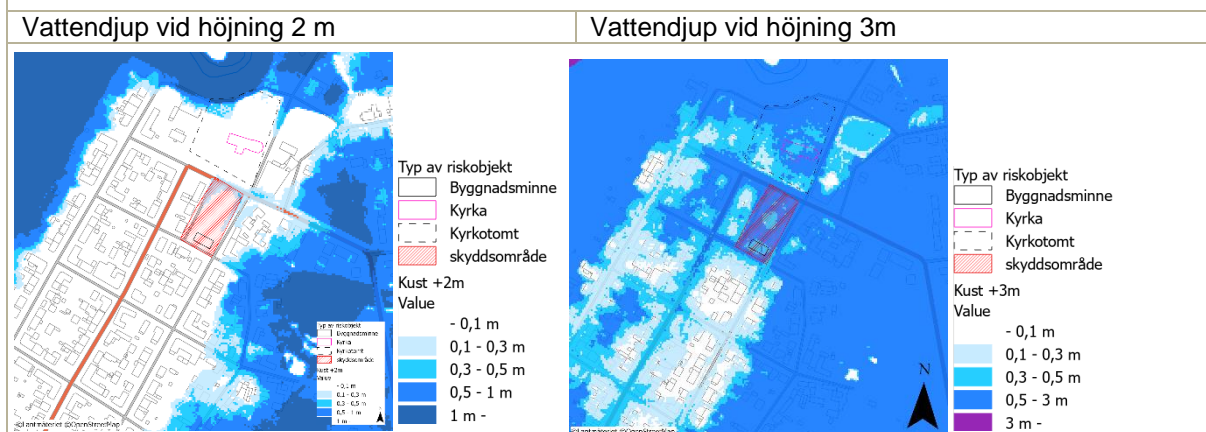
KONSEKVENSN	Typ av skada
Teknisk och antikvarisk konsekvens	Kullersten under vatten.

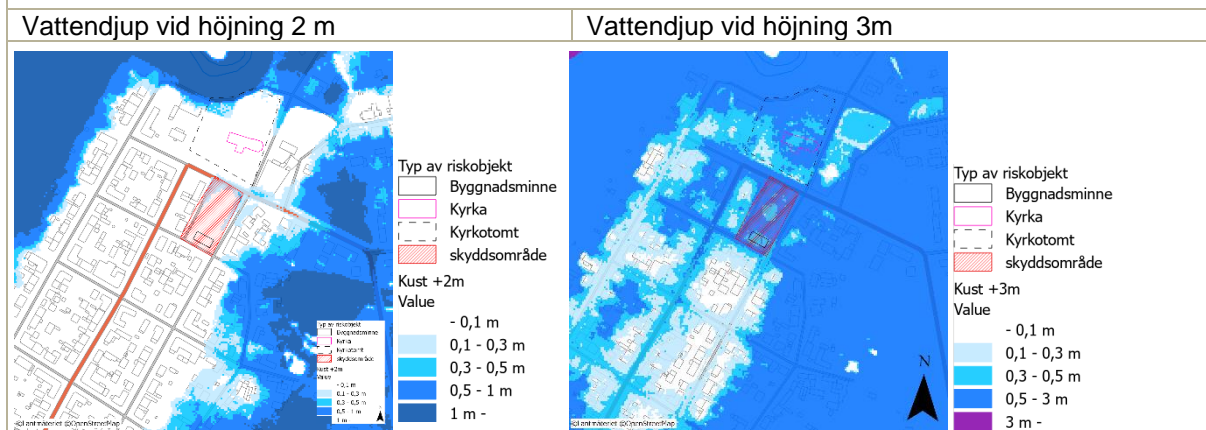
PÅVERKAN			
Stigande havsnivå	Vattendjup vid objekt	Risk inträngande grundvatten	Risk erosion/skred
1 m	-	-	X
2 m	-	X	X
MSB 2100 lokal nivå	0,4 m	X	X
3 m	0,4 m	X	X

KONSEKVENSN	Typ av skada
Teknisk konsekvens	Källare och grundläggning påverkas.
Antikvarisk konsekvens

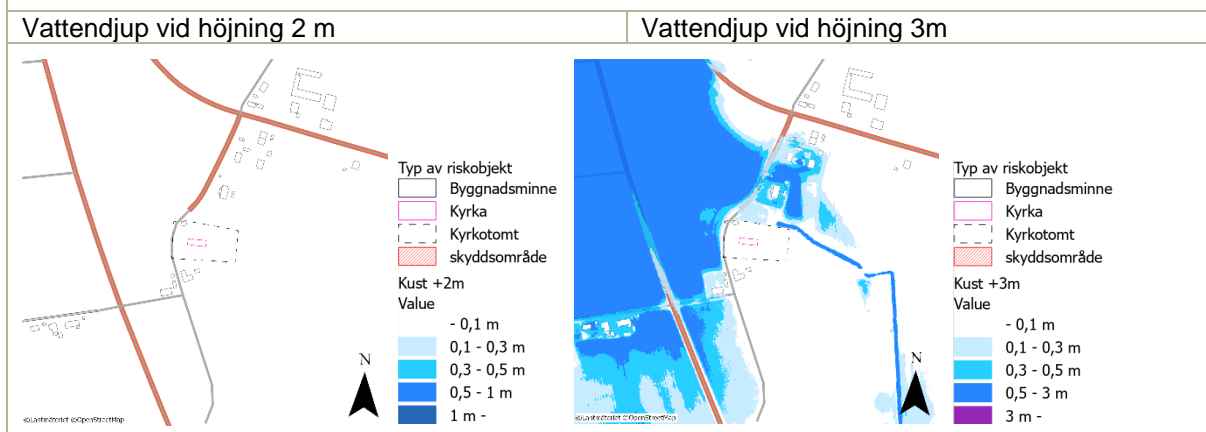
KONSEKVENSN	Typ av skada
Teknisk och antikvarisk konsekvens	Bårhus och gravstenar kan påverkas av grundvatten.

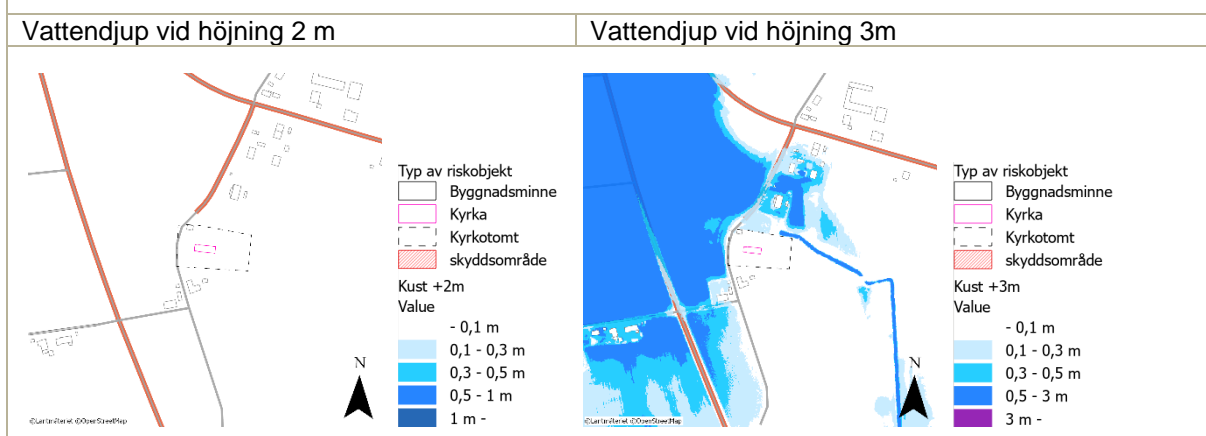
KONSEKVENSN	Typ av skada
Teknisk och antikvarisk konsekvens	Kryptan riskerar översvämmning på grund av höjt grundvatten.
