Länsstyrelsen  
Västmanlands län

## Biotopvårdsplan för karpfisken asp i Köpingsåns nedre lopp

Författare: Lars Pettersson  
Terra-Limno Gruppen AB

Rapport 2009:36

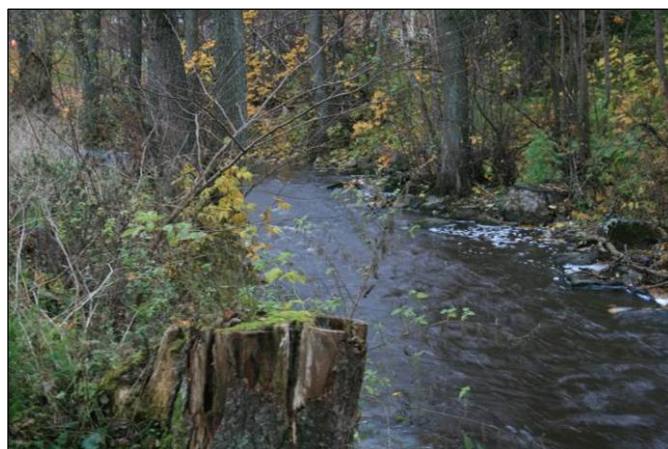
växter. Vattenhastigheten är strömmande (Figur 2) med några mera forsande partier samt lugnvatten. Skuggningen av sträckan är god. Död ved finns men inte av någon större mängd.

**Figur 2.** Strömsträcka cirka 150 m nedströms vägpassage i norra delen.

Uppvandrande asp kan idag ej nå området på grund av vandringshinder nedströms vid Centrumdammen i Köping. Att åtgärda detta vandringshinder är av högsta prioritet (prioritet 1). Utöver etablering av fri vandringsväg samt översyn av vattendomar föreslås tillförande av eventuellt påfyllande med sten o block mindre utsträckning. Gynna uppkomst av träd och buskar i den mån det är förenligt med parkmarkens skötsel. (prioritet 2-3).

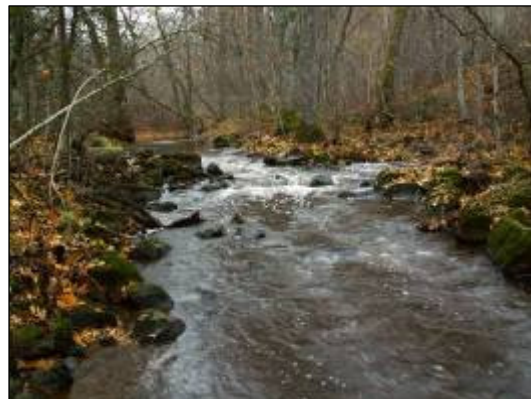
**Figur 3.** Kölstaån 3. Strömsträcka vid Odensvi – övre delen.

Uppvandrande asp kan idag ej nå området på grund av vandringshinder nedströms vid Centrumdammen i Köping och SMHI-dammen (prioritet 1 att åtgärda). Utöver etablering av fri vandringsväg samt översyn vattendomar föreslås att man passivt gynnar uppkomsten av träd (prioritet 2-3). Genomförs nämnda åtgärder bör även någon form av långsiktigt områdesskydd övervägas (prioritet 3).

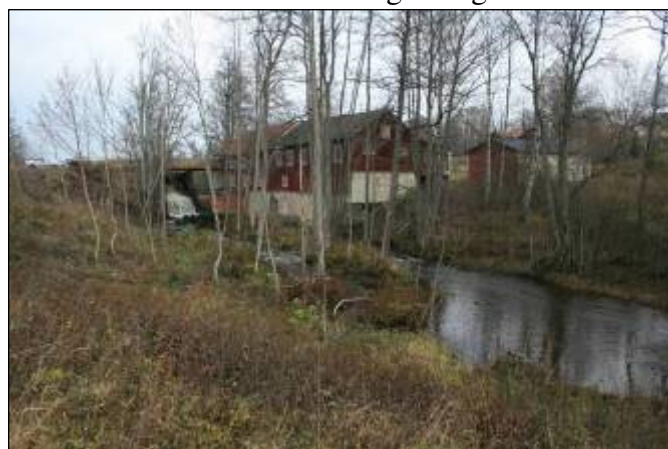
Jordbruk ger stark indirekt påverkan. Sträckan påverkas kraftigt av den uppströmsliggande Häggstadammen (Figur 4). Ån är troligen rensad på sträckan nedströms kraftverk. Större block o sten på stranden antyder att rensning kan ha skett genom sprängning. Från väster tillstöter ett dike med starkt grumligt tillflöde.

**Figur 4.** Kölstaån 4. Strömsträcka omedelbart nedströms Häggstadammen.

Uppvandrande asp kan idag ej nå området på grund av vandringshinder nedströms vid Centrumdammen i Köping och SMHI-dammen (prioritet 1 att åtgärda). Utöver etablering av fri vandringsväg samt översyn vattendomar föreslås att man passivt gynnar uppkomsten av träd samt lägger ut sten och block i den mån det är förenligt med kraftverkets drift (prioritet 2-3).

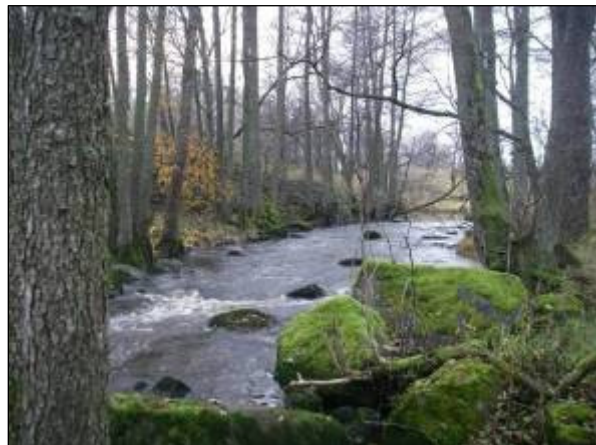
Hela sträckan skuggas väl och det finns gott om död ved (Figur 5). Inom området finns färskare spår av bäver. Block dominerar med god inblandning av sten, grus, lera, fin- och grovdetrilus, även lite sand. Växtligheten domineras av starr men även näckmossa förekommer på stenarna i vattnet.

**Figur 5.** Valstaån 1. Strömmande parti i övre delen.

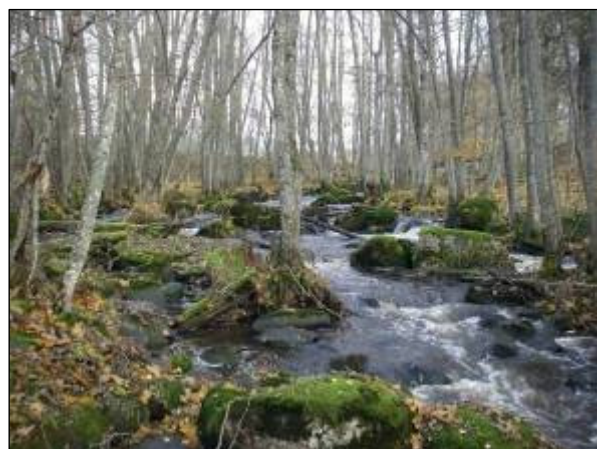
Skuggningen är god och det finns gott om död ved (Figur 6). Inom närområdet är dock påverkan stor av bäver. Påverkan utgörs också av tidigare industriell verksamhet.

**Figur 6.** Valstaån 2. Kvillområde vid Skästa.

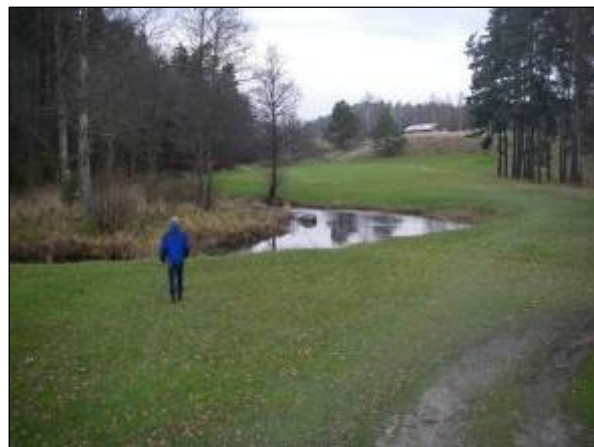
Skuggningen är god från skogen på vänster sida om ån och inslaget av död ved stort. Utmed golfbanan är dock beskuggningen överlag otillfredsstillande (Figur 7). Dräneringsledningar från golfbanan mynnar på sträckan och nya ledningar är under anläggning. Golfbanan har pumpstation för vattenuttag på sträckan. Den övre tredjedelen av sträckan bär tydliga spår av rensning.

**Figur 7.** Valstaån 3. Strömsträcka längs golfbanan, nedre delen.

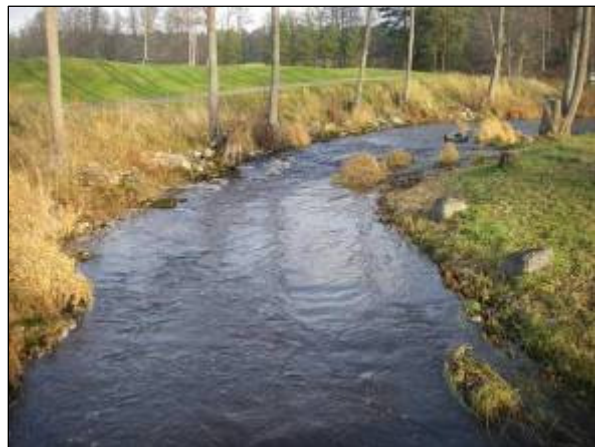
och nyare datum. Kantvegetationen är kraftigt urgallrad. Biotopen kan överlag karakteriseras som parkartad (Figur 8).

**Figur 8.** Valstaån 4. Strömsträcka längs golfbanan, övre delen.

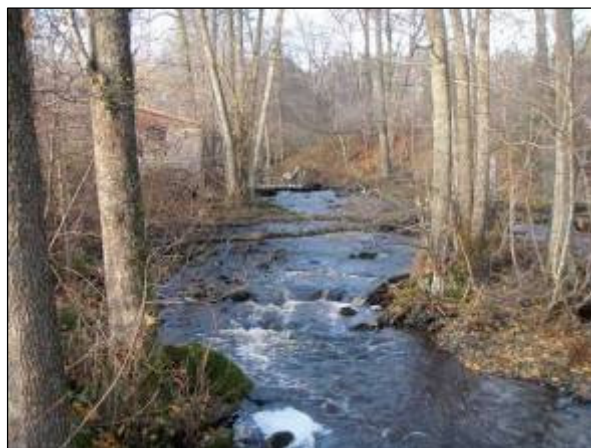
Partiellt kraftigt rensad på block. Två partiella vandringshinder på delsträcka C.

**Figur 9.** Valstaån 5. Övre delen av strömsträcka vid Valsta.

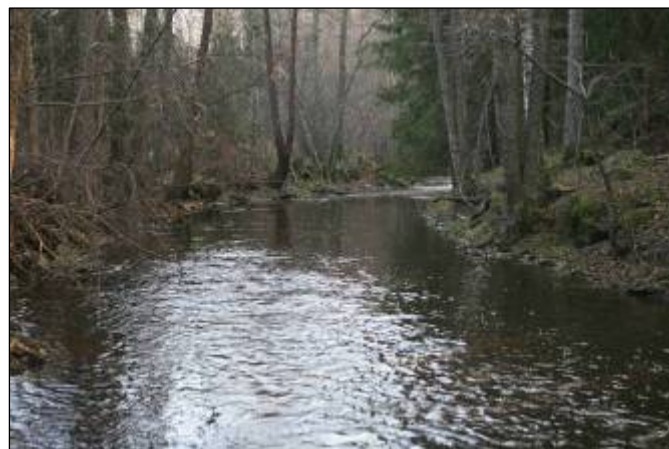
Sträckan troligen rensad, breddad och kanaliserad. Nedre halvan är lugnflytande till svagt strömmande. Mera strömmande partier återfinns i övre halvan, dock inga forsande partier. Bottensubstratet domineras av grus med inblandning av sand, lera, fin- och grovdetritus samt några få utlagda block. Växtligheten domineras av växter som starr, fräkenväxter och svärdsiljor. Skuggningen är god då hela sträckan går genom ett skogsparti (Figur 10).

**Figur 10.** Valstaån 6. Svagt strömmande sträcka vid Tallåsen.

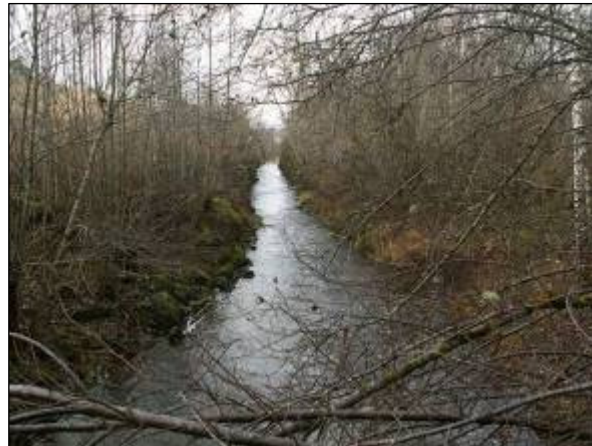
D: Utgörs av en ny sprängd och kanaliserad fåra samt en äldre ursprunglig åfåra. Den kanaliserade delen är strömmande-stråkande förbi en bergknalle medan den gamla fåran är lugnflytande till strömmande med enstaka stråkande partier. Även den gamla fåran är sprängd i sin övre del. Delsträcka D är liksom C väl skuggad. Den nya sprängda fåran är djupare än den gamla (Figur 11); vid lägre flöden är endast den nya fåran vattenförande. Areal: 440 m<sup>2</sup>. Lekområde för asp: klass 2.

**Figur 11.** Valstaån 7. Den nya kanaliserade fåran i delsträcka D.
