Länsstyrelsen
Västmanlands län

Elfisken i reglerade vattendrag i Västmanlands län 2016

Författare: Anders Martinsson & Gunilla Alm

Rapport 2016:21

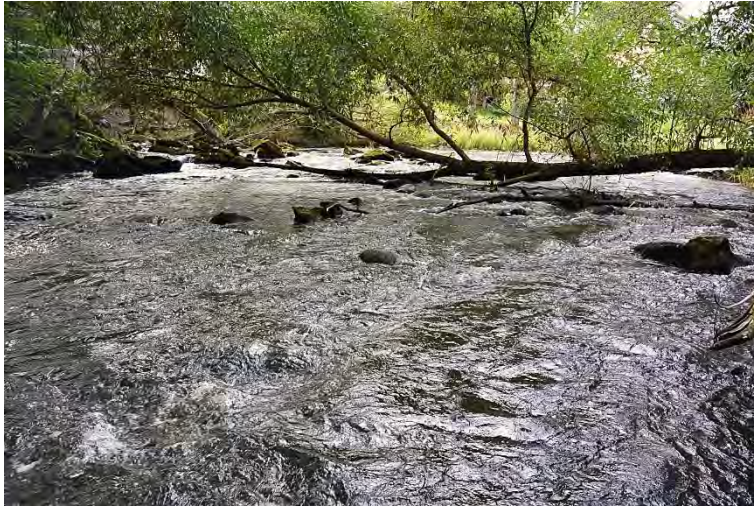
Elfiskelokal: Grindberga mittfåran

Elfiskelokal "Grindberga mittfåran". Ett pilträdd har fallit rakt över lokalen.

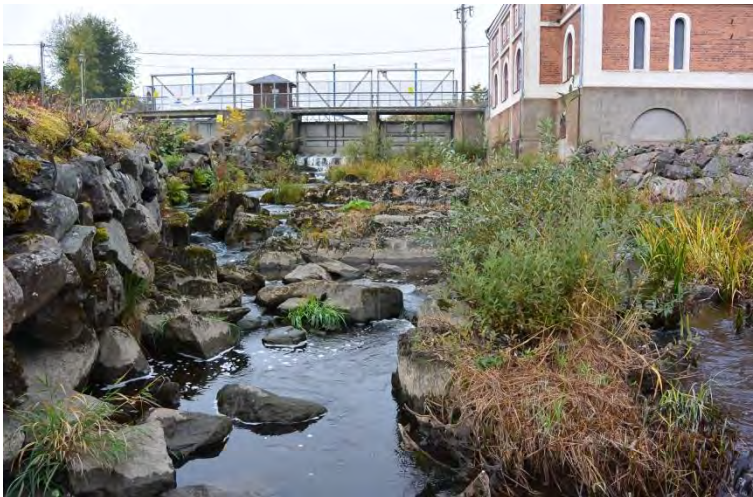
Elfiskelokal: Jädersbruk

Elfiskelokal "Jäders bruk". Observera det lilla vattenspillet.

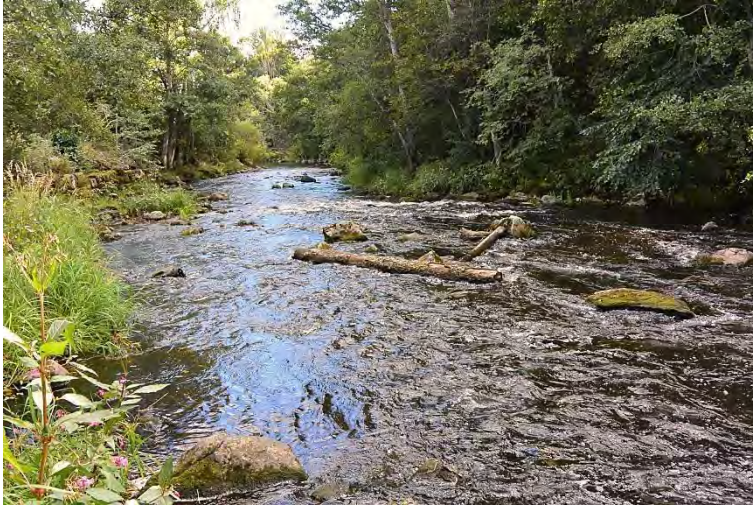
Elfiskelokal: Ekeby

Elfiskelokal "Ekeby". Minimitappning på 0,5 m³/s, men vid elfisket var det cirka 1 m³/s.

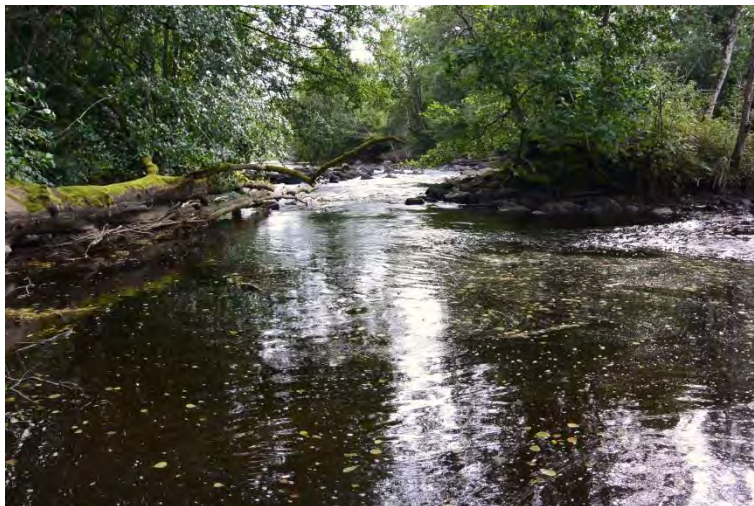
Elfiskelokal: Tegelbacken

Elfiskelokal "Tegelbacken". Vy nedåt i lokalen. Stora döda trädet ligger längs östra stranden.

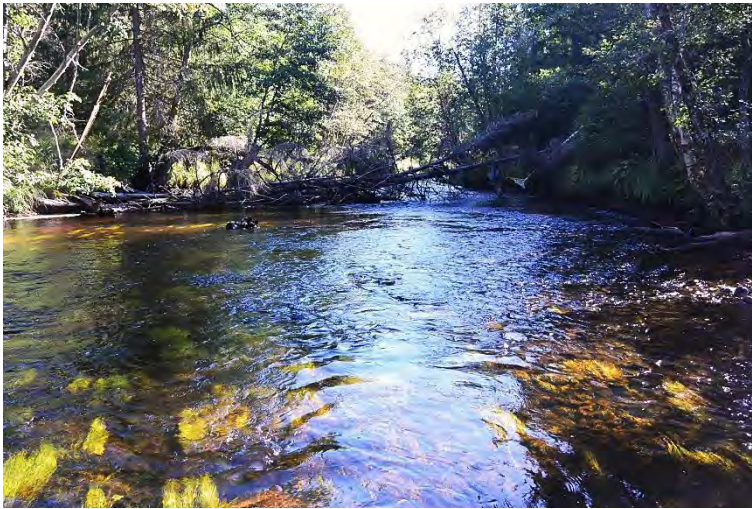
Elfiskelokal: Uppströms Ribäckens utlopp

Elfiskelokal "Uppströms Ribäckens utlopp". Flera träd, bl.a. två stor granar ligger i lokalen.

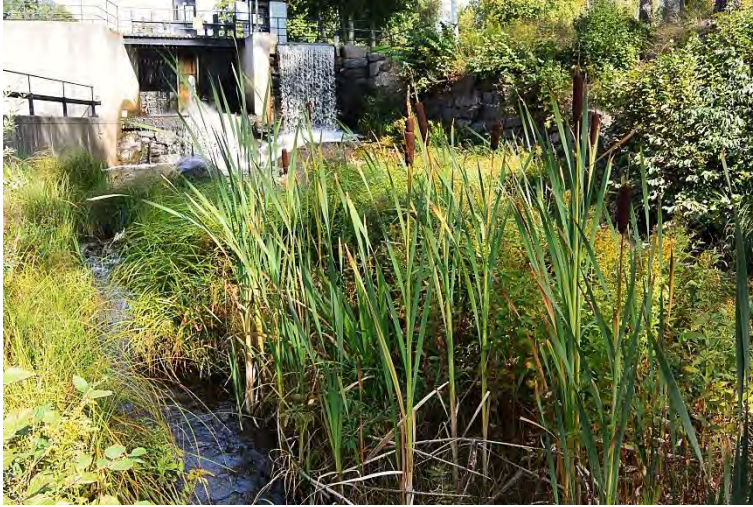
Elfiskelokal: Gisslarbo kraftstation

Elfiskelokal "Gisslarbo kraftstation". Mycket övervattensväxter på lokalen!

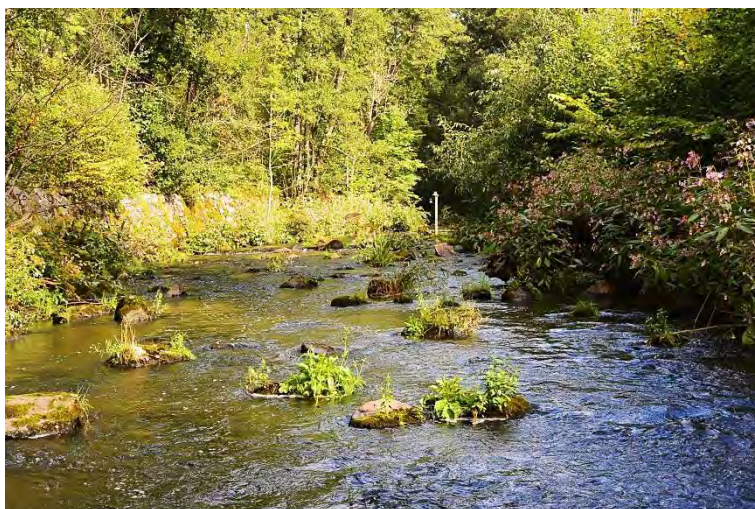
Elfiskelokal: Skultuna

Elfiskelokal "Skultuna". Vy uppåt i lokalen. Mycket jättebalsamin på stränderna.
