# Biotopkartering av vattendrag 2021

Påverkansbedömning och statusklassning av sju vattenförekomster i Hedströmmens, Svartåns och Sagåns avrinningsområden

Rapport 2022:07

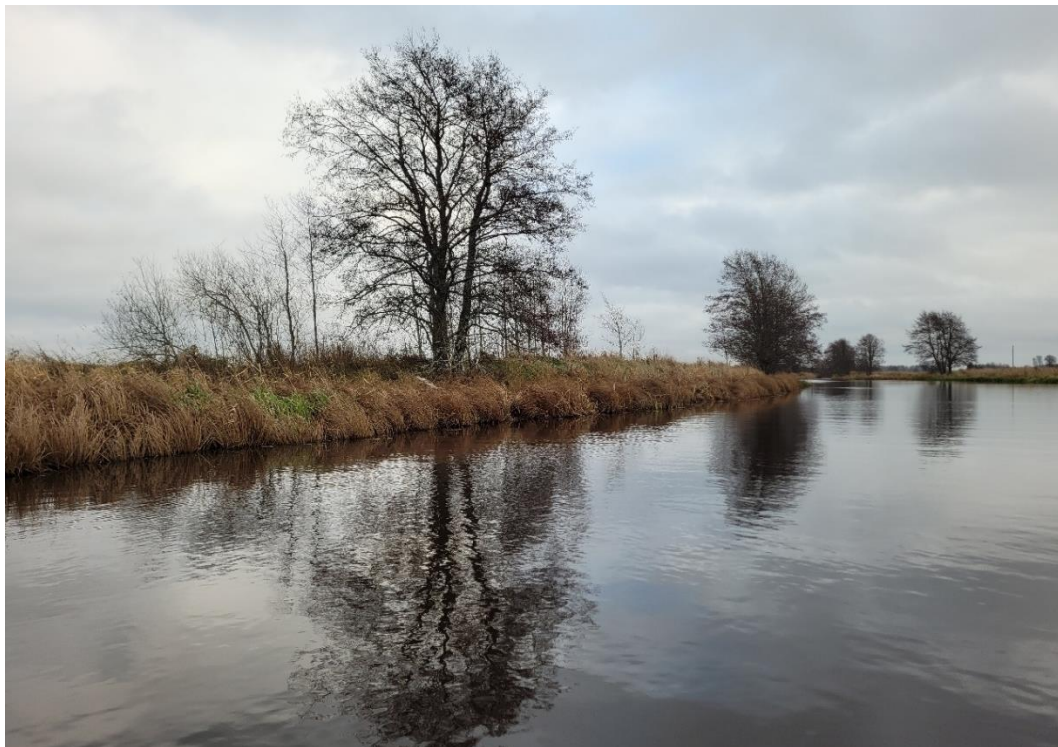
**Figur 4.** Exempel från Fö-sträcka där kontakten med svämplanen är försämrad och vattendraget är rätat från sin naturligt meandrande fåra.

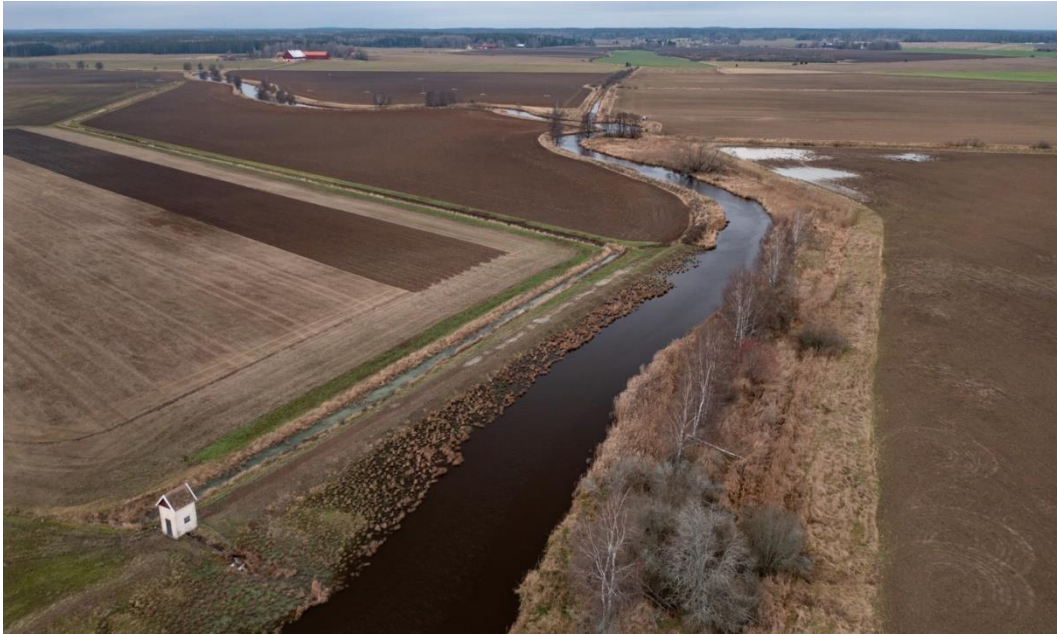
**Figur 5.** Drönbild (spridningstillstånd: LM2021/051624) över nedre delen av delsträcka 7 (uppströms Harakers kvarn). Här syns tydligt den fysiska påverkan i form av avsaknad av svämplan, närliggande brukad mark, rätning, invallning och grävda anslutande diken. Längst ned till vänster i bild syns ett pumphus för att dränera omgivande åkermark.

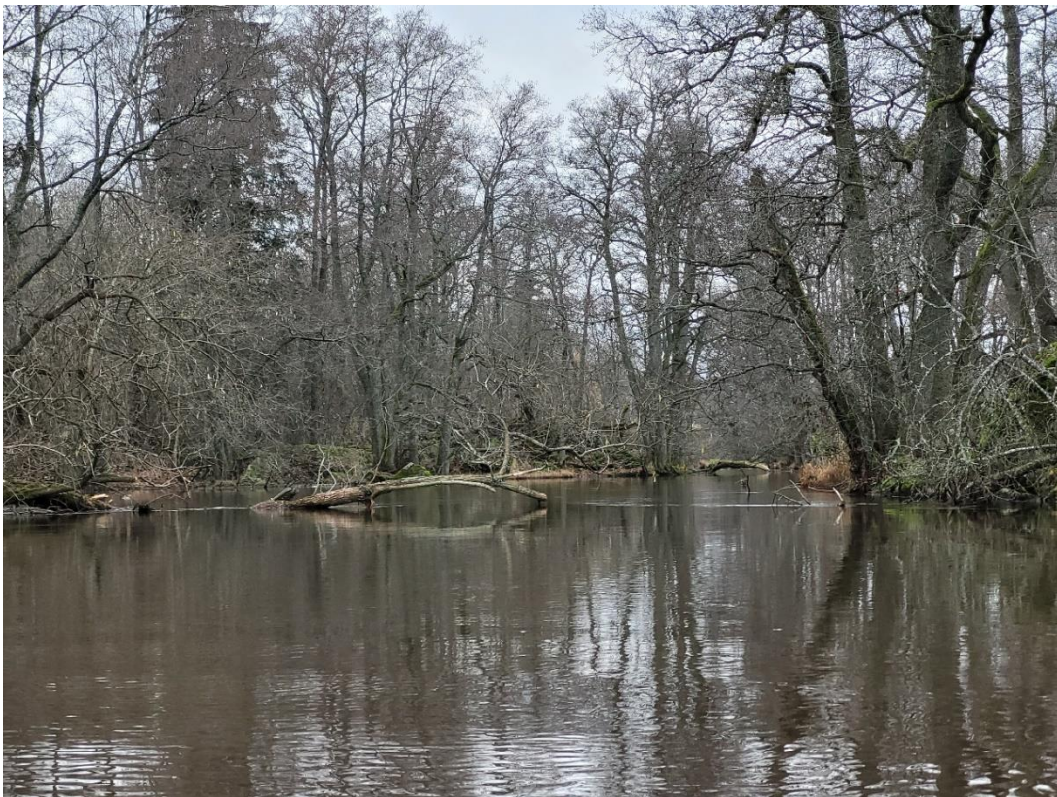
**Figur 6.** Exempel från sträcka 6 uppströms Harakers kvarn med en B-sträcka med uppdämd vattennivå. Bilden är tagen cirka 180 meter uppströms dämnet vid Harakers kvarn.

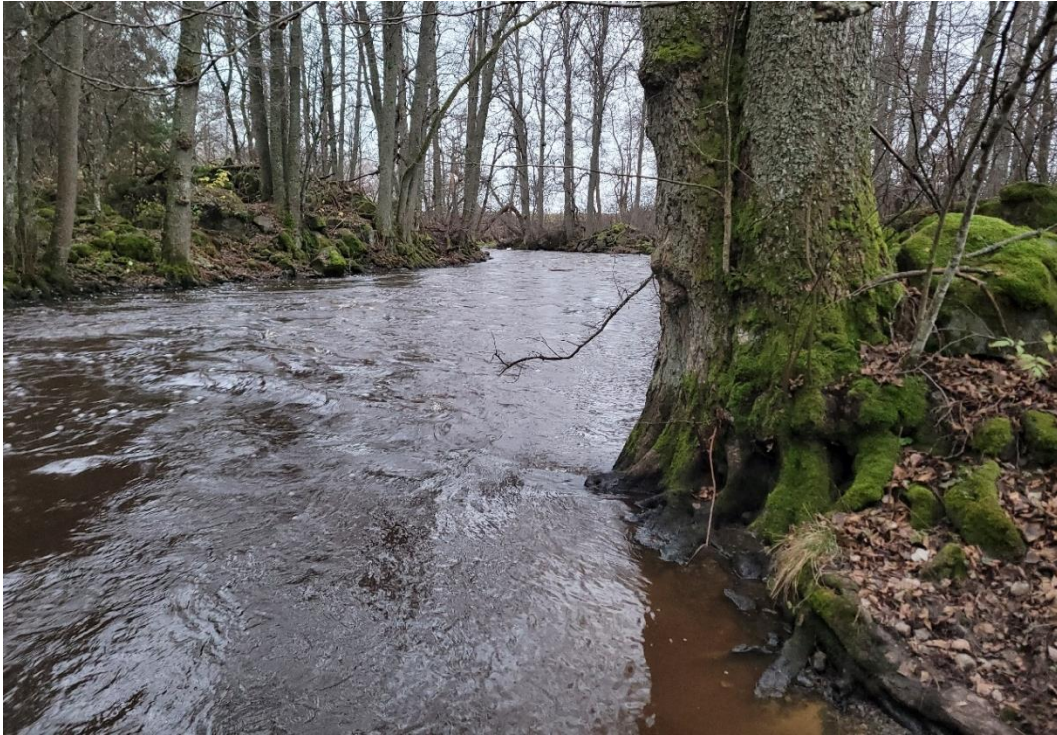
**Figur 7.** Exempel från sträcka 3 med en rensad B-sträcka. Längs vattendraget ligger högar med block och sten.

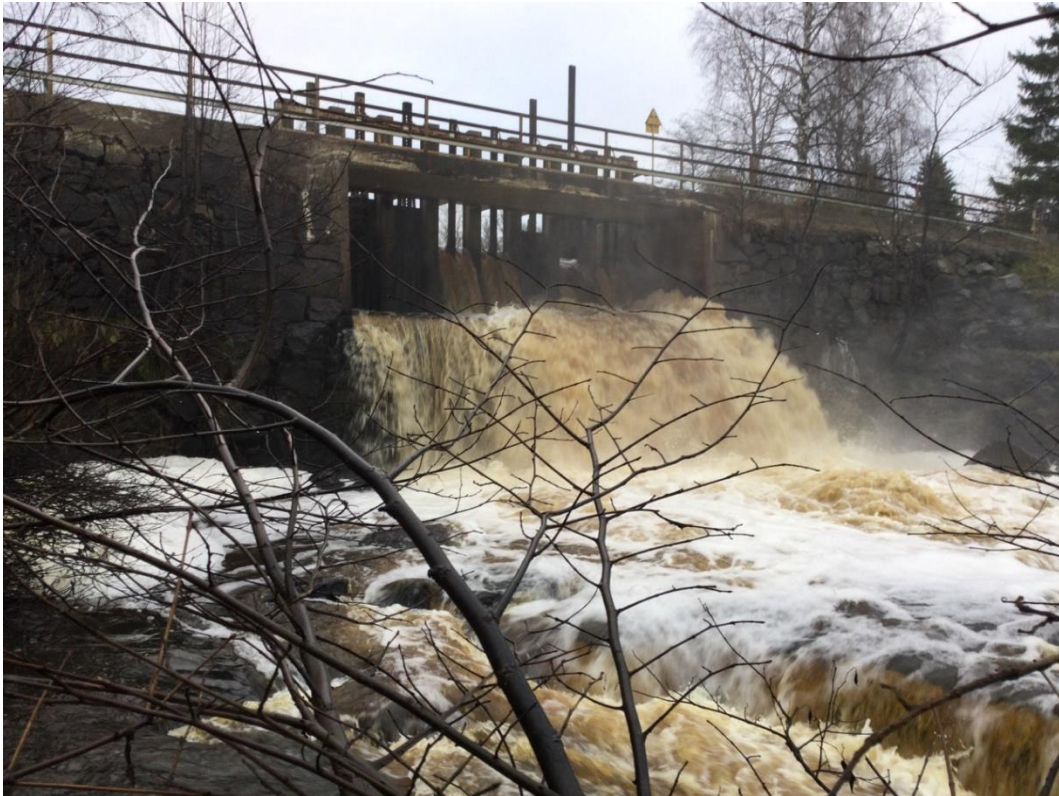
**Figur 9.** Den nedre dammen vid Svanå bruk (Kvarndammen/Svanå nedre) som utgör ett definitivt vandringshinder.

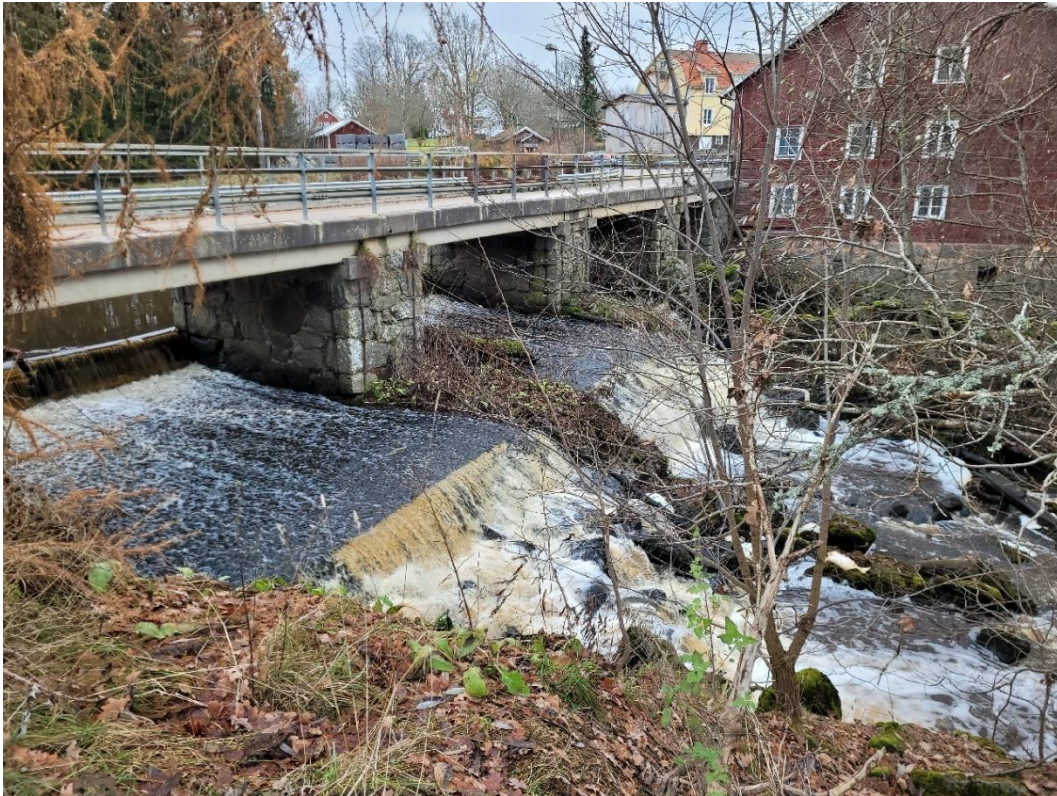
Tre definitiva vandringshinder finns längs sträckan. Det första vandringshindret i riktning nedströms-upp är dammen vid Harakers kvarn som har en lång historia av kvarnverksamhet, men som idag är en kraftstation. Över dammkonstruktionen går en bilväg, och mellan brostöden passerar vatten som spills förbi kraftverket (figur 9). Dammens fallhöjd är cirka 2,5 meter fördelad etappvis (figur 10).

**Figur 10.** Bild nedströms dämnet vid Harakers kvarn som utgör definitivt vandringshinder.

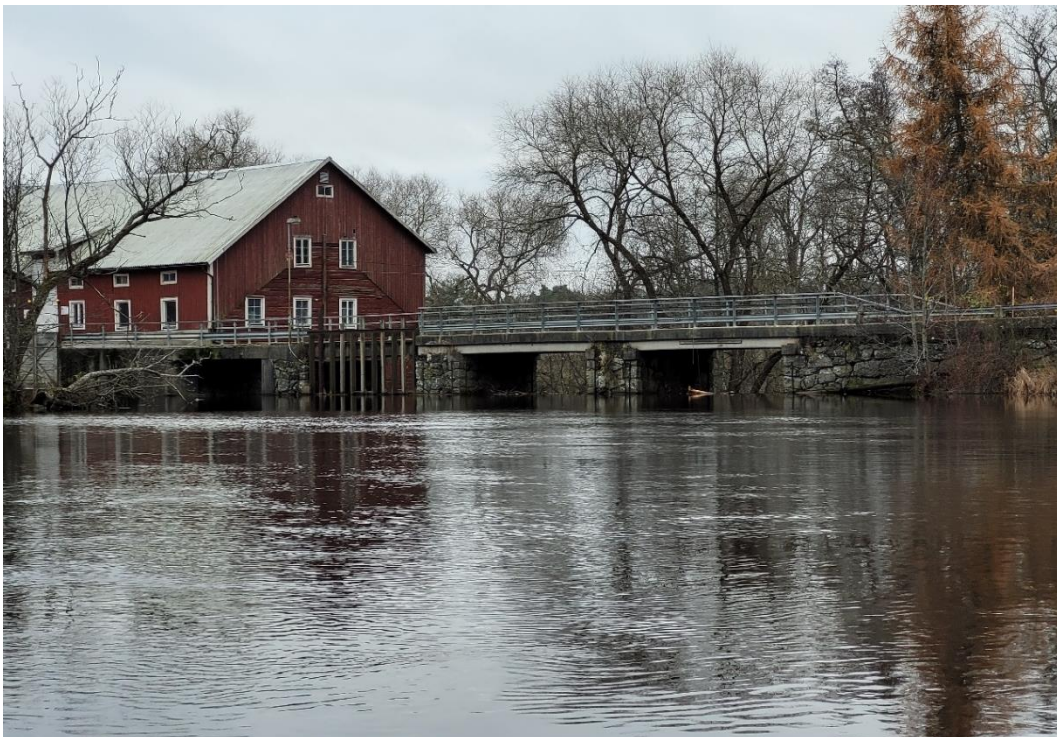
**Figur 11.** Uppströms dämnet vid Harakers kvarn. Över dammkonstruktionen går en bilväg, i fotot går det även att se de öppningar mellan brofundamenten där vatten släpps.

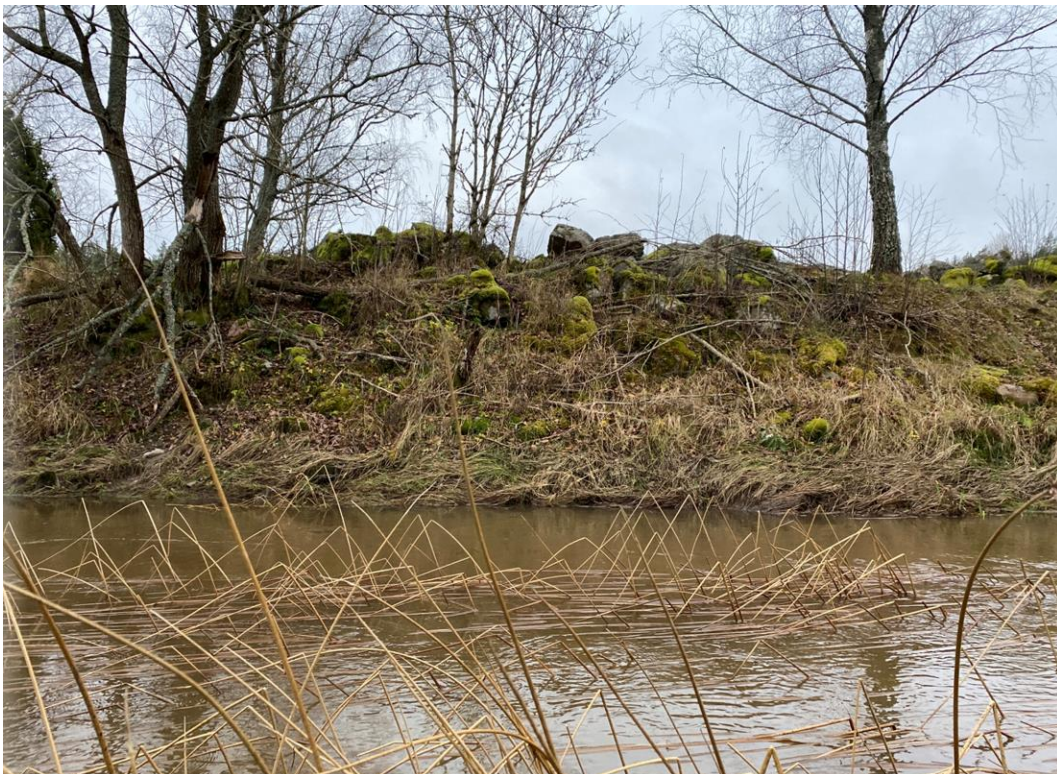
**Figur 14.** Från delsträcka 24. Visar del av vattendragsfåran och en vall med sten och block på västra sidan.

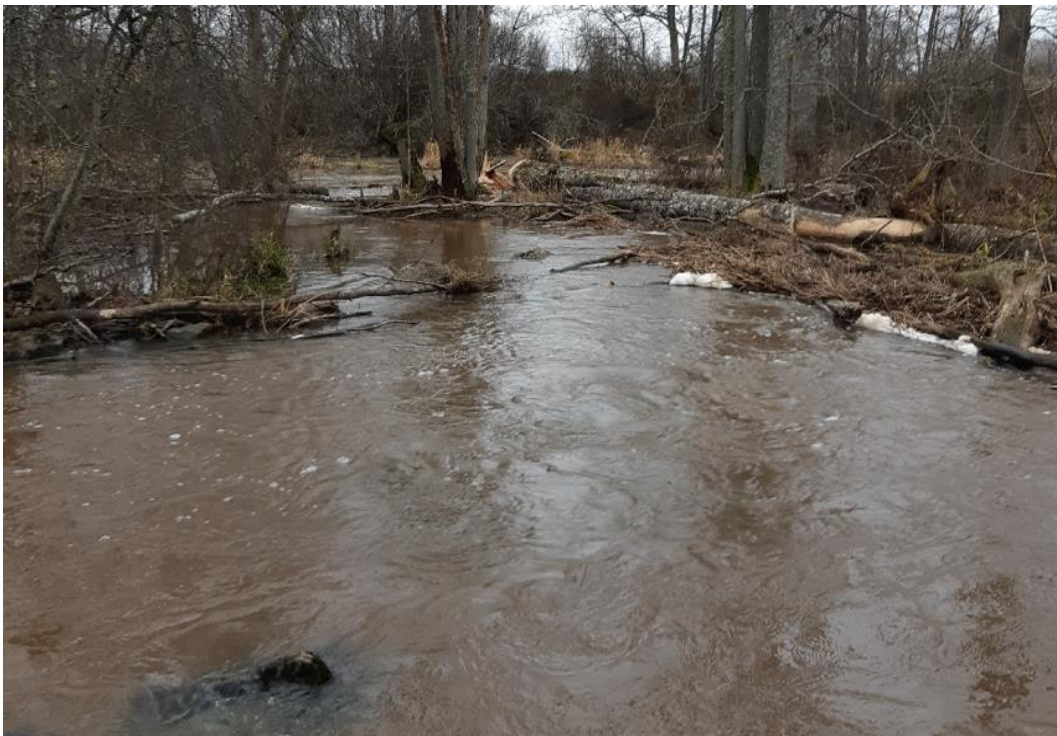
**Figur 16.** Från delsträcka 18. Här finns ett kvillområde där vattendraget delas i ett flertal fåror. Vissa fåror är kraftigt rensade och rensmassor (sten och block) ligger vid sidan av fåran.

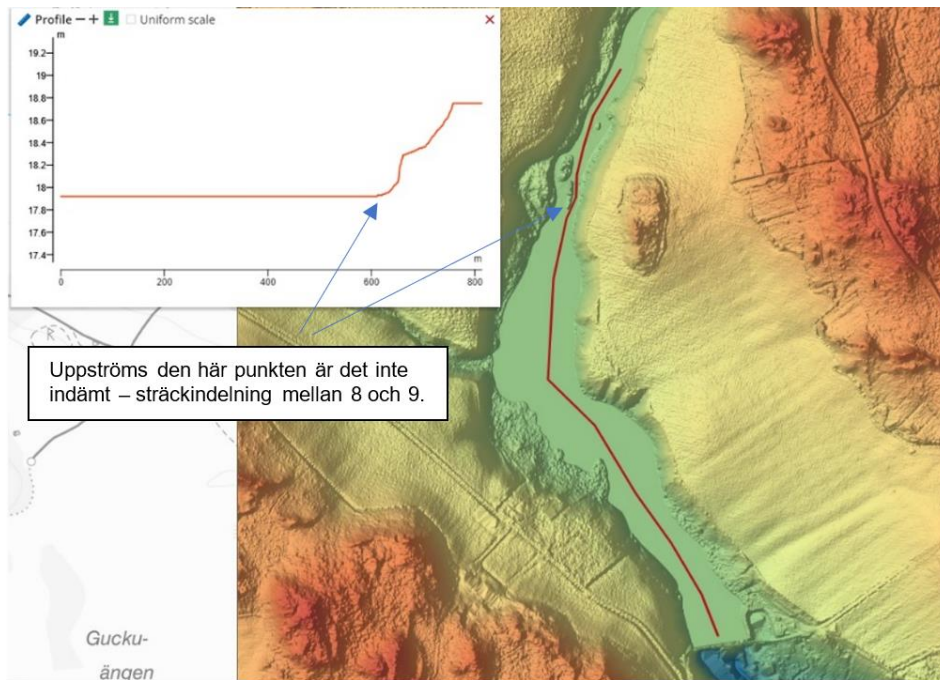
**Figur 17.** Från delsträcka 8 – indämd sträcka uppströms Strömsbergs kraftverk. Dämnet för kraftverket syns längst ned i bild. Röd linje visar en höjdprofil över vattenytan. Det gör tydligt hur långt uppströms det indämda området påverkar. Bilden är ett utdrag från Scalgolive som använder laserscannade höjddata som underlag.

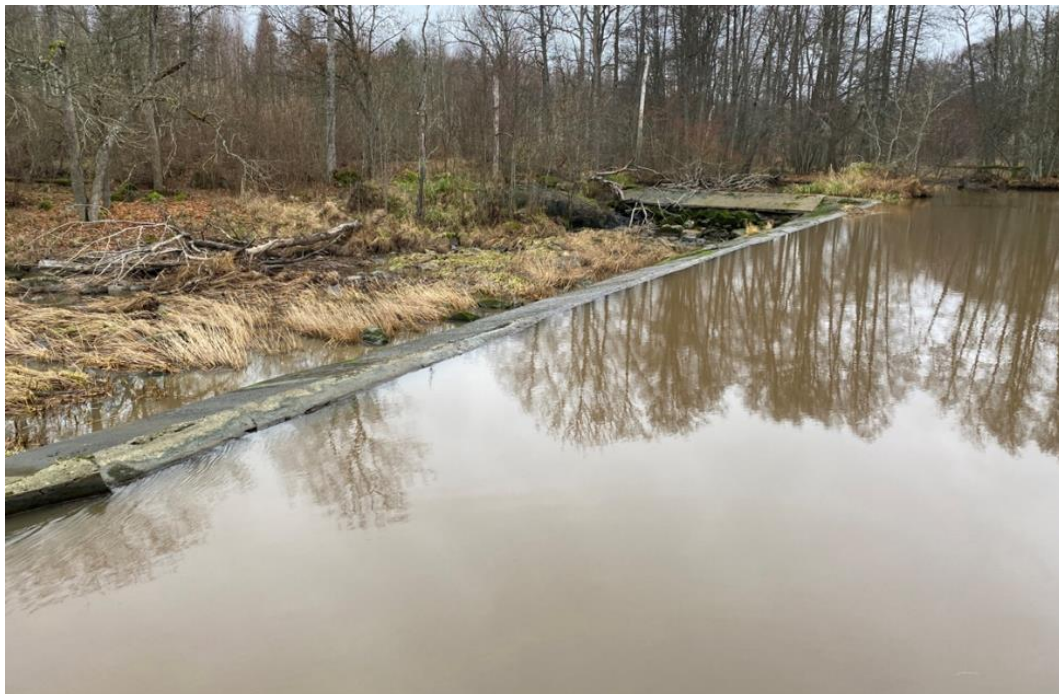
**Figur 18.** Från delsträcka 13. Visar dämnet vid Strömsnäs kraftverk. Till höger i bild syns den indämda delen. Till vänster syns torrfåran. Vid inventeringstillfället rann det en mindre mängd vatten över dämnet och genom torrfåran.

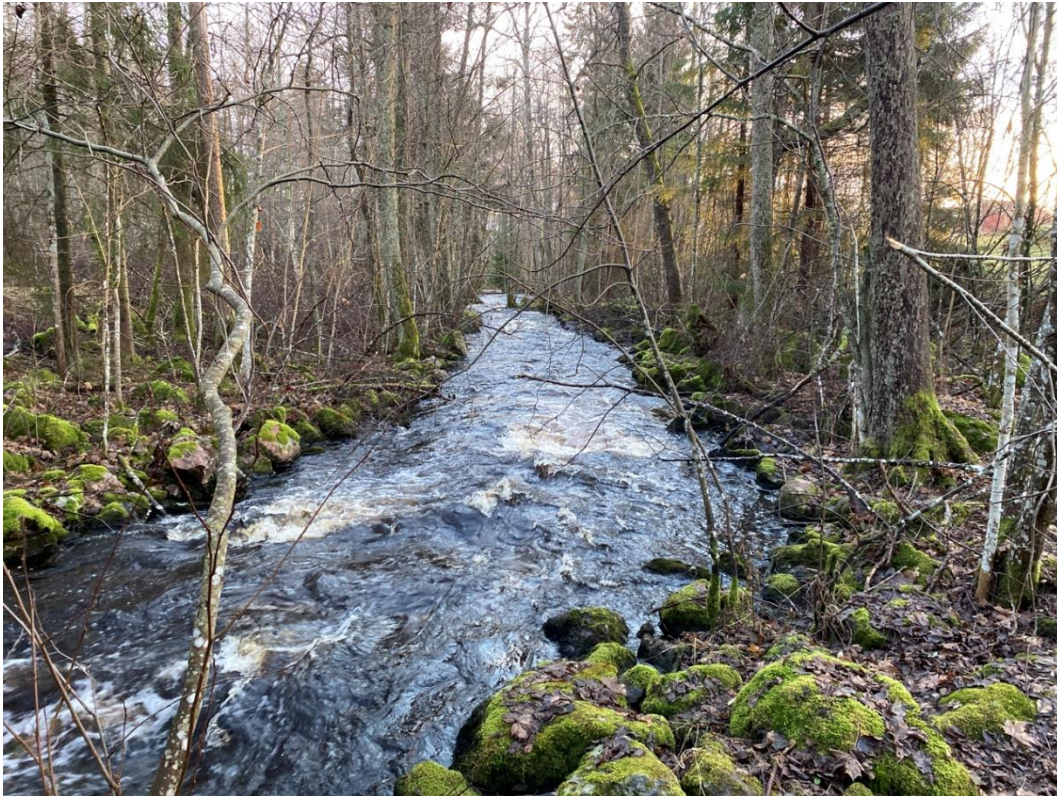
**Figur 20.** Exempel från sträcka 4 med en rensad B-sträcka. Längs vattendraget ligger högar med block och sten.

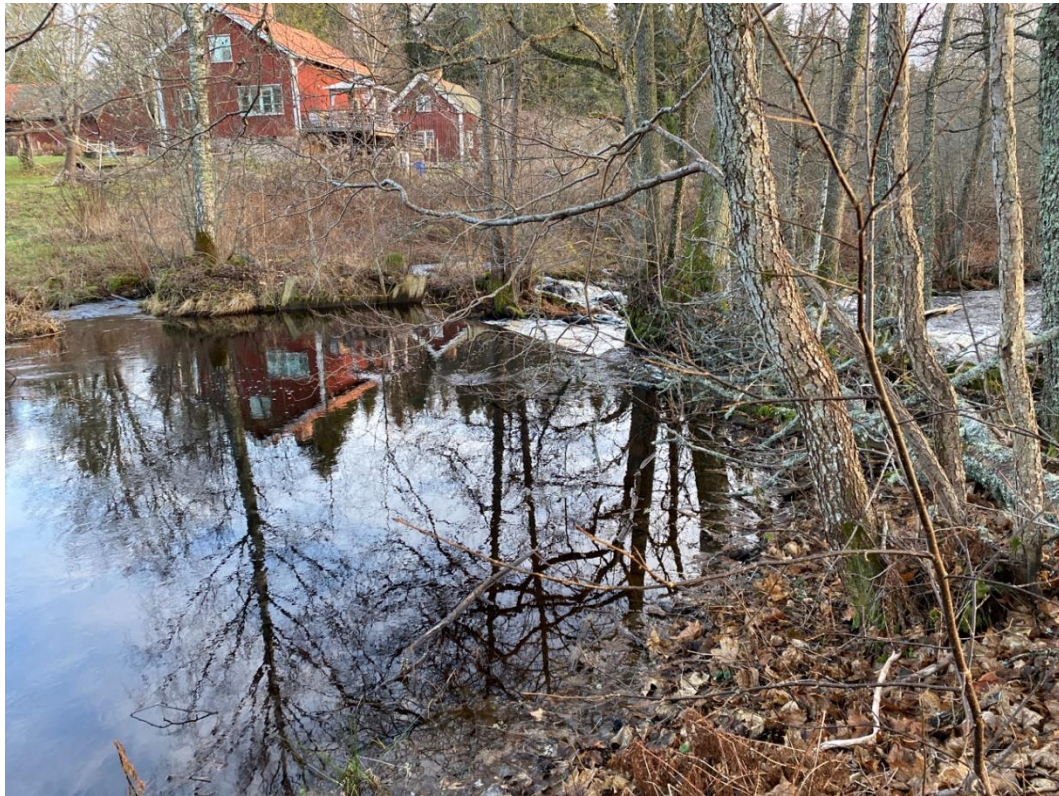
Uppströms Gunnilbo, på delsträcka 7, finns ett vattenkraftverk vars intagsdamm utgör ett definitivt vandringshinder (figur 22) samt längre ner, i delsträcka 3, finns ett trädämne som utgör ett partiellt vandringshinder (figur 21).

**Figur 21.** Trädämme i delsträcka 3. Utgör ett partiellt vandringshinder.

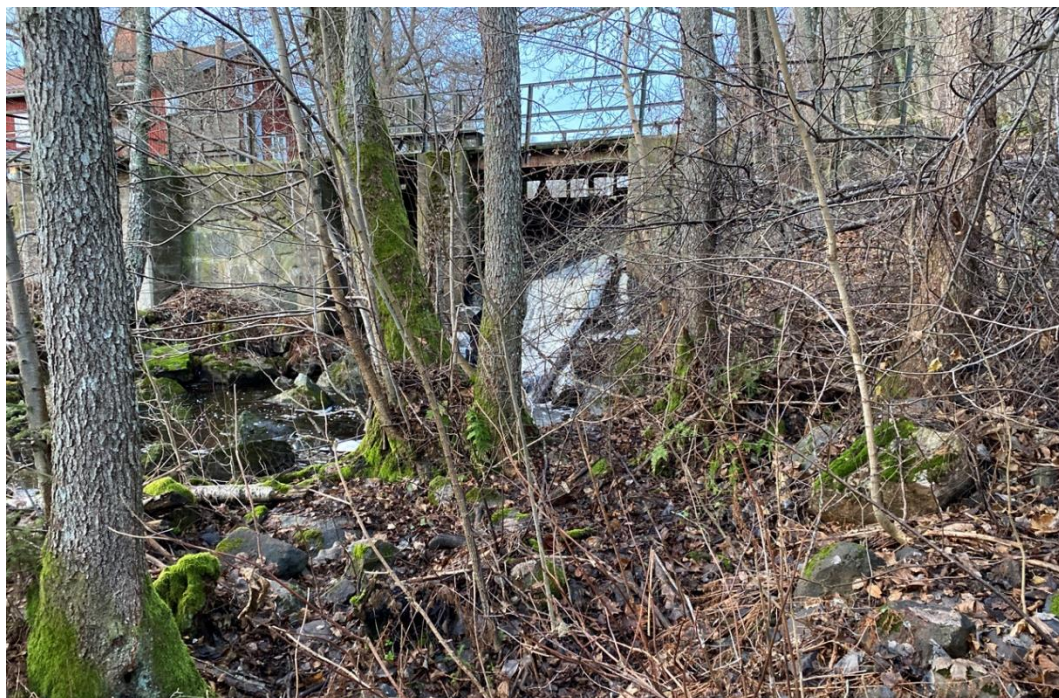
**Figur 22.** Definitivt vandringshinder i delsträcka 7. Hindret är en damm för ett vattenkraftverk.

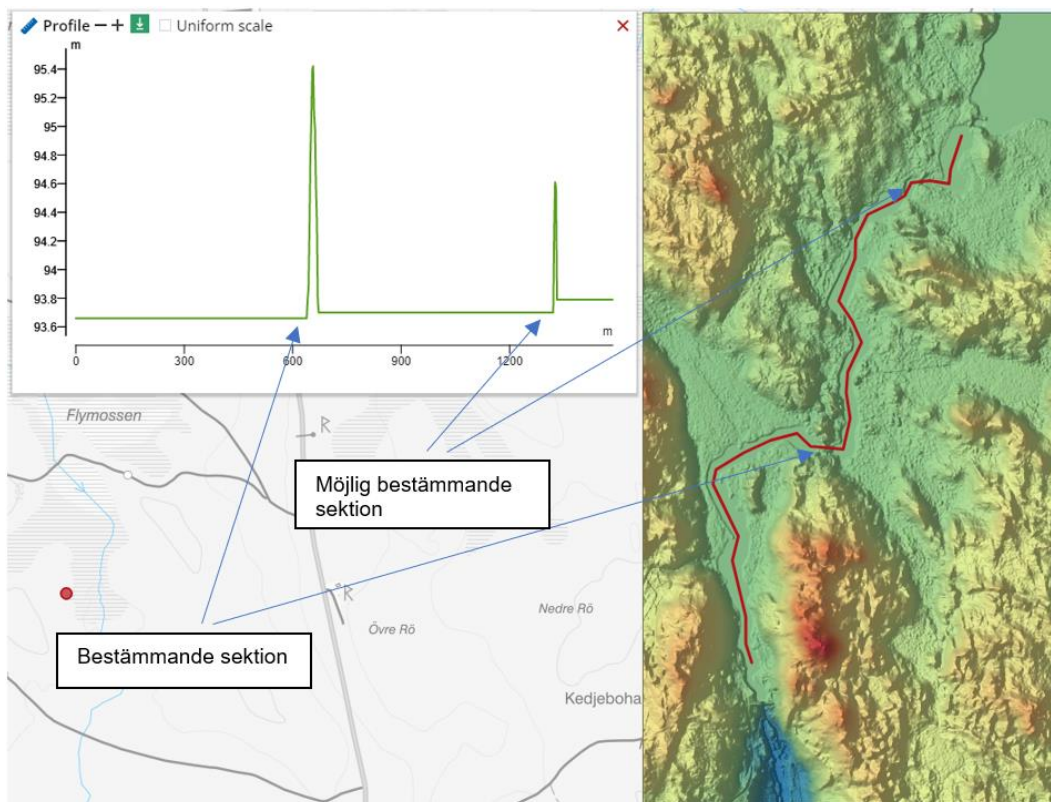
Delsträcka 8 är påverkad av indämning. Där delsträcka 9 börjar finns en naturlig bestämmande sektion som är kraftigt rensad och där det gjutits betongfundament i sidorna (möjligtvis för att kunna dämna) (se figur 23). Vid karteringen syntes en mindre höjdskillnad på vattnet upp- och nedströms sektionen och en svag vattenström i sektionen. Möjligtvis finns även en naturlig bestämmande sektion vid utloppet från L. Kedjen men det gick inte att se någon höjdskillnad på vattenytan vid fältkarteringen, då det var högt vattenstånd på grund av snösmältning. Bilder från området finns i karteringsunderlaget.

**Figur 23.** Visar två bestämmande sektioner uppströms dämnet norr om Gunnilbo. Röd linje visar en höjdprofil över vattenytan. Höjdprofilen gör tydligt hur lång den indämda delsträckan är närmst uppströms dämnet norr om Gunnilbo. Topparna i diagrammet är störningar från vattendragets närområde när man passerar en smal passage. En bestämmande sektionen återfinns 740 meter uppströms dämnet. Höjdskillnaden är liten och endast en bestämmande sektion har kunnat verifierats i fält. Bilden är ett utdrag från Scalgolive som använder laserscannade höjddata som underlag.

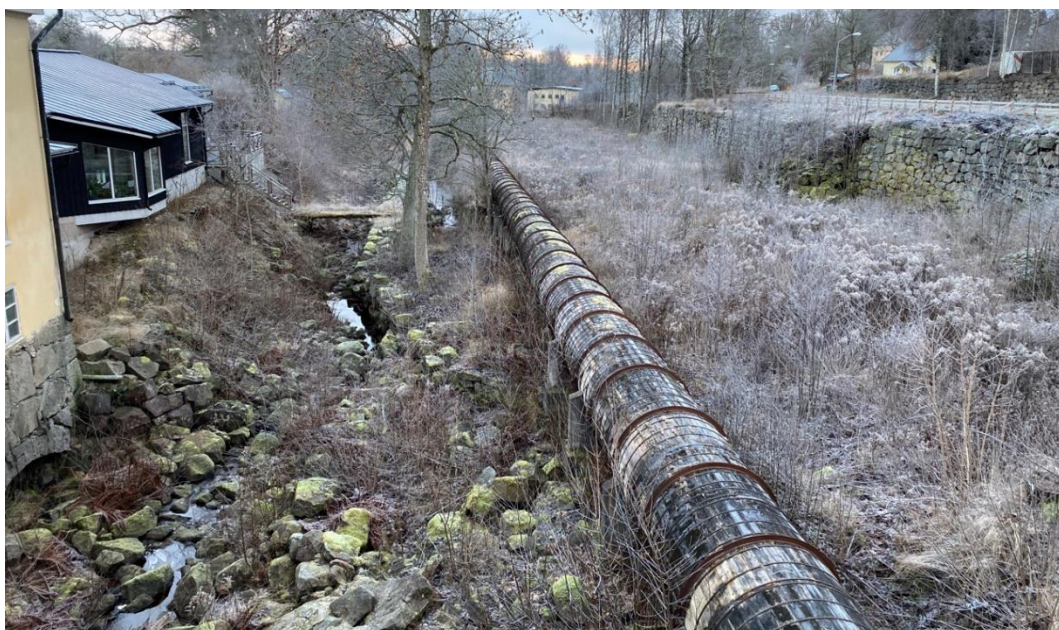
**Figur 25.** Från delsträcka 2. Naturåran är helt torrlagd och vattnet leds genom trätuben till kraftstationen längre nedströms.

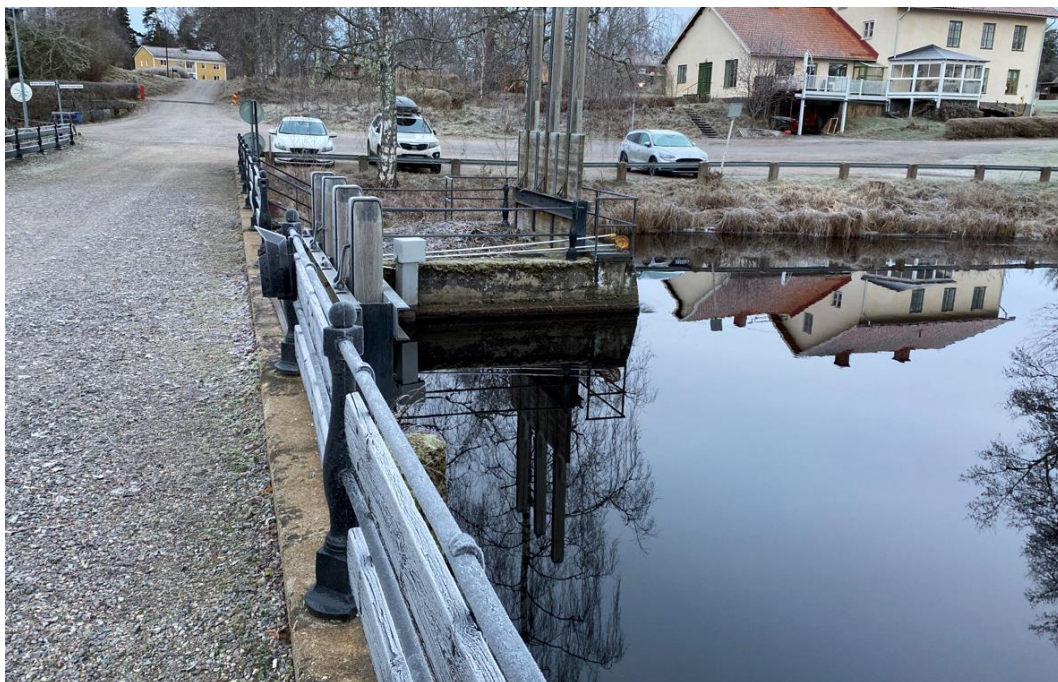
Dammen i Färna utgör ett definitivt vandringshinder och skapar ett indämt område uppströms. Utifrån kartunderlag med höjddata ser det ut som att nivån i Norrsjön har legat på ungefär samma nivå i ursprungssituationen och att det funnits en bestämmande sektion för sjön vid vägbron och att sträckan nedströms vägbron varit ett vattendrag tidigare. Den indämda sträckan uppströms dämnet är därigenom cirka 170 meter lång även fast denna inte karterades (sjökaraktär). Över den här sträckan har det troligtvis varit strömmande vatten tidigare.

**Figur 26.** Dammen i Färna samhälle som utgör ett definitivt vandringshinder. Utskovsluckorna syns i mitten av bilden. Den indämda delen syns till höger.

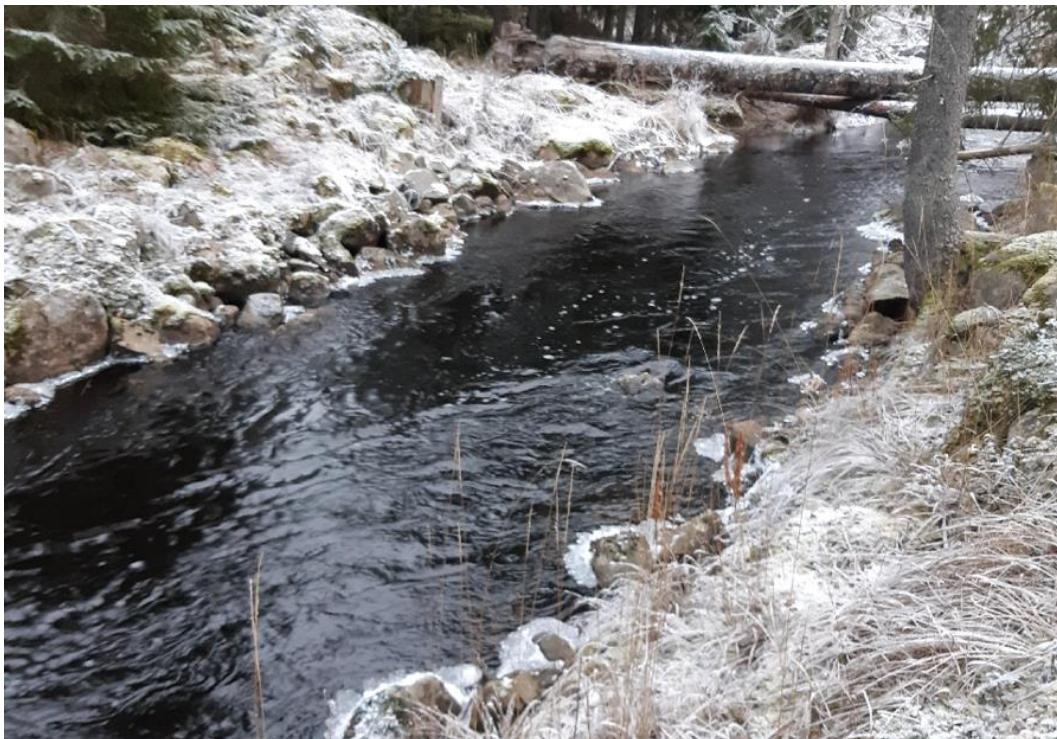
**Figur 31.** Rensad bestämmande sektion i delsträcka 2, en bit nedströms sträckan i torv (delsträcka 3).

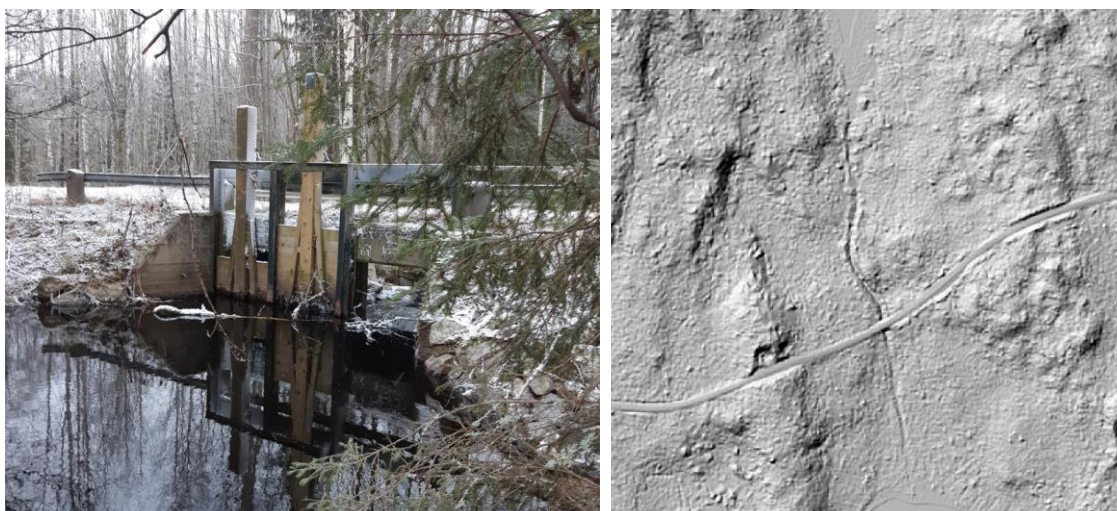
**Figur 33.** Bild till vänster: Dämme vid utlopp från St. Kedjen. Dämmet är kombinerat med en grusväg. Uppströms (mot förgrunden) finns en smalare passage innan delen av st. Kedjen som kallas Åltjärnen. Dämmet är ett definitivt vandringshinder. Bild till höger: Kartbild med terrängskuggning visar att det finns en mindre bäck mellan St. och L. Kedjen väster om Åltjärnen. Bäck/diket ser rensat ut.
