Länsstyrelsen  
Västmanlands län

# Biotopkartering av ett par vattendrag i Hedströmmens avrinningsområde

Krabo-Bjursjöbäcken 2015/2016 och övre delen av  
Hedströmmens huvudfåra 2018

Rapport 2018:20

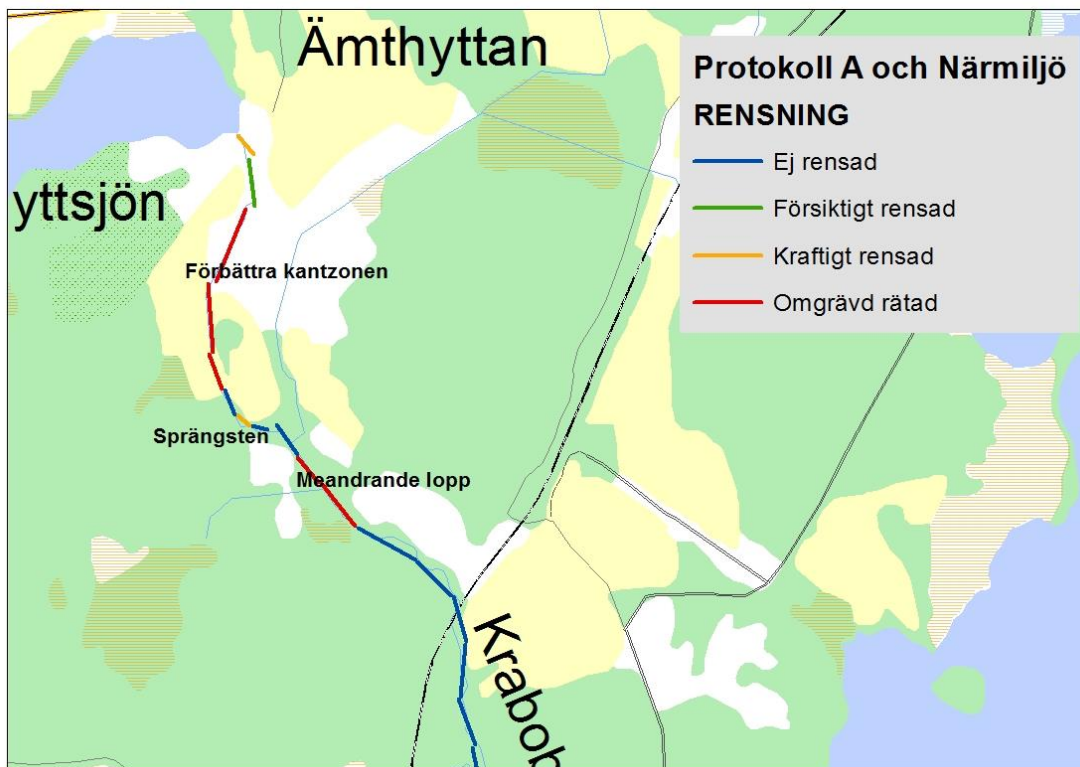
Krabobäckens södra del har relativt naturlig bäckfåra med större delen strömmande partier med block och sten. Den norra delen bedöms ha större påverkan av mänsklig aktivitet framförallt i form av rätning och rensning av bäckloppet (figur 2). Föreslagna åtgärder är här att lägga tillbaka sprängstenen som finns upplagd på sidan av bäcken och att lägga igen det omgrävda loppet för att återuppta det ursprungliga meandrande loppet som finns vid sidan av bäcken (figur 2). Det bedöms också finnas potential att förbättra lekområdena för öring söder om järnvägen.

**Figur 2:** Bedömt rensat och rätat bäcklopp visas med hjälp av olika färger. Figuren visar vid vilken rätad sträcka det gamla meandrande loppet noterats samt vilken sträcka som kantzonen föreslås åtgärdas. Figuren visar också vid vilken rensad sträcka som sprängsten noterats vid bäcken.

Utmed strandkanten vid den rätade sträckan strax söder om Ämthyttan föreslås att kantzonen förbättras genom att plantera lövträd (figur 2). Det finns två hyggen som ligger i angränsning till Krabobäckens västra sida. Den sparade skyddszone är inte tillfredställande då den till största delen bedöms vara obefintlig (<3 meter) eller liten (mellan 3–10 meter). Dialog föreslås därför med markägare för att stärka skyddszone vid skogsavverkning.

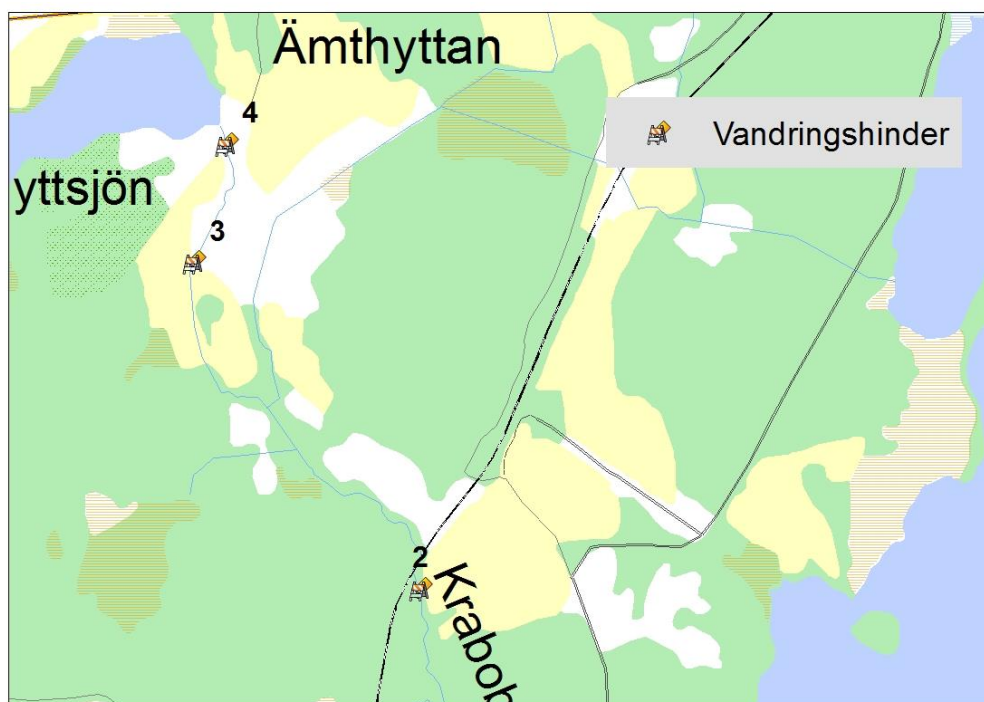
Det finns tre bäverdämmen som bedöms vara partiella vandringshinder för mört och ett bäverdämma som bedöms vara ett partiellt hinder även för öring. Det finns ett onaturligt

vandringshinder i form av en vägtrumma vid Ämthyttan (figur 3 och 4), som under rådande förutsättningar (medelvattenstånd och bäverdämmen) har potential att försvåra vandringshinder för mindre öringar. Det går en väg ända fram till vägtrumman och vandringshindret bedöms inte kräva någon större åtgärd (ta bort eller eventuellt sänka trumman). Åtgärd kräver diskussion med markägare då bäcken här, rinner i anslutning till gårdsplan. De fyra trummor som finns under järnvägen (figur 5) bedöms idag inte utgöra något vandringshinder på grund av det bäverdämme som ligger strax nedströms järnvägen som höjer vattenytan (figur 6). Trummorna bedöms kunna utgöra vandringshinder vid höga flöden, på grund av den höga strömhastigheten och långa sträckan som fisken måste simma. När bäverdämmen raserar skapas också troligtvis en för hög fallhöjd. Åtgärder här bedöms vara betydligt svårare och kostsammare att genomföra, av den anledningen att det är svårt att ta sig till trummorna (ingen väg fram) och att det rör sig om ett större ingrepp.

**Figur 3.** Visar vandringshinder i Krabobäcken. Vandringshinder nr 2 är ett aktivt större bäverdämme. Strax uppströms bäverdämmet under järnvägen rinner vattnet genom två trummor. Vandringshinder nr 3 är ett mindre bäverdämme. Vandringshinder nr. 4 är vägtrumman vid Ämthyttan.

- Åtgärda vägtrumman i Ämthytan (sänkning eller borttagning av trumman).
- Åtgärda rensade sträckor genom att flytta tillbaka sten från strandkanten ut i vattnet.
- Förbättra och skapa nya lekbottnar för öring nedströms järnvägen.
- Utredda och åtgärda orsaker till grumling i diket som mynnar på höger sida strax nedströms järnvägen.
- Förstärka skyddszonen i dialog med markägare.

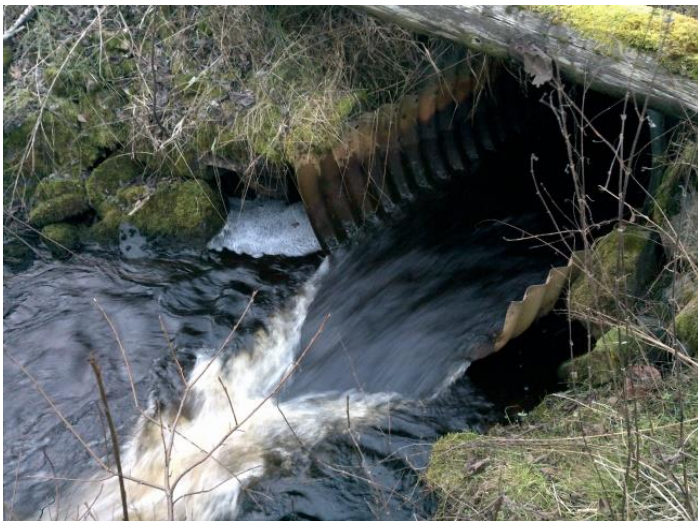
**Figur 4.** Vägtrumman vid Ämthyttan

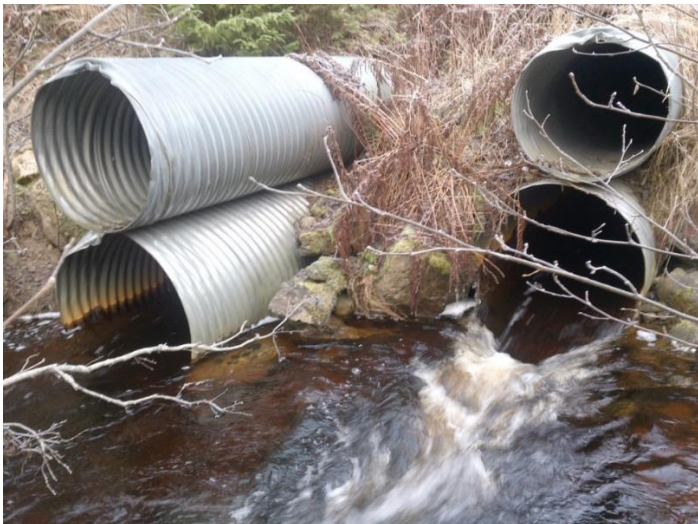
**Figur 5.** Vägtrummor vid järnvägen

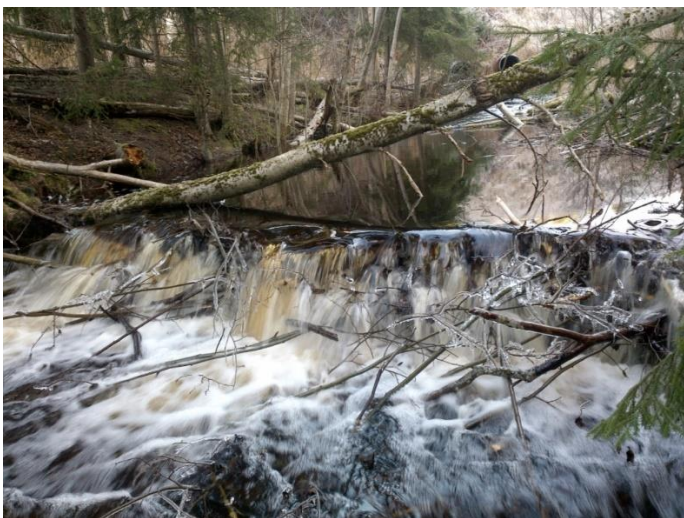
**Figur 6.** Aktivt bäverdämme strax nedströms järnvägen (trummor ses i figurens bakgrund).

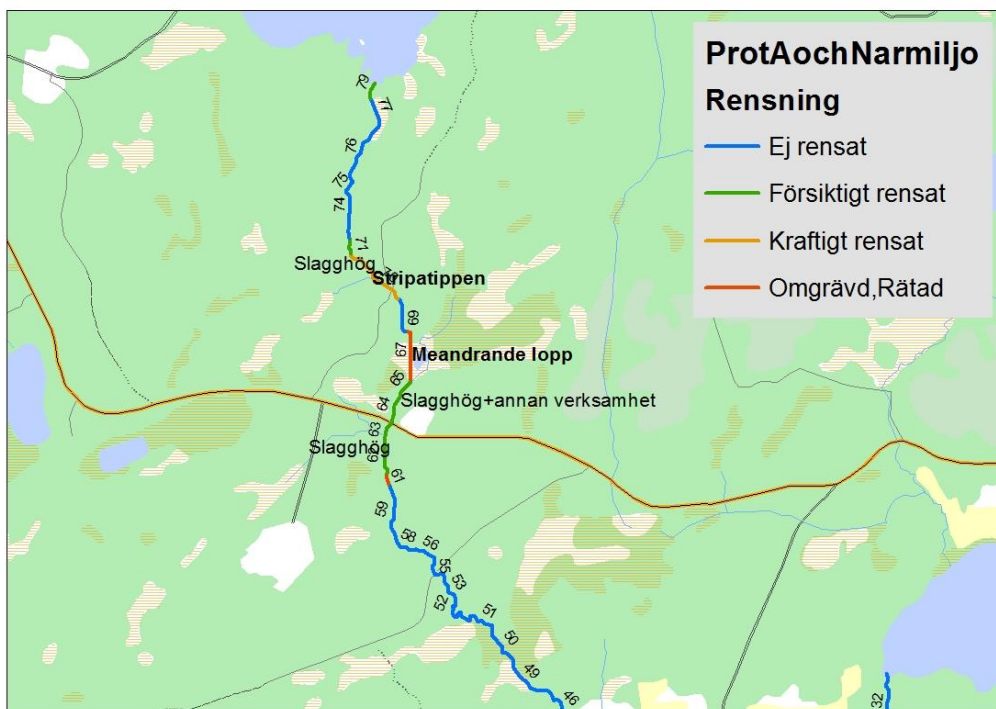
Bjursjöbäcken bedöms ha en relativt naturlig bäckfåra med några undantag (figur 7). På den bedömda rätade/omgrävda sträckan har den gamla meandrande bäckfåran lokaliserats och ett förslag är att den omgrävda sträckan läggs igen och den gamla fåran öppnas upp.

**Figur 7.** Bedömt rensat och rätat bäcklopp visas med olika färger. Figuren visar vid vilken rätad sträcka det gamla meandrande loppet noterats samt vilka sträckor som visar påverkan av hyttverksamhet (slagghög). Figuren visar också var Stripatippen ligger.

Påverkan från hyttverksamhet bedöms vara större i Bjursjöbäcken än i Krabobäcken. Framförallt i Bjursjöbäckens norra del finns flera större slagghögar (figur 7). Här finns också en gammal tipp (Stripatippen). Tippen ligger precis i anslutning till Bjursjöbäcken. Det ligger mycket skräp i bäcken, som även kan spåras en bit nedströms. Föreslagen åtgärd är att ta bort allt skräp, och sanera området.

- Åtgärda Stripatippen (provtagning först och sedan ev. sanering av området).
- Åtgärda dammen i utloppet av Bjursjön (ta bort resterna av dammanläggningen och ersätt med natursten). (*Anmärkning: Åtgärdad i september 2018*)
- Åtgärda stocken som ligger tvärs över bäcken (ta bort eller flytta den lite).
- Funktionellt avgränsad skyddszon i dialog med markägare.

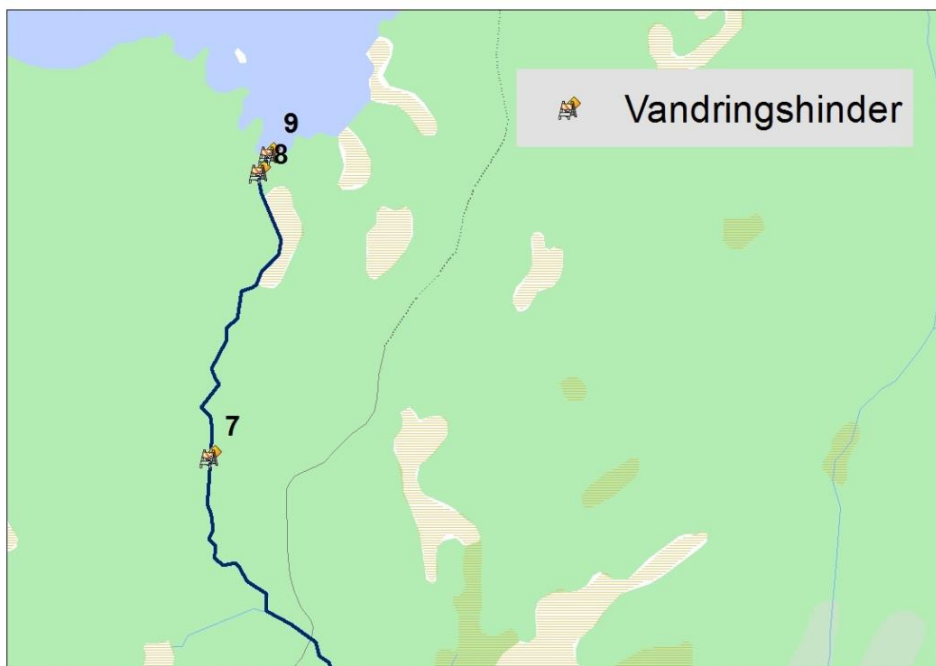
Precis som för Krabobäcken finns det flera bäverdämmen, en del relativt nya och en del som håller på att raseras. Två bedöms vara partiella vandringshinder för mört. Utöver bäverdämmen finns ytterligare ett vandringshinder som bedöms vara ett definitivt vandringshinder för mört och partiellt för mindre öring (figur 8 och 9).

**Figur 8.** Visar vandringshinder i Bjursjöbäcken. Vandringshinder nr 7 är en stock som ligger tvärs över bäcken och vandringshinder nr 8 är någon form av stensättning. Vandringshinder nr 9 är en gammal raserad regleringsdamm vid utloppet av Bjursjön.

Vandringshindret är en stock som ligger tvärs över vattendraget. Jag föreslår att ta bort stocken (om det inte visar sig ha något kulturellt värde). I utloppet av Bjursjön finns ett raserat gammalt dämme (figur 8 och 10). Med befintligt vattenstånd (medelvattenstånd) bedöms det inte vara ett vandringshinder, men vid lägre vattenstånd kan det ställa till med problem för vandrande fisk.

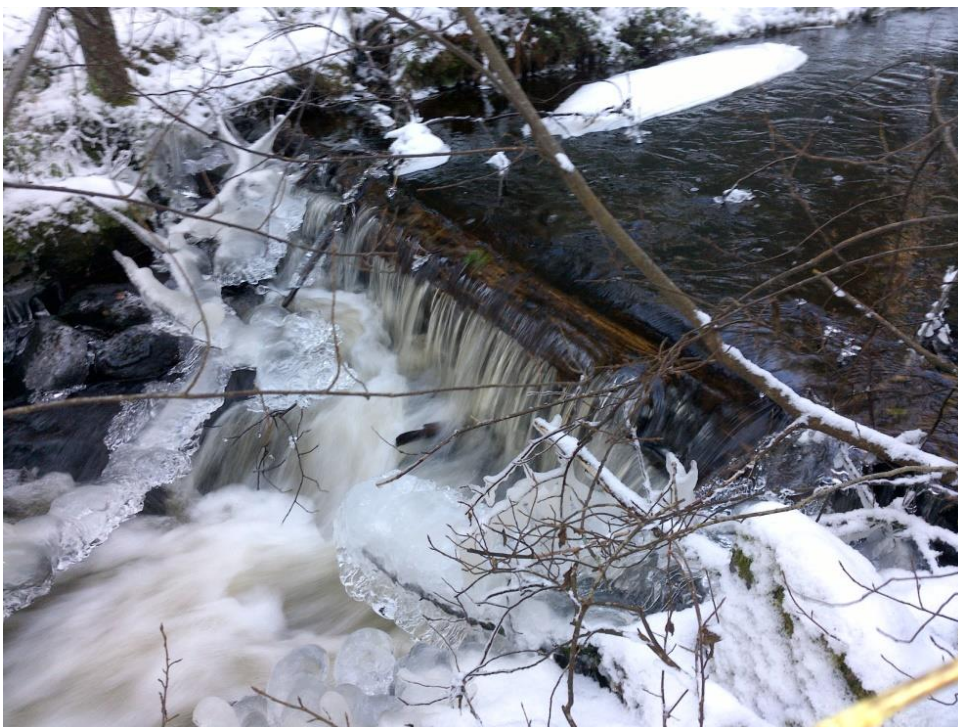
**Figur 9.** Bedömt vandringshinder i form av en stock som ligger tvärs över bäcken.

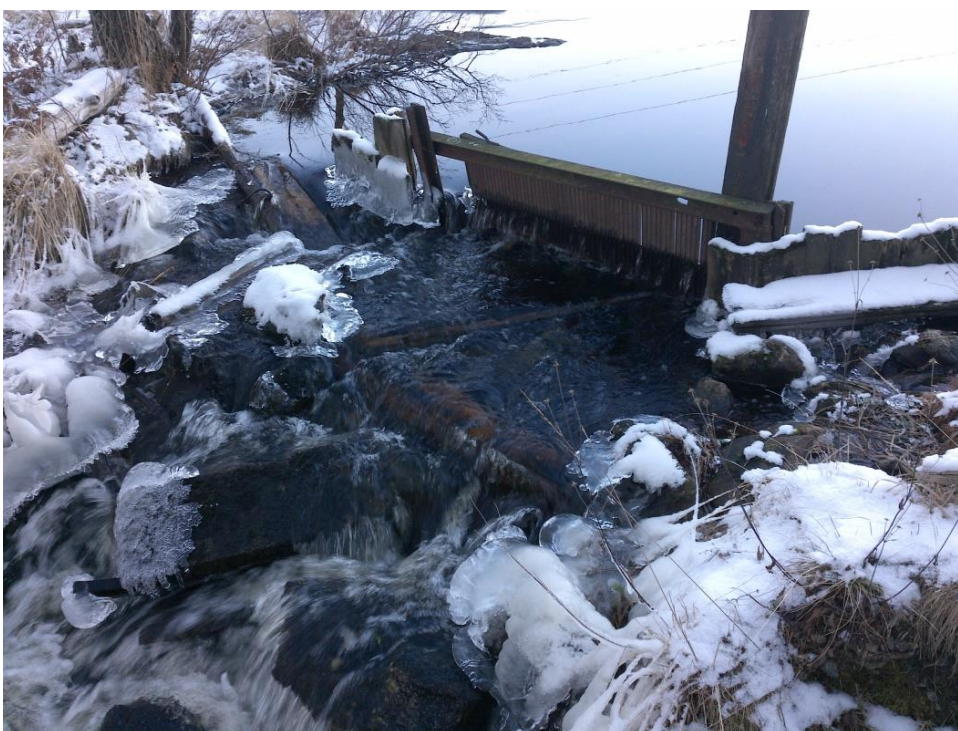
**Figur 10.** Raserad regleringsdamm vid utloppet av Bjursjön (åtgärdades i september 2018)

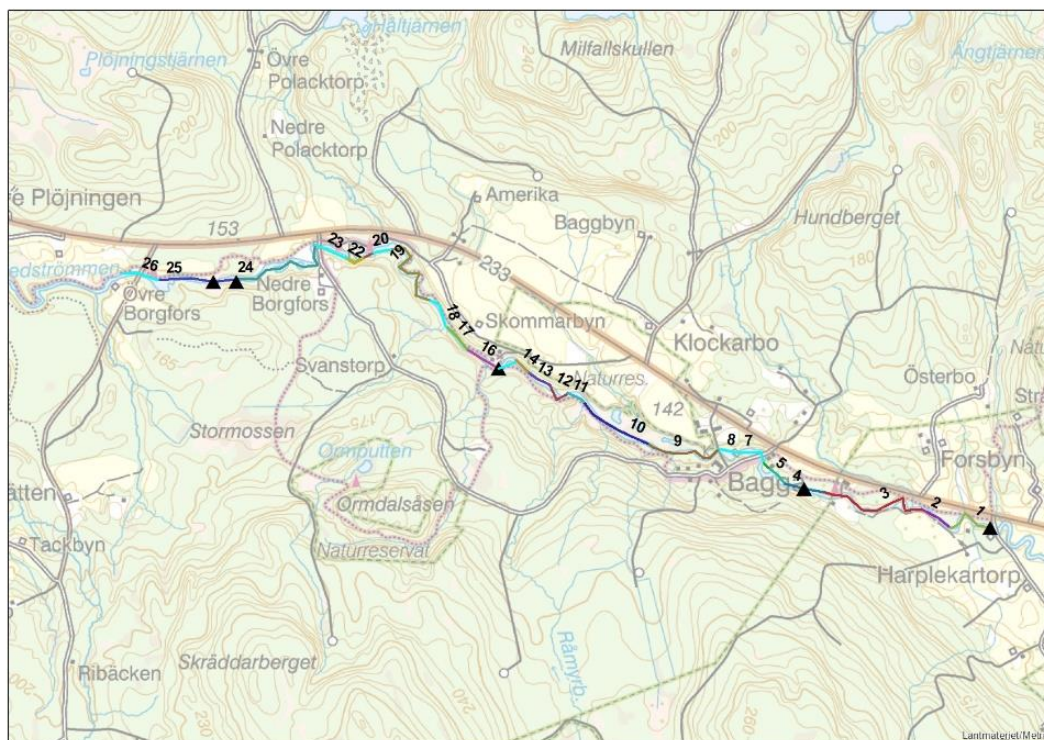
Vid inventeringen år 2018 identifierades fem bestämmande sektioner (figur 12 och 13) men vid biotopkarteringen år 2000 ingick inte detta i metodiken.

**Figur 12.** Sträckavgränsningar, bestämmande sektioner (svart triangel) och forssträckor (turkosa).

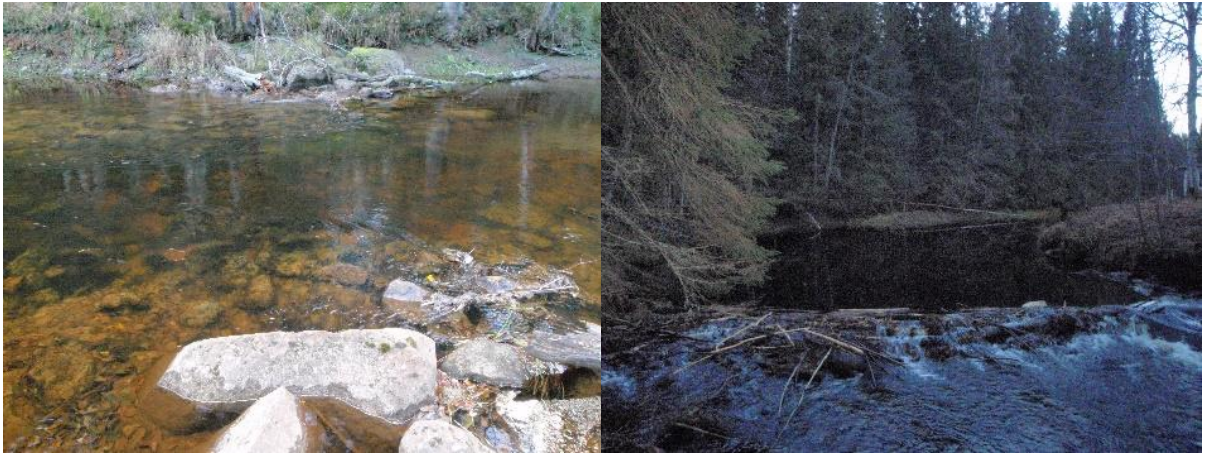
**Figur 13.** Bestämmande sektioner på sträcka 4 (vänster) och i början på sträcka 16 (bäverdämme) (höger)

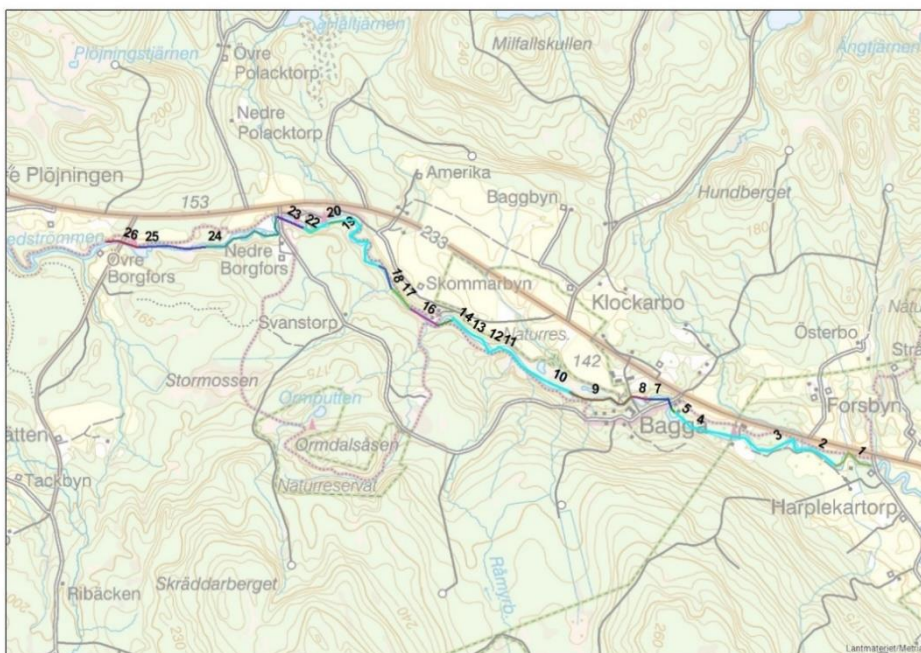
Vattendraget är tämligen flackt och relativt stora delar är transportbegränsade sträckor där sediment ska avsättas på svämplanen i de mer lugnflytande sträckorna (figur 14). Eftersom vattendraget är flottledsrensat och i delar sprängt är det dock sannolikt att svämplanen inte längre har kvar sin naturliga funktion i sin helhet.

**Figur 14.** Sträckor där sedimentation bedöms vara den dominanta fluviala processen (turkos färg).

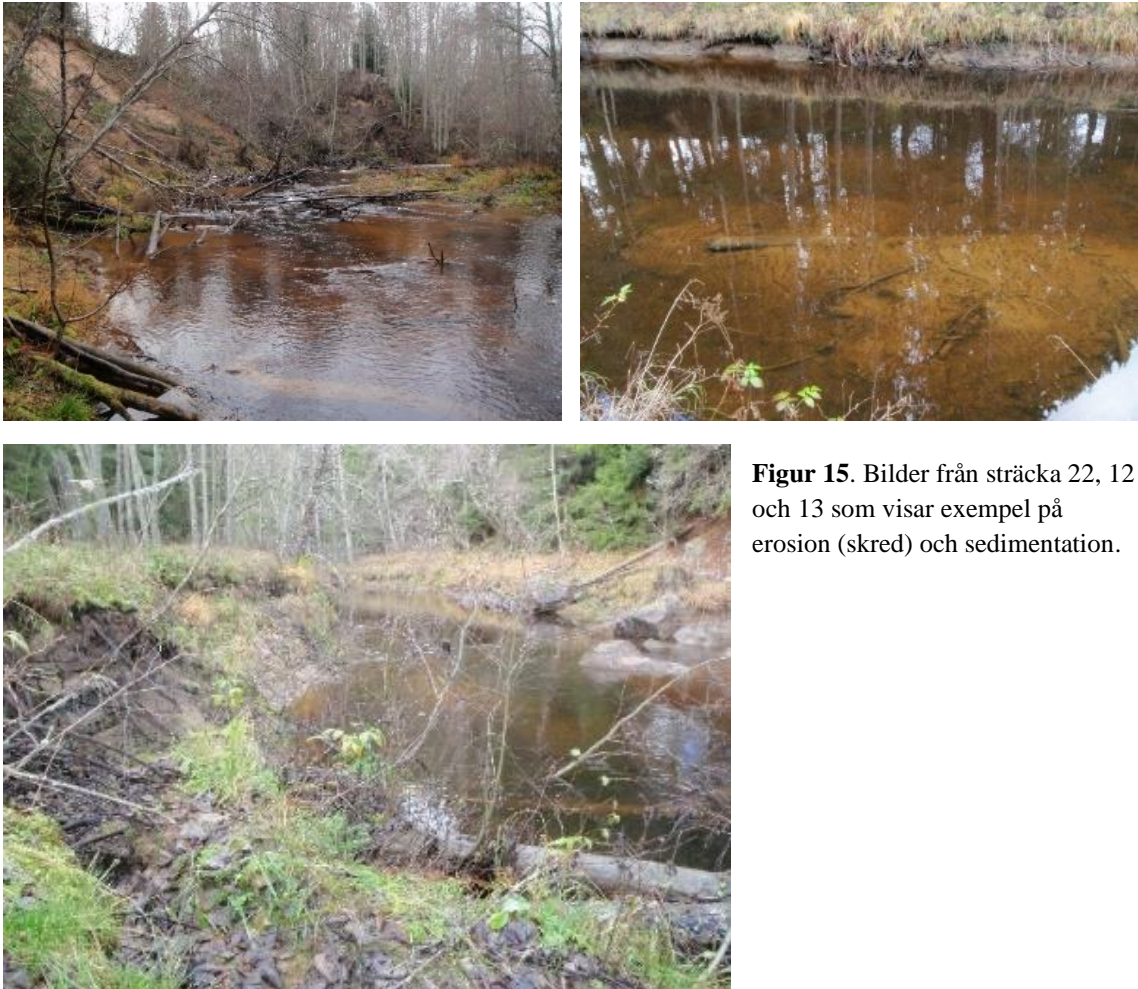
Dokumentation och bedömning av erosions- och sedimentationsprocesser inte ingick i tidigare biotopkarteringsmetodik, så det finns inget att jämföra med från karteringen år 2000. Det är svårt att avgöra hur mycket utrivningen av de båda dämmena vid Nedre Borgfors resp. vid Baggå har ökat erosion och sedimentationen i området. Vid inventeringen år 2018 fanns dock tydliga spår av både erosion och sedimentation i anslutning till de båda f d dämmena (figur 15).

**Figur 15.** Bilder från sträcka 22, 12 och 13 som visar exempel på erosion (skred) och sedimentation.

- Återställa rensade sträckor (ffa sträcka 4, 5, 7, 9, 10, 15, 20, 21 22)
- Tillföra död ved (ffa sträcka 6-8, 13, 15, 18, 20, 22, 23, 26)
- Återskapa uppväxtmiljöer för öring (ffa sträcka 5, 11, 20, 22, 23)
- Förbättra och skapa lekbottnar för öring (ffa sträcka 5, 8, 11, 13, 20, 22, 23, 26)
- Säkerställa funktionella kantzoner
