## Biotopkartering av vattendrag inom Östergötlands kalkningsverksamhet år 2005-2006

*Framtagande av bakgrundsmaterial till planering av biologisk  
återställning*

Peter Gustafsson  
EKOLOGI.NU

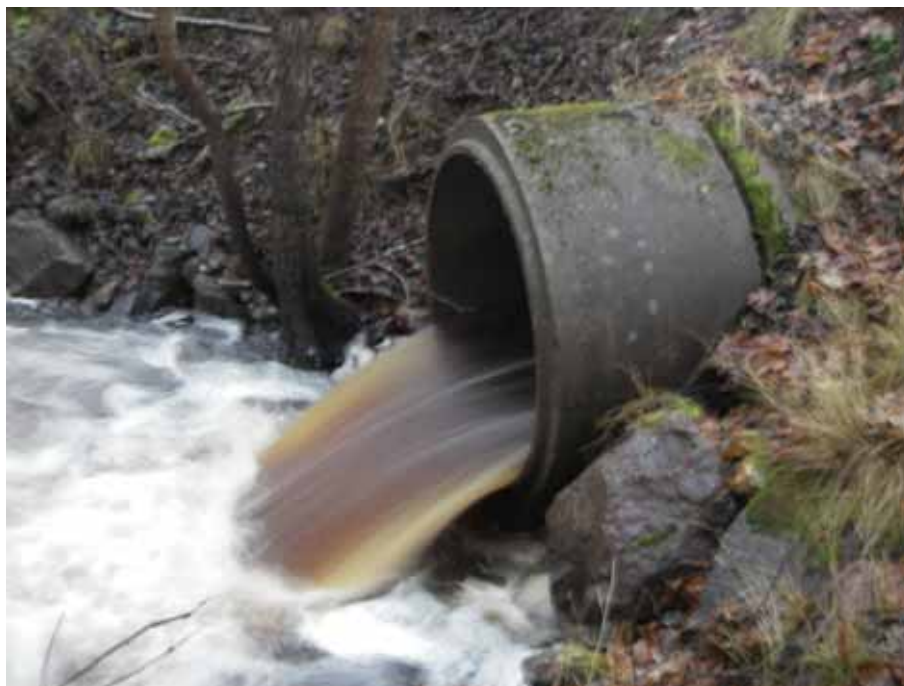
*Vägtrumma med fall på nedströmssidan som hindrar fisk och smådjur att simma uppströms – ett vanligt miljöproblem.*

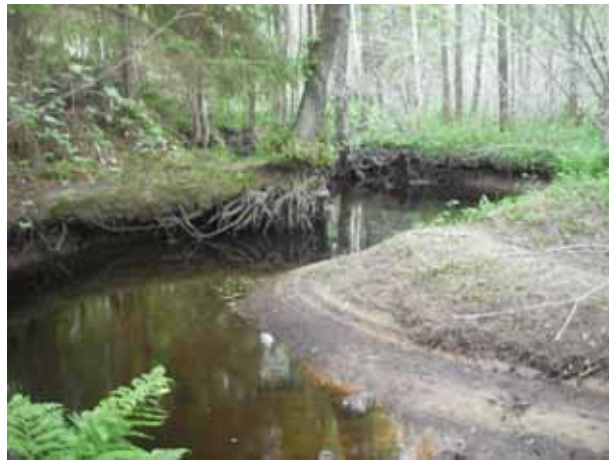
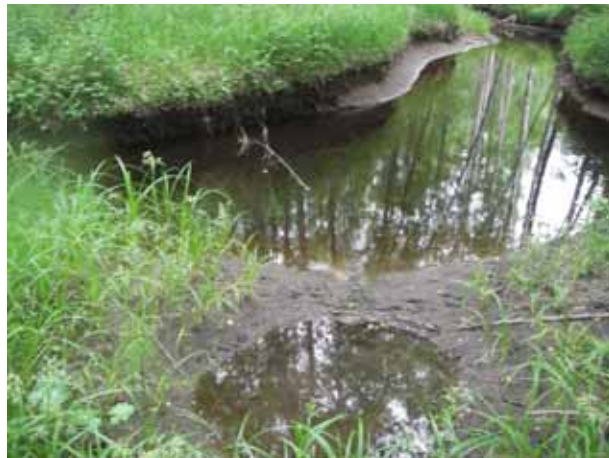
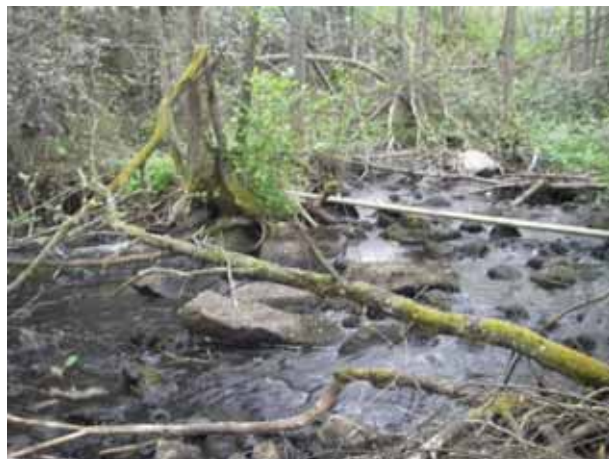
*Bottenån. Övre bild: Meandrande lugnflytande sträcka. Mittenbild: källa i stranden. Nedre bild: Strömsträcka vid Sofiekvarn*

Bottenfaunaprov vid den mer orörda strömsträckan vid Sofiekvarn och på något mer ställe skulle komplettera naturvärdesbedömningen.

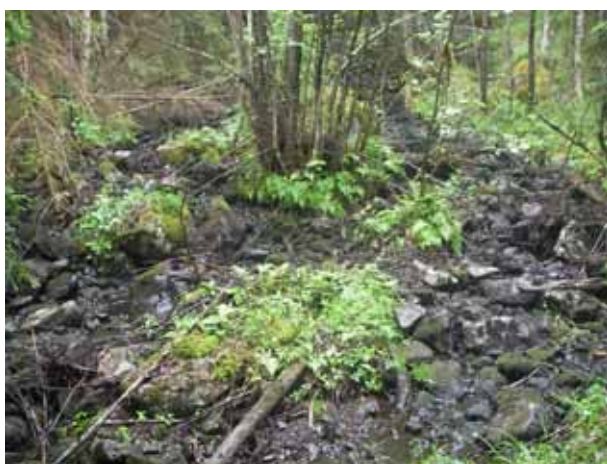
*Blockrik fallsträcka i nedre delen av Djupsjöbäcken.*

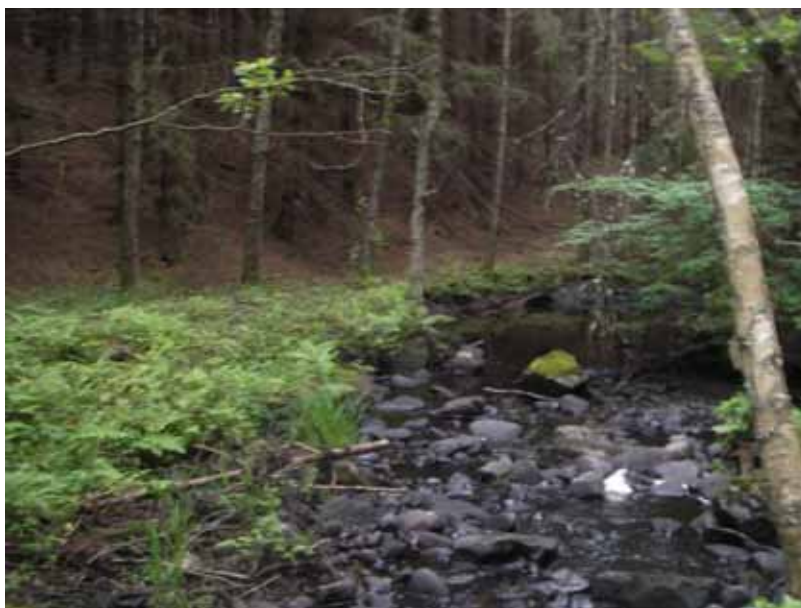
*I Mörtsjöbäckens nedre del rinner vattnet fram i en ravin. Här finns bitvis en fin strandskog med bl a lind, men produktionsskogen ligger mycket när åfåran vilket bilden visar.*

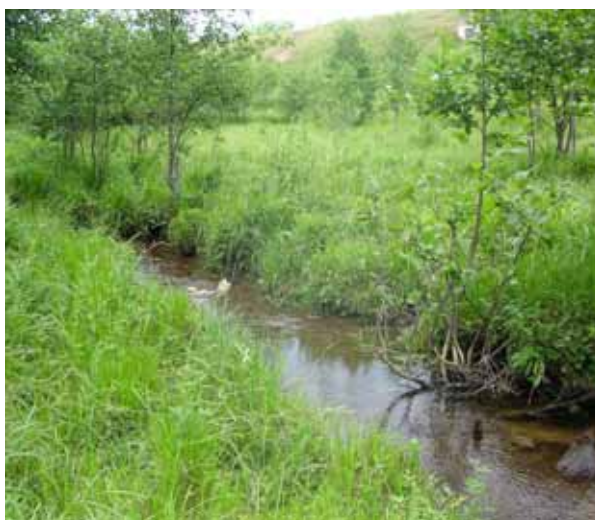
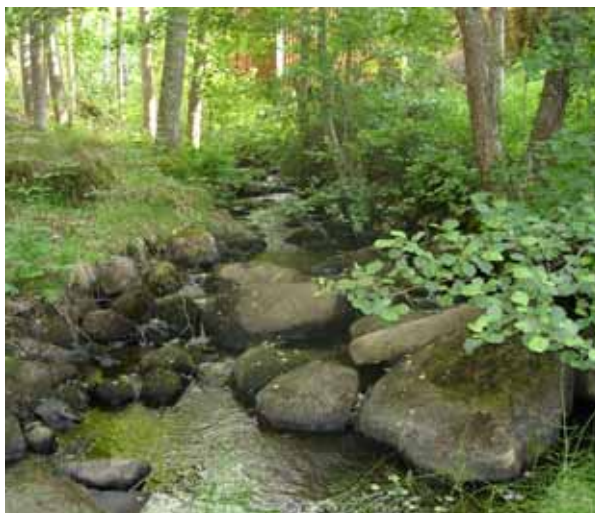
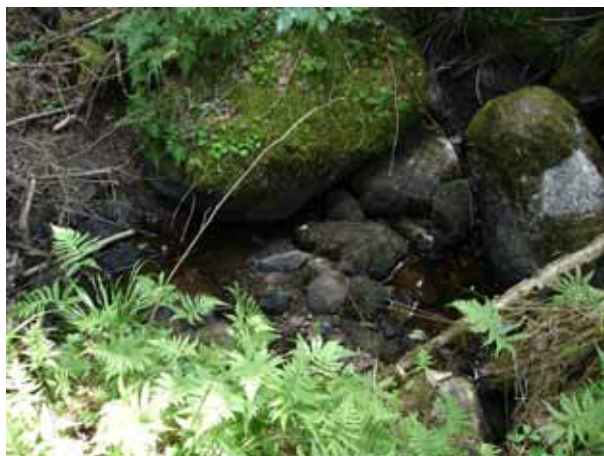
*Övre bild: Bäck vid Hycklinge, en svagt strömmande sträcka som bedömdes som rensad.  
Mittenbild: Bäck vid Hyckling, fin men något rensad strömsträcka. Nedre bild: Biflöde från Mellsta göl, en stenig och blockrik ”ström”-sträcka som var i stort sett uttorkad vid besöket.*

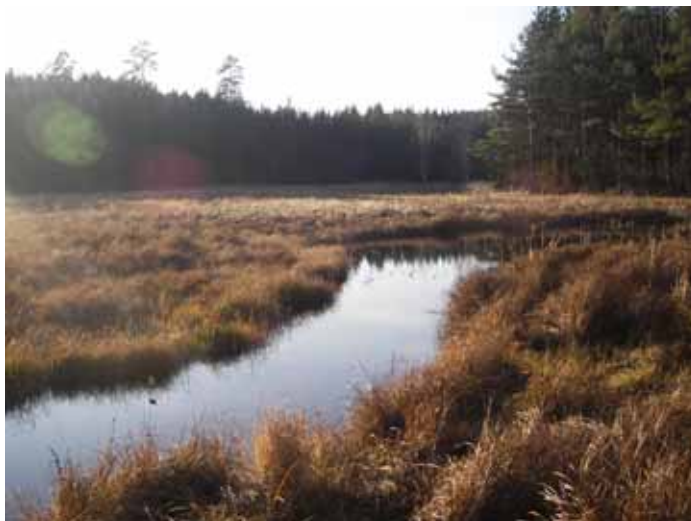
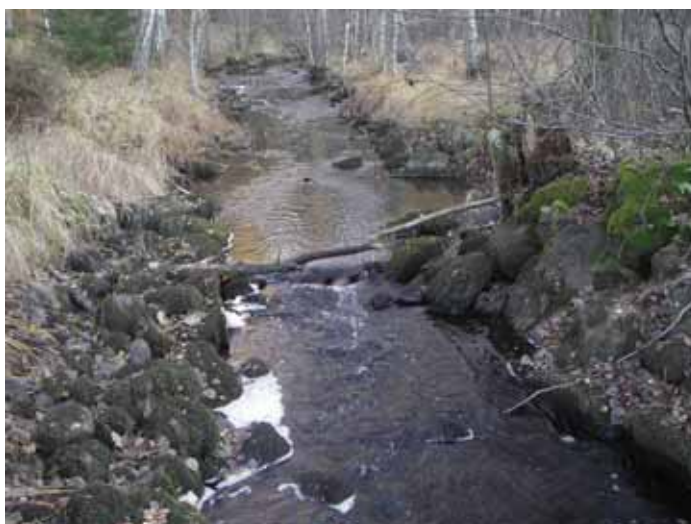
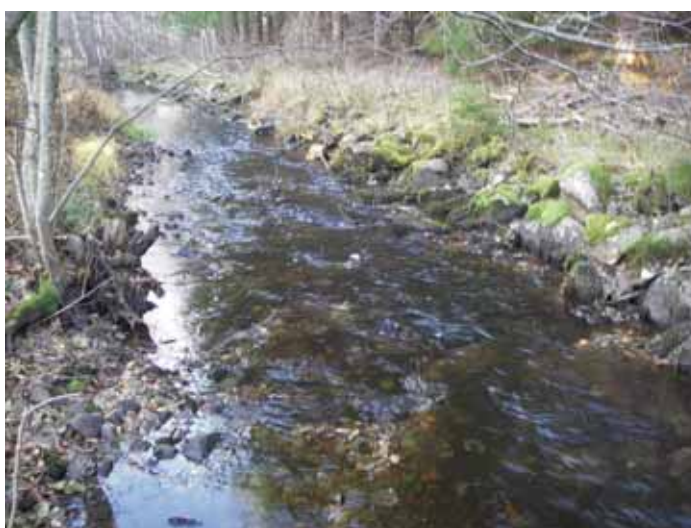
*Hammaråm nedströms Långbogen. Övre bild: typisk miljö för delobjekt 1, en öppen kärrmark med starr och gräsarter. Mittenbild och nedre bild: Rensad ström inom delobjekt 1. Blocken ligger i kanten och är lätta att lägga tillbaka så att miljön blir bättre och mer varierad för strömvattenarter.*

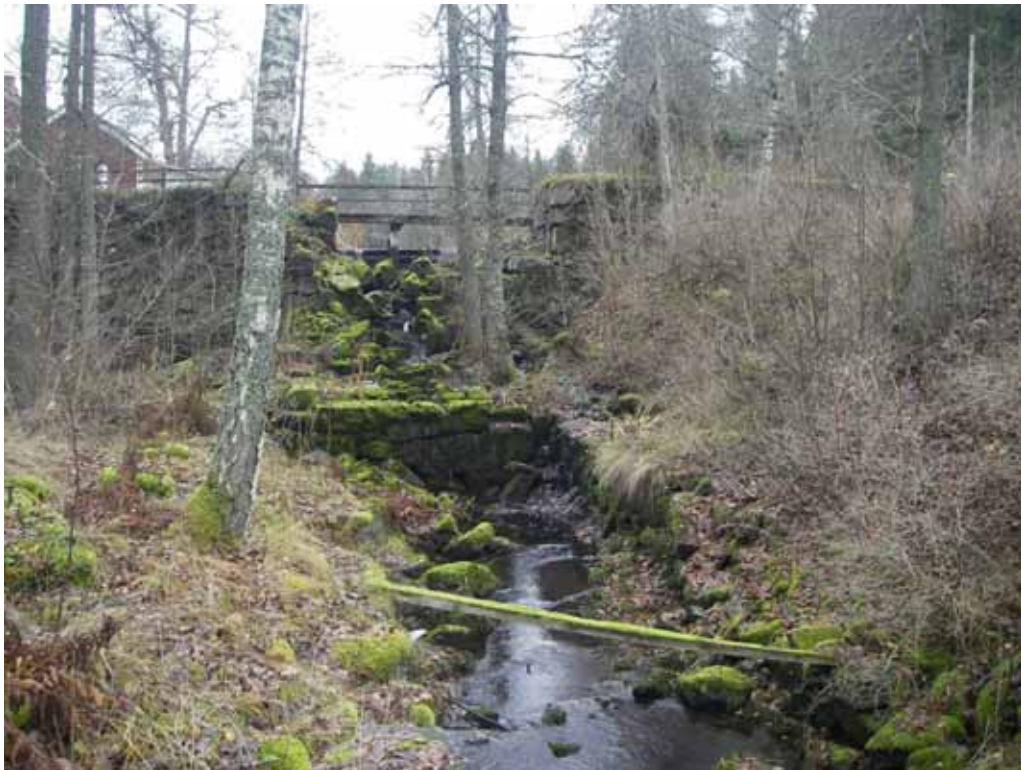
*Hammanrån i området mellan Djurshyttjesjön och Långbogen. Här är vattendraget påtagligt påverkat av att människan nyttjat vattnets kraft. På bilden visas nedersta vandringshindret.*

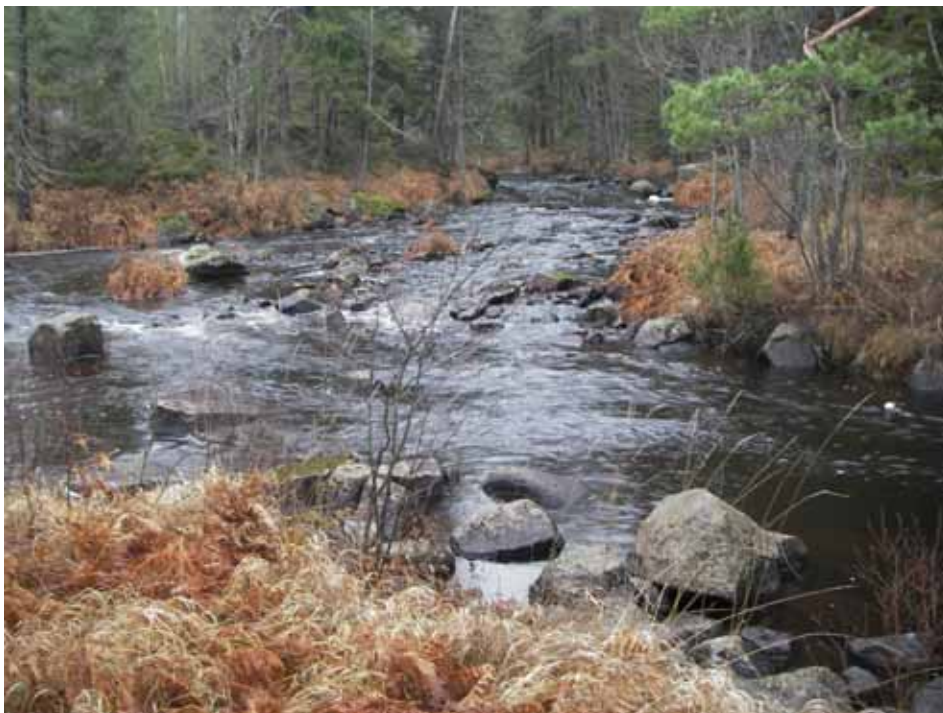
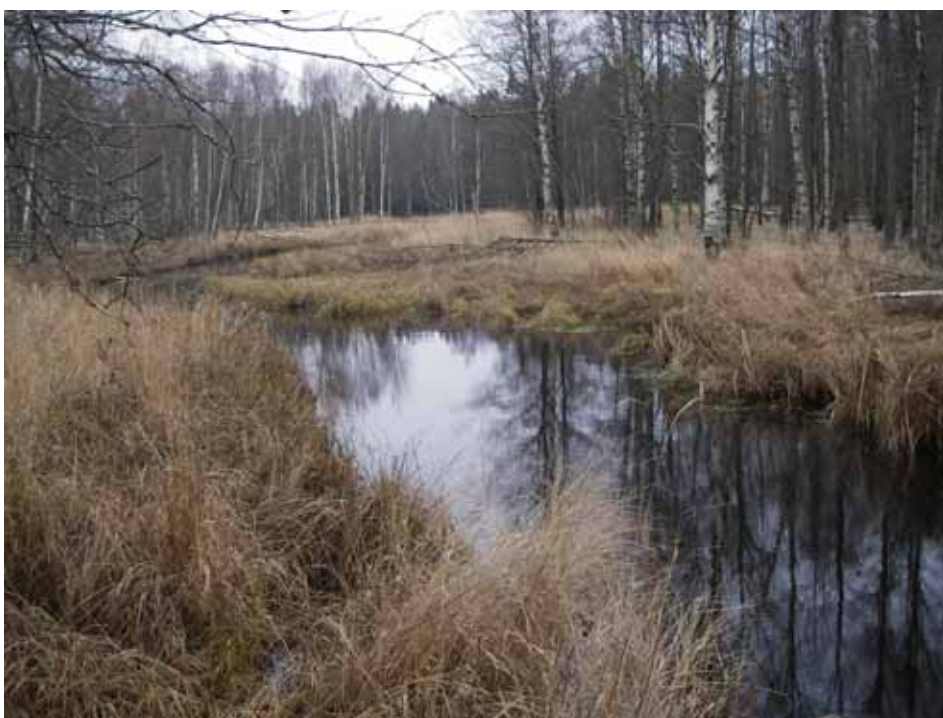
*Ringarhultsån. Övre bild: Orensad strömsträcka inom delobjekt 1. Strandskogen består av produktionsskog vilket är vanligt inom objektet. I stranden och ute i vattnet växer ormbunken safsa. Nedre bild: Lugnflytande sträcka som flyter genom en våtmark med både öppna och trädbärande ytor. Detta är en vanlig miljötyp som karakteriserar ån inom delobjekt 1, 2 och 5. Fotot är från delobjekt 2.*

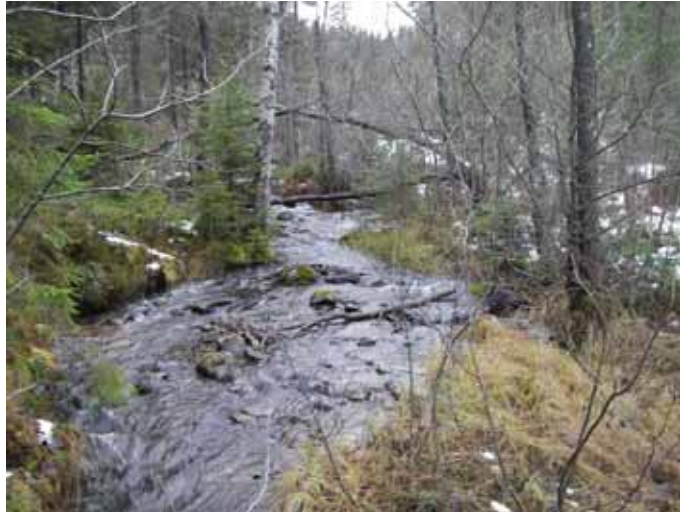
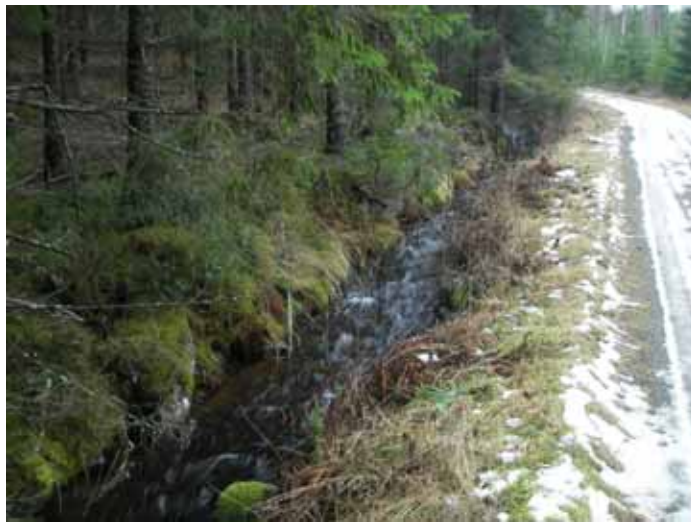
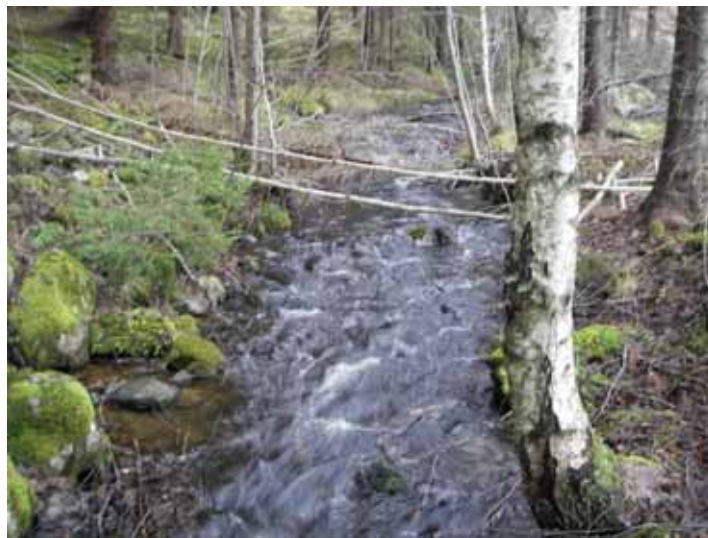
*Bäcken från Skrumpsjön. Övre bild: sträcka 4 som är en helt orensad och värdefull strömsträcka. Mittenbild och nedre bild: Rensade avsnitt (sträcka 7) som trots rensning har ganska bra miljöer för strömvattenknutna arter.*

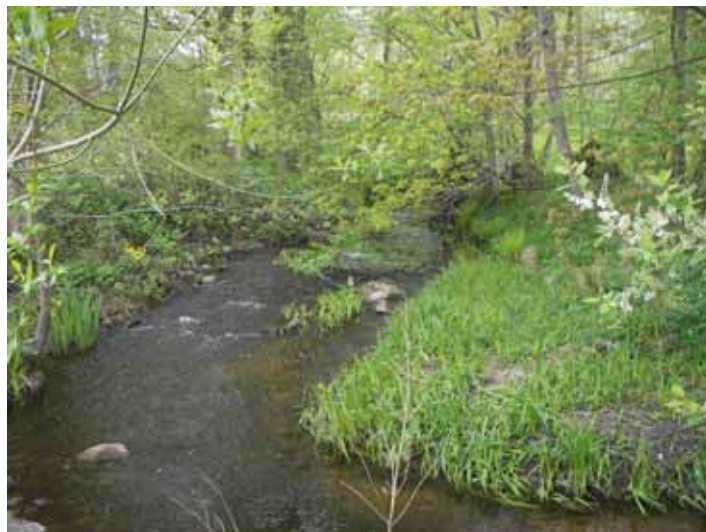
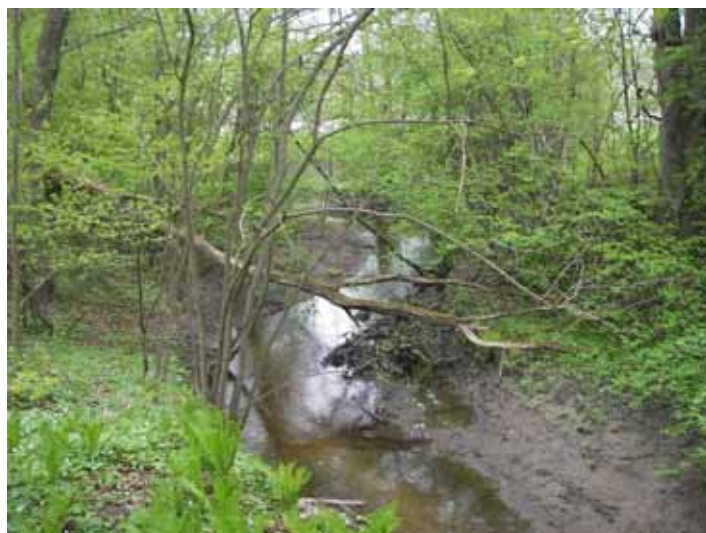
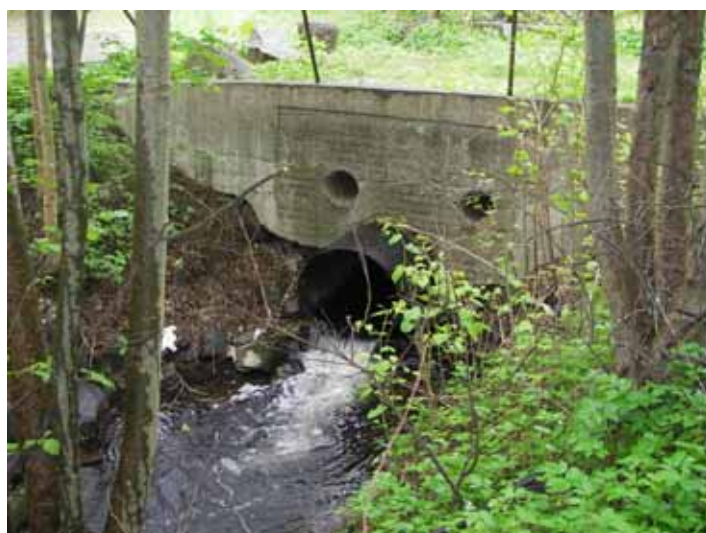
*Torshagsån, Delobjekt 1. Övre bild: I nedre delen av Torshagsån är miljön präglad av jordbrukslandskapet, men bitvis, särskilt på sträcka 3 som bilden visar, är miljön ändå förhållandevis naturlig. Mittenbild: Inne i Åby finns ett riktigt fint och intressant område med bland annat ravinbildningar och naturliga vattenmiljöer. Nedre bild: I övre delen av Åby är påverkan hög med bl a kulvertar och andra byggnationer.*

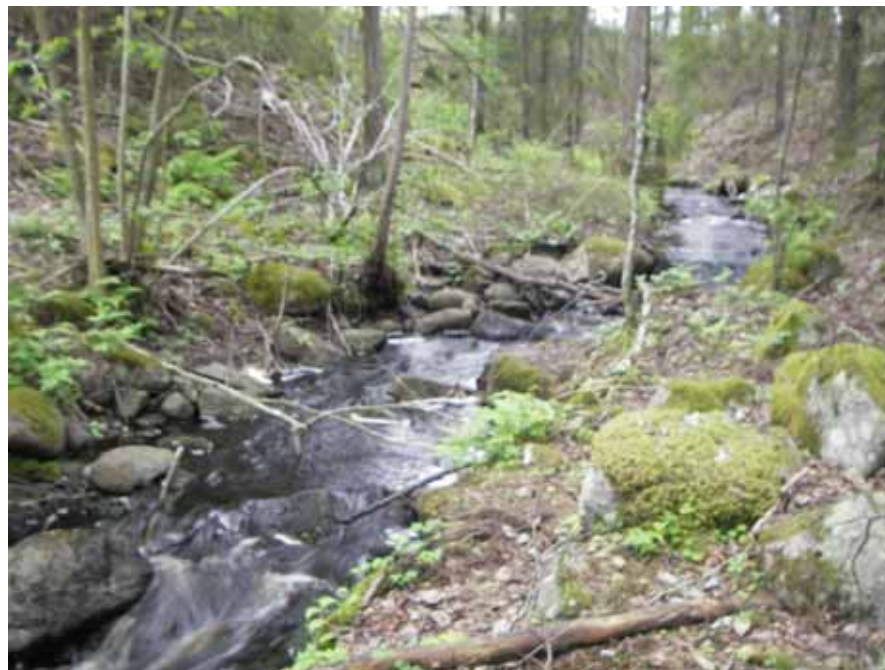
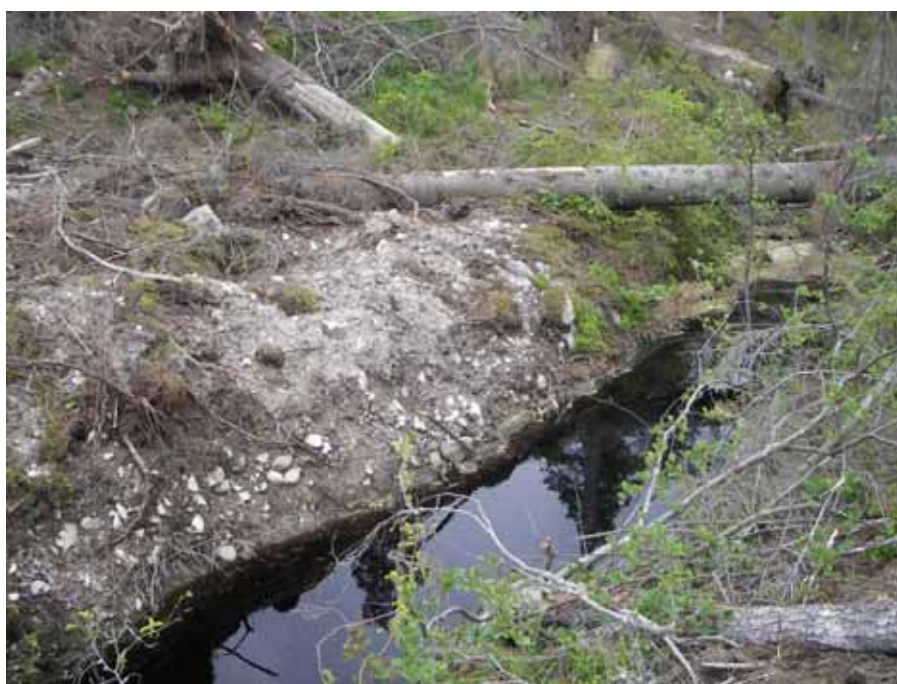
*Kvarnbäcken utgörs på ett mindre område av ett fint och naturligt vattendrag (övre bild), men större delen av bäcken är mycket påverkad. Nedre bild visar övre delen av den del av bäcken som karterats, där är bäcken påtagligt påverkad av antropogen verksamhet såsom avverkning i stranden och rensning i vattenfåran.*

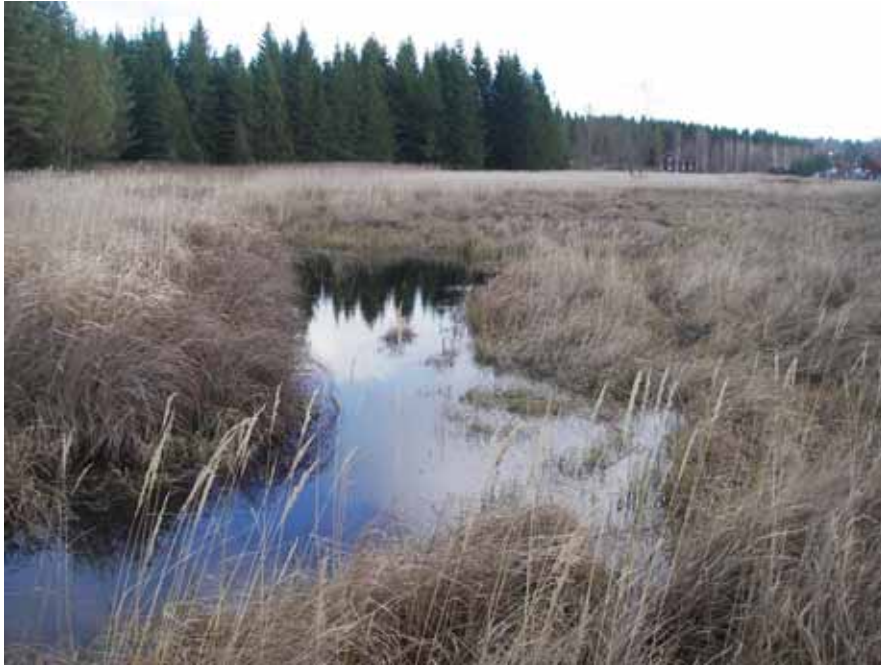
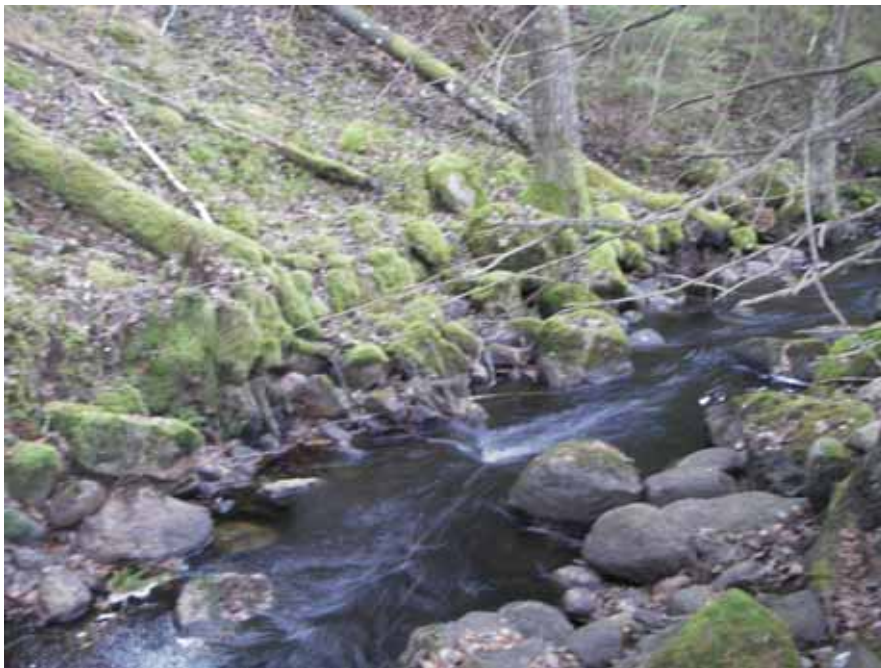
*Göseboån. Övre bild: Inom delobjekt 1 finns öppna våtmarker där fåran har ett orört naturligt lopp. Nedre bild: I övre delen av delobjekt 1 finns av en strömsträcka nere i en ravin. Här är strömvattenmiljön bra, men behovet av biotopvård är påtagligt.*

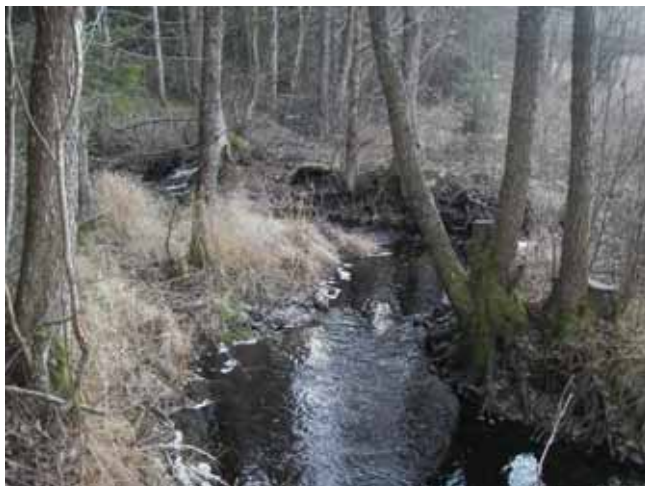
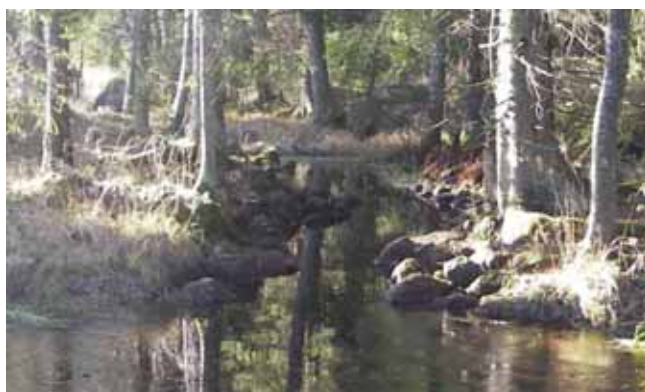
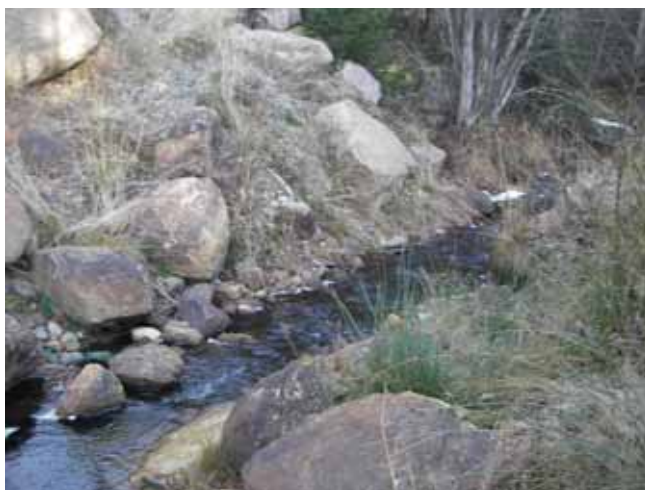
*Dammängsbäcken. Övre bild: orört meandrande avsnitt inom delobjekt 1. Mittenbild: Rensat, kort stenigt avsnitt inom delobjekt 2. Nedre bild: Rensat strömvsnitt inom delobjekt 4 där doseraren tidigare stått.*

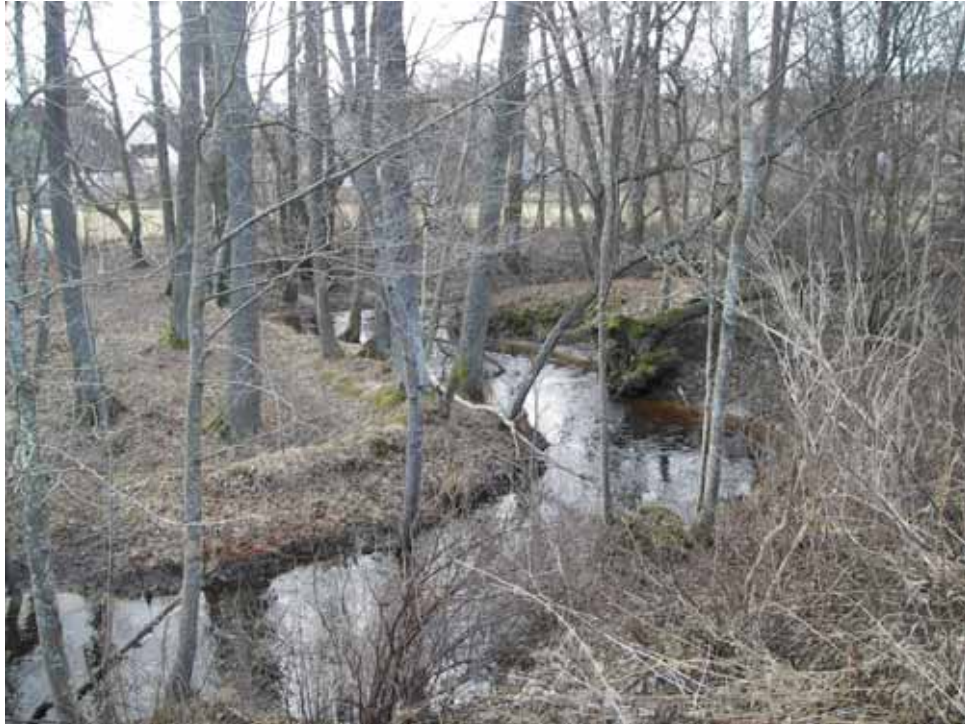
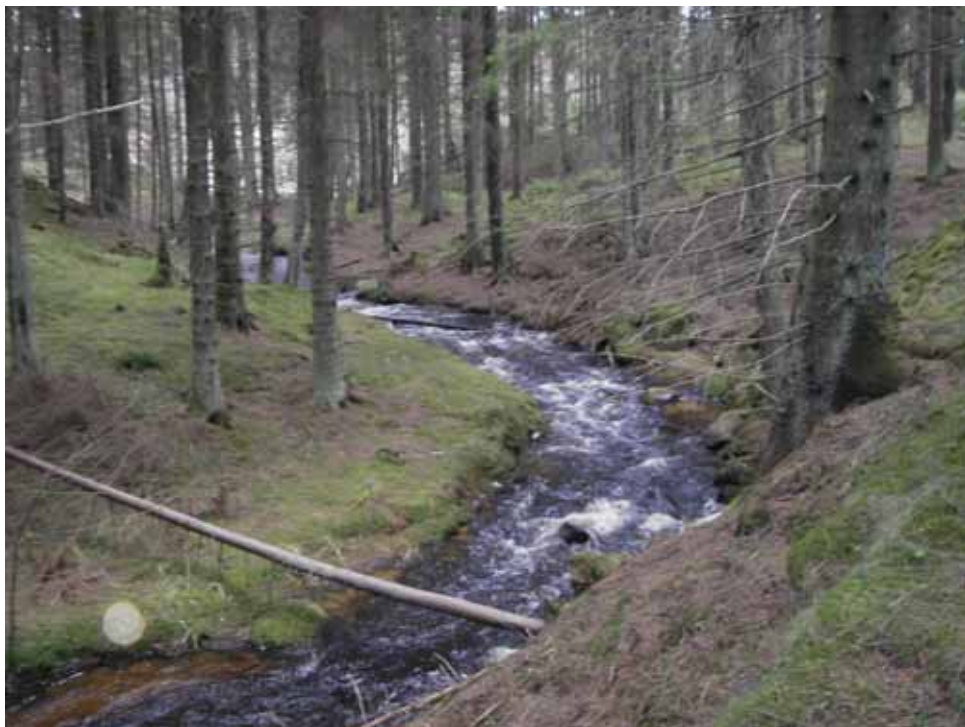
*Svintunabäcken är ett mycket naturligt vattendrag och till största delen är fåran och strandskogen naturlig. Övre bild: Meandrande avsnitt i nedre delen av bäcken. Övre bild: Strömsträcka som flyter över en orensad och varierad fåra. På den plats fotot är taget är dock strandskogen något mindre intressant med större inslag av produktionskog.*

Vandringshindren bör åtgärdas. På sträcka 9 kan med fördel mer lövträd gallras fram och skyddszoner mot barrproduktionsskogen kan aktivt skapas.

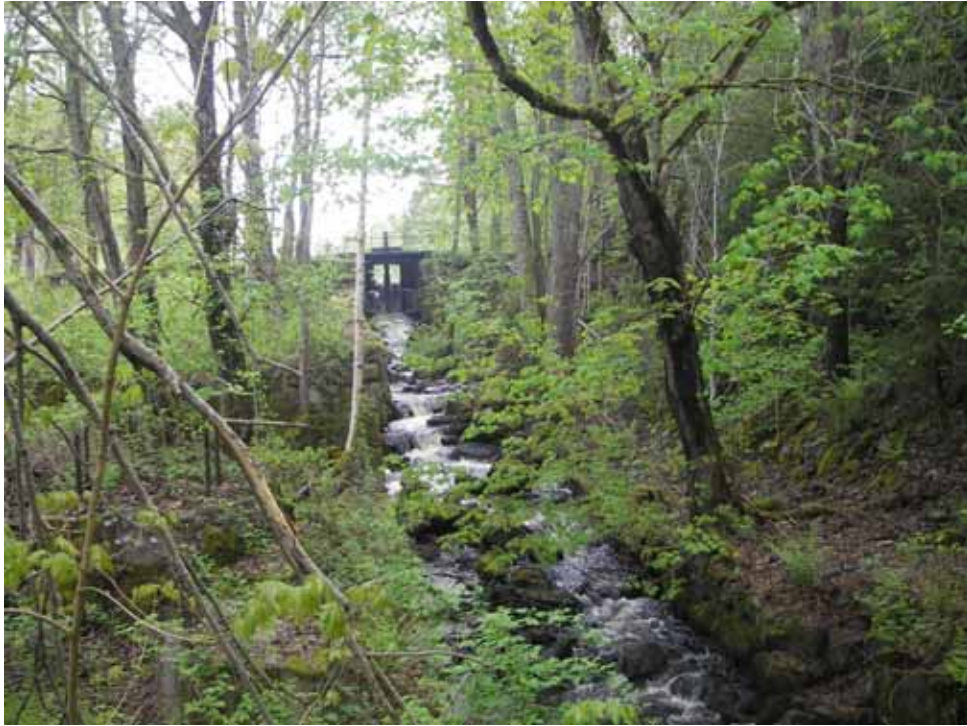
*Bilden visar övre delen av Norrsjöbäcken, här är vattendraget mycket påverkat av antropogen verksamhet med omfattande rensningar i fåran..*
