# Åtgärdsplan för fiskevård och biologisk återställning i Pjältån

**Emåförbundet 2007**  
**På uppdrag av**  
**Länsstyrelsen i Östergötlands län**

T. Nydén & P. Johansson

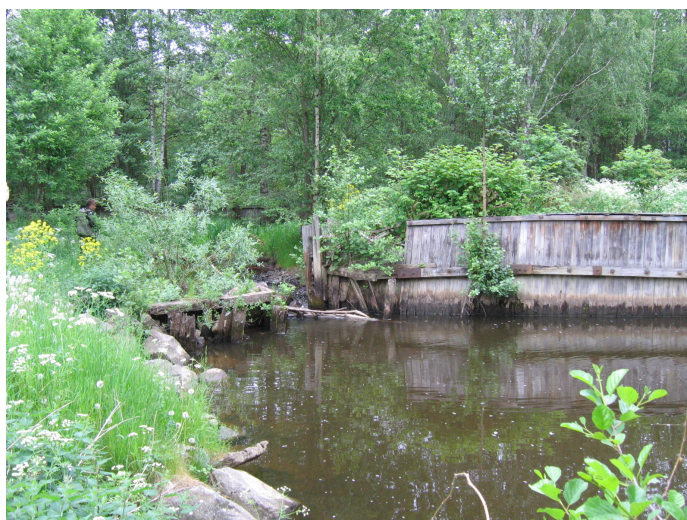
Detta objekt utgörs av en utriven damm för det pappersbruk som tidigare låg i närheten. Hindret är passerbart för samtliga fiskarter men vid högflöden finns risk att det samlar på sig grenar och skräp vilket i sin tur kan leda till ett partiellt eller definitivt hinder.

Figur 3. Rester av gammal damm vid Loddby. Foto: P. Johansson.

Eftersom detta är första vandringshindret i Pjältån ställs i princip krav på 100 % uppvandring för alla förekommande fiskarter men framförallt målarterna flodejonöga och havsöring. Vi rekommenderar därför att dammresterna avlägsnas delvis och att området ”städas upp”. Eventuellt kan en fiskräknare placeras här och åtgärden syftar även till att förbereda en sådan installation. I den fria passagen placeras sten och block utmed kanterna så att en ränna skapas, ca 1-2 m bred, (se fig 4.) Åtgärden sker lämpligen i samband med biotopvård uppströms.

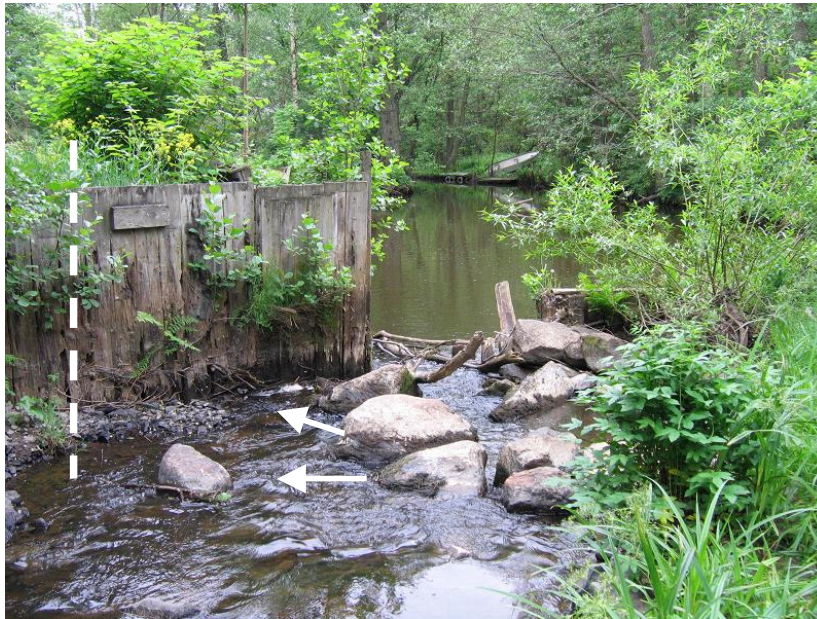
*Figur 5. Den vänstra blockraden i bilden flyttas in mot kanten så att en ränna skapas i mitten. Plankresterna närmast ån tas bort, markerat med streckad linje. Foto: T. Nydén.*

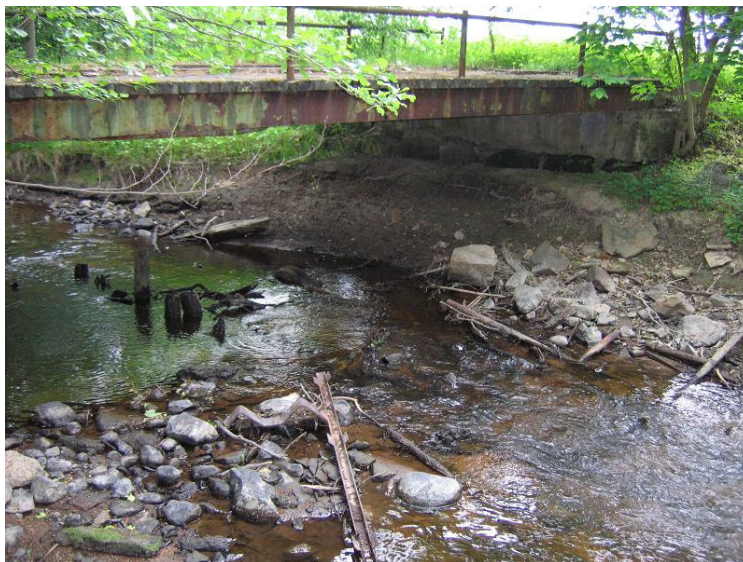
Figur 7. Gammal bro uppströms VH1. Strömmande vatten med inslag av sten och block mycket lämplig att biotopvårda. Foto: T. Nydén.

Sträckans lämplighet som uppväxtområde för öring (0+-2+) är i dagsläget ganska bra men kan förbättras genom tillförsel av mindre stenar och block samt död ved. Därmed skapas en större variation och en ökning av antalet ståndplatser för uppväxande fisk. Några större bäddar med lekgrus är också en bra åtgärd för att skapa lekområden nära mynningen. Punktinsatser görs lämpligen utmed sträckan där befintlig botten består av lite grövre fraktioner (ej sand) och förhållandena bedöms som lämpliga. För åtkomst av åtgärderna kan åkerkanterna som löper längs båda sidor nyttjas (efter överrenskommelse med markägaren). Det finns också gott om utrymme för att lägga upp materialdepåer. För ändamålet används lämpligen traktor med skopa eller traktorgrävare samt släp varefter finjustering sker sedan för hand.

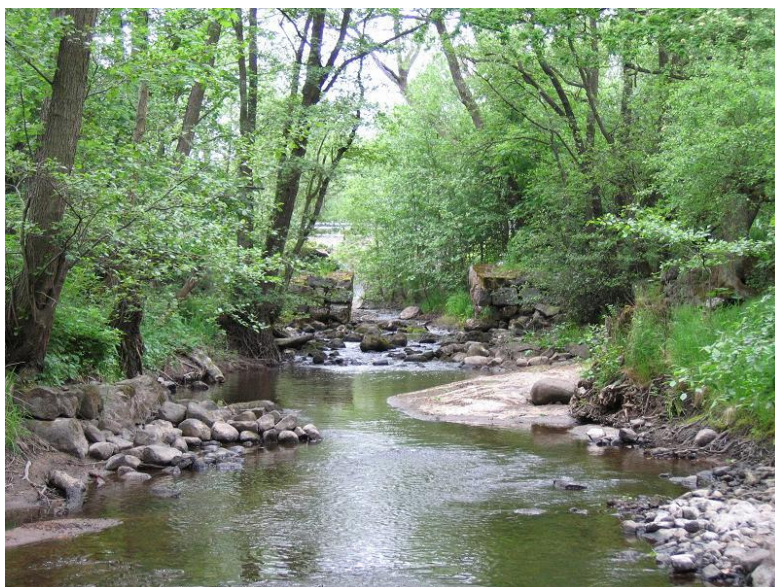
*Figur 8. Strax nedströms vägen och järnvägen ligger rester av en gammal kvarn. Området är mycket lämpligt att biotopvårda och en hel del material finns redan på platsen. Foto: P. Johansson.*

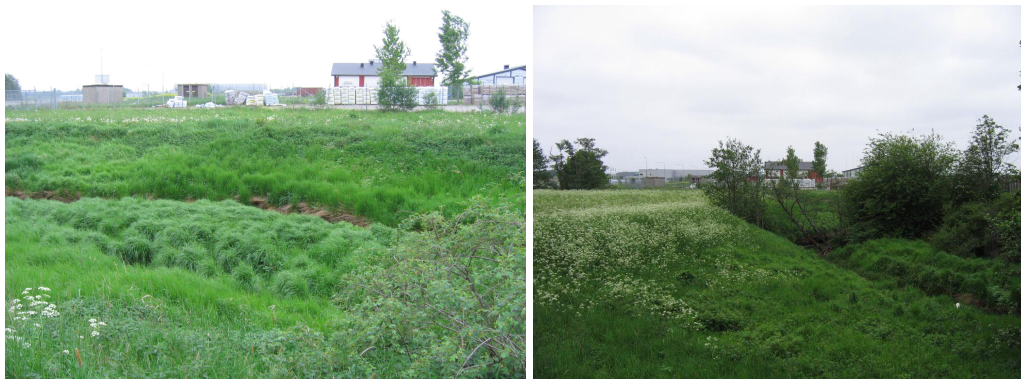
Sträckan uppströms E4:an till Åbybron (tennisbanan) är ca 1 km lång och svagt strömmande med till stor del naturlig meandring och fina kantzoner. Några sträckor är dock mycket exponerade och på grund av den fina jordarten sker en hel del erosion (fig. 10).

Figur 10. Strax uppströms E4 kantas ån av öppna marker och industriområden. Foto: T. Nydén.

För att förbättra förutsättningarna för uppväxande öring och flodnejonöga bör skyddszoner etableras längs båda sidorna där det idag saknas högre vegetation. Detta skapar nödvändig beskuggning och tillförsel av död ved, minskar erosionen samt på sikt också risken för ev. läckage av näringsämnen m.m. från intilliggande åkermark/industrimark. En skyddszon i detta fallet innebär att man tillåter spontan etablering av buskar och träd, med en skötselplan för att skapa en trädridå med grövre dimensioner. Lämpliga träd är bl.a. al, vide, ek, hägg m.fl. – jämför med de fina kantzonerna uppströms i Åby. Det är inte nödvändigt att plantera träd men såväl vide som al kan få en snabbare etablering mha utsättning av sticklingar. Det är dock viktigt att gräsvegetationen hålls undan kring plantorna för att inte hämma trädens tillväxt.

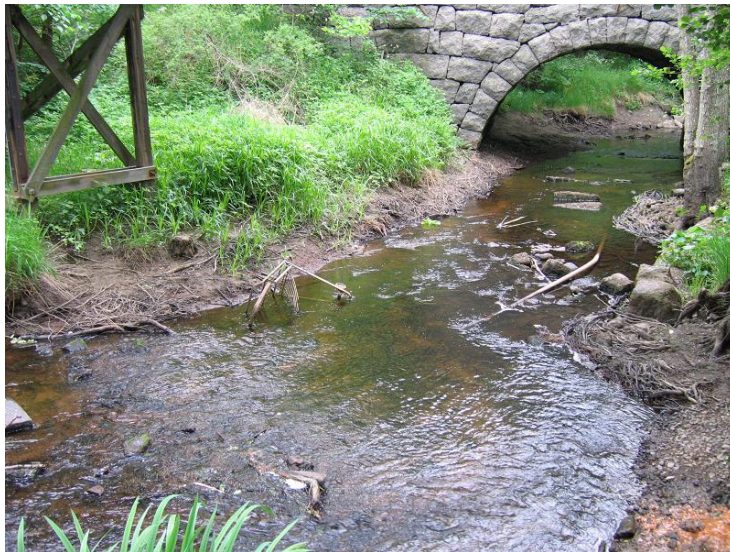
Åbybron är en äldre, delvis moderniserad valvbro i sten belägen längs infarten till Åby samhälle. Parallellt med den gamla bron löper även en cykel- och gångväg. Här är ån strömmande – svagt strömmande och mycket lämplig att biotopvårda i syfte att skapa en lekplats för havsöring nära samhällets centrum, som också skulle vara en utmärkt allmän skådeplats för samhällets innevånare och andra intresserade.

Figur 12. I anslutning till vägbron och den intilliggande gång- och cykelbron kan ett "demonstrationsområde" skapas, som visar ett riktigt bra lekområde för öring.  
Foto: T. Nydén.

Ett stort lekområde upp- och nedströms broarna skapas genom tillförsel av grus, sten och block. Åtgärden kan betraktas som en kombination av att öka andelen lek- och uppväxtområden samt för att skapa ett publikt demonstrationsområde.

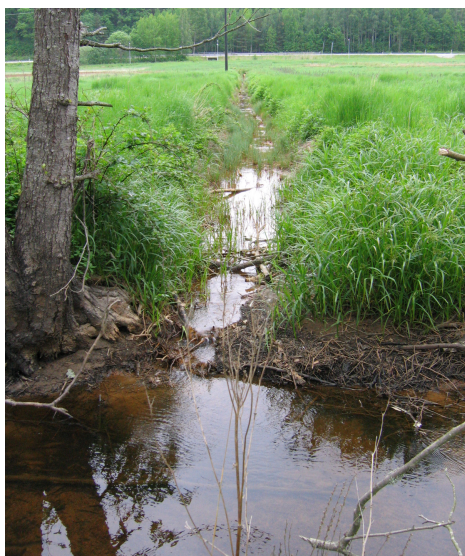
Där pjältån löper parallellt utmed RV 55 är den rätad och sänkt – troligen utgjordes tidigare åns närområde av våtmarker och slåttermader. Numera är ån kanaliserad med ett ringa djup, slät sandbotten och en smal träddridå av al. Ett flertal diken mynnar dessutom i ån på framförallt östra sidan. Vissa partier har dock mera variation främst beroende på att död ved har rasat i ån. Dessa partier har ett grövre bottensubstrat, varierad bottenprofil och erbjuder bättre lek- och uppväxtmiljöer för öring. Många årsyngel observerades vid inventeringen. Ån kantas av en smal träddridå av al.

Figur 14. Foto på mynnande dike i Pjältån, där den rinner parallellt med RV 55.  
Foto: T. Nydén.

För att ytterligare förbättra förutsättningarna för uppväxande öring, flodnejonöga och inte minst bottenfauna bör nuvarande kantzoner bevaras och förbättras. De sandiga och leriga jordarterna gör att tillskott på död ved skulle skapa en mer varierad bottenstruktur och därmed betydligt bättre uppväxtplatser för öring. Naturlig avsaknad av block och sten gör att sådant material ej bör tillföras. Mynnande diken längs sträckan tillför sannolikt en hel del finsediment till ån och bör åtgärdas med hästskovåtmarker eller översilningsmader de närmsta 10-20 metrarna mot ån.

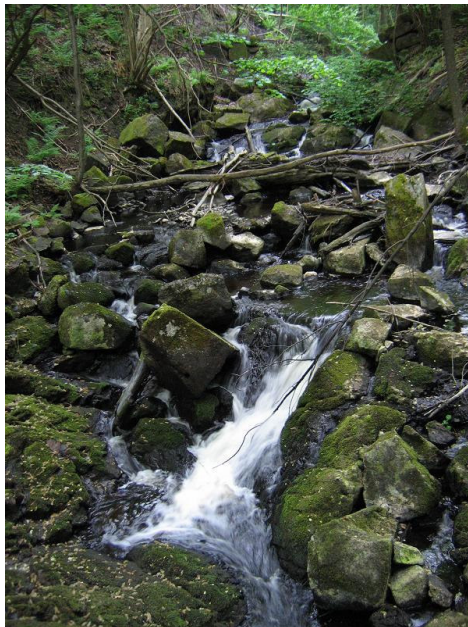
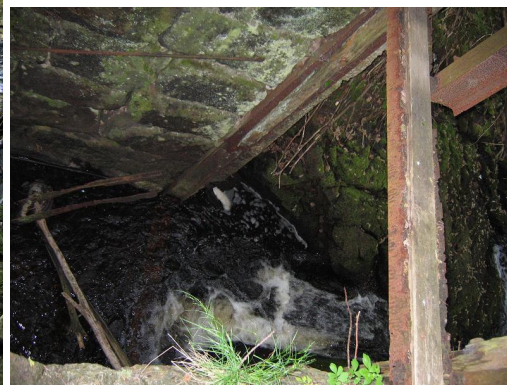
Strax uppströms det gamla kraftverket i Skriketorpsravinen finns en äldre, raserad dammkonstruktion i huggen sten och U-balkar av järn. Ovan dammen finns en forssträcka med relativt hög fallhöjd och mycket sten och block. Vi bedömer hindret som partiellt men det finns risk för att den smala passagen vid dammfästet samlar på sig grenar och skräp, vilket kan skapa ett definitivt hinder.

Figur 17. Foton på vandringshinder 3 i Skriketorpsravinen. Bilden till vänster visar den branta, blockiga forsen uppströms dammen och bilden till höger visar dammfästet. Foto: T. Nydén

Man kan förbättra vandringsmöjligheterna för havsöring genom att flytta om block och sten i syfte att skapa ”vilosteg”/”hoppgropar” i form av djupa gropar i forssträckan uppströms dammen – detta kan utföras för hand och i övrigt är det närmast omöjligt att nå platsen med maskin. Vid själva dammvallen bör man först rensa bort järnskrot och annat skräp och sedan kan man eventuellt bygga två bassängsteg med sten och block (ev. nyttja befintliga U-balkar genom att sätta U-slitsade ekplank eller underströmsöppning) i syfte att minska fallhöjden mot forsen uppströms.

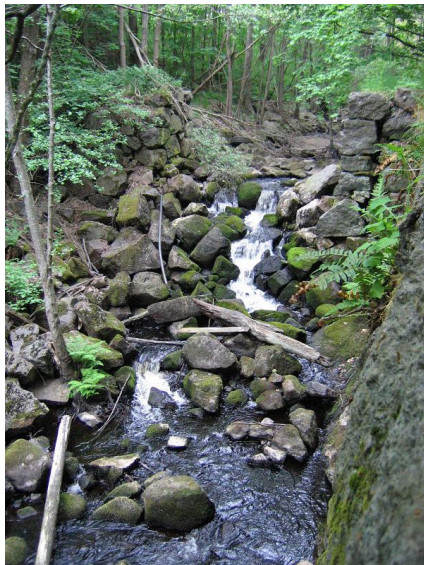
Figur 19. Foto på VH 4 i Skriketorpsravinen. Foto: T. Nydén.

Vandringshindret utgörs av en äldre, raserad dammvall i huggen sten. Östra kanten nedströms dammvallen är uppbyggd av huggna block med 90° lutning, dvs. tvärbrant. Vi bedömde hindret som svårpasserbart och troligen ursprungligt (berghäll eller klack som sprängdes bort vid dammbygget). Vid högre vattenföring kan säkerligen enstaka havsöringar hoppa vidare men för andra, svagsimmande arter är hindret troligen definitivt.

Genom att rensa forsen från gammalt skräp (plank, grenar etc.) samt flytta om vissa block för att skapa vilosteg/hoppgröpar kan man skapa en något förbättrad passage förbi forsen. Detta måste ske för hand eftersom tillgängligheten med maskin i ravinen är starkt begränsad. Detta innebär i sin tur att hindret förblir partiellt för samtliga fiskarter.

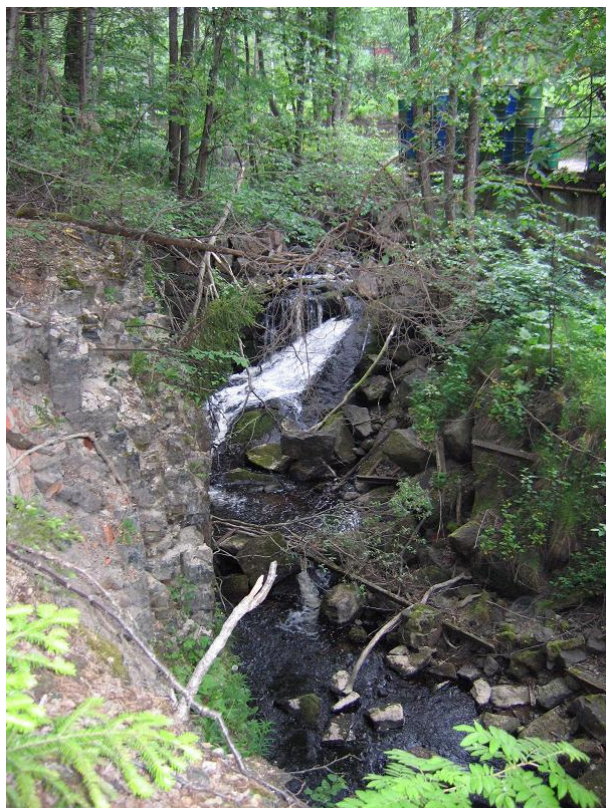
Figur 20. Foto på VH 5 – fettåtervinningsfabriken. Foto: T. Nydén

Detta hinder bedöms som definitivt och ursprungligen naturligt. Enligt uppgift (Gustavsson 2006) kan dock enstaka havsöringar passera hindret vid gynnsamma förhållanden, eftersom havsöring har observerats ända uppe vid VH 9, Näknens utlopp (nedre dammluckan). Eftersom stationär öring finns mellan VH 5 och Näknens utlopp kan man dock inte utesluta att det i stället rör sig om grövre stationär öring som observerats – det kan inte anses lätt att skilja havsöring och stationär öring vid observation av hoppande fisk. Hindret går att åtgärda genom byggande av fiskväg, i form av bassäng- eller denilränna, Omlöp är i princip omöjligt med tanke på industritomt på ena sidan och bergsbrant på motsatt sida.

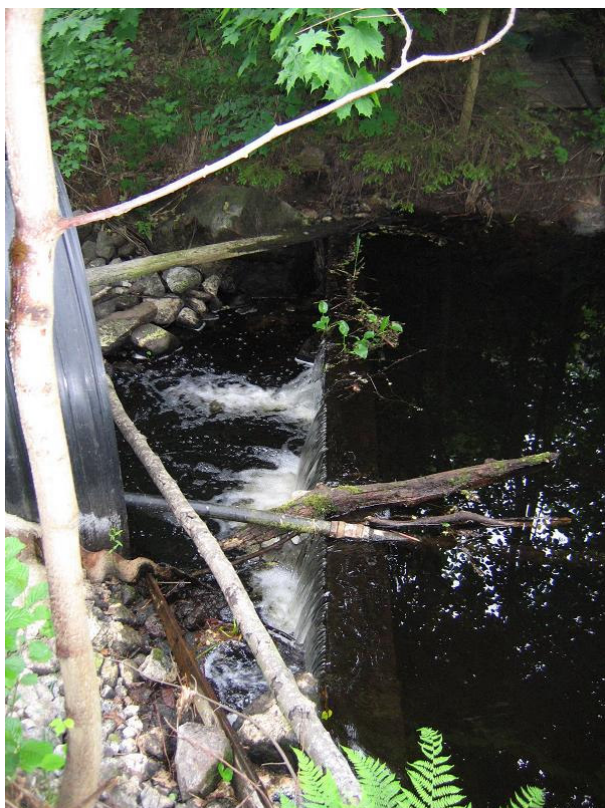
Strax uppströms VH 5 rinner Pjältån genom en öppen våtmark, sparsamt bevuxen med al längs ån (varav flertalet är döda). Nedströms kärret, intill bilvägen, finns en ca 0,5 m hög fördämning i form av en enkel betongvall, troligen byggd någon gång under de senaste 10-20 åren. Anledningen till dämnet är okänd – möjligen för att upprätthålla viss nivå i våtmarken uppströms. Hindret betraktas som definitivt men kan lätt åtgärdas genom att antingen såga ut en slits i betongen, alternativt öppna ena sidan av dammvallen och bygga ett enkelt inlöp med sten/block eller gjuta i betong. Vägtrumman bedömdes som passerbar.

*Figur 21. VH 6 i Pjältån – ett enkelt betongdämme ovan vägtrumman. Foto: T. Nydén.*

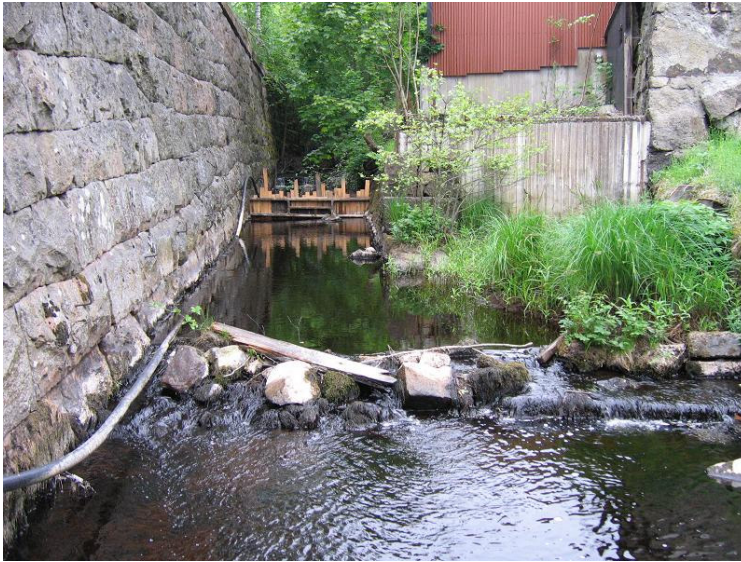
Strax uppströms den stensatta järnvägsbron noterades 2 st primitiva dämmen som troligen är byggda under de senaste 5 åren. Det nedre dämnet utgörs av en stentröskel och betraktas som partiell medan det övre består av ett ”plankverk” som av allt att döma är definitivt hinder. Dammarna nyttjas troligen för bevattningsändamål men är med största sannolikhet inte lagligförklarade varför vi förordar kontakt med fastighetsägaren och utrivning av hindren. Om en bevattningsdamm är önskvärd går det att bygga en stentröskel med inlöp som därmed inte skapar något vandringshinder.

*Figur 22. De nybyggda dämmena vid järnvägsbro; VH 7 och 8. Foto: T. Nydén.*

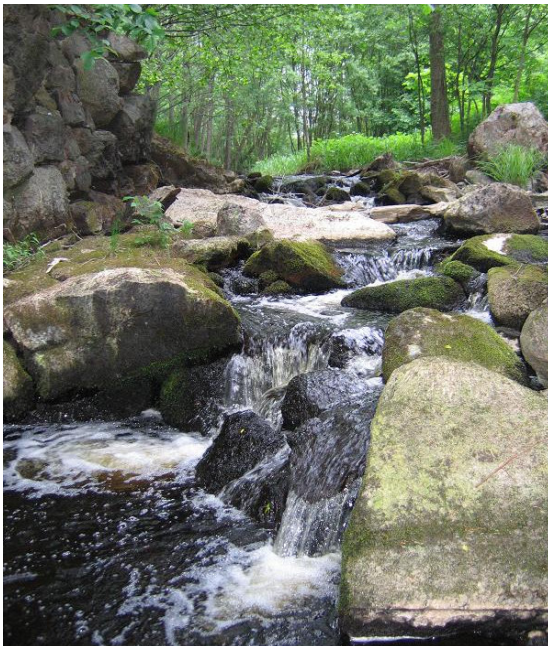
Detta hinder bedöms som partiellt och består av en raserad kvarndamm med vissa kulturvärden. Möjligen kan man skapa ett antal vilosteg/hoppgropar i fåran genom att flytta om en del block och sten. Detta skulle medge vandringsmöjligheter för fler fiskarter än öring.

*Figur 23. Den gamla raserade kvarndammen nedströms Graversfors. Vandringshindret är så gott som passerbart för öring vid de flesta vattenföringar. Foto: T. Nydén.*

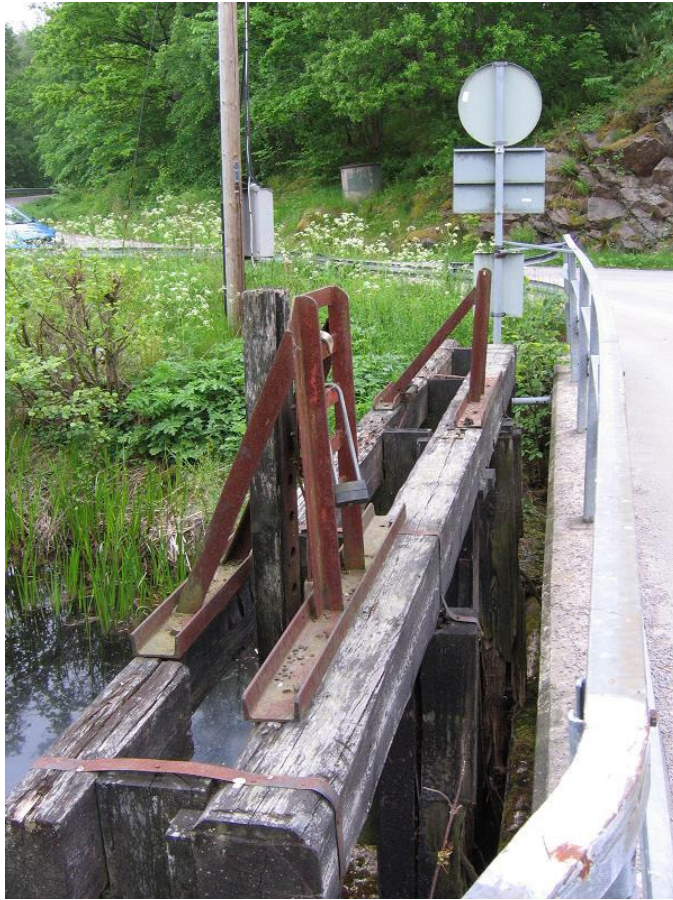
Näknens utlopp regleras vid 2 dämmen varav det nedre (figur 24) bedömdes vara i mycket dåligt skick vid inventeringstillfället. Om det är önskvärt att bygga förbi

*Figur 24. Den nedre dammkonstruktionen vid Näknens utlopp är i dåligt skick och i stort renoveringsbehov. Foto: T. Nydén.*

dess hinder är den mest realistiska lösningen en bassängtrappa eller denilränna. Möjligen kan den nedre dammen sänkas av eftersom den uppenbarligen saknar användning men utgör en riskfaktor pga det dåliga skicket.

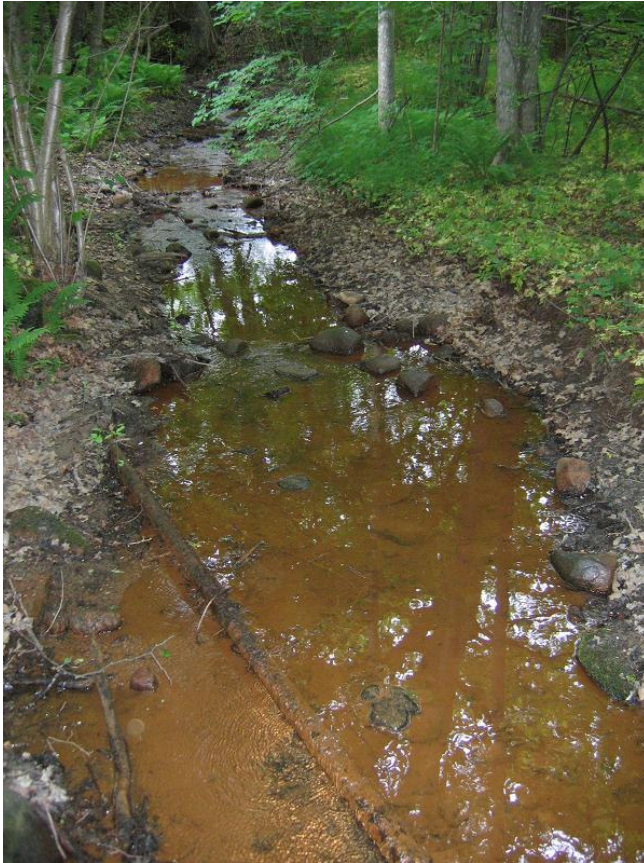
Vid bron intill skidbacken är ån föredömligt biotopvårdad. Sträckan uppströms bron är kort och avslutas dels av ett kraftverk, dels av en torrfåra som höll mycket lite vatten vid inventeringstillfället. En hel del havsöring observerades dock här också och sannolikt sker lek i torrfåran vid höga höstflöden, varav merparten av ynglen troligen går förlorade under sommaren pga låga flöden och utfällning av järnoxid via tillrinnande grundvatten.

*Figur 27. Torrfåran i Hultån, uppströms sammanflödet vid kraftverket. Mycket fina lek- och uppväxtlokaler men ringa vattenföring och till följd av detta utfällning av järnoxid från tillrinnande grundvatten. Foto: T. Nydén.*
