**F**örslag på åtgärder för att förbättra  
biotoper i tre vattendrag på  
Vikbolandet – *Vadsbäcken, Bjärkusaån  
och Varaån*

## Sammanfattning

På uppdrag av Länsstyrelsen i Östergötland har en åtgärdsplan med åtgärdsförslag tagits fram för Vadsbäcken, Bjärkusaån och Varaån på Vikbolandet. Åtgärdsförslagen har tagits fram med målsättningen att det ska gå att skapa bättre biotoper inom och i anslutning till vattendragen.

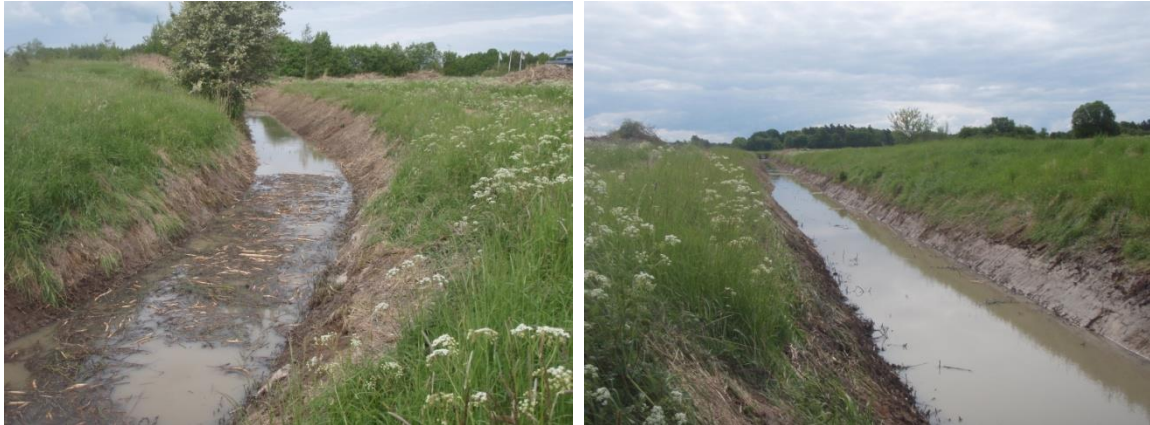
**Figur 2.** Typiskt alluvialt vattendrag som omvandlats till dike, en mycket vanlig syn på Vikbolandet.

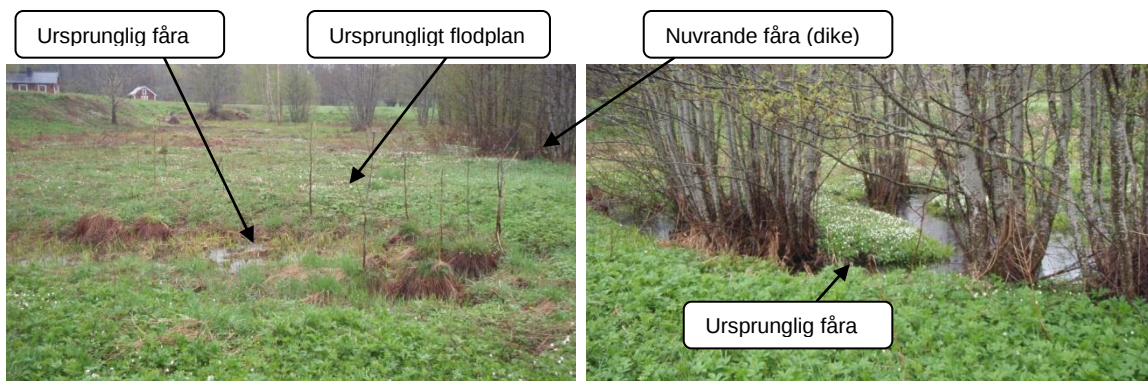
**Figur 3.** Före detta meandrande vattendrag omgivet av ett brett flodplan. Till höger på den vänstra bilden har ett dike grävts rakt igenom meanderslingorna och flodplanet. Den ursprungliga fåran syns fortfarande väl.

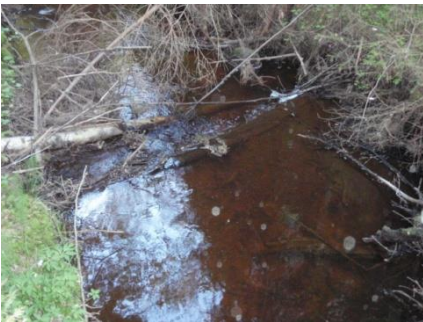
Relativt mycket LWD på botten på grund av lång skoglig kontinuitet. Den gamla veden armerar gruset. Endast lite LWD på flodplanet på grund av skogsbruk.

Här tillsätts LWD främst till flodplanet och i stränderna.

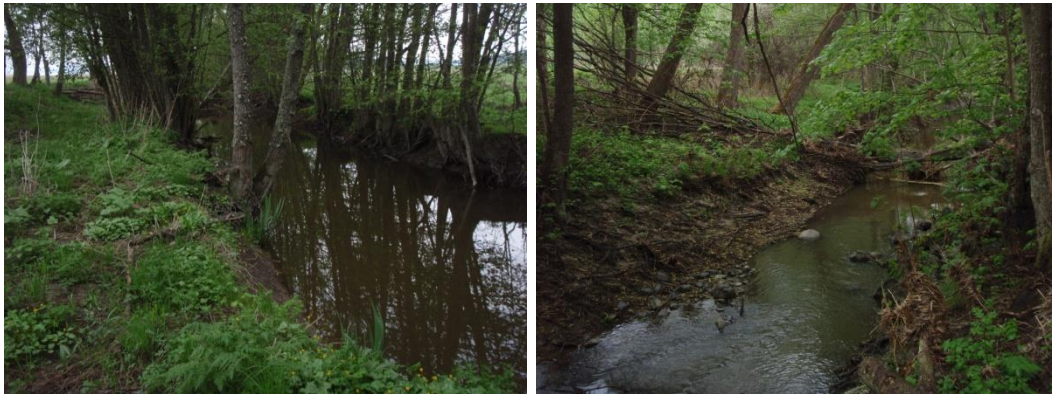
Erosion är den dominerande processen och det är tydligt att vattendraget strävar mot ett mer meandrande-ringlande lopp. LWD finns i begränsad omfattning förutom vissa större bröten.

**Figur 12.** Foton som visar nedre respektive övre delen av Vadsbäcken på Lokal A. I båda områdena är vattendraget helt kanaliserat.

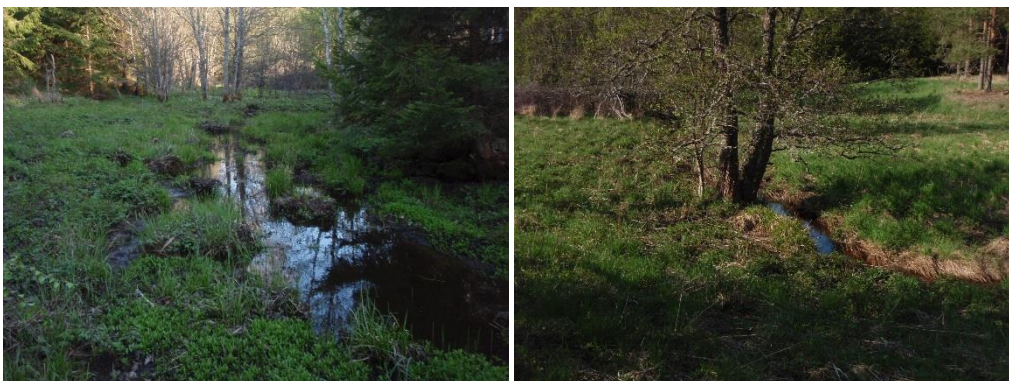
Figur 30. Foton från Lokal F i Vadsbäcken. Första fotot är från nedre del av lokalen, andra fotot är från övre delen (en bit nedströms Skogstorp).

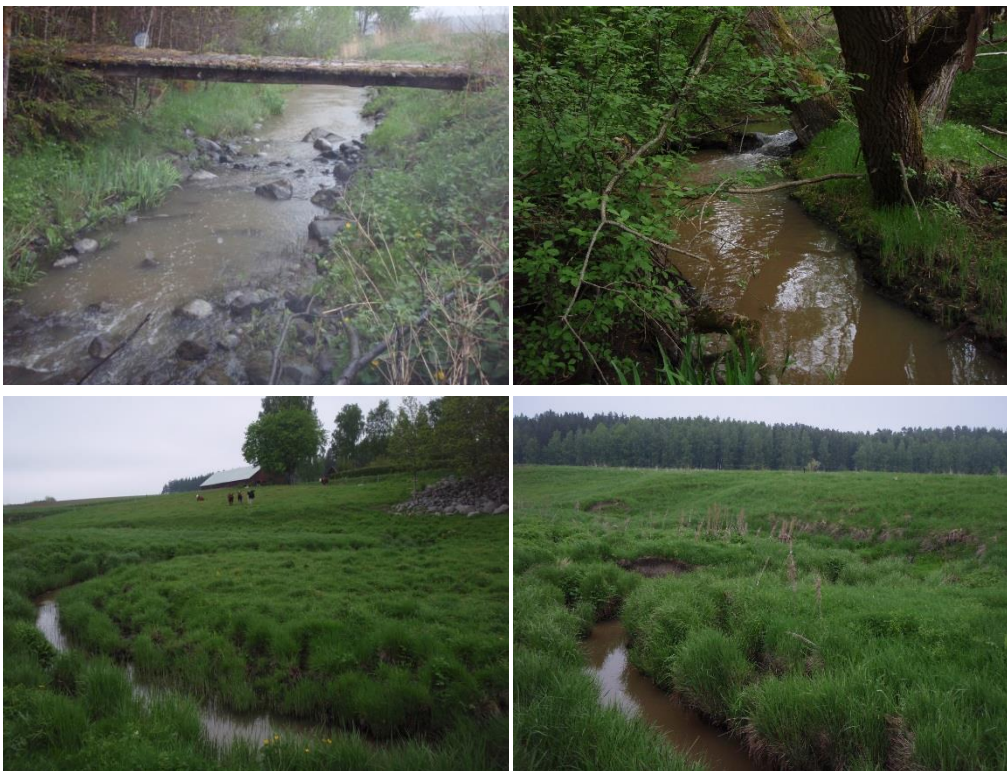
**Figur 36.** Överst till vänster: Bjärkusaån i nedre delen av Lokal B. Denna del av lokalen är starkt påverkad av rensning och rätning. Till vänster i bilden finns rester av flodplanet kvar och uppe på flodplanet finns en stor vall med rensmassor bestående av bland annat block och sten. Överst till höger: Skogsparti i övre delen av lokalen. Nederst: Foton från mitten av Lokal B, foton som visar öppna stränder samt en meandrande fåra är representativa för lokalen som till största del ser ut på detta sätt.

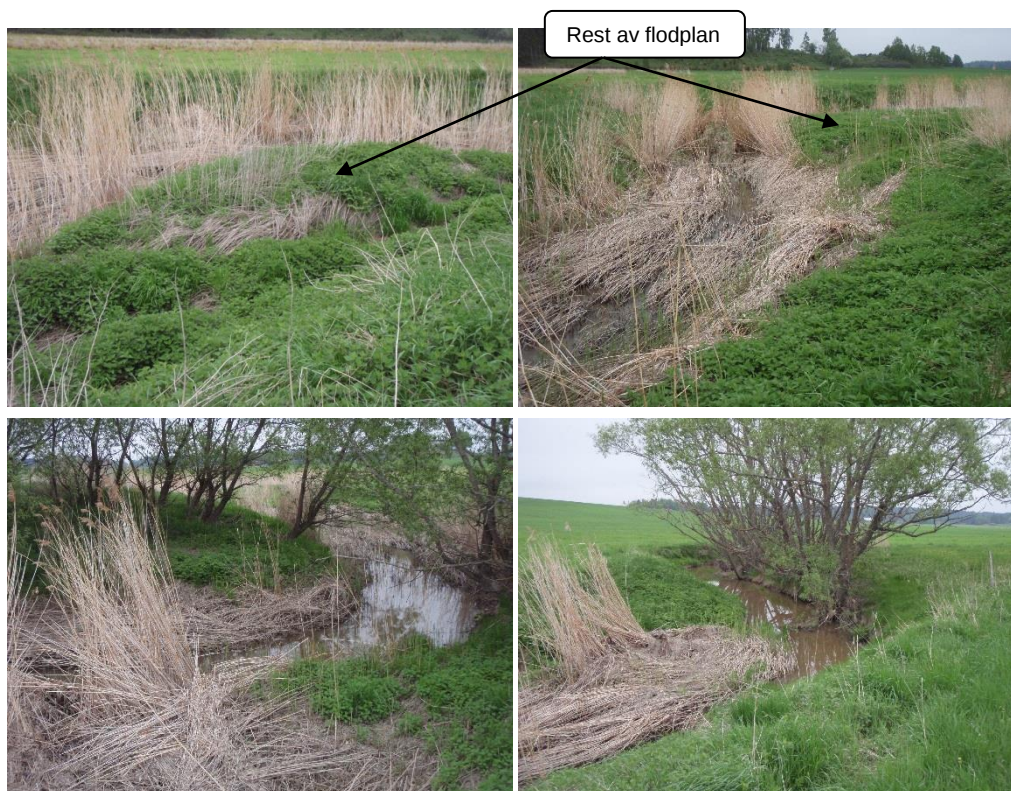
**Figur 39.** Foton som visar en del av Lokal C i Bjärkusaån. För denna lokal föreslås det att de rester som finns kvar av flodplanet restaureras genom att rensmassor avlägsnas, varefter en skyddszon avsätts inom vilken vattendraget får utvecklas fritt.

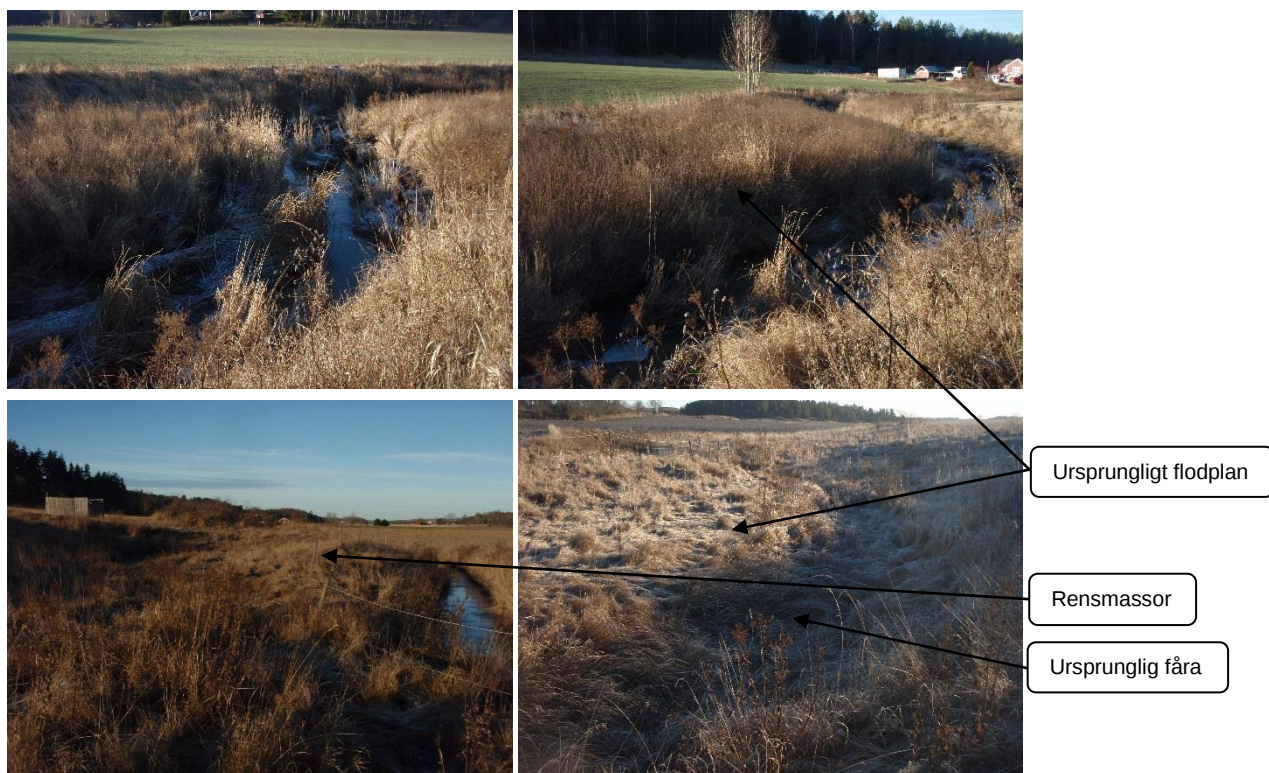
**Figur 47.** Foton som visar Varaån inom Lokal B samt resterna av dess gamla flodplan. Övre foton visar ett område nedströms Johannesdal, nedre foton visar området vid Klockarejorden (fornlämningsområdet som syns på kartan i Figur 46). Den gräs- och örtbevuxna marken på fotona utgör vattendragets gamla flodplan. På ett av fotona syns den gamla fåran i form av en starrbevuxen lägre zon.

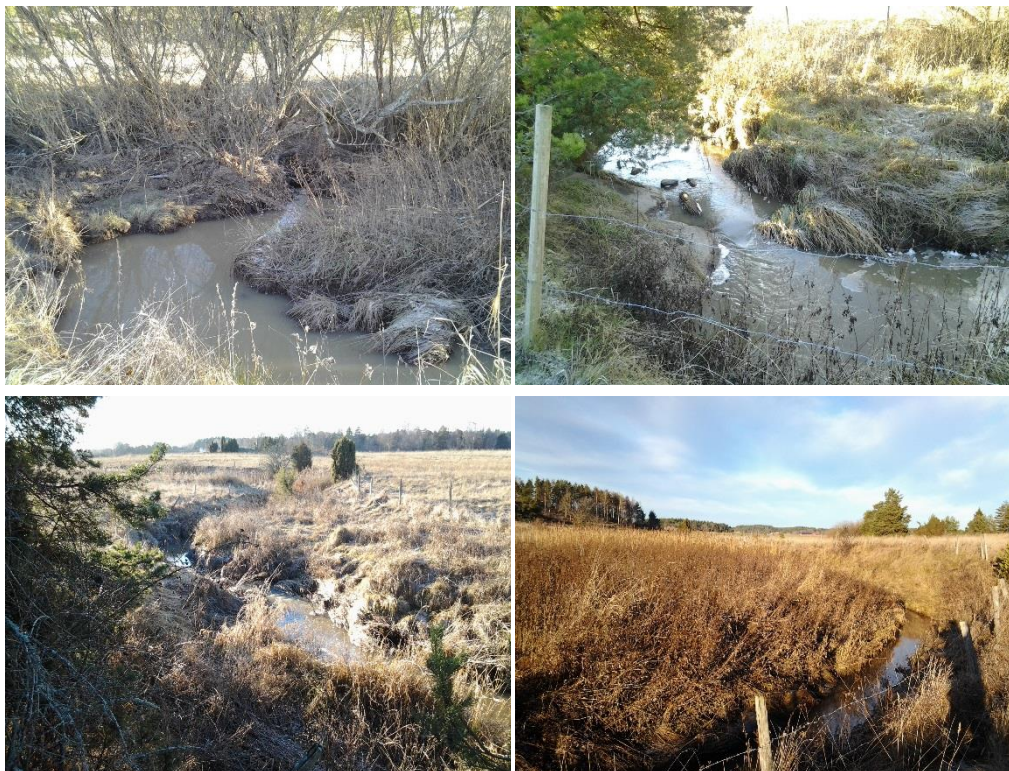
Figur 51. Foton som visar Varaån inom Lokal D. Övre foton visar sekundärt flodplan i nedre del av lokalen samt kort strömnacka. Nedre foton är från mitre och övre del av lokalen och visar ursprungliga flodplanet vid sidan av vattendraget.

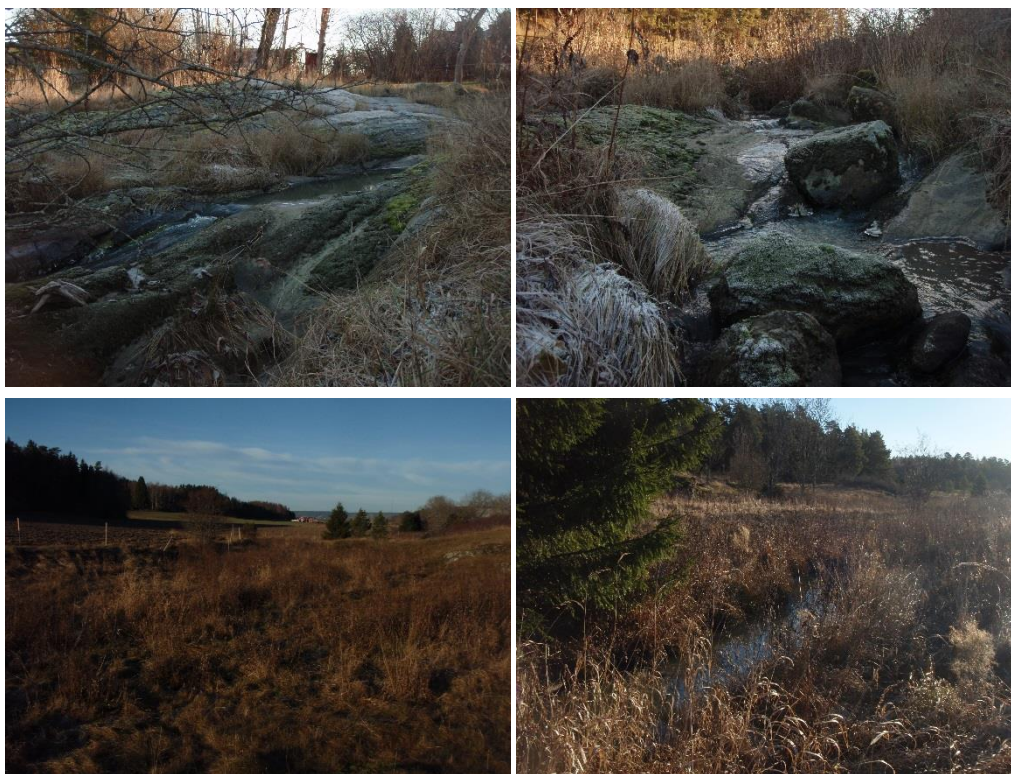
**Figur 53.** Foton från Lokal E som är ett biflöde till Varaån. Övre foton visar fallsträckor och nedre foton visar partier där vattendraget omges av ett flodplan.
