Mörrumsån 2008

# **Åtgärdsförslag för att gynna flodpärlmusslan i torrfårorna vid Hemsjö övre och nedre kraftverk i Mörrumsån**

Emåförbundet 2008

På uppdrag av  
Karlshamns kommun

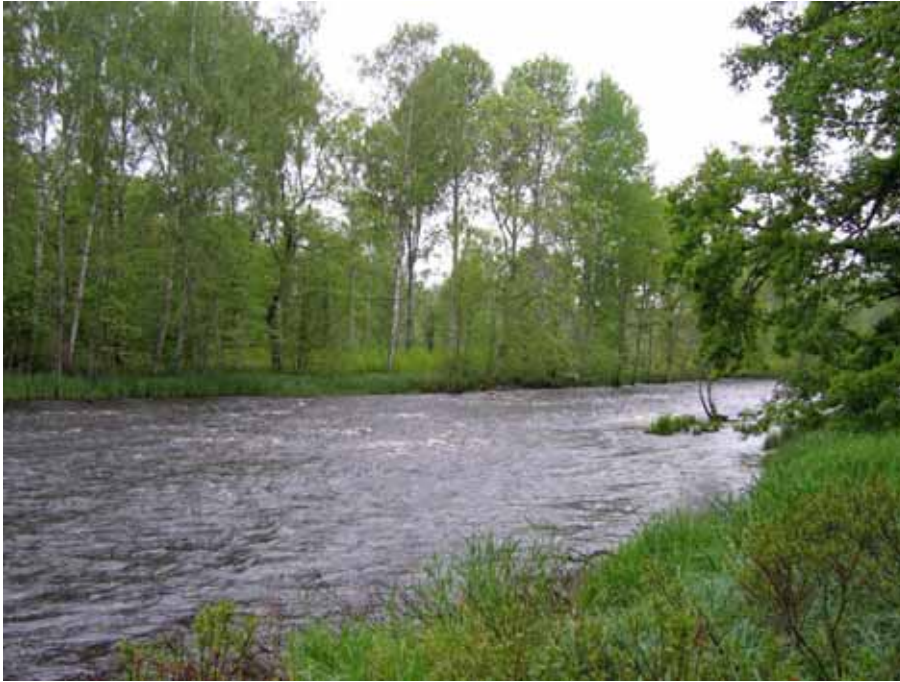
Allt vatten rann i denna fåra vid fältprojekteringen varför det är svårt att få en uppfattning om hur det ser ut vid en minimitappning (figur 6). Området utgör potentiellt lekområde framförallt för lax. Åtkomst är möjligt från den östra sidan vid Knaggelid. Några större grusbäddar (10-20 m<sup>2</sup>), totalt ca 40 m<sup>3</sup> läggs ut i områden med större block och håligheter i botten (figur 7). Exakta placeringen måste avgöras vid rådande vattenföring vid åtgärdsstillfället.

*Figur 6. Lokal 1 A – nedre delen av torrfåran vid Hemsjö nedre kraftverk, i höjd med Knaggalid Här föreslås flera stora lekbäddar. Foto: T.Nydén.*

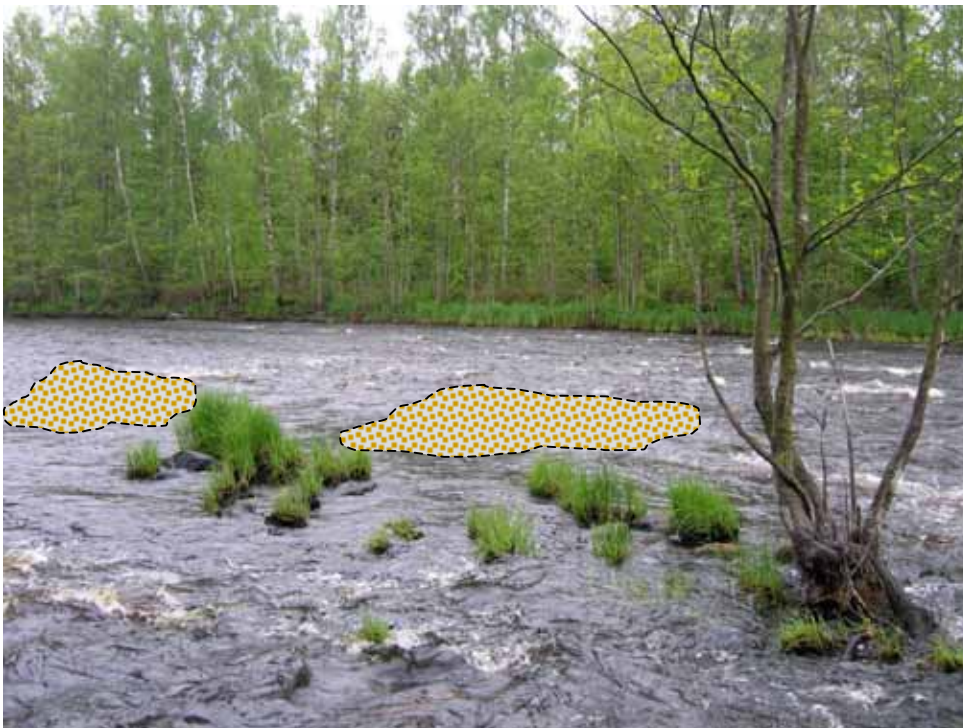
*Figur 7. Lokal 1 A från en annan vy . exempel på placering och storlek av lekbäddar. Foto: T.Nydén.*

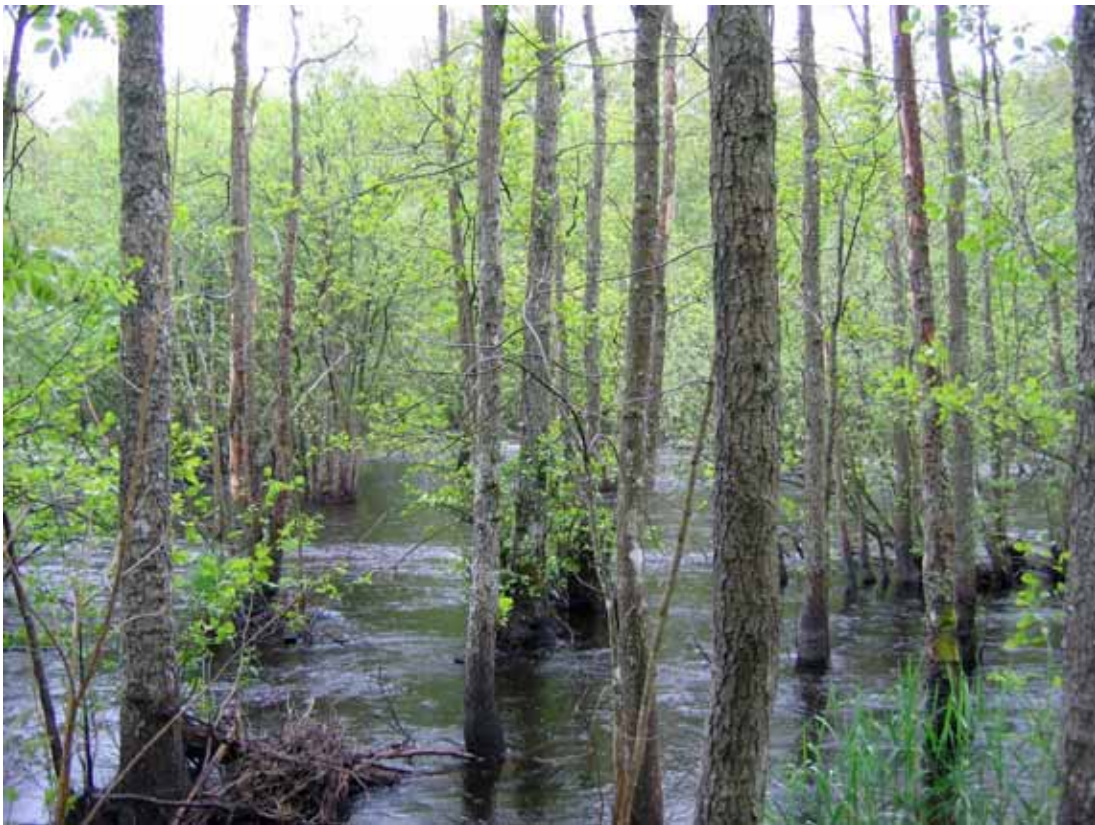
*Figur 8. Stora delar av sträcka 1, Hemsjö nedre torrfåra, består av mycket fina kvillområden. Åtkomsten är begränsad och bästa sättet att skapa lekområden här är att sprida gruset med helikopter. Att köra med maskin här skulle göra mer skada än nytta. Observera det höga flödet pga. att allt vatten gick via torrfåran när projekteringen utfördes.*

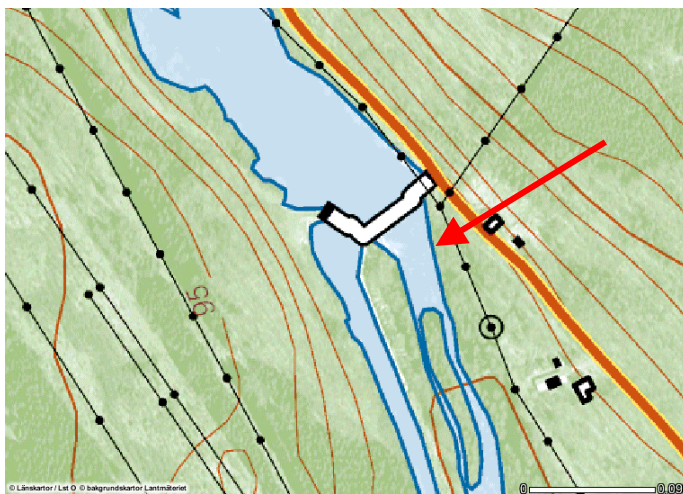
Direkt nedströms fiskvägen vid Hemsjö nedre börjar ett stort kvillområde (figur 8). Vid dess början (figur 9) är det möjligt att lägga ut en stor lekbotten, ca 20 m<sup>3</sup>, med hjälp av maskin.

*Figur 9. Lokal 1 B markerat med röd pil. Här är det möjligt att lägga ut en grusbädd med hjälp av grävmaskin. Källa: [www.gis.lst.se](http://www.gis.lst.se)*

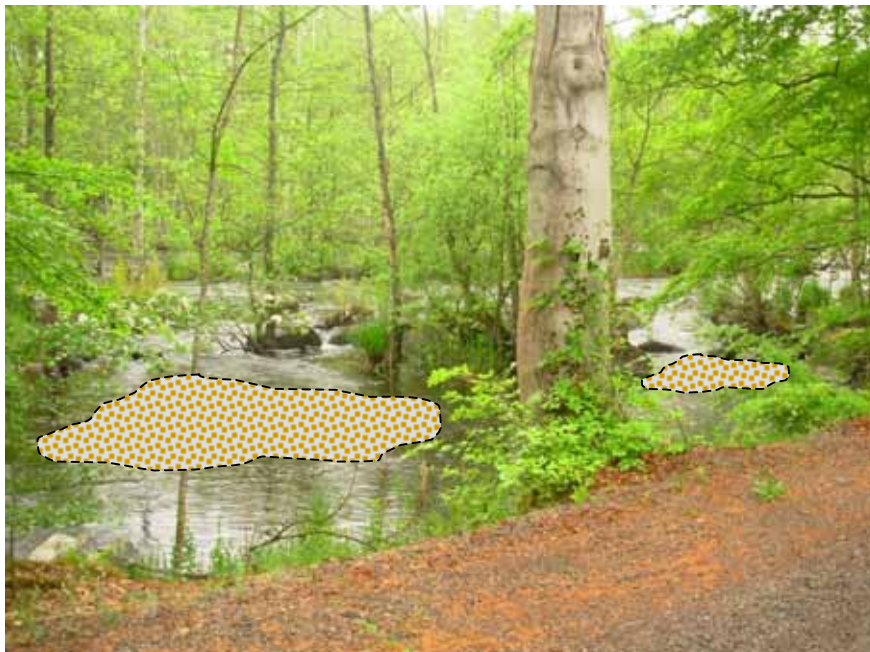
Ett fint parti i en sidofåra som löper utmed vägen (figur 10). Lokalen lämpar sig bra för anläggning av en större lek- och settlingsbotten, ca 30 m<sup>3</sup> kan vara lagom mängd (figur 11).

*Figur 11. Del av lokal 2A - där den lilla sidofåran löper nära vägen kan en stor lekbotten läggas ut i direkt från vägkanten. Man kan i princip börja fylla i dess ovankant och gå hela vägen ner, ca 30 m.*

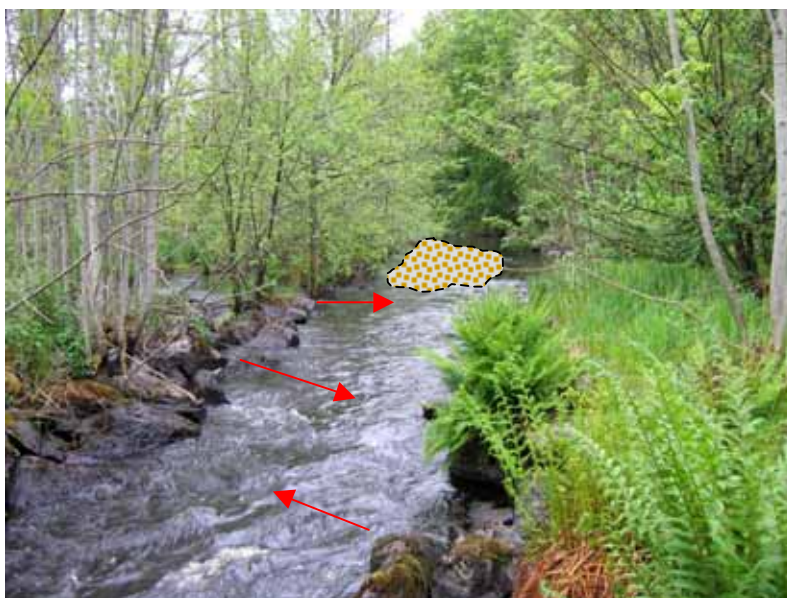
Lokalen utgörs av ett fint kvillområde med en gammal rensad flottningsränna utmed vägen längs den östra stranden (figur 12). En grusbotten är tidigare utlagd i dess övre del och man kan lägga på mera grus här, ca 10 m<sup>3</sup>, men måste då samtidigt förankra bädden genom att lyfta ut block från kanterna. Resten av flottledsrännan kan med fördel biotopvårdas genom att block och sten rullas tillbaka i ån och där det är åtkomligt kan ytterligare ca 10 m<sup>3</sup> grus läggas ut.

*Figur 12. Flottledstrännan närmast vägen på östra stranden.*

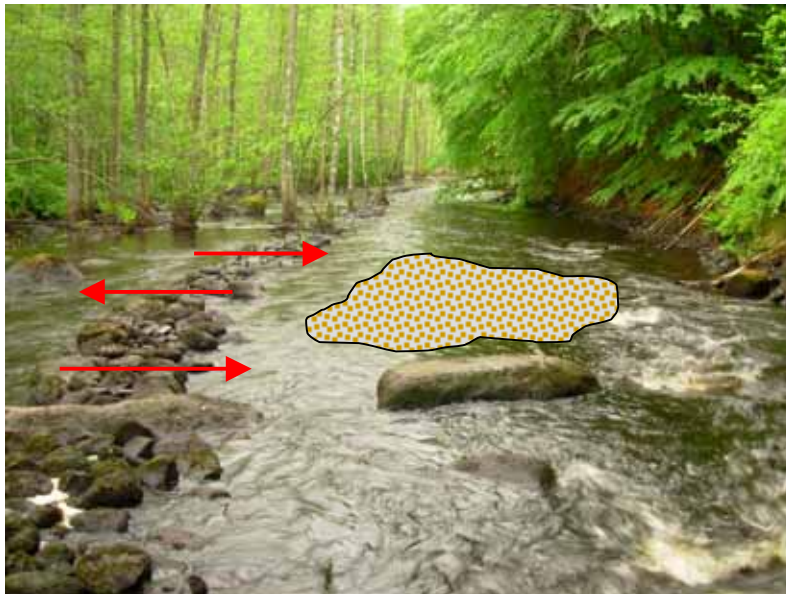
Lokalen är belägen på motsatta sidan av de andra åtgärdslokaler längs sträcka 2. Man kan nå ner till platsen med en maskin via traktorvägen längs kraftverkskanalen och sedan över en beteshage ned till ån (streckad pil, figur 10). Sträckan är rensad från sten och block som är upplagda längs en revel (figur 13). Förslagsvis öppnas stenreveln på några platser och materialet rullas ut i fåran upp- och nedströms, för att skapa en mer varierad miljö. Strukturen av stenreveln bibehålls därmed också som ett kulturminne. Sten och block längs västra stranden kan läggas tillbaka i större omfattning (figur 14). I området läggs sedan 2-4 större grusbäddar, sammantaget ca 30 m<sup>3</sup> (figur 13 och 14).

Figur 13. Lokal 2C, rensad med upplagd stenrevel mot kvillområdet. Foto: P.Johansson.

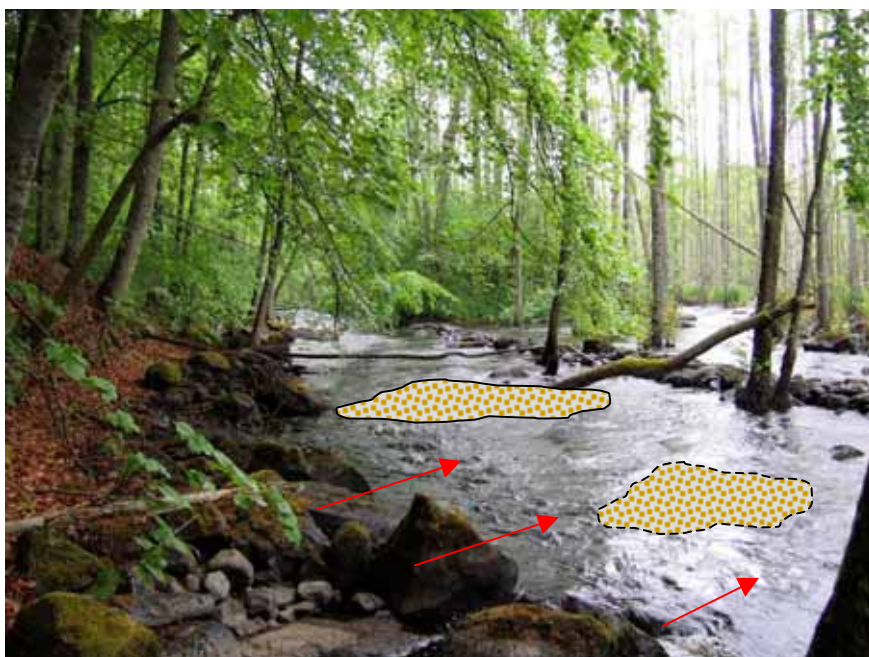
Figur 14. Upprensat material längs västra kanten. Foto: P.Johansson.

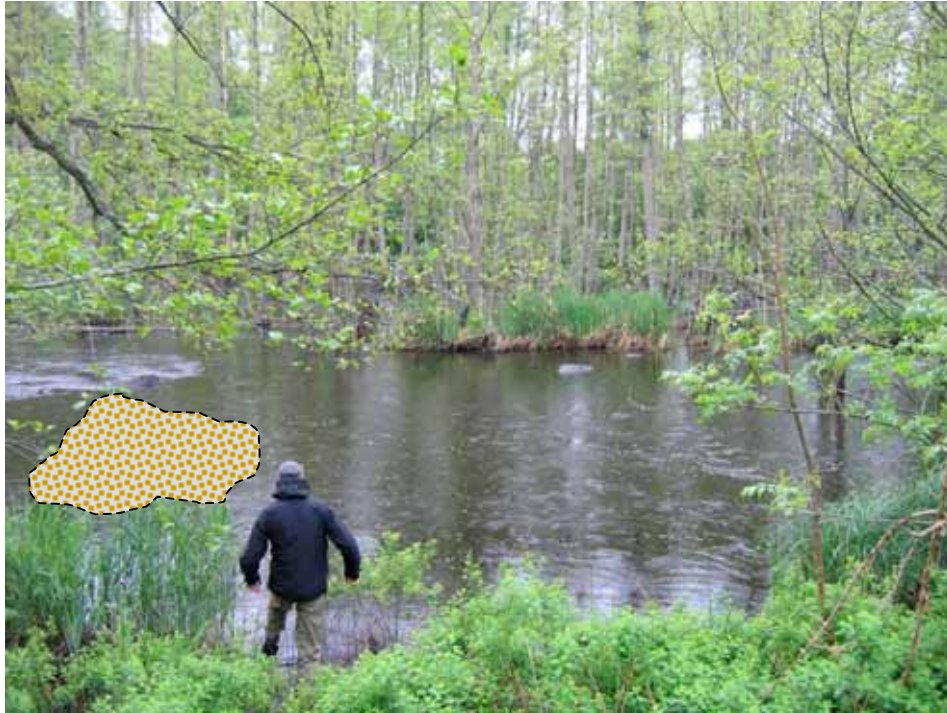
Lokalen utgörs av strömnacken vid början av ett kvillområde (figur 10). Här är det lämpligt att skapa en stor lekbotten genom att lyfta ut grus med maskin, ca 20 m<sup>3</sup> är lagom. Maskinen måste dock ha lång räckvidd samt köra ned till strandkanten från vägen (figur 15).

*Figur 15. Ett område man kan nå ner till från vägen och lägga ut en större grusbädd på nacken. Foto: T. Nydén.*

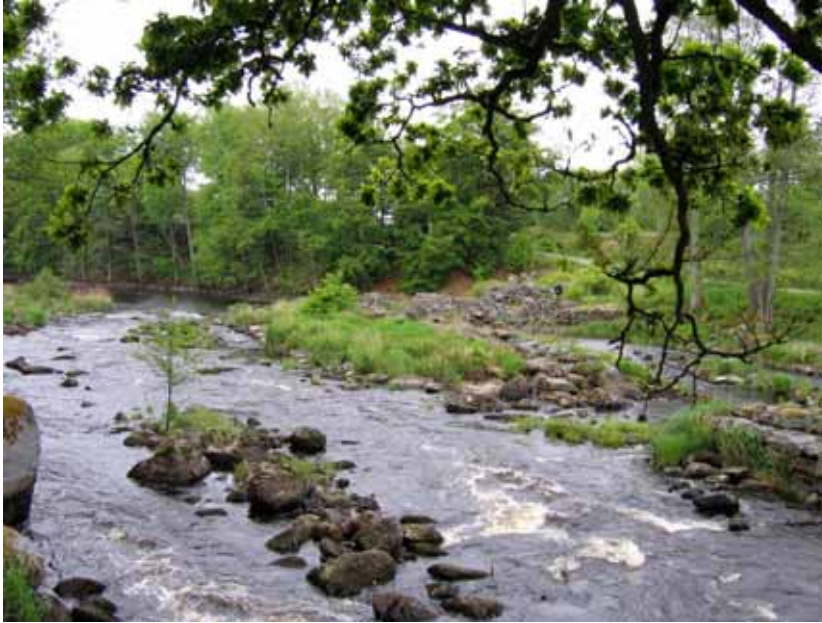
Lokalen präglas av kulturlämningar efter bl.a. Östra Härnäs såg- och kvarn (figur 10 och 16) samt en mycket fin valvbro i sten. Ån är strömmande med flera fåror som är lättåtkomliga för utläggning av lekgrus. Trots att fårorna är rensade utgör de fina uppväxtområden för laxfisk, dock saknas lämpligt leksubstrat

*Figur 16. Området nedströms valvbron är rikt på stensättningar och rester efter forna tiders vattenverksamheter. Foto: T. Nydén*

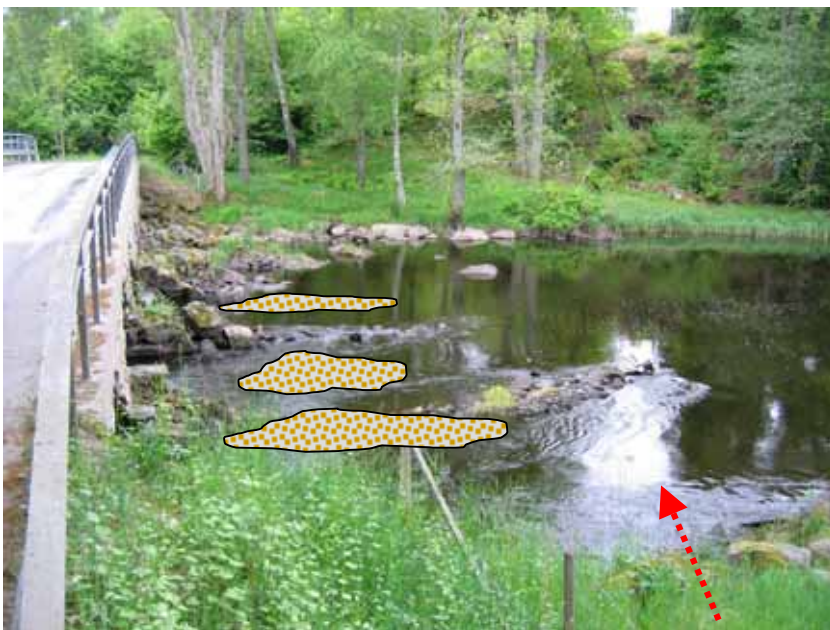
*Figur 17. Vy över lokalen från östra stranden uppströms bron. Pilen markerar var en maskin kan köra ned till ån. Foto: T. Nydén*

Lekbottnar kan läggas ut framför brovalven, totalt ca 30 m<sup>3</sup>. Det finns risk att en del grus kommer att förflyttas nedströms men detta lägger sig förhoppningsvis strategiskt i håligheter nedströms bron. Man kan köra ner till ån på den östra sidan vid bron (figur 17) alternativt lyfta i gruset från bron.

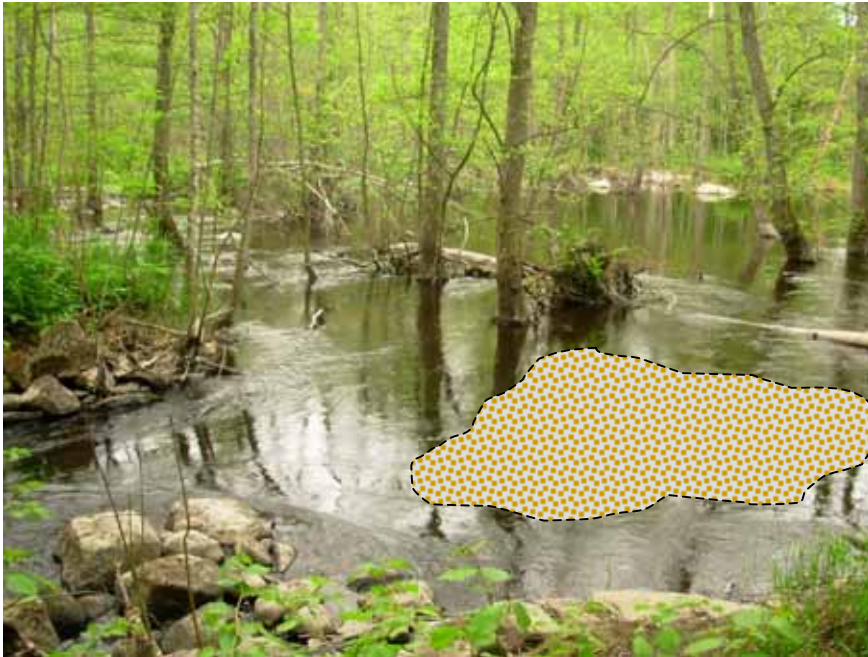
Strax nedanför Hemsjö övre kraftverksdamm finns ett kvillområde varav den östligaste fåran utgörs av en flottledsränna. Här finns också ett särskilt utpekat kulturminne kallat Kungastenen (figur 19). På nacken av flottledens början kan en lekbotten läggas ut, ca  $20 \text{ m}^3$  är lagom (figur 20). Från vägen finns en liten gångstig ner till platsen, det krävs därför att man tar ner enstaka mindre träd och buskar för åtkomst.

*Figur 20. Den rensade flottledsrännan med Kungastenen. En lekbotten kan läggas direkt uppströms flottledens början. Foto: T. Nydén.*
