# Biotopkartering av kustmynnande vattendrag inom KARO 84/85 2021

**Rapport:** 2021:14

**Författare:** David Karlsson. NaturFokus AB.

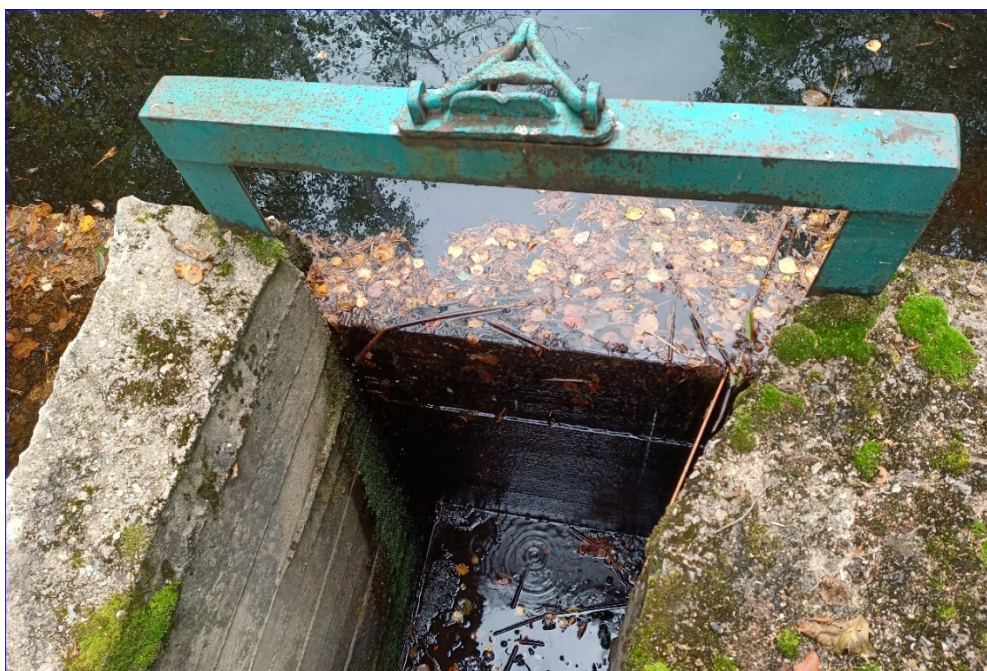
**Figur 2:** Regleringsluckan vid sågdammen norr om Elsebrånevägen tillät endast minimalt med vatten att passera och ansluta till vattendraget.

Det rekommenderas att man ser över historiska flödesmönster och utreder huruvida torrläggning och extrema lågflöden har förekommit vid tidigare tillfällen eller om detta var en tillfällig företeelse i samband med ombyggnationen av kraftverket. Det vore också lämpligt att kartera vattendraget upp till källflödet i Älmtasjön för att kartlägga om flera mänskligt betingade företeelser kan påverka flödet norr om sträckan som karterades i det här uppdraget.

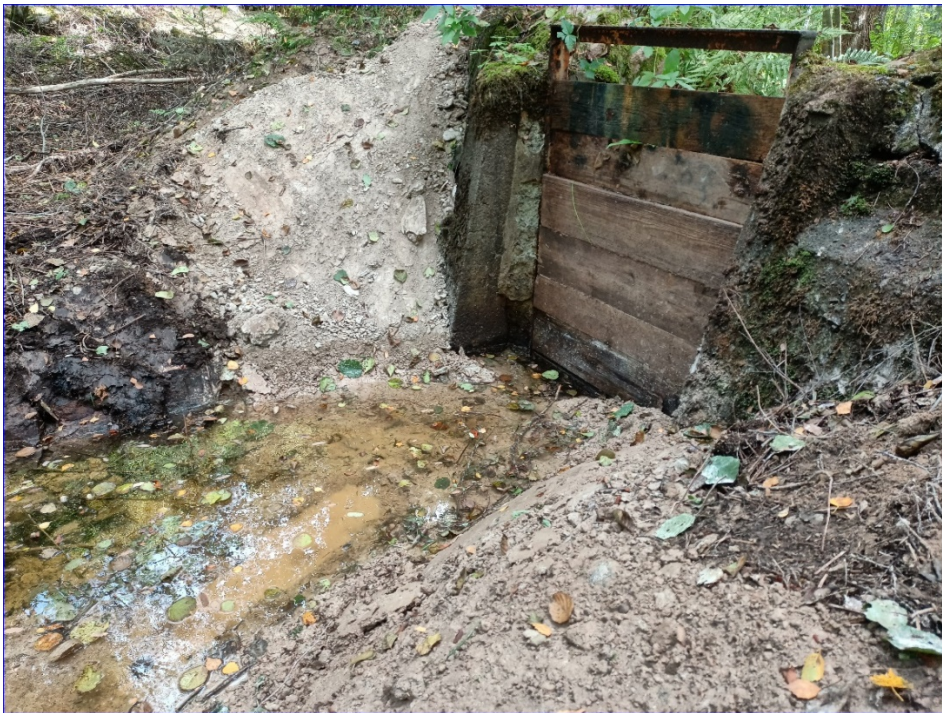
**Figur 3:** Vattenföringen från Sågdammen till nästa regleringslucka innan kvarndammen var vid karteringstillfället minimal och denna lucka var också nästintill helt stängd.

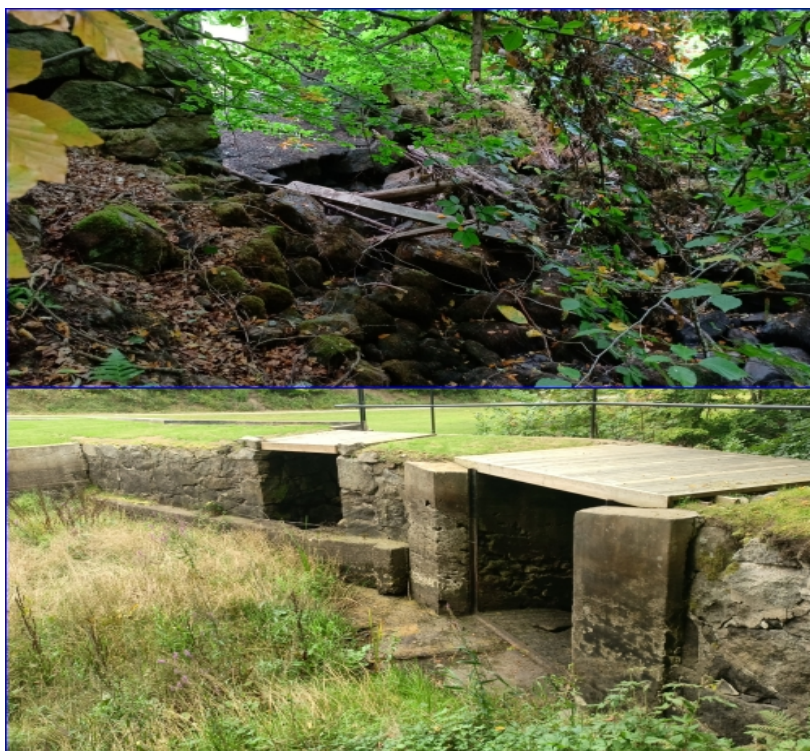
Om vattendraget håller vatten året om vore åtgärder som syftar till att förbättra den longitudinella konnektiviteten för vandrande fisk lämpliga. Det första hindret som utgör ett definitivt hinder för öring är Kopprarps kvarn. Av kvarnverksamheten återstår idag enbart grunder, stenskoningar i åfåran, en mindre byggnadsgrund, en grundmur samt betongfundament i slutet på rännan. Regleringsluckor är utrivna. Kvarnresterna kategoriseras som en fornlämning och omfattas av generella hänsynsbestämmelser enligt KML, MB och PBL<sup>1</sup>. Det finns sträckor uppströms kvarnen som säkerligen kan utgöra lämpliga öringhabitat även om dessa är i behov av biotopvård samt att fåran givetvis måste hålla vatten året om.

**Figur 4:** Resterna av Kopprarps kvarn utgör idag ett definitivt hinder för öring men omfattande åtgärder kan möjliggöra en passage för åtminstone starksimmande arter.

Den mest optimala lösningen ur både fiskvandrings och ekonomiskt perspektiv hade varit att riva ut dammen och återställa den bestämmande sektionen. Helhetsmiljön för kvarnresterna har ett visst kulturhistoriskt värde<sup>1</sup> och en total återställning av tröskeln kan därmed bli problematisk. Eftersom fallet från dammluckorna ned till fåran inte är alltför högt hade inte allt för stora ingrepp eventuellt kunnat möjliggöra en passage, åtminstone för starksimmande arter. Tröskeln kan mycket väl ursprungligen ha utgjort ett naturligt hinder för svagsimmande arter. Block och sten hade troligtvis kunnat omfördelas för att skapa bättre passagemöjligheter och tröskeln av cement hade kunnat avlägsnas utan att göra skada på kulturvärden. Ett mer omfattande och kostsamt alternativ blir att utforma en fiskväg. Lutningen här är relativt brant och fårans högra sida utgörs av privat tomt. Vilken typ av fiskväg som i det här fallet kan anses vara lämpligast kräver mer ingående studier av det specifika vandringshindret och dess omgivningar.

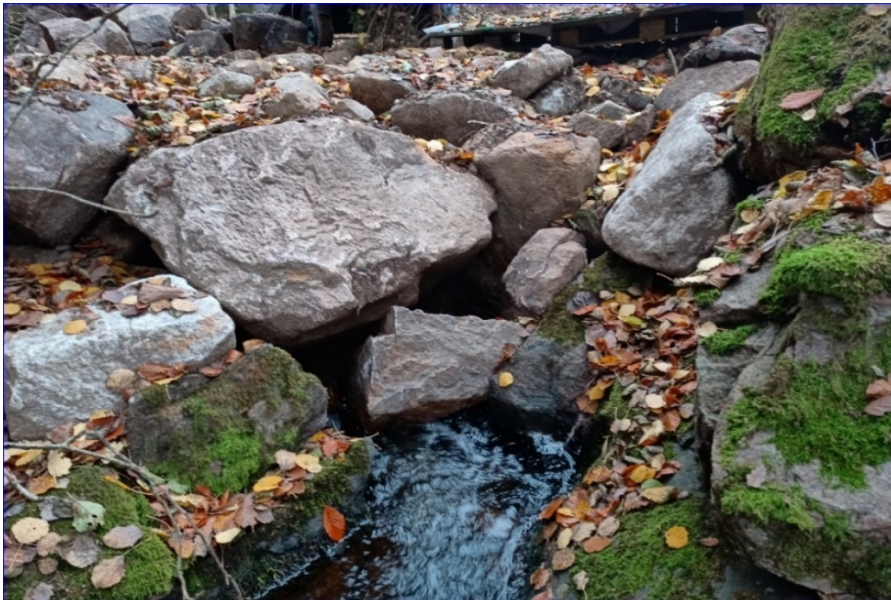
Nästa definitiva vandringshinder för öring ligger i anslutning till vattenkraftverksamhet i Sågdammen. Fåran rinner här över en brant moränrygg med en sammanlagd fallhöjd på ca 11 meter, vilken idag bedöms utgöra ett definitivt hinder för öring. I samband med omgrävning och byggnation har block lagts över och i fåran för att kunna möjliggöra en passage med fordon vilket blockerar för vandrande fisk. Själva moränryggen uppvisar också ett antal högre fall som även de möjligtvis bedöms utgöra definitiva hinder för öring. Man har bitvis omfördelat block i fåran och det är möjligt att denna omfördelning kan ha skapat onaturligt höga fall och därmed vandringshinder. Moränryggen bedöms ursprungligen ha utgjort ett naturligt hinder för svagsimmande arter men troligtvis ha varit passerbart för öring (detta är dock osäkert). Det bör dock påpekas att bedömningen är osäker då historiska referenser kring sträckans ursprungliga utseende saknades. En omfördelning av blocken hade troligtvis kunnat bidra till att förbättra passagemöjligheterna för starksimmande arter.

*Figur 5: I samband med ombyggnation har block lagts över och i fåran.*

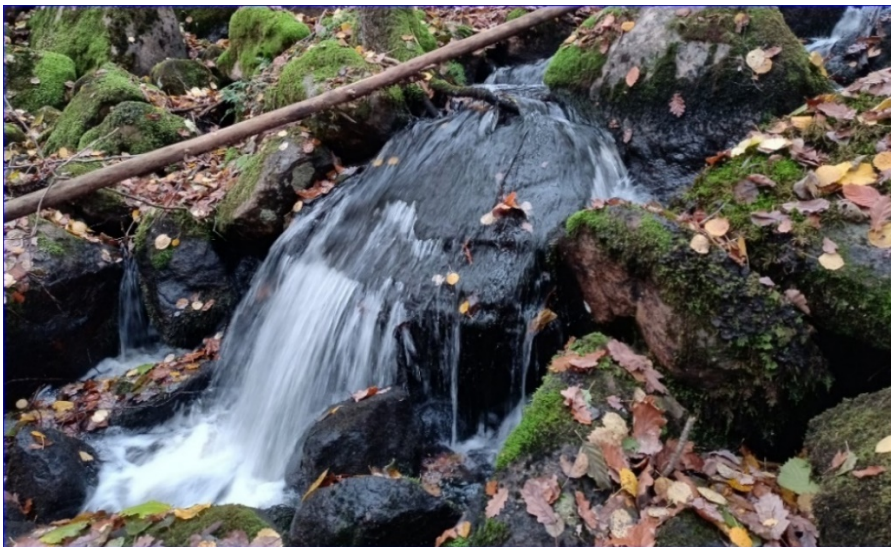
*Figur 6: Där vattendraget rinner över moränryggen finns ett antal fall.*

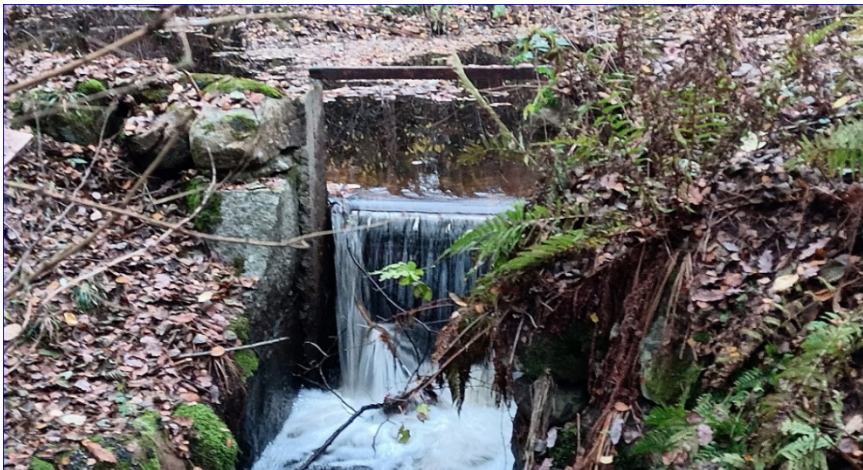
På platsen har det tidigare funnits en skvaltkvarn och såg. Idag är brukas anläggningen för vattenkraft. Regleringsluckan till sågdammen samt regleringsluckan innan kvarndammen utgör de sista definitiva hindren för öring längs den karterade sträckan. En utredning över huruvida dessa hinder är försvarbara i samband med ett så småskaligt kraftverk borde tas upp till diskussion. Kraftverket som vid karteringen höll på att renoveras bidrar troligtvis enbart till elförsörjningen till fastigheten men skapar definitiva vandringshinder för vandrande fisk. Som helhet har platsen ett kulturhistoriskt värde och omfattas av generella hänsynsbestämmelser enligt KML, MB och PBL<sup>1</sup>. Det mest optimala resultatet för fiskvandringen hade varit att riva ut dammluckor och återställa den bestämmande sektionen. Huruvida detta vore genomförbart med tanke på kulturlämningar och markägarintressen är frågor kräver närmare undersökningar. Fiskvägar är nästa möjlighet men hade inneburit ett betydligt mer omfattande projekt inte minst med tanke på att fiskvägen i sådana fall hade behövt ledas under Elsebrånevägen. Denna form av åtgärd hade krävt en noggrann projektering.

**Figur 7:** Den första regleringsluckan vid dammen innan kraftverket som utgjorde ett

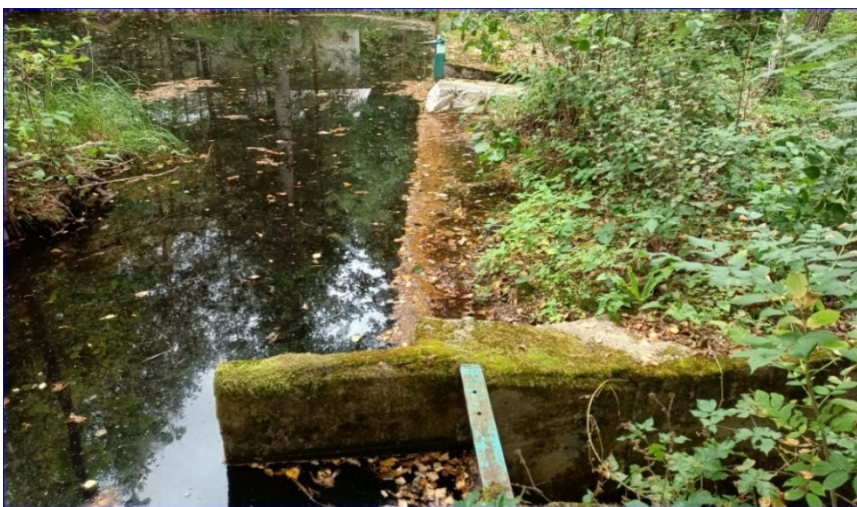
**Figur 8:** Dämningen till sågdammen har två utlopp/luckor som utgjorde definitiva hinder

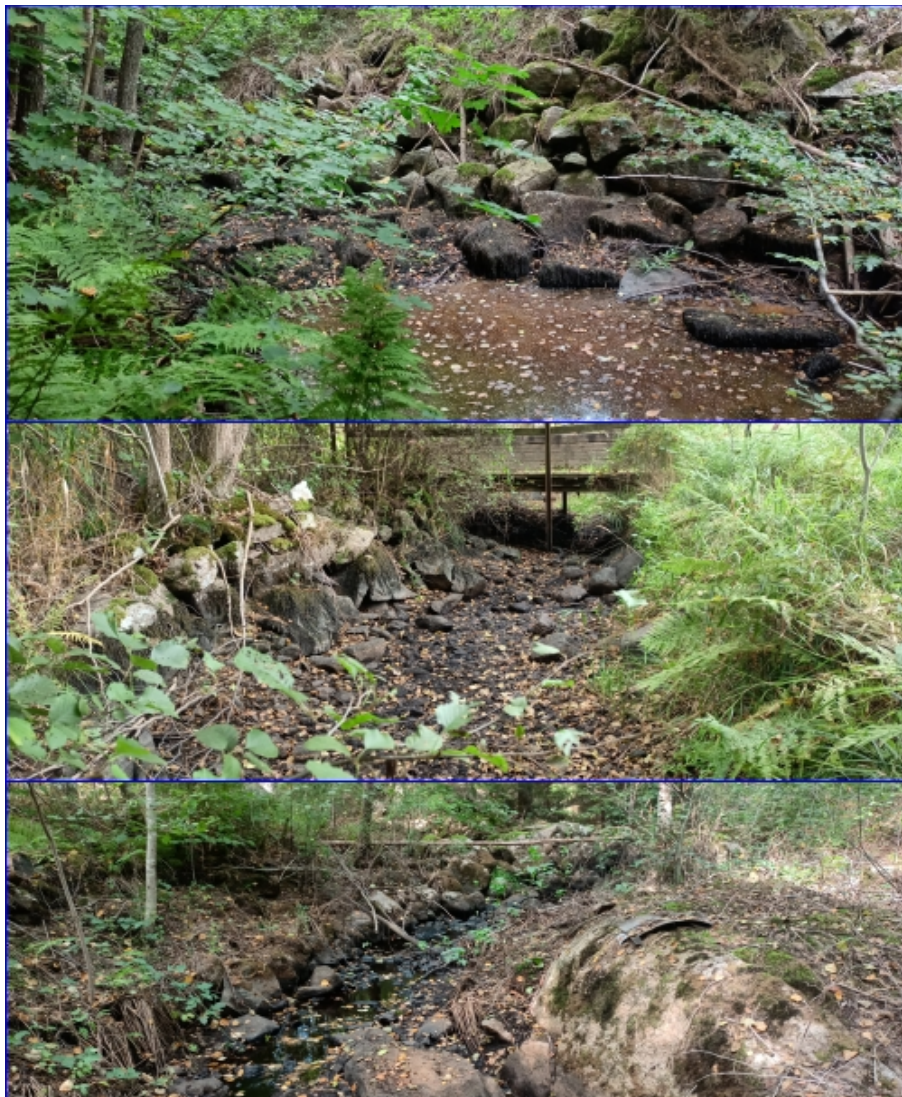
**Figur 9:** Exempel på sträckor som är i behov av biotopvård. Uppifrån och ned: Sträcka 13, 26, 52.

Biotopvårdande åtgärder där man återför block och sten till fåran kan vara nästa steg gällande lämpliga åtgärder efter att man har kommit till rätta med vattennivåer och vandringshinder. Flera sträckor är i behov av biotopvård inte minst för fisk och fauna men även för att återföra energiförbrukande strukturer till fåran och på så sätt bidra till att minska erosion nedströms och verka positivt för vattendragets vattenhushållande förmåga. Flera av sträckorna verkar också som bestämmande sektioner för TB sträckor som generellt sett uppvisar kraftigt sänkta basnivåer. Biotopvård och återställande av SB sträckor hade därmed kunnat bidra till att höja basnivåer på sträckor där vattendraget rinner genom finkorniga sediment. Åtgärderna hade kunnat utföras i takt med att fiskvandring möjliggörs vid definitiva vandringshinder för öring och i samband med att mer fisk hade kunnat nå nya lekområden, men detta är inte nödvändigt. Biotopvård vore oavsett gynnsamt för vattendraget och inte minst för den vattenhushållande förmågan. Nedanstående tabell listar en lämplig ordning i samband med åtgärdade vandringshinder.

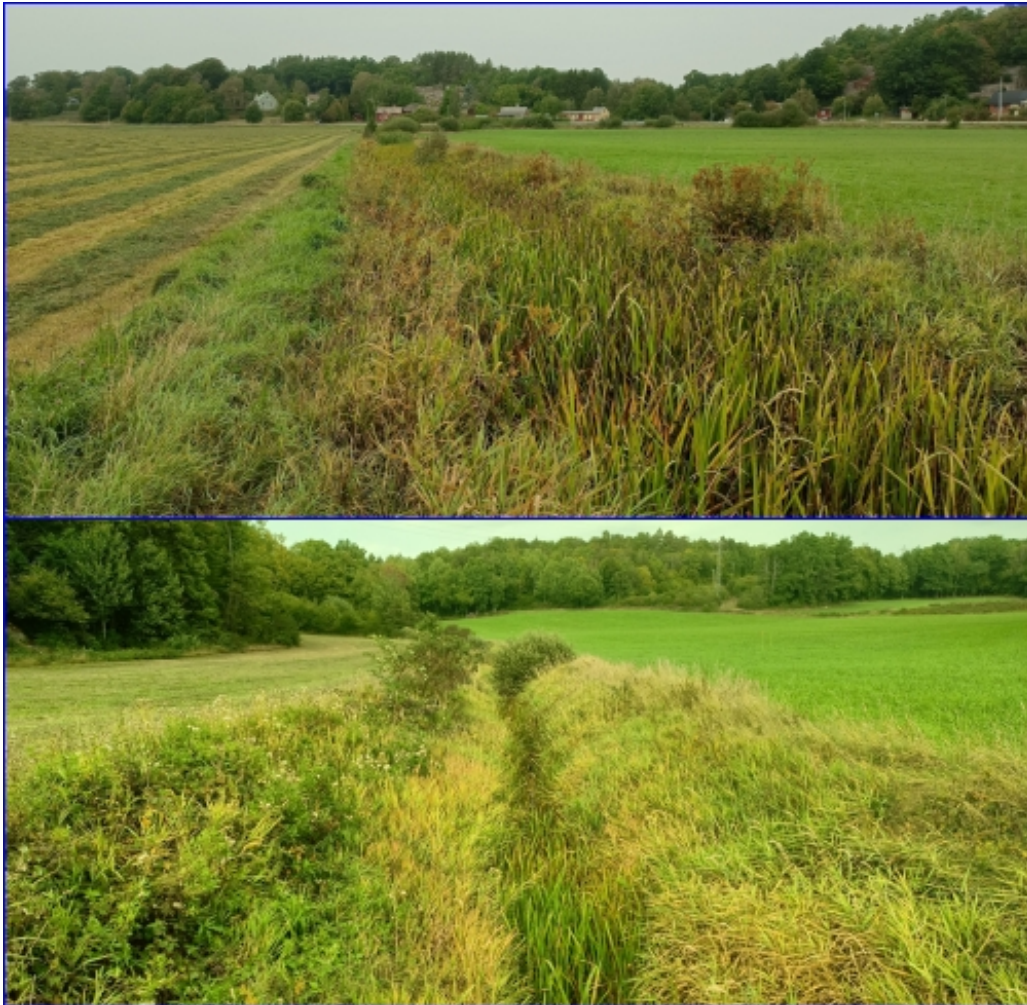
Flera sträckor som rinner genom jordbruksmark uppvisar en avsaknad av kantzoner. Det är längs flera sträckor tydligt att man med jämna mellanrum röjer bort den vegetation i form av buskar och träd som börjar att etablera sig. Kantzoner i åkermarker kan bidra med funktioner såsom bland annat filtrering av näringsämnen, bidra till minskad tillförsel av humusämnen, minska avrinning och erosion, skapar en buffertzona mellan ytvatten och kemikaliebehandling av åkermark. En annan viktig aspekt är de kan bidra till att reglera vattentemperatur och ljusinsläpp där inte minst det senare vore fördelaktigt då flera sträckor på grund av brist på beskuggning samt näringsläckage vid karteringstillfällena uppvisade en mycket igenväxt fåra. Första steget hade blivit att etablera skyddszoner längs vattendragets kanter där gräs kan etablera sig/besås. Därefter kan buskar och träd planteras. Alternativt hade en naturlig succession kunnat få fortgå genom att man slutat att röja ned vegetation som börjat etablera sig. Klibbal, viden, gråal och glasbjörk är exempel på lämpliga arter som kan bidra till en flerskiktad och funktionell kantzon. Ju bredare skydds/kantzonerna är desto bättre men åtminstone 10 - 15 meter är att rekommendera. Sträckorna 2 och 10 saknade mestadels helt kantzoner på båda sidor. Sträcka 24 saknar kantzon på höger sida. Samtliga av dessa sträckor var vid karteringstillfället kraftigt igenvuxna.

**Figur 10:** Sträcka 2 och 10 saknar mestadels helt kantzoner. Båda sträckorna uppvisade därmed en kraftigt igenväxt fåra under vegetationssäsongen.

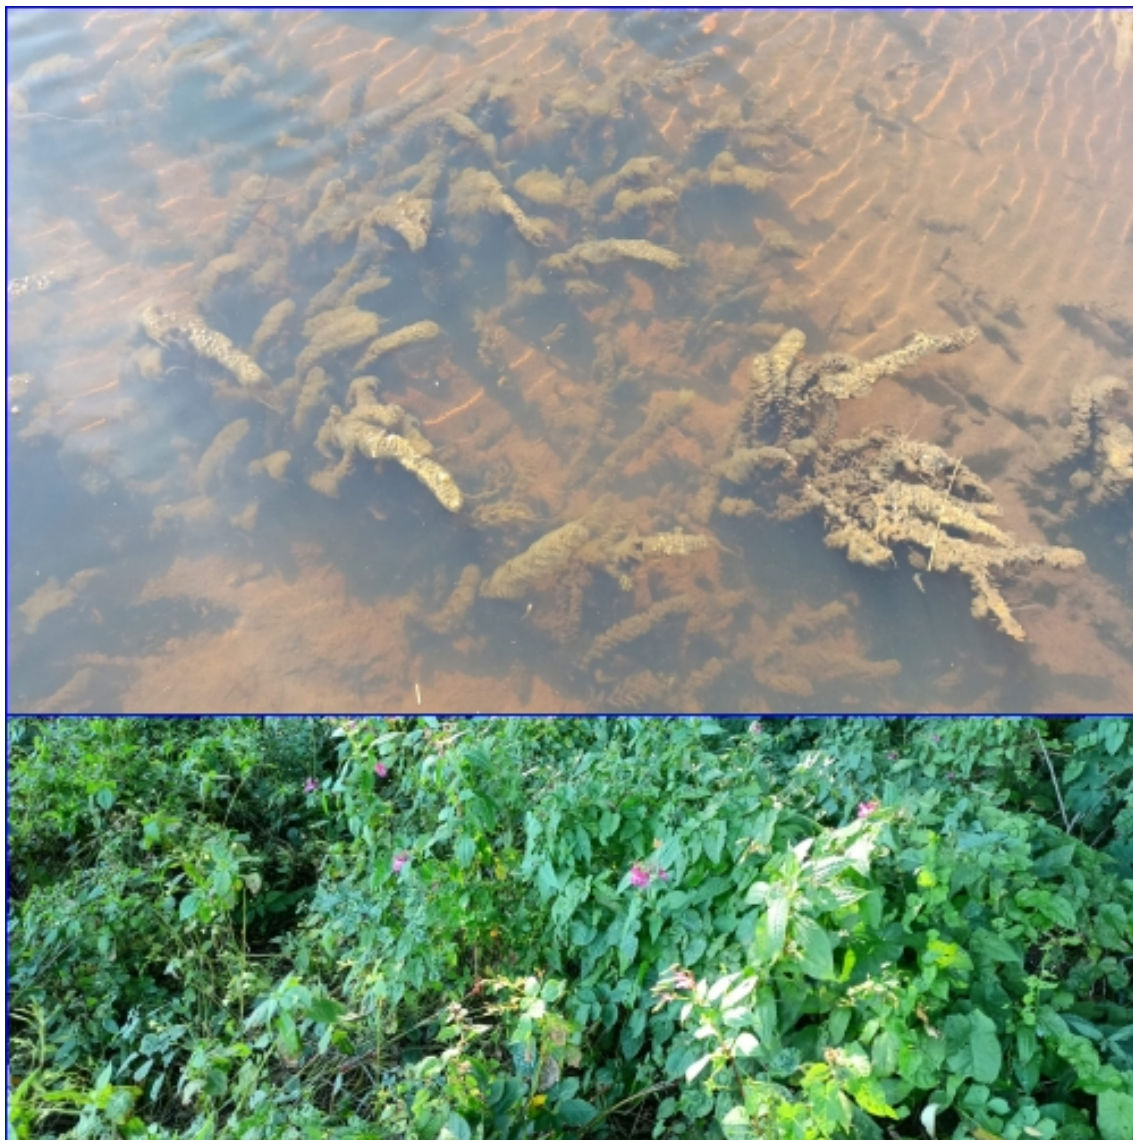
**Figur 12:** Övre bilden visar förekomst av vattenpest (sträcka 2). Undre bilden visar förekomst av jättebalsamin (sträcka 3).

Vattenpest noterades i småbåtshamnen på sträcka 2 och jättebalsamin noterades på flera ställen längs sträcka 2 och 3 (bitvis rikligt). Då spridningen i dagsläget är begränsad till vattendragets 3 första sträckor är det att rekommendera att man överväger att tillta åtgärder mot de förekomster som har noterats. Huruvida arterna på bästa sätt bekämpas bör utredas av expertis inom området.

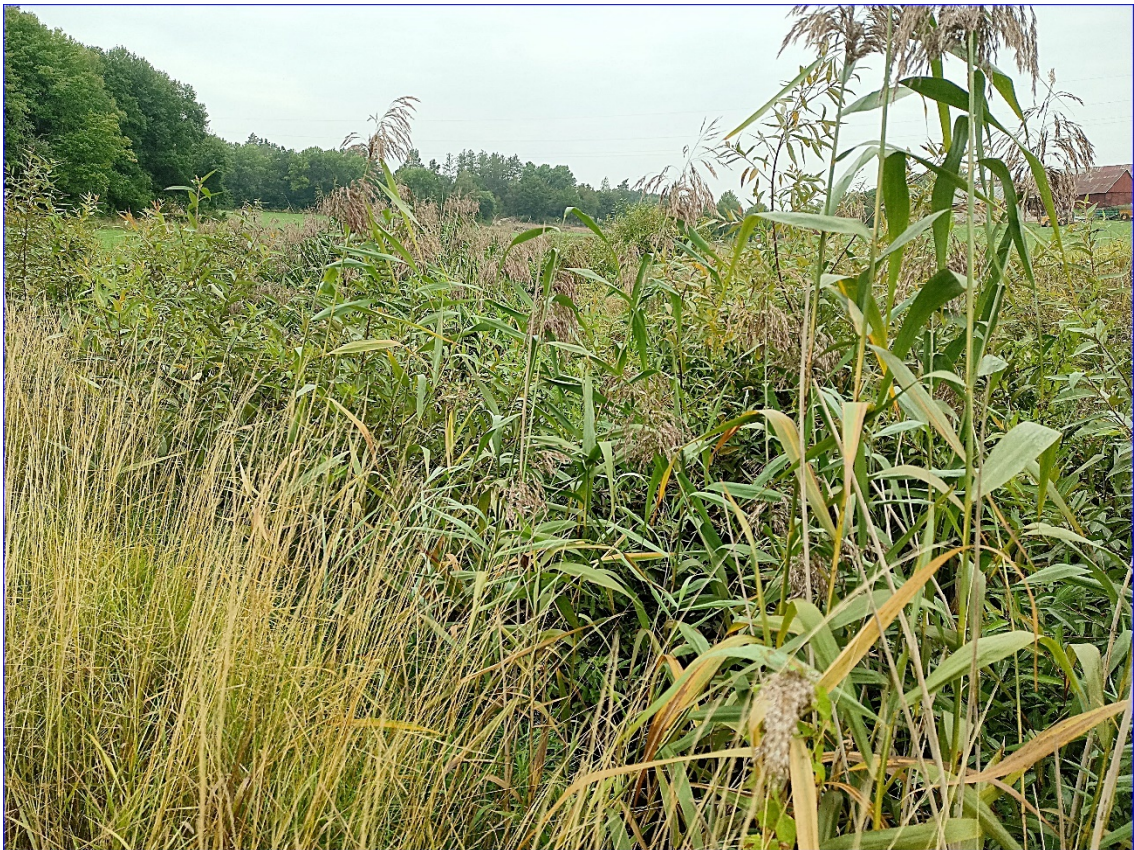
Flera sträckor har bristfällig eller delvis avsaknad av beskuggande kantzon. Längs ett par sträckor (sträcka 4 och 7) är det tydligt att man kontinuerligt röjer bort buskar och träd som håller på att etablera sig för att hålla det öppet runt vattendraget. Kantzoner i åkermarkerna kan bidra med funktioner såsom bland annat filtrering av näringsämnen, bidra till minskad tillförsel av humusämnen, minska avrinning och erosion, skapar en buffertzon mellan ytvatten och kemikaliebehandling av åkermark. En annan viktig aspekt är de kan bidra till att reglera vattentemperatur och ljusinsläpp där inte minst det senare vore fördelaktigt då vattendraget i sin helhet vid karteringstillfället var mycket igenväxt, vilket är ett resultat av bristande beskuggning och allt för stort näringsläckage från omgivande marker. Första steget hade blivit att etablera skyddszoner längs vattendragets kanter där gräs kan etablera sig/besås. Därefter kan buskar och träd planteras. Alternativt kan en naturlig succession få fortgå genom att man slutar att röja ned vegetation som börjar etablera sig. Klibbal, viden, gråal och glasbjörk är exempel på lämpliga arter som kan bidra till en flerskiktad och funktionell kantzon. Ju bredare skydds/kantzonerna är desto bättre men åtminstone 10–15 meter är att rekommendera. Sträckorna 4 och 7 är i störst behov av kantzoner men även sträcka 2, 3, 8 och 9 är den bitvis bristfällig.

**Figur 13:** Längs sträcka 7 röjs kantzonen med jämna mellanrum och ett allt för kraftigt ljusinsläpp tillsammans med näringsläckage skapar en mycket igenväxt fåra.

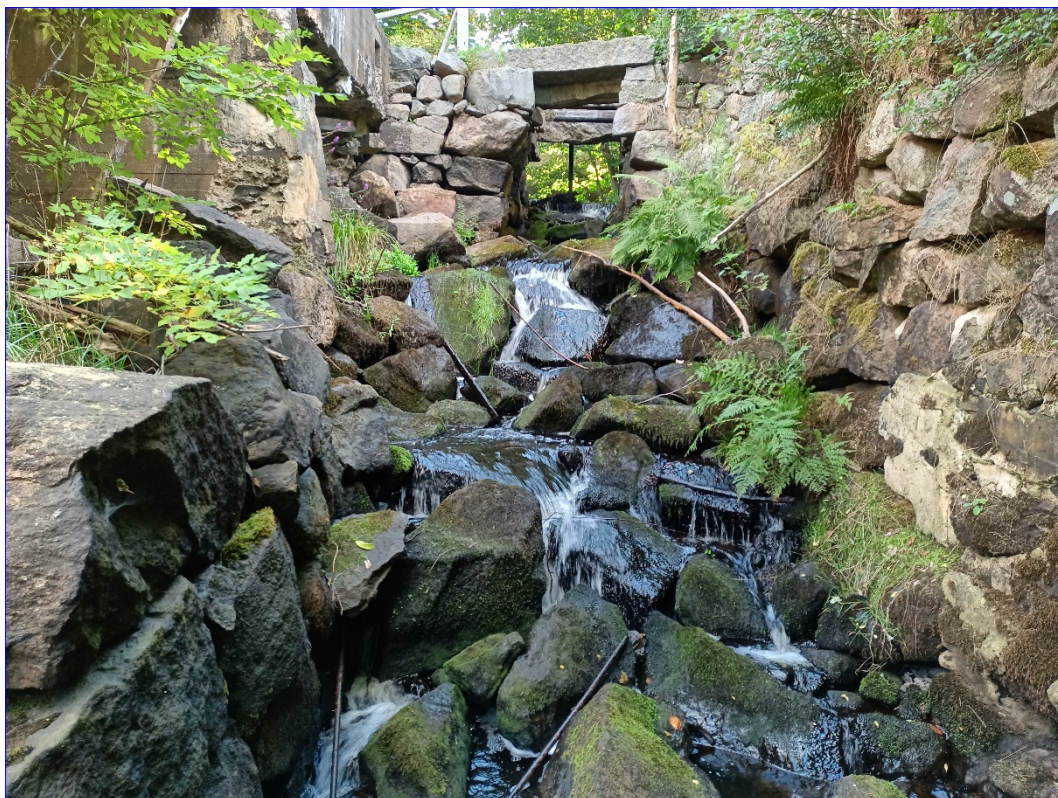
Det första vandringshindret består av lämningar efter Modala såg och kvarn med stenskodd åfåra och vattenrännor som troligen varit en äldre hjulgrav för ett vattenhjul. Regleringsluckor finns inte längre kvar. Kvarnen har funnit sedan 1624 och lämningarna kategoriseras som en övrig kulturhistorisk lämning och området bedöms ha ett visst kulturhistoriskt värde<sup>1</sup>. Det finns sträckor uppströms vandringshindret som utgör öringbiotoper rätt om dessa generellt sett är i behov av biotopvård. Det finns också ett stationärt bestånd av öring uppströms Modala kvarn vilket vittnar om lekmöjligheter<sup>2</sup>. På grund av kulturvärden kan en återställning av miljön bli problematisk. Möjligtvis hade inte allt för stora åtgärder i fåran med omfördelning av block och sten för att skapa fler pooler i fåran upp till intaget kunnat möjliggöra passage för öring. Detta kräver dock närmare undersökningar där hindret bör besökas vid olika flöden för att ytterligare utvärdera möjligheterna. Andra alternativet är att uppföra en fiskväg. Vilken typ av fiskväg som i det här fallet vore lämpligast kräver mer ingående studier av det specifika vandringshindret och dess omgivning, lutningen i omgivande marker är brant.

**Figur 15:** Fåran upp till utloppet där dammluckorna tidigare varit belägna saknar pooler och eventuellt hade mindre justeringar med omfördelning av block och sten kunnat möjliggöra en passage för öring.

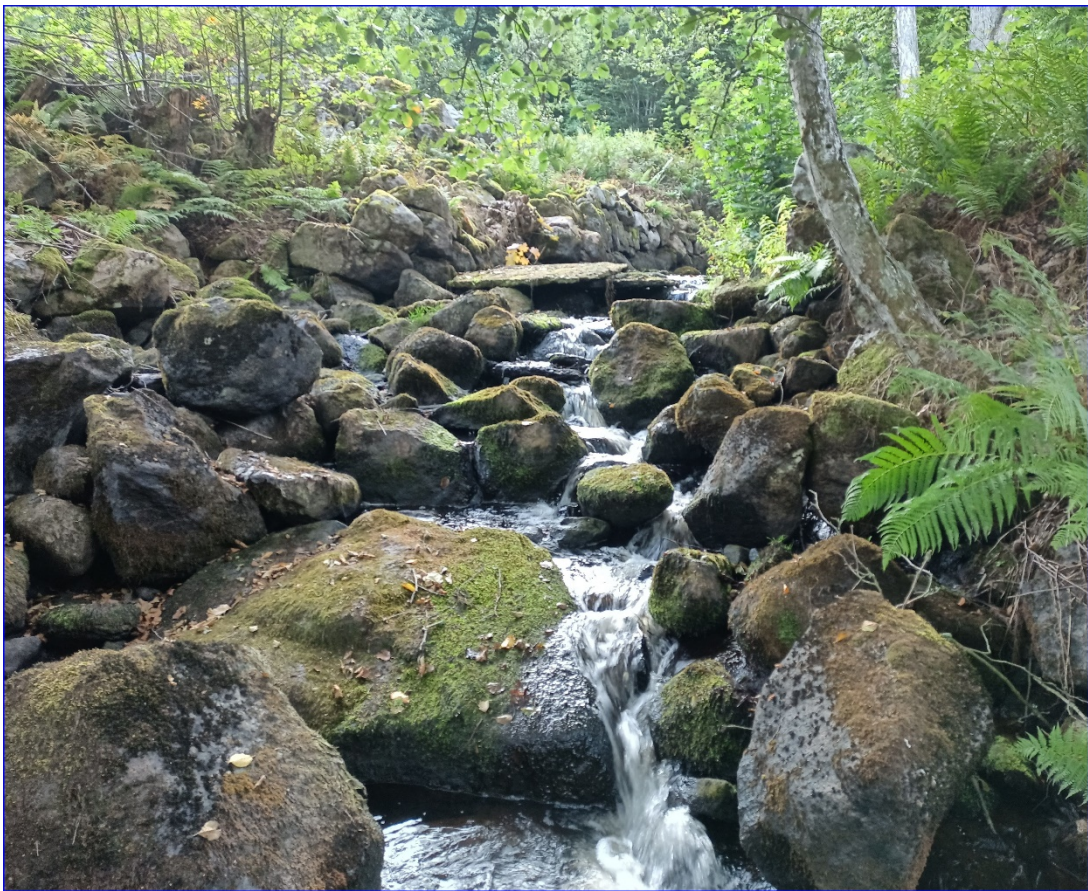
Grund efter kvarn (eller annan anläggning med vattenhjul). 11 - 12 meter lång och 5 meter bred som enligt antikvarisk bedömning utgör en fornlämning och har ett visst kulturhistoriskt värde samt omfattas av generella hänsynsbestämmelser enligt KML, MB och PBL<sup>1</sup>. Vid karteringen gjordes bedömningen att en viss vandring troligtvis kan ske vid vissa flöden och hindret bedömdes som partiellt passerbart för öring. Mindre omfattande åtgärder i form av omfördelning av block i fåran för att skapa fler pooler hade troligtvis kunnat bättra passagemöjligheterna. Huruvida detta är möjligt med tanke på kulturvärden bör undersökas vidare likaså bör hindret besökas vid olika flöden för att ytterligare utvärdera passagemöjligheterna. Fiskväg är ett nästa alternativ för att skapa en väl fungerande passage, men är ett bra mycket mer kostsamt alternativ med tanke på att relativt enkla åtgärder kan räcka för att skapa en fungerande passage.

**Figur 16:** Små justeringar med omfördelning av block hade troligtvis kunnat skapa fria passagemöjligheter för öring vid hindret, som vid karteringen bedömdes som partiellt hinder för öring.

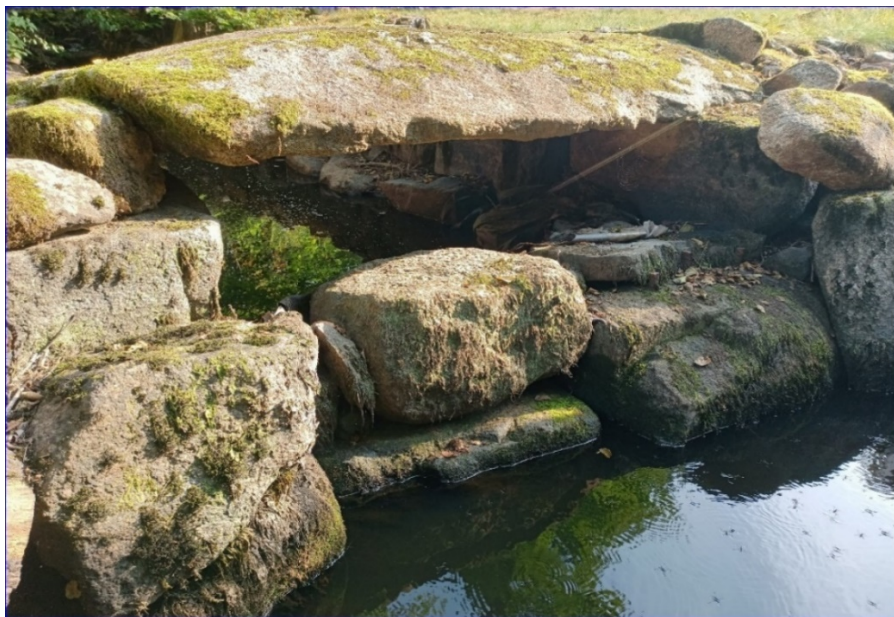
Det sista hindret utgörs enligt markägare rester efter en gammal kvarn. Oklart om något av detta har något kulturminne. Man har lagt upp block som dämmer fåran, antingen för att höja vattennivån uppströms eller för att skapa ett lugnare parti nedströms då det ser ut som om man har en privat badplats här. Rekommenderas att man omfördelar blocken på ett sätt som bidrar till bättre passagemöjligheter för fisk. Samma dämmande effekt kan fås uppströms även med en längre och mindre brant utformad tröskel/bestämmande sektion. Troligtvis har här ursprungligen funnits en naturlig bestämmande sektion vilken i samband med åtgärder hade kunnat återställas.

**Figur 17:** Dämmande block har lagts i vattendraget.

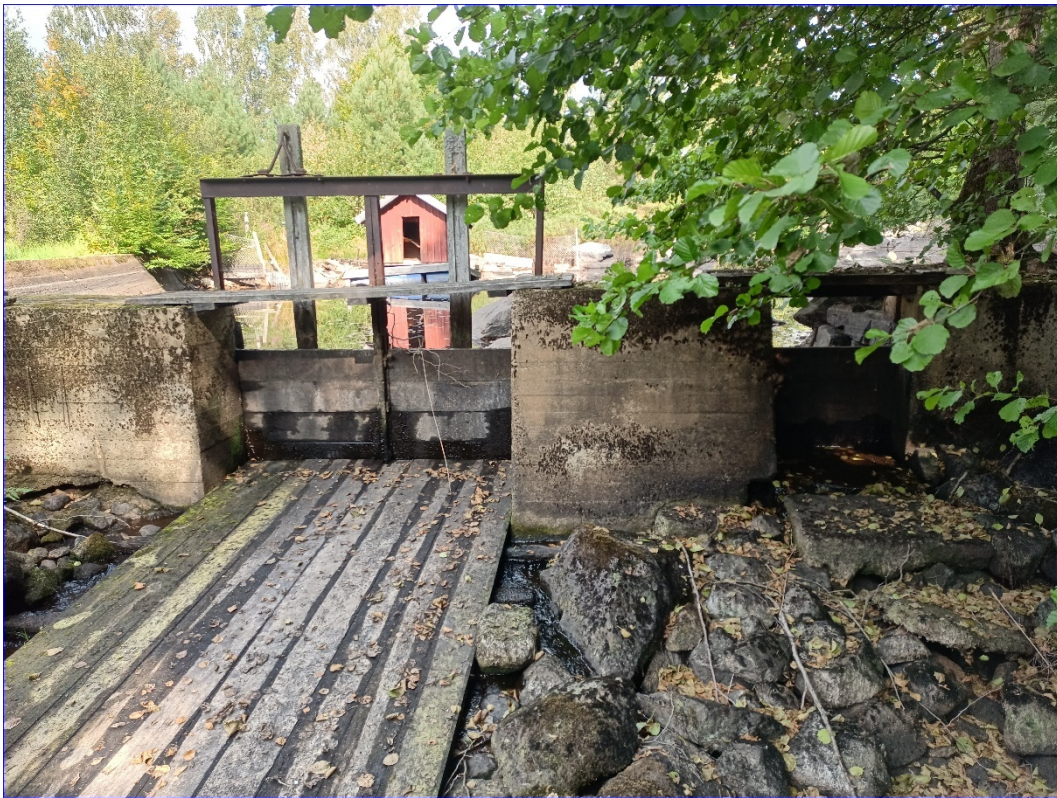
Det sista vandringshindret på den karterade sträckan utgörs av Persgärde som är benämnt som saltkvarn första gången 1720 och som senare övergick till sågverksamhet. Drevs av vattenfall om 2,75 meter från Treasjön som lämnade drivkraft under fyra månader. Sågen var i drift fram till 2010 och används idag för husbehovssågning<sup>1</sup>. Dämme med 3 utskov och regleringsluckor utgör definitiva vandringshinder för öring och mört. Sammantaget har platsen ett kulturhistoriskt värde<sup>1</sup>. Den mest effektiva åtgärden ur både fiskvandrings och kostnadsperspektiv vore att riva ut dämnet och återställa den bestämmande sektionen. Det är tvivelaktigt om regleringen kan anses vara försvarbar i dagens läge med tanke på att knappt någon verksamhet bedrivs längre, dock föreligger ovan nämnda kulturhistoriska värden och man bör här undersöka möjligheterna för åtgärder. Andra alternativet är att uppföra en fiskväg. Vilken typ av fiskväg som i det här fallet kan anses vara lämpligast kräver mer ingående studier av det specifika vandringshindret och dess omgivningar. I samband med åtgärder kräves en efterforskning gällande kulturminnen men också en analys om påverkan nedströms, då en lång vattendragssträcka nedströms mot Norra öllesjön utgörs av limniska nyckelbiotoper i form av alluviala lövskogar.

**Figur 18:** Två av de tre utskoven där dammluckorna utgör definitiva hinder för öring och mört.

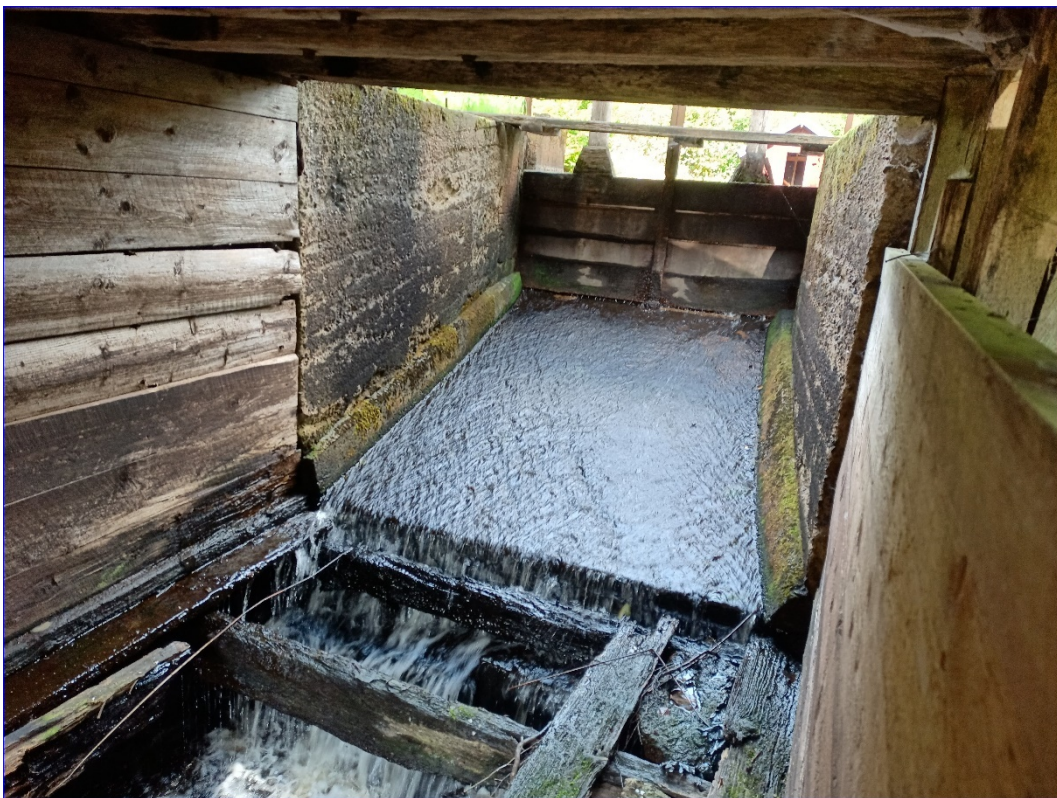
**Figur 19:** Det tredje utskovet som har tidigare har lett till kvarnhjulet vilket idag ej längre finns kvar.

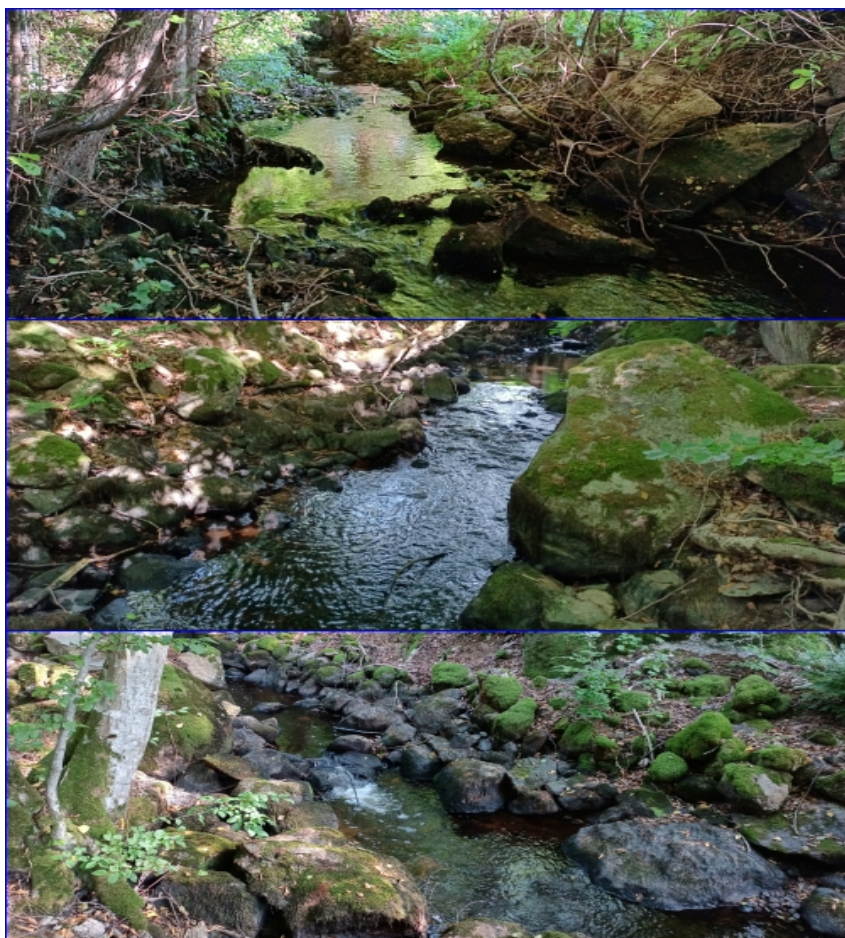
**Figur 20:** Exempel på sträckor i behov av biotopvård. Uppifrån och ned: Sträcka 2, 16, 36.

Biotopvårdande åtgärder där man återför block och sten till fåran kan vara ett nästa steg gällande lämpliga åtgärder när man efterhand har åtgärdat vandringshinder. Flera sträckor är i behov av biotopvård inte minst för fisk och fauna men också för att återföra energiförbrukande strukturer till fåran och på så sätt minska erosion nedströms och verka positivt för vattendragets vattenhushållande förmåga. Flera av sträckorna verkar också som bestämmande sektioner för TB sträckor som generellt sett uppvisar kraftigt sänkta basnivåer. Biotopvård och återställande av SB sträckor hade därmed kunnat bidra till att höja basnivåer på sträckor där vattendraget rinner genom finkorniga sediment. Åtgärderna hade kunnat utföras i takt med att fiskvandring möjliggörs vid definitiva vandringshinder för öring och i samband med att mer fisk hade kunnat nå nya leksträcker, men detta är inte nödvändigt. Biotopvård vore oavsett gynnsamt för vattendraget och inte minst för den vattenhushållande förmågan. Nedanstående tabell listar en lämplig ordning i samband med åtgärdade vandringshinder.

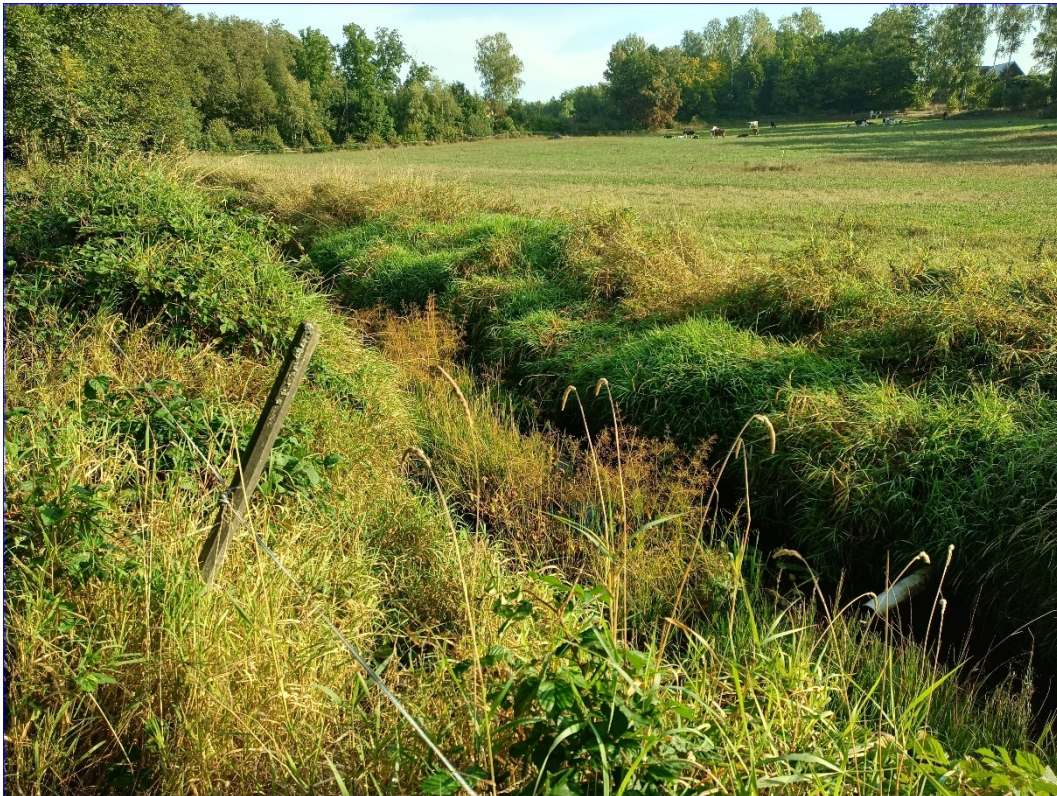
Flera sträckor har bristfällig eller saknar delvis beskuggande kantzoner. Kantzoner i åkermarkerna kan bidra med funktioner såsom bland annat filtrering av näringsämnen, bidra till minskad tillförsel av humusämnen, minska avrinning och erosion, skapar en buffertzon mellan ytvatten och kemikaliebehandling av åkermark. En annan viktig aspekt är de kan bidra till att reglera vattentemperatur och ljusinsläpp där inte minst det senare vore fördelaktigt då vattendraget i sin helhet vid karteringstillfället var mycket igenväxt, vilket är ett resultat av bristande beskuggning och allt för stort näringsläckage från omgivande marker. Kantzonerna är generellt sett bättre här än i de två andra vattendragen, därför rekommenderas en naturlig succession och att de får utvecklas fritt. Eventuellt kan skyddszoner behöva upprättas vid åkermark. Ju bredare skydds/kantzonerna är desto bättre men åtminstone 10–15 meter är att rekommendera. Sträckorna 3, 25 och 32 är sträckor där kantzonen bitvis bristfällig och där vattendraget till följd av detta är kraftigt igenväxt.

**Figur 21:** Delsträcka där kantzoner saknas och troligtvis röjs med jämna mellanrum (sträcka 32).
