Länsstyrelsen  
Blekinge

2023:2

# Inventering av invasiva vattenväxter, Mörrumsån

2022

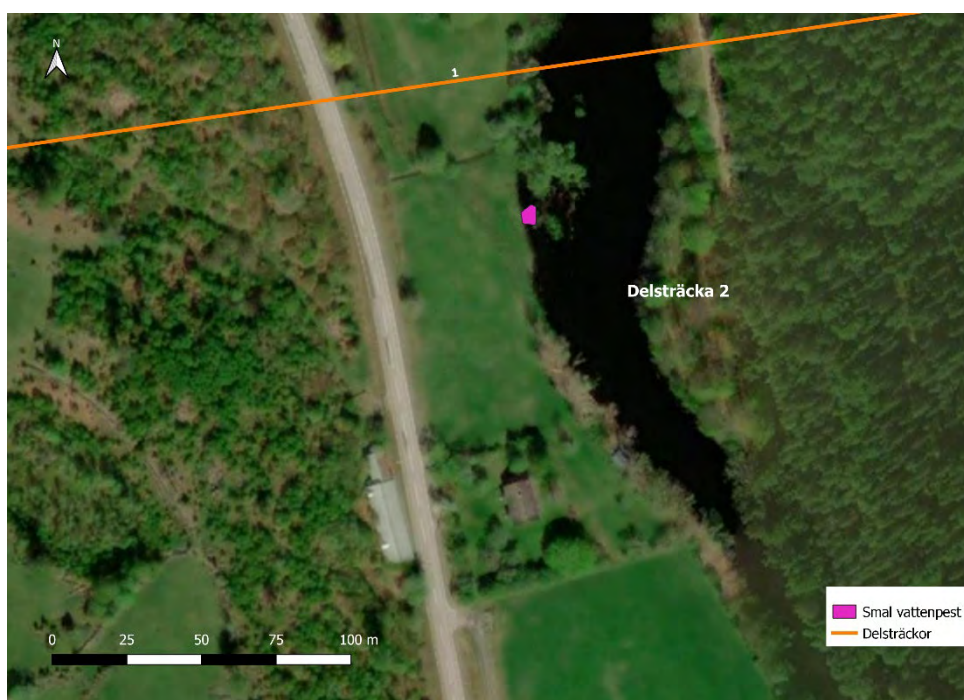
Stillastående vatten i en liten vik på västra sidan av ån med mycket näckrosor, viden och vattenklöver (figur 5). Bottensubstratet var inte lika mjukt som på majoriteten av de övriga växtplatserna för smal vattenpest i Mörrumsån. Sand dominerade bottensubstratet.

Figur 5. Lokalen för smal vattenpest vid Åmma. Smal vattenpest växer på en ganska liten yta, cirka 30 m<sup>2</sup>, men är inblandad i mycket annan vegetation på platsen.

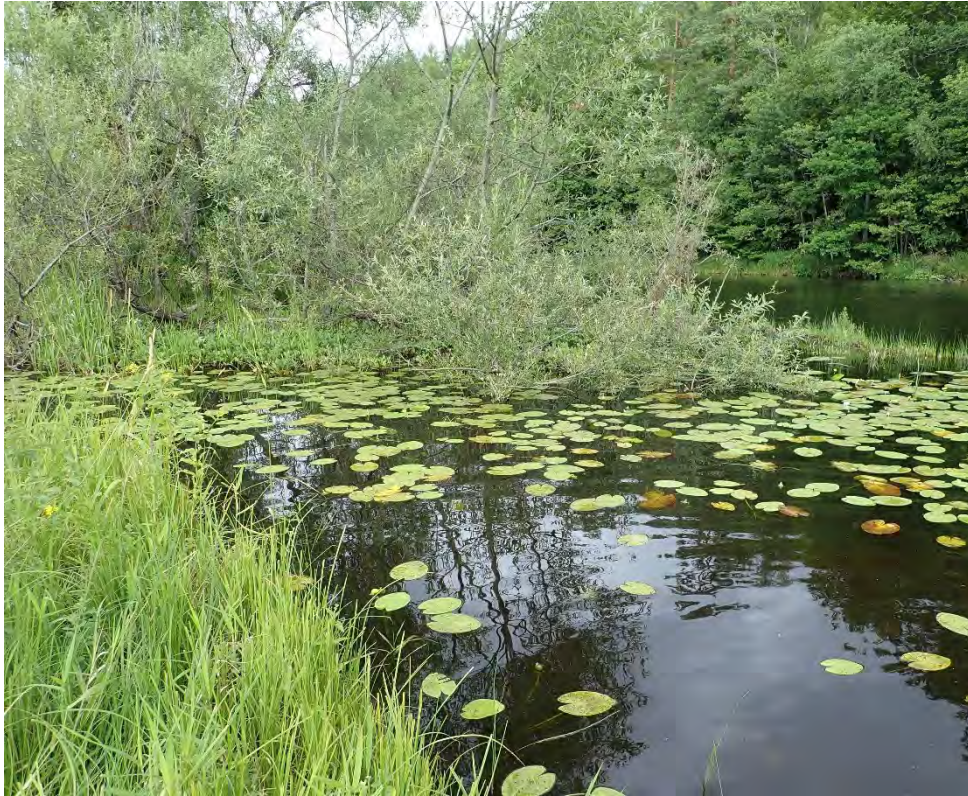
Smal vattenpest växte på ca 0,5 m - 1,0 m djup och var lite svårhittad bland all vegetation. Den växte främst in bland videbuskar som utgör östra/norra kanten på en liten vik, alltså inte på själva strandkanten av ån (figur 6) Det stod några plantor utspridda söder om detta område närmare strandkanten.

Figur 6. Vid Åmma växer smal vattenpest under videbuskarna på motstående sida från strandkanten samt bland näckrosor och även in under vattenklöver, söder om där fotografen står.

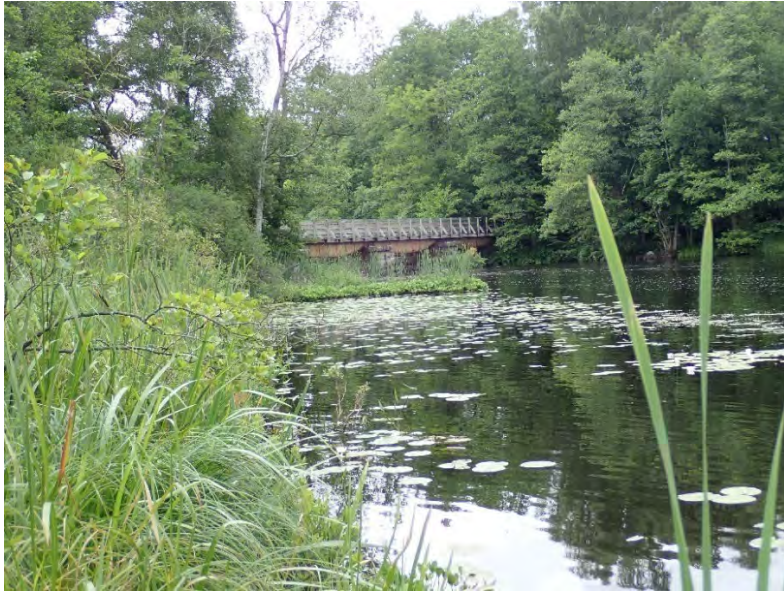
Lokalen ligger på västra sidan av åfåran och har stillastående vatten på mjukbotten (figur 7, 8). Smal vattenpest (*E. nuttallii*) växer bland näckrosor och hårslinga och växer inte alls ute i fåran där vattnet strömmar. På grund av mjukbotten är det lätt att grumla upp vattnet. Vid stranden växte vass, jättegröe, bredkaveldun, rörflen, slokstarr med mera. Vegetationen formar en tydlig vegetationskant ut mot vattnet. Smal vattenpest växer inte in i strandvegetationen.

Figur 8. Lokal 8:1 där smal vattenpest växte i mycket riklig mängd.

Plantor plockades upp 15-16 september 2022. En person snorklade och den andra personen paddlade SUP-bräda med hinkar och soppåsar. Soppåsarna behövde lämpas av på följebåten några gånger. Torsdagen den 15 september plockade vi upp smal vattenpest i cirka 3 timmar. Fredagen den 16 september träffade vi Länsstyrelsens representanter som följde med ut till denna lokal för att titta på hur vi genomförde upplockningen. Efter att ha plockat upp plantor i ca 45 minuter avbröt vi detta eftersom vi även skulle titta på andra lokaler tillsammans. Bedömningen är att det hade behövts 1 – 1½ timme till för att göra färdigt upplockningen på denna lokal. På denna lokal finns alltså en hel del plantor kvar. Dessa plockas lämpligen upp i juli nästa år, alternativt täcks området.

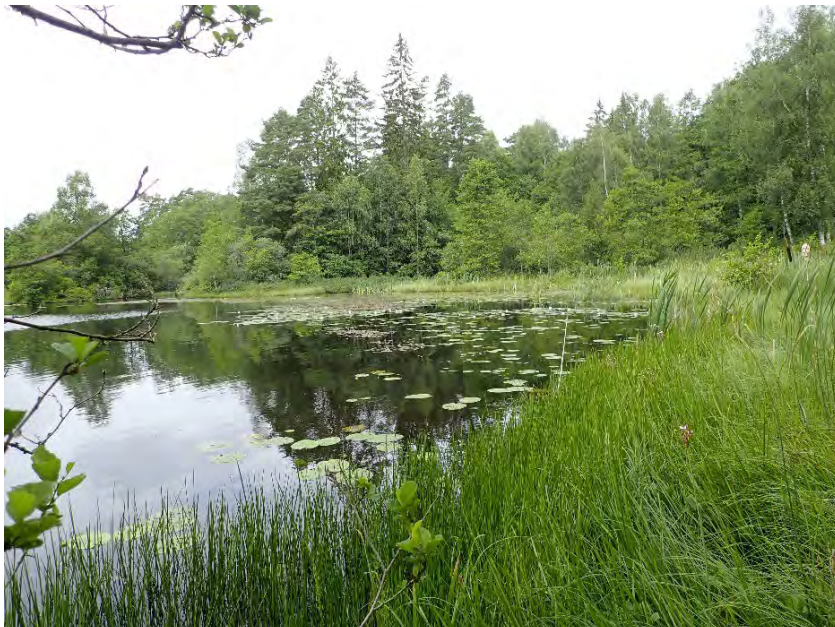
Lokalen utgör en vik med stillastående vatten utanför ett ensamt hus (figur 7, 9). Ett vattendrag rinner ut i viken. I västra delen och längre ut i viken är det mjukbotten. Mer stenigt i östra delen. Det växer glest med näckrosor, hårslinga och gräsnaite i viken. Lite längre ut växer gäddnaite.

Figur 9. Lokalen för smal vattenpest på östra sidan av åfåran inom delsträcka 8. Smal vattenpest växer i ett relativt stort område, i en tydlig vik med gul näckros och gäddnaite.

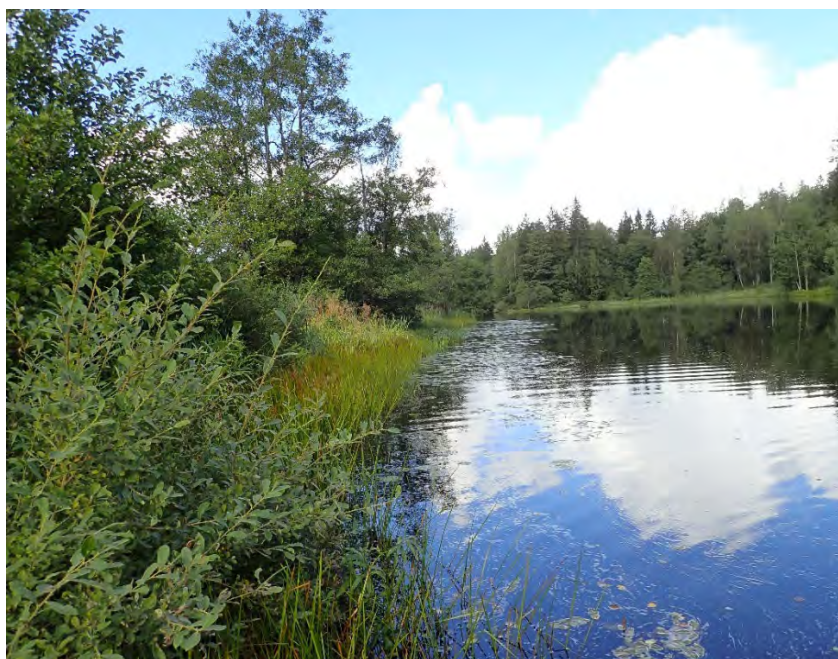
Figur 10. Lokal 9:1 med smal vattenpest på västra sidan av åfåran. Smal vattenpest växte i en relativt smal remsa utanför vegetationskanten.

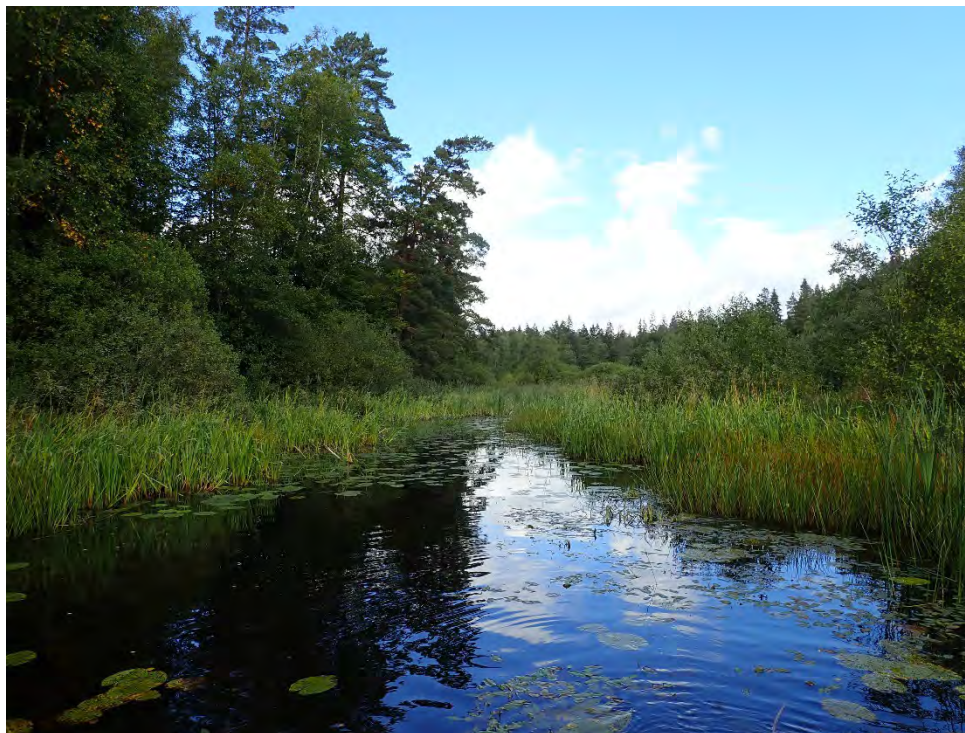
Liten, smal vik omgiven av främst jättegröe och blomvass med helt stillastående vatten på mjukbotten. Viken ligger nära inloppet till kraftverket (figur 7, 11).

Figur 11. Lokal 9:2 för smal vattenpest strax uppströms där inloppskanalen till övre Hemsjö börjar. Lokalen är en smal vik där med massförekomst av smal vattenpest.

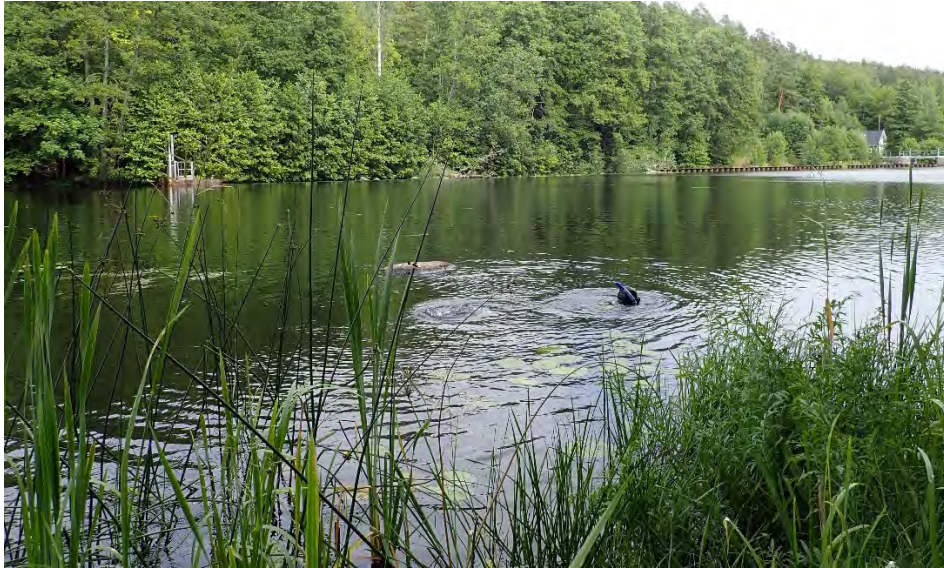
Två snorklingar genomfördes, två olika dagar, 22/7 och 28/7. Inga plantor av smal vattenpest (*E. nuttallii*) eller vattenpest (*E. canadensis*) kunde hittas. Den 22/7 lades en 50 meters transekt ut på delsträcka 11 som omfattade lokalen för vattenpest/smäl vattenpest. Den sedan tidigare markerade platsen för vattenpesten, samt ett betydligt större område som utgjorde 50 meters transekten snorklades av och an, ut från stranden till dit det började bli strömt (figur 12). Ingen vattenpest hittades. Därefter tog vi kontakt med Sofi Nordfeldt på AFRY som var med och inventerade vattenpest på lokalen 2021. Hon stod då på stranden medan hennes kollega snorklade, vilket gjorde att hon hade god koll på var fynden av vattenpest hade gjorts. Platsen hon beskrev stämde väl överens med den angivna koordinaten och ytan där vi hade snorklat.

Figur 12. Lokal 11 i kraftverksdamm vid Hemsjö.

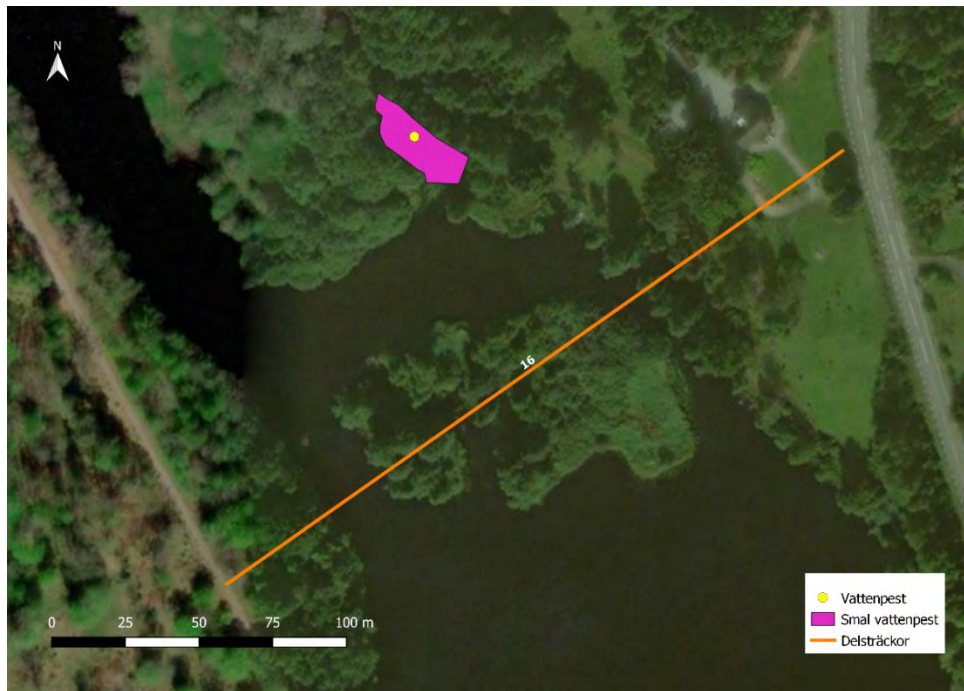
Lokalen utgör en ava med helt stillastående vatten som ligger i ett annars mycket strömt parti av ån (figur 13, 14). Botten är mycket mjuk som grumlas upp mycket lätt vid rörelse i vattnet. Videbuskar växer på västra och norra sidan och skuggar in över vattnet. På östra sidan växer träd som skuggar. I avan växer främst trubbnate, delvis mycket rikligt.

Figur 13. Lokal 16 med smal vattenpest utgör en liten avan mitt i ett mycket strömt parti av Mörrumsån.

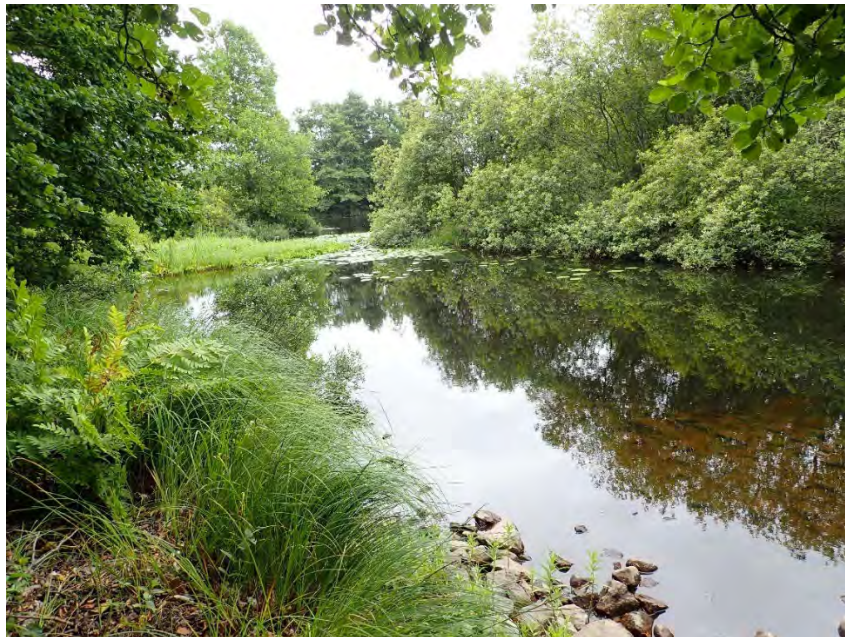
Smal vattenpest (*E. nuttallii*) växte på ca 0,1 m - 0,8 m djup, i hela avan förutom i de partier där trubbnate växte mycket tätt. Två plantor av vattenpest (*E. canadensis*) växte i östra delen av avan. I övrigt hittades endast smal vattenpest med avseende på invasiva vattenväxter.

Figur 14. Avan som utgör lokal 16 med helt stillastående vatten i ett annars mycket strömt parti.

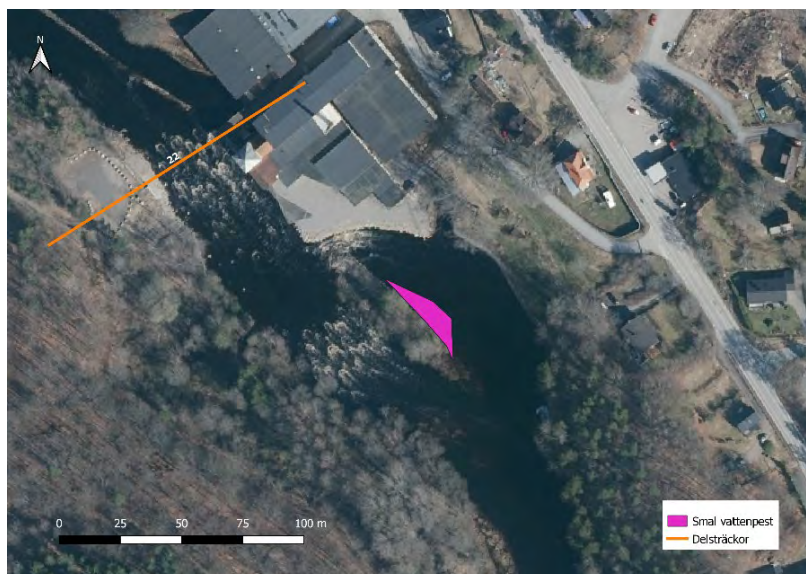
Lokalen ligger på västra sidan av lugnvattnet, öster om ön, strax nedanför den före detta kraftstationen vid Marieberg (figur 15, 16). Lokalen har stillastående vatten med mjukbotten som delvis har inslag av sand och delvis är mycket lös. Vid stranden växer jättegröe, men även säv och bredkaveldun växer ut från stranden. Inom lokalen växer även gräsnete.

Figur 15. Lokal 23 ligger på östra sidan av ön nedströms före detta Mariebergs kraftstation där det nu ligger flera forsar.

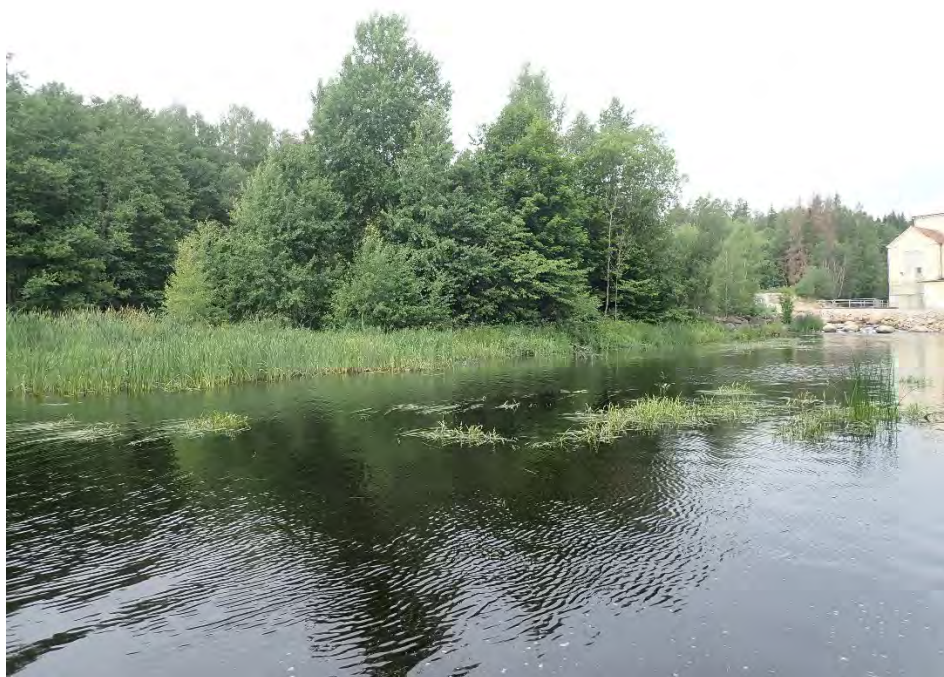
Smal vattenpest (*Elodea nuttallii*) växte på ca 0,5 – 1,1 m djup och sträckte sig längst ett relativt långt område längs östra stranden av ön. Förekomsten av smal vattenpest bedömdes redan vid inventeringstillfället den 25 juli vara mycket riklig och delvis tät. Smal vattenpest växte i södra delen av lokalen även inne i strandvegetationen. Antal plantor uppskattades till 200 – 300.

Figur 16. På lokal 23 var det bitvis heltäckande ytor med smal vattenpest när den plockades upp i september 2022.

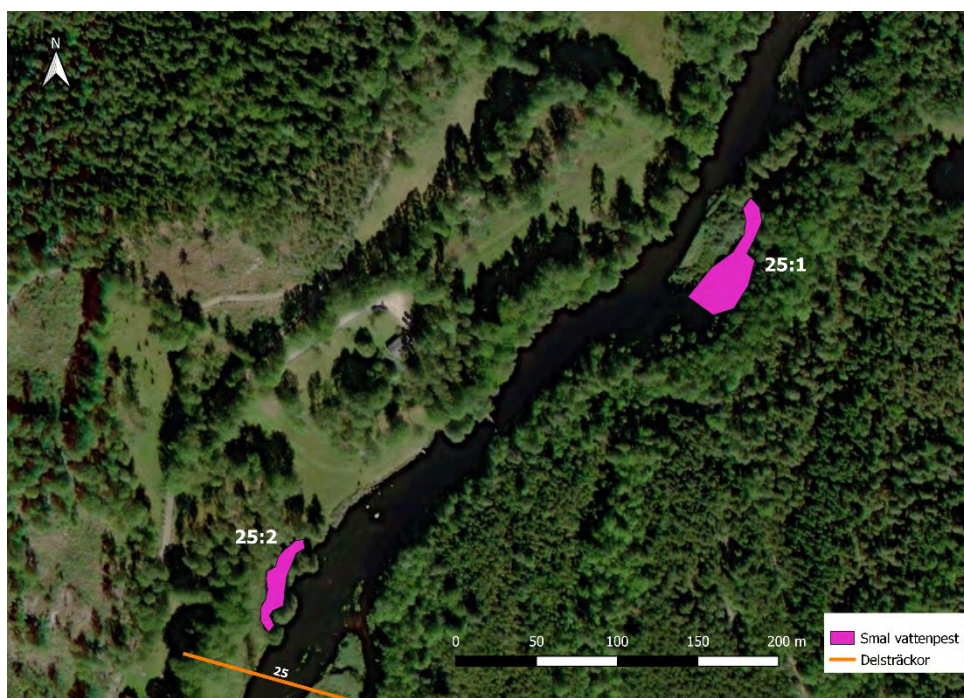
Lokalen utgör en vik bakom om ön på östra sidan av Mörrumsån (figur 17). Viken har helt stillastående vatten. Viken blir mycket grund och har en tjock ansamling av organiskt material, mjukbotten, som virvlas upp mycket lätt.

Figur 17. Lokal 25:1 ligger på östra sidan av ån och utgör en igenväxande kanal öster om en ö.

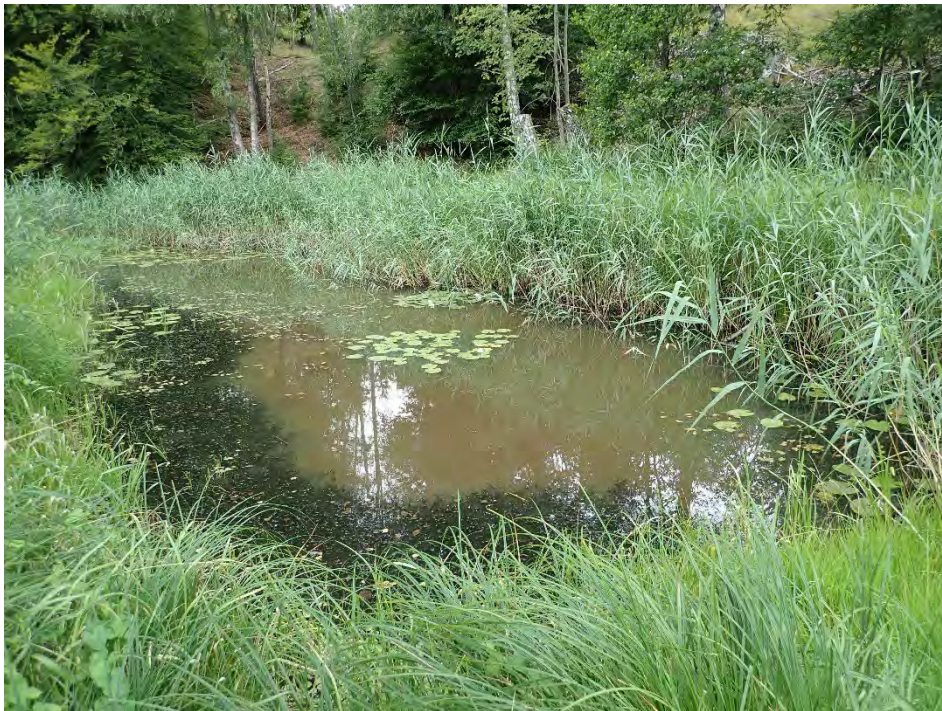
Lokalen är en avsnörd korvsjö, helt omgiven av vass, väster om åfåran (figur 17, 18). Den lilla korvsjön har helt stillastående vatten med mjukbotten som grumlas upp mycket lätt vid rörelse i vattnet.

Figur 18. Lokal 25:2 ligger på västra sidan av ån och utgör en nästan avsnörd korvsjö. Smal vattenpest syns tydligt som ett mörkt band längs kanten.

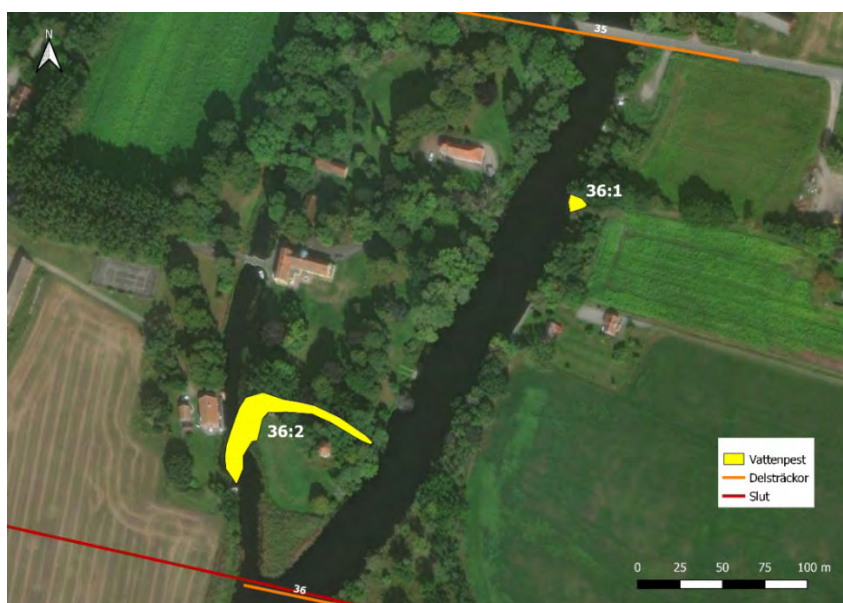
Lokalen utgör en vik i vassen där det ligger en brygga och båt (figur 19). Vattnet är helt stillastående med mjukbotten.

Figur 19. Lokal 36:1 ligger på östra sidan av östra åfåran i mynningsområdet och utgör en liten båtvik.

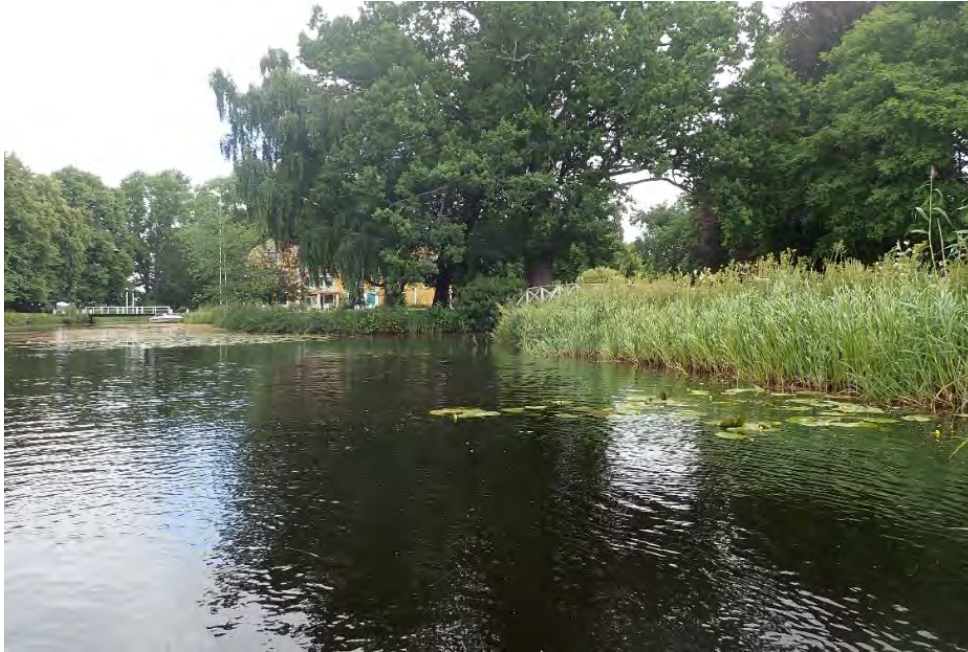
De sex plantorna som växte i kanalen som går tvärs över ön plockades upp vid inventeringstillfället den 26 juli. I övrigt plockades inga plantor upp i samband med inventeringstillfället eftersom det var så rikligt med vattenpest. Eftersom det rör sig båtar ut och in genom västra åfåran är det prioriterat att bekämpa vattenpest på denna lokal. Det finns en stor spridningsrisk genom båttrafiken. Eftersom det är ganska trångt i kanalen där båtar ska passera är det möjligen bättre att plocka upp vattenpest än att täcka den trots att det är ganska rikligt med vattenpest. Det kommer dock

Figur 20. Lokal 36:2 utgör ett område som omfattar båda strandkanterna av den västra åfåran vid Elleholm. Dessutom omfattar den en kanal som går tvärs över ön där den vita bron skymtar bakom vassen till höger i bild.

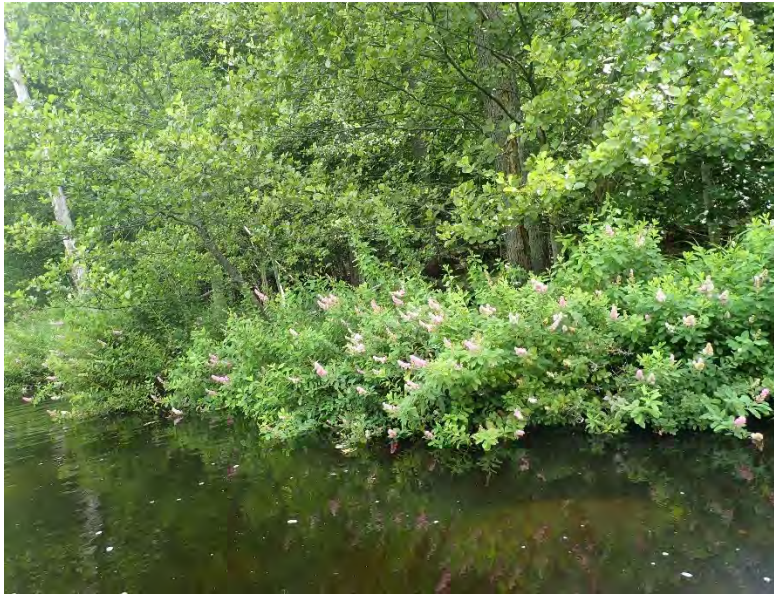
Vi noterade även fynd av spirea som var mycket vanlig längs Mörrumsåns stränder. Längs långa sträckor hade spirea konkurrerat ut den inhemska strandvegetationen (figur 21). Eftersom Länsstyrelsen också lät göra en inventering av invasiva landväxter längs Mörrumsån sommaren 2022 har inte energi lagts på att registrera all parkslide och kanadensiskt gullris som sågs längs ån. Däremot noterade vi spirea som vi stötte på eftersom den ibland skulle kunna vara svår att upptäcka från stranden, när den växte utanför videbuskar mot vattnet eller på öar. Vi levererar GIS-skikt med dessa fynd till Länsstyrelsen, men redovisar inte detta närmare i rapporten.

Figur 21. Spirea växte mycket ymnigt längs Mörrumsån och var en tydlig invasiv art som längs långa sträckor hade konkurrerat ut inhemska strandvegetation.

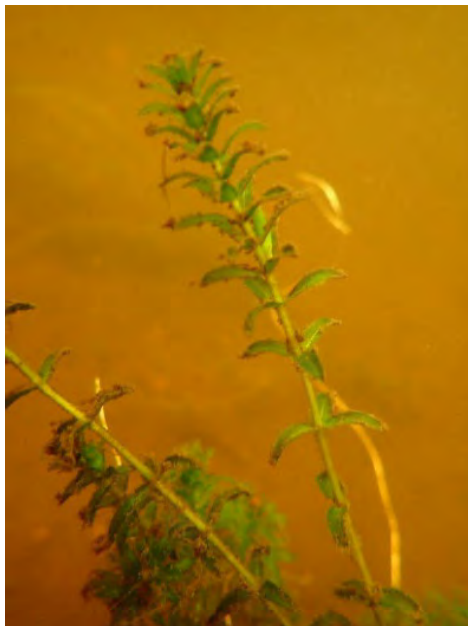
Figur 22. Vattenpest som växte på lokal 36:2 vid Elleholm.

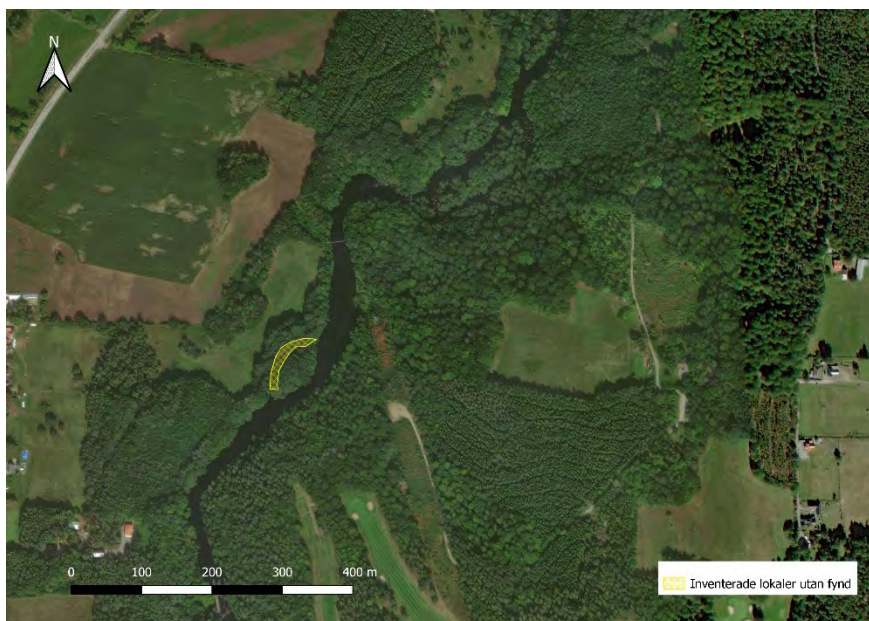
Det får inte heller vara för skuggigt och för stenigt. Vi undersökte områden med helt stillastående vatten men där botten var stenig med sten < 0,2 meter i diameter och där träd skuggade stora delar av vattenytan (figur 23). Där hittade vi inte smal vattenpest.

Figur 23. Ett område inom delsträcka 28 dit vi gick från parkeringen för Hönebyggets naturreservat. Området var mycket småstenig och skuggigt med stillastående vatten. Inga plantor av vattenpestar hittades.

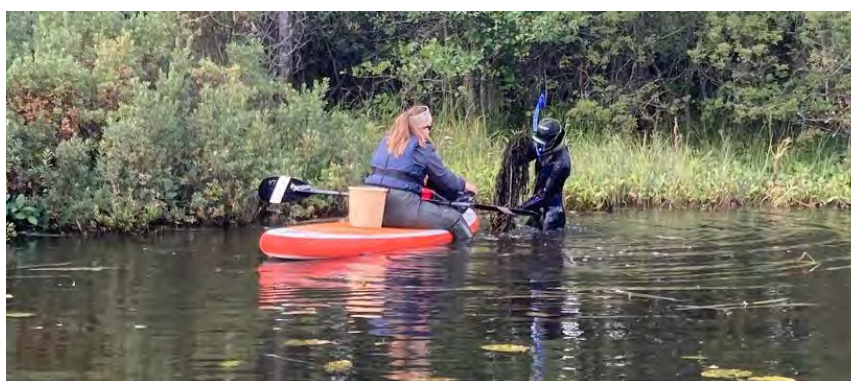
På lokalerna 8:1 och 23 var det nästan ohanterbart att plocka upp vattenpesten i september (figur 25). Den stora biomassan gjorde det mer översiktligt var och hur man plockar. Det var i stort sett omöjligt att plocka planta för planta, utan det var som en tjock massa av skott som man fick ta i famnen och långsamt dra upp. Skott lossnade lätt när man gjorde detta. Det är därför att rekommendera att plocka upp smal vattenpest tidigt på säsongen i mitten till slutet av juli. Upplockning bör ske vid minst två olika tillfällen, beroende på hur mycket vattenpest det är per lokal. Då kan man ta planta för planta och fatta tag långt ner på plantorna dra upp dem med rötterna.

Figur 25. Upplockning av smal vattenpest på lokal 8:1 i september. Smal vattenpest hade vuxit till mycket kraftigt så att stora samlingar togs upp istället för planta för planta. Foto: Lina Allesson
