# Förorenade områden i Gävleborgs län

Inventering av branscher inom skogsindustri sektorn

Länsstyrelsen  
Gävleborg

Martin Palm och Ulrika Nilsson  
Miljöskyddsenheten

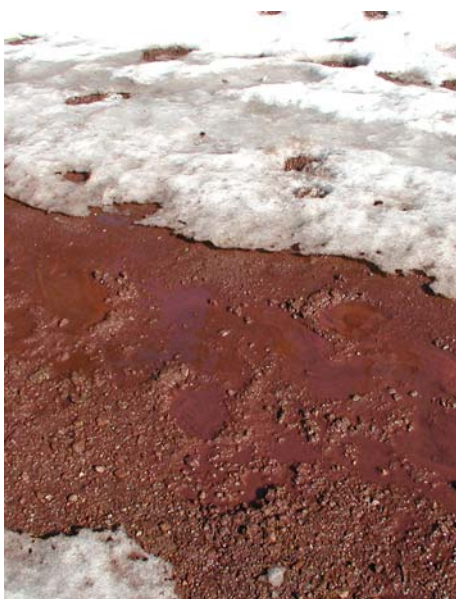
Kisaska är en restprodukt som bildas vid rostning av svavelkis. Kisen rostades för att utvinna svaveldioxid som man behövde i sulfitprocessen på massafabrikerna. Produktionen av pappersmassa med sulfitmetoden var den klart dominerande metoden för kemisk massatillverkning fram till blekningstekniken vidareutvecklades vilket gav sulfatmassan ett kraftigt uppsving. Idag dominerar tillverkning av pappersmassa med sulfatmetoden. Bortsett från en kortare period när flera sulfitfabriker exporterade sin kisaska har det inte funnits avsättning för askan. Den har istället använts som fyllnadsmaterial och som ogräsdämpande material. Man upptäckte nämligen ganska snart att det inte växte någonting på mark där man fyllde på med kisaska. Askan återfinns idag ofta över stora områden runt de fd. sulfitfabrikerna. Den ligger ibland i mäktiga lager men oftast ganska ytligt och tunt. Kisaska innehåller mellan 50-70 % järn och dessutom höga halter av tungmetaller som kadmium, bly, koppar och zink.

**Figur 2.** Kisaska innehåller bl.a kadmium, bly och zink

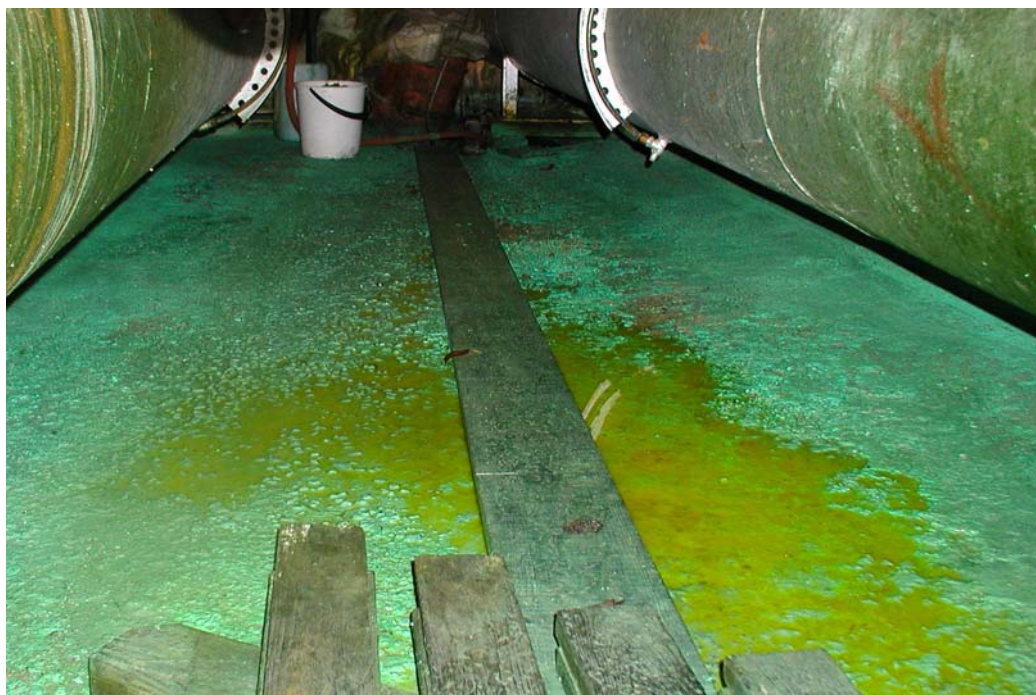
Synliga tecken på förorening har varit väldigt ovanligt under de platsbesök som har gjorts. De gånger man har kunnat se med blotta ögat att det är förorenat har det rört sig om spill på väggar och golv inomhus, se figur 6. Däremot har man vid platsbesök ofta kunnat se var olika anordningar såsom kar, cisterner, förråd varit placerade. Platsbesöken har också varit värdefulla för att kunna bedöma verksamhetens geografiska utbredning och områdets spridningsförutsättningar.

**Figur 6.** Förorenat betonggolv i en nedlagd träimpregneringsanläggning.
