# Vegetationsförändringar i våtmarker med höga naturvärden

Länsstyrelsen  
Gävleborg

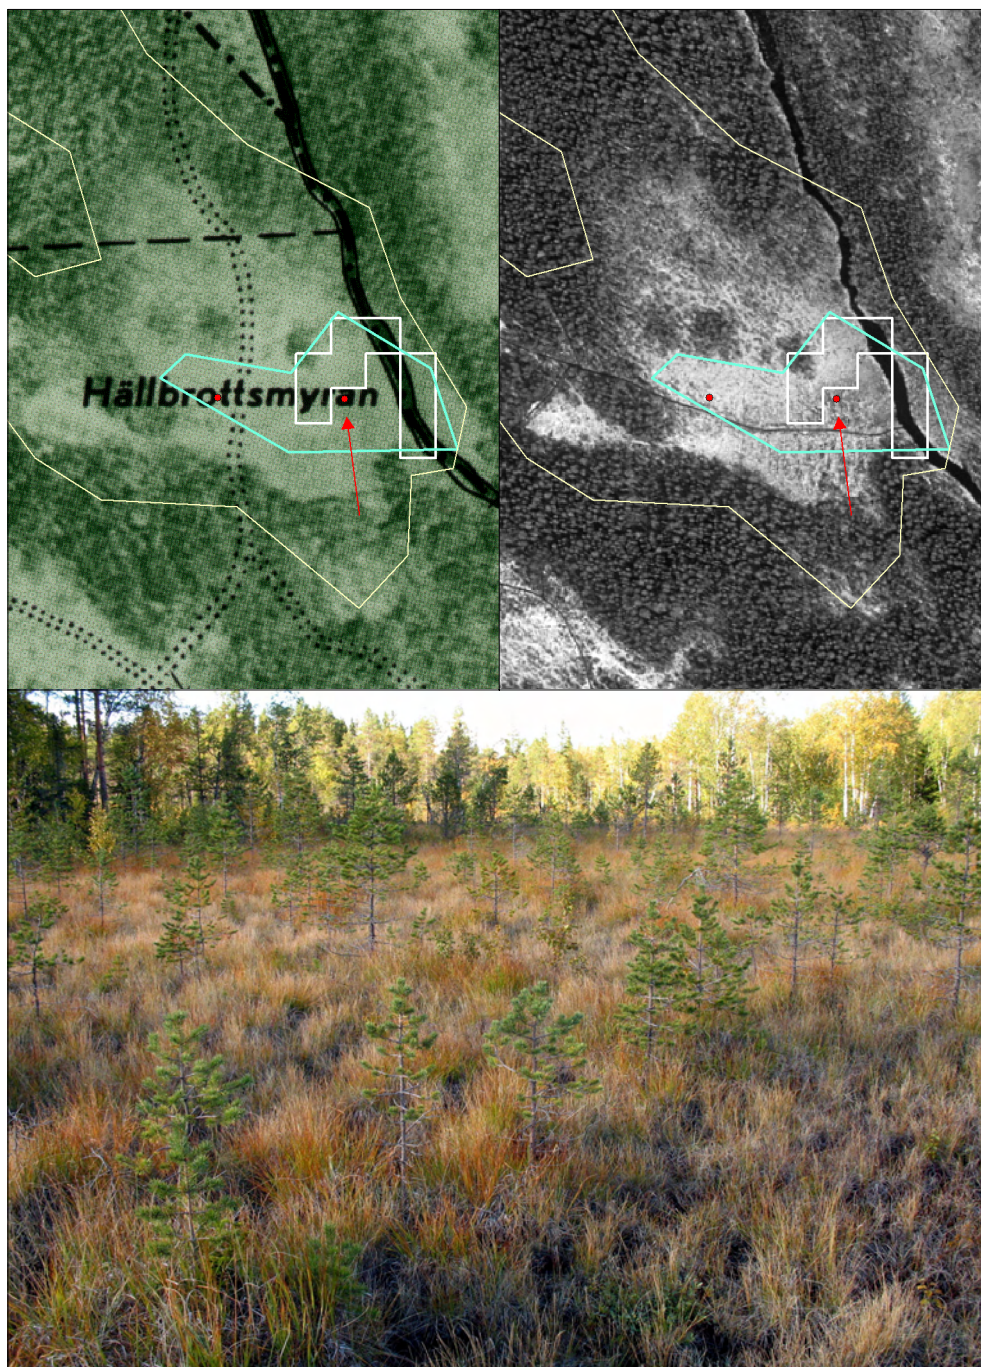
Figur 1. FI-yta som verifierats som förändrad i fält. Nytt dike från början av 80-talet har gett upphov till ett uppslag av tallar. Är FI-analysen mest påverkad av förändringar i fältskiktet eller buskskiktet? Detta är den enda yta i årets undersökning som fallit ut där tallar har vuxit till. Starmyran, september 2007, yta 16F0C02\_02.

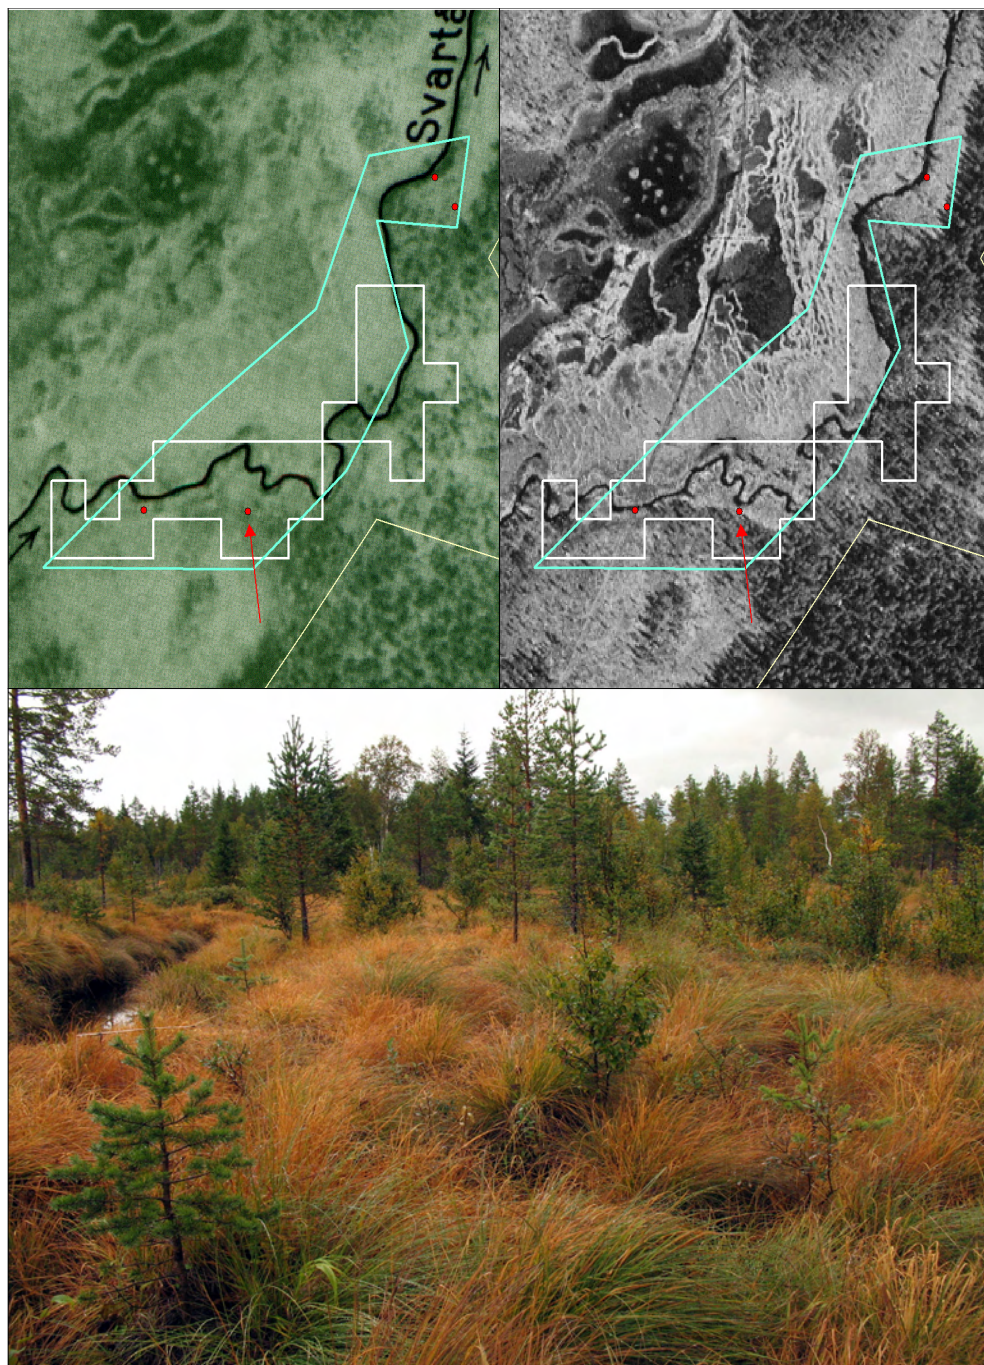
*Figur 2 FI-yta som verifierats som förändrad i fält. Unga tallar och björkar har trängt sig upp genom det frodiga fältskiktet längs Svartån. Dessa ytor har troligtvis hävdats med slätter åtminstone till början av 1900-talet. Svartåmyran, september 2007, yta 15E9J01\_01.*

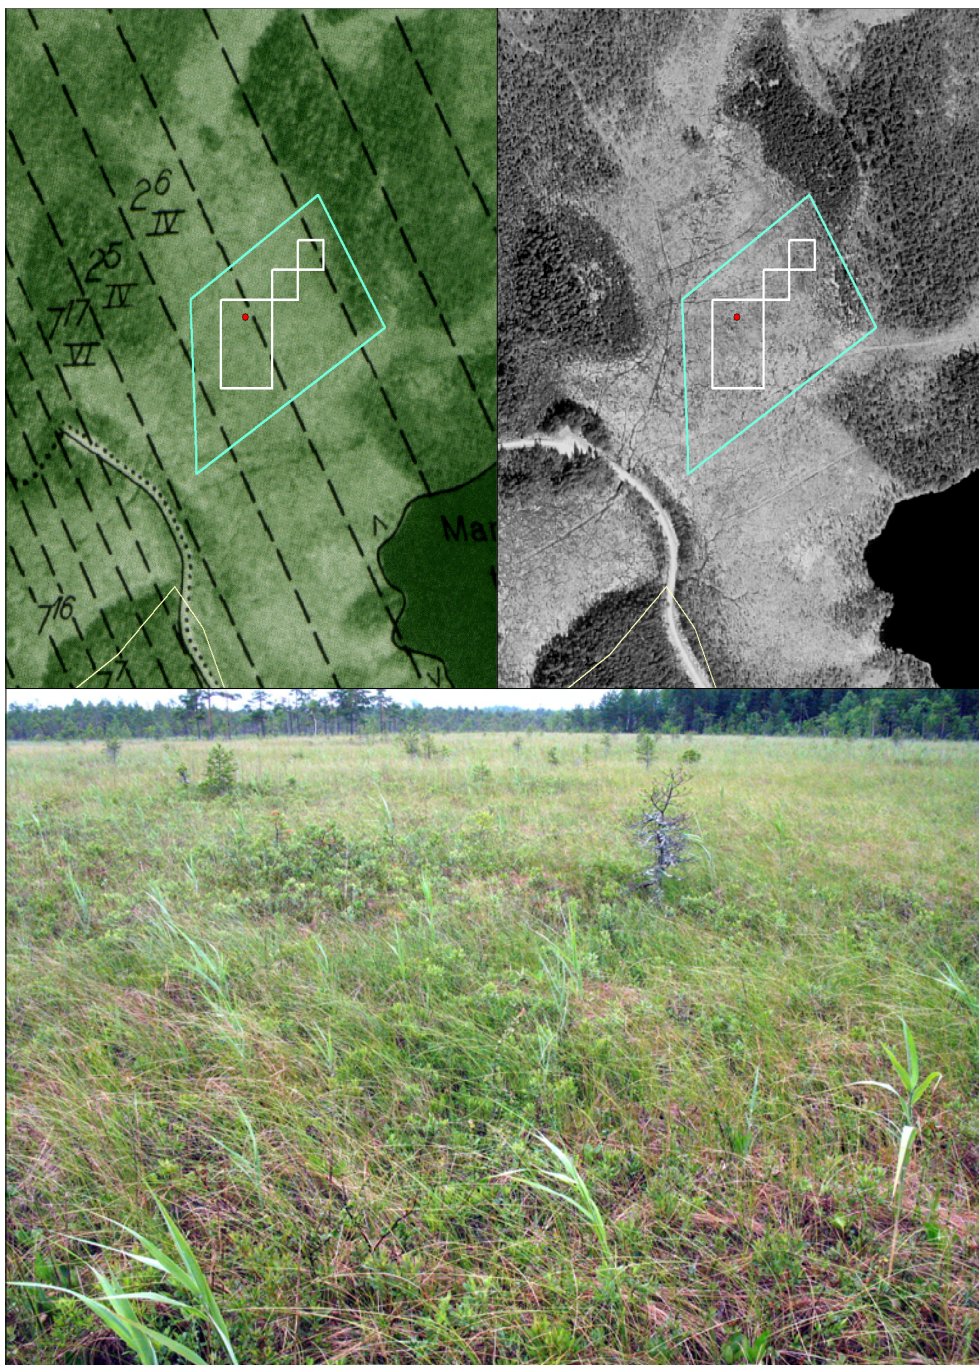
Figur 3. FI-yta som **inte** visar på förändrad vegetation i verkligheten. Detta är en av ett flertal liknande ytor med trädstarr, pors och ibland småvuxen vass som felaktigt fallit ut som förändrade i satellitbildsstudien. Molnviksmuren, juli 2007, yta 13H6C01\_01.

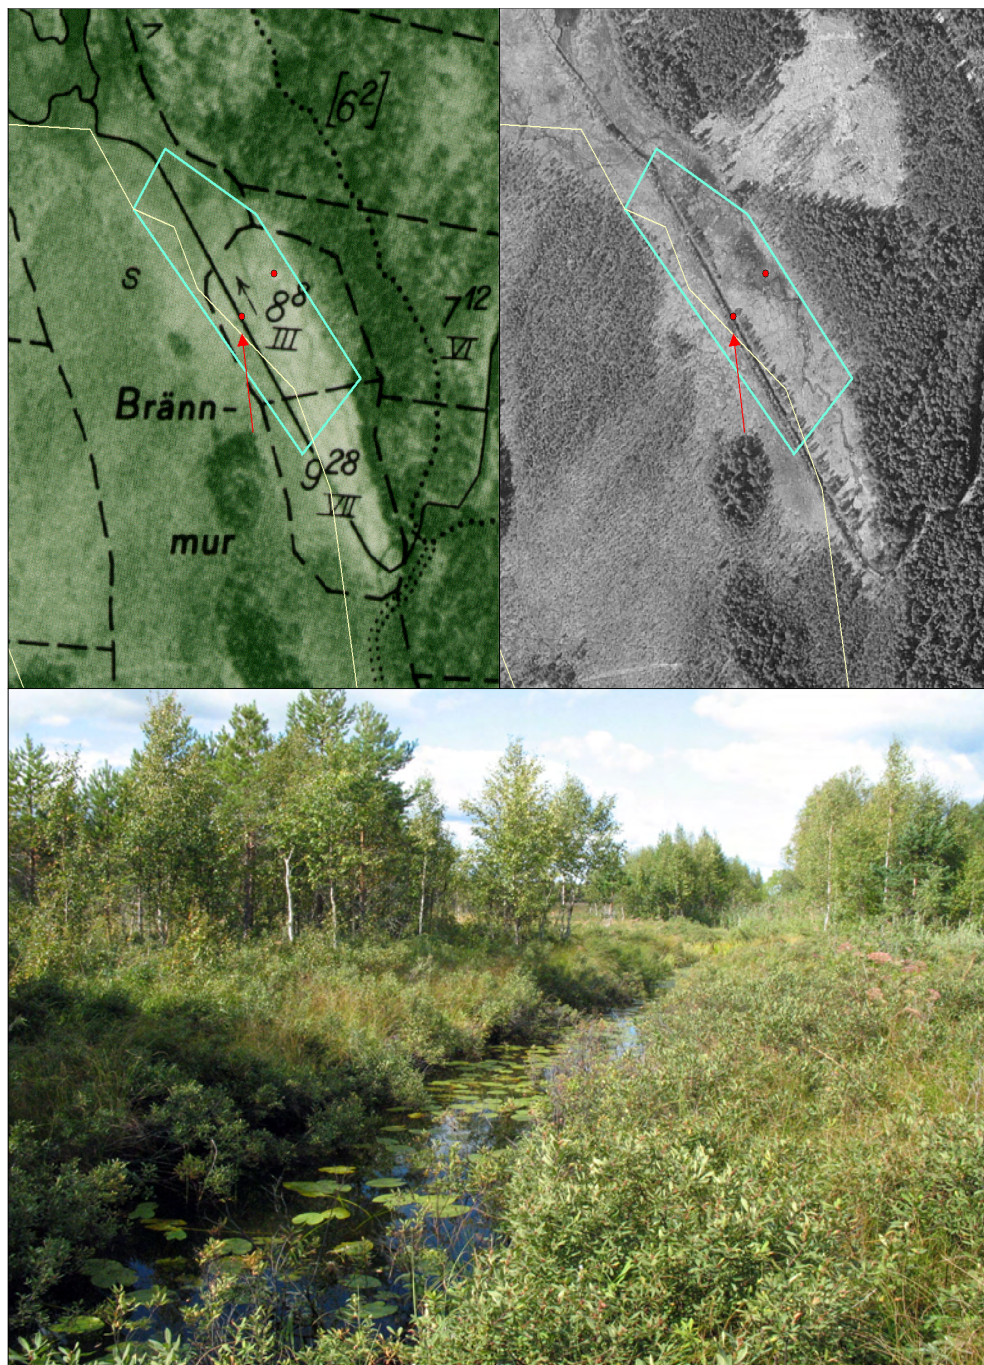
Figur 4. Gammalt dike på tidigare öppen våtmark. Vegetationen längs diket är frodig och har vuxit till även de senaste 20 åren. Denna yta har **inte** fallit ut som förändrad i satellitbildsstudien, kanske på grund av den förändrade ytan är för smal. Brännmur, augusti 2007, yta 12H9C02\_02.

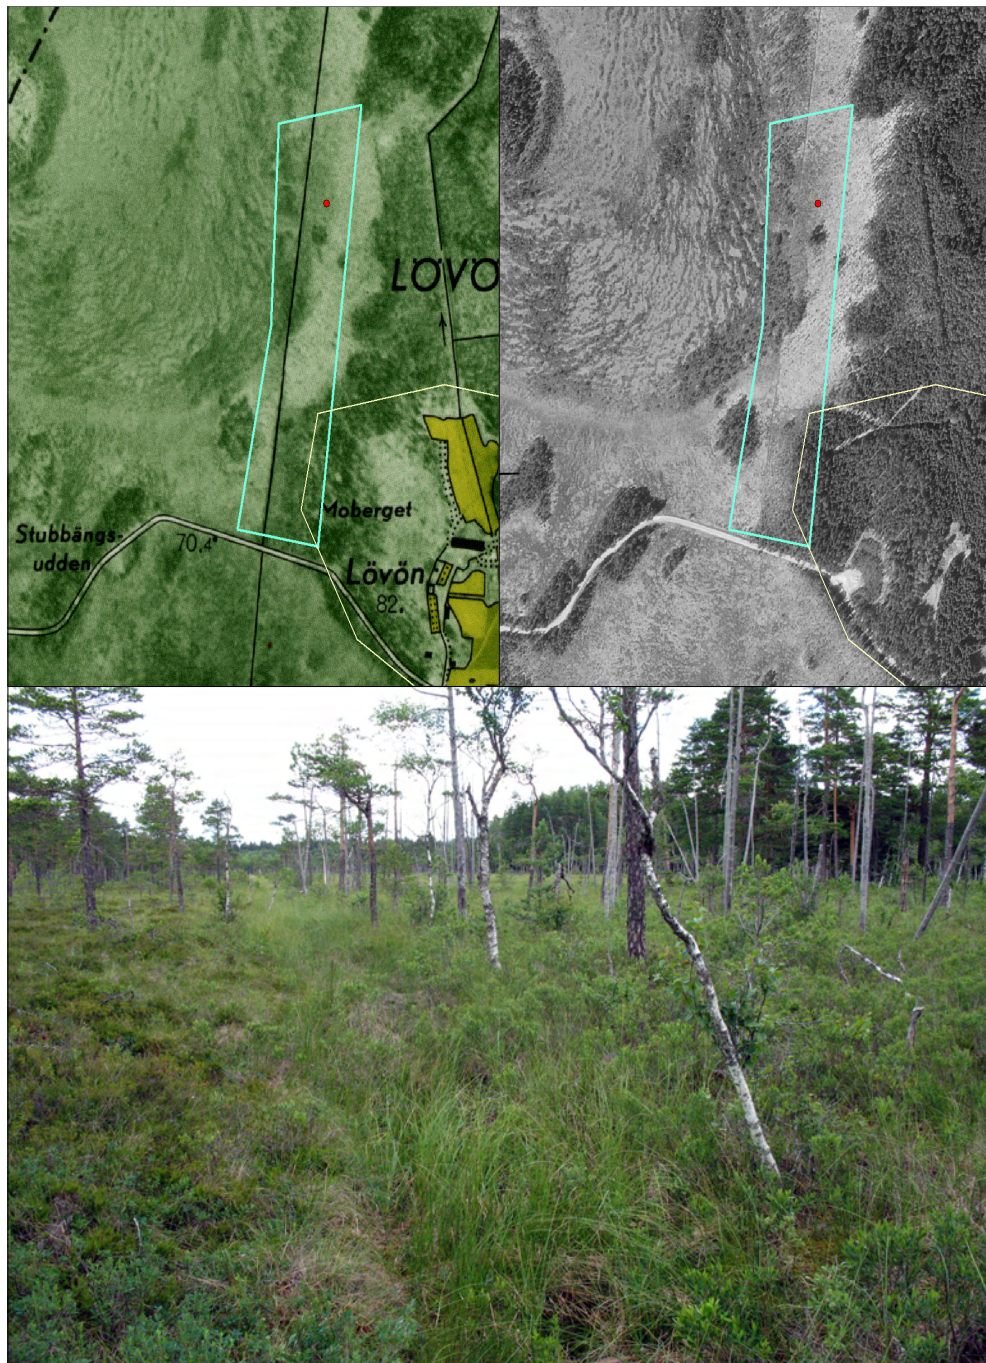
*Figur 5. Gammalt dike som inte längre är avvattnande. Många träd, som förmodligen fick chansen att växa till följd av dikets tillkomst, har dött när det blivit blötare igen. Ingen förändring av vegetationen kan ses och ytan har inte heller fallit ut som förändrad i satellitbildsanalysen. Lomsmuren, juli 2007, yta 13H2C01\_01.*

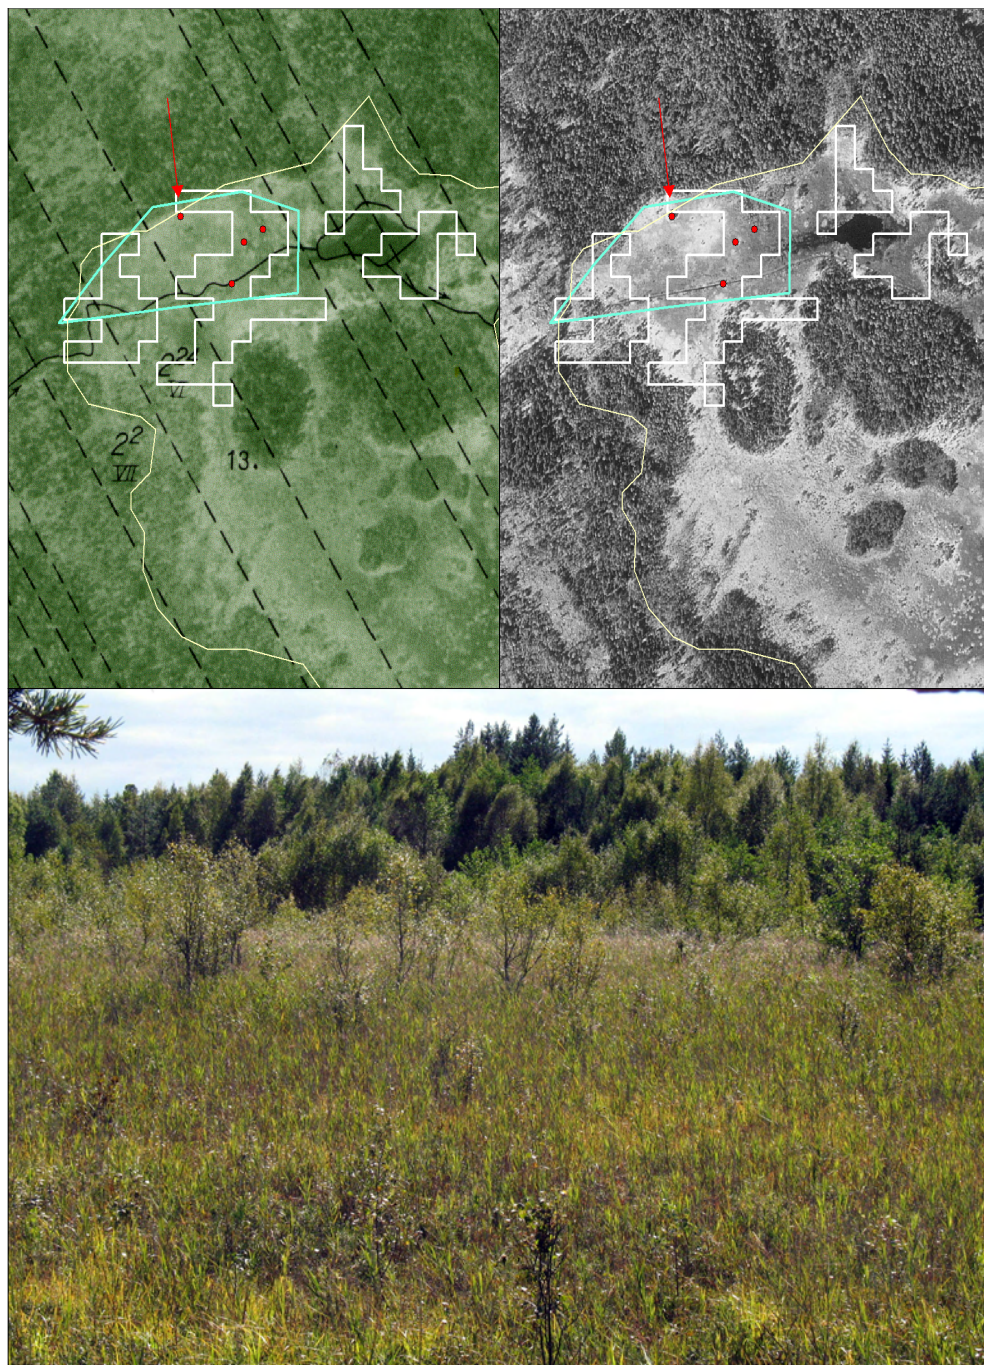
*Figur 6. Dike, nytt sedan VMIs inventering av objektet 1982, som upptäckts med hjälp av satellitbildsanalysen. Diket har ersatt det naturliga vattendraget som syns i bilden från 50-talet. Den mer effektiva avvattningen har lett till omfattande uppslag av framför allt björk. De höga björkar och alar som kantar diket syns framför fastmarken i bildens övre del. Gocksmuren, september 2007, yta 14H0E01\_01.*

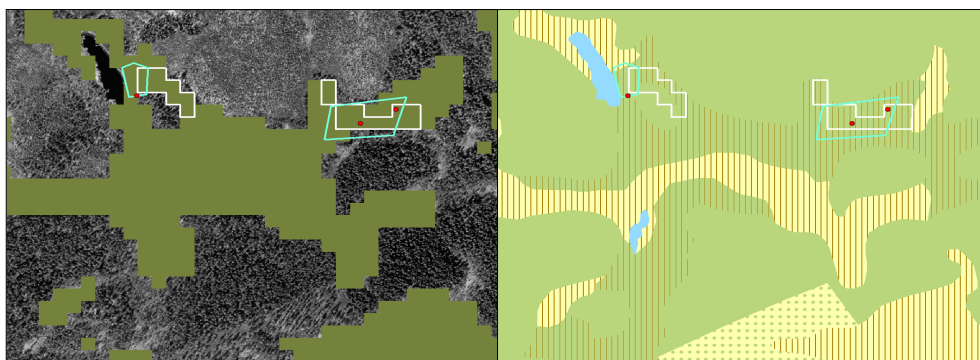
**31%** (14 av 45) av de besökta FI-ytorna har tagits bort från analysen i efterhand. Detta på grund av fel i kartmasken av öppen myr på våtmarkerna (figur 8). Det är den tolkningen som har legat till grund för vilka ytor i satellitbilden som har analyserats. De ytor som fallit bort har legat helt eller delvis på fastmark eller på skogsklädd myr..

Figur 8. Två ytor som fallit ut i FI-analysen (vitt). Det fältbesökta området är markerat med blått. Till vänster syns den mask för öppen myr som använts i satellitbildsanalysen i grönt. Till höger ses den nya fastighetskartans tolkning av samma ytor, gult streckat för öppen myr, grönt streckat för skogsklädd myr.
