# Biotopkartering av fyra gotländska vattendrag

Rapport nr 4 2004 från Länsstyrelsens livsmiljöenhet

LARS VALLIN OCH PETER LANDERGREN

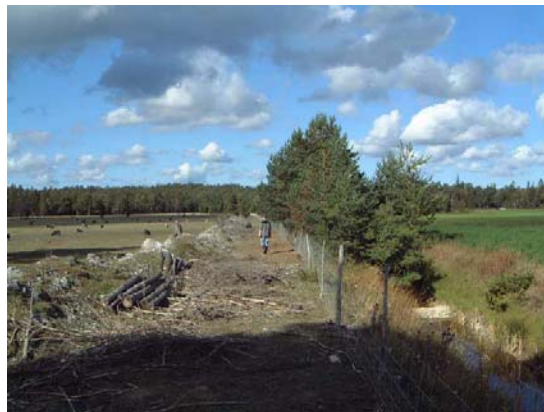
Bild 9. Betning av får på åns södra sida. Björk har avverkats vilket medfört kraftig igenväxning i ån.

- Att skapa skyddszoner med träd för att öka beskuggningen och därmed förhindra igenväxning.
- Att fortsätta biotopvårdsarbetet och skapa ytterligare lekplatser samt att tillföra vattnet död ved.
- Att ta bort sediment ur ån uppe på myren för att återskapa djup och ståndplatser.
- Att försöka öka vattentillgången.

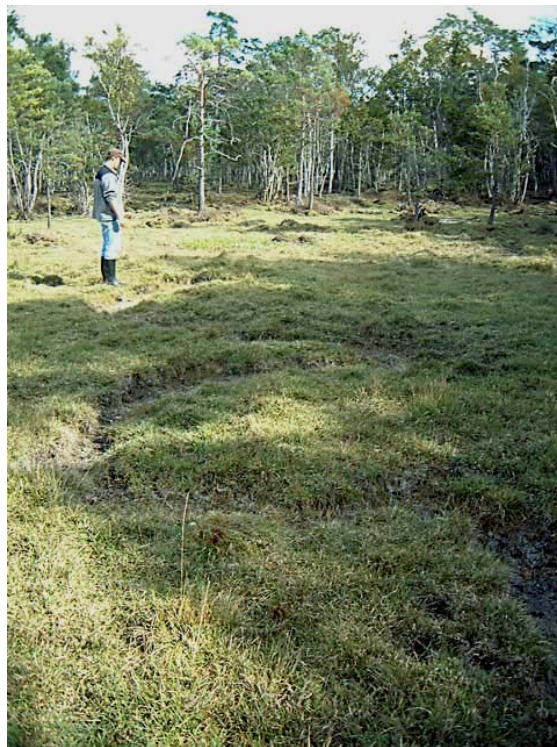
Uppväxande öringar av olika åldrar var också rikligt representerade. Antalet ståndplatser för öring är idag få på grund av att kanterna på ån trampats sönder och ner i själva åfåran. Sedimenttransporten har också ökat kraftigt och produktionen av öring är idag lika med noll. Provbörningar för vattenuttag till samhället i Fårösund har skett i två olika omgångar. Den senaste under 2004 har enligt mätningar inte påverkat vattenregimen på myren. Någon mätning vid den första provbörningen gjordes inte. Myren Bluttmo – Gildarshagen är sedan 2003 naturreservat.

Bild 11. Hultungsåns källflöden, Bluttmo myr med sin helt uttorkade och meandrande vattenfåra.

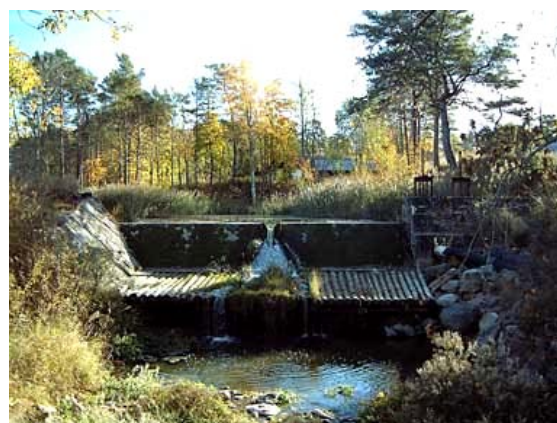
Något uppströms minikraftverket ligger dammen som utgör ett definitivt vandringshinder (bild 6). Planer på en fiskväg förbi dämmet har funnits men inte realiserats.

Bild 6. Dammen ovanför kraftverket i Ireån. Från oktober 2002.

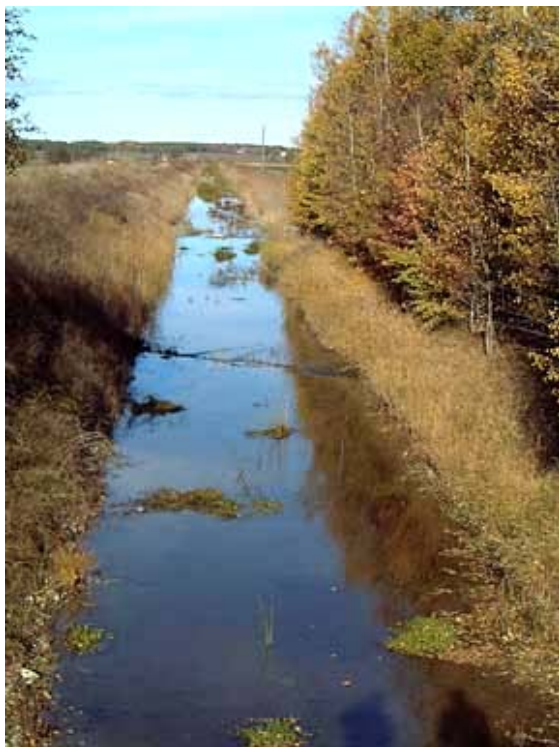
Bild 7. Uppströms väg 149 är ån kanaliserad och rinner genom jordbrukslandskap. Beskuggning saknas i stort sett helt. (oktober 2002)

Den senaste vegetationsrensningen gjordes år 2001 och ska enligt vattendom göras vart tionde år. Påverkan är mycket stor och miljön i och runt ån är i stort sett homogen upp till Lunds gård, en sträcka på ca 1,5 mil. Som kuriosa kan nämnas att en nyfiken räv besökte oss vid ån vid ett tillfälle (bild 8). Räven studerade oss på 10 meters håll under en liten stund innan den lommade iväg över ån och upp på andra sidan.

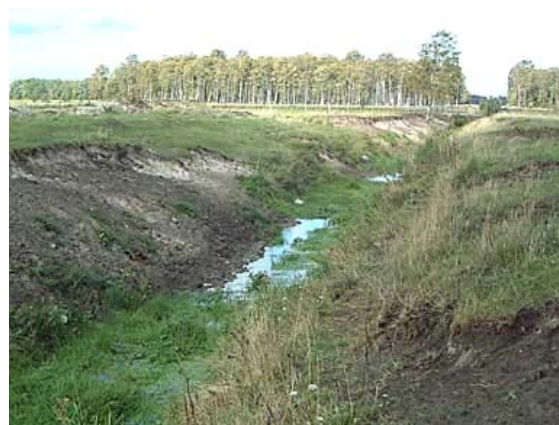
Bild 9. Betning från nötkreatur ger kraftig påverkan på kantonerna och medför ökad erosion. (övre delen av vattensträcka A7)

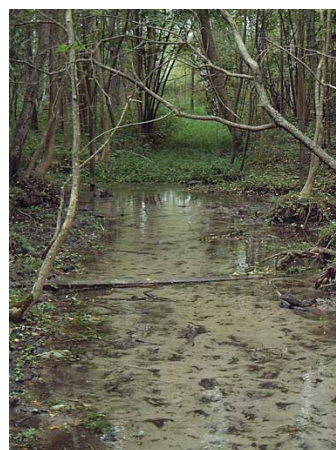
Bild 10. Ytterligare ett exempel på effekter av betning. Där det gröna i vattendraget börjar (bäckmärke) sitter en taggråd tvärs över ån. Hitom taggråden betar nötkreatur. Bortom taggråden sker ingen betning för närvarande.

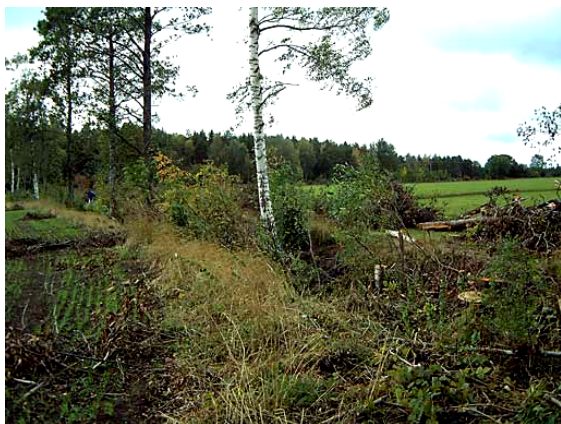
Bild 11. Här är skyddszonen vid vattendraget i stort sett helt avverkad. Uppströms Lunds gård.

- Översyn av vattendom.
- Uppmuntra upprättande av skyddszoner längs en stor del av vattendraget.
- Nedre delen av Ireån är i stort sett opåverkad och en av öns mest värdefulla öringlokaler. Det är därför mycket angeläget med ett permanent skydd från exploatering av sträckan nedanför kraftverket.

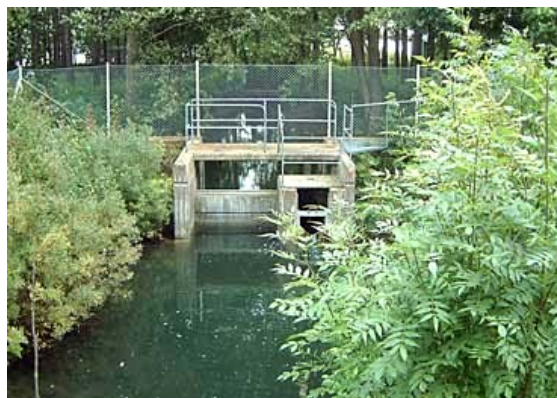
Bild 14. Vandringshindret vid Tingstäde träsk.

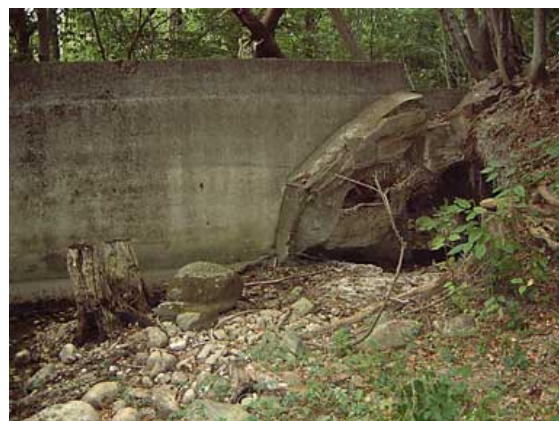
Bild 3. Den delvis raserade dammen i den södra grenen av ån, september 2004.

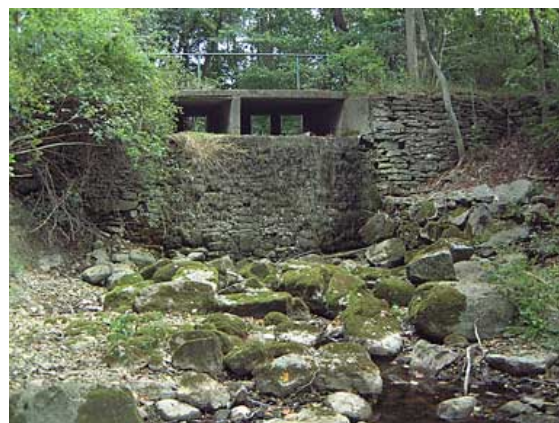
Bild 4. 30 meter uppströms den trasiga dammen ligger det definitiva vandringshindret. Fisken har dock möjligheter att ta sig vidare upp i ån via den norra förgreningen. Notera den rika mossvegetationen på stenarna. September 2004.

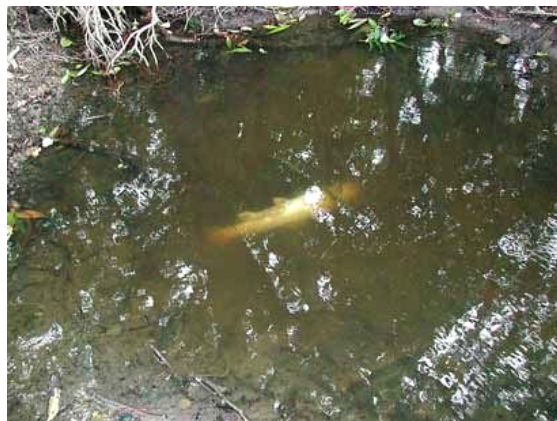
Sensommaren och hösten 2004 låg ån nedanför grottmynningen helt torr frånsett några enstaka pölar. Enligt Ödins som driver Lummelunds bruk med grottan är det mycket ovanligt och har endast förekommit vid något enstaka tillfälle tidigare. Vattenflödet genom grottan har enligt Ödins minskat genom åren. Den obefintliga vattentillgången har naturligtvis haft katastrofala följder för åns fiskbestånd (bild 7). Normalt sett hyser ån ett mycket fint öringbestånd samt stor- och småspigg, enstaka elritsa samt periodvis regnbåge. Den totala torkan i år har medfört att minst 4 årsklasser av öring gått förlorade.

Bild 7. Ett exempel på vad torka med påföljande syrebrist förde med sig sommaren 2004. En död havsöring i en av de fåtal pölar som återstod.

- En översyn av vattendom för att om möjligt erhålla en bättre vattenhushållning.
- Att utnyttja befintliga vattenmagasin i åns nedre delar för att erhålla en bättre vattenregim.
- Att genomföra biotopåtgärder; anläggande av strömkoncentratorer och iläggning av grus, sten och block. (gäller f a på den mellersta delen ovanför dammen).
- Att tillföra död ved i större mängd för att öka antal gömslen samt för att öka produktionen av insekter.

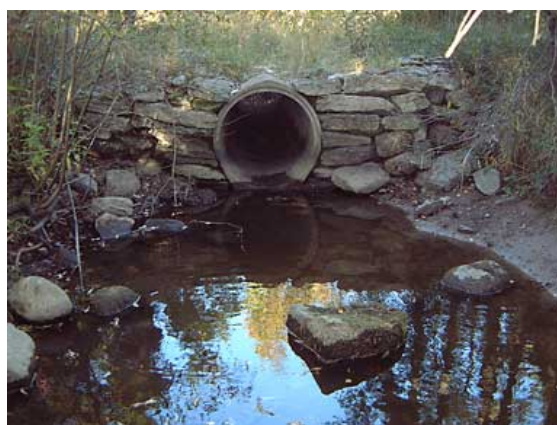
Ett antal mindre skogsvägar korsar ån på den här sträckan och i vissa fall är vägtrumorna underdimensionerade eller felplacerade (bild 7).

Bild 7. Underdimensionerad och felplacerad vägtrumma. Trumman bör sänkas under åns bottennivå. (vattensträcka A3)

- Översyn av vattendom.
- Skapa vattenmagasin för att minska uttorkningsrisk.
- Förbättrade vägtrummor.

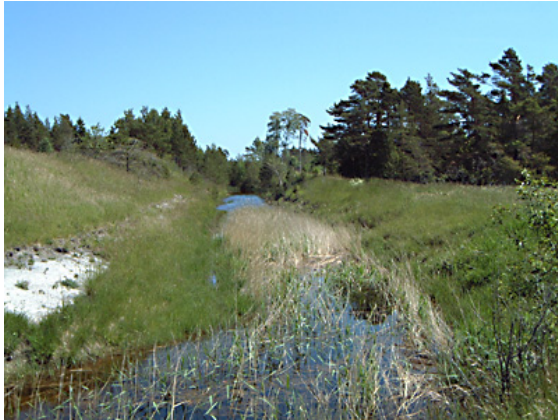
Någon kilometer uppströms Skansvägen är ån kraftigt grävd och utdikad och djupt nedsänkt i landskapet (bild 8). Höga vallar på ca fem meter omgärdar ån och botten består av sediment med vass och stora mängder gräsnate. Tidigare inventeringar har visat att det framförallt är gädda och småspigg i denna del av ån. Lekplatser för öring saknas helt. En damm som skulle kunna fungera som vattenutjämnare finns i detta område (bild 9). Hur vattendomen ser ut för området är okänt. Den inventerade sträckan avslutas uppe på den utdikade Visnemyren där ån är helt igenväxt och utträdad.

Bild 8. I de övre delarna av inventeringssträckan är ån kraftigt grävd och uträtad och djupt nedskuren i landskapet.
