# Fria vandringsvägar i Buskhyttebäcken

Slutrapport om restaureringen  
2009-2014

Titel: Fria vandringsvägar i Buskhyttebäcken  
Utgiven av: Länsstyrelsen i Södermanlands län  
Utgivningsår: 2015  
Författare: Sofi Nordfeldt  
Foto framsida: Länsstyrelsen i Södermanlands län  
Diariennr: 589-5819-2011  
Rapportnr: 2015:11  
ISSN-nr: 1400-0792

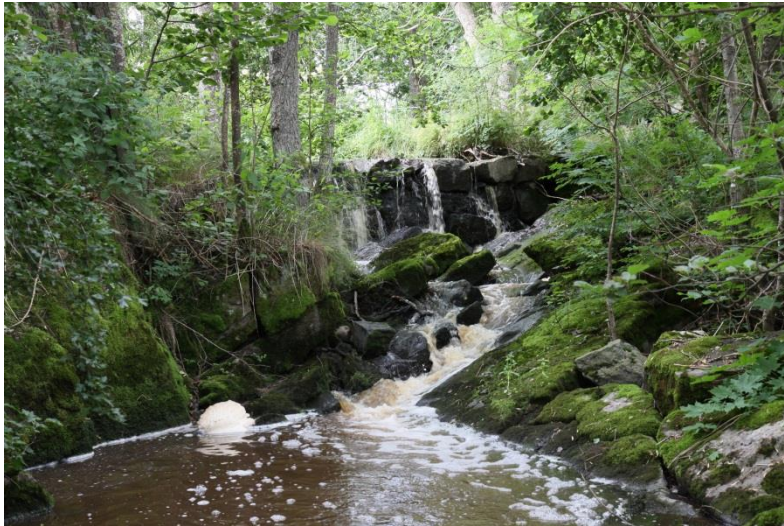
I Buskhyttebäcken fanns ett flertal vandringshinder där en stendamm vid Buskhyttans gård var det största med en fallhöjd på en dryg meter. Nedströms stendammen var ett mindre hinder i form av stora stenblock och ännu längre ner en raserad stenvalvsbro vars stenar vid lågvatten utgjorde vandringshinder för fisk. Uppströms dammen fanns rester av en äldre vägbro som även utgjorde vandringshinder. Trafikverket och länsstyrelsen samarbetar för att åtgärda vandringshinder i vattendrag. Många vägtrummor ligger för högt eller är inte dimensionerade efter dagens flöden. I Buskhyttebäcken fanns en vägtrumma som låg för högt som Trafikverket var ansvarigt för att åtgärda.

**Figur 1.** Dammvallen före åtgärd sommaren 2009. Foto: Länsstyrelsen i Södermanlands län.

Arbetet med att ta bort delar av stendammen och trösklingarna genomfördes hösten 2012. Både av Nyköpings kommuns slutrapport (Nyköpings kommun, 2014) och av Sörmlands museums rapport (Sörmlands museum, 2013) framgår hur arbetet genomfördes. Här sammanfattas en del av de svårigheter som uppstod.

Efter de höga flödena kunde vi även konstatera att stendammens baksida inte var skyddad enligt projektplanen med stora stenar, även detta ingick i de kompletterande åtgärderna 2013.

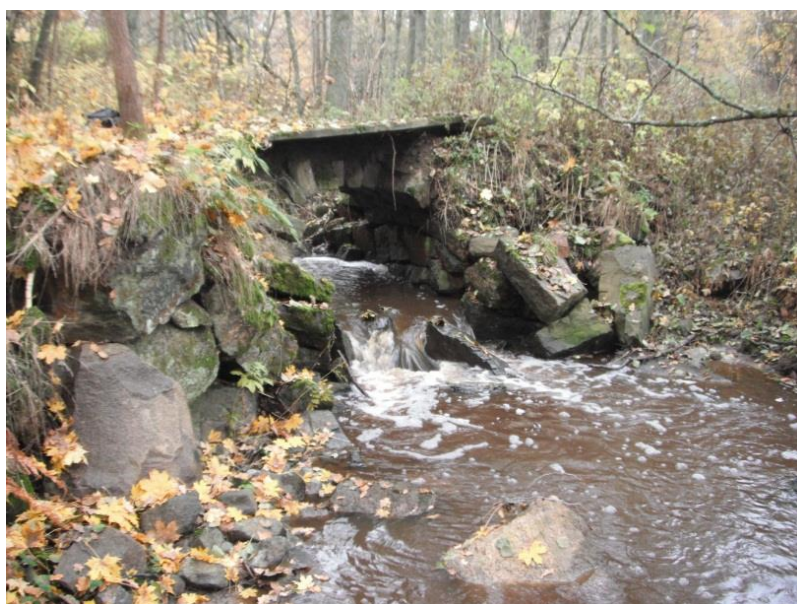
**Figur 2.** Stenvalsbron innan åtgärd. De nerfallna stenblocken utgör vandringshinder för fisk. Foto: Länsstyrelsen i Södermanlands län.

Stenvalvsbron rasade ytterligare vid det höga vattenflödet hösten 2012 till vår 2013 och de stora stenblocken blev därför ett nytt vandringshinder. Diskussioner på länsstyrelsen om vad som skulle göras åt detta inleddes. Finns det möjlighet att renovera bron? Vad skulle det kosta? Ska vi enbart tröscla med sten nedströms så att vi löser problemet tillfälligt? En extern konsult som Länsstyrelsen anlätade uppskattade att kostnaden för renovering av bron kan komma att uppgå till en miljon kronor. Beslutet blev att enbart tröscla upp som kompletterande åtgärd 2013. Att hitta finansiering till att renovera hela bron kan ta några år och i väntan på det så är det bra om fiskarna kan simma under bron eftersom vandringshindret annars förhindrar fisk att ha nytta av de åtgärder som gjorts uppströms.

Stenvalvsbron har som nämnts ovan restaureringsbehov och risk finns för ytterligare ras. I projektet rymdes inte en renovering av bron. Det är en omfattande åtgärd, men samtidigt ett kulturmiljövärde att värna. Framtiden visar om det finns möjlighet att avsätta medel för att restaurera bron.

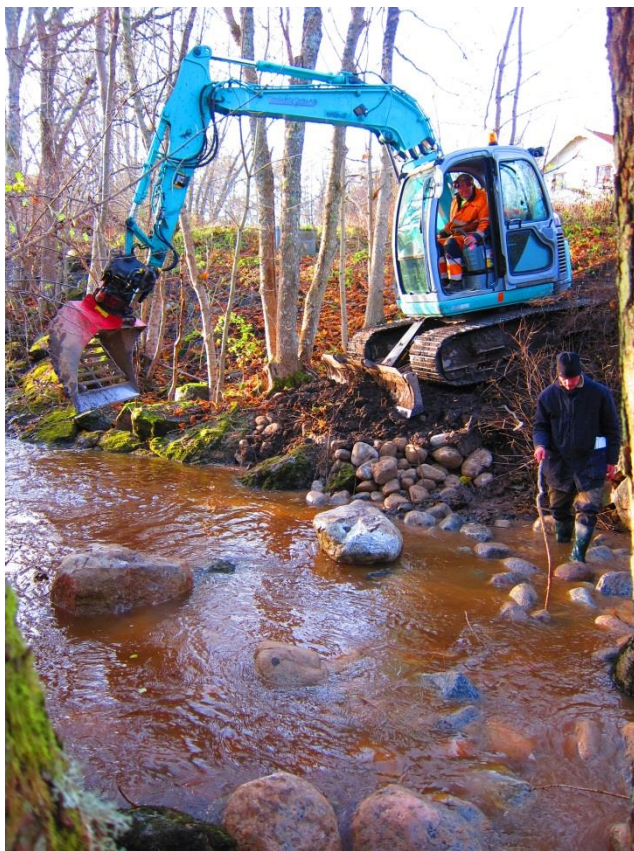
**Figur 3.** Arbetet med att lägga ut sten för att skapa trösklar i vattendraget är ett samarbete mellan grävmaskinist och fiskeribiolog. Foto Nyköpings kommun.

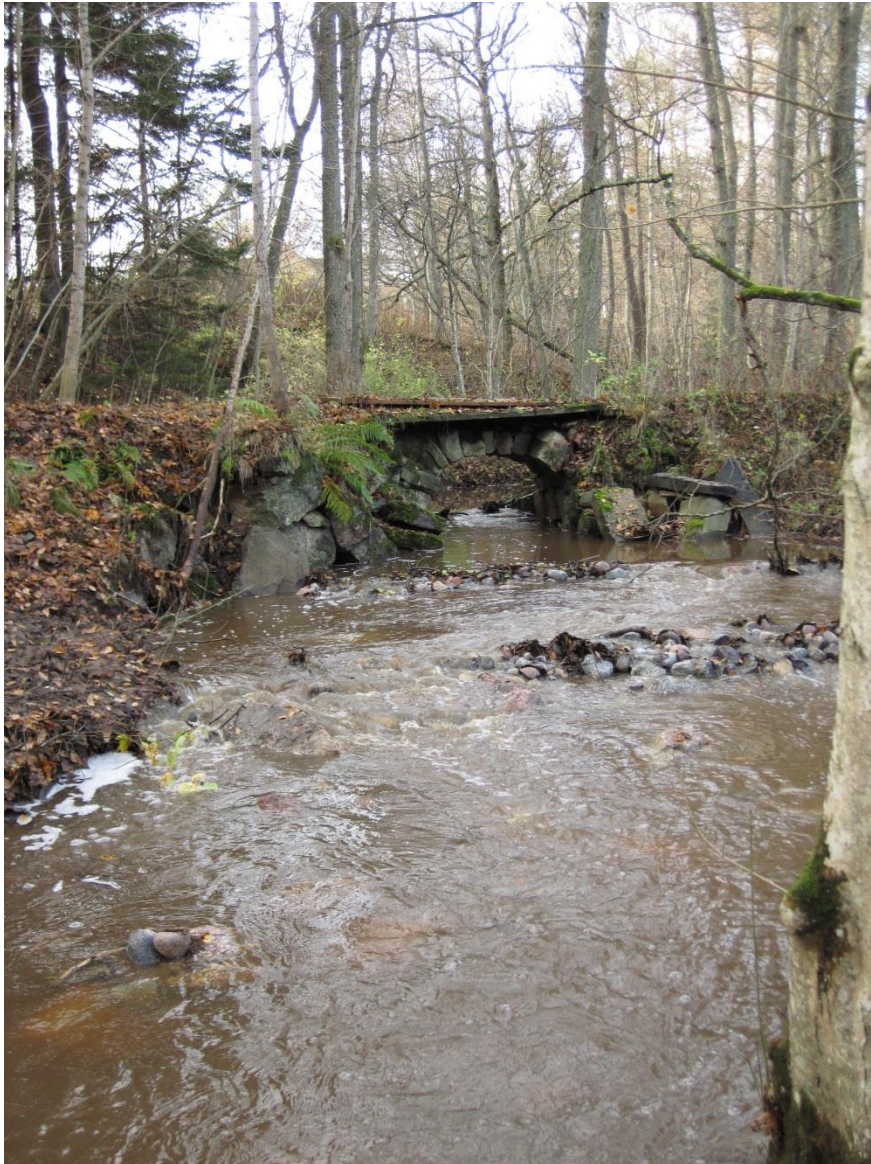
**Figur 4.** Nu kan fiskarna återigen simma under stenalvsbron utan problem.  
Foto: Länsstyrelsen i Södermanlands län.

Elfisken har utförts i bäcken men behöver fortsätta för att kunna visa på effekter av åtgärderna. Eftersom stenalvsbron rasade delvis vid den häftiga höstfloden kunde inte fisk komma förbi där förrän efter den kompletterande trösklingen 2013. På grund av de extremt låga flödet genomfördes inget

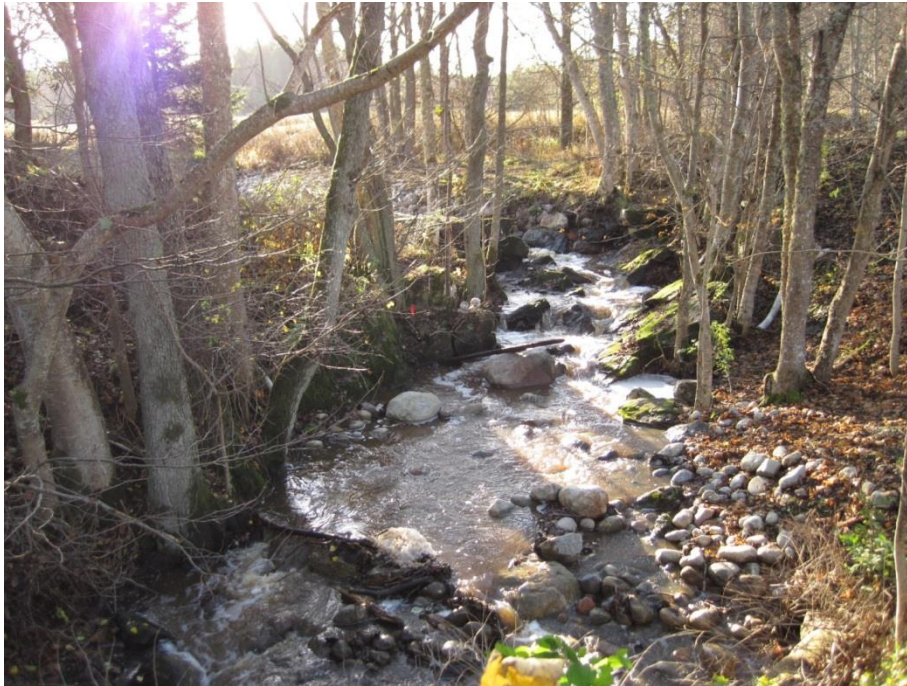
**Figur 5.** Bilden visar hur dammen ser ut efter åtgärd. Foto: Länsstyrelsen i Södermanlands län.
