# Malen – Sörmlands jätte

Kartering av lämpliga miljöer och  
vandringshinder samt temperaturanalys och  
beståndsförstärkande åtgärder för mal i  
Nyköpingsån vattensystem.

Titel: Malen – Sörmlands jätte - Slutrapport  
Utgiven av: Länsstyrelsen i Södermanlands län  
Kontaktperson: Alexander Gustavsson  
Utgivningsår: 2021  
Författare: Rickard Gustafsson & Erik Johansson / Sportfiskarna  
Foto: Rickard Gustafsson, Erik Johansson, Olof Engstedt  
Foto framsida: Mal. Olof Engstedt  
Diariennr: 511–5464–2021  
Rapportnr: 2021:17  
ISSN-nr: 1400–0792

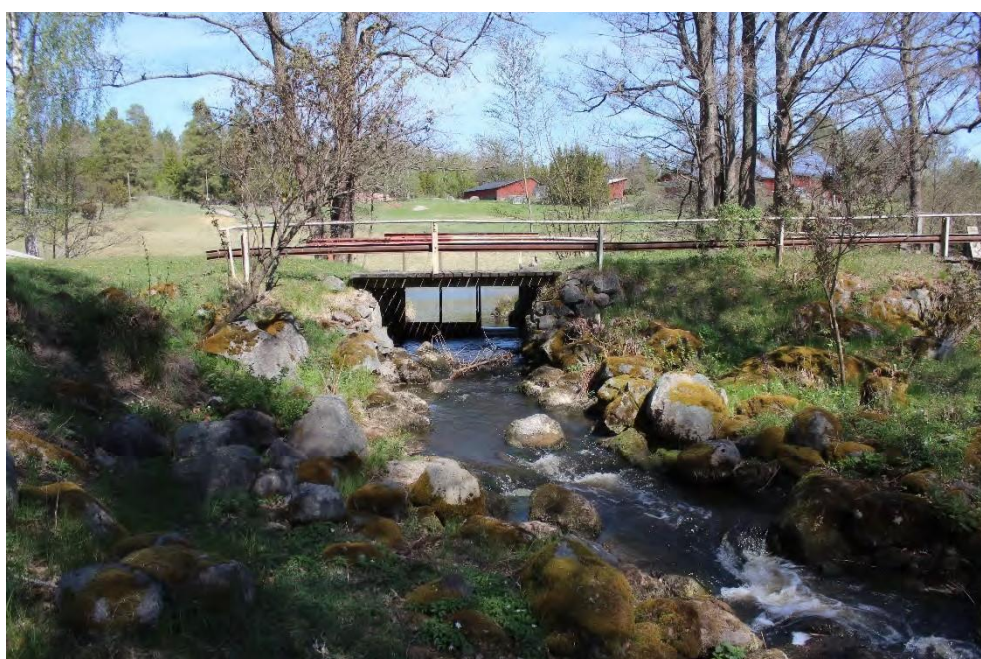
Figur 3. Hålldammen vid Stocktorp är delvis raserad. Foto: Rickard Gustafsson.

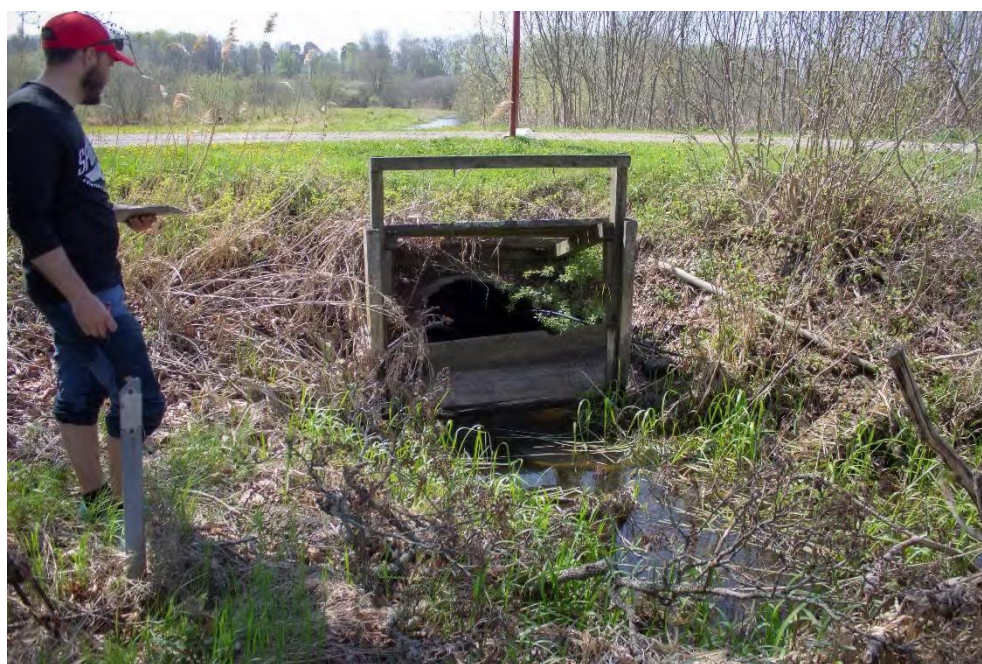
Figur 4. Vid utloppet från Lillsjön intill Långdunkers slott finns en gammal regleringsdamm som är mer eller mindre raserad. Foto: Rickard Gustafsson.

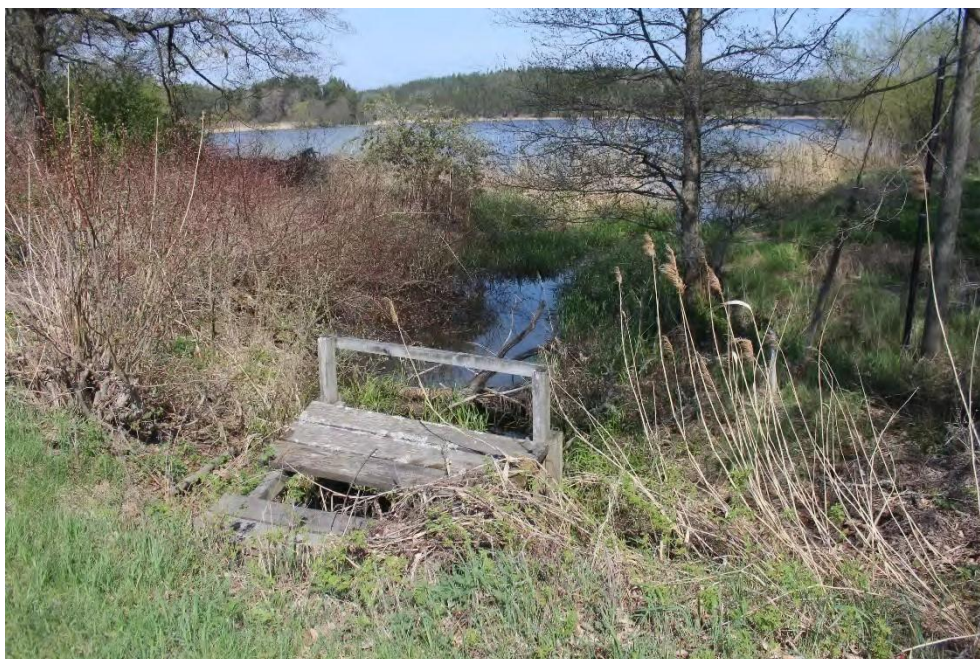
Figur 5. Bild på den delvis raserade regleringsdammen. I bakgrunden syns delar av Lillsjön.  
Foto: Rickard Gustafsson.

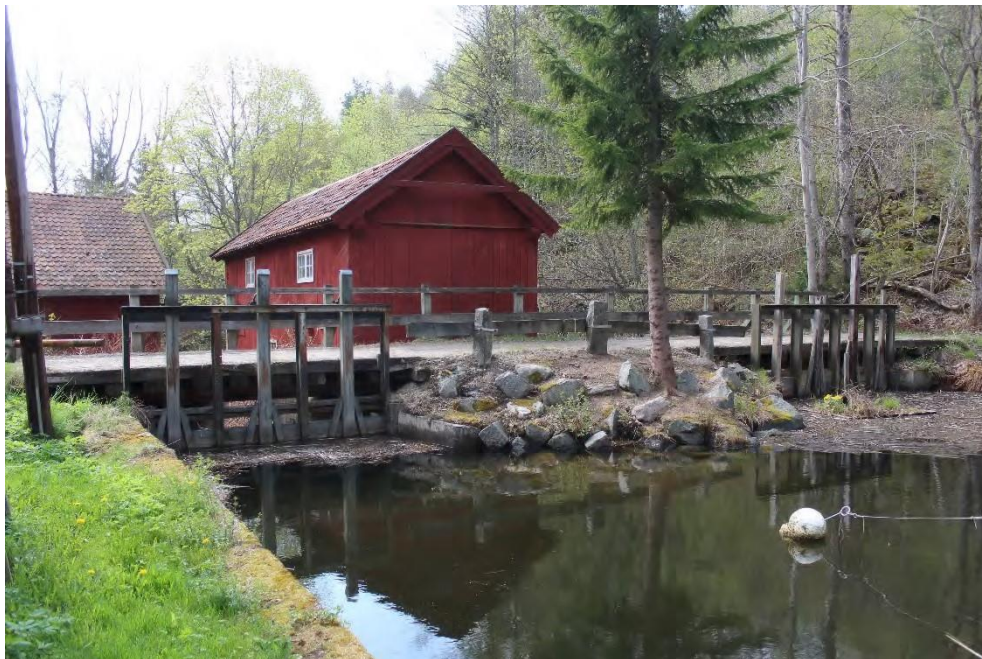
Figur 8. Nässelsta kvarn sedd uppströms ifrån. Genom utrivning av delar av dämnet och byggnation av en sjönacke för uppströmsliggande Kyrksjön skulle passage för fisk och andra vattenlevande organismer kunna skapas. Foto: Rickad Gustafsson.

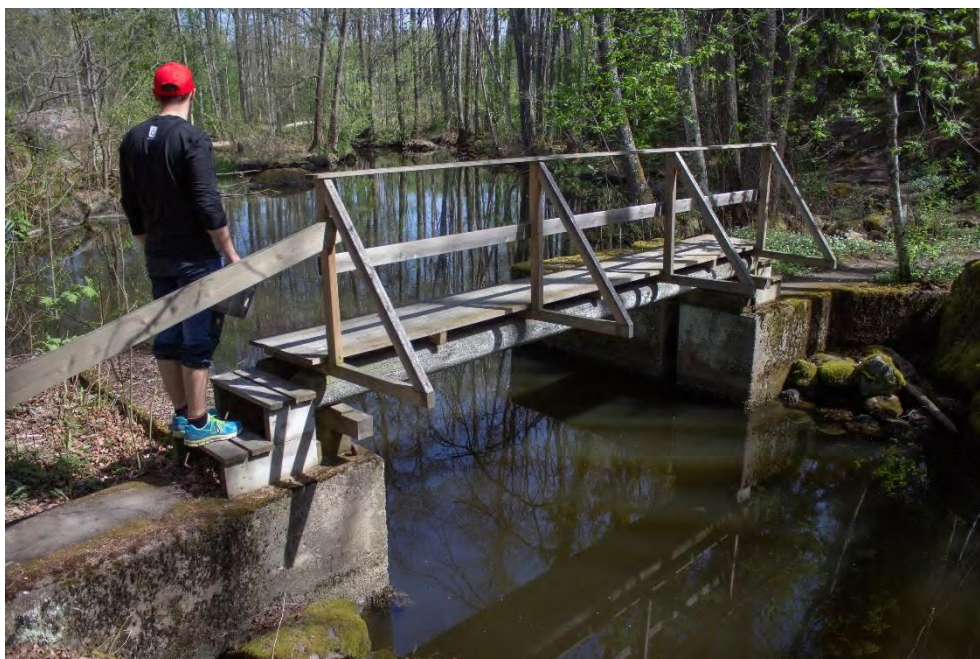
Figur 9. Valdemarens hålldamm tycks inte längre aktiv. Vid inventeringstillfället fanns inga sättar eller spår efter en aktiv damm. Bedömningen var att fisk kan passera konstruktionen obehindrat. Foto: Rickard Gustafsson.

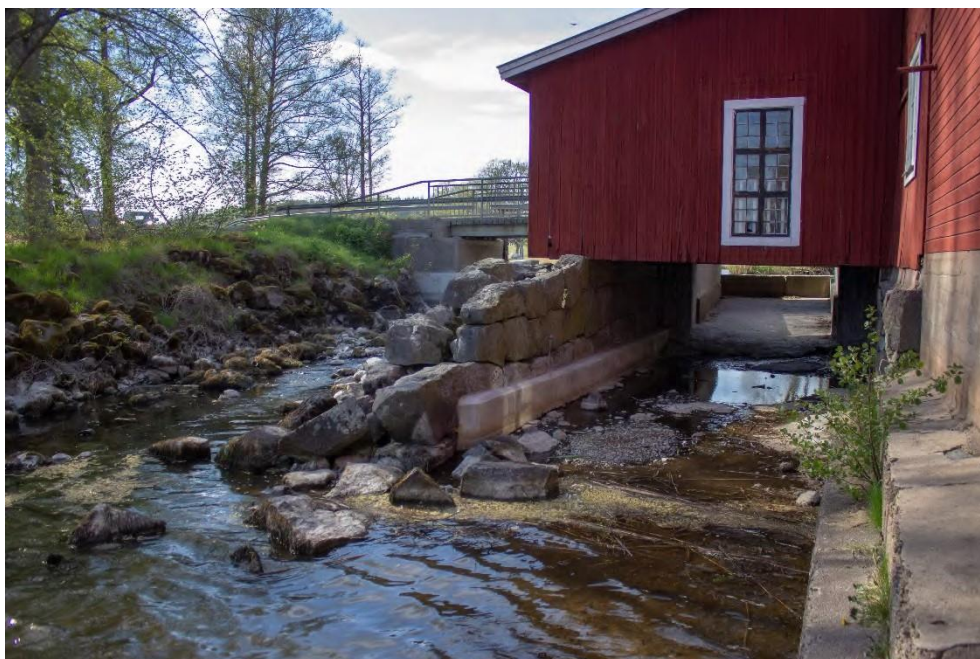
Figur 13. Bild på delar av Ekenäs kvarn och den gamla intagsrännan till kvarnen (till höger). I ovankant syns en gjuten betongkant. Denna fåra skulle kunna användas för att skapa en faunapassage. Foto: Rickard Gustafsson.

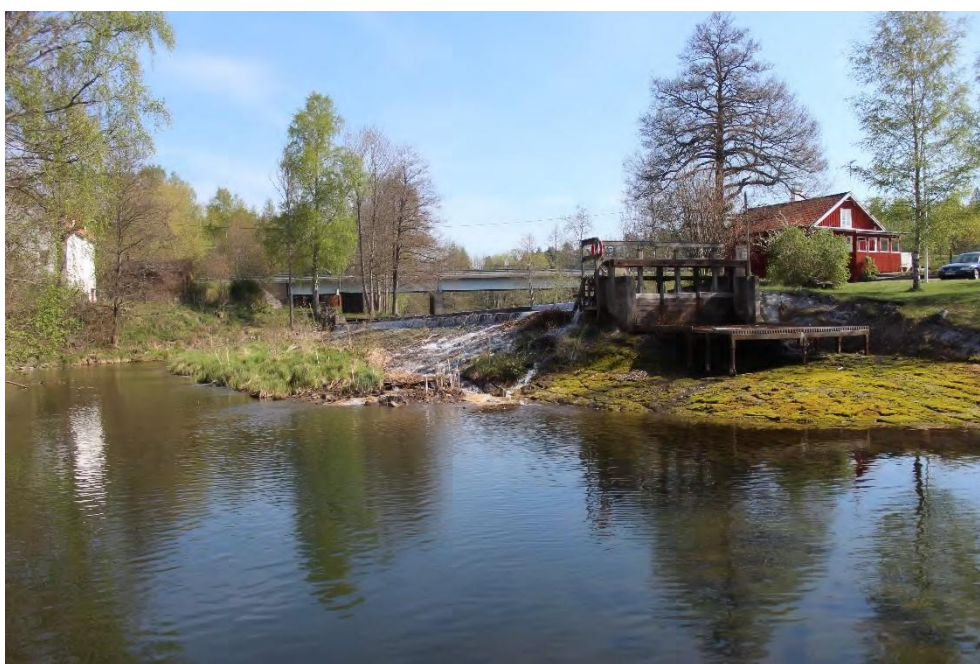
Sibro dämme är beläget i Flens kommun och reglerar Båven (Figur 14–15). Vid högflöde breddar vattnet över ett skibord. På platsen har olika typer av vattenrelaterade verksamheter bedrivits. Bland annat har flera kvarnar funnits på platsen. Dämmet skapar en fallhöjd på cirka två meter. Konstruktionen saknar fungerande fiskväg och vid nedströmsvandring för fisk riskerar de att falla ner på ett grovt galler (till höger i figur 14). Flera döda malar har observerats på detta galler genom åren. Någon modern vattendom för konstruktionen saknas, tidigare har regleringen av dämmet styrts av en stämmodom från 1940-talet. Nyköpings kommun har förelagts av länsstyrelsen i Södermanland att vidta åtgärder för att möjliggöra passage för fisk och andra vattenlevande organismer. En förstudie med framtagande av förslag för att åtgärda dämmet har genomförts av Nyköpings kommunen som äger konstruktionen. Ett förslag valdes ut men fick nej hos länsstyrelsen varför kommunen valde att dra tillbaka förslaget.

Figur 14. Sibro dämme utgör regleringen av Båven. på bilden syns dämmet sedd nedströms ifrån. Foto: Rickard Gustafsson.

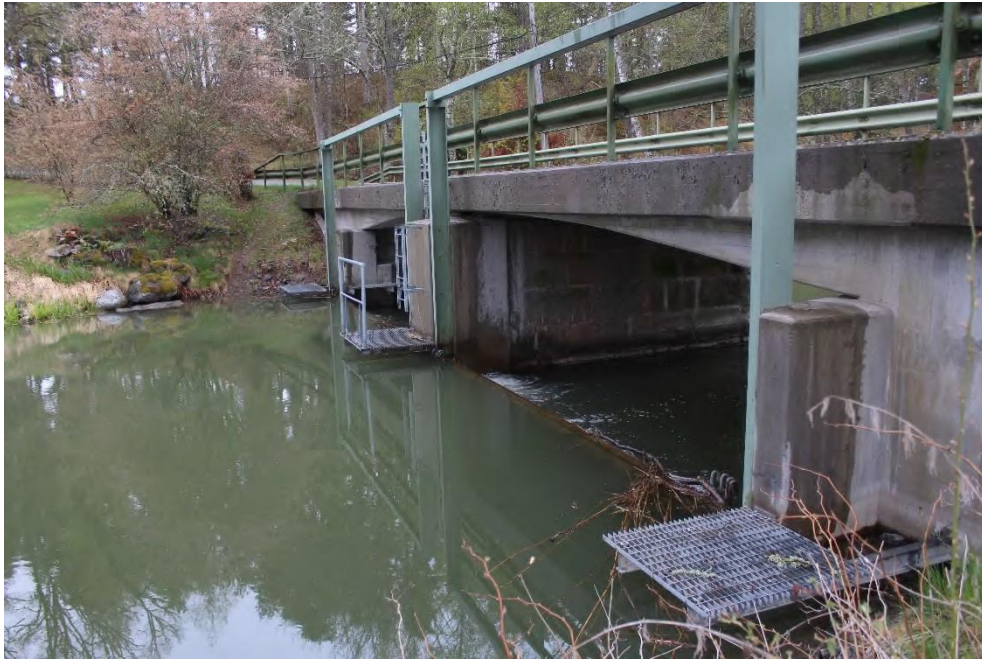
Figur 16. Regleringsdammen vid Vad utgör ett partiellt hinder för fisk. Endast starksimmande arter kan passera vid optimala flöden. Foto: Rickard Gustafsson.

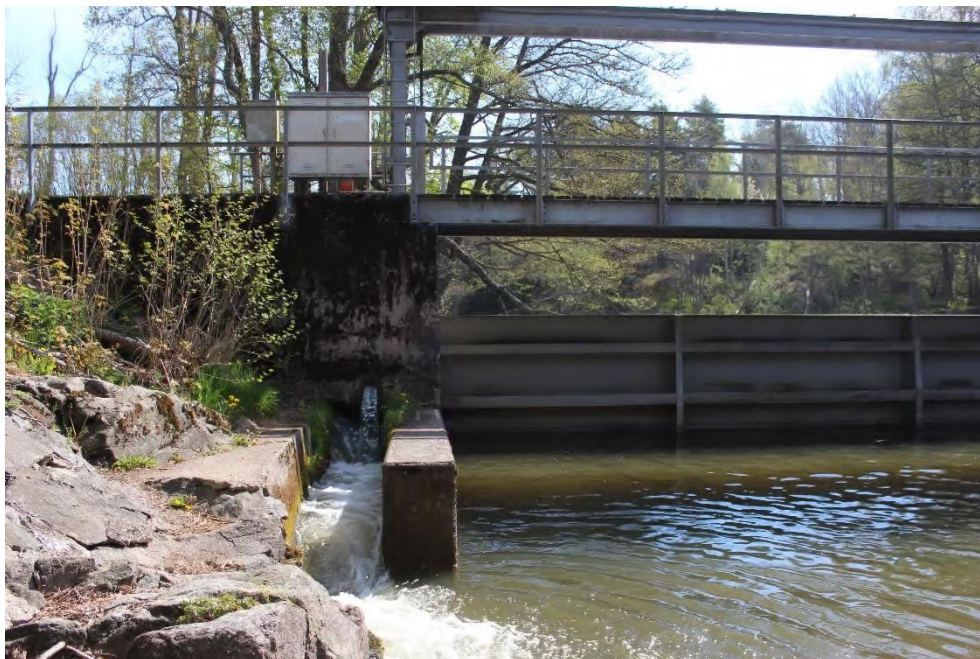
Figur 18. Den otillfredsställande fiskvägen vid Kristineholm syns centralt i bilden. Foto: Rickard Gustafsson.

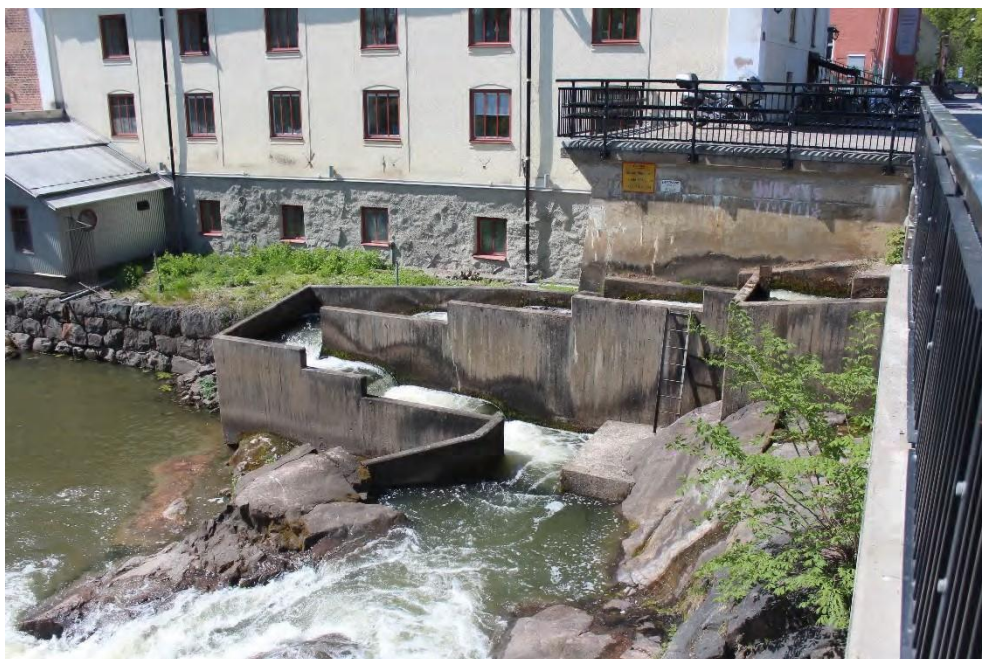
Figur 23. Fisktrappan vid Storhuskvarn är anpassad för starksimmande arter och placeringen felaktig för fisk som ska försöka hitta den. Foto: Rickard Gustafsson.

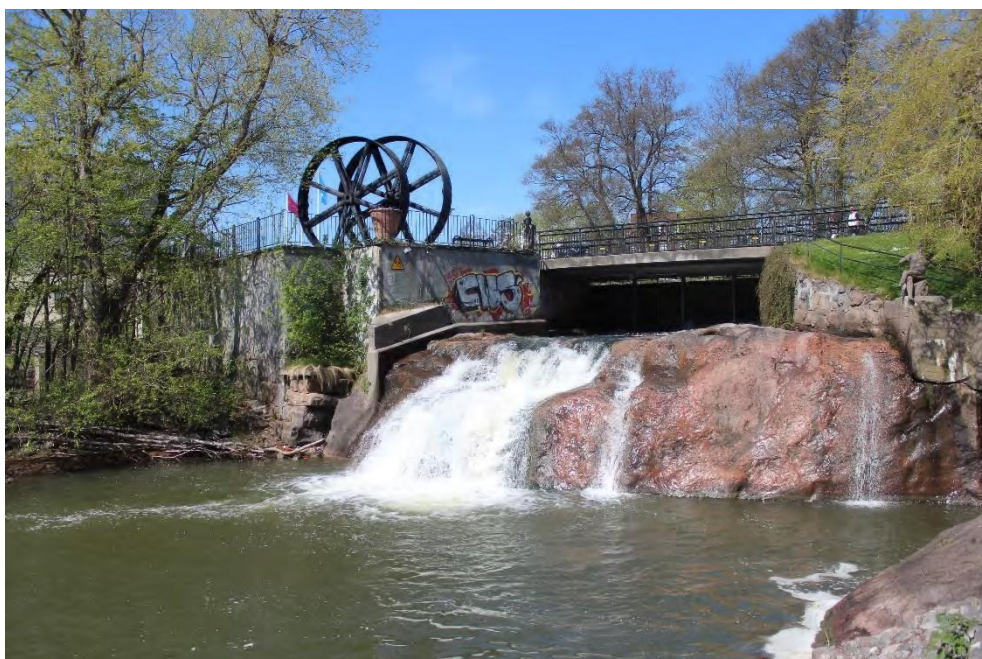
Figur 24. En av två breddfåror vid Storhuskvarn. Vattnet faller fritt över en stenhäll och utgör ett definitivt hinder för fisk. Foto: Rickard Gustafsson.
