Fria vandringsvägar i Mälar- och Hjälmarvattendrag

– En kartläggning av vandringshinder och lekområden för fisk

LÄNSSTYRELSENS
MEDDELANDESERIE
2009:06
MILJÖENHETEN
ISSN 1400-4712

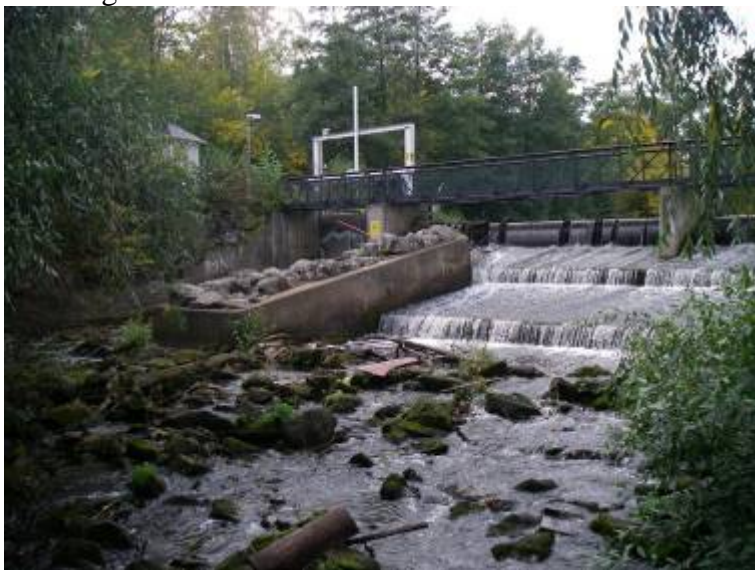
Bild 22: Falkenbergskva kvarnen Foto: Joel Berglund

Prioriteringsklass: I totalklassningen får detta vandringshinder 3,8 av 5 möjliga poäng. Den höga poängen beror på att det finns stora potentiella lekomyråden uppströms detta vandringshinder.

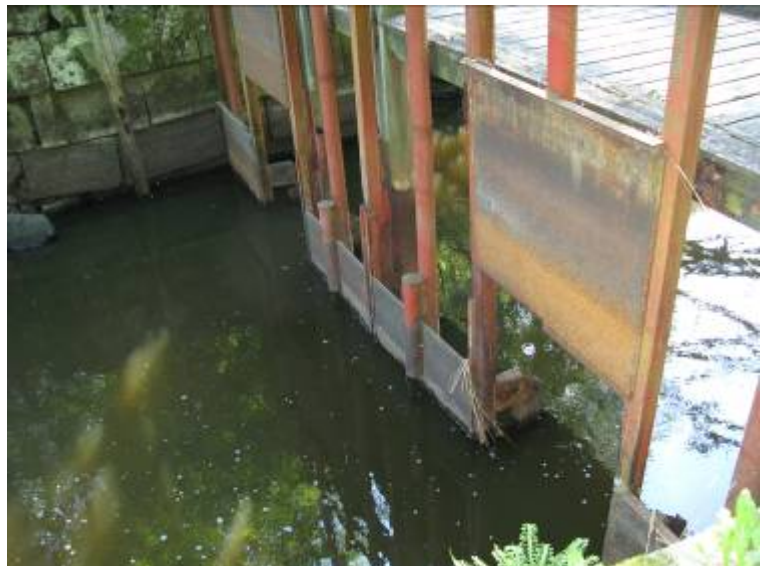
Bild 32: Hällsjödammen med öppna luckor för dagen
Foto: Linda Svensson

Prioriteringsklass: I totalklassningen får detta vandringshinder 2,5 av 5 möjliga poäng. Det som drar ner poängen förutom att det ligger högt upp i systemet är att tillgängligheten till dammluckorna är svår. Dessa sitter långt ut i skogen, dock finns en stig som tar en hela vägen fram men fordon kommer inte fram. Bättre färdmedel är båt på Hällsjön. Då biotopkarteringen enbart gjordes upp till denna punkt, kan det vara så att andelen reproduktionsområden uppströms sjön är stora, då skulle poängen naturligtvis bli högre.

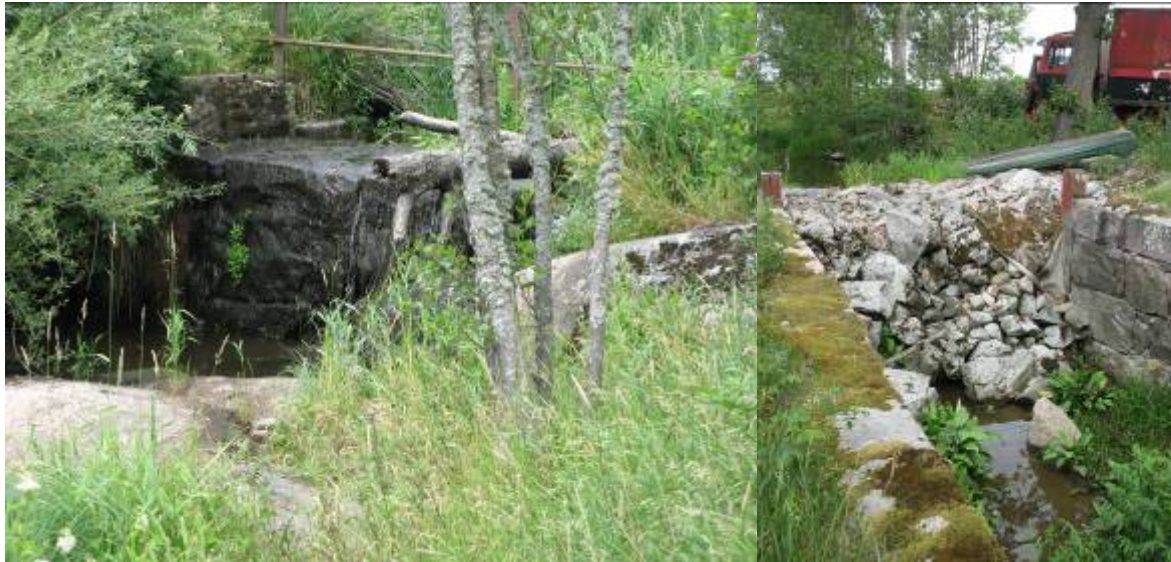
Bild 45: Stenkistan som bildar hinder vid Stenvad
Foto: Linda Svensson

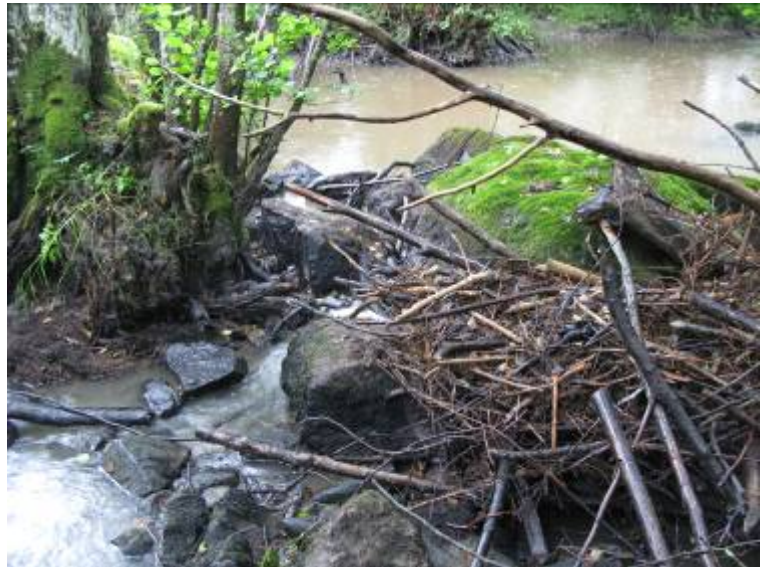
Vandringshinder 5: Vid Bergö
Koordinater: 6609243- 1511532
Fallhöjd: 0,3m
Bredd: 3m
Kraftutvinning: Nej
Kulturmiljöklassat: Inget utpekad
Dombeslut: Naturligt bildat hinder

Bild 51: Naturligt hinder vid Bergö Foto: Linda Svensson

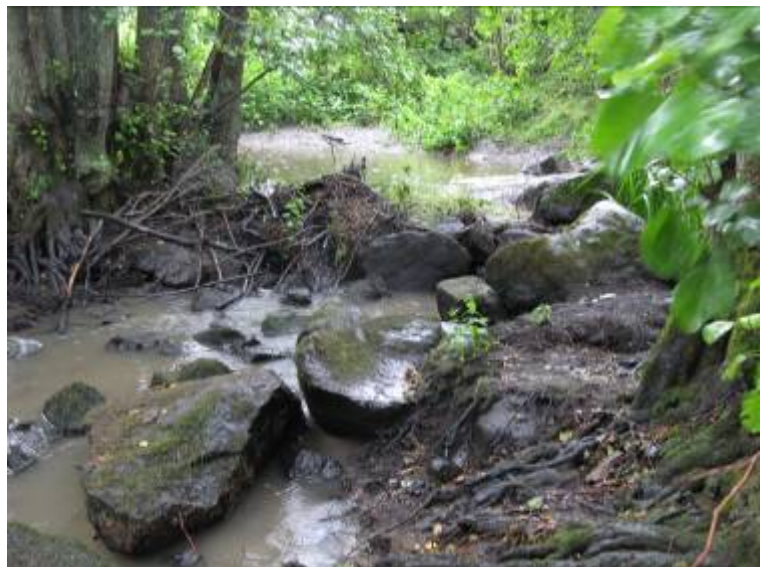
Vandringshinder 6: Uppströms Bergö
Koordinater: 6610492- 1512637
Fallhöjd: 0,3m
Bredd: 2m
Kraftutvinning: Nej
Kulturmiljöklassat: Inget utpekad
Dombeslut: Naturligt bildat hinder

Bild 52: Naturligt hinder uppströms Bergö Foto: Linda Svensson

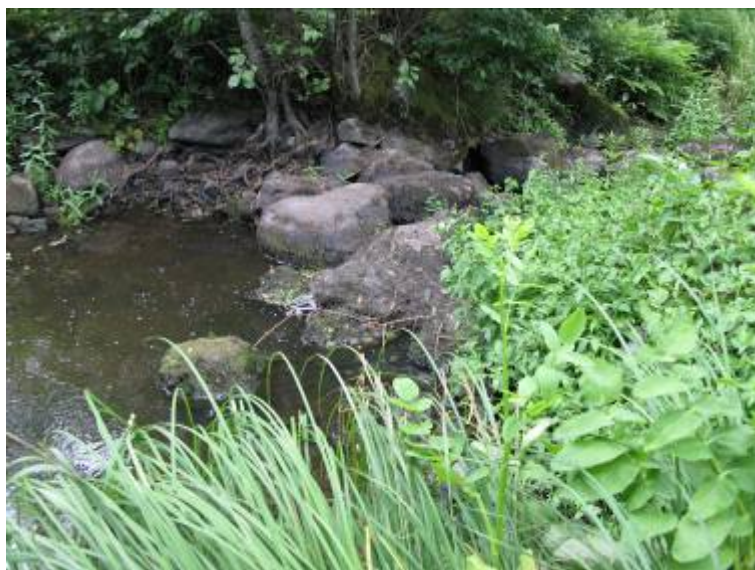
Prioriteringsklass: I totalklassningen får detta vandringshinder 4,1 av 5 möjliga poäng. Det som drar ner poängen är den fasta fornlämningen som finns inom 150m från hindret. Den borde dock inte påverkas av en åtgärd här.

Bild 82: Naturligt hinder nedströms Herrgården i Eksåg
Foto: Linda Svensson

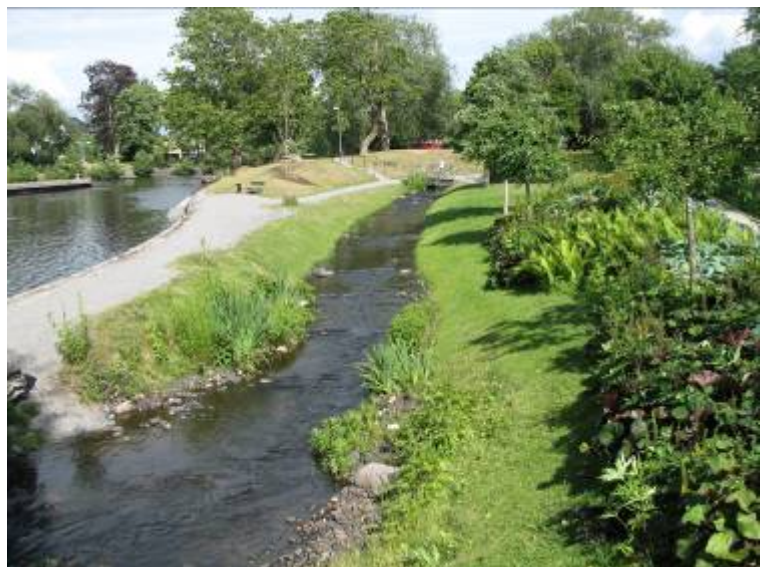
Bild 100: Befintlig fiskväg med undermålig funktion för stor fisk som asp. Foto: Linda Svensson

Förslag till åtgärder: Detta är idag en nyanlagd fiskväg som inte fungerar riktigt. Själva åfåran skulle behövas fördjupas och breddas något för att vara optimal för en stor fisk som asp.

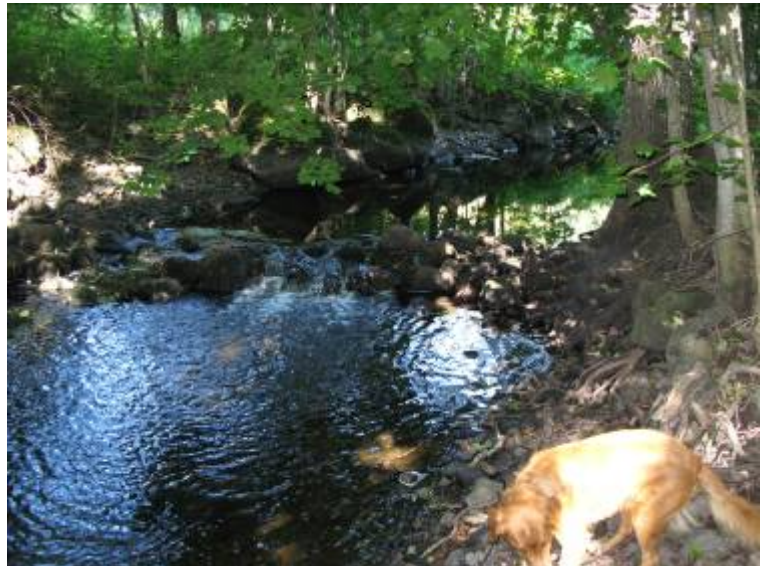
Bild 124: Naturligt hinder nedströms Dragbydammen
Foto: Linda Svensson

Förslag till åtgärder: Stenar bygger upp en forsnaacke här som även bildar ett partiellt hinder särskilt vid lågvatten. Det kan lätt åtgärdas genom att plocka om bland stenarna så att en passage gör lättare för vandrande fisk. Åtgärden skulle inte påverka kulturmiljön i området. Om åtgärden genomförs kan potentiella lekområden på 425 m² av klass 2 nås året runt.
