# Regional miljöövervakning

av rikkärr i Uppsala län 2015–2020

Meddelande nr 2020:4  
ISSN 1400-4712

LÄNSSTYRELSEN  
UPPSALA LÄN

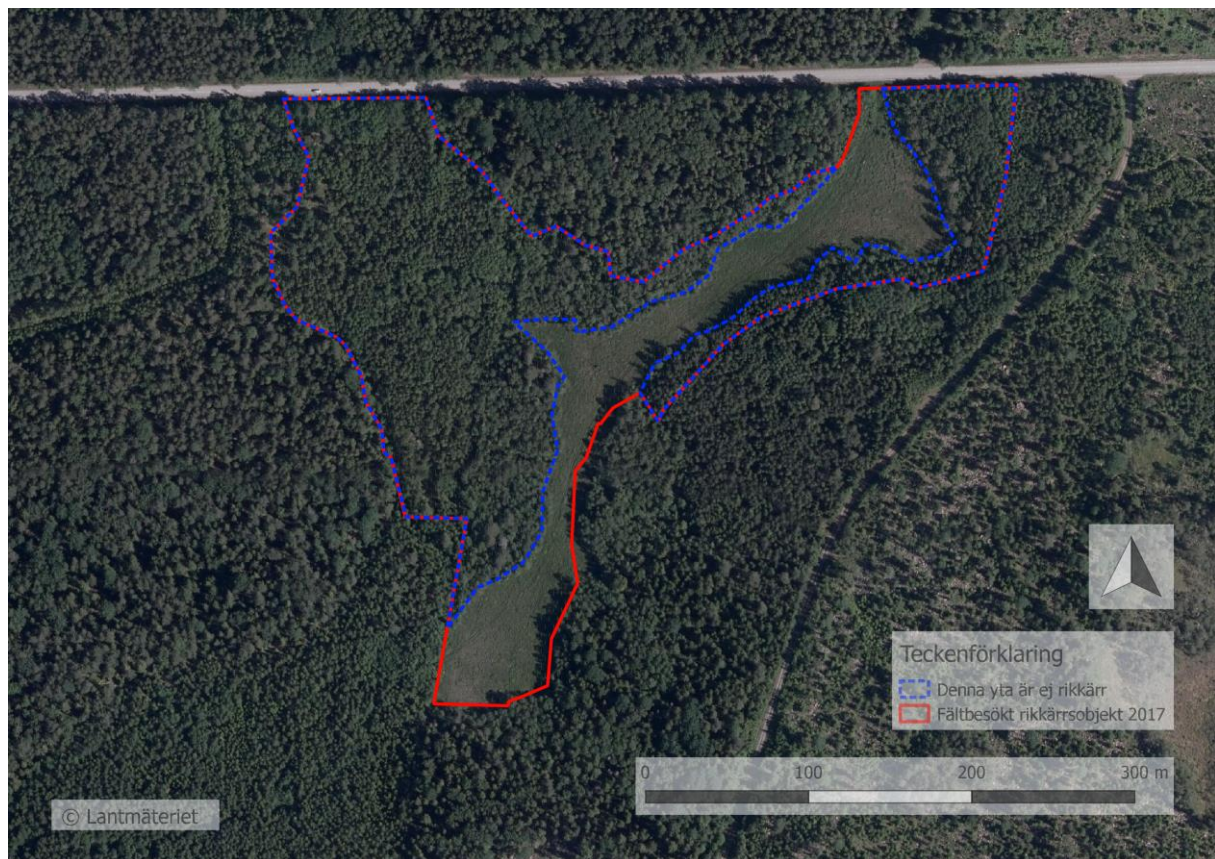
Figur 3. Björnsundet/Lindbolsmyren (naturreservat och Natura 2000). Observera att 4,6 ha (blåstreckad) av ytan utgörs av etablerad sumpskog och att endast 2 ha utgörs av rikkärr (öppen yta avgränsad med röd linje och blåstreckning/7230).

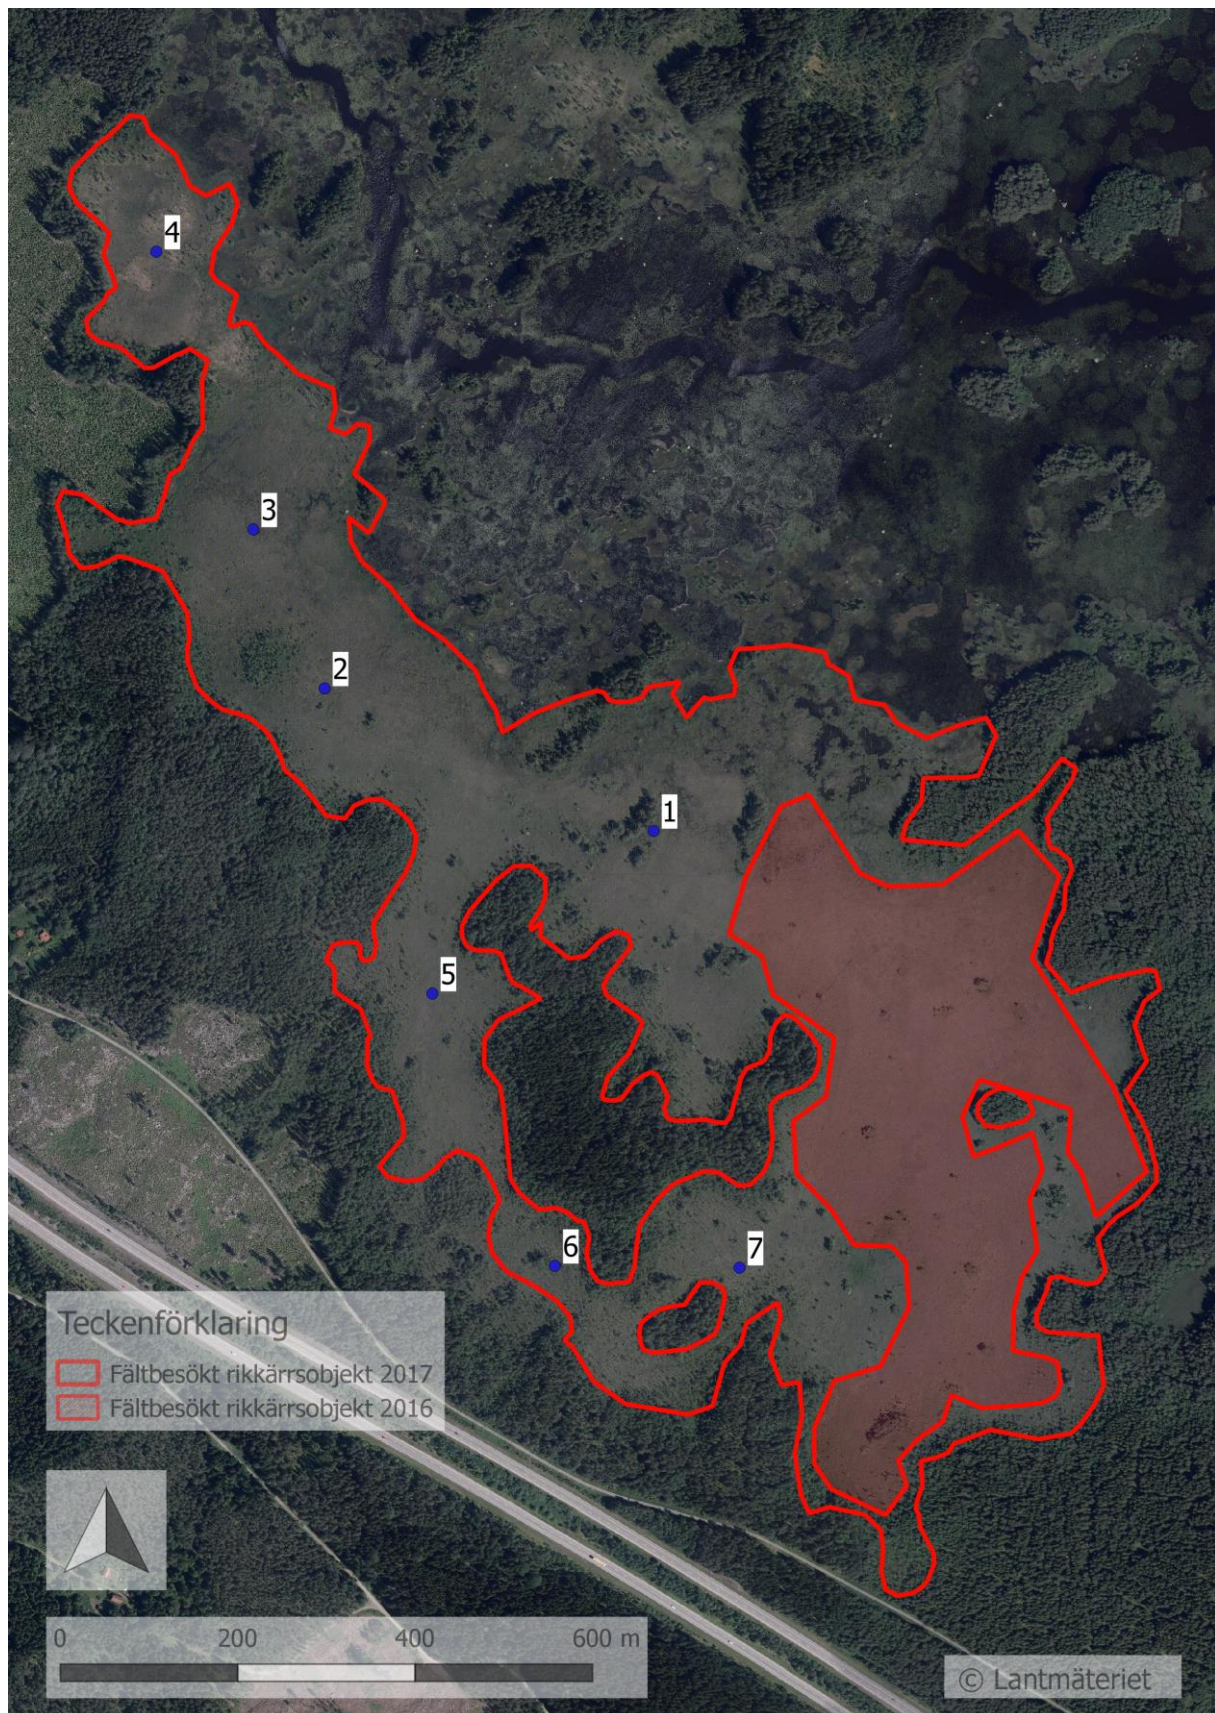
Figur 4. Tångsåmurarna. Numreringen är kopplad till områdesbeskrivning och åtgärder i texten ovan. Observera att det streckade området i SO är undantaget i denna sammanfattning, eftersom det ingår i den inventering och restaureringsplan som gjordes 2016 (pdf hos länsstyrelsen), dock omnämns området i de generella åtgärder skrivna för hela objektet i slutet av texten ovan.

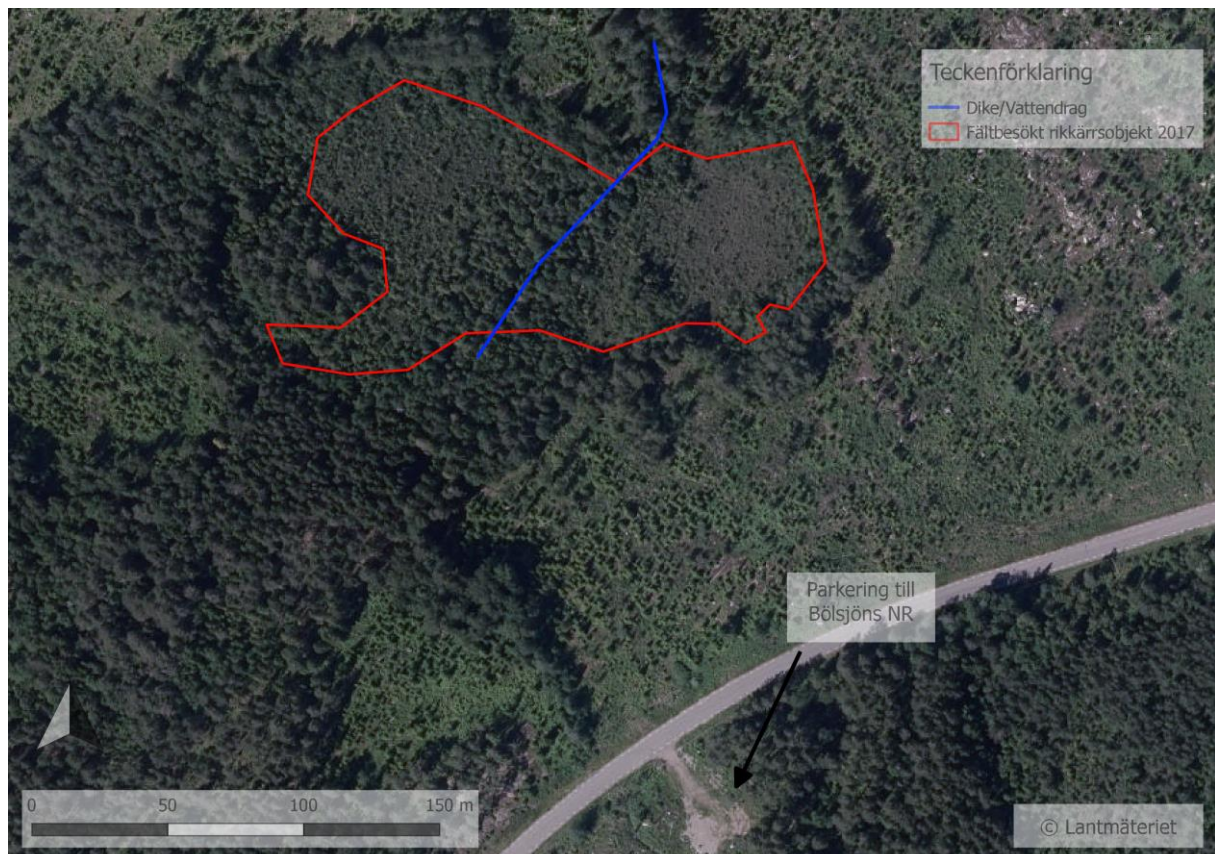
Figur 1. Spångbäcken. Notera den högre vegetationen kring diket/vattendraget genom det aktuella objektet. Notera även slyvegetationen som ses som små prickar i de båda rikkärsytor som är något öppna och som ännu har en ganska fin flora.

2. Røj de ännu öppna delarna av våtmarken. Alla delar, även de som var fina, har ett stort røjbehov och det är ganska bråttom. Det är framförallt tall och björk som behöver röjas. Det är möjligt att utföra detta med pistmaskin, om man gör väg genom ungsbogen från Bölsjöns parkeringsplats (ca 140 m). Större försiktighet bör tas i den östra delen av våtmarken då det var finare och lite blötare där.

3. Om man ”lägger igen” diket kan det även vara värt att avverka skogen kring detta för att på längre sikt återfå rikkärsvvegetation kring detta också. Kärrret skulle då kunna bli ca 1,3 ha. Det har nog funnits ett vattendrag/surdråg genom myren även tidigare, men det är helt uppenbart att detta har rätats och fördjupats på ett för myren mycket skadligt sett, rekommendationen är ändå att man lägger igen det helt och hållet. Lämpligt att konsultera historiska kartor innan man definitivt gör slag i saken.

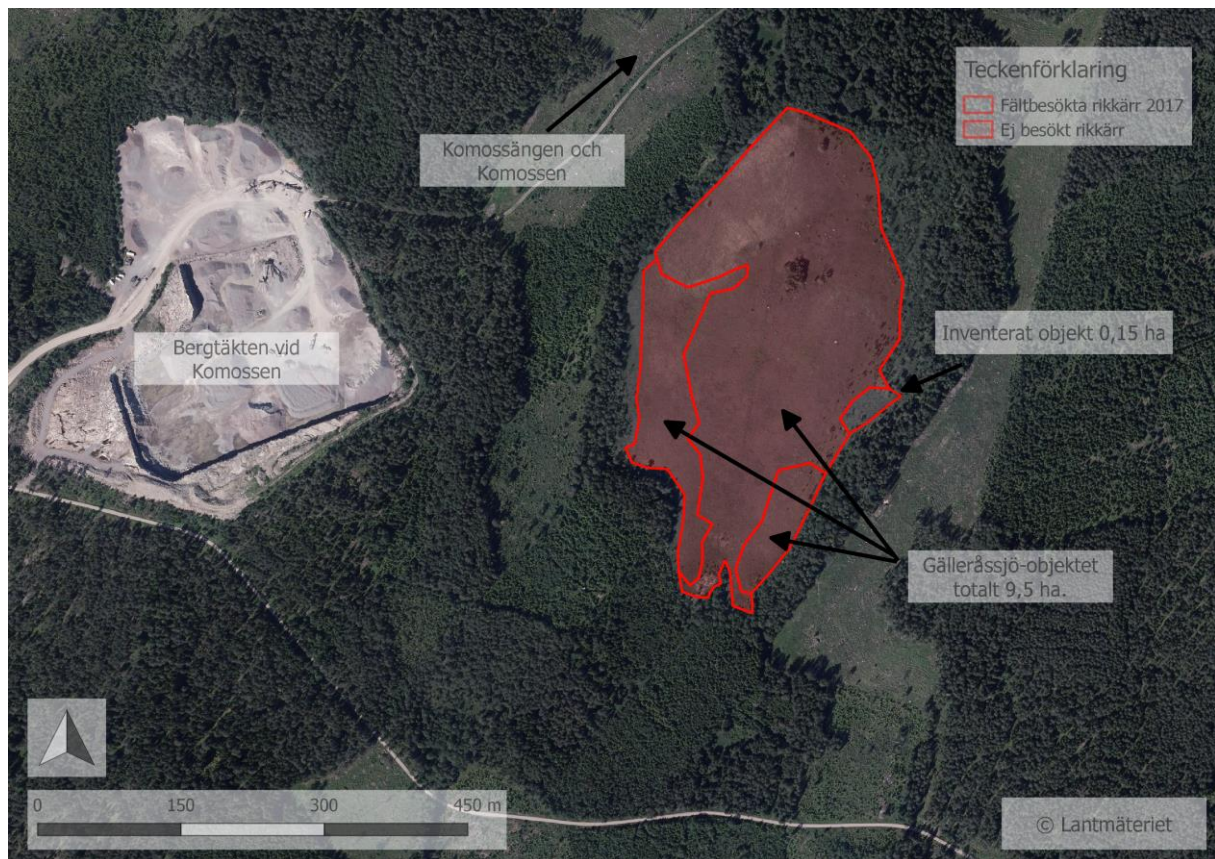
Lokalen är på gränsen mellan rikkärr och kalkfuktäng i synnerhet längs skogskanten. bl.a. så noterades loppstarr och älväxing frekvent. Axag, ängsstarr och späd skorpionmossa syntes vanlig innan inventeringen sattes igång, men resultatet i provrutorna blev magert. Lokalen var ovanligt torr vilket antas bero på den ringa nederbörd som varit och det allmänt låga grundvatten som råder. Förekomsten av blåttåtel var relativt hög och denna gynnas av något torrare miljöer än fint rikkärr med intakt hydrologi. Med anledning av detta kunde det vara godo att vidare undersöka hydrologin i området och utreda om det förekommer diken som kan läggas igen. Det känns ganska uppenbart att hela Galleråsjön har blivit utsatt för dikning, och att detta har misslyckats för en stor del av ytan, så att det varken blivit skog eller artrikt rikkärr.

Figur 1. "Galleråsjön". Observera att det i denna rapport inventerade objektet bara är ett litet kärr i östra kanten av det stora Galleråsjö-objektet.

1. Undersök hydrologin i ett större område för att se om Galleråsjön och våtmarkerna kring denna är något som är rimligt att återställa.
2. Røj sly (framförallt tallsly) åtminstone i det lilla del-kärr som inventerades i detta projekt (se figur 1.). Det ska ej vara nödvändigt med hävd, åtminstone inte i nuläget.

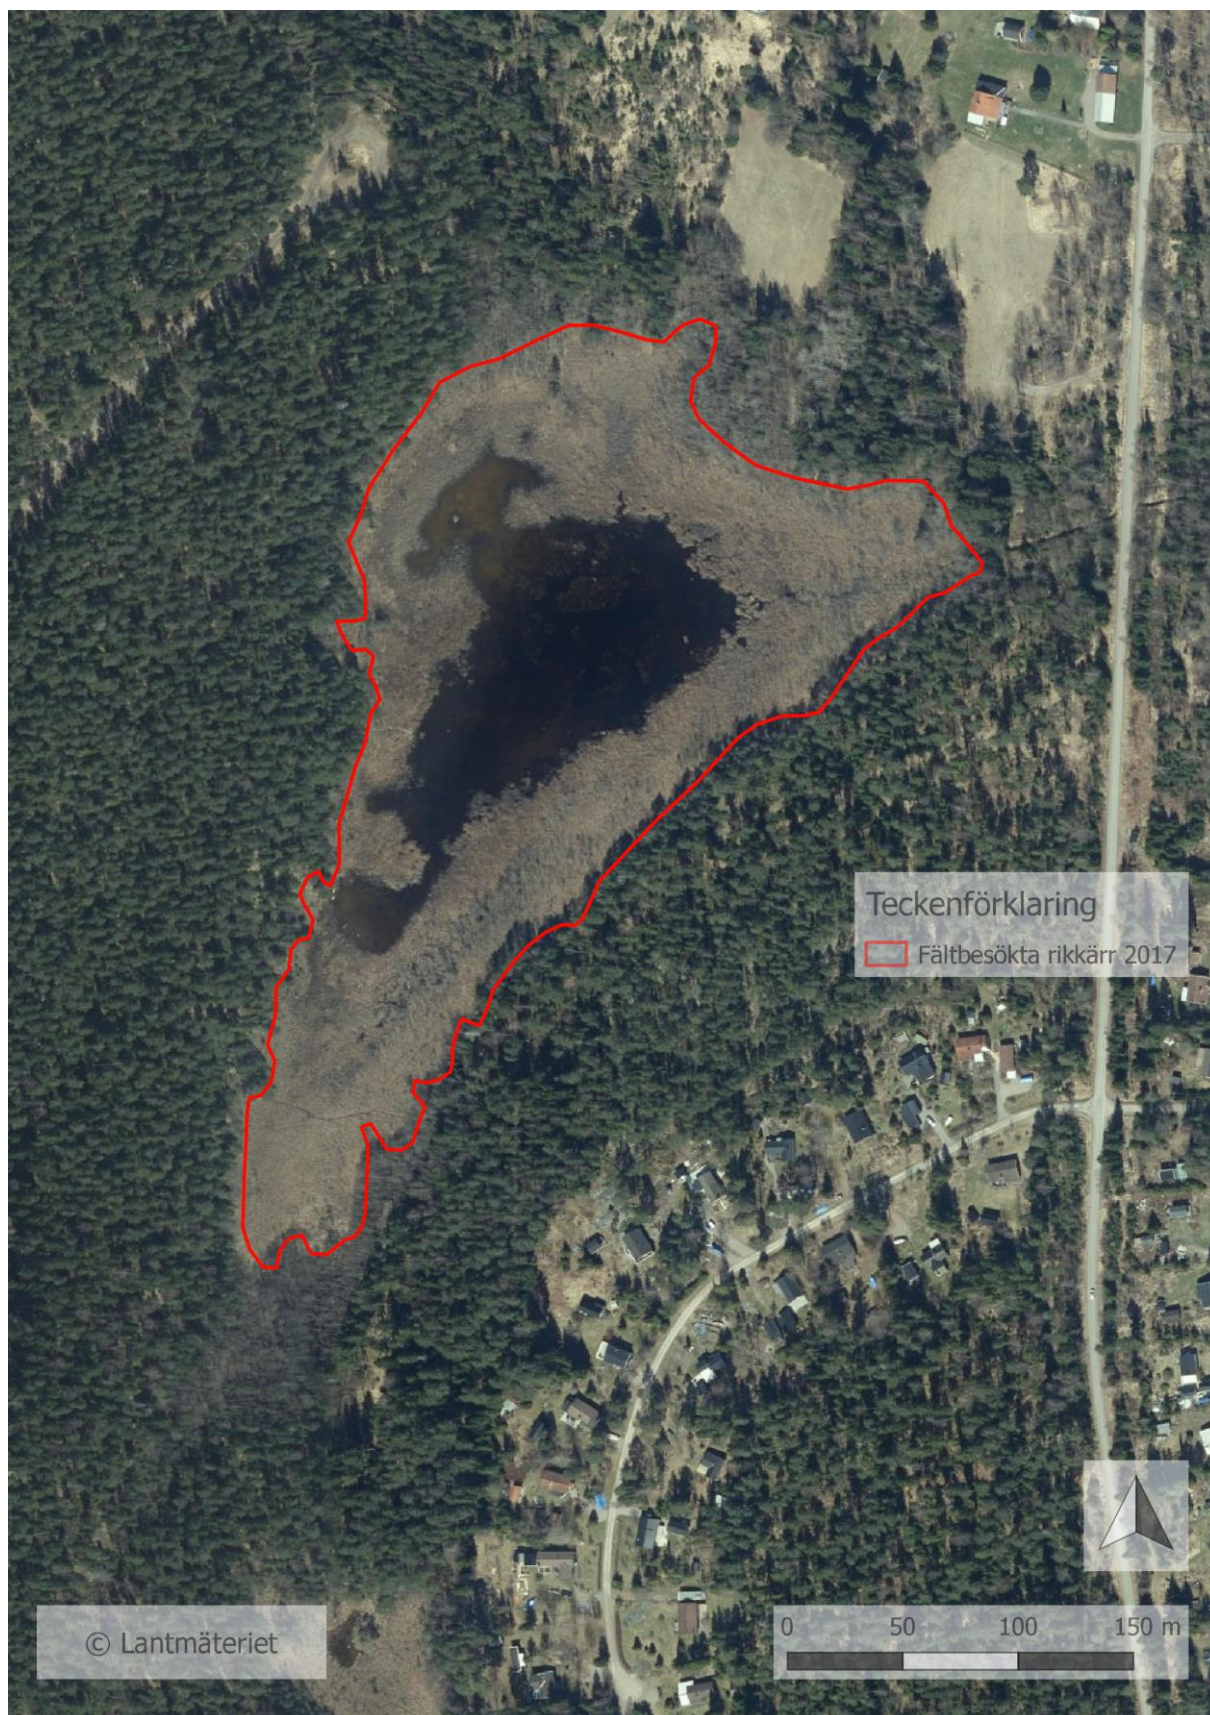
Figur 1. Båthusfjärd nära söder om Ängskär på Hållnåshalvön. Observera att sjön (ca 1,5 ha) i rikkärrsobjektet inte är undantagen.

1. Lokalen förefaller vara lämplig för rara snäckor, varför det vore intressant att inventera denna fauna på lokalen. Resultatet från en dylik inventering skulle sannolikt vara vägledande för restaureringsåtgärder.
2. Att vintertid, när våtmarken är hårt frusen, röja och avverka är en rimlig åtgärd att föreslå för rikkärrsobjektet.
3. Det vore önskvärt att minska förekomsten av klibbal (frekvent återkommande specialröjning) och att minska vassdominansen (slåtter på gungfly och lösbotten), men detta kommer att bli kostsamt och får därför lägre prioritet.

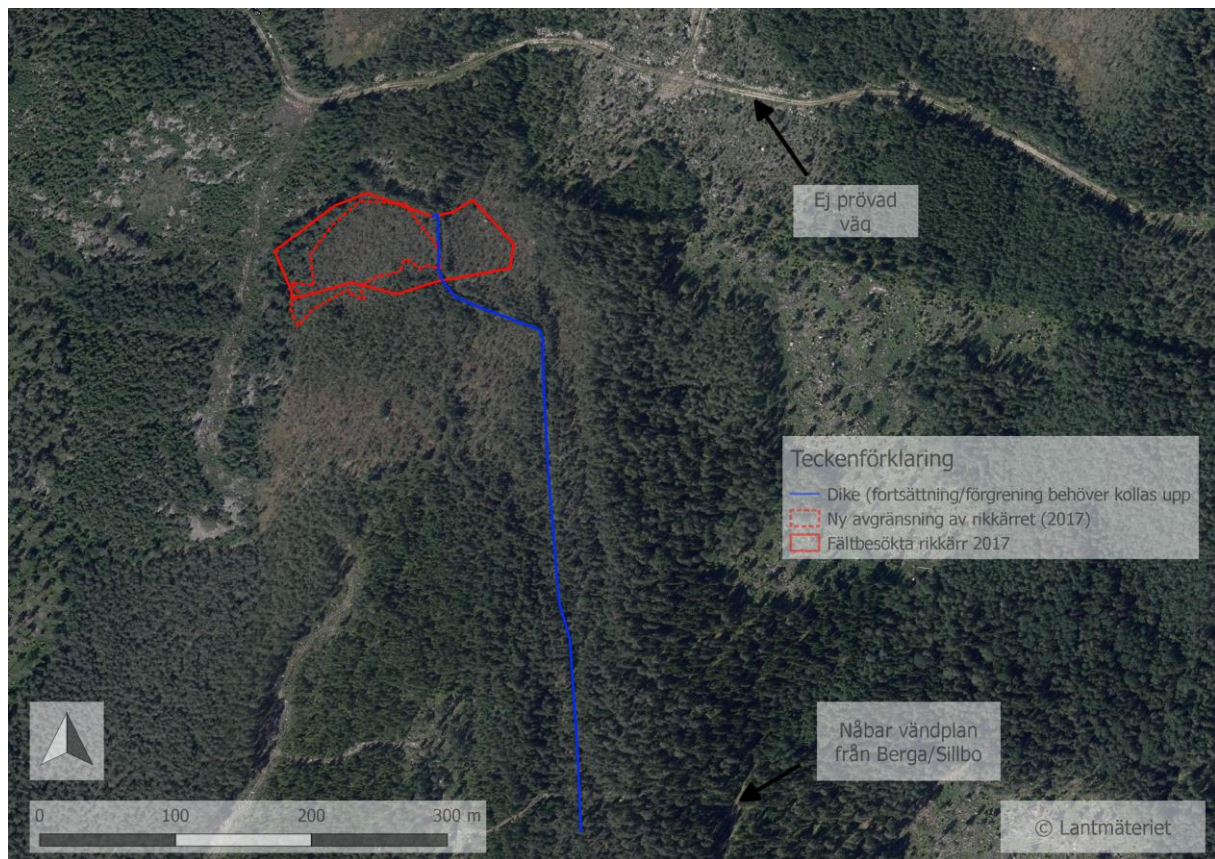
Figur 1. Vargstensmossen i Heby kommun. Notera att det faktiska rikkärret är mindre än den ursprungliga avgränsningen. Diket avvattnas söder ut. Det fortsätter i N och i NV och detta bör kollas upp.

2. Undersök kalkens ursprung för lokalen för att få en idé om kärrets bufferkapacitet och motståndskraft mot förurning och övergång till sphagnum-myr. Intressant om det finns tidigare detaljerad dokumentation för våtmarken t.ex. VMI (Våtmarksinventeringen i Västmanlands län) och om det där går att se förändringar i sphagnum-utbredning/dominans jämfört med dagens läge, med tanke på den ändrade bedömningen av rikkärret (se figur 1).

3. Vore bra att glesa ut tallslyet. Gör dock en åldersbestämning av stående sly innan eventuell röjning görs. Är slyet mycket gammalt (~100 år) då får man kanske tänka annorlunda, t.ex. ringbarka en del istället för att röja.
