Kulturmiljöer i vatten

Ett kunskapsunderlag om flottningslämningar, kraftstationer, kvarnar och sågar i Västerbottens län

Meddelande 5 • 2013

Länsstyrelsen
Västerbotten

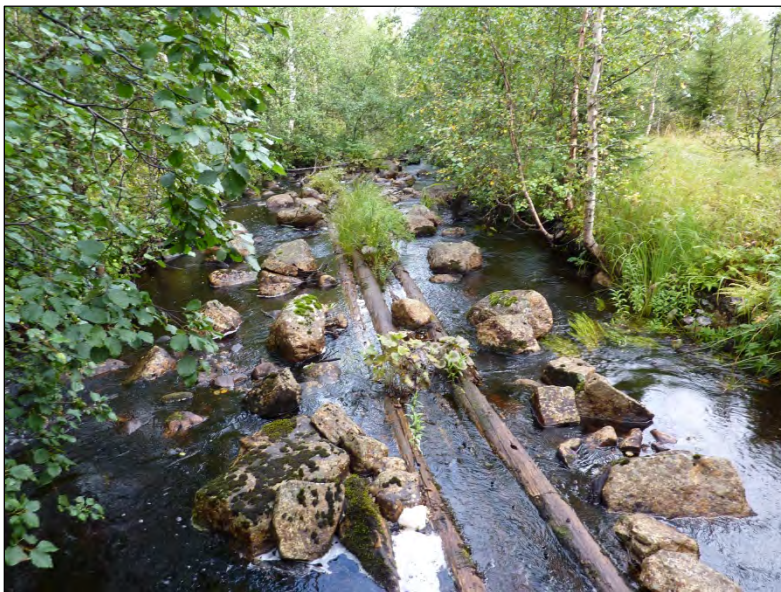
Förfallen timmerränna.

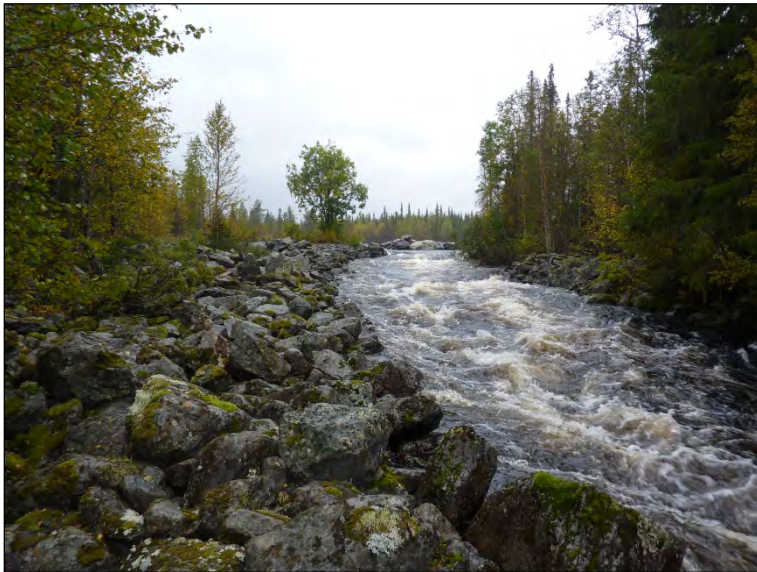
Rensning i konstruerad bäckfåra.

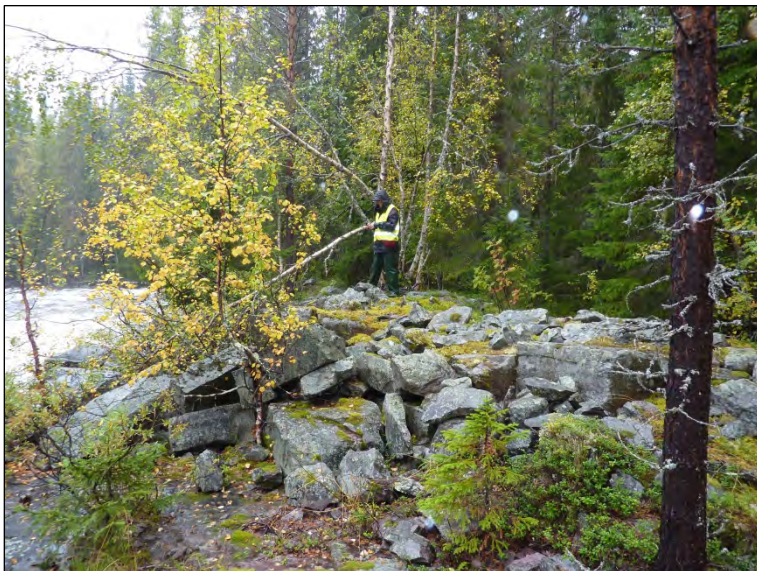
Rensning med sprängsten.

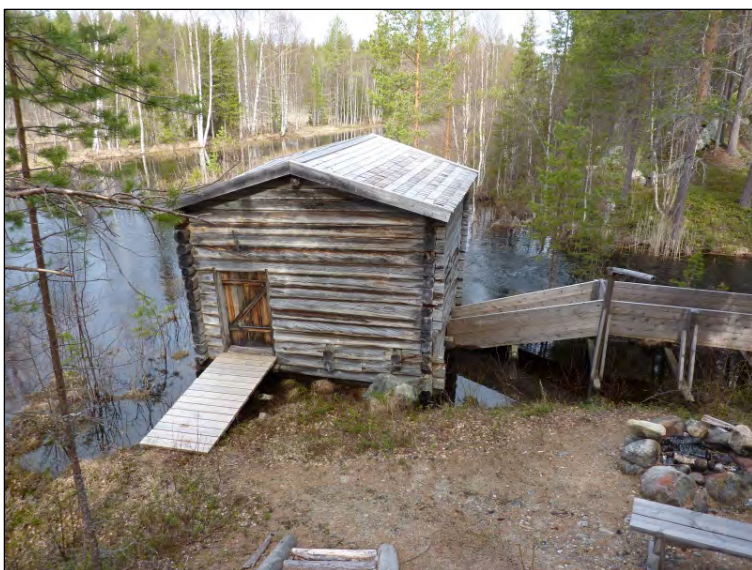
3. Tväråbäcken i Lycksele kommun. Knuttimrad skvaltkvarn 3,5 x 3,5 m med spåntak. Kvarnen renoverades 1970 och 2010 och är i mycket gott skick. På insidan finns en tratt och kvarnstenar. Det går inte att dämna vatten i dammen längre och rännan är torrlagd. Platsen är ett besöksmål och är skyltad.

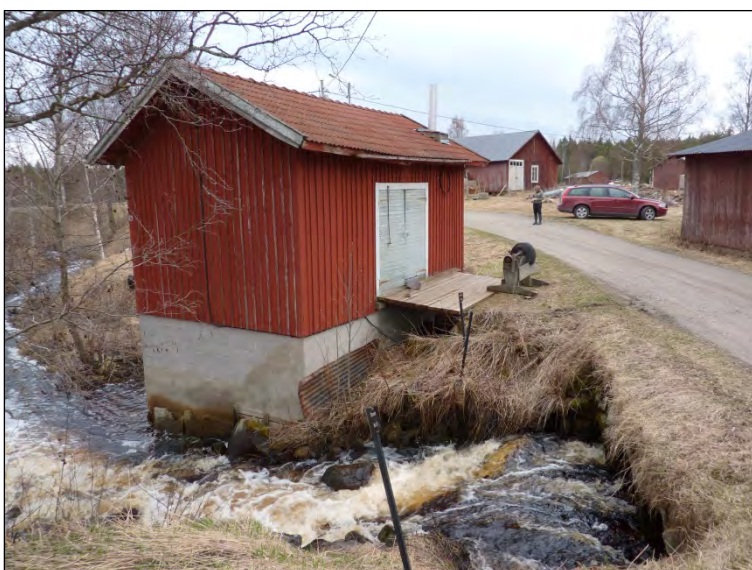
12. Sandsjöbäcken i Skellefteå kommun. Ett före detta kraftverk ca 5 x 3,5 m med cementserad grund och tegeltak. Enligt bybo var byggnaden en kvarn innan den gjordes om till kraftstation. Verksamheten upphörde 1938. I samband med att man gjorde om grunden försvann inloppet och vattenhjulet togs ned. Byggnaden är privat ägd och används som snickeri.

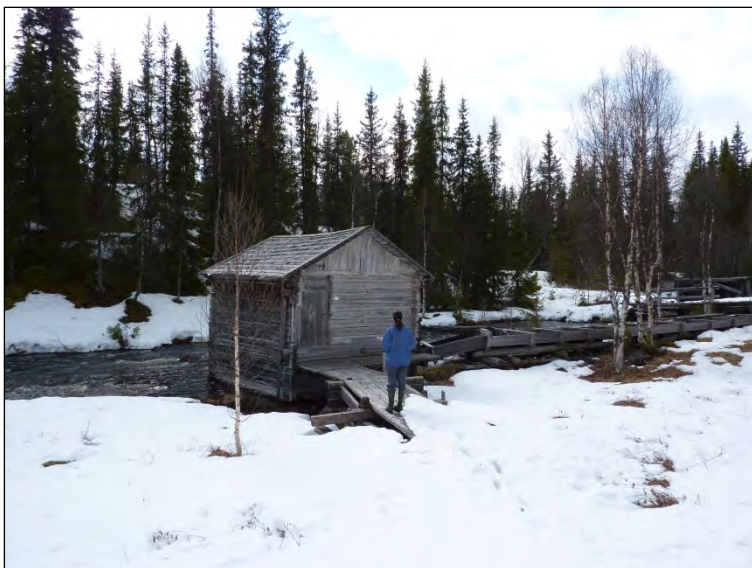
34. Volvobäcken i Storuman kommun. En knuttimrad skvaltkvarn 4 x 4 m med spåntak och en ramp fram till dörren eftersom kvarnen som står i vatten. Kvarnstenar och en tratt finns på insidan. Byggnaden är restaurerad/rekonstruerad och är en del av ett besöksmål.

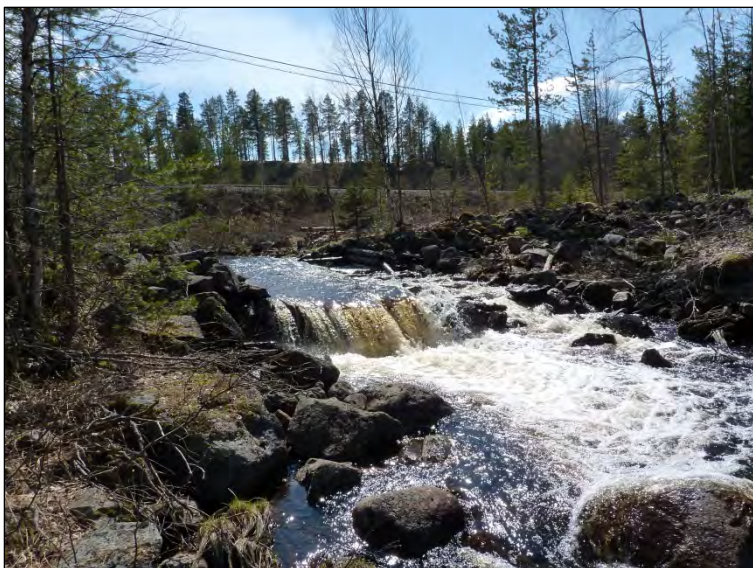
40. Meselbäcken i Vilhelmina kommun. Dammvallar bestående främst av naturstenar, på båda sidor om bäcken ca 10-15 m l och resterna av en riven damm. I bäcken finns rester av ett slussgolv och i närheten av dammen finns brända trärester som kan vara lämningar efter en kvarn.

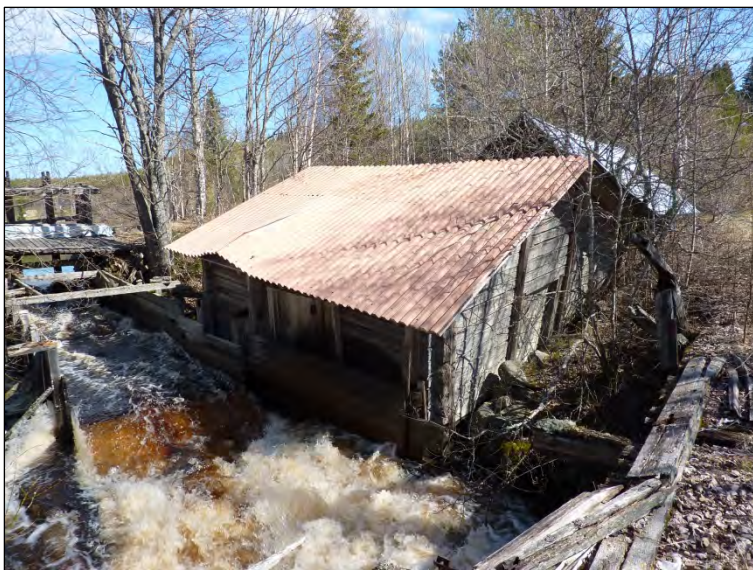
42. Kvarnån i Vindeln kommun. En knuttimrad kvarn 5,5 x 5,5 m med plåttak. En vägbank har nästan täckt för dörren och delar av väggen på ena sidan. Rester av en timmerränna i ån täcker delvis en annan dörr på byggnaden. I övrigt är kvarnen i gott skick men det är oklart om insidan är intakt. Intill kvarnen står en kraftstation.

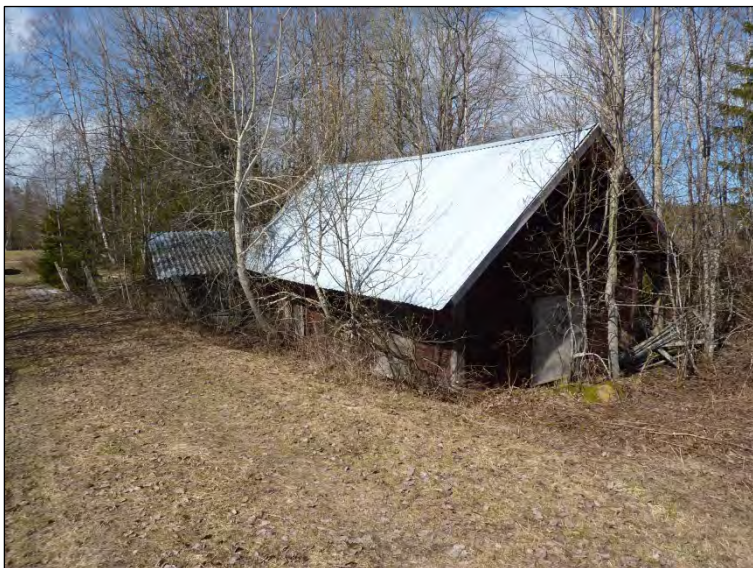
43. Kvarnån i Vindelns kommun. En kraftstation 7 x 4 m med plåttak och en kort tub från damm till inloppet i byggnaden. Fönstren är igensatta med masonit och det är oklart om insidan är intakt. Byggnadens ena sida är lite övertäckt av en vägbank. Kraftstationen ligger intill en kvarn.

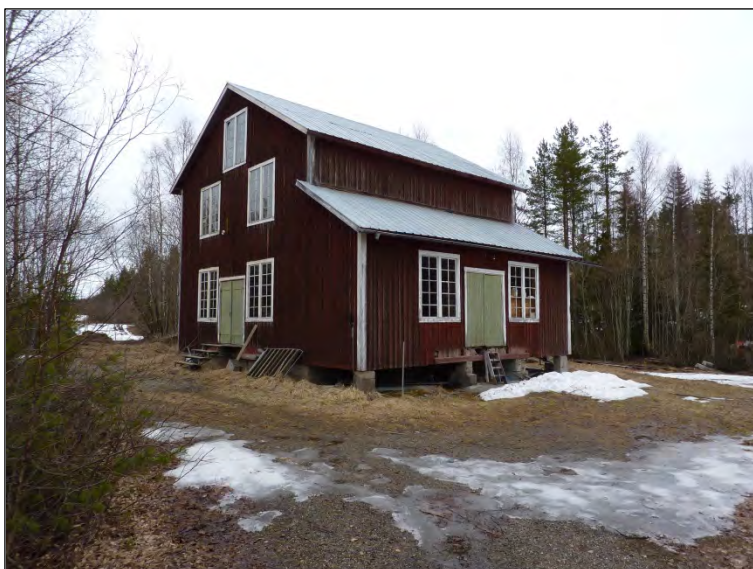
44. Umeälven i Vindelns kommun. En kvarn 9 x 9 m och 2,5 våningar hög med plåttak. Kvarnen har varit vattendriven och har flyttats från sin ursprungliga plats. Byggnaden står på en cementserad grund med en tillbyggnad ställd på plint. En ny, mindre tillbyggnad finns på baksidan. Kvarnen är övervägande välbevarad, men i behov av underhåll. Det är okänt i vilket skick insidan är.

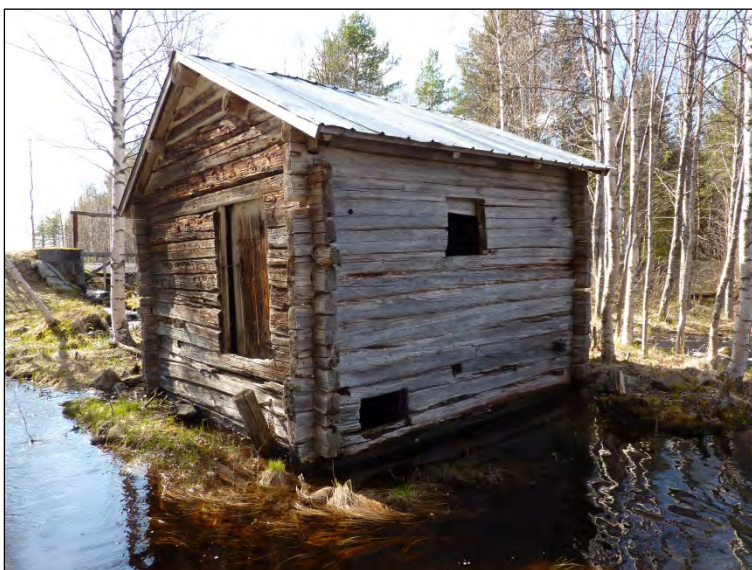
48. Trehörningen i Åsele kommun. En knuttimrad skvaltkvarn 4 x 4 m med plåttak. Kvarnen är i behov av restaurering, men är ändå i ganska gott skick. Kvarnstenar och en tratt finns kvar i kvarnen, men inget golv. På dörren och väggarna finns ristningar från 1864 och framåt. Rester av en vatten- eller timmerränna finns i bäcken.
