# Restaurering av rinnande vatten för bevarandet av flodpärlmusslan

Resultat Kultsjödalen 2016

Länsstyrelsen  
Västerbotten

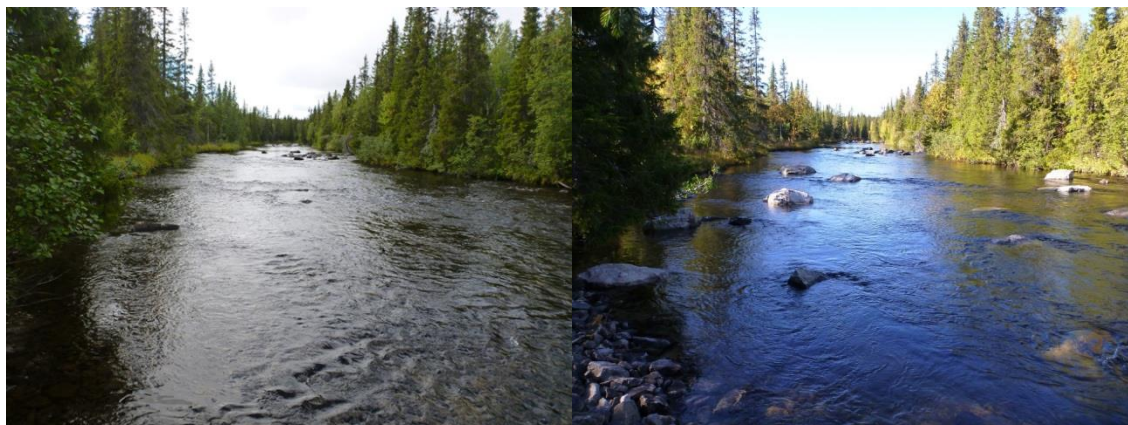
Bild 1. Före- (vänster) respektive efterbild (höger) vid restaurering i Marsån, strax nedströms Grytsjöån.

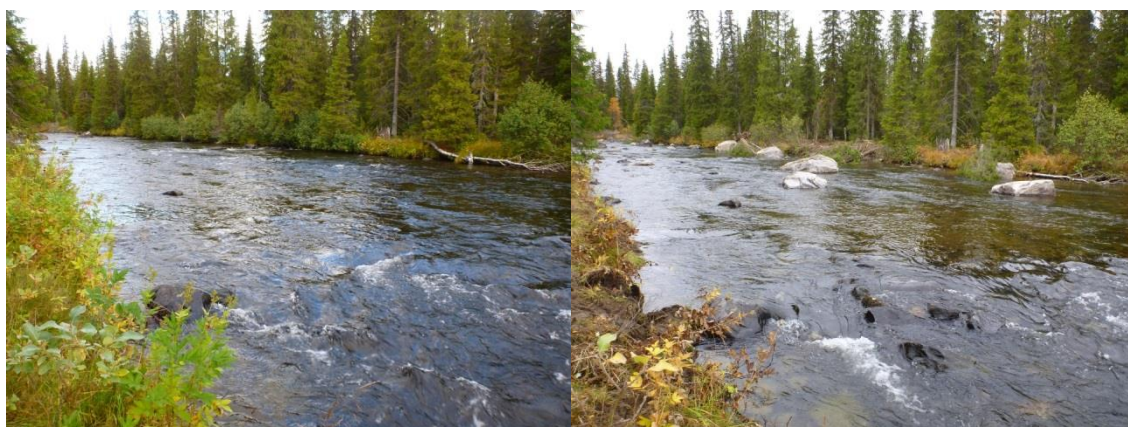
Bild 2. Före- (vänster) respektive efterbild (höger) vid restaurering på strömsträcka i Marsån nedströms bild 1. Notera det stor lekområdet för öring i mitten av högra bilden.

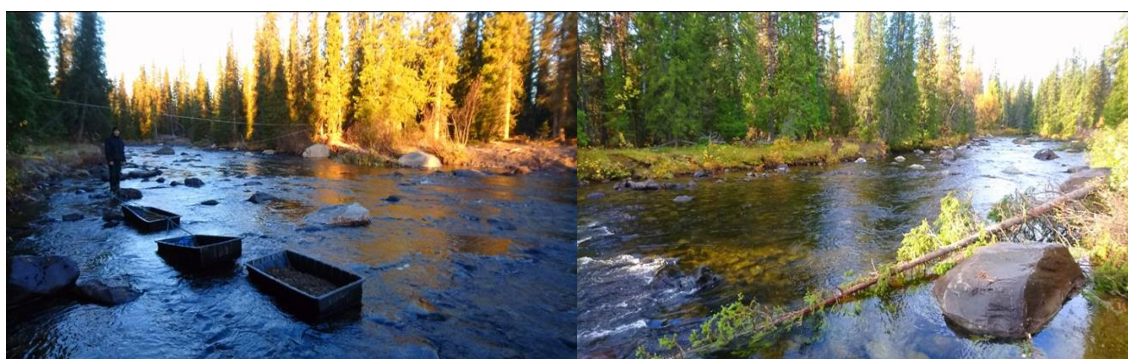
Bild 3. Vänster bild, lekgrus för öring läggs ut på lekområde med hjälp av vinsch och pulka. Höger bild visar en restaurerad sträcka i Marsån nedströms Grytsjöån. Notera lekområdet för öring mitt i bilden.

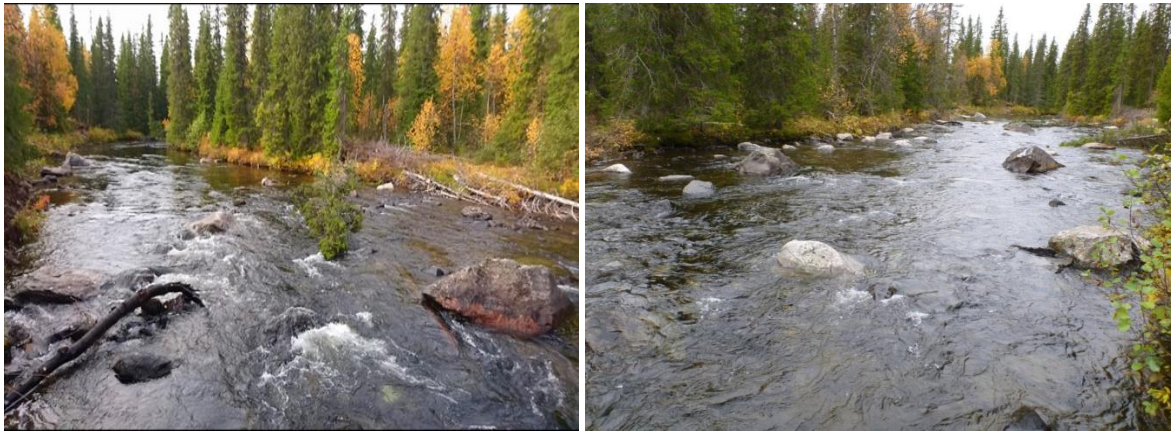
Bild 4. Restaurerade sträckor i Marsån nedströms Grytsjöån.

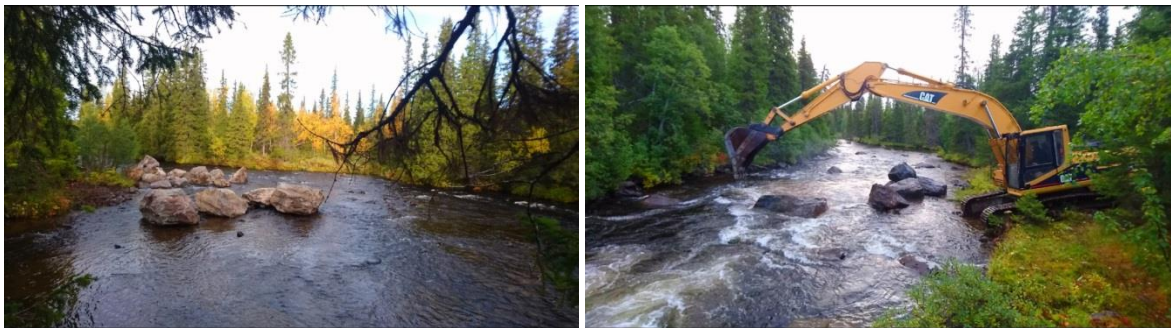
Bild 5. Vänster bild, ersättningsblock från omgivningen väntar på att få placeras ut i Marsån. Höger bild, restaurering pågår nedströms bron över vägen mot Grytsjön.

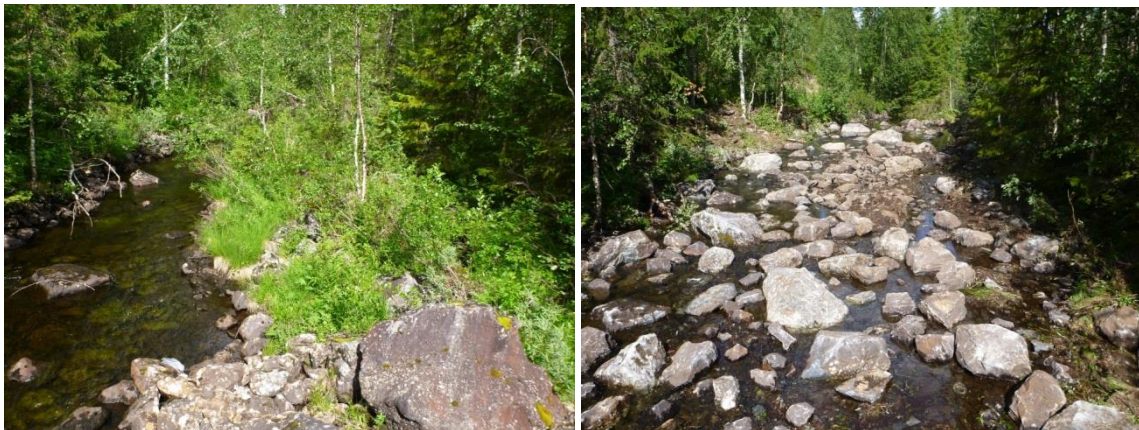
Bild 1. Före- (vänster) respektive efterbild (höger), restaurering av igenvuxen blockrensning. Notera den ökade våtbredden med mer habitat för öring och mussla.

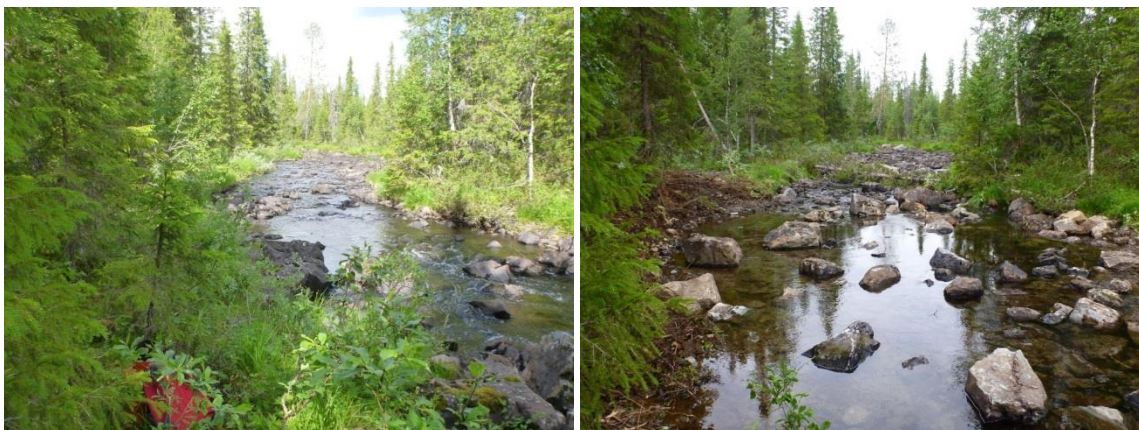
Bild 2. Före- (vänster) respektive efterbild (höger), restaurering av rätad ytterkurva. Notera den ökade våtbredden, med mer habitat för öring och mussla.

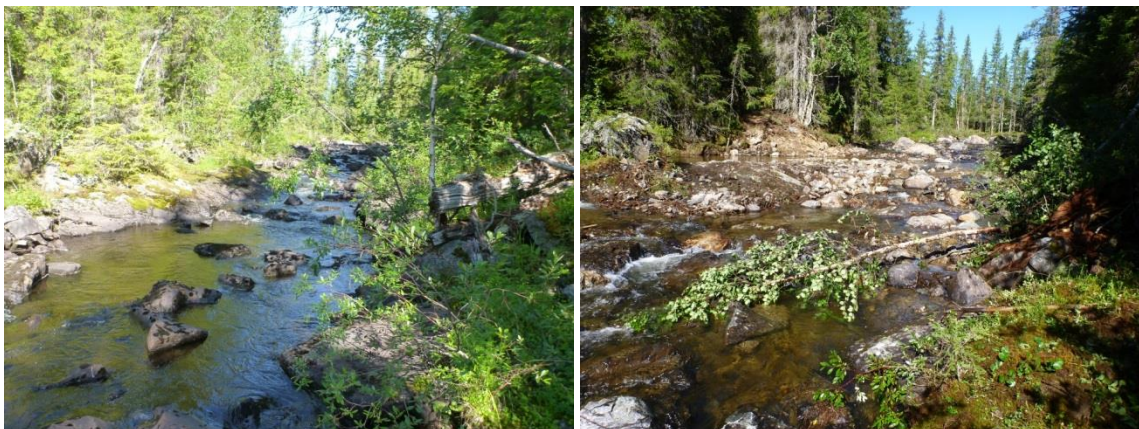
Bild 3. Före- (vänster) respektive efterbild (höger), restaurering av kanaliserad och spräng hålla.

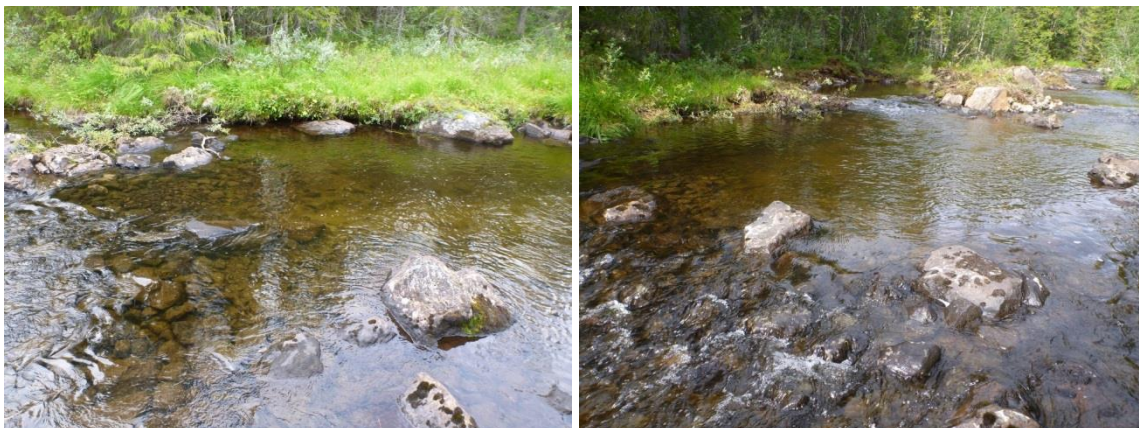
Bild 4. Förbereda lekområden för öring. Ska kompletteras med externt lekgrus under 2017.

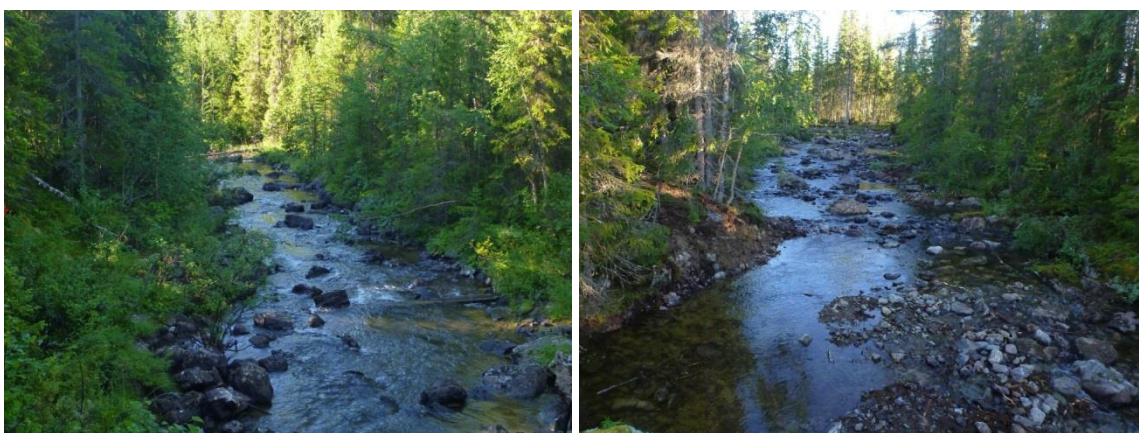
Bild 5. Före- (vänster) respektive efterbild (höger) vid restaurering, översiktbild. Bild tagen sittandes i grävskopan högt i luften. Notera den ökade våtbredden samt mängden block på efterbilden.

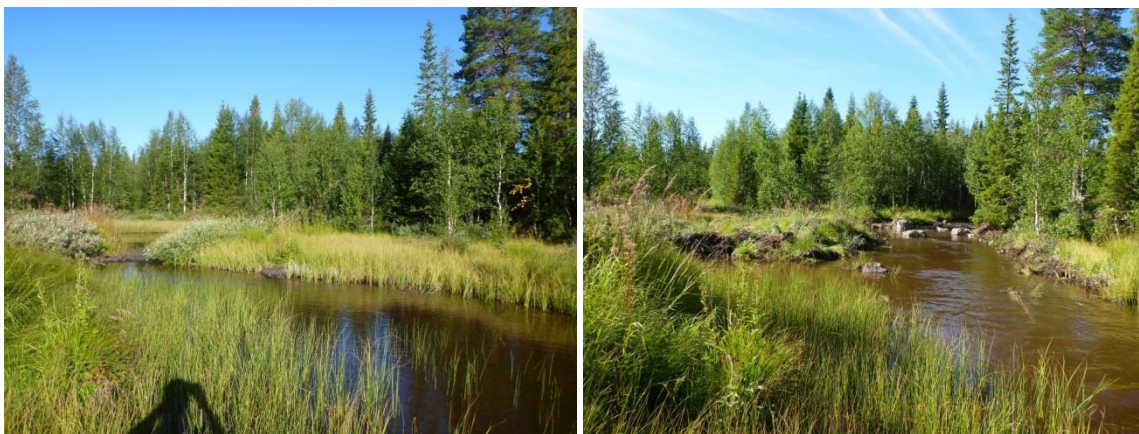
Bild 6. Vänster bild, före restaurering av bäckens utlopp i Stalonsjön. Innan gjorde bäcken en onaturlig skarp böj ut i sjön. Höger bild, efter restaurering av utloppet i Stalonsjön. Nu har bäcken ett mer naturligt utlopp ut i sjön, vilket bör locka upp mer öring i bäcken från sjön.

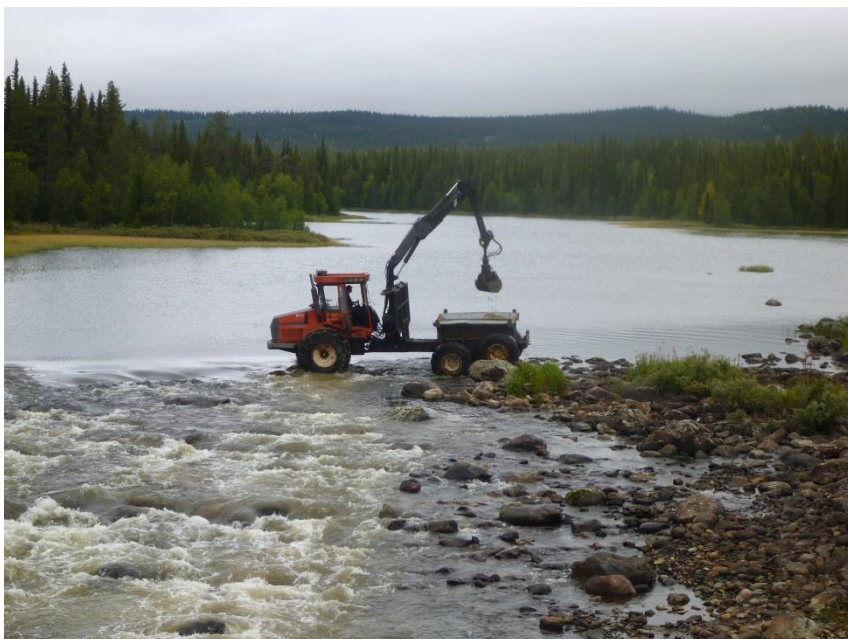
Bild 1. Med hjälp av en ombyggd skotare (flak med plats för 3-4 m<sup>3</sup> grus + skopa), placeras lekgrus ut på en nacke i Marsån.

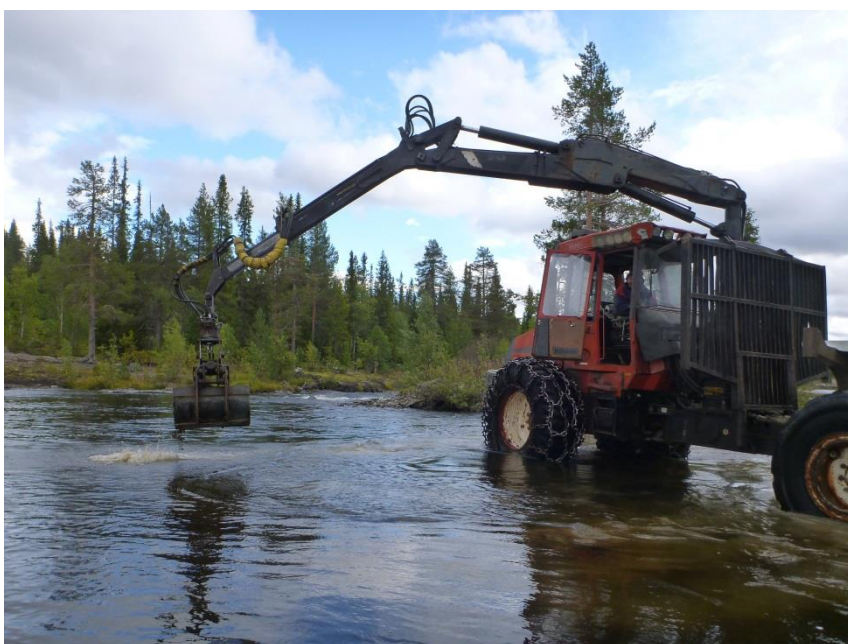
Bild 2. Utläggningen av lekgrus med hjälp av skotare. Arbetet effektiviseras mycket samt att framkomligheten förbättras. Kan nu lägga ut grus på områden som innan var otillgängliga med andra metoder.

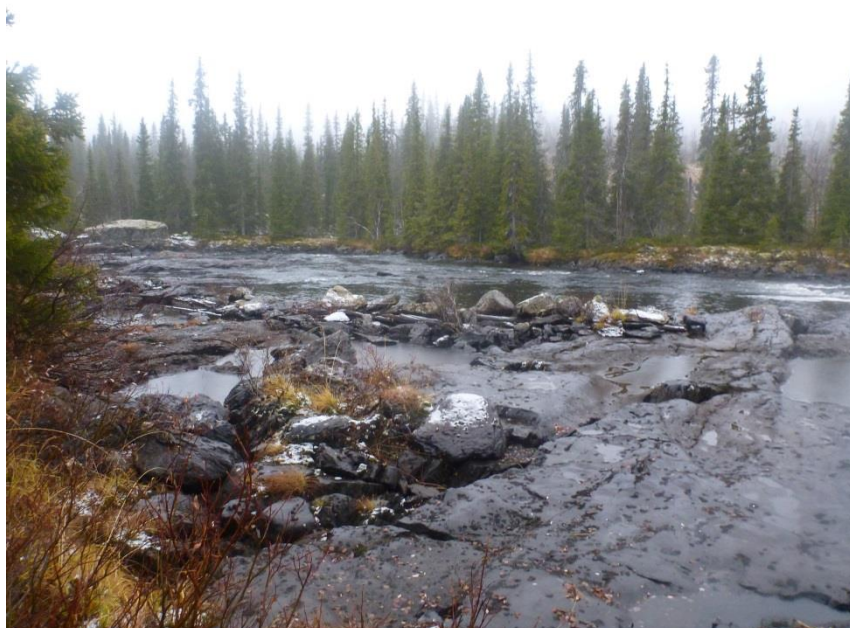
Bild 1. Blockerad sidofåra, nedströms Dikanäsvägen. En dubbelkista har fyllts med sprängsten från hållan. Blockerar ett stort sidovatten som är en bra uppväxtmiljö för öringyngel.

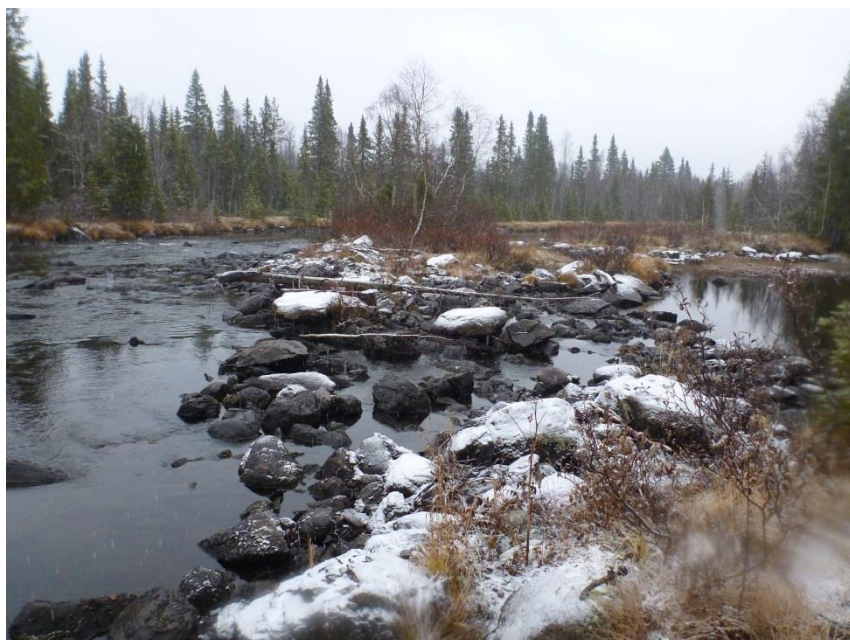
Bild 2. Delvis blockerad sidofåra, nedströms Dikanäsvägen. Behov av att öppnas upp mer och få in mer och snabbare vatten. Finns lekområden för öring längre ner.

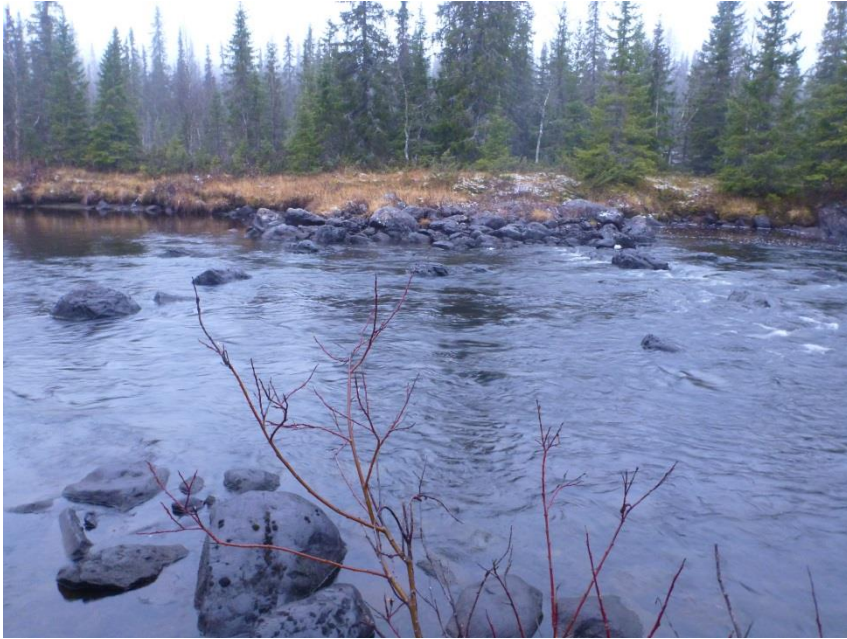
Bild 3. Gles blockrensning på andra sidan av strömmen, nedströms Dikanäsvägen.

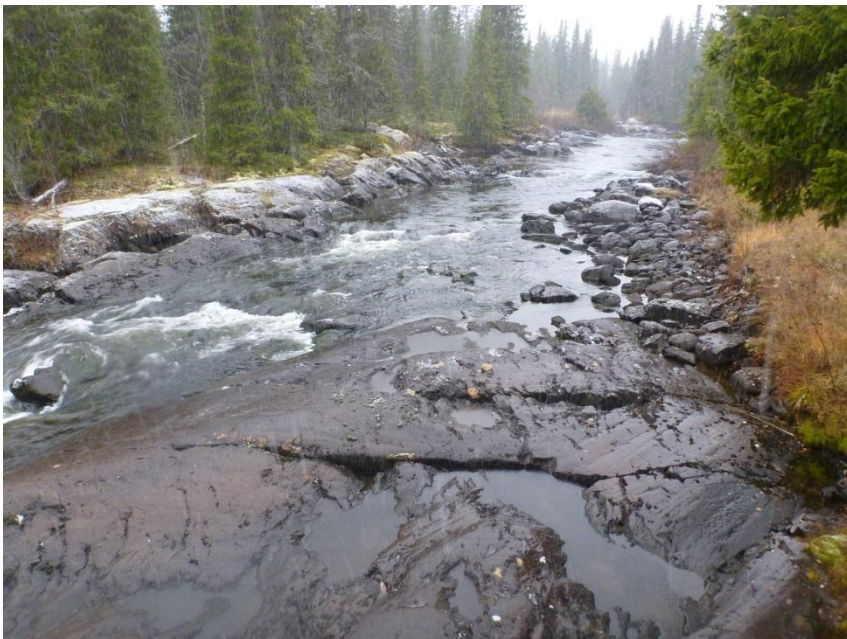
Bild 4. Kanalisering uppströms Dikanäsvägen. Hällan på motsatt sida är delvis sprängd och mycket upprepade block ligger på hitre sidan.

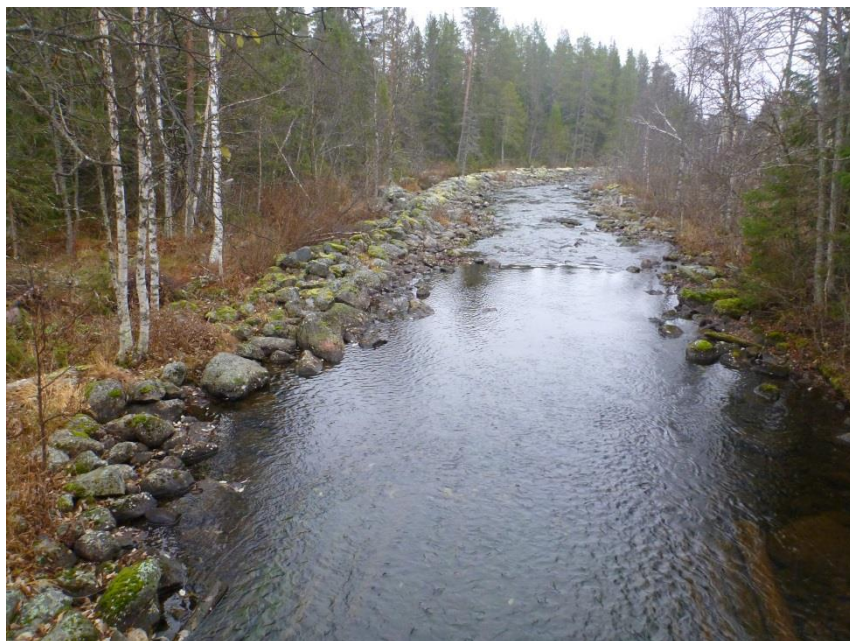
Bild 1. Skibord och kraftig blockresning, utloppet ur Stalonsjön. Bra plats för att anlägga ett lekområde för öring.

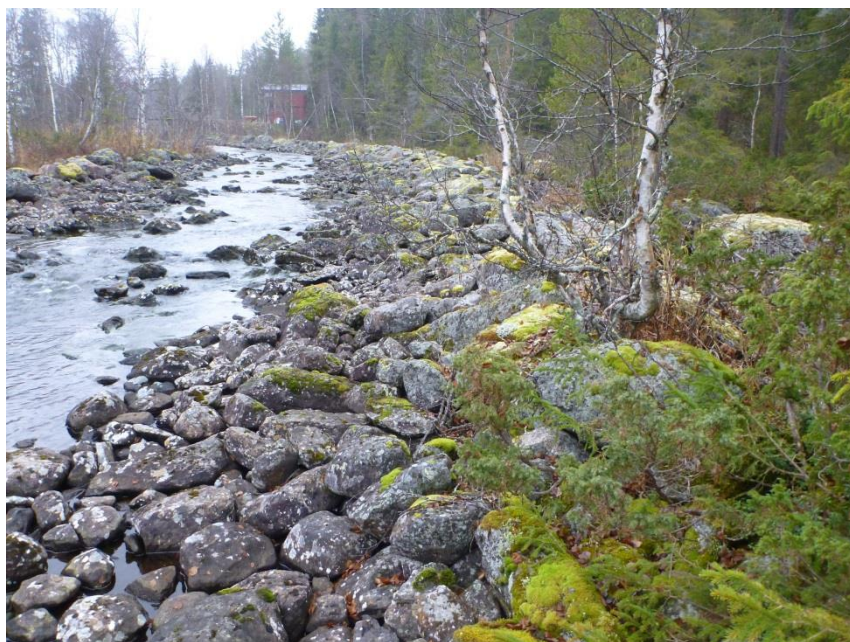
Bild 2. Kraftig blockrensning nedströms utloppet ur Stalonsjön.

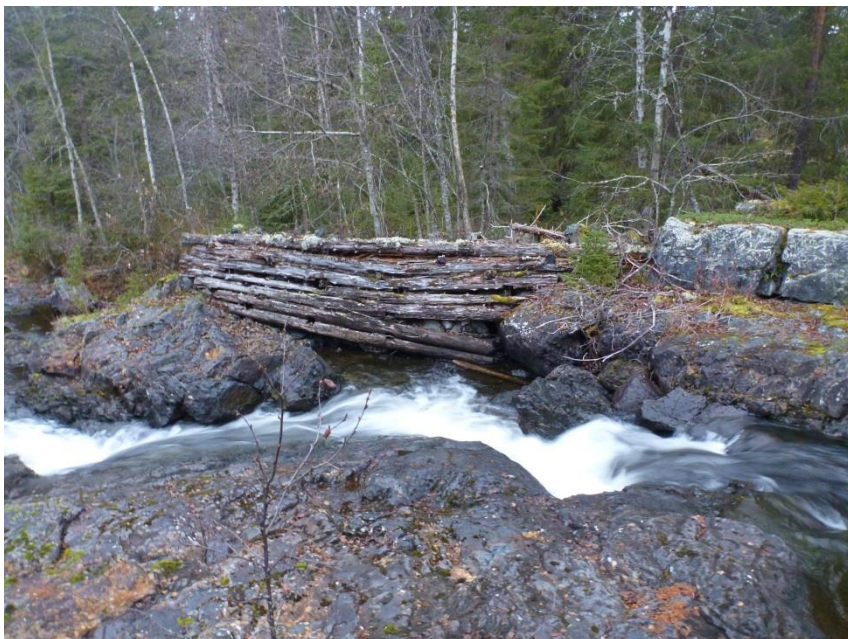
Bild 3. Gammal murken styrarm som blockerar gamla fåran/sidofåra.

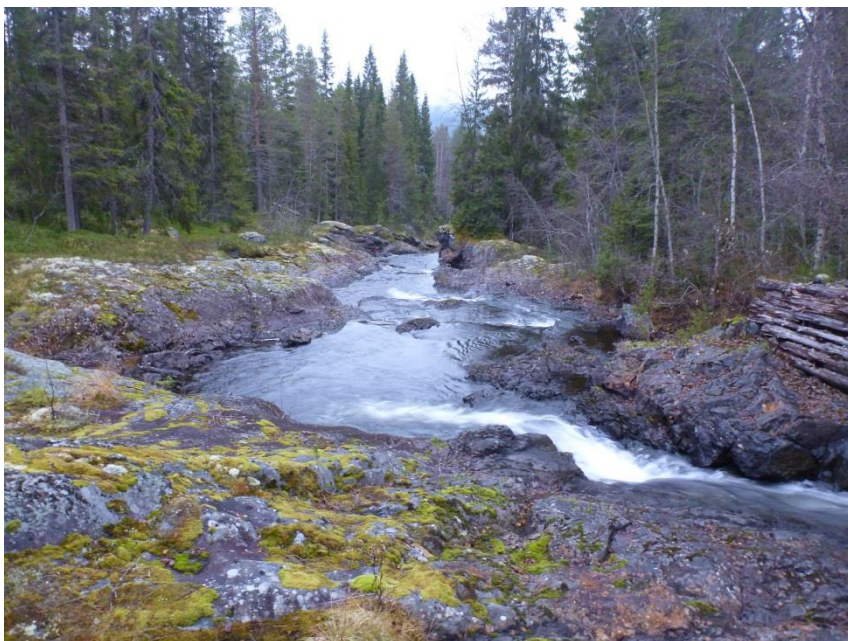
Bild 4. Kanaliserad och sprängd hålla. Nedströms i bilden försvinner bäcken i flera större vattenfall som är orsakad av flottledsresningen, vandringshinder.

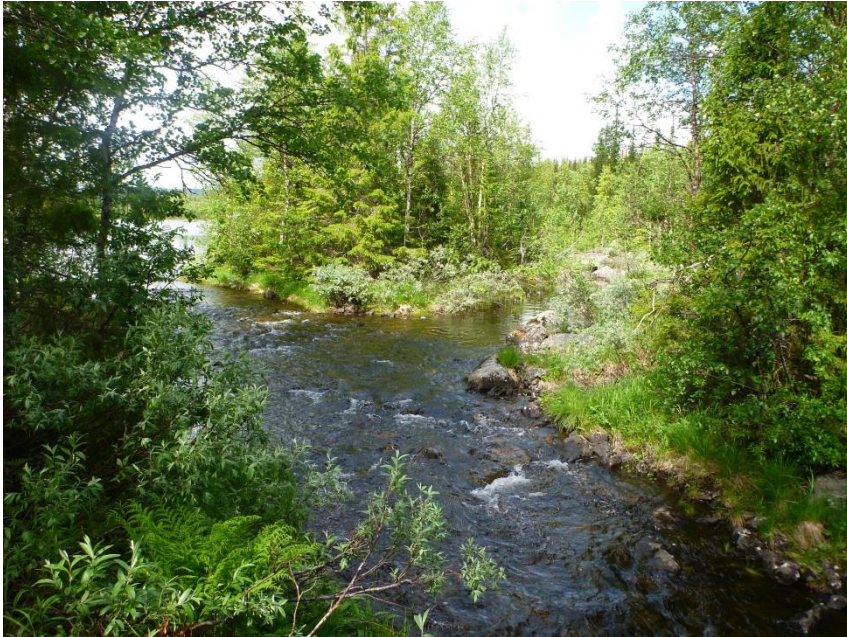
Bild 1. Utloppet ur Gäddsjön. Kanalisering till vänster och gamla fåran till höger.

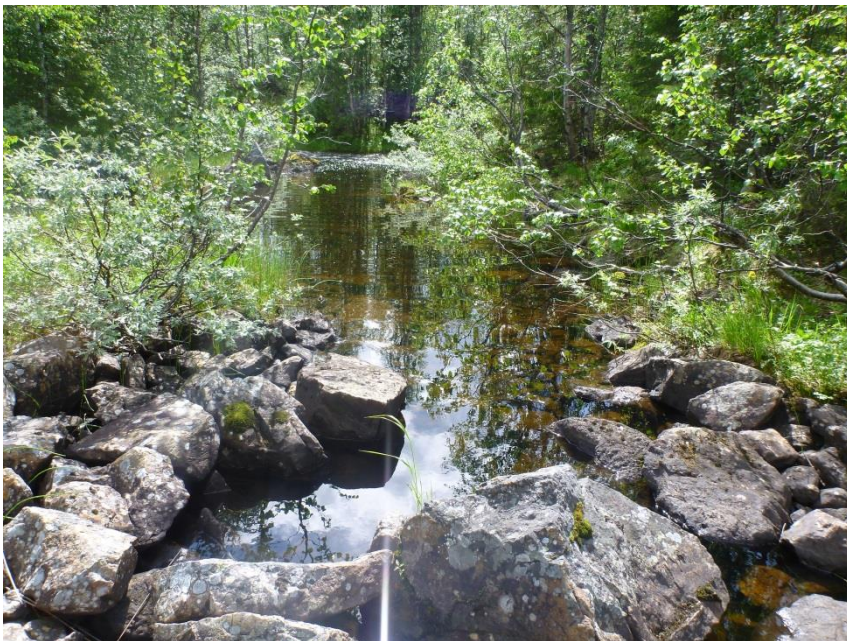
Bild 2. Blockering av gamla utloppet ur Gäddsjön.

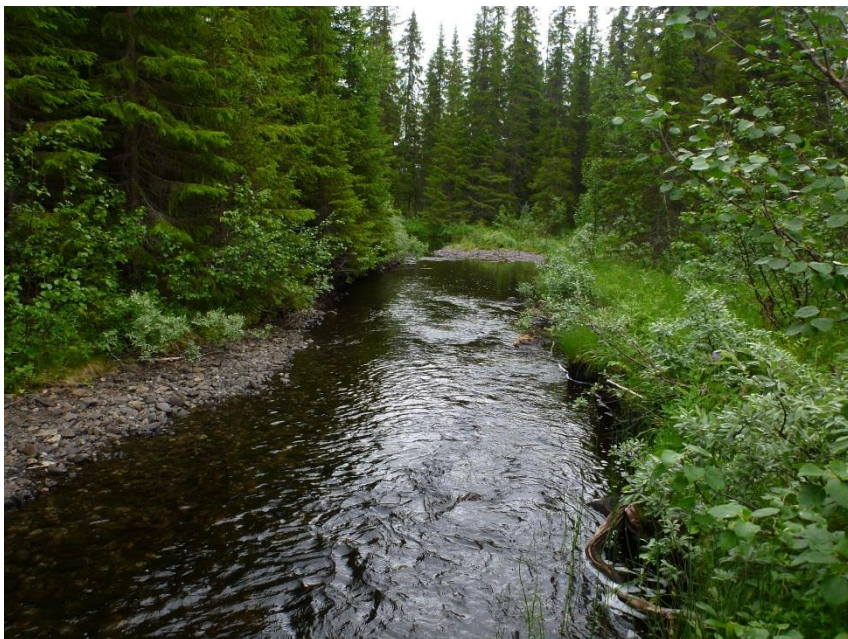
Bild 3. Kanalisering i Gäddbäcken. Frånvaro av större block har skapat en dålig miljö för flodpärlmusslan och öringen.

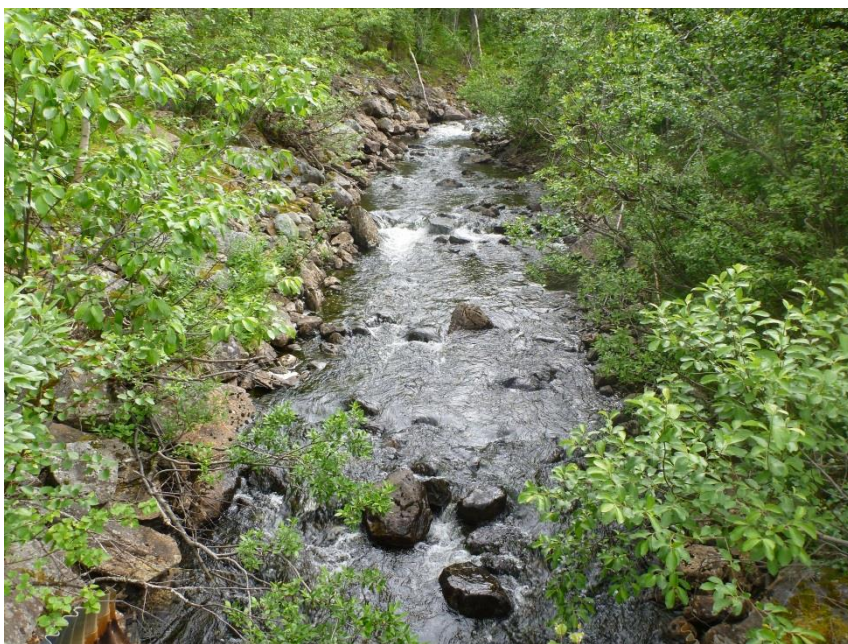
Bild 4. Kanalisering uppströms vägtrumma i Gäddbäcken.

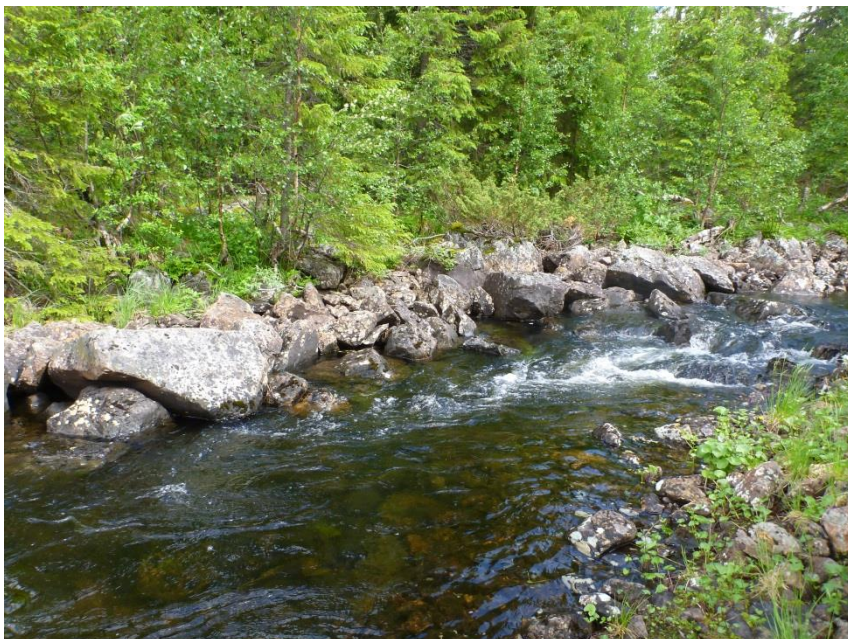
Bild 5. Sprängd och kanaliserad ytterkurva. Här krävs ersättningsblock för att återställa forsen till ett mer naturligt utseende som uppfyller arternas behov och krav från miljön de lever i.

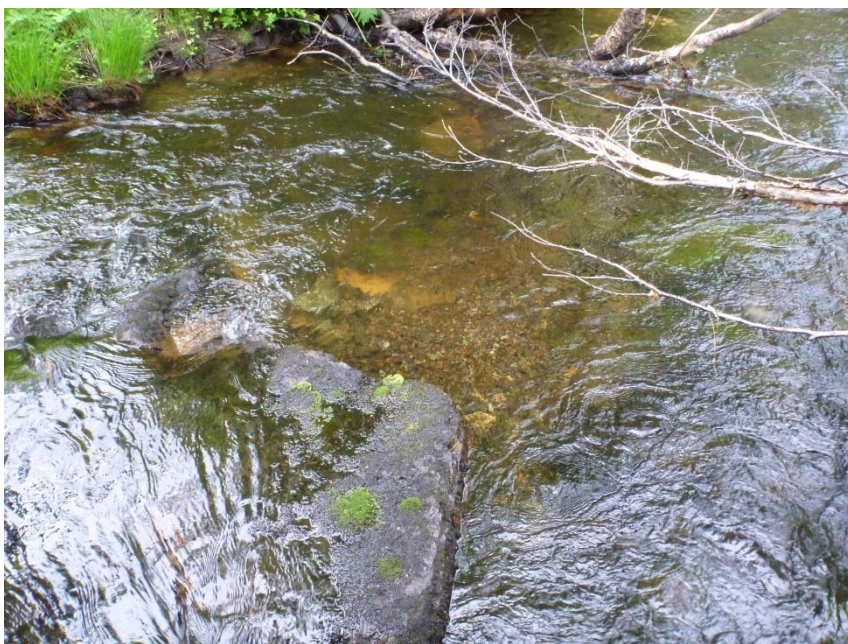
Bild 6. Mindre sten och grus har samlats bakom blocket, ett bra habitat för flodpärlmusslan. Visar på betydelsen av storblock för musslan vid en restaurering av flottledspåverkade vattendrag, där blocket påverkar vattenhastigheten och sedimenteringen av sand/grus.

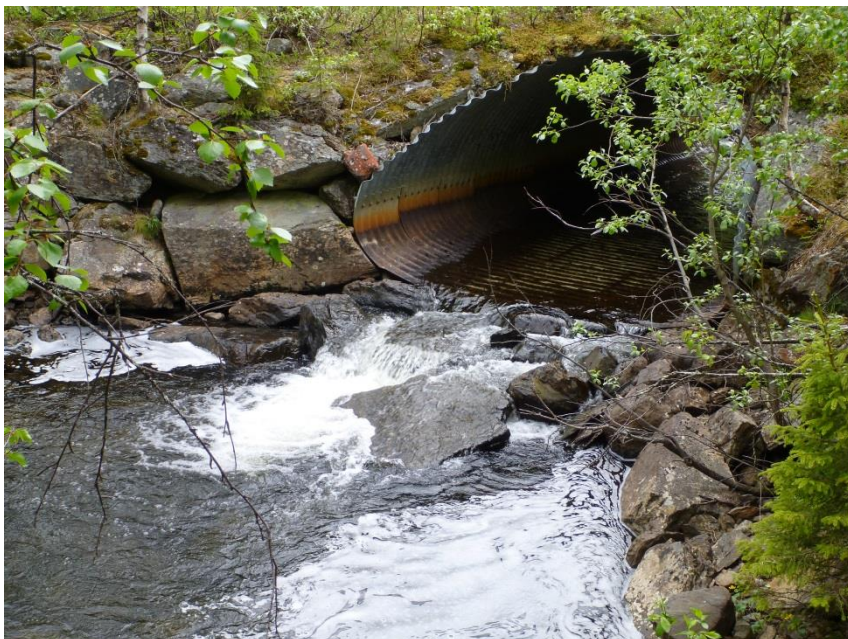
Bild 7. Dålig vägtrumma i Gäddbäcken, partiellt vandringshinder för öringen under vissa flöden.

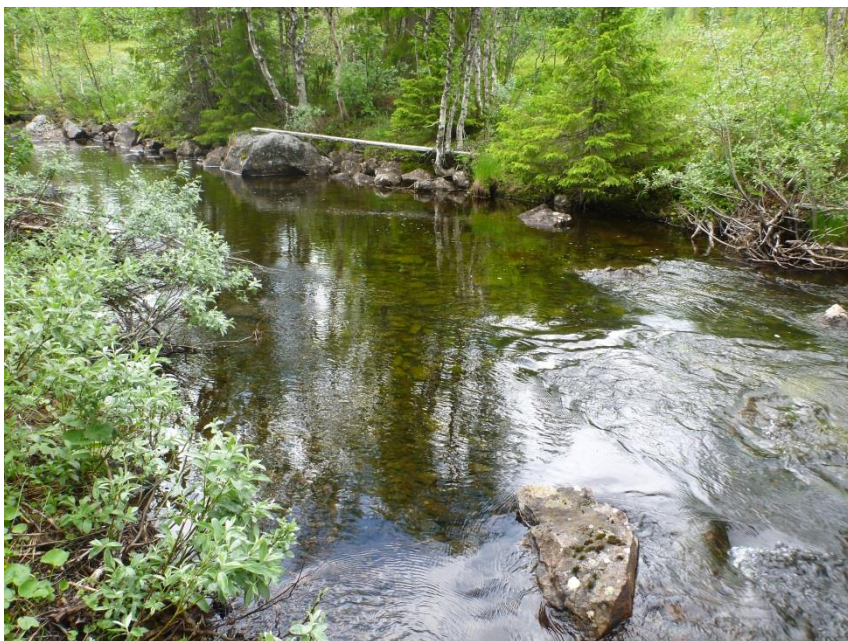
Bild 8. Potentiell lekbacke för öring. Behov av uppluckring för att blottlägga mer grus.

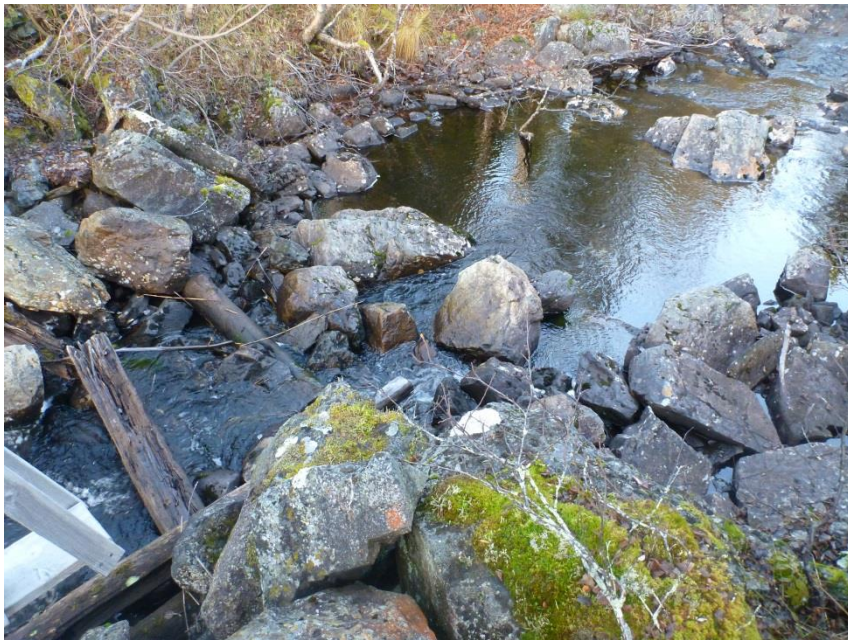
Bild 1. Delvis raserad damm i Oxbäcken, utloppet ur Kojnsjön. Delvis behov av att förbättra vandringsmöjligheterna för öringen.

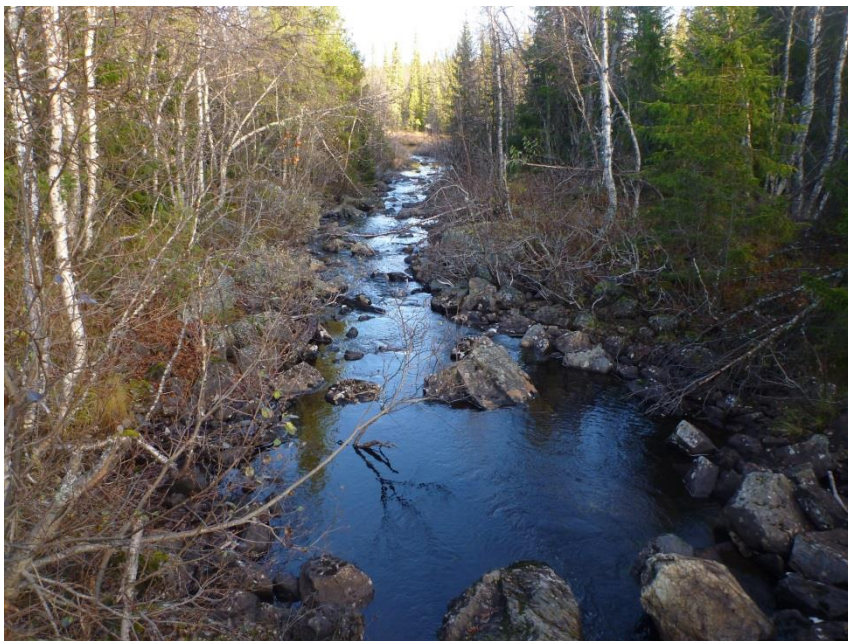
Bild 2. Kanaliserad sträcka nedströms Kojnsjön. Kraftigt behov av återställning. Dock svårtillgängligt.

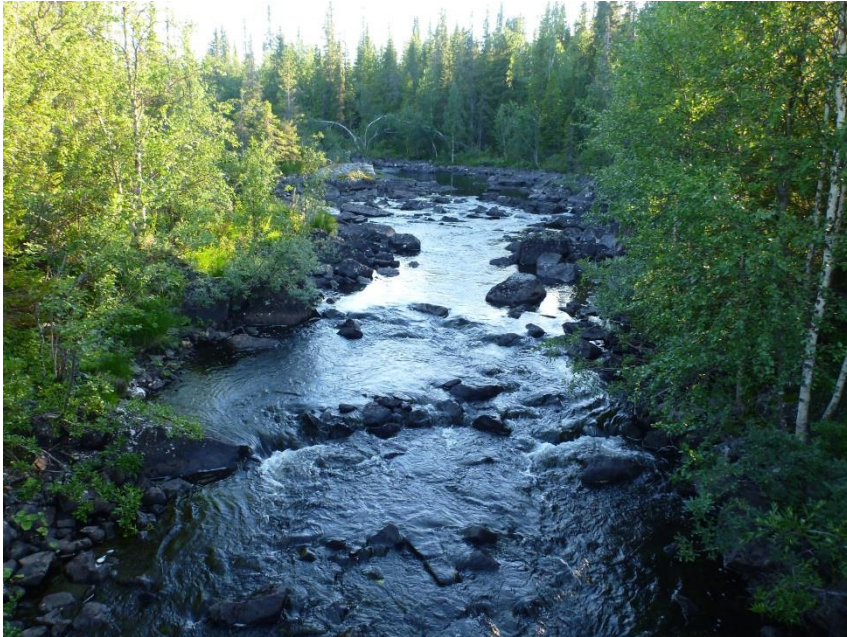
Bild 1. Lätt kanaliserad sträcka av Grytsjöån men potentiella lekområden för öring i Grytsjöån.

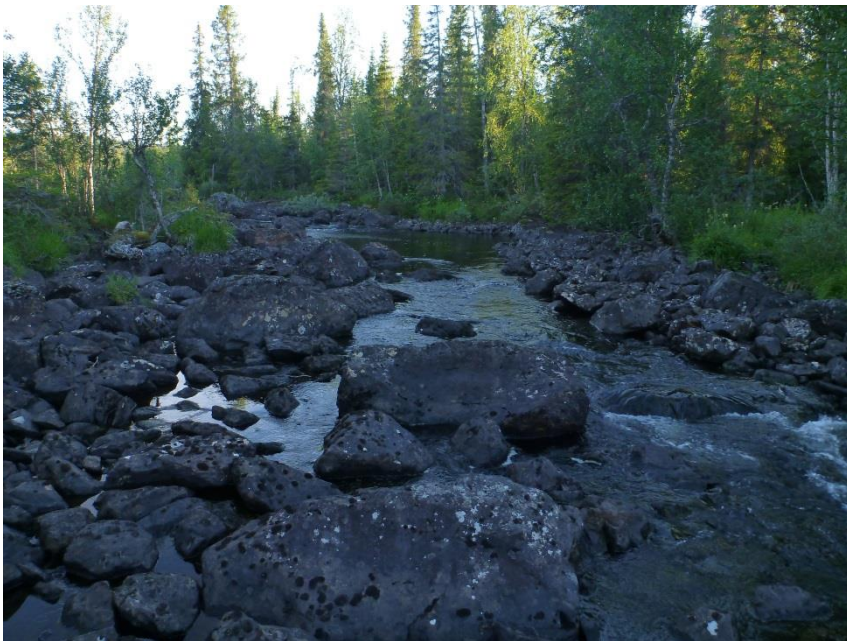
Bild 2. Liten kanalisering i Grytsjöån.
