Projektet Kultsjödalen – resultat från säsongen 2018.

Översikt åtgärder Projektet Kultsjödalen 2018

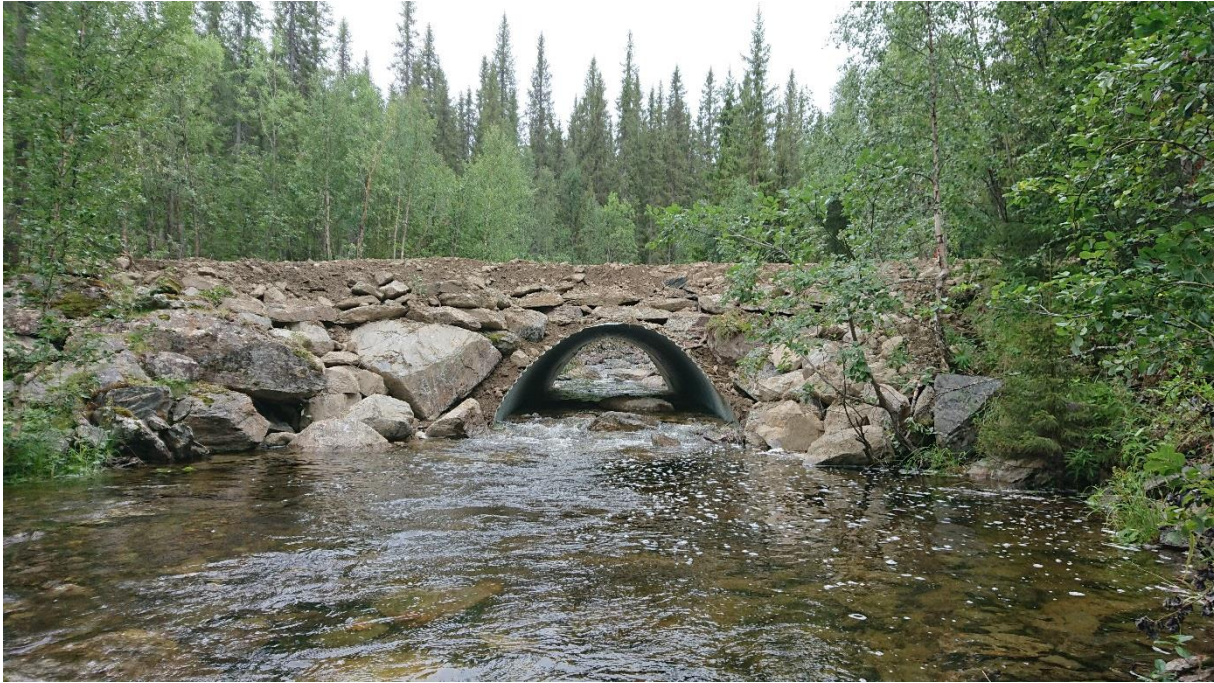
Bild på den nylagda vägtrumman i Gäddbäcken som nu möjliggör fri vandring för öringen i bäcken.

Under första halvan av augusti byttes två vandringshindrande vägtrummor inom Gäddbäckens avrinningsområde (bilaga 1). Först byttes en rundtrumma i Gäddbäcken till en valvbåge med naturlig bäckbotten. I samband med bytet och granskning av rundtrummans skick justerades rundtrumman till en halvtrumma och ersatte en mindre vandringshindrande rundtrumman i ett av biflöden till Gäddeån (bilaga 1). På så sätt bytte vi bägge trummorna med vandringsproblematik med bara ett inköp. Tiden och arbetskostnaderna blev lite mer än beräknat men miljönyttan och effektiv samordning av resurser på plats överskuggar detta.

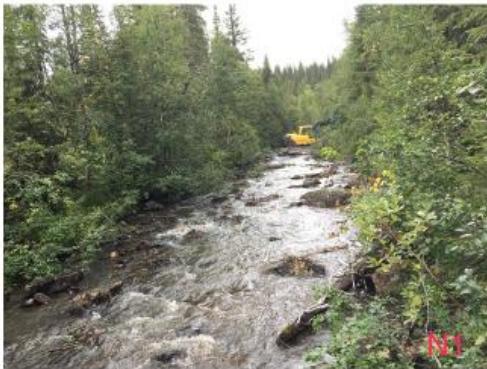
**Förebild restaurering av flottledspåverkad
strömsträcka i Gäddbäcken**

I Gäddbäcken restaurerades flera strömsträckor, en sammanlagd sträcka på 1670 m (bild 2, bilaga 1). Stora uppensade block och sten samt död ved tillfördes på hela sträckan (bilaga 1). Helt eller delvis blockerade sidofårar eller kvillarmar öppnades upp och gjordes tillgänglig för öringen. Dessutom återskapades bäckens naturliga form på avsnitt där den rätats och kanaliserats under flottledsrensningen.

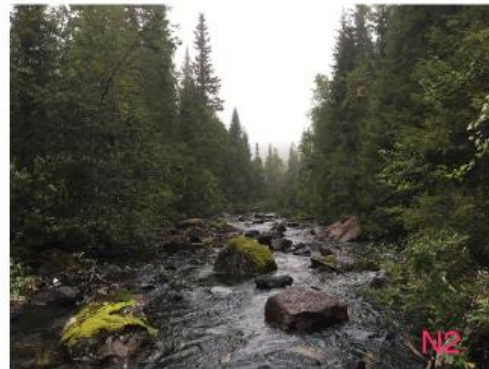
Efterbild på samma sträcka i Gäddbäcken

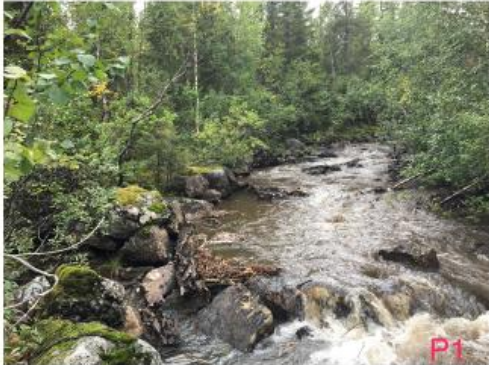
Förebild restaurering av flottedspåverkad strömsträcka i Gäddbäcken

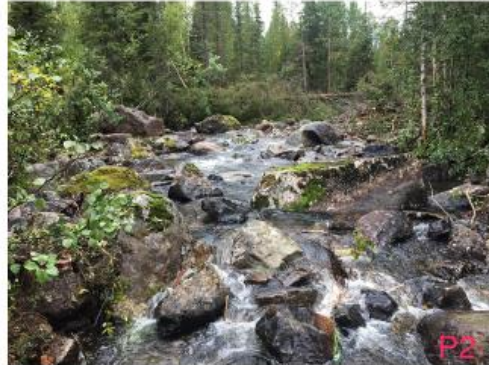
Efterbild på samma sträcka i Gäddbäcken

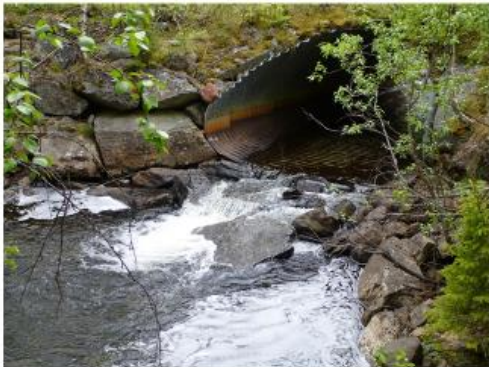
Förebild byte av vandringshindrande trumma Gäddbäcken

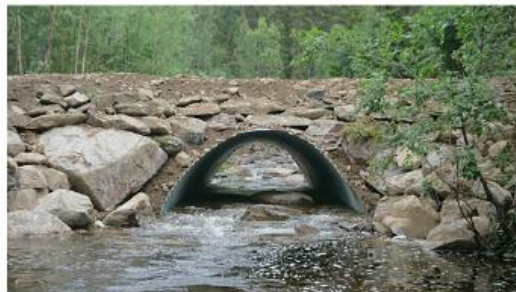
Efterbild byte av vandringshindrande trumma Gäddbäcken

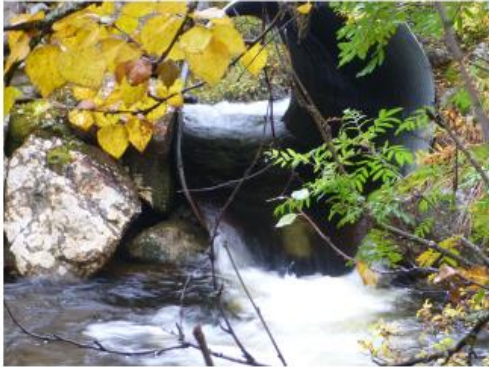
Förebild byte av vandringshindrande trumma biflöde till Gäddsjön

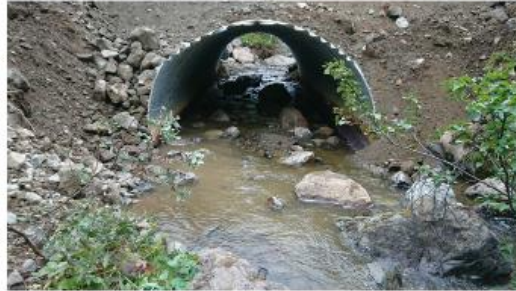
Efterbild byte av vandringshindrande trumma biflöde till Gäddsjön

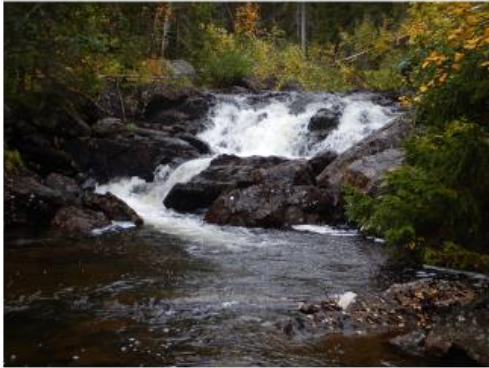
I samband med restaurering av Gäddbäcken stötte vi på ett vandringshinder orsakat av flottningen. För att underlätta flottningen i bäcken hade man med hjälp av dynamit sprängt sönder flera hållklackar i ett brantare parti av bäcken. Av erfarenhet vet vi att restaurering i och kring berghällar

Vandringshindrande hålla i Gäddbäcken, ca 500 m nedströms bytet av vägtrumman

är komplicerat med stora risker för arbetsmiljön och på kvaliteten av utfört arbete. Lösningen blev att gräva en s.k. omlöp (faunapassage) i skogen förbi hållorna och därmed skapa fria vandringsvägar på detta parti av bäcken (bilaga 1). Omlöpet blev 55 m långt med en lutning av 5,5 %.

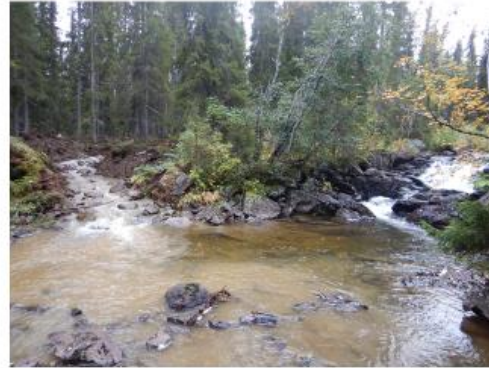
Färdigt omlöp förbi vandringshindrande hållan

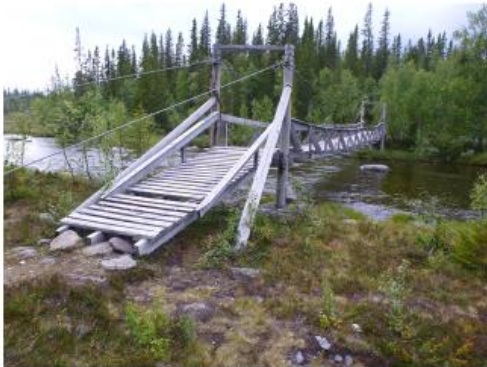
Gamla trasiga hängbron där transport av fyrhjuling inte längre är möjlig

Projektet bistod ett byte av en bro över Marsån vid utloppet ur Marssjön, med minskad risk för motordriven transport i ån. I september arrangerade vi en fältträff för Naturskyddsföreningens lokala krets i Vilhelmina. Vi visade på restaurerade sträckor i Gäddbäcken och pratade om betydelsen av fria vandringsvägar i bäcken och friska musselvatten.

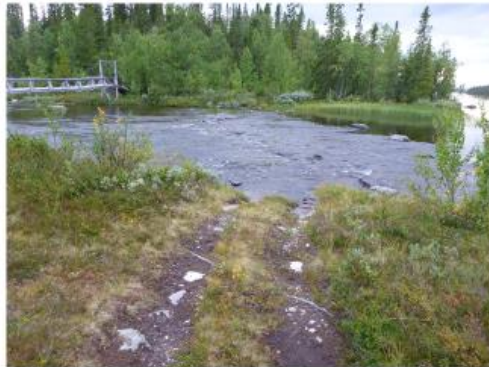
Justerad nacke uppströms bron för transport av fyrhjuling

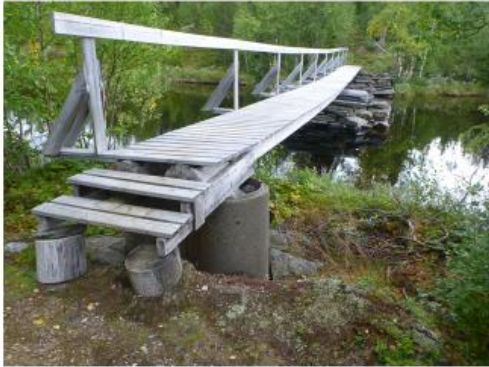
Gamla bron nedströms hängbron

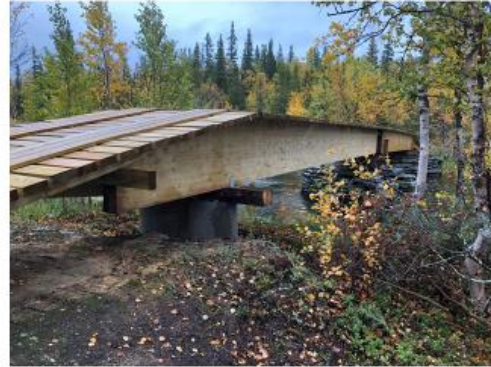
Nya bron, nu med möjlig överfart för fyrhjuling
