# Sammanställning över 2023 års vattendragsrestaurering

Jämtlands län

**LÖPNUMMER:** 2023:12

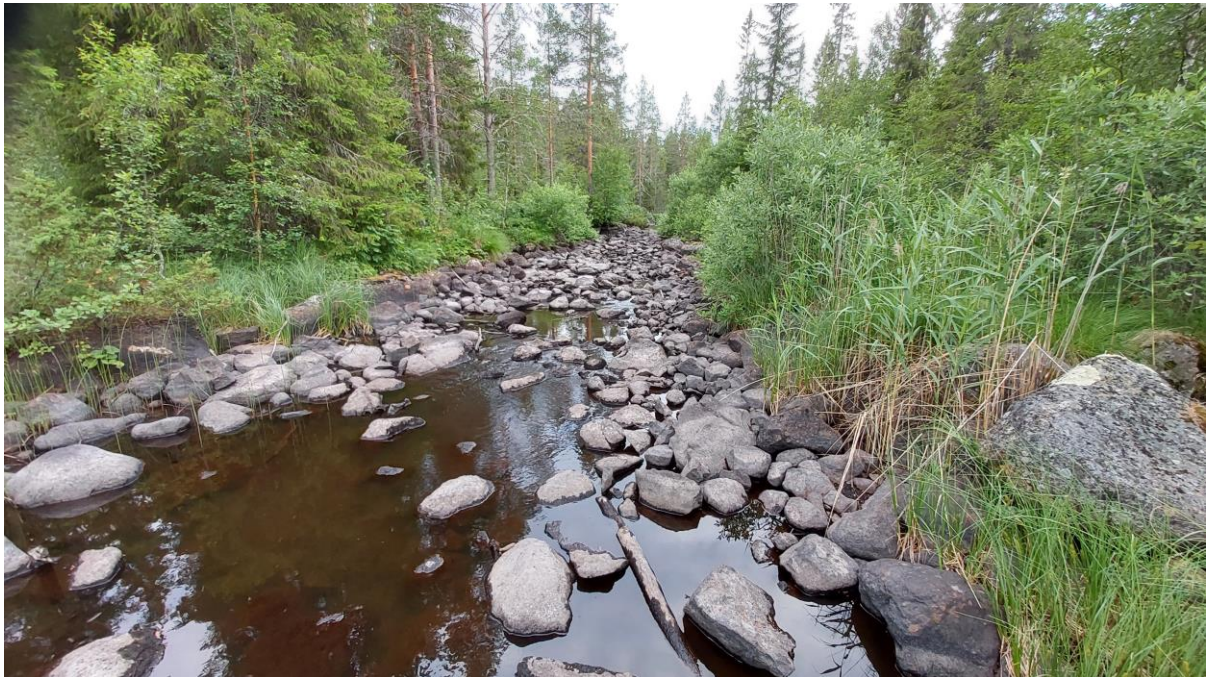
Arbetet började med att en dammrest med skibord revs och planades ut för att förbättra vandringsmöjligheter för fisk och andra vattenlevande djur. Delar av dammvallen är sparad med hänsyn till kulturmiljö. Resterande del av sträckan var kraftigt kanaliserad och bestod av rensvallar och stenkistor med stora mängder sprängsten (figur 4). Arbetet blev utfört i enighet med traditionell restaureringsmetodik där block och sten återförs i ån för att skapa en variationsrik miljö. Mycket av sprängstenen blev utsorterad och bortlokaliserad för att återskapa ett naturligare intryck men också använd till att höja botten och bygga uddar. Bortplockande av stenkistor, ihop med återförande av block och sten i olika formationer, höjd botten och skapande av uddar bidrog till en naturligare slingrighet av ån. Rensvallarna var kraftigt igenväxta med buskar vilka blev bortlokaliserade, och stora träd återförda i ån i form av död ved (figur 5). Vattenflödet var extremt lågt vid arbetet i detta åtgärdsområde vilket försvårade möjligheten att se hur vattnet betedde sig i ån. Senare på sommaren när vattenflödet hade ökat gick det att se effekt av åtgärderna, vattnet hade bromsats upp och vattendraget återfått kontakt med svämytor.

Figur 4. Före åtgärd, område 1 Staversån 2023.

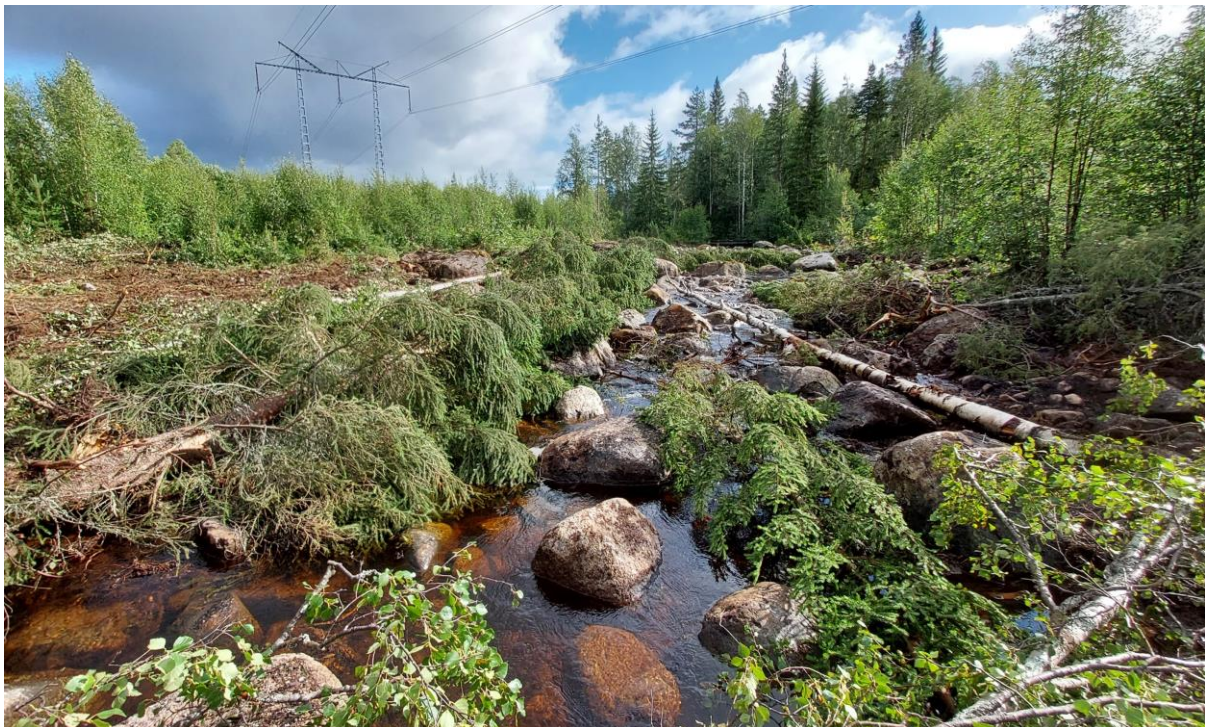
Resterande del av åtgärdsområdet bestod, likt åtgärdsområde 1, av stora rensvallar och stenkistor, ån var kraftigt kanaliserad (figur 6). Arbetet blev utfört likt föregående område enligt traditionell restaurering (figur 7). På sträckan fanns två dammrester med skibord som blev bortplockade och utplanade för att återskapa åns ursprungliga bredd. Samt för att underlätta vandringsmöjligheter för fisk och sedimenttransport, men också för att fungera som spridningskorridor till andra vattenlevande djur och växter. Materialet från den nedströms belägna dammresten är använt till igenpluggning av en kanal nedströms dammresten. Den dämmande pluggen har hjälp till att trycka vattnet mot den ursprungliga naturfåran som tidigare varit avstängd och torrlagd. Ett kortare parti på denna sträcka blev lämnat orört på grund av berghäll med vattenfall vilket gjorde det omöjligt för grävmaskinen att jobba. Även under denna arbetsperiod var det extremt lågt vattenflöde vilket försvårade arbetet.

Figur 7. Efter åtgärd, område 2. Staversån har återfått sin ursprungliga bredd, flikigare strandzon och kontakt med svämytor.

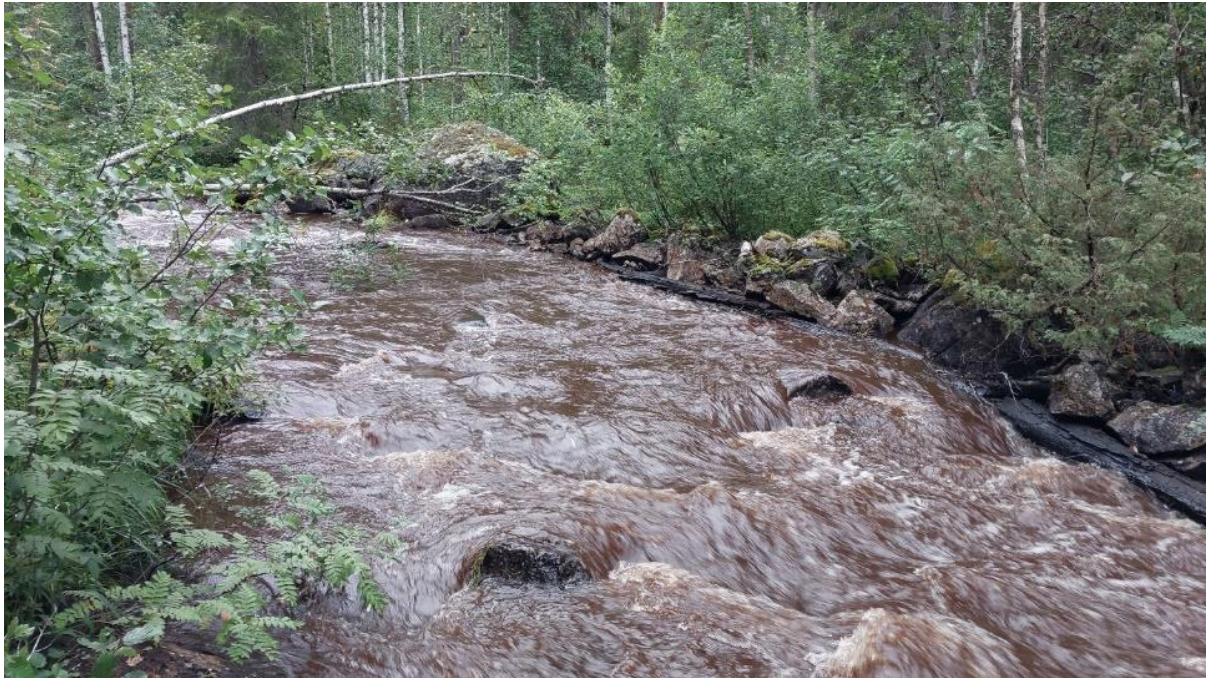
*Figur 8. Före åtgärd. Stenkista som stänger av ytterkurva i Staversån 2023.*

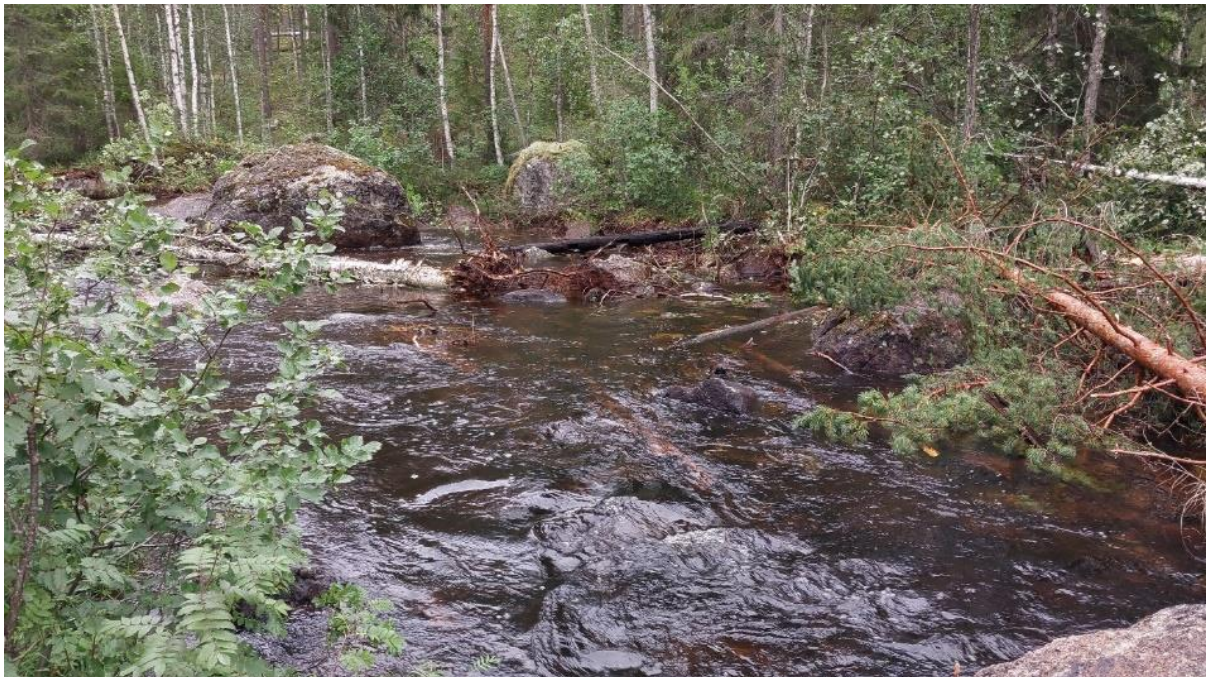
*Figur 9. Efter åtgärd, öppnad ytterkurva i Staversån 2023.*

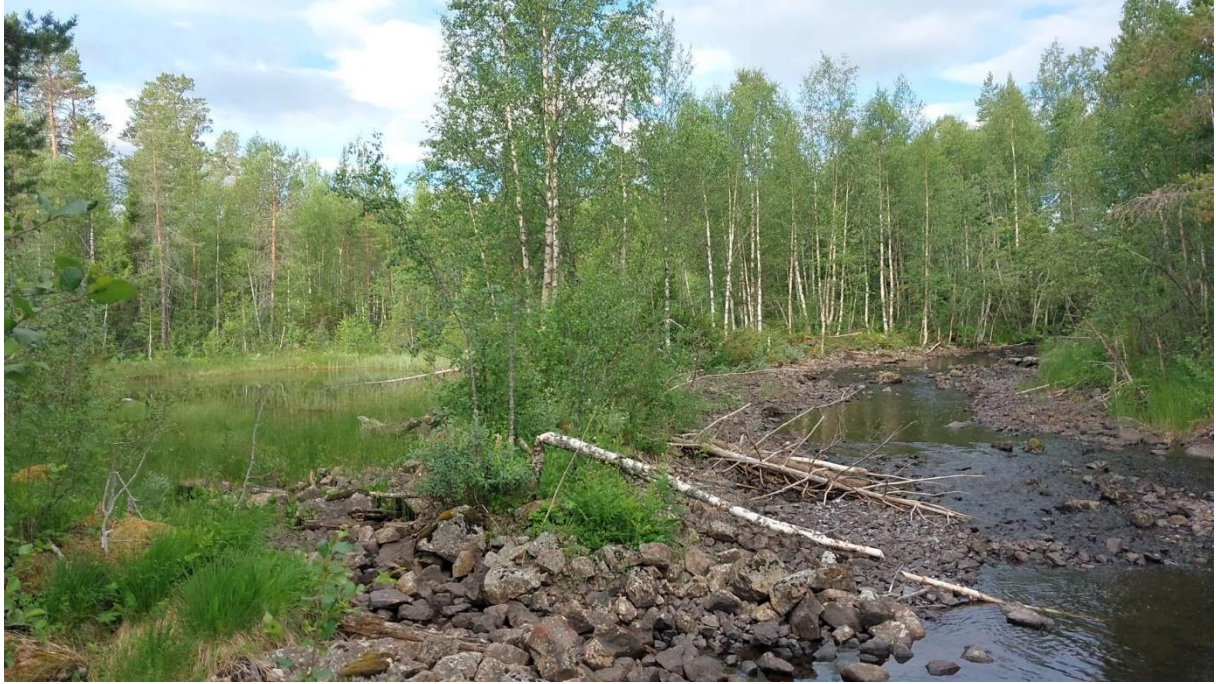
*Figur 15. Rätad del av Abborrhvattenån före åtgärd 2023.*

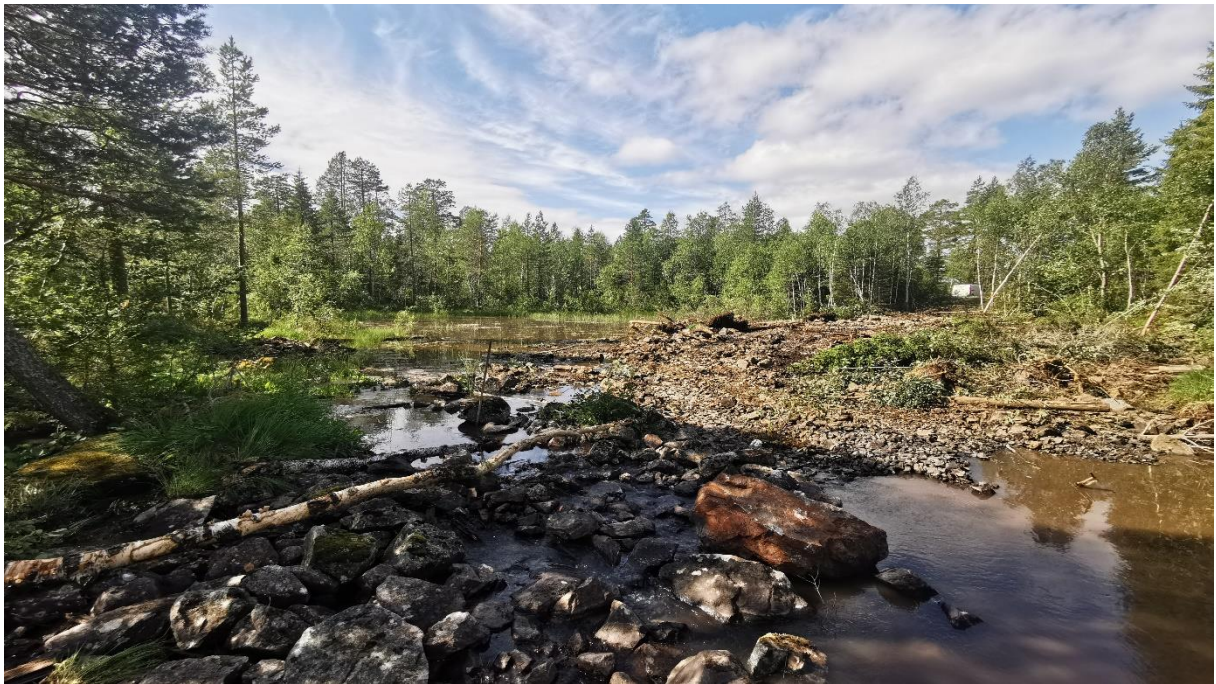
*Figur 16. Rätad del av Abborrhvattenån efter åtgärd 2023.*

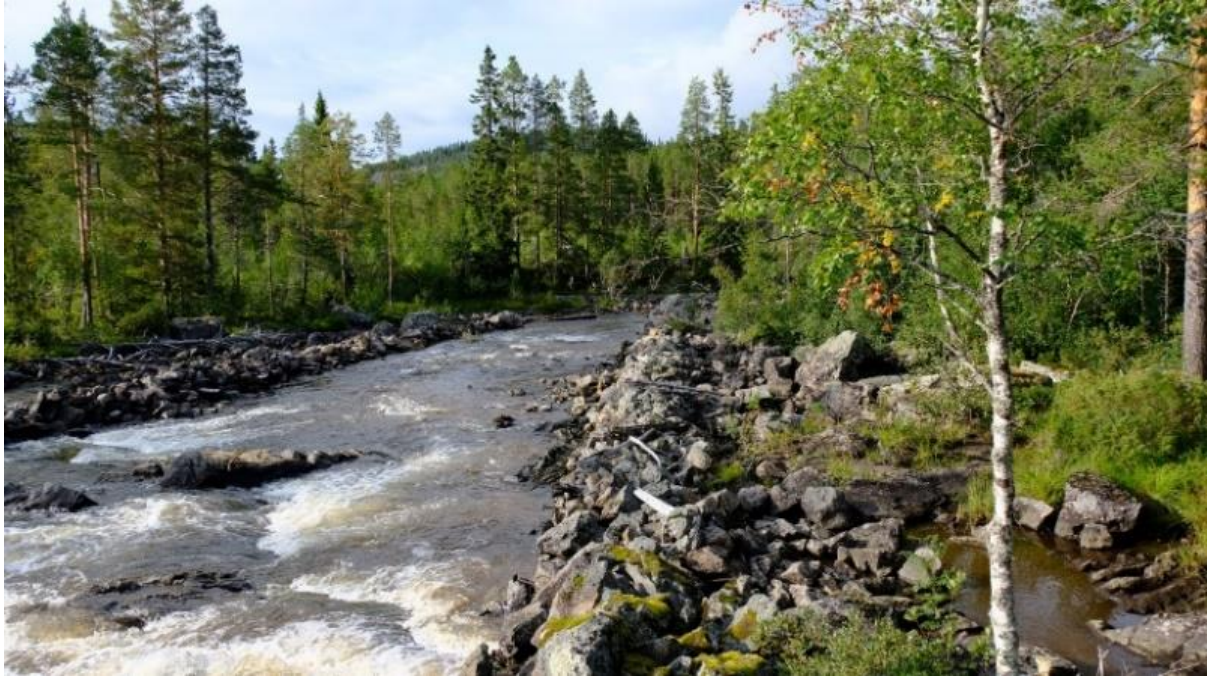
*Figur 19. Kanaliserad och innesluten strömsträcka med nedsänkt basnivå, Lill-Ringsjöströmmen.*

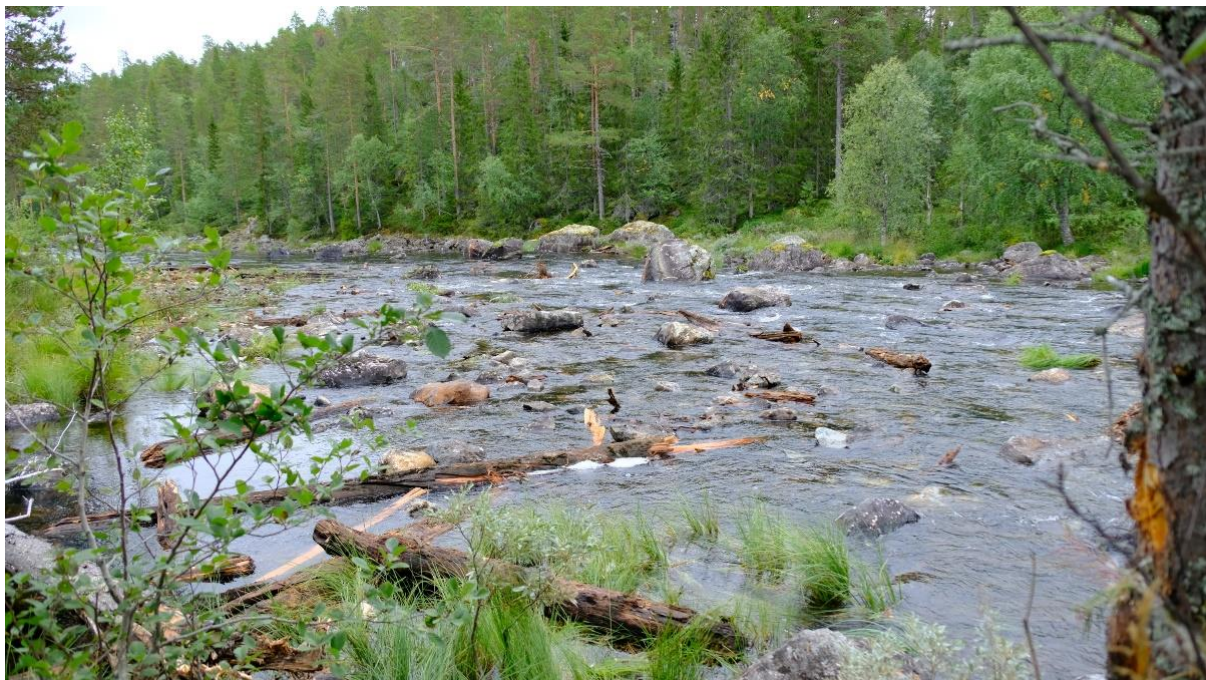
*Figur 22. Samma sträcka efter åtgärd. Virket från stenkistan har använts för att skapa ökad variation i strandzonen samt utgör lämpliga gömställen för mindre fisk.*

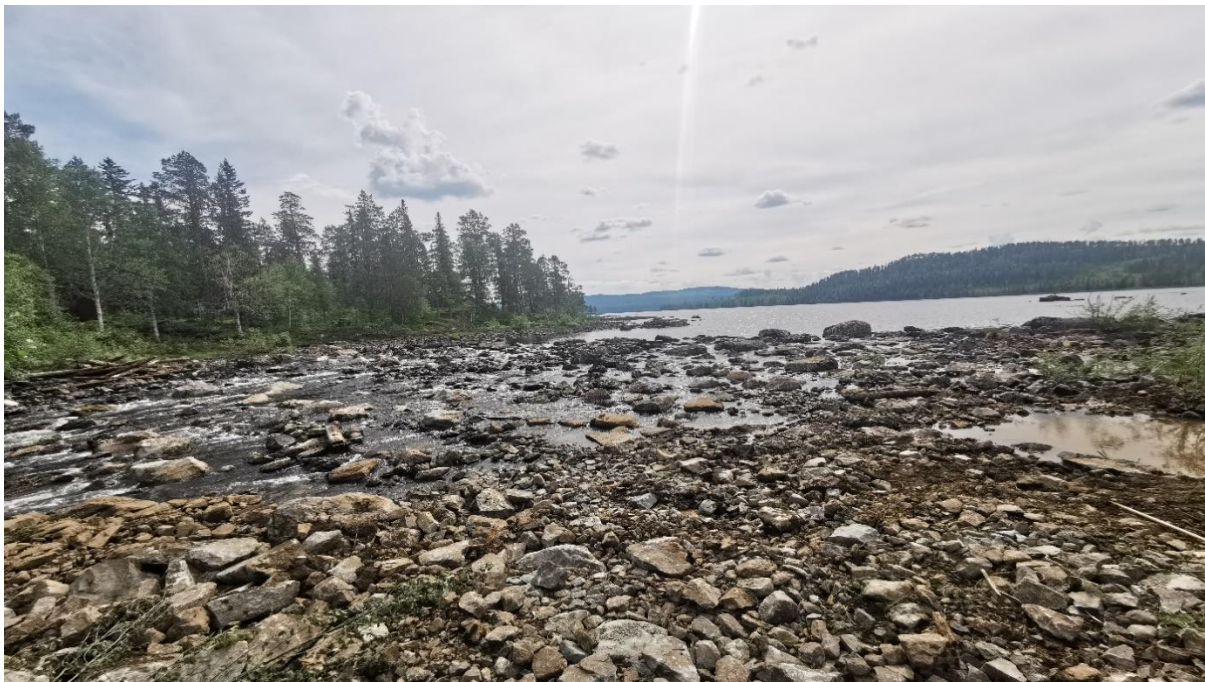
*Figur 26. Efter åtgärd. Utloppet ur Stor-Ringsjön, åtgärdssträcka 1 Svaningsån 2023.*

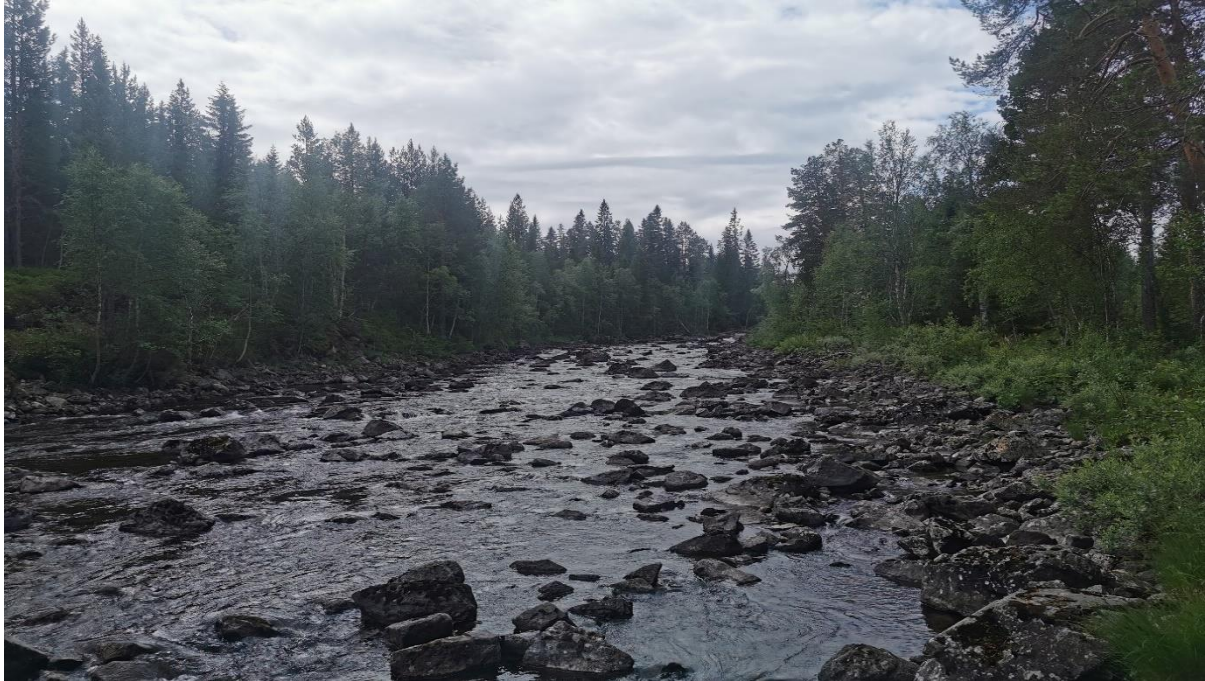
*Figur 27. Före åtgärd, åtgärdssträcka 1, Svaningsån 2023. Observera den branta slänten till vänster i bild.*

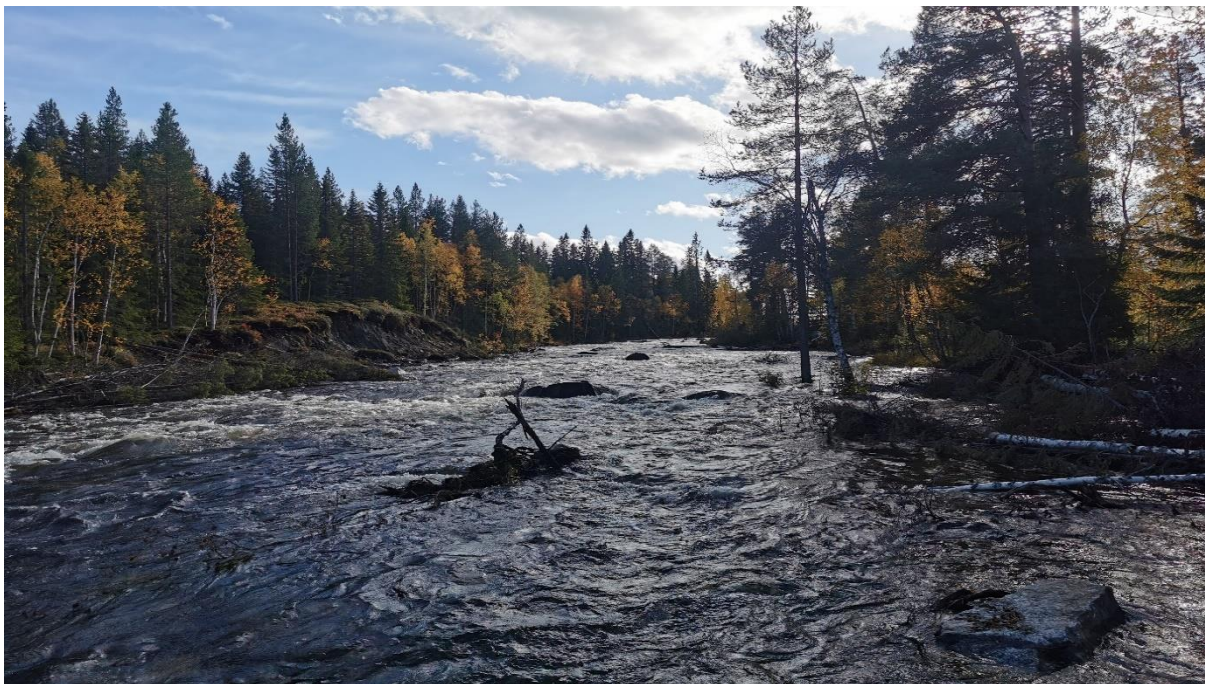
*Figur 28. Efter åtgärd, åtgärdssträcka 1, Svaningsån 2023. Delar av den branta slänten till vänster i bild har använts till att bygga ut strandzonen.*

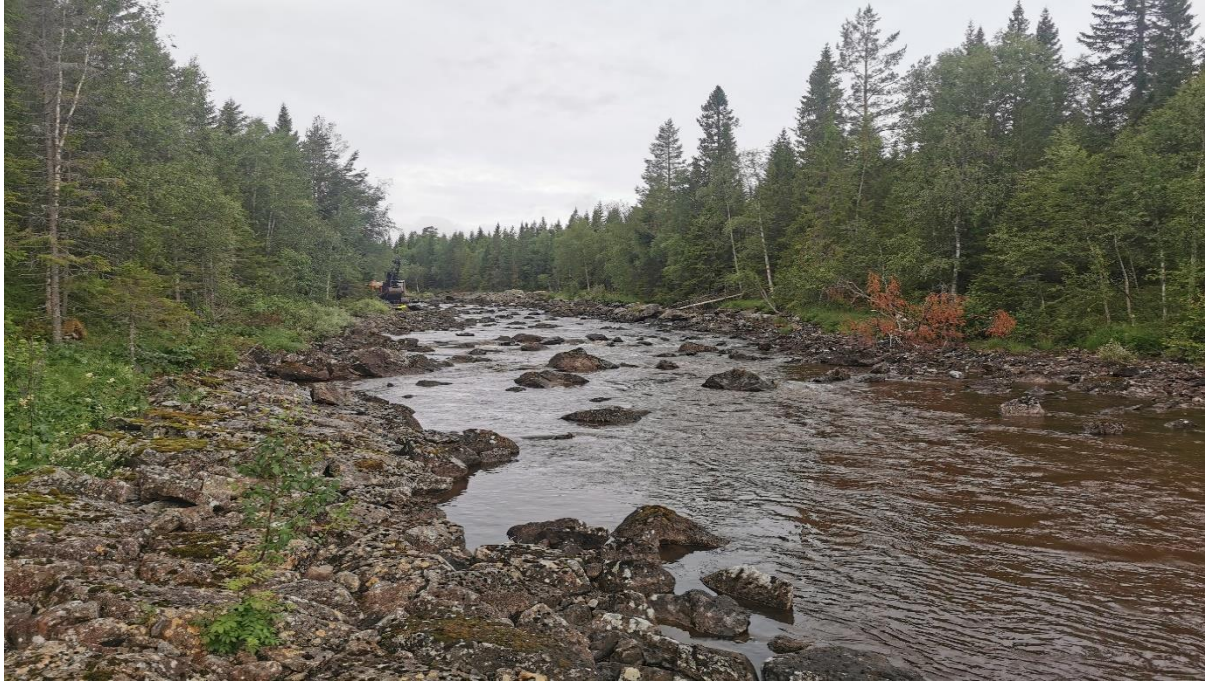
*Figur 29. Före åtgärd, åtgärdssträcka 2, Svaningsån 2023.*

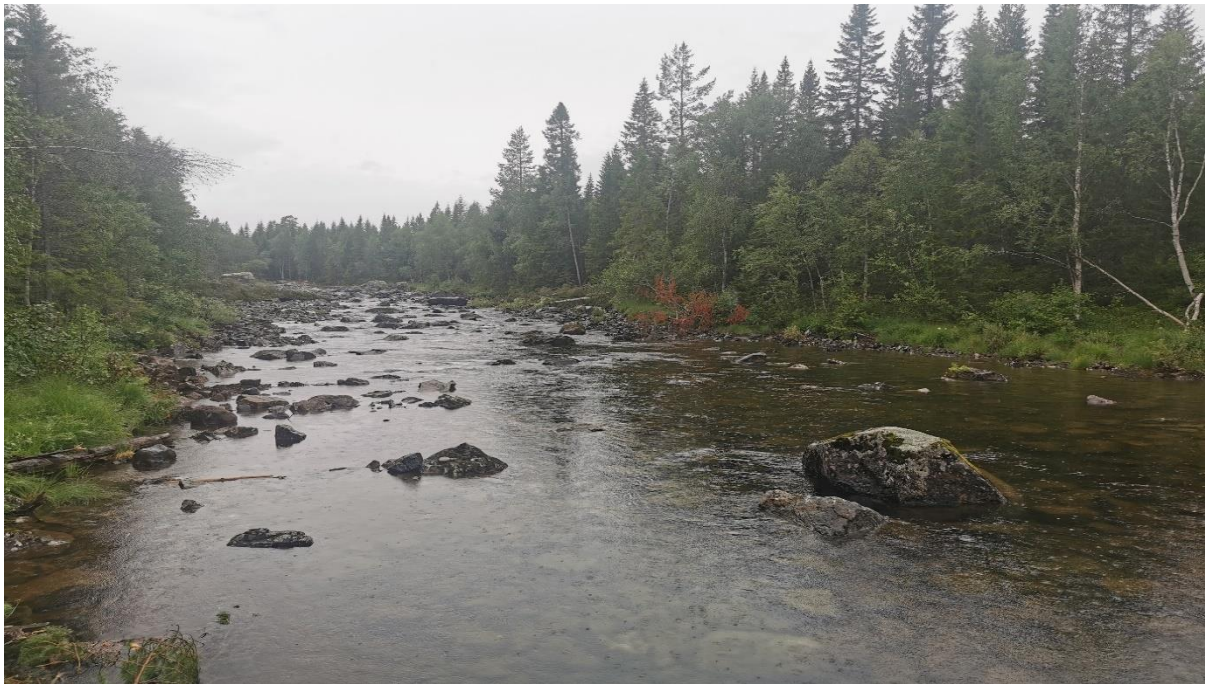
*Figur 30. Efter åtgärd, åtgärdssträcka 2 Svaningsån 2023. Två lekrområden är förberedda.*

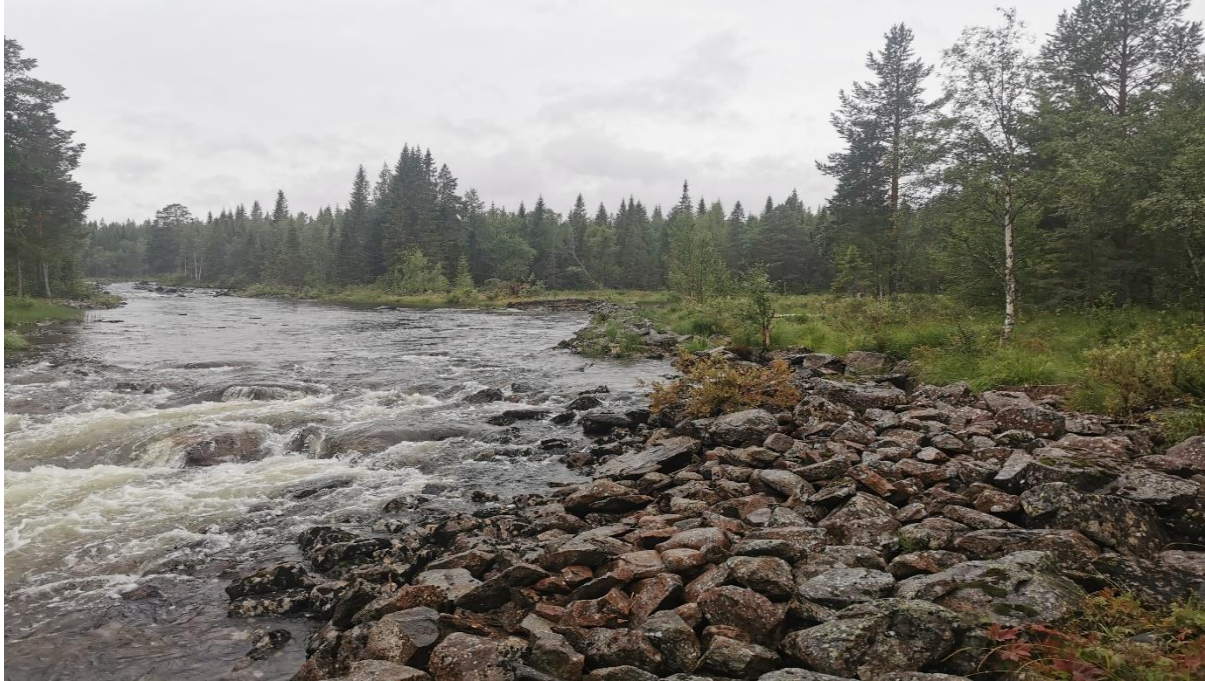
*Figur 31. Före åtgärd, åtgärdssträcka 3, Svaningsån 2023.*

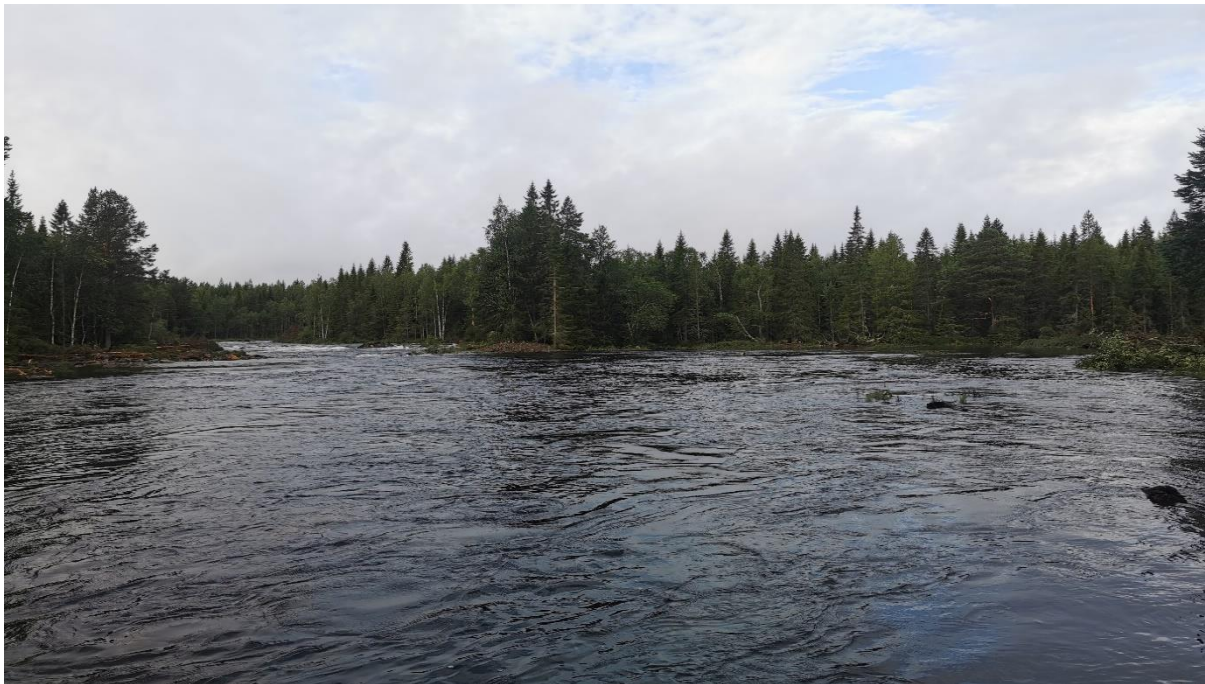
*Figur 32. Efter åtgärd, åtgärdssträcka 3, Svaningsån 2023. Basnivån är höjd och en selmiljö är återskapad.*

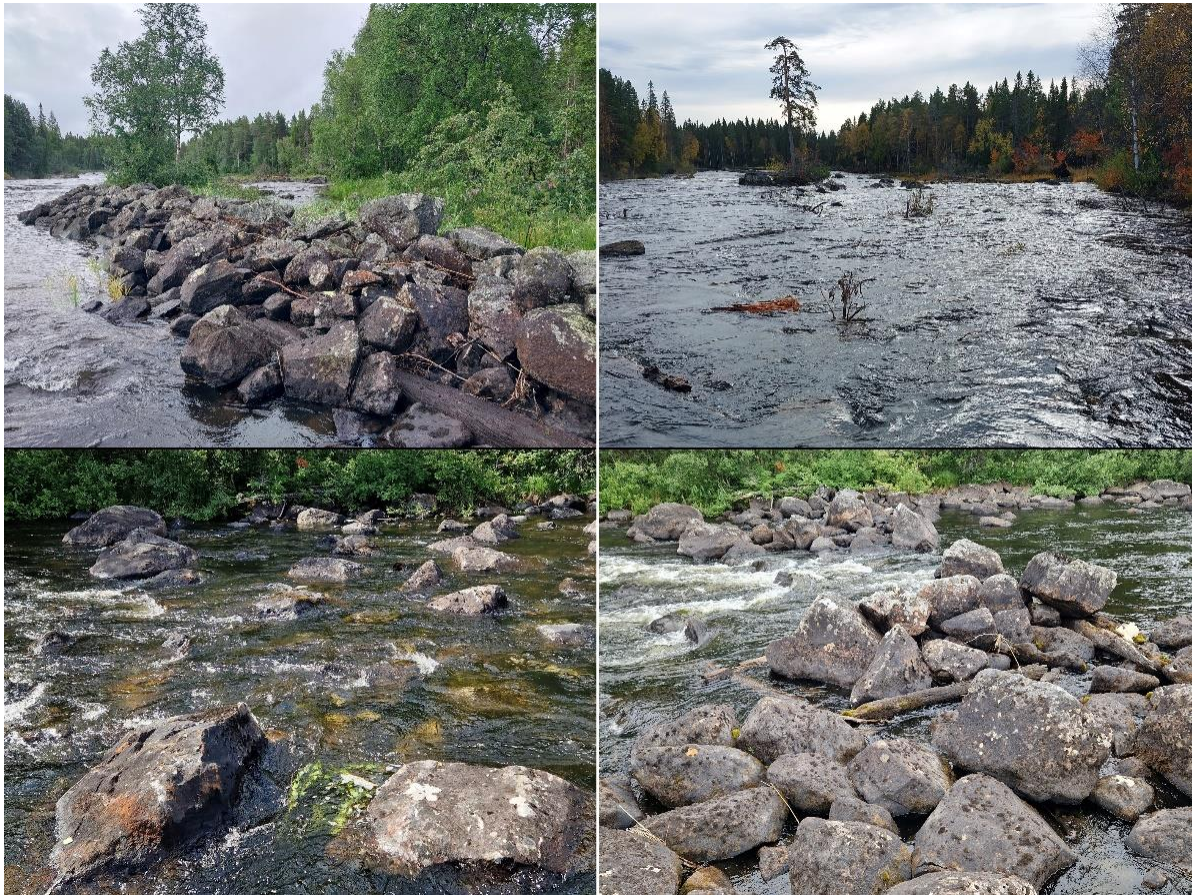
Figur 37. Åtgärdade stenkistor (övre vid åtgärdssträcka 5 SWEREF N 7035461, Ö 523249 och nedre vid åtgärdssträcka 3 SWEREF N 7035939, Ö 523027). Före åtgärd till vänster och efter åtgärd till höger, Ammerån 2023.

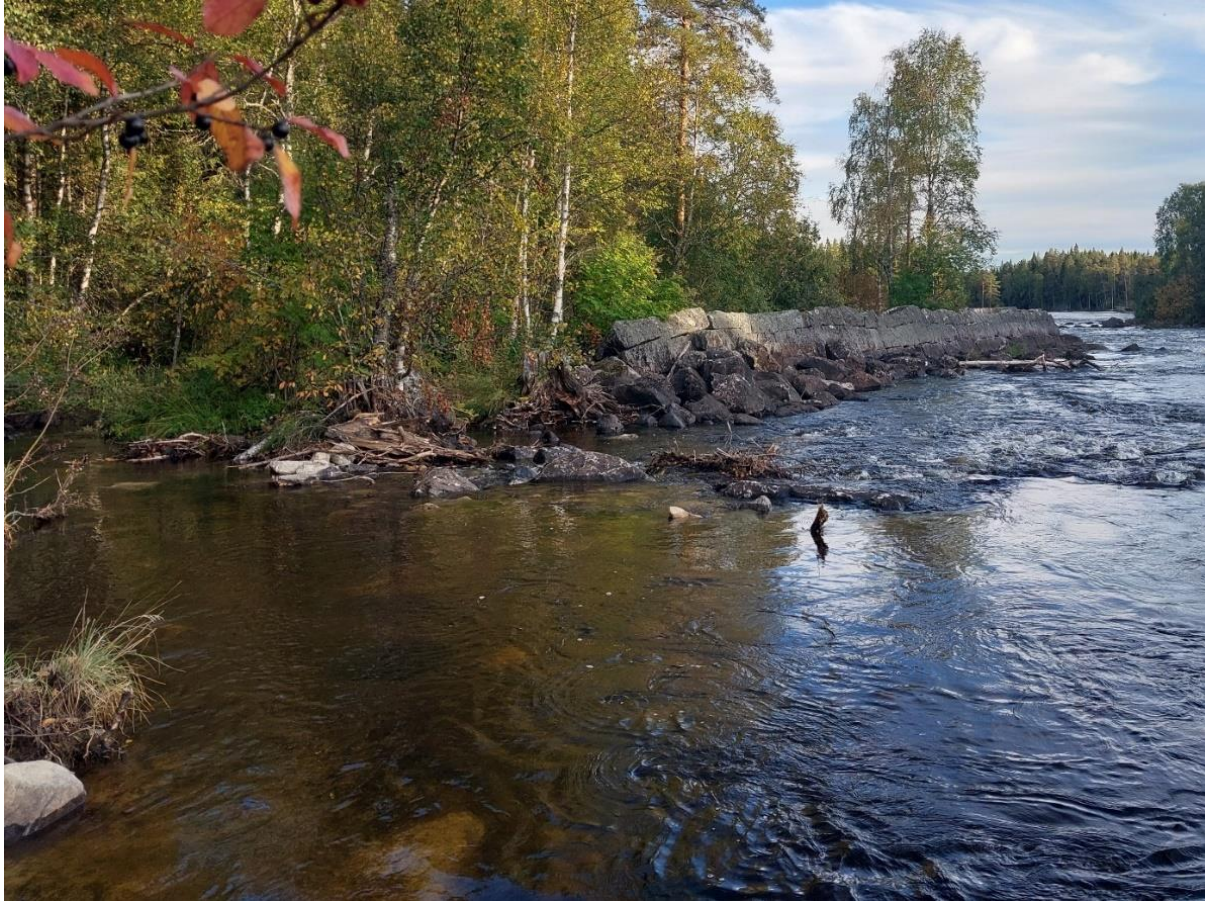
*Figur 40. Öppning uppströms muren åtgärdssträcka 6 (SWEREF N 7035742, Ö 523214). Själva muren har inte blivit påverkad men en del av blocken i rensvallen framför muren är utplockade och använda i forspartiet som syns till höger i bild, Ammerån 2023.*

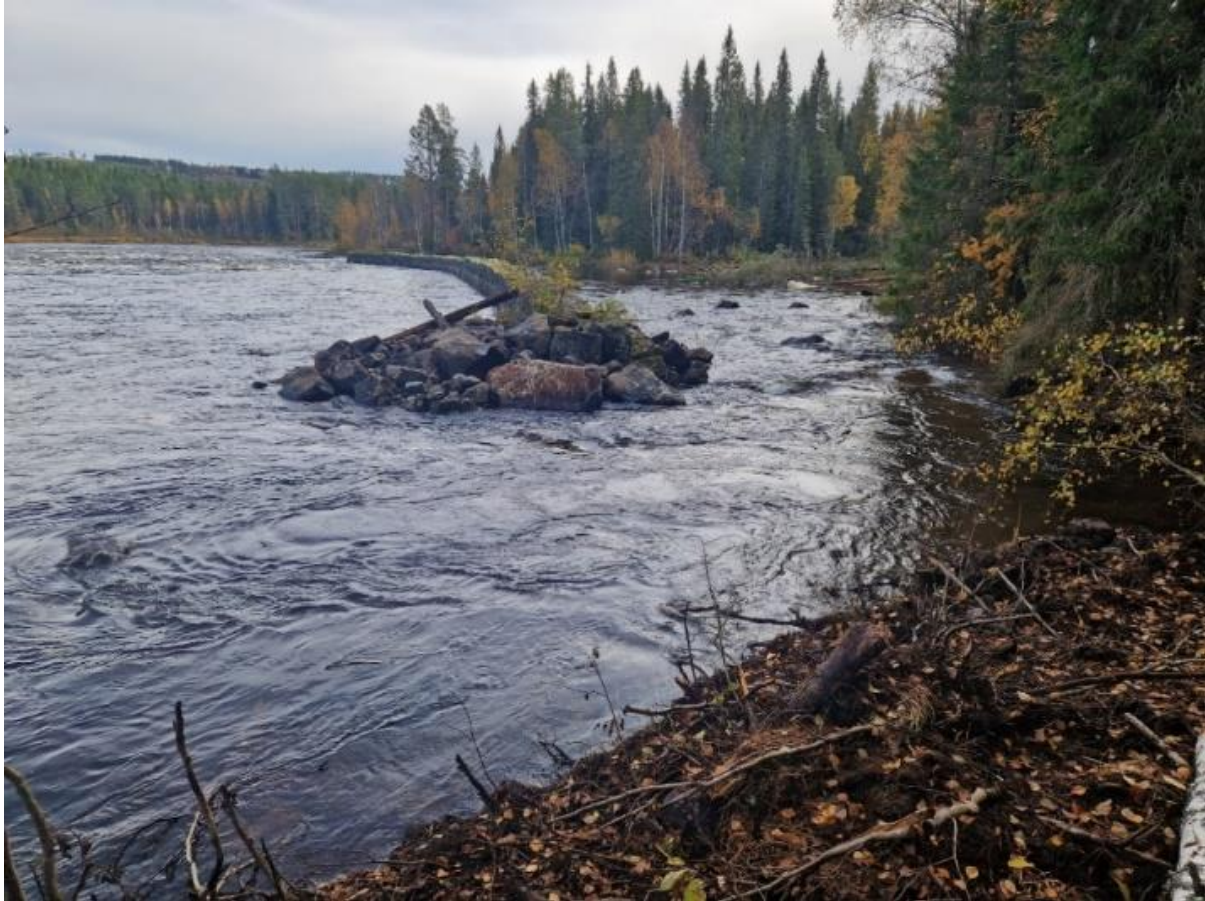
*Figur 42. Omlöp förbi kilstensmuren åtgärdssträcka 7, Ammerån 2023 (SWEREF N 7035264, Ö 523337). Muren har förstärkts med block för att inte påverkas av is eller höga flöden. Åtgärdssträcka 8 synlig till höger i bild bakom muren där den tidigare avstängda sidofåran på cirka 850 meter börjar.*

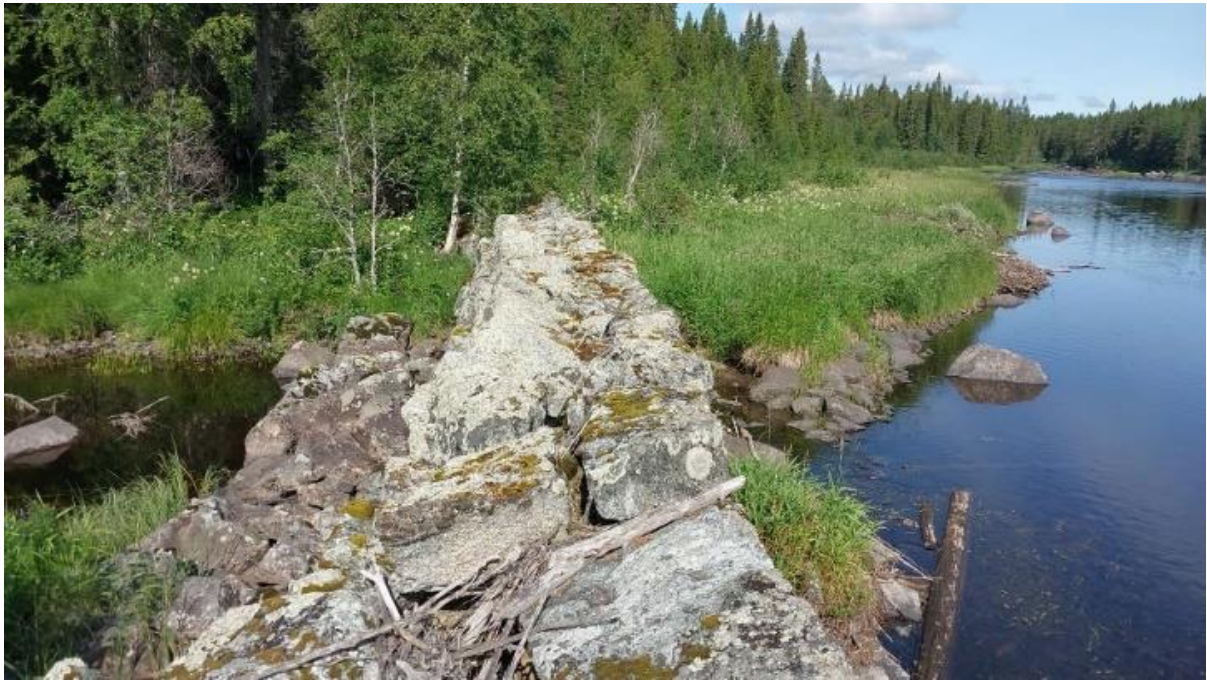
Figur 43. Innan åtgärd, foto från sydöstra sidan, Ammerån 2023.

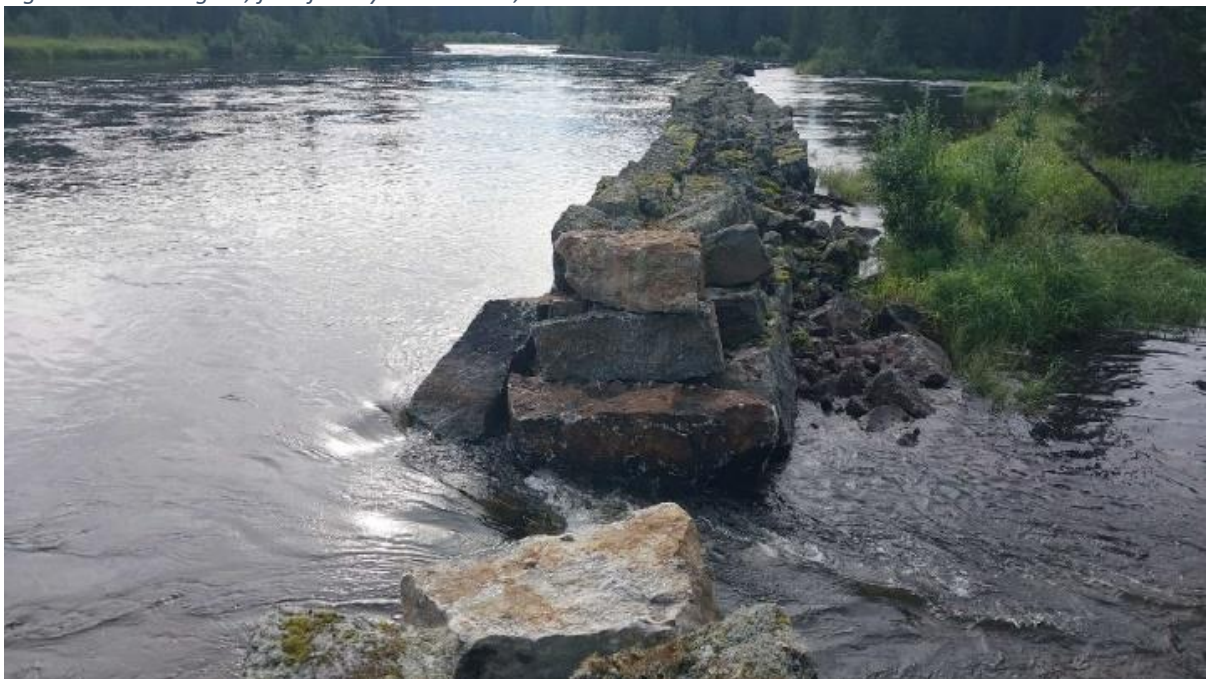
Figur 44. Efter åtgärd, foto från sydöstra sidan, Ammerån 2023.

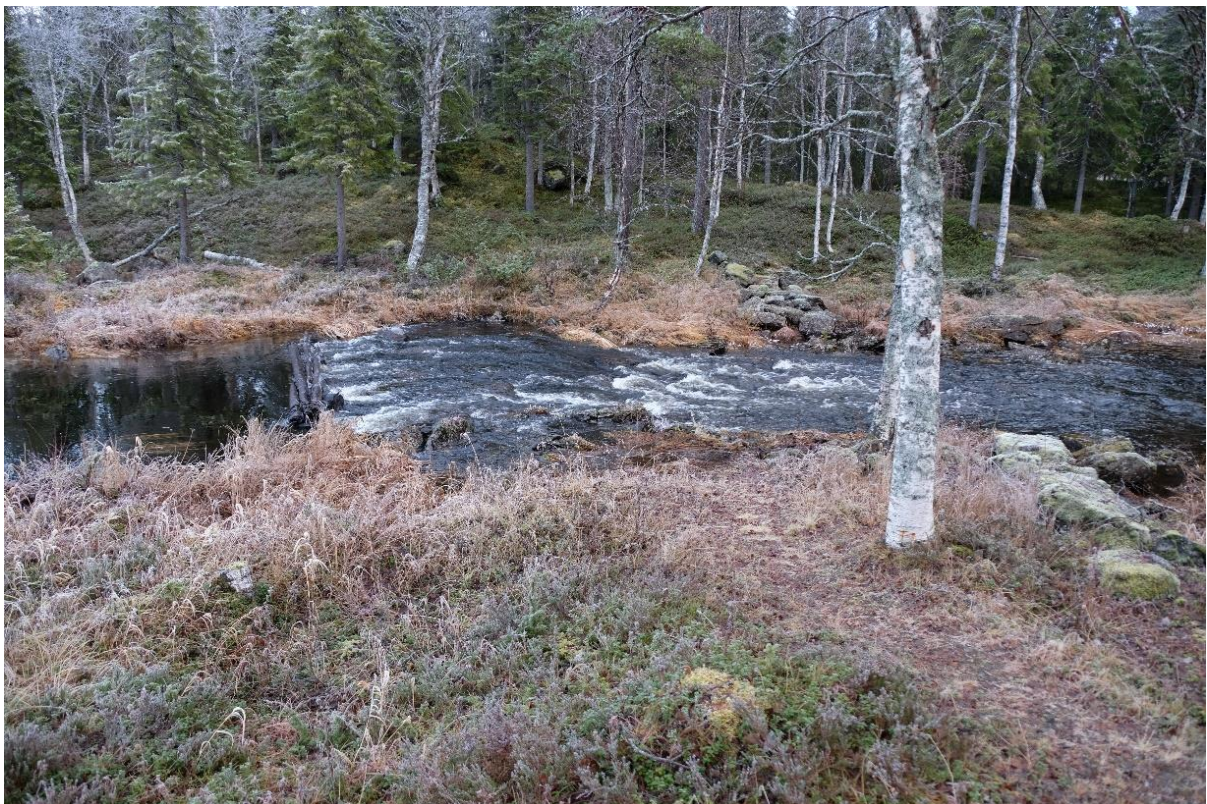
Figur 46. Utloppet ur Väster-Lillsjön innan genomförd restaurering. Foto taget år 2018.

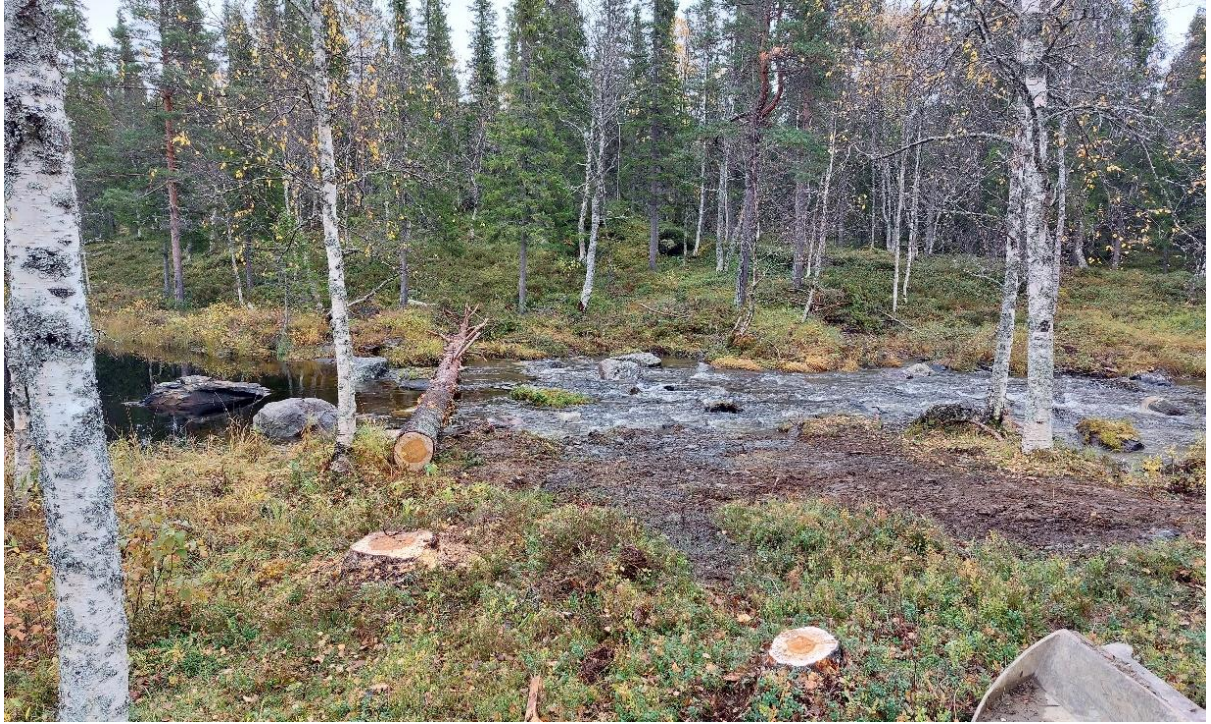
*Figur 47. Utloppet ur Väster- Lillsjön efter komplettering 2023.*

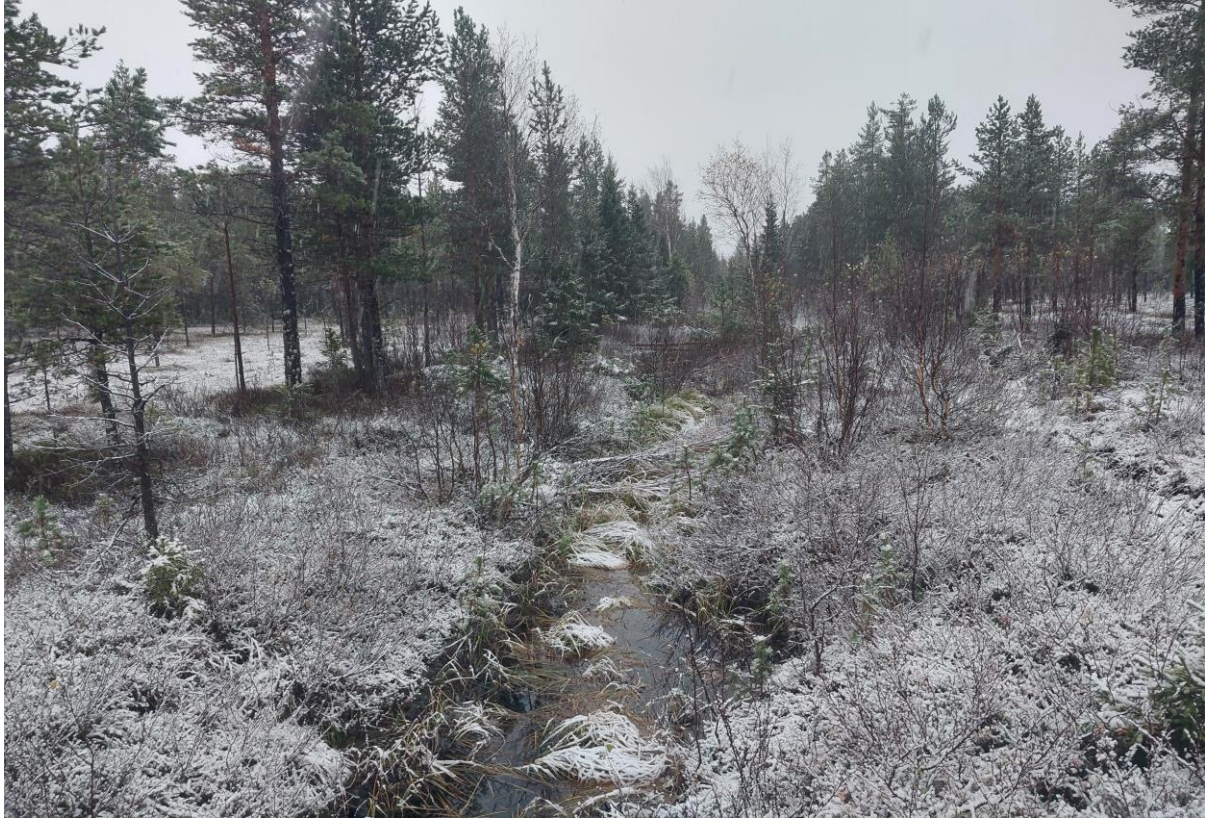
*Figur 49. Före dikespluggning Allvarsån 2023.*

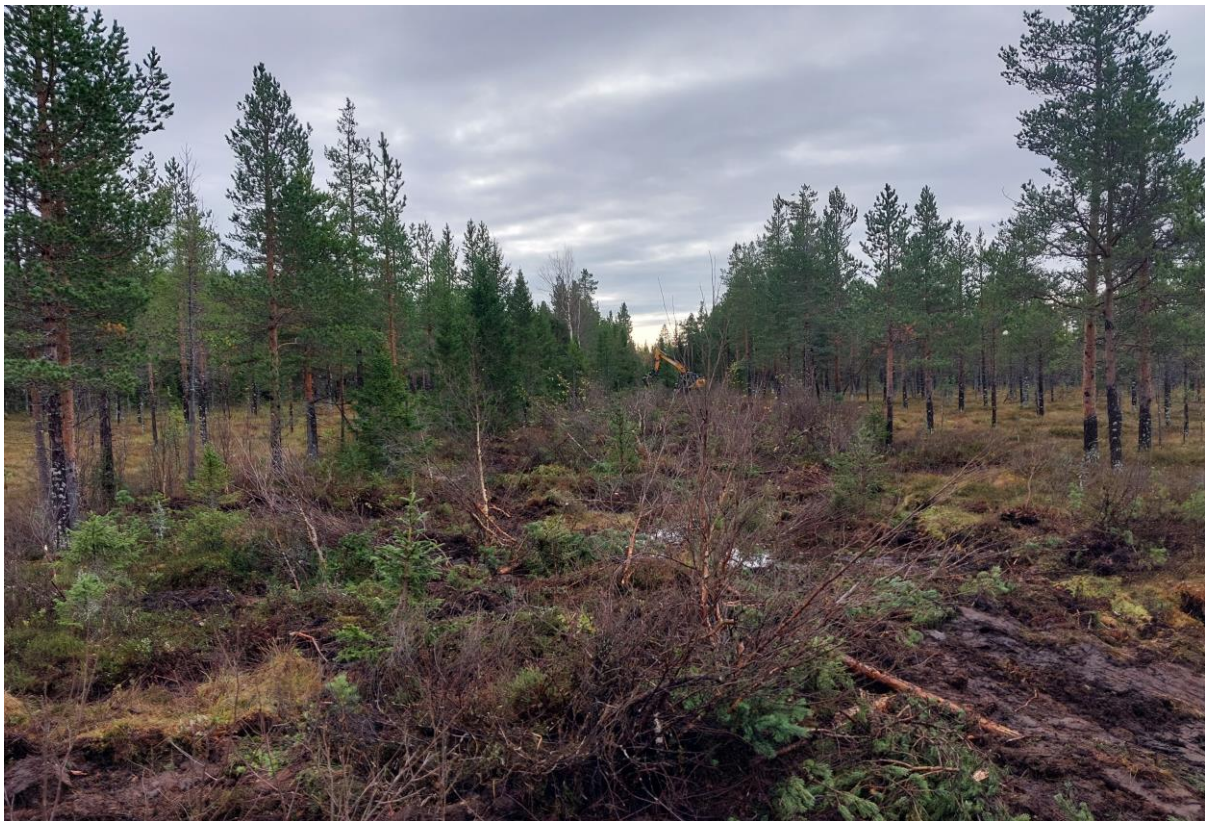
*Figur 50. Efter dikespluggning Allvarsån 2023.*
