# Sammanställning över 2023 års vattendragsrestaurering

Jämtlands län

**LÖPNUMMER:** 2023:12

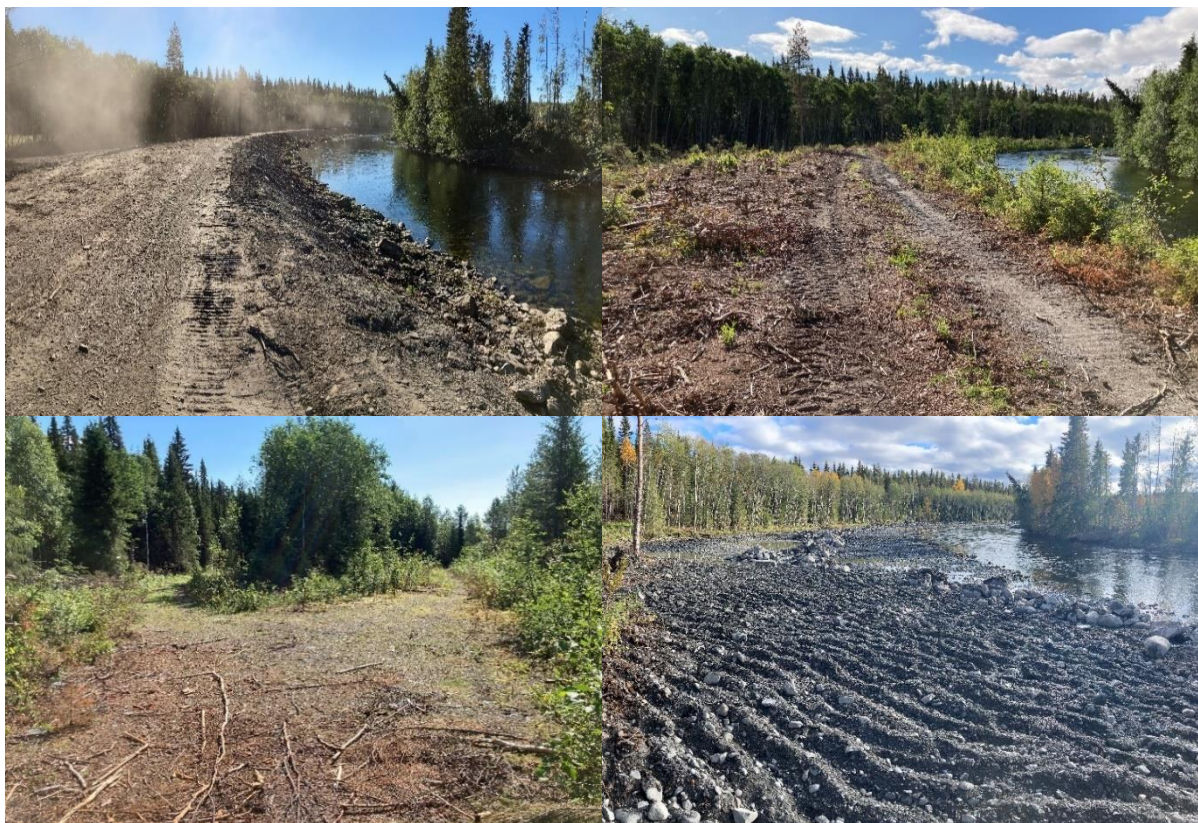
Figur 52. Fyra bilder tagna på samma plats under arbetets gång i Långankanalen under fältsäsongen 2022. Högst upp till vänster vid arbetets start och längst ner till höger efter sex veckor vid arbetets slut, Långan, Krokoms kommun.

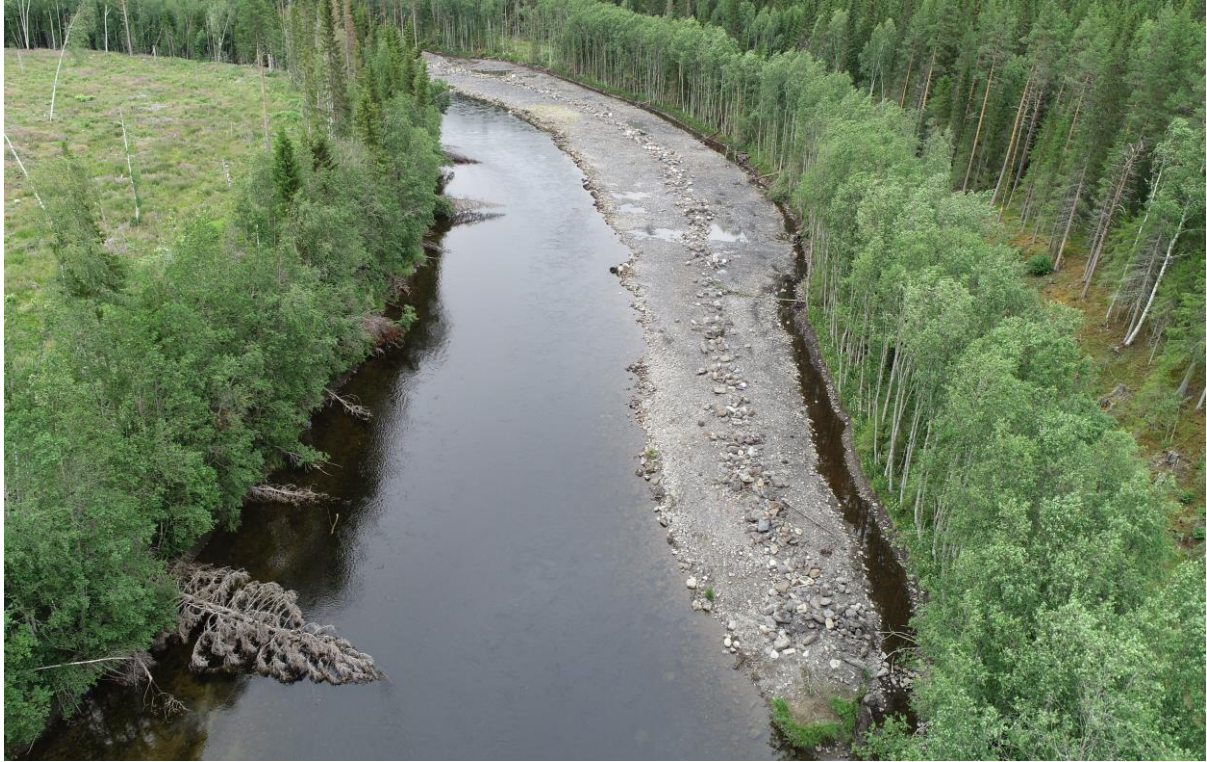
*Figur 53. Förebild av en del av åtgärdsområdet i Långankanalen 2023.*

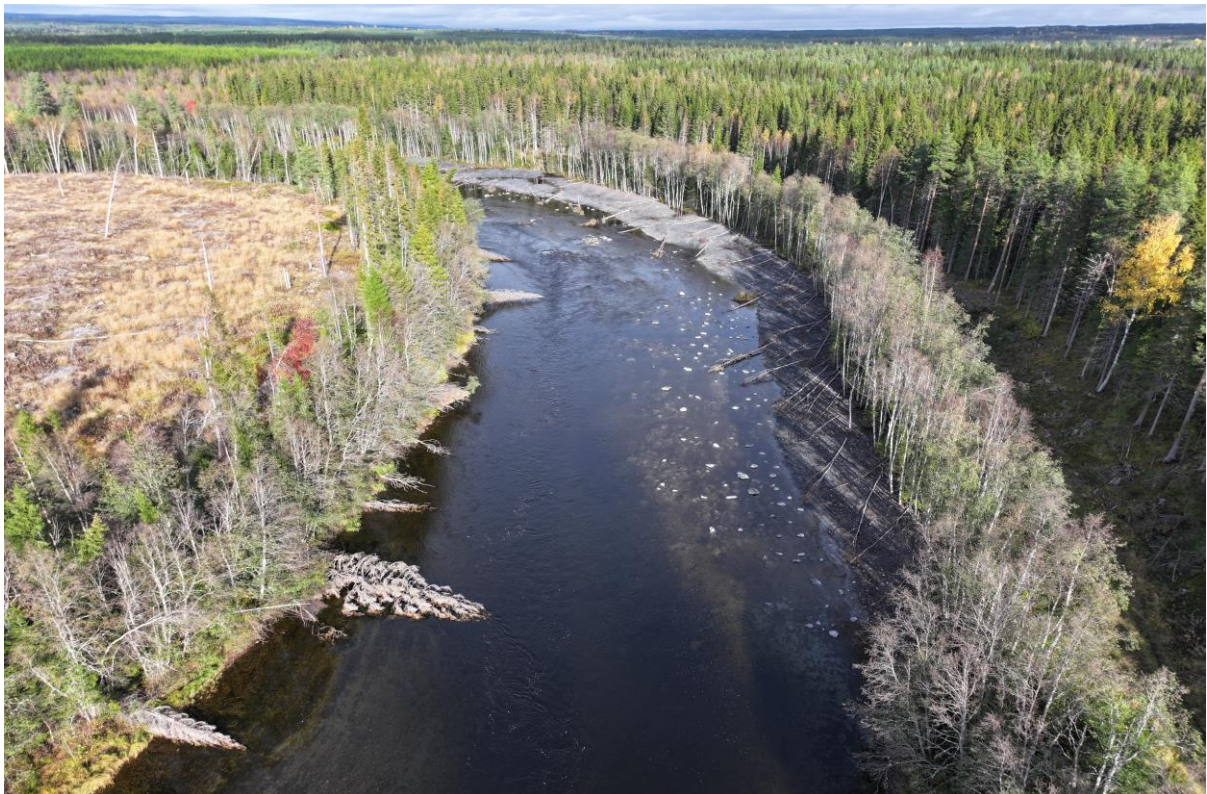
*Figur 54. Efterbild av en del av åtgärdsområdet i Långankanalen 2023.*

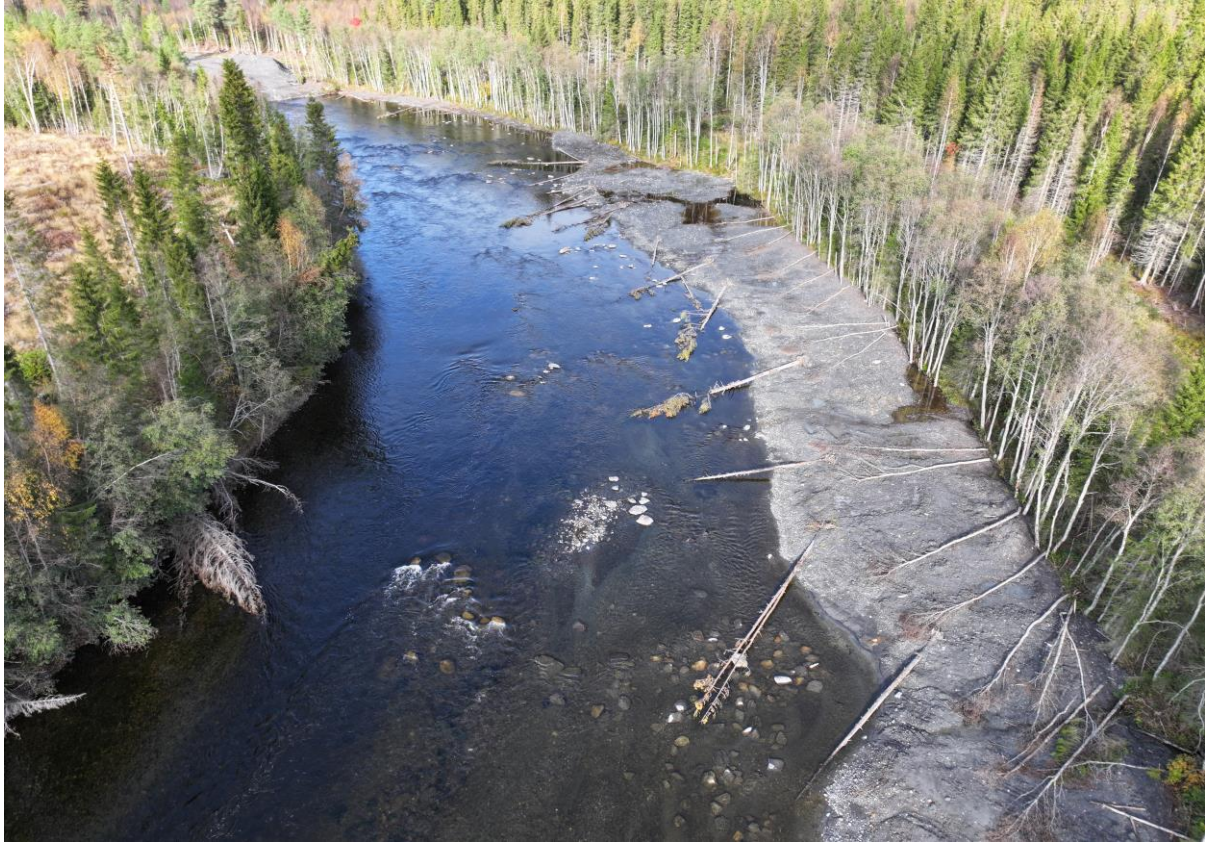
*Figur 55. Efterbild av en del av åtgärdsområdet i Långankanalen, Lågan 2023.*

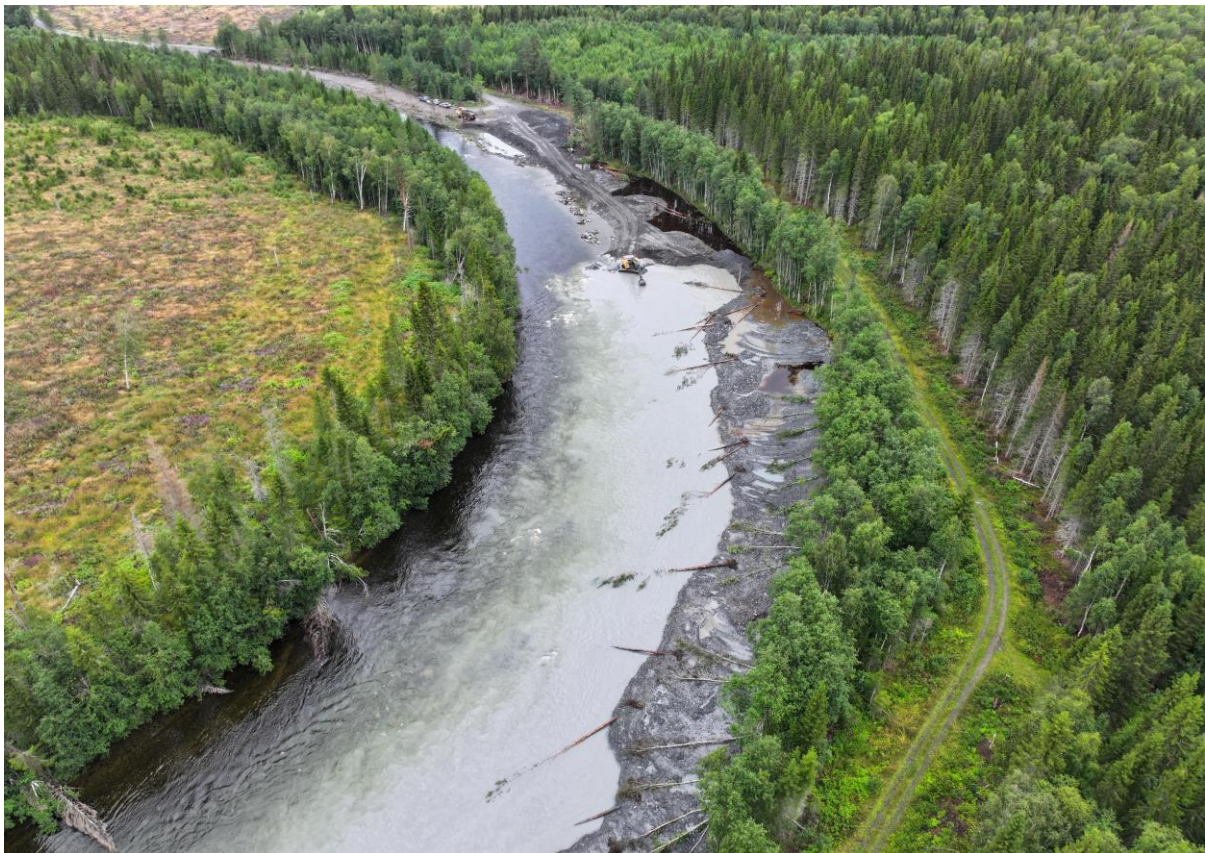
*Figur 56. Grumlingsproblematik i samband med åtgärdsarbetet i Långankanalen 2023.*

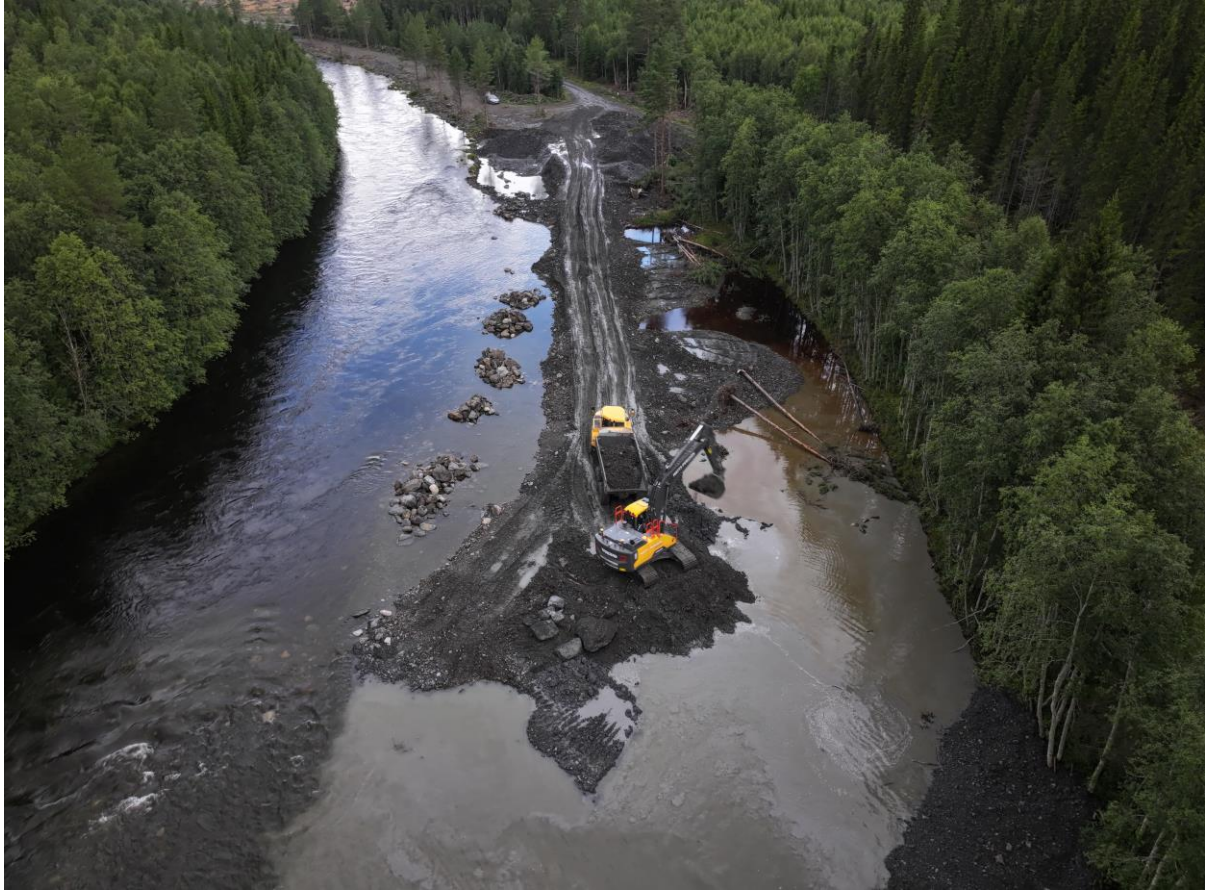
*Figur 57. Arbete med dumper i åtgärdsområdet, Långankanalen 2023.*

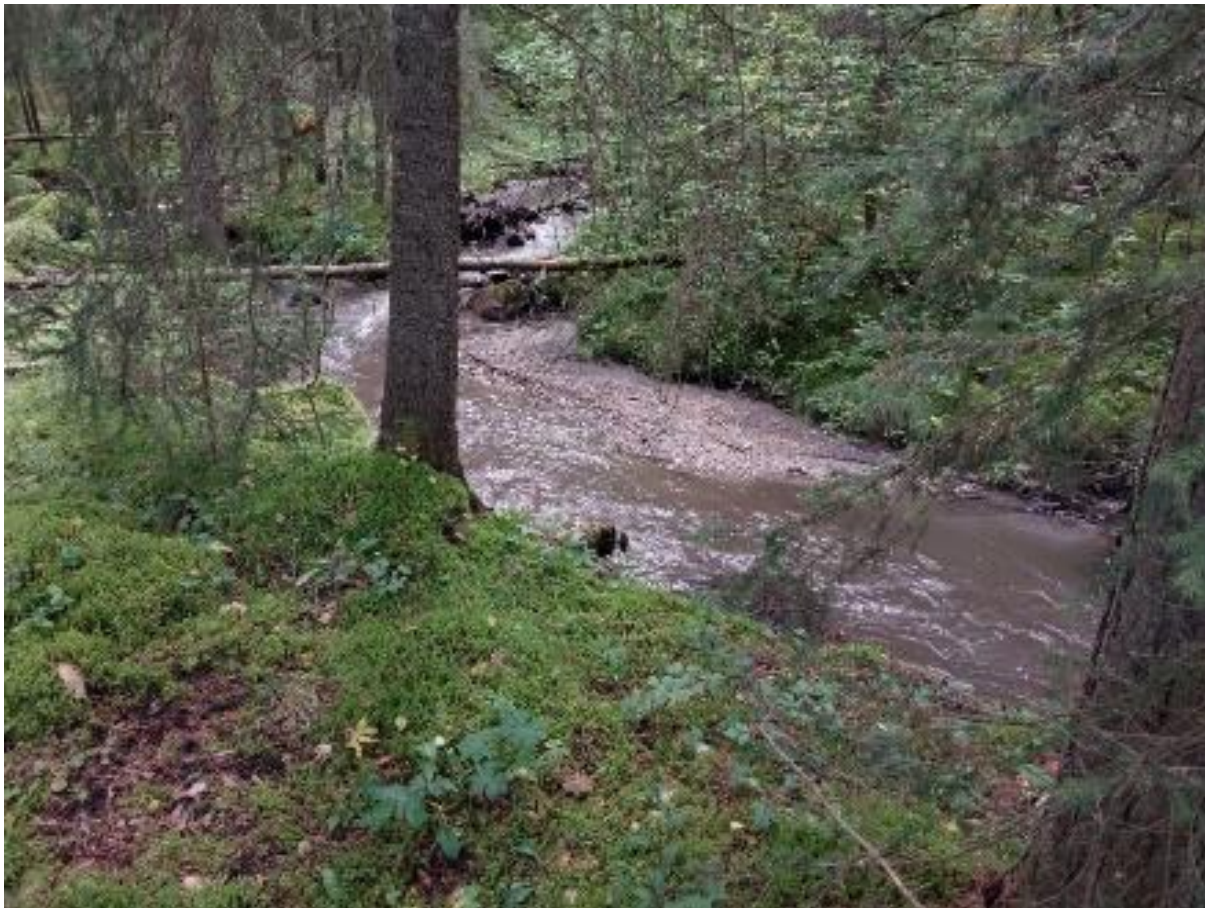
*Figur 61. Efter rivning av dammen i Fillstabäcken återuppstod naturlig transport av kalkgrus i vattendraget. Gruset fyllde delar av vattendraget nedströms som en tid kan anses ha varit sedimentbegränsande.*

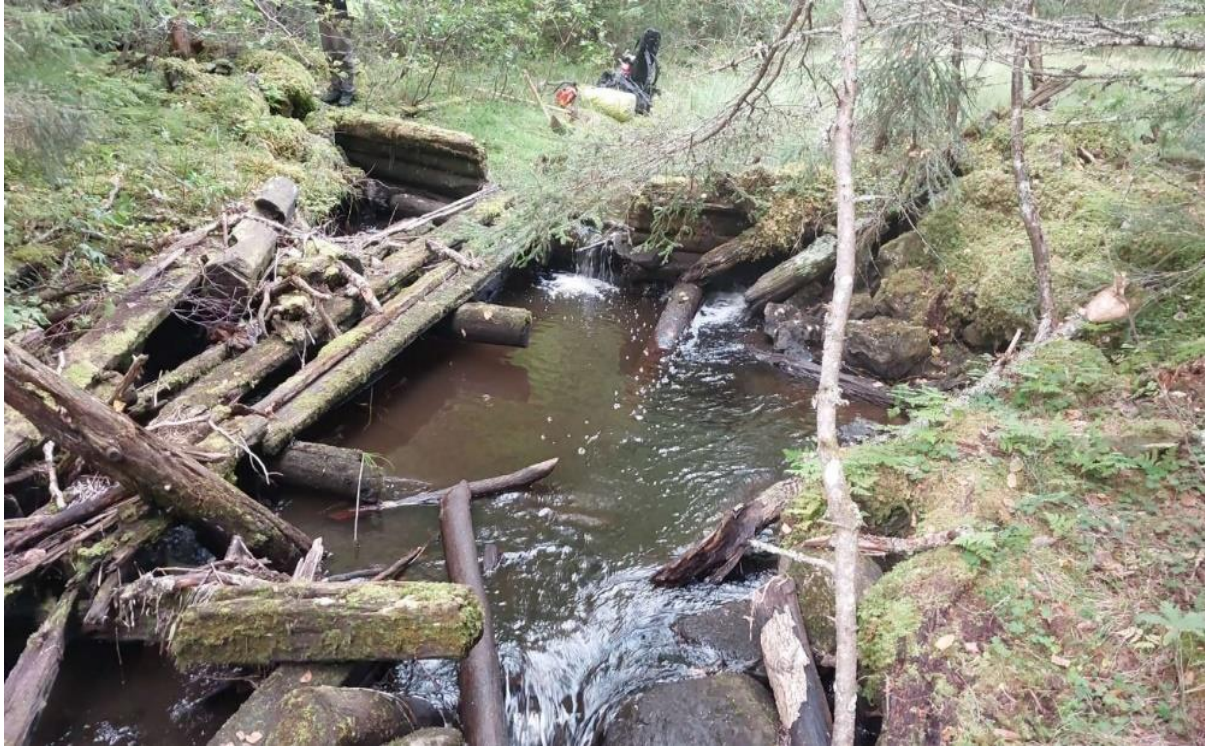
*Figur 63. Före restaurering, rester av dammkonstruktion, stenkistor och ränna utgör vandringshinder för fisk, Holmsjöbäcken 2023.*

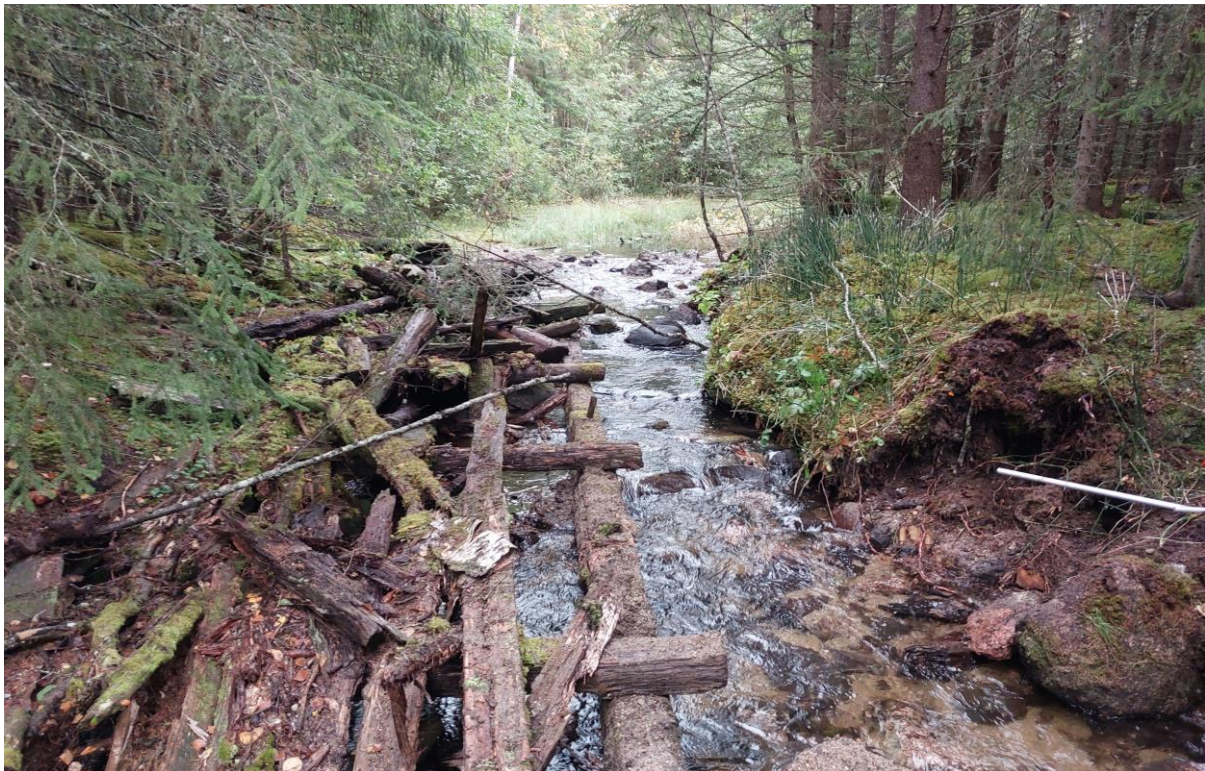
*Figur 64. Efter restaurering, östra delen av dammen är bortrivet och stenar utflyttade i vattnet för att skapa en mer funktionell och varierad strömsträcka, Holmsjöbäcken 2023.*

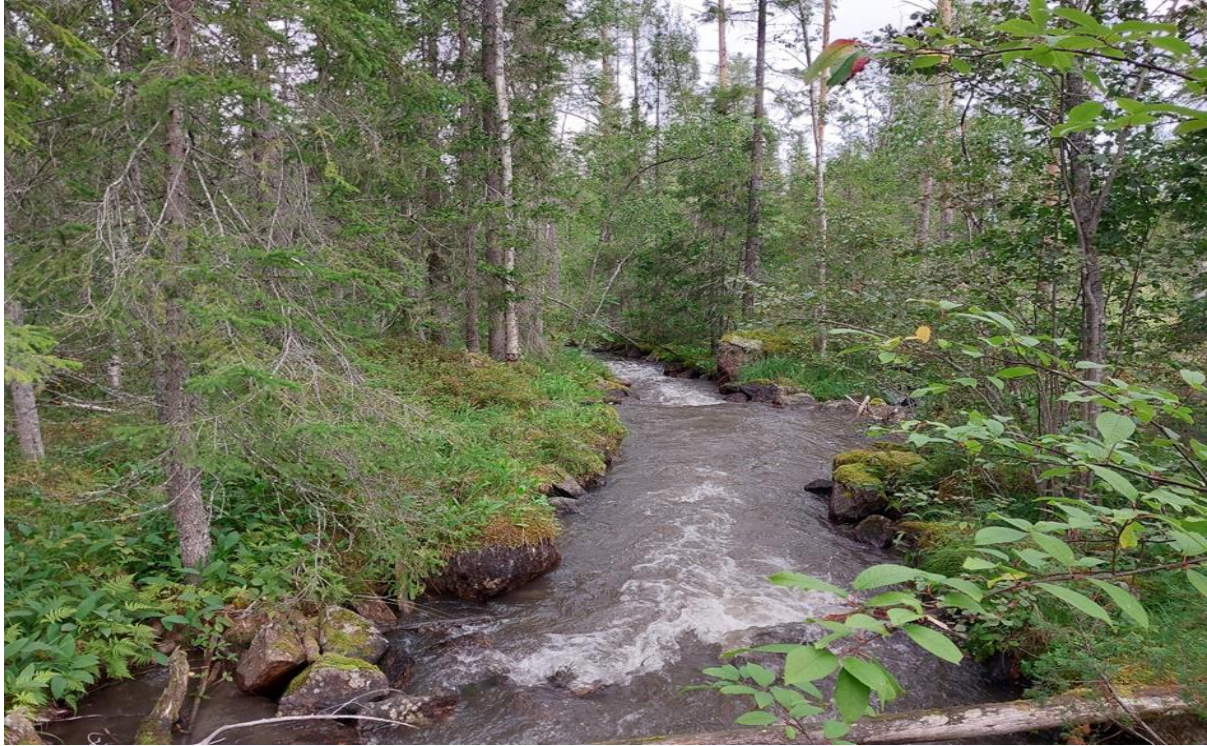
*Figur 66. Före restaurering av Kvarnvallån 2023, en smal kanal där större stenblock sprängs bort och lagts upp i rensvallar längs sidan av ån.*

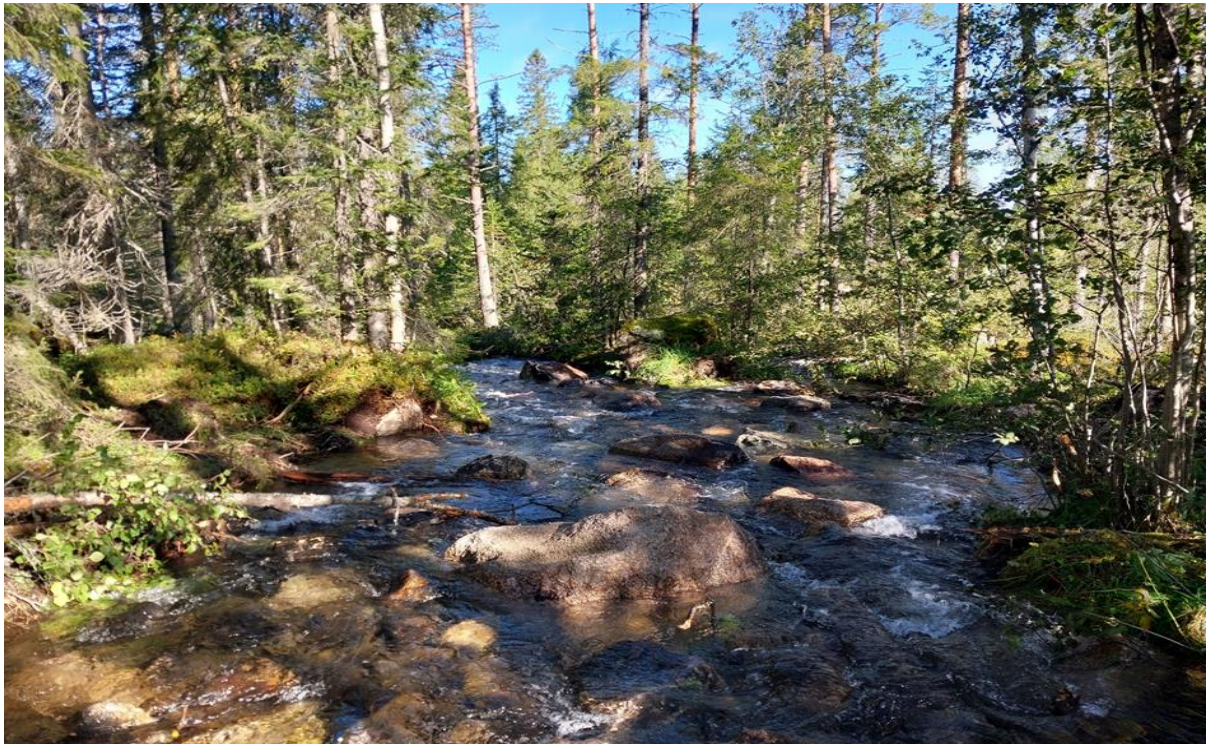
*Figur 67. Efter restaurering är Kvarnvallån breddad och större block har blivit återförd till ån. Botten är höjd med en del sprängsten, resterande mängd sprängsten är nedgrävd i kanterna på ån.*

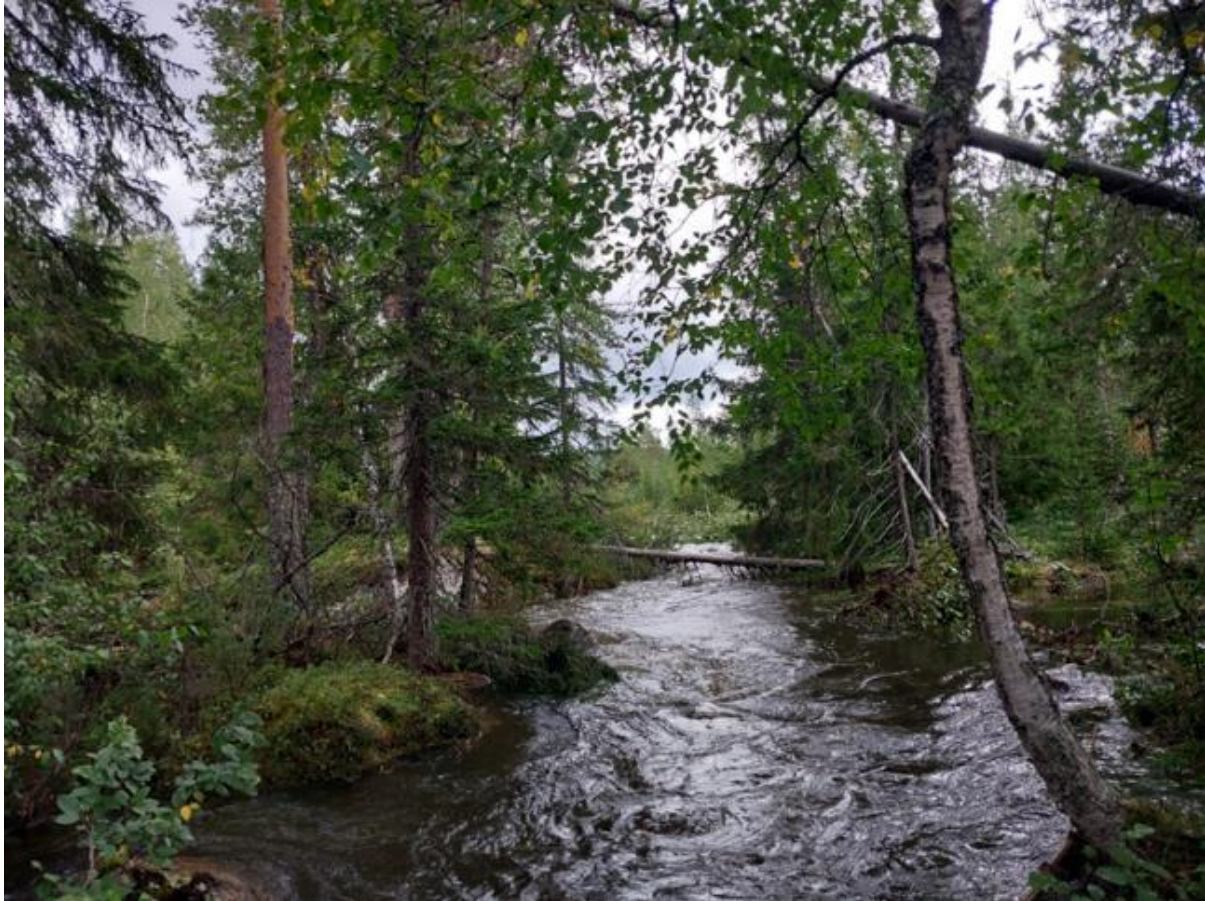
*Figur 74. Efter restaurering Norån 2023, sträcka 7, öppnad naturfåra vid högflöde.*

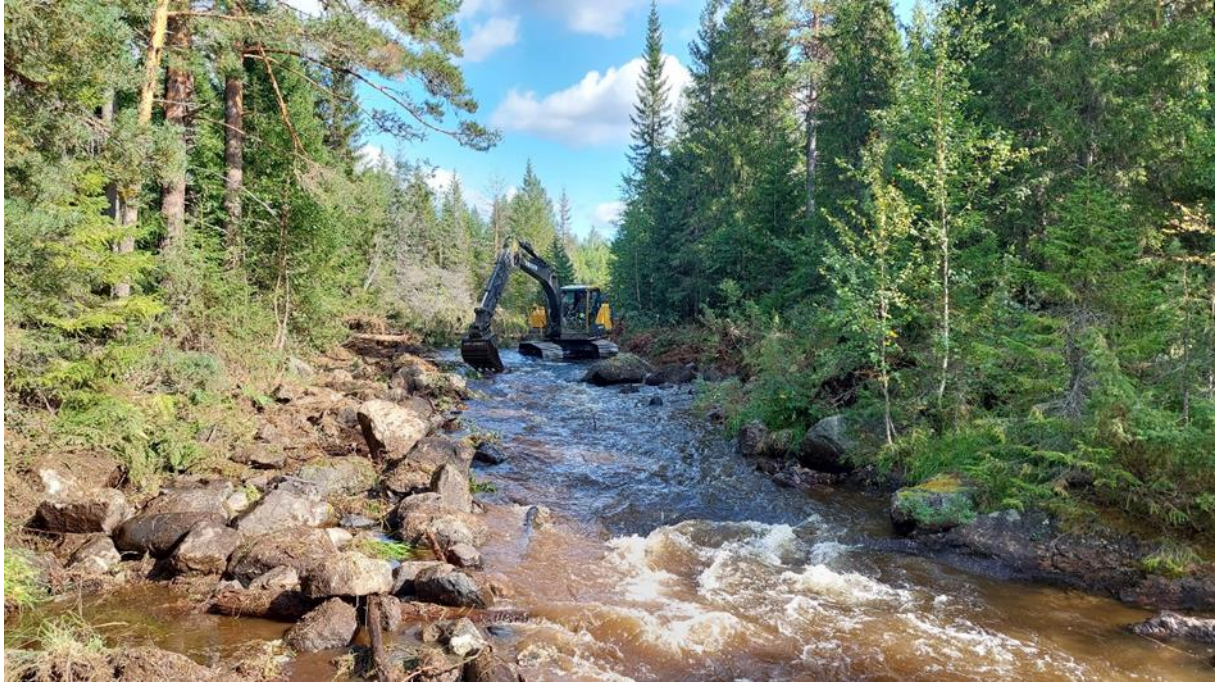
*Figur 76. Före restaurering Ovån 2023, en turbulent och djup kanal.*

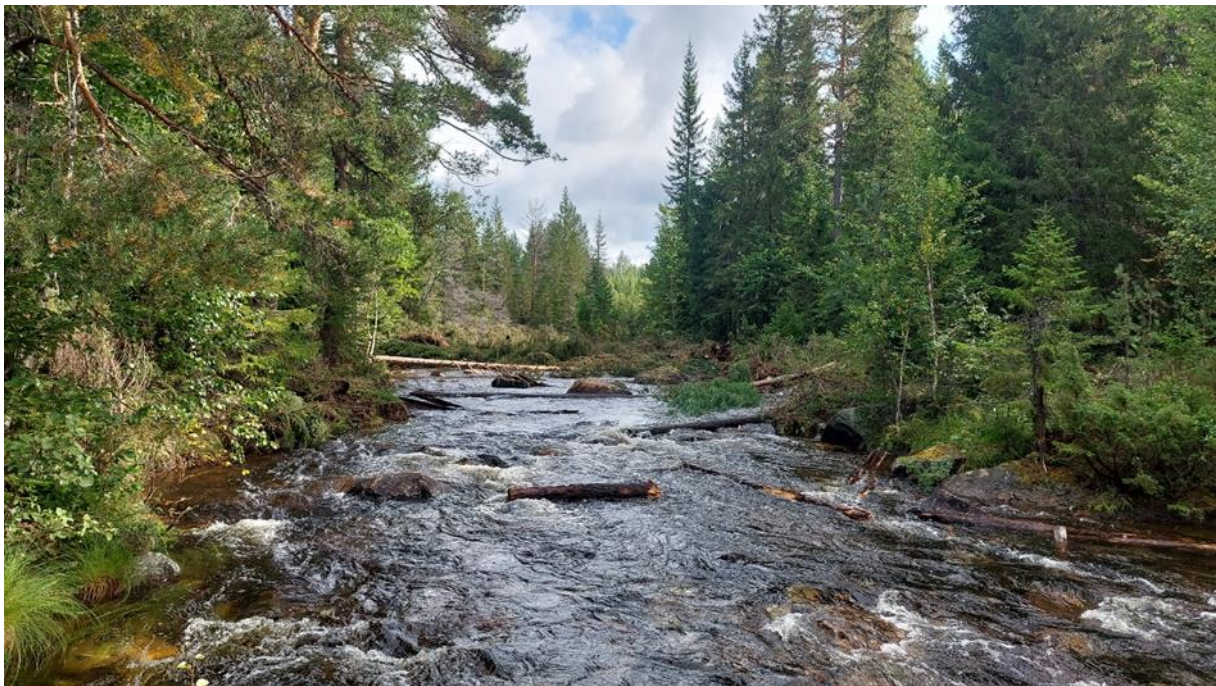
*Figur 77. Efter restaurering Ovån 2023, mer varierade ström- och djupförhållanden.*

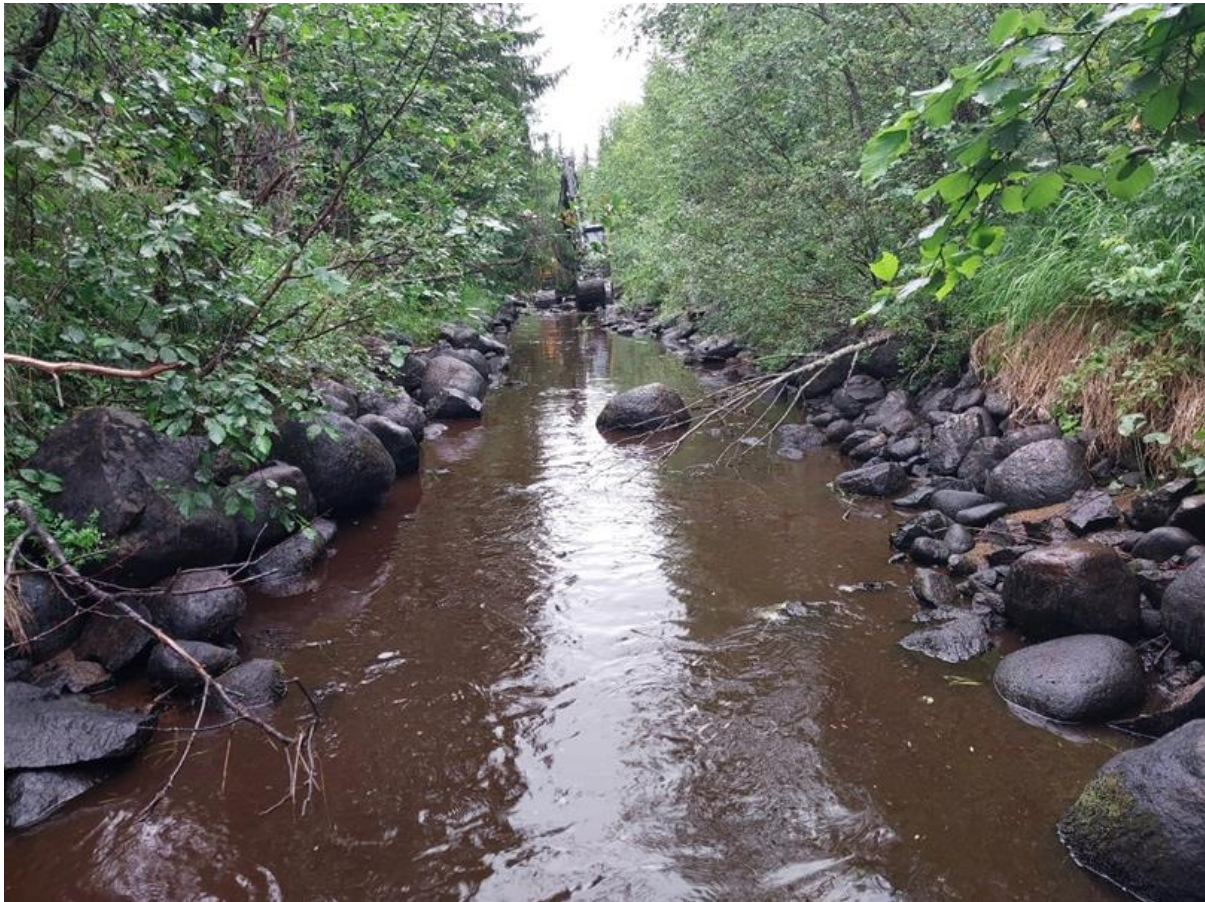
Figur 79. Före restaurering sträcka 1 Rotån. Ett kanaliserat vattendrag med rensvallar på kanterna.

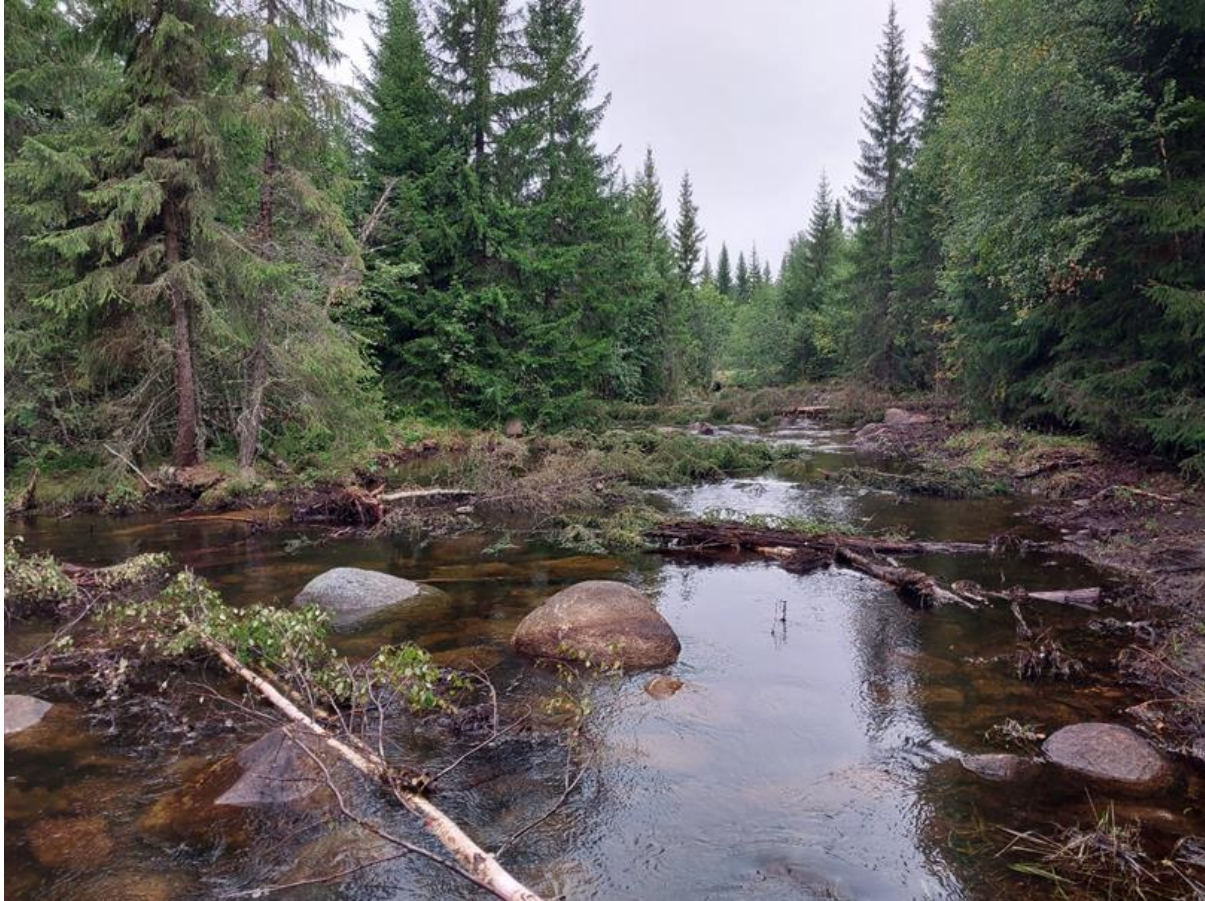
Figur 80. Efter restaurering, sträcka 1 Rotån 2023. Sten från rensvallar har placerats i ån, flikigare strandzon och aktiva svämplan har skapats.

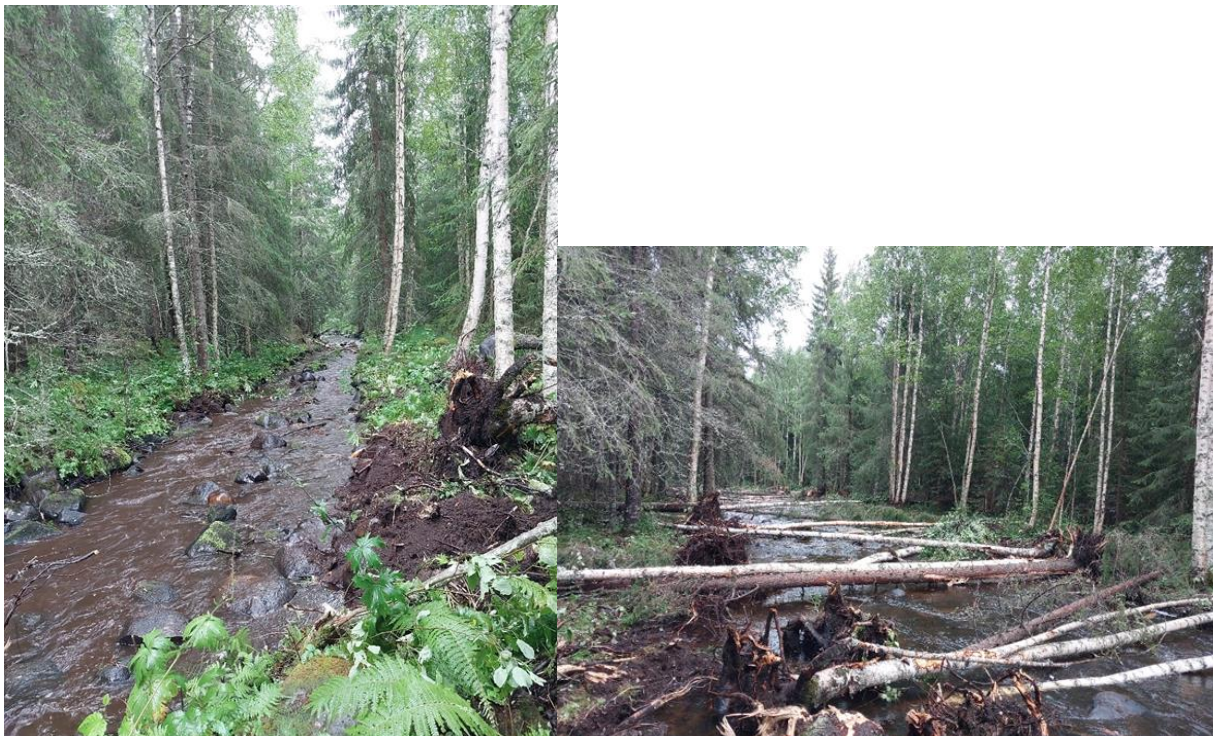
Figur 81. Till vänster i bild före restaurering av Rotån 2023, sträcka 2. Till höger efter restaurering, träd som växt på rensvallar är placerade i vattnet.

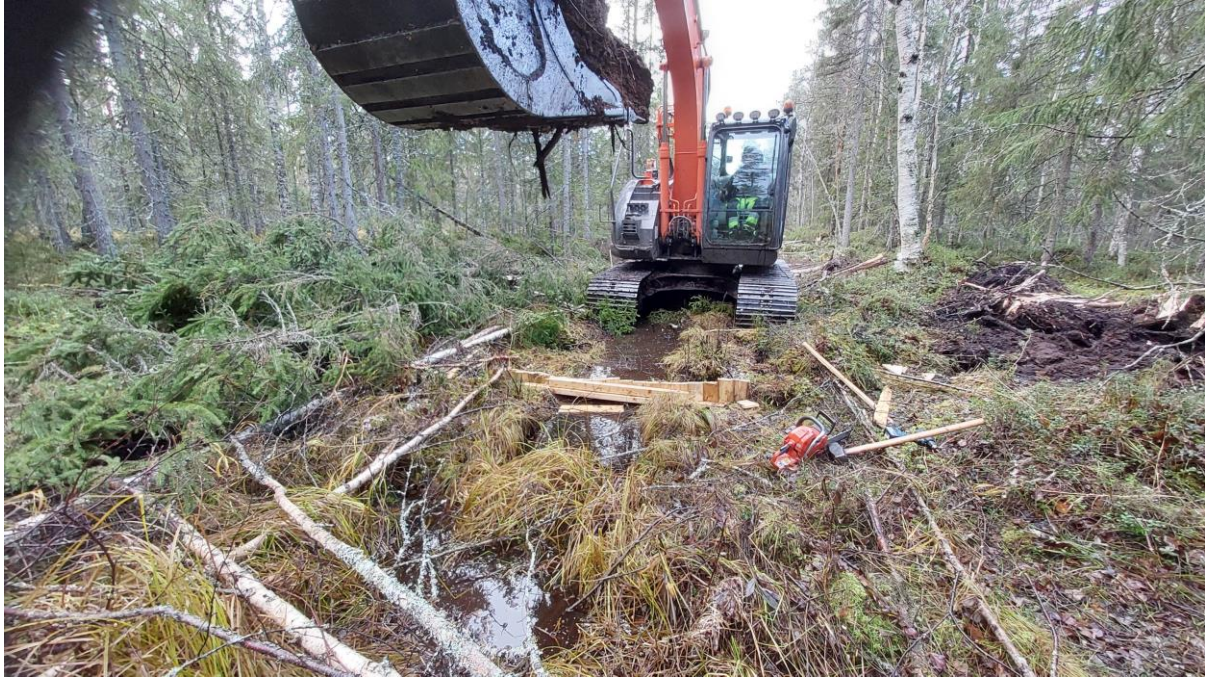
*Figur 86. Dikesplugg av råspont vid Sännån 2023.*

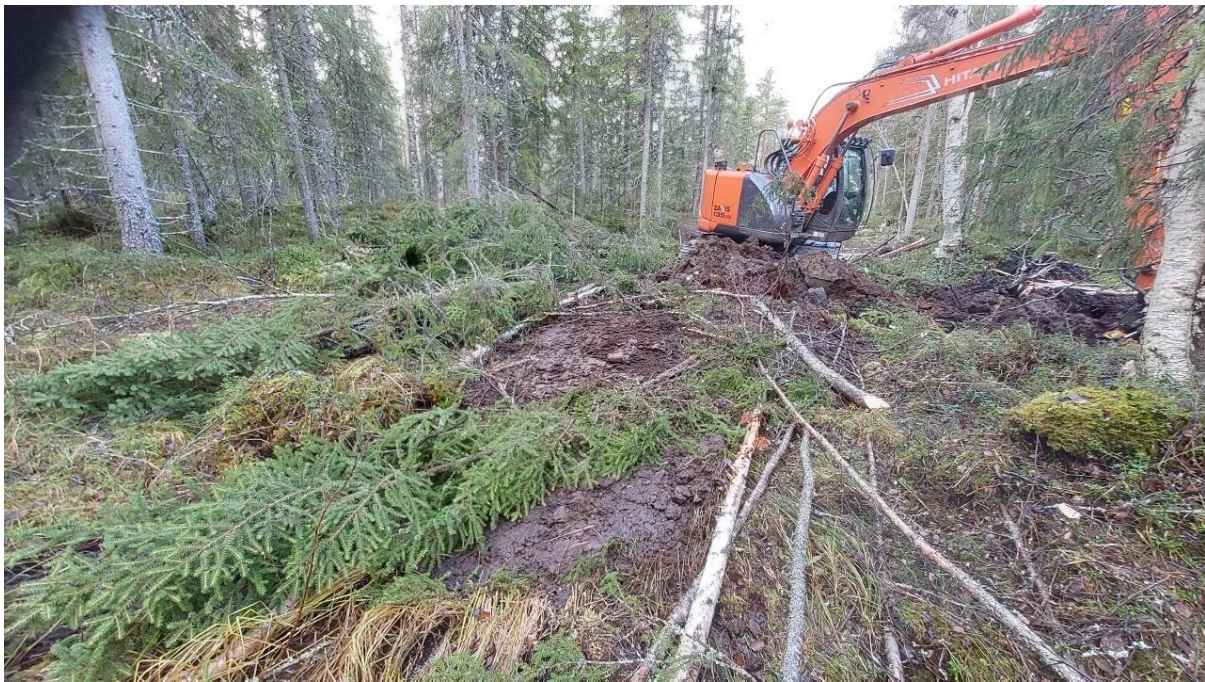
*Figur 87. Efter igenläggning av dike och dikesplugg vid Sännån 2023.*

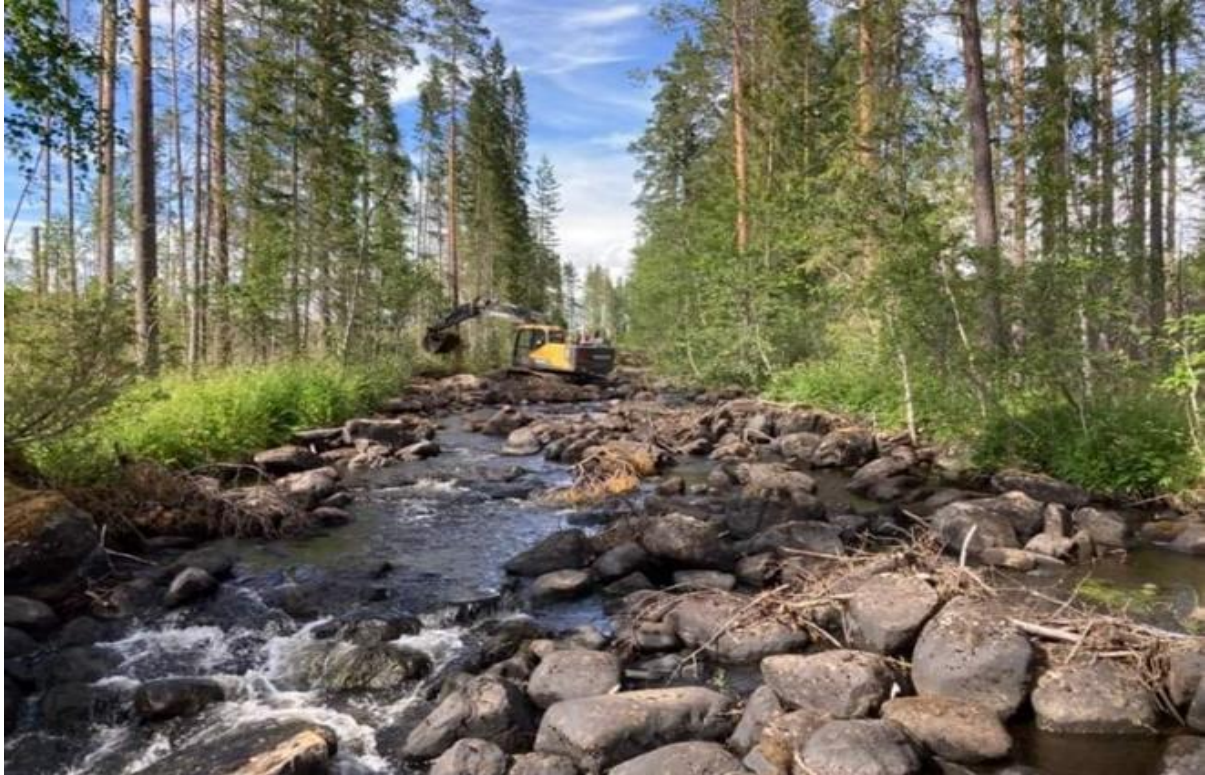
*Figur 92. Före årets restaurering. En sträcka som tidigare blivit restaurerad genom att stenar grupperats i ledarmar, så kallade strömkoncentratorer, Täckelån 2023.*

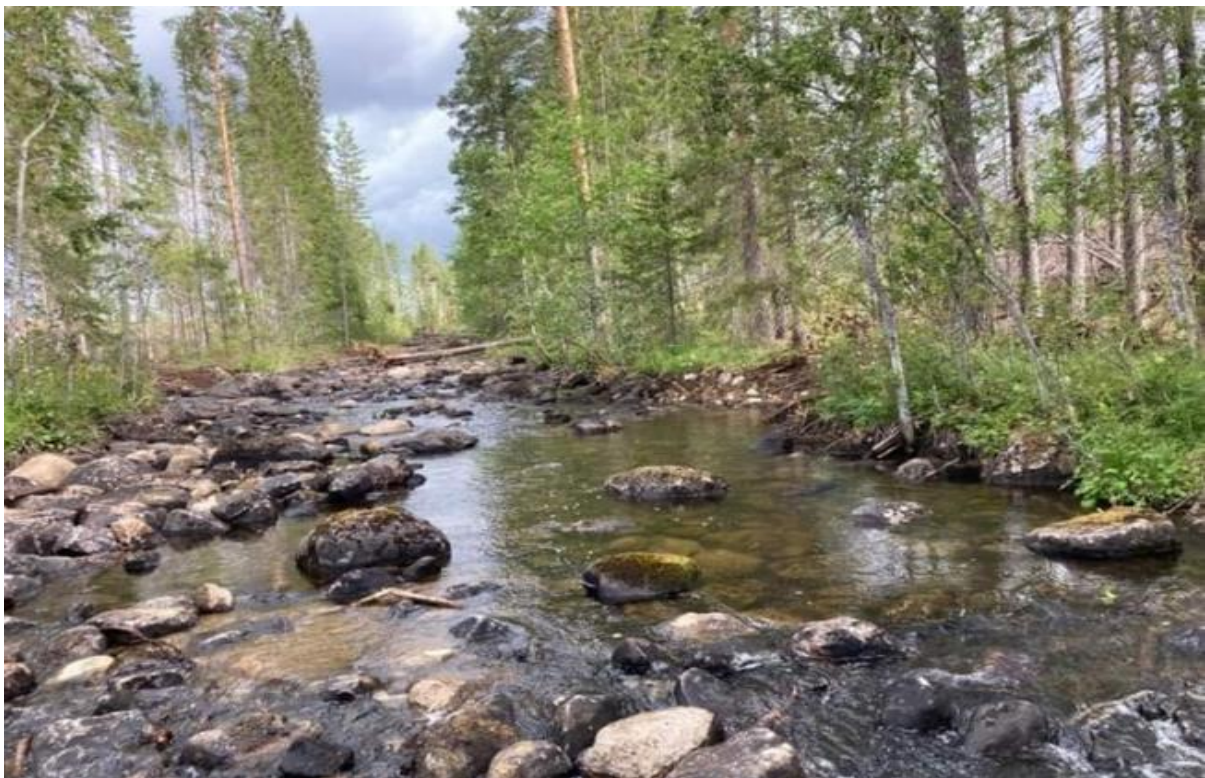
*Figur 93. Efter restaurering, stenar har blivit omgruppera för att återskapa en naturligare strömsträcka med mer vatten i ytterkurvan.*

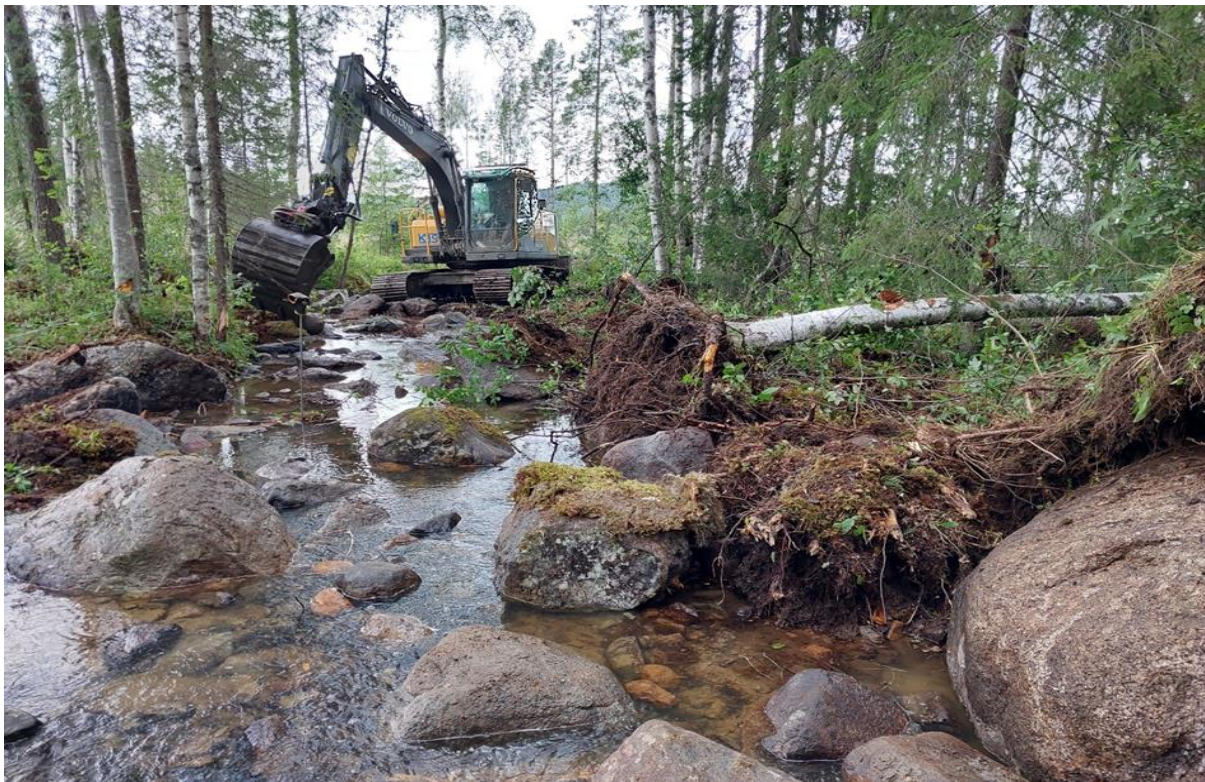
*Figur 96. Samma sträcka efter restaurering, bredd cirka 4 meter. Större stenar har placerats ut i bäcken, djupare partier är skapade vilka kan fungera som ståndplats för fisk.*
