Sammanställning över 2022 års vattendragsrestaurering

Jämtlands län

UTGIVEN AV: Länsstyrelsen i Jämtlands län, december, 2022

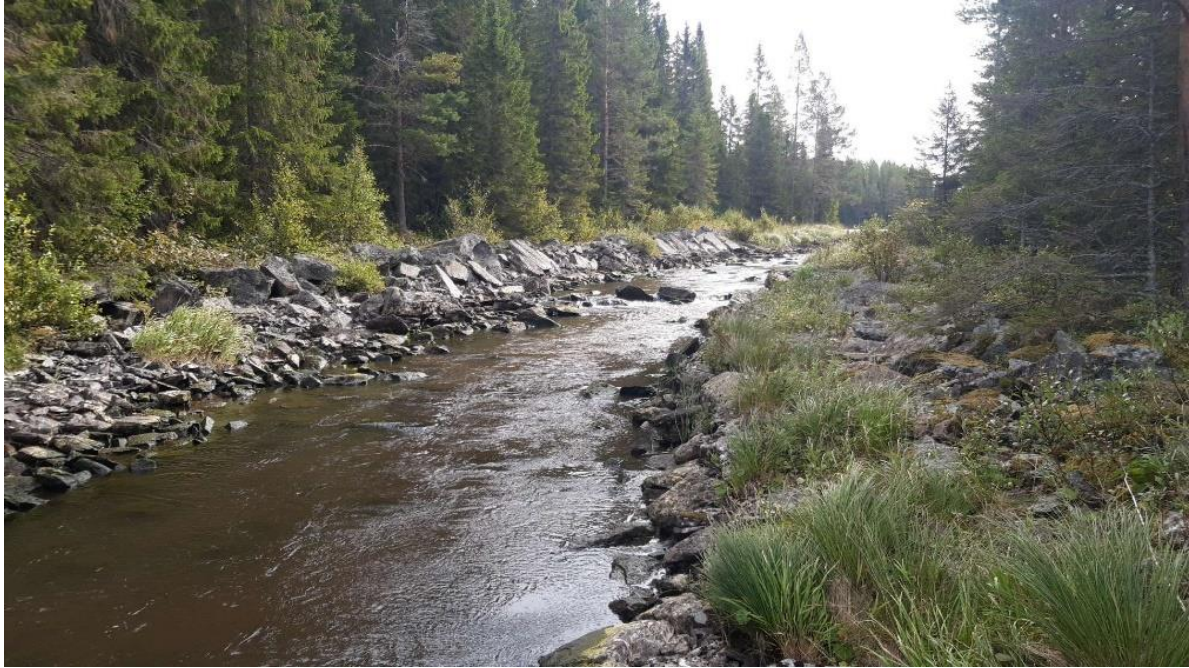
Figur 4. En del av den restaurerade sträckan före restaurering (bild tagen uppströms).

Den restaurerade sträckans längd mäter 120 meter. Längst upp i vattendraget breddades och förstärktes nacken vilket kommer att leda till en permanent höjning av den nedre Gammalåflyn (figur 3). Genom att riva ut rensvallarna som gick på vardera sida längs vattendraget så återfördes block och sten i vattendraget, strandzonerna återfick kontakt med svämplan och nya lek- och uppväxtmiljöer skapades. Gammalåns vattenbredd har ökat med upp till tre gånger i och med restaureringen (figur 4 och 5). Död ved placerades ut i vattendraget och ån har återfått en mer slingrande huvudfåra och mer heterogen strandzon. Under hösten har kompletteringar med 28 ton lekgrus inneburit att nya lek- och uppväxtområden för öring skapats i Gammalån.

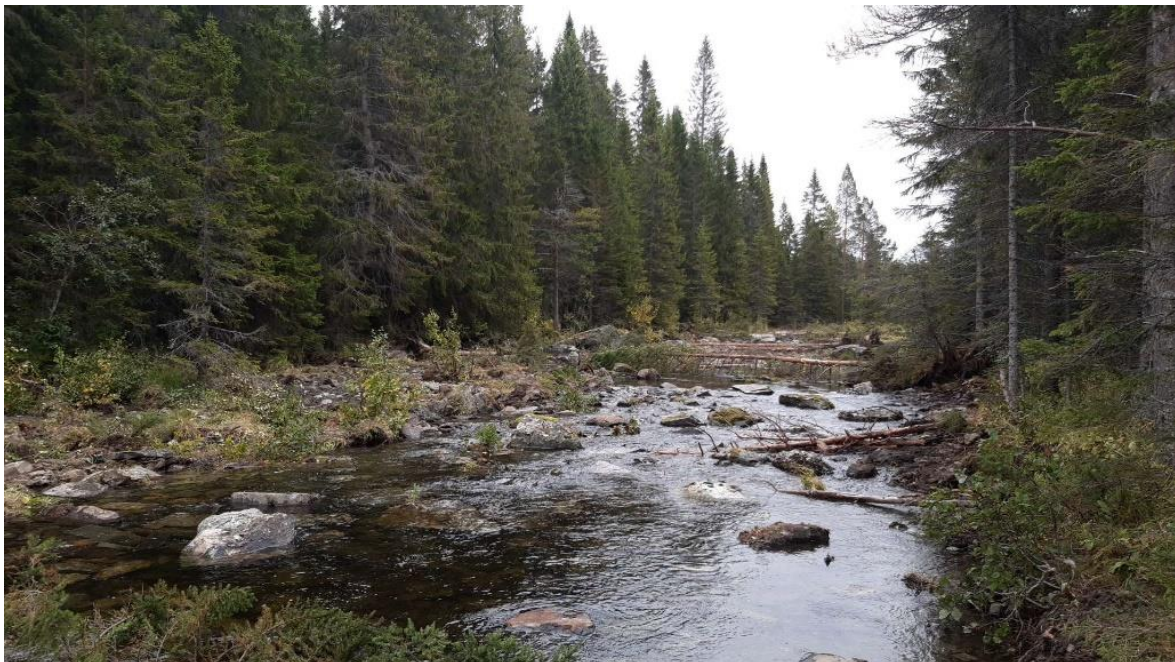
Figur 5. Samma del av den restaurerade sträckan som i figur 4 fast efter restaurering (bild tagen uppströms).

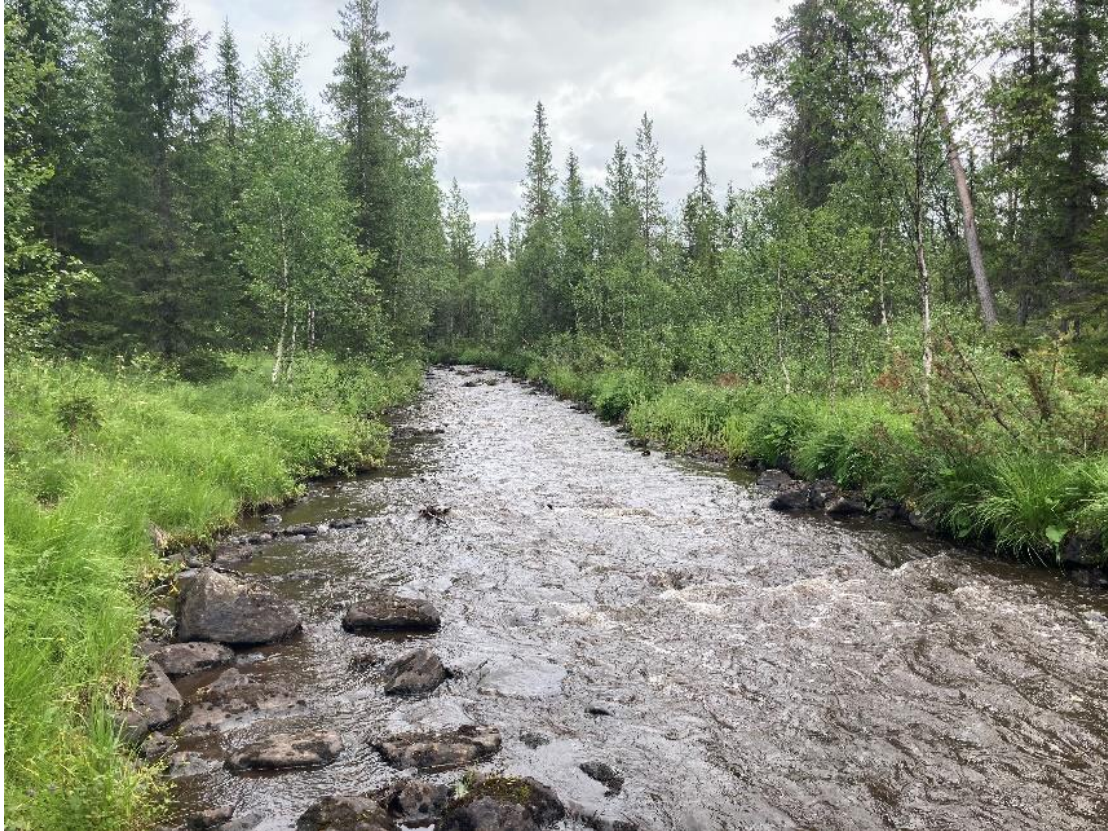
Figur 7. Borgan före restaurering, bild tagen uppströms.

Restaureringen av Borgan har skett inom projektet Ecostreams for Life där man har utfört flera åtgärder med hjälp av grävmaskin för att återskapa och få tillbaka viktiga ekologiska funktioner. Ambitionerna var att restaurera en sträcka på 4,7 kilometer uppdelat på 11 områden. Utav dessa 11 område var det tre som inte gick att restaurera med anledning av brist på material samt svag mark som grävmaskinen inte kunde ta sig över. De åtgärder som gjorts i Borgan var bland annat återföring av sten och grusmaterial från rensvallar, anläggande av lekplatser och uppväxtmiljöer, öppna naturliga fåror och återföra död ved (figur 7–10).

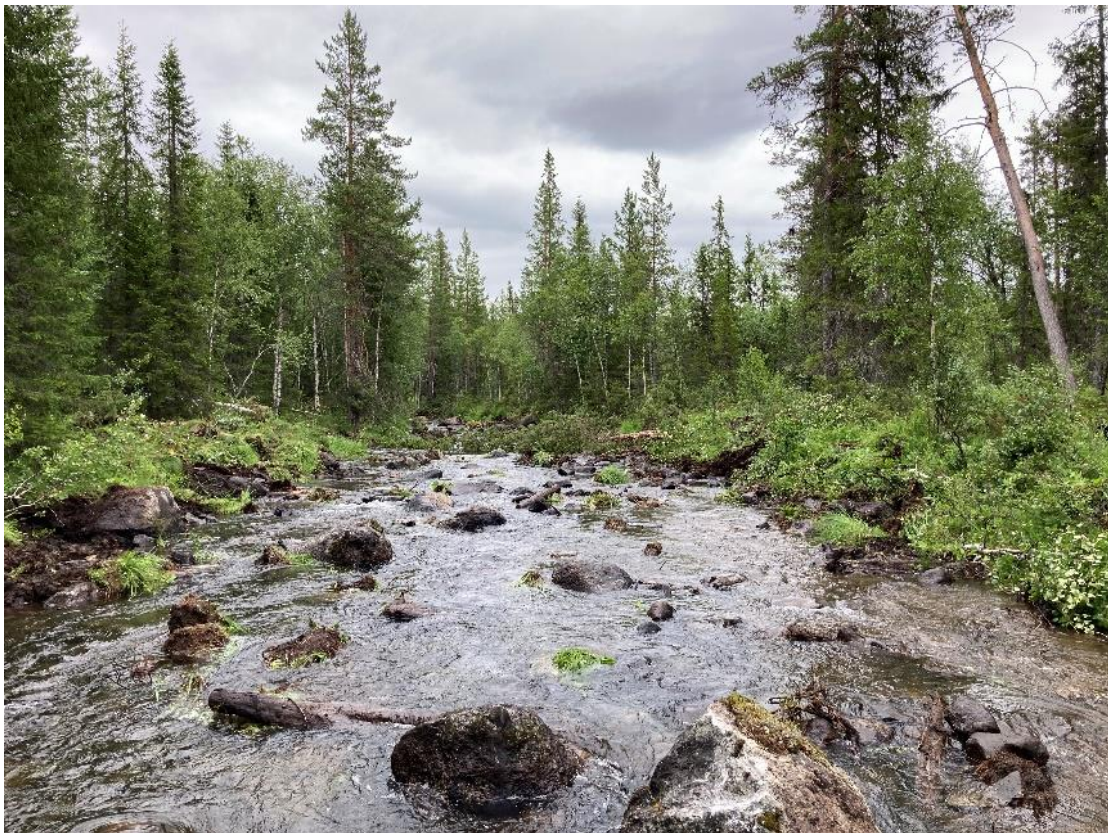
Figur 8. Borgan efter restaurering, bild tagen uppströms.

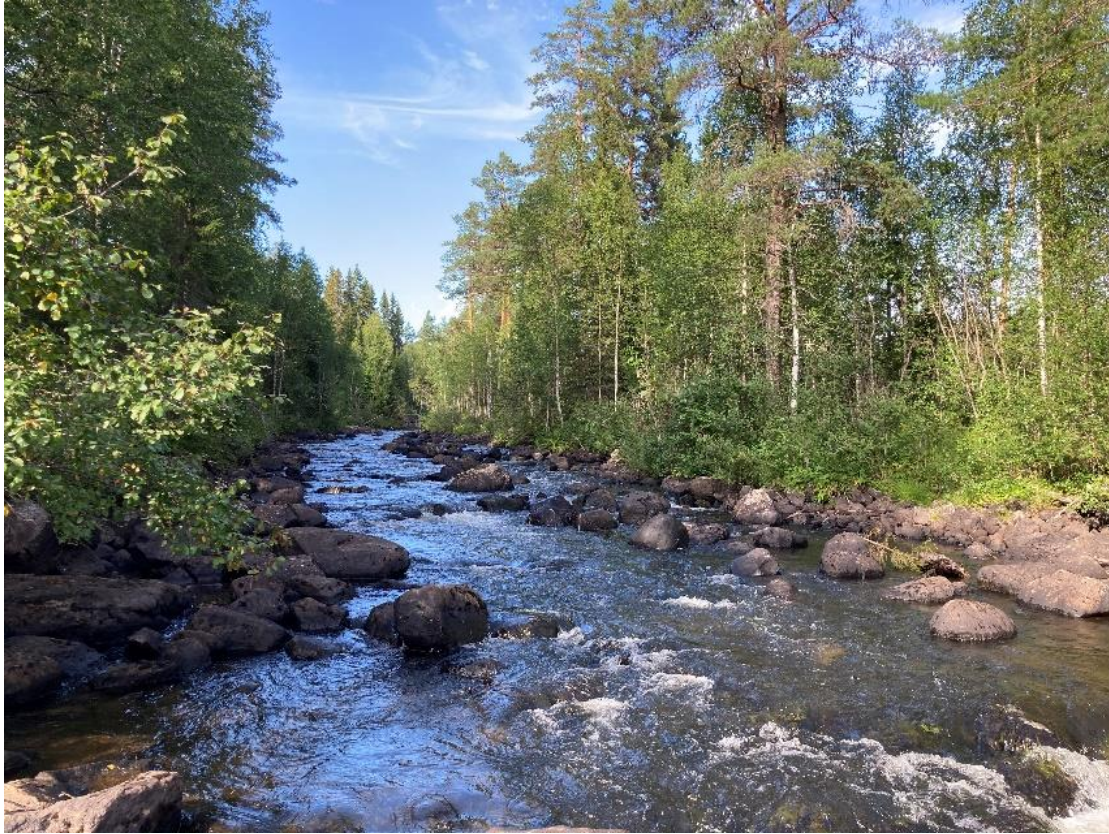
Figur 9. Borgan före restaurering, bild tagen uppströms.

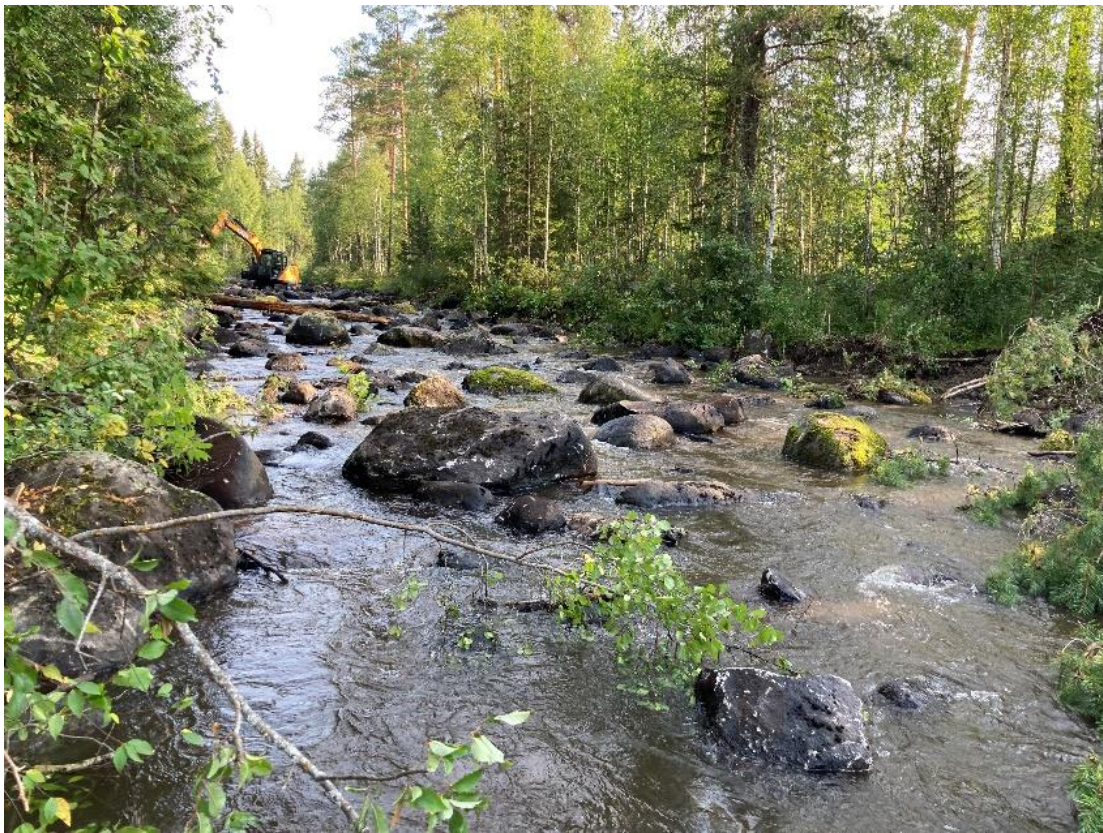
Figur 10. Borgan efter restaurering, bild tagen uppströms.

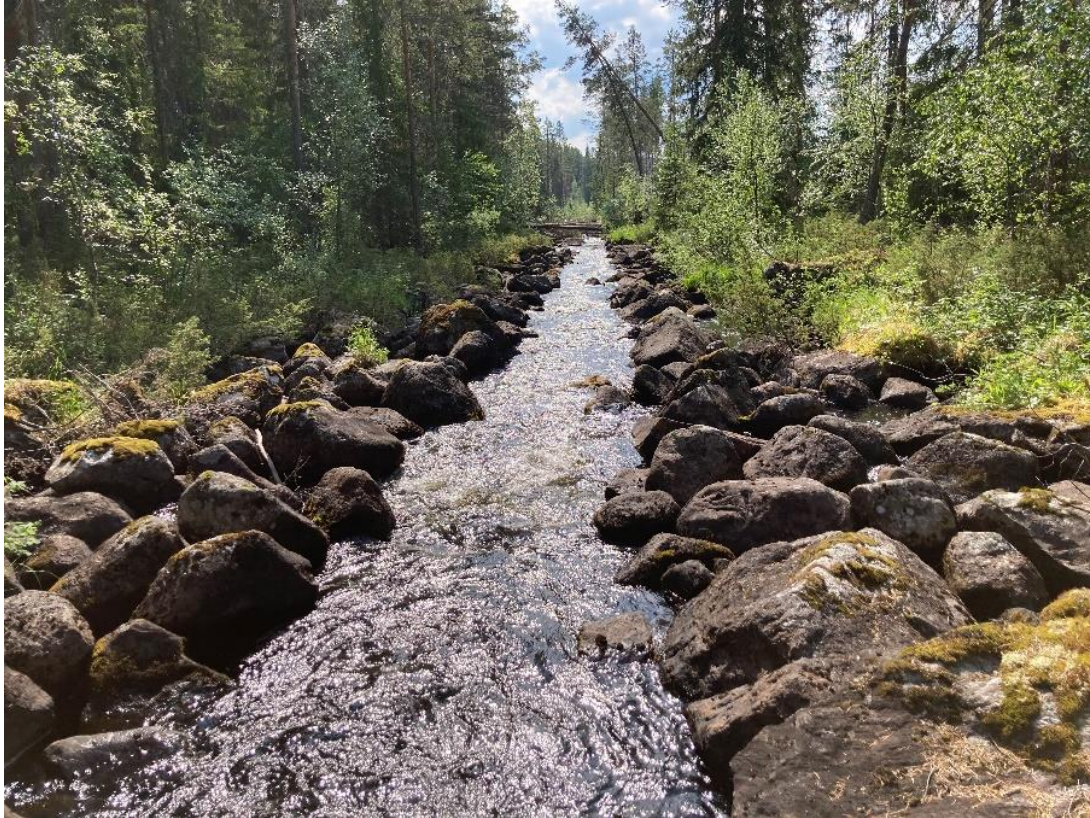
Figur 12. Kanaliserad del av Laxsjöbäcken före restaurering, bild tagen uppströms.

Restaureringen av Laxsjöbäcken har skett inom projektet Ecostreams for Life där man har utfört flera åtgärder för att återskapa viktiga ekologiska funktioner. Alla åtgärder utfördes med grävmaskin. Ambitionen var att restaurera cirka 1,7 kilometer av Laxsjöbäcken uppdelat på två områden. Sista sträckan blev kortare än planerat då det krävdes spontning för att leda vattnet in i den ursprungliga fåran (vilket planeras 2023). Genom att riva ut den stenränna som timret flottades i genom Laxsjöbäcken kunde sten och grusmaterial återföras till vattendraget (figur 12–13). Nya lek- och uppväxtmiljöer för fisk har skapats. Vattendraget har även återanslutits till avstängda fåror och svämplan. Genom hela restaureringen fokuserades det på att återskapa bra miljöer för mikroskapania genom att återföra träd i olika höjdnivåer från vattenytan. Det genomfördes även ett byte av en heltrumma till valvbåge och utrivning av två vandringshinder dammrester med tillhörande skibord.

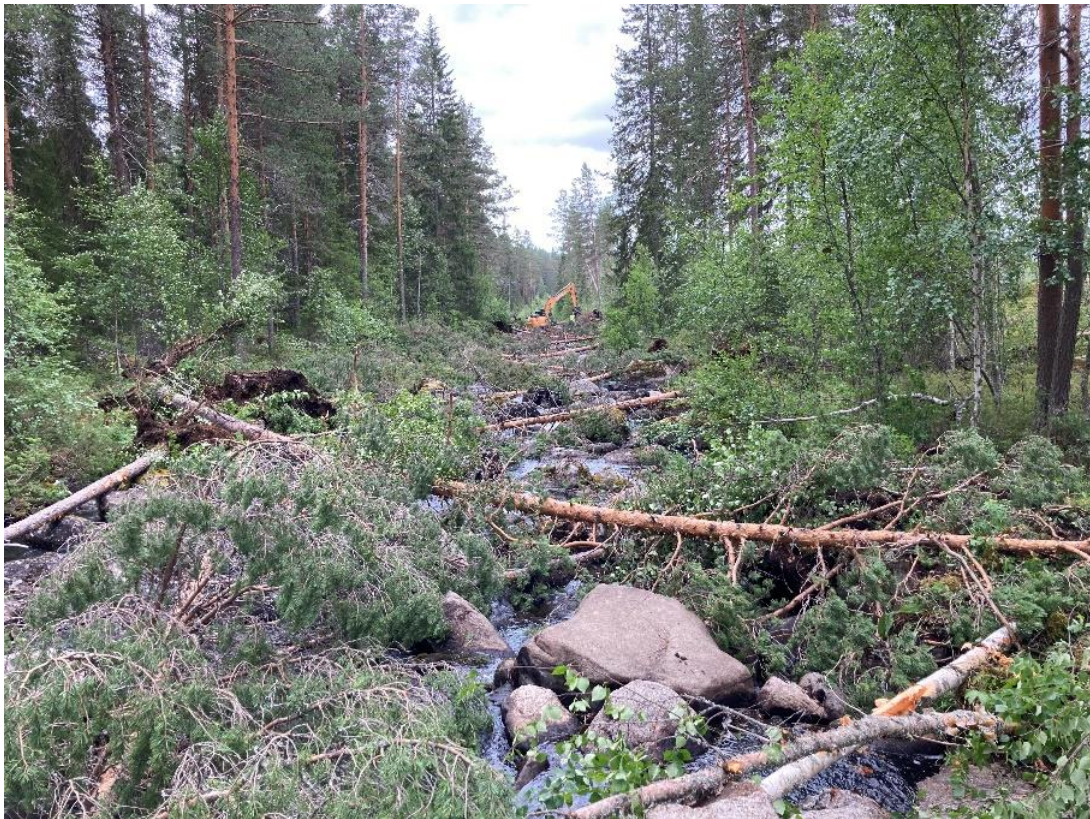
Figur 13. Laxsjöbäcken efter restaurering, bild tagen uppströms

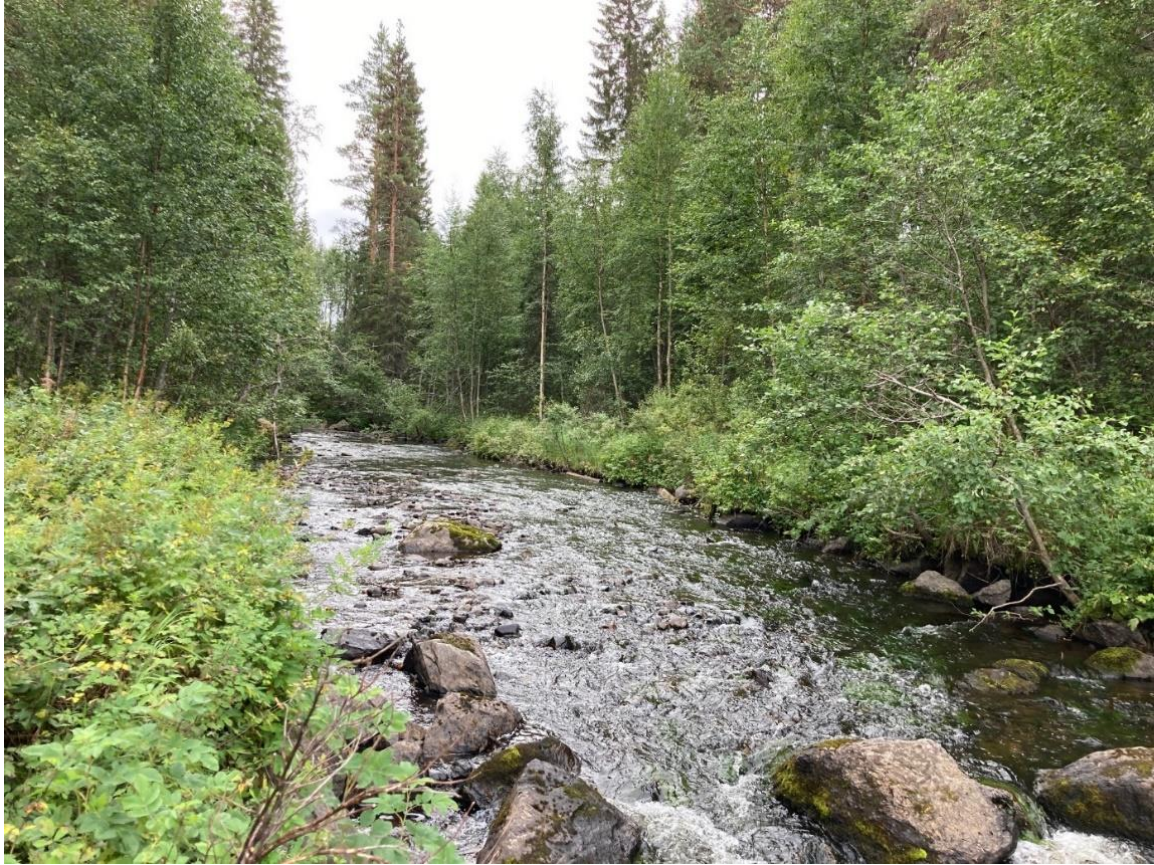
Figur 15. Målån före restaurering, bild tagen uppströms.

Restaureringen av Målån har skett inom projektet Ecostreams for Life där man har utfört flera åtgärder för att återskapa ekologiska funktioner. Alla åtgärder utfördes med grävmaskin. Ambitionen var att restaurera cirka 130 meter av Målån. Faktiskt åtgärdad sträcka blev kortare då det bedömdes som att påverkan på omgivande område skulle bli stor av att framföra grävmaskin i terrängen. De åtgärder som utfördes var att återföra sten och död ved till vattendraget och anlägga lek- och uppväxtmiljöer (figur 15–16). Vid vägtrumman strax uppströms utloppet i Ammerån skapades det strukturer som höjde vattennivån nedströms trumman. Trumman utgör efter åtgärd inte längre ett vandringshinder för fisk på lågflöde (figur 17–18).

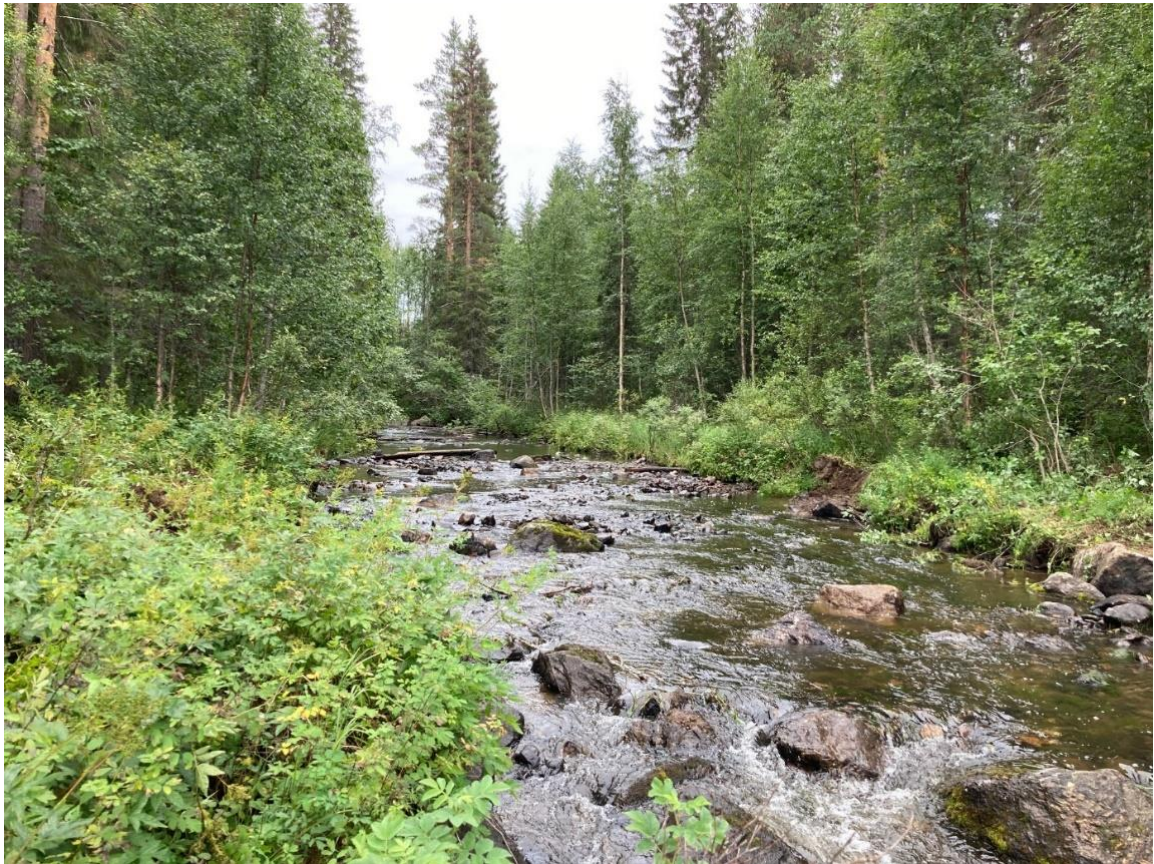
Figur 16. Målån efter restaurering, bild tagen uppströms.

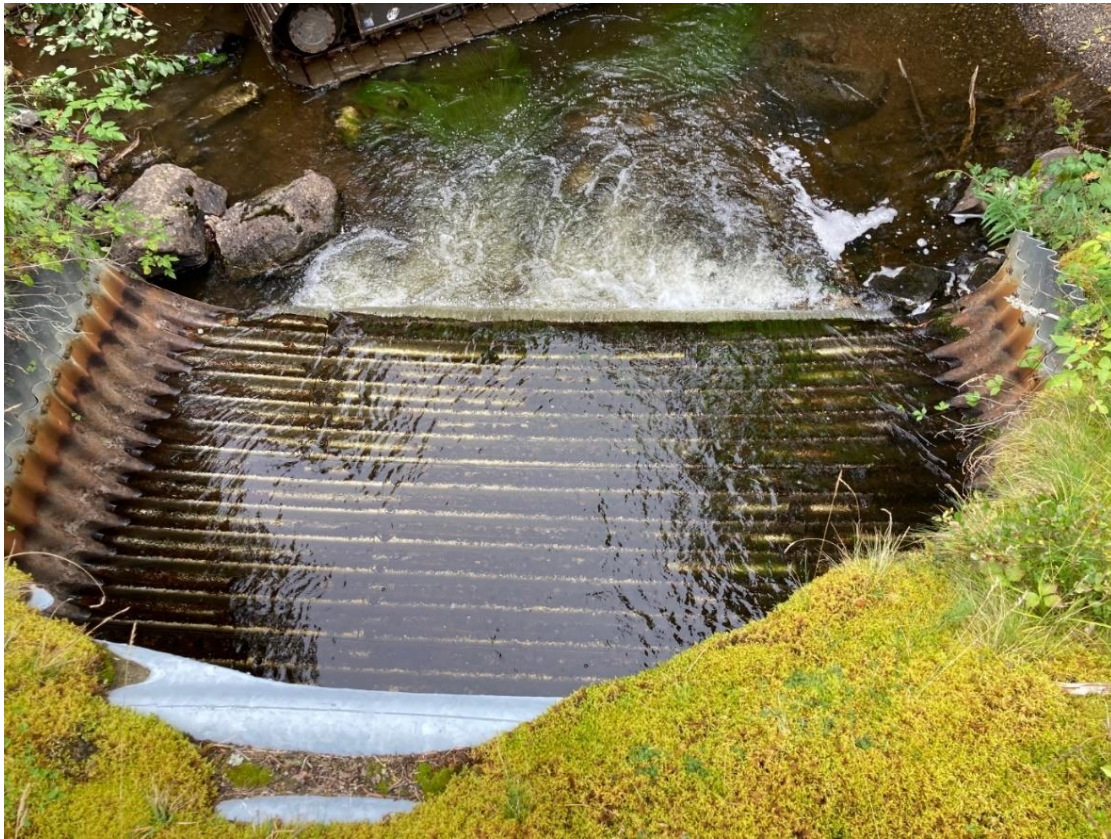
Figur 17. Vägtrumma i Målån före åtgärd, bild tagen ovanifrån

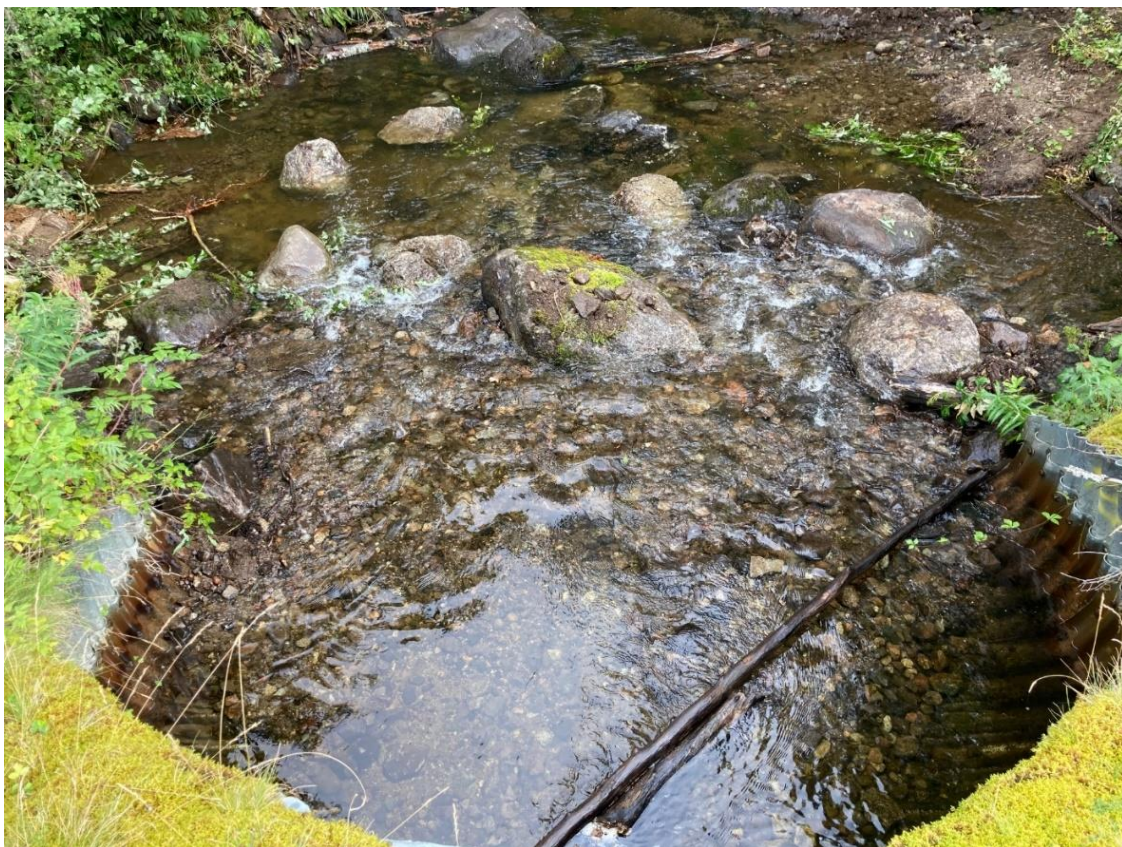
Figur 18. Vägtrumma i Målån efter åtgärd, bild tagen ovanifrån

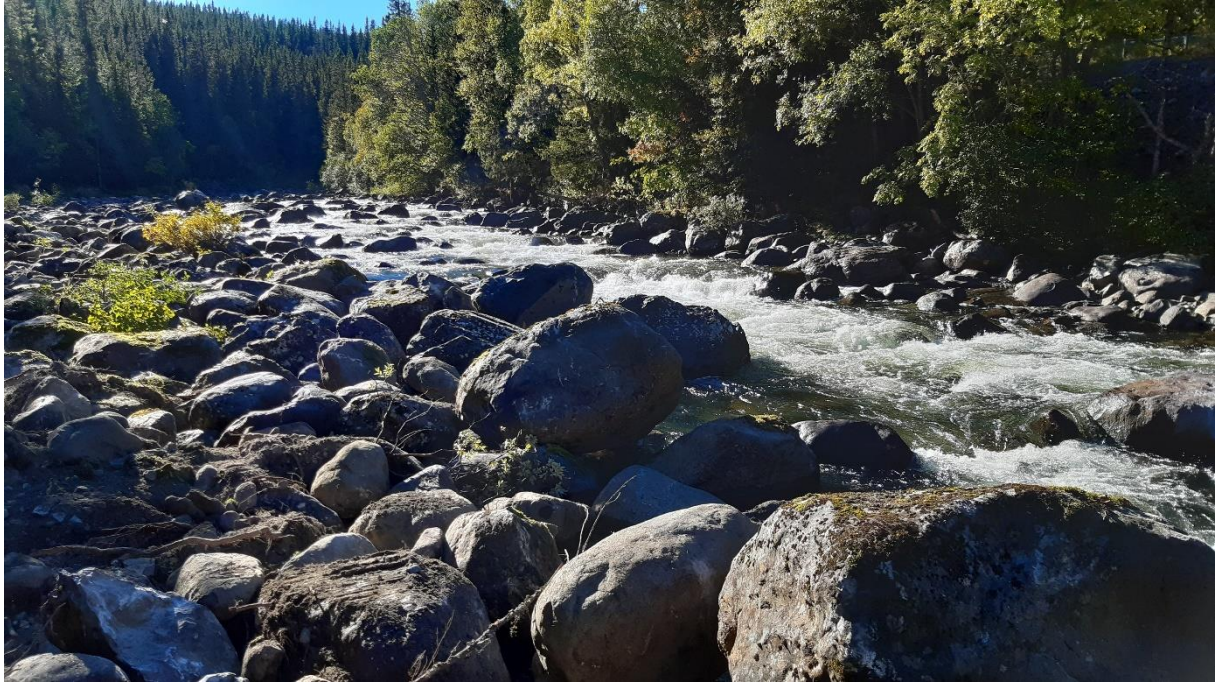
Figur 20. Dammån före restaurering, kanaliserad sträcka, bild tagen uppströms.

Under sommaren 2022 utfördes vattendragsrestaurering i Dammåns övre delar med hjälp av grävmaskin. Ambitionerna var att restaurera cirka 4,8 kilometer uppdelat på fyra sträckor men på grund av tekniska problem med grävmaskinen och med hänsyn till öringens lekperiod blev inte hela sträckan klar. Åtgärderna innebär att uppensat material i form av block och sten återfördes i ån för att skapa och förstärka befintliga strukturer, bromsa hårda flöden, förbättra strandzon och skapa förutsättningar för naturliga processer. Även avstängda sidofåror som är viktiga uppväxtområden för bland annat öring öppnades och nya lekstränder skapades (figur 20–23).

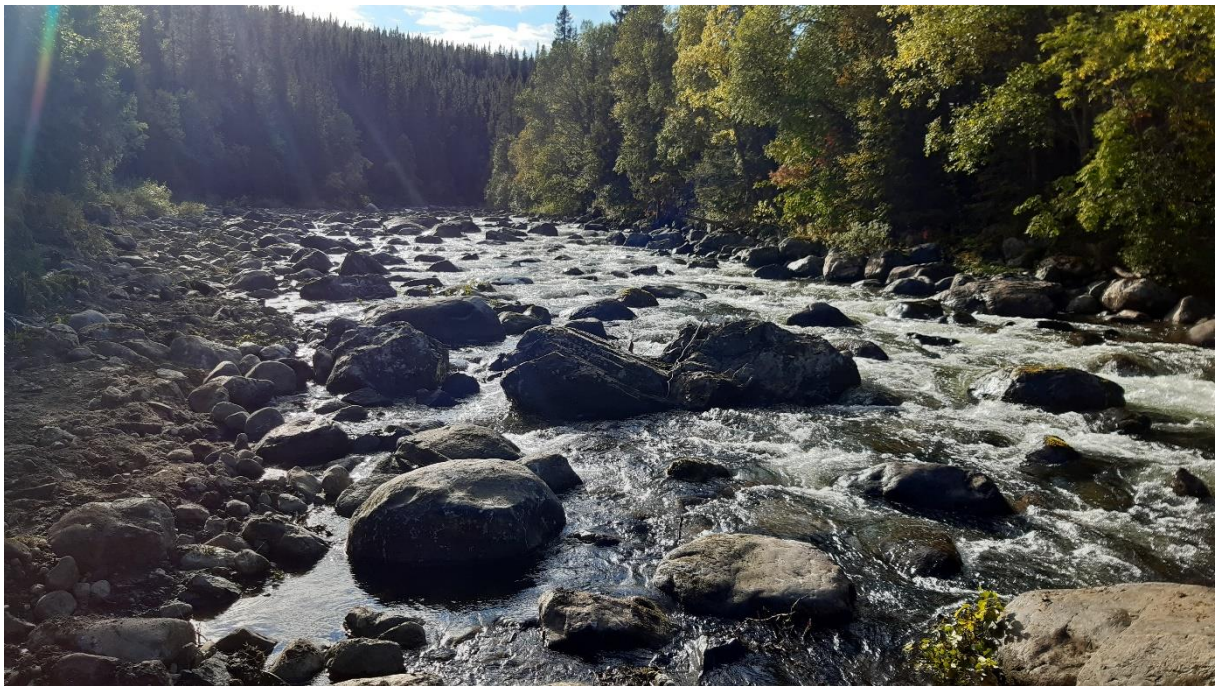
Figur 21. Dammån efter restaurering, bild tagen uppströms, jfr figur 20.

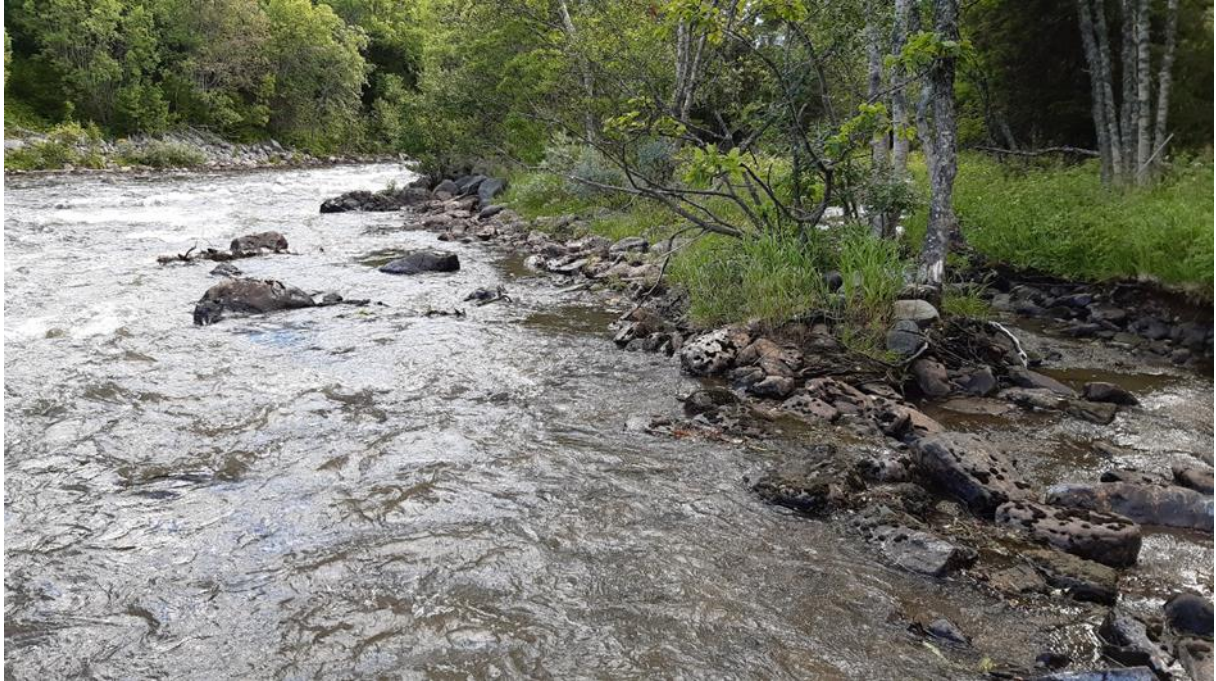
Figur 22. Sidofåra före restaurering, bild tagen nedströms.

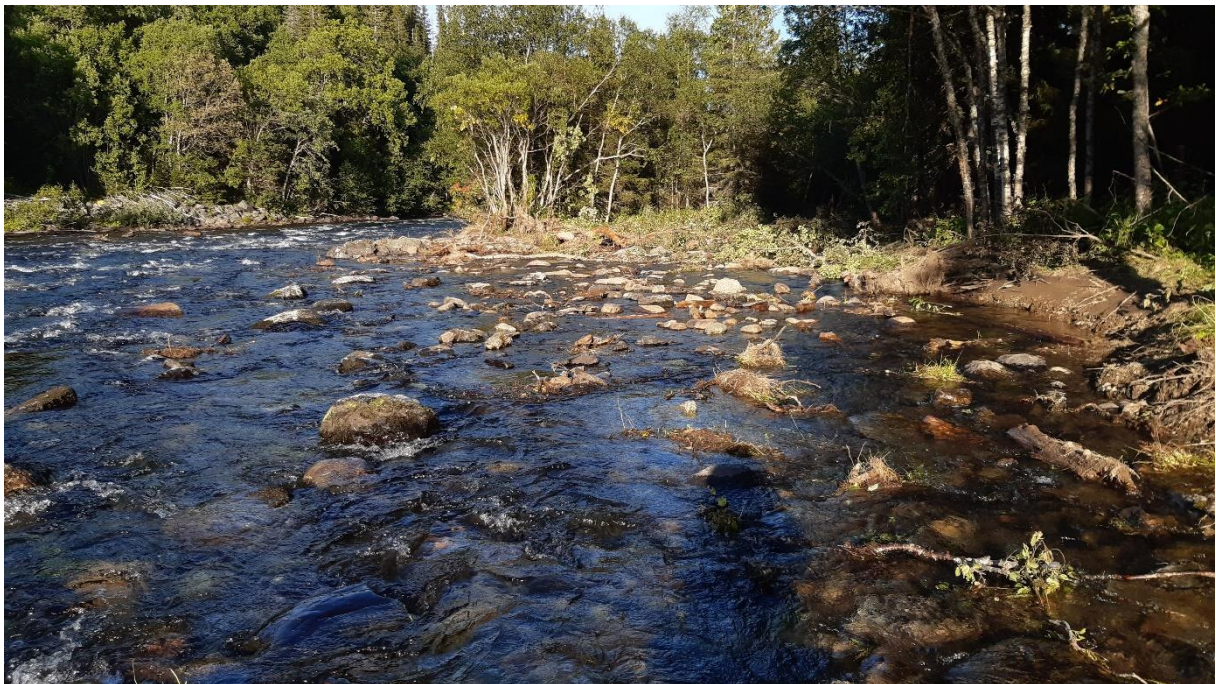
Figur 23. Sidofåra efter restaurering, bild tagen nedströms.

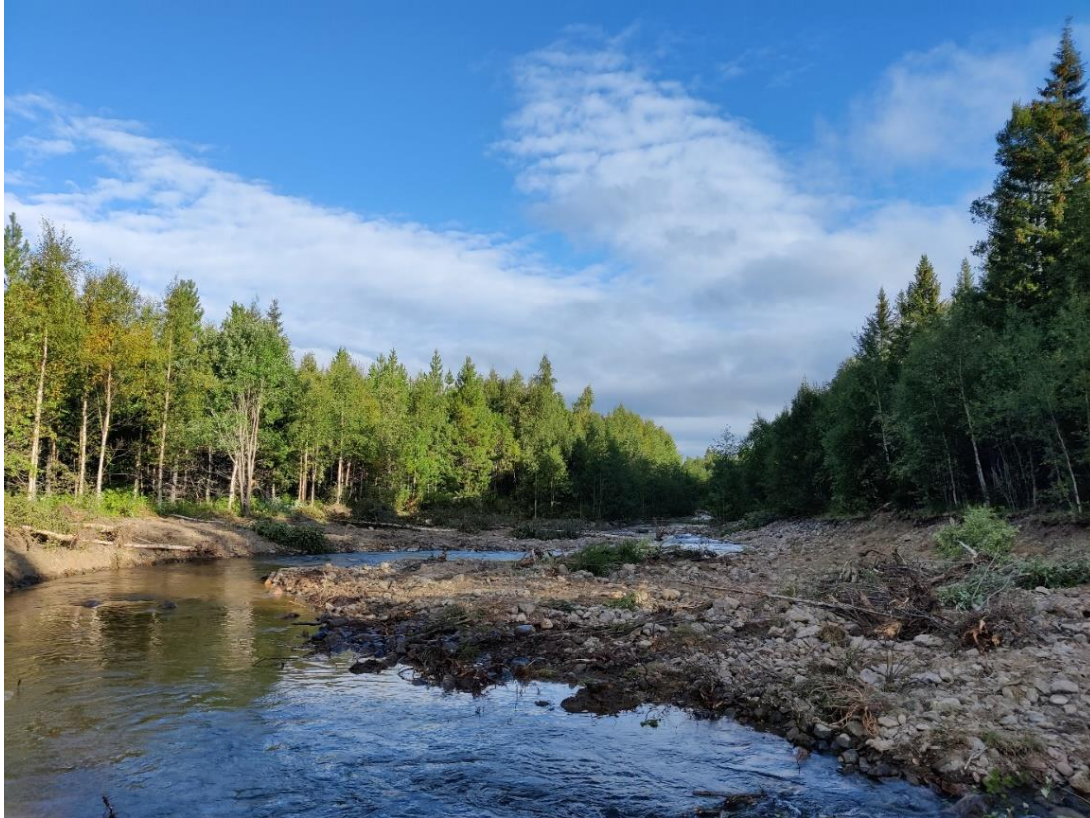
Figur 25. Efter genomförda åtgärder i Bastuån. Bild tagen nedströms.

Inom det åtgärdade området har grus och stenmassor i uppschaktade renvallar återförts till ån (figur 25–27). Målet med åtgärden var att utjämna kanaliseringen, skapa en bredare mer vindlande fåra och en naturligare strandzon. Det har även tillförts död ved till vattendraget, främst större granar som delvis grävts ned i åbotten. Nya lek- och uppväxtområden för fisk har skapats och delar av strandzonen har förbättrats för att gynna insekter och fåglar. Det material som utgör åbotten inom den åtgärdade sträckan består av sandig morän. Det är en jordart som påverkas av naturens krafter. Genom de åtgärder som genomförts kommer processer skapade av bland annat is och högflöden i allt större utsträckning påverka och förändra åns utseende.

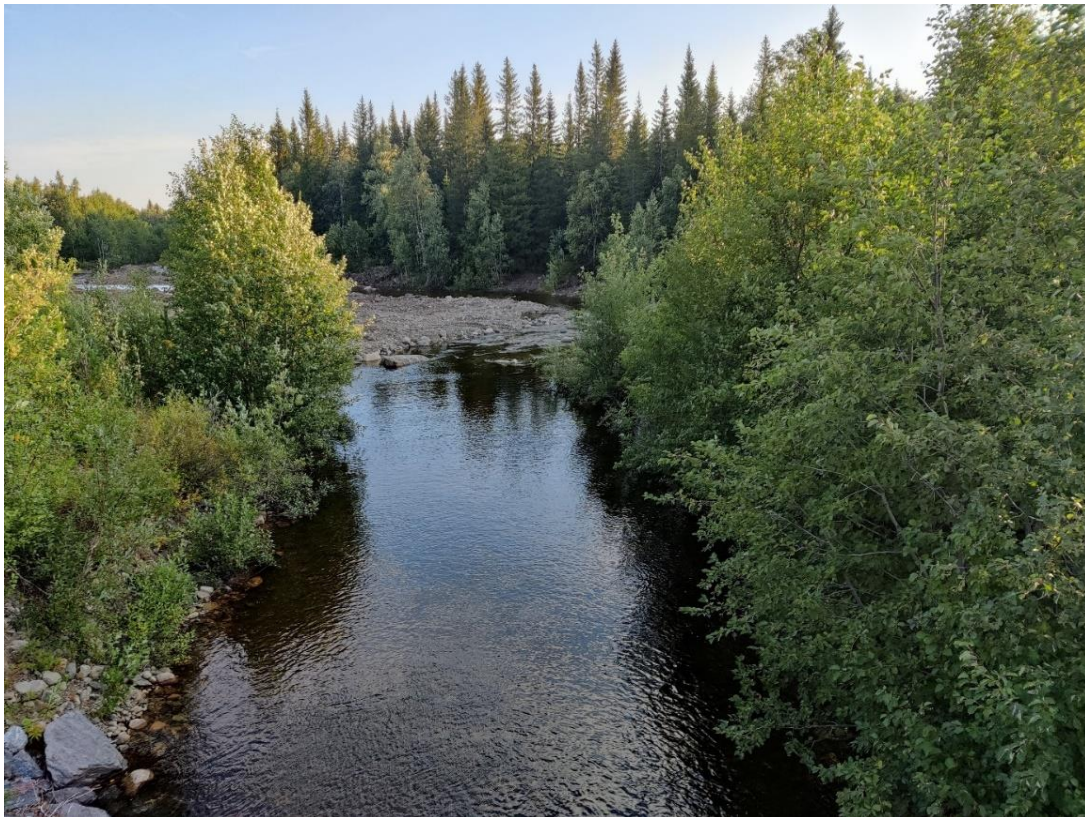
Figur 26. Fotot är från taget bron över Bastuån vid väg 628 mot Gräftåvallen. Bilden tagen efter genomförda åtgärder.

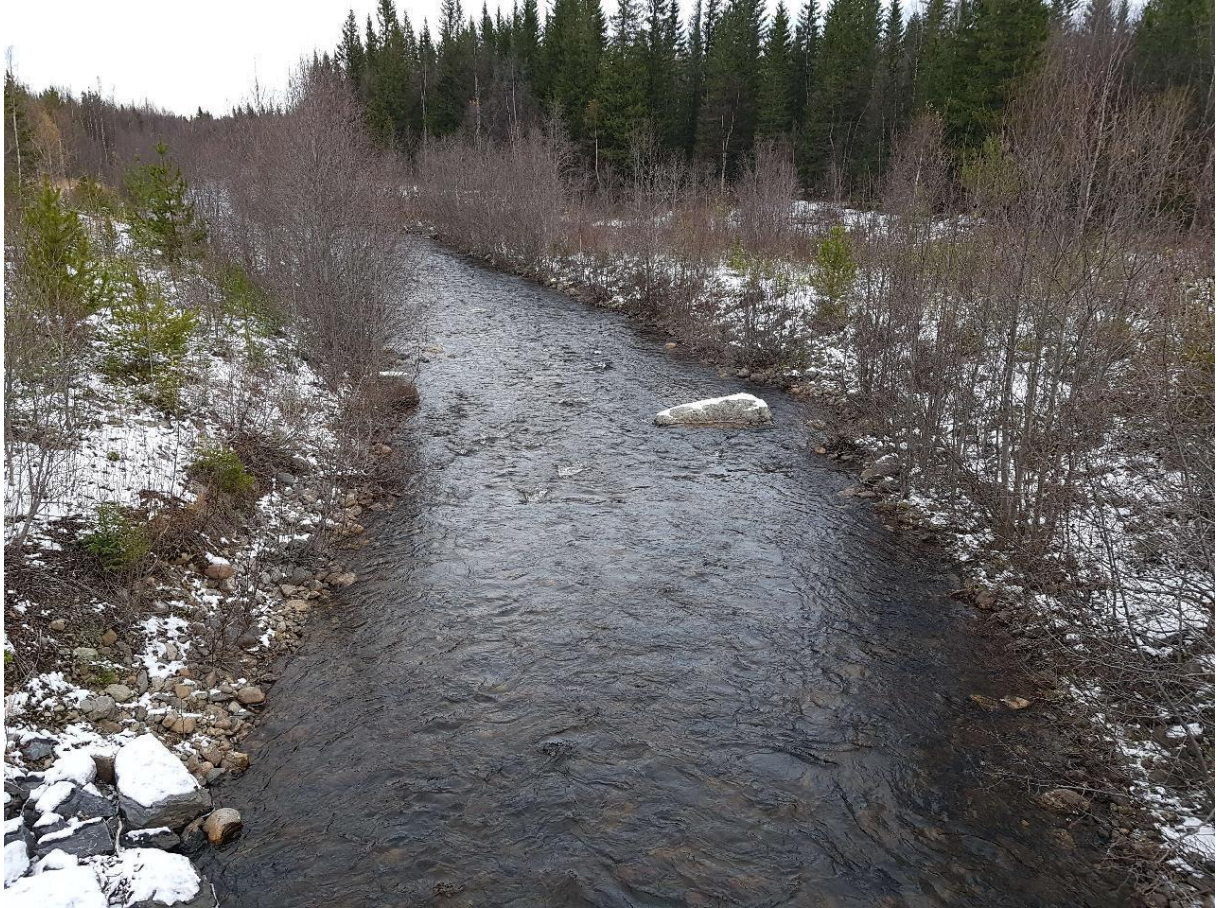
Figur 27. Fotot är taget från bron över Bastuån vid väg 628 mot Gräftåvallen. Bilden visar kanaliseringen av vattendraget nedströms vägtrumman innan åtgärd.

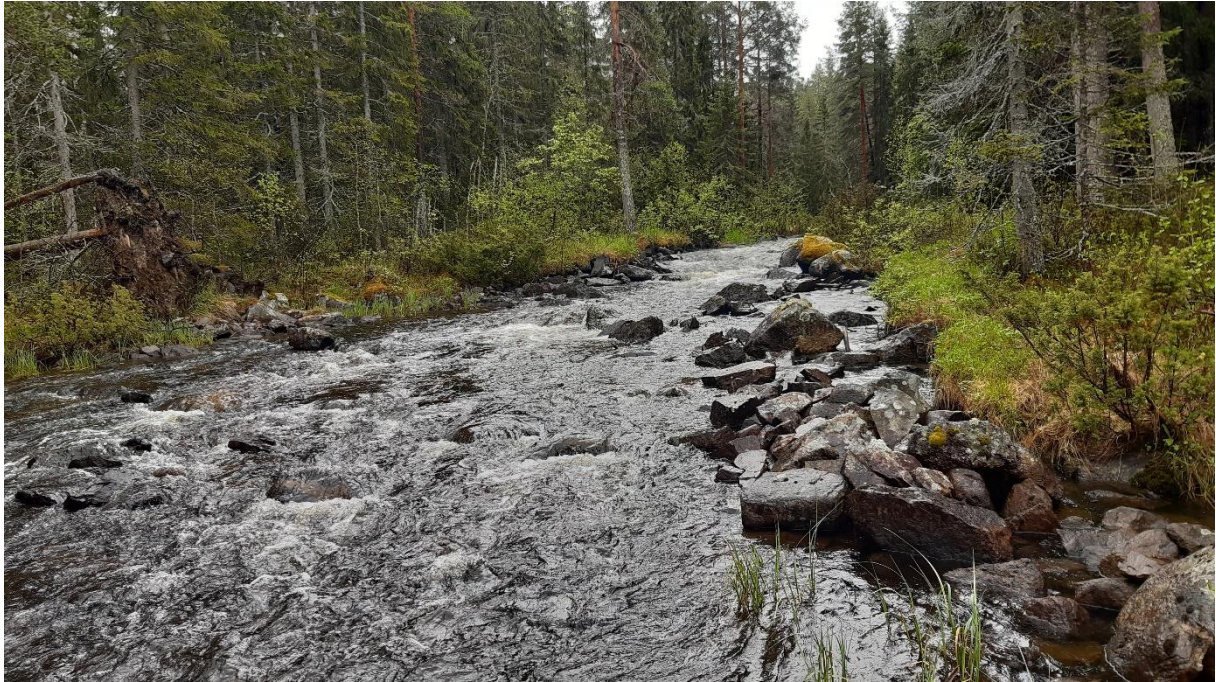
Figur 29. Singån före restaurering, bild tagen uppströms.

Under sommaren 2022 utfördes vattendragsrestaurering med hjälp av grävmaskin. Åtgärderna innebar att uppensat material i form av block och sten återfördes i ån för att skapa strukturer och därmed variation i djup och strömhastighet. Ån breddades, strandzonen förbättrades, död ved tillfördes och nya lek och uppväxtområden för öring skapades (exempel i figur 29–39). För att förbättra lekområdena ytterligare har 14 ton lekgrus tillförts med hjälp av helikopter.

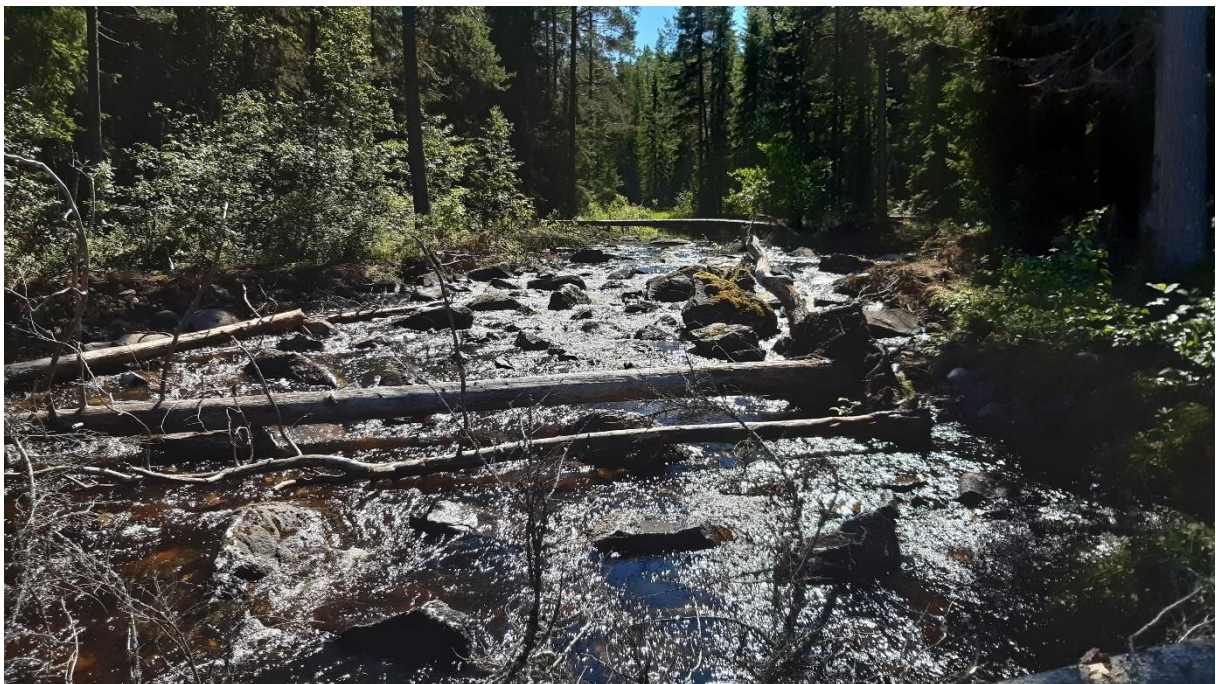
Figur 30. Singån efter restaurering, bild tagen uppströms.

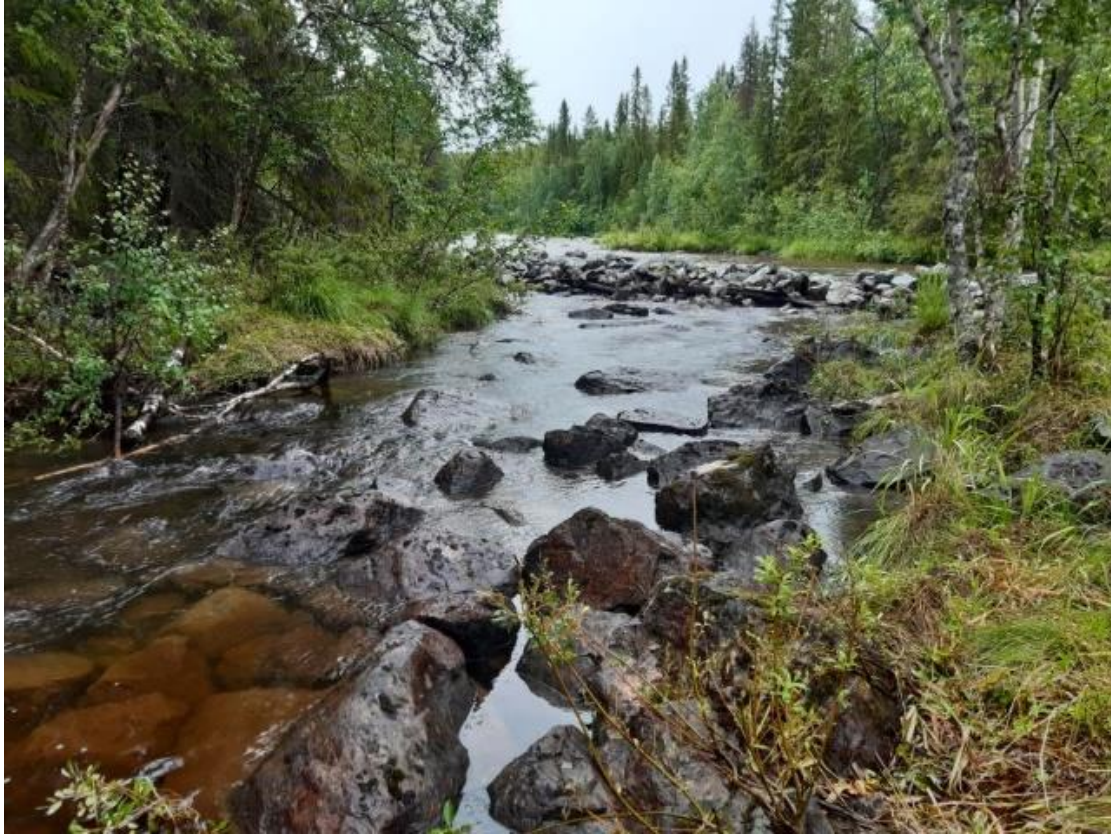
Figur 39. Före restaurering, stenkista i övre delen av bilden blockerar sidofåra i Arån.

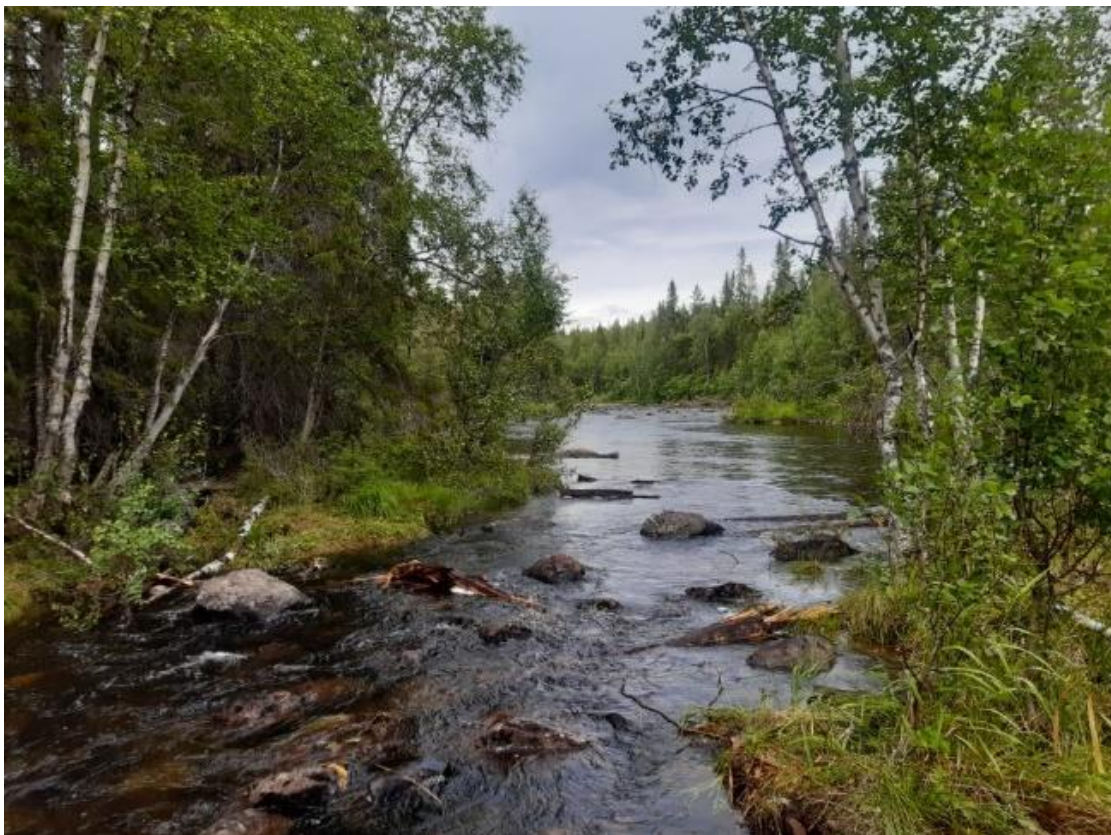
Figur 40. Efter restaurering, stenkista utriven och sten återförd till vattendraget.
