Sammanställning över 2022 års vattendragsrestaurering

Jämtlands län

UTGIVEN AV: Länsstyrelsen i Jämtlands län, december, 2022

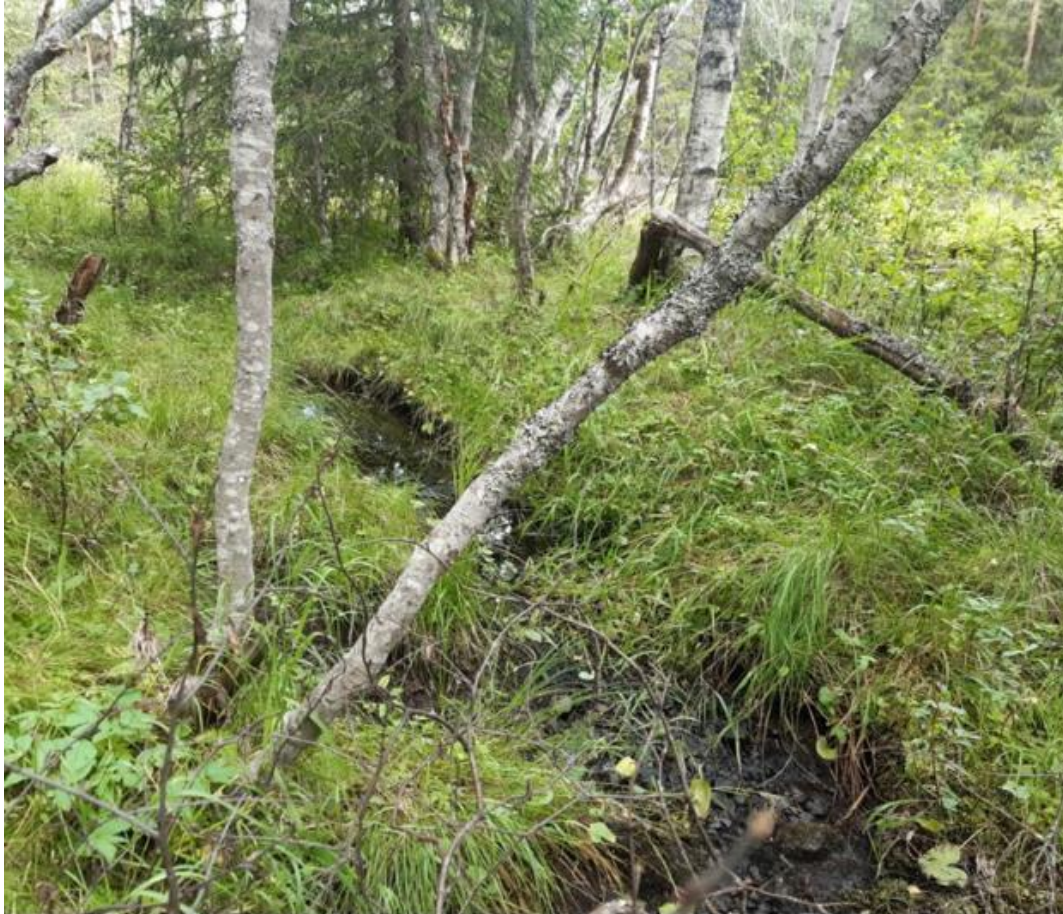
Figur 41. Före restaurering, blockerad sidofåra i Arån.

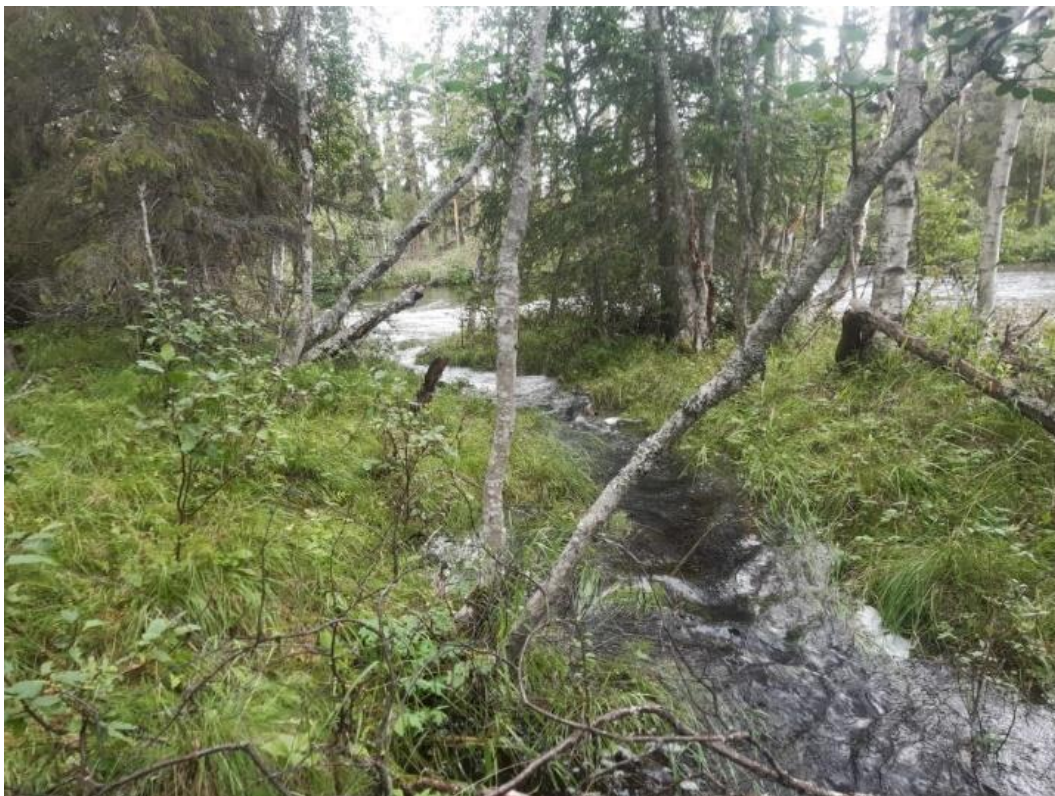
Figur 42. Efter restaurering, öppnad sidofåra i Arån.

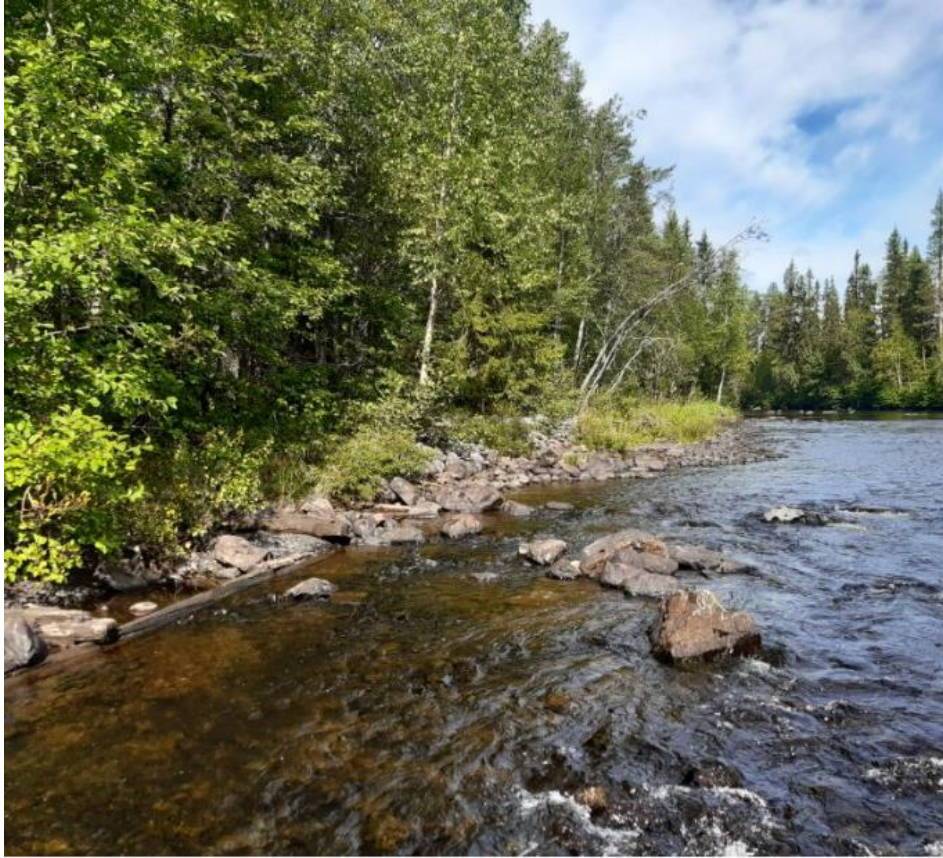
Figur 45. Före restaurering, stenkista i Arån.

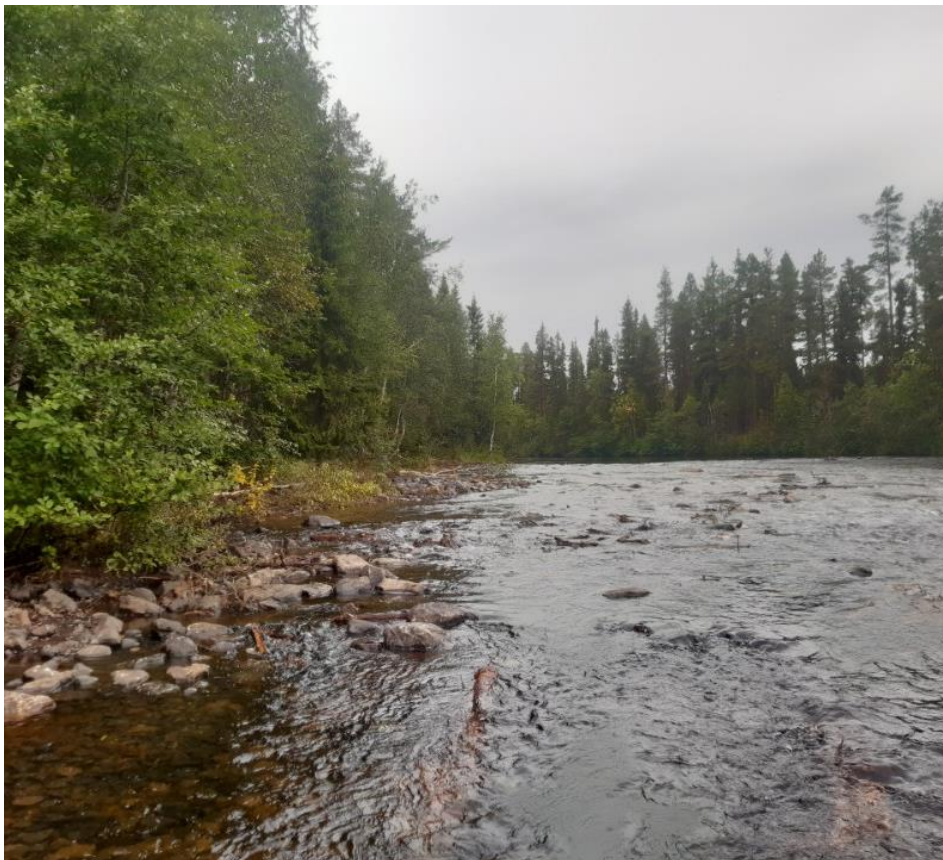
Figur 46. Efter restaurering, stenar återförda till vattendraget, en mer flikig strandzon i Arån.

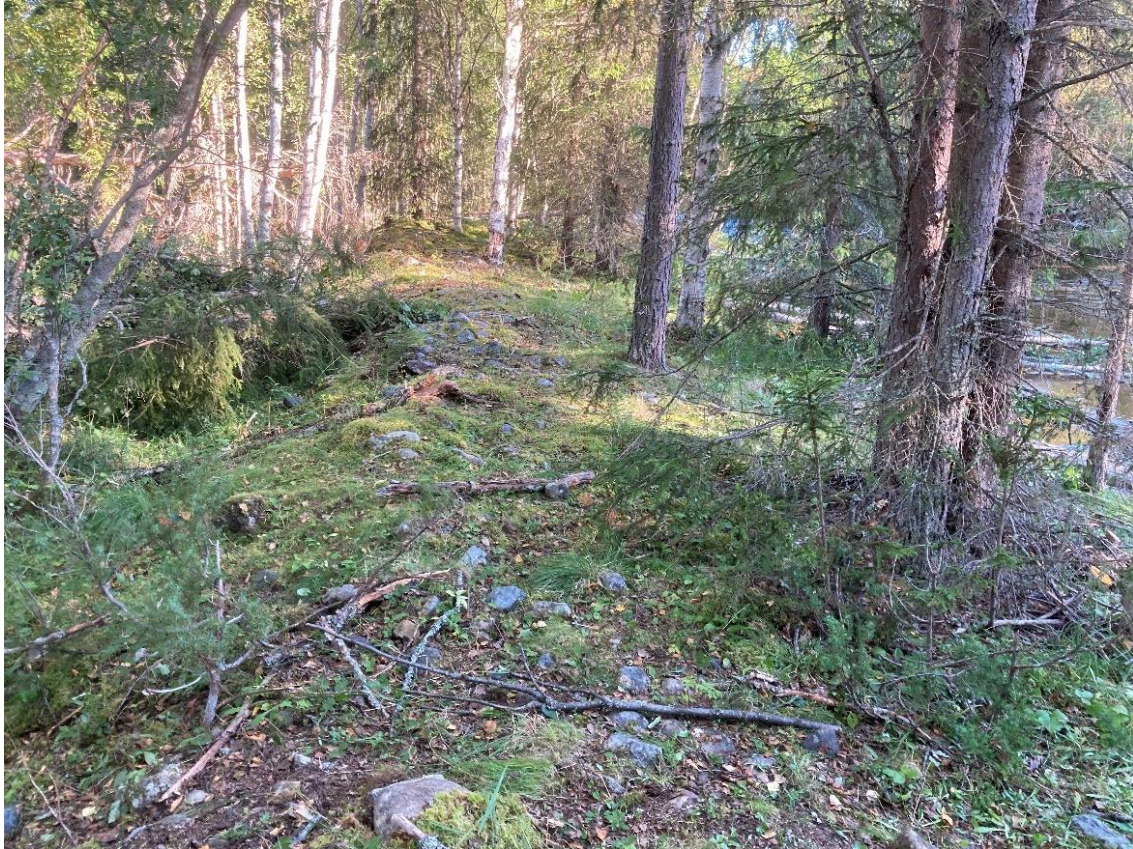
Figur 48. Före restaurering, schaktvall vid Kvarnstranden i Fuan.

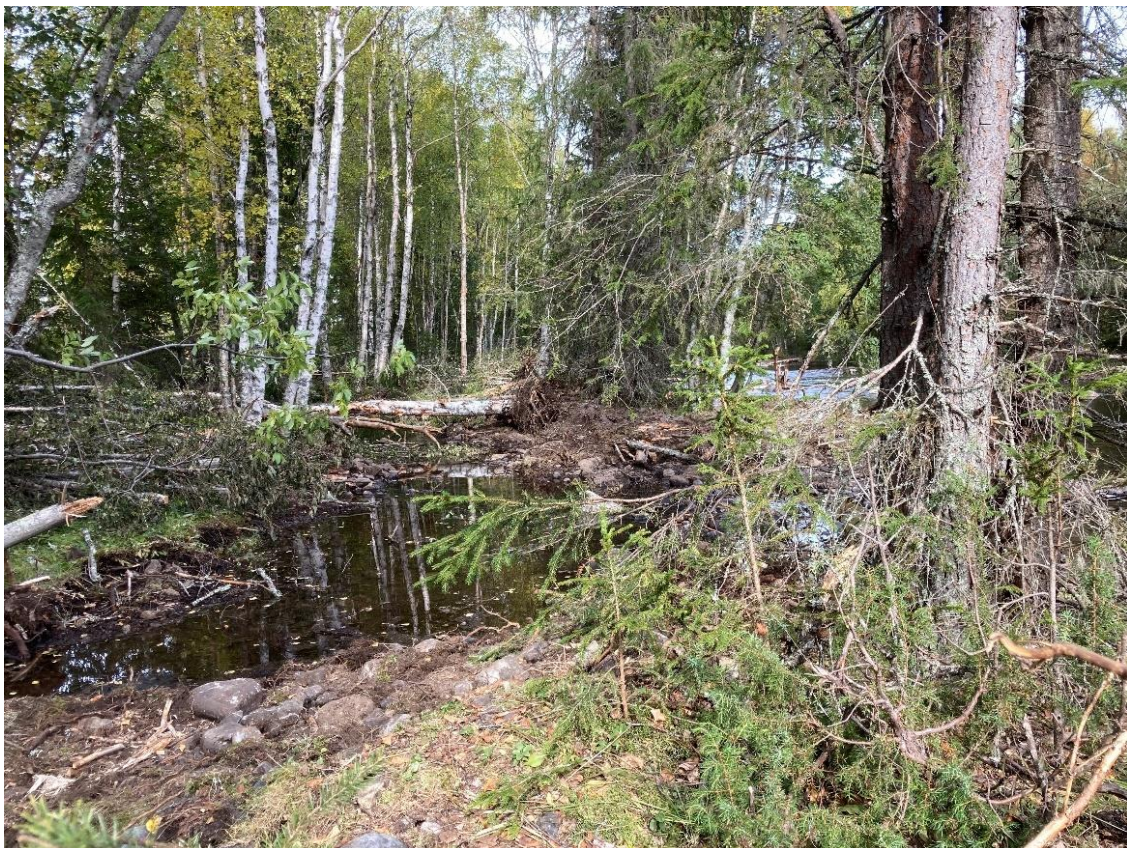
Figur 49. Efter restaurering, schaktvall vid Kvarnstranden i Fuan.

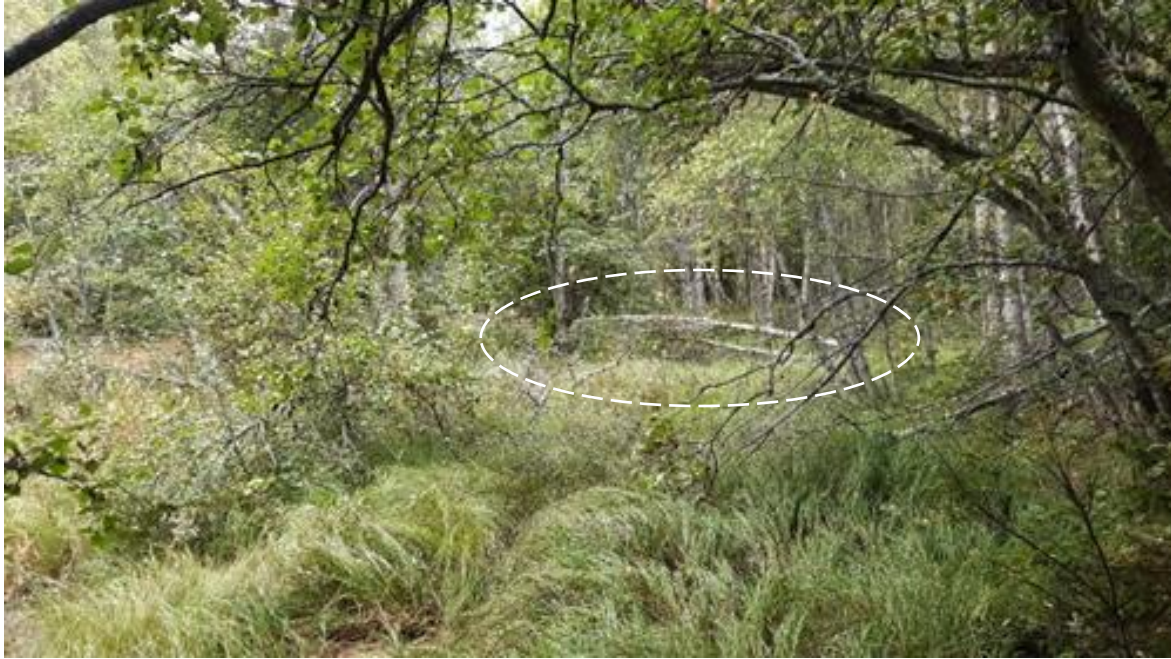
Figur 50. Före restaurering, avstängd ytterkurva i Fuan.

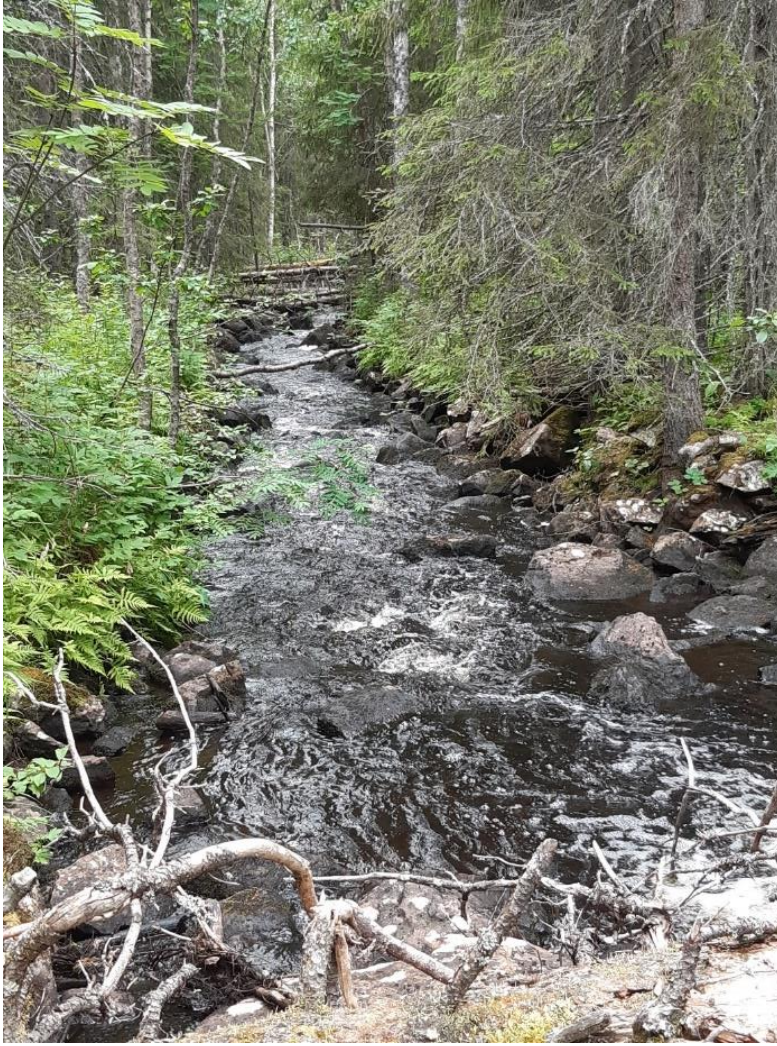
Figur 53. Före restaurering, rensad och rätad sträcka i Nällsjöån.

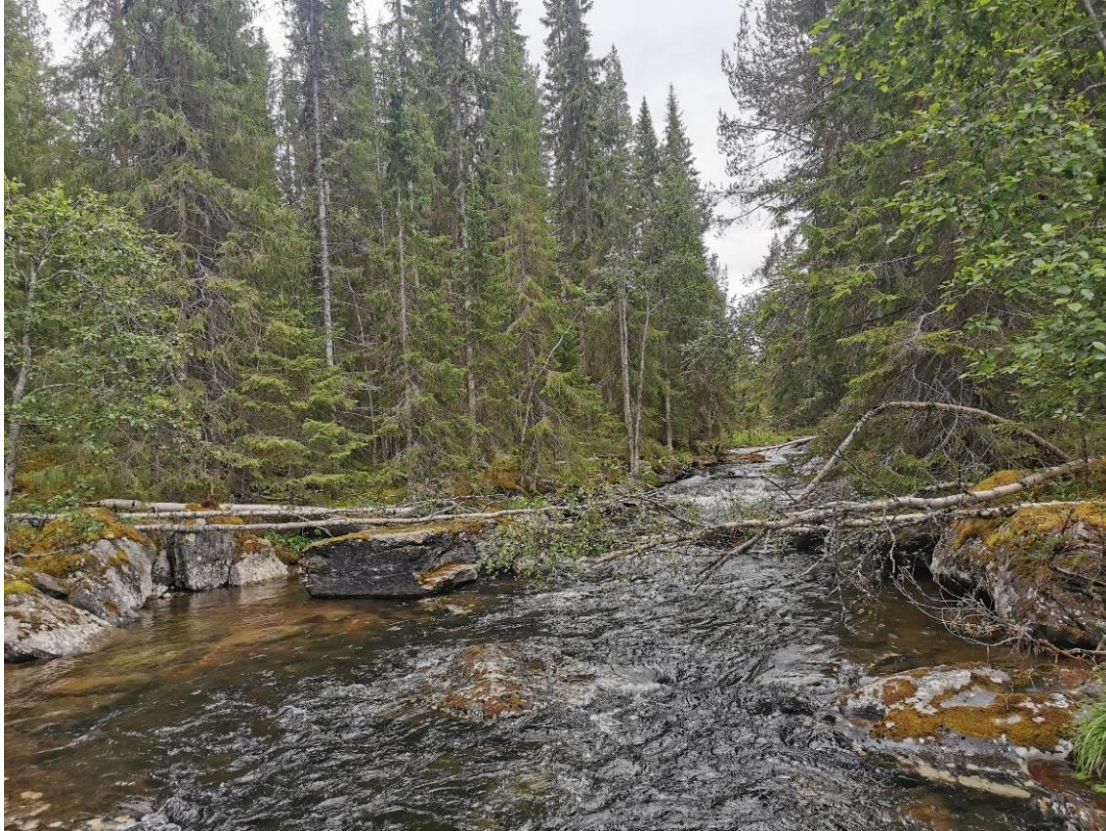
Figur 58. Sidofåra vid Kringeledan, foto taget uppströms före restaurering.

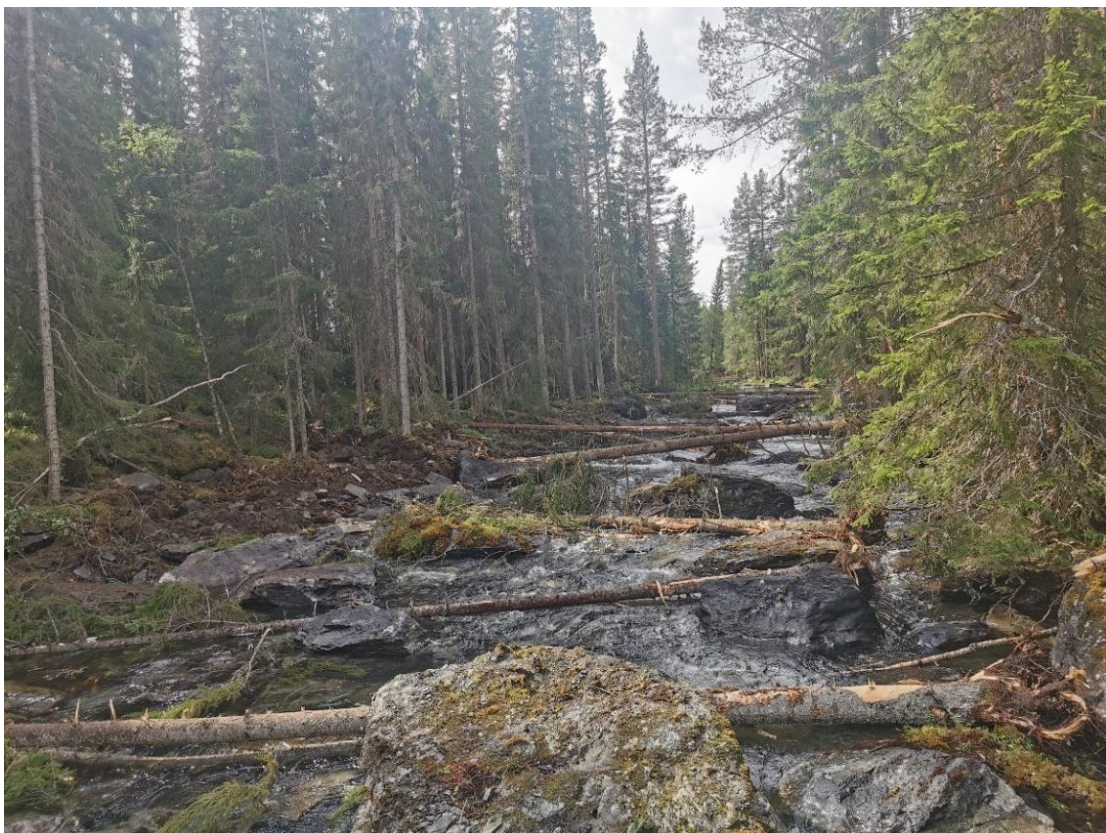
Figur 59. Sidofåra vid Kringeledan. Foto taget uppströms över samma sträcka som figur 58 efter restaurering.

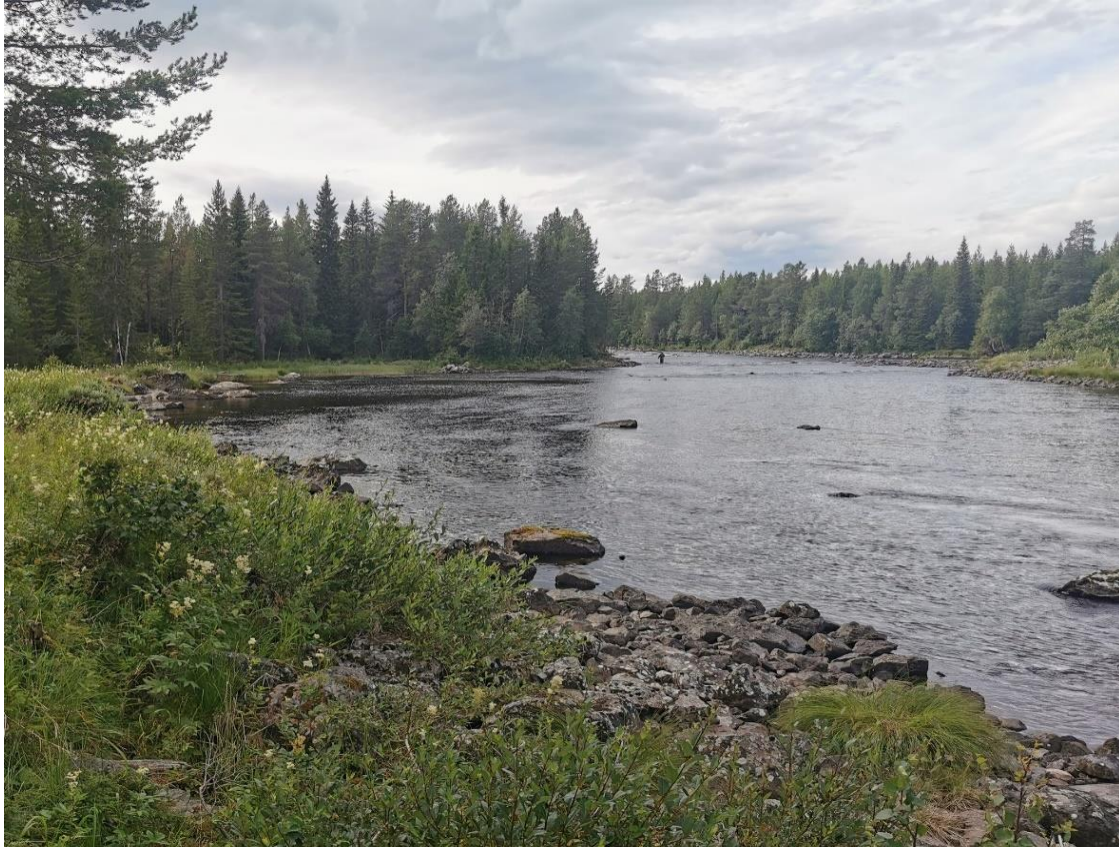
Figur 60. Inloppet till Björnhån. Foto taget uppströms före restaurering.

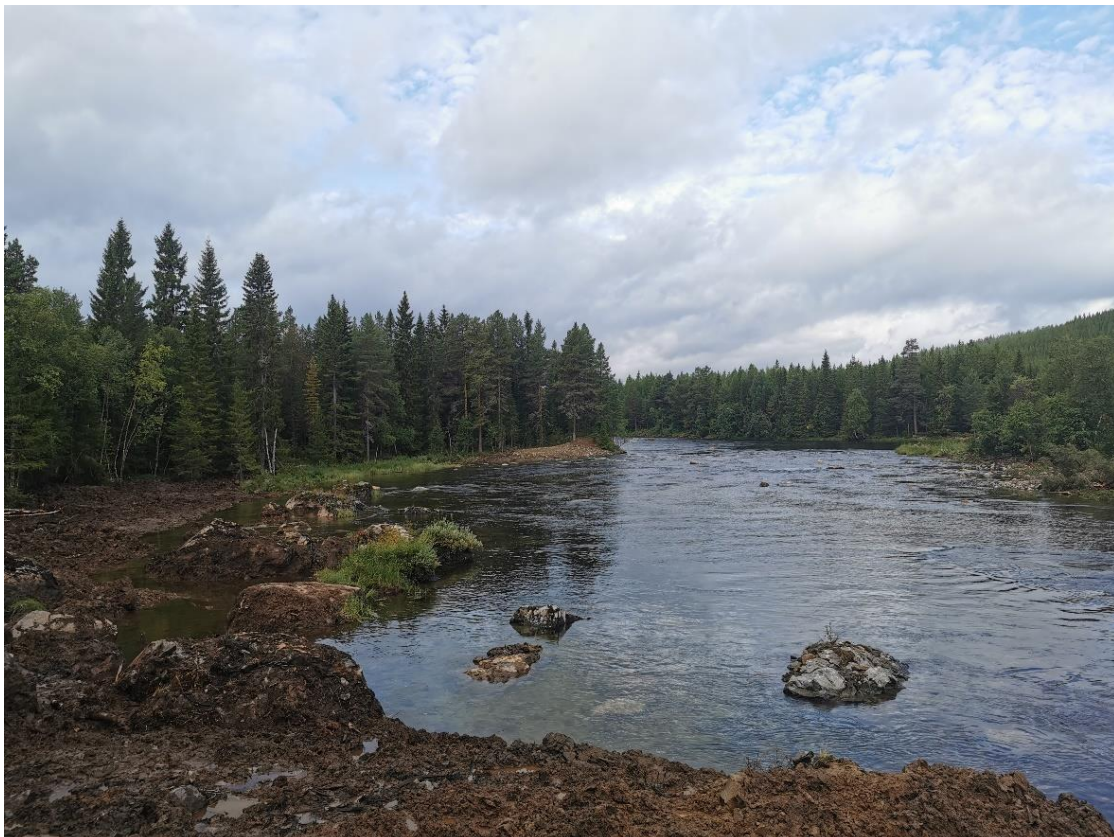
Figur 61. Inloppet till Björnhån. Foto taget uppströms efter restaurering.

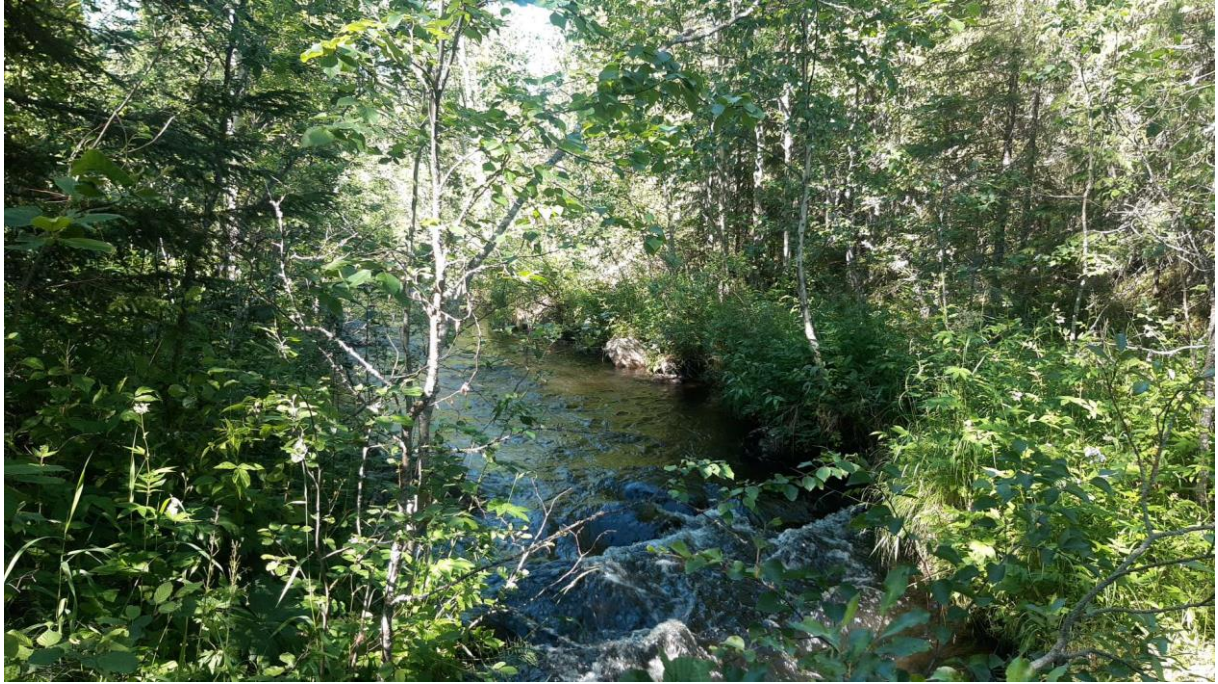
Figur 63. Före restaurering i Rotån. Visar en kanaliserad sträcka med överväxta rensvallar (block och sten).

Under sommaren 2022 utfördes vattendragsrestaurering i delar av Rotån med hjälp av grävmaskin (figur 62). Åtgärderna innebar att uppensade block och sten fördes tillbaka till vattendraget, ån breddades, fick en mer slingrande karaktär med mer variationsrik strandzon och ström- och djupförhållanden. Inom varje åtgärdssträcka skapades flertalet lekrområden och uppväxtmiljöer för öring. Träd som låg över vattendraget flyttades försiktigt åt sidan och fördes tillbaka efter åtgärd. Död ved som växte på det uppensade stenmaterialet placerades i vattenfåran för att skapa livsmiljöer för fisk, insekter, fåglar och mossor (exempel i figurerna 63–64). Östra dammluckan vid Väster-Rotsjöns utlopp gjordes passerbar för fisk utan någon åverkan på stendammen och bron.

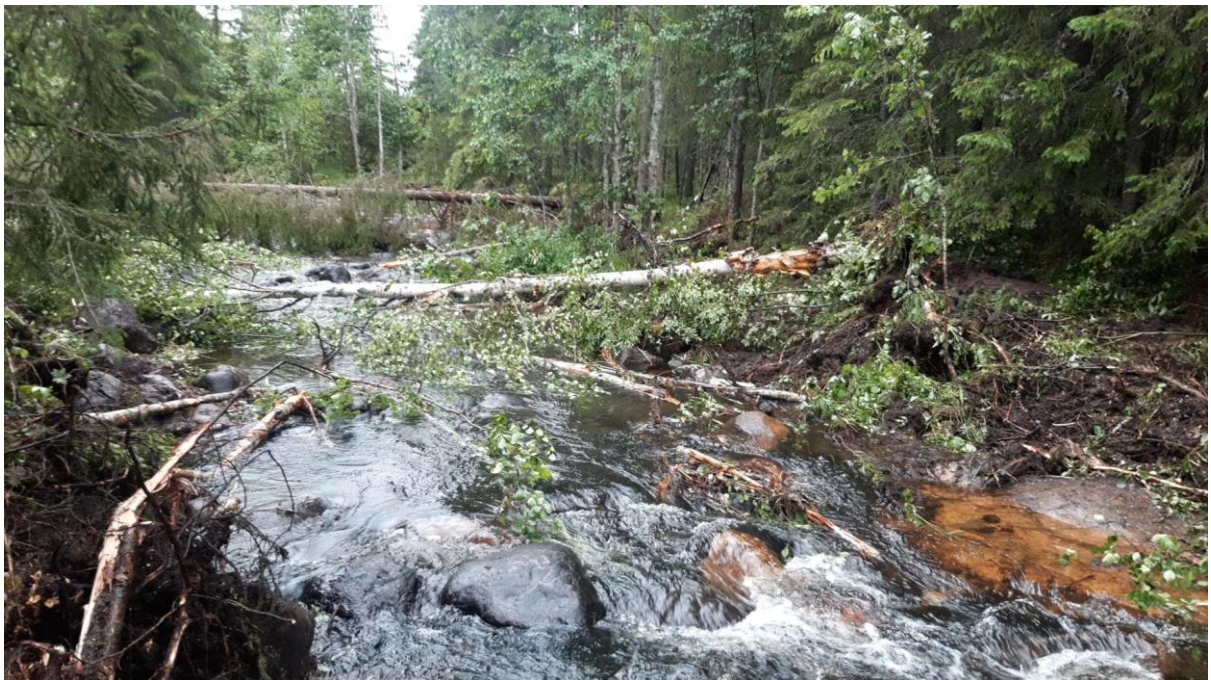
Figur 64. Samma sträcka efter restaurering i Rotån. Block, sten och död ved har återförts vattendraget. Vattendraget har breddats och varierande ström- och djupförhållanden har skapats.

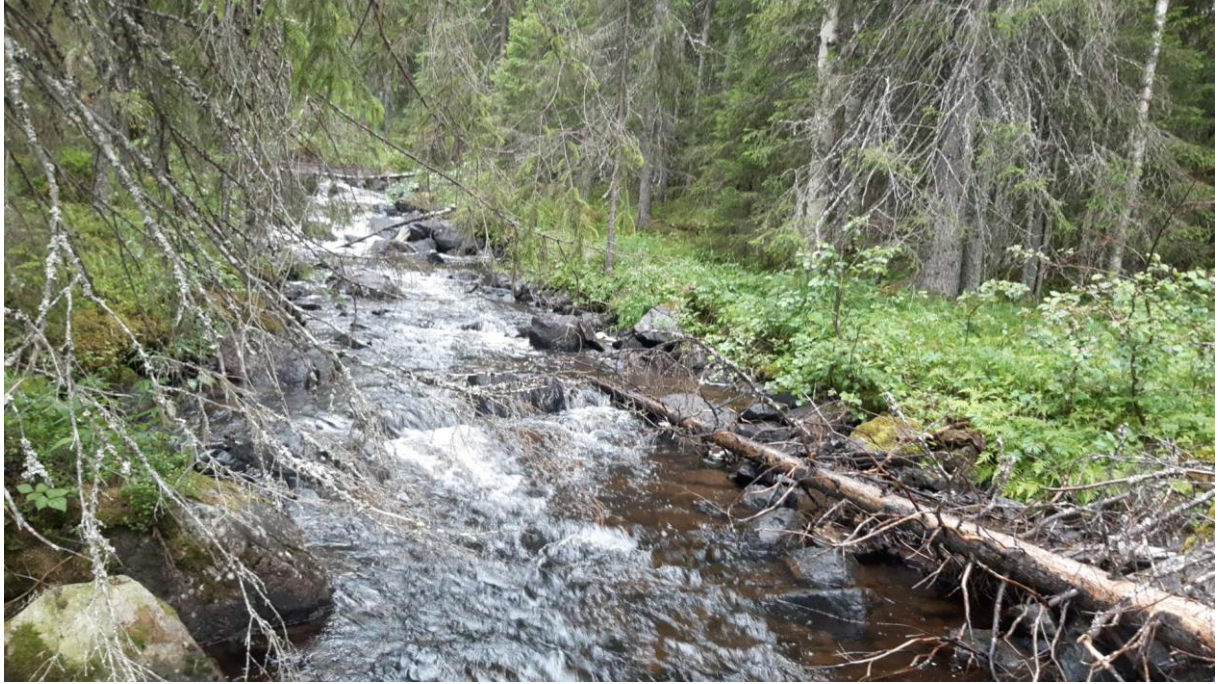
Figur 66. Ovån före restaurering. Visar upprensade block och sten och ett vattendrag av kanaliserad karaktär.

Under sommaren 2022 utfördes vattendragsrestaurering i delar av Ovån med hjälp av grävmaskin och handkraft med vinsch (figur 65). Åtgärderna innebar att upprensade block och sten fördes tillbaka till vattendraget, ån breddades, fick en mer slingrande karaktär med mer heterogen strandzon och varierande ström- och djupförhållanden (exempel i figurerna 66–67). Inom varje åtgärdssträcka skapades flertalet lekområden och uppväxtmiljöer för öring. Träd som låg över vattendraget flyttades försiktigt åt sidan och återfördes i så liknande förhållanden som möjligt. Död ved som växte på det upprensade stenmaterialet placerades i vattenfåran för att skapa livsmiljöer för fisk, insekter, fåglar och mossor. Två dammrester, en i södra änden och en i norra änden av åtgärdssträckan restaurerades med handkraft och vinsch. Delar av dammresterna revs ut för att skapa passerbarhet för fisk.

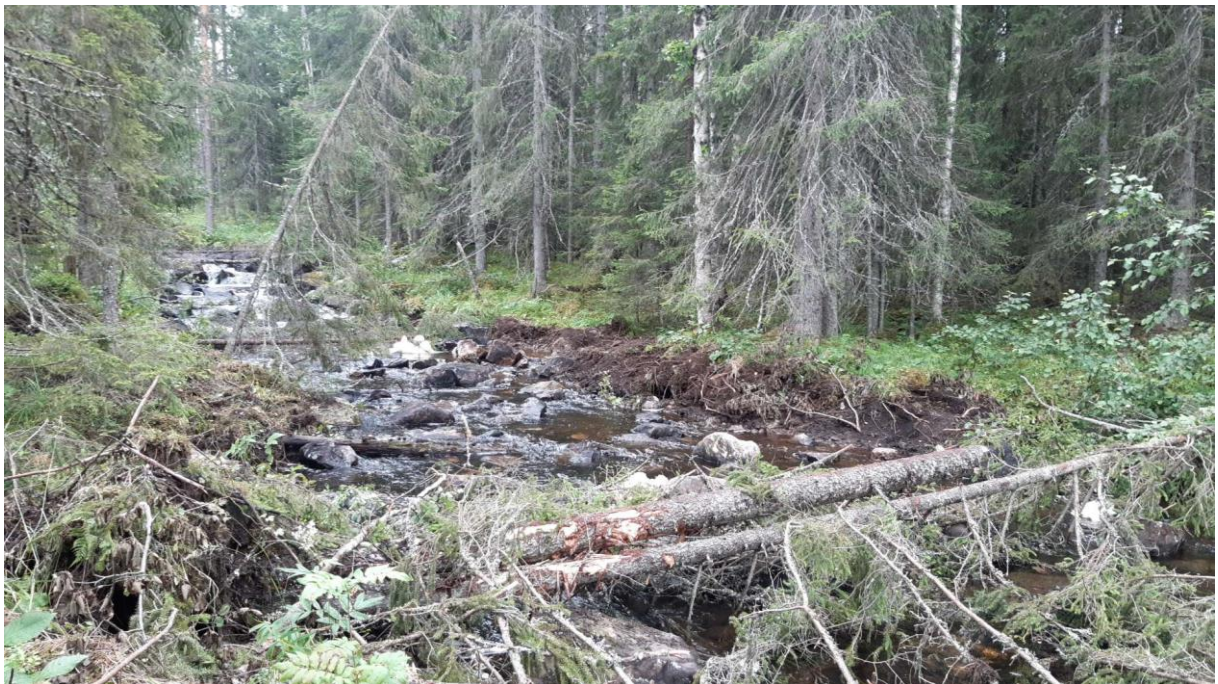
Figur 67. Samma sträcka efter restaurering i Ovån. Block, sten och död ved har återförts vattendraget. Vattendraget har breddat och varierande ström- och djupförhållanden har skapats.

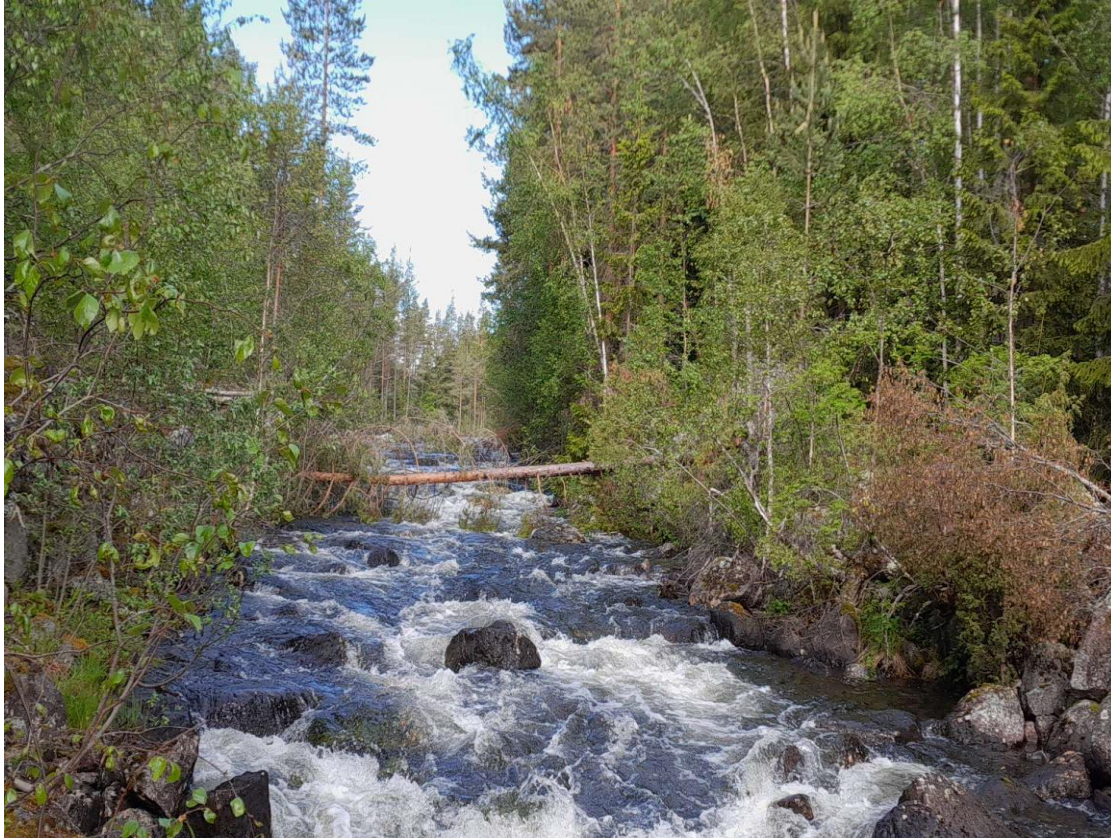
Figur 69. Foto taget uppströms på rensvallar före restaurering.

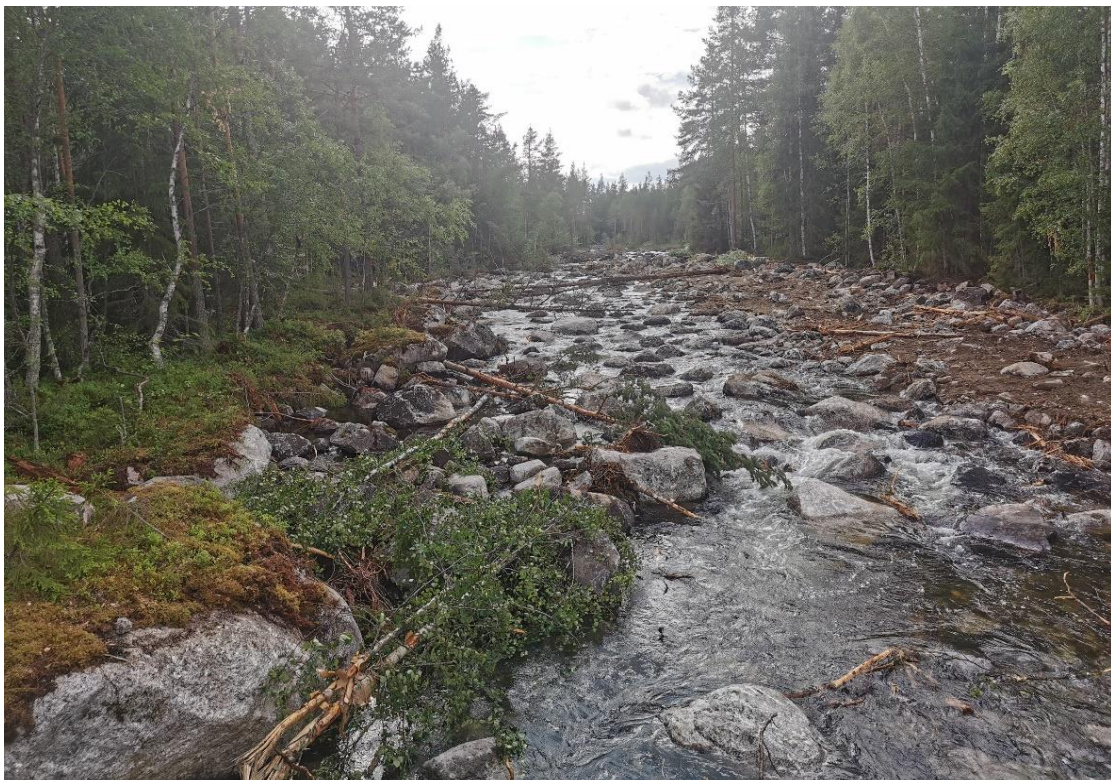
Figur 70. Foto taget uppströms på ny strandzon till höger och ursprunglig strandlinje till vänster efter restaurering.
