# Förslag på biotopvårdande åtgärder i Emån - mellan Emsfors och Åsebo

**Emåförbundet 2010**  
**På uppdrag av Länsstyrelsen i Kalmar**

**Förslag på biotopvårdande åtgärder i Emån**  
**- mellan Emsfors och Åsebo**

Författare T. Nydén & P. Johansson

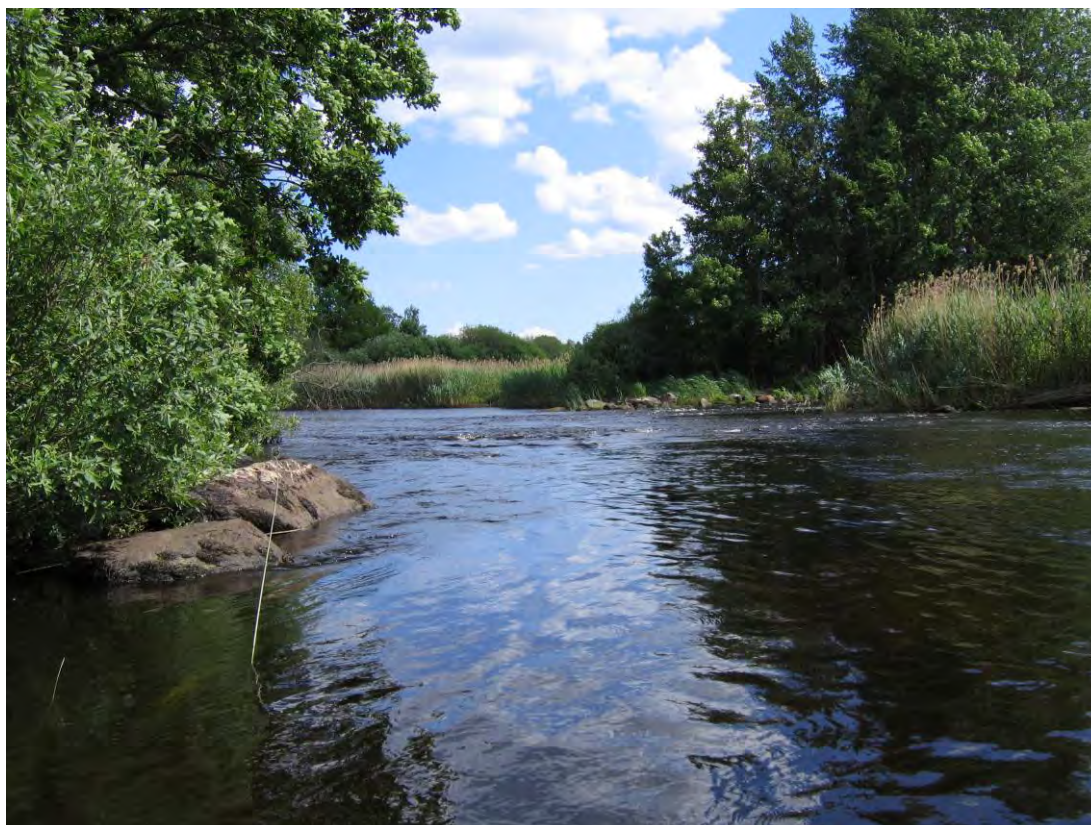
Lokal	Beskrivning	Åtgärdsförslag
A	Biotopvårdade forsackar i höjd med Villan, mängden leksten bedöms dock sparsam och bör vara större	tillförsel av leksten kan göras från land, med maskin (A) men med risk för körsador i trädgård etc. Alternativt används helikopter (B). Lekstenen placeras uppe på nackarna i båda fårorna, 10-15 m <sup>3</sup> på varje nacke.

Figur 7. Vy över strömnacken vid Villan. Foto: T. Nydén

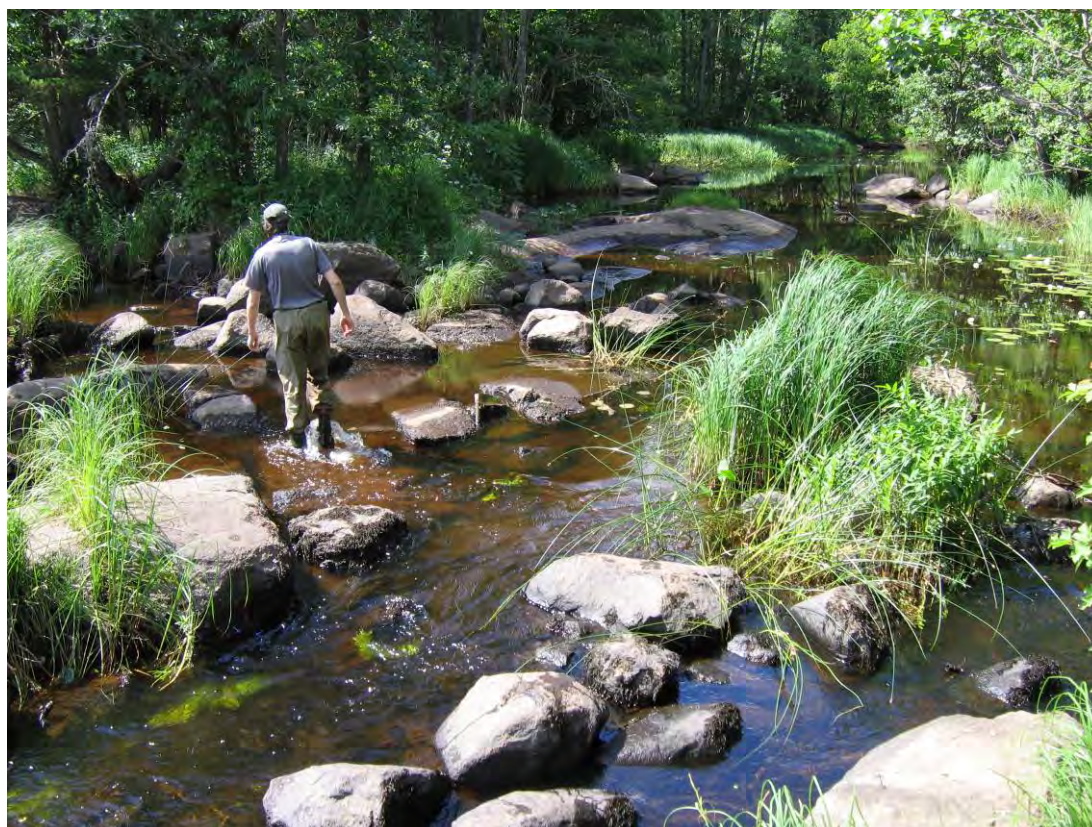
Lokal	Beskrivning	Åtgärdsförslag
A	kvill på norra sidan som periodvis har ingen eller ringa vattenföring pga bergklack vid inloppet. Enstaka öringyngel observerade vilket tyder på att lek sker vissa år vid högt höstflöde och tillräckligt sommarvattenflöde. Storblockigt och svagt strömmande, bäst miljöer i de övre delarna där den delar upp sig i två grenar. Området är viktig potentiell lek- och uppväxtlokal för ffa havsöring	En hög ambitionsnivå: för att kompensera för tidigare förstörda lek- och uppväxtområden kan man spränga bort de övre klackarna vid kvillens inlopp och därmed tillgodose vattenföring året runt. Åtgärden ökar även avbördningsförmågan. Till detta krävs även biotopvård genom utläggning av sten, block och leksten. Låg ambitionsnivå är att låta kvillen vara orörd. Död ved kan tillföras i rikliga mängder genom avverkning av enstaka träd.

*Figur 8. Kvillen norr om Vångeström. Foto: T. Nydén.*

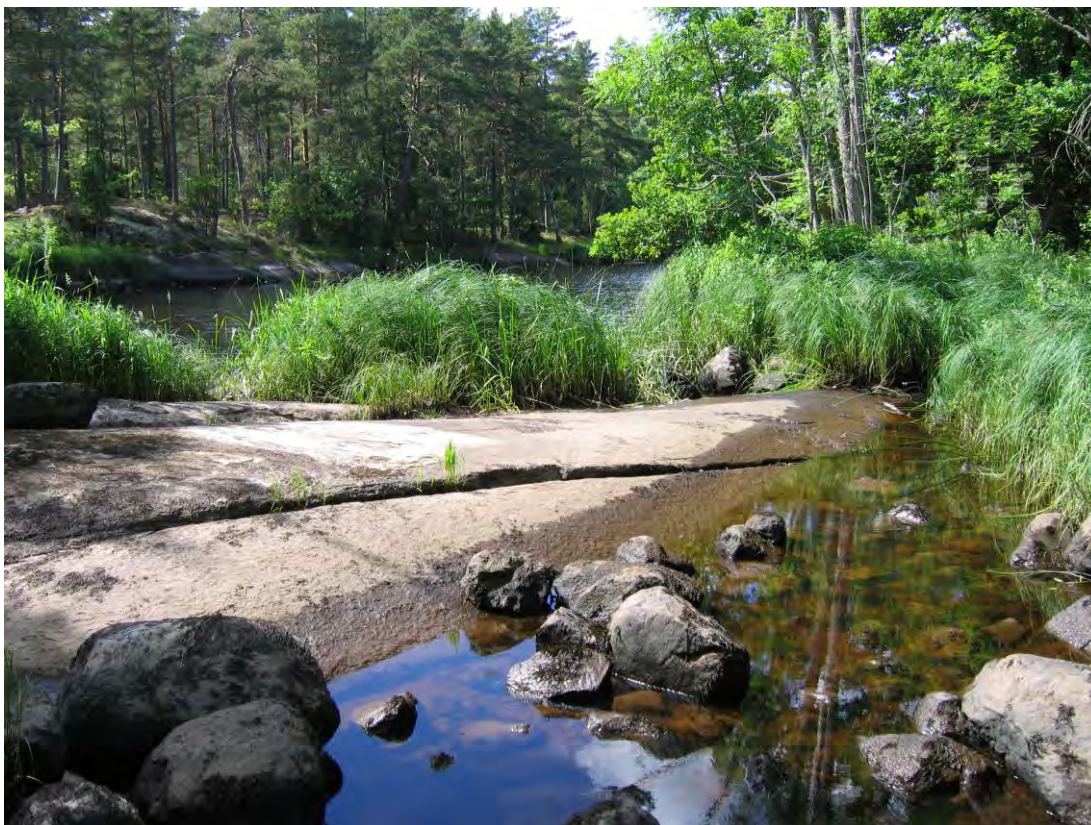
Figur 9. Bergklacken vid inloppet till Kvillen Vångeström. Foto: t. Nydén.

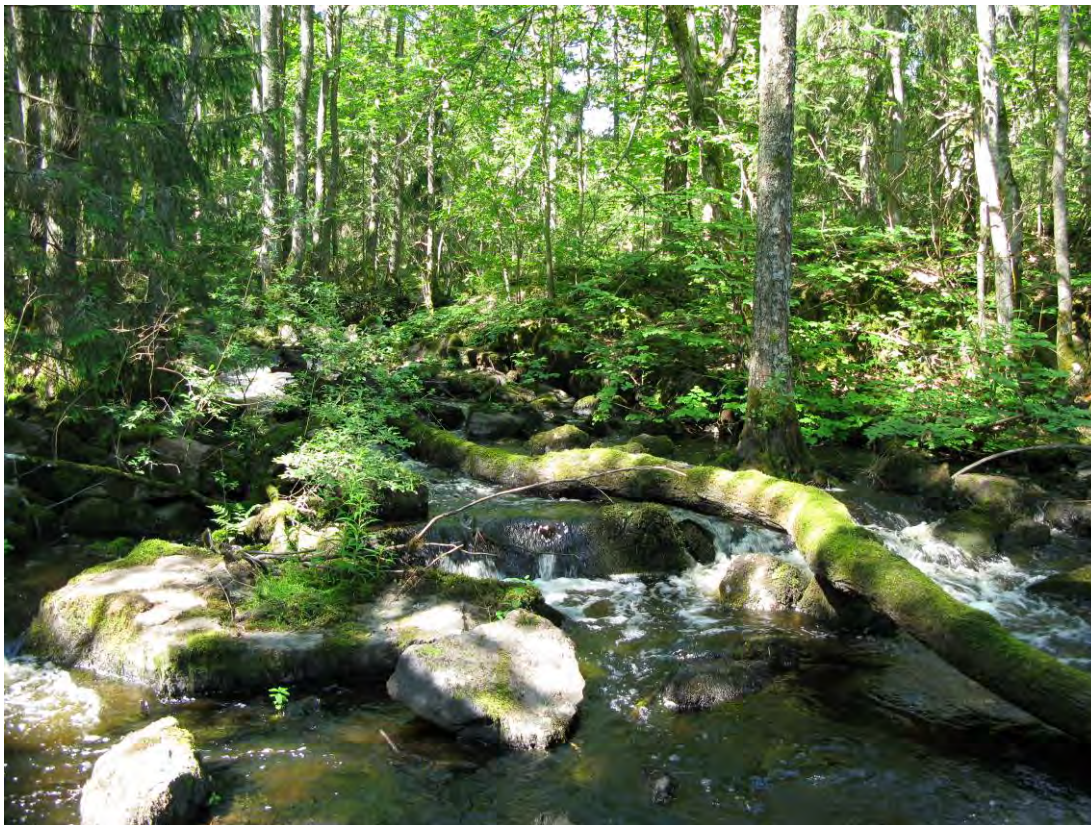
Figur 12. Vy över Kyrkekvillen inom åtgärdsområde 1 C i Grönskogsområdet. Foto: T. Nydén.

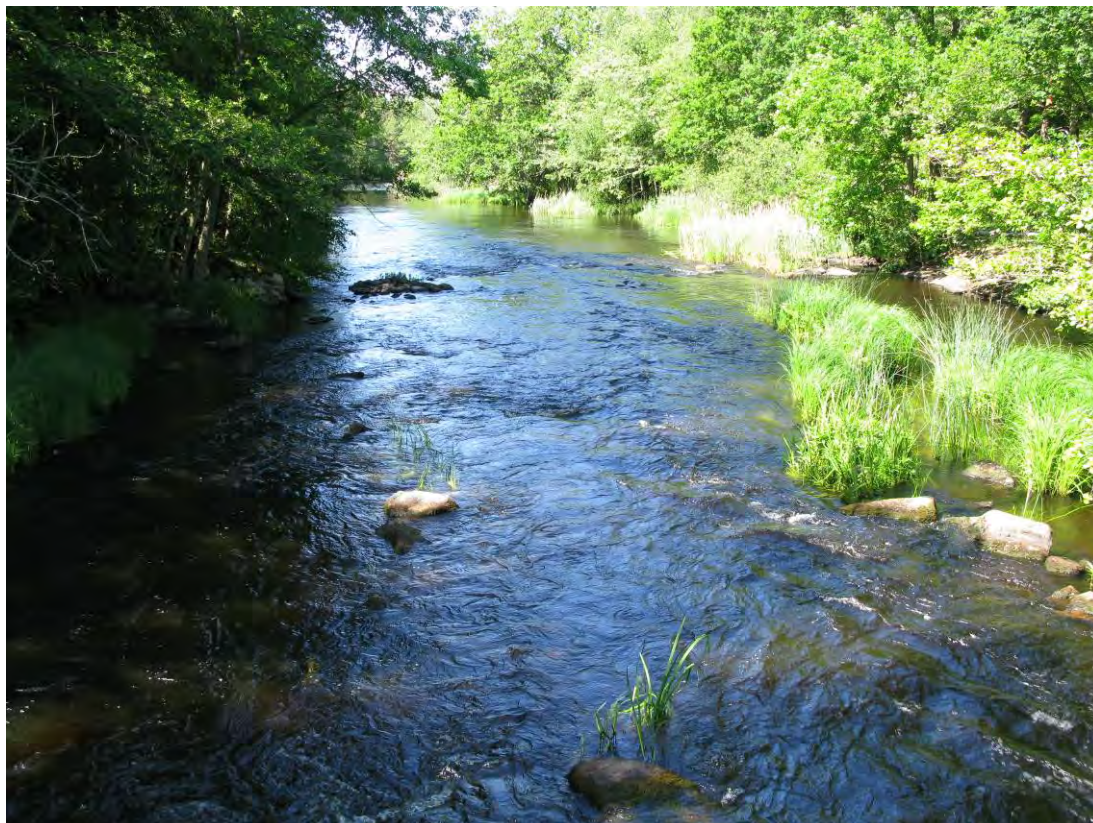
Lokal	Beskrivning	Åtgärdsförslag
A	Rensad ström (måttlig rensningsgrad) med mkt material kvar längs kanterna, en liten kvill rinner längs östra sidan	botten luckras upp med grävmaskin, rensat material läggs tillbaka och leksten sprids på lämpliga platser, även på nacken i kvillens tillflöde. Lättillgängligt med maskin från beteshagen västra sidan. Död ved tillförs som sista åtgärd Låg prio pga att fisk först måste vandra upp genom Grönskogssjön via kyrkekvillen för att nå lokalen.

Figur 13. Vy över Knutskullakvillen nedströms vägbron (Foto: T. Nydén).

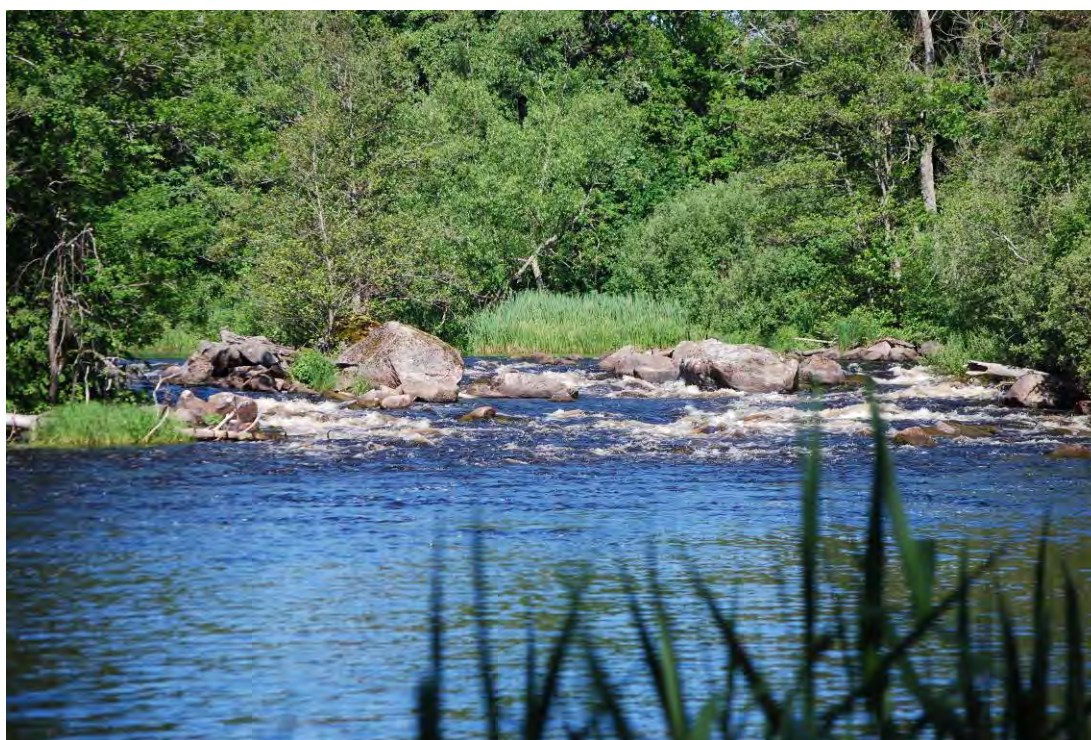
D	Fint strömmande parti avbrutet med lugnare korta sel, flera markerade strömnackar. Rensat, större stenar flyttade till kanterna och upplagda i mindre högar i anslutning till strömnackarna. Generellt mycket dålig tillgång på leksubstrat.	Mycket svårtillgängligt varför lekplatser skapas med hjälp av helikopter. Lämpliga platser märks ut i fält av sakkunnig, framförallt läggs lekstenen på strömnackar, gärna mindre sådana i strömmen där lekstenen bedöms ligga kvar. En liten kvill finns på sträckans överssta den på den N sidan här kan med fördel också en lekbotten anläggas. Rensningen bedöms som marginell och med hänsyn till att en restaurering skulle vara mycket svår att genomföra rent praktiskt (svårtillgängligt och djupt) föreslås ingen åtgärd. Totalt 80 m3. Död ved tillförs som sista åtgärd.
---	--	--

Figur 14. Vy över en av strömnackarna inom åtgärdssträcka 3 D (Foto P. Johansson).

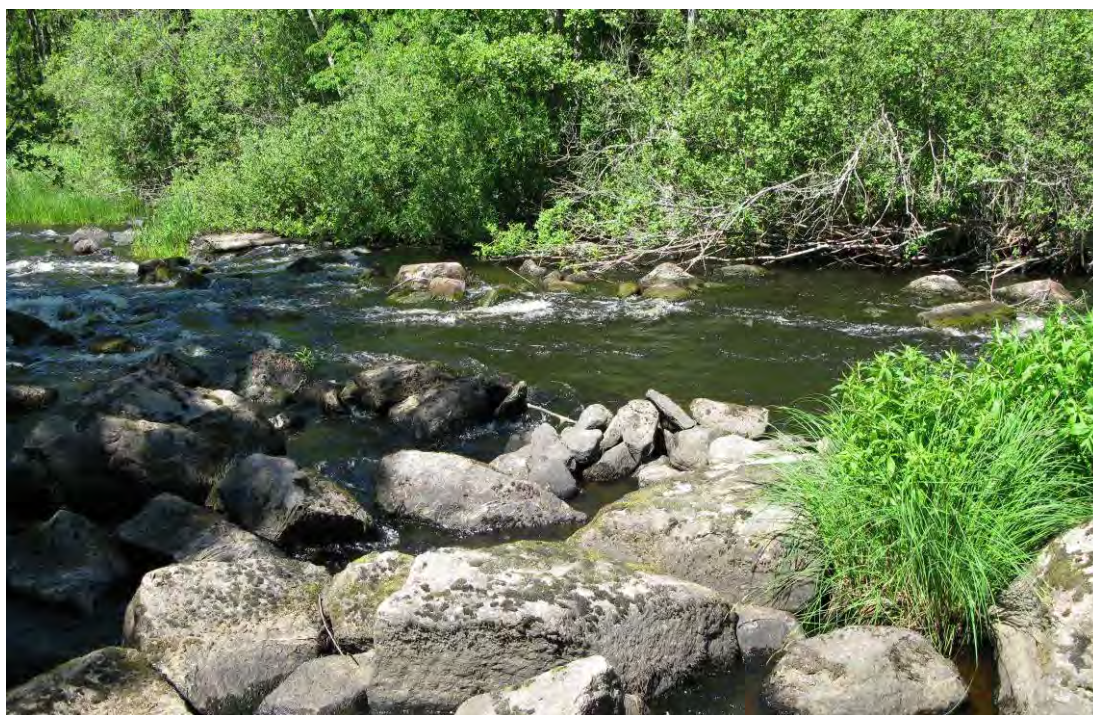
Figur 15. Vy över åtgärdssträcka 6 A Laxfiskekvillen (Foto T. Nydén).

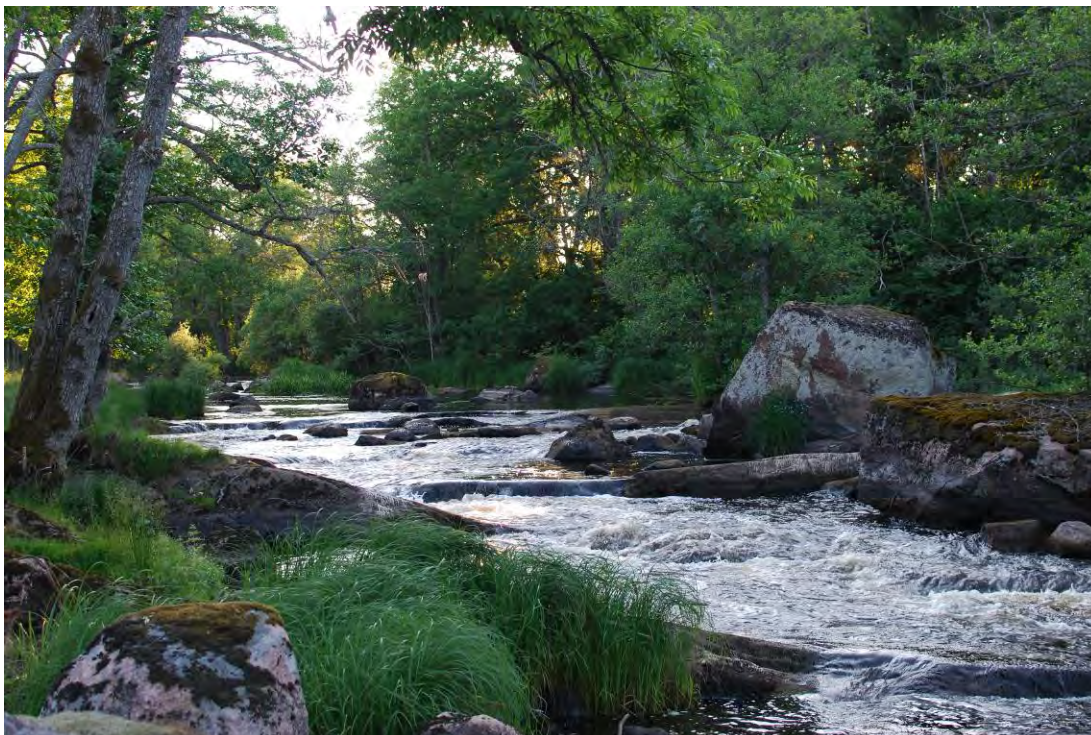
Figur 16. Övre delen (uppströms vandringshindret) av den opåverkade och mycket fina Boholmekvillen i Grönskogsområdet. Foto: P. Johansson

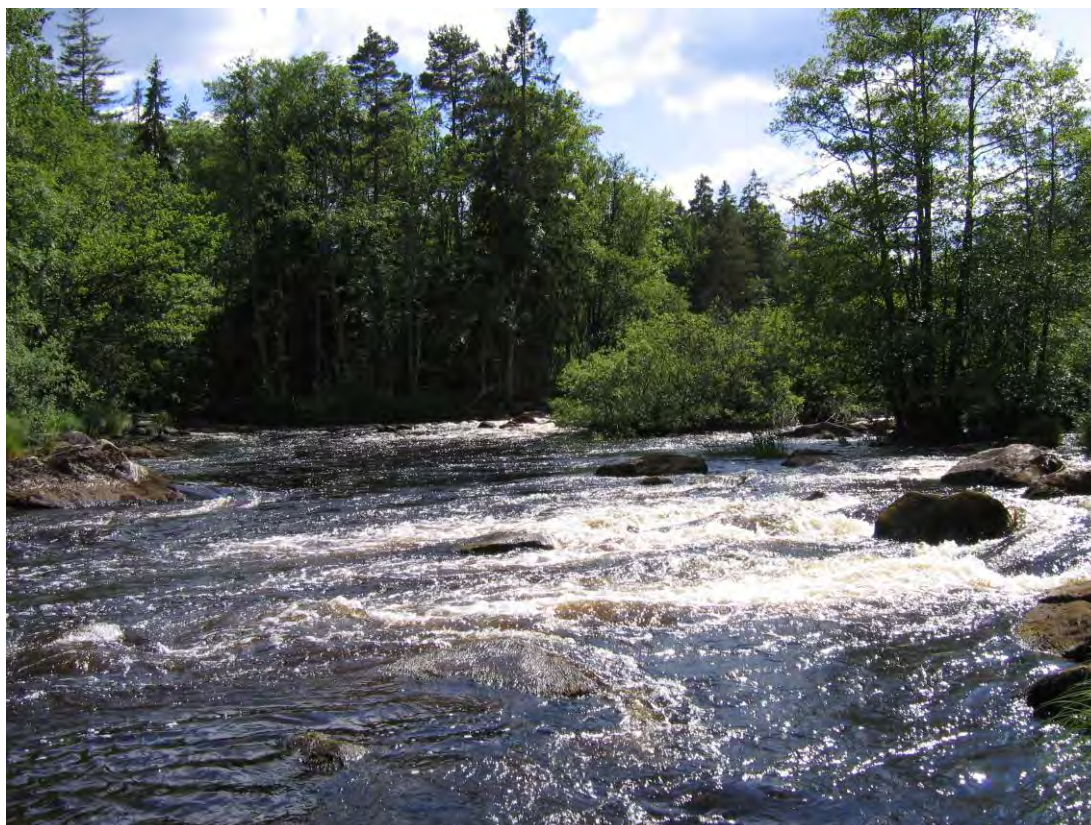
Figur 21. Vy över Kumlemarströmmen mellan Grönskog och Fliseryd. Foto: T. Nydén.

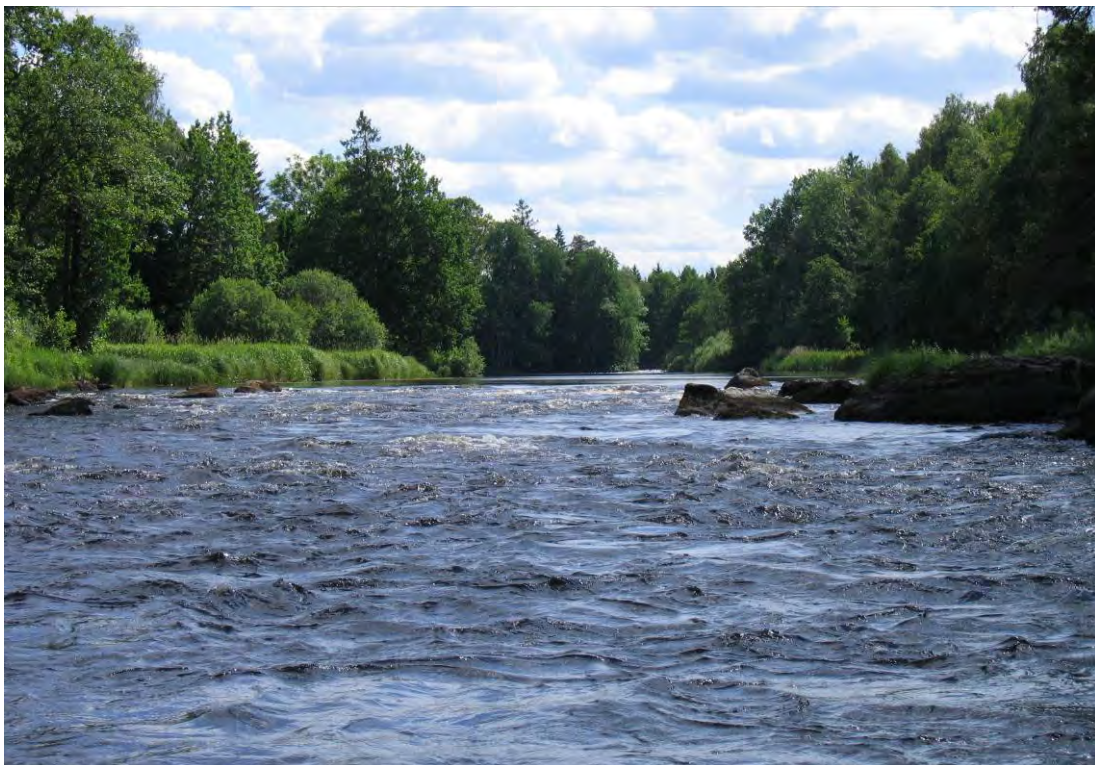
*Figur 22. Vy över Sätesström. Foto: T. Nydén*

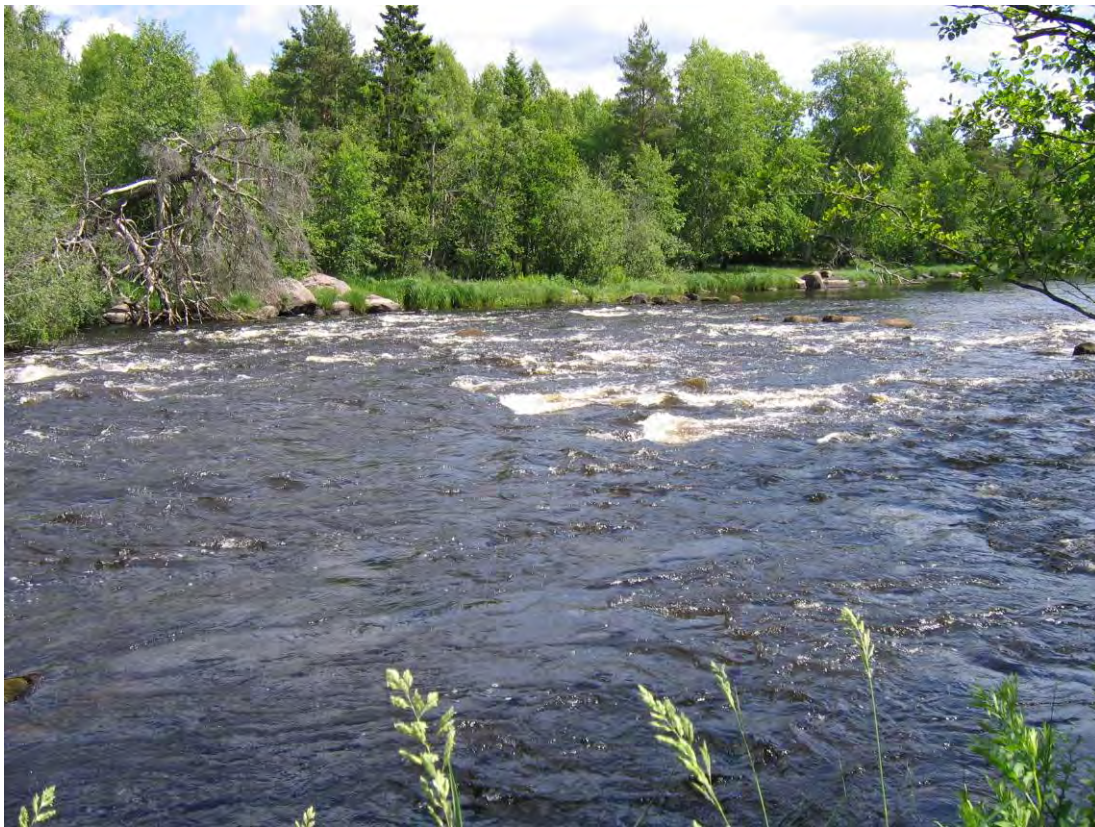
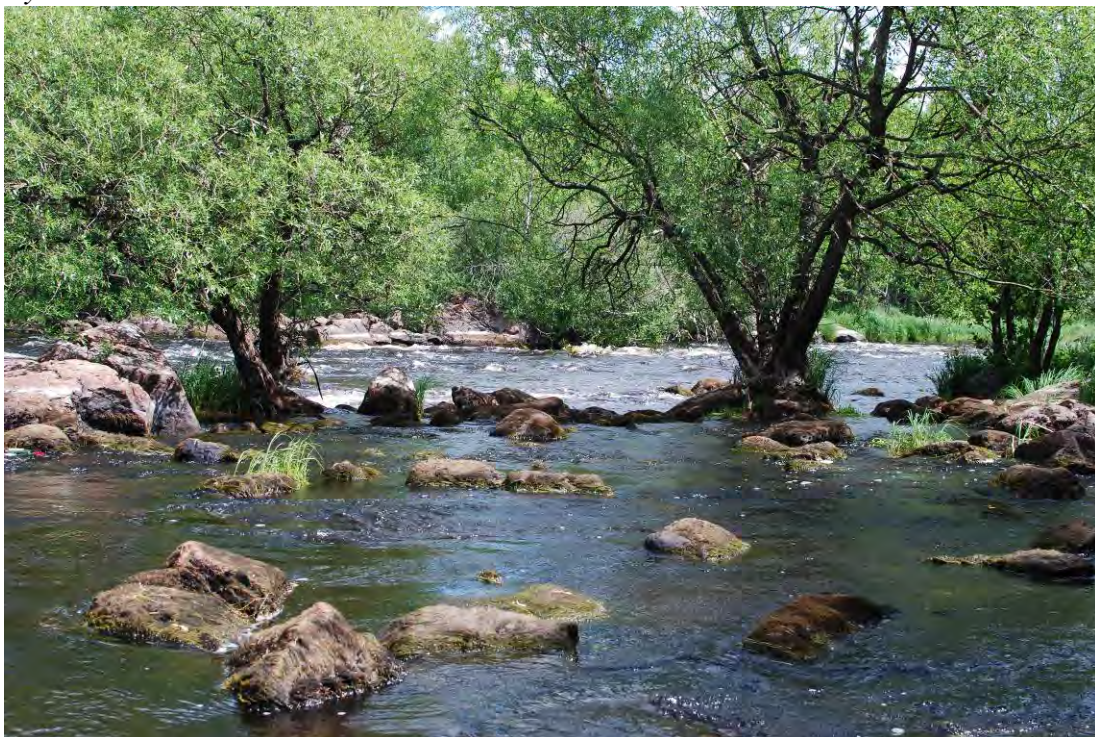
*Figur 23. Vy över Klumpekvarnströmmen mellan Grönskog och Fliseryd. Foto: T. Nydén.*

*Figur 24. Vy över Klumpekvarnströmmen mellan Grönskog och Fliseryd. Foto: P. Johansson.*

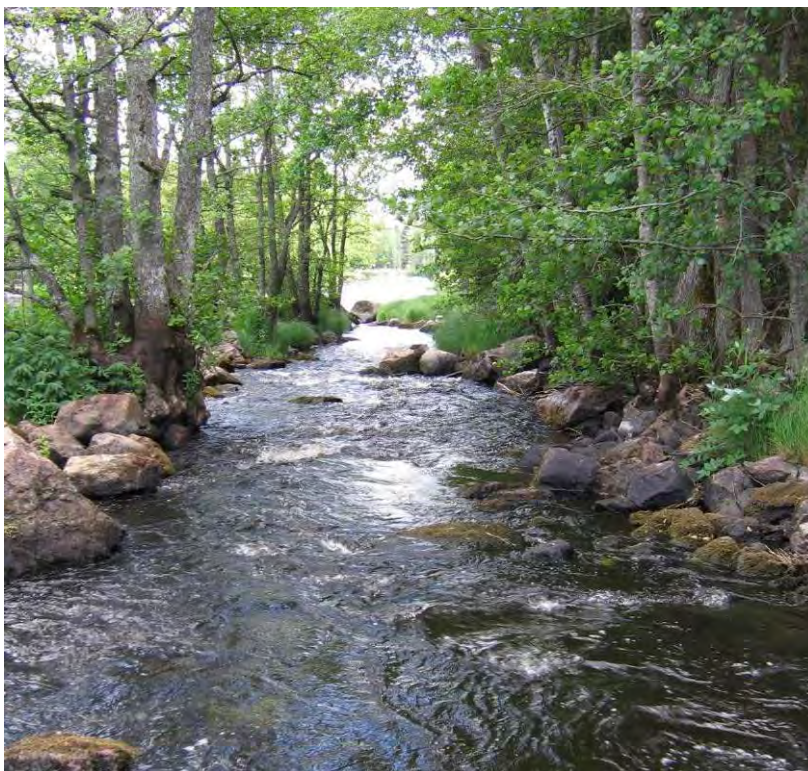
Figur 25. Kvarnkvillen, lokal 4 B, på södra sidan av Klumpekvarnsströmmen. Enligt den antikvariska bedömningen ett äldre kvarnläge som bör lämnas orört. Foto: T. Nydén.

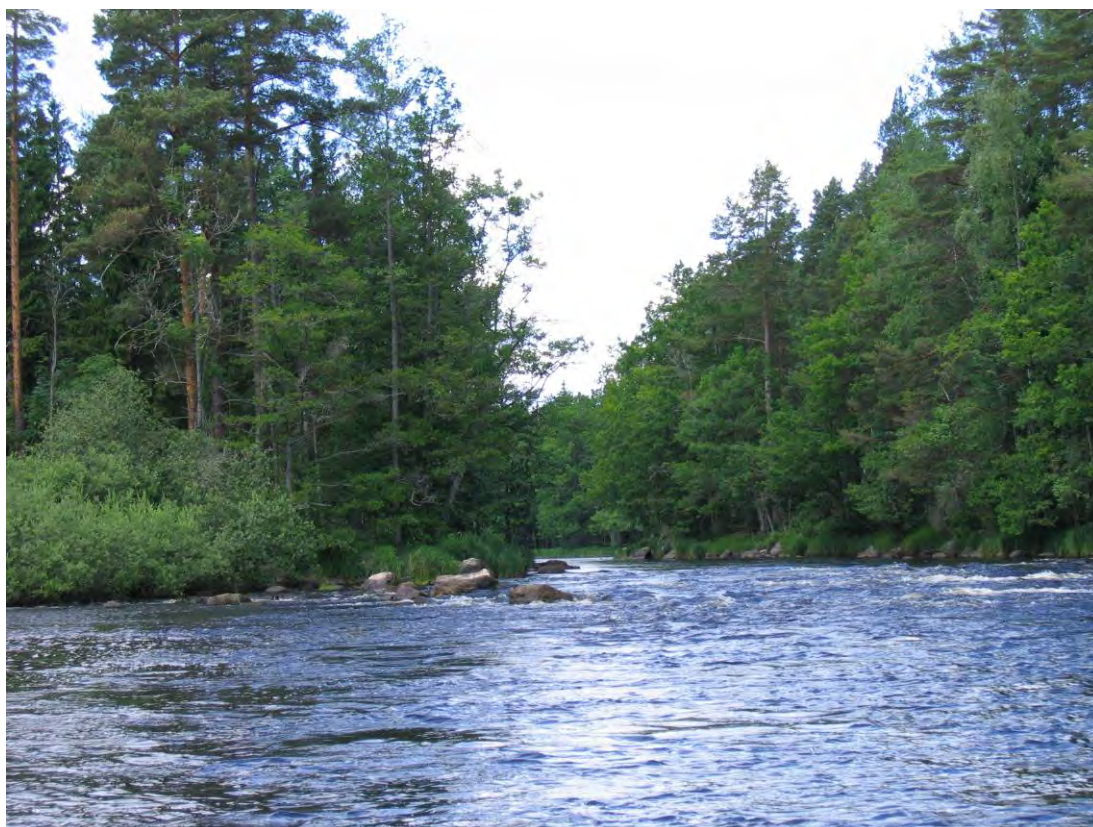
*Figur 26. Den korta strömmen vid Gåsgöleheten. Foto: T. Nydén*

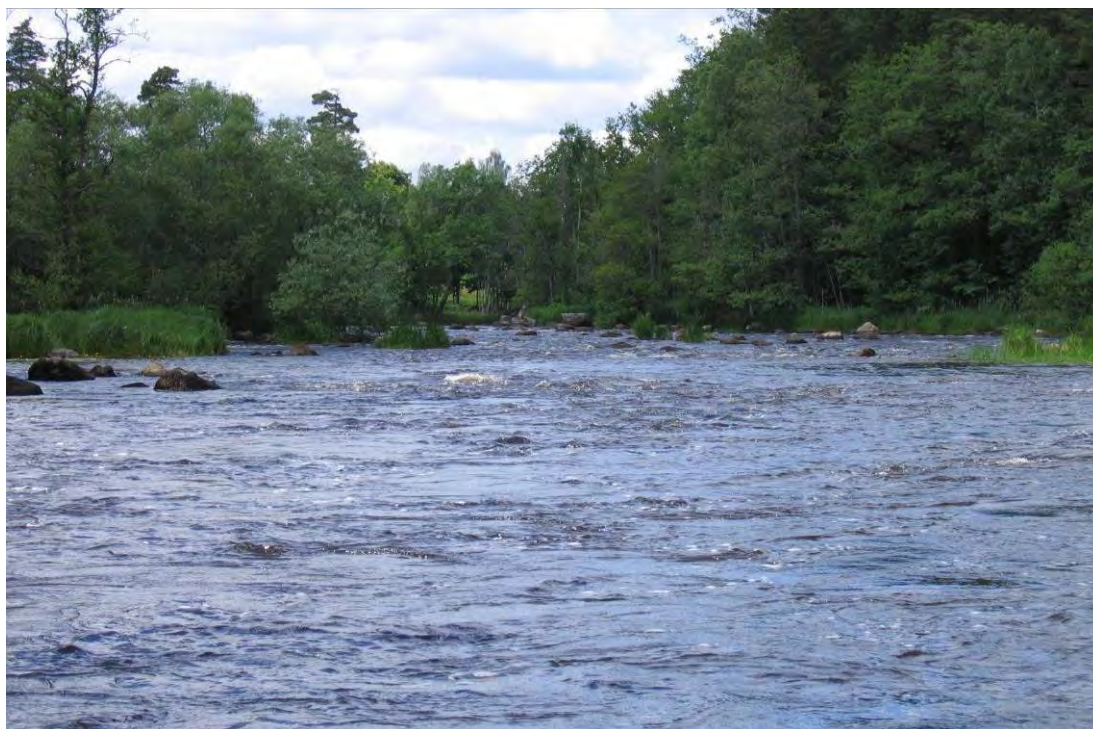
Figur 27. Vy över Vällingströmmen sett från nedströmsidan. Foto: T. Nydén.

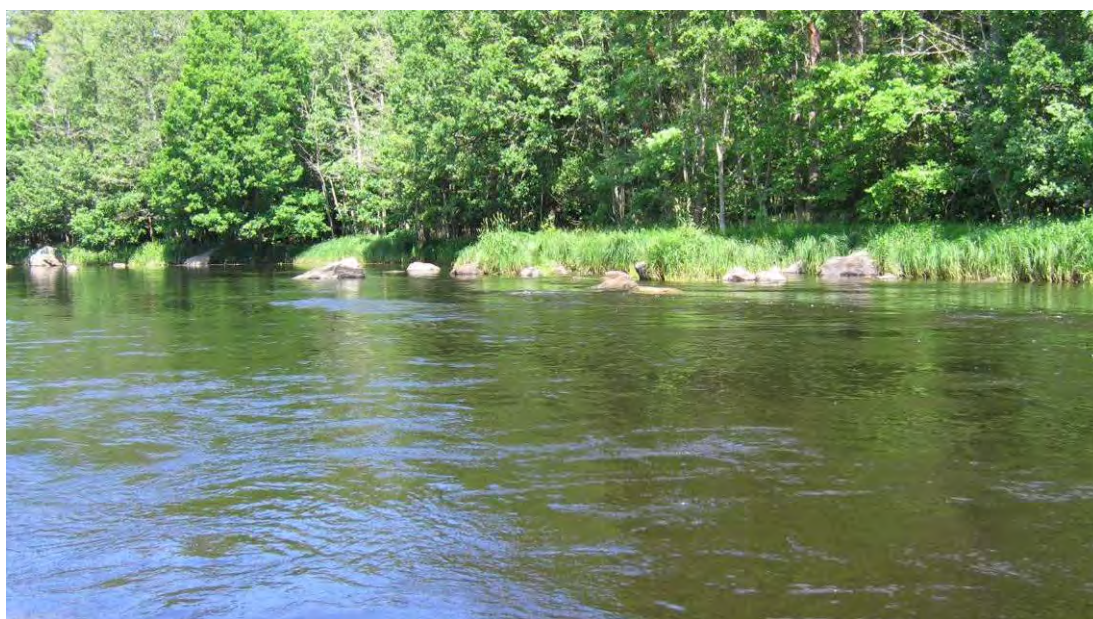
Figur 28. Lilleström nedströms Figgölhult. Foto: T. Nydén.

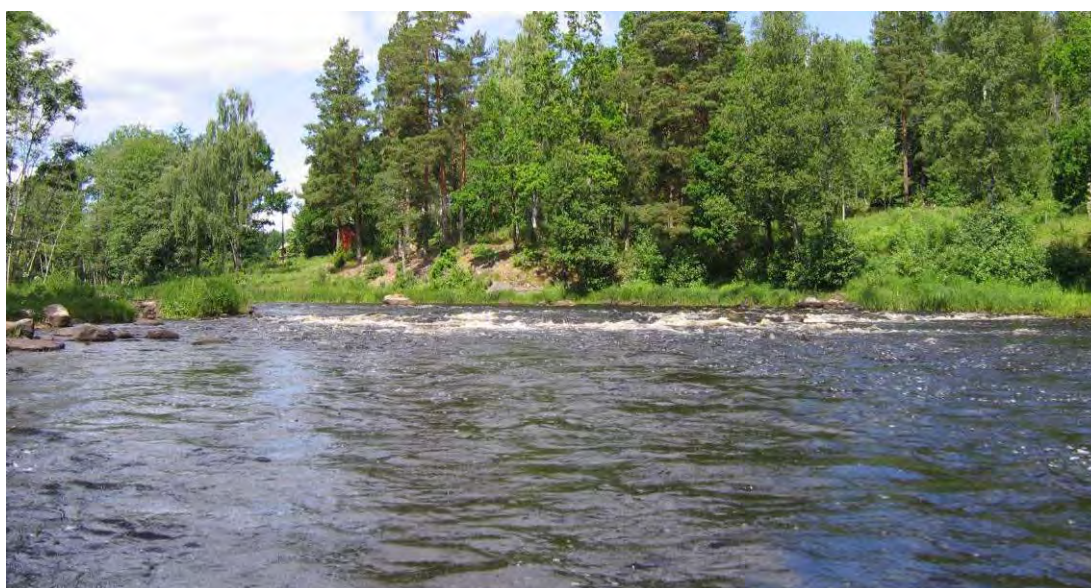
Figur 29. Nedströmsvy över Kvarneströmmen. Foto: T. Nydén.

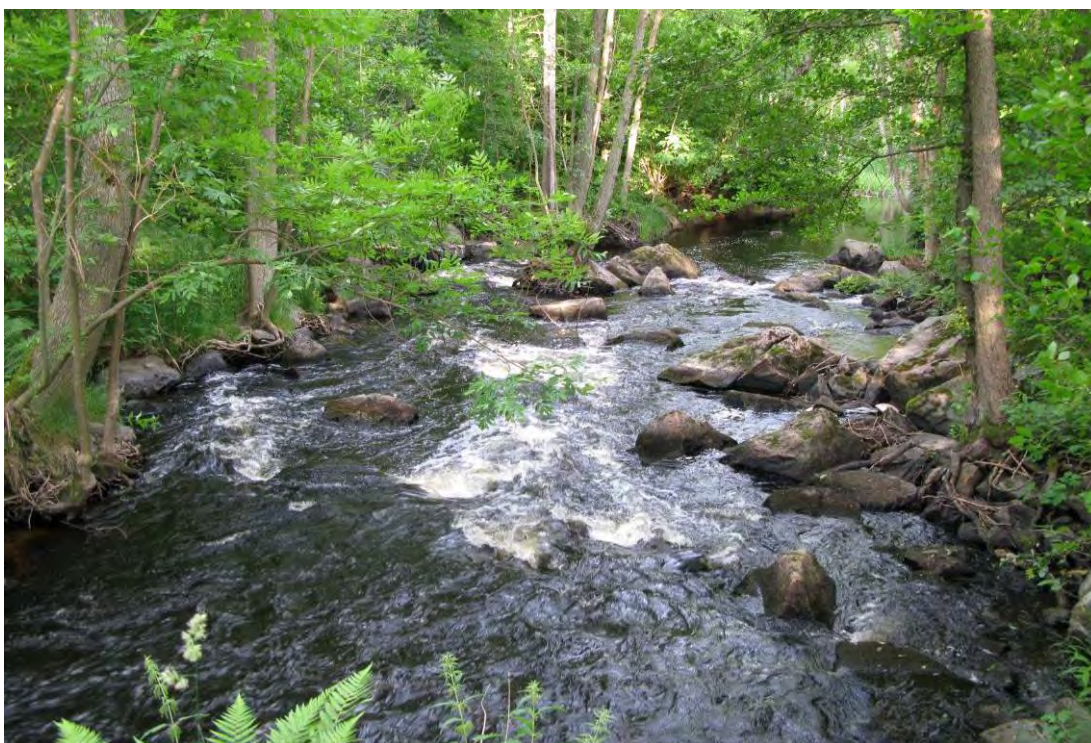
Figur 32. Vacker del av Kvill Cylinderholmen, lokal 1 B. Foto: T. Nydén.

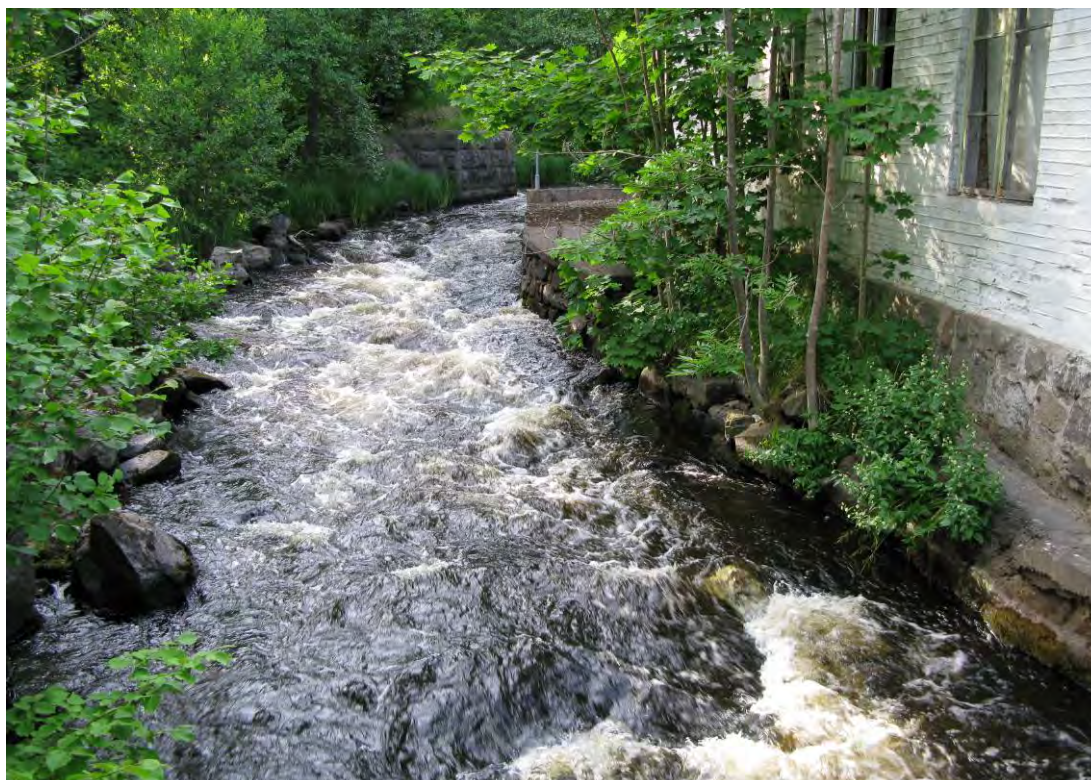
Figur 33. Nedre delen av Mejerikvillen inom lokal 2 A. Foto: T. Nydén.

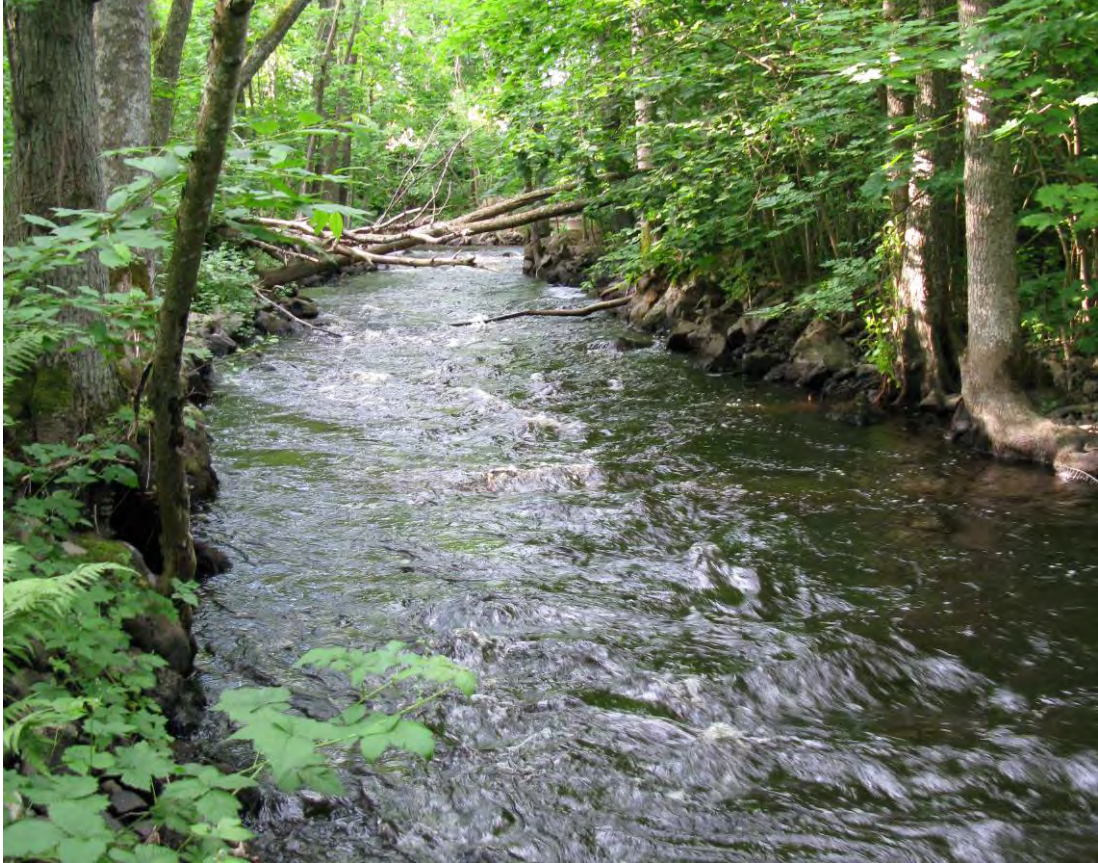
*Figur 34. Mellersta delen av Mejerikvillen inom lokal 2 B. Foto: T. Nydén.*

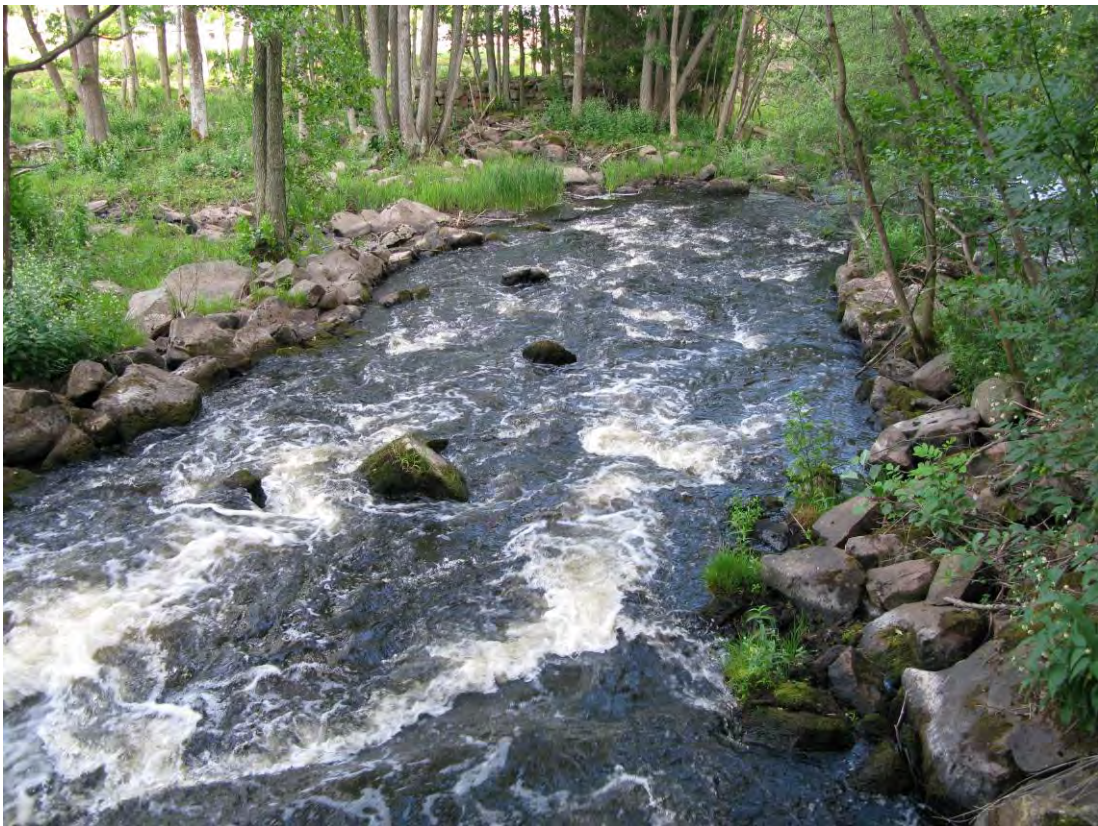
*Figur 35. Övre delen av Mejerikvillen inom lokal 2 D. Foto: T. Nydén.*

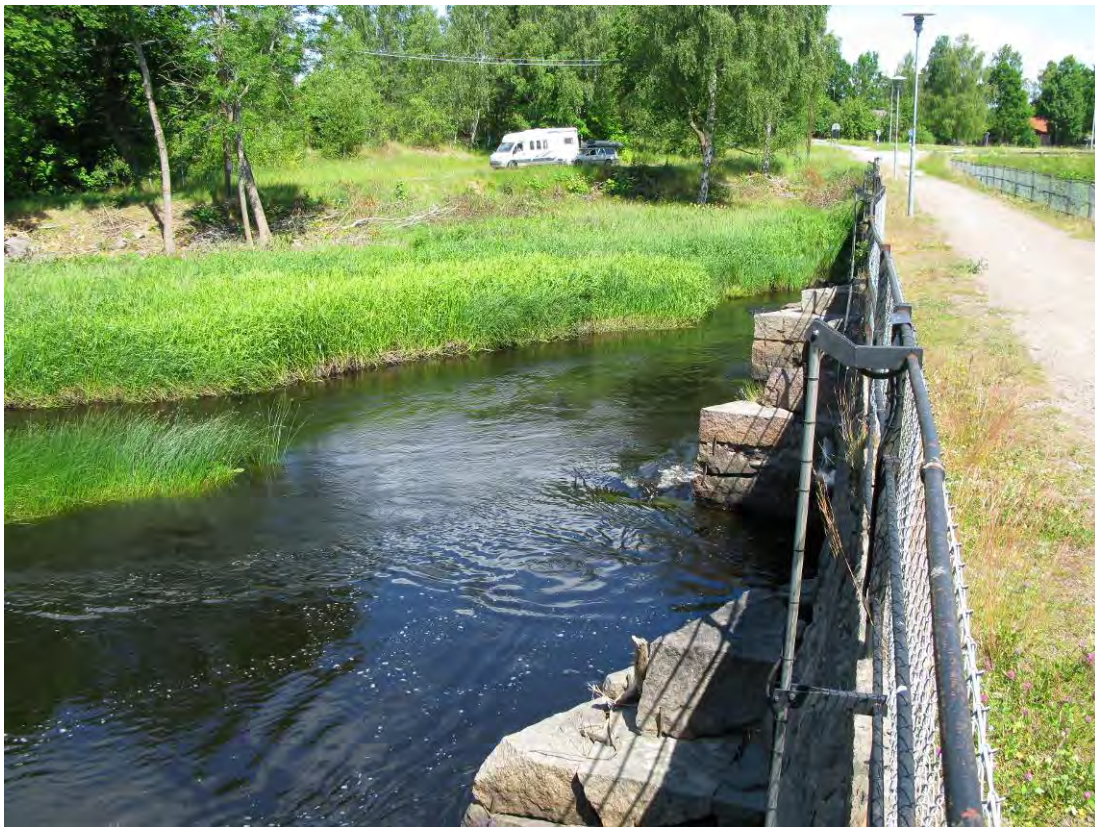
*Figur 36. Den gamla valvbron i Fliseryd vid uppströmssidan, lokal 3 A – lämpligt ställe att skapa nya lekbottnar på. Foto: T. Nydén*

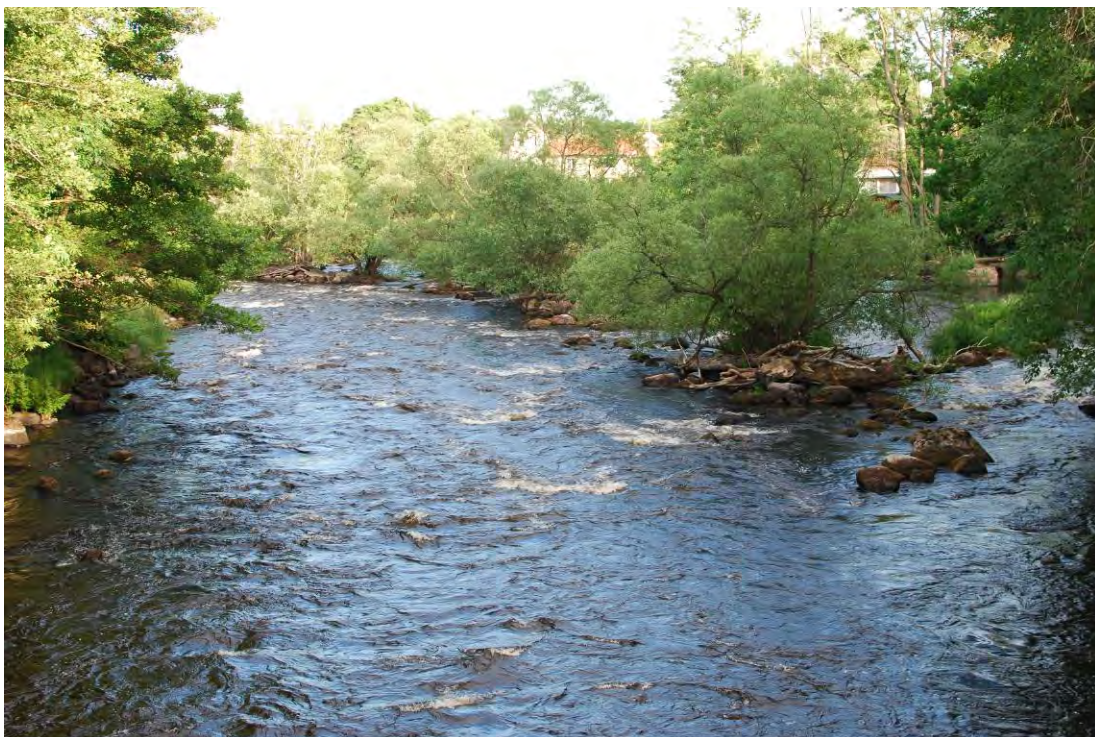
*Figur 37. Huvudfåran vid Kvillens inlopp, lokal 3 B – rensat från block men bra strömmande miljöer. Foto: P. Johansson.*

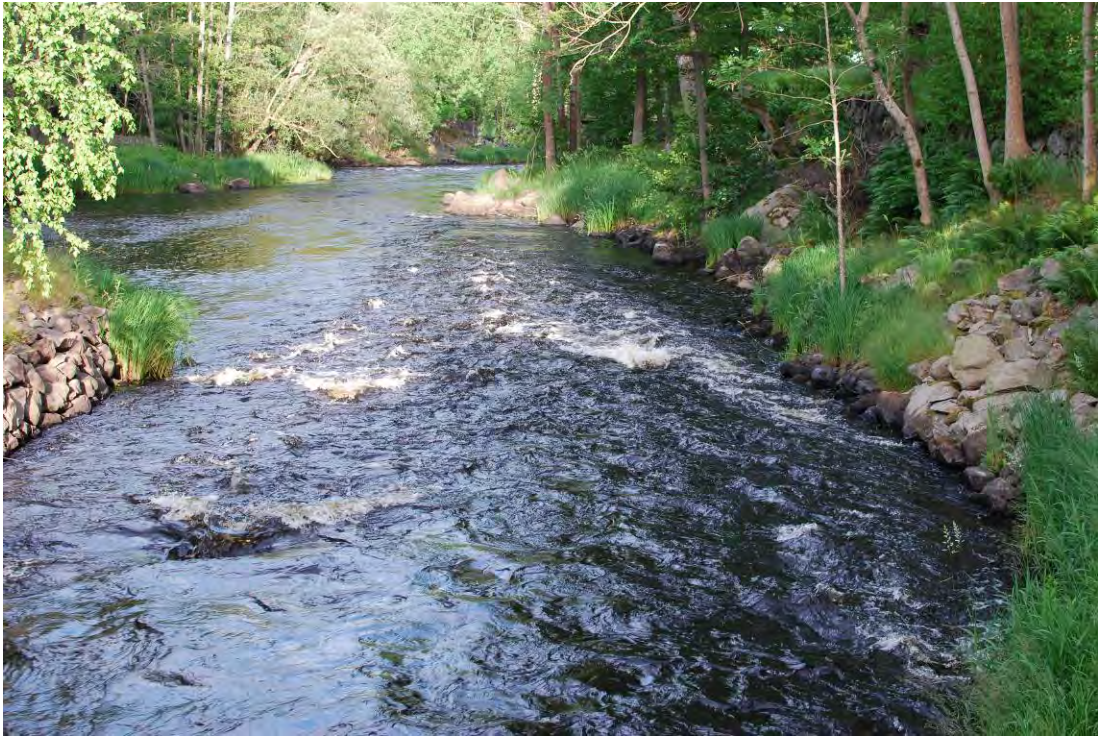
*Figur 38. Sydligaste delen av huvudfåran i höjd med kaffestugan, lokal 3 C. Foto: P. Johansson.*

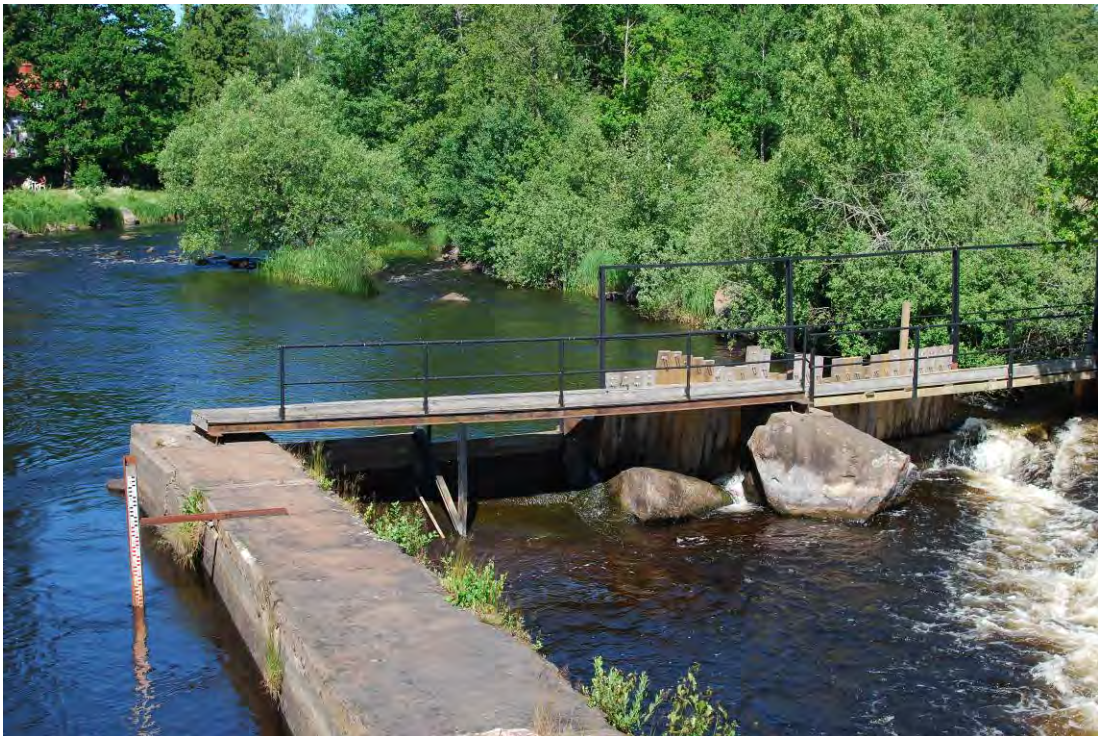
*Figur 39. Vandringshindret vid huvudfåran, lokal 3E. Uppströms skymtar lokal 3 F. Foto: P. Johansson.*

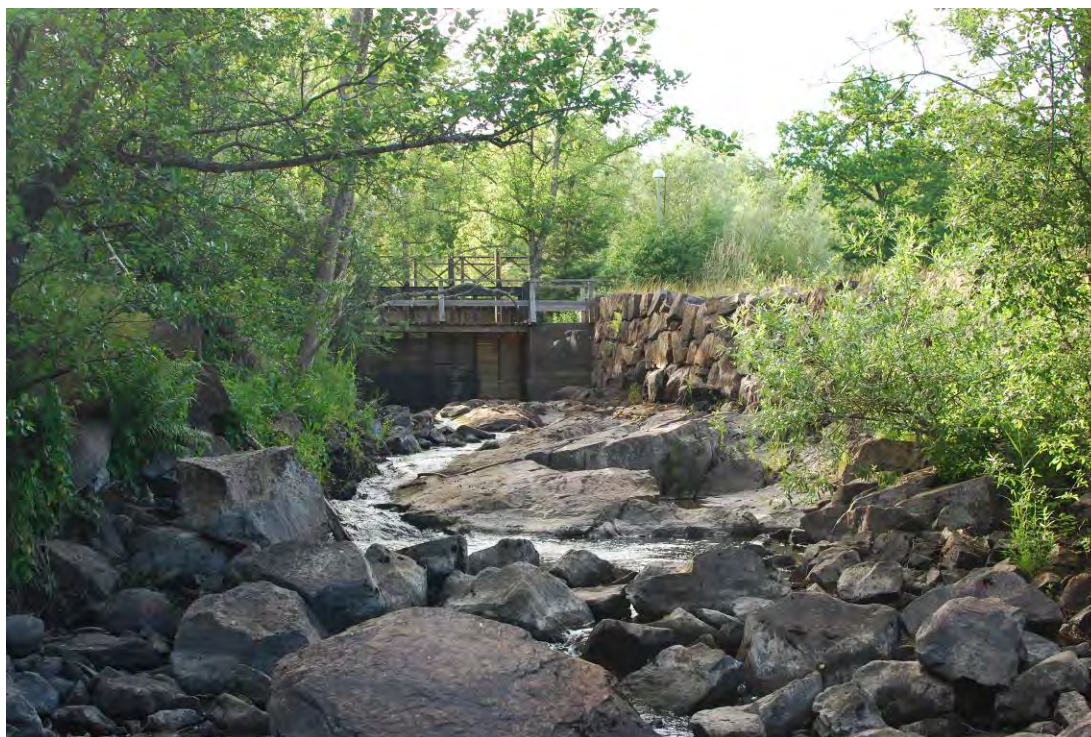
*Figur 41. Foto på Kvillen vid Kvarnholmen, nedströms fördämningen. Foto: P. Johansson.*
