# Förslag på biotopvårdande åtgärder i Emån - mellan Emsfors och Åsebo

**Emåförbundet 2010**  
**På uppdrag av Länsstyrelsen i Kalmar**

**Förslag på biotopvårdande åtgärder i Emån**  
**- mellan Emsfors och Åsebo**

Författare T. Nydén & P. Johansson

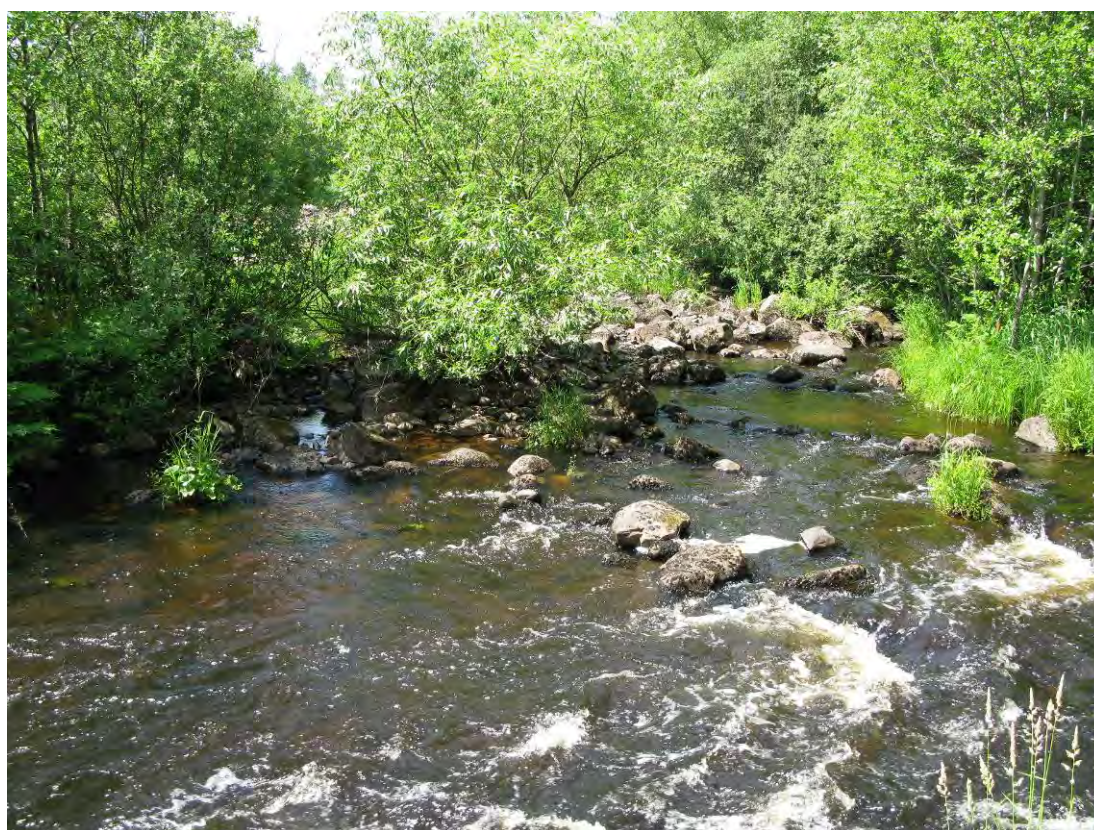
*Figur 44. Vy över de fina uppväxtområdena för havsöring nedströms Finsjö nedre kraftverk. Foto: T. Nydén.*

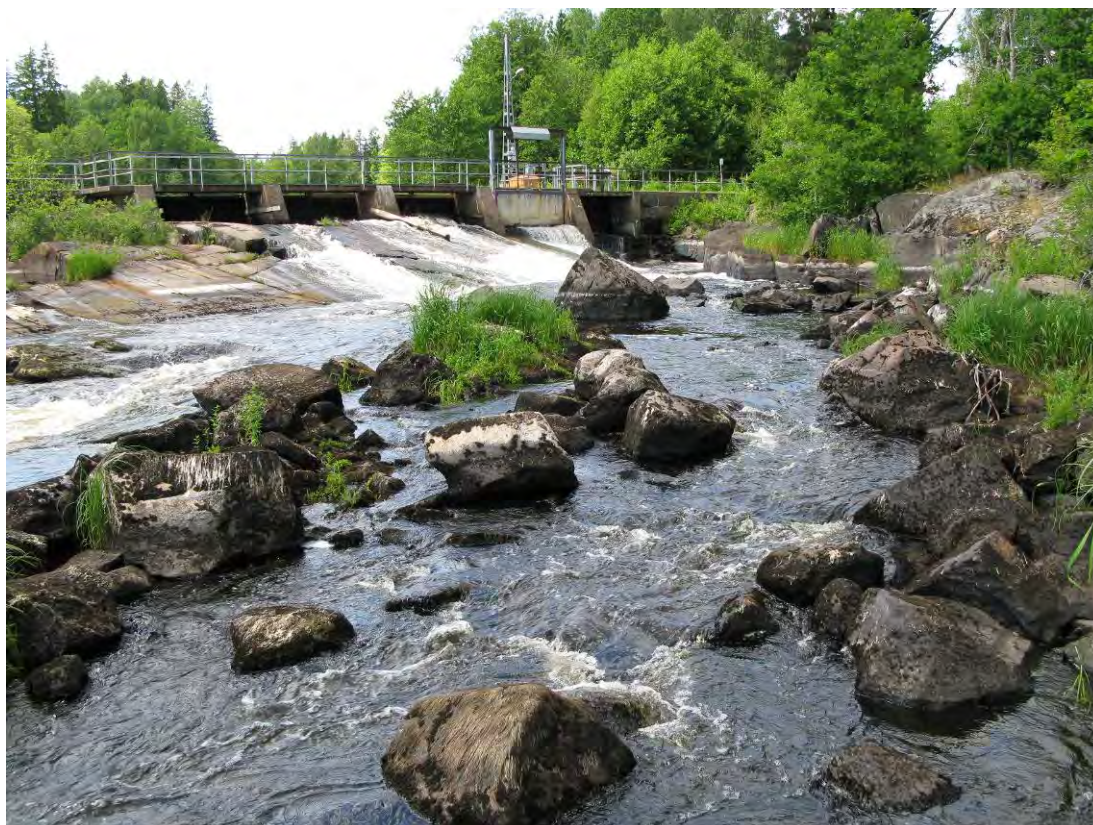
*Figur 46. Vy över potentiellt lek område i torråran nedströms Finsjö övre kraftverk. Omlöpets mynnar till höger om utskovet längst till höger i bilden. Foto: T. Nydén.*

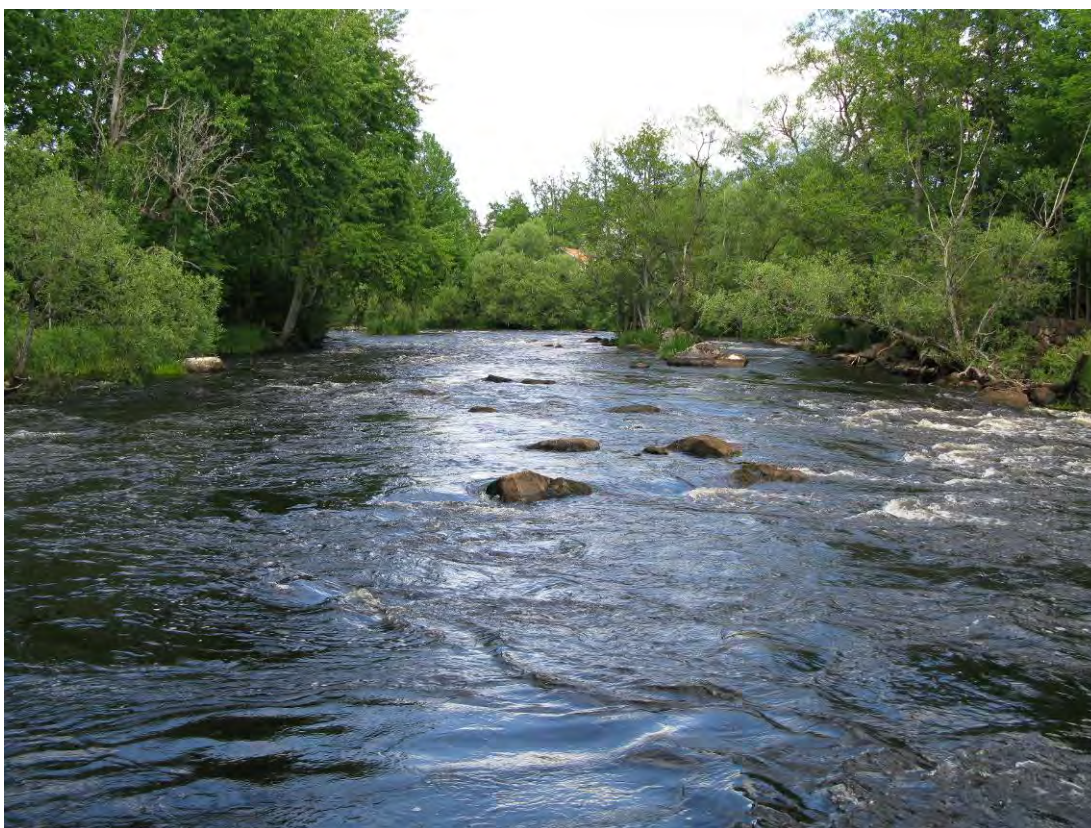
Figur 49. Vy över strömmarna vid Högsrum, lokal 1 A. Foto: T. Nydén.

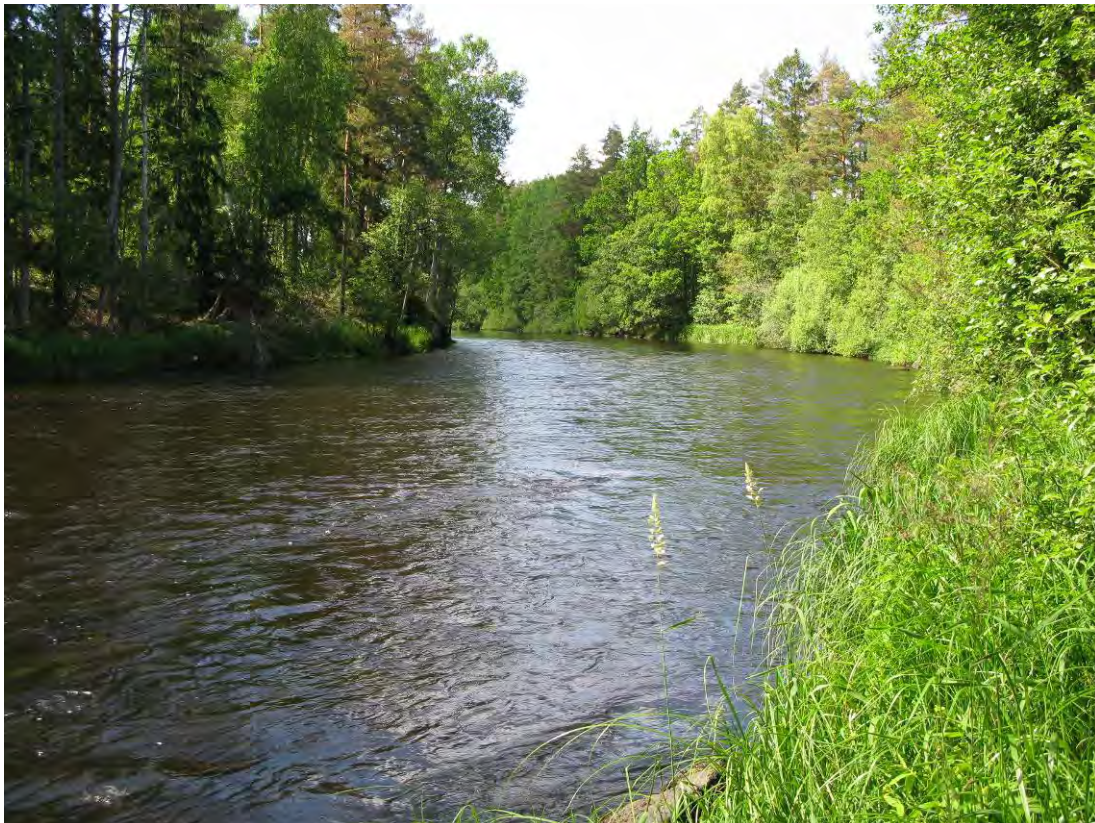
*Figur 50. Övre strömmen vid Busseström, sänkt och rensad från block. Foto: T. Nydén.*

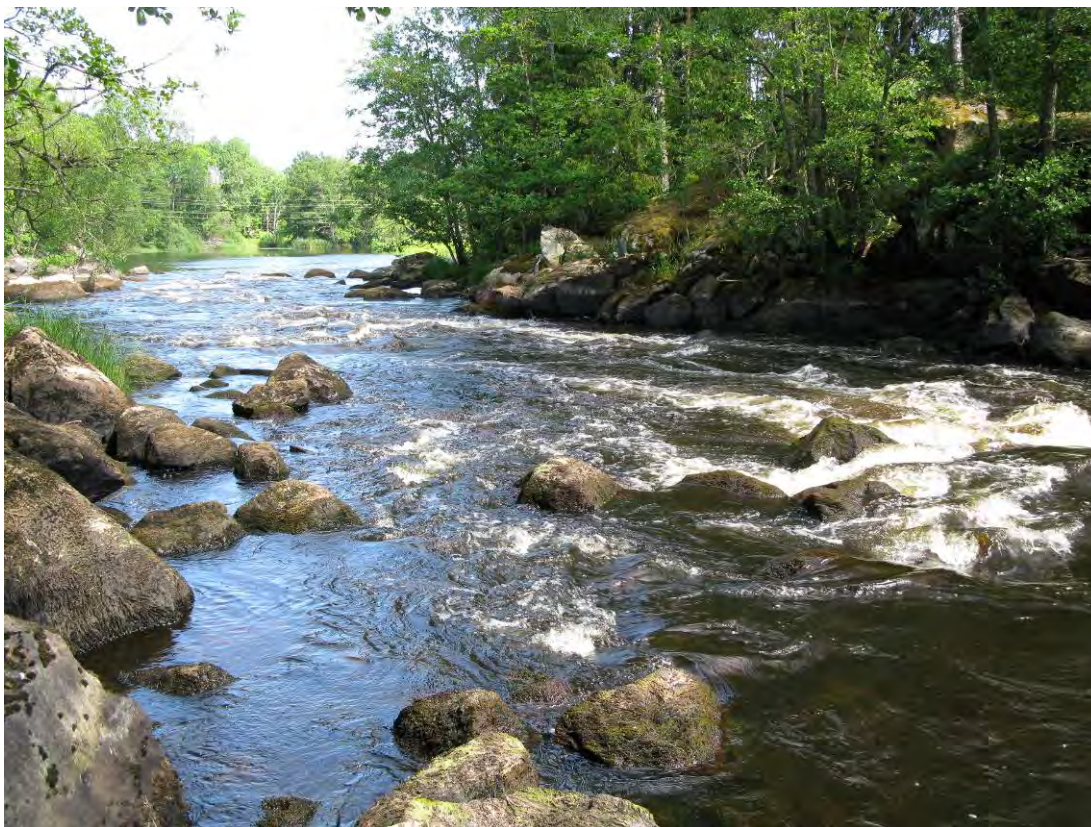
Figur 51. Nedre delen av Busseström. Foto: T. Nydén.

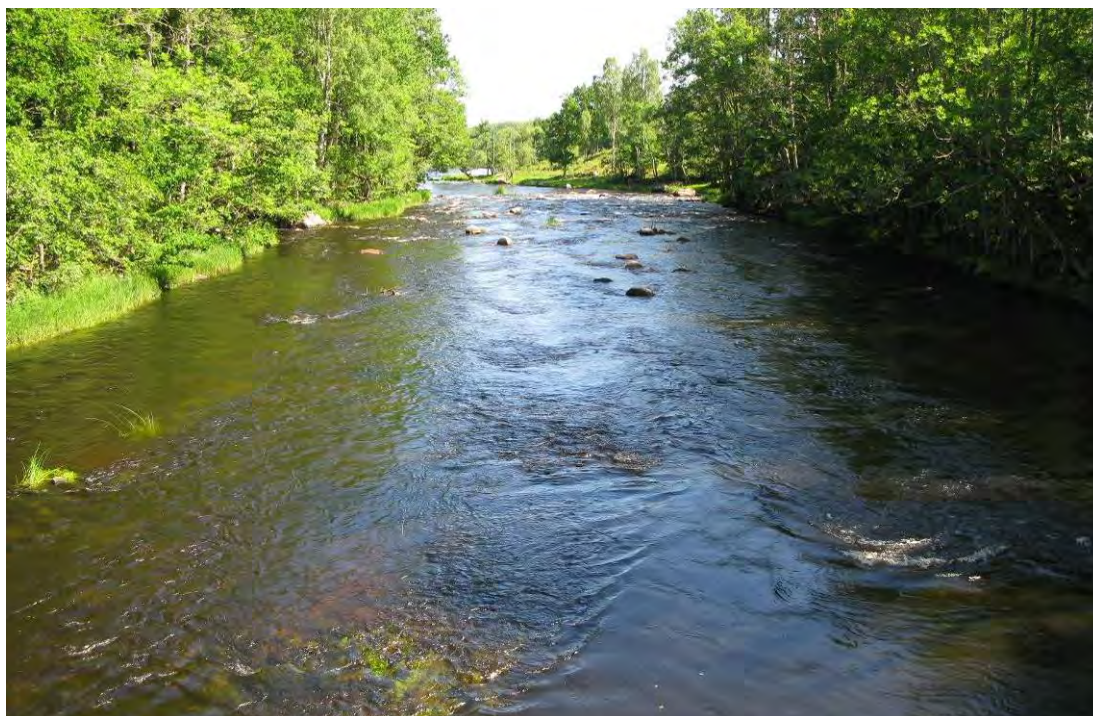
Figur 54. Vy över Åseboforsarna nedströms bron. Foto: T. Nydén.

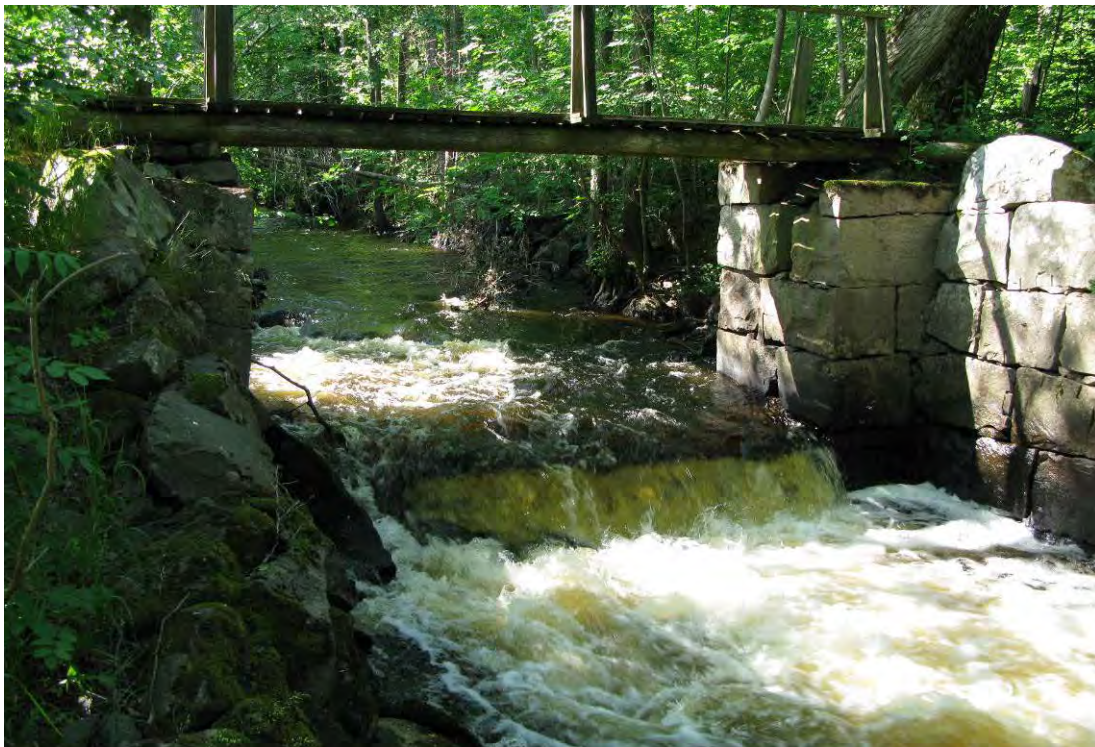
Figur 55. Vandringshindret i kanalen, uppströms syns del av sträckan som föreslås biotopvårdas. Foto: T. Nydén.
