# Förslag på biotopvårdande åtgärder i Emån - mellan Emsfors och Åsebo

**Emåförbundet 2010**  
**På uppdrag av Länsstyrelsen i Kalmar**

**Förslag på biotopvårdande åtgärder i Emån**  
**- mellan Emsfors och Åsebo**

Författare T. Nydén & P. Johansson

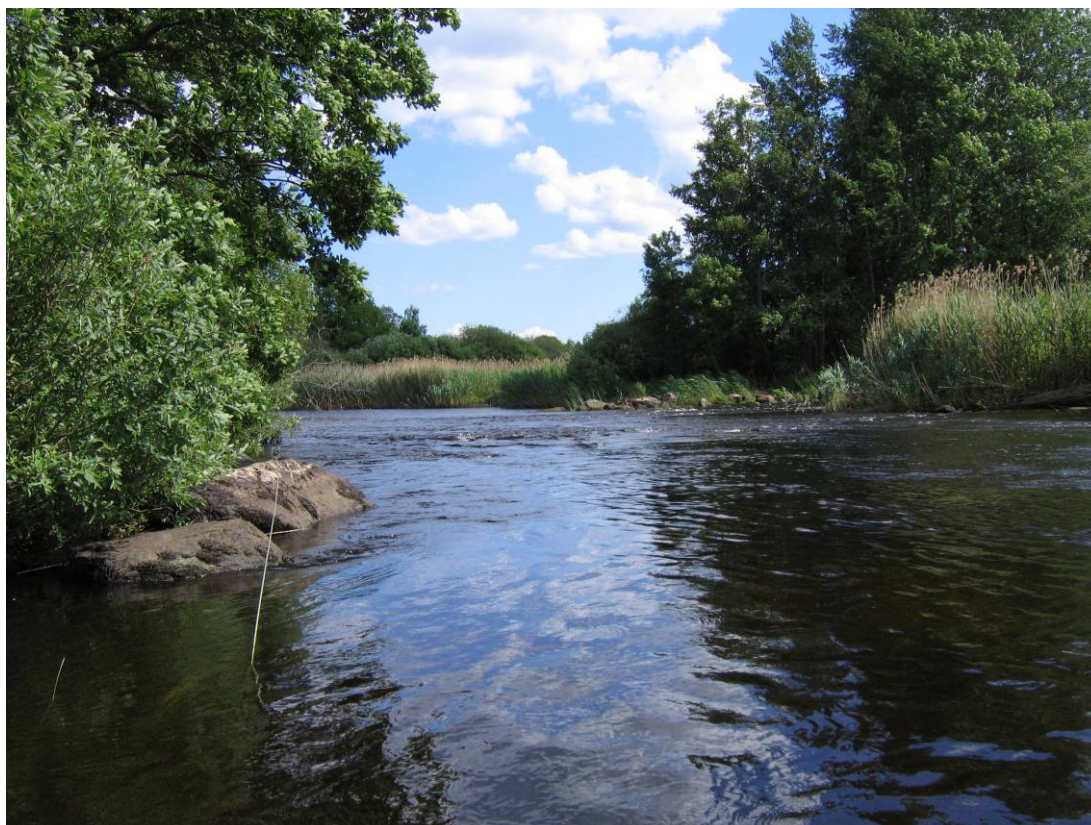
Lokal	Beskrivning	Åtgärdsförslag
A	Biotopvårdade forsackar i höjd med Villan, mängden leksten bedöms dock sparsam och bör vara större	tillförsel av leksten kan göras från land, med maskin (A) men med risk för körsador i trädgård etc. Alternativt används helikopter (B). Lekstenen placeras uppe på nackarna i båda fårorna, 10-15 m <sup>3</sup> på varje nacke.

Figur 7. Vy över strömnacken vid Villan. Foto: T. Nydén

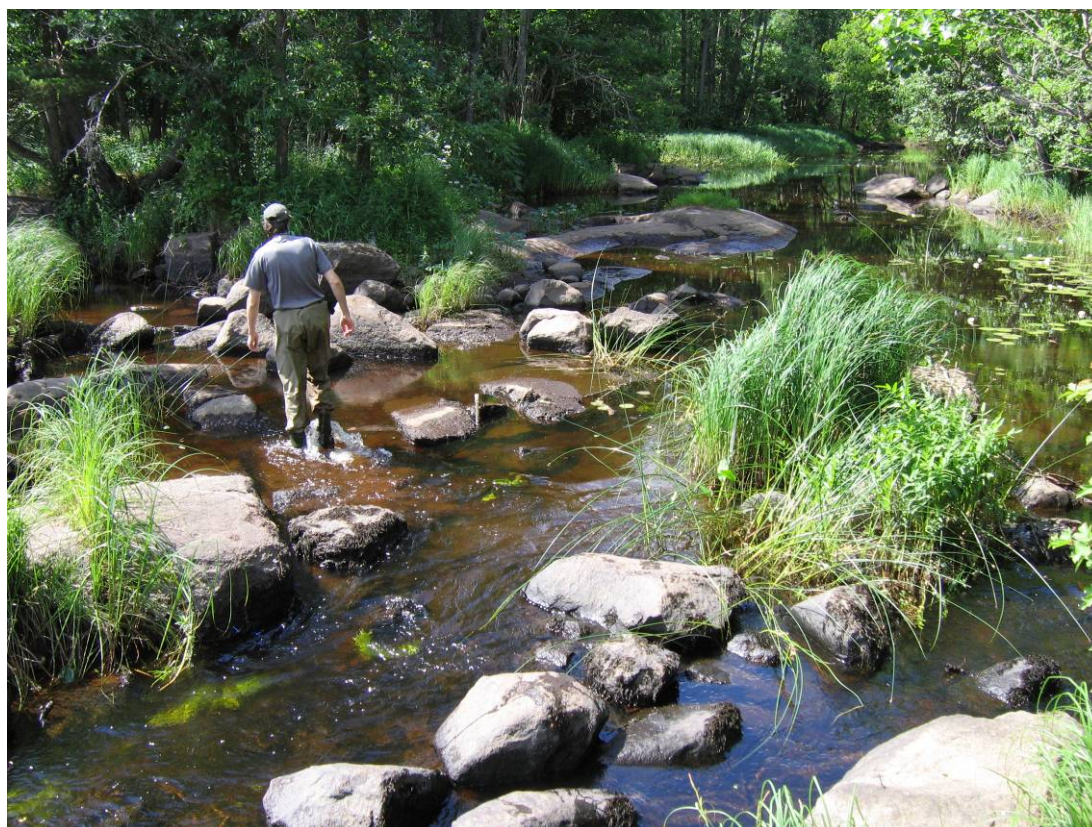
Lokal	Beskrivning	Åtgärdsförslag
A	kvill på norra sidan som periodvis har ingen eller ringa vattenföring pga bergklack vid inloppet. Enstaka öringyngel observerade vilket tyder på att lek sker vissa år vid högt höstflöde och tillräckligt sommarvattenflöde. Storblockigt och svagt strömmande, bäst miljöer i de övre delarna där den delar upp sig i två grenar. Området är viktig potentiell lek- och uppväxtlokal för ffa havsöring	En hög ambitionsnivå: för att kompensera för tidigare förstörda lek- och uppväxtområden kan man spränga bort de övre klackarna vid kvillens inlopp och därmed tillgodose vattenföring året runt. Åtgärden ökar även avbördningsförmågan. Till detta krävs även biotopvård genom utläggning av sten, block och leksten. Låg ambitionsnivå är att låta kvillen vara orörd. Död ved kan tillföras i rikliga mängder genom avverkning av enstaka träd.

*Figur 8. Kvillen norr om Vångeström. Foto: T. Nydén.*

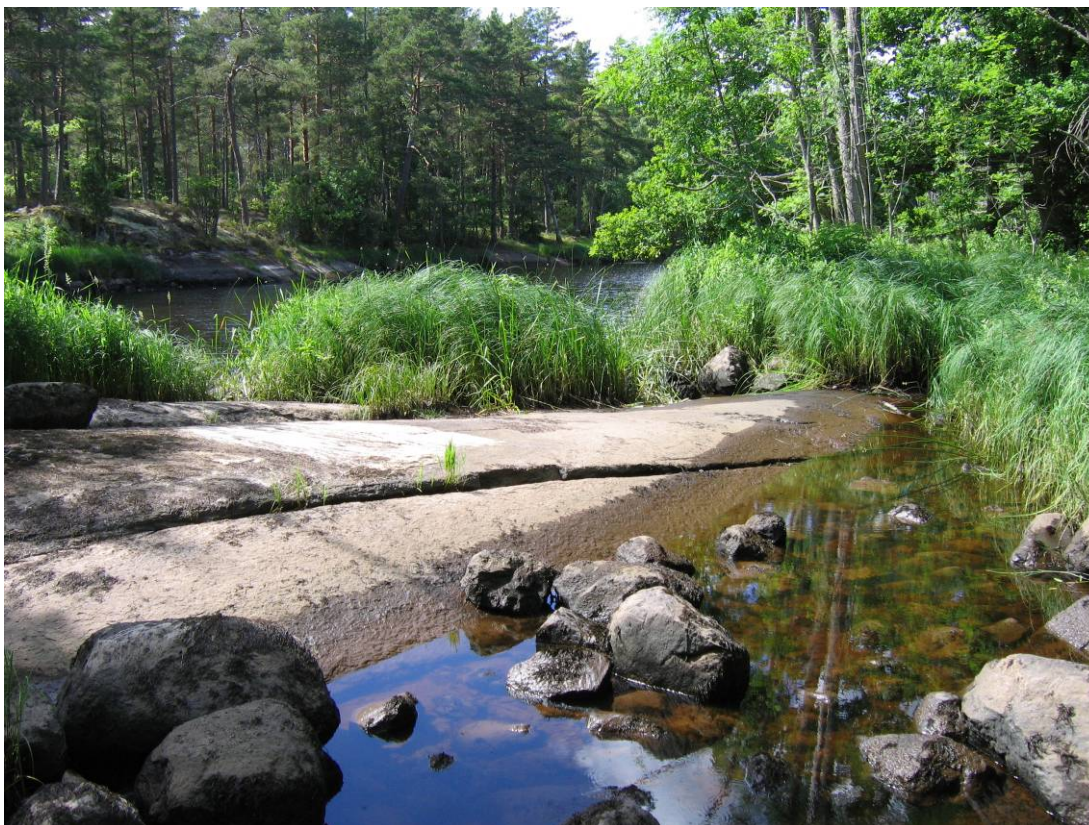
Figur 9. Bergklacken vid inloppet till Kvillen Vångeström. Foto: t. Nydén.

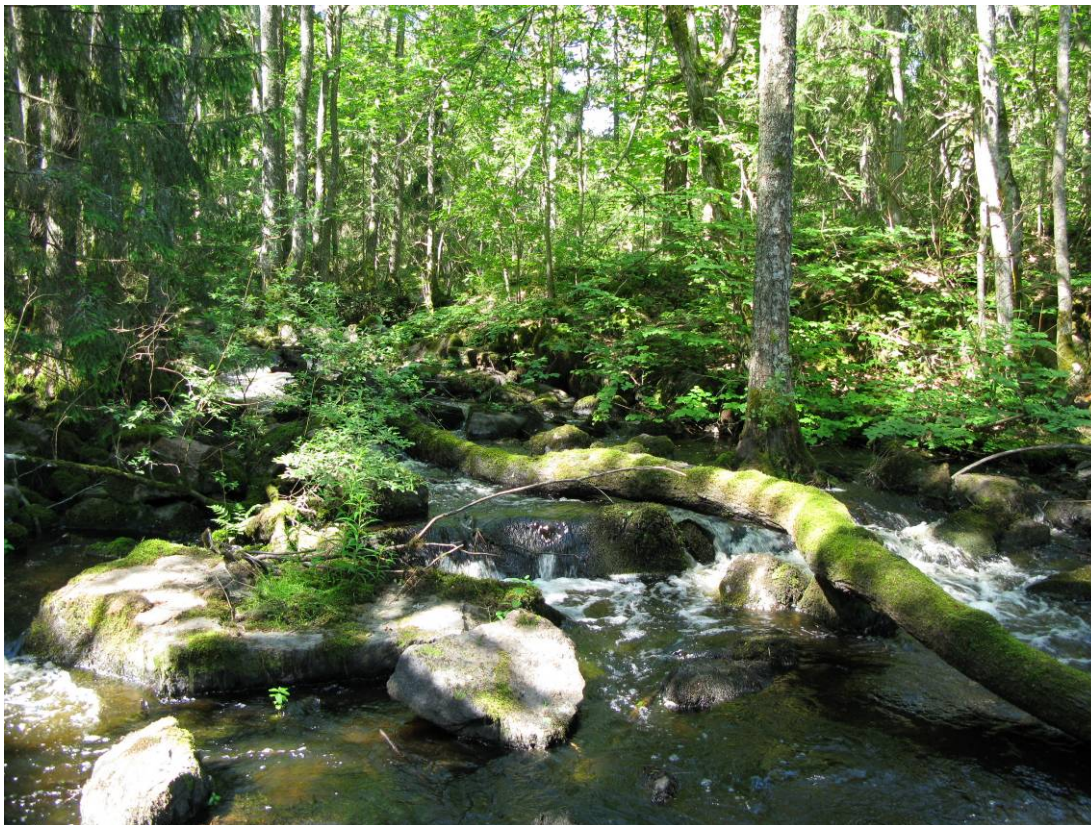
Figur 12. Vy över Kyrkekvillen inom åtgärdsområde 1 C i Grönskogsområdet. Foto: T. Nydén.

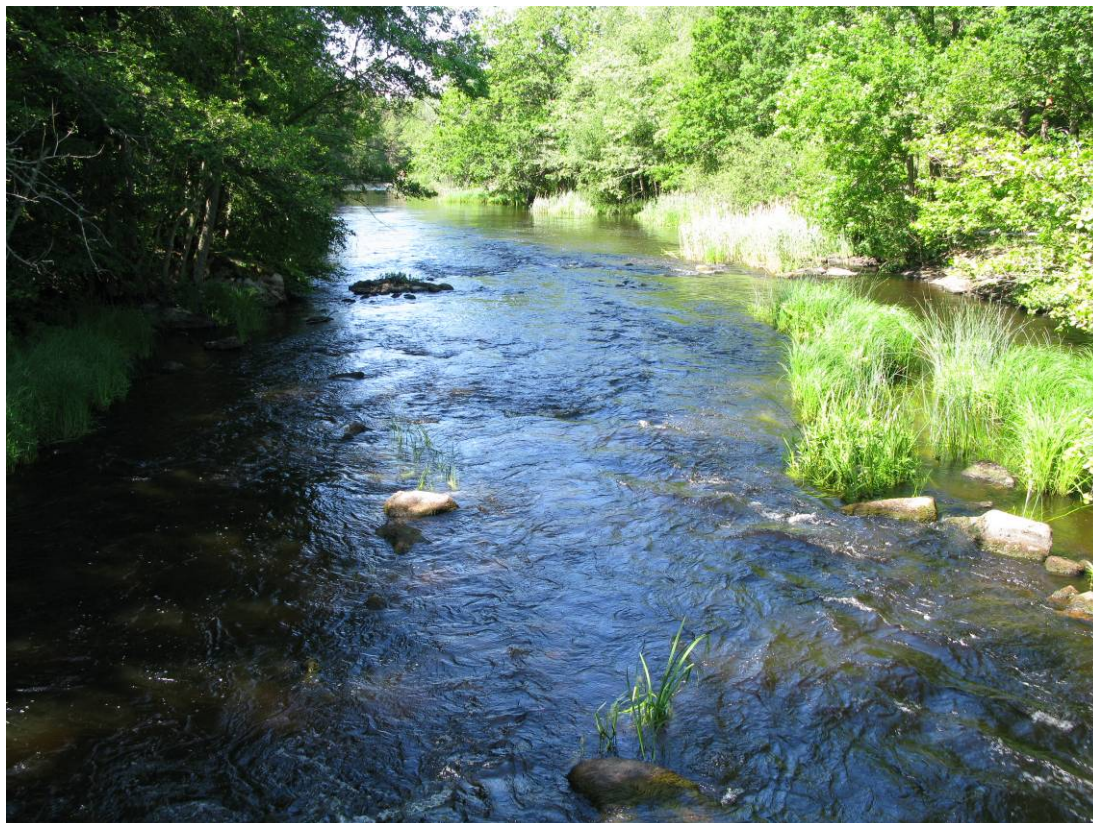
Lokal	Beskrivning	Åtgärdsförslag
A	Rensad ström (måttlig rensningsgrad) med mkt material kvar längs kanterna, en liten kvill rinner längs östra sidan	botten luckras upp med grävmaskin, rensat material läggs tillbaka och leksten sprids på lämpliga platser, även på nacken i kvillens tillflöde. Lättillgängligt med maskin från beteshagen västra sidan. Död ved tillförs som sista åtgärd Låg prio pga att fisk först måste vandra upp genom Grönskogssjön via kyrkekvillen för att nå lokalen.

Figur 13. Vy över Knutskullakvillen nedströms vägbron (Foto: T. Nydén).

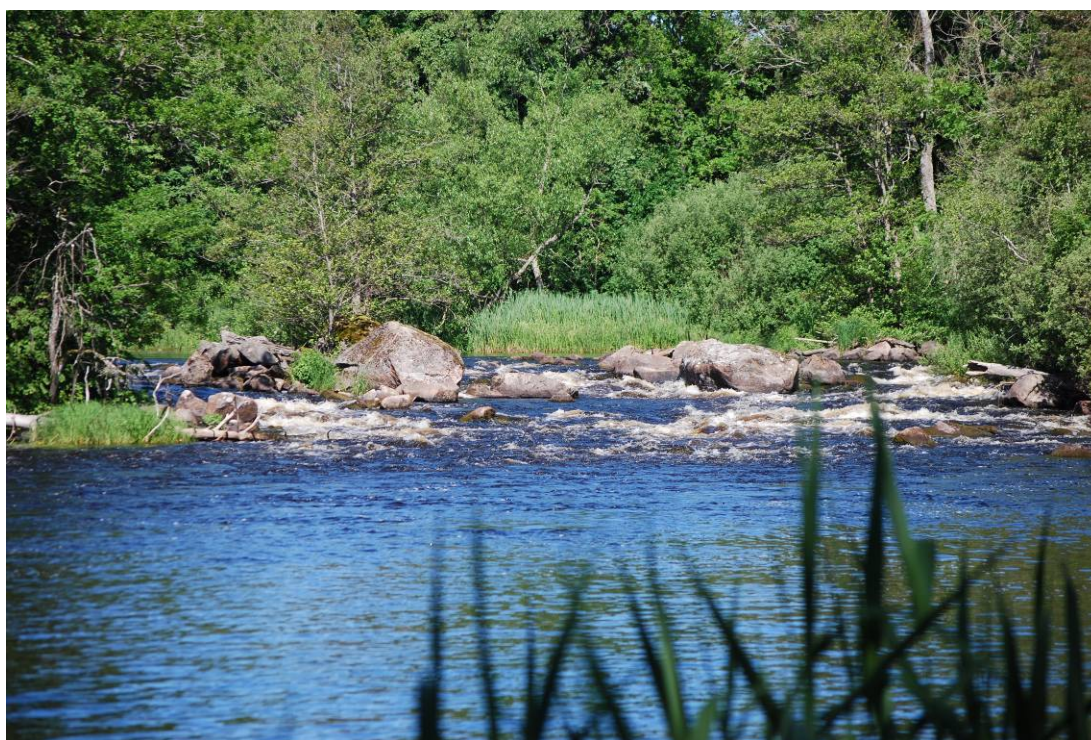
D	Fint strömmande parti avbrutet med lugnare korta sel, flera markerade strömnackar. Rensat, större stenar flyttade till kanterna och upplagda i mindre högar i anslutning till strömnackarna. Generellt mycket dålig tillgång på leksubstrat.	Mycket svårtillgängligt varför lekplatser skapas med hjälp av helikopter. Lämpliga platser märks ut i fält av sakkunnig, framförallt läggs lekstenen på strömnackar, gärna mindre sådana i strömmen där lekstenen bedöms ligga kvar. En liten kvill finns på sträckans översida den på den N sidan här kan med fördel också en lekbotten anläggas. Rensningen bedöms som marginell och med hänsyn till att en restaurering skulle vara mycket svår att genomföra rent praktiskt (svårtillgängligt och djupt) föreslås ingen åtgärd. Totalt 80 m <sup>3</sup> . Död ved tillförs som sista åtgärd.
---	--	---

Figur 14. Vy över en av strömnackarna inom åtgärdssträcka 3 D (Foto P. Johansson).

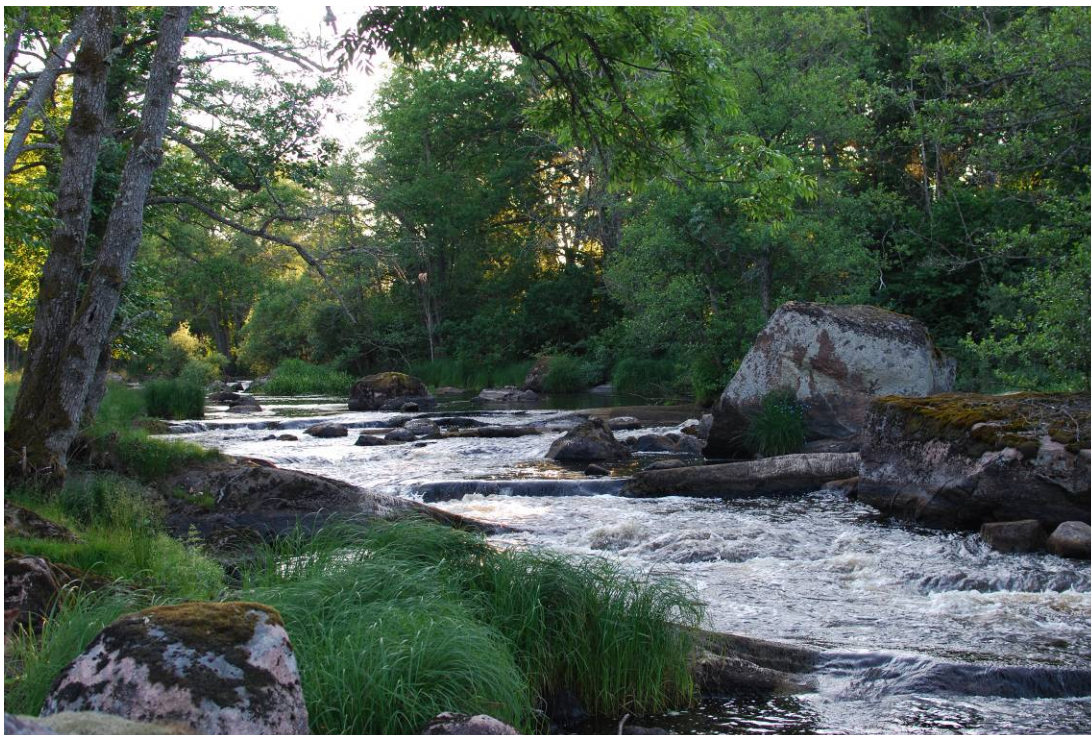
Figur 16. Övre delen (uppströms vandringshindret) av den opåverkade och mycket fina Boholmekvillen i Grönskogsområdet. Foto: P. Johansson

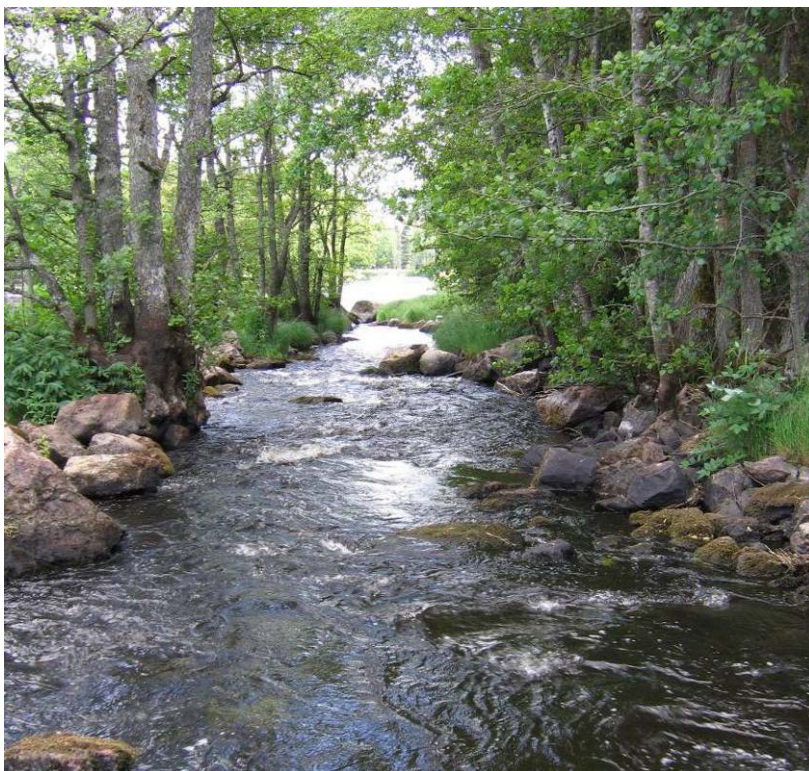
Figur 25. Kvarnkvillen, lokal 4 B, på södra sidan av Klumpekvarnsströmmen. Enligt den antikvariska bedömningen ett äldre kvarnläge som bör lämnas orört. Foto: T. Nydén.

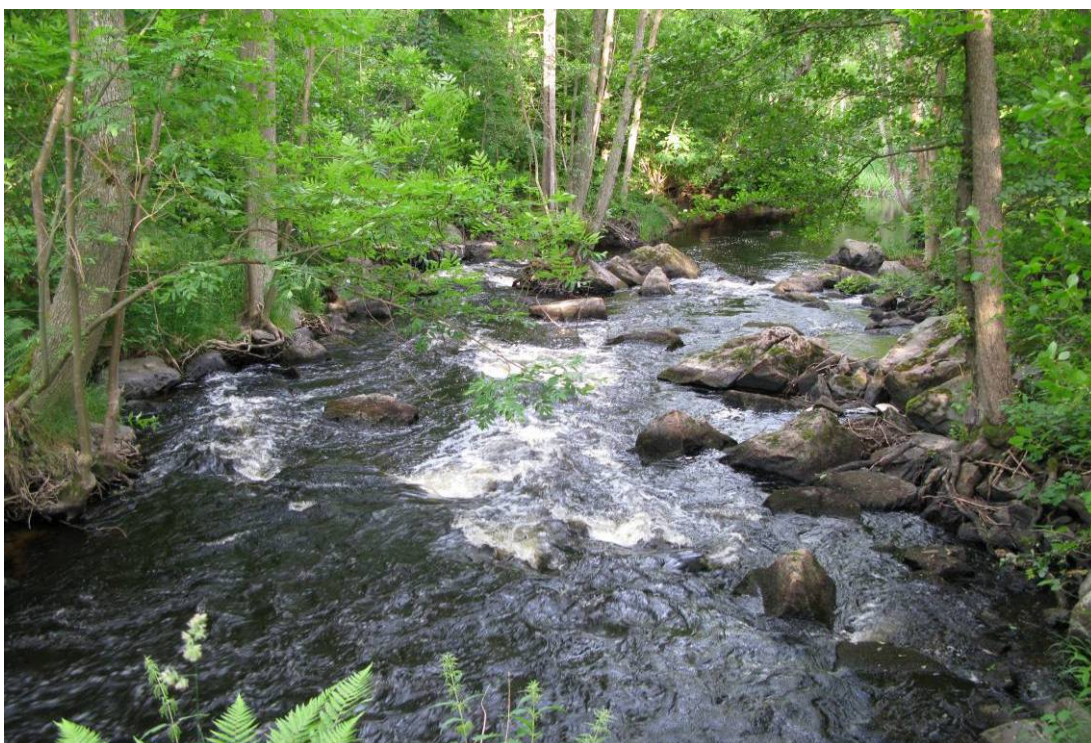
Figur 32. Vacker del av Kvill Cylinderholmen, lokal 1 B. Foto: T. Nydén.

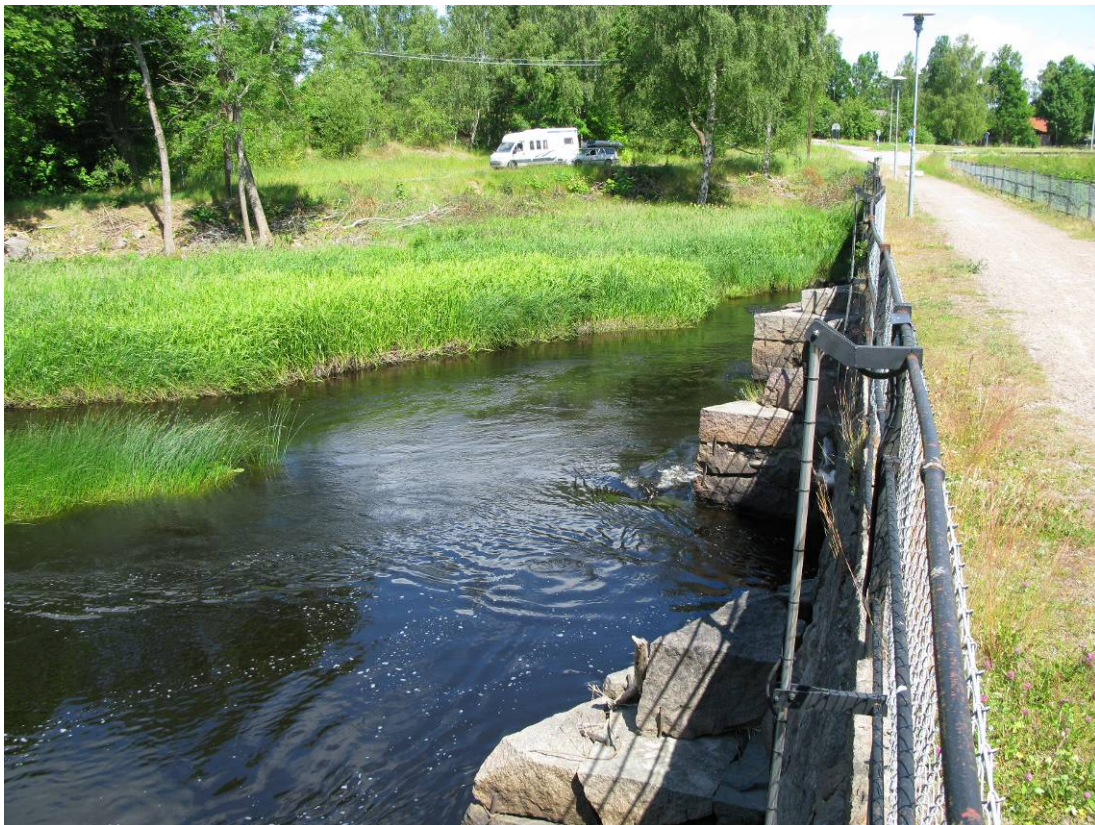
*Figur 36. Den gamla valvbron i Fliseryd vid uppströmssidan, lokal 3 A – lämpligt ställe att skapa nya lekbottnar på. Foto: T. Nydén*

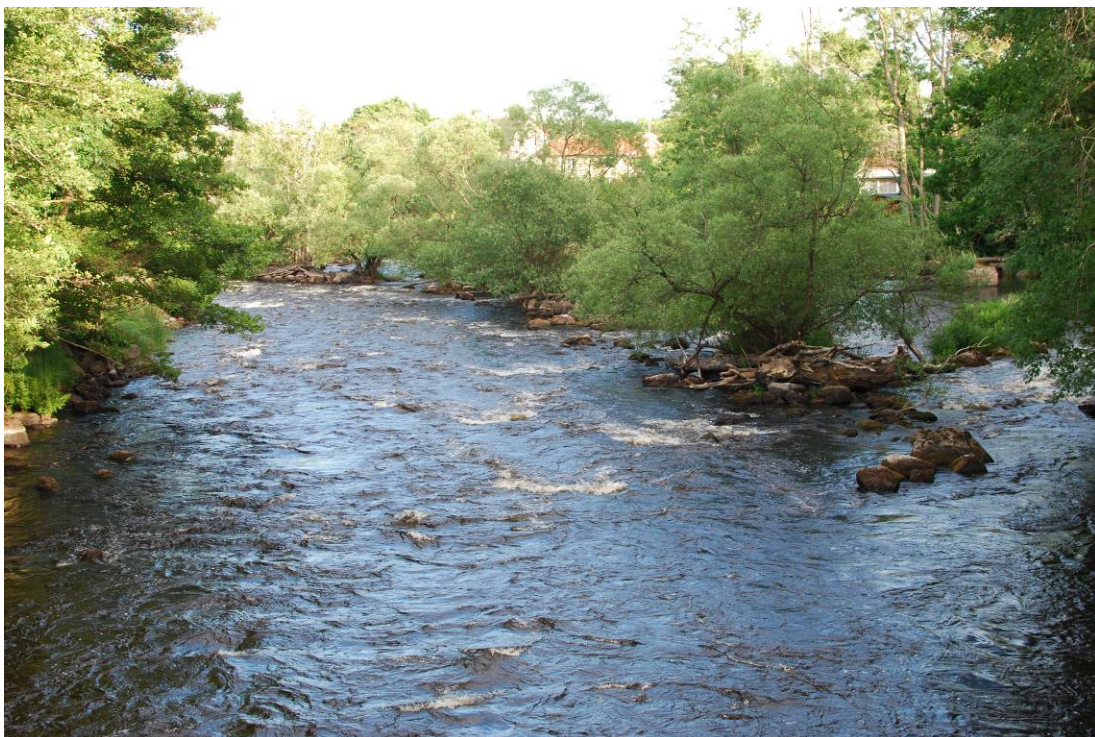
*Figur 37. Huvudfåran vid Kvillens inlopp, lokal 3 B – rensat från block men bra strömmande miljöer. Foto: P. Johansson.*

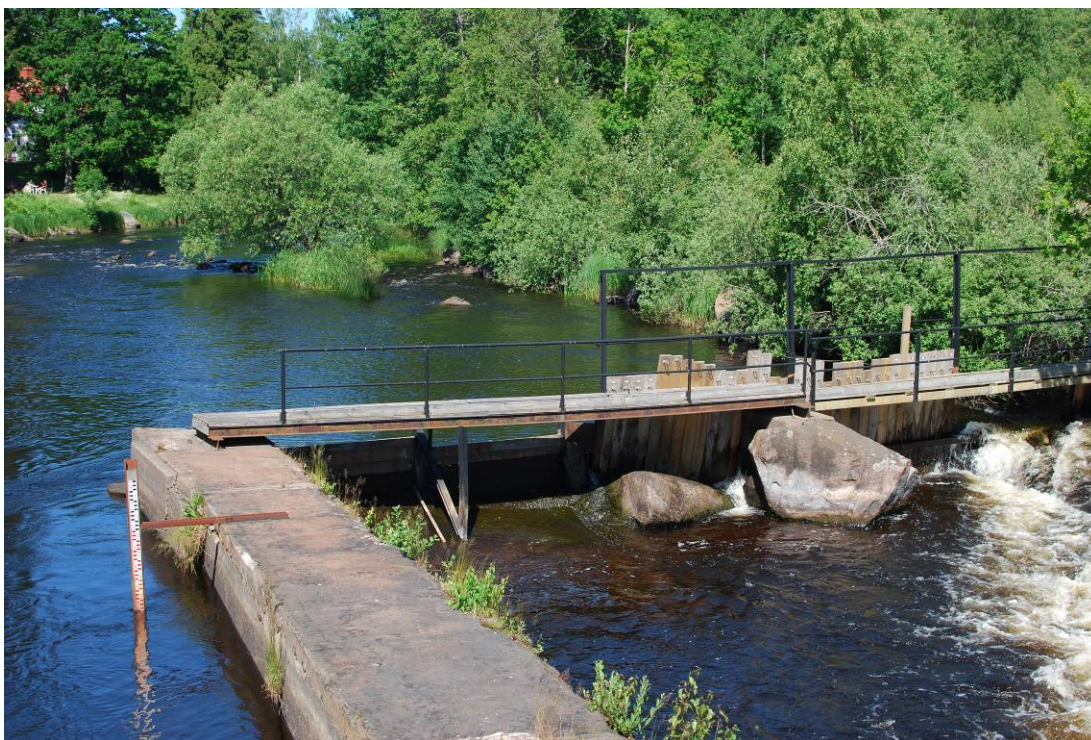
*Figur 39. Vandringshindret vid huvudfåran, lokal 3E. Uppströms skymtar lokal 3 F. Foto: P. Johansson.*

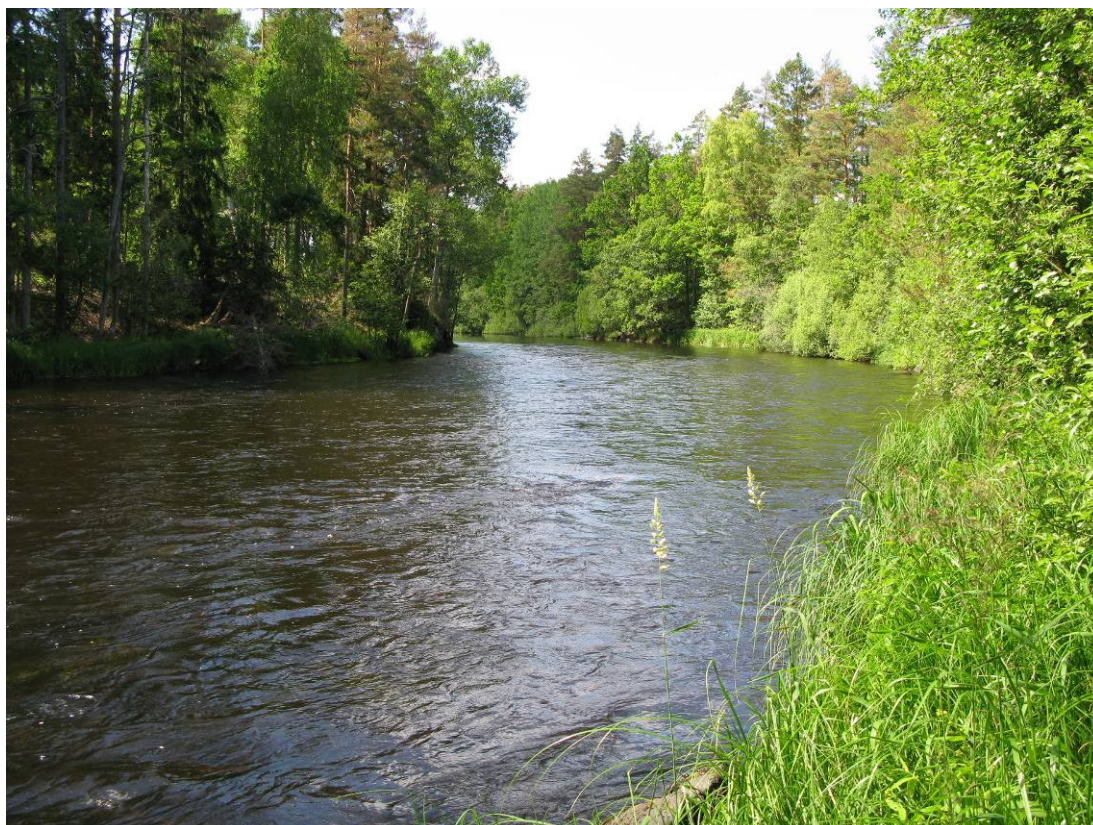
*Figur 50. Övre strömmen vid Busseström, sänkt och rensad från block. Foto: T. Nydén.*

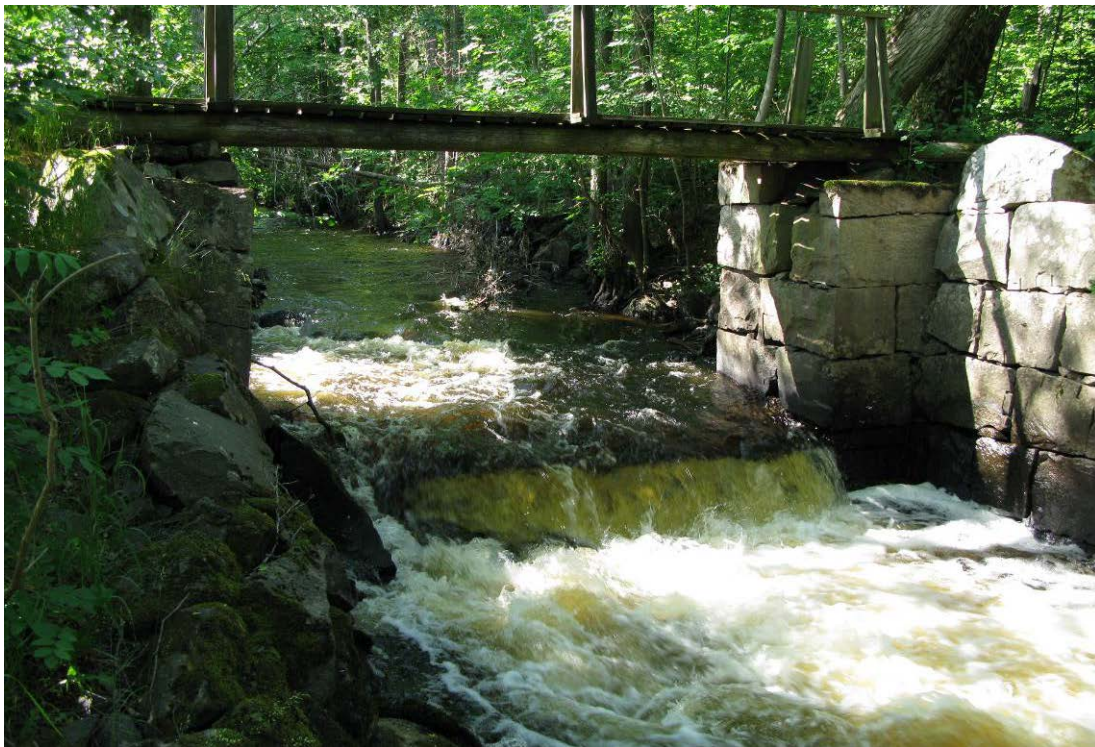
Figur 55. Vandringshindret i kanalen, uppströms syns del av sträckan som föreslås biotopvårdas. Foto: T. Nydén.
