# Förslag på biotopvårdande åtgärder i Loftaåns nedre del

Länsstyrelsen  
Kalmar län

**Emåförbundet 2010**  
**På uppdrag av Länsstyrelsen i Kalmar**

**Förslag på biotopvårdande åtgärder i Loftaåns nedre del**

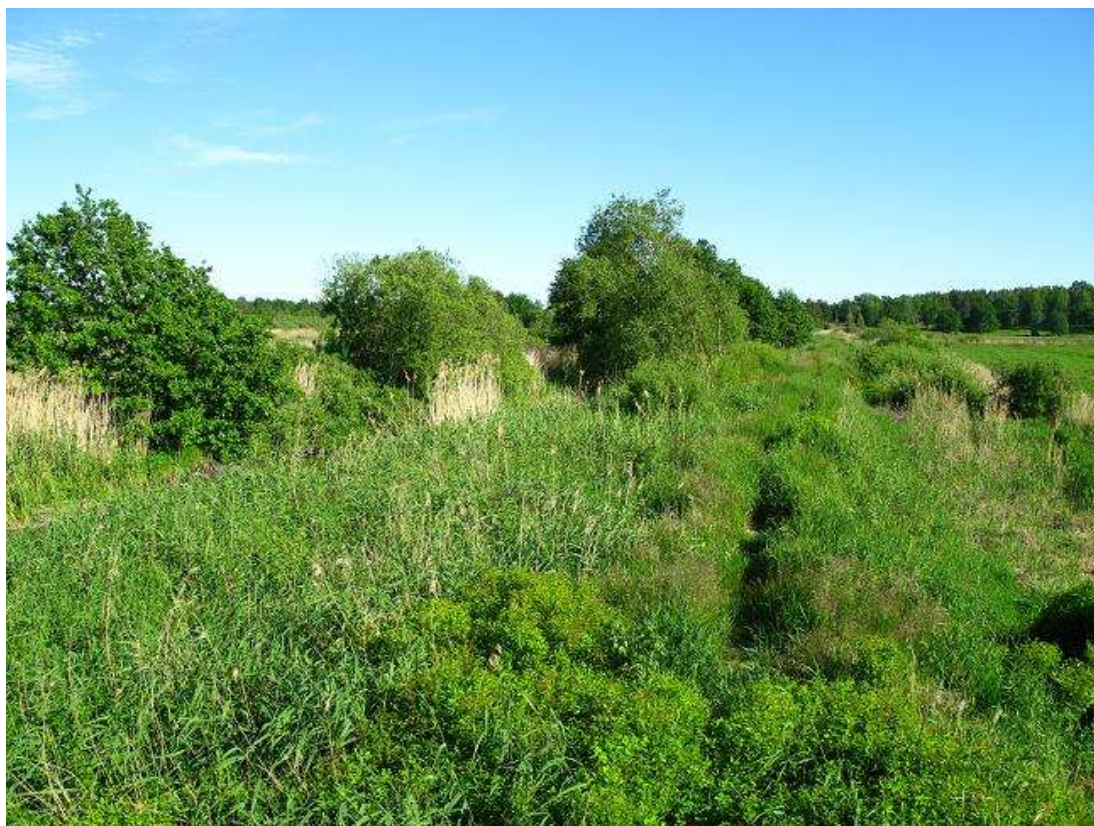
### **Brostugan- Åkerholm (1A)**

Loftaåns utflöde vid Vinö glo består av stora öppna våtmarker och lokalen börjar i höjd med Brostugan (figur 5). Hela lokalen är kraftigt sänkt, rätad och invallad och åfåran är kraftigt igenvuxen med över- och undervattensvegetation (figur 7). Det är mycket troligt att den täta vattenvegetationen försvårar fiskvandring.

*Figur 8. Vy nedre delen av Loftaån vid Brostugan. Foto: T. Nydén*

En hög ambitionsnivå är att anlägga våtmarker, översilningar och genomföra en övergripande flodplansrestaurering, främst för att gynna tjockskalig målarmussla och dess värdfiskar (se kapitlet restaureringsmetodik). Vid en låg ambitionsnivå föreslås inga åtgärder mer än att främja ett skuggande buskskikt som minskar den rikliga vattenvegetationen.

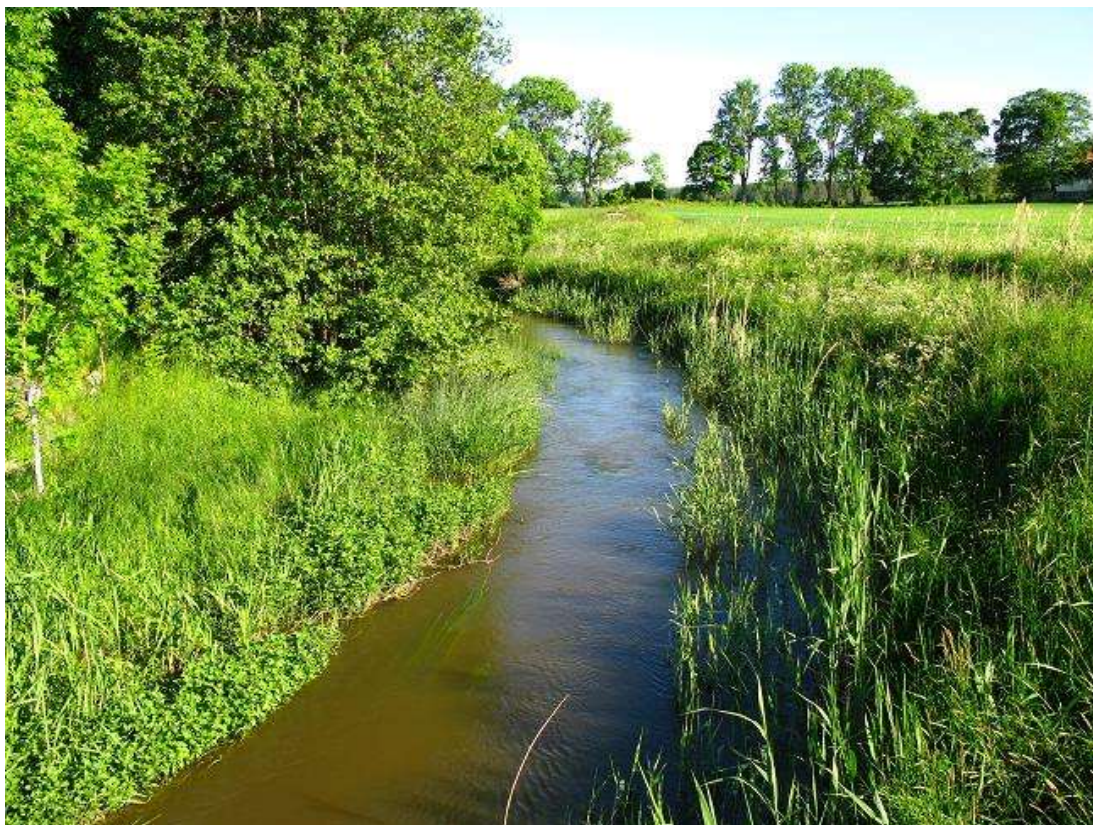
### **Bron Åkerholm (1B)**

Ett kortare, svagt strömmande parti nedströms bron vid Åkerholm som utgör det första egentliga strömmande partiet i Loftåns nedre del. Potentiellt lek- och uppväxtområde för havsöring men avsaknad av bra bottenmaterial. Beskuggningen är dålig från den västra sidan och åfåran är till största delen igenväxt med slingor och av ett vegetationsbälte med vass utmed kanterna, ca 1-1,5 m ut (figur 9).

Figur 9. Nedströms bron vid Åkerholm. Foto: T. Nydén.

Vi föreslår att sträckan förbättras som lek- och uppväxtlokal för havsöring och tjockskalig målarmussla. Vattenvegetationen avlägsnas, framförallt bladvassen utmed den västra kanten vilket ökar den tillgängliga ytan och kompenserar för den minskade avbördningsförmågan som stenmaterialet orsakar. Leksten sprids ut i bankar, ca 15 m<sup>3</sup> och därefter dressas området med mindre stenar (20-50 cm), ca 15 m<sup>3</sup>. En skyddzon med skuggande buskar/träd bör etableras utmed båda sidorna och enstaka död ved kan läggas ut längs kanterna. Åtkomsten med maskin är mycket god, lokalen nås från vägen och utmed den västra sidan.

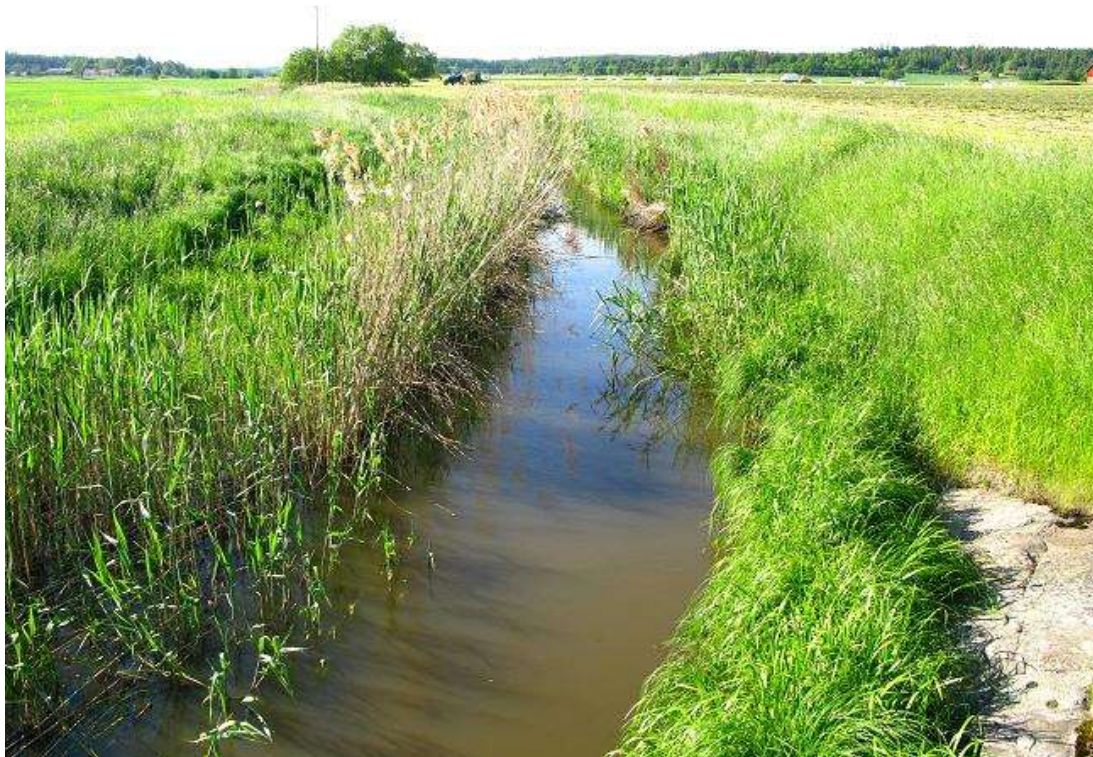
### Åkerholm - Gråsten (1C)

Figur 10. Vy över Loftaån inom åtgärdslokal 1C (Foto: T. Nydén).

samt beskuggning genom träd och buskar i kantzonen. Själva åslänten är idag bevuxen med gräs som inte binder strandvallarna bra. Vid en lägre ambitionsnivå rekommenderas etablering av en kantzon av lövträd som skapar beskuggning, stabiliserar kanterna och minskar igenväxning. Båda åtgärderna gynnar all akvatisk fauna men framförallt tjockskalig målarmussla och dess värd fiskar.

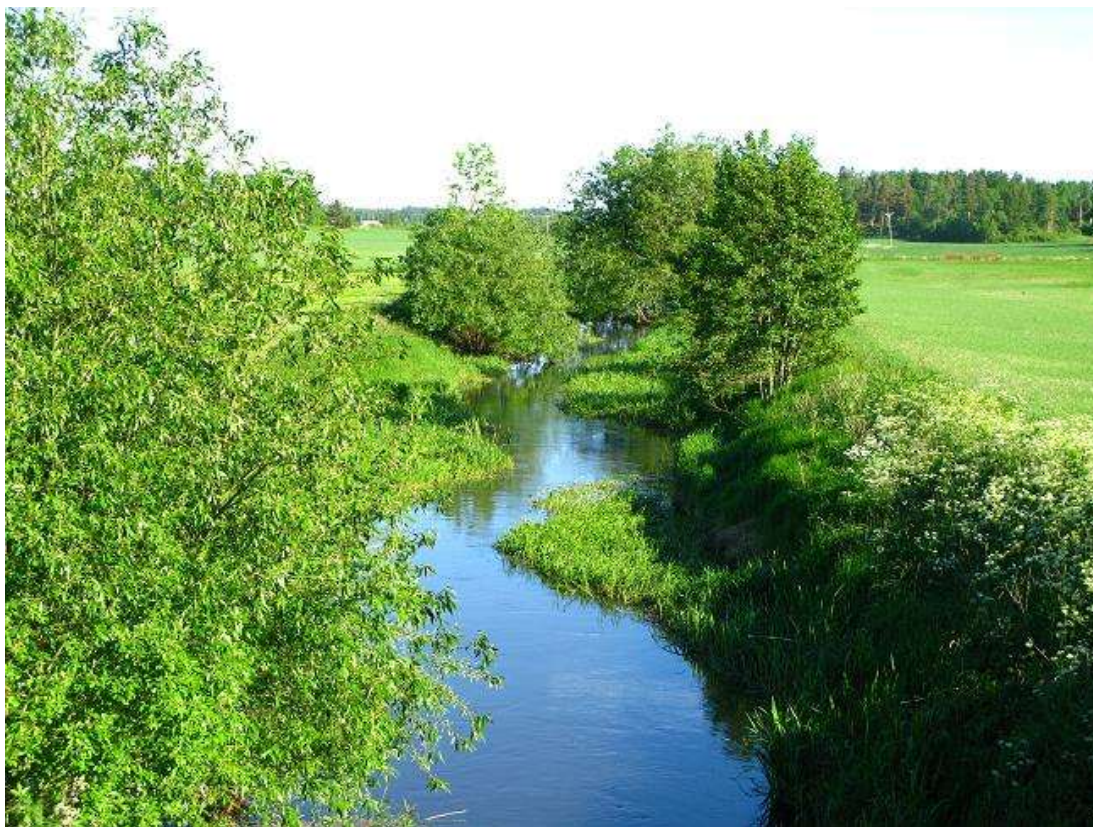
Figur 11. Vy över sträcka 1D, Loftaån har börjat återta ett slingrande lopp (Foto T. Nydén).

En hög ambitionsnivå innebär en flodplansrestaurering (se kapitel restaureringsmetodik) där man minskar släntlutningen och förstärker åns slingrande lopp samt etablerar en kantzon. En lägre ambitionsnivå är enbart att förstärka kantzonen så att beskuggningen ökar ytterligare. Åtgärderna gynnar all akvatisk fauna men framförallt tjockskalig målarmussla och dess värd fiskar.

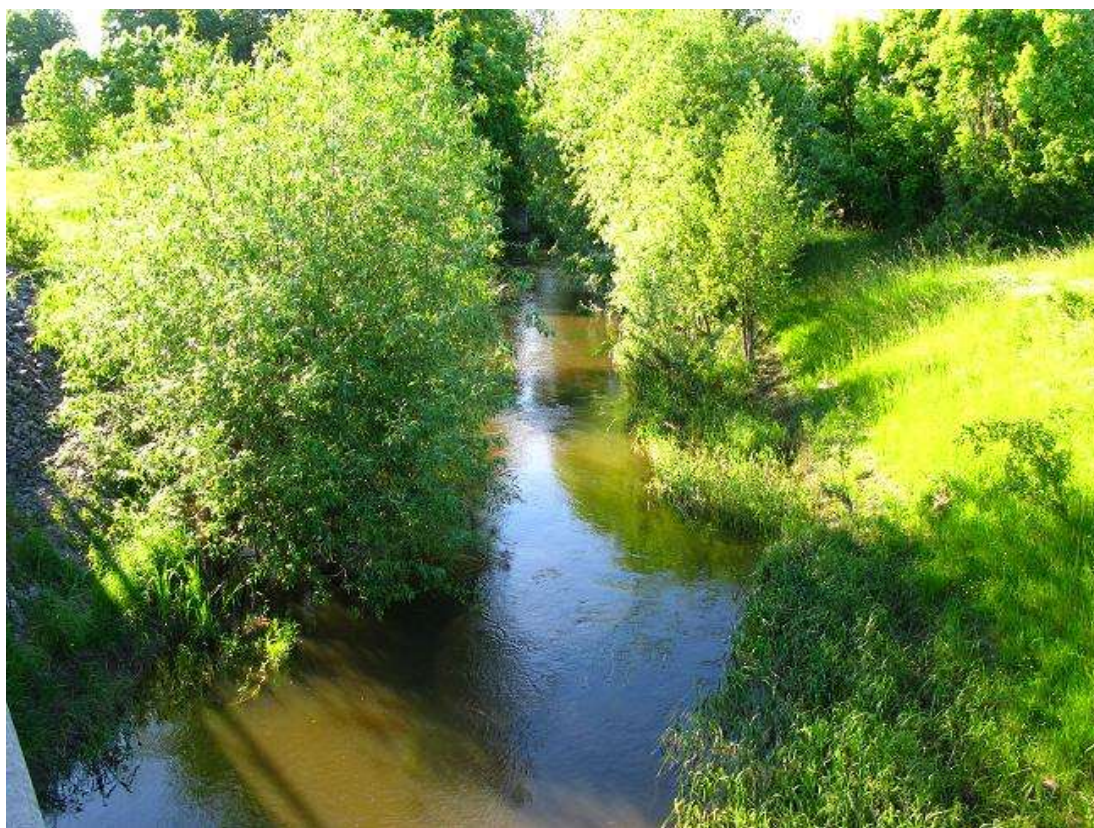
*Figur 12. Sträcka 1D vid Ottinge, vy från landsvägsbron och uppströms. Foto: T. Nydén.*

Vi föreslår att man skapar ett större sammanhängande lek- och uppväxtområde för havsöring från bron och uppströms. Problemet är tillgängligheten med maskin eftersom slänterna är både branta och långa ner till ån. Stenmaterial kan dock tippas ner ifrån den östra sidan där det också finns en större öppen yta för materialdepå. En bandgående grävmaskin tar sig ner till ån och luckrar upp befintliga grusbottnar och avlägsnar bladvass i kanterna. Därefter sprids mindre block (20-50 cm) ut på sträckan, ca 30m<sup>3</sup>. Några block placeras också nedanför och i anslutning till den gamla dammrest som finns i sträckans övre del för att skapa en ännu bättre passage för fisken. Lekplatser skapas slutligen på sträckan genom att leksten läggs ut i bäddar mellan blocken, ca 40 m<sup>3</sup>.

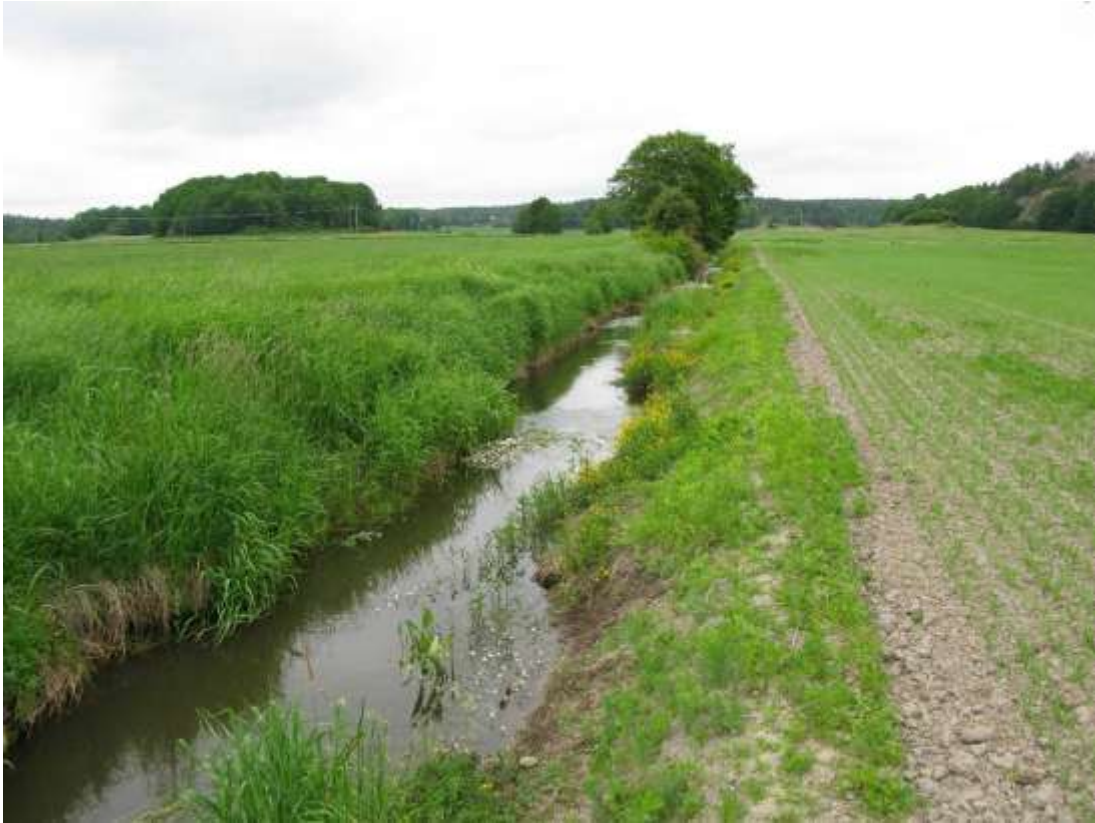
Projektering av biotopvårdsåtgärder för bl.a. Havsöring upp till vandringshindret vid Smedstorp är en lämplig åtgärd. I de nedre delarna som framgår i figur 16 är det tydligt att det finns ett behov av kantzoner och i bästa fall även flodplansrestaurering. I de övre delarna finns miljöer som är bättre lämpade för strömlevande fauna (figur 17).

*Figur 16. Vy över nedre delen av Kumlabäcken innan utflödet i Loftaån. Foto: T. Nydén*

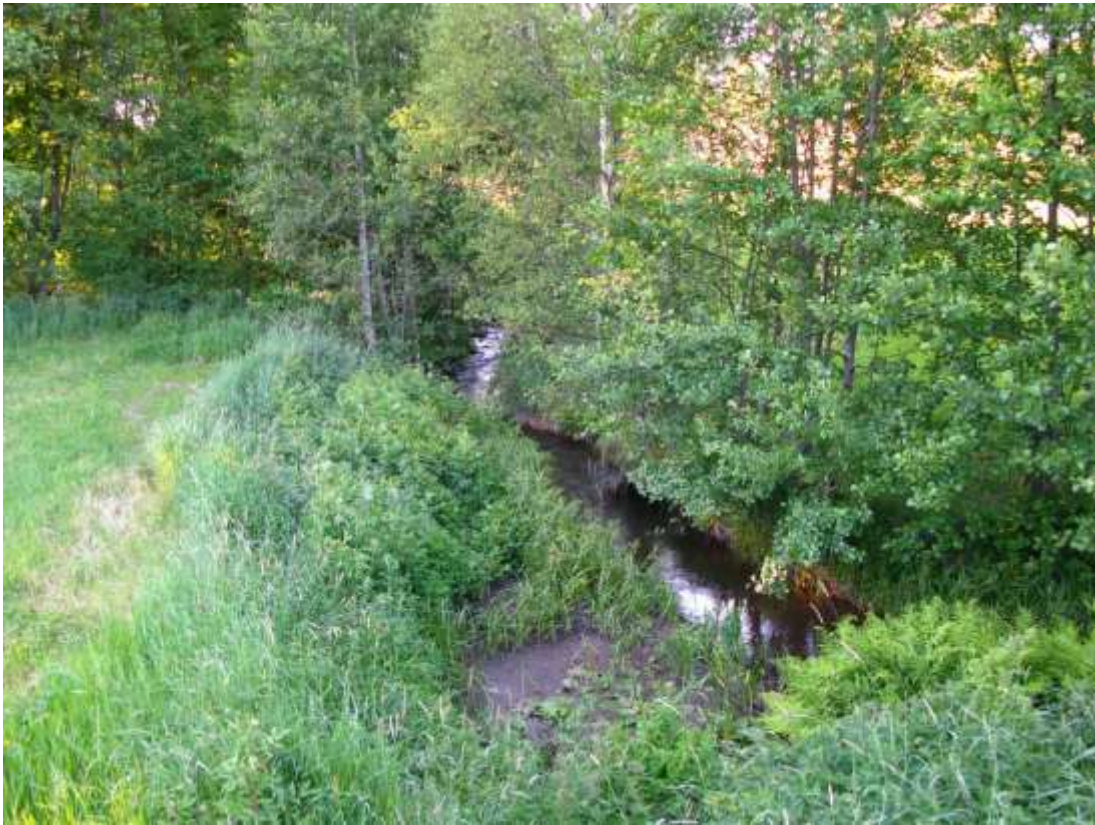
*Figur 17. Kumlabäcken vid Hässelstad är strömmande och kantas bitvis av lövskog.  
Foto: T. Nydén.*

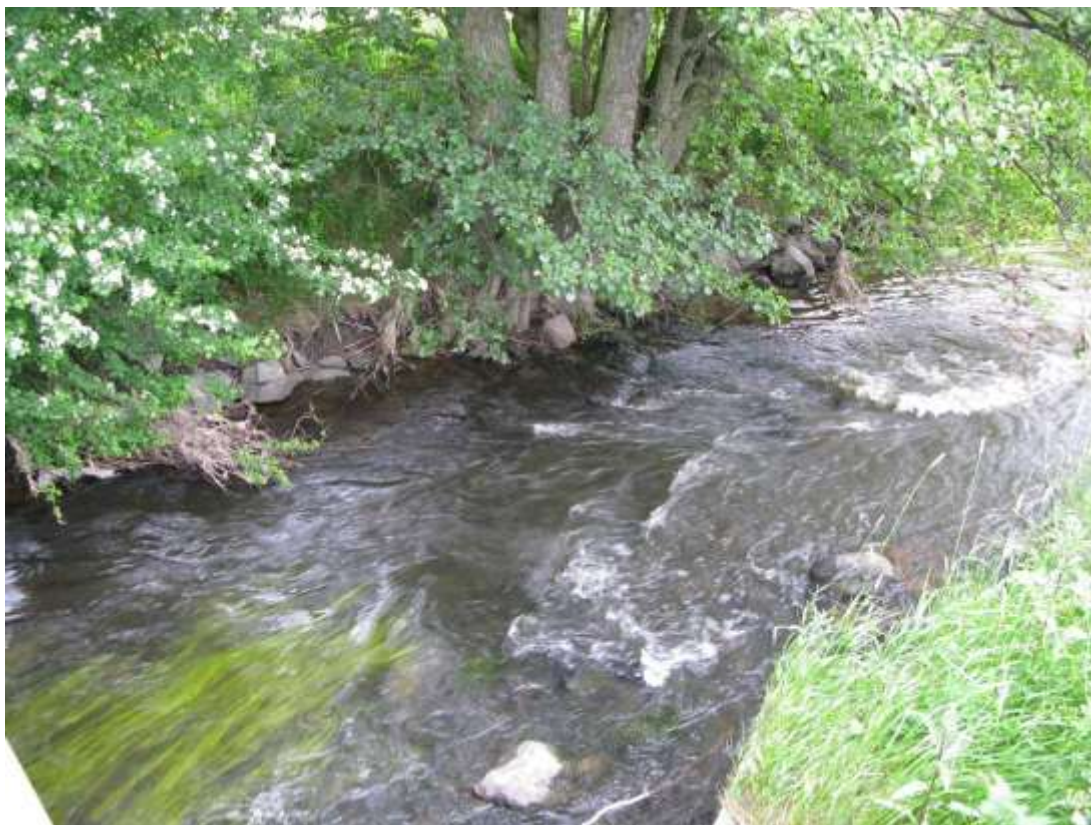
Figur 18. Åtgärdslokal 2B nedströms bron vid Forserum. Foto: T. Nydén.

Sträckan biotopvårdas med sten och block (ca 10 m<sup>3</sup>, 20-50 cm) och leksten (10 m<sup>3</sup>) som läggs ut på hela området med maskin. Åtkomst sker lätt från den östra sidan, finjustering sker för hand. Död ved tillförs som sista åtgärd nedströms bron.

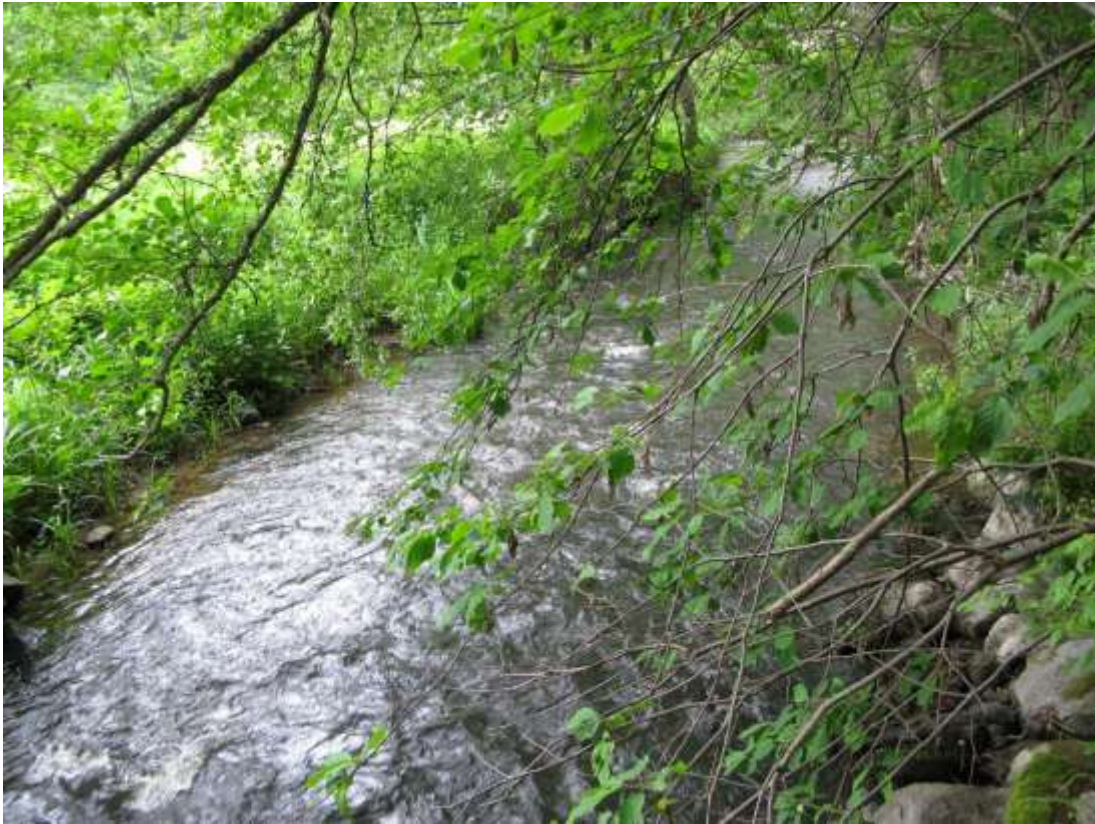
En längre (ca 120 m) sammanhängande strömsträcka upp till bron vid E22 där åtgärdsområdet slutar. Lokalen präglas av hårbottnar och enstaka död ved. Sträckan är rensad från större stenar och block och i övre delen även en sprängd bergklack (figur 19). I övre delen mot vägbron finns stensättningar och kallmurade kanter (figur 20) vilket tyder på att området är ett gammalt broställe.

*Figur 19. Vy över strömsträckan vid övre bron Forserum. Foto: T. Nydén.*

Restaurering av lek- och uppväxtområden är möjlig längs nästan hela sträckan genom tillförsel av sten/block (40 m<sup>3</sup>) samt leksten (40 m<sup>3</sup>) som körs ut och tippas med maskin via väg längs norra sidan. Finjustering sker sedan för hand.

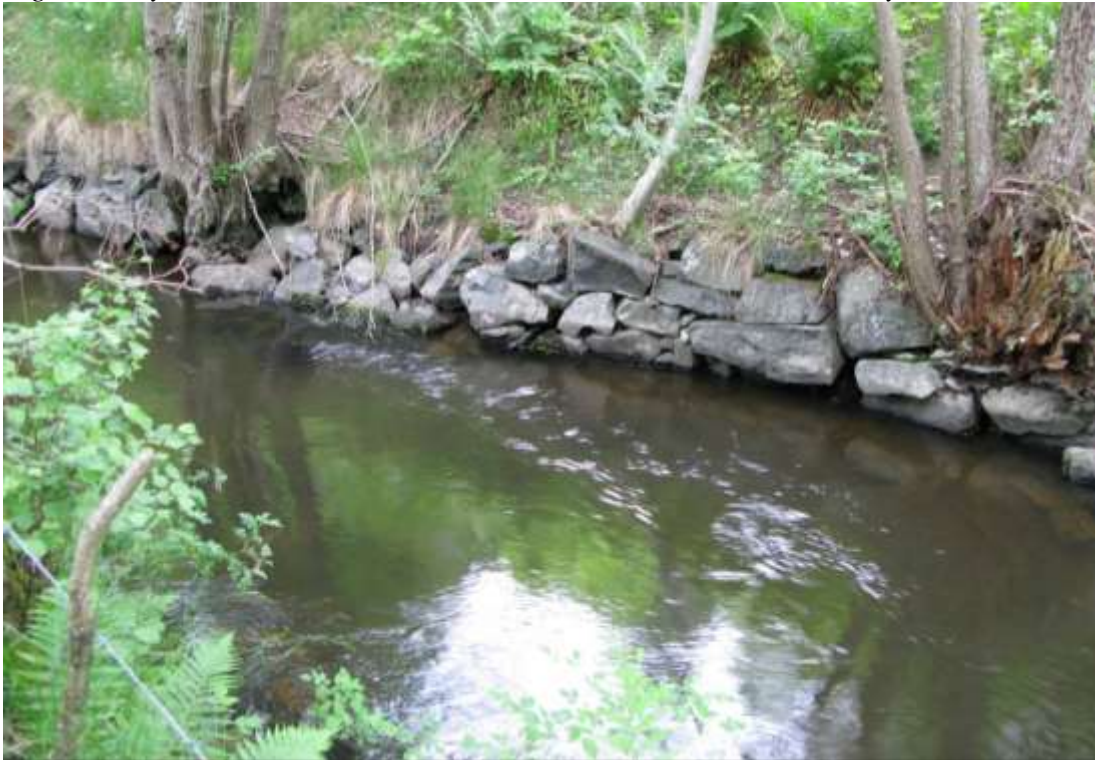
*Figur 20. Längs övre delen av åtgärdslokalen är kanterna stensatta. Foto: T. Nydén.*

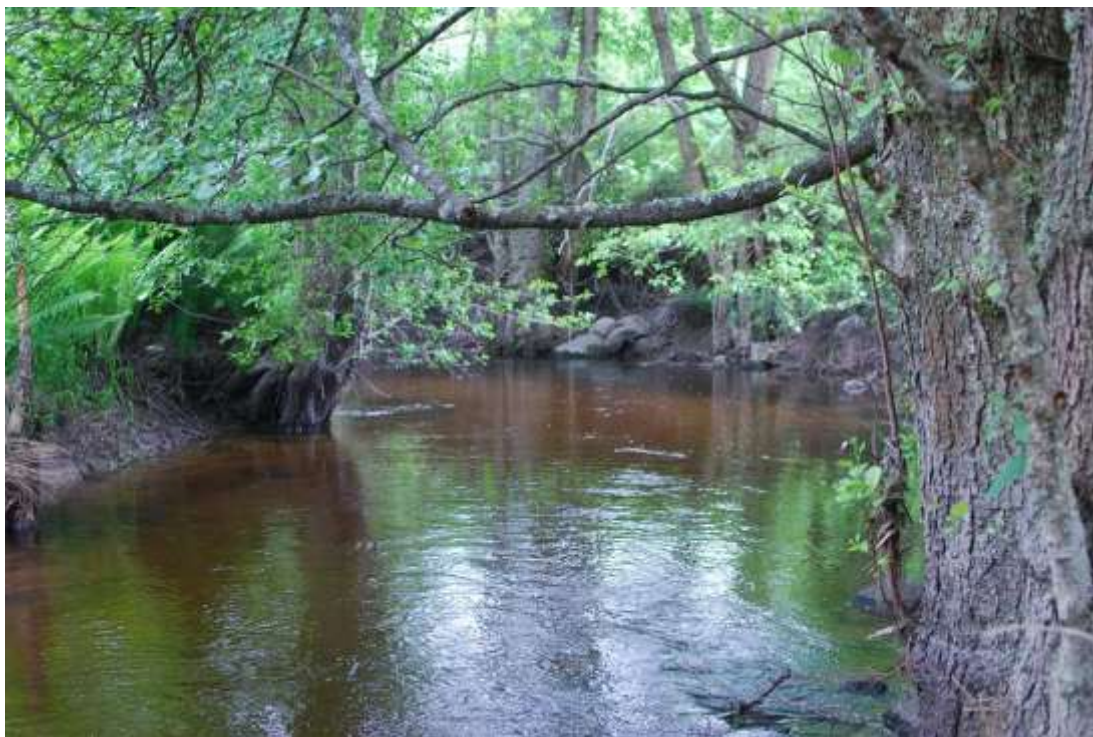
Figur 23. Åtgärdslokal 3A i Björnsholm, ett svagt strömmande parti. Foto: P. Johansson.

Sträckans värde som lek- och uppväxtlokal för havsöring kan klart förbättras genom biotopvård. Tillförsel av leksten koncentrerat till strömnackarna och partiet bakom, uppblandat med lite större stenar 20-50 cm, totalt ca 40 m<sup>3</sup>. Enstaka större block sprids ut som ståndplatsstenar på de djupare sträckorna mellan strömnackarna. De upprepade block som ligger i kanterna läggs också tillbaka. Sträckan är lättillgänglig från kanterna. En större gräsyta vid parkeringen (bakom busshållplatsen) kan nyttjas för materialdepå. Lämplig plats att sätta upp en informationsskylt och titta på havsöringens lek.

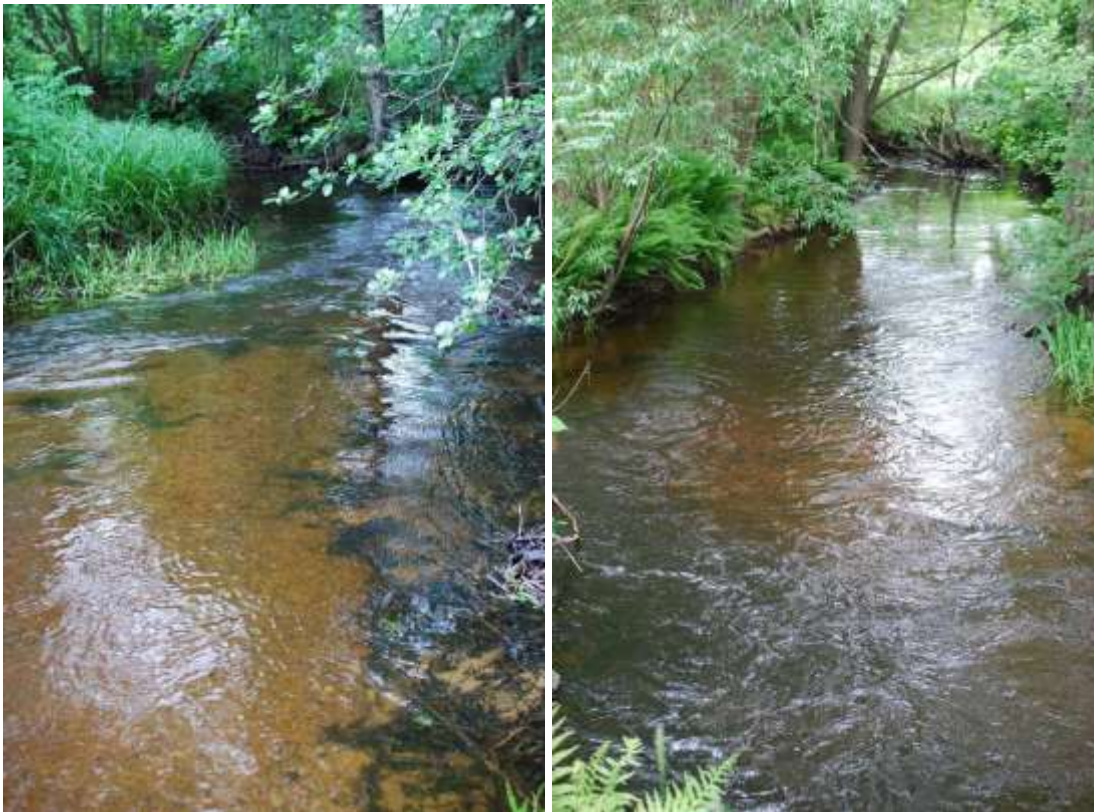
*Figur 24. Del av åtgärdslokalen som visar en fin strömnacke lämplig att biotopvårda med leksten och block. Foto: P. Johansson.*

För att höja havsöringsproduktionen kan med fördel flera lekplatser skapas på de tydliga strömnackar som finns med jämna mellanrum utmed hela sträckan. Framförallt koncentreras åtgärderna till den nedre delen. Det råder god tillgänglighet från kanterna och det är lämpligt att sprida ut en blandning av leksten och mindre block upp till 20-30 cm. Totalt föreslås 8-10 lekplatser med 5-10 m<sup>3</sup> på varje plats. I den övre delen kan med fördel de block som ligger i kanterna rullas i ån för hand. Död ved tillförs längs hela sträckan som sista åtgärd för att även gynna stormusslor.

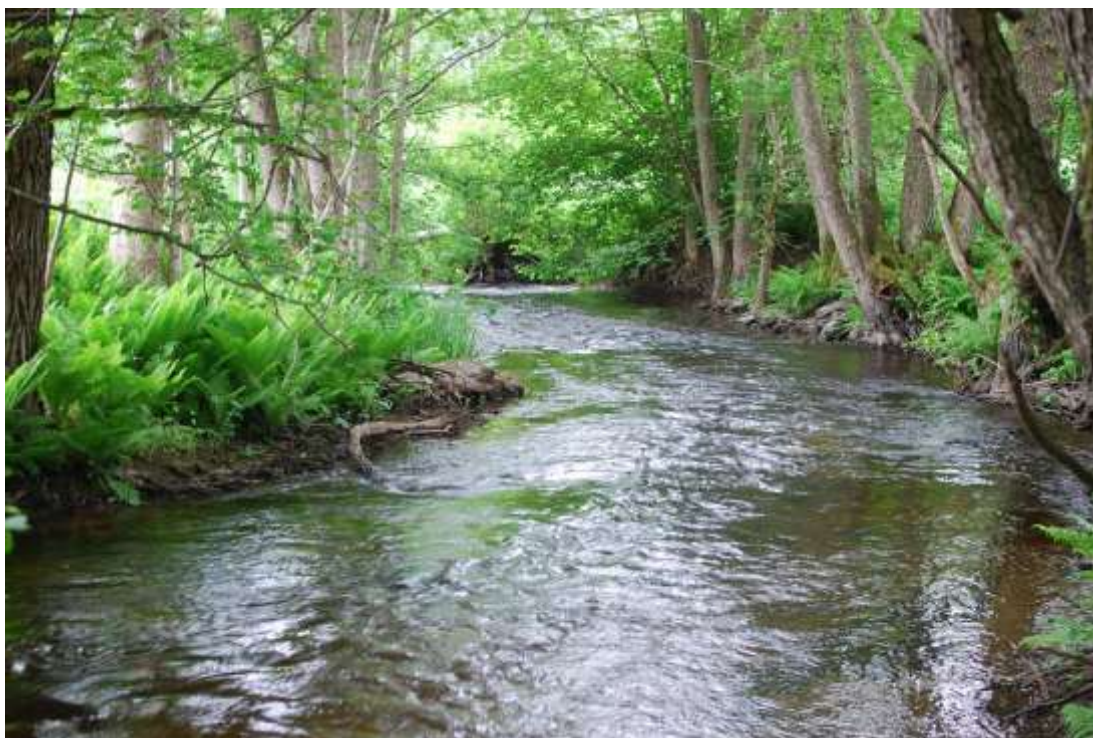
Figur 25. Övre delen av sträckan erbjuder mycket fina miljöer för strömlevande arter med bl.a. perfekta lekbottnar för havsöring. Foto: P. Johansson.

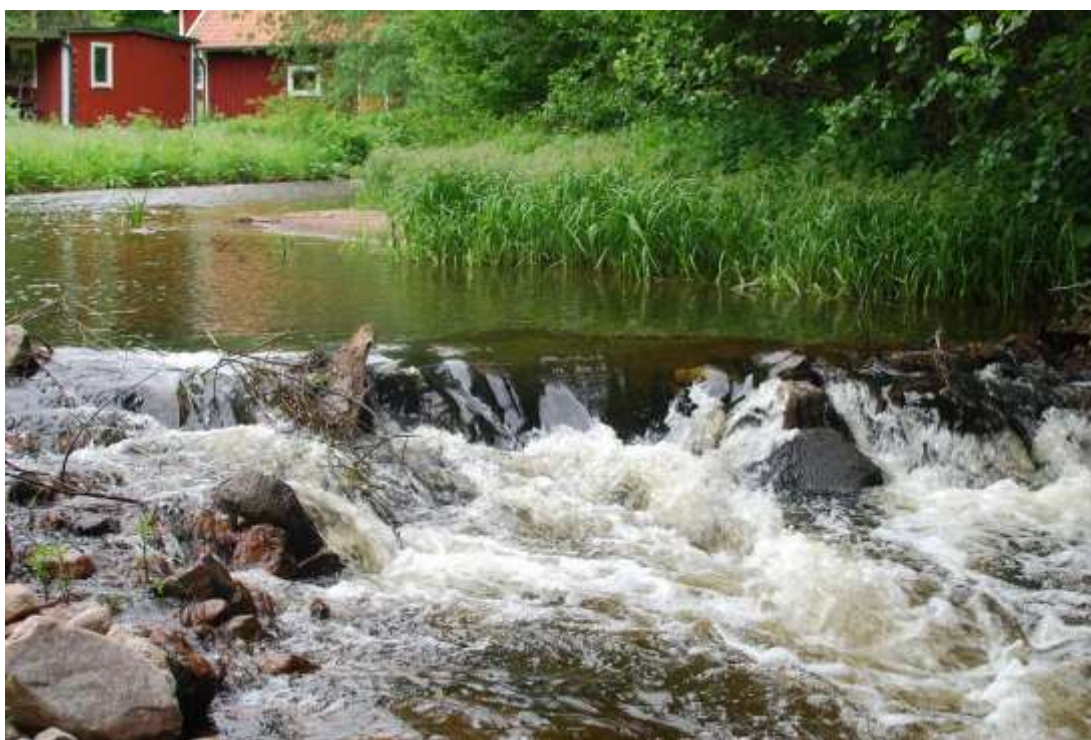
Figur 28. Lokal 4 A (VH1) i Loftaån. En mindre fördämning bestående av upplagda block och stenar tvärs över ån. Foto: P. Johansson.

Förslagsvis modifieras dämnet genom att blocken sprids upp- och nedströms samt tillförs extra material för att få en mera långsträckt strömnacke. En åtgärd som kan utföras för hand. Alternativt tas hela konstruktionen bort och blocken sprids ut i åfåran.

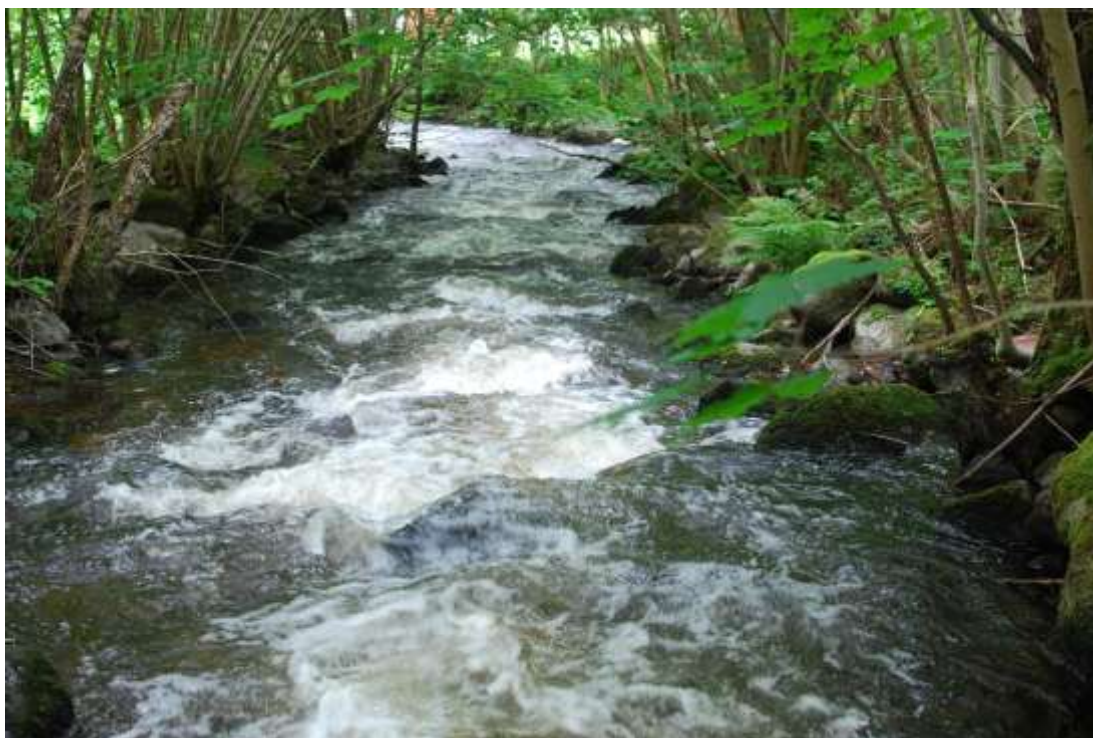
*Figur 29. Forssträcka vid Sågaretorp, försiktigt rensad med större block i kanterna.  
Foto: P. Johansson.*

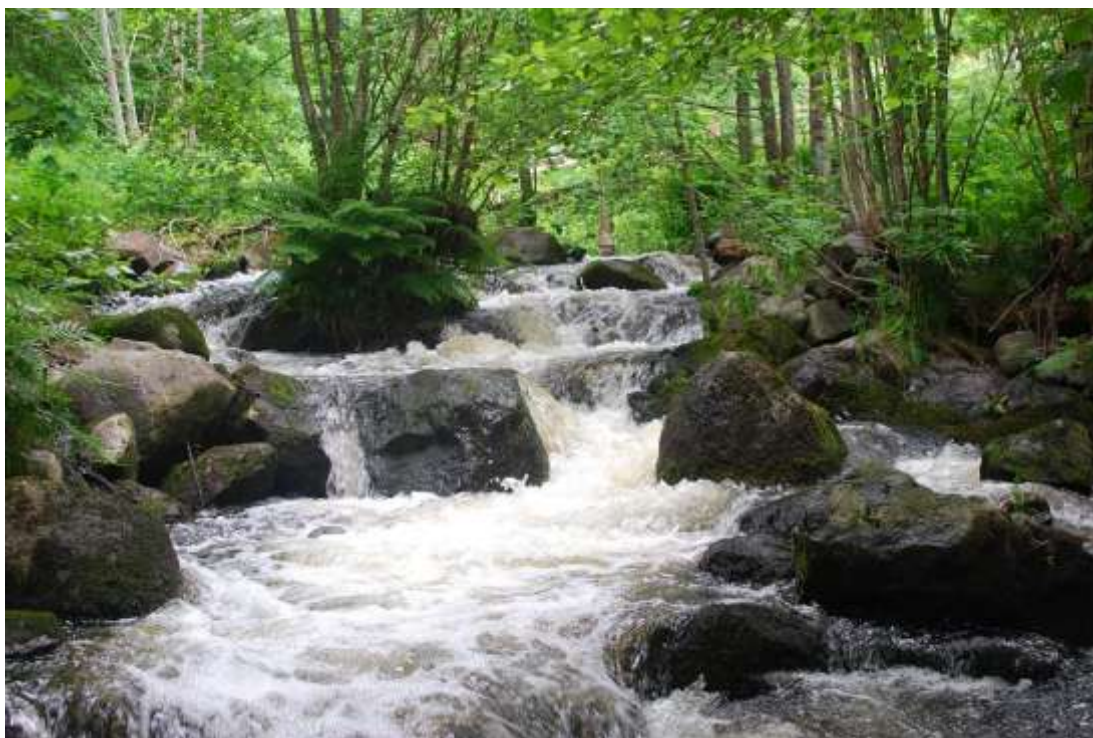
*Figur 30. Övre delen av forsen har flera naturliga fall som vid lägre vattenföring kan utgöra svårpasserbara vandringshinder. Foto: P. Johansson.*

passagemöjligheterna vid de branta partierna. Lokalen är lättillgänglig från traktorväg på den södra sidan utmed ån.

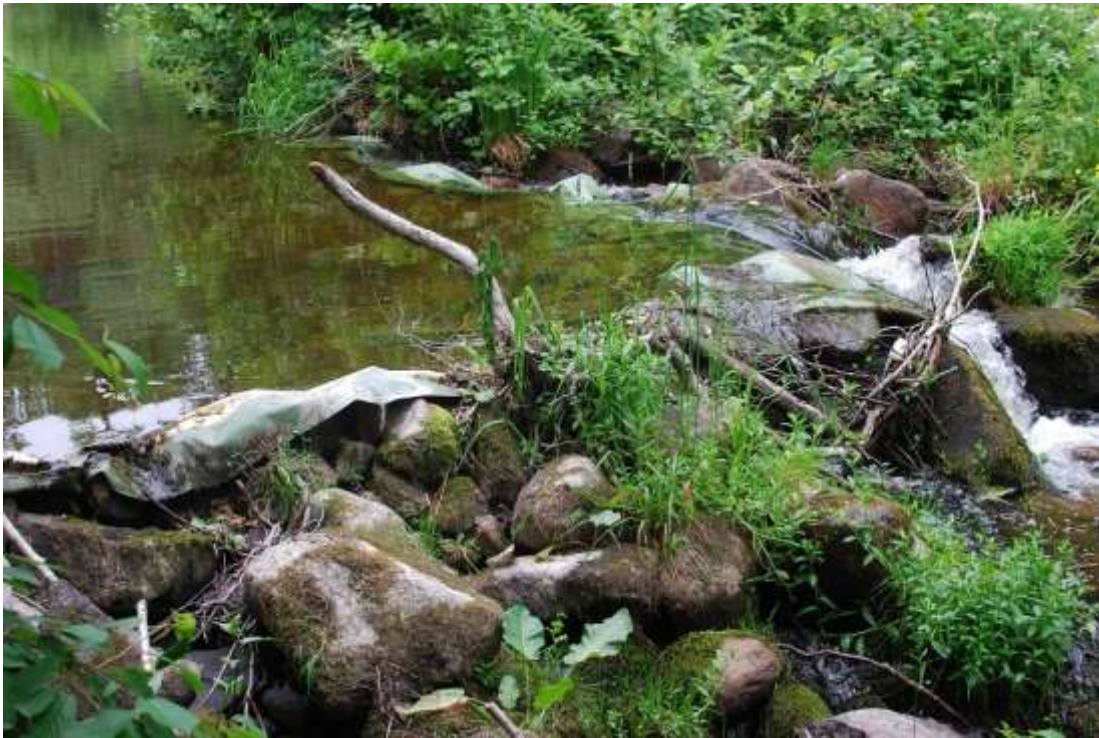
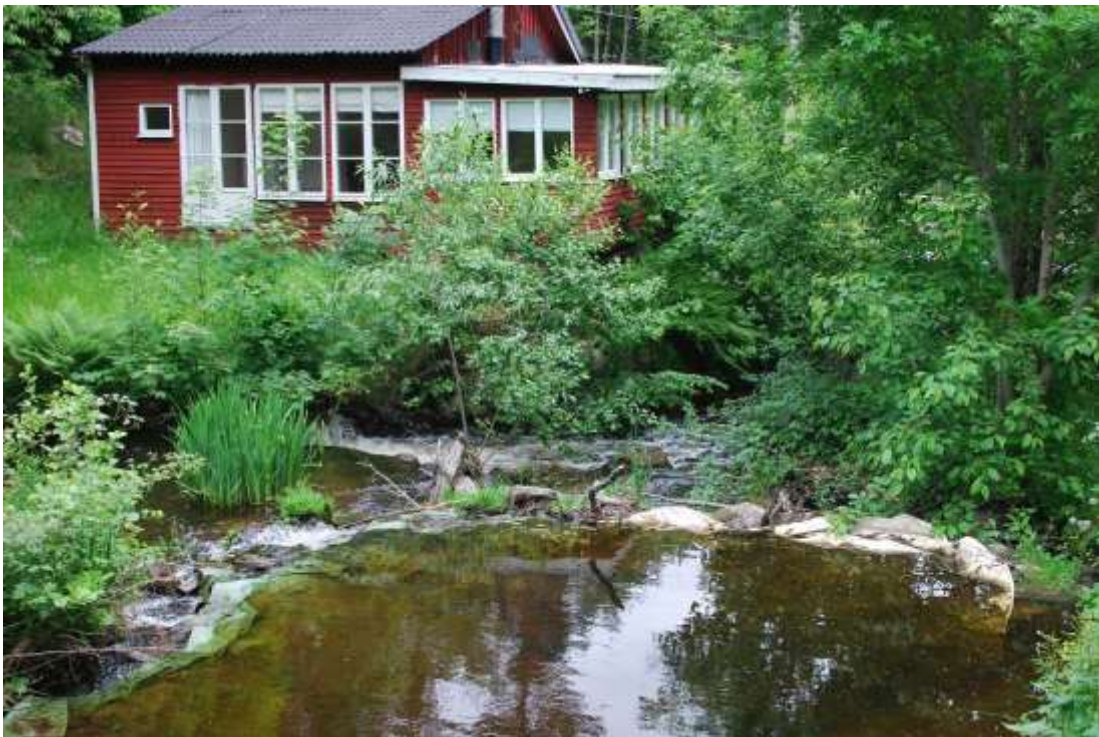
*Figur 31. Uppbyggd stendamm tätad med dukar vid Sågaretorp utgör en svårpasserbar passage. Foto: P. Johansson.*

*Figur 32. Stendammen sedd uppströms ifrån. Foto: P. Johansson.*

Förslagsvis sänks fallet av och tätduken avlägsnas. Därefter skapas en mer långsträckt strömnacke i befintligt stenmaterial som ger passerbarhet för alla arter. För att täta konstruktionen sprids leksten ut mellan och framför blocken och på detta sätt skapas också en fin lekplats för öring. Totalt ca 15 m<sup>3</sup> leksten.

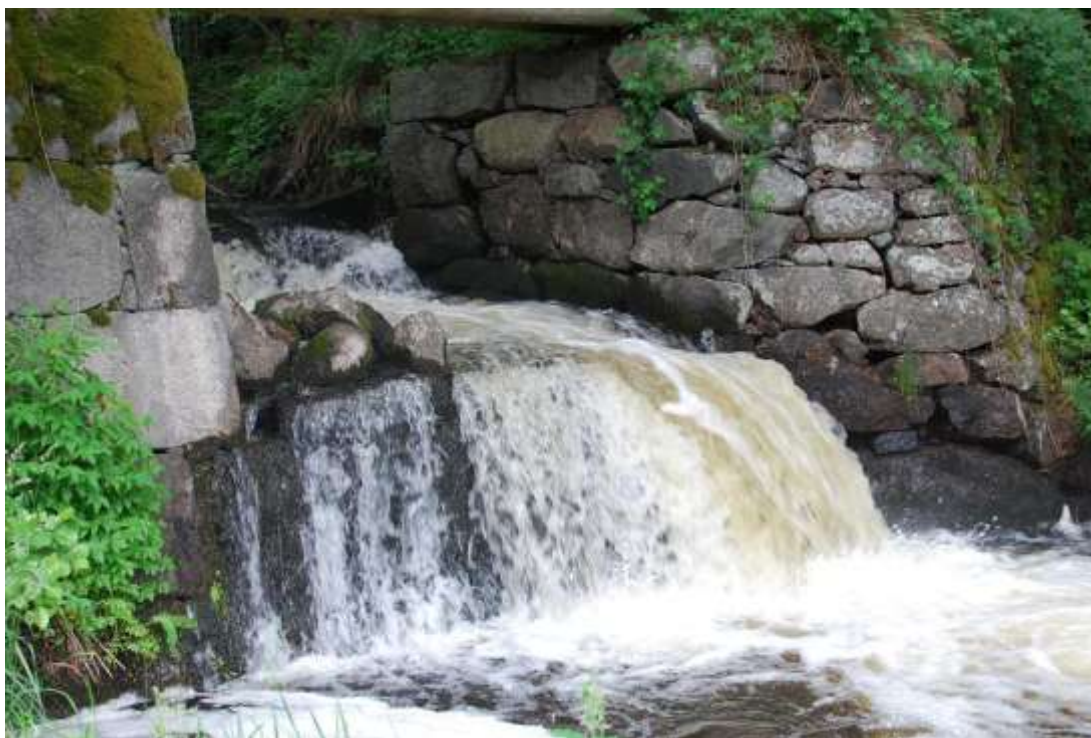
Lokalen utgörs av ett äldre kvarnläge med tillhörande stendamm. Ingen dämning upprätthålls längre; träkonstruktioner, luckor m.m. är borta. Kvarstår gör ett fall med en total fallhöjd på ca 1,5 m. Fallet bedöms som svårpasserbart för öring och definitivt för andra arter (figur 33). Åtgärder har tidigare genomförts 1999 (muntlig uppgift från närboende) för att minska fallhöjden och skapa vattenränna i fallet. Stenmaterial har lagts upp nedanför fallet för att skapa en grop bakom och minska fallhöjden, mycket av detta material har med tiden spolats iväg och därmed har fallhöjden återigen ökat.

Figur 33. Äldre stendamm som utgör ett svårpasserbart vandringshinder för havsöring och definitivt för andra arter. Foto: P. Johansson.

Vårt första alternativ är att skapa en fiskväg som fungerar för alla förekommande fiskarter, en s.k. faunapassage genom att gräva en ny bäckfåra (omlöp) runt stendammen på den södra sidan (se skiss figur 34). Den nya fåran ”mejslas” ut i terrängen och formas som en naturlig bäck, oregelbunden till bredd och form. Denna fungerar vid alla vattenföringar och är relativt underhållsfri. Åtgärden kräver en detaljprojektering vilket är steg 1 tillsammans med en föreslagen arkeologisk utredning.

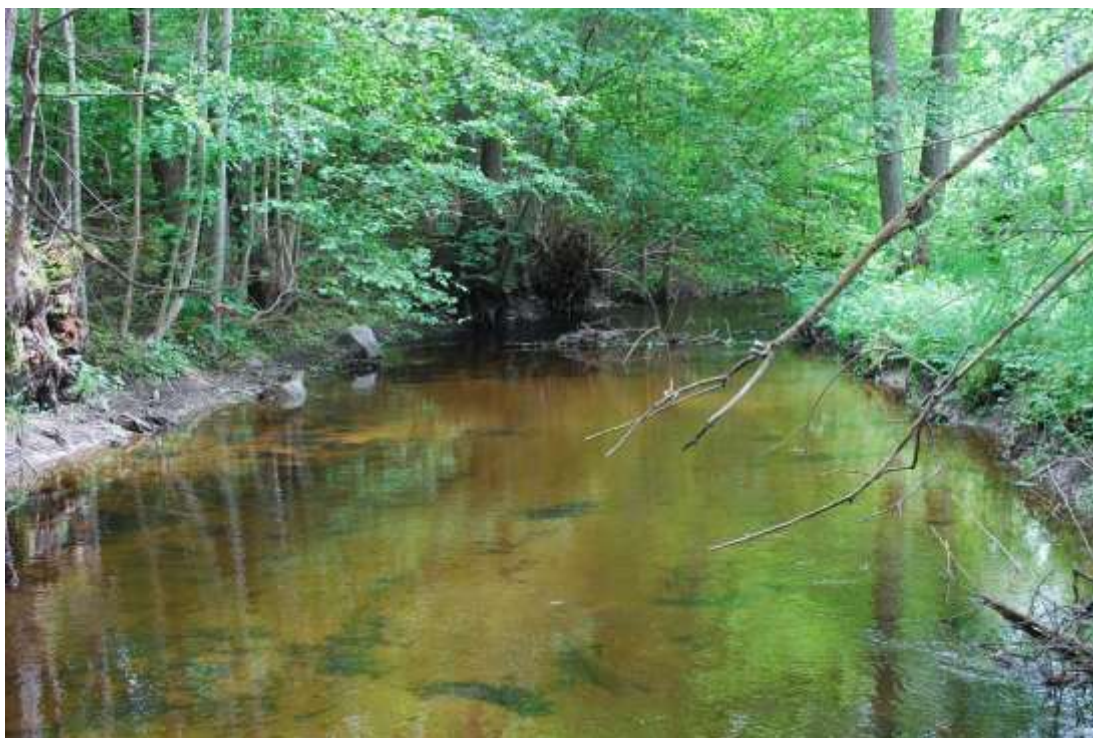
*Figur 36. Sträckan mellan Sågaretorp och Rabo, domineras av slät sandbotten och är svagt strömmande. Foto: P. Johansson.*

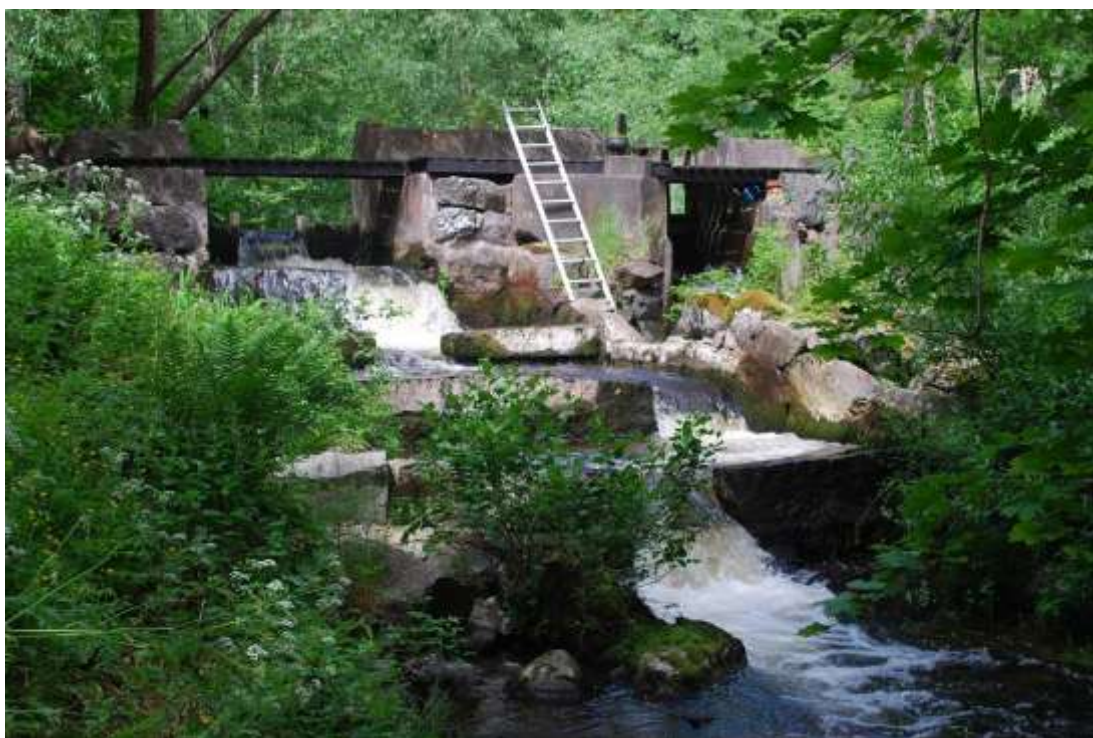
*Figur 39. Vandringshindret vid lokal 5A Rabo, uppströms syns del av sträckan som föreslås biotopvårdas. Foto: T. Nydén.*

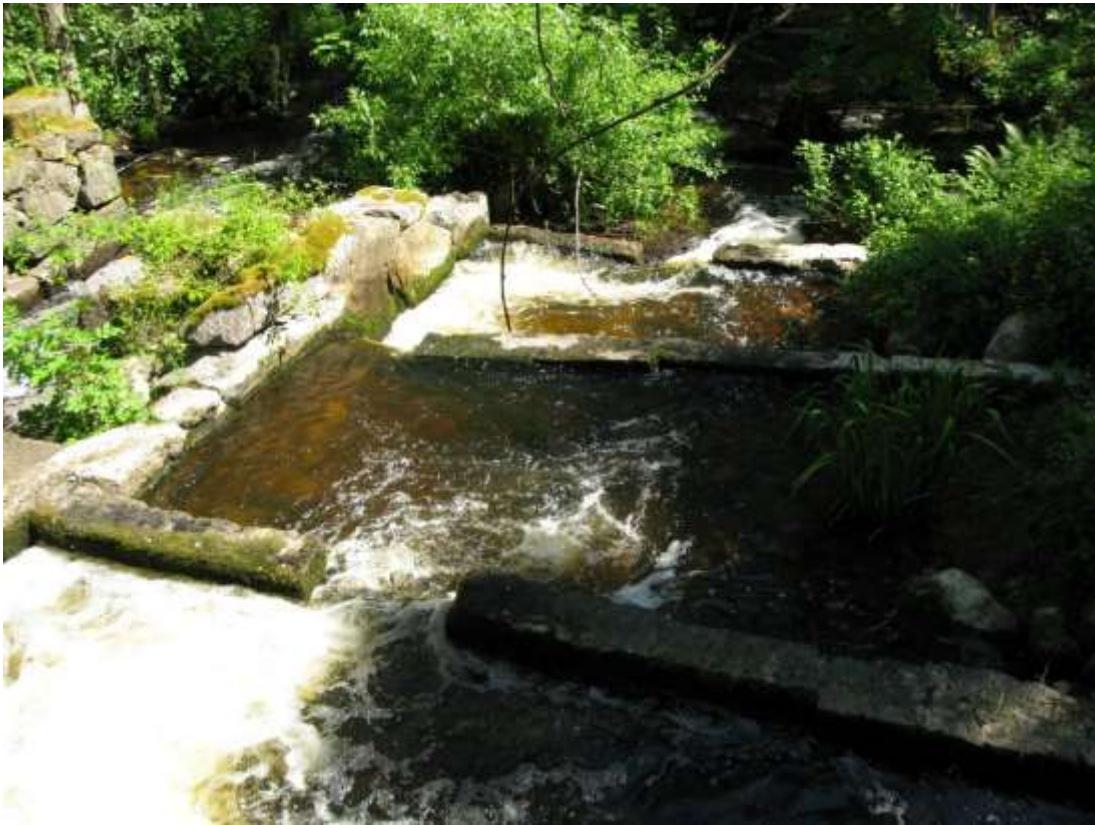
Figur 40. Den befintliga, gjutna bassängtrappan vid Rabo. Foto: T. Nydén.

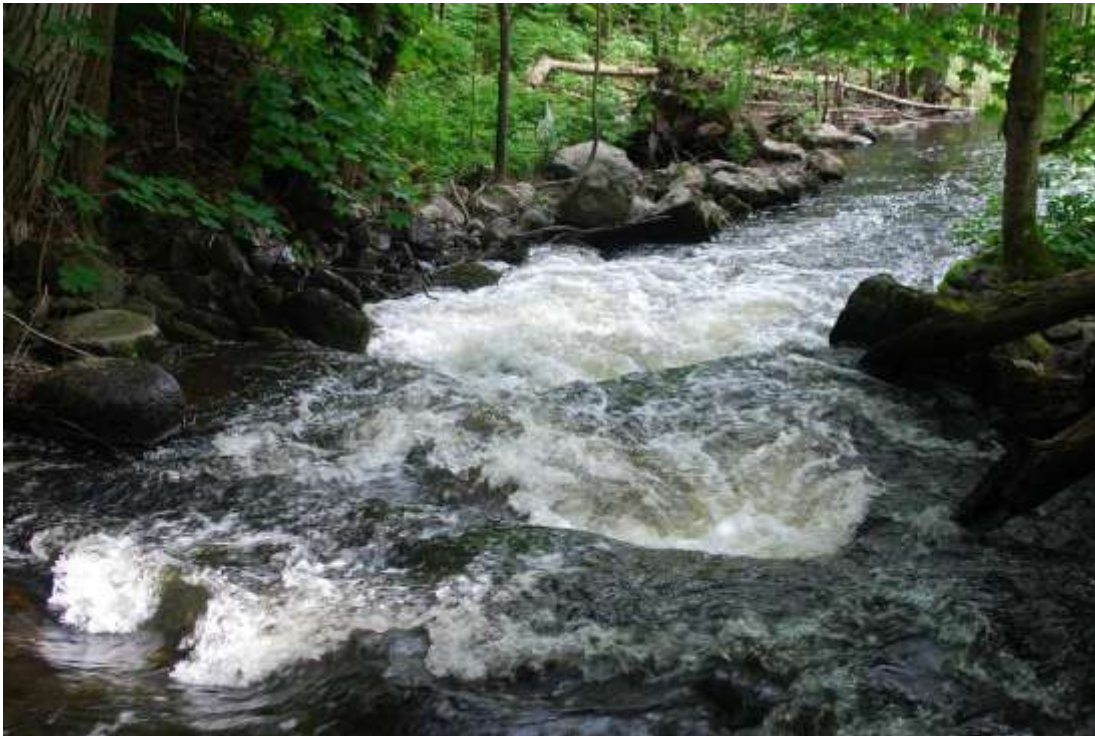
*Figur 41. Upprensade stenar och block, rester efter äldre verksamheter uppströms Rabo. En fors med ett mindre fall. Foto: P. Johansson.*
