# Förslag på biotopvårdande åtgärder i Loftaåns nedre del

Länsstyrelsen  
Kalmar län

**Emåförbundet 2010**  
**På uppdrag av Länsstyrelsen i Kalmar**

**Förslag på biotopvårdande åtgärder i Loftaåns nedre del**

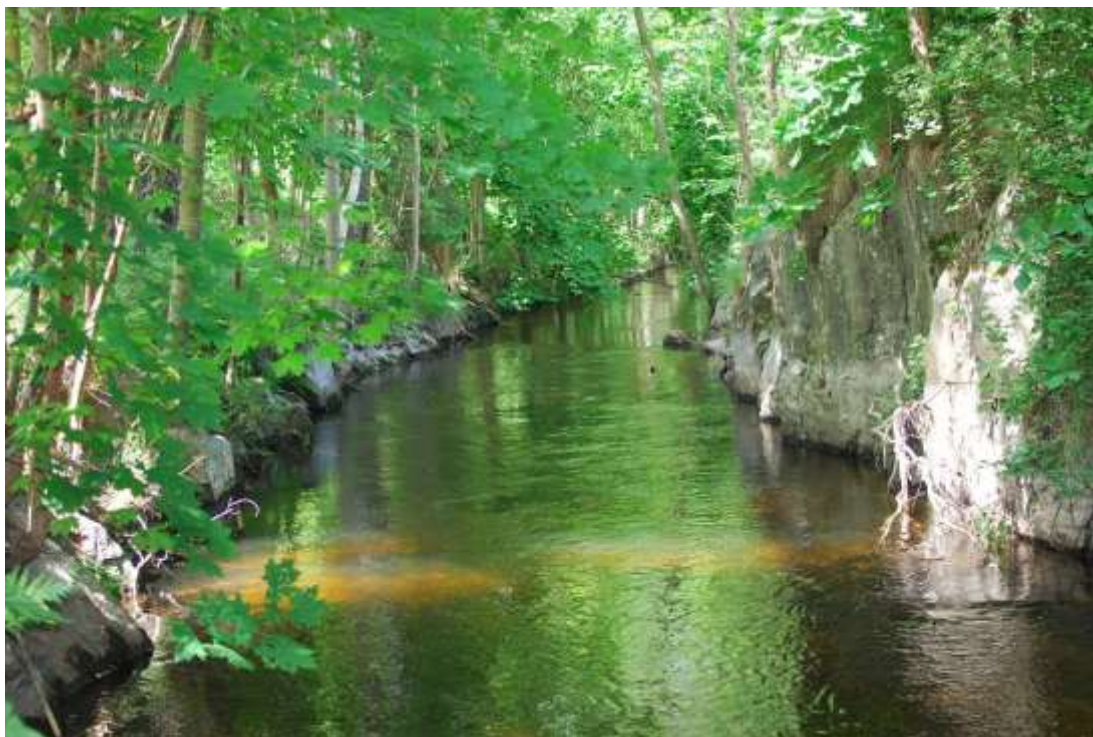
Figur 42. Loftaån kraftigt sänkt uppströms mejeriet jämn och slät botten. Foto: P. Johansson.
