Förslag på biotopvårdande åtgärder i Loftaåns nedre del

Länsstyrelsen
Kalmar län

Emåförbundet 2010
På uppdrag av Länsstyrelsen i Kalmar

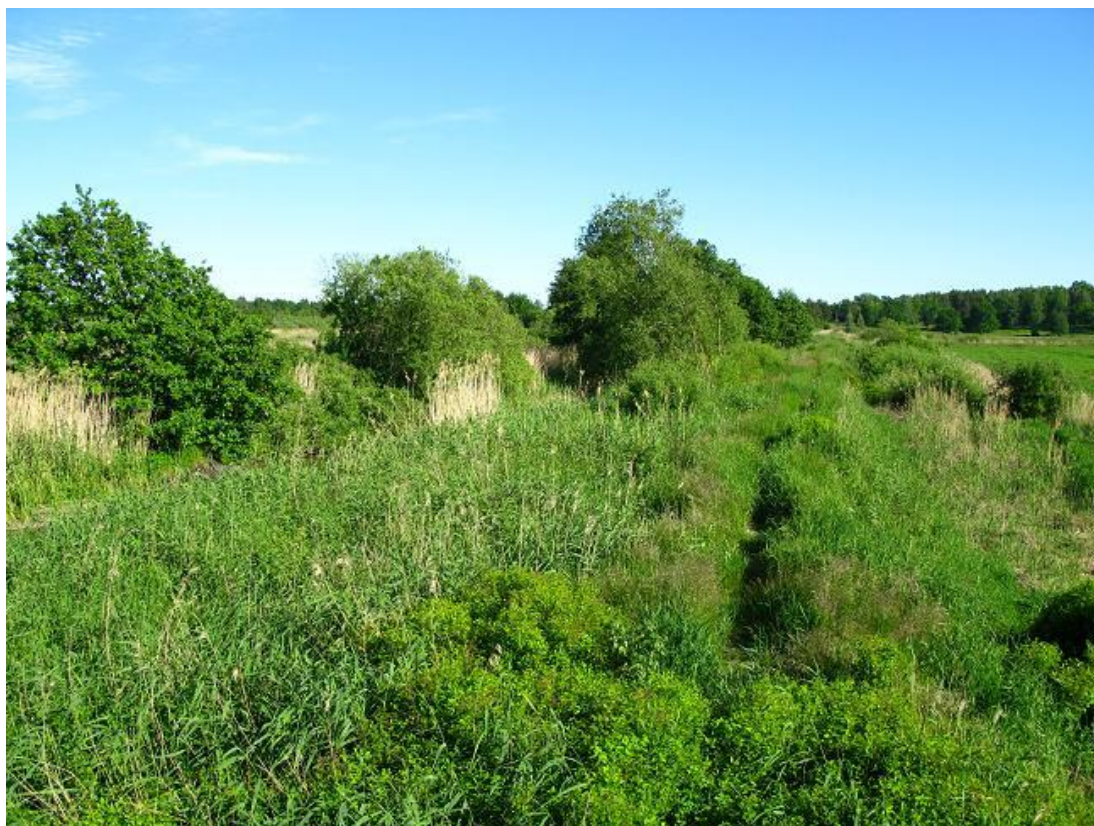
Loftaåns utflöde vid Vinö glo består av stora öppna våtmarker och lokalen börjar i höjd med Brostugan (figur 5). Hela lokalen är kraftigt sänkt, rätad och invallad och åfåran är kraftigt igenvuxen med över- och undervattensvegetation (figur 7). Det är mycket troligt att den täta vattenvegetationen försvårar fiskvandring.

Figur 8. Vy nedre delen av Loftaån vid Brostugan. Foto: T. Nydén

En hög ambitionsnivå är att anlägga våtmarker, översilningar och genomföra en övergripande flodplansrestaurering, främst för att gynna tjockskalig målarmussla och dess värdfiskar (se kapitlet restaureringsmetodik). Vid en låg ambitionsnivå föreslås inga åtgärder mer än att främja ett skuggande buskskikt som minskar den rikliga vattenvegetationen.

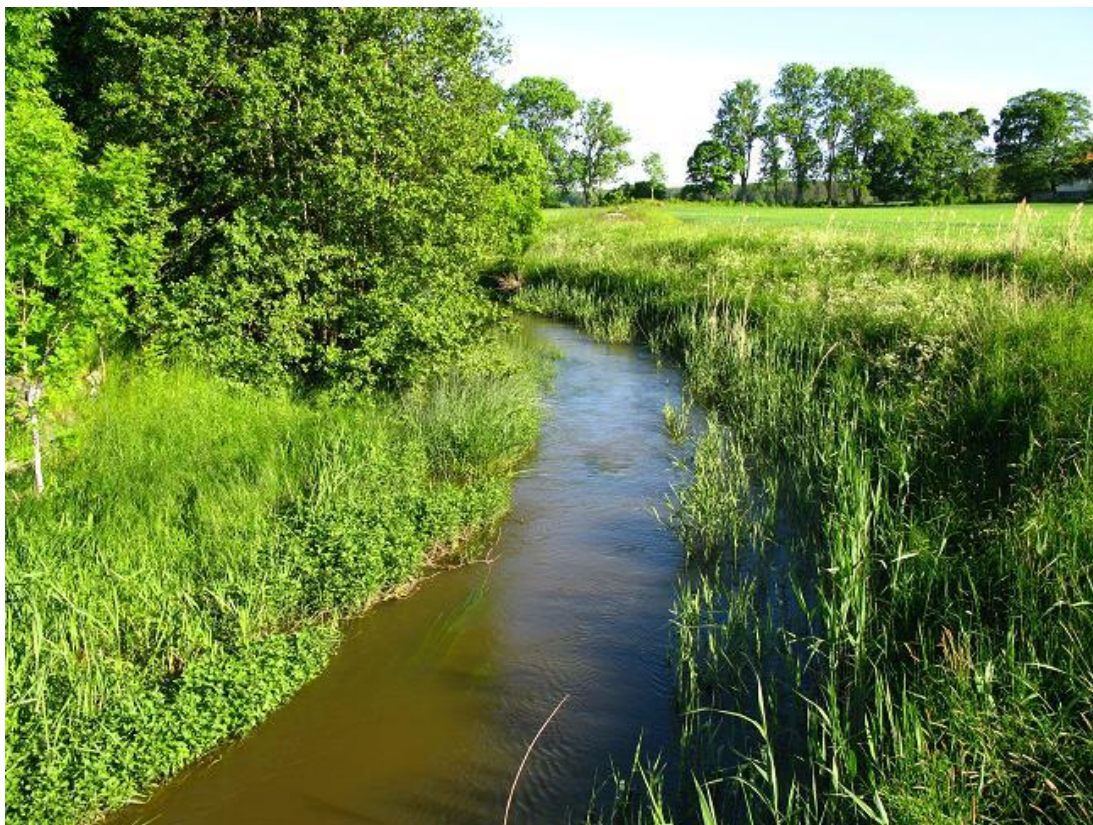
Ett kortare, svagt strömmande parti nedströms bron vid Åkerholm som utgör det första egentliga strömmande partiet i Loftåns nedre del. Potentiellt lek- och uppväxtområde för havsöring men avsaknad av bra bottenmaterial. Beskuggningen är dålig från den västra sidan och åfåran är till största delen igenväxt med slingor och av ett vegetationsbälte med vass utmed kanterna, ca 1-1,5 m ut (figur 9).

Figur 9. Nedströms bron vid Åkerholm. Foto: T. Nydén.

Vi föreslår att sträckan förbättras som lek- och uppväxtlokal för havsöring och tjockskalig målarmussla. Vattenvegetationen avlägsnas, framförallt bladvassen utmed den västra kanten vilket ökar den tillgängliga ytan och kompenserar för den minskade avbördningsförmågan som stenmaterialet orsakar. Leksten sprids ut i bankar, ca 15 m³ och därefter dressas området med mindre stenar (20-50 cm), ca 15 m³. En skyddzon med skuggande buskar/träd bör etableras utmed båda sidorna och enstaka död ved kan läggas ut längs kanterna. Åtkomsten med maskin är mycket god, lokalen nås från vägen och utmed den västra sidan.

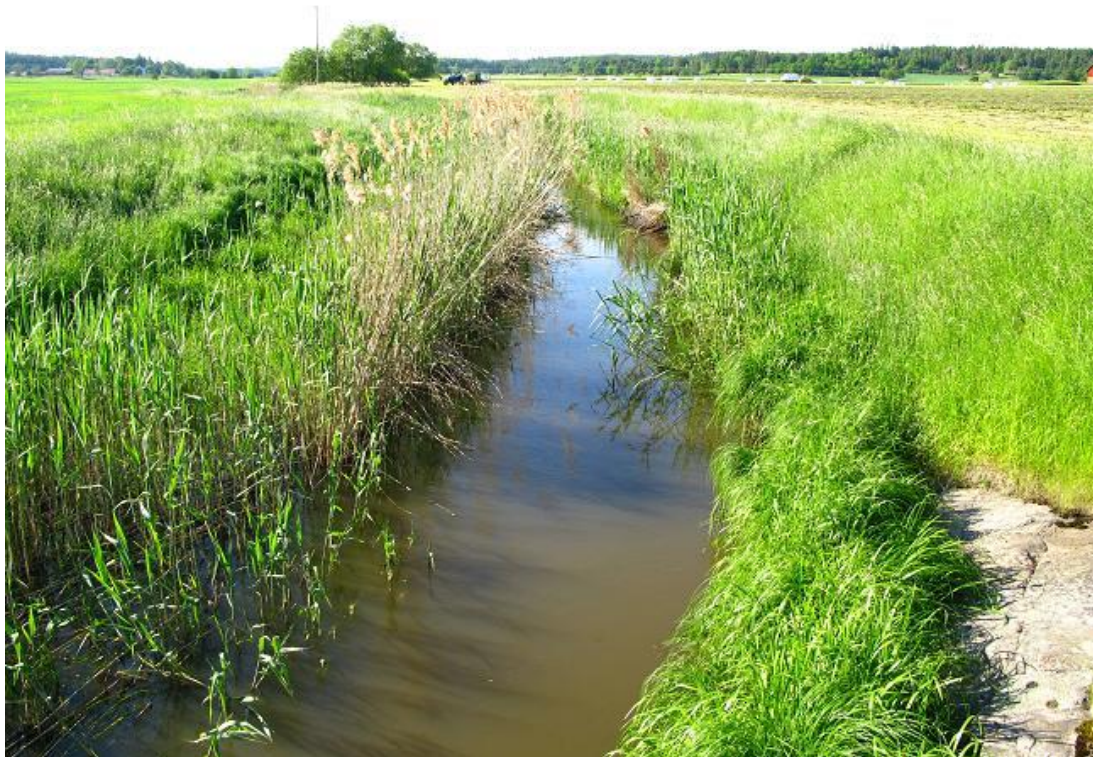
Lokalen utgörs av ett öppet jordbrukslandskap där ån är sänkt och rätad, dock ej invallad. Ån har liten beskuggning och betydande igenväxning (figur 10).

Figur 10. Vy över Loftaån inom åtgärdslokal 1C (Foto: T. Nydén).

samt beskuggning genom träd och buskar i kantzonen. Själva åslänten är idag bevuxen med gräs som inte binder strandvallarna bra. Vid en lägre ambitionsnivå rekommenderas etablering av en kantzon av lövträd som skapar beskuggning, stabiliserar kanterna och minskar igenväxning. Båda åtgärderna gynnar all akvatisk fauna men framförallt tjockskalig målarmussla och dess värd fiskar.

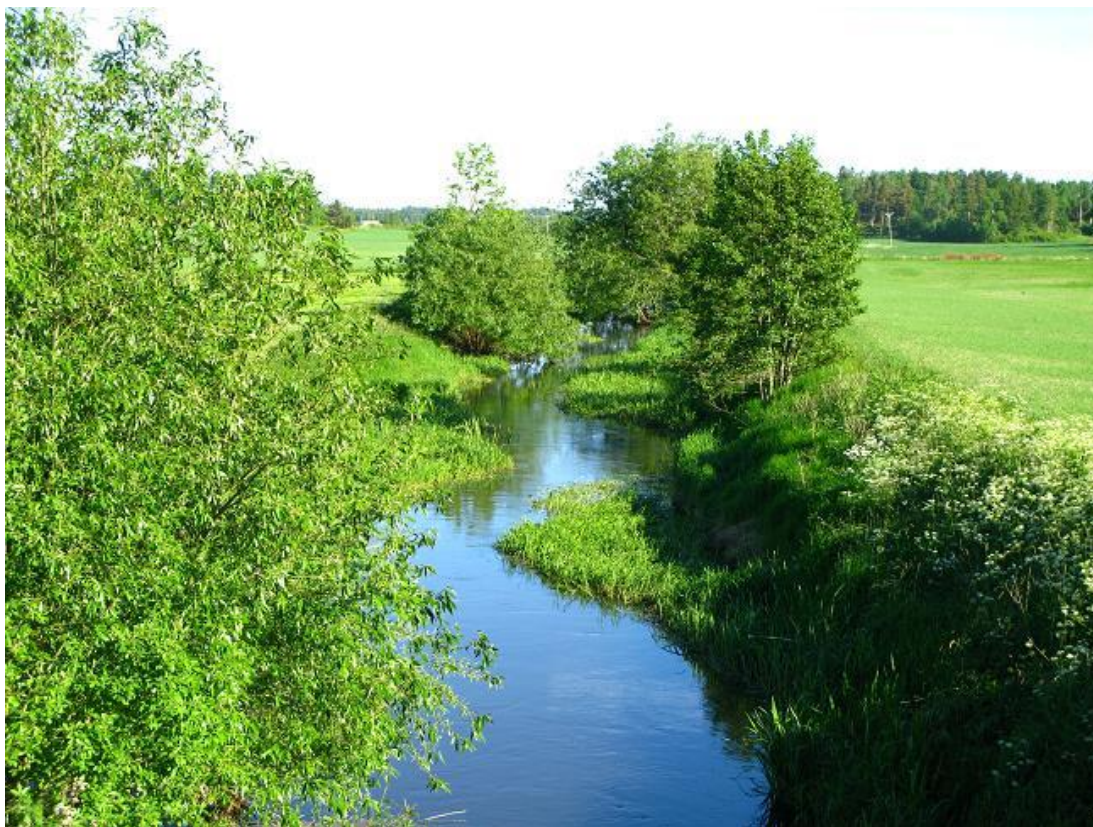
Figur 11. Vy över sträcka 1D, Loftaån har börjat återta ett slingrande lopp (Foto T. Nydén).

En hög ambitionsnivå innebär en flodplansrestaurering (se kapitel restaureringsmetodik) där man minskar släntlutningen och förstärker åns slingrande lopp samt etablerar en kantzon. En lägre ambitionsnivå är enbart att förstärka kantzonen så att beskuggningen ökar ytterligare. Åtgärderna gynnar all akvatisk fauna men framförallt tjockskalig målarmussla och dess värd fiskar.

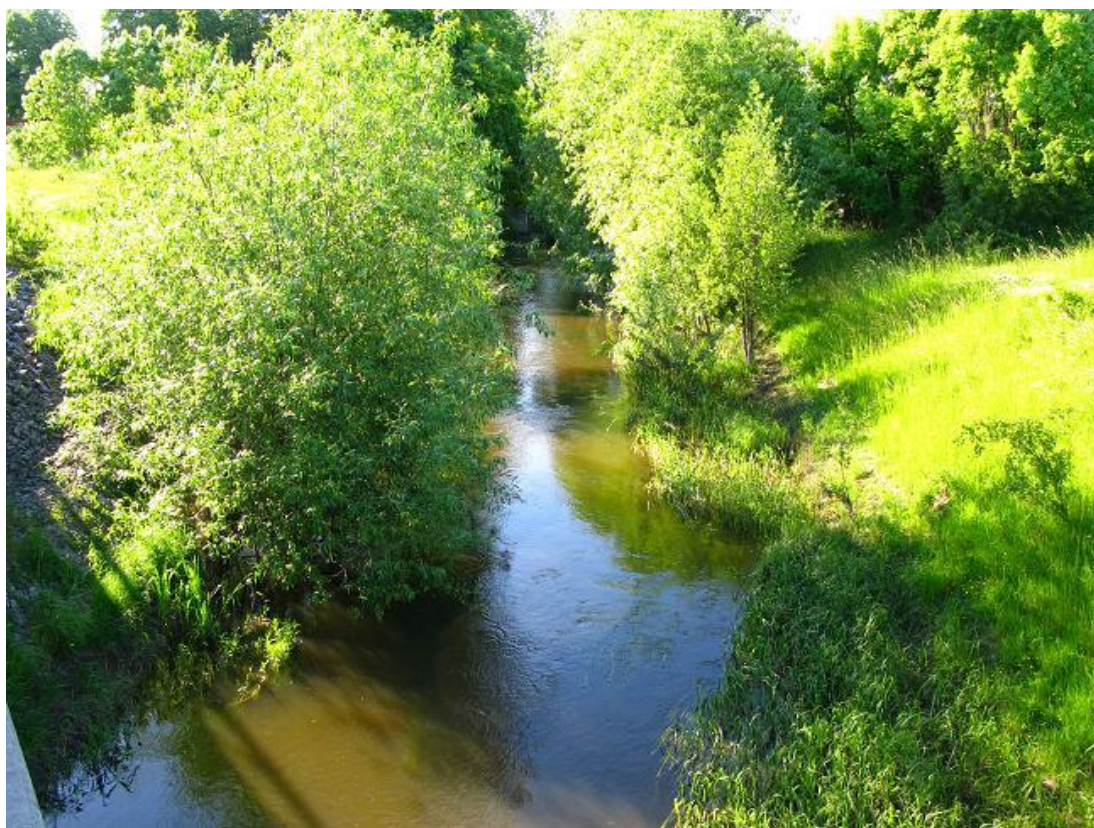
Figur 12. Sträcka 1D vid Ottinge, vy från landsvägsbron och uppströms. Foto: T. Nydén.

Vi föreslår att man skapar ett större sammanhängande lek- och uppväxtområde för havsöring från bron och uppströms. Problemet är tillgängligheten med maskin eftersom slänterna är både branta och långa ner till ån. Stenmaterial kan dock tippas ner ifrån den östra sidan där det också finns en större öppen yta för materialdepå. En bandgående grävmaskin tar sig ner till ån och luckrar upp befintliga grusbottnar och avlägsnar bladvass i kanterna. Därefter sprids mindre block (20-50 cm) ut på sträckan, ca 30m³. Några block placeras också nedanför och i anslutning till den gamla dammrest som finns i sträckans övre del för att skapa en ännu bättre passage för fisken. Lekplatser skapas slutligen på sträckan genom att leksten läggs ut i bäddar mellan blocken, ca 40 m³.

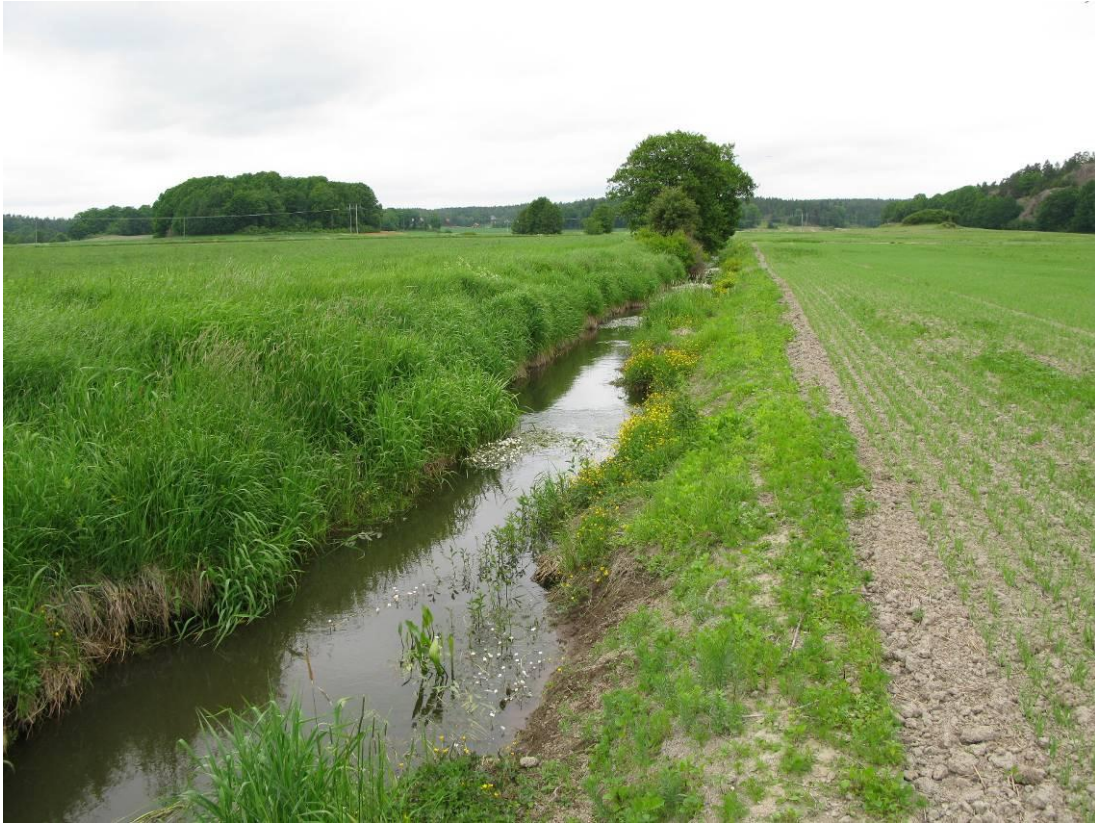
Figur 16. Vy över nedre delen av Kumlabäcken innan utflödet i Loftaån. Foto: T. Nydén

Projektering av biotopvårdsåtgärder för bl.a. Havsöring upp till vandringshindret vid Smedstorp är en lämplig åtgärd. I de nedre delarna som framgår i figur 16 är det tydligt att det finns ett behov av kantzoner och i bästa fall även flodplansrestaurering. I de övre delarna finns miljöer som är bättre lämpade för strömlevande fauna (figur 17).

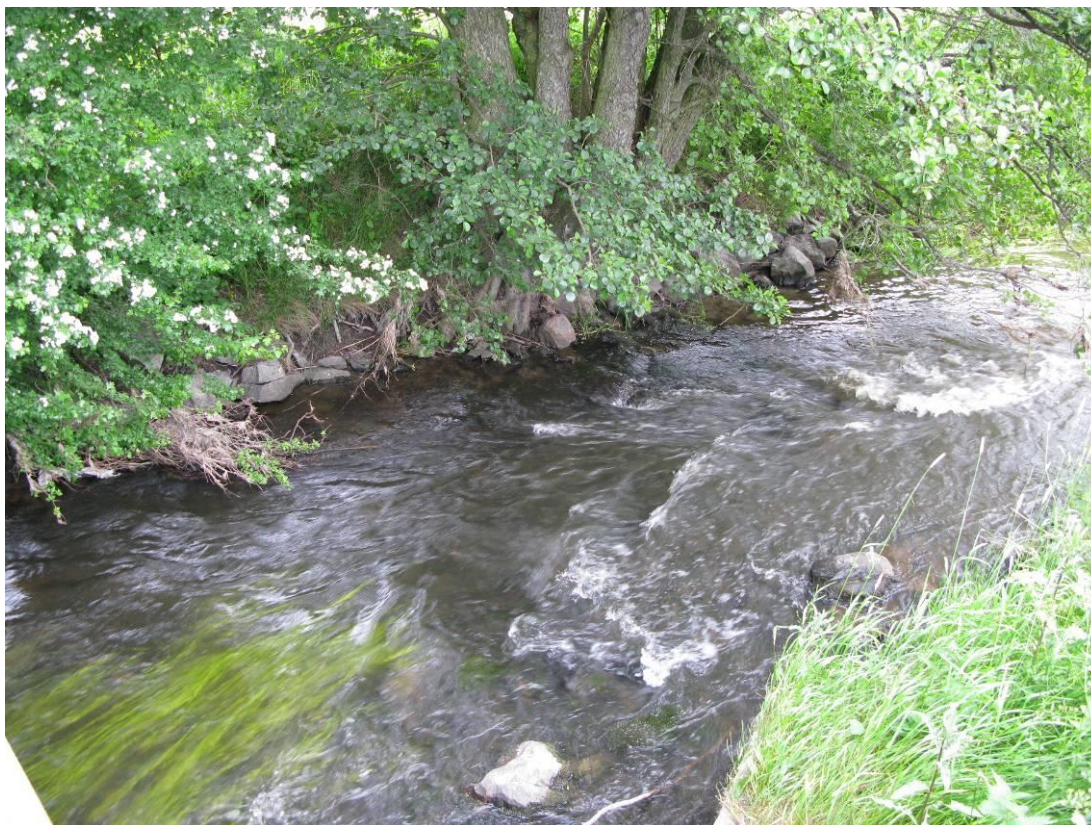
Figur 18. Åtgärdslokal 2B nedströms bron vid Forserum. Foto: T. Nydén.

Sträckan biotopvårdas med sten och block (ca 10 m³, 20-50 cm) och leksten (10 m³) som läggs ut på hela området med maskin. Åtkomst sker lätt från den östra sidan, finjustering sker för hand. Död ved tillförs som sista åtgärd nedströms bron.

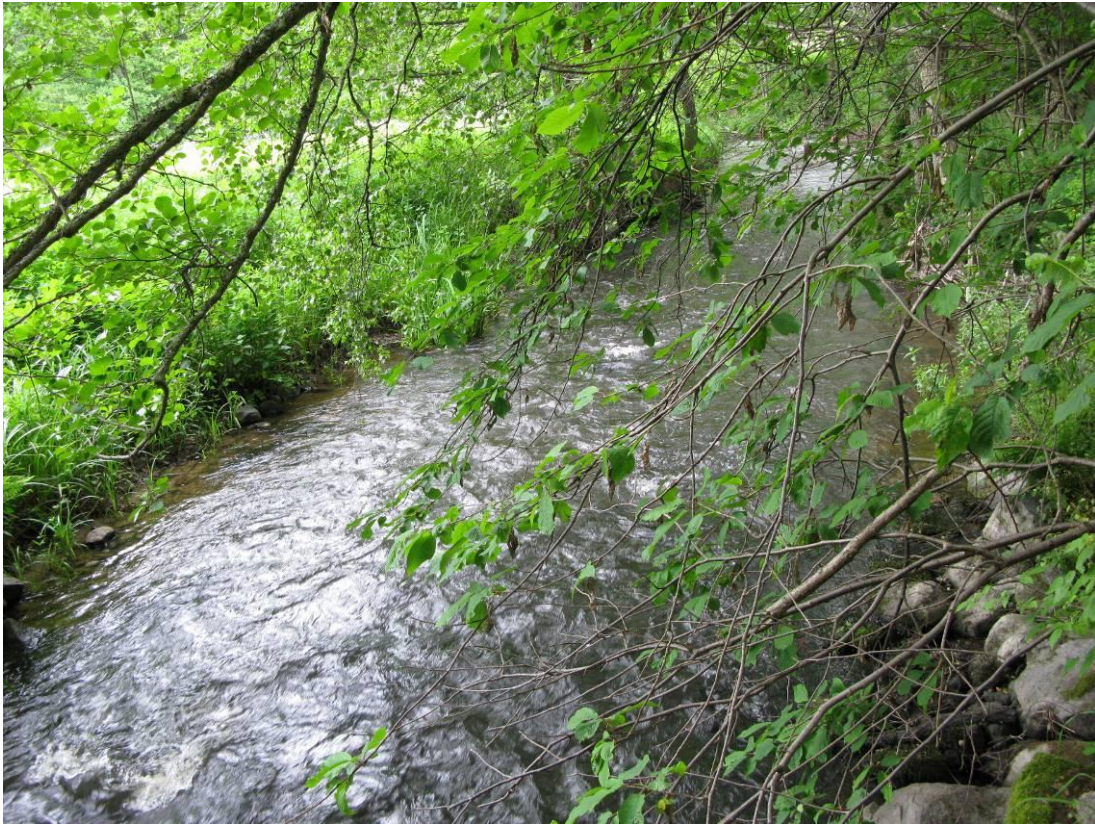
En längre (ca 120 m) sammanhängande strömsträcka upp till bron vid E22 där åtgärdsområdet slutar. Lokalen präglas av hårdbottnar och enstaka död ved. Sträckan är rensad från större stenar och block och i övre delen även en sprängd bergklack (figur 19). I övre delen mot vägbron finns stensättningar och kallmurade kanter (figur 20) vilket tyder på att området är ett gammalt broställe.

Figur 19. Vy över strömsträckan vid övre bron Forserum. Foto: T. Nydén.

Restaurering av lek- och uppväxtområden är möjlig längs nästan hela sträckan genom tillförsel av sten/block (40 m³) samt leksten (40 m³) som körs ut och tippas med maskin via väg längs norra sidan. Finjustering sker sedan för hand.

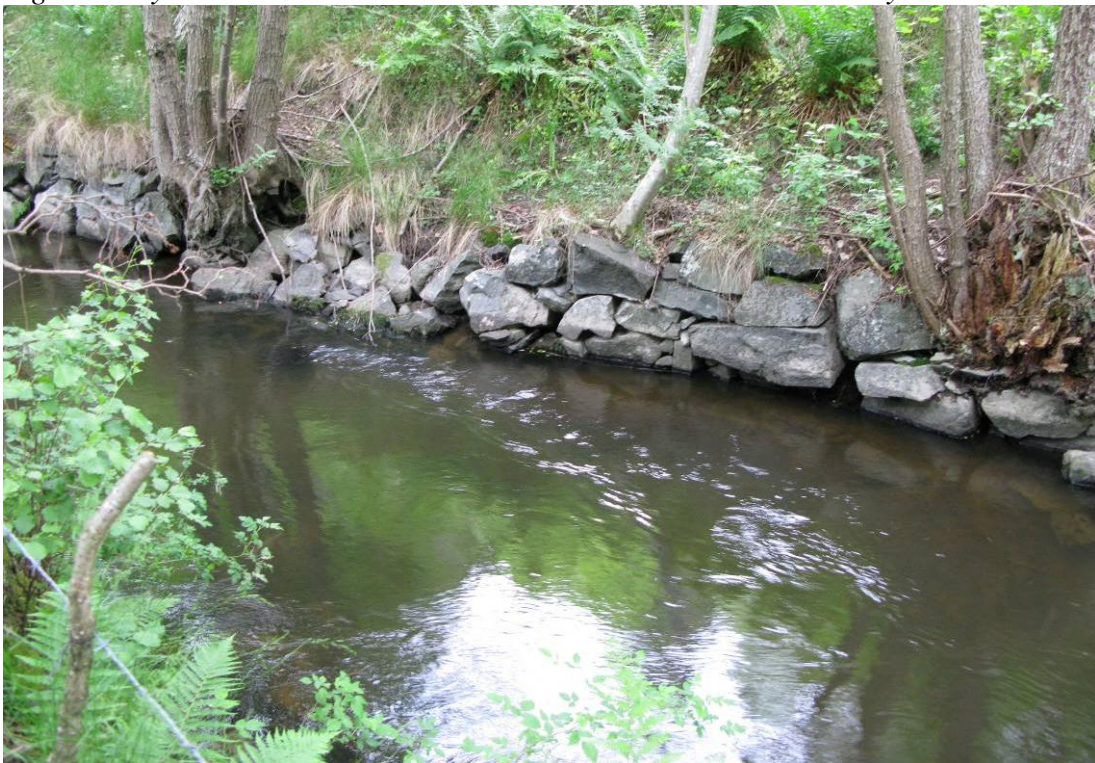
Figur 20. Längs övre delen av åtgärdslokalen är kanterna stensatta. Foto: T. Nydén.

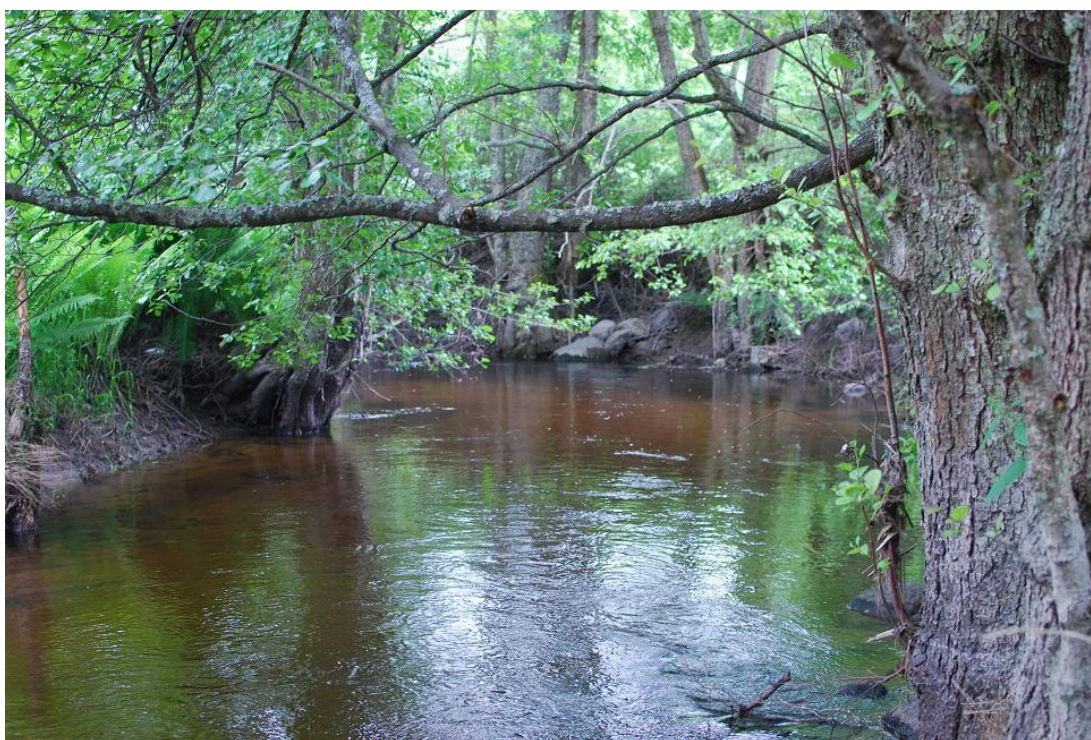
Figur 23. Åtgärdslokal 3A i Björnsholm, ett svagt strömmande parti. Foto: P. Johansson.

Sträckans värde som lek- och uppväxtlokal för havsöring kan klart förbättras genom biotopvård. Tillförsel av leksten koncentrerat till strömnackarna och partiet bakom, uppblandat med lite större stenar 20-50 cm, totalt ca 40 m³. Enstaka större block sprids ut som ståndplatsstenar på de djupare sträckorna mellan strömnackarna. De uppensade block som ligger i kanterna läggs också tillbaka. Sträckan är lättillgänglig från kanterna. En större gräsyta vid parkeringen (bakom busshållplatsen) kan nyttjas för materialdepå. Lämplig plats att sätta upp en informationsskylt och titta på havsöringens lek.

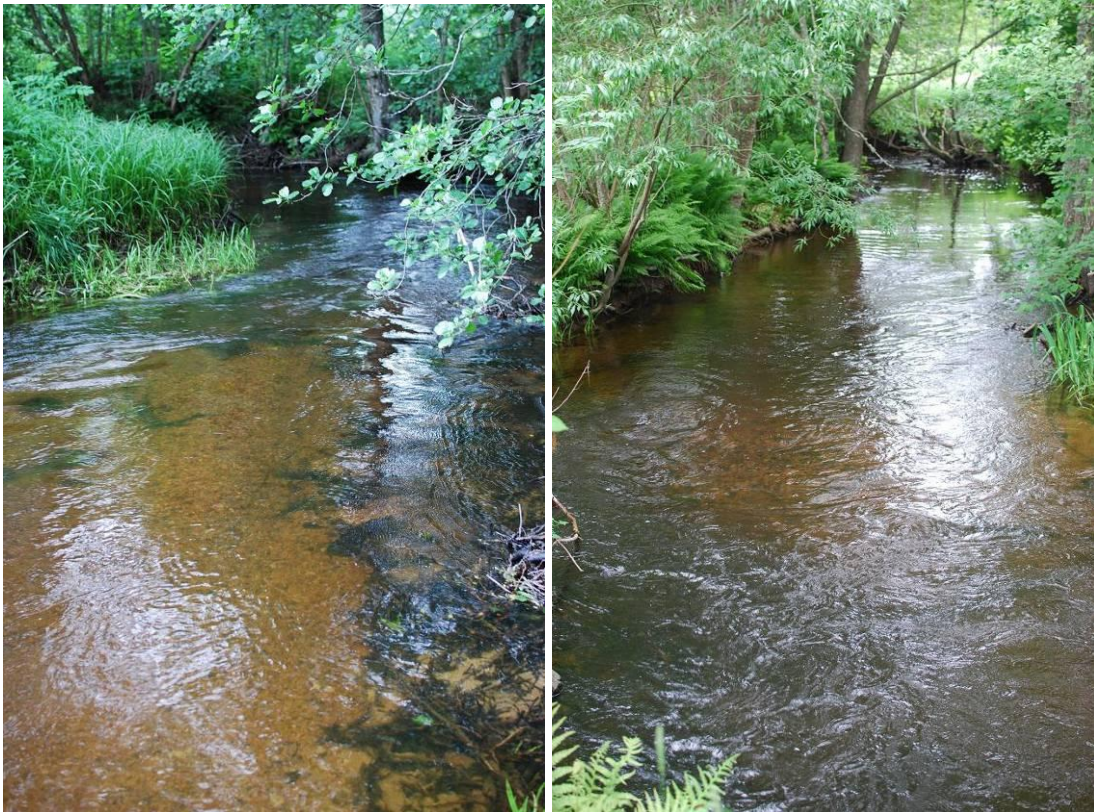
Figur 24. Del av åtgärdslokalen som visar en fin strömnacke lämplig att biotopvårda med leksten och block. Foto: P. Johansson.

För att höja havsöringsproduktionen kan med fördel flera lekplatser skapas på de tydliga strömnackar som finns med jämna mellanrum utmed hela sträckan. Framförallt koncentreras åtgärderna till den nedre delen. Det råder god tillgänglighet från kanterna och det är lämpligt att sprida ut en blandning av leksten och mindre block upp till 20-30 cm. Totalt föreslås 8-10 lekplatser med 5-10 m³ på varje plats. I den övre delen kan med fördel de block som ligger i kanterna rullas i ån för hand. Död ved tillförs längs hela sträckan som sista åtgärd för att även gynna stormusslor.

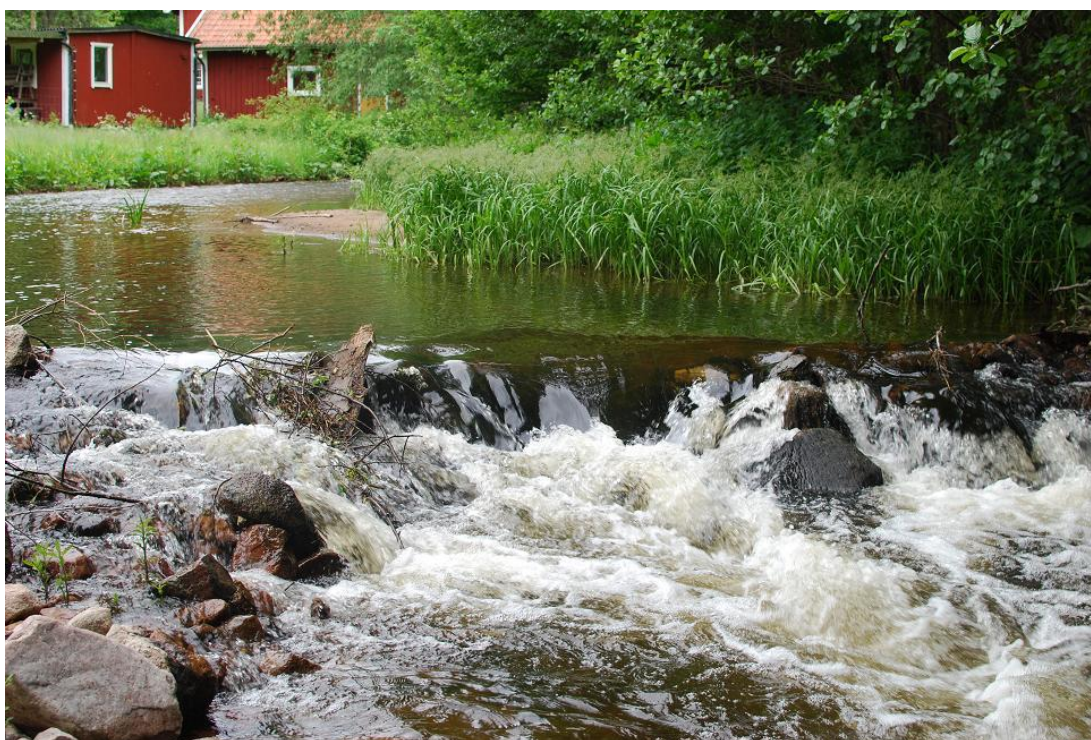
Figur 28. Lokal 4 A (VH1) i Loftaån. En mindre fördämning bestående av upplagda block och stenar tvärs över ån. Foto: P. Johansson.

Förslagsvis modifieras dämnet genom att blocken sprids upp- och nedströms samt tillförs extra material för att få en mera långsträckt strömnacke. En åtgärd som kan utföras för hand. Alternativt tas hela konstruktionen bort och blocken sprids ut i åfåran.

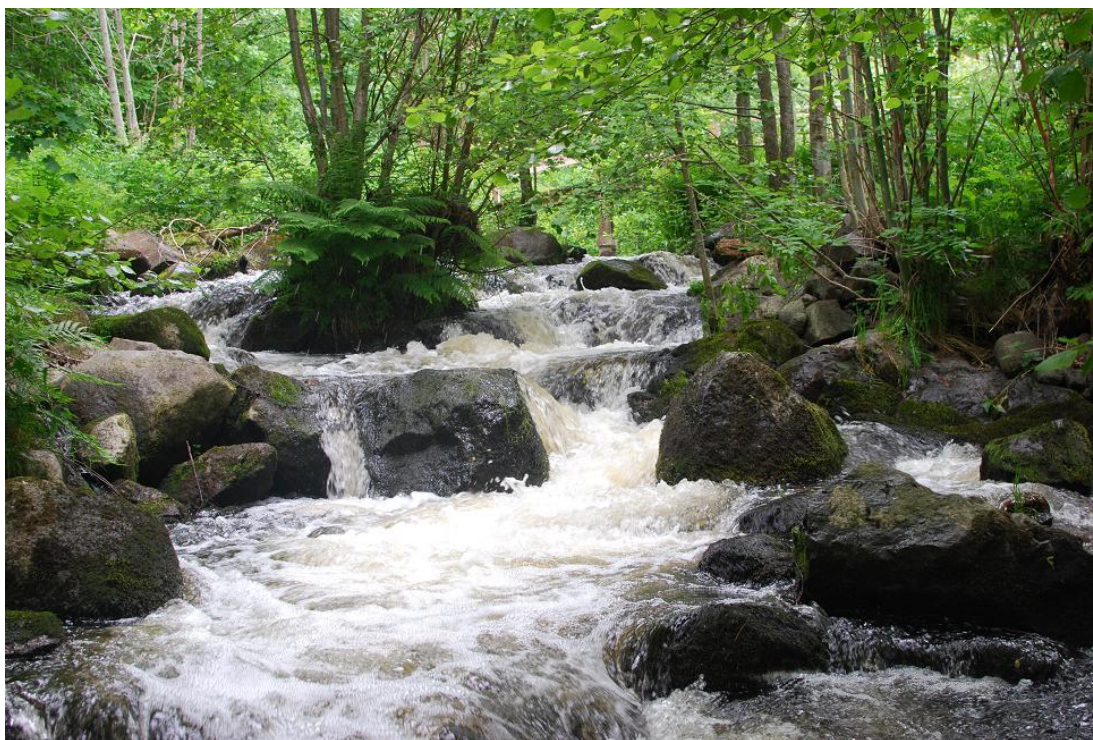
Figur 30. Övre delen av forsen har flera naturliga fall som vid lägre vattenföring kan utgöra svårpasserbara vandringshinder. Foto: P. Johansson.

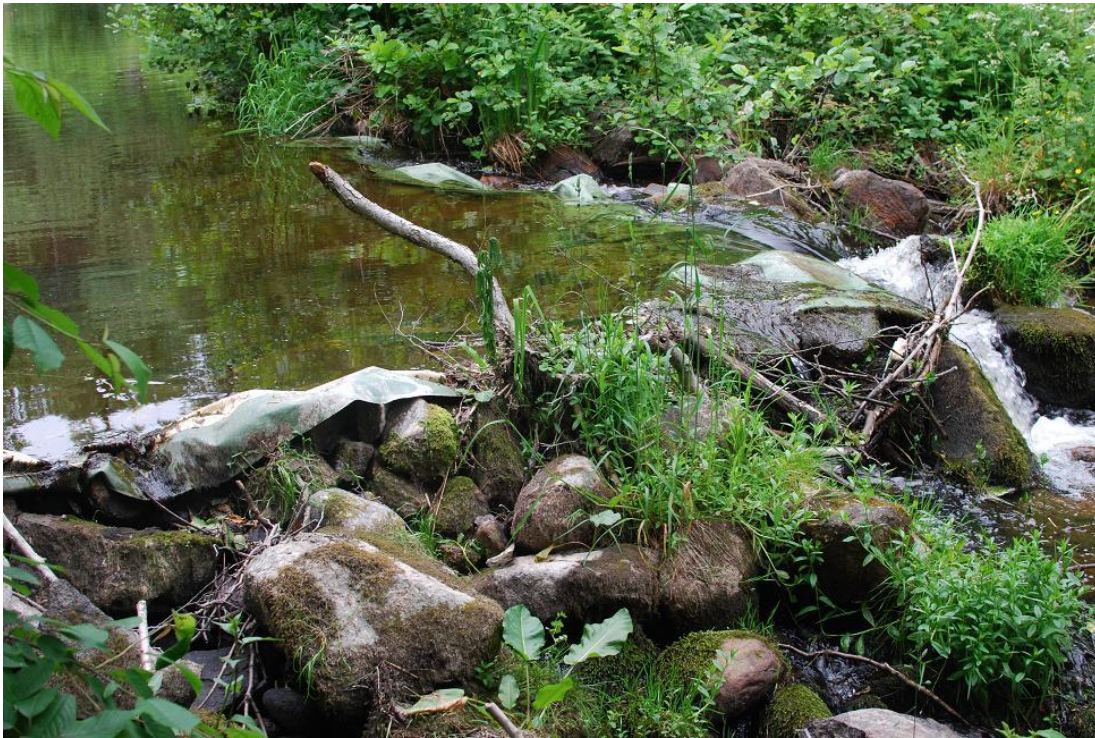
Figur 31. Uppbyggd stendamm tätad med dukar vid Sågaretorp utgör en svårpasserbar passage. Foto: P. Johansson.

Förslagsvis sänks fallet av och tätduken avlägsnas. Därefter skapas en mer långsträckt strömnacke i befintligt stenmaterial som ger passerbarhet för alla arter. För att täta konstruktionen sprids leksten ut mellan och framför blocken och på detta sätt skapas också en fin lekplats för öring. Totalt ca 15 m³ leksten.

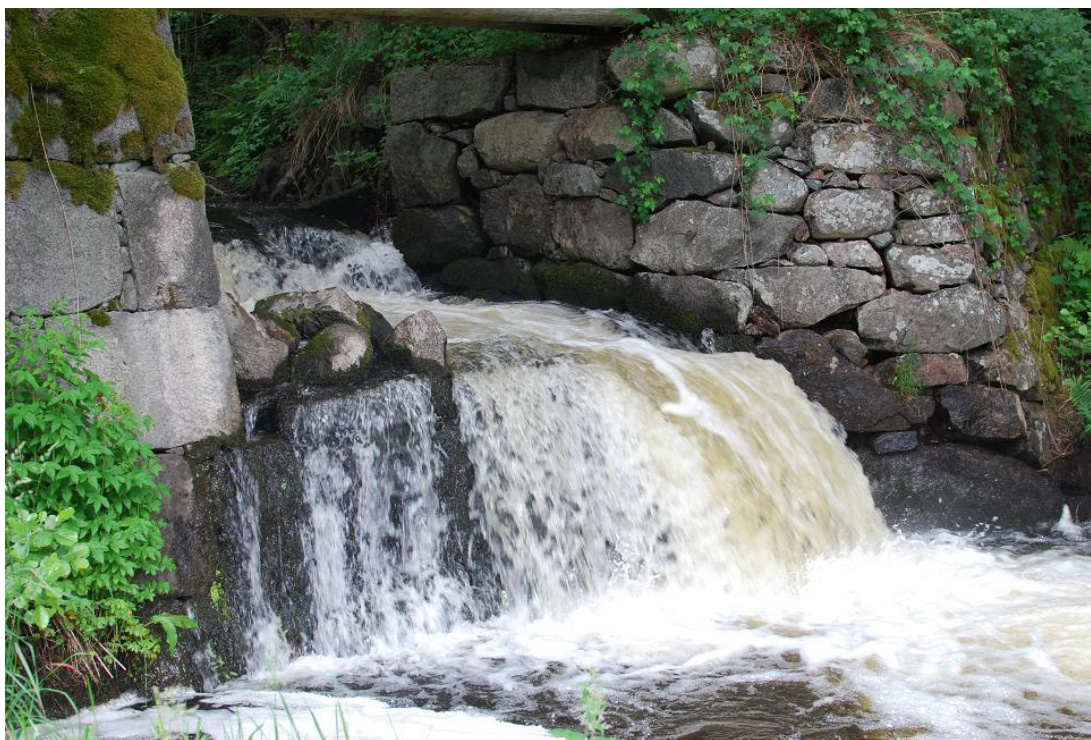
Lokalen utgörs av ett äldre kvarnläge med tillhörande stendamm. Ingen dämning upprätthålls längre; träkonstruktioner, luckor m.m. är borta. Kvarstår gör ett fall med en total fallhöjd på ca 1,5 m. Fallet bedöms som svårpasserbart för öring och definitivt för andra arter (figur 33). Åtgärder har tidigare genomförts 1999 (muntlig uppgift från närboende) för att minska fallhöjden och skapa vattenränna i fallet. Stenmaterial har lagts upp nedanför fallet för att skapa en grop bakom och minska fallhöjden, mycket av detta material har med tiden spolats iväg och därmed har fallhöjden återigen ökat.

Figur 33. Äldre stendamm som utgör ett svårpasserbart vandringshinder för havsöring och definitivt för andra arter. Foto: P. Johansson.

Vårt första alternativ är att skapa en fiskväg som fungerar för alla förekommande fiskarter, en s.k. faunapassage genom att gräva en ny bäckfåra (omlöp) runt stendammen på den södra sidan (se skiss figur 34). Den nya fåran ”mejslas” ut i terrängen och formas som en naturlig bäck, oregelbunden till bredd och form. Denna fungerar vid alla vattenföringar och är relativt underhållsfri. Åtgärden kräver en detaljprojektering vilket är steg 1 tillsammans med en föreslagen arkeologisk utredning.

En enklare åtgärd är att förbättra nuvarande passage vid fallet genom att tillföra nytt stenmaterial nedanför och på så sätt bygga upp nivån så att en större hoppgrop skapas och därmed minska fallhöjden. Detta skapar förbättrade passagemöjligheter för havsöring men är fortfarande svårpasserbart för andra arter. Det är viktigt att konstruktionen byggs upp stabilt genom att stora block (50-100 cm) först placeras ut, därefter tätas konstruktionen med mindre stenmaterial och leksten (se skiss figur 35). På detta sätt fortsätter man bygga på tills önskvärd nivå uppnåtts. Det är svårt att bedöma exakt materialåtgång och man får vid behov hämta mer under arbetets gång.

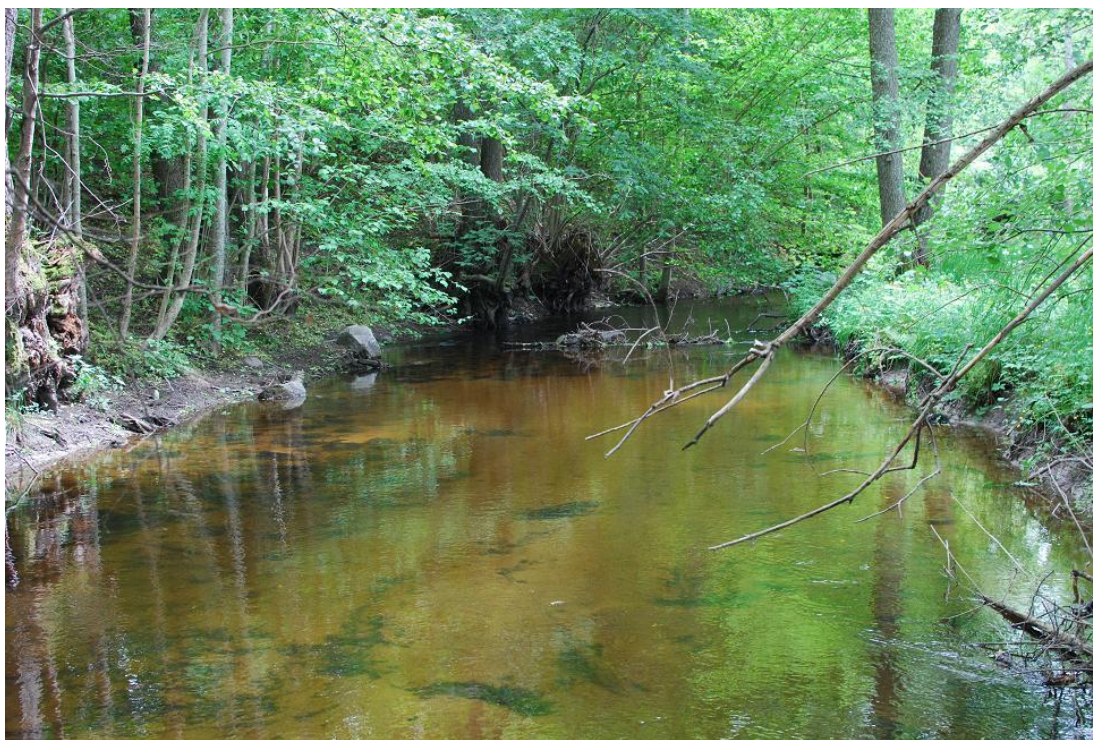
Figur 36. Sträckan mellan Sågaretorp och Rabo, domineras av slät sandbotten och är svagt strömmande. Foto: P. Johansson.

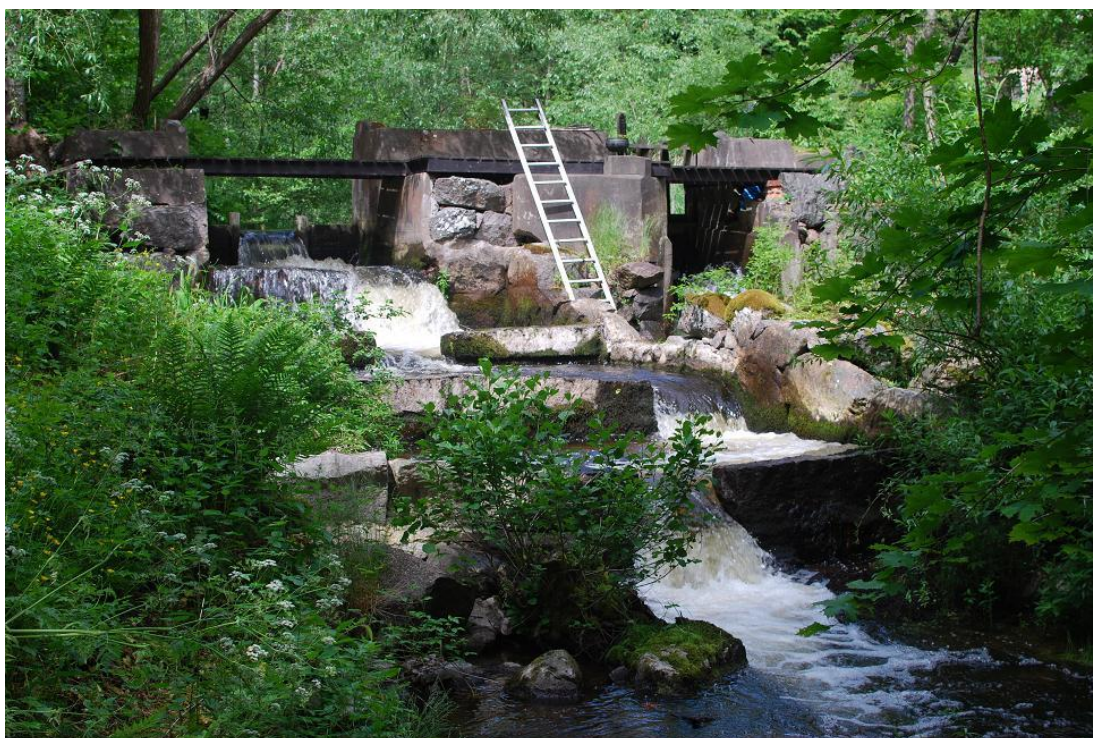
Figur 39. Vandringshindret vid lokal 5A Rabo, uppströms syns del av sträckan som föreslås biotopvårdas. Foto: T. Nydén.

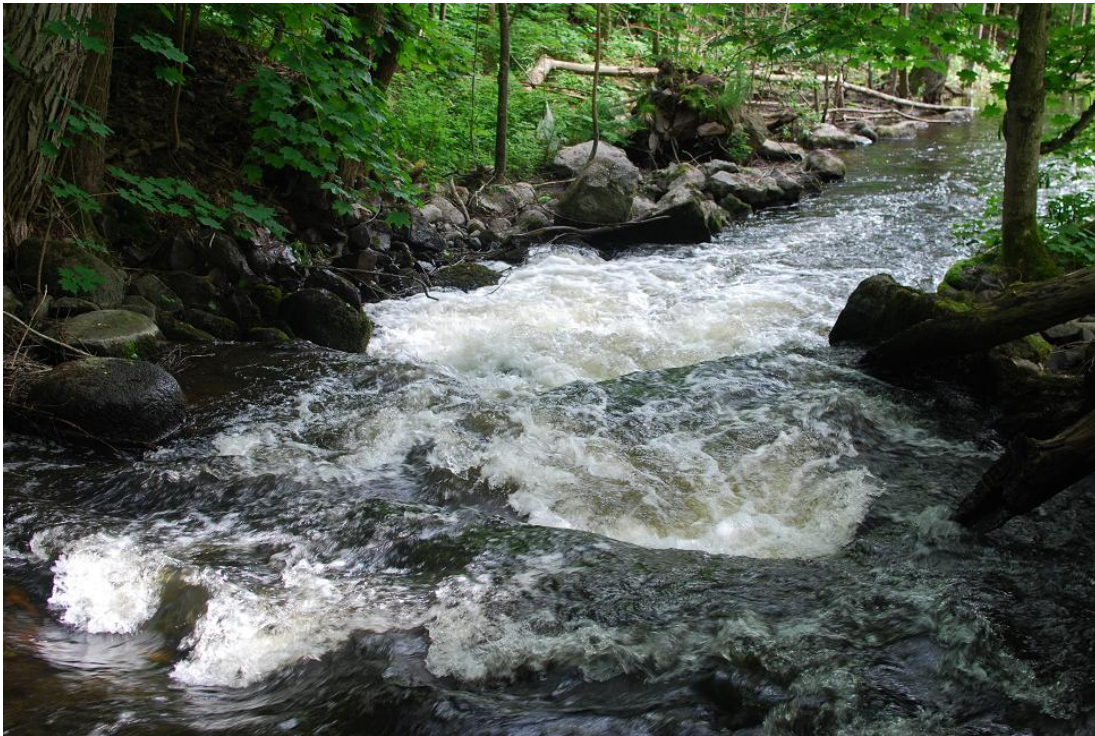
Figur 41. Upprensade stenar och block, rester efter äldre verksamheter uppströms Rabo. En fors med ett mindre fall. Foto: P. Johansson.

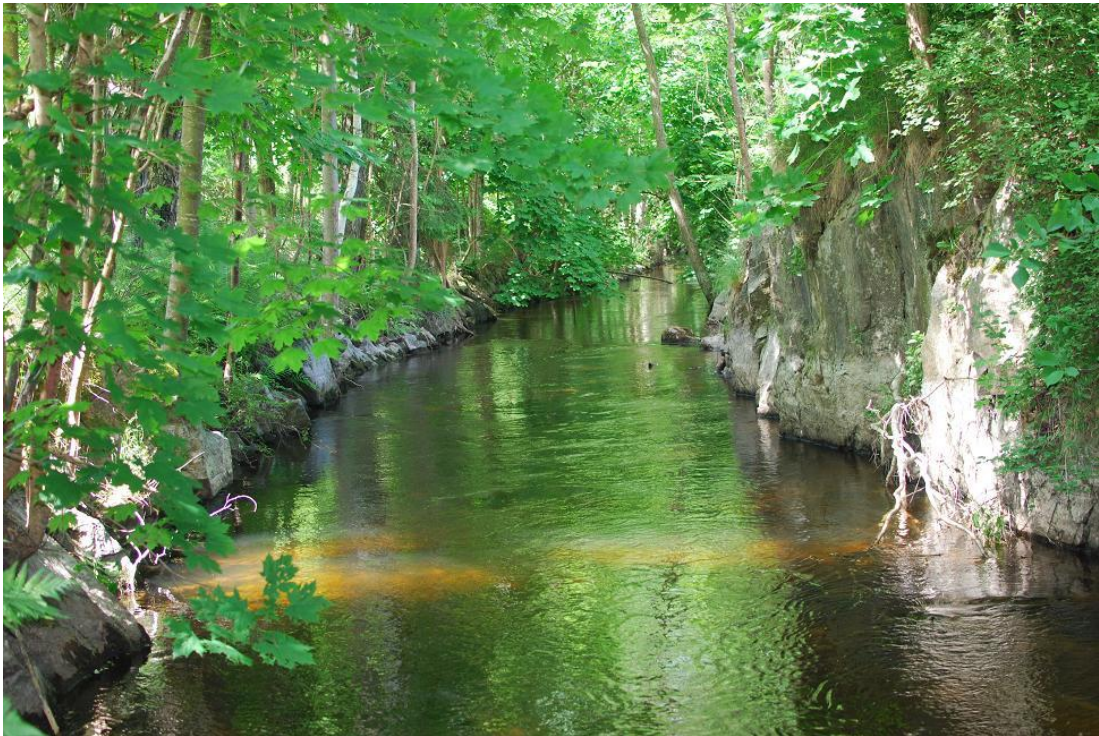
Figur 42. Loftaån kraftigt sänkt uppströms mejeriet jämn och slät botten. Foto: P. Johansson.
