Rikkärr i Kalmar, del 1

Inventering av rikkärr och rika källor i länets småländska del

Meddelande 2018:21

Författare: Staffan Nilsson, Calluna AB

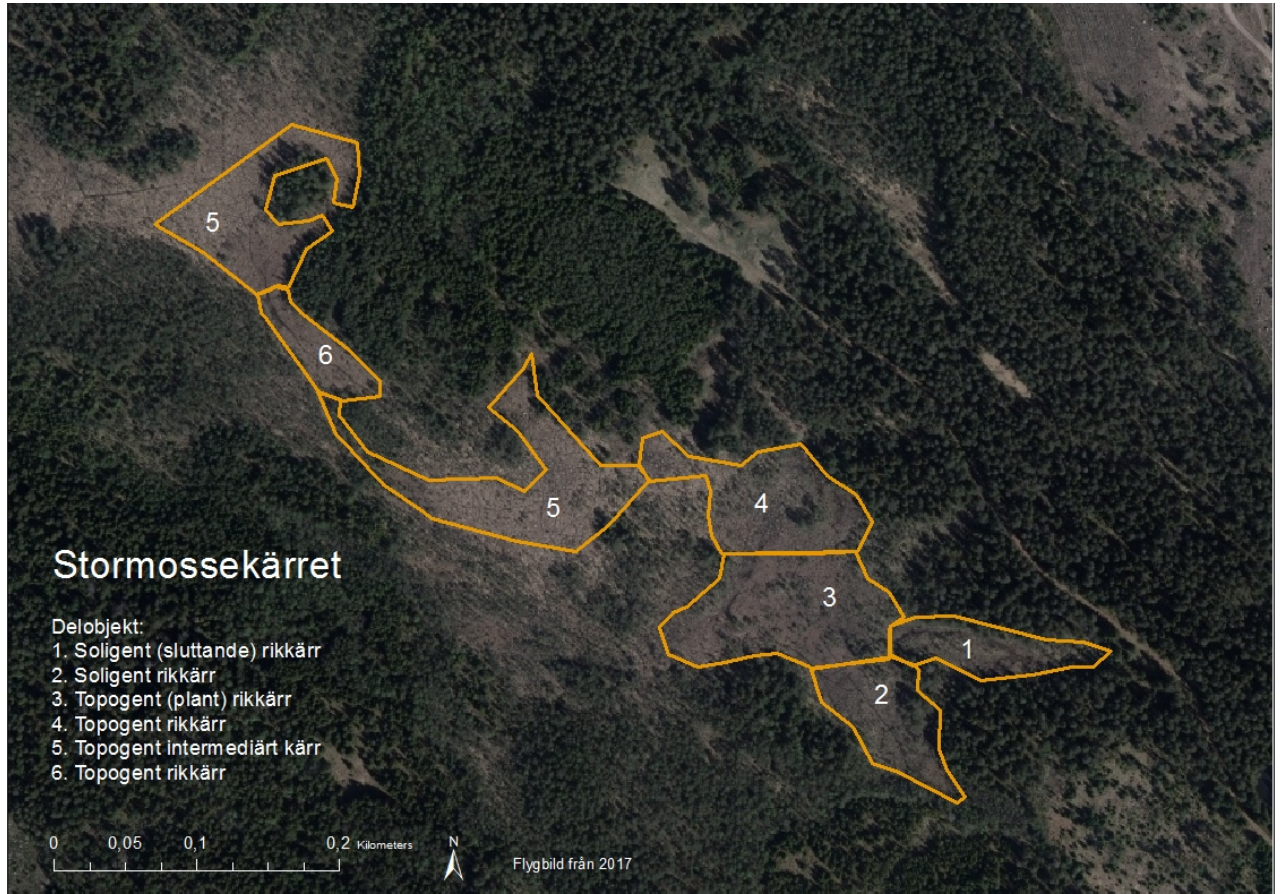
Stormossekärret är ohävdad. Det framgår tydligt att delar av kärret håller på att övergå till tallsumpskog och att vassen är på frammarsch i rikkärrets centrala delar. På flygfoto från 1960 framgår att kärret då var något mer öppet. Igenväxningen är dock inte så långt gången att det är för sent med åtgärder och det finns kvar mycket höga värden som skulle gynnas av dessa. Viktigast är att rikkärrensytorna hanteras, men det bör åtminstone förhindras att det uppströms belägna intermediära kärret blir helt tallbevuxet.

Bild 3. Stormossekärret, med mycket högt naturvärde, är det största rikkärr (48 ha) på Kalmar läns fastland.

- Våtmarken behöver uppgraderas till klass 1.
- Tallar bör röjas bort inom hela kärret. En del äldre träd kan lämnas kvar, men de unga träd som är på väg upp bör tas bort.
- Vassen måste hållas efter genom att slås. Eventuellt får man etappvis arbeta sig in i vassbältet i rikkärrets centrala parti och börja med att hålla de glesare bevuxna kanterna öppna. Vid åtgärder i det centrala partiet är det viktigt att försäkra sig om att hydrologin inte påverkas, eftersom de viktiga bäckdrågen rinner härifrån.
- Rikkärret bör hävdas genom slåtter.
- En zon i granskogen som flankerar det östligaste stråket bör avsättas för naturvård. Ändrade förhållanden hade varit negativa för den värdefulla mossfloran. Även kring kärret som helhet kan större kalhyggen vara skadliga för våtmarken.
- Inrättande av någon form av områdesskydd för Stormossekärret kan övervägas.

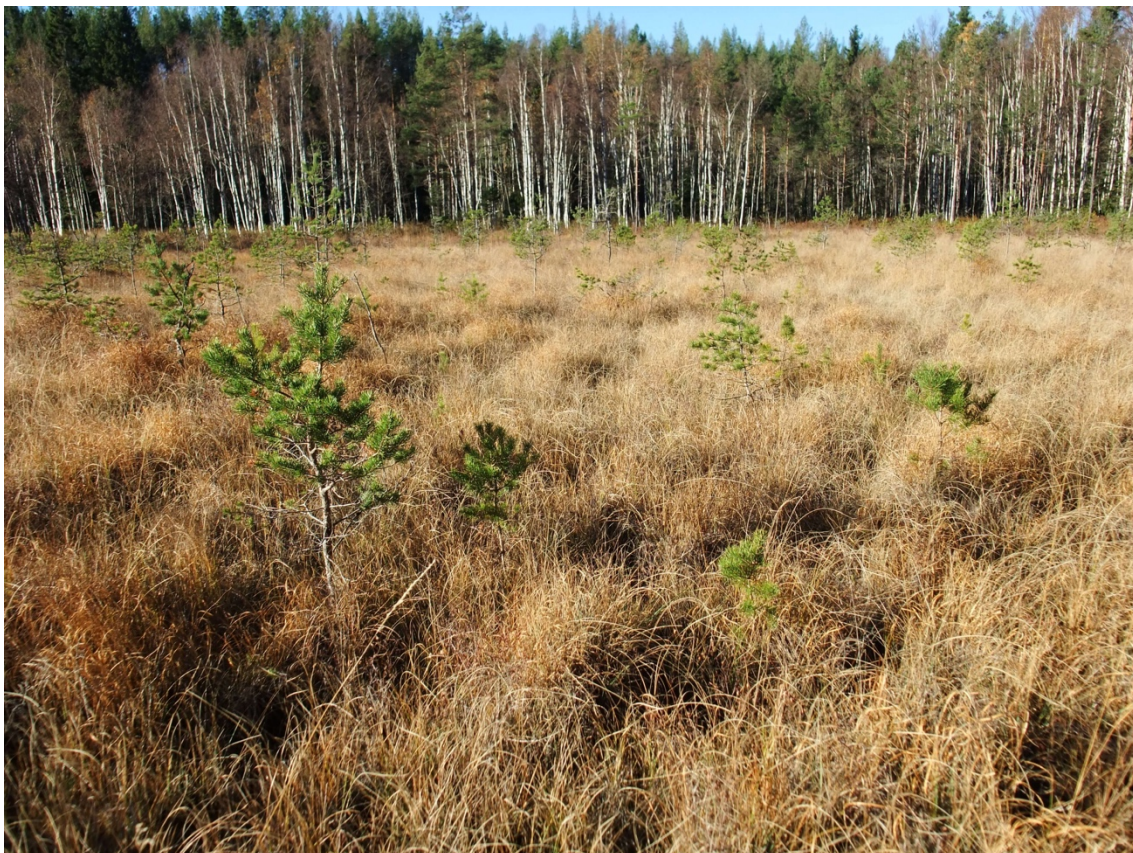
Många liknande mader har tidigare legat längs Stångån och dess biflöden och de har ofta hävdats genom bete eller slåtter. Efter att hävden upphört har vass i de allra flesta fall tagit över och bildat täta vassbälten kring vattendragen, vilket trängt bort övrig flora. Så har emellertid inte skett på Ängbomaden. Vid jämförelse med flygfoto från 1960 framstår kärret som anmärkningsvärt oförändrat. Den omgivande skogen har samma utbredning, Lillån följer i stort sett samma lätt meandrande lopp och kärret tycks ha likartad struktur. Det är dock värt att notera att en hel del ung tall nu börjar dyka upp i den öppna ytan.

Bild 4. Ängbomaden. Översvämningsyta vid Lillån med gott om brunmossor i bottenskiktet.

- Unga träd bör röjas, främst tall. De större björkar och alar som står intill ån kan lämnas kvar.
- Kärret bör hävdas genom slåtter.

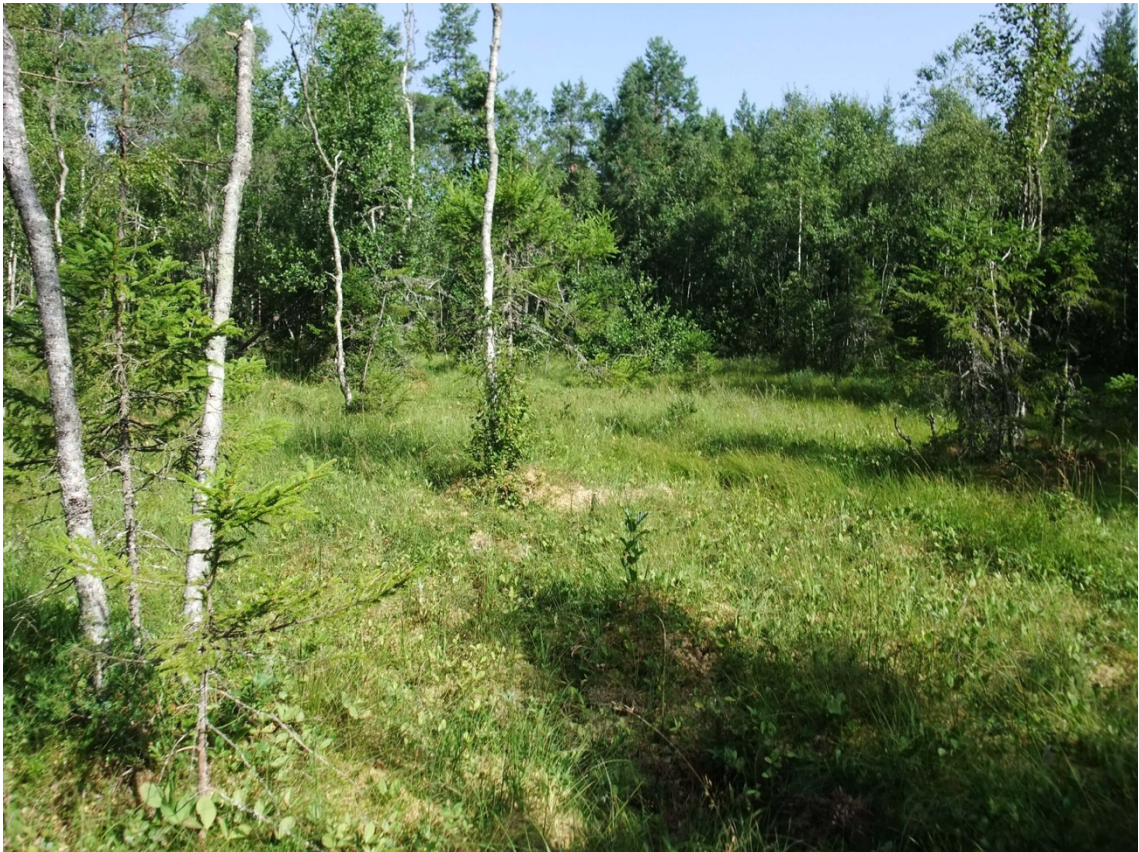
Fuktängen är i dagsläget ohävdad, men utifrån floran är det tydligt att området varit hävdad längre tillbaka.

Bild 5. Fuktäng 500 m NO Gnöst. Liten fuktig skogsglänta med hävdflora.

- Återupptagen hävd i form av slåtter.

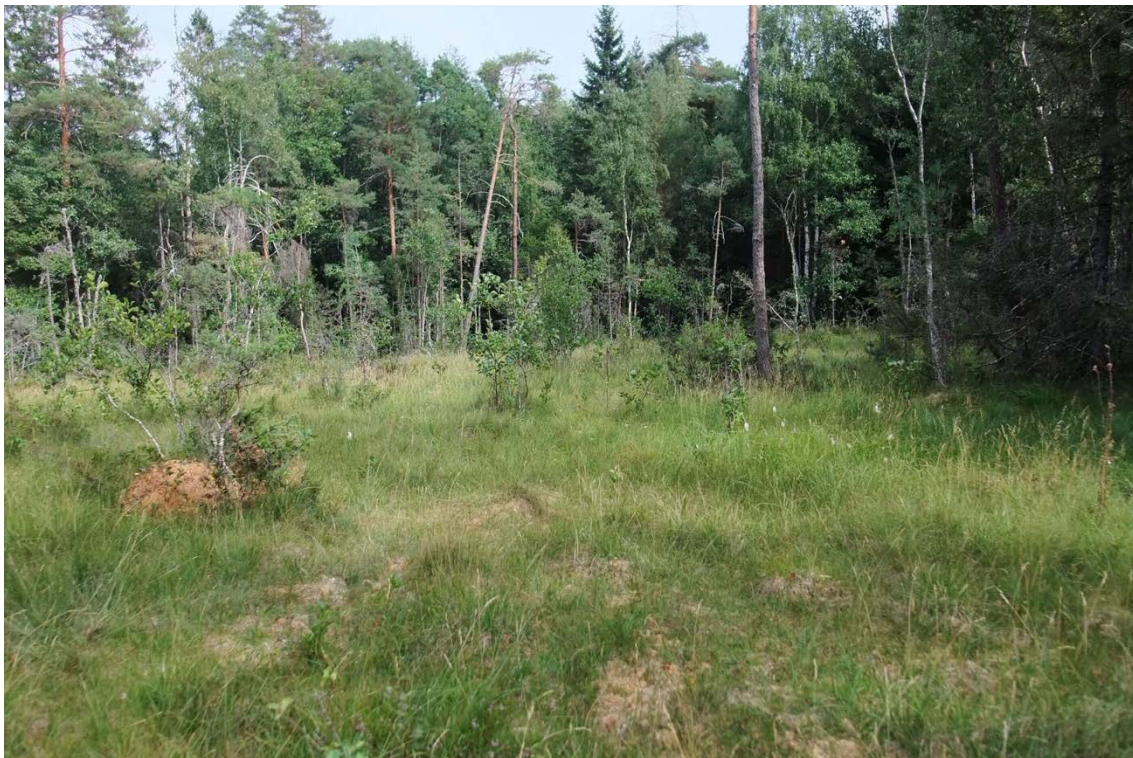
Bild 6. Kärr 1,5 km OSO Norrhult. Kärret sluttar svagt och påverkas av en diffus källa.

- Ungt sly kan röjas bort, främst tall och glasbjörk. Behovet förefaller dock inte vara överhängande.

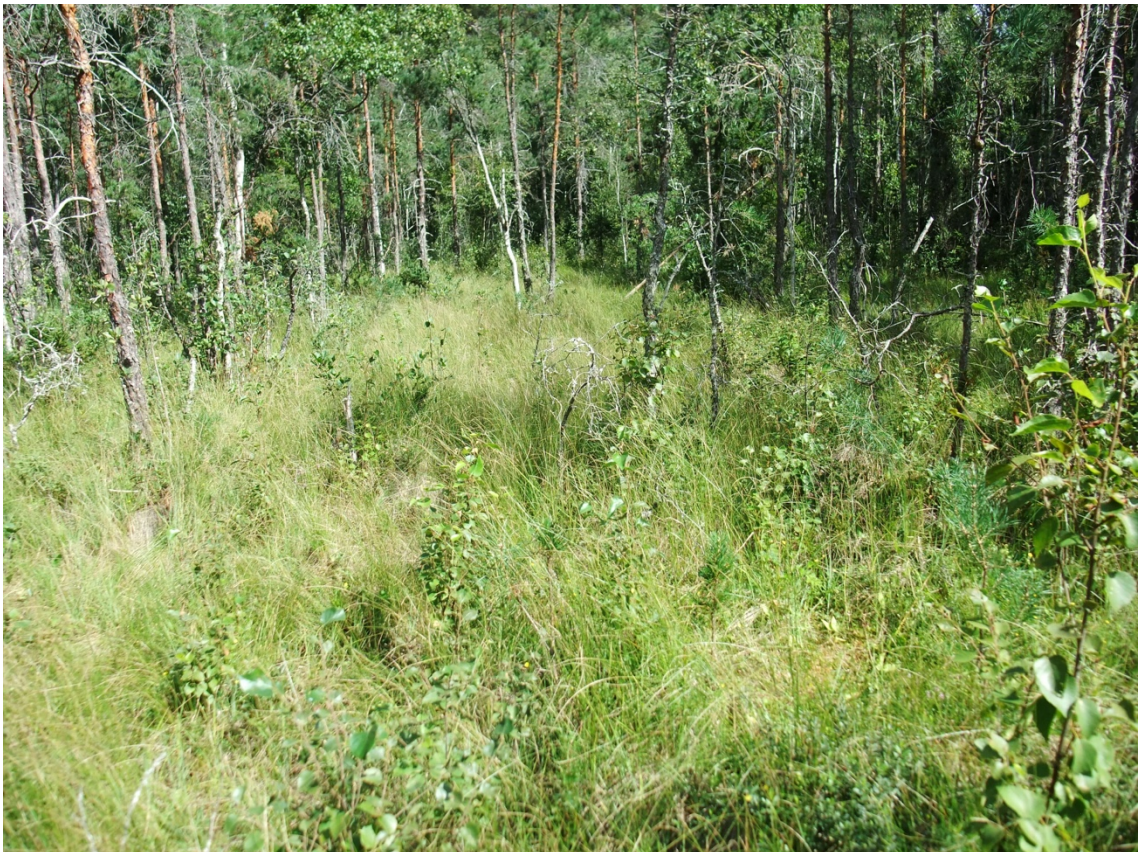
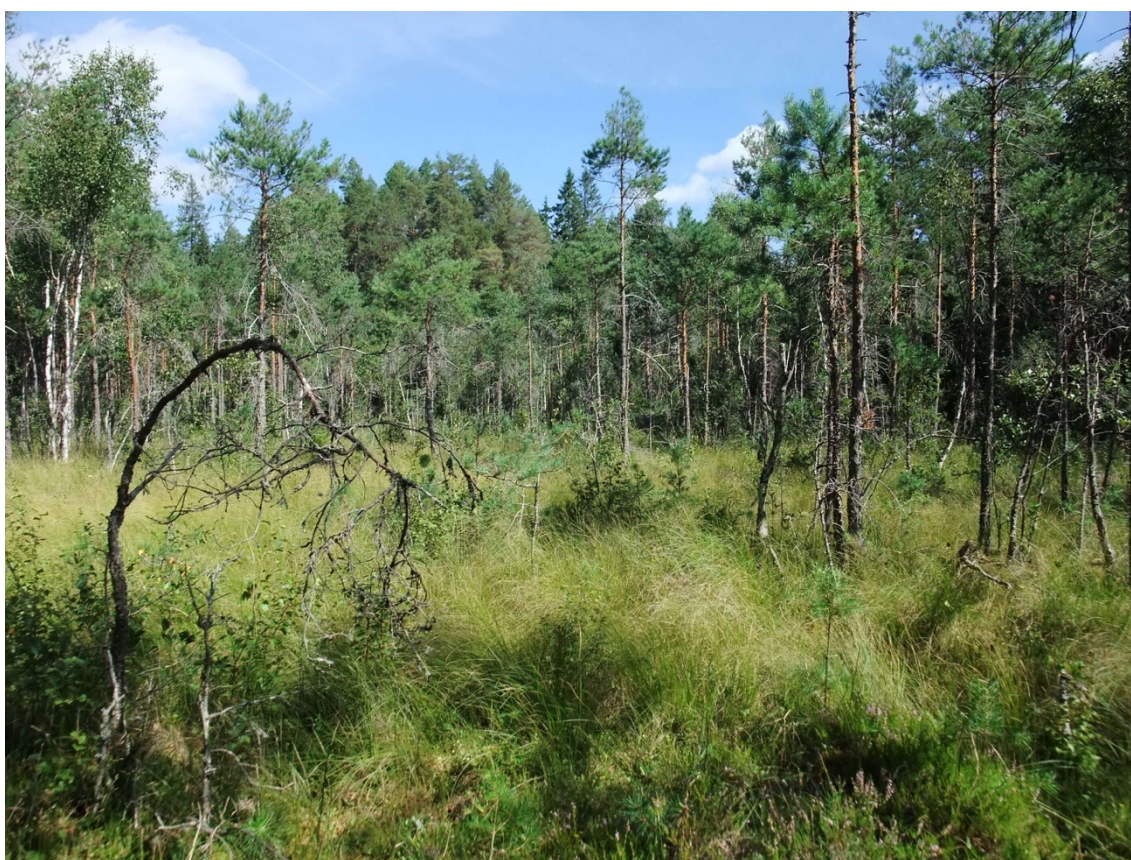
Ett markant dike skär tvärs genom kärret och klyver det i två halvor. Diket har en avvattande inverkan och är huvudskälet till att träden i så hög grad tagit över i kärret. På flygfoto från 1960 framgår att hela kärret då var öppet. Diket framgår också mycket tydligt och var förmodligen förhållandevis nytt eller i varje fall nyrensat 1960. I dagsläget har marken allra närmast diket i stort sett helt torrlagts. Här växer en större andel gran. Redan på flygfoto från 1975 framgår att skogen slutit sig här. Större delen av kärret i övrigt är bevuxet av en tall- och glasbjörksdominerad sumpskog, med inslag av klibbal och med gott om brakved i buskskiktet. Fältskiktet i sumpskogen utgörs främst av stråväxter som blåtåtel, grenrör och hundstarr, men med inslag av en del örter inklusive slätterblomma. Rikkärrsmossor saknas helt i de skogsbevuxna delarna, däremot förekommer en del spjutmossa.

Bild 7. Kärr 150 m N Sjöholm. Lokalen är artrik, men dikad. Övergår i sumpskog.

Även ute på de ännu öppna ytorna är träden på frammarsch. Framförallt är mycket tall på väg upp. De öppna ytorna är uppdelade i en central mindre glänta och en något större yta i kärrets sydvästra del.

Bild 8. Kärr 150 m N Sjöholm. Lokalen är artrik, men dikad. Övergår i sumpskog.

- Diket behöver läggas igen för att återställa hydrologin.
- Tallar och övriga träd bör röjas bort från de delar av kärret som ännu hyser rikkärrsflora.
- På sikt bör det övervägas att vidga det öppna området och ta bort den uppväxande sumpskogen. Eftersom det finns kvar en artrik flora där kärret är öppet finns goda möjligheter för återkolonisation.
- De öppna ytorna bör hävdas genom slåtter. När ytan vidgas på bekostnad av sumpskogen kan slåtter utföras även i dessa delar.

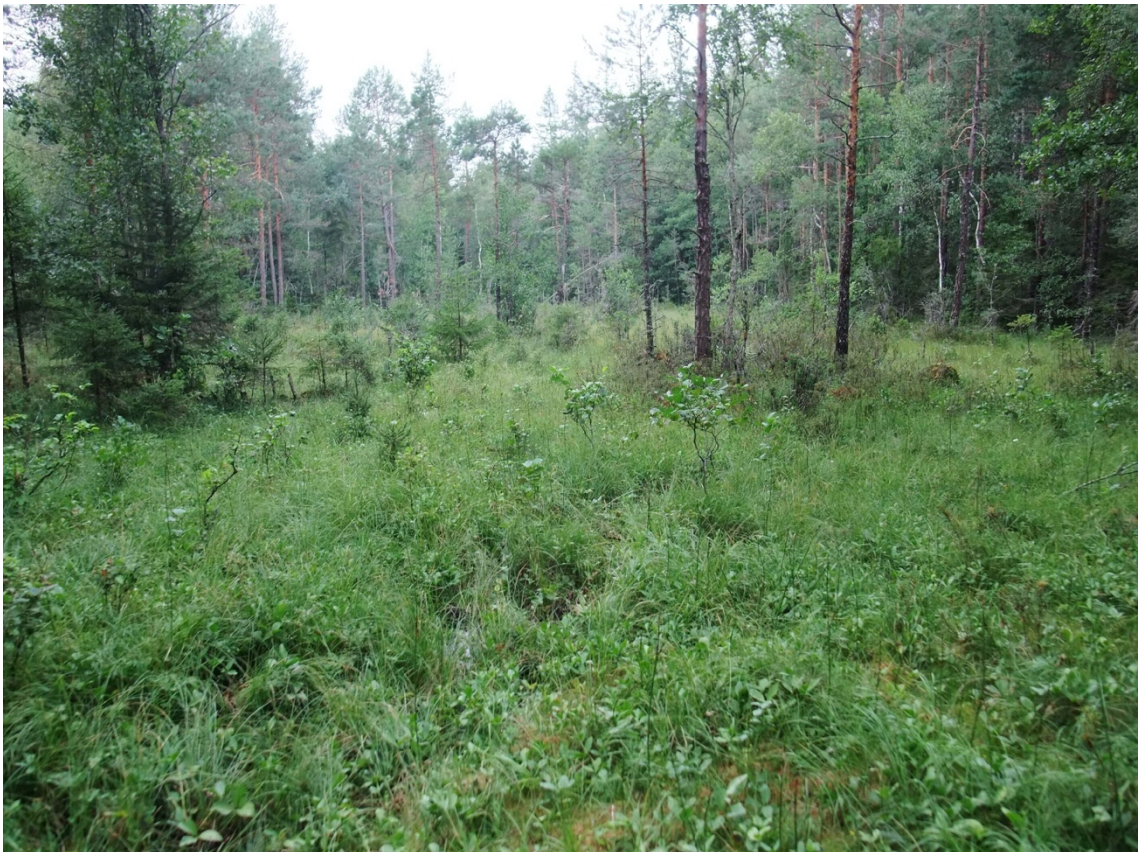
Tall, glasbjörk, klibbal och gran är på väg upp i de öppna ytorna. Dessa omgärdas av yngre sumpskog, med glasbjörk, klibbal och tall. Bitvis är det något glesare mellan träden. Det finns gott om grenrör i fältskiktet, men spår av den hävdgynnade floran finns kvar. Detta utgör ett igenväxningsstadium, även om träden inte har tagit över i alarmerande hastighet. Jämfört med flygfoto från 1960 är skillnaderna inte påtagliga, även om träden har vunnit mark i viss mån.

Bild 9. Kärr 800 m O Krösenborg. Kärrret sluttar svagt och genomkorsas av ett mindre bäckdrag.

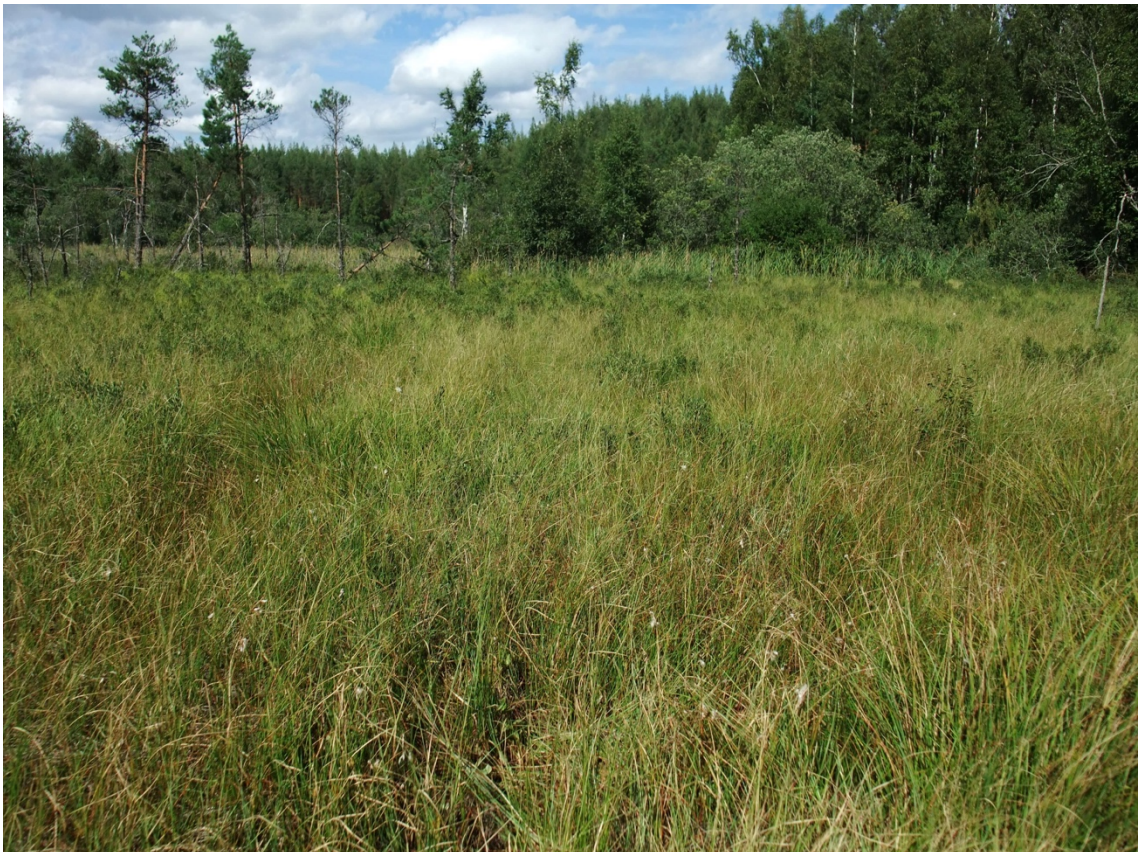
Bild 10. Kärr 200 m SV Åstad. Sydöstra delen av kärret med inslag av rikkärrsarter.

- Rikkärrsfragmentet bör hävdas i form av slätter.
- Åtminstone unga tallar och andra träd bör röjas från kärret.

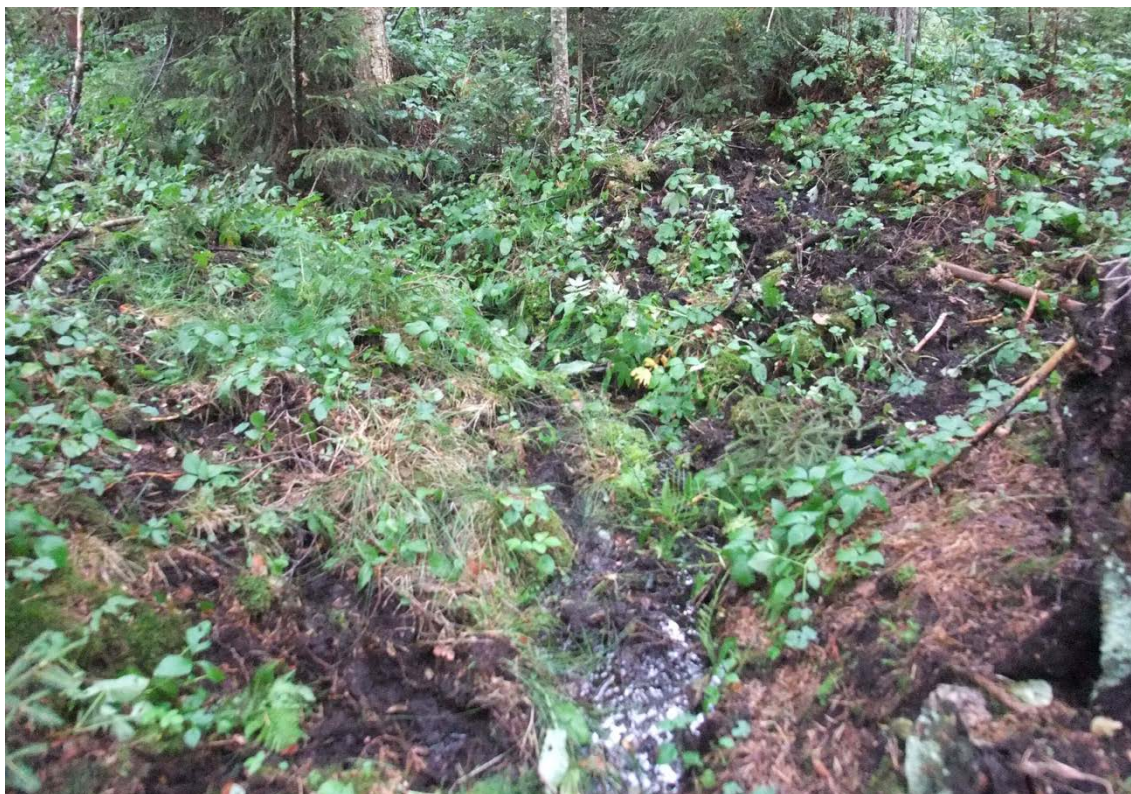
Markerna kring källorna har sannolikt varit mer öppna i gången tid. Enligt äldre uppgifter ska brudsporre, gräsull och tagelsäv ha funnits i området. Några spår av lämplig miljö för dessa arter finns inte kvar. Jämförelse med flygfoto från 1960 visar att området då var glesare trädbeklätt. En del skog fanns redan då kring källan, men sannolikt utgjordes merparten av de kringliggande markerna av trädklädda betesmarker.

Bild 11. Rik källa 900 m V Brånhult. Omges i dagsläget av skog men har sannolikt legat mer öppet tidigare.

- Skogspartiet kring källorna håller nyckelbiotopklass och bör undantas från skogsbruk.
- Den igenväxande trädklädda betesmarken nedströms källorna påverkar visserligen inte våtmarksarterna, men förutsättningarna för att röja sly och återuppta bete bör ändå undersökas. Kombinationen av glest stående ekar och bukettformiga hasselbuskar bildar en värdefull miljö.

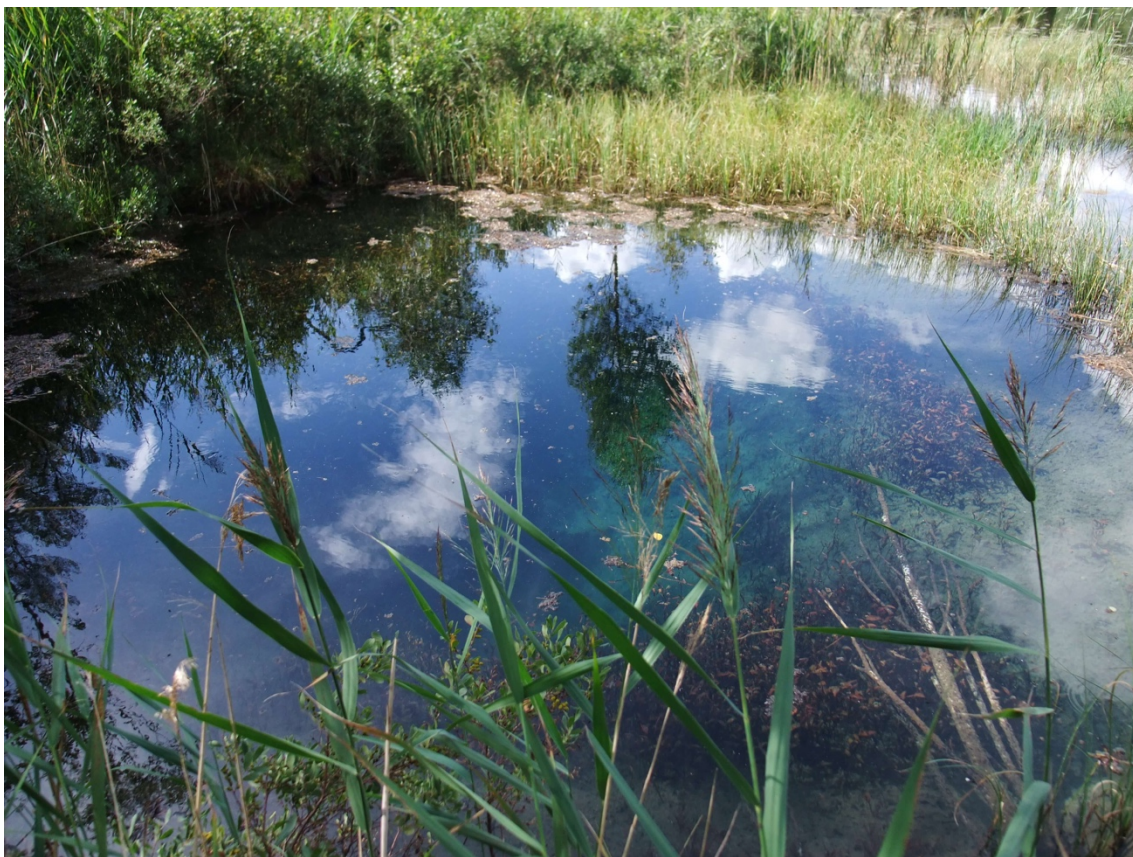
Bild 13. Källa vid Stampgölen. Den bildar en bred och djup håla i strandkanten. Vid gölen finns ytterligare en djup källa och ett mindre källflöde som rinner fram i strandkanten.

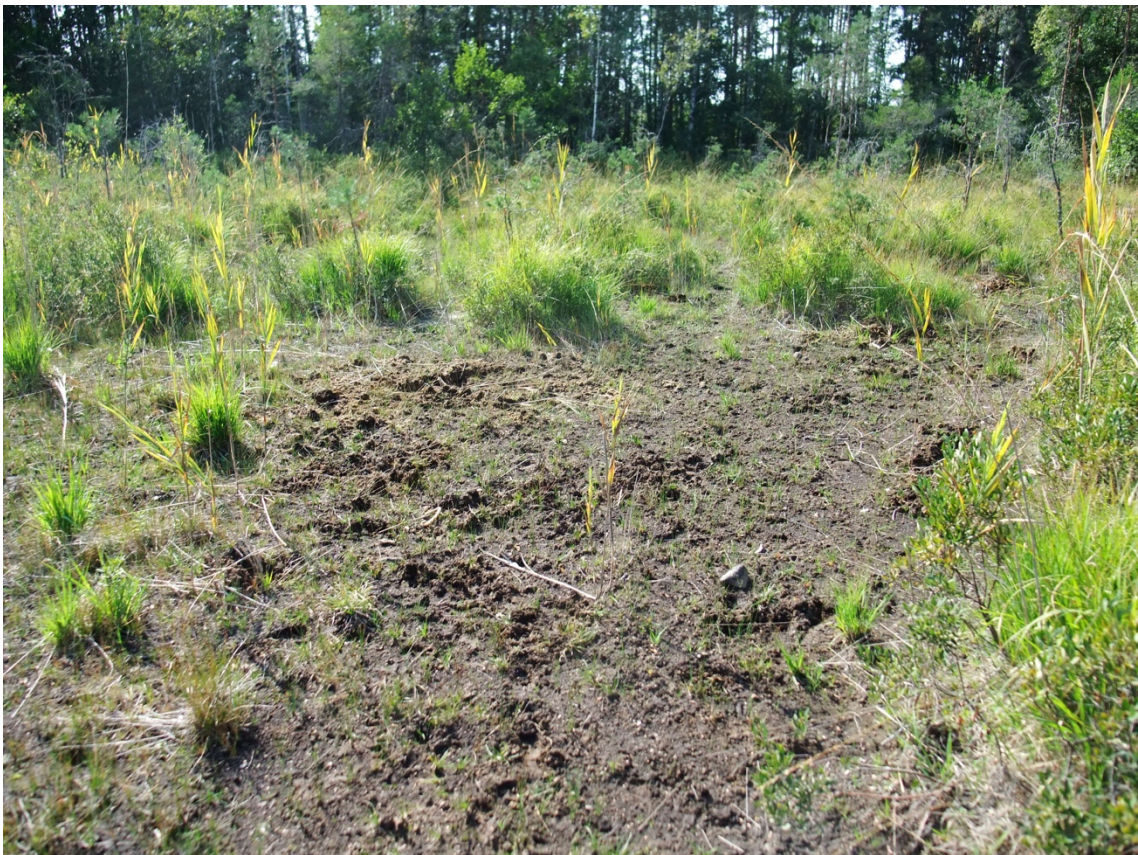
Bild 14. Avsnörd vik vid Solarens västra strand. Översvämningsyta som vattenfylls vid högvatten. Smalfräken förekommer rikligt på den vegetationsfattiga marken, och rikkärrsindikerande arter förekommer i den omgivande vegetationen.

Området hävdas inte i dagsläget. På flygfoto från 1960 framgår att översvämningsytan då var större och betydligt mer vegetationsfattig. Det gäller inte minst själva kanalen som länkar samman viken med Solaren. Det framgår även att en något mindre översvämningsyta fanns söder om Lillsjöns utlopp också. Även denna yta fältbesöktes, men det kunde konstateras att den var helt igenvuxen med ung lövskog. Här växer klibalsslyet tätt och det förekommer även glasbjörk. Fältskiktet domineras av vass, älgört, pors och blåtåtel. En närboende vittnade om att här förr var öppna översvämningsytor där ”gäddorna lekte uppe bland buskarna”.

- Røj bort allt sly, främst tall och glasbjörk, för att förhindra att den norra översvämningsytan växer igen så som skett i den södra.
- Håll efter vassen för att förhindra att den tar över.
- Den pors- och blåtåteldominerade vegetationen bör övervakas för att säkerställa att den vegetationsfattiga ytan inte krymper.
- Røj i kanalen som länkar samman översvämningsytan med Solaren, så att sjövattnet lättare tar sig in i viken.

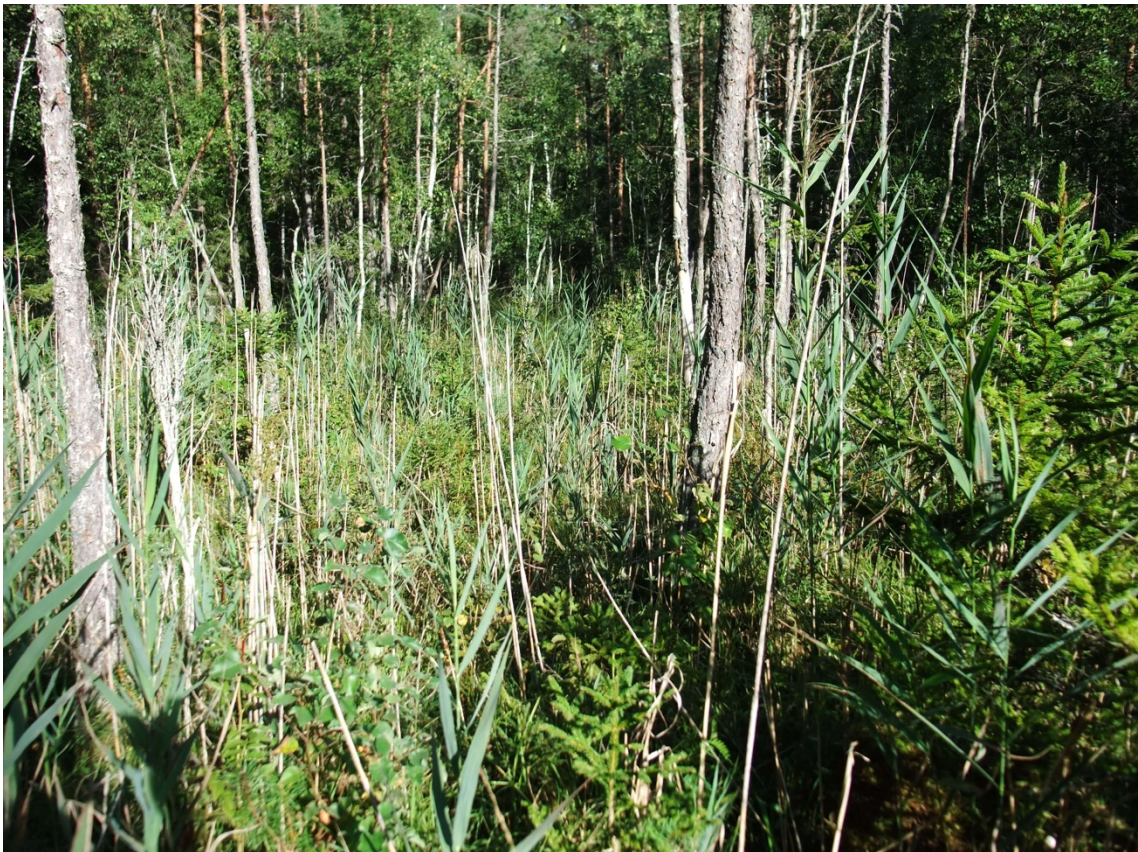
Strax väster om kärret rinner ett litet vattendrag som är starkt dikningspåverkat. Just vid det lilla kärret finns inga sidodiken, vilket med all sannolikhet är orsaken till att det alls finns kvar, men dess hydrologi påverkas säkerligen hur som helst negativt.

Bild 16. Kärr 700 m SSV Alsta. Det lilla kvarvarande rikkärrsfragmentet omgärdas av skog och är hårt trängt av både vass och sly. Rikkärrsarterna förekommer som regel sparsamt.

- Det lilla kvarvarande rikkärret är i akut behov av röjning. Allt sly måste bort och ytan bör vidgas något på bekostnad av sumpskogen.
- Behovet av hävd är lika akut och vass och älgört måste slås snarast. Rikkärret bör slåttras regelbundet.
- Dikena i det forna kärret i sin helhet bör ses över. Igenläggning av sidodiken och en mer naturlig fåra för vattendraget hade haft positiv påverkan på hydrologin även i rikkärrensfragmentet.
- Även om restaurering av kärret i sin helhet inte låter sig göras kan det övervägas att anlägga nya våtmarker i området, om något först görs åt dikningen. I norr går fortfarande betesdjur, men stora ytor är inte i bruk. Möjligen slås en del vall.

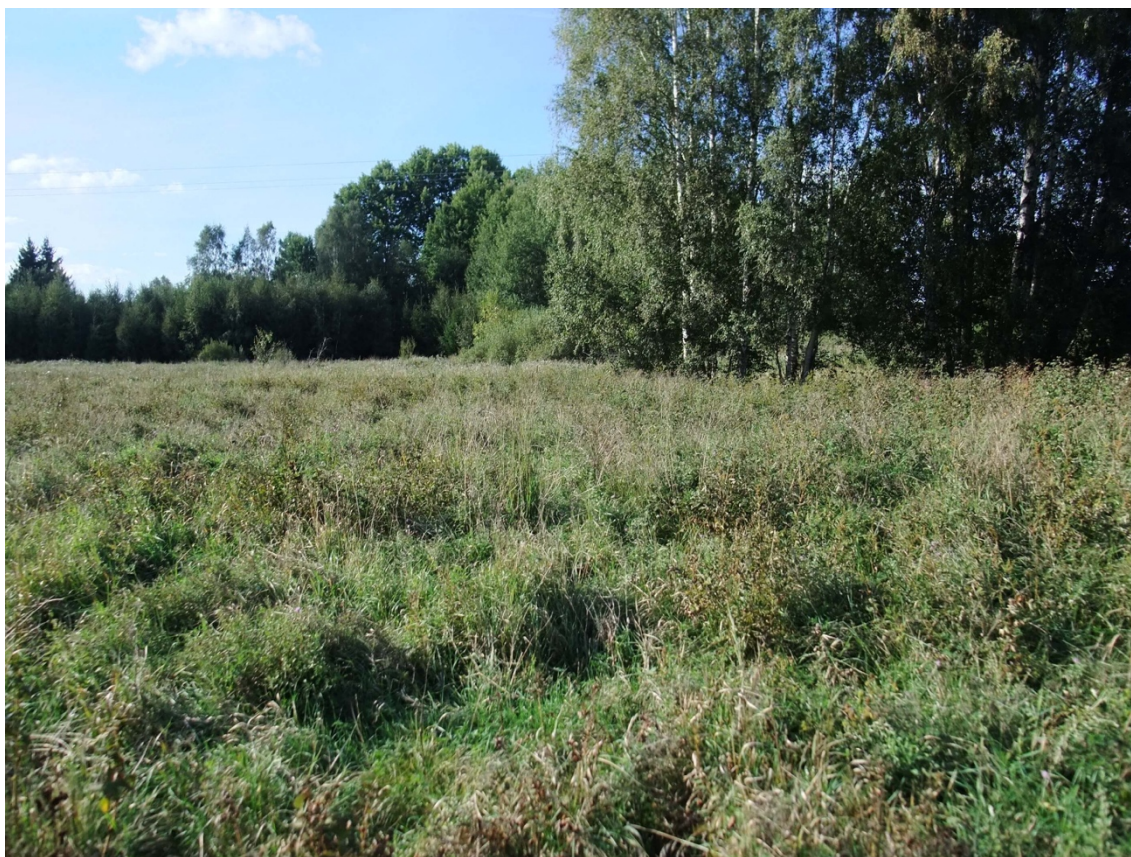
Både uppströms och nedströms kärret sträcker sig tätt liggande sidodiken långt ut från vattendraget. Ännu längre tillbaka i tiden har detta utgjort en större våtmark som nu är hårt utdikad. Det lilla kärret i skogsgläntan utgör det sista fragmentet av vad som varit ett betydligt större rikkärr. Norr om det kvarvarande rikkärret höll sig majviva in i det längsta kvar i ett annat fuktigt, men starkt dikningspåverkat, parti. I början av 1990-talet fanns ett 50-tal plantor kvar i vad som då var en betad fuktäng, men majvivan har inte återfunnits på lokalen efter 1995 trots upprepade besök av floraväktare. I dagsläget har betet upphört och den friska ohävdade marken domineras fullständigt av älgört och brännässla, med inslag av hundkåx, kvickrot, grenrör, snärjmåra, hallon och åkertistel. Inga spår av någon hävdgynnad flora finns kvar och igenväxningen har gått allt för långt för att restaurering ska vara möjlig.

Bild 17. Förr sträckte sig kärret SSV Alsta över större ytor, men intensiv dikning har förstört kärret. På stora ytor dominerar nu en frisk ohävdsväxtvegetation med helt triviala arter. Majviva fanns kvar så sent som 1995, men är nu utgången.

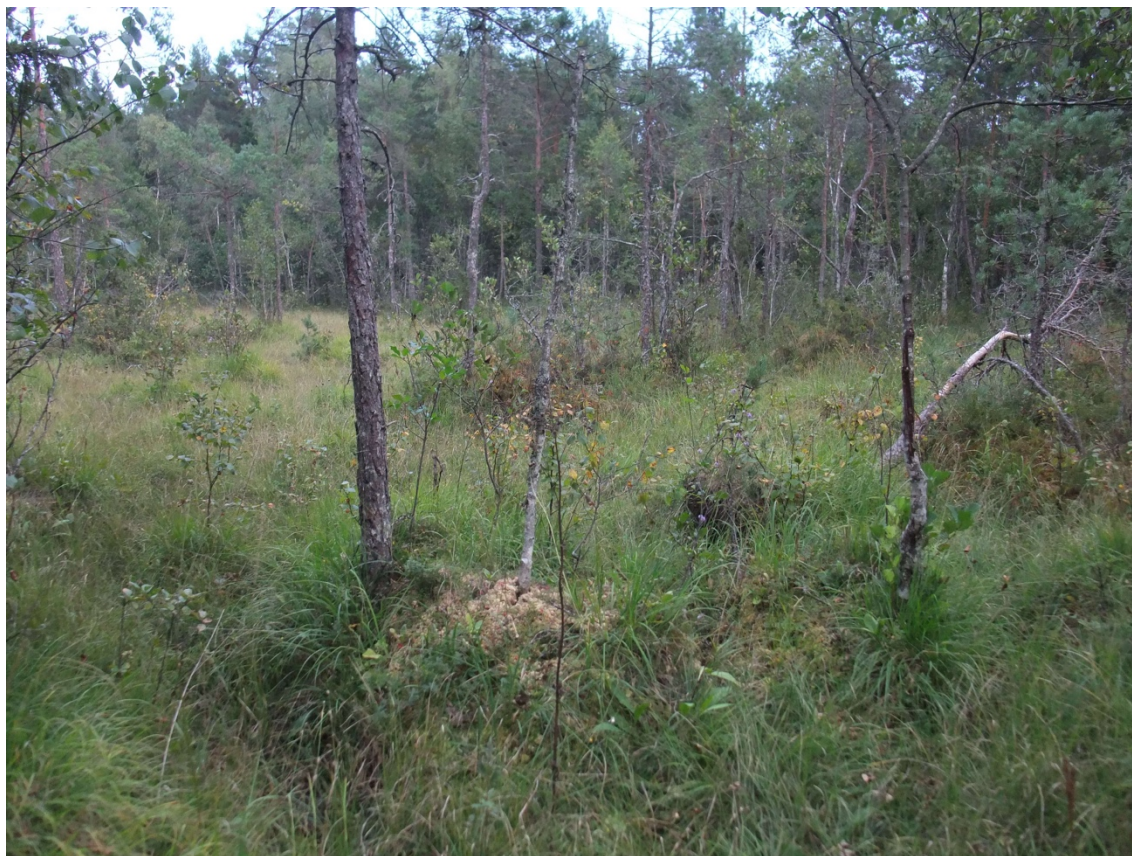
Kärret är inte påfallande igenvuxet, men en del unga tallar, glasbjörkar och klibbalar är på ingång. Den fuktskog som omgärdar kärret är tämligen ung med glasbjörk och tall, samt gran som är på väg upp. I skogen direkt norr om kärret rinner ett utträtat vattendrag, mot vilket kärrets avrinning sker. Vid jämförelse med flygfoto från 1960 framgår det att det då var helt öppet kring detta vattendrag. Sannolikt sträckte sig kärret då fram till vattendraget. Däremot flankerades kärret redan då av skog i övriga väderstreck.

Bild 18. Kärr 250 m NO Stolpetorp. Kärret sluttar svagt och brunmossor förekommer rikligt i bottensiktet.

- Unga träd bör röjas från det öppna kärret.
- Kärret bör hävdas genom slätter.
- En skyddszon kring kärret bör undantas från skogsbruk.

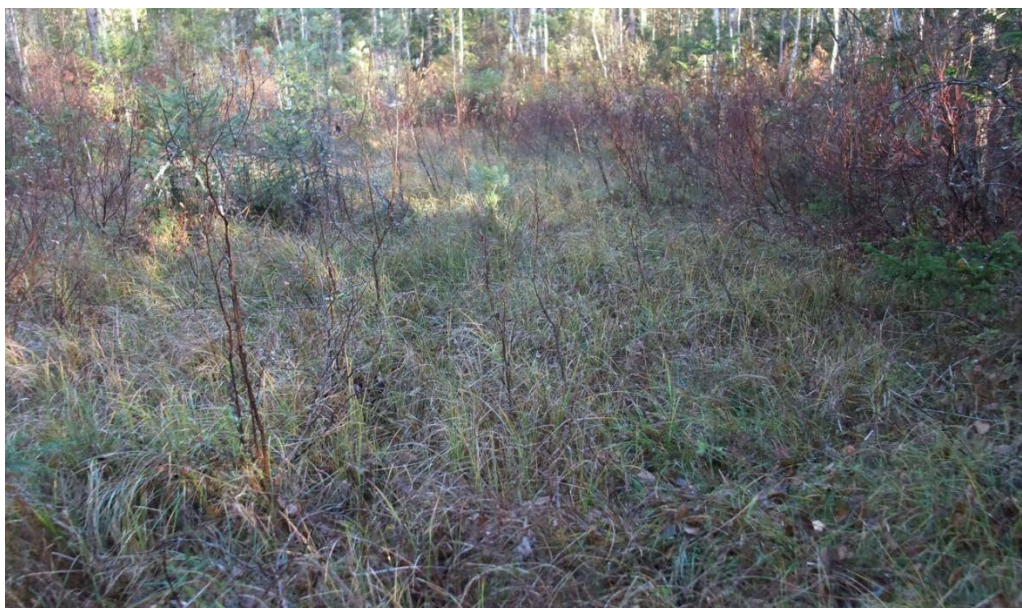
Bild 19. Knektakärret. Endast en liten igenväxande glänta i skogen återstår.

- Träd och ungt sly bör röjas från den öppna ytan.
- Kärret bör vidgas något på bekostnad av den omgivande sumpskogen.
- Pors och skvattram bör röjas bort.
- Kärret bör hävdas genom slätter.

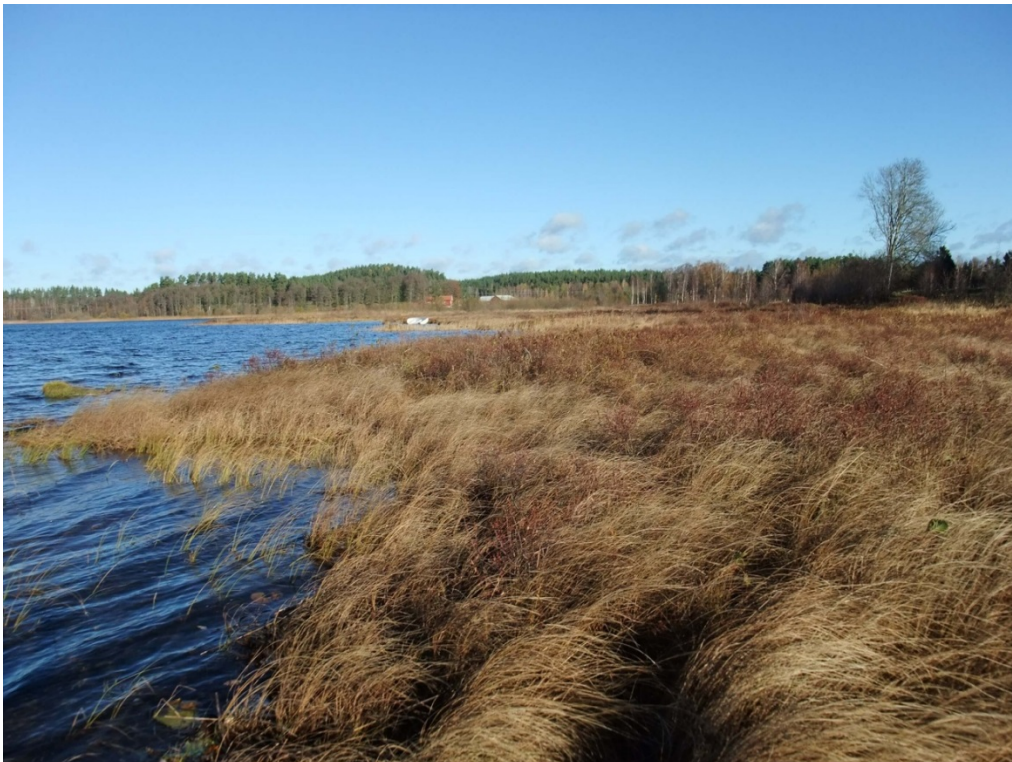
Norr och söder om den aktuella sträckan i Järnsjöns sydöstra hörn saknas rikkärrensarterna. Längs sjöns södra strand växer mer vass. Fuktängarna längs den östra stranden är medelgott betade. Direkt öster om de betade fuktängarna passerar järnvägen mellan Vetlanda och Järnforsen.

Bild 20. Järnsjöns sydöstra strand. I fuktängarna förekommer ett flertal rikkärsmossor, även om spjutmossa dominerar.

- Fortsatt bete med nötkreatur, lämpligen något intensivare än i dagsläget.

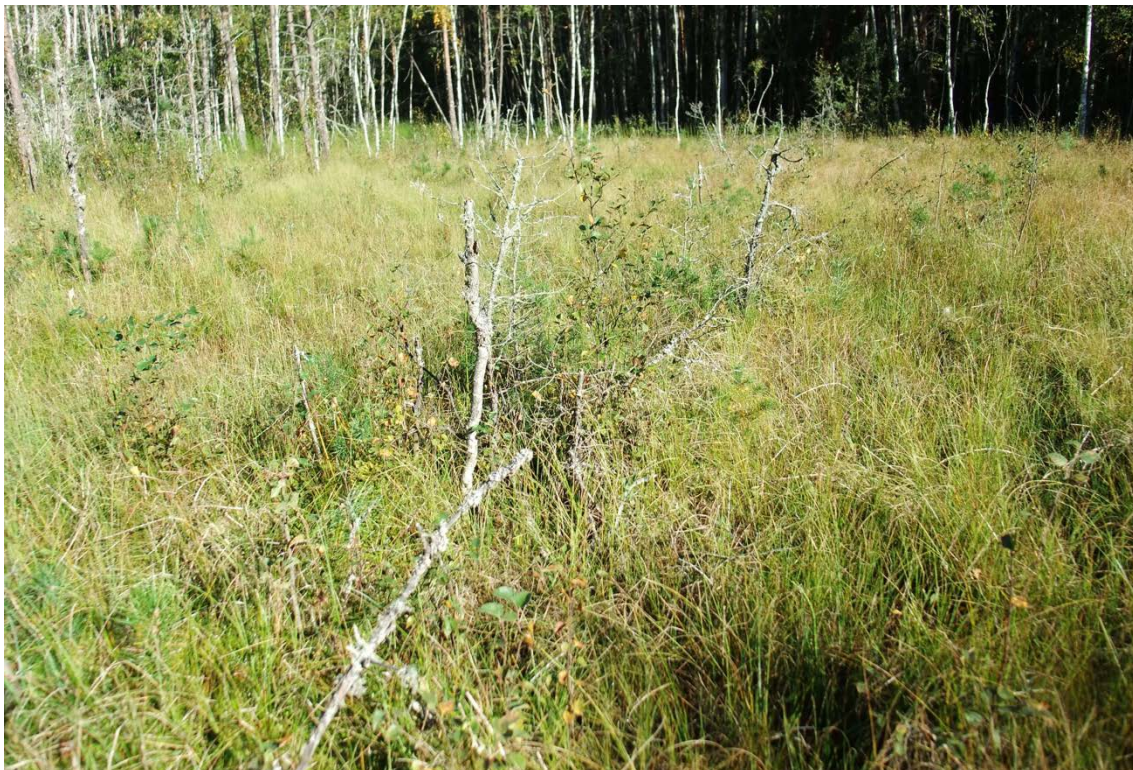
Bild 21. Kärr 600 m SO Ramsebo. Kärret förefaller att befinna sig i en försurningsfas.

- Unga träd bör röjas från det öppna kärret.
- Kärret kan hävdas genom slätter, men det är tveksamt om detta kärr ska prioriteras i första hand. Den negativa utvecklingen förefaller snarare vara en försurningseffekt än ett resultat av bristande hävd.

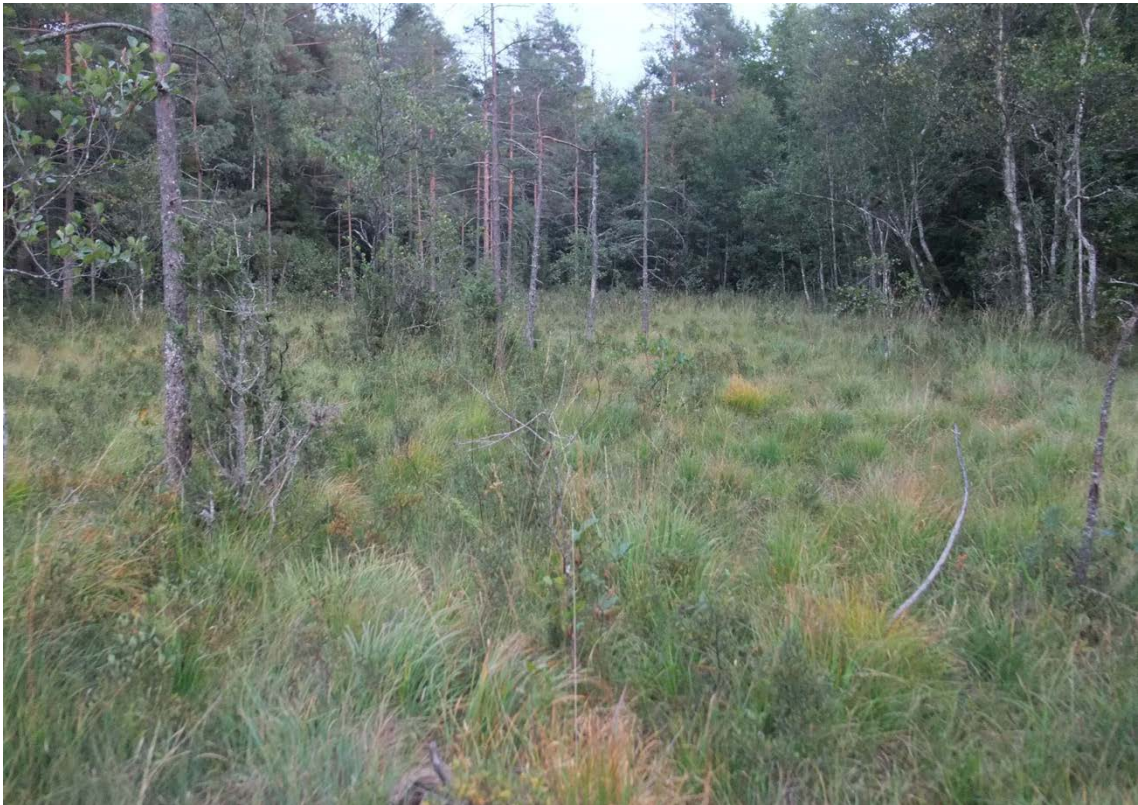
Bild 22. Kärr 200 m N Brånahult. Kärrret är till största delen ganska fattigt, men ett mindre delområde hyser rikkärrarter.

- Unga träd bör röjas från hela kärrret.
- I det rika partiet bör även pors röjas undan.
- Det rika partiet bör hävdas genom slätter.
