Länsstyrelsen
Värmland

Restaurering av N2000-området "Klarälven övre delen" efter flottning

Sammanfattning av säsong 2 (2022)

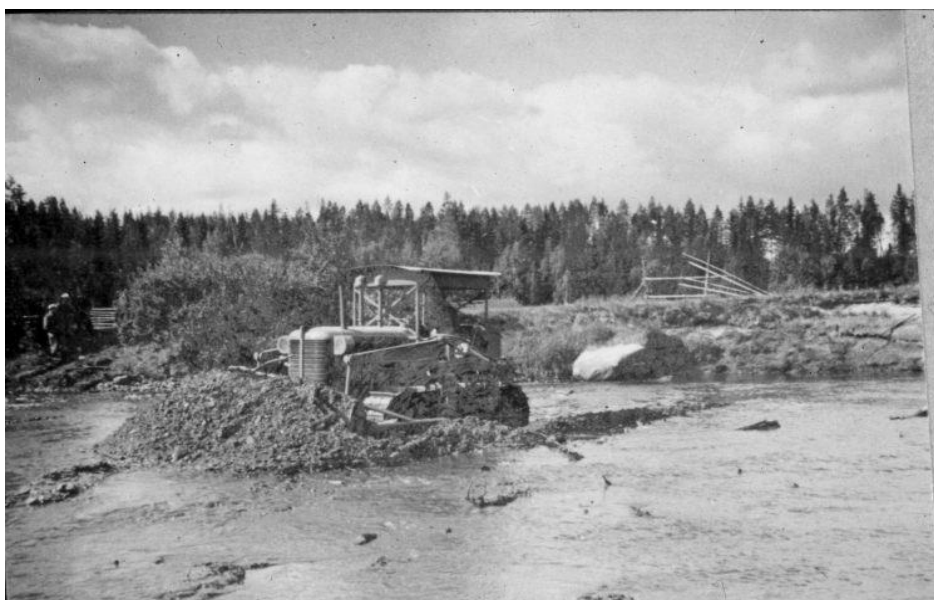
Under många decennier var Klarälven en flottled, där man för att underlätta timrets väg ned mot Väneren rensade bort block, sten, grus, täppte igen sidofåror och ibland grävde bort hela öar ur älven (figur 1). Följden blev att timret flöt lättare men även att livsmiljöerna för bottenfauna och fisk försämrades dramatiskt, att den betydelsefulla kontakten mellan land och vatten till stor del upphörde samt att andra viktiga faktorer som följer av en orensad älv påverkades negativt. Spåren av flottningen kan fortfarande ses längs framför allt sträckan Höljes – Sysseleback där det längs båda sidorna av älven ligger många och ibland hundratals meter långa och breda vallar av uppschaktad sten. Materialet fanns en gång i älven och utgjorde då viktiga lek- och uppväxtmiljöer för fisk, insekter samt andra djur och växter. Karteringar av älvens botten mellan Höljes och Sysseleback visar att stora delar av sträckan saknar viktiga strukturer för att såväl viktiga fysiska processer som det biologiska livet ska fungera bra. Inventeringar av älvens stränder har också visat att materialet som förr skapade dessa strukturer, miljöer och funktioner idag till stor del ligger längs älvens stränder i form av rensvallar (figur 2).

Figur 1. Bulldozer i färd med att schakta upp sten och grus.

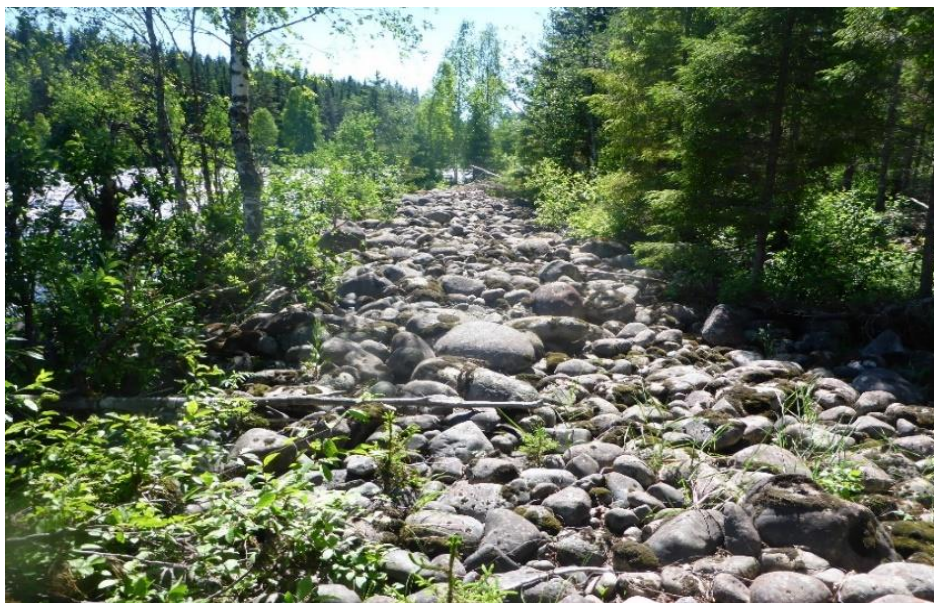
Figur 2. Här syns resultatet av arbetet i figur 1: En typisk schaktvall bestående av block, sten och grus.

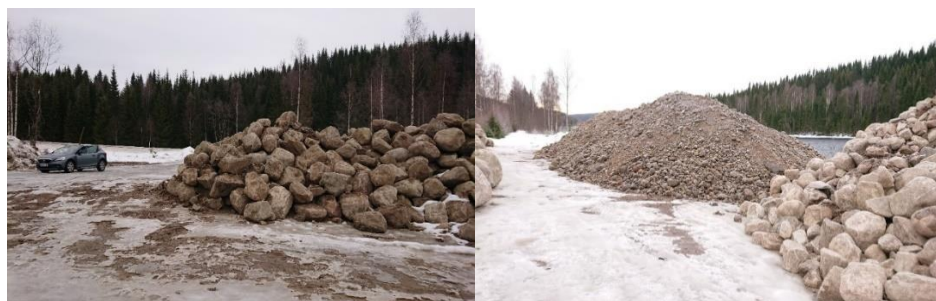
Figur 4. Avläggsplats vid Halt-Larsmon. Materialet lades ut i älven 2022 för att skapa till exempel mer naturliga strömbilder och miljöer för fisk och andra organismer.

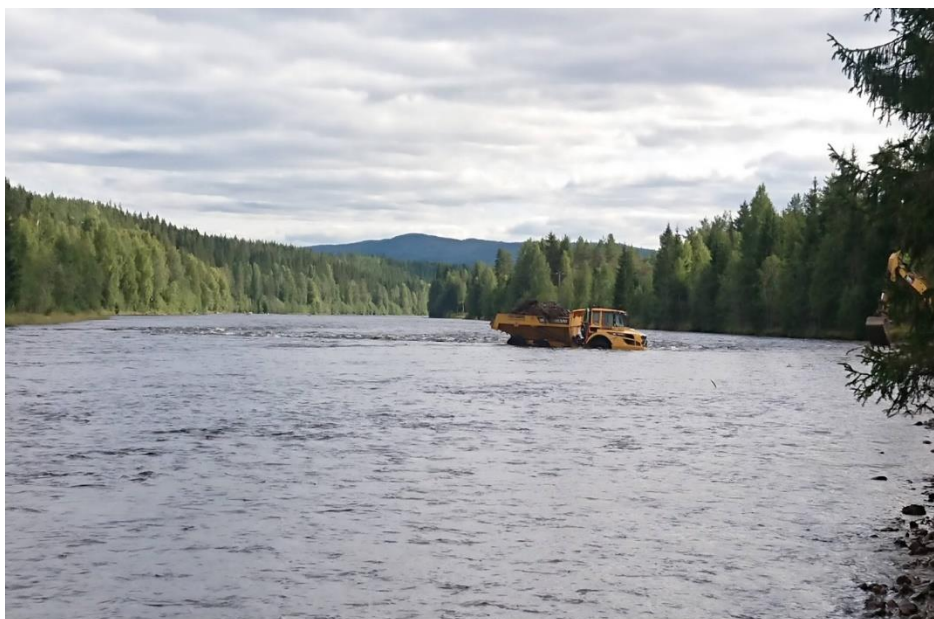
Figur 5. Dumper och grävmaskin i arbete med att lägga ut sten och block på en delsträcka uppströms Tåsans mynning.

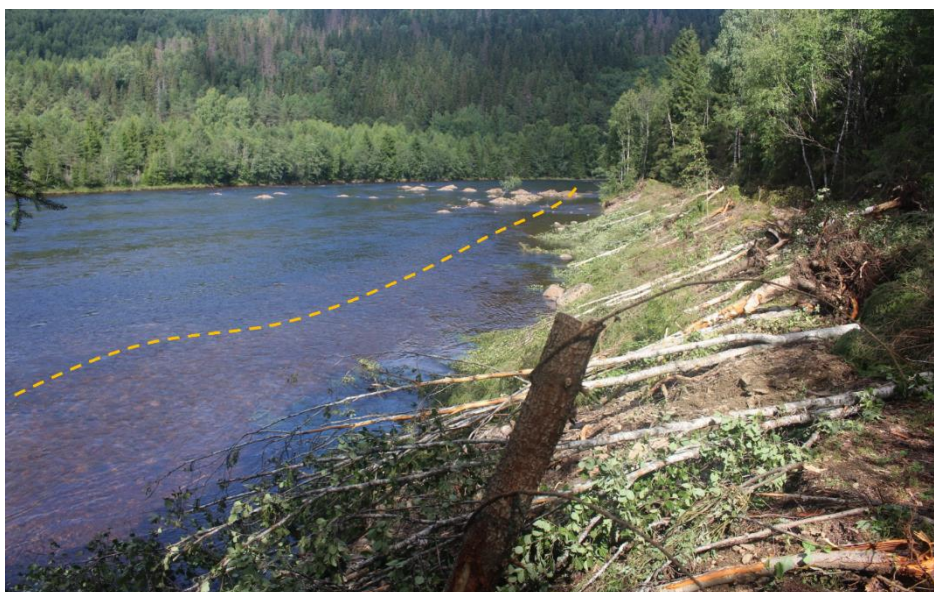
Figur 6. En bred och lång rensvall har här återförts till älven, vilket ökat älvbredden med ca 10 meter. Den tidigare strandkanten är markerad med gul streckad linje. Tillfört material skapade mer naturliga strömbilder samt mängder med skydd för småfisk. De små "öarna" med sten som syns i bakgrunden kommer från vallen och spreds senare ut över hela älvbredden. De liggande träden kommer bidra till viktiga övergångsmiljöer mellan vatten och land.

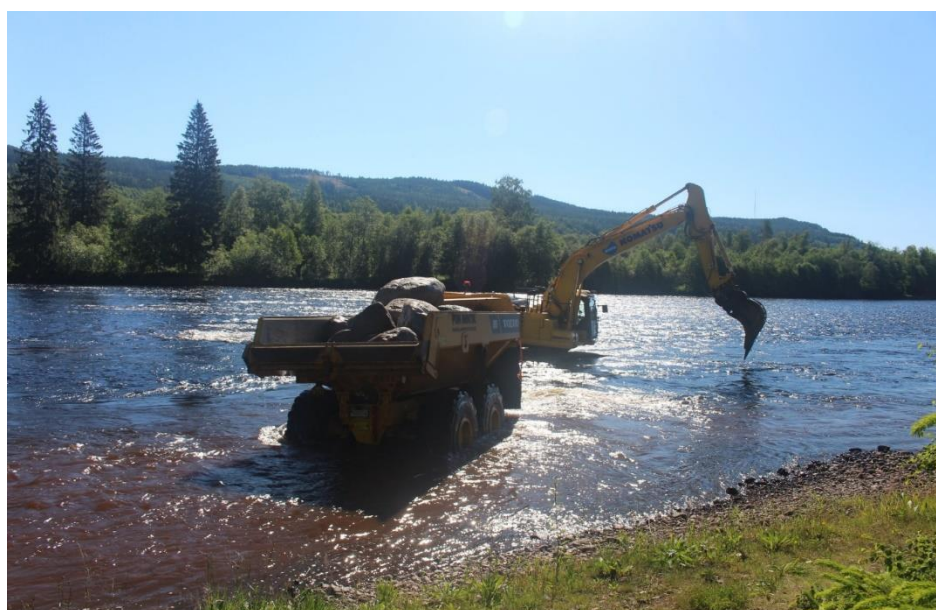
Figur 8. Maskiner i arbete med att lägga ut block på optimeringssträcka O13, vid Sundhultsmon.

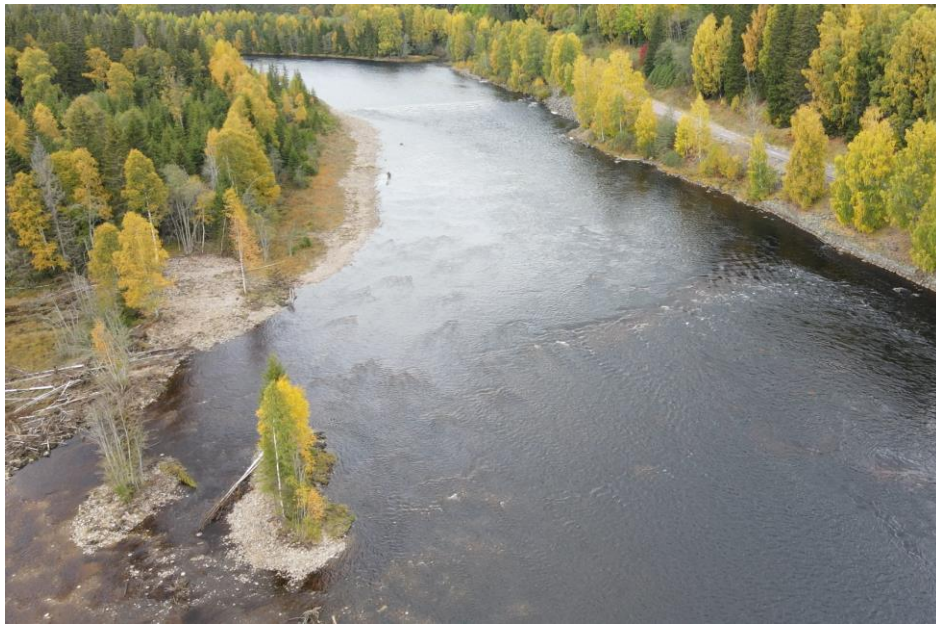
Figur 9. Restaurerat område i höjd med Bråten där sten och block återförts. De strömmande partierna är helt nya och däremellan har stora mängder större sten och block lagts ut som ståndplatser och skydd för fisk. Högra sidan orörd pga. riksväg 62.

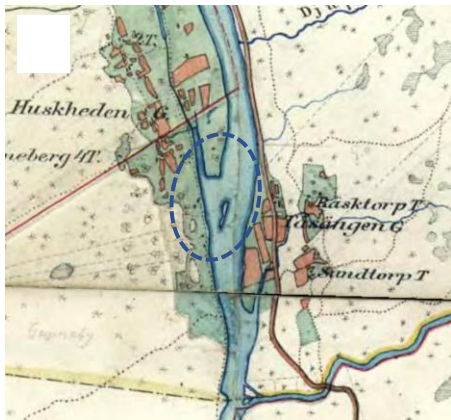
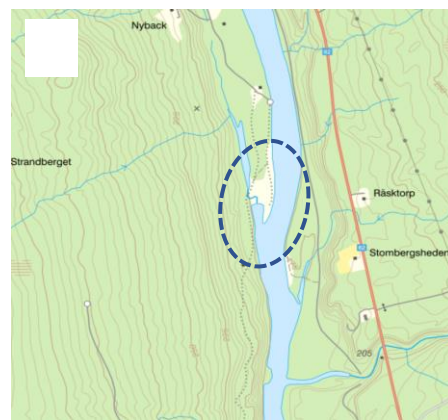
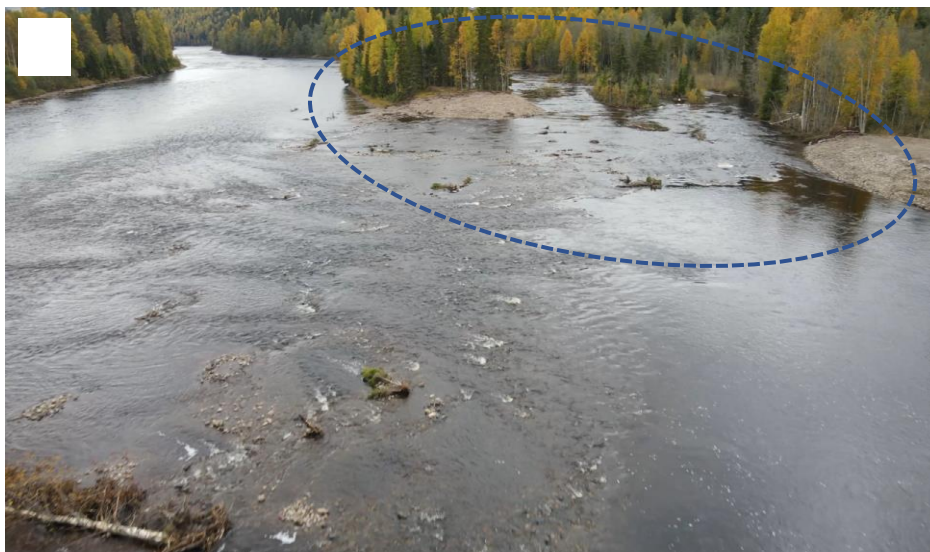
Figur 10 a, b, c. En restaurerad sträcka i höjd med Huskheden, där block, sten och lekgrus lagts ut för att ge en varierande bottenstruktur med både lekrområden och gömslen för småfisk. I och med att schaktvallen öppnades upp återuppstod även den tidigare ön och en sidogren.

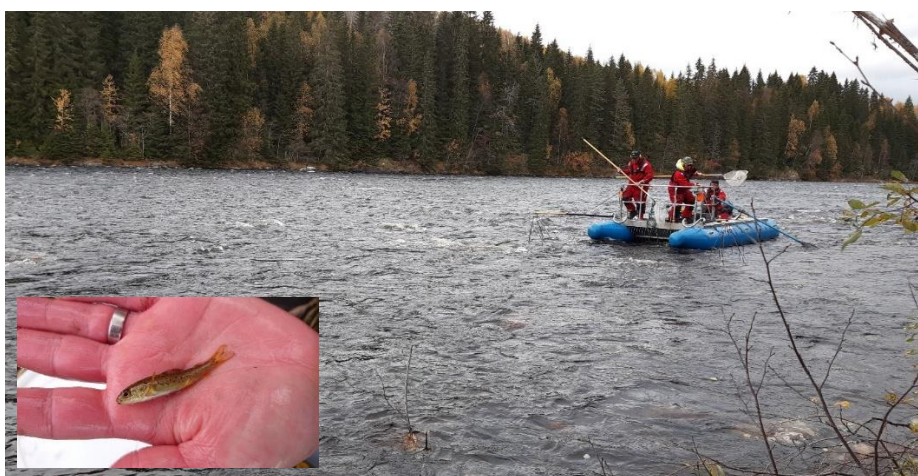
Båt- och vadelfiske genomfördes på både restaurerade och ännu ej restaurerade sträckor under hösten 2022 (figur 11). Resultatet var positivt då det fångades årsungar av lax och öring på de områden som restaurerades 2021 samt att tätheterna bitvis, och med Klarälvs mått mätt, var höga. Om det beror på restaureringarna är dock för tidigt att säga eftersom antalet lekfishar varit ovanligt många de senaste 2–3 åren.

Figur 11. Båtelfiske hösten 2022 på en sträcka som restaurerades 2021. Inklippt: årsunge av lax fångad på sträckan.
