Rapport 2010:22

LÄNSSTYRELSEN
I STOCKHOLMS LÄN

Båtars vågor väcker frågor

– stranderosion i Stockholms mellanskärgård

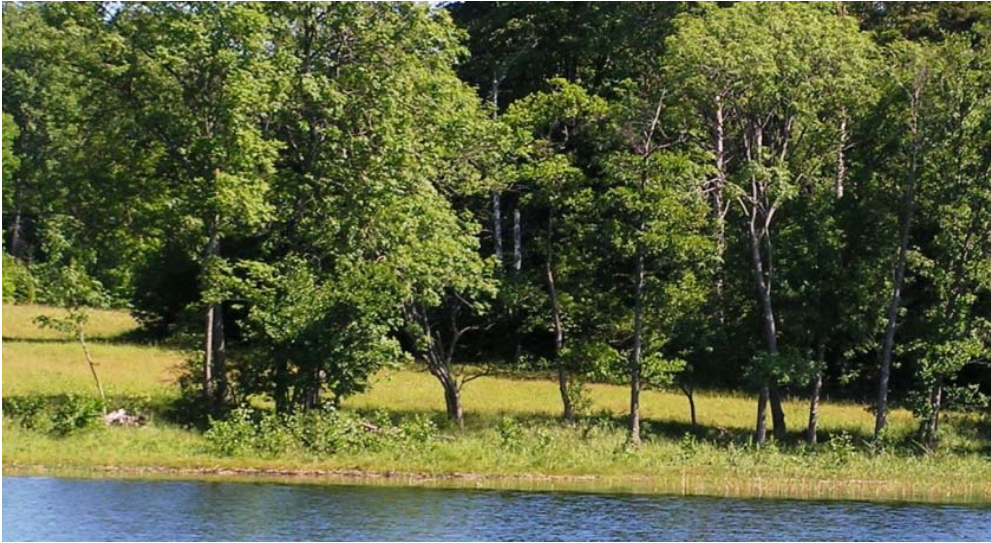
Figur 3: En strand som inte uppvisar erosion och därmed fått klassningen 0. Vegetationen och träden når ända ner till vattenbrynet och ingen materialsortering syns.

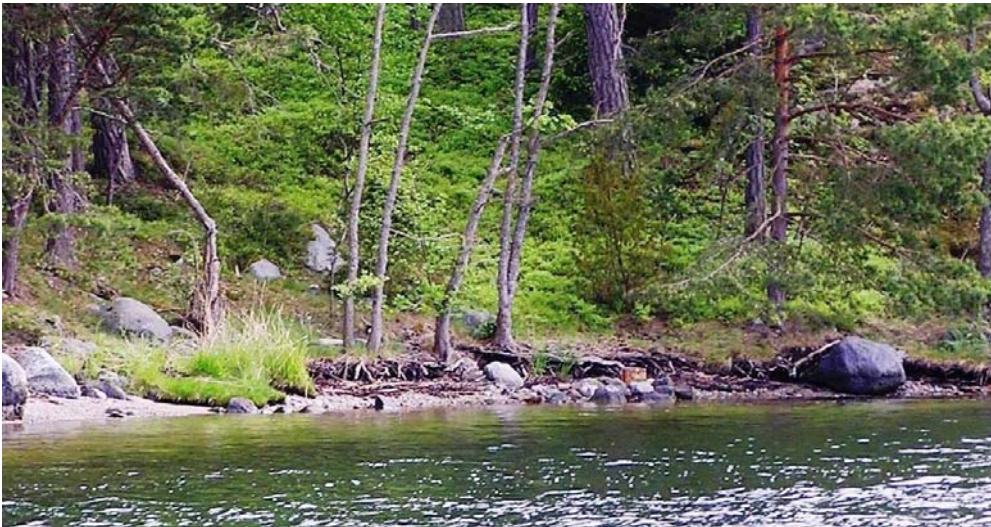
Figur 4: Strand inom klass 1, det vill säga en strand som uppvisar lätta erosions-skador. Erosionsbrinken är mindre tydlig än vad som är fallet för svår erosion, men syns trots allt tydligt

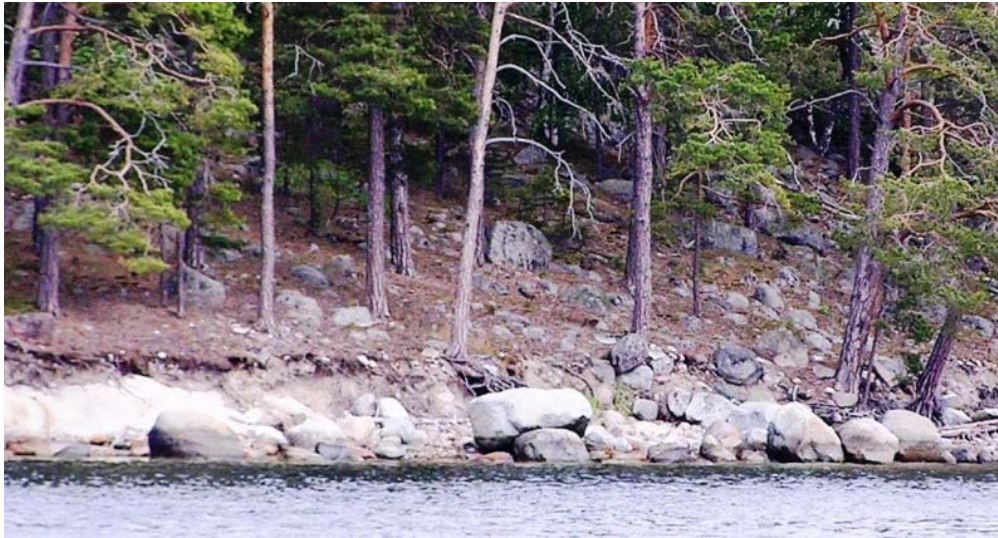
Figur 5: En svårt skadad strand inom klass 2. Erosionen har nått högt upp på stranden. En tydlig vegetationsförlust och frispolade trädrötter syns. Finare material har spolats bort och stranden är fylld av block.

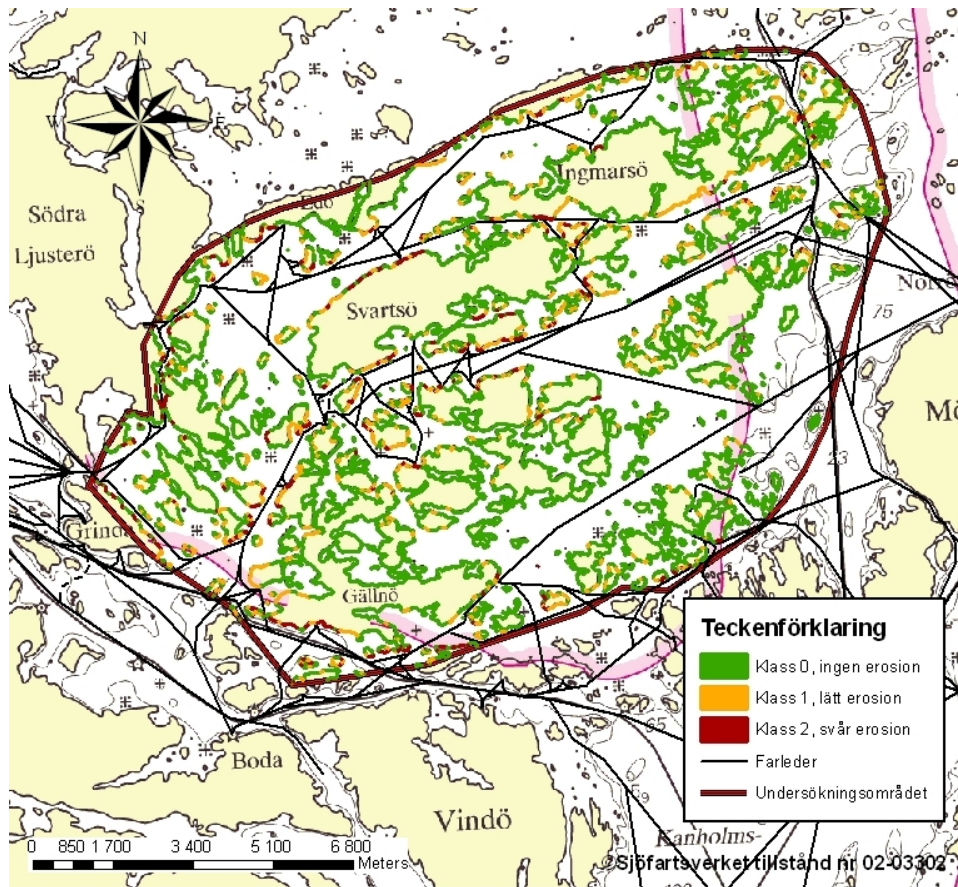
Figur 6: Erosionsskadebilden samt Waxholmsbolagets och Cinderellabåtarnas farleder (de svarta sträckningarna). Gröna sträckor uppvisar inga erosionsskador, gula sträckor har lätta skador och de röda sträckorna är svårt skadade. Här syns tydligt hur framför allt de svårare skadorna (de röda strandpartierna) till stor del följer bolagens rutter (© Sjöfartsverket tillstånd nr 02-03302).

Vid en första anblick av resultaten kan erosions-skadebilden tyckas vara relativt begränsad. Om man endast studerar exempelvis figur 6 verkar större delen av områdets stränder vara gröna, det vill säga klassade som att de inte uppvisar någon form av aktiv erosion. Uträkningarna visar emellertid att 16 procent av de inventerade stränderna har erosions-skador i någon omfattning. Detta i sig är en relativt hög andel. Till detta resultat bör det även påpekas att hela tre fjärdedelar av stränderna inom området består av berg som är svåreroderat. De mjuka stränderna är de som främst påverkas. Trots att dessa endast bygger upp mindre delar av strandlinjerna är skadebilden alltså utbredd. Det är dock när erosions-skadorna jämförs med passagerartrafikens farleder som en verkligt tydlig bild ges. Längs med flera av Waxholmsbolagets och Cinderellabåtarnas farleder går det tydligt att se hur erosionen följer dem. Skador förekommer även i områden som saknar farleder, men generellt sett inte i samma utsträckning. Nästan 80 procent av de observerade erosions-skadorna återfinns på stränder som ligger i anslutning till farleder.

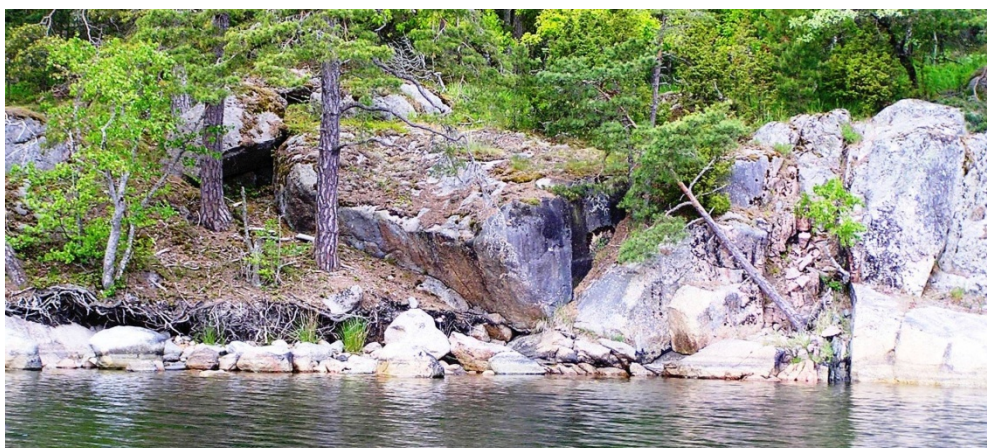
Resultaten från inventeringsarbetet visar att stränder uppbyggda av olika jordarter drabbas olika hårt av stranderosion. Moränstränderna är inom det inventerade området svårt drabbade med nästan en tredjedel erosions-skadade. Stränder bestående av berg borde i teorin vara relativt motståndskraftiga mot denna typ av erosion. Att de trots detta uppvisar erosions-skador i 13 procent av utbredningen har flera orsaker. En förklaring är att en strandlinje kan utgöras av berg, men trots detta ha ett tunt ovanliggande jordtäckte. Erosion som på dessa ställen noterats är då egentligen erosion på jordtäcktet och växtligheten, inte på berget i sig. Exempel på detta syns i figur 7.

Figur 7: Att hela 13 procent av strandlinjer klassade som berg uppvisar erosions-skador kan bland annat förklaras av att berg ofta har ett ovanliggande jordtäckte. Många gånger är det därmed jordtäcktet och inte berget i sig som är drabbat av erosionen.

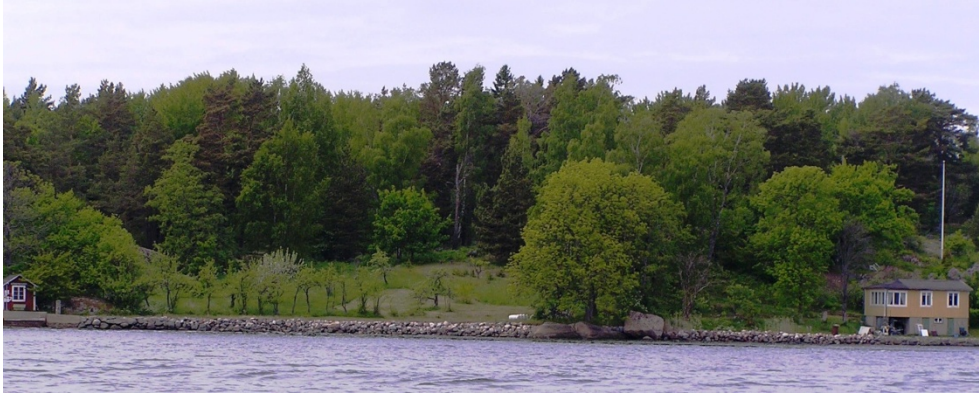
Figur 8: Långa sträckor i anslutning till passagerarfartygens rutter har stenlagts i syfte att skydda dem mot erosion.

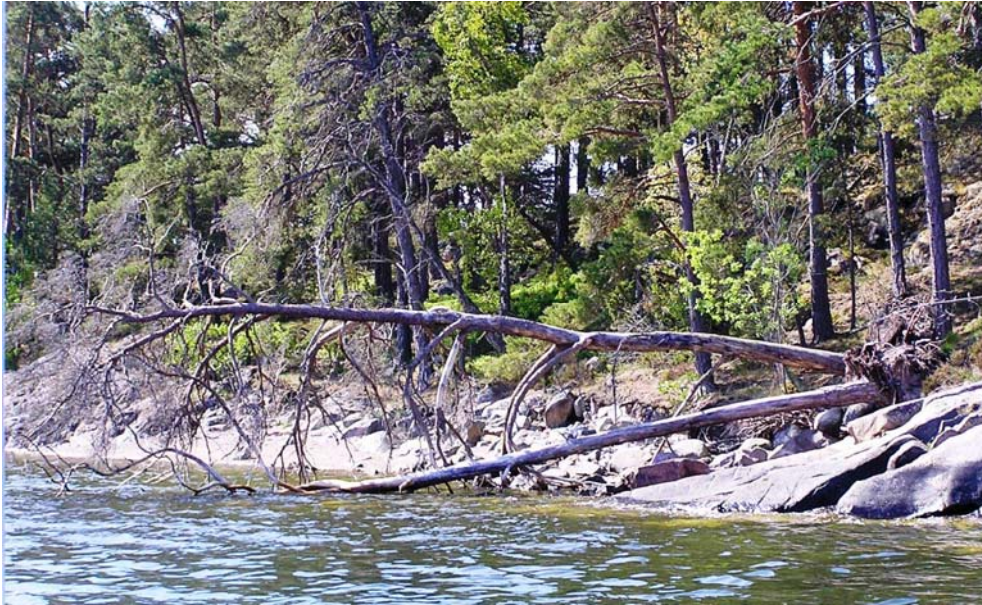
Figur I: Löknäsudden

I denna bilaga presenteras bilder som visar några av de allvarligt skadade stränder som inventerats. Alla dessa stränder faller inom klass 2, det vill säga svårt skadade stränder.
