Rapport 2007:07

# Nätprovfiske i Västra Götalands län 2006

Biologisk effektuppföljning  
i försurade och kalkade vatten

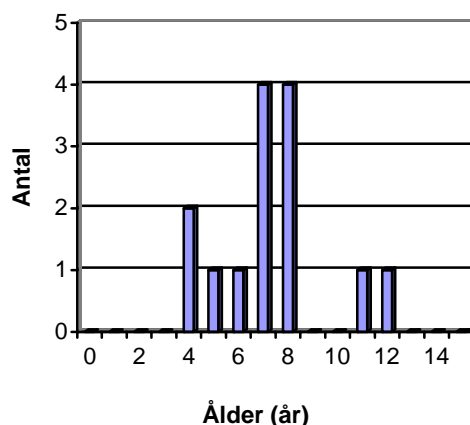
**Figur 8.** Mörtens åldersfördelning i Dammsjön

Reproduktionen av mört är påverkad. Små individer av mört under 100 mm brukar vara svåra att fånga i näten, dels av sin litenhet, dels av att de håller sig nära stranden vilket kan innebära att utslumpningen av näten i Dammsjön har missgynnat fångsten av mört. Eftersom inga mörtar under 120 mm fångades och flera andra årskullar saknas indikerar detta att sjön är känslig för surstötter och att åtminstone mörtbeståndet har påverkats (figur 7). Vi borde ha fått upp 2 och 3 årig mört, den yngsta mört som fiskades upp var 4 år och den äldsta 12 år (figur 8).

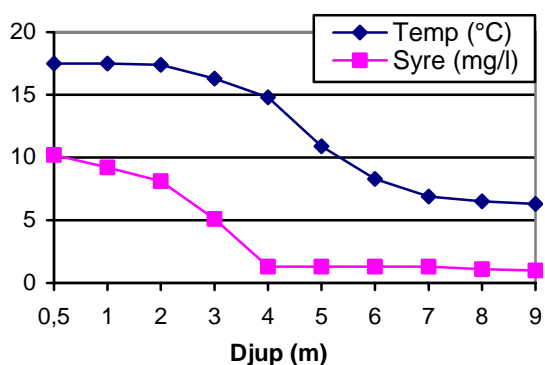
Figur 11. Temperatur- och syreprofil tagen vid provfisket 2006-08-30. Kritiska gränsen 3 mg/l (syre) vid ca 3,5 m.

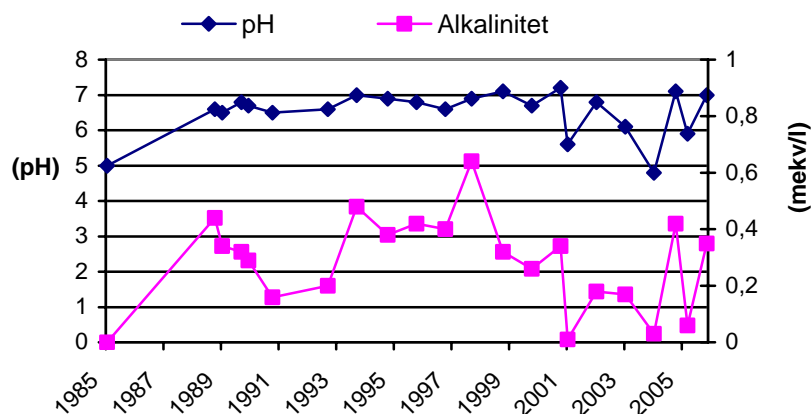
Figur 12. pH- och alkalinitet -mätserie för Havsjön

Lägsta pH-värde före kalkning uppmättes till 4,5. Första kalkningen skedde 1988. Sedan 1990 har sjön kalkats varje år. Surstötter förekommer på våren.

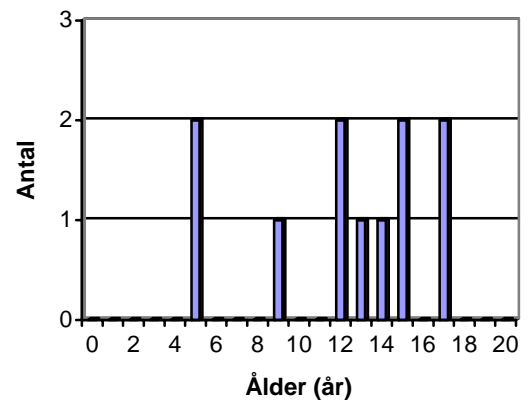
**Figur 15.** Mörtens åldersfördelning i Havsjön

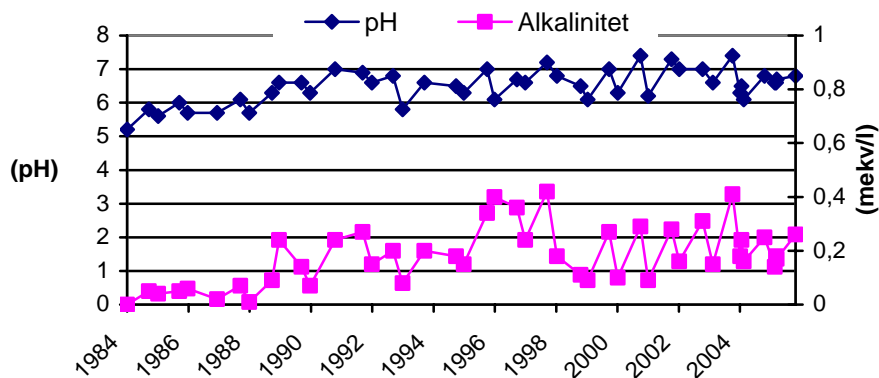
**Figur 19.** pH - och alkalinitet - mätserie för Lassesjön

Lassesjön uppvisade sviktande pH och alkalinitet under 1970- 1980-talet med ett lägsta pH 1981 på 4,8. I första kalkningsansökan 1982 uppgav Lassesjöns fiskevårdsförening att fisket hade försämrats betydligt och att flodkräfta och mört försvunnit. Året efteråt fångades dock mört vid ett provfiske. Lassesjöns fiskevårdsförening spred kalk i sjön redan på 1970- och 80-talet. 1988 startade vartannatårskalkning i kommunal regi, från 1993 har kalkning skett varje år och den kemiska måluppfyllelsen har varit god i sjön (figur 19).

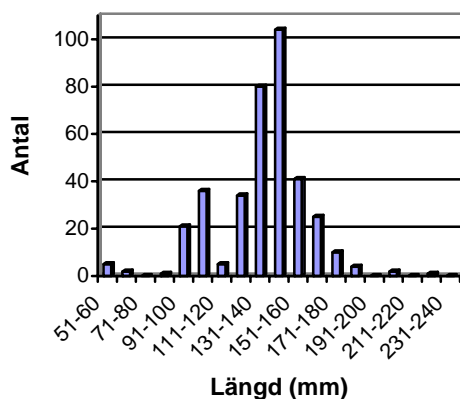
**Figur 21.** Längdfördelning på fångade mörtar i Lassesjön vid 2006 års provfiske (Observera att längdskalan är olika för figur 20 och 21)

Abborrens och mörtens reproduktion fungerar bra i Lassesjön (figur 20 och 21).

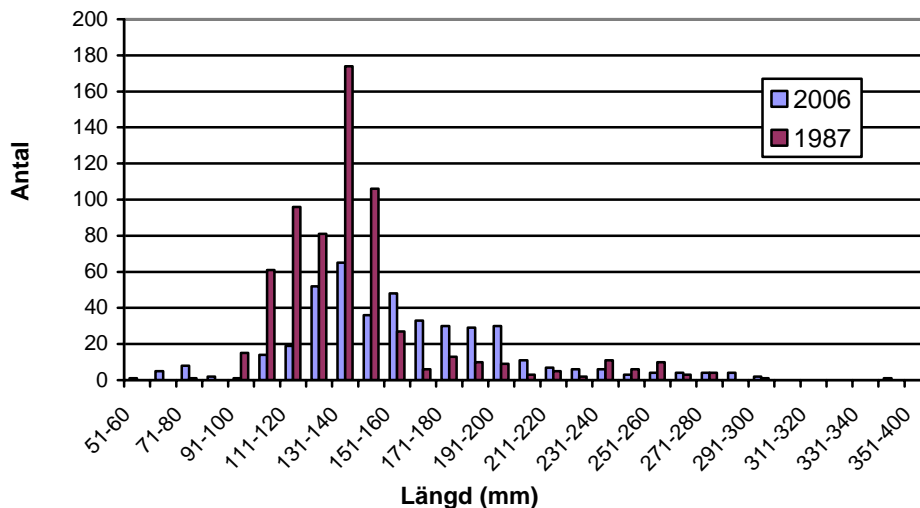
**Figur 43.** Längdfördelning på fångade abborrar i Stora Svansjön, jämförelse mellan 1987 års och 2006 års provfisken. (Observera att längd och antal - skalorna är olika för figur 43 och 44).

Abborrbeståndet är glesare idag än 1987 då man fiskade med endast 16 botten plus 2 stycken pelagiska nät, jämfört med 24 botten nät 2006 (figur 43). De gamla näten var 42 meter och saknade de minsta maskorna som finns i Norden 12 näten. ”Puckeln” i 2006 års abborrbestånd borde ligga längre till vänster, runt 110-120 mm. Det är något dålig reproduktion i flera årsklasser.
