# Våtmarker i odlingslandskapet

En analys av kulturlandskapets påverkan vid  
nyanlagda våtmarker i Västra Götalands län

Rapportnr: 2008:57

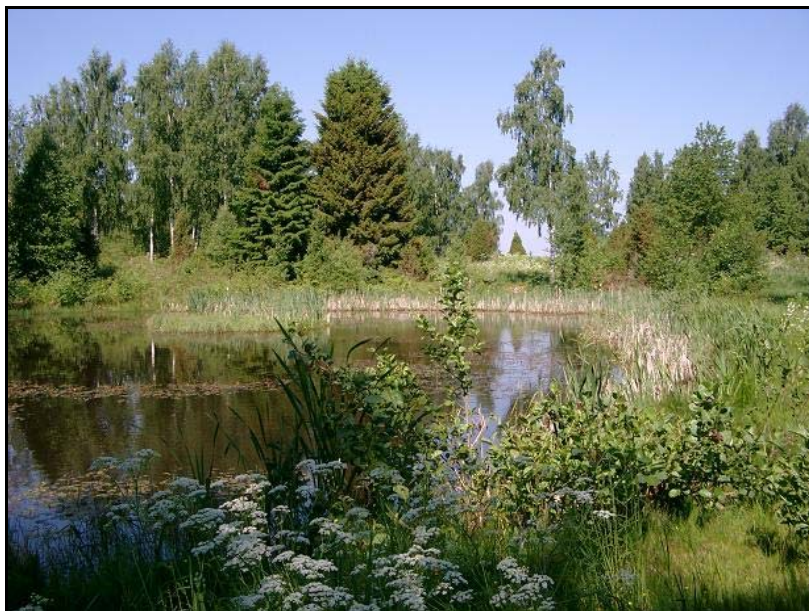
**Nr 6:** Höjer kulturlandskapets värde genom skötsel och nyttjande av befintliga landskapselement. Våtmarken utgörs av en förstorad, äldre naturlig vattenhåll med källflöde och flacka stränder. Belägen intill äldre gångstig är den lättillgänglig och visuellt ett angenämt inslag i landskapsavsnittet. Våtmarken förstärker en redan välhävdd torpmiljö präglad av äldre betes- och odlingsmark med röjningsrösen och hägnader samt ett gårdsstenbrott.

Våtmark nr 6 i Mariestads kommun, Berga socken.

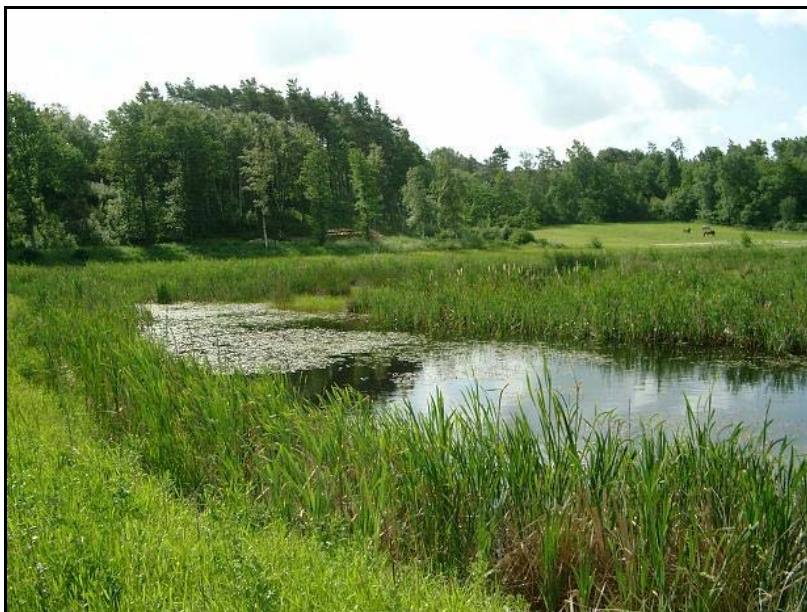
**Nr 21.** God anpassning till landskapsavsnittet. Förstärkt karaktär av det förhistoriska landskapet. Även förstärkt historiskt landskap där den tidigare utdikade mossmarken delvis

återställts. Sociala värden skapade. Godtagbart i den del där vallen dominerar. Borde kunna ha planerats bättre.

Våtmark nr 21 i Sotenäs kommun, Askum socken.  
Foto: Länsstyrelsen Västra Götaland.

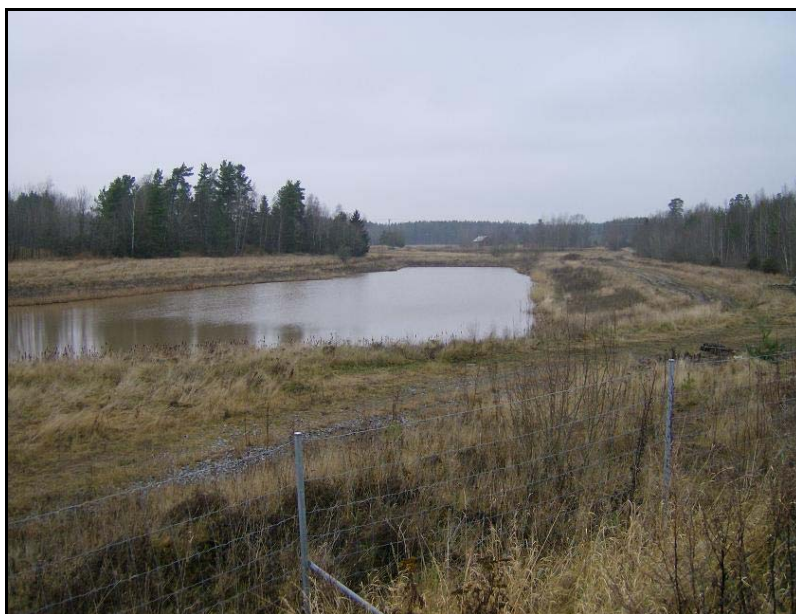
**Nr 7.** Stor anläggning i ett exploaterat infrastrukturellt landskap och som fyller sin funktion utifrån syftet. Lämplig placering som inte påverkar dagens landskapsbild.

Våtmark nr 7 i Mariestads kommun, Mariestads socken.  
Foto: Åsa Algotsson.

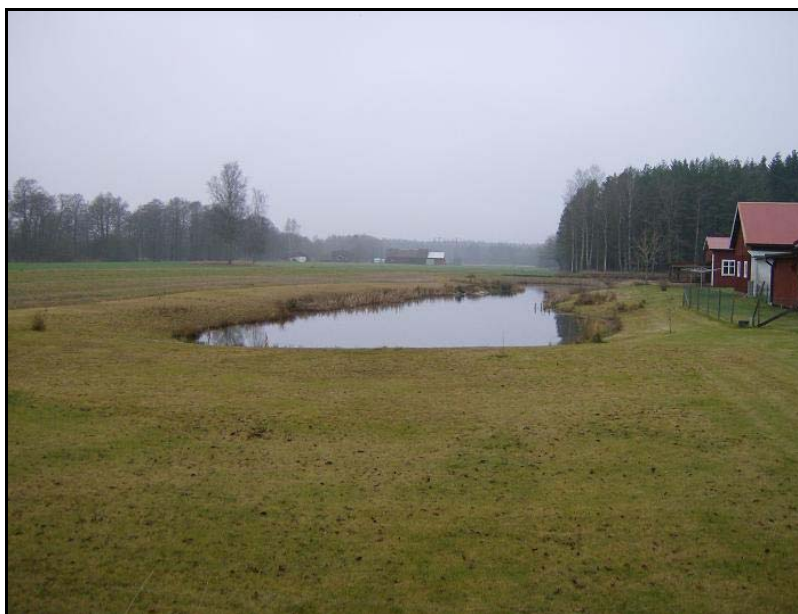
**Nr 8.** Ur sociala och rekreativa aspekter godtagbar anpassning till närliggande bebyggelse. Omotiverad placering i äldre agrart odlingslandskap. Ej att beteckna som våtmark för biologisk mångfald mer en anläggning av privat karaktär. Kan fungera som kvävefälla.

Våtmark nr 8 i Lidköpings kommun, Sävare socken.  
Foto: Åsa Algotsson.

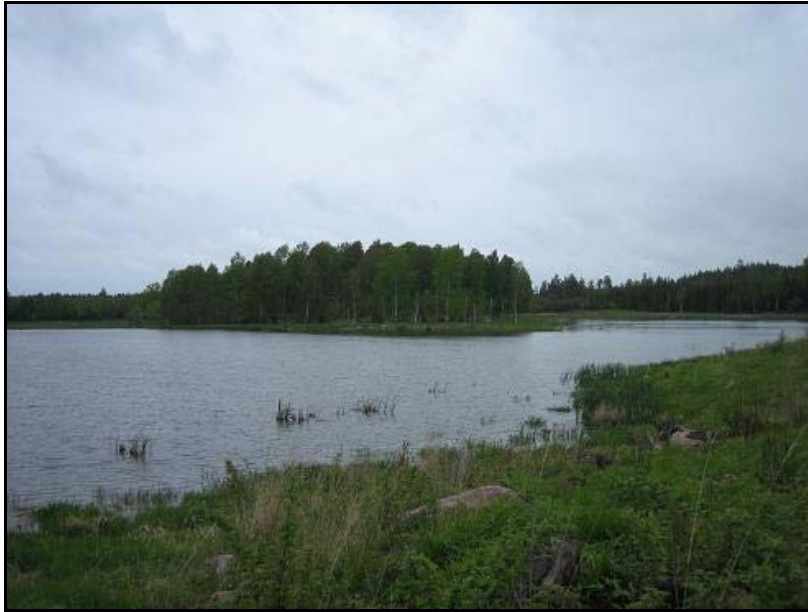
**Nr 5.** God anpassning. Stor anläggning med dominerande vattenspeglar och konstruktioner som öar, övergångar och stränder. Betesmark på moränås och röjning av bl.a. torplämning och dess åkeryta ger tydlig, välbevarad lämning. Anläggningen har skapat ett modernt socialt värdefullt kulturlandskap för rekreation och naturupplevelser där äldre kulturmiljö är tydlig. Tillgängligheten inom området ger en tanke på skogspark. Godtagbar anpassning till äldre utdikad och uppodlad sankmark. Våtmarken med sin öppna vattenspegel dominerar och har utplånat det mesta av den äldre odlingsstrukturen.

Våtmark nr 5 i Mariestads kommun, Hassle socken. En relativt stor våtmark med god tillgänglighet för allmänhet. Foto: Länsstyrelsen Västra Götaland.

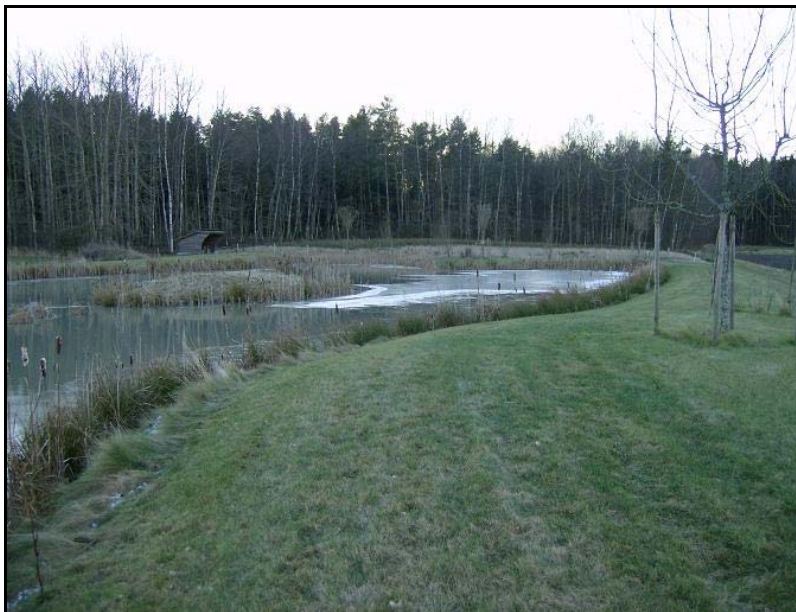
**Nr 13.** Ur sociala och rekreativa aspekter godtagbar anpassning till intilliggande gårdsmiljö. Dålig anpassning, omotiverat i flackt odlingslandskap. Sannolikt mycket begränsad för den biologiska mångfalden då den ligger i direkt anslutning till gårdsmiljön, mer en anläggning av privat karaktär. Kan fungera som kvävefälla.

Våtmark nr 13 i Vara kommun, Kvänum socken. Våtmarkens form är märkbart konstruerad och den klippta gräsmattan förstärker detta ytterligare. Foto: Åsa Algotsson.

Runda, ovala eller rektangulära anläggningar ser otvetydigt konstruerade ut. Det är dock svårt frångå rätlinjiga former så länge anläggningarna är beroende av fastighetsgränser och

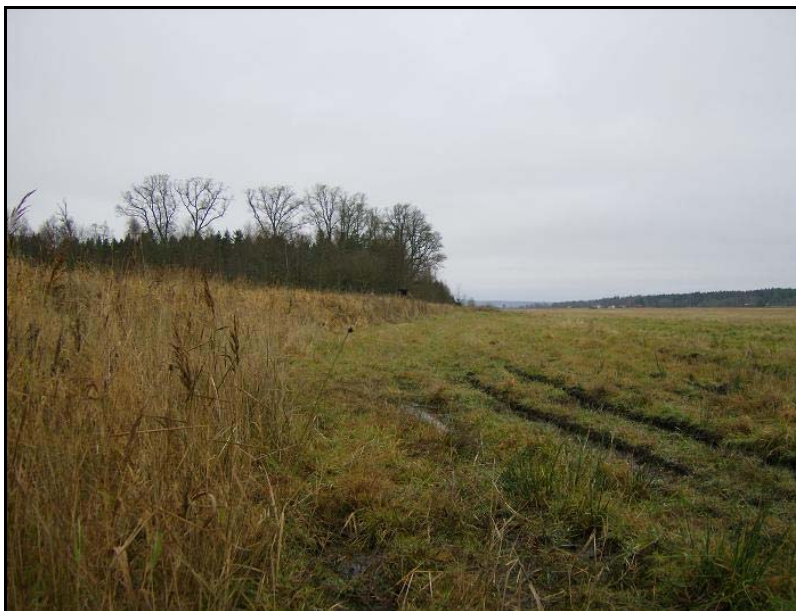
**Nr 4.** Välbyggd och fungerande men dåligt anpassad till förhistoriskt och historiskt landskap. Dominerande konstruktion avskärmar möjligheten att se och förstå det förhistoriska och historiska landskapet.

Våtmark nr 4 i Vänersborgs kommun, Vänersnäs socken. Våtmarken ligger högre än omgivande terräng vilket utmärker konstruktionen i landskapet. Foto: Åsa Algotsson.

Om anläggningen läggs högre än omgivande terräng eller ansluts till andra markslag och vatten, finns risk för svårigheter och problem med vattenläckage. Därför är en förutsättning att det finns möjlighet att skapa, ”bygga upp”, en struktur eller form med lera eller annat ogenomsläppligt material. Det bör vara ett material som dessutom är beständigt mot regnvatten, tjäle och annan väderpåverkan. Om en våtmark börjar läcka är det svårt att tätta denna. Följden blir att den antingen torkar ut eller möjligen ombildas, eroderar och förändrar landskapsavsnittet på ett negativt sätt (om en uppbyggd våtmark, som ligger i anslutning till flödande vattendrag, kollapsar kan lera och gytta slamma ut och påverka vattendraget negativt).

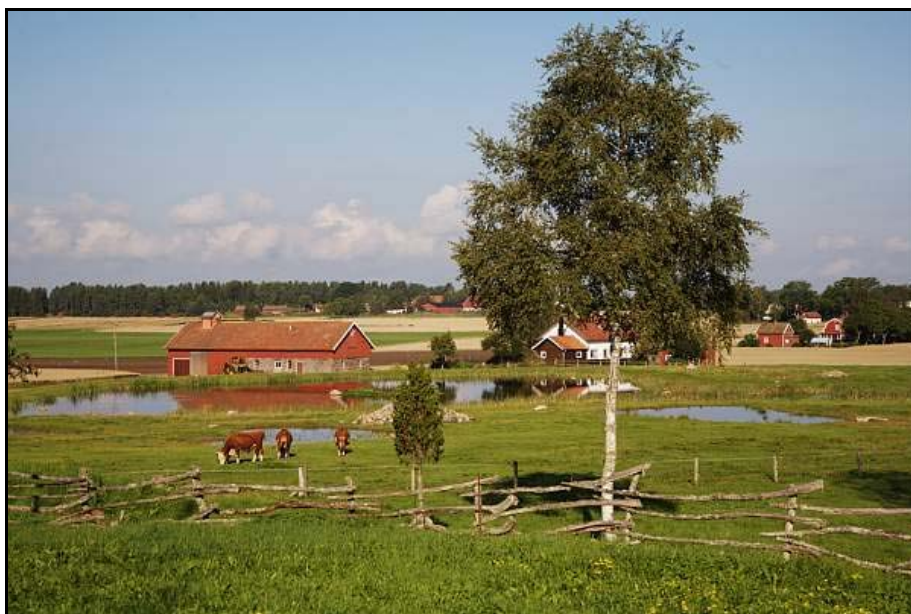
**Nr 10:** Mycket god anpassning. Våtmarkerna ingår som naturliga inslag i kulturlandskapet. Genom en planerad och noggrann skötsel av våtmarker och historiska element har helhetsbilden förstärkts och sociala och rekreativa värden skapats.

Våtmark nr 10 i Essunga kommun, Barne-Åsaka socken. Bete i och runt våtmarken håller igenväxningsvegetationen nere. Foto: Ove Eriksson

Kontinuerligt pågående skötsel är arbetskrävande men mycket viktigt för att upprätthålla ett gott landskapsintryck. Bete är bäst och minst arbetskrävande.

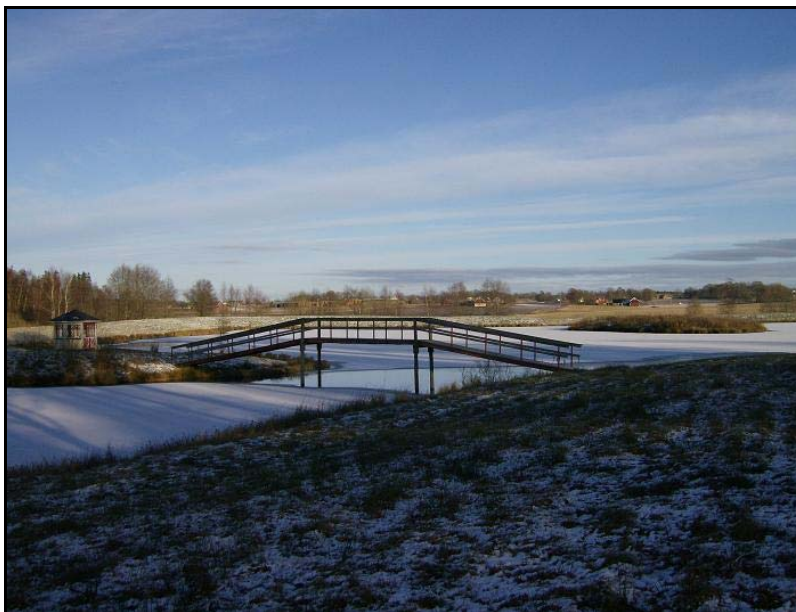
**Nr 11.** Dominerande anläggning med dålig topografisk anpassning. Negativ påverkan på ett förhistoriskt rikt kulturlandskap.

Våtmark nr 11 i Vara kommun, Väster-Bitterna socken. Skarpa strandkanter, runda öar och broar skapar en onaturlig karaktär. Foto: Åsa Algotsson.

I flera av de dokumenterade våtmarkerna har öar med runda former och höga, skarpa strandkanter konstruerats. Även en i övrigt välgjord anläggning förlorar naturlig karaktär av en sådan konstruktion.
