# Ål i Göta älv, Säreån och Rolfsån

## Telemetristudier på blankålsvandring

Rapportnr: 2009:27

Text: Ingvar Lagenfelt och Håkan Westerberg, Fiskeriverket, mars 2009

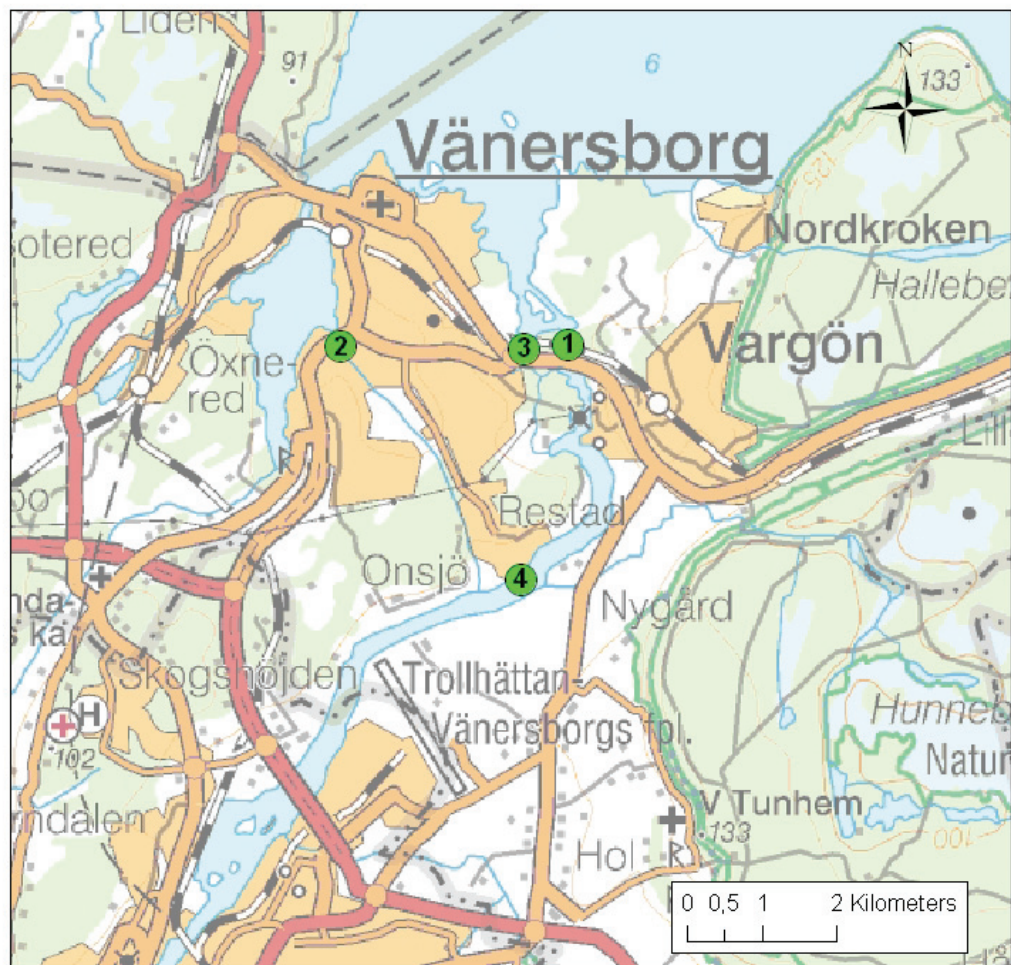
Figur 2a. Göta älv, Vargön. 1= Regleringsluckan, Huvudnäsön, Stålbron , 2= Karls grav , 3= Intagstunnel och Lillån , 4= Restad. ©Lantmäteriverket 2006 Medgivande MS2006/03135.

I Göta älv omfattade systemet med registrering av ålpassager hela vattensystemet från Vargön-Vänern till Göta med mottagare utplacerade längs en total sträcka av cirka 40 km. Utloppen från Vänern täcktes med tre mottagare, en mellan intagstunnelns mynning och Lillån, en vid stora regleringsluckan vid Stålbron och en i farleden Karls grav (Figur 2a). Nedströms kraftverket i Vargön placerades två mottagare vid Restad. I Trollhättan fanns ingen lämplig utsättningspunkt för mottagare ovanför kraftstationen

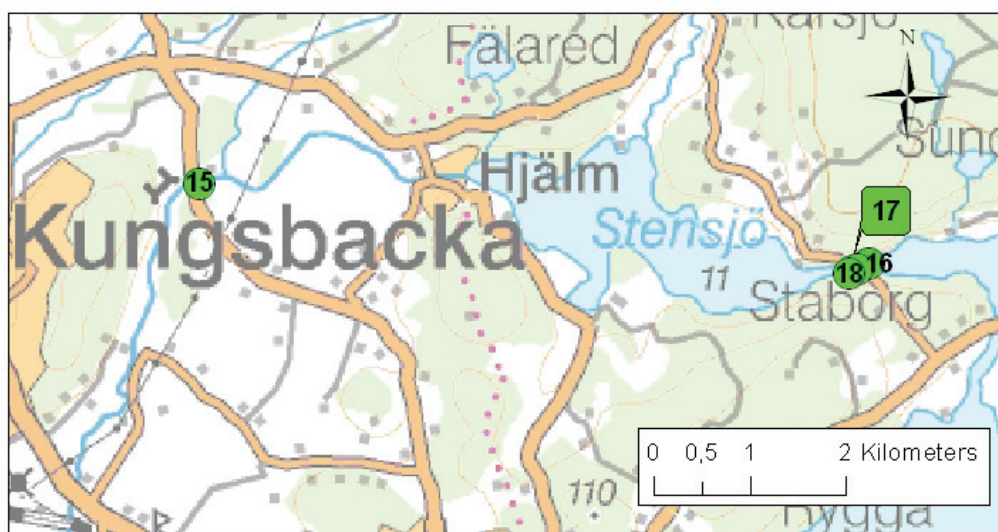
Figur 4. Rolfsån med Ålgårda kraftstation. 15 = Gåsevadsholm, 16 = Sundsjön i utsättningsområdet och uppströms, 17 = intagskanalen, 18 = åfåran. Kraftstationen döljs av markeringarna. Detaljkarta över Ålgårda finns i figur 12. ©Lantmäteriverket 2006 Medgivande MS2006/03135.

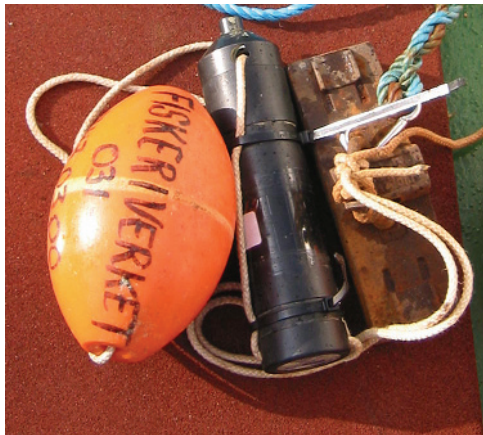
Figur 5. Hydrofonboja VR2 med flytkula och ankare (foto Stig Lundin).

En datalogger i hydrofonbojen registrerar tid, datum och sändarens unika identitet när en sändare kommer inom hörhåll. När bojen tas upp kan data överföras till dator med en induktiv länk alternativt blåtand. Data från samtliga bojar lästes av och lagrades på dator vid upptagningen. Analys av tiderna för ålarnas passage av hydrofonerna gjordes i huvudsak grafiskt med sändartillverkarens program VUE. Tidpunkten för passagen kan bestämmas med hög precision med några minuters osäkerhet.

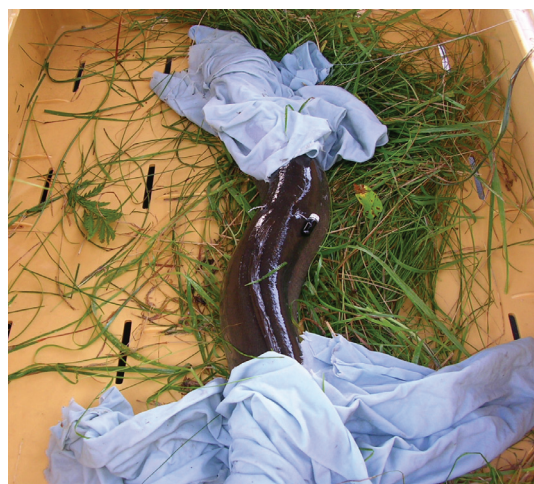
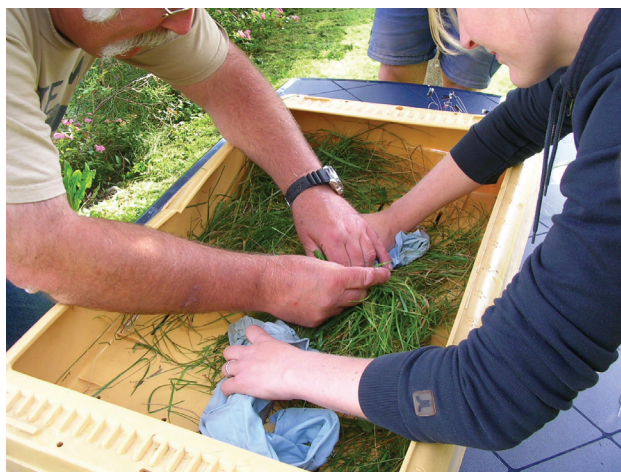
Figur 6b. Märkning av ål.

Figur 6a. Ål med kodad ultraljudsändare.  
Fuktiga lakan och gräs skyddar ålens slemskikt vid hanteringen.

Märket fästes utvändigt framför ryggfenan med rostfri sutur (Figur 6). Två trådar användes för att fixera märket. Märkets vikt i vatten är 0,7 gram, d.v.s. i samtliga fall mindre än 0,1 % av ålens kroppsvikt. Detta är en i förhållande till fisken mycket liten sändare och storleken bedöms inte påverka beteendet (Jepsen et al 2002). Märkningen gjordes dagtid. Ålarna i Väneren släpptes från båt medan de i de båda andra vattendragen släpptes direkt efter märkningen i strandkanten vid området de fångats.

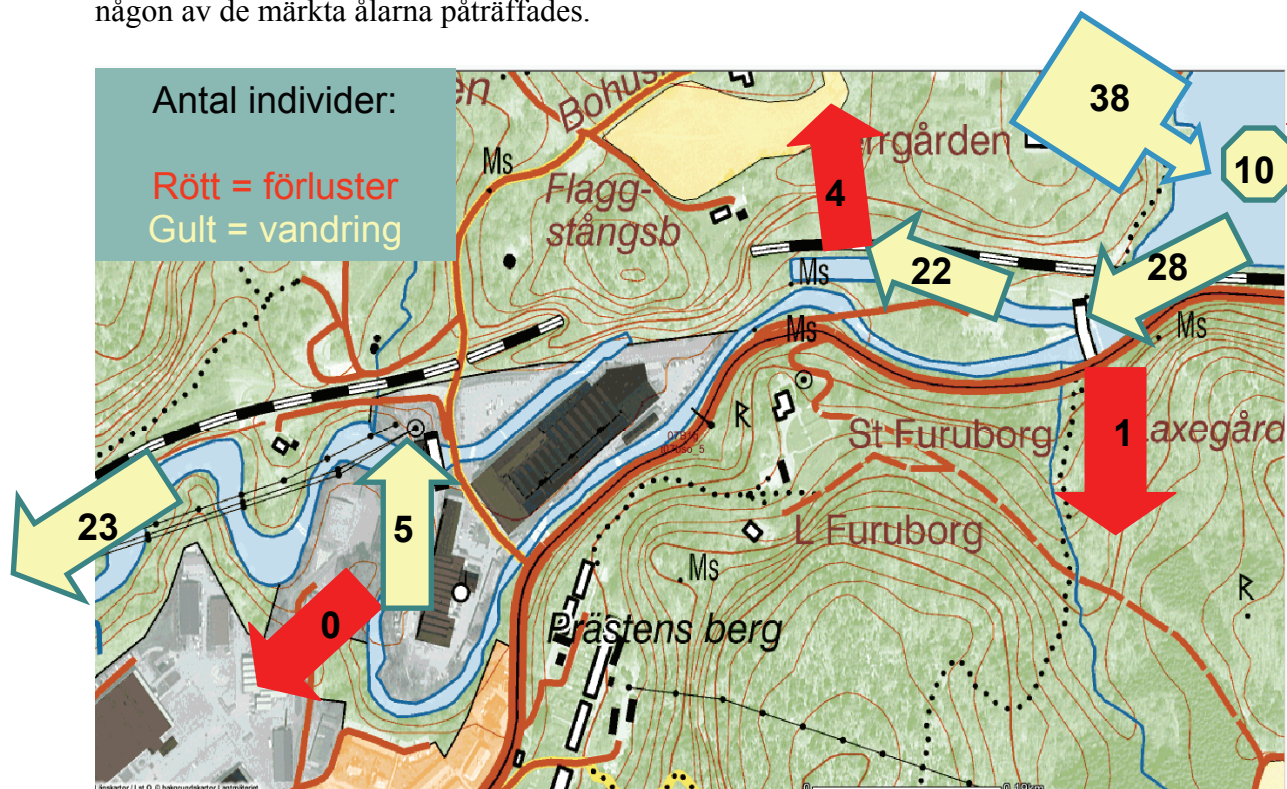
Figur 8. Skiss över ålvandringen som den kan tolkats från registreringen i mottagarna. Pilarna på kartan, med siffror som anger antalet individer som vandrat, har placerats ungefär i de områden där mottagarna funnits utom den vänstra kanten som placerats ungefär en mil nedströms vid SKF (se figur 3). En fyrkant med pil symboliserar utsättningsområde och en åttkantig figur de individer som ej detekterats i systemet. Grundkartan: ©Lantmäteriet 106 – 204 / 188.

I Säreå och Rolfsån koncentrerades årets försök runt kraftverken Jonsered respektive Ålgårda (Figur 8 och 12). Här placerades en registrerande mottagare uppströms i anslutning till kraftstationen och nära utsättningsplatsen. En mottagare placerades i intagskanalen och en i den ursprungliga åfåran nedströms spilluckorna. En fjärde mottagare placerades på sådant avstånd nedströms att ålen bedömdes måste ha simmat aktivt för att nå dit. Avståndet mellan kraftstation och den nedersta registreringen var i Säreå drygt 11 km och i Rolfsån cirka 7,5 km inkluderande den cirka 4 km långa sträckan över Stensjön.

Av de 38 märkta och utsatta individerna i Aspen omedelbart uppströms intagskanalens början och dammen till Jonsereds kraftstation registrerades totalt 28 i vattendraget (figur 8). Av dessa passerade 22 genom intagskanalen och en registrerades först i kanalen för att efter att ha vänt passera genom gamla åfåran. Ytterligare fyra ålar passerade via gamla åfåran. En individ simmade i en annan riktning som inte täcktes av mottagare eller stannade kvar uppströms mottagaren i åfåran. Fyra av de 22 individerna som passerade in i intagskanalen försvann före passage av nedersta mottagaren vid SKF

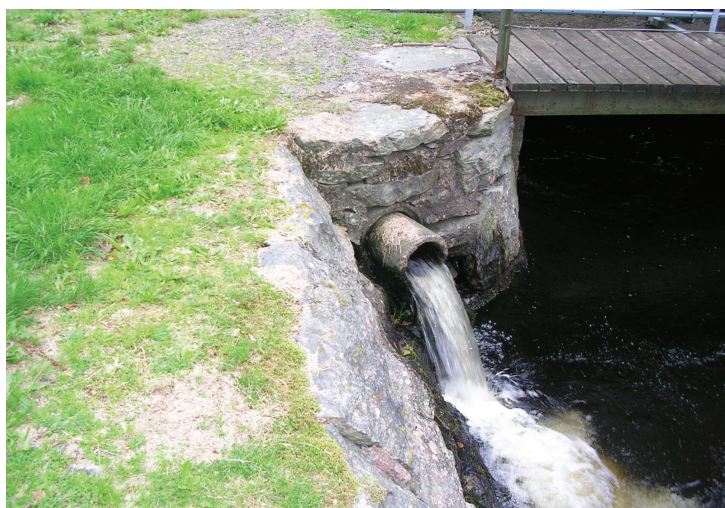
Figur 14. Blankålsledaren i Rolfsån.
