LÄNSSTYRELSEN  
VÄSTRA GÖTALANDS LÄN

## Biotopkartering av vattendrag i Enningdalsälvens avrinningsområde

Projekt Enningdalsälven

Rapportnr: 2010:54

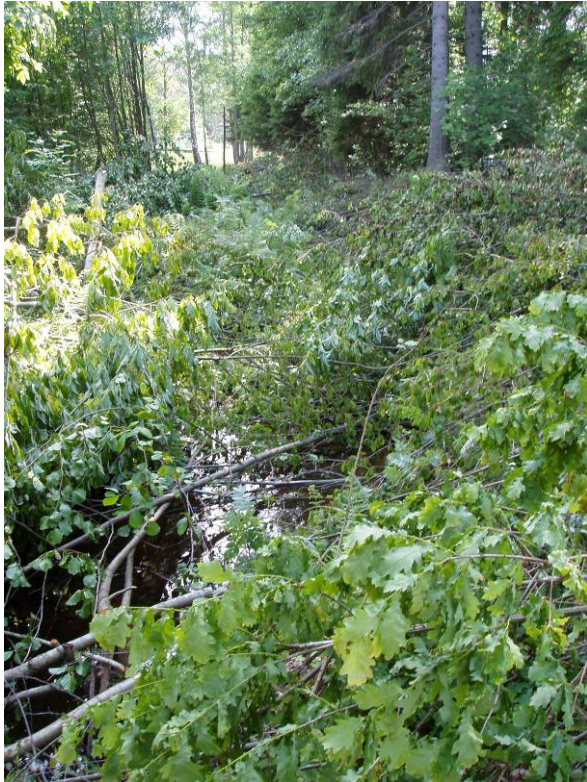
Bild 1.1

Stränderna var avverkade möjligtvis för att tydliggöra gränsen mellan Sverige och Norge nedströms väg 165.

Vid inventeringen låg mestadels sly tvärs över och i bäcken.

Ansamlingen av träd och grenar kan ha utgjort *definitivt* vandringshinder för fisk.

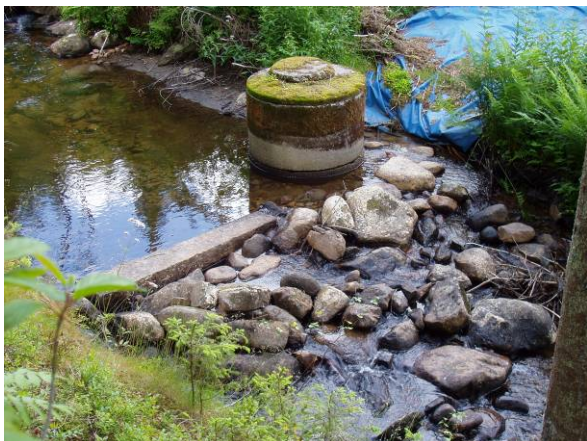
Bild 1.2

Vid inventeringen noterades att ett par gamla kalkbrunnar var kvar i vattendraget utmed den nedre delen av bäcken med små tillhörande fördämningar (se Bild 1.2). Dessa står på den norska sidan om vattendraget och borde plockas bort.

Kalkbrunn nära mynningen till Enningdalsälven på norska sidan av Gränsebäcken.

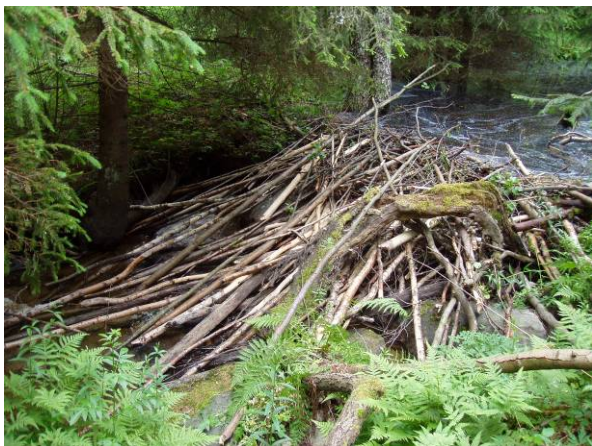
Bild 2.2

Vandringshinder 2 - Backen 1:6

Riv bort dammen.

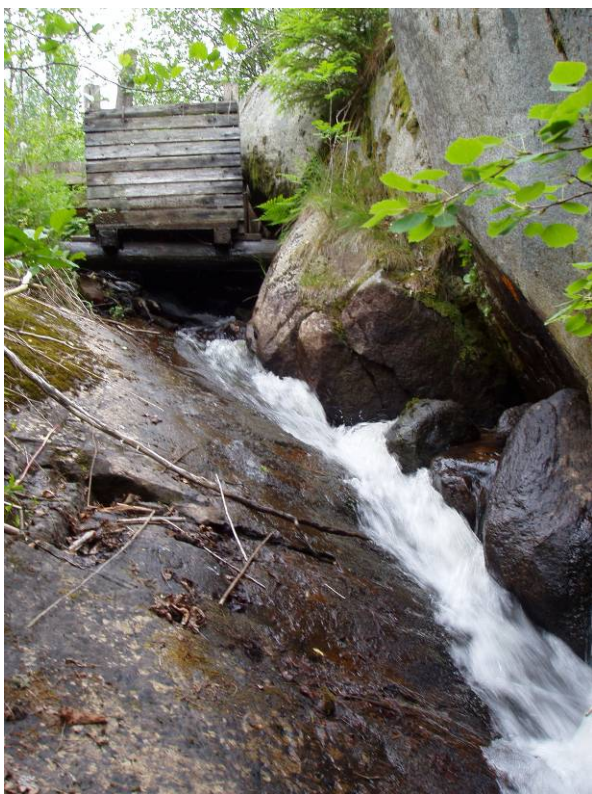
Bild 2.4

Det första *definitiva* naturliga vandringshindret för öring och lax, ett naturligt fall på totalt 2,5 meters höjd.

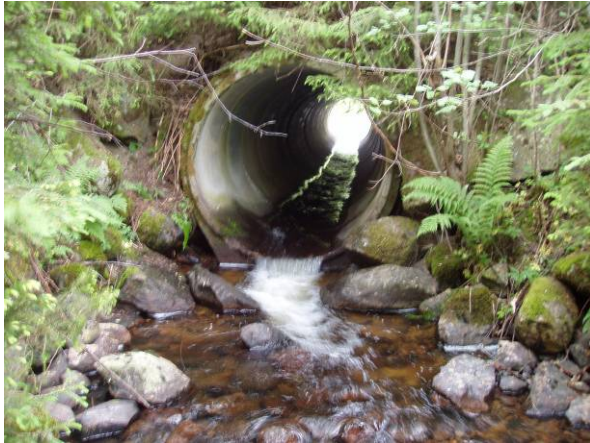
Bild 2.5

Vandringshinder 5 – Kvarnebacken, väg

I första hand borde trumman grävas upp och ersättas med bro eller en halvtrumma. En andra och snabbare åtgärd är att anlägga tröskeldammar nedanför trumman, tyvärr var sträckans medeldjup 0,2 meter och är maximalt 0,4 meter. Detta gör att det enklare alternativet likväl inte är att rekommendera.

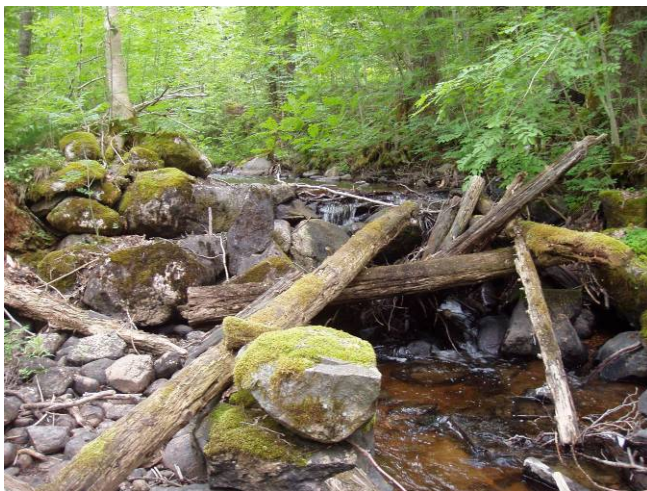
Bild 2.6

Vandringshinder 6 – Jonsbo såg

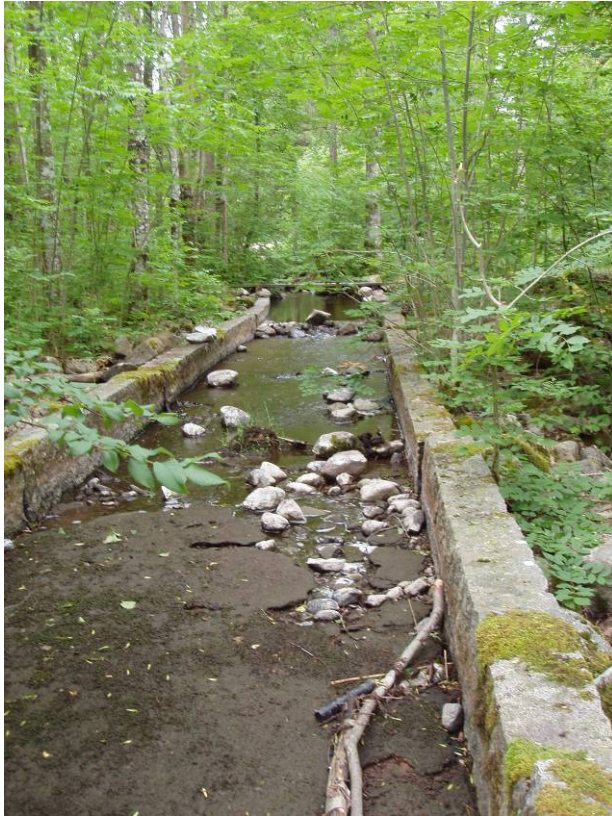
Dammen vid Jonsbo såg används inte längre och borde rivas. Dammen har eventuellt vissa kulturvärden, detta behöver kollas upp. En enskild sämre väg leder fram till dammen. Detta gäller även övre dammens gamla turbinhus och kvarnbyggnad, se nästa vandringshinder.

Bild 2.7  
Vandringshinder 7 - Jonsbo övre damm

Åtgärd:  
Då dammen inte används längre borde dammen och dess anordningar rivas. Området borde städas upp och återställas till en naturlig bäck. Eventuellt finns vissa kulturvärden, men oavsett detta behöver området en rejäl uppreprensning. En enskild sämre väg leder fram till dammen, samma väg som till Jonsbo såg, vandringshinder 6.

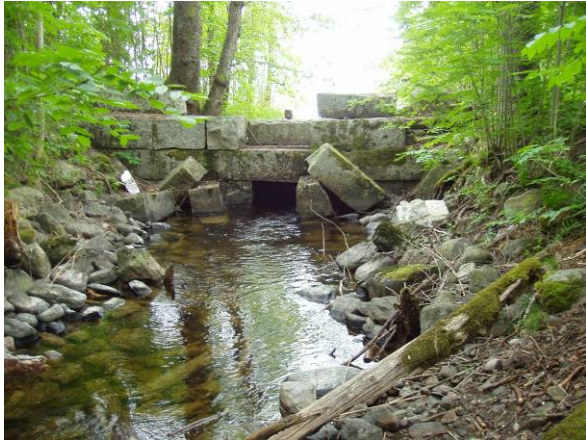
Bild 2.8

Vandringshinder 8 - utloppet ur Övre Bolsjön

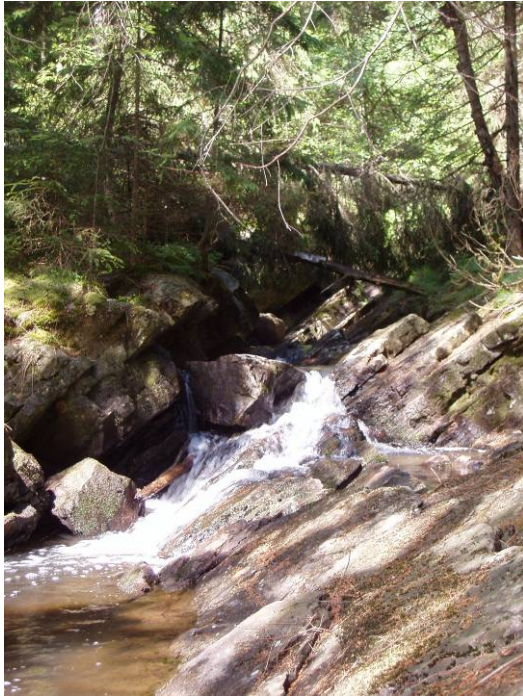
Bild 3.1

#### Vandringshinder 1 – Hårdegården

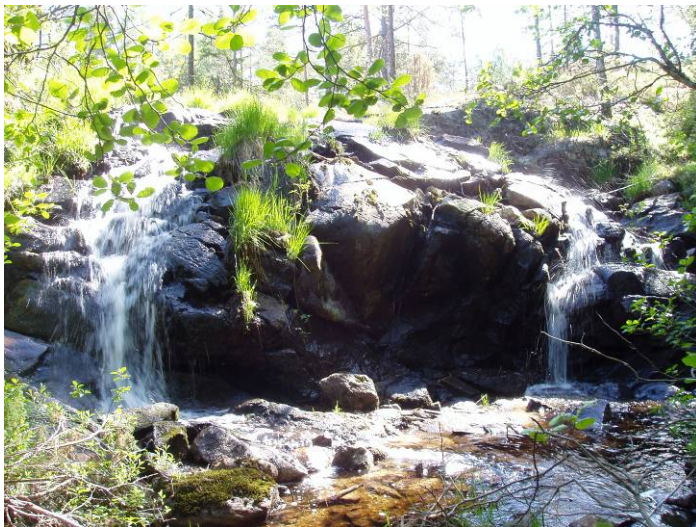
Bild 3.5  
Vandringshinder 5 – Nedströms  
Hälledammen övre

Ett naturligt *definitivt* vandringshinder för både mört och öring. Fallhöjden är totalt runt 4 meter.

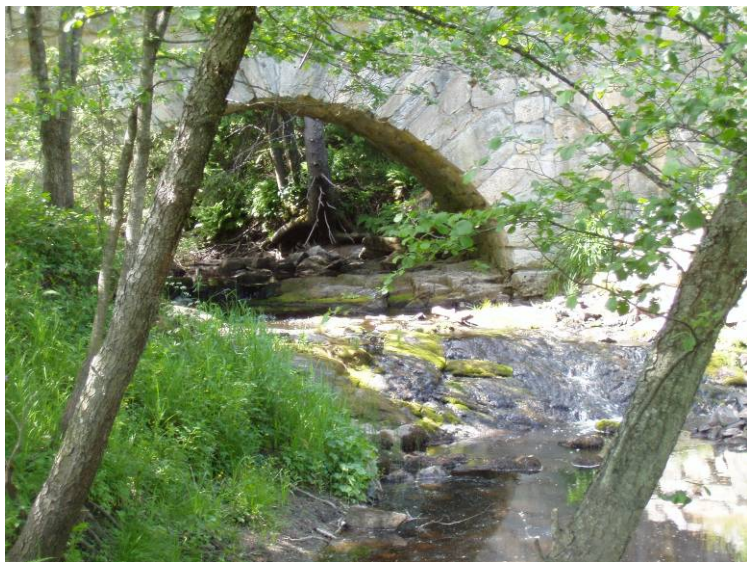
Bild 5.1  
Vandringshinder 2 – Grimmeland stenbron

Åtgärd:  
Ingen åtgärd p.g.a naturligt hinder.

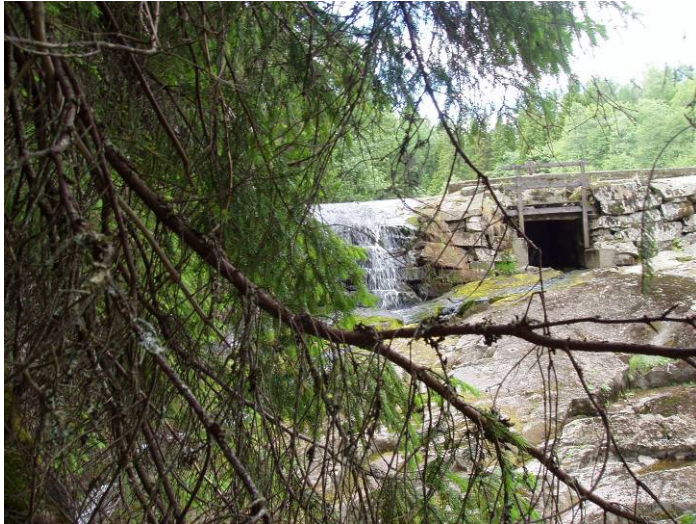
Bild 5.2  
Vandringshinder 3 – Kvarnehögen  
1:13

I Grimån finns ett av få vattenkraftverk inom Enningdalsälvens avrinningsområde. Kraftverket i Kvarnehögen 1:13 var det första *definitiva* hindret för uppvandrande öring och bedöms utgöra en risk för utvandrande ål. Fallet på runt 4 meter kan från början ha varit ett naturligt vandringshinder då den stod på en berghäll. Dammkrönet var 10 meter långt och vid inventeringen rann vattnet över krönet samt genom kulvert med dammlucka. Troligen fanns en fingrind men det rädde en viss osäkerhet. Det noterades även att det fanns en ålkista vid kraftverket vilket tyder på att ålyngel kan ta sig förbi hindret.

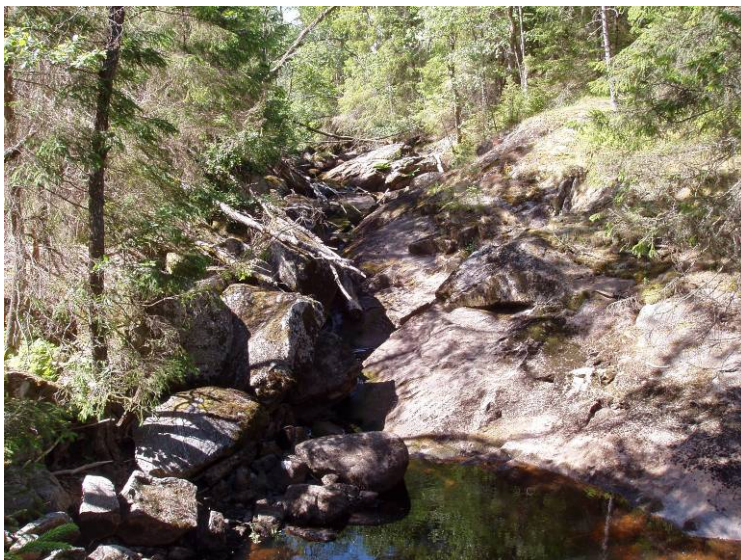
Bild 5.3  
Bilderna visar vandringshinder 6 (överst) och 7 (nederst) och utgör typexempel på hur vandringshindren 4-7 och 9 – 11 ser ut. Samtliga bedömdes vara naturligt svåra passager för öring och *definitiva* hinder för mört. Åtgärd: Ingen.

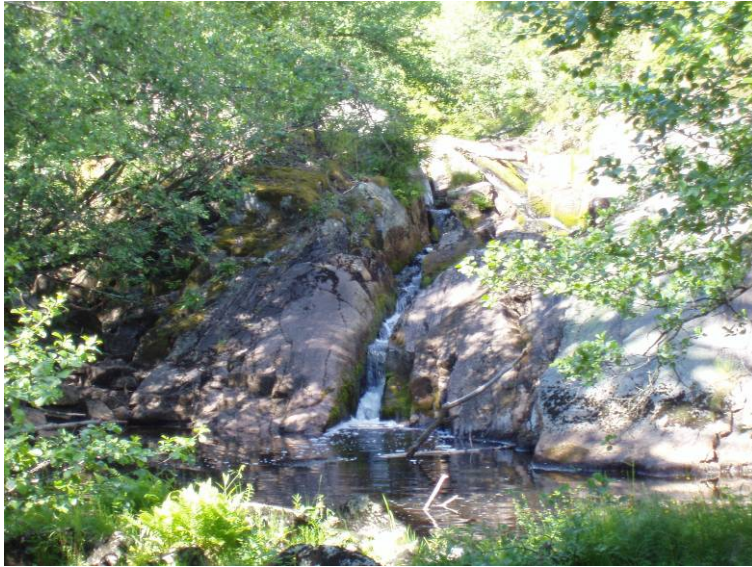
Vandringshinder 8 – Nära Brusen 2:1 Bäckan rann nerför berghällar, en sträcka med 35 meter fors. Fallhöjden bedömdes till ca fem meter detta utgjorde tillsammans ett *definitivt* vandringshinder för både öring, ål och mört. Hindret ansågs vara *partiellt* hinder för ålyngel. Här är det ett naturligt stopp för att öppna hela Grimån för vandringsvägar uppströms för öring.

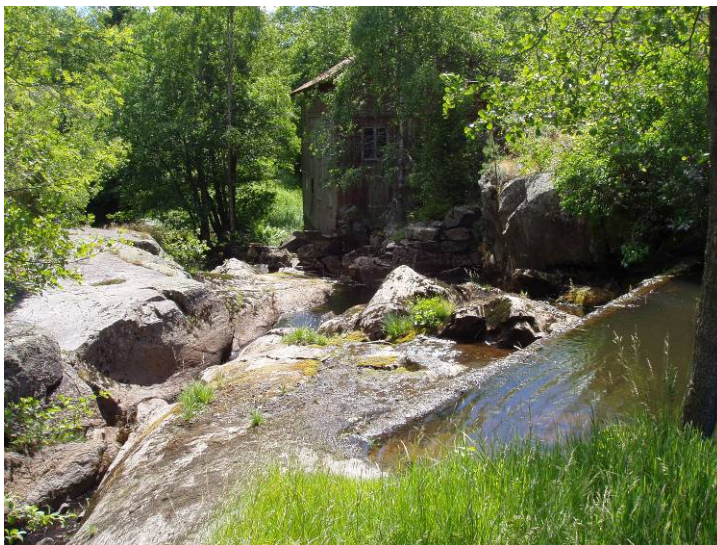
Bild 5.4

#### Vandringshinder 12 -

En kvarndamm som inte verkar användas längre vid Ladderöd utgör ett *definitivt* vandringshinder för öring, ål och mört. Ålyngel kan dock ta sig förbi. Fallhöjden vid dammen är runt tre meter. Från början har det troligen även varit ett naturligt vandringshinder.

Åtgärd: Ingen då utrivning av dammen inte leder till öppna vandringsvägar då det i grunden är ett naturligt hinder.

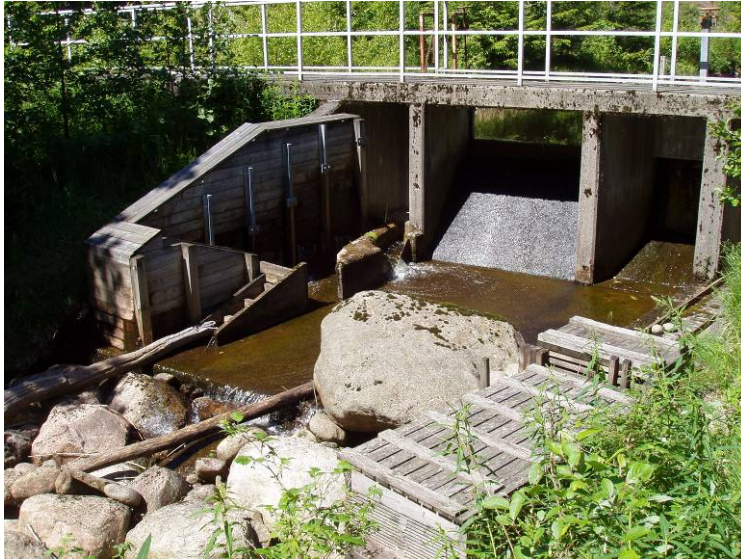
Bild 5.8  
Vandringshinder 13 –  
Grannerödstjärnets utlopp

Vid utloppet var tröskeln på 2 meter ett *definitivt* vandringshinder för öring, ål och mört. Det fanns på denna lokal en fiskväg med en ålyngelledare vars funktion var okänd. Det fanns även en ålkista vid utloppet.

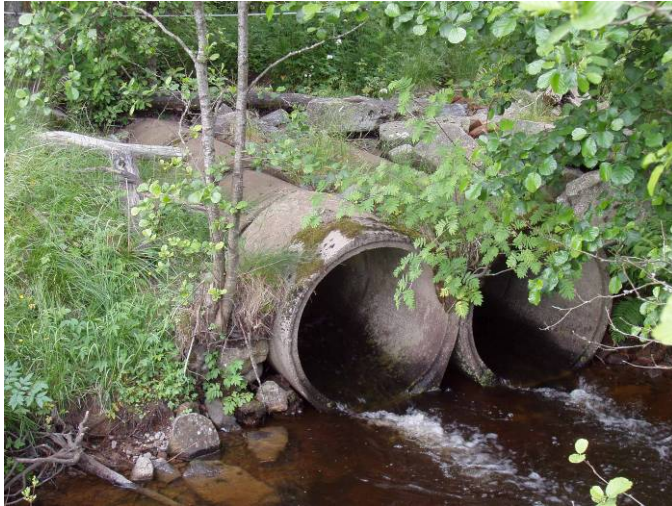
Bild 7.1

Det första *partiella* vandringshindret för både mört och öring var i form av två vägtrummor. De uppskattades till att vara ca 5 meter långa med ett vattendjup inuti på endast 0,05 m. Nedanför trummorna fanns en pool på 1 meter.

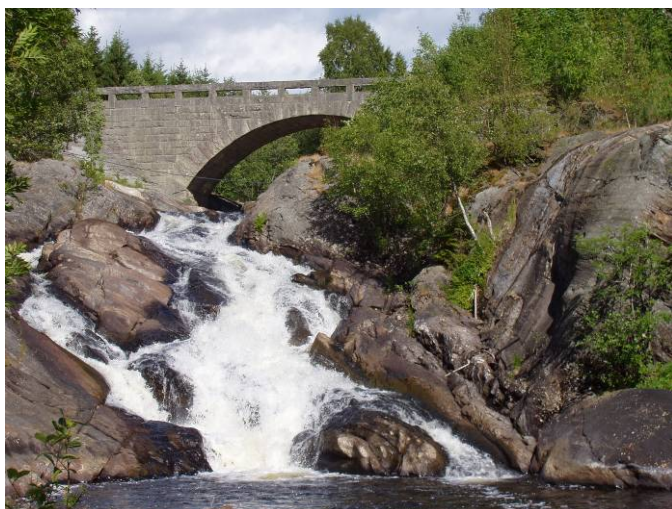
Bild 8.1

Det första *definitiva* vandringshindret för all fisk utom ålyngel i Kynne älv är det naturliga fallet vid Sundshult.

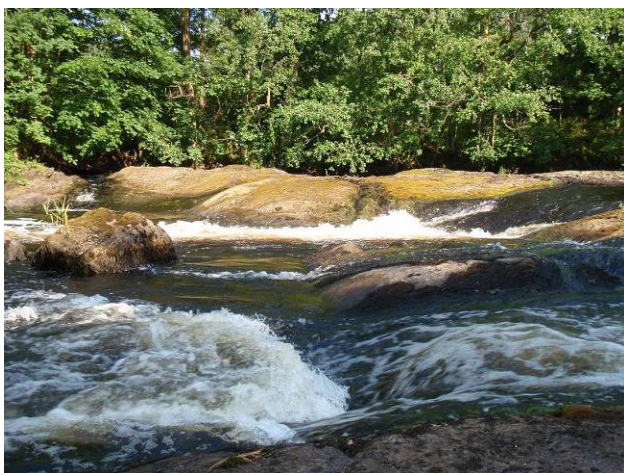
Bild 11.1

Vandringshinder 1 – Häll vid Örebakke

Det första vandringshindret var en häll, med en fallhöjd på 1 m, som vattnet forsade över. Hindret bedömdes som *partiellt* för mört, öring, lax och ålyngel.

Åtgärd: Ingen

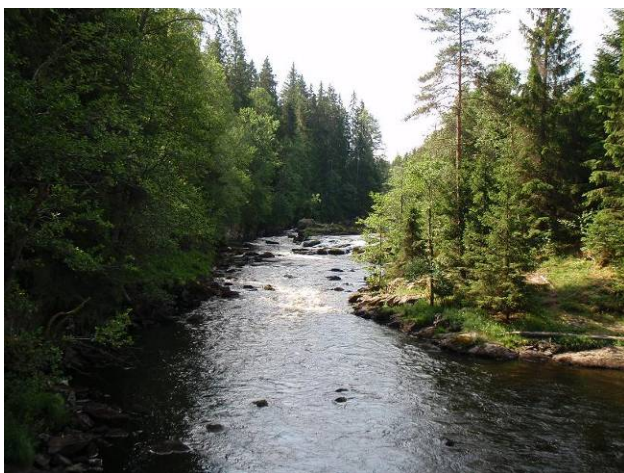
Bild 11.2

Det andra och tredje vandringshindret (sträcka 21 samt sträcka 18 som är ett forsande parti vid Sten) bestod av forsande sträckor. På övre bilden syns hinder nummer 2 som utgör hela sträckan 21 på 220 m och den nedre bilden visar hinder nummer 3 som var hela sträckan 18 på 83 m.

Åtgärd: Ingen

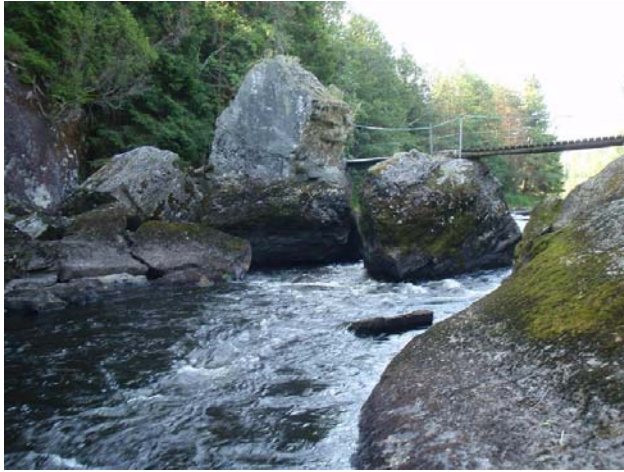
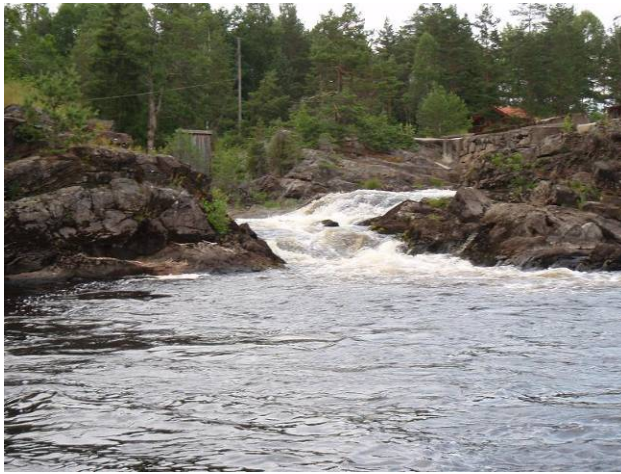
Bild 11.3

#### Vandringshinder 4 – Mjölnerödsdammen

Hindret består av forsande vatten över en håll och därefter en damm med öppet utskov. Dammen har ingen funktion idag. En fiskräknare ska inom Enningdalsprojektet placeras i utskovet.

Åtgärd: Uppföljning av fiskvandring förbi Mjölnerödsdammen kommer att ske med hjälp av en fiskräknare. En utvärdering av eventuella åtgärder bör ske därefter.

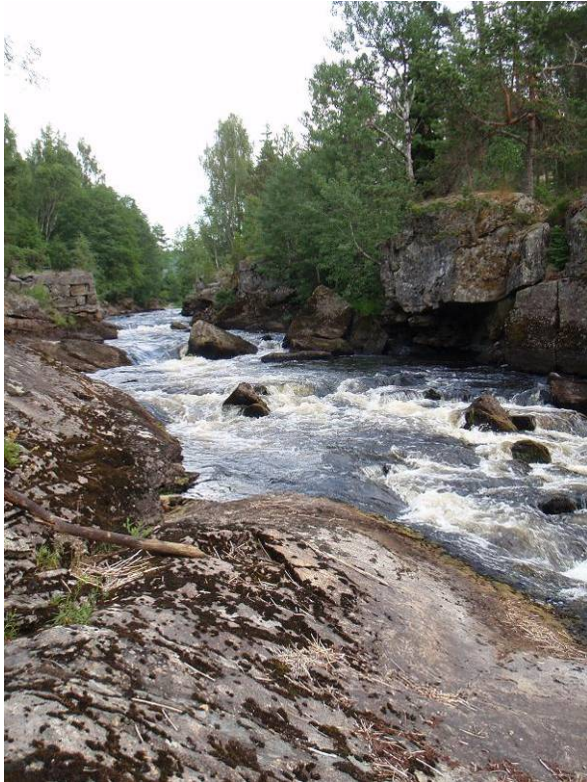
Bild 11.4

Vandringshinder 5 – Mjölnerödsforsen

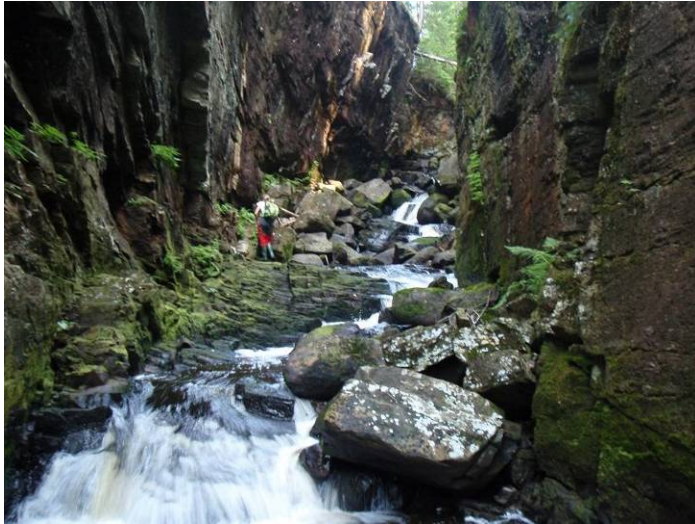
Bild 12.2

Vandringshinder 7 – Ravin, sträcka 12

Vandringshindret bestod av en mäktig ravin med en grovt uppskattad fallhöjd på 15-20 m. Fallet bestod av flera korta, branta etapper som var och en ansågs möjlig att passera för öring under gynsamma förutsättningar, men helheten bedömdes utgöra ett *definitivt* hinder för de flesta öringar och laxar. Enstaka individer kan säkert ta sig förbi. Ålyngel bedömdes kunna passera..

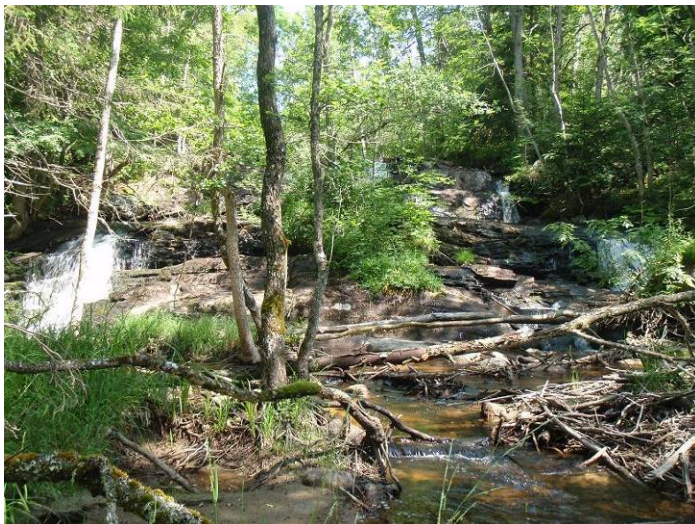
Bild 12.3

Vandringshinder 13 – sträcka 23.

Ett fall som var ett *definitivt* hinder för öring och mört. Fallhöjden var svår att uppskatta eftersom fallet även var ganska långsträckt, men det bedömdes till ca 7 m.

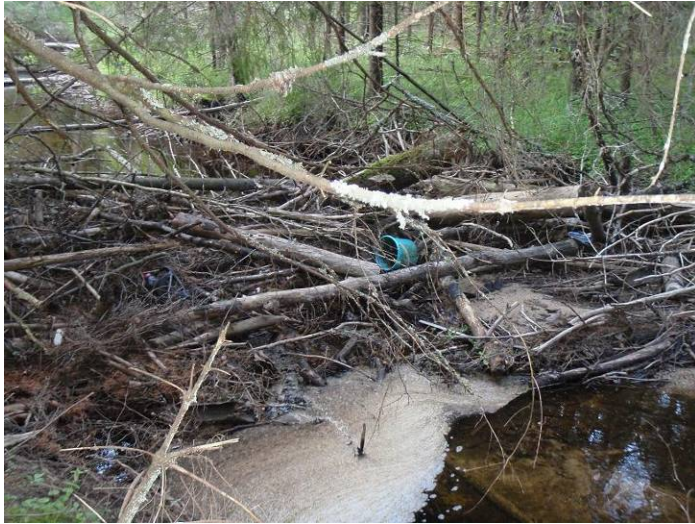
Bild 12.4

#### Vandringshinder 19 – Sträcka 31

Detta hinder får representera både vandringshinder 19, som visas på bilden, och hinder 23. De består av trädgrenar, tunnare stammar och skräp som bildar en propp i vattendraget. Hinder 19 ansågs vara *definitivt* för både öring och mört, och hinder 23 *partiellt* för öringen. För ålyngel bedömdes båda som partiella och även vid nedströms passage för vuxen ål.

Åtgärd: Båda hindren är lättillgängliga och bör rivas.

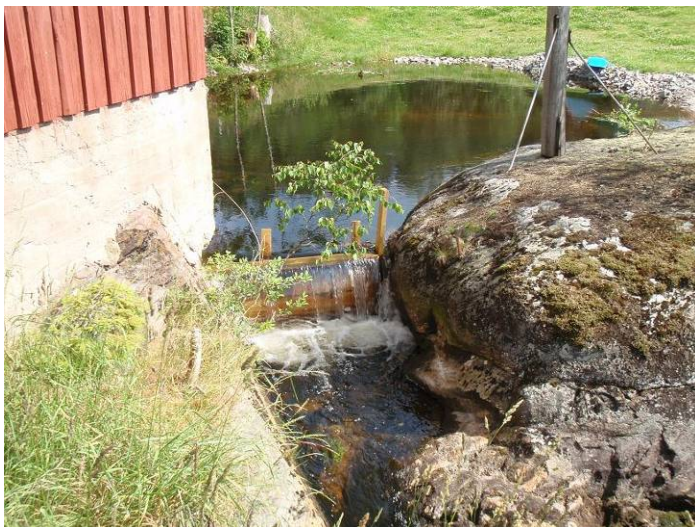
Bild 12.5

#### Vandringshinder 21 – Dammen vid Sötholmen

Detta vandringshinder består dels av en spegeldamm på en tomt och dels av en forssträcka innan dammen. Dammen hade två utskov varav båda var igensatta vid karteringen. Själva utskovet hade en fallhöjd på ca 0,6 m och den totala fallhöjden var ca 3 m. Hindret bedömdes som *definitivt* för mört och ålyngel men *partiellt* för öring. Vid överfall riskerar ålyngel att spolas ut när de försöker ta sig upp.

Åtgärd: Speciellt med tanke på ålyngel bör dammen åtgärdas. Detta borde kunna ske genom att exempelvis anlägga några grunda trösklar av natursten.

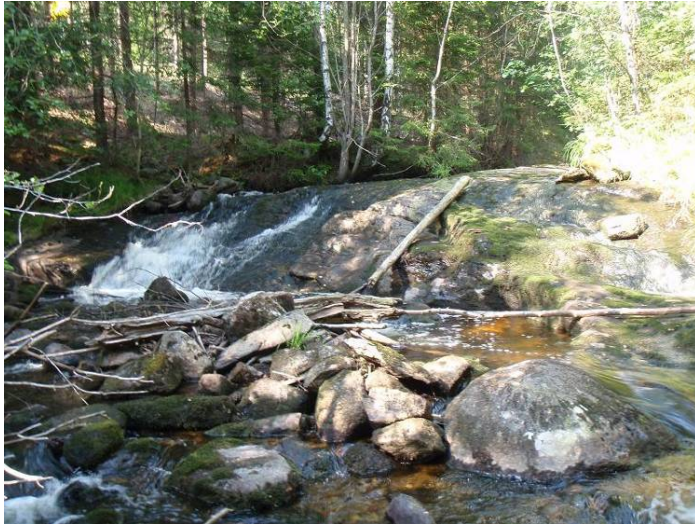
Bild 12.6

Hinder 24 (överst) och 16 (nederst) är exempel på hur de flesta av vandringshindren i Örebäcken såg ut. Hinder 1, 3, 4, 5, 8, 14, 20, 22, 26, 29 är av typen som hinder 24. Här rann vattnet över en häll som var mer eller mindre brant och fåran var relativt bred eller uppdelad på flera mindre fåror. Den totala fallhöjden varierade mellan 0,5-2,5 m och "medeltotalhöjden" var 1,6 m. Samtliga bedömdes som definitiva för mört. För öring var hinder 14 och 24 definitiva och de övriga partiella och för ålyngel bedömdes samtliga som partiella.

Hinder 9, 11, 15, och 30 var mer av typen som hinder 16. Liksom ovan rann vattnet över en häll men de hade en enda fåra och den var ganska smal. Fallhöjden var mellan 0,8-3 m och medelfallhöjden var ca 1,5 m. Samtliga var sannolikt definitiva hinder för mört, men endast hinder 15 var definitivt för öring. Ålyngel kan passera samtliga då de bedömdes som partiella hinder för dem.

Åtgärder: Eftersom det är naturliga hinder är inga åtgärder aktuella.

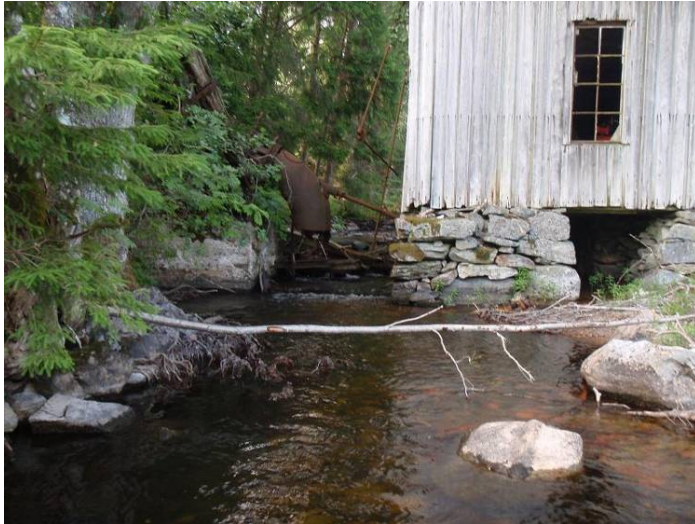
Bild 12.7

Vandringshinder 28 – Kraftverket vid Möllerbakken

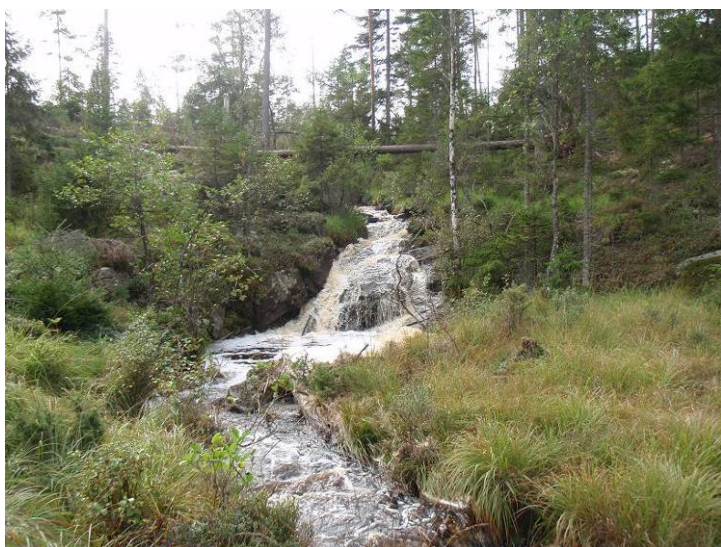
Bild 13.1

Vandringshinder 1 – Fallet, sträcka 6

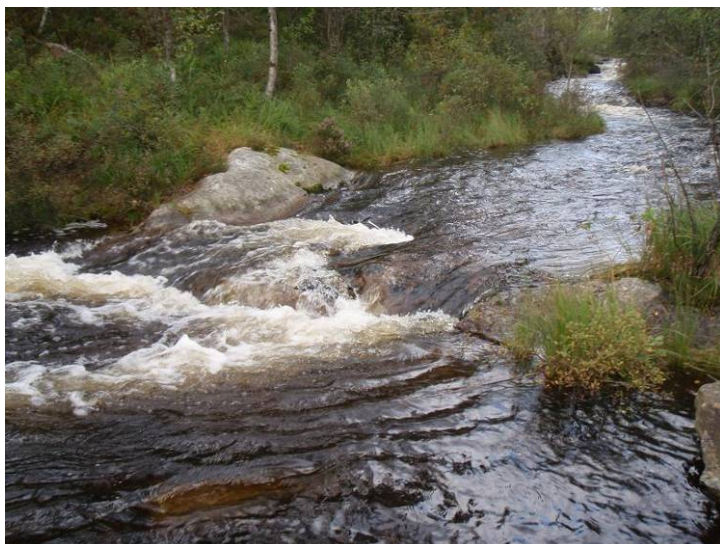
Bild 14.1

Vandringshinder 1 – Nedre forsen

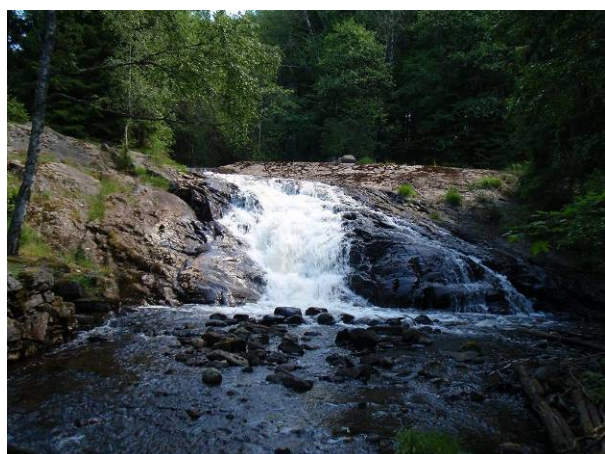
Bild 15.1  
Vandringshinder 1 – Hålan

Hallerudsälven rinner över en berghäll med en fallhöjd på 5 m. Hindret bedömdes som *definitivt* både för mört och öring och partiellt för ålyngel.

Åtgärd: Ingen, då hindret är naturligt.

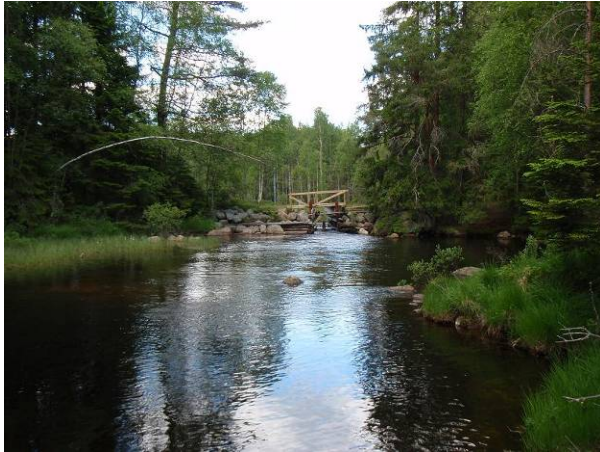
Bild 15.2

#### Vandringshinder 2 – Boksjöns utlopp

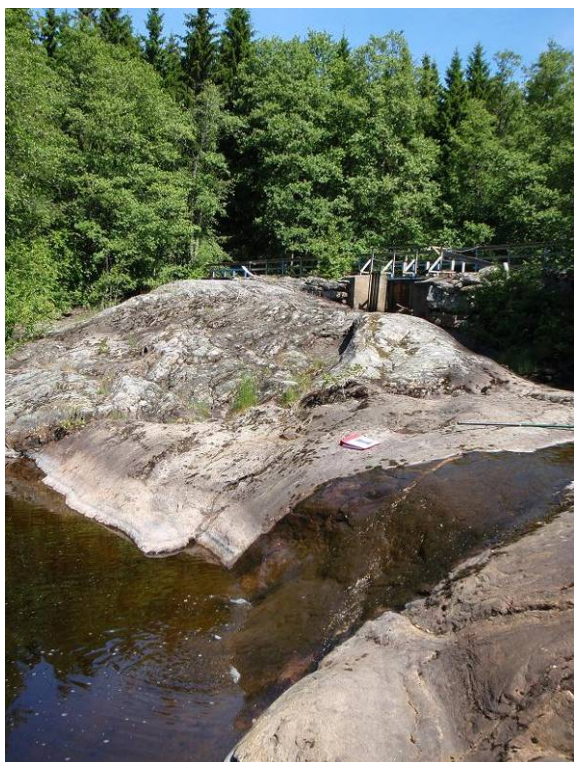
Bild 16.1

Vandringshinder 1 – Loviseholm

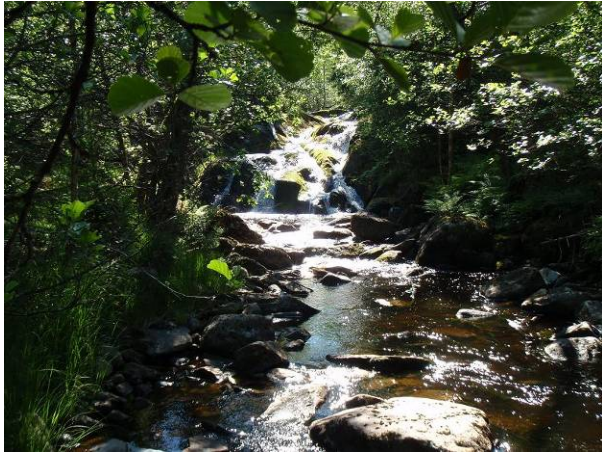
Bild 17.1  
Vandringshinder 1 –

Det första vandringshindret fanns ca 1,5 km uppströms Liverödsälvens förening med Kynne älv. Fallhöjden var 5 m och det bedömdes som *definitivt* både för mört och för öring, men *partiellt* för ålyngel.

Åtgärd: Ingen eftersom det är naturligt.

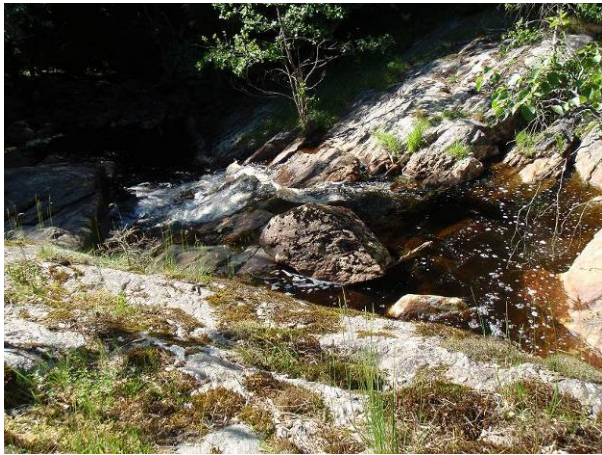
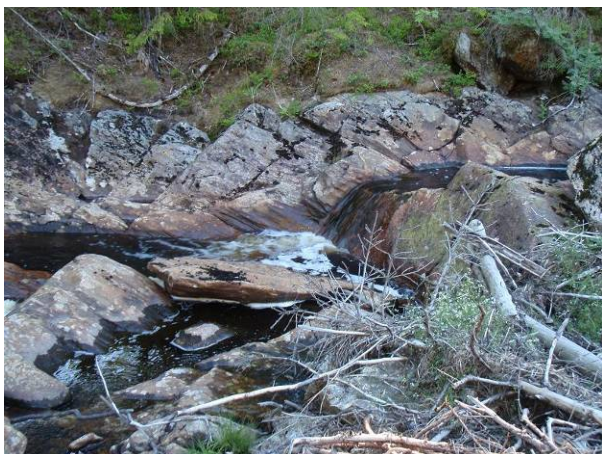
Bild 17.2

På bilderna visas vandringshindren 10 (överst) och 12 (nederst). De får här stå exempel på hur de flesta naturliga vandringshindren i Liverödsälven såg ut.

Åtgärd: Ingen.

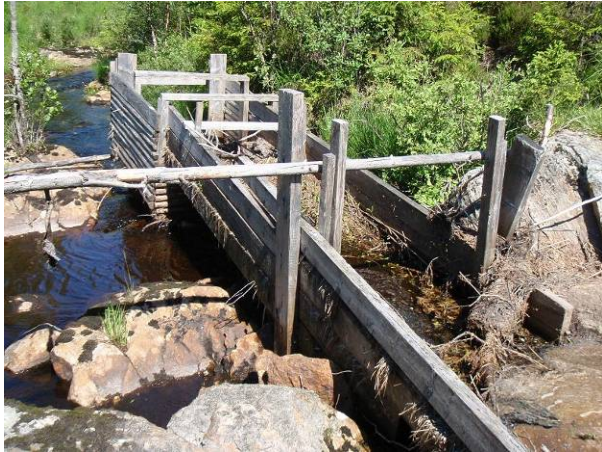
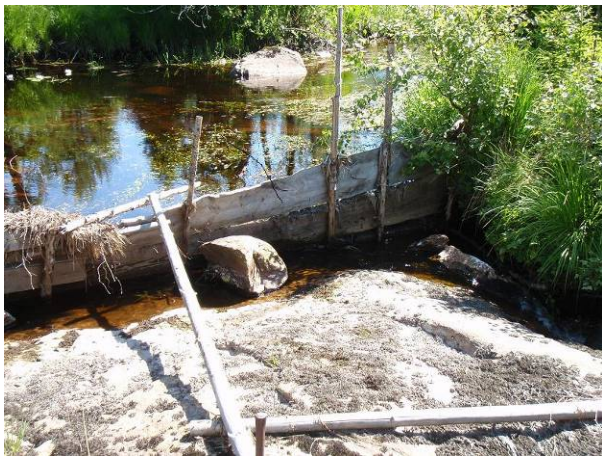
Bild 17.3  
Vandringshinder 18 –

Ålkista som var i dåligt skick. Den läckte vatten och var kanske passerbar för mindre fisk. Bredvid vattenfåran ålkistan var placerad i fanns ett naturligt omlöp. Detta omlöp var dock blockerat, se bild nedan.

Åtgärd: Ta bort ålkistan och riv blockeringen för omlöpet.
