Marinbiologisk undersökning i de inre delarna av Idefjorden 2010

Projekt Enningdalsälven

Rapportnr: 2010:65

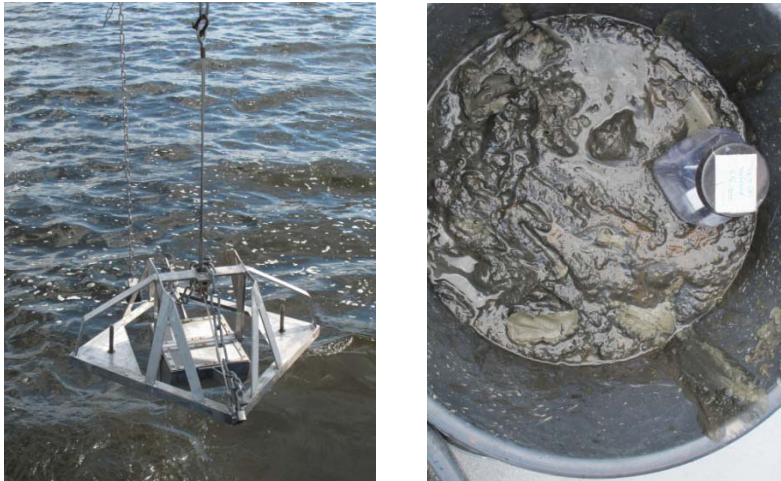
Figur 7. Huggare av typen Smith McIntyre med provtagningsyta 0,1 m² samt det osållade provet.

På de grundare stationerna; SB1, SB2 och SB3, togs två bottenhugg med en huggare av typ Smith McIntyre med provtagningsyta 0,1 m² (figur 7). Vid varje hugg gjordes en bedömning av bottenens beskaffenhet utifrån ytskikt, lukt, färg och substratklassificering. De erhållna proverna behandlades separat och sållades genom 1 mm såll. Därefter fixerades djuren i 70 % etanol för senare analys i laboratorium.

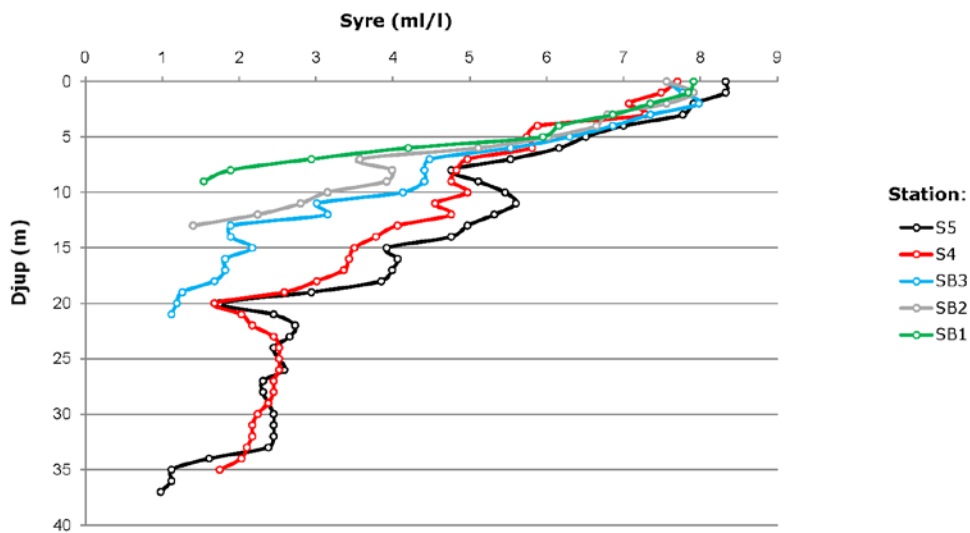
Figur 9. Syrevärden uppmättes på varje station från ytan till botten.

Syrehalterna vid ytan uppmättes till ca 8 ml/l för alla fem stationerna (figur 9). Vid botten låg alla syrevärden under 2 ml/l. Det lägsta syrevärdet (0,98 ml/l) uppmättes vid botten på den djupaste stationen (S5, 37 m) och bilder från denna station visar på en botten som saknar makroskopiskt liv.

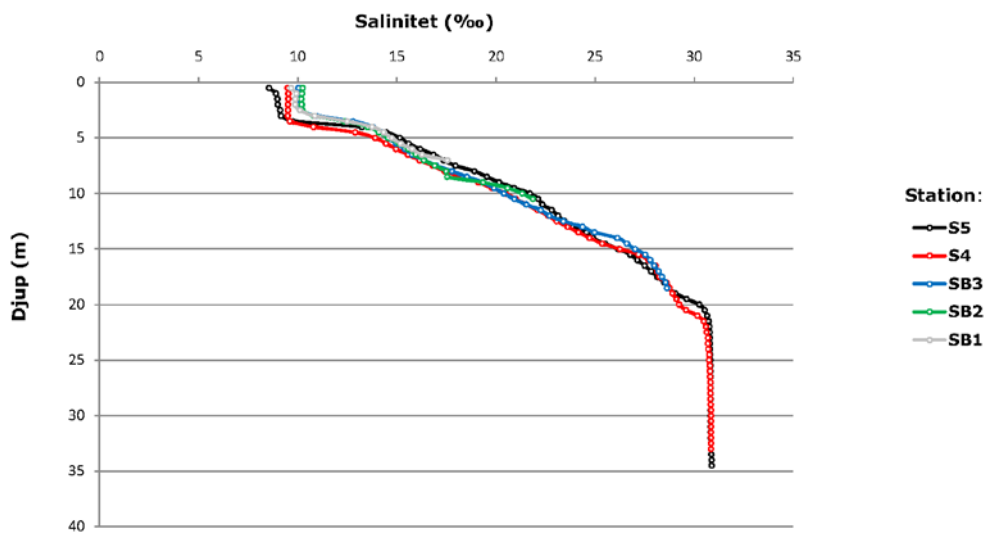
Figur 10. Salthaltsmätningar på varje station mättes från ytan till botten där haloklinen (salthaltssprångskiktet) ligger vid 20 m djup.

Vattnet i Idefjorden har ett sötare ytvatten (ner till ca 2 m) och sedan sjunker saliniteten ner till 20 m djup där haloklinen (salthaltsskiktningen) befinner sig (figur 10). Under detta djup återfinns en stabil salthalt ner till de djupare bottarna. Salthalten vid ytan varierade mellan 8,5 – 10 ‰. De djupaste stationerna (S4 35,5 m och S5 37,5 m) hade en salthalt på ca 31 ‰

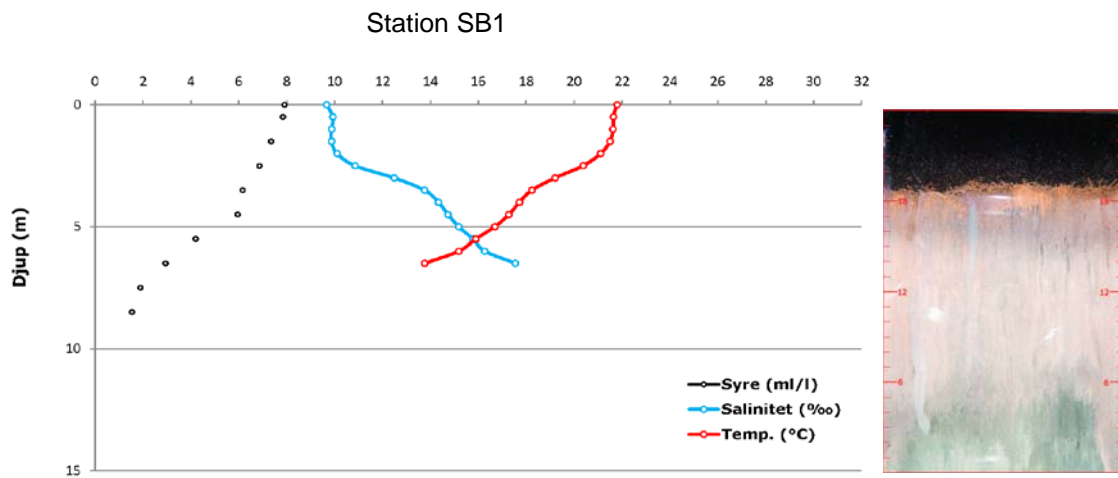
Figur 12. Syre-, salinitet- och temperaturprofiler för station SB1 samt sedimentprofilbild från samma station.

SPI-bilder samt bottenprover togs på station SB1 som är belägen längst in i Idefjorden (figur 1) med ett djup på 9,5 m. Bottensubstratet bestod av lera med litet inslag av silt och ingen svavelväte kunde observeras. Substratet var relativt mjukt då medelpenetrationen i SPI-bilderna var ca 20 cm dvs på gränsen till att vara överpenetrerade. I SPI-bilderna ses djur och gångar från dessa i sedimentet samt ett ytligt syresatt skikt bestående av flertalet maskrör, troligen *Pseudopolydora antennata*. Analys av bottenfauna visar ett art- och individfattigt bottenmiljö med 4 arter totalt (3 arter/prov 0,1 m²) och ett individantal på 27 individer/0,1m² (23-32 individer). Stationens fauna dominerades av den depositionsätande havsborstmasken *Pseudopolydora antennata* (75 %) samt den grävande depositionsätande havsborstmasken *Heteromastus filiformis* (22 %). Båda arterna har relativt lågt känslighetsvärde och är således vanliga i miljöer med hög stress.

Beräkningar av den ekologiska statusen enligt EU:s Vattendirektiv gav en *måttlig* miljöstatus vid provtagning med SPI-kameran (BHQ 5,6) och en *dålig* status vid analysen av bottenfaunan (BQI 3,2).

Profiler för syre, salinitet och temperatur för SB1 visas i figur 12. Syrehalten var 7,91 ml/l på ytan och 1,54 ml/l vid botten. Saliniteten på ytan var 9,6 ‰ och 17,5 ‰ vid botten, vilket

betecknas som bräckt vatten. Denna station ligger närmast Enningdalsälvens mynning. Temperaturen vid ytan låg på ca 22 °C och ca 14 °C vid botten.

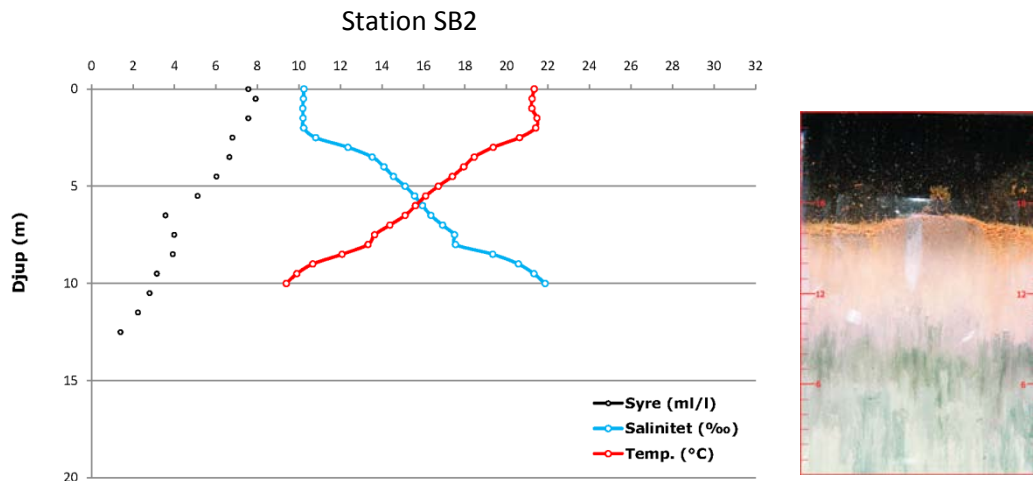
Figur 13. Syre-, salinitet- och temperaturprofiler för station SB2 samt sedimentprofilbild från samma station.

SPI-bilder samt bottenprover togs på station SB2 på ett djup av 12,8 m. Bottensubstratet bestod av lera med inslag av silt och ingen svavelväte observerades. Substratet var här något hårdare då medelpenetrationen i SPI bilderna var ca 16 cm. Även på denna station sågs ett syresatt skikt bestående av en matta av maskrör med djurgångar som sträckte sig ner ett par centimetrar i sedimentet dock ett lägre antal djur i sedimentet än på tidigare station. I proven återfanns 7 arter totalt (4 arter/prov 0,1 m²) och ett individantal på 12 per/0,1m². Stationens fauna dominerades av den grävande depositionsätande musslan *Thyasira flexuosa* (67 %) vilken är en mussla som kan förekomma på substrat rikt på organsikt material. Efter musslan dominerade den depositionsätande havsborstmasken *Pseudopolydora antennata* (12,5 %). På denna station som var full av kol och metallslaggprodukter observerades också många tomma musselskal (*Thyasira sp.*). Det är oklart om dessa var levande (eller nyligen levande) när provet togs och blivit förstörda mellan den stora mängden kol- och slaggprodukter vid hantering (sällning) eller om de redan var döda vid provtagningen. Skalen var i gott skick och kunde uteslutas vara äldre döda musslor. Biomassan var låg (0,34 - 0,43 g/0,1m²) och dominerades av två adulta individer av rovdjuret, havsborstmasken *Glycera alba* (48 %) samt av den mest individtäta arten i provet, musslan *Thyasira flexuosa* (40 %).

Beräkningar av den ekologiska statusen gav en *otillfredsställande* miljöstatus vid provtagning med SPI-kameran (BHQ 5) och en *dålig* status vid analysen av bottenfaunan (BQI 3,4).

Profiler för syre, salinitet och temperatur för SB2 visas i figur 13. Syrehalten var 7,5 ml/l på ytan och 1,4 ml/l vid botten. Saliniteten på ytan var 10 ‰ och 22 ‰ vid botten. Temperaturen vid ytan låg på ca 21 °C och ca 9 °C vid botten.

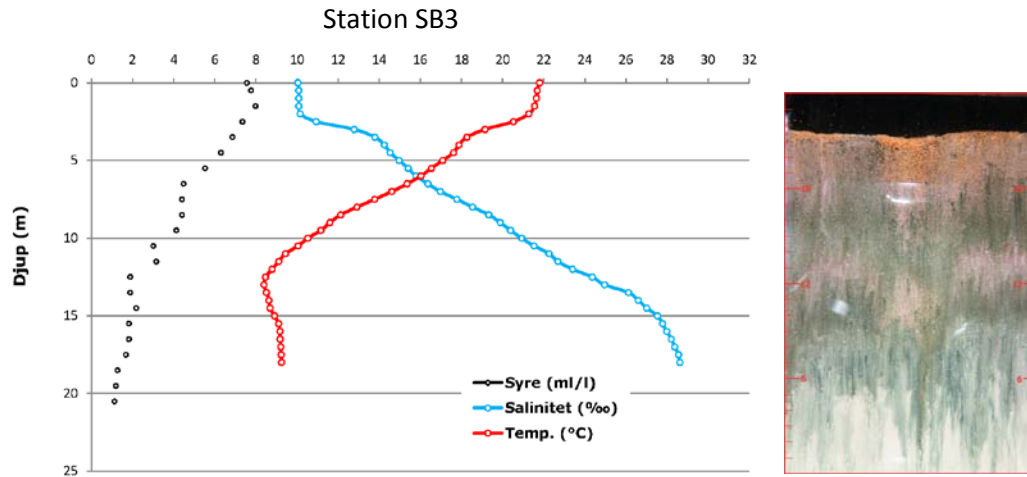
Figur 14. Syre-, salinitet- och temperaturprofiler för station SB3 samt sedimentprofilbild från samma station.

SPI-bilder samt bottenprover togs på station SB3 på ett djup av 20,6 m. Bottensubstratet bestod av lera med inslag av silt och ingen svavelväte observerades och medelpenetrationen i SPI bilderna uppgick här till ca 21 cm. Den matta av små maskrör som har observerats vid de båda grundare stationerna SB1 och SB2 har nu försvunnit. Fortfarande ses dock ett tunt och ytligt syresatt skikt med några enstaka maskrör som sticker upp ur sedimentet. Även ett fåtal gångar och djur kan ses i sedimentet.

Beräkningar av den ekologiska statusen gav en *otillfredsställande* miljöstatus vid provtagning med SPI-kameran (BHQ 3,6) och en *dålig* status vid analysen av bottenfaunan (BQI 2,9).

Profiler för syre, salinitet och temperatur för SB3 visas i figur 14. Syrehalten var 7,5 ml/l på ytan och 1,1 ml/l vid botten. Saliniteten på ytan var 10 ‰ och 29 ‰ vid botten. Temperaturen vid ytan låg på ca 22 °C och ca 9 °C vid botten.

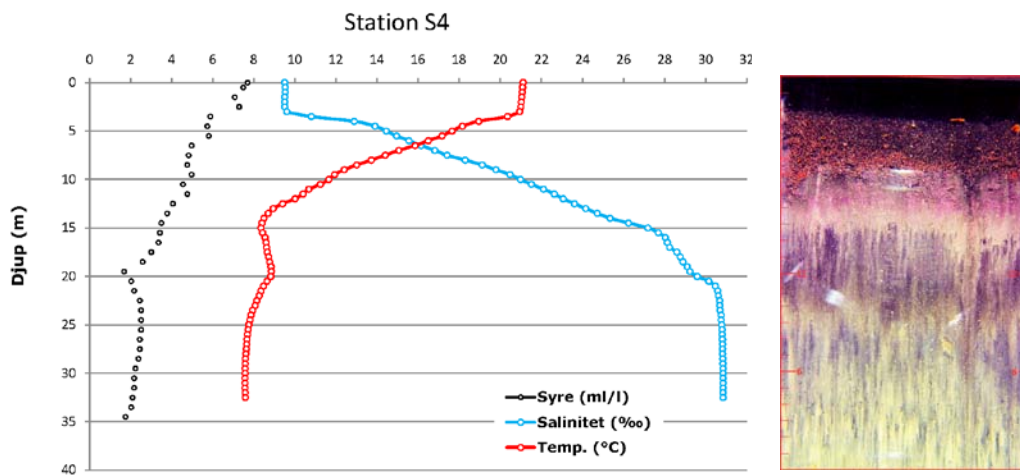
Figur 15. Syre-, salinitet- och temperaturprofiler för station S4 samt (färgförstärkt) sedimentprofilbild från samma station.

Endast sedimentprofilbilder togs vid station S4 på ett djup av 35,5 m. Bottensubstratet bestod av en mycket "fluffig" yta samt reducerat sediment (se sedimentprofilbild figur 15). När dessa bilder färgförstärktes digitalt upptäcktes ett avvikande rödaktigt skikt ca 5 cm ner i sedimentet. Detta tros kunna vara fibrer från den tidigare närliggande pappersmasseindustrin. En doft av svavelväte kunde detekteras när sedimentprofilkameran kom upp på båtdäcket. Flera av bilderna på denna station var överpenetrerade, d.v.s. prismet på kameran har trängt ner så djupt i sedimentet att inte sedimentytan syns på bilderna. Detta är vanligt i områden där dåliga syreförhållanden vid botten har förekommit under längre tid. Profilbilderna på station S4 visade en reducerad botten och beräkningar av den ekologiska statusen gav en *dålig* miljöstatus (BHQ 1,4).

Profiler för stationens syre-, salinitet- och temperaturvärden för S4 visas i figur 15.

Syrehalten var 7,7 ml/l på ytan och 1,7 ml/l vid botten. Saliniteten på ytan var 9,5 ‰ och 30,8 ‰ vid botten. Temperaturen vid ytan låg på ca 21 °C och ca 7,6 °C vid botten.

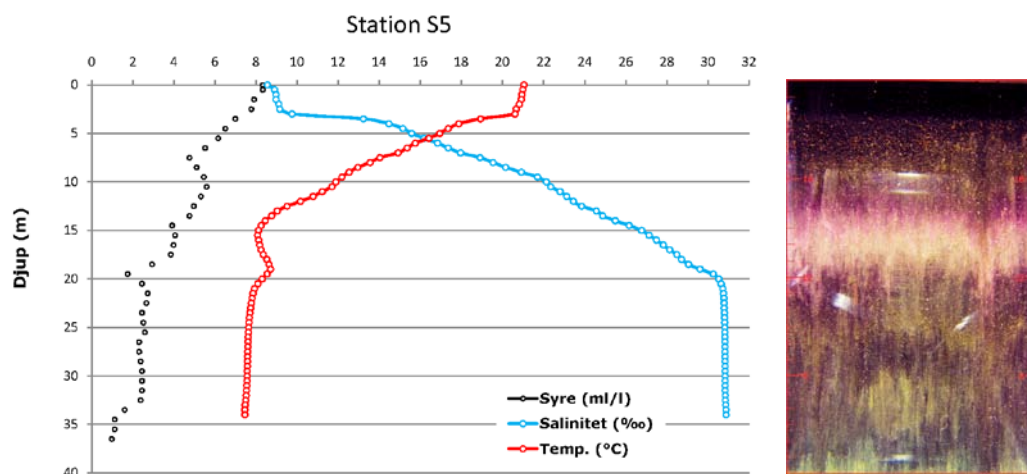
Figur 16. Syre-, salinitet- och temperaturprofiler för station S5 samt (färgförstärkt) sedimentprofilbild från samma station.

Endast sedimentprofilbilder togs vid station S5 på ett djup av 37 m. Bottensubstratet bestod av en mycket "fluffig" yta samt reducerat sediment. Även på denna station var bilderna överpenetrerade och ett rödaktigt skikt kunde ses en bit ner i bilderna. En doft av svavelväte kunde detekteras när sedimentprofilkameran kom upp på båtdäcket. Profilbilderna på S5 visade en reducerad botten och beräkningar av den ekologiska statusen gav en *dålig* miljöstatus (BHQ 1). Trots att bilderna visar på en botten som saknar makroskopiskt liv så beräknas BHQ till 1. Detta beror på att i de flesta bilderna så kan man vanligtvis se små pelletsformade partiklar, vilka bedöms vara fekalier från olika organismer. Fekalier kan många gånger föras med vattnet från grundare och friskare områden och ansamlas i djupare områden.

Profiler för stationens syre-, salinitet- och temperaturvärden för S5 visas i figur 16.

Syrehalten var 8,3 ml/l på ytan och 0,98 ml/l vid botten. Saliniteten på ytan var 9 ‰ och 30,9 ‰ vid botten. Temperaturen vid ytan låg på ca 21 °C och ca 7,5 °C vid botten.
