# Biotopkartering av Hjulån, Laxån och Lafsån 2004

Biologisk återställning i kalkade vatten

Rapportnr: 2011:25  
ISSN: 1403-168X  
Text: Annica Yarlsson  
Foto: Annica Karlsson  
Utgivare: Länsstyrelsen i Västra Götalands län, vattenvårdsenheten

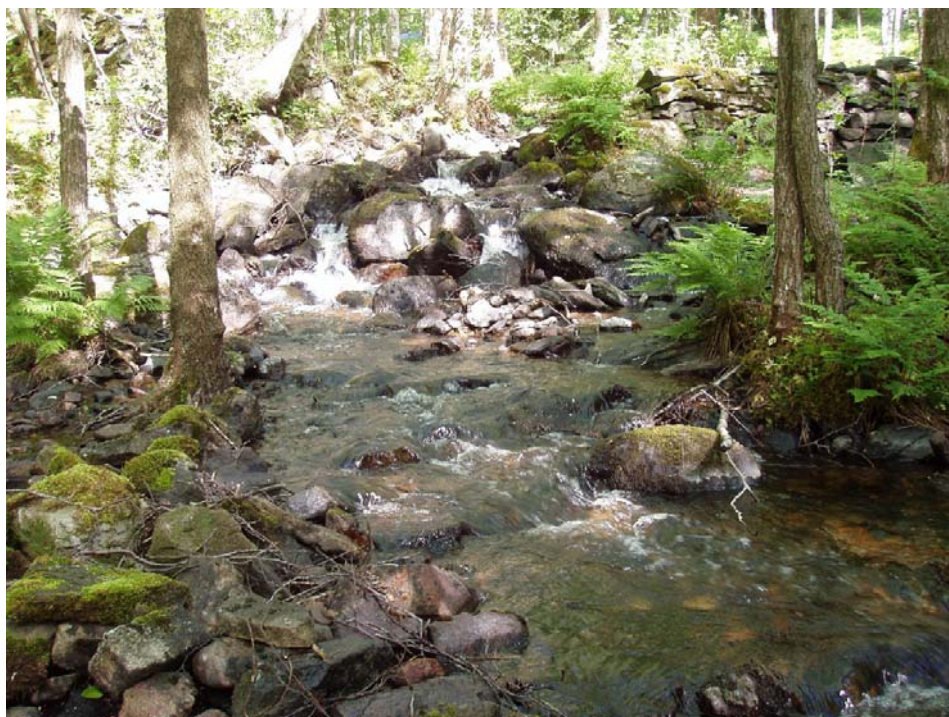
Det första vandringshindret ligger ca 110 meter uppströms Hjulsjön, i början av sjätte vattenbiotopssträckan. Dammen är helt utriven och det är osäkert om hindret kan klassas som naturligt eller artificiellt. Fisk skadas inte vid passage nedströms. Dammen används naturligtvis inte idag men området som sådant kan vara intressant ur kulturmiljösynpunkt.

Foto 1. Utriven damm. Nedströmsvy vid dammen vid Ödenäs. Lågt flöde.

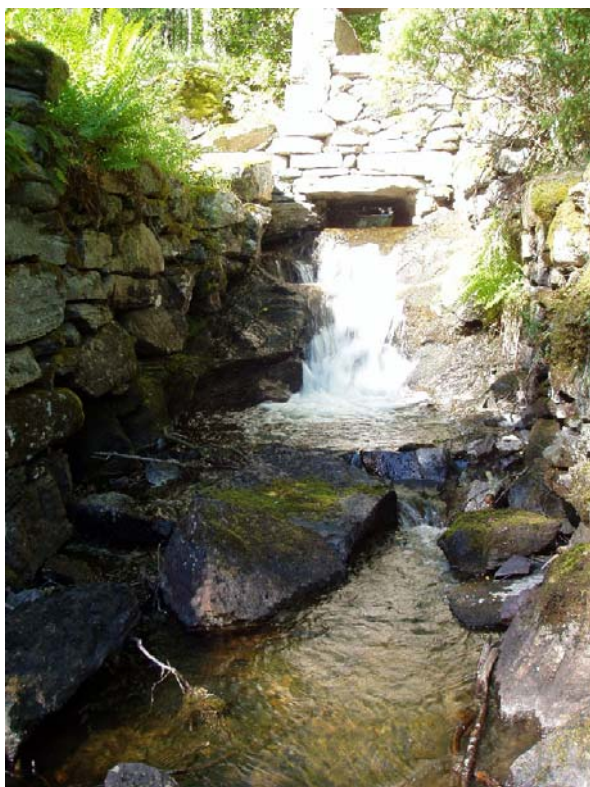
Det sista vandringshindret ligger uppströms vägen och är en nedlagd kvarndamm. Två utskov går från dammen. Det finns ett dammutskov med framföriggande ålkista och ett bräddavlopp. Fisken skadas inte vid passage nedströms. Fiskväg finns, omlöp (bräddavloppet), men idag när ålkistan står öppen så rinner allt vatten denna väg. Skall fiskvägen fungera måste bräddavloppet/omlöpet åtgärdas. Dammkrönets längd är 2,2 meter och den totala bredden 10 meter. Fallhöjden är 3,5 meter. Väg finns.

Foto 3. Ödenäs kvarndamm, nedströms ålkistan. Lågt vattenflöde.

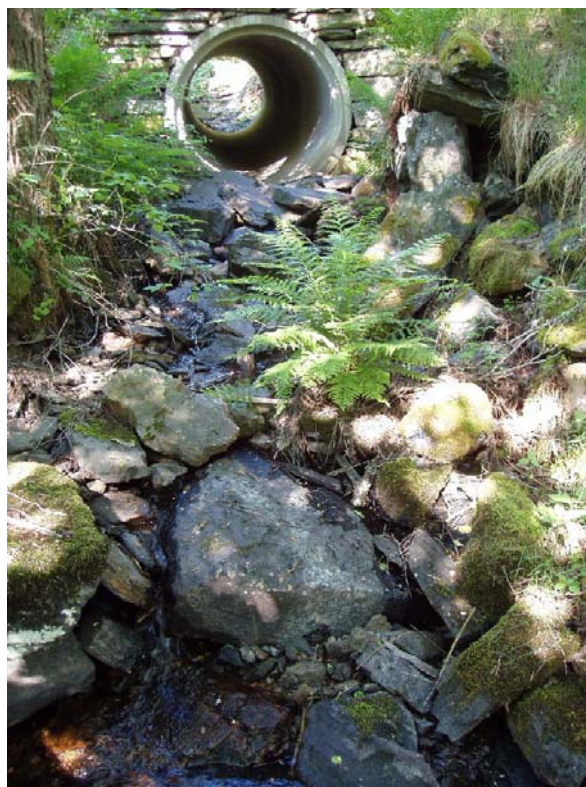
Foto 4. Trumma under väg nedströms bräddavlopp.

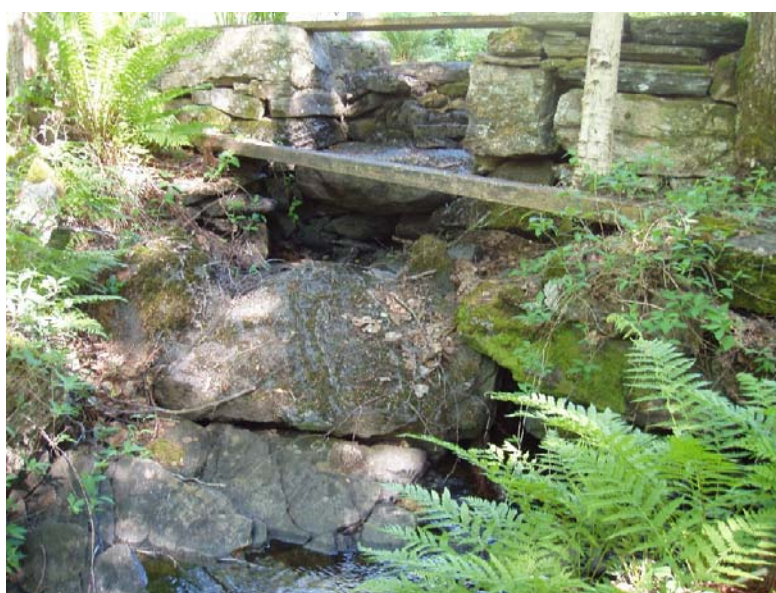
Foto 5. Utskov nedströms bräddavlopp.

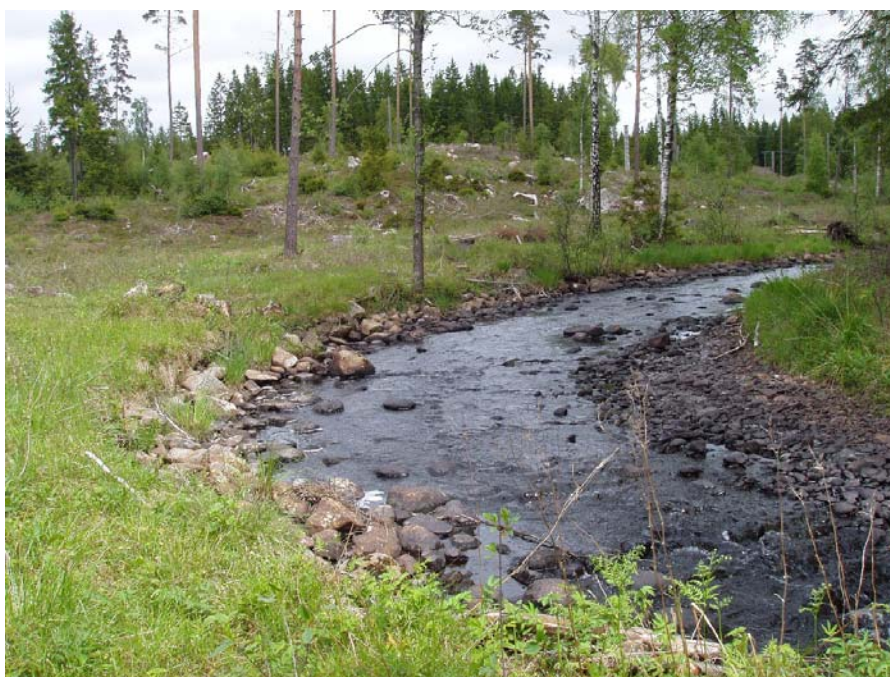
Foto 6. Skyddszon saknas på 70 % av delsträckan 3 mot kalhygge.

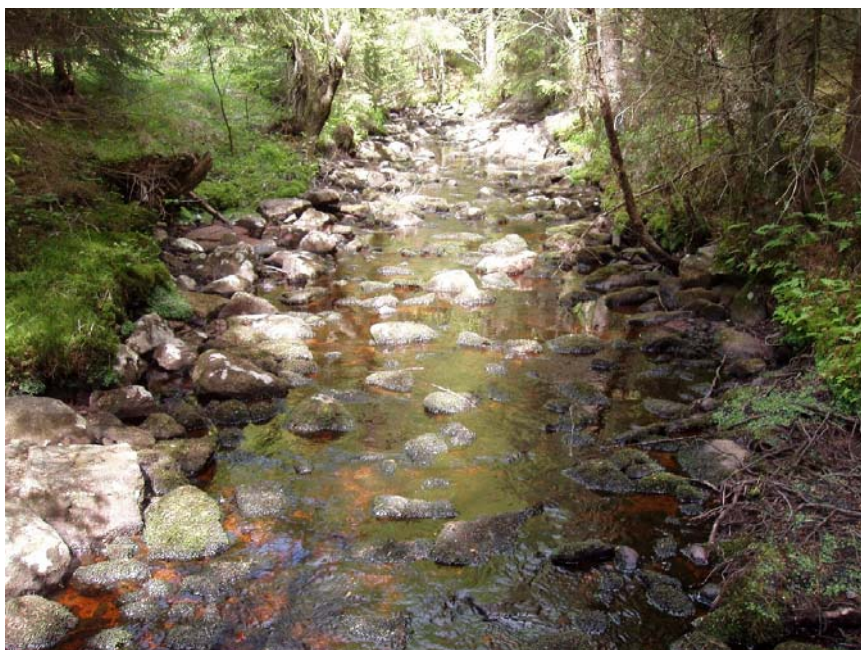
Utmed 26 % (7117 m<sup>2</sup>) av åns areal finns det tämligen bra till mycket bra lekområden. Dessa lekbiotoper finns framförallt i åns mittersta delar, se exempel ovan (foto 8). Den tjugoförsta sträckan vid Ådalen är längsta sträckan, 691 m<sup>2</sup>, med mycket bra lekområde.

Foto 8. 200 meter uppströms väg 180 ligger vattenbiotopsträcka 19 som är ett fint lek- och uppväxtområde för öring.

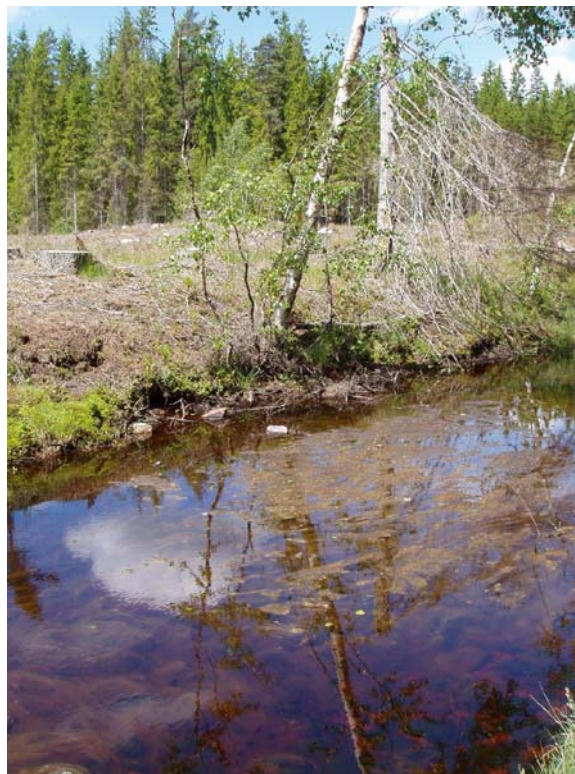
Foto 9. Skyddszon saknas (0-3 meter) på sträckan 13 mot kalhygge

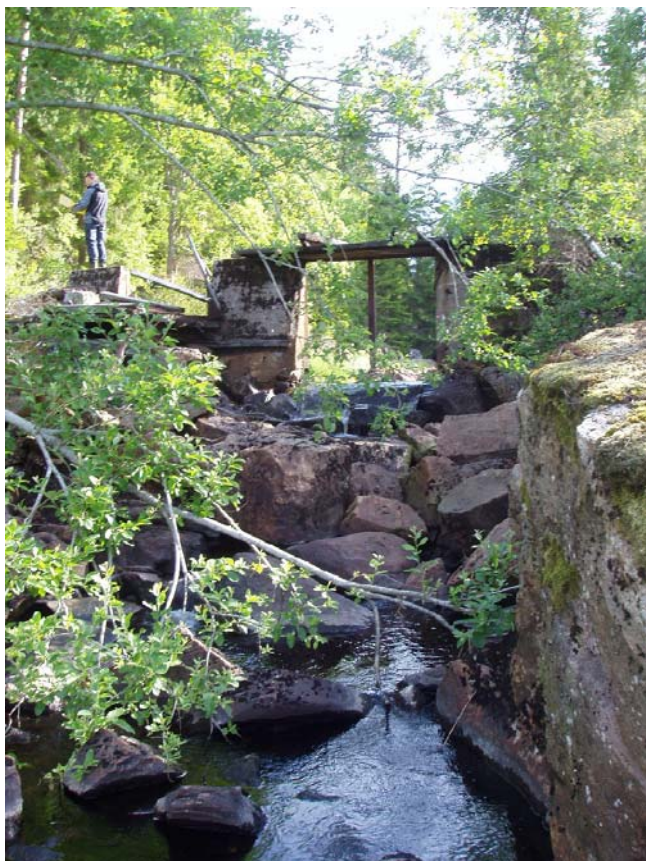
Foto 10. Halvt raserad damm, uppströmsvy vid Sågeviken nedre.

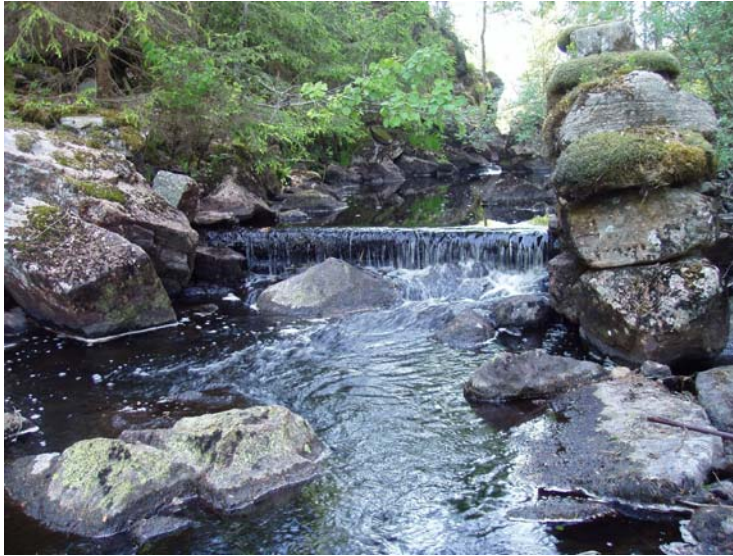
Foto 11. Hålldamm. Sågeviken övre.

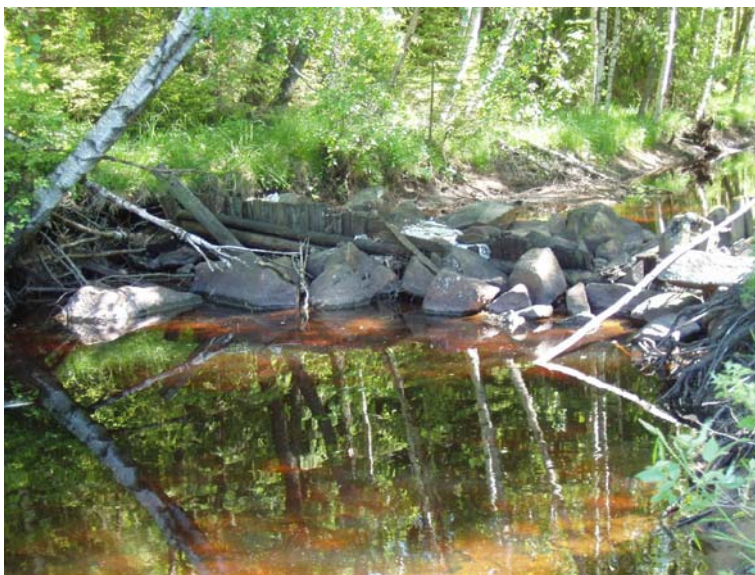
Foto 12. Spjuthult nedre. Uppströms damm.

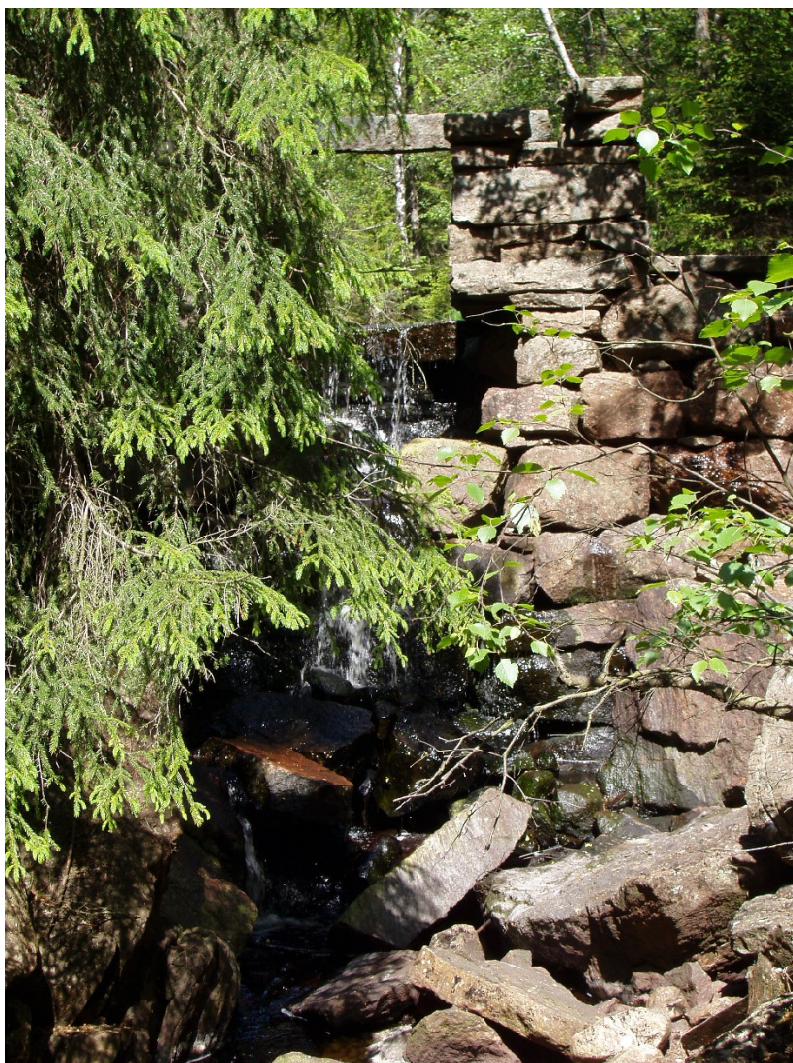
Foto 13. Kvarndamm. Spjuthult.
