# TBT, koppar, zink och irgarol i dagvatten, slam och mark i småbåtshamnar

TBT, koppar, zink och irgarol i dagvatten, slam och mark i  
småbåtshamnar, Västra Götalands län 2011

Rapport av Henrik Bengtsson & Ann-Sofie Wernersson

Provtagning av mark inom båtuppställningsplatser samt slam och vatten från dagvattenbrunnar inom hårdgjorda uppställningsytor

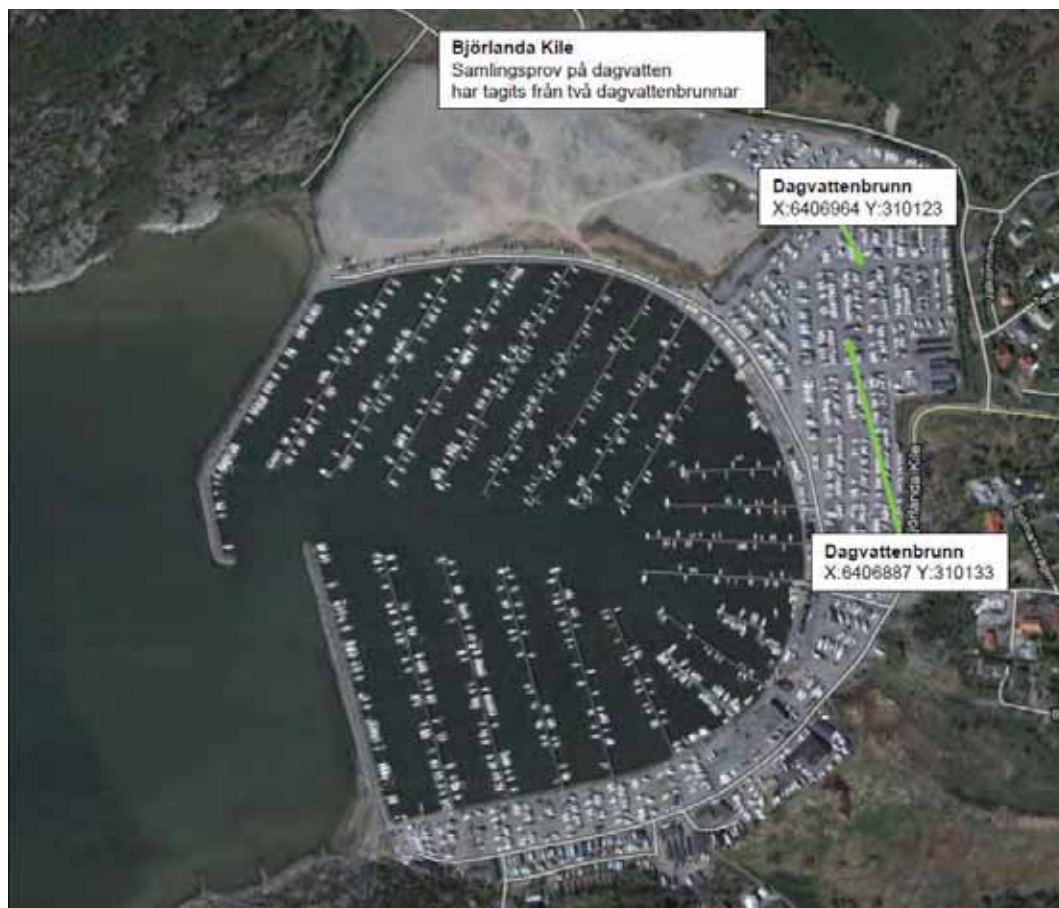
Resterande uppställningsytor avvattnas mestadels som ytaavrinning mot havet, men en del rinner till det stora diket som omger området.

Figur 1: Översiktsbild över småbåtshamnen i Björlanda Kile. Dagvattenbrunnarna som provtagits är markerade. Bakgrundskartan är från Google Maps.

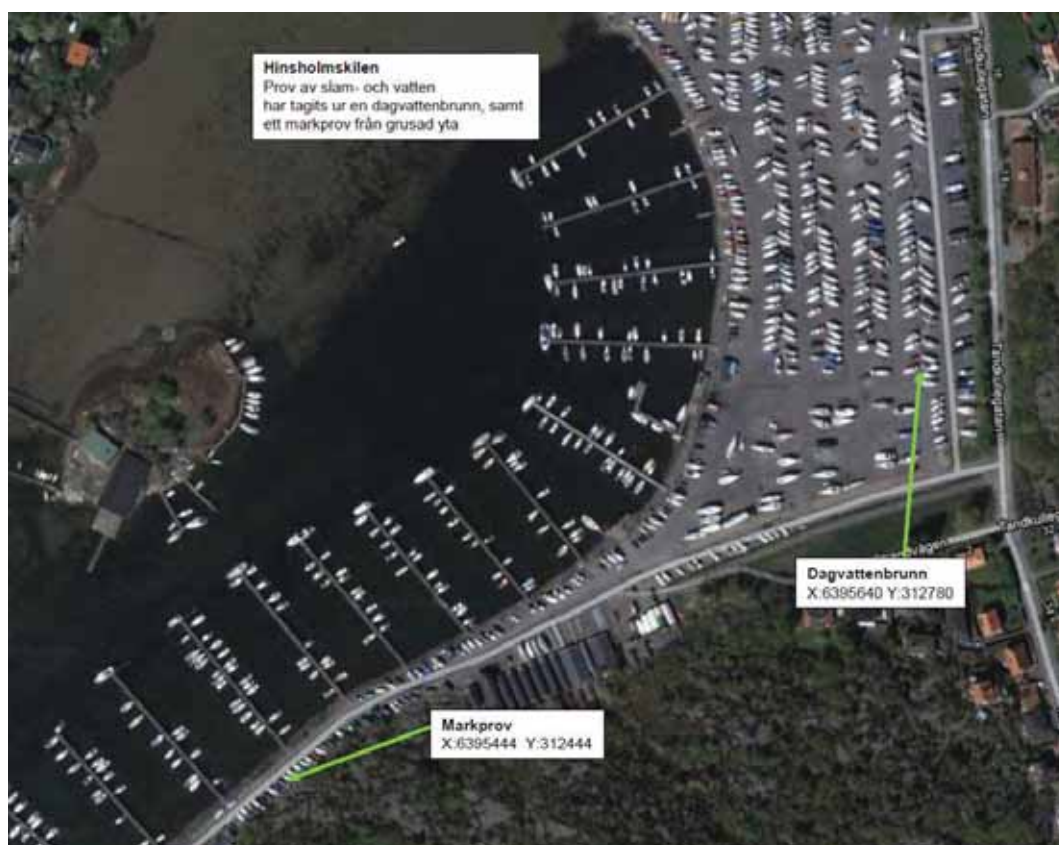
Figur 2: Översiktsbild över småbåtshamnen i Hinsholmskilen. Positionen för dagvattenbrunn och markområde som provtagits är markerade. Bakgrundskartan är från Google Maps.

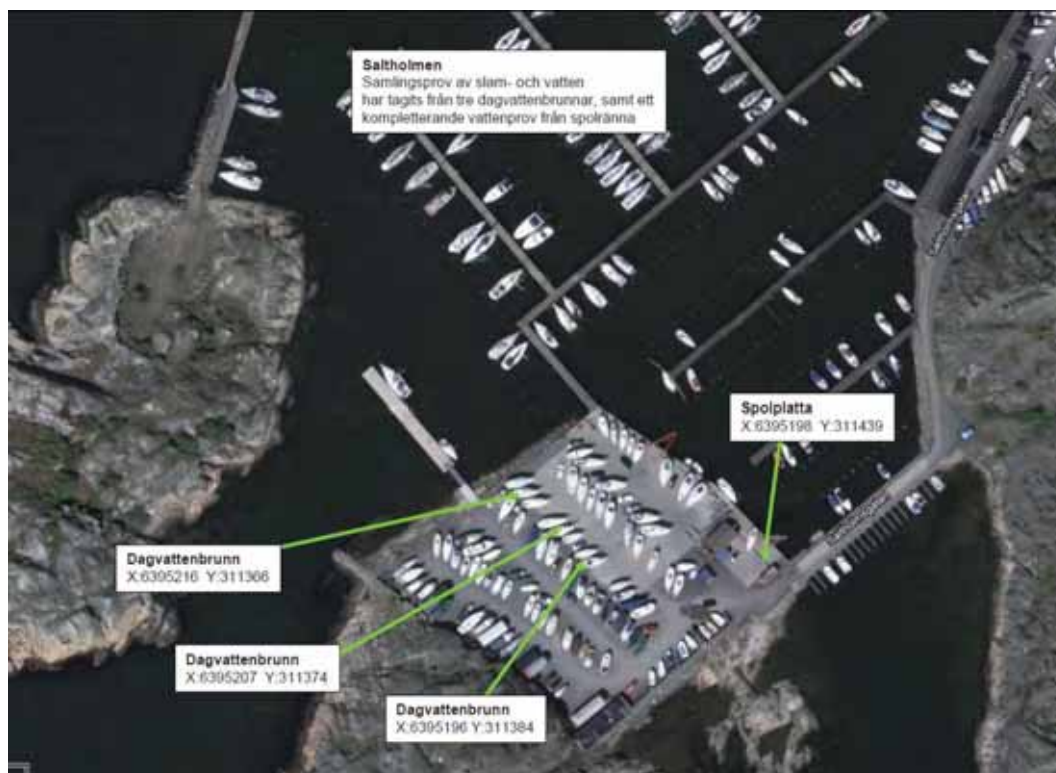
Figur 3: Översiktsbild över småbåtshamnen vid Saltholmen. Positioner för dagvattenbrunnarna och spolrännan som provtagits är markerade. Bakgrundskartan är från Google Maps.

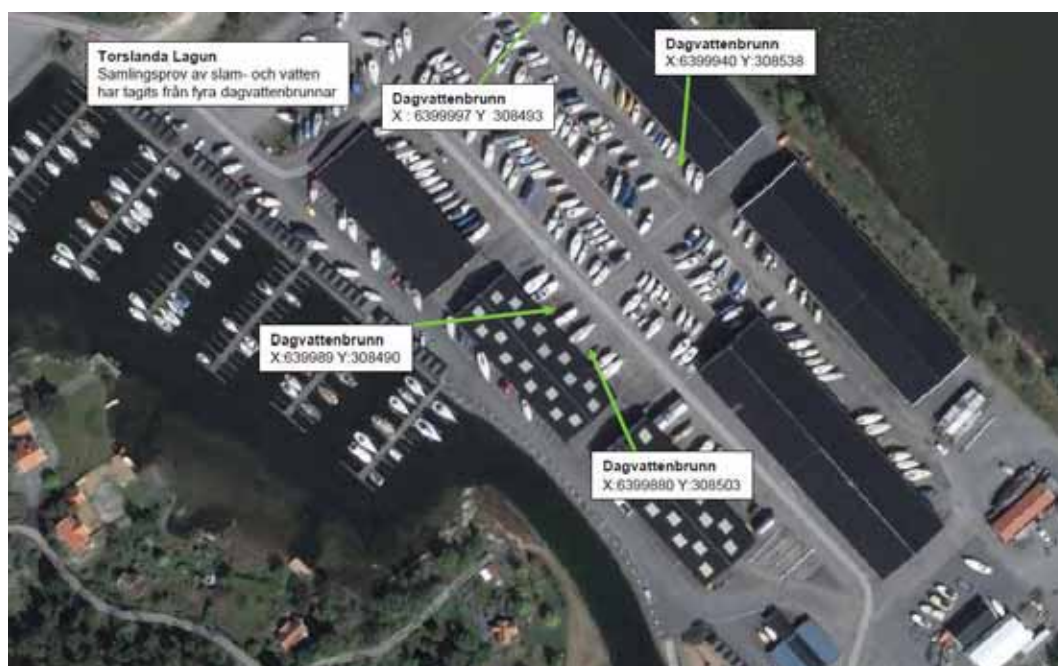
Figur 4: Översiktsbild över småbåtshamnen vid Torslanda Lagun. Positioner för dagvattenbrunnarna som provtagits är markerade. Bakgrundskartan är från Google Maps.

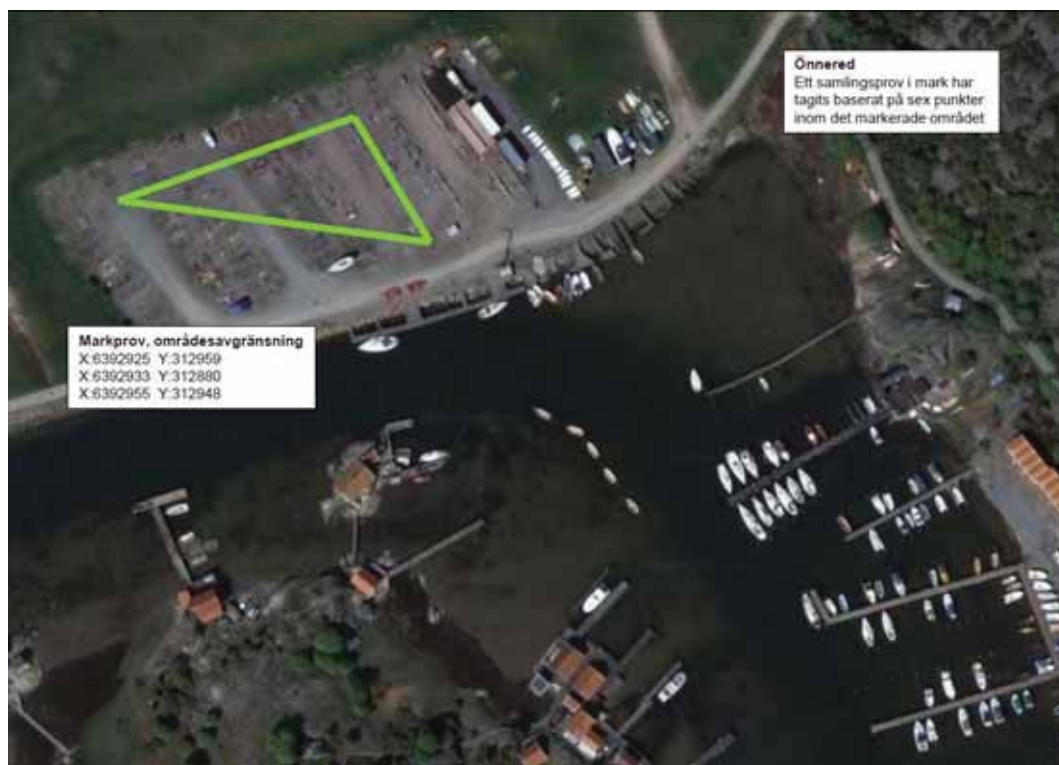
Figur 6: Översiktsbild över småbåtshamnen och uppställningsplatsen vid Önnered. Området inom vilket samlingsprovet i mark har tagits är markerat. Bakgrundskartan är från Google Maps.

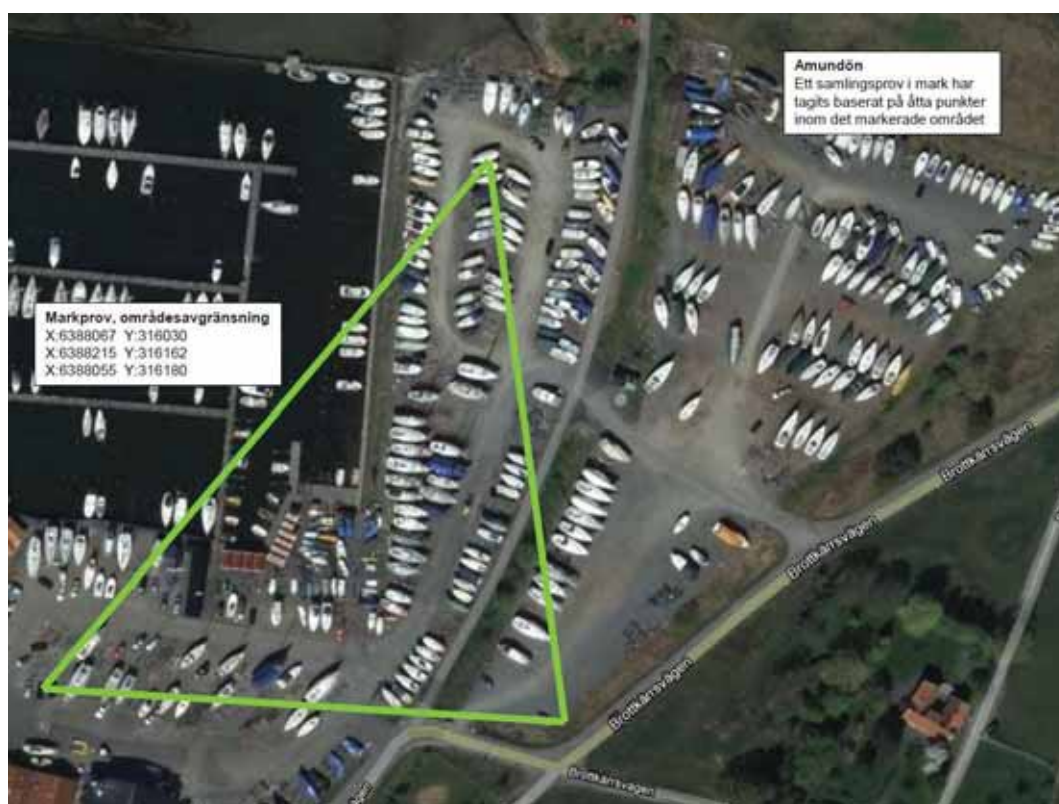
Figur 7: Översiktsbild över småbåtshamnen vid Amundön. Området inom vilket samlingsprovet i mark har tagits är markerat. Bakgrundskartan är från Google Maps.

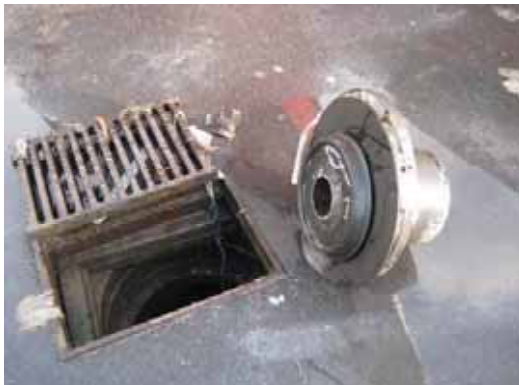
Björlanda Kile Dagvattenbrunn med filterinsats

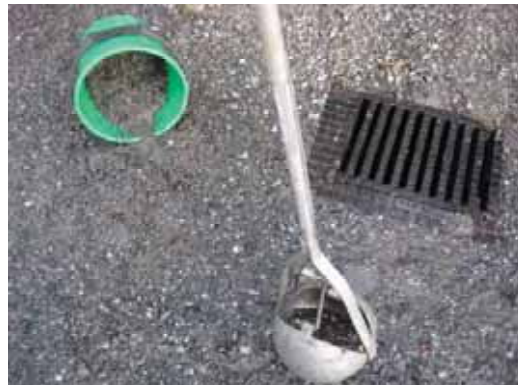
Slammet som finns i dagvattenbrunnarna är relativt grovt. Det domineras av sand- och grovsiltfraktioner med frekvent inslag av grus. Slam kan således vara en något vilseledande beteckning, då något inslag av finfraktioner inte förekommer alls.

Torslanda Lagun Typiskt slamprov

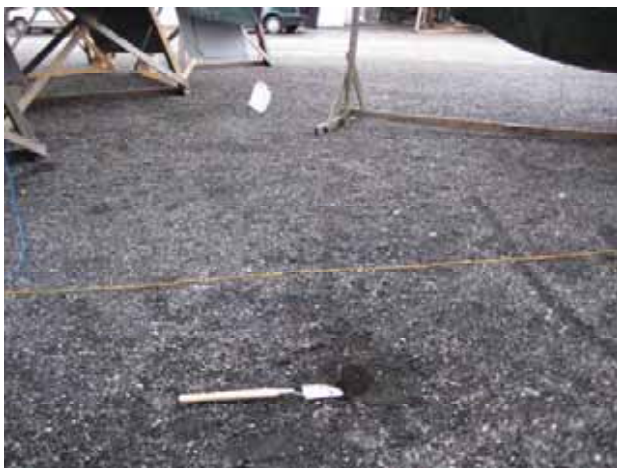
Tångudden Grusyta av "asfaltfräs"

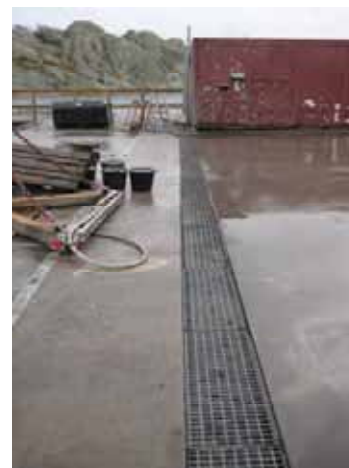
Vid Saltholmens spolplatta fanns en uppsamlingsränna för spolvattnet som sen går vidare till ett litet reningsverk. När detta inte är i drift, så bräddar vattnet från rännan ut i havet via ett avloppsrör till södra sidan av vägen.

Saltholmen Spolrännan

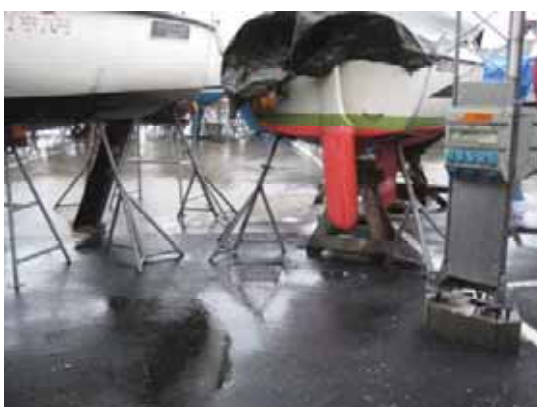
Saltholmen Dagvattenbrunn

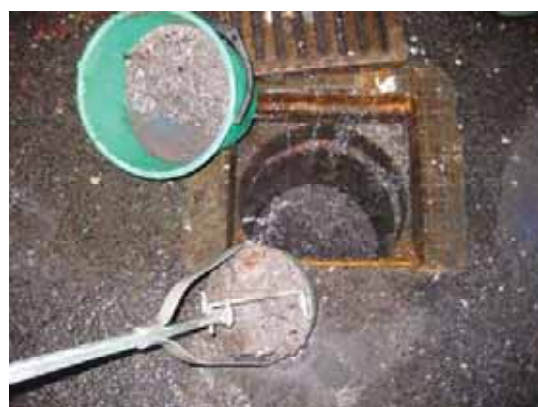
Hinsholmskilen Brunn med slamfång

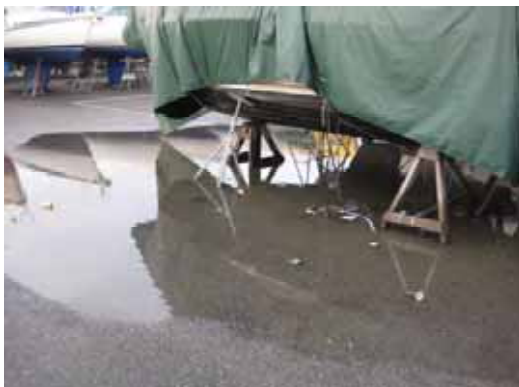
Översvämmad brunn i Fiskebäck

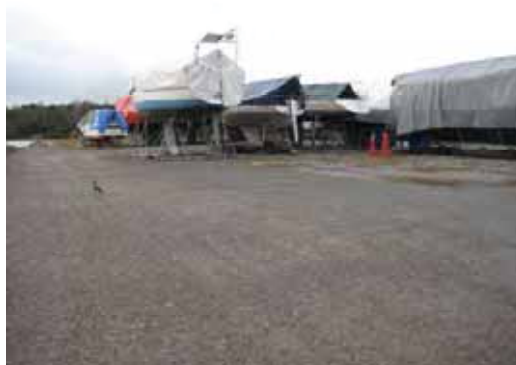
Önnered      Grusyta

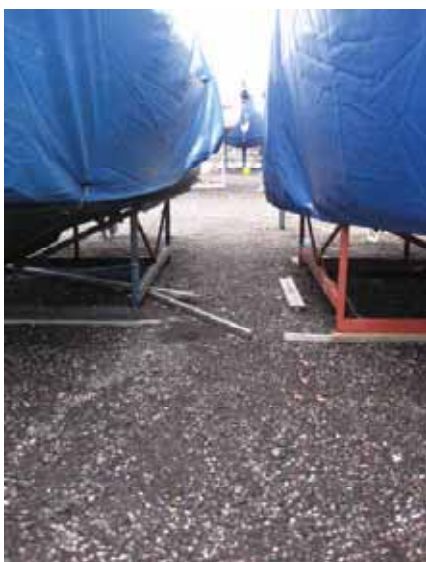
Näset      Grusyta av "asfaltfräs"

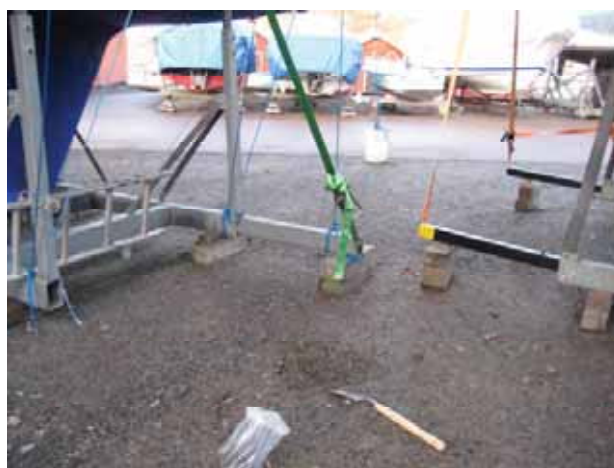
Amundön      Grusyta
