Biotopkartering inom Västra Götalands län 2011-2012

Viskans och Rolfsåns avrinningsområde

Rapportnr: 2013:06

Biotopkartering inom Västra Götalands län 2011-2012 – Viskans och Rolfsåns avrinningsområde

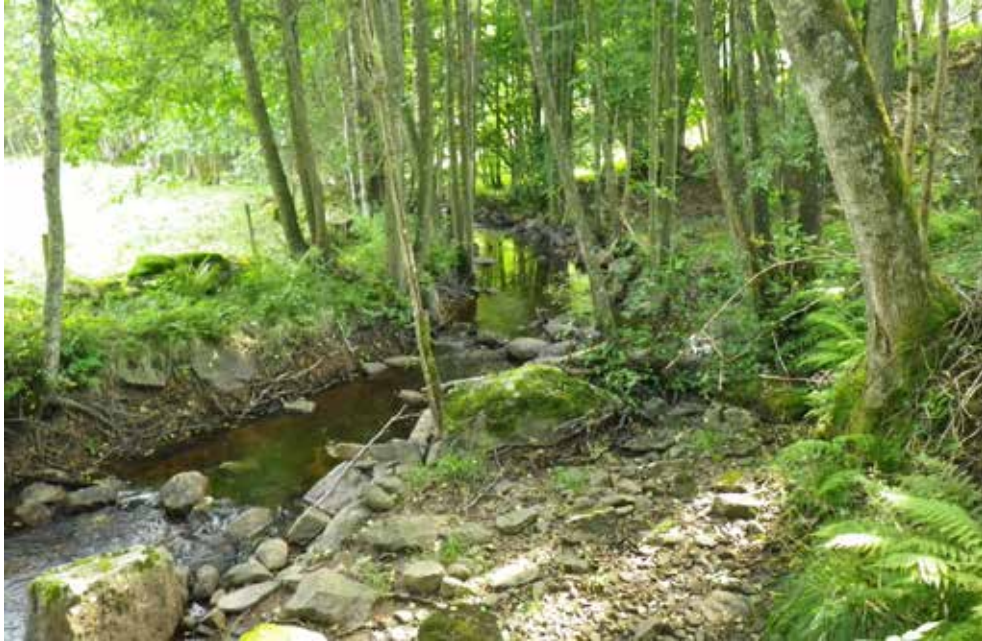
Figur 14. En tredjedel av Ekån är kraftigt rensad.

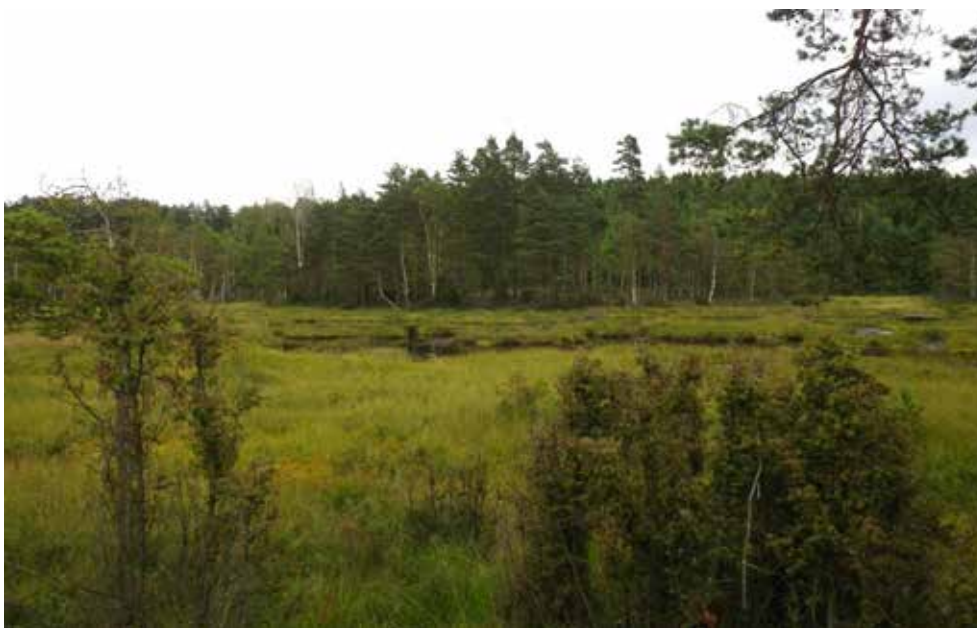
Figur 15. Öppen ej hävdad våtmark i övre delen av den karterade sträckan av Ekån där vattnet är lugnflytande.

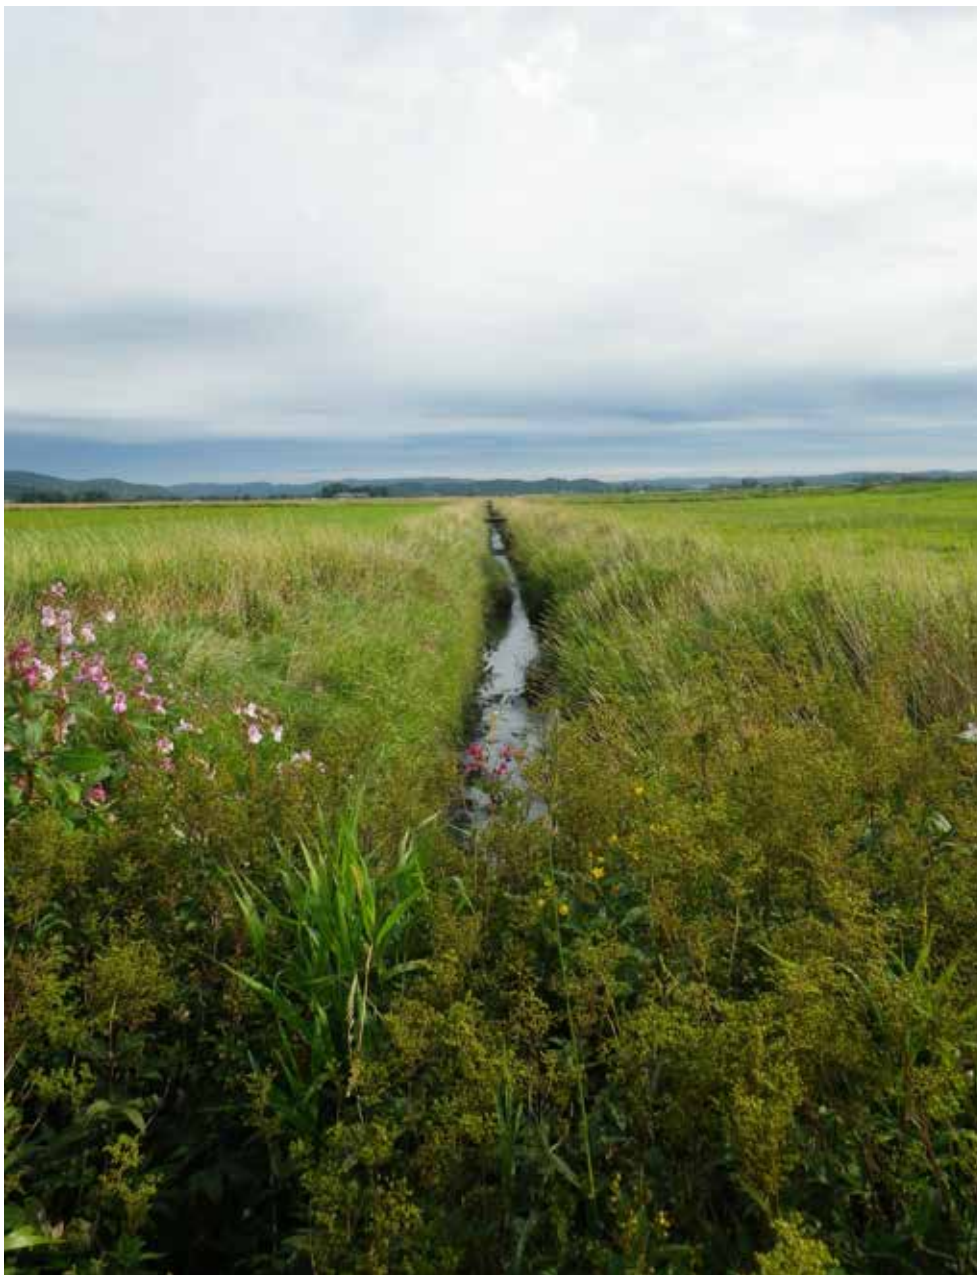
Figur 19. Dike 1 i Ekån. Diket har högsta påverkansklass då det rinner genom odlingslandskapet i Istorp.

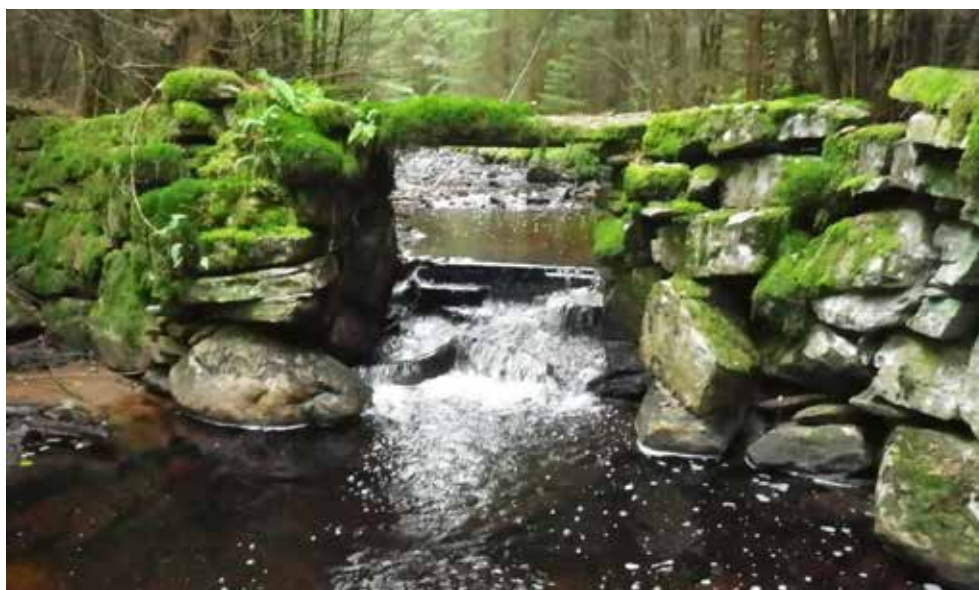
Vandringshinder 1 Ekarebo 2:2

Hindret ligger cirka 130 meter nedströms skogsvägen som går upp till Furuliden. Hindret är artificiellt och definitivt för mört och partiellt för öring vid medelvattenföring. Vid lågvatten är förmodligen hindret mycket svårt att passera för öring. Det har ingen funktion idag. Hindret har ett kulturvärde som kan vara värt att bevara för framtiden (Figur 20). Utskovet av sten är fastgjutet, det går förmodligen att ta bort utan att kulturvärdet förstörs.

Figur 20. Vandringshinder 1 i Ekån. En gammal damm rest som idag utgör ett partiellt vandringshinder för öring i ån.

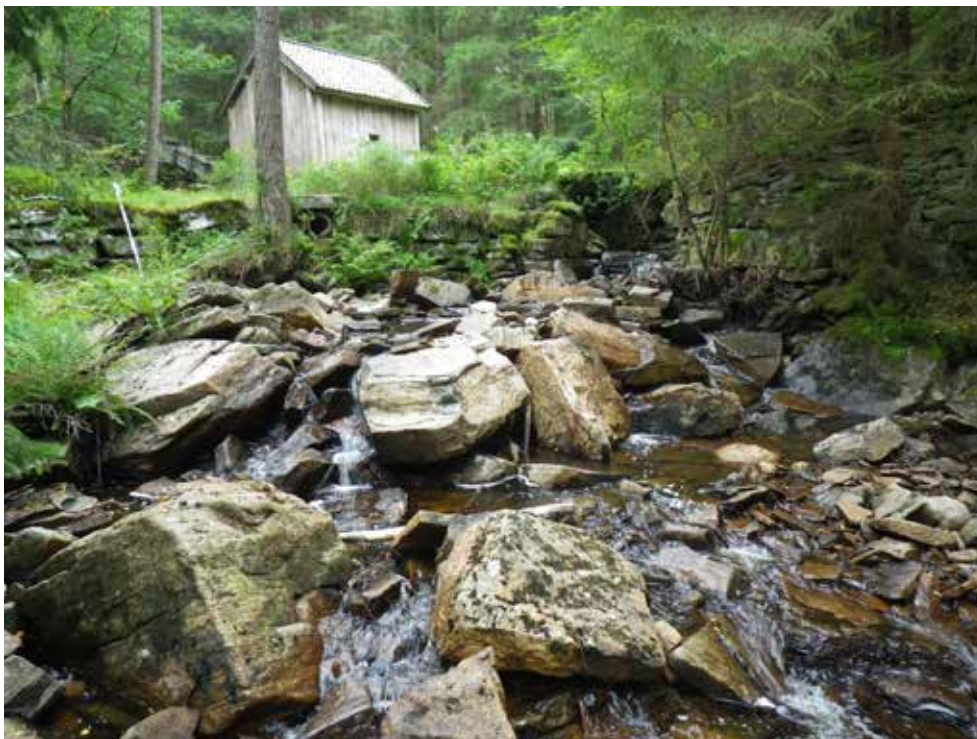
Vandringshindret ligger precis nedströms skogsvägen som går till Furuliden. Hindret är bedömt som onaturligt men med en osäkerhet. Osäkerheten beror på den naturliga höjdskillnaden som är på platsen. Hindret ligger dessutom i anslutning till en byggnad som kan ha varit en kvarn eller såg, vilket också gör att man kan misstänka att hindret inte är naturligt. Det är definitivt hinder för mört och partiellt för öring vid medelvattenföring. Vid lågvatten är hindret förmodligen mycket svårt att passera för en öring (Figur 21).

Figur 21. Vandringshinder 2 i Ekån. Hindret består av stora block som dämmer vägen för fisken.

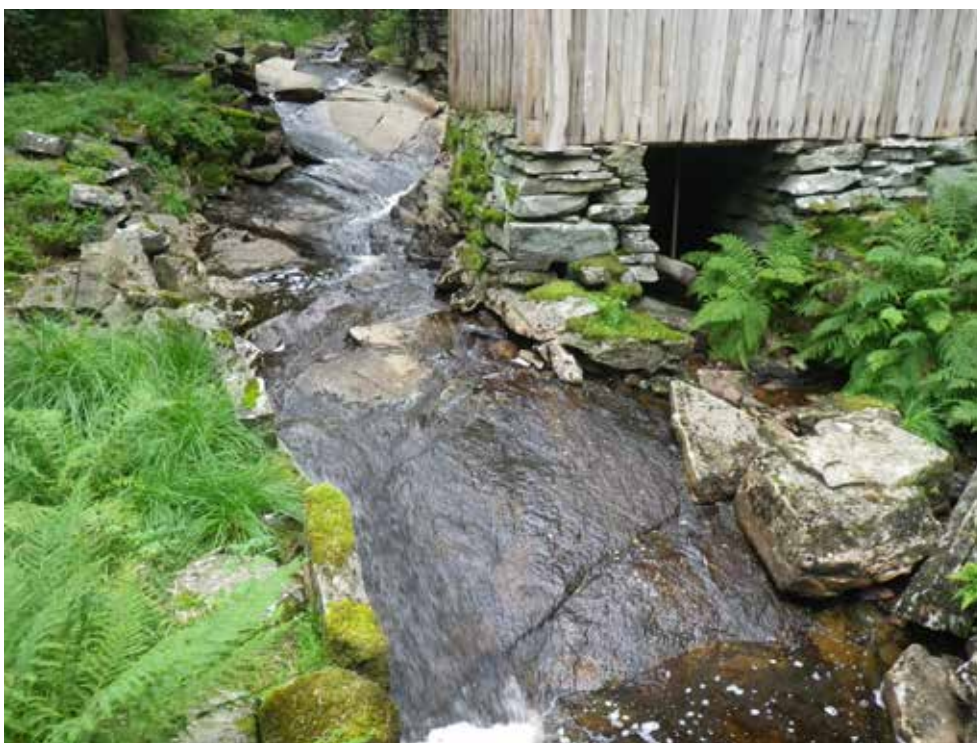
Vandringshindret ligger uppströms skogsvägen som går upp till Furuliden och det är bedömt som naturligt men med en osäkerhet. Osäkerheten består i att hindret ligger i anslutning till samma byggnad som vandringshinder 2 och man kan misstänka att åns lopp har ändrats för länge sedan för att passa in i den historiska vattenverksamheten som bedrivits i ån. Naturligheten består i att ån rinner snabbt över en lång och brant håll (Figur 22). Hindret är ett definitivt vandringshinder för mört och öring under medelvattenföring. Det finns en torrfåra som är avstängd men som går att öppna upp. Torrfåran går söder om byggnaden och är cirka 30-40 meter lång.

Figur 5. Vandringshinder 3 i Ekån. Vattnet rinner snabbt över en brant håll utmed en gammal kvarn/såg byggnad.

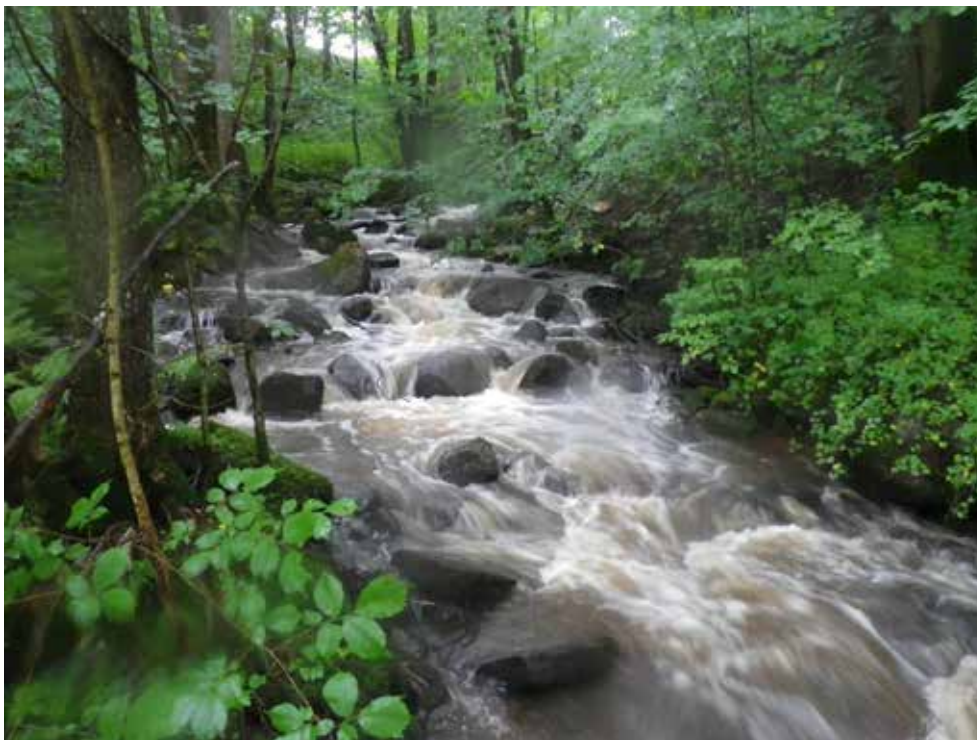
Figur 26. Ett exempel på en forsande sträcka av Skrålabäcken (sträcka 16) inne i Skene.

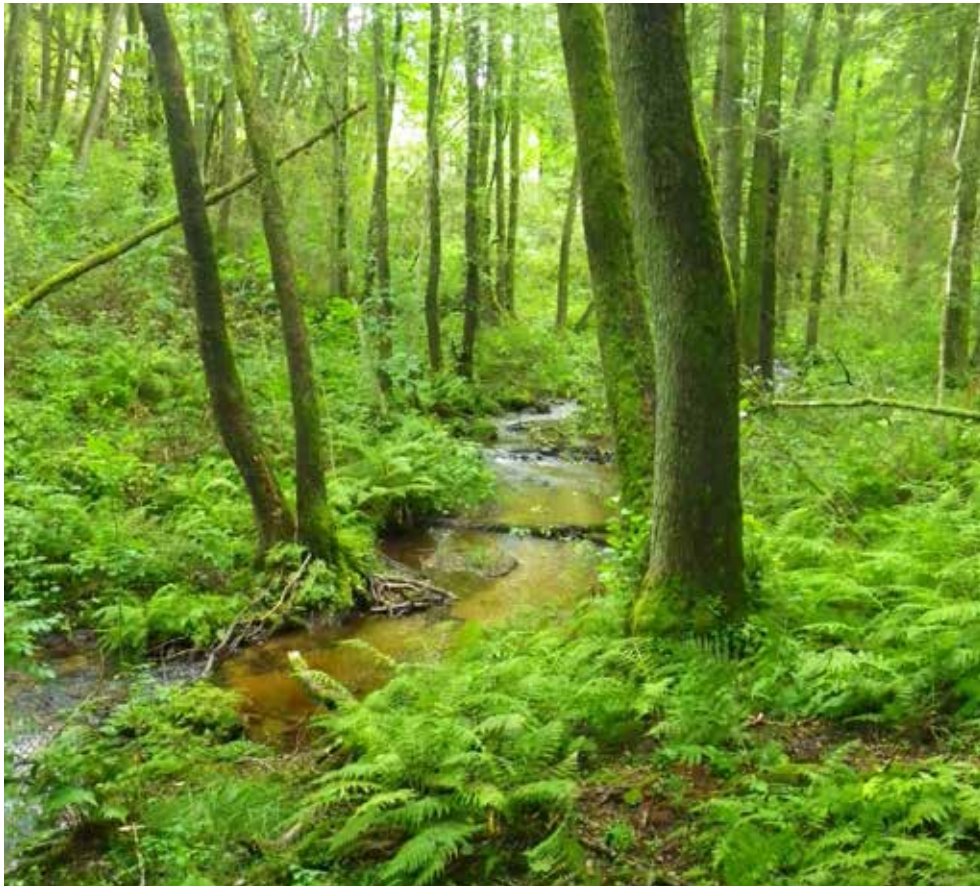
Figur 29. Ett exempel på hur växtlighet och bottenstrukturer kan se ut runt och i Skrålabäcken.

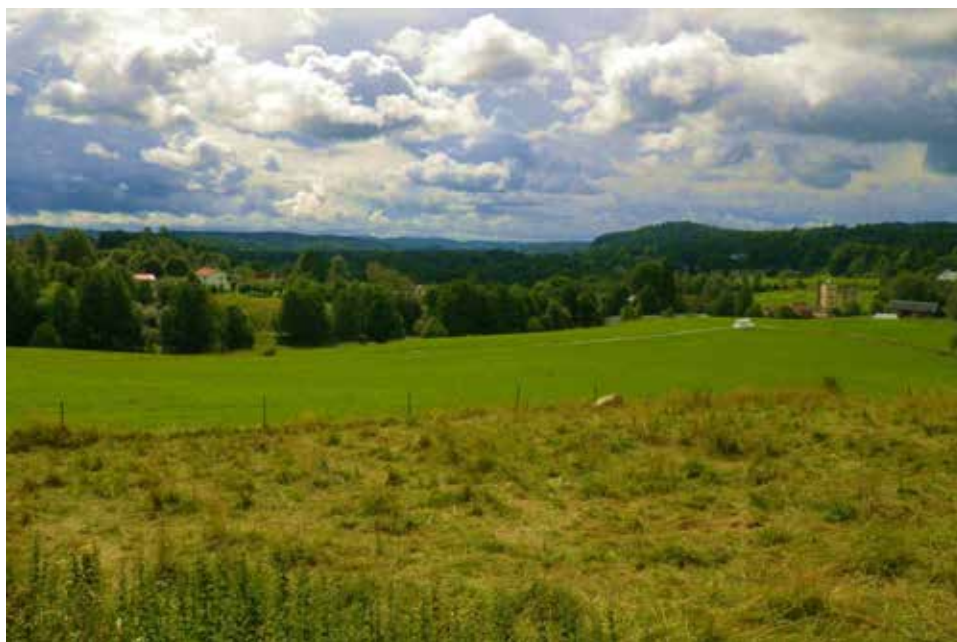
Figur 33. Vy över Skrålabäckens dalgång. Skene kvarn syns till höger i bild och från vänster kommer biflödet från Sandvallsäng (med dagvatten från bebyggelsens hårdgjorda ytor) som sammanflödar med Hedegärdesbäcken vid kvarnen och nedströms kallas Skrålabäcken.

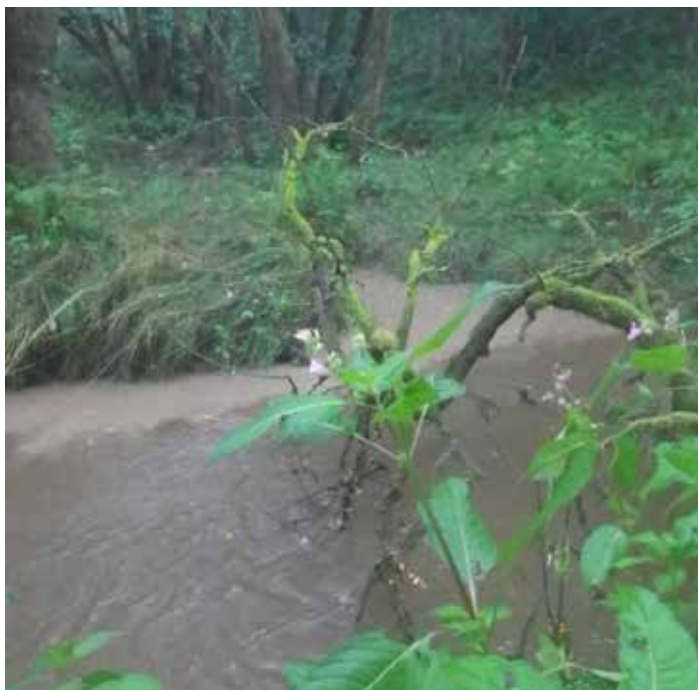
I Skrålabäcken har det noterats fyra tillrinnande vattendrag som påverkar Skrålabäcken genom grumling. Orsakerna är okända men i två av dem finns det en erosionsrisk. Ett av vattendragen kommer ut ur en dagvattenkylvert. Figur 35 visar hur tillflöde 1 grumlar Skrålabäcken.

Figur 6. Tillflöde nr 1 påverkar Skrålabäcken genom tillförsel av grumligt vatten. Biflödet rinner norrifrån från Ramnaliden.

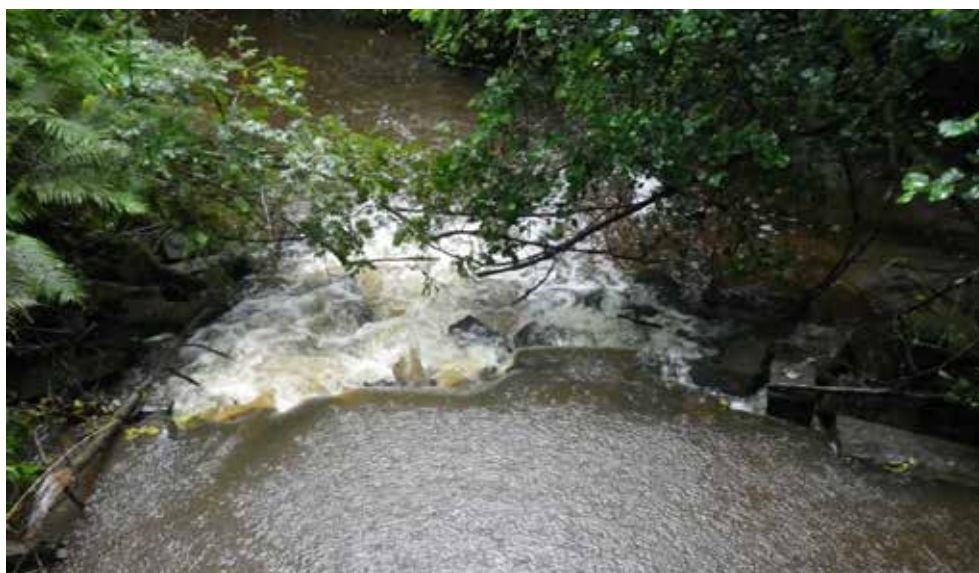
Vandringshindret ligger i den västra delen av Skrålabäcksravinens naturreservat, cirka 1,2 km uppströms Skrålabäckens utlopp i Viskan. Hindret är artificiellt och utgörs av ett dämme av sten (Figur 36). Förmodligen används dammen som vattenuttag. Hindret är vid medelvattenföring partiellt för mört och passerbart för öring.

Figur 36. Vandringshinder 1 i Skrålabäcken. Ett artificiellt hinder som används till vattenuttag.

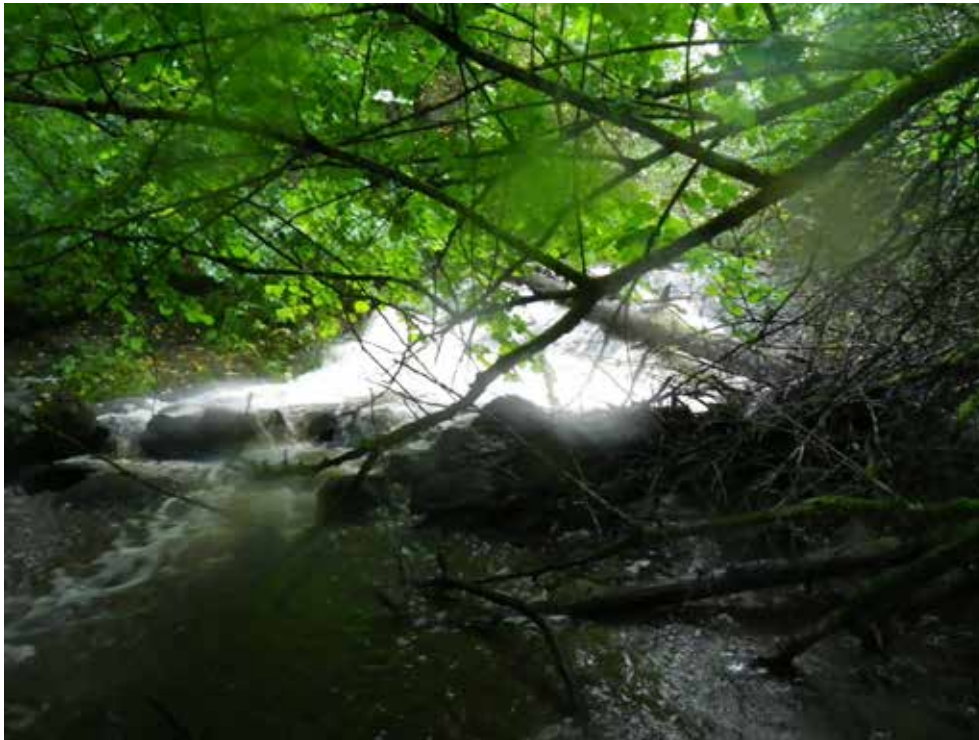
Vandringshindret ligger ungefär i mitten av Skrålabäcksravinens naturreservat. Hindret är naturligt och utgörs av en håll som vid medelvattenföring är definitivt hinder för mört och partiellt hinder för öring. Framför hållen ser det ut som att någon har försökt att bygga en tröskel för att underlätta passagen förbi hindret (Figur 37).

Figur 37. Vandringshinder 2 i Skrålabäcken. Framför det skummande fallet syns en rad med block som kan vara ett försök till att tröskla upp framför fallet.

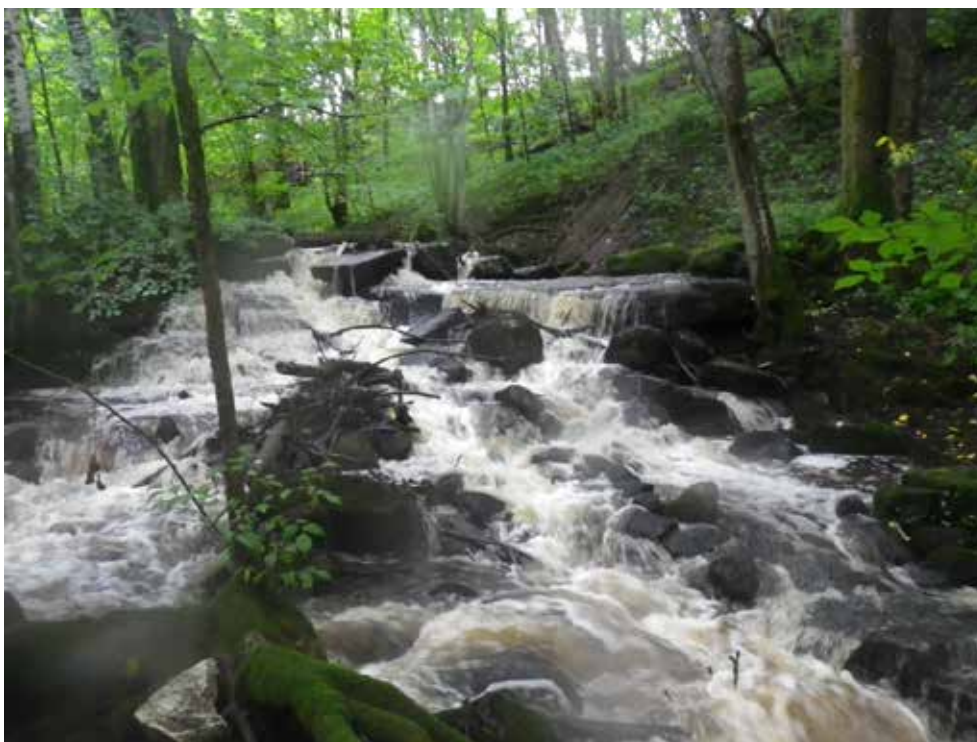
Hindret ligger cirka 100 meter nedströms väg 156 i Skene. Hindret är bedömt som naturligt men med en osäkerhet. Anledningen till detta är att det dels finns en besvärlig höjdskillnad och att det är en kvarnrest i anslutning till denna höjdskillnad (Figur 38). Det finns en torrfåra bredvid kvarnresten som fisken förmodligen kan passera hindret i vid höga flöden. Hindret är bedömt som definitivt för mört och partiellt passerbart för öring vid medelvattenföring.

Figur 38. Vandringshinder 3 i Skrålabäcken. Vattendraget passerar över en gammal kvarnrest.

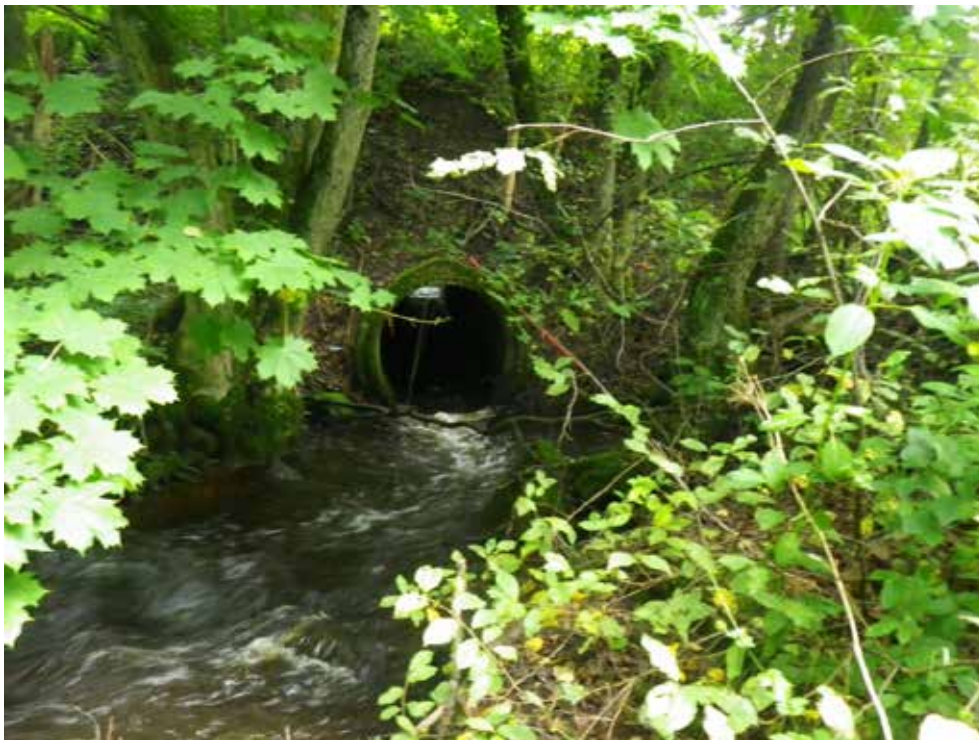
Hindret ligger nedströms Skördegatan i Skene och utgörs av en vägtrumma (Figur 39) där vattnet rinner genom trumman med en mycket hög hastighet. Hindret är definitivt för mört och partiellt för öring men det är tveksamt om de yngre årsklasserna av öring klarar av det snabba flödet genom trumman.

Figur 39. Vandringshinder 4 i Skrålabäcken. En vägtrumma där vattnet rinner igenom med ett snabbt laminärt flöde som är svårt för framförallt små fiskar att simma igenom.

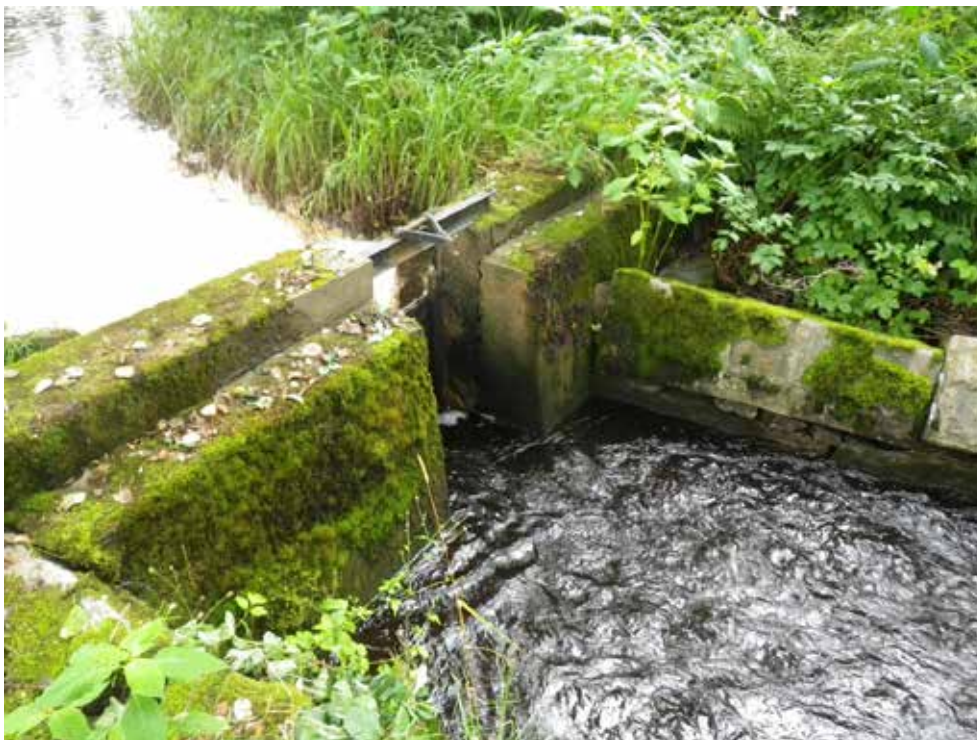
Hindret utgörs av en damm och det ligger strax nedströms kvarnen i Skene (Figur 40). Hindret är artificiellt och det är ett definitivt vandringshinder för mört och öring. Förmodligen är det öppet vid olika tider på året, personal vid kvarnen berättade att de sett öringlek år 2011 uppströms hindret. Dammens nuvarande funktion är okänd.

Figur 40. Vandringshinder 5 i Skrålabäcken. Ett gammalt dämme nedströms kvarnen i Skene.

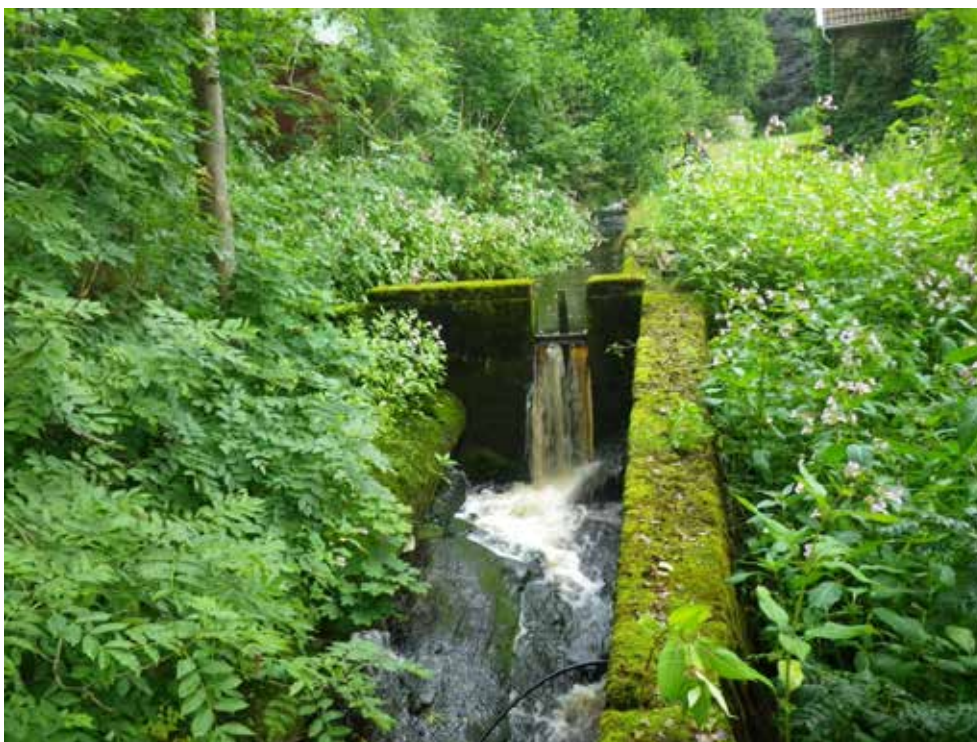
Hindret utgörs av en damm med ett utskov (Figur 41) och det ligger i anslutning till kvarnen i Skene. Det är ett definitivt hinder för mört och öring. Från vandringshinder 5 och upp till vandringshinder 6 är det en sträcka (25) som rinner utmed fasaden på kvarnen. På den sträckan finns det ytterligare tre besvärliga passager för öringen, de är dock passerbara för öring. Hinder nummer sex nuvarande funktion är okänd.

Figur 41. Vandringshinder 6 i Skrålabäcken. Hindret ligger i anslutning till kvarnen i Skene och har förmodligen haft en historiskt viktig funktion för kvarnverksamheten. Idag är funktionen okänd.

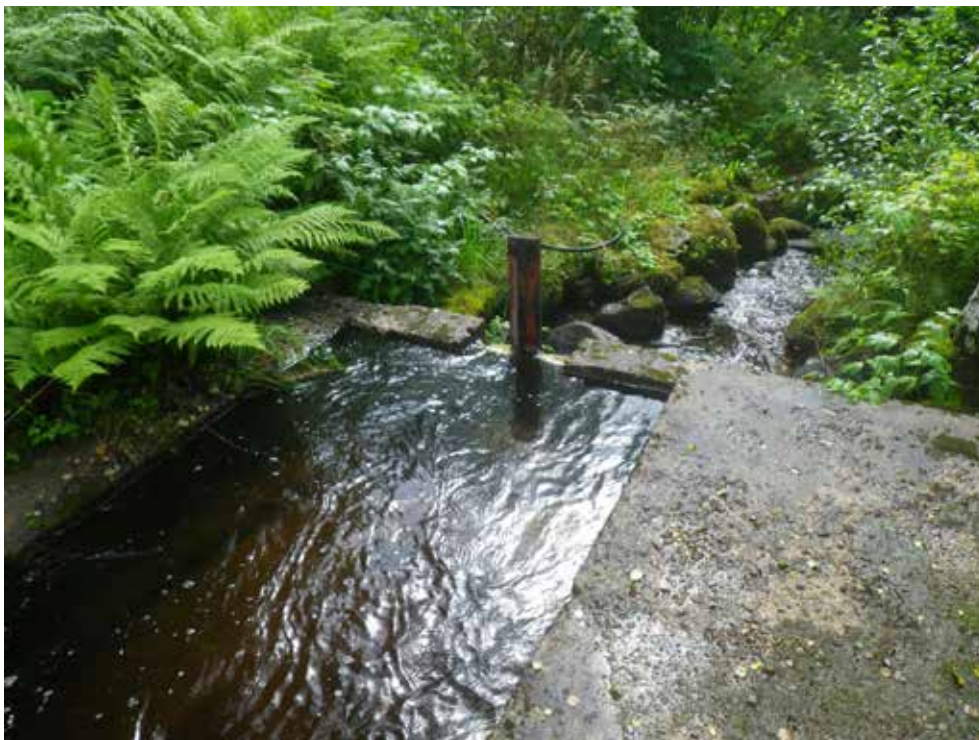
Hindret ligger vid Bäckeliden och det utgörs av en damm med ett utskov (Figur 42). Det är definitivt hinder för mört och partiellt hinder för öring. Idag används det som vattenuttag. Fallhöjden är en halv meter.

Figur 42. Vandringshinder 7 i Skrålabäcken. Ett partiellt hinder som idag används till vattenuttag.

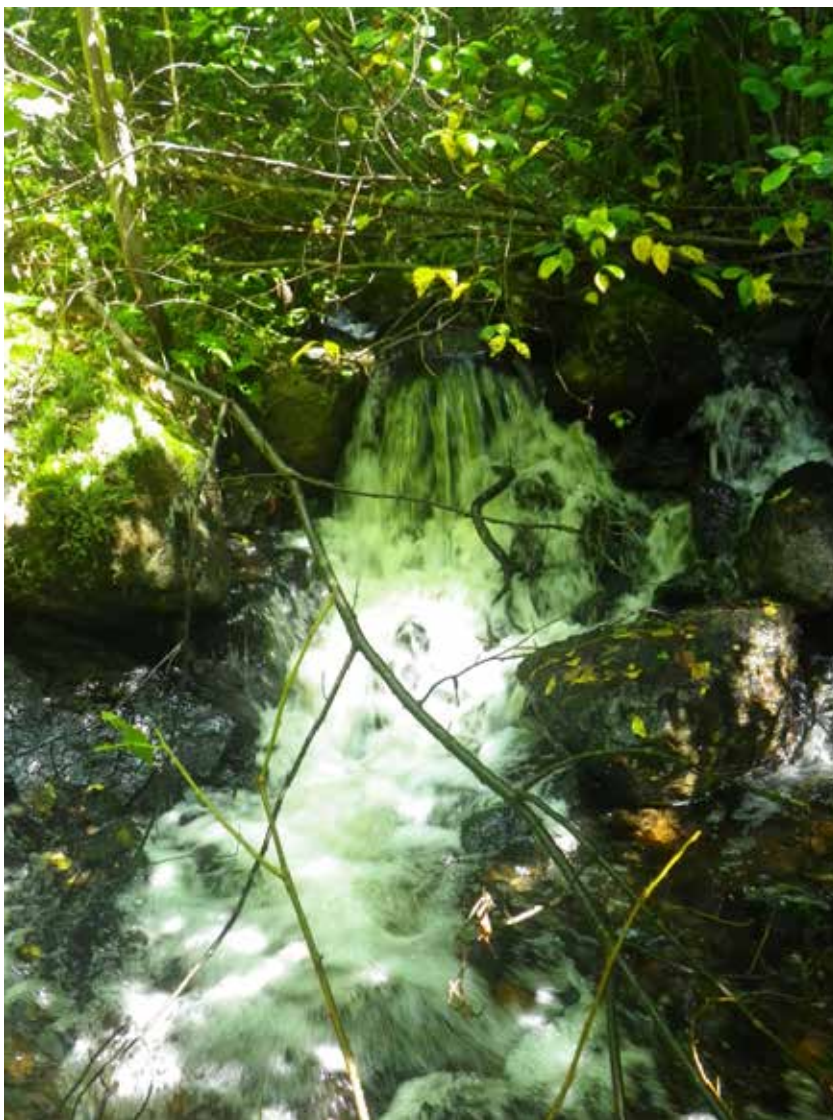
Vandringshindret ligger cirka 50 meter uppströms vandringshinder 7. Hindret är bedömt som naturligt men med en osäkerhet (Figur 43). Osäkerheten ligger i att hindret ser artificiellt ut, det skulle kunna vara en gammal kvarnrest men det är svårt att säga säkert. Fallhöjden är cirka en meter. Det är definitivt hinder för mört och partiellt för öring under mycket gynnsamma förhållanden.

Figur 43. Vandringshinder 8 i Skrålabäcken. Hindret är bedömt som naturligt men det är inte alls säkert, hindret kan vara en gammal kvarnrest.

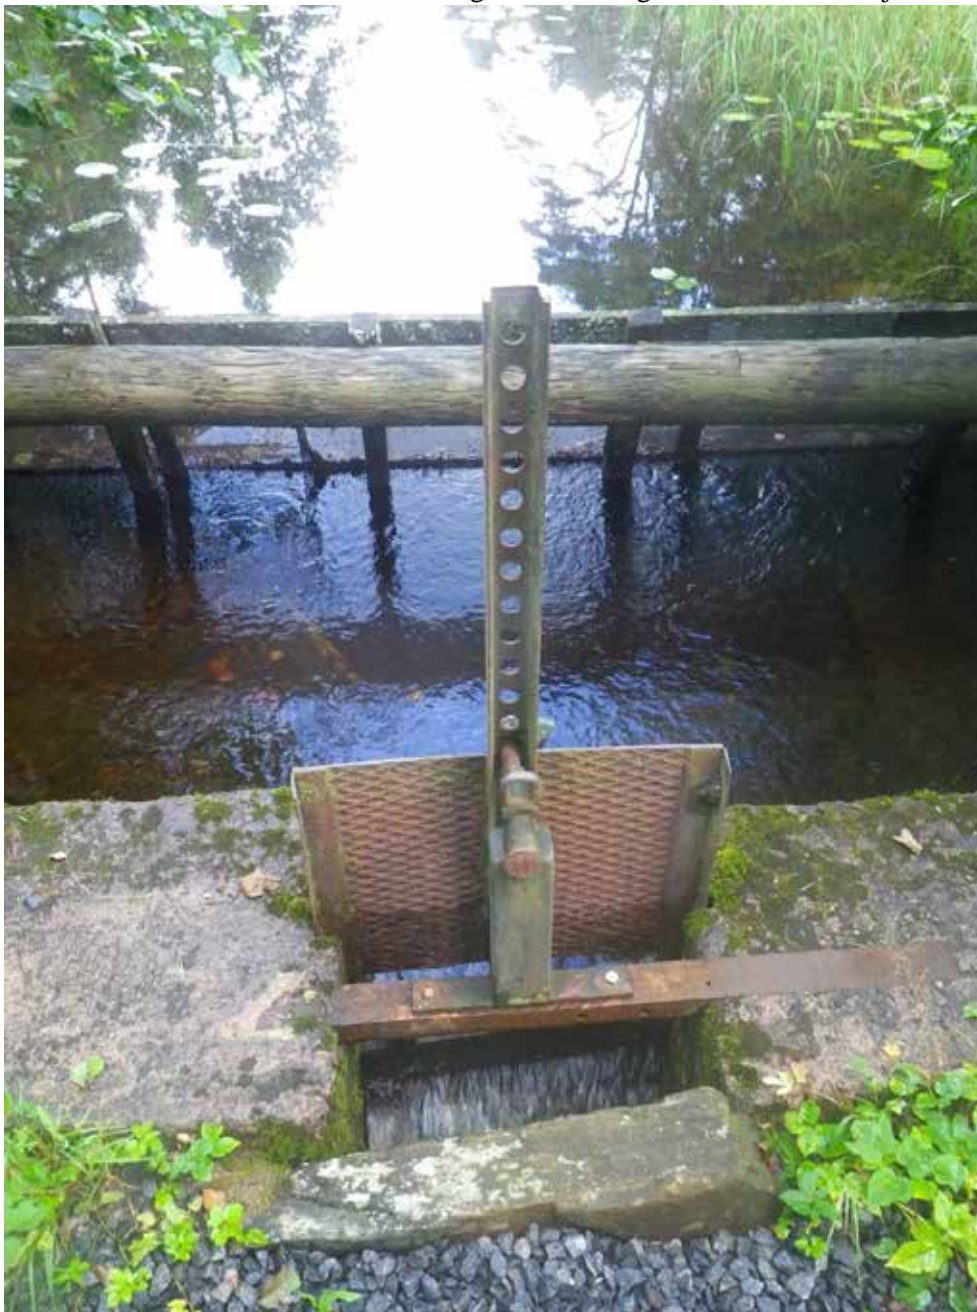
Hindret ligger i utloppet av Hedgårdessjön och utgörs av ett dämme (Figur 44). Det är ett definitivt hinder för mört och öring. Dammen reglerar vattennivån i sjön.

Figur 44. Vandringshinder 9 i Skrålabäcken, dämnet vid Hedgårdessjön.

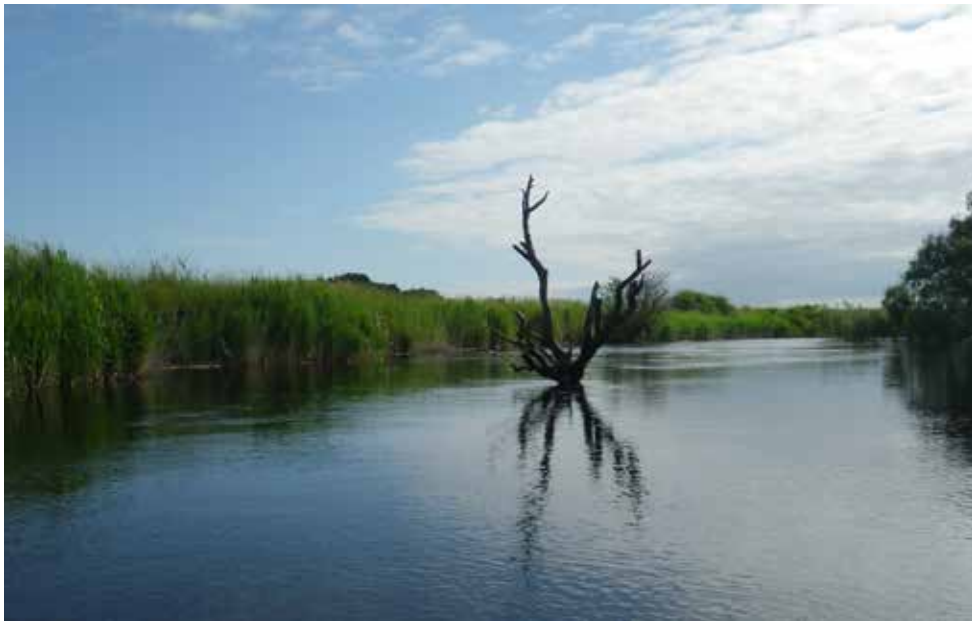
Figur 50. I Rolfån är förekomsten av död ved liten utmed 71 % av vattendraget. Vattenföringen i ån gör att endast riktigt stora träd stannar kvar i ån. I bilden syns också hur bladvass täcker strandkanten.

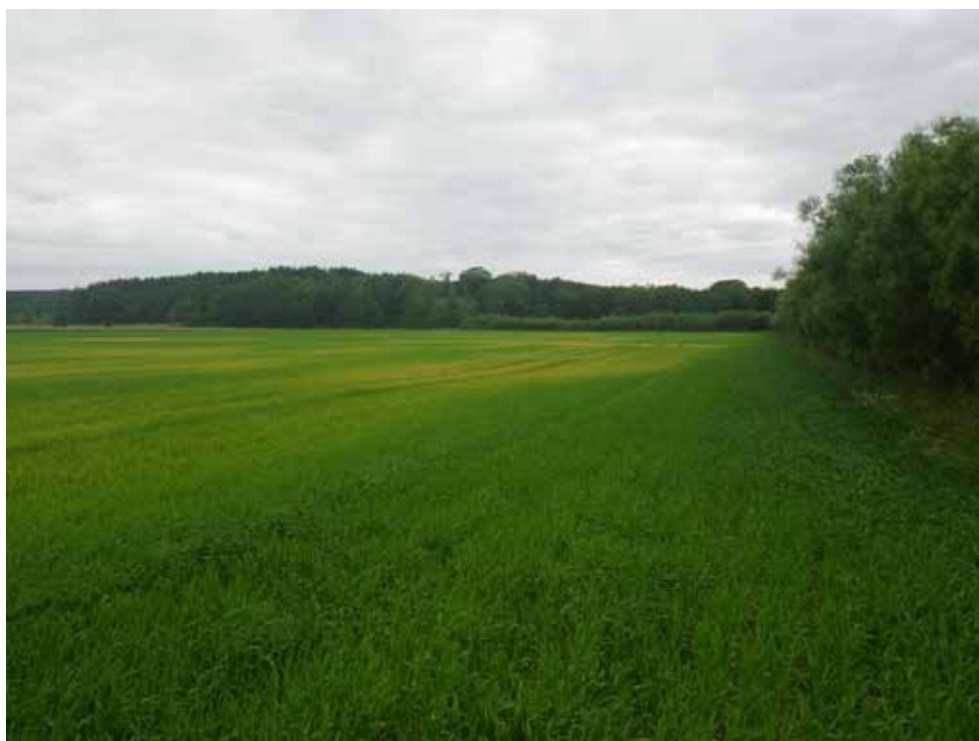
Figur 55 Åkermark längs Rolfsån uppströms Gåsevadsholm på sträcka 33. Här är skyddsزونen endast 3-10 m bred.

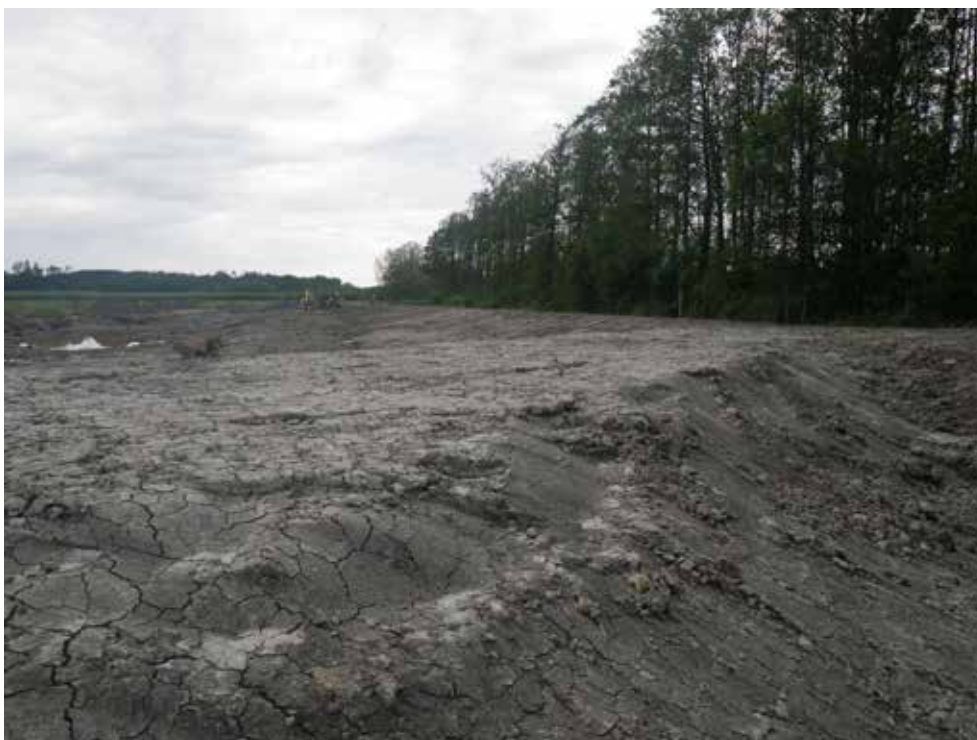
Figur 56. Anläggning av en våtmark på sträcka 35 mellan Gåsevadsholm och Hjälmsån, skyddszone är mellan 3-10 m till Rolsån.

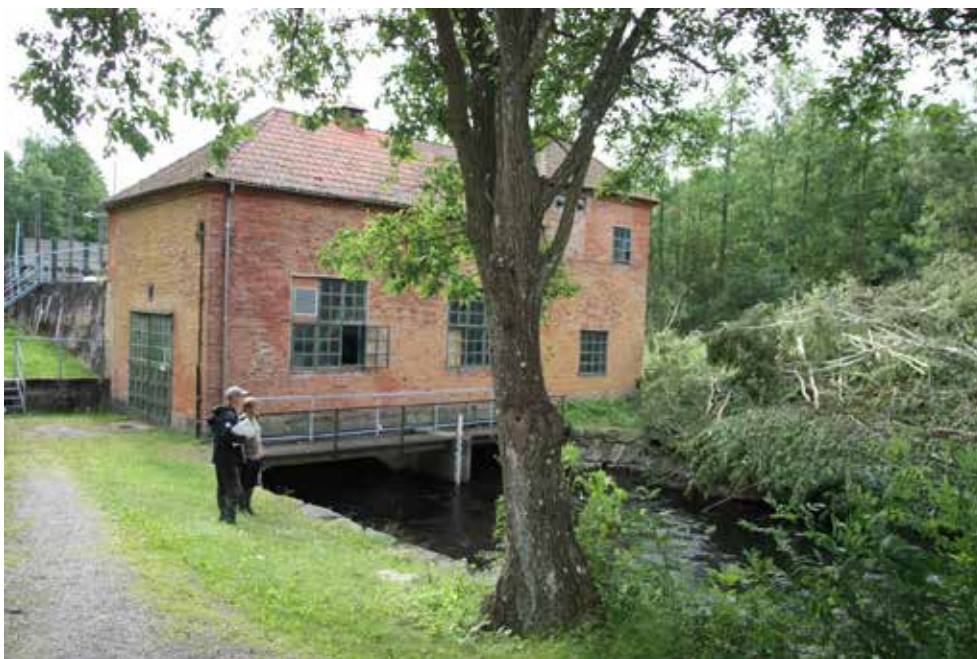
Vandringshindret är artificiellt och utgörs av en damm (Figur 58). Fallhöjden är cirka fem meter och det är bedömt som definitivt hinder för öring och mört. Sedan hösten 2012 finns numera en fiskväg förbi hindret.

Figur 58. Vandringshinder 1 i Rolfsåns västra fåra vid Ålgårda, med på bild är biotopkarterare Niklas Wengström (Sportfiskarna) och Daniel Helsing, kommunekolog i Kungsbacka kommun. Till höger i bild syns fällna träd som är en del av arbetet med att anlägga fiskvägen runt Ålgårda kraftverk.

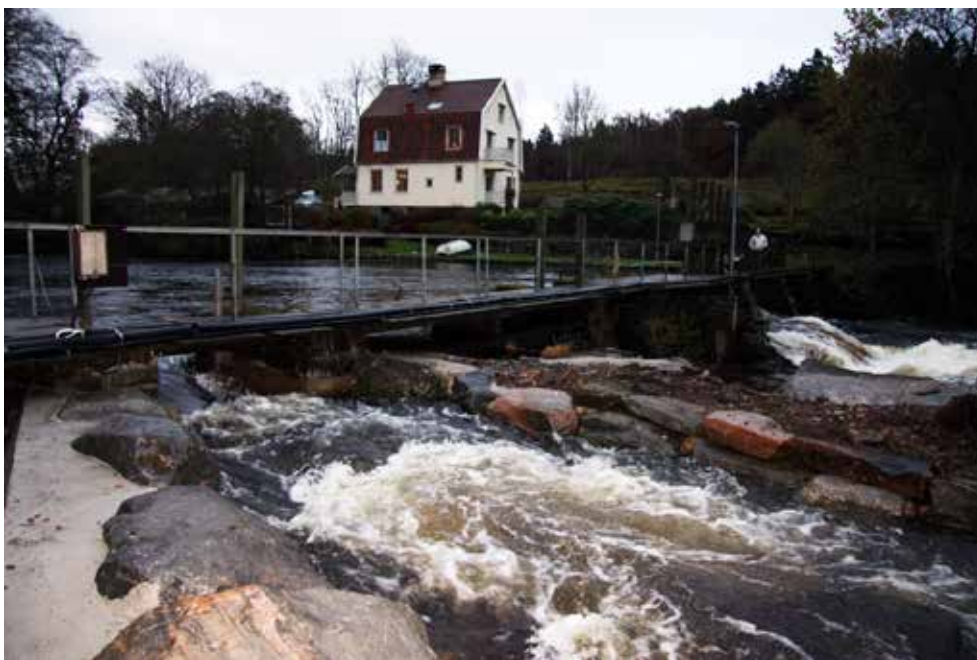
Vandringshindret är artificiellt och utgörs av en damm (Figur 59). Fallhöjden är cirka tre meter och det är bedömt som definitivt hinder för öring och mört. Sedan hösten 2012 finns numera en fiskväg förbi hindret.

Figur 59. Vandringshinder 2 i Rolfsåns östra fåra vid Ålgårda.

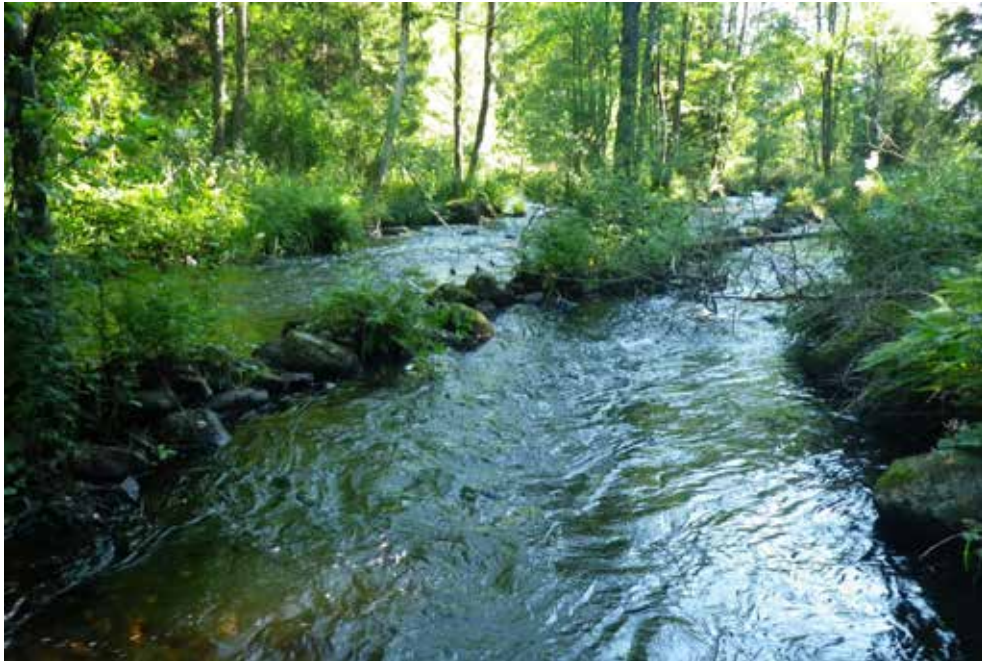
Sörån är bedömd som försiktigt rensad utmed 401 meter (sträckorna 21, 28 och 29), kraftigt rensad utmed 3090 meter (sträckorna 30, 32, 35, 38, 42, 46, 48 och 49) och omgrävd utmed 1665 meter (sträckorna 45, 50-51 och 53). 72 % av ålängden är bedömd som ej rensad. Till detta bör nämnas att mycket sten och block har plockats ur Sörån för att användas i vägbankar och andra konstruktioner, muntliga uppgifter. Det kan vara en förklaring till att block inte förekommer i högre grad vid sammanställningen av samtliga bottenmaterial. Figur 69 visar ett exempel på en kraftigt rensad sträcka.

Figur 69. Kraftigt rensad sträcka nedströms Horsvadsbron (sträcka 35 för vattenbiotopen). I bilden syns hur den bortrensade stenen ligger på rad och delar fåran i två delar.

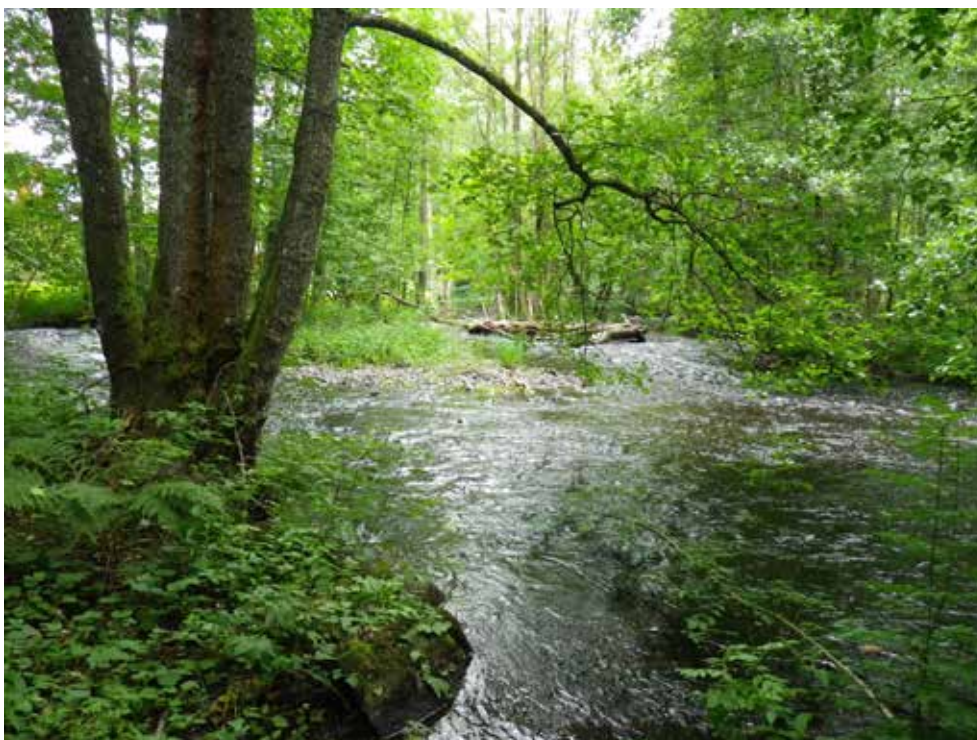
Figur 70. Kvilområde på sträcka 29 (protokollet för vattenbiotopen). En nyckelbiotop med en mycket varierad miljö.

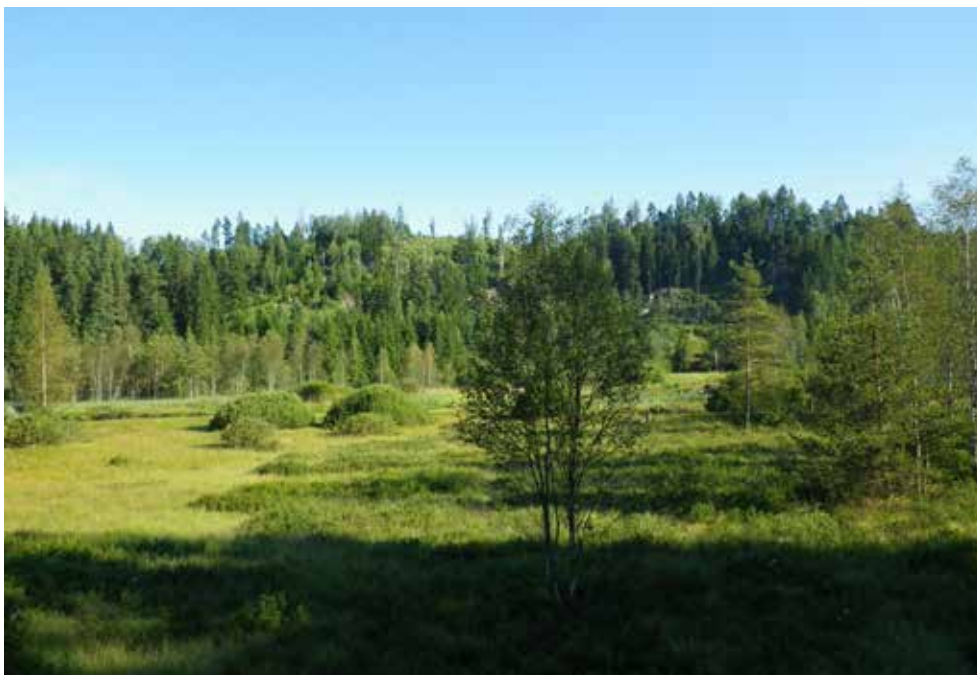
Figur 72. Svårinventerad våtmark längs med Sörån strax nedströms Ålvik.

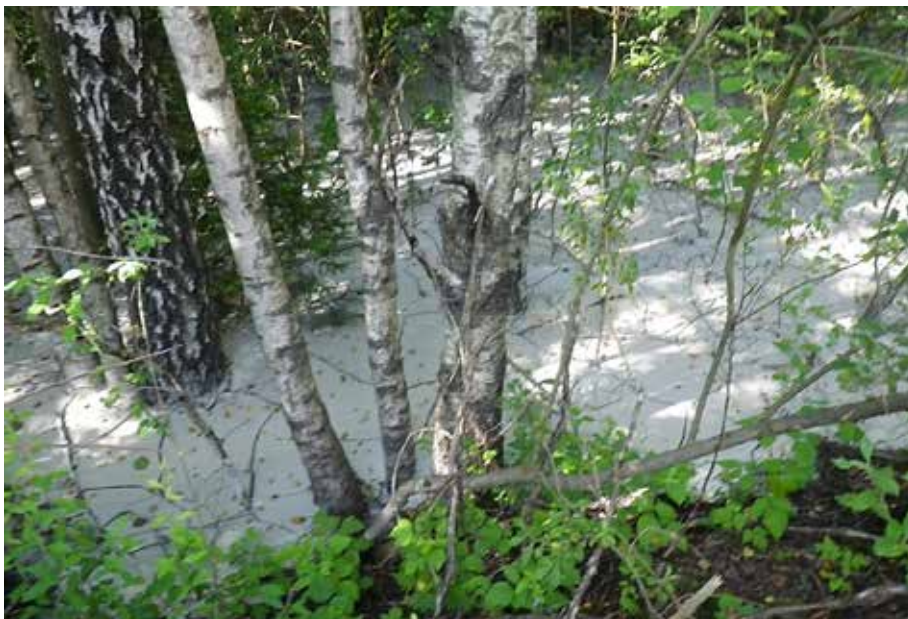
Längs sträcka 30 (vattenbiotopsprotokollet) uppströms Flügger färgfabrik finns en betongindustri längs Sörån, där stor mängd cement har runnit ut i skogen ned mot ån och stelnat, se figur 73. I Olsfors finns en längre sträcka på höger sida om Sörån där skogen är kraftigt nedskräpad med diverse dumpade sopor och glas mm.

Figur 73. Vid betongindustrin uppströms Grönkullen. Cement i skogen i slänten ned mot Sörån.
