Biotopkartering inom Västra Götalands län 2011-2012

Viskans och Rolfsåns avrinningsområde

Rapportnr: 2013:06

Biotopkartering inom Västra Götalands län 2011-2012 – Viskans och Rolfsåns avrinningsområde

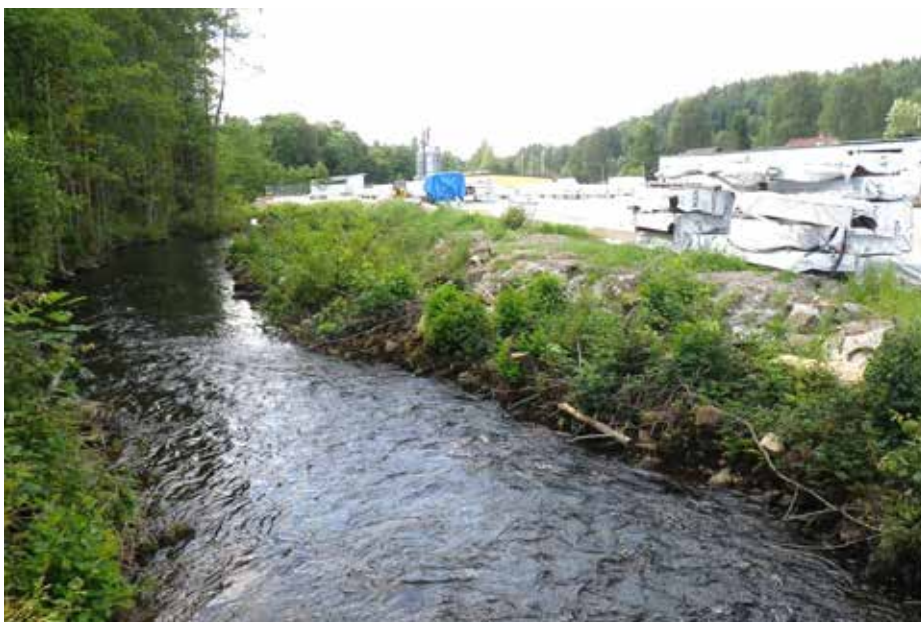
Trädriddån längs med ån är helt avverkad längs flera hundra meter i anslutning till industrimark, också detta i Olsfors, se figur 74.

Figur 74. Längs en sträcka genom Olsfors rinner Sörån förbi industrimark (artificiell mark) på vänster sida (nedströms sett) där trädriddån är helt nedtagen.

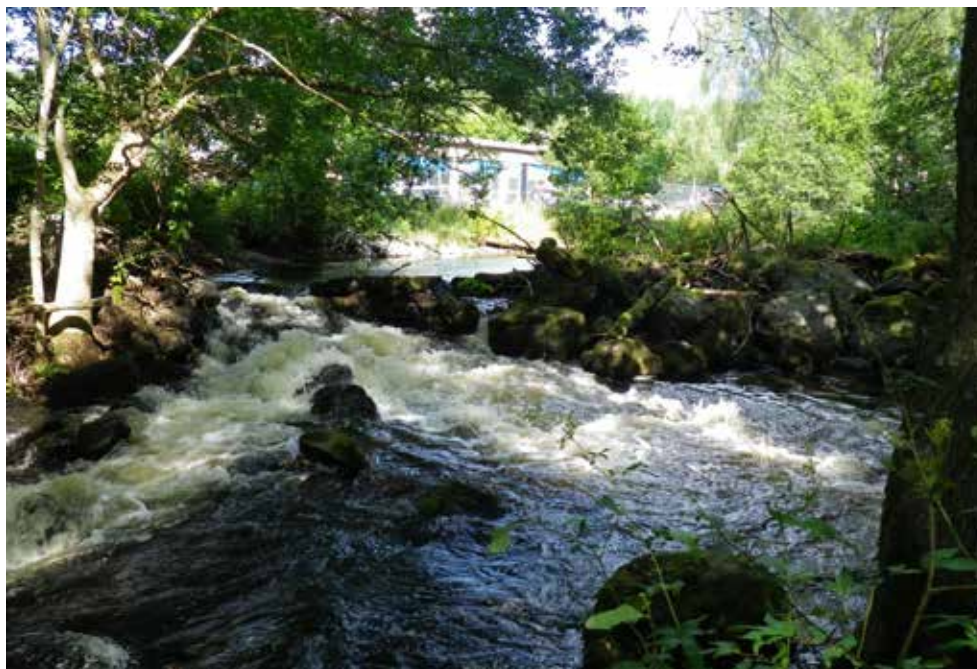
Vandringshinder 1 ligger vid Olsfors industriområde och det utgörs av en damm (Figur 77). Det har en fallhöjd av 0,6 meter och det är bedömt som definitivt hinder för mört och partiellt hinder för öring. Det finns ingen väg ned till hindret. Hindret saknar funktion.

Figur 77. Hinder 1 i Sörån är en damm vid Olsfors industriområde.

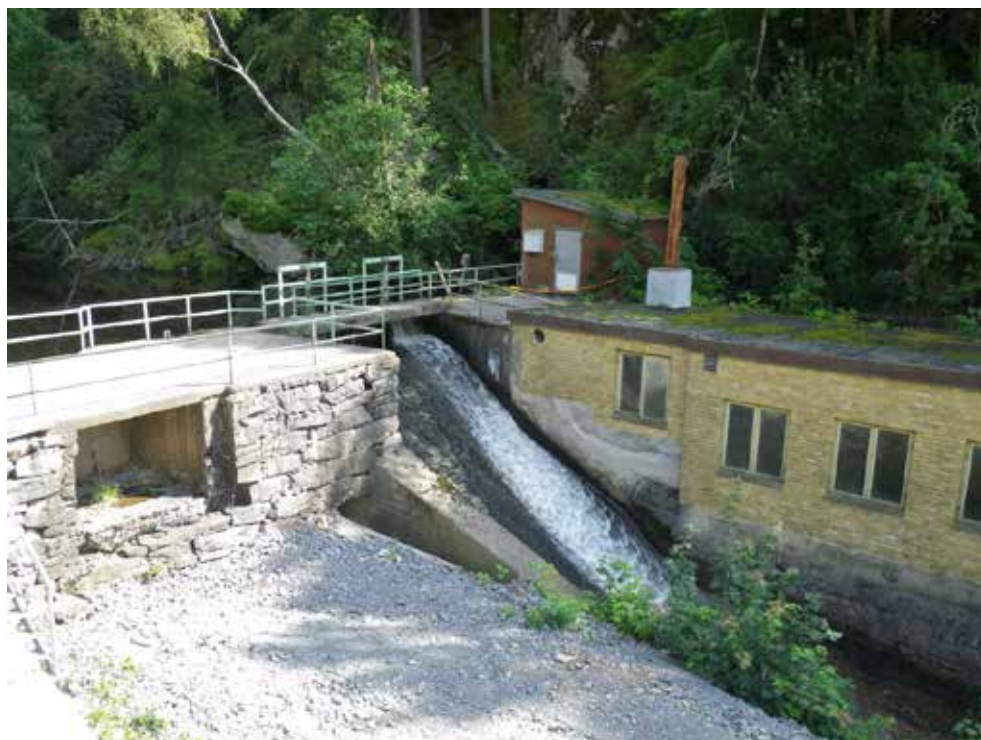
Hindret ligger vid Hultafors och det utgörs av en damm (Figur 78). Från dammen leds vattnet över dämmet ned i en naturfåra (den karterade ån) men också in i en kanal som går upp längs en ås mellan Hultafors och Olsfors där den leds ned genom ett rör och in i en turbin, kanalen är ej karterad. Dammen har en fallhöjd av 6 meter och det är bedömt som definitivt hinder för mört och öring. Det finns väg fram till hindret. Hindrets funktion är vattenkraft.

Figur 78. Vandringshinder 2 i Sörån är en damm som ligger vid Hultafors. Ån leds dels in i en kanal som går in under den lilla röda tegelbyggnaden i bild och dels ned för den branta hällen.

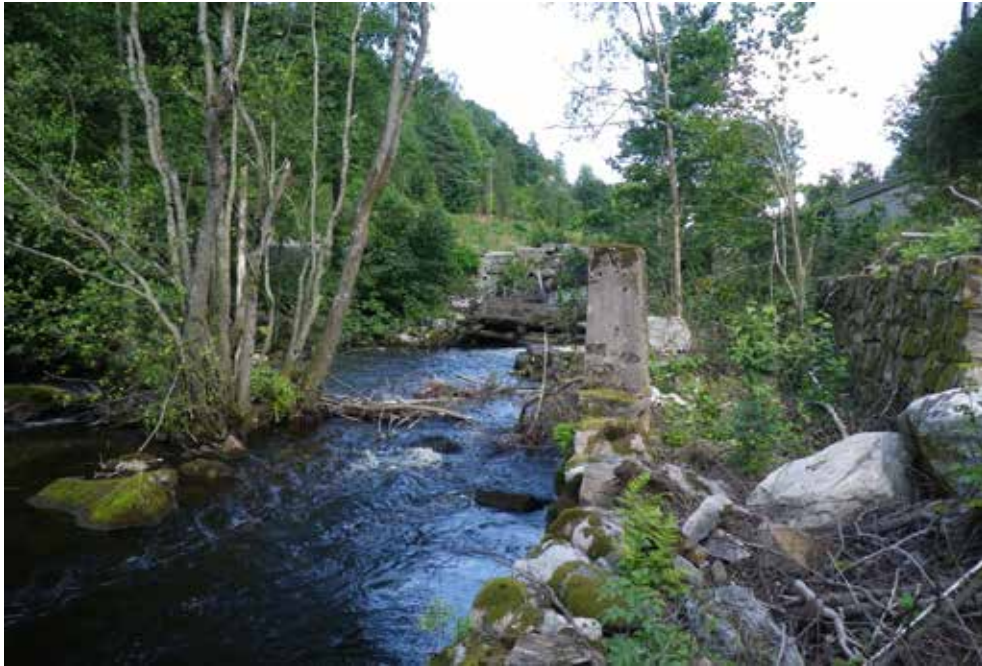
Hindret ligger cirka 300 meter nedströms utloppet av Viaredsjön och det utgörs av en damm med två utskov (Figur 79). Hindret är en kulturmiljö byggnad. Det har en fallhöjd av 1,5 meter och det är bedömt som definitivt hinder för mört och partiellt hinder för öring. Det finns väg ned till hindret. Hindret har ingen funktion.

Figur 79. Vandringshinder 3 är en gammal damm med två utskov. Bilden är tagen rakt framifrån kvarnen.

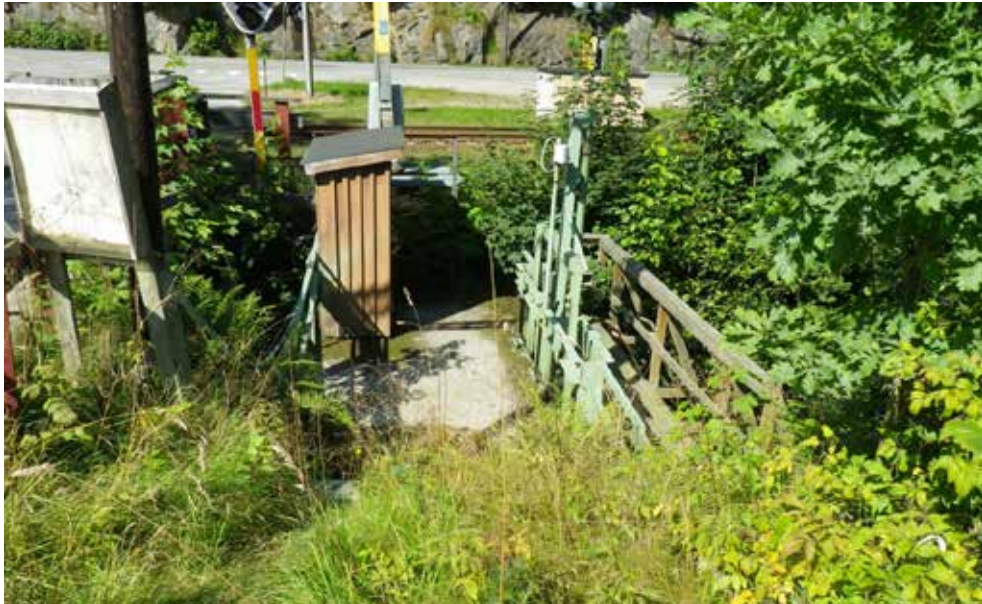
Hindret ligger i utloppet av Viaredsjön och det utgörs av en damm med ett utskov (Figur 80). Vid inventeringstillfället var fallhöjden noll och det bedöms som partiellt för mört och passerbart för öring. Vid lägre vattenföring blir hindret förmodligen definitivt för mört och partiellt för öring.

Figur 80. Vandringshinder 4 i Sörån, dämnet vid Viaredsjöns utlopp.

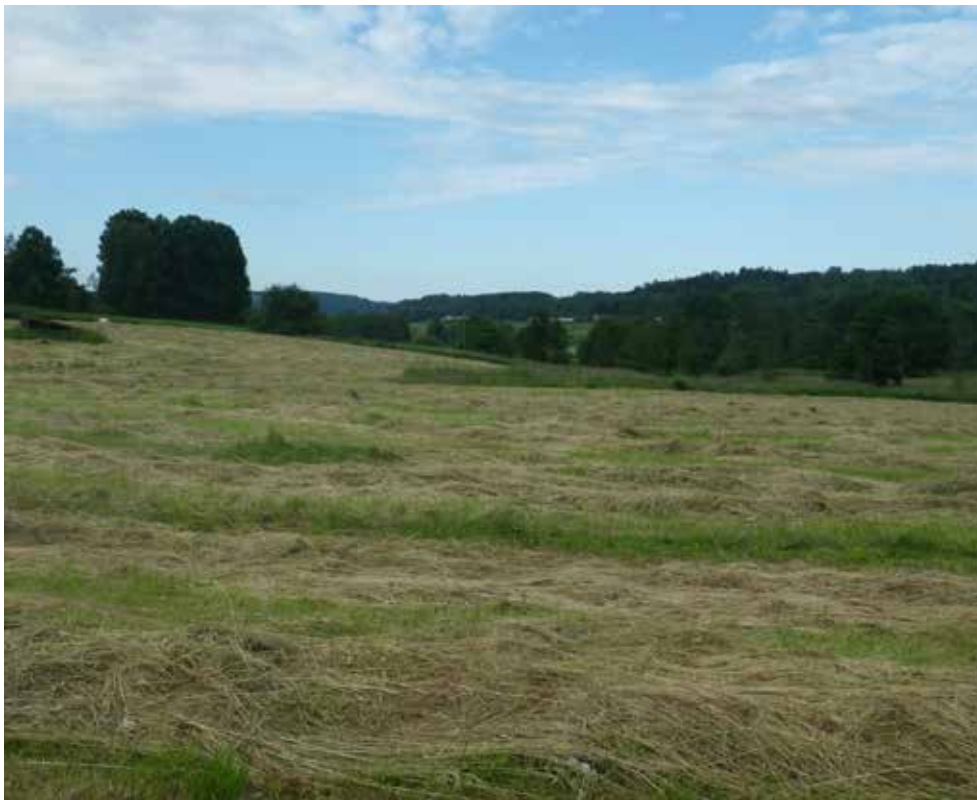
Figur 87. Fälåns dalgång nära utloppet i Stensjön. Åkermark är den dominerande markanvändningen i dalgången.

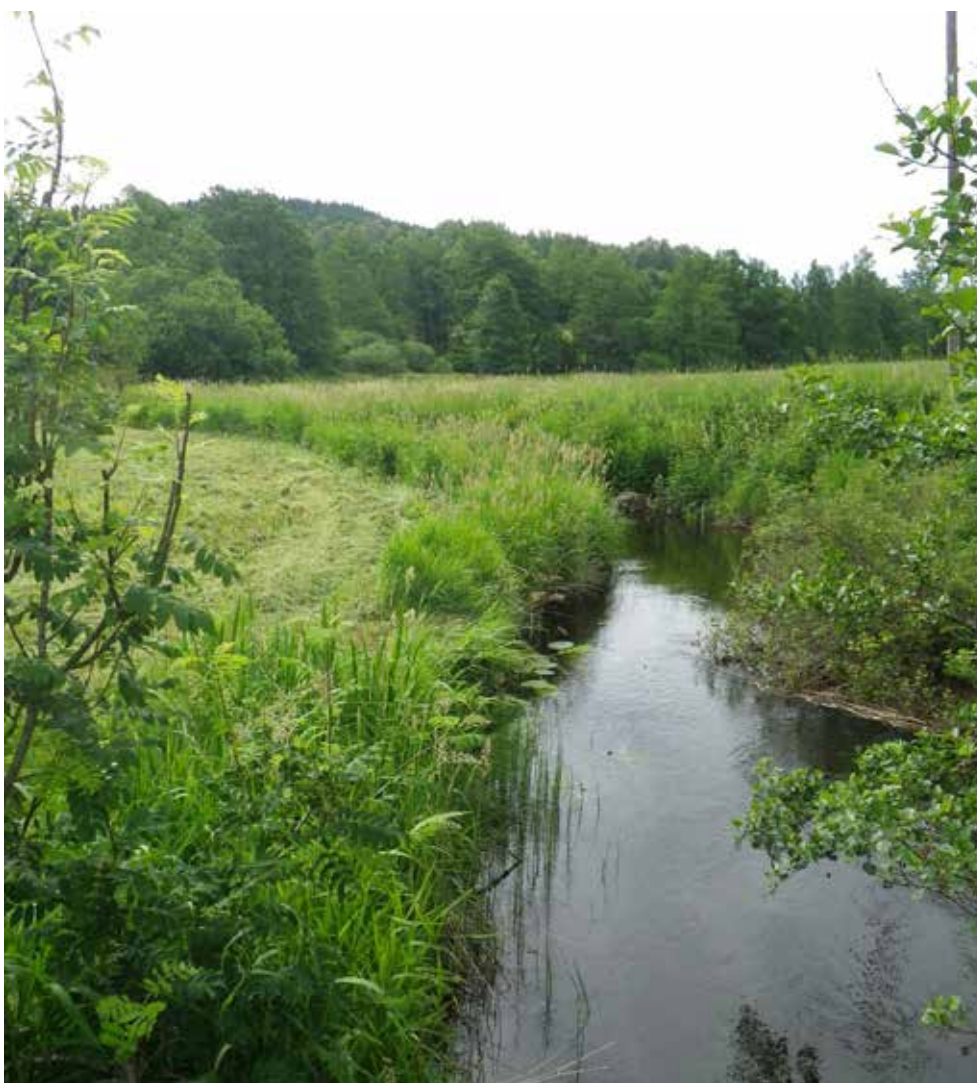
Figur 90. På vissa delar av sträckan från Stensjön till Fixsjön är skyddszonen intill åkermark mindre än 3 m och saknar beskuggande trädridå längs Fälån.

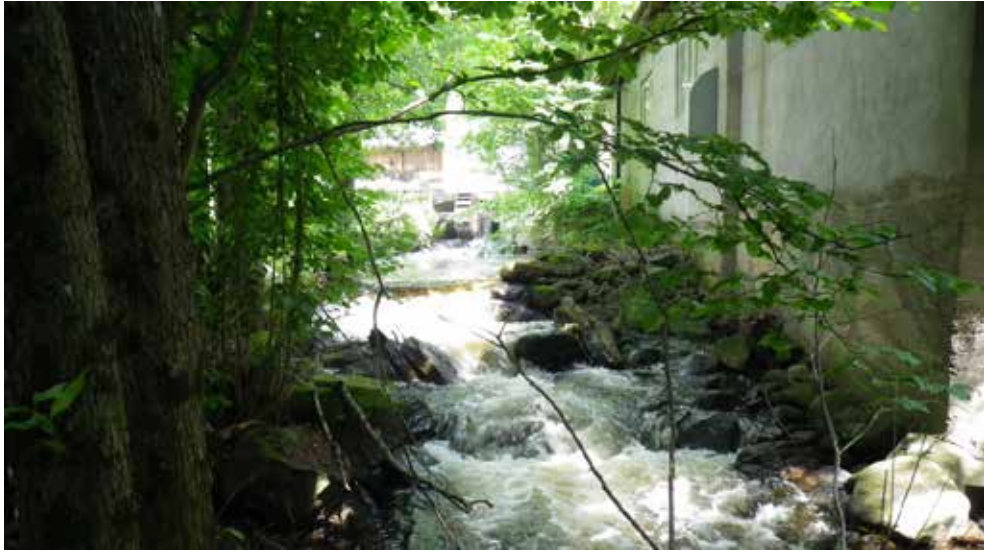
Vandringshinder 1

Vandringshindret ligger strax nedströms sågen och det utgörs av en damm med ett utskov (Figur 92). Fallhöjden är 0,7 meter och hindret är bedömt som definitivt hinder för mört och partiellt hinder för öring, dvs. passerbart under gynnsamma förhållanden. Hindrets nuvarande funktion är okänd.

Figur 92. Hinder 1 i Fälån är ett partiellt hinder för öring och det utgörs av en damm.

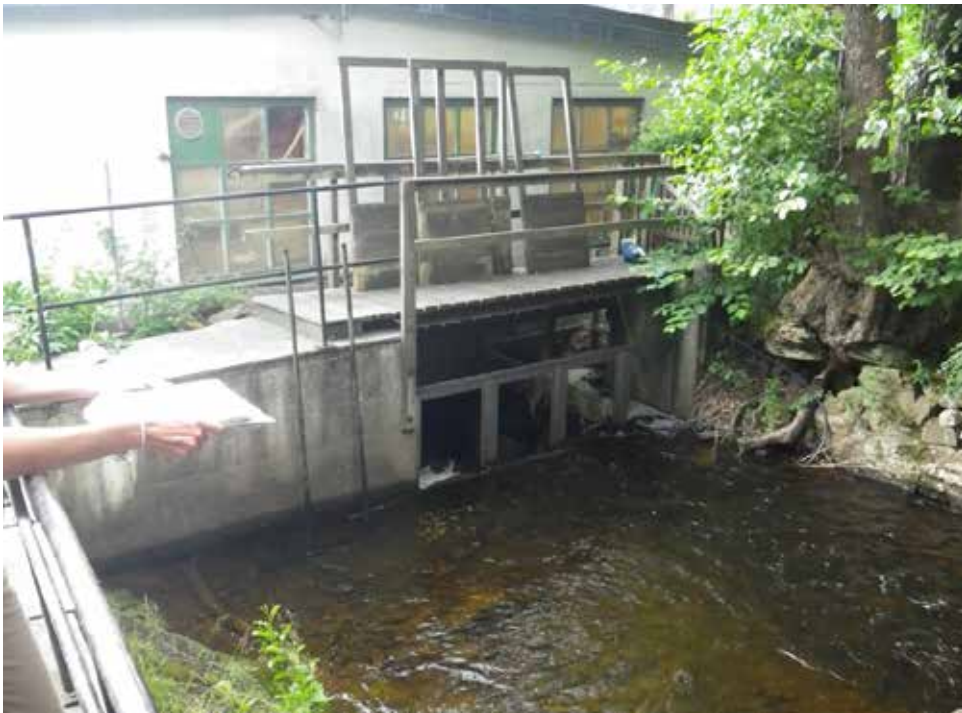
Figur 93. Hinder 2 i Fälån är ett definitivt hinder som utgörs av en damm. Bilden är tagen ovanifrån hindret.

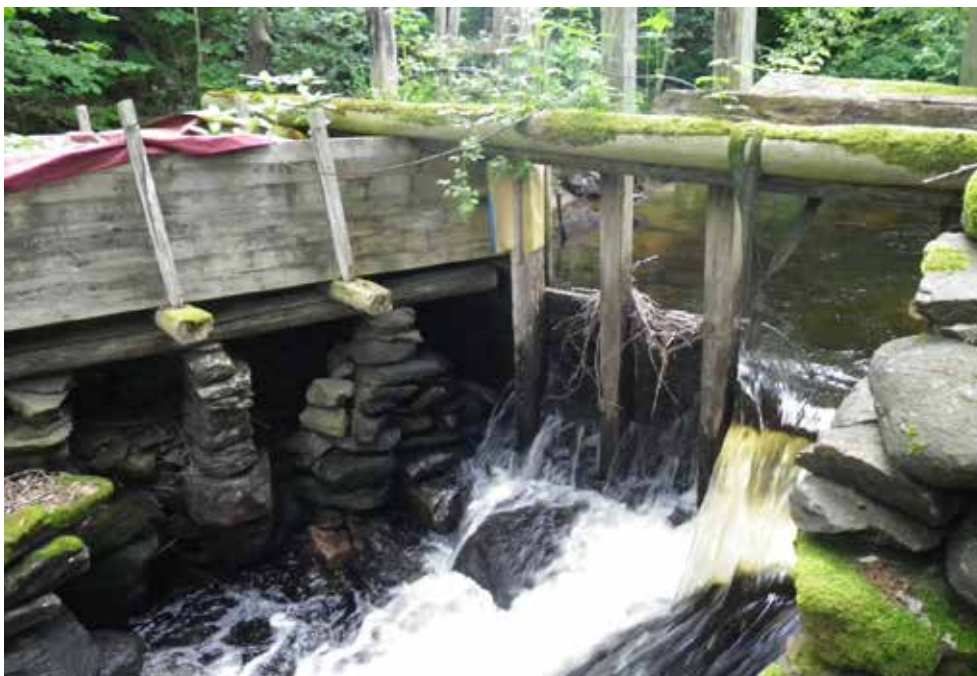
Figur 94. Hinder 3 i Fälån är ett definitivt hinder som utgörs av en damm.

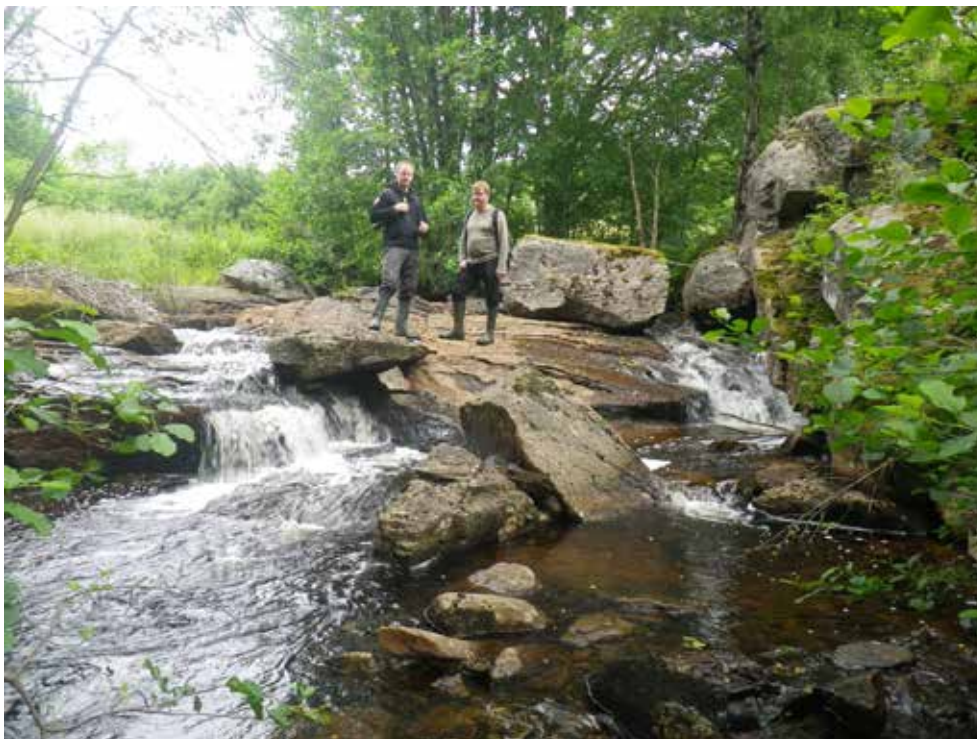
Figur 95. Hinder 4 i Fälån är ett partiellt hinder för öring. Det är osäkert om hindret är naturligt, det kan vara rester av en gammal kvarn. Med på bild är Anders Gustafsson och Daniel Helsing kommunekologer i Kungsbacka kommun.

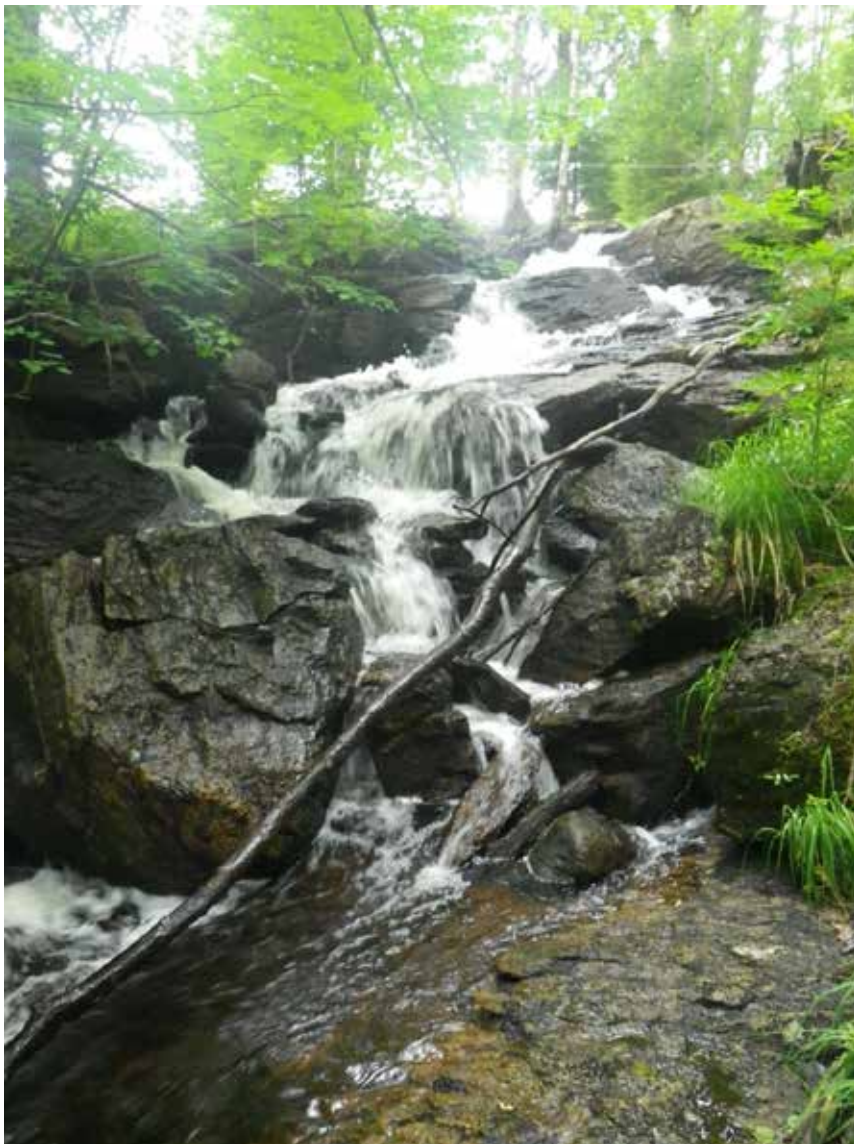
Figur 96. Hinder 5 i Fälån är ett naturligt och definitivt hinder för öring.

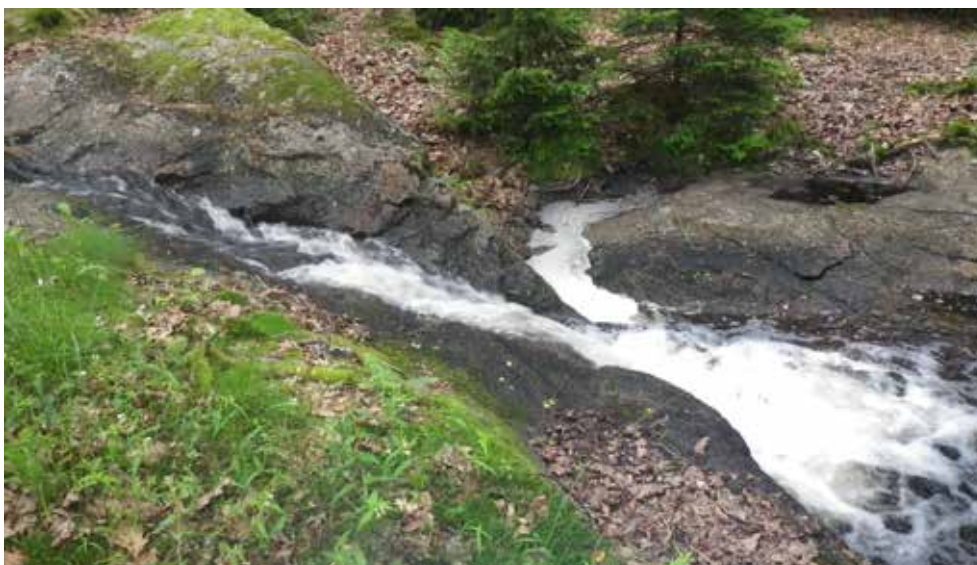
Vandringshinder 6

Vandringshindret ligger cirka 20 meter uppströms vandringshinder 5 (Figur 97). Hindret är naturligt med en fallhöjd av 1,5 meter och det är bedömt som definitivt hinder för mört och partiellt hinder för öring, dvs. passerbart under gynnsamma förhållanden.

Figur 97. Hinder 6 i Fälån är ett naturligt och partiellt hinder för öring.

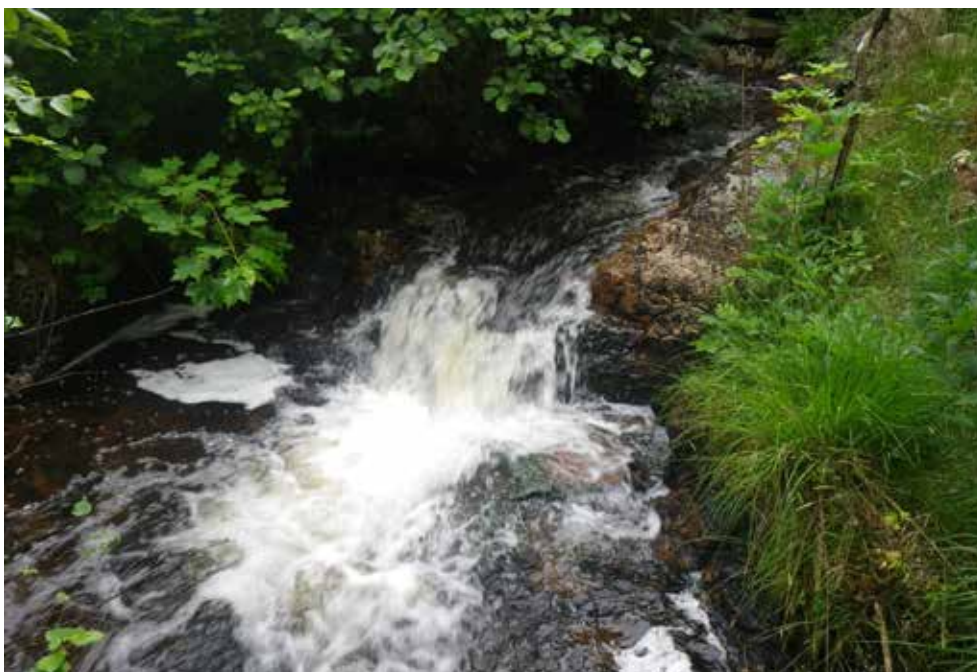
Vandringshindret ligger uppströms Saras och väldigt nära den elfiskelokal som fiskades 1985-1999. Hindret är naturligt med en fallhöjd av 1 meter (Figur 98). Det är bedömt som definitivt hinder för mört och partiellt hinder för öring.

Figur 98. Hinder 7 i Fälån är ett naturligt och partiellt hinder för öring.

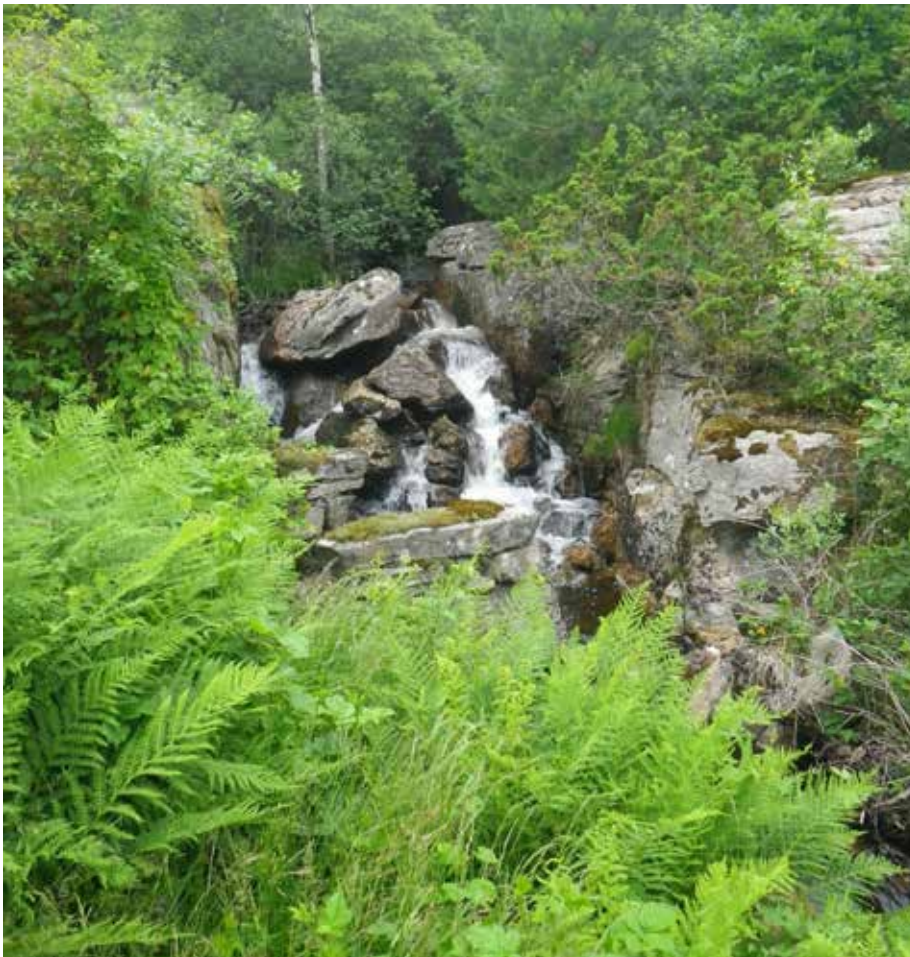
Figur 99. Hinder 8 i Fälån är ett tveksamt naturligt och definitivt hinder för öring.

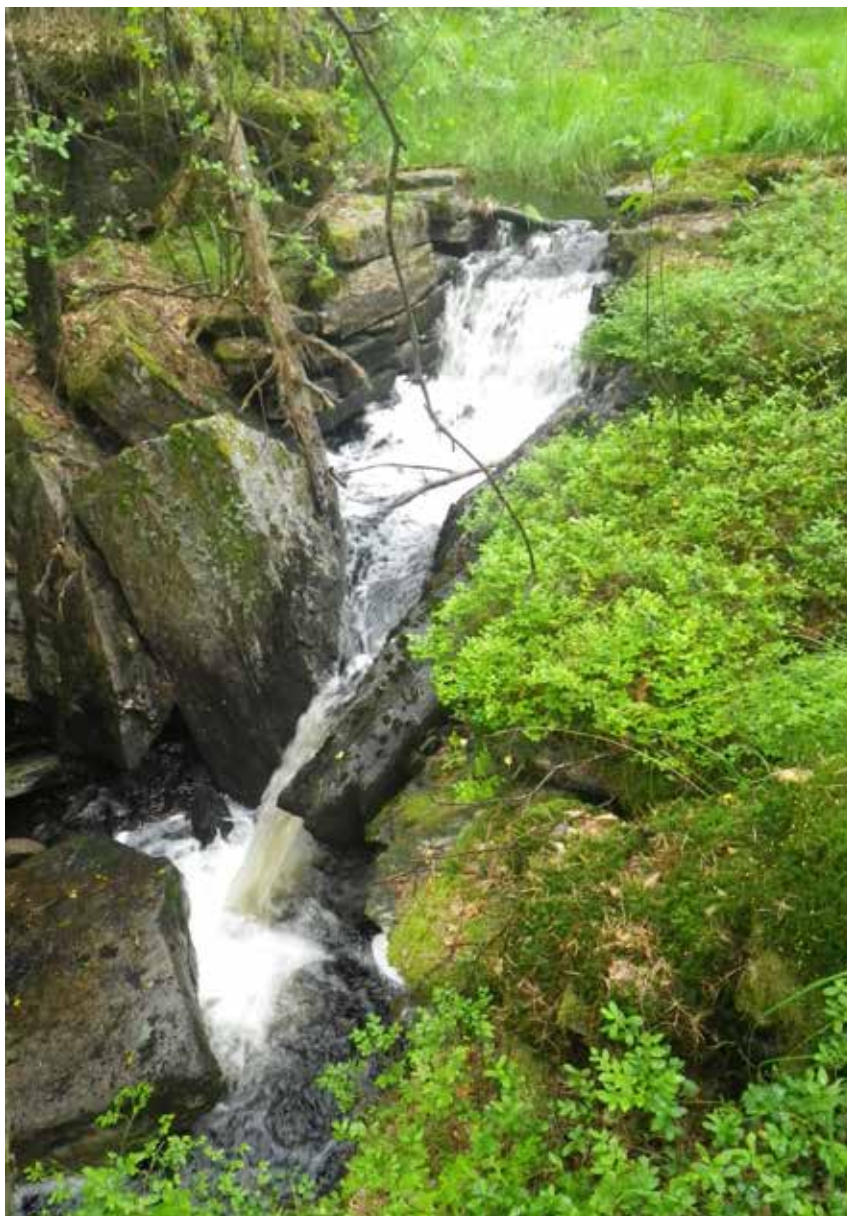
Figur 100. Hinder 9 i Fälån utgörs av en gammal damm. Hindret är definitivt för öring.

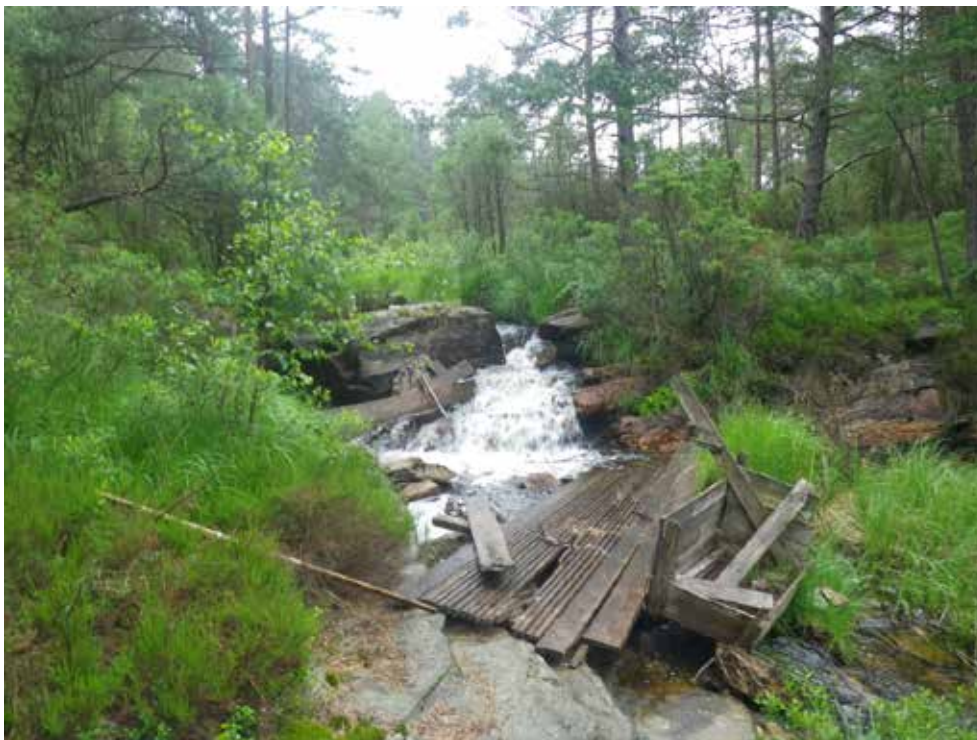
Figur 101. Hinder 10 i Fälån är ett partiellt och naturligt hinder för öring.

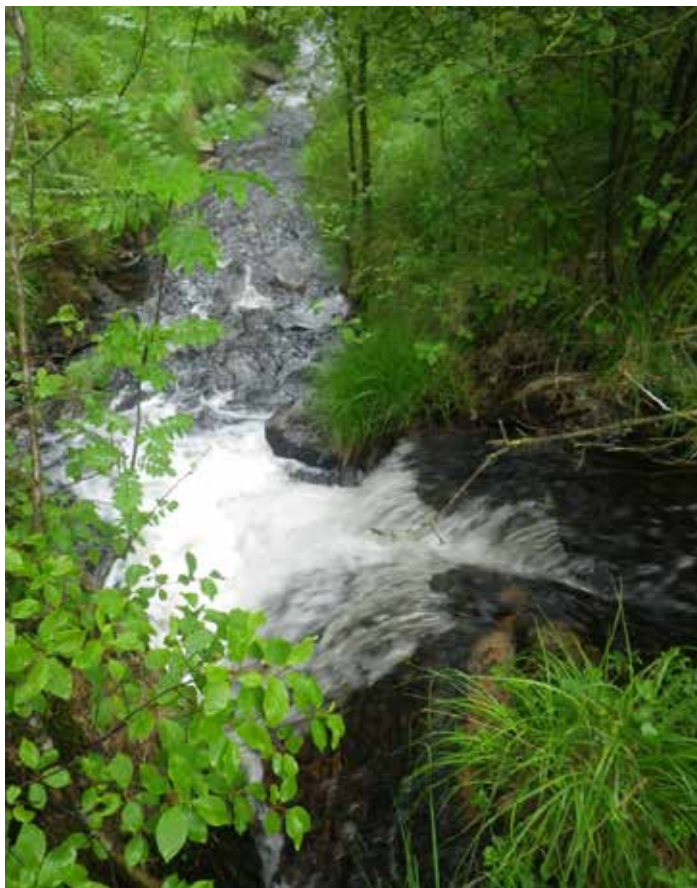
Vandringshinder 11

Vandringshindret ligger cirka 600 meter nedströms Skållesjöns utlopp. Det är ett naturligt hinder med en fallhöjd av 1,7 meter (Figur 102). Det är bedömt som definitivt hinder för mört och öring. Vattnet går över en brant håll och gör en skarp sväng nedanför hindret som är mycket svår för fisken att manövrera förbi.

Figur 102. Hinder 11 i Fälån är ett naturligt och definitivt hinder för öring.

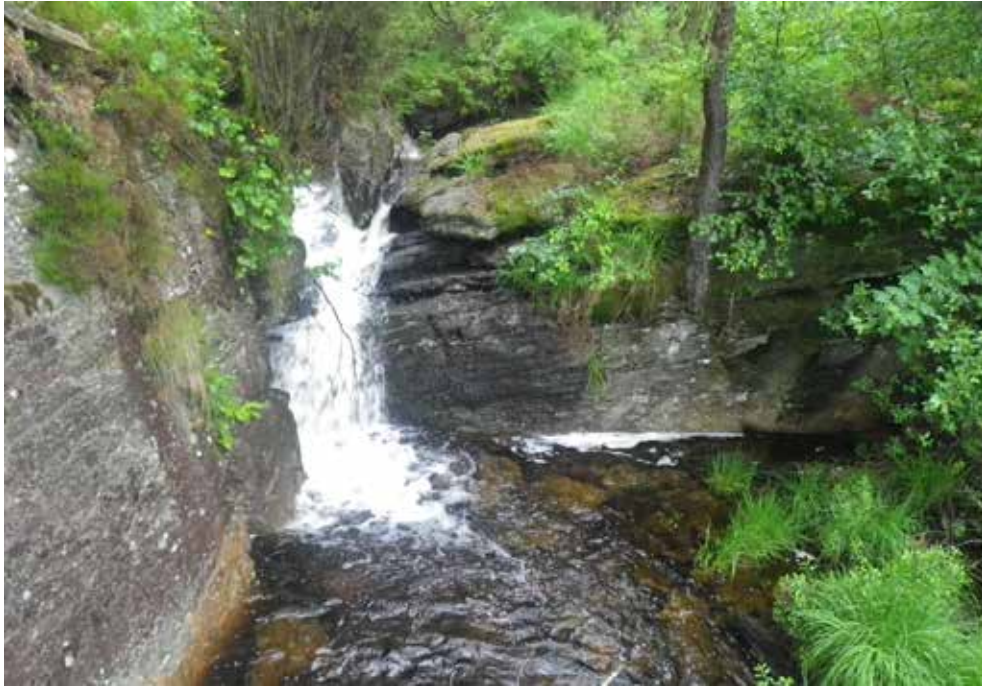
Figur 103. Hinder 12 i Fälån är ett naturligt och definitivt hinder för öring.

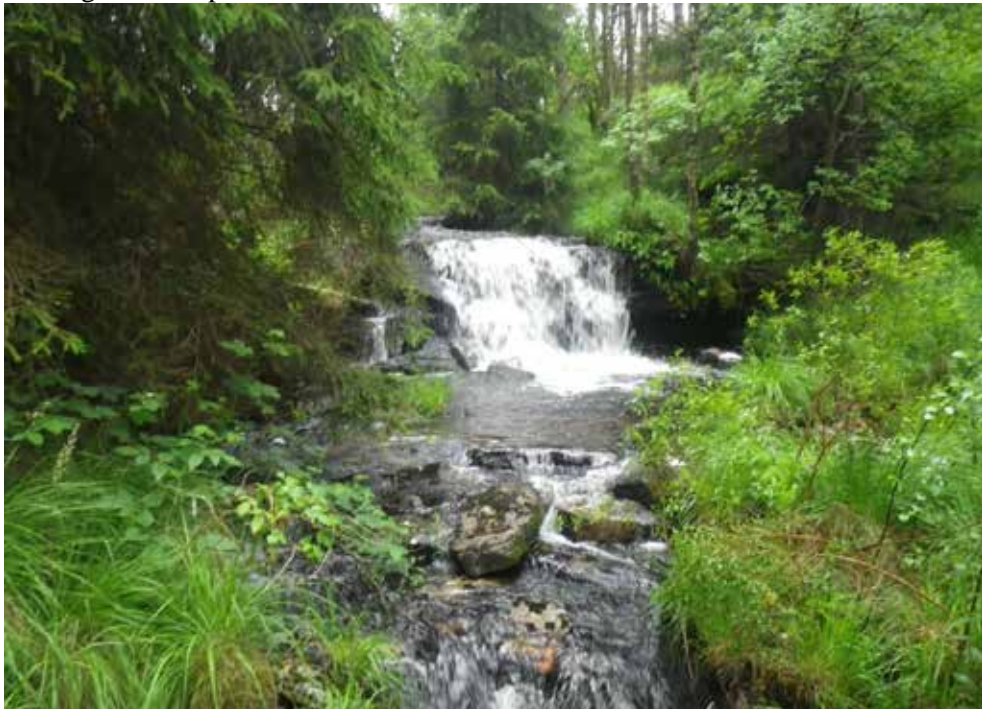
Figur 104. hinder 13 i Fälån är ett tveksamt naturligt och definitivt hinder för öring.
