Sedimentprovtagning i småbåtshamnar i Stenungsund

Rapport från projekt Hav möter Land

Författare: Anna Zeffer och Per-Olof Samuelsson, Stenungsunds kommun

Utgivare: Hav möter Land, Länsstyrelsen i Västra Götalands län

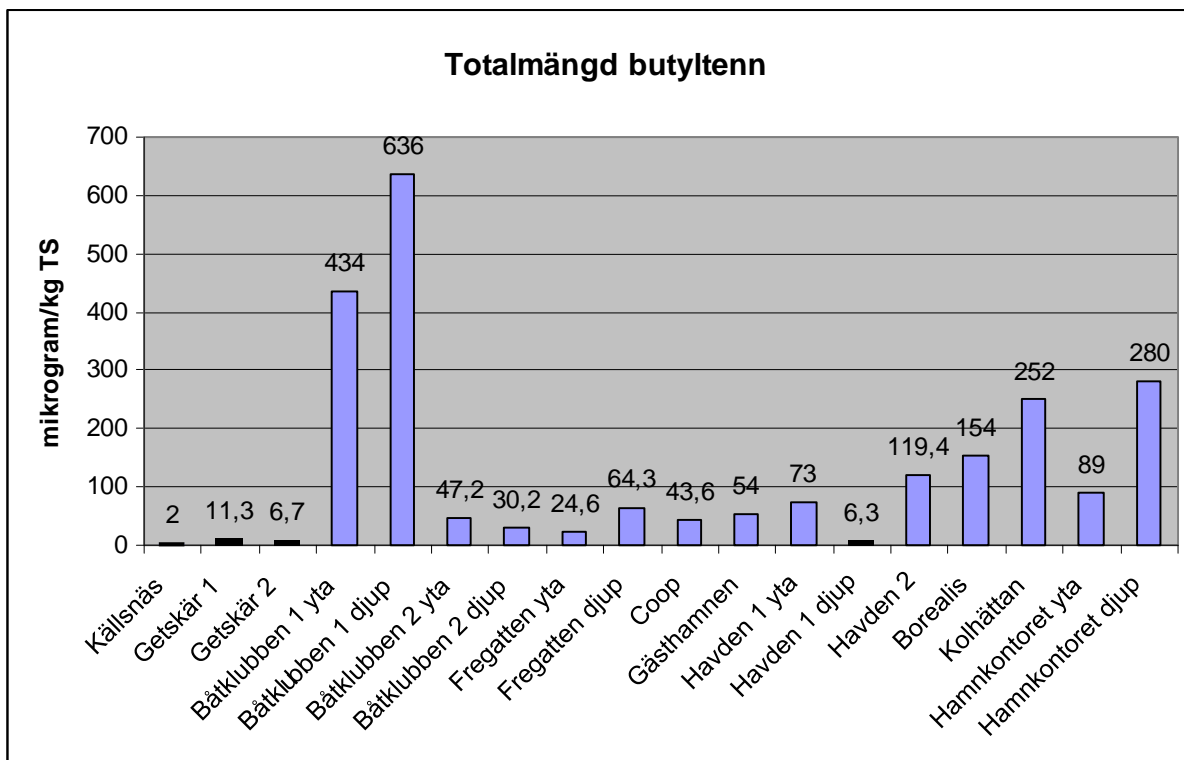
Diagram 2: Totalmängd butyltenn (TBT+DBT+MBT) per provtagningspunkt utom Mjösund. Värdet på denna provpunkt är så högt (4378 µg/kg TS) att om det inkluderas i diagrammet åskådliggörs inte de andra provpunkterna i diagrammet.

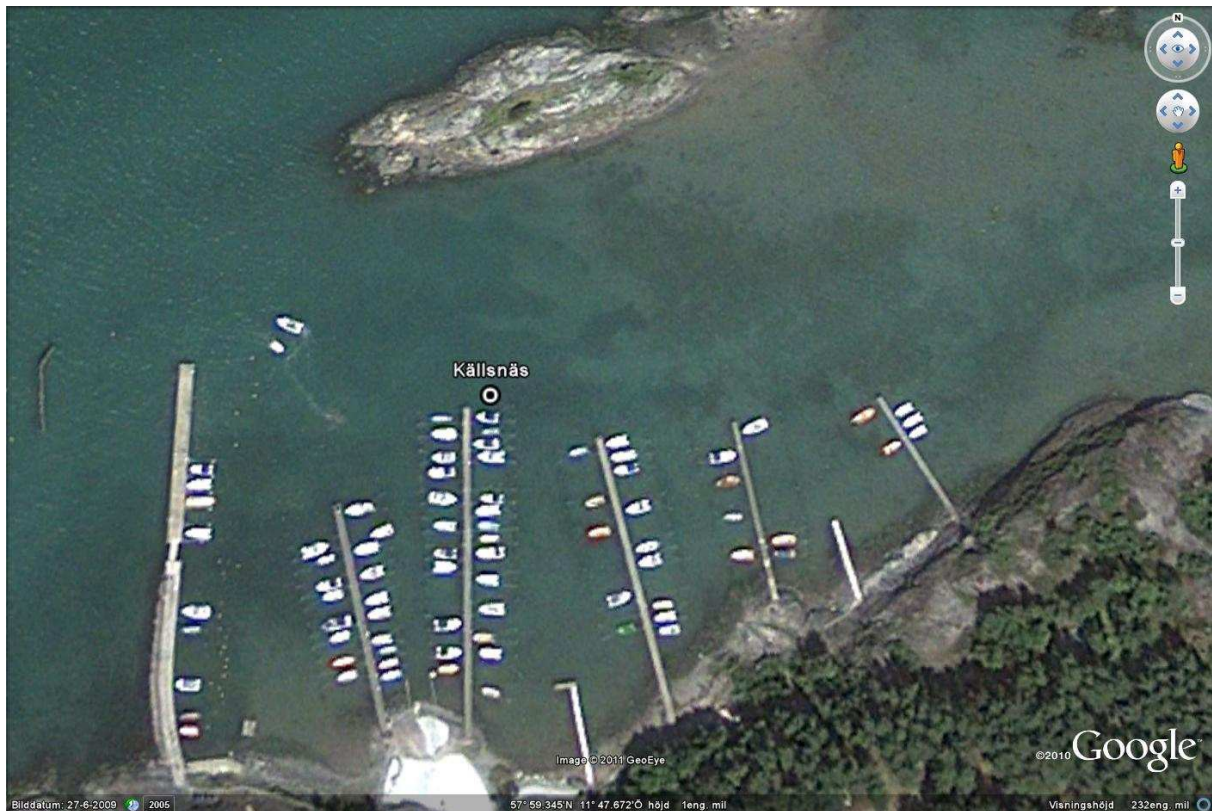
Sedimenten var brungrå på ytan (0-15 cm) och grå längre ner. Det föreföll luktfritt.

Koordinater för provtagningspunkt (WGS84): N57°59.347'
E011°47.645'

Flygfoto över provtagningspunkt Källsnäs.

Enligt provresultaten från Källsnäs småbåtshamn visar sedimenten påverkan av koppar (30 mg/kg TS) då nivån hamnar i tillståndsklass 3 – tydlig avvikelse från bakgrundshalten, enligt den svenska avvikelseklassningen.

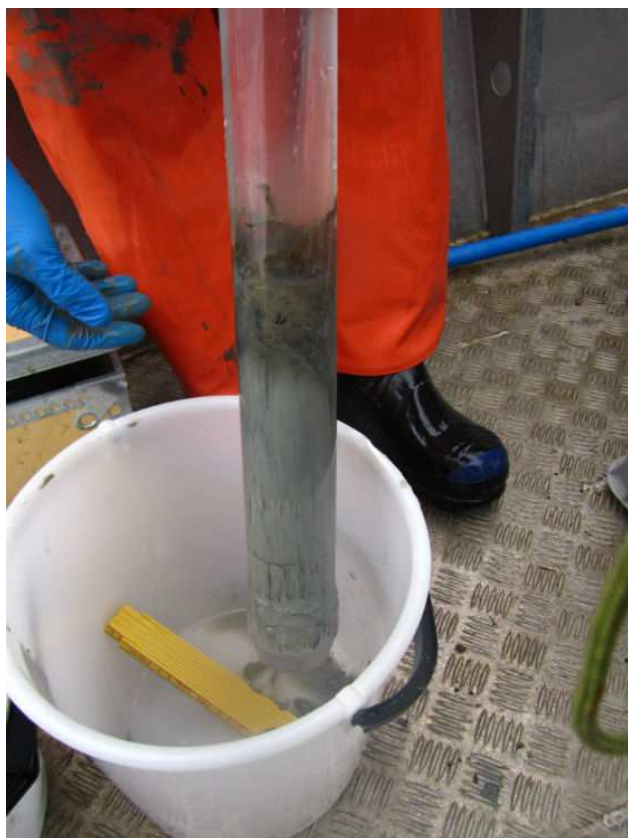
Sedimentkärna från Källsnäs

Jämfört med de norska gränsvärdena för dumpningsbara sediment ligger TBT-värdet för sedimenten i Källsnäs småbåtshamn på en låg nivå (2 jämfört med 100 µg/kg TS).

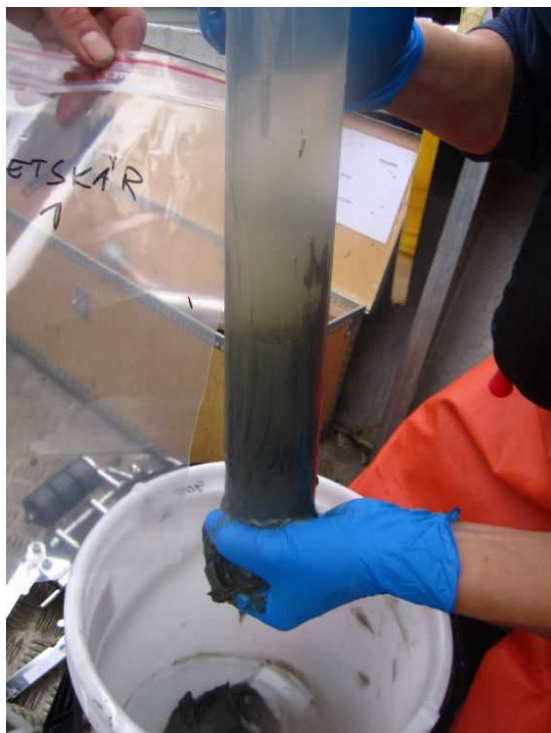
Sedimentkärna från Getskär 1 – Båtuupptaget

Vid båtupptaget syntes fragmentariska alger av bl a *Ceramium sp.* Efter provtagningen bredde fläckar av olja ut sig på ytan. I övrigt fanns ingen synlig flora eller fauna, och inte heller någon bioturbering. Sedimenten avgav en tydlig lukt.

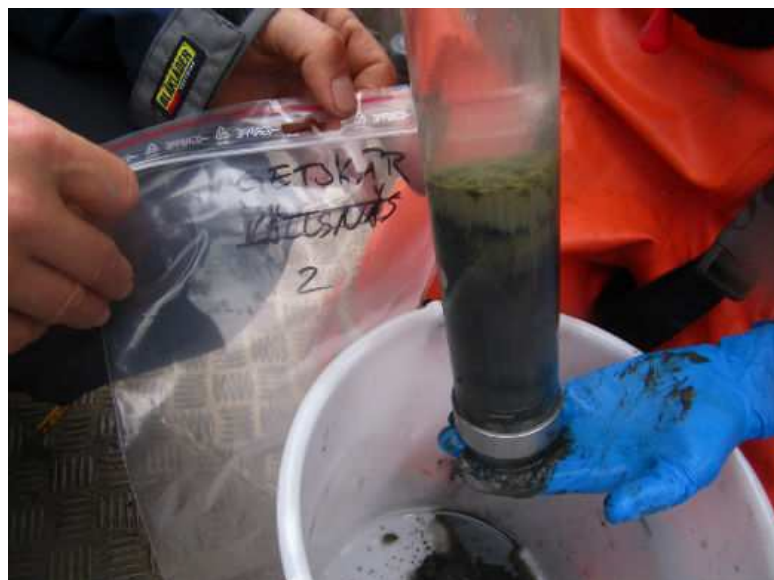
Sedimentkärna från Getskär 2 - båtplatserna

Längre ut, vid båtplatserna, syntes varken flora eller fauna. Här når bioturberingen ner till ca 1 cm. Också här kunde man uppfatta en tydlig lukt.

Längre ut, vid båtplatserna, togs ytterligare ett ytprov. Resultatet visar på förhöjda halter av koppar (36 mg/kg TS). I övrigt ses en liten avvikelse för zinkhalten i sedimentet (110 mg/kg TS, klass 2).

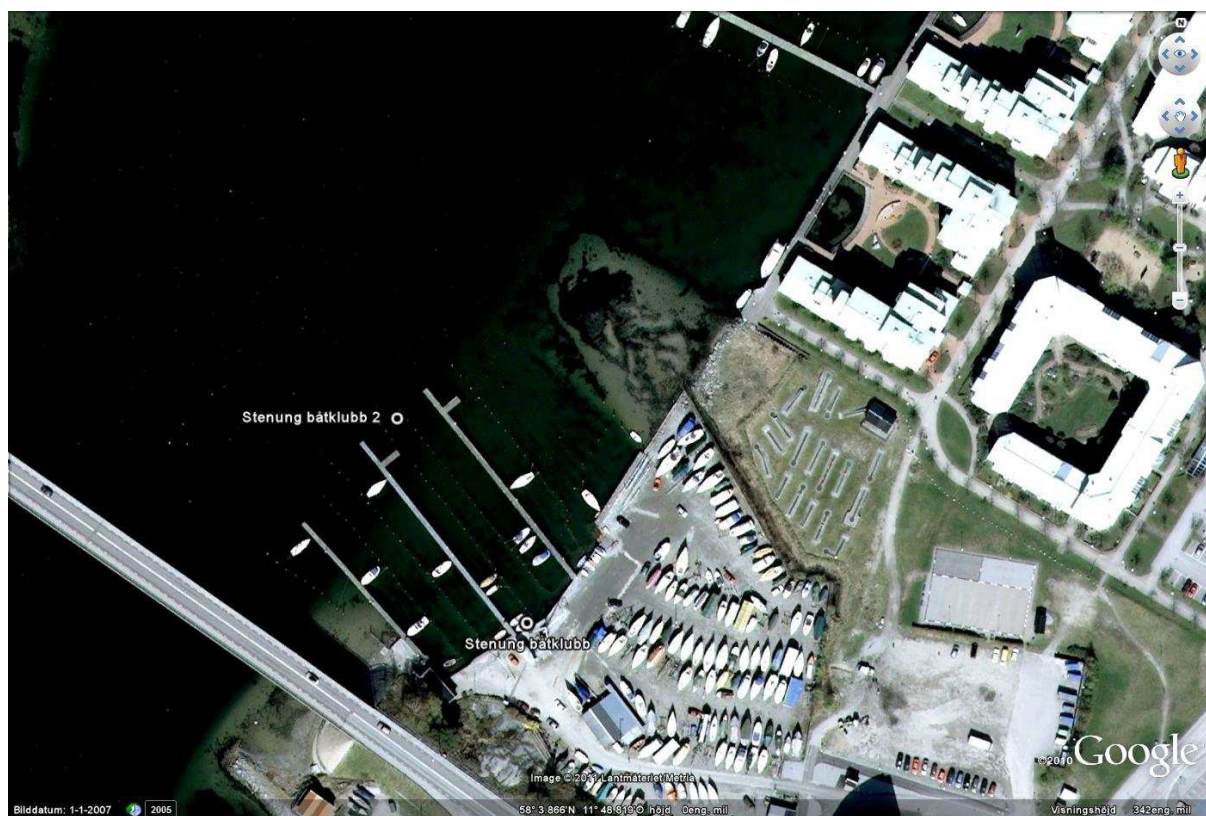
Vid båtupptaget syntes inte tecken på varken flora eller fauna, men enstaka skal av Blåmussla (*Mytilus*) återfanns. Provet visade ingen tydlig oxidering och inte heller någon tydlig bioturbering. En tydlig lukt kunde urskiljas.

Vid bryggorna syntes inte heller någon flora eller fauna och bioturbering saknades. Enstaka musselskal samt copepoder fanns dock med i provet. Sedimenten föreföll oxiderade ner till ett djup av 1 cm.

Flygfoto över provpunkterna vid Stenungsunds båtklubb

Ytprovet visade på avvikelser från opåverkade sediment för koppar (55 mg/kg TS, klass 4). Sedimenten innehöll också medelhöga halter av PAH11 (367 µg/kg TS, klass 3) samt mycket höga halter av PCB7 (17 µg/kg TS).

Djupare ner i sedimenten (15-20 cm) är halten koppar lägre (17 mg/kg TS), vilket representerar en liten avvikelse (klass 2) från opåverkade sediment.

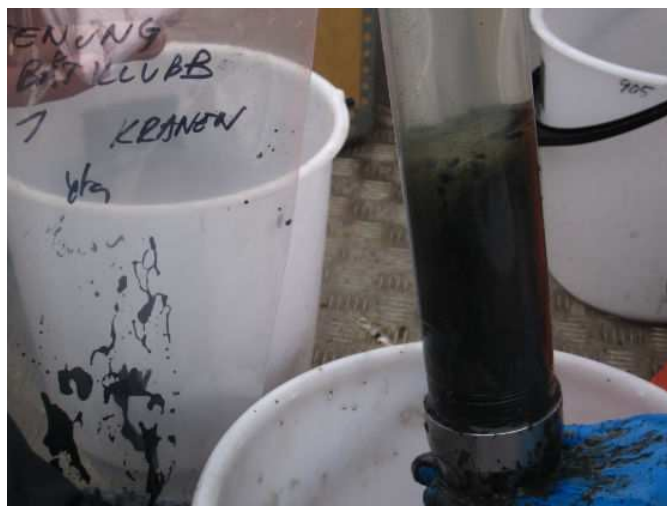
Stenungsunds båtklubb 1, båtupptaget

Kvoten för TBT och dess nedbrytningsprodukter överstiger 1 (3,52) vilket indikerar antingen att TBT fortfarande tillförs sedimenten antingen genom ny färg, eller kanske troligare, genom att båtar med gammal färg spolats av eller slipas varvid resterna hamnar i havet. Summan av butyltenn uppgår till 434 µg/kg TS.

Värdena för Irgarol är fortfarande höga (46 µg/kg TS) även om de är lägre än i ytsedimenten.

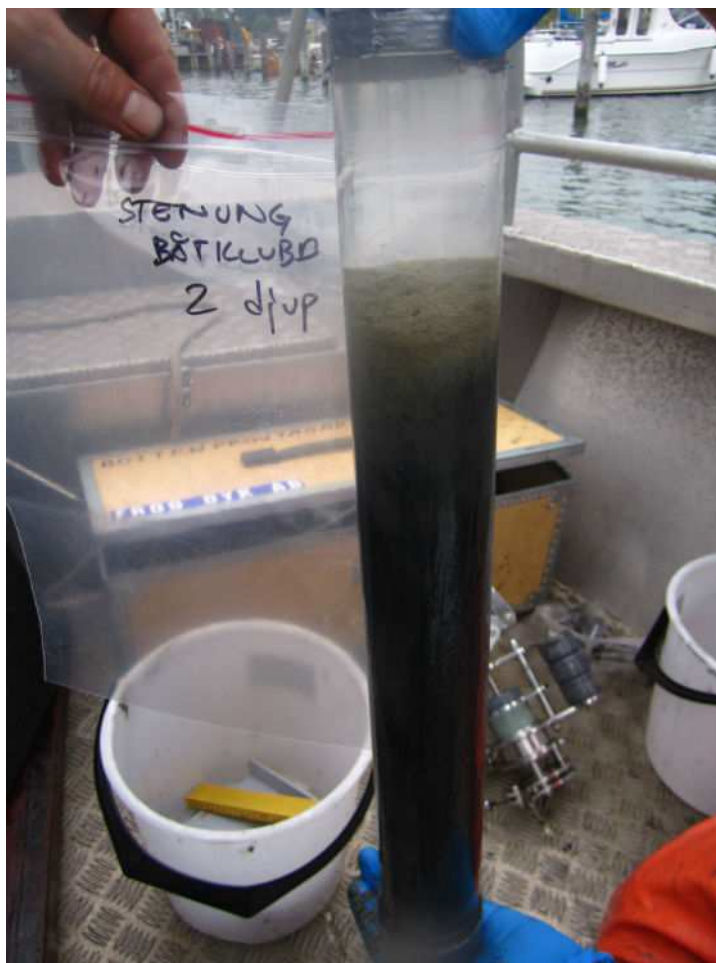
Stenungsunds båtklubb 2, bryggorna

I de ytliga sedimenten ligger kopparhalten inom gränserna för klass 4 (52 mg/kg TS, stor avvikelse från ursprungliga sediment). Halten zink ligger på 160 mg/kg TS, vilket hamnar inom klass 3 (tydlig avvikelse).

Djupare ner i sedimenten (25-30 cm) vid bryggorna har halten koppar sjunkit till 30 mg/kg TS, vilket hamnar i klass 3 (tydlig avvikelse från ursprungliga sediment). Zinkhalten är också betydligt lägre (87 mg/kg TS, klass 2) än i de ytligare sedimenten.

Jämfört med de norska gränsvärdena för omfattande akuttoxiska effekter ligger halten TBT och summan butyltenn relativt lågt (13 och 30 $\mu\text{g/kg}$ TS jämfört med 100 $\mu\text{g/kg}$ TS). Halten Irgarol ligger dock nära den norska gränsen på 2,5 $\mu\text{g/kg}$ TS (2,2 $\mu\text{g/kg}$ TS).

Känsliga organismer som kommer i kontakt med de djupare sedimenten riskerar att påverkas av förhöjda halter av Irgarol och TBT.

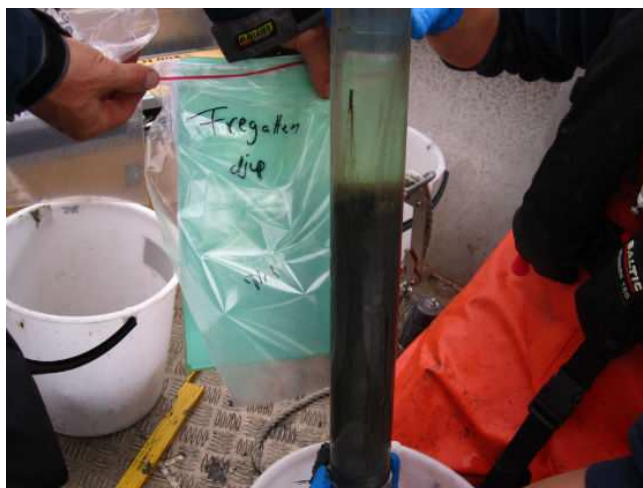
Sedimentkärna från provpunkt Fregatten

I det ytliga provet är kopparhalten förhöjd (39 mg/kg TS, klass 3). Halten zink visar på en liten avvikelse från ursprungsediment (110 mg/kg TS, klass 2).

Halten TBT är högre i de djupare sedimenten ($31\mu\text{g}/\text{kg}$ TS), jämfört med ytproverna. Kvoten är också högre (0,93), men fortfarande lägre än 1. Förhållandet mellan TBT och dess nedbrytningsprodukter indikerar att sedimenten genomgår en god nedbrytning. Den totala halten av butyltenn uppgår till $64\mu\text{g}/\text{kg}$ TS, vilket fortfarande understiger normmännens akuttoxiska gränsvärde.

Halten Irgarol är också högre än i ytproverna ($3,7\mu\text{g}/\text{kg}$ TS jämfört med $1,2\mu\text{g}/\text{kg}$ TS i ytsedimenten), vilket indikerar att tillförseln av nytt Irgarol minskat. Värdet för det djupare sedimentet överstiger det norska värdet för omfattande akuttoxiska effekter ($2,5\mu\text{g}/\text{kg}$ TS).

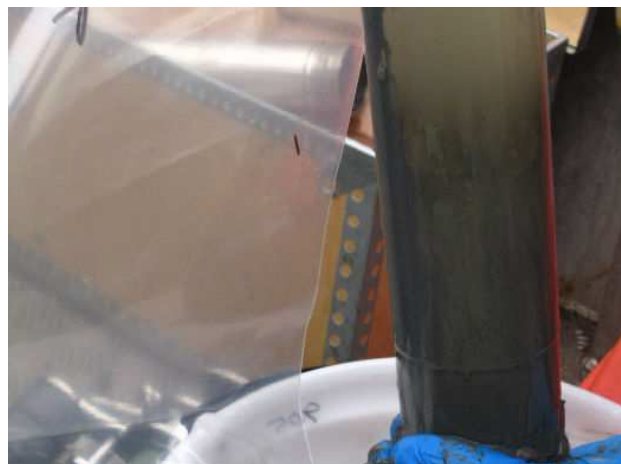
Sedimentkärna från provpunkt Coop

Halten Irgarol ligger under normmännens gränsvärde för omfattande akuttoxiska effekter (2,5 µg/kg TS).

Från ett ekotoxikologiskt perspektiv finns risken att känsliga organismer påverkas av förhöjda halter av Irgarol, zink och TBT.

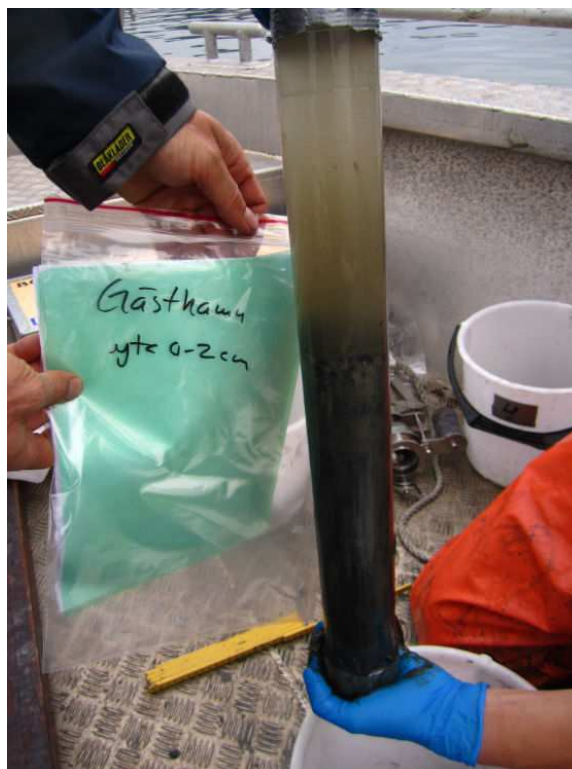
Sedimentkärna för provpunkten Gästhamnen

koppar förhöjd jämfört med ursprungssedimenten (51 mg/kg TS, klass 4). Zinkhalten är också förhöjd (150 mg/kg TS, klass 3).

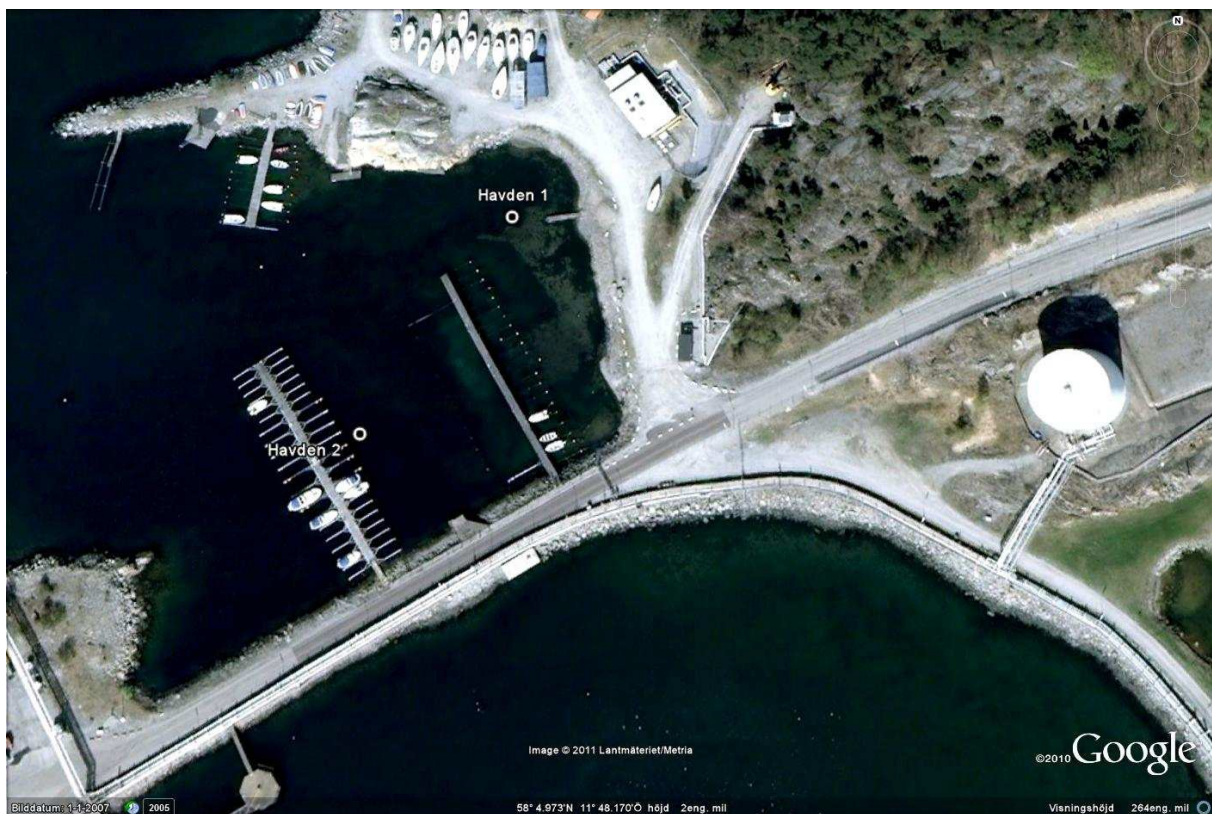
Vid båtupptaget (1) togs ett ytligt prov (0-5 cm pga mycket lösa sediment) samt ett prov på ca 10-15 cm djup. Vid båtplatserna (2) togs ett ytligt prov bestående av de översta 2 centimetrarna.

Flygfoto över provpunkterna i Havden

Kopparhalten i provet visar en liten avvikelse från jämförelsevärdet (29 mg/kg TS, klass 2).

I de djupare sedimenten visar halten koppar på en liten avvikelse (20 mg/kg TS, klass 2) från bakgrundsvärdet.

Vid båtplatserna togs ett prov på ytsedimenten. Resultatet visar att halterna av koppar och zink visar en stor avvikelse från bakgrundshalterna (58 mg/kg TS, klass 4 respektive 210 mg/kg TS, klass 4). Halten kadmium visar på en tydlig avvikelse från ursprungssedimenten (0,57 mg/kg TS, klass 3).

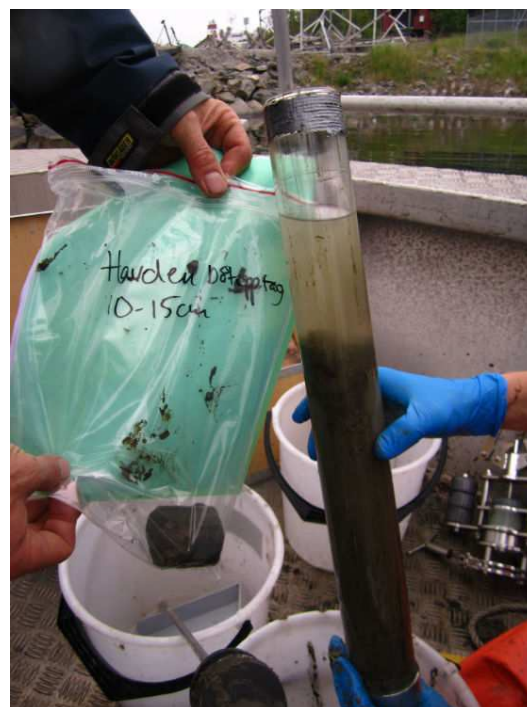
Sedimentkärna provpunkt Havden 1 – båtupptaget

Halten för TBT ligger på 46 µg/kg TS medan kvoten av TBT och dess nedbrytningsprodukter ligger över 1 (1,70) vilket indikerar att sedimenten mottar ett märkbart nytillskott av TBT, förmodligen via ny färg eller färg som tvättats/slipats bort från båtbottnar. Den totala halten av butyltenn uppgår till 73 µg/kg TS.

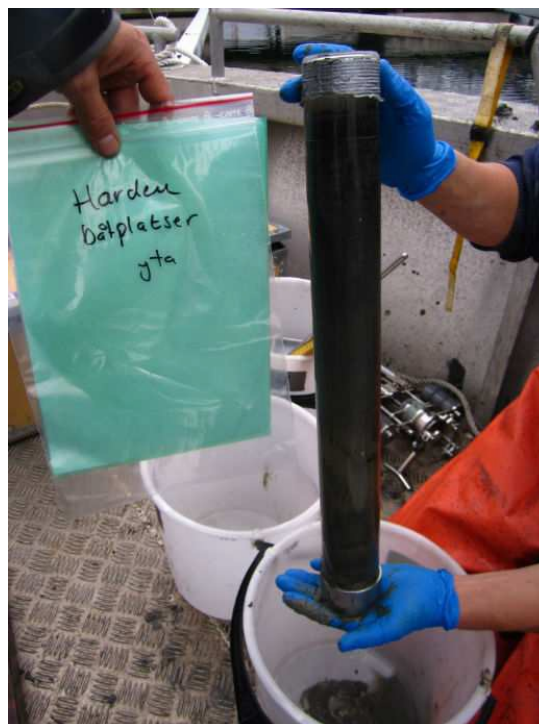
Havden 2 – båtplatserna

Halten TBT ligger på 96 µg/kg TS och kvoten mellan TBT och dess nedbrytningsprodukter hamnar på 4,10, vilket är en tydlig indikation på att TBT fortfarande tillförs sedimenten. Den totala halten butyltenn ligger på 119 µg/kg TS, jämfört med det norska värdet för omfattande akuttoxiska effekter (100 µg/kg TS).

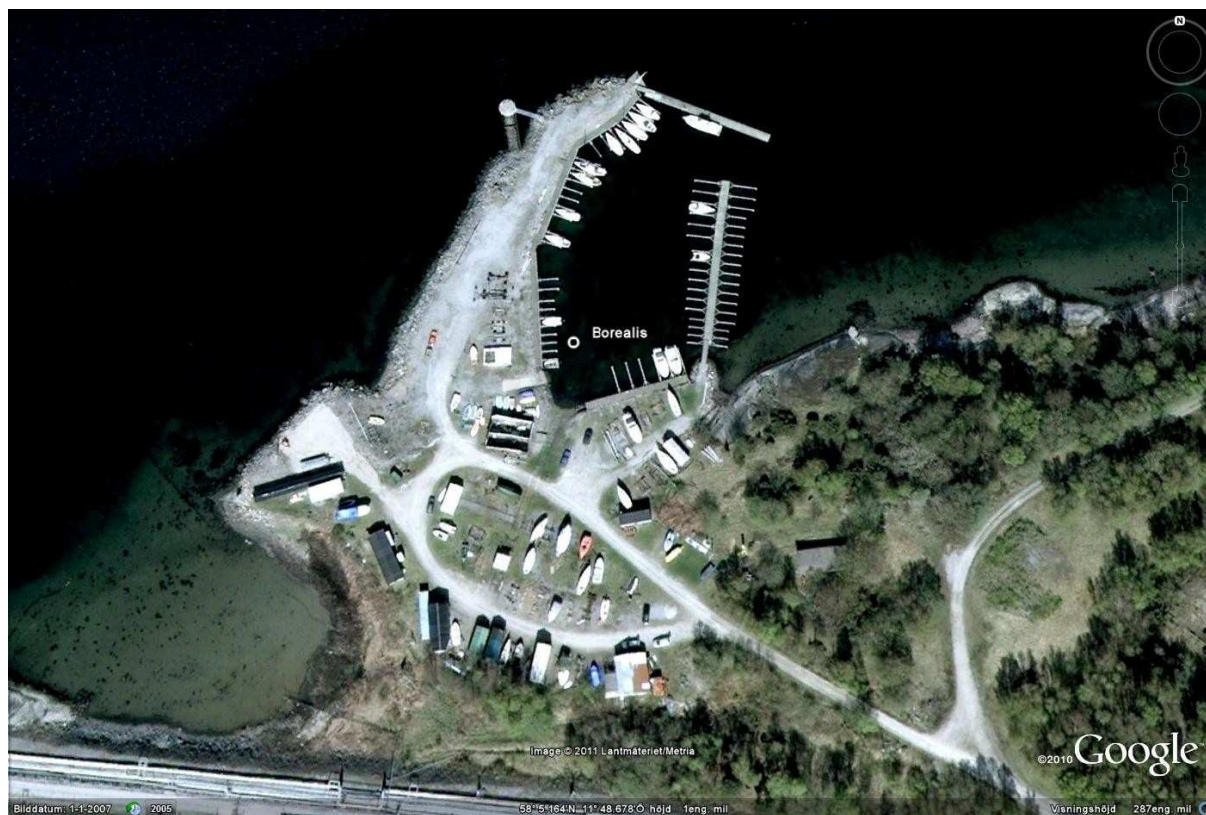
Ett ytligt prov togs på lokalen, invid båtupptaget, vilket omfattar de översta 2 cm av sedimenten.

Flygfoto över provpunkt Borealis

Koordinater för provpunkten (WGS84): N58°05.175'
E011°48.667'

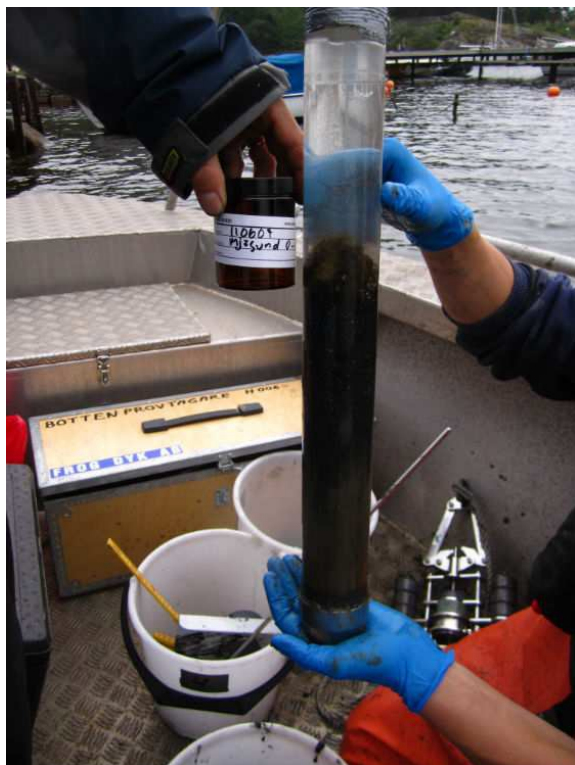
Sedimentkärna från provpunkt Mjösund

Resultaten från provet i Mjösund visar på mycket höga halter av ett flertal föroreningar. Kopparhalten uppgår till 2700 mg/kg TS (klass 5) medan halten zink ligger på 1100 mg/kg TS (klass 5). Blyhalten uppgår till 200 mg/kg TS (klass 5).

Småbåtshamnen i Mjösund sköts av en gemensamhetsförening. I anslutning till hamnen finns en upptagningsplats för båtar i privat regi. Nedanför kajen, vid båtupptaget, togs ett prov på ytsedimenten. Provet var fullt av partiklar, bland annat färgflagor, rost och något som luktade som bränt gummi. En lukt av svavel kunde också urskiljas, vilket indikerar syrefria nedbrytningsförhållanden. Ackumulationsförhållanden råder inte på platsen varför det är sannolikt att damm och andra lätta partiklar sveps med strömmar för ansamling på annan plats i havet. Kvar på platsen stannar större och tyngre partiklar. Tillförseln av föroreningar torde således vara större än vad som framgår av sedimentprovet. Halterna av föroreningar var mycket höga. Substanserna associerade med båtbottnfärger (TBT, Irgarol, zink och koppar) ligger många gånger högre än halterna för omfattande akuttoxiska effekter (TBT ca 100 000 gånger högre (ca 32 gånger högre än det norska gränsvärdet för icke dumpningsbara massor) och Irgarol ca 3000 gånger högre). Zinkhalten ligger 10 gånger högre än det ekotoxikologiska gränsvärdet och koppar ca 50 gånger högre. Kvoten av TBT och dess nedbrytningsprodukter ligger en bra bit över 1 vilket indikerar att TBT fortfarande tillförs sedimenten via färgflagor från underliggande gammal färg.. Lokalen har också påverkats starkt av föroreningar från förbränning av bränsle (PAH11) och PCB7. Det är osannolikt att några organismer överhuvudtaget kan överleva i sedimenten på lokalen.

Mjösunds småbåtshamn provtogs i en provpunkt (0-2 cm), belägen vid båtupptaget/kranen. Här var sedimenten tydligt påverkade av antropogen verksamhet. Rostflagor och färgflagor syntes tydligt i sedimentprovet. En obehaglig stickande lukt kunde kännas. Denna var snarlik bränt gummi. Botten har tydligt ej ackumulationsförhållanden, och vissa svårigheter att provta förelåg därför.

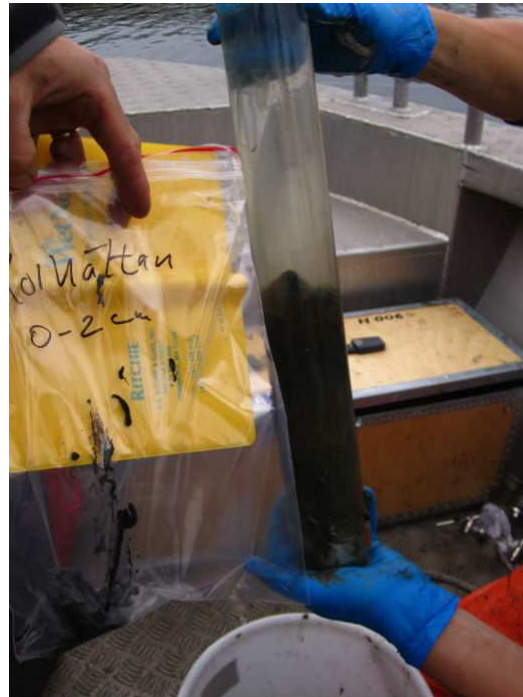
Sedimentkärna från Kolhättan

Halterna av koppar (360 mg/kg TS) visade stor avvikelse från ursprungssedimenten (klass 5), medan zink (260 mg/kg TS) hamnade i klass 4 (stor avvikelse från jämförelsevärdet).

Halten för TBT ligger på 173 µg/kg TS (klass 5) och kvoten för TBT och dess nedbrytningsprodukter ligger på 2,19, vilket indikerar att nytt TBT tillförs sedimenten. Den totala halten butyltenn uppgår till 252 µg/kg TS, jämfört med det norska gränsvärdet för omfattande akuttoxiska effekter på 100 µg/kg TS.

Irgarol visar ett värde på 4,6 µg/kg TS, vilket klass 5 (mycket stor avvikelse). Jämfört med det norska gränsvärdet (2,5 µg/kg TS) är halten i Kolhättan nästan dubbelt så hög.
