Småvatten för kräftodling

Inventering av lokaler i Kristianstads län

Länsstyrelsen i Kristianstads län 1983

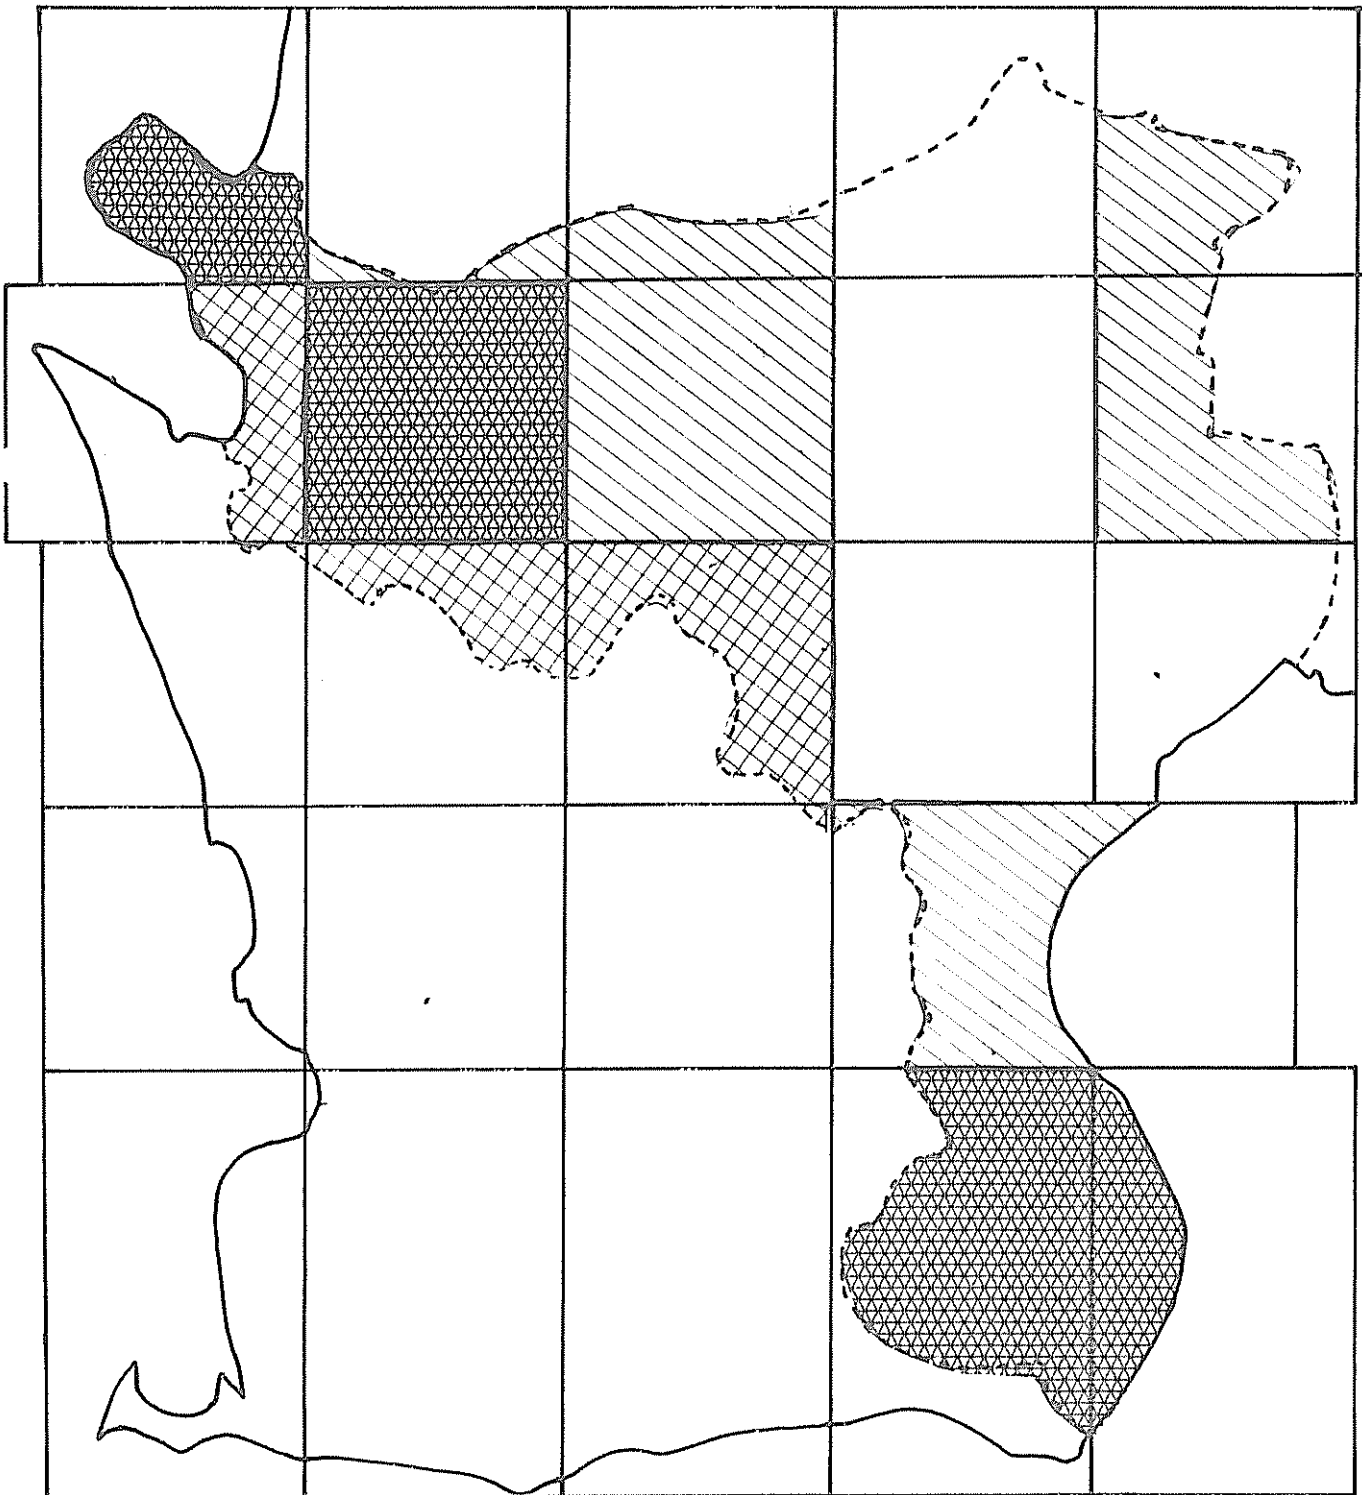
Fig 1 Småvattentätheten i Kristianstads län, beräknad efter SKOP6 inventering. Indelning enligt topografiska kartan.

Inventeringen har koncentrerats till de områden i länet där tätheten av småvatten är störst, d v s de nordvästra och sydöstra delarna (fig 1).

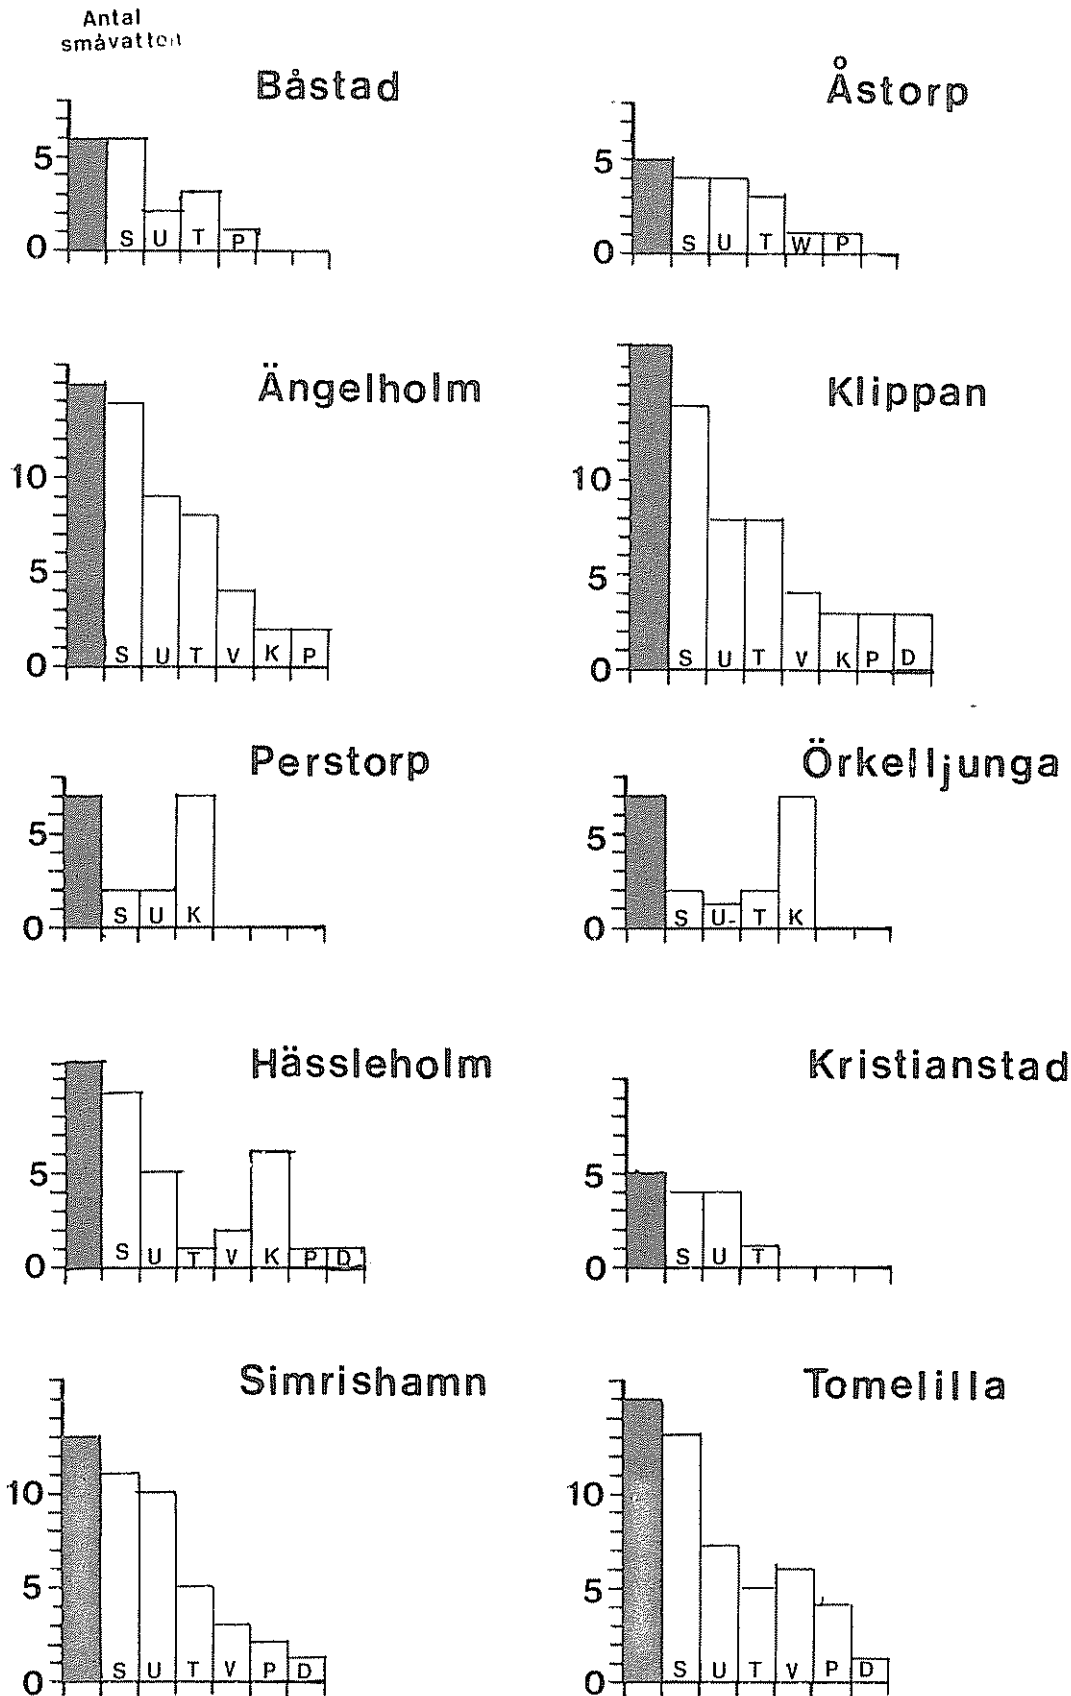
Fig 10 Antal vatten som förbättringsåtgärderna blivit föreslagna vid.
Figuren grundar sig på de lokaler som placerats i klass 2 och 3.

- = Totala antalet småvatten i klass 2 och 3
- S = Stenläggning K = Kalkning
- U = Utgrävning P = Skuggplantering
- T = Träd- och buskgallring D = Ej djur i vattnet
- V = Rökning av vattenvegetation

I figur 10 och 11 har de åtgärder som föreslagits för att förbättra möjligheterna för kräftodling sammanställts kommun- och länsvis. Figurerna grundar sig på de ca 100 lokaler som hänförts till grupp 2 eller 3. Man ser att åtgärder för att förbättra bottenförhållandena - utgrävning och stenläggning - är vanligast. Dessa har föreslagits för 52 respektive 79 % av lokalerna. Det är alltså för mjuk botten och/eller för lite skydd som är de vanligaste orsakerna till att dessa vatten inte är ändamålsenliga för kräftodling. Utgrävning ger ju också resultatet att mängden syretärande material på botten minskar och igenväxningen hejdas, vilket i de flesta fall varit bidragande orsaker till att föreslå denna åtgärd. Andra åtgärder för att minska mängden organiskt material som röjning av träd/buskar och röjning av vattenvegetation föreslås vid 36 respektive 20 % av lokalerna. Vid 25 % av vattena rekommenderas kalkning. Dessa är naturligtvis koncentrerade till de mera försurningskänsliga delarna av länet.

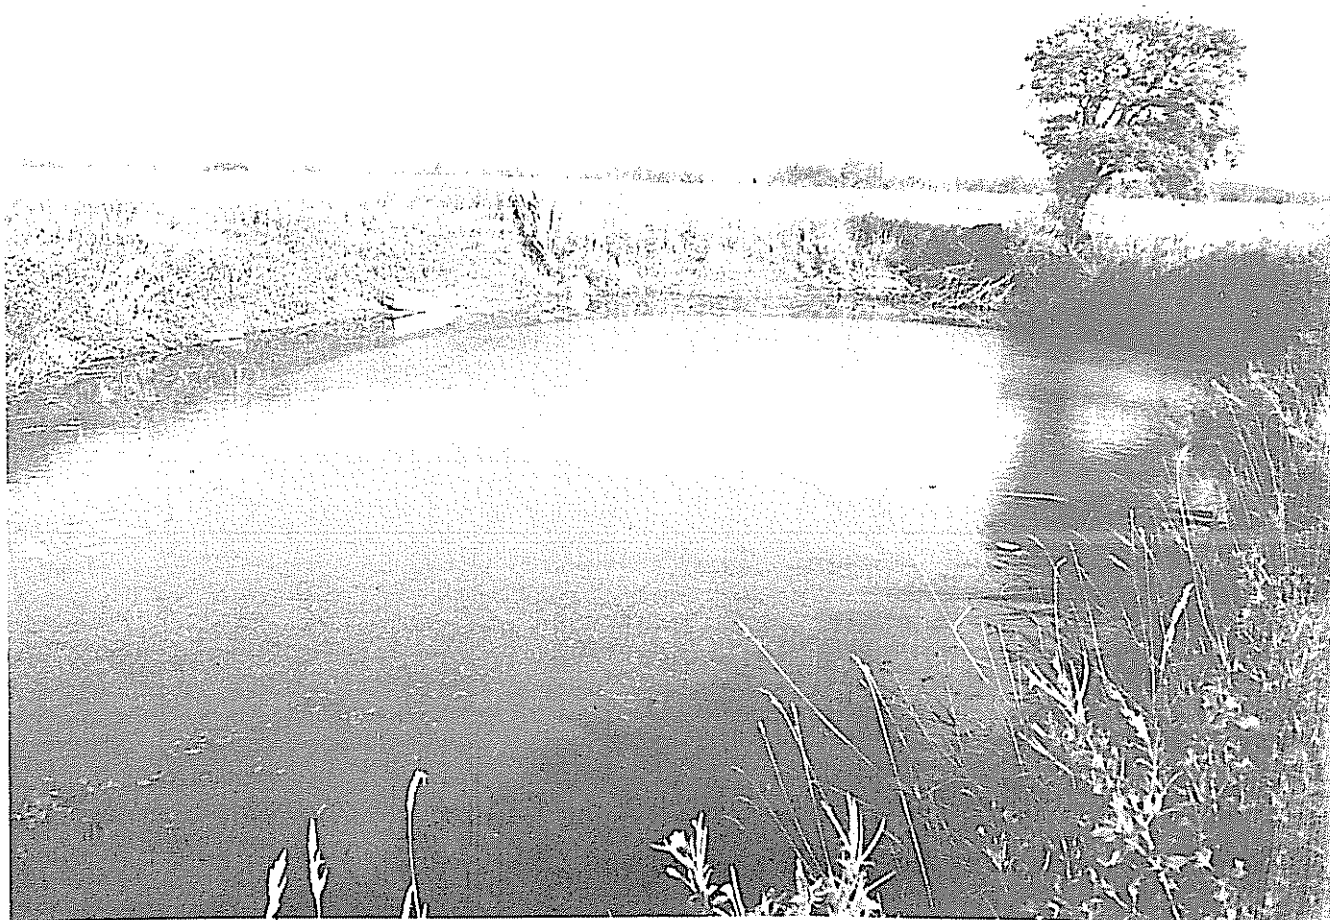
Nr: 2 Kommun: Båstad Datum för inventering: 1982-08-26
 Typ av vatten: Märgelgrav
 Öppet till/avflöde: Saknas Uppskattad yta: 3 000 m²
 Omgivande mark: Åker, betesmark
 Omgärdad av träd och buskar till: 20 % Al, (salix-arter), vide
 Nedskräpning: Ringa Skuggning: Ringa
 Vegetationstäckning vassbildare:
 Vegetationstäckning flytbladsväxter: 5 % Näckros, gäddnate
 Bottenmaterial: Ler- och gyttjebotten Djup: Mycket djupt
 pH: 7,87 Alkalinitet: 1,58 Ledningsförmåga: 450 Färg: 80
 Fisk- och kräftförekomst: Gäddyngel sågs.

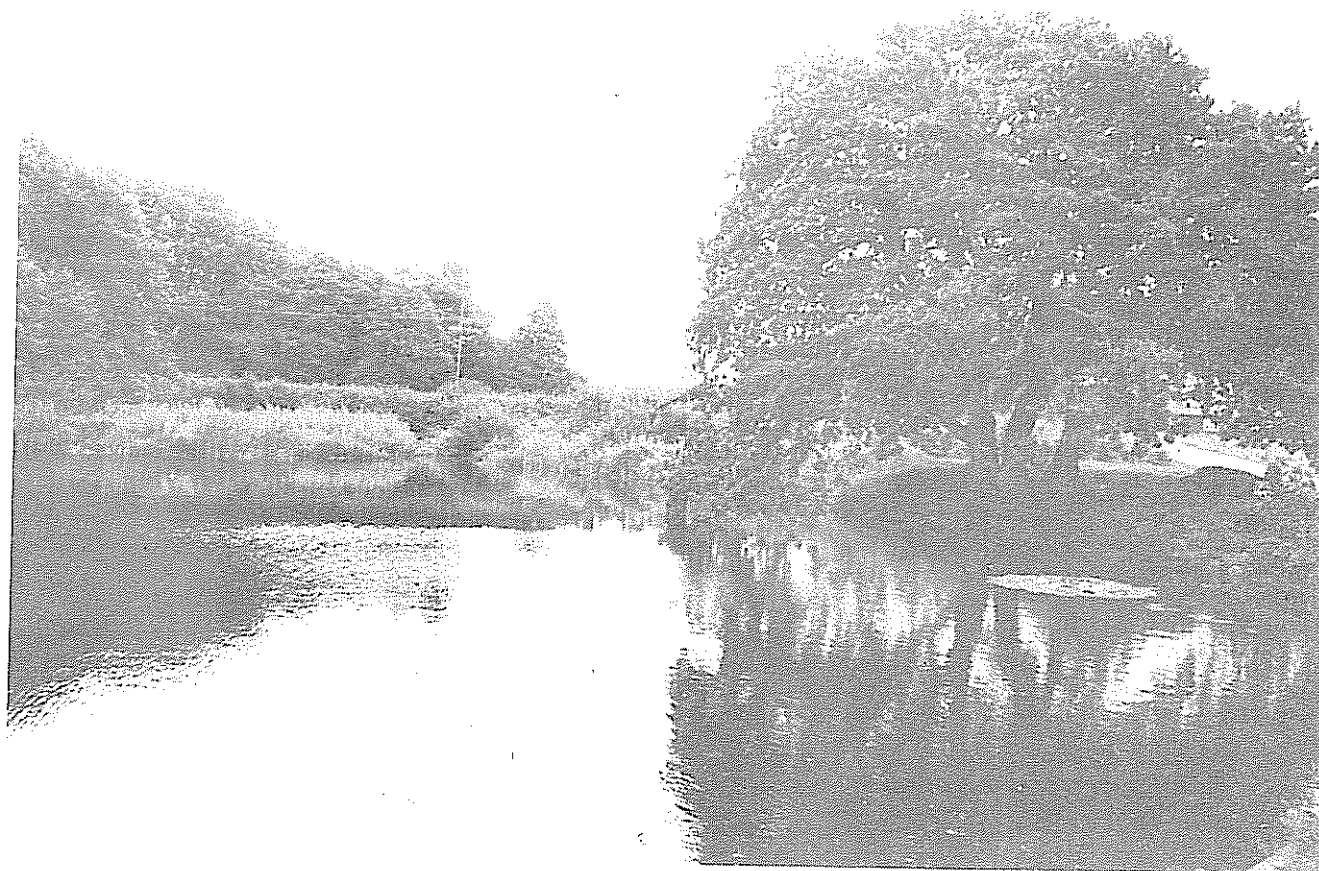
Nr: 6002 Kommun: Båstad Datum för inventering: 1982-08-26
 Typ av vatten: Kvarndamm
 Öppet till/avflöde: Finns Uppskattad yta: 3 000 m²
 Omgivande mark: Lövskog och tomtmark
 Omgärdad av träd och buskar till: 60 % Ek, bok, alm, gran
 Nedskräpning: Ingen Skuggning: Måttlig
 Vegetationstäckning vassbildare: 2" % Kavledun, svärdsililja
 Vegetationstäckning flytbladsväxter:
 Bottenmaterial: Sand- och gyttjebotten Djup: Ca 3 m
 pH: 7,56 Alkalinitet: 0,95 Ledningsförmåga: 332 Färg: 40
 Fisk- och kräftförekomst: Bäcköring finns naturligt. Ägaren har planterat
 in regnbågslax.

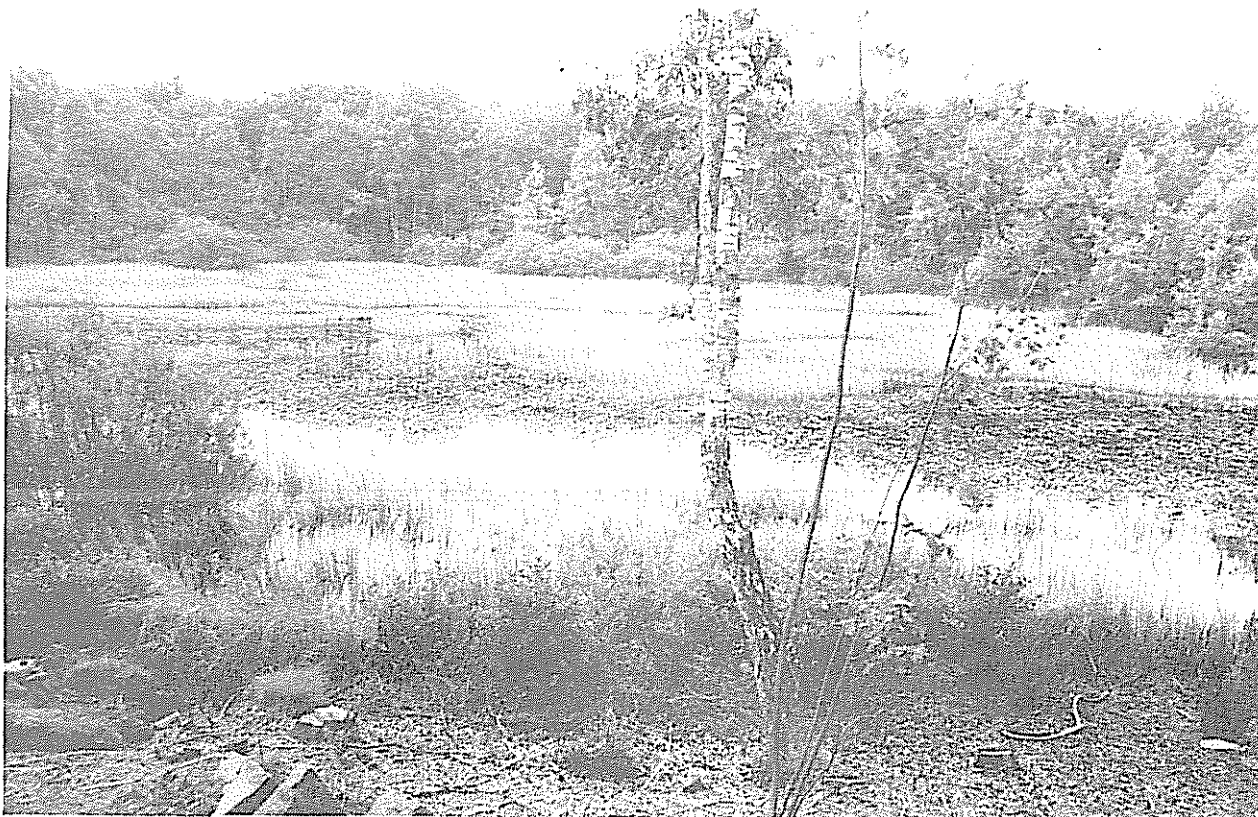
Nr: 6008 Kommun: Båstad Datum för inventering: 1982-08-26
 Typ av vatten: Pd torvtäkt
 Öppet till/avflöde: ? Uppskattad yta: 1,5 ha
 Omgivande mark: Lövskog, delvis sumpigt
 Omgärdad av träd och buskar till: 100 % Björk, ek, salix-arter, pors
 Nedskräpning: Ingen Skuggning: Måttlig
 Vegetationstäckning vassbildare: 60 %
 Vegetationstäckning flytbladsväxter: 30 % Gäddnate
 Bottenmaterial: Mjuk gyttjebotten Djup:
 pH: 7,15 Alkalinitet: 0,26 Ledningsförmåga: 132 Färg: 150
 Fisk- och kräftförekomst: Flera arter finns, bl a gräskarp med längder
 omkring 1 meter som leker vid hög vattentemperatur.
 Speciellt naturvårdsvärde: Fint viltvatten, 2-3 knippar brukar häcka.

Kommentarer och förslag till åtgärder: Mycket intresserad markägare. I området finns ett stort intresse för vilt- och vattenvård. I denna stora torvgrav krävs omfattande muddring för att skapa ett bra kräftvatten. Lämpligt att koncentrera utgrävning till de minst sumpiga partierna. Dessutom behövs iläggning av skydd.

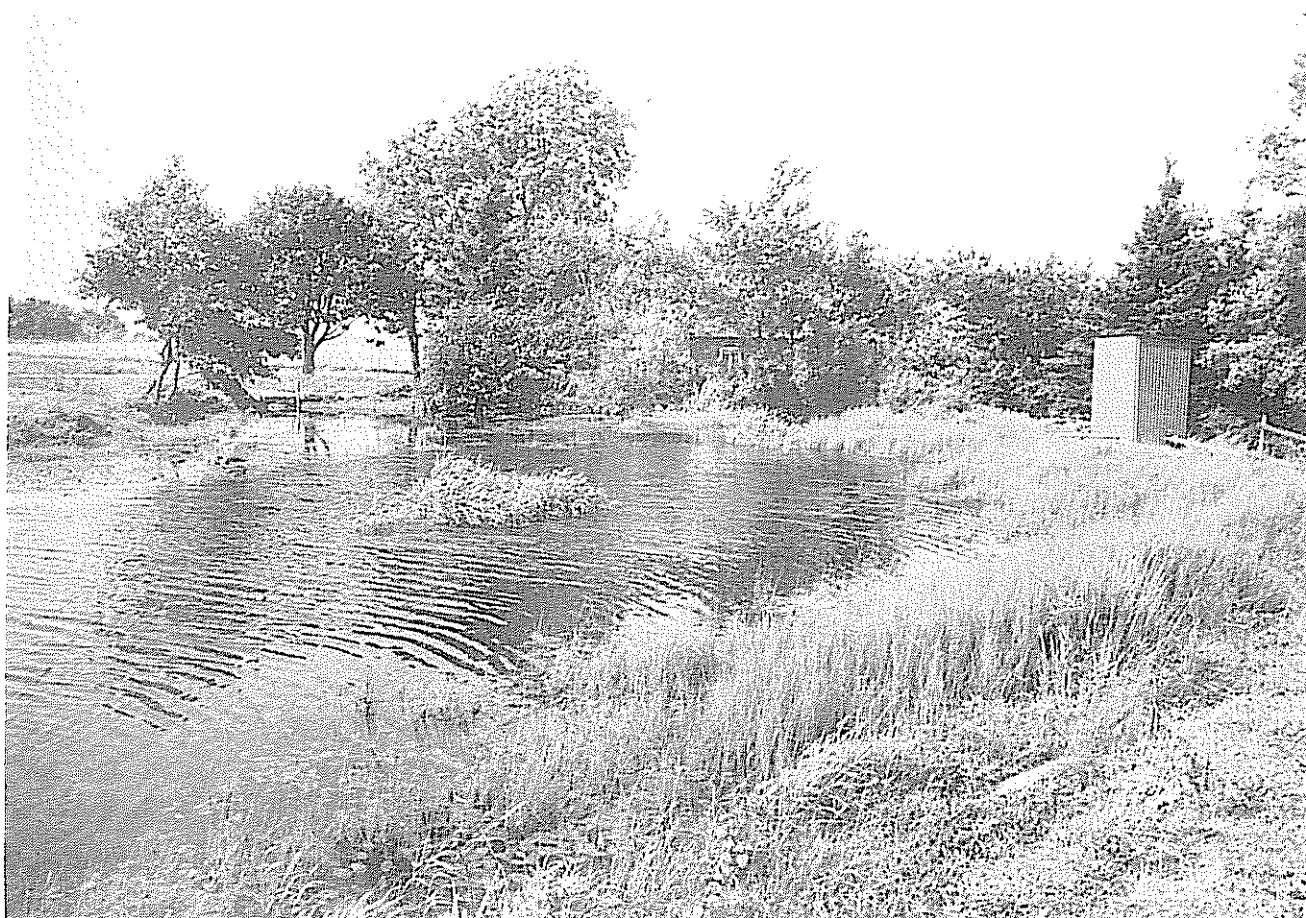
Nr: 6032 Kommun: Båstad Datum för inventering: 1982-08-26
 Typ av vatten: Uppdämning av bäck, används möjligen till bevattning.
 Öppet till/avflöde: Finns Uppskattad yta: 500 m²
 Omgivande mark: Åker och betesmark.
 Omgärdad av träd och buskar till: 25 % A1
 Nedskräpning: Ingen Skuggning: Måttlig
 Vegetationstäckning vassbildare: 30 % Präken, säv
 Vegetationstäckning flytbladsväxter: 10 % Gäddnate
 Bottenmaterial: Sand- och stenbotten Djup:
 pH: 7,83 Alkalinitet: 2,62 Ledningsförmåga: 680 Färg: 30
 Fisk- och kräftförekomst: Mycket småfisk nedströms dammen.

Speciellt naturvårdsvärde: Mycket vacker naturmiljö längs bäcken. Rik flora.

Klassificering som kräftodlingslokal: 1

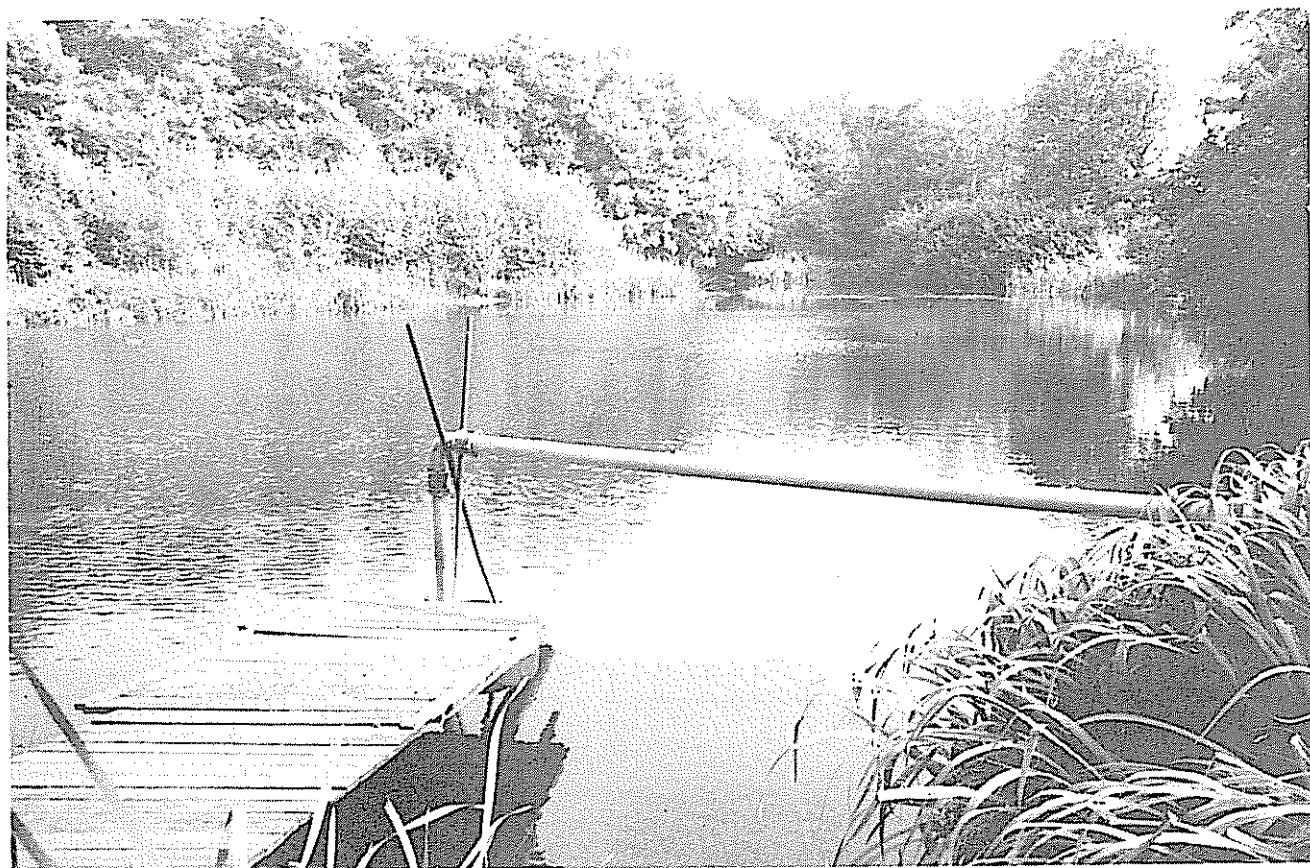
Nr: 6042 Kommun: Båstad Datum för inventering: 1982-08-26
 Typ av vatten: Spegeldamm utgrävd för bevattningsändamål
 Öppet till/avflöde: Finns Uppskattad yta: 1 000 m²
 Omgivande mark: Lövskog
 Omgärdad av träd och buskar till: 70 % Al, ask, björk, vide
 Nedskräpning: Ingen Skuggning: Måttlig-stor
 Vegetationstäckning vassbildare: 10 % Kavledun, svärds-lilja
 Vegetationstäckning flytbladsväxter: Ingen
 Bottenmaterial: Sandbotten Djup: > 3 meter
 pH: 8,92 Alkalinitet: 3,75 Ledningsförmåga: 820 Färg: 60
 Fisk- och kräftförekomst: Okänd

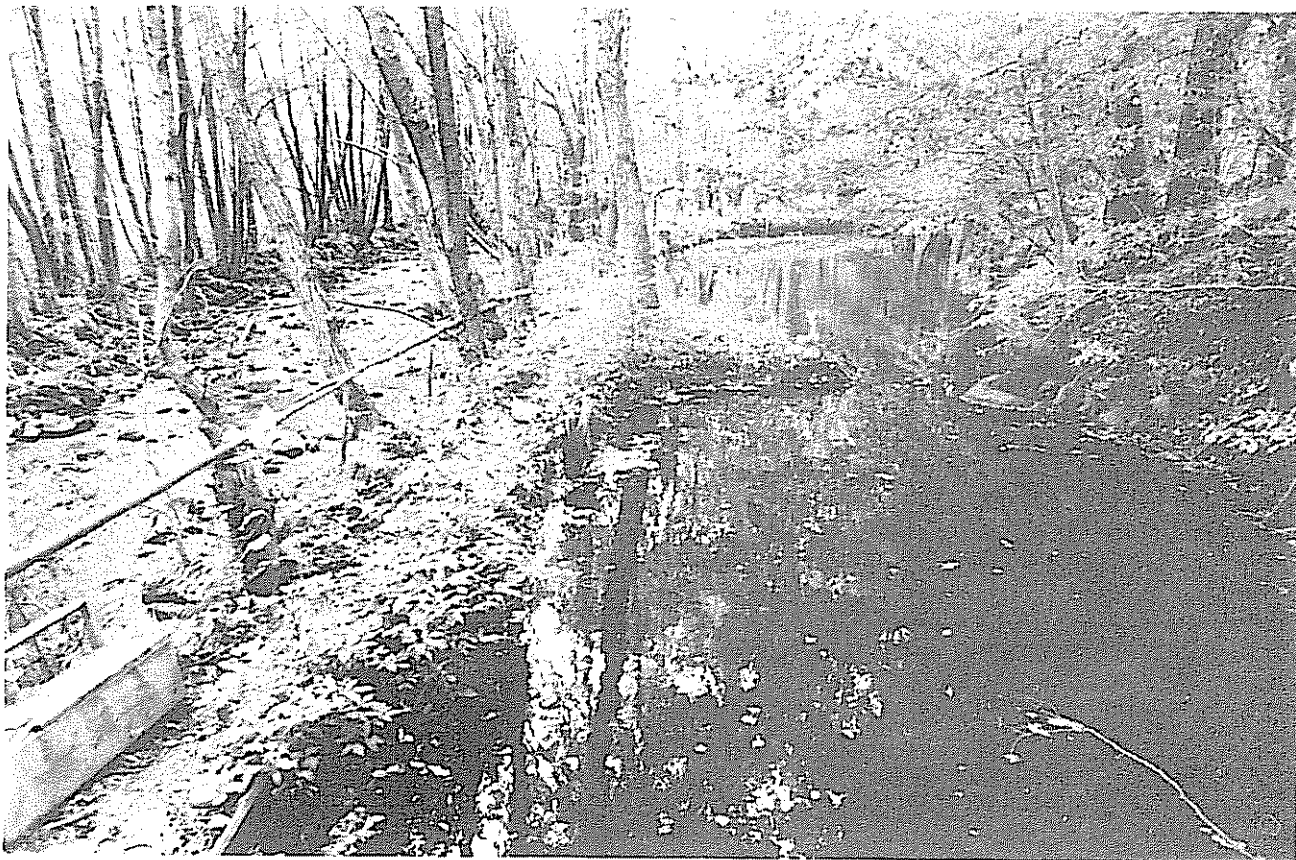
Nr: 9 Kommun: Ängelholm Datum för inventering: 1982-09-03
 Typ av vatten: Spegeldamm anlagd för fiskodling
 Öppet till/avflöde: Käggleån Uppskattad yta: 500 m²
 Omgivande mark: Bäckravין med alskog.
 Omgärdad av träd och buskar till: 100 % Al
 Nedskräpning: Ingen Skuggning: Mycket stor
 Vegetationstäckning vassbildare: Ingen
 Vegetationstäckning flytbladsväxter: Ingen
 Bottenmaterial: Sten, sand och gyttja Djup: ca 1 m
 pH: 7,50 Alkalinitet: 0,51 Ledningsförmåga: 210 Färg: 70
 Fisk- och kräftförekomst: Regnbågslox och karp odlas.

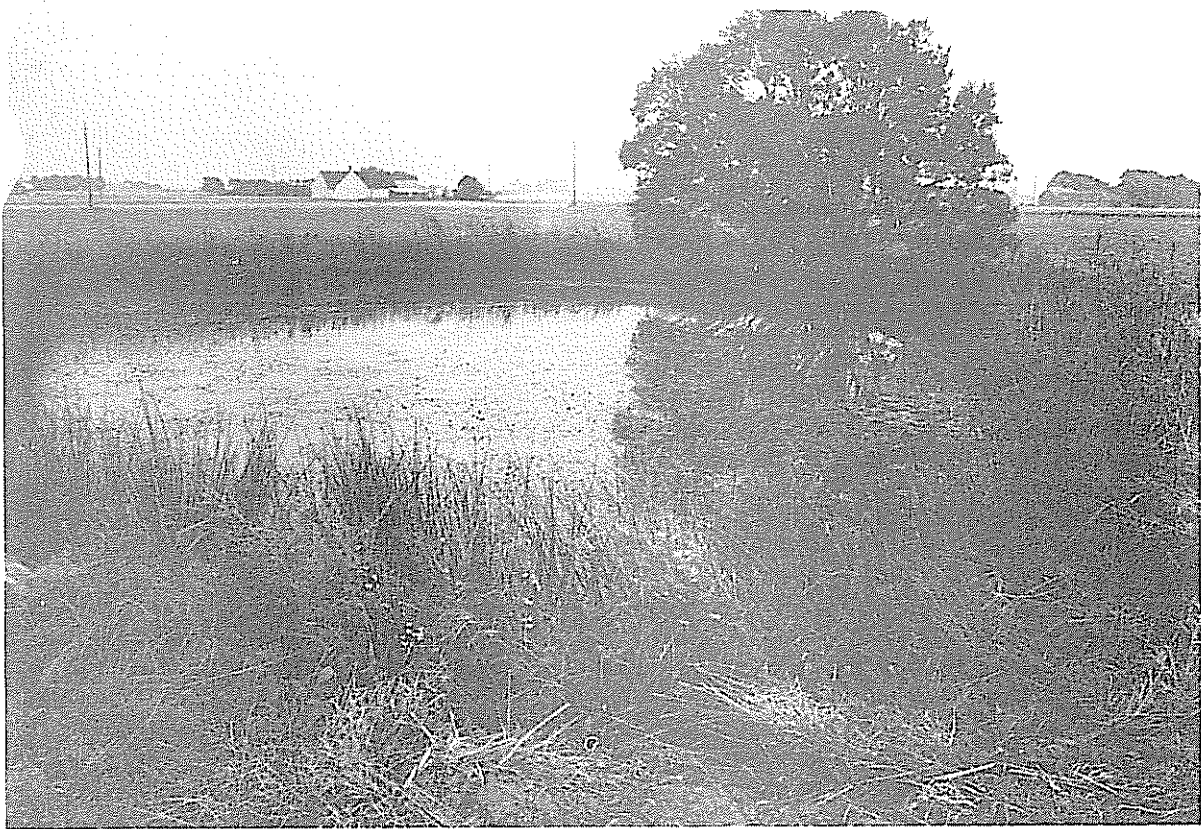
Nr: 5380 Kommun: Ängelholm Datum för inventering: 1982-08-30
 Typ av vatten: Märgelgrav
 Öppet till/avflöde: Saknas Uppskattad yta: 500 m²
 Omgivande mark: Åker
 Omgärdad av träd och buskar till: 10 % Vide
 Nedskräpning: Ingen Skuggning: Ringa
 Vegetationstäckning vassbildare: 20 % Kavledun, sjösäv
 Vegetationstäckning flytbladsväxter: 50 % Nate, näckros
 Bottenmaterial: Bitvis stenbotten Djup: Mycket djup enligt ägaren
 pH: 7,44 Alkalinitet: 2,13 Ledningsförmåga: 310 Färg: 50
 Fisk- och kräftförekomst: Okänd

Speciellt naturvårdsvärde: Viktig för fältviltet.

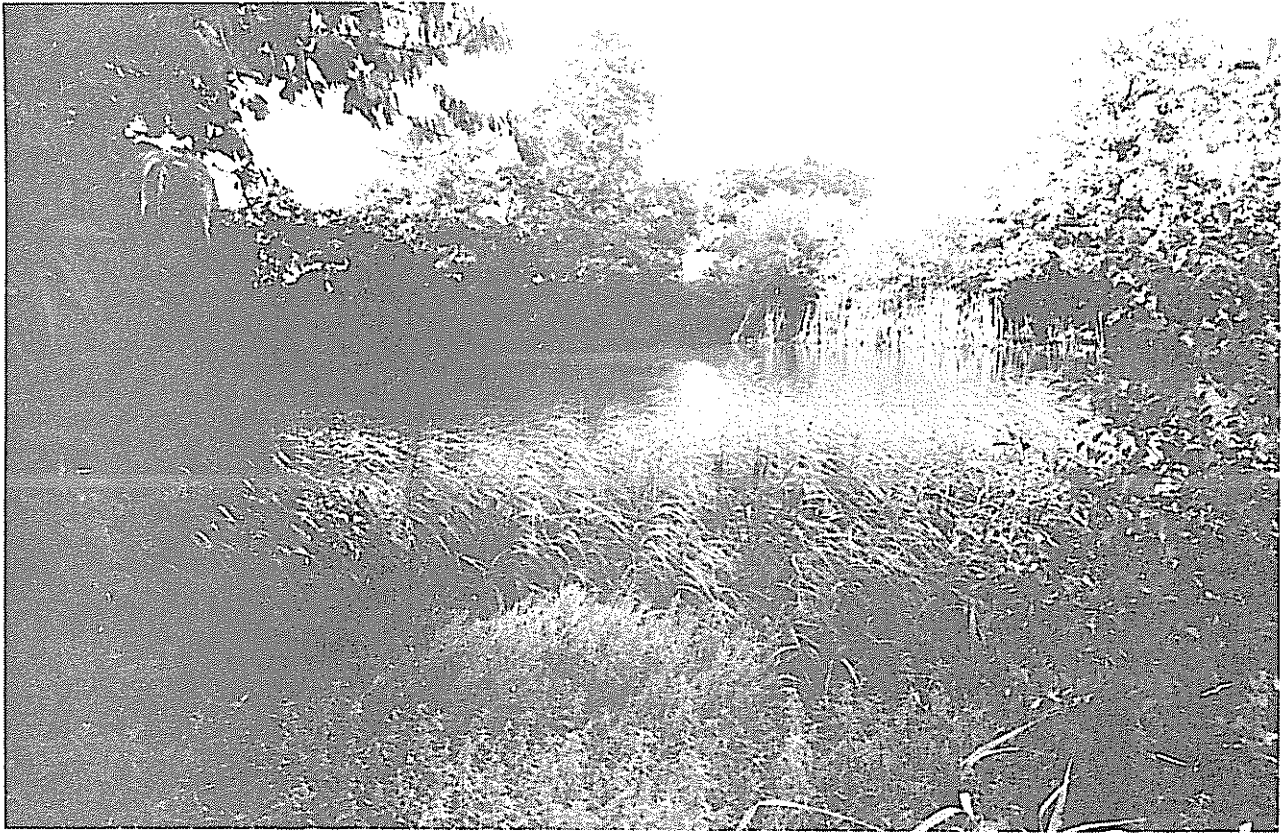
Nr: 5389 Kommun: Ängelholm Datum för inventering: 1982-08-25
 Typ av vatten: Lertag
 Öppet till/avflöde: Saknas Uppskattad yta: 700 m²
 Omgivande mark: Åker med trädridå. Väg på ena sidan.
 Omgärdad av träd och buskar till: 100 % Salix-arter, al, alm, ask
 Nedskräpning: Ingen Skuggning: Måttlig-stor
 Vegetationstäckning vassbildare: 10 % Bladvass
 Vegetationstäckning flytbladsväxter:
 Bottenmaterial: Branta sidor Djup:
 pH: 8,00 Alkalinitet: 3,86 Ledningsförmåga: 750 Färg: 60
 Fisk- och kräftförekomst: Okänd

Speciellt naturvårdsvärde: Kunde vara en vacker utsikt från väg 110.

Klassificering som kräftodlingslokal: 2

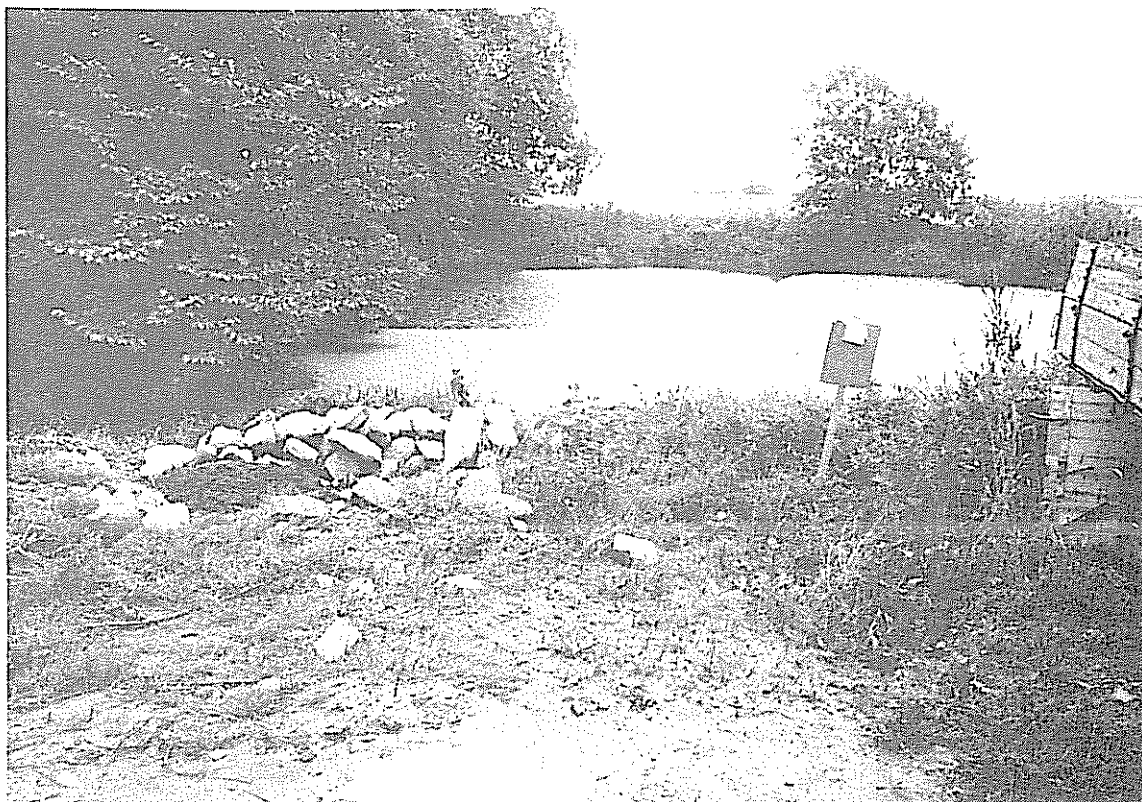
Nr: 5392 Kommun: Ängelholm Datum för inventering: 1982-08-25
 Typ av vatten: Lertag?
 Öppet till/avflöde: Saknas Uppskattad yta: 600 m²
 Omgivande mark: Åker, ena sidan gränsar till ägarens gård, almridå.
 Omgärdad av träd och buskar till: 60 % Alm
 Nedskräpning: Kartonger, halm flis m m Skuggning: Stor
 Vegetationstäckning vassbildare: 10 %
 Vegetationstäckning flytbladsväxter: 60 % Andmat
 Bottenmaterial: Branta sidor Djup: > 3 m
 pH: 7,63 Alkalinitet: 5,40 Ledningsförmåga: 1100 Färg: 100
 Fisk- och kräftförekomst: Okänd

Klassificering som kräftodlingslokal: 4

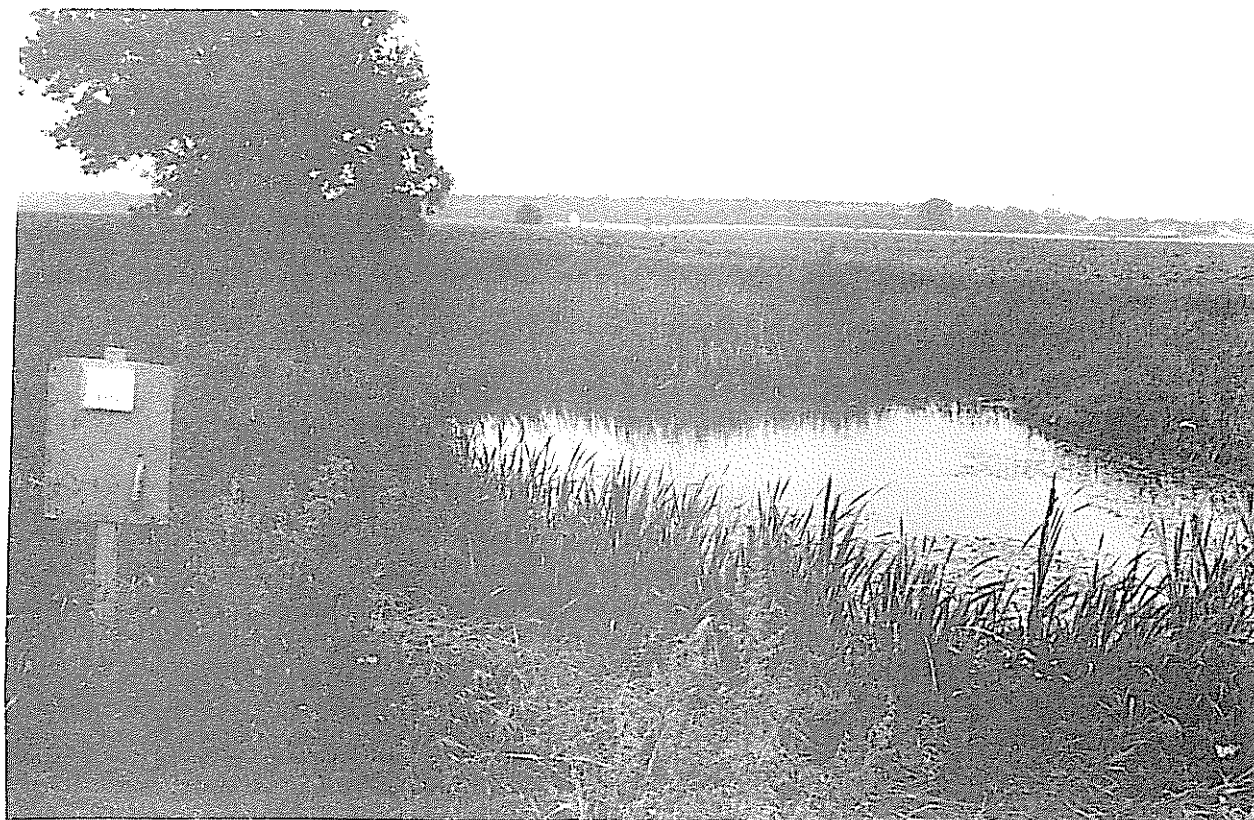
Nr: 5396 Kommun: Ängelholm Datum för inventering: 1982-08-25
 Typ av vatten: Märgelgrav
 Öppet till/avflöde: Saknas Uppskattad yta: 500 m²
 Omgivande mark: Åker
 Omgärdad av träd och buskar till: 10 % Ask
 Nedskräpning: Halmtippning Skuggning: Ringa
 Vegetationstäckning vassbildare: 50 % Kavledun
 Vegetationstäckning flytbladsväxter: 20 % Nate, vattenpilört
 Bottenmaterial: Mjuk gyttjebotten Djup:
 pH: 7,33 Alkalinitet: 3,58 Ledningsförmåga: 620 Färg: 70
 Fisk- och kräftförekomst: Okänd

Speciellt naturvårdsvärde: Oas i åkerlandskapet.

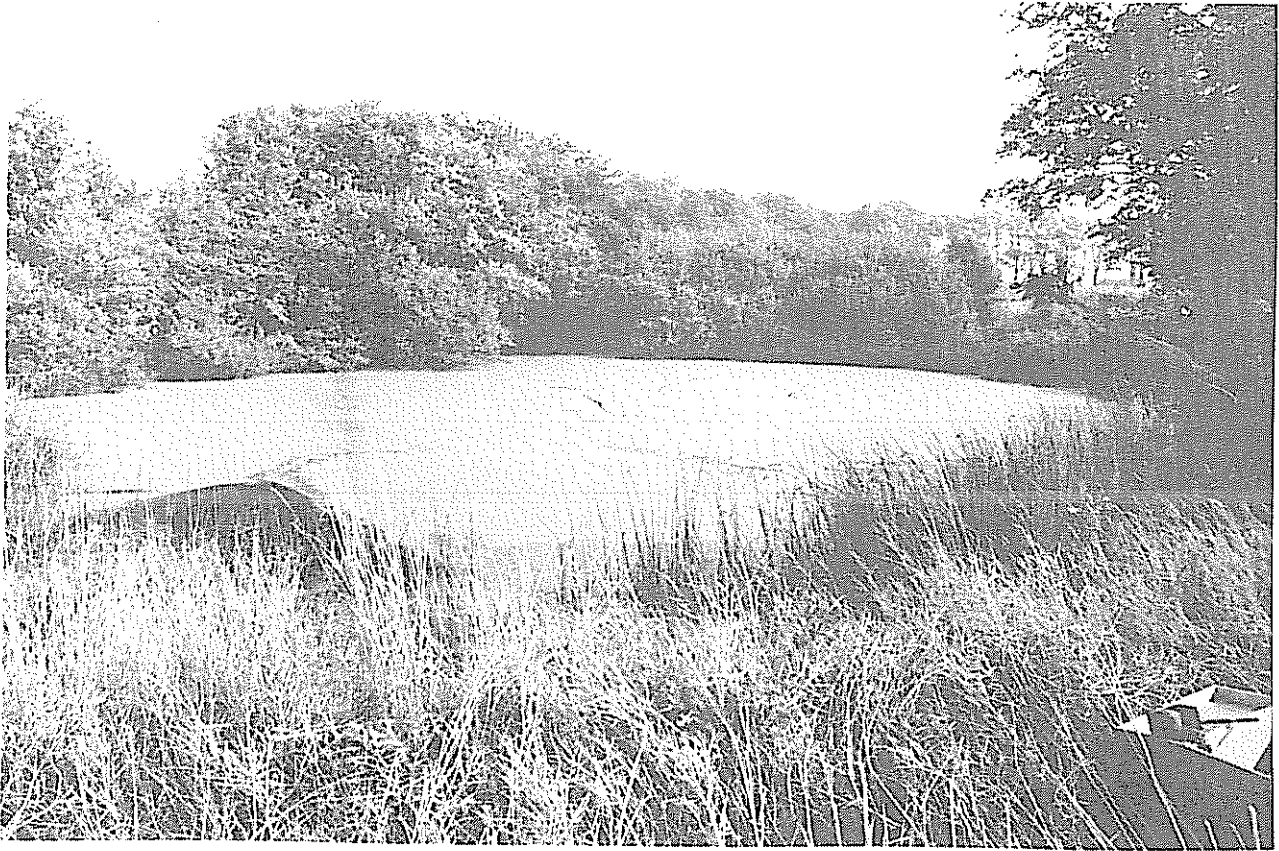
Nr: 5406 Kommun: Ängelholm Datum för inventering: 1982-08-30
 Typ av vatten: Märgelgrav, branddamm
 Öppet till/avflöde: Saknas Uppskattad yta: 2 000 m²
 Omgivande mark: Åker med trädridå
 Omgärdad av träd och buskar till: 80 % Salixbuskar, rönn
 Nedskräpning: Ingen Skuggning: Måttlig
 Vegetationstäckning vassbildare: 10 % Sjösäv
 Vegetationstäckning flytbladsväxter: 90 % Andmat
 Bottenmaterial: Djup:
 pH: 7,45 Alkalinitet: 2,92 Ledningsförmåga: 520 Färg: 70
 Fisk- och kräftförekomst: Används till viss fiskodling, Akvarieägare håvar Daphnia.
 Speciellt naturvårdsvärde: Fin "naturö" i landskapet.

Kommentarer och förslag till åtgärder: Ägaren använder märgel-
 graven till fiskodling och viltutfodring. Minskning av mängden organiskt
 material genom t ex borttagande av andmat och utgrävning liksom röjning
 av buskvegetationen behövs. Mera skydd. Stenläggning.

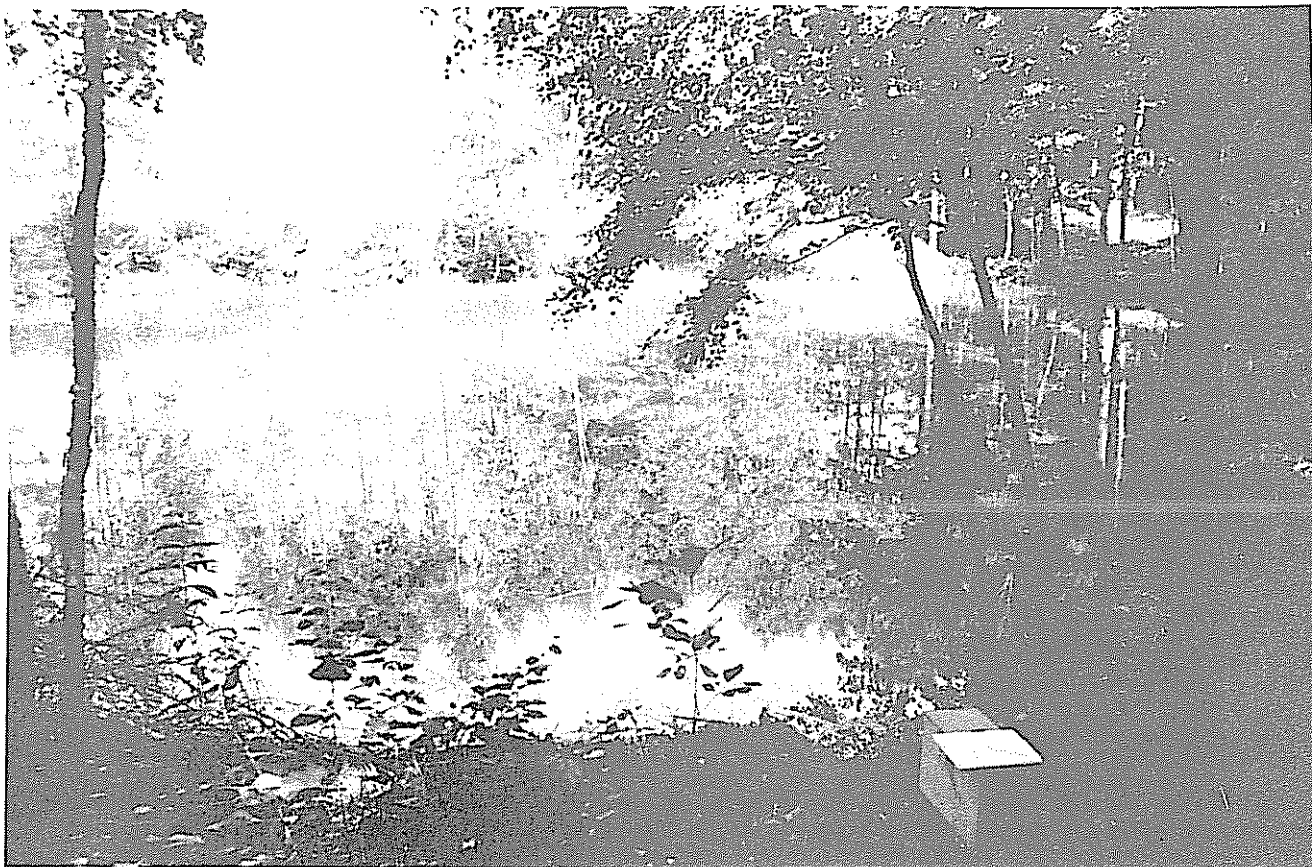
Nr: 5410 Kommun: Ängelholm Datum för inventering: 1982-08-30
 Typ av vatten: Spegeldamm, troligen anlagd för fiske.
 Öppet till/avflöde: Finns Uppskattad yta: 1 000 m²
 Omgivande mark: Blandskog
 Omgärdad av träd och buskar till: 80 % Björk, al
 Nedskräpning: Ingen Skuggning: Måttlig-stor
 Vegetationstäckning vassbildare: 20 %
 Vegetationstäckning flytbladsväxter:
 Bottenmaterial: Sand o gyttja, stor litoralzon Djup:
 pH: 6,70 Alkalinitet: 0,12 Ledningsförmåga: 211 Färg: 250
 Fisk- och kräftförekomst: Bäcköring finns i bäcken.

Speciellt naturvårdsvärde: Vackert viltvatten.

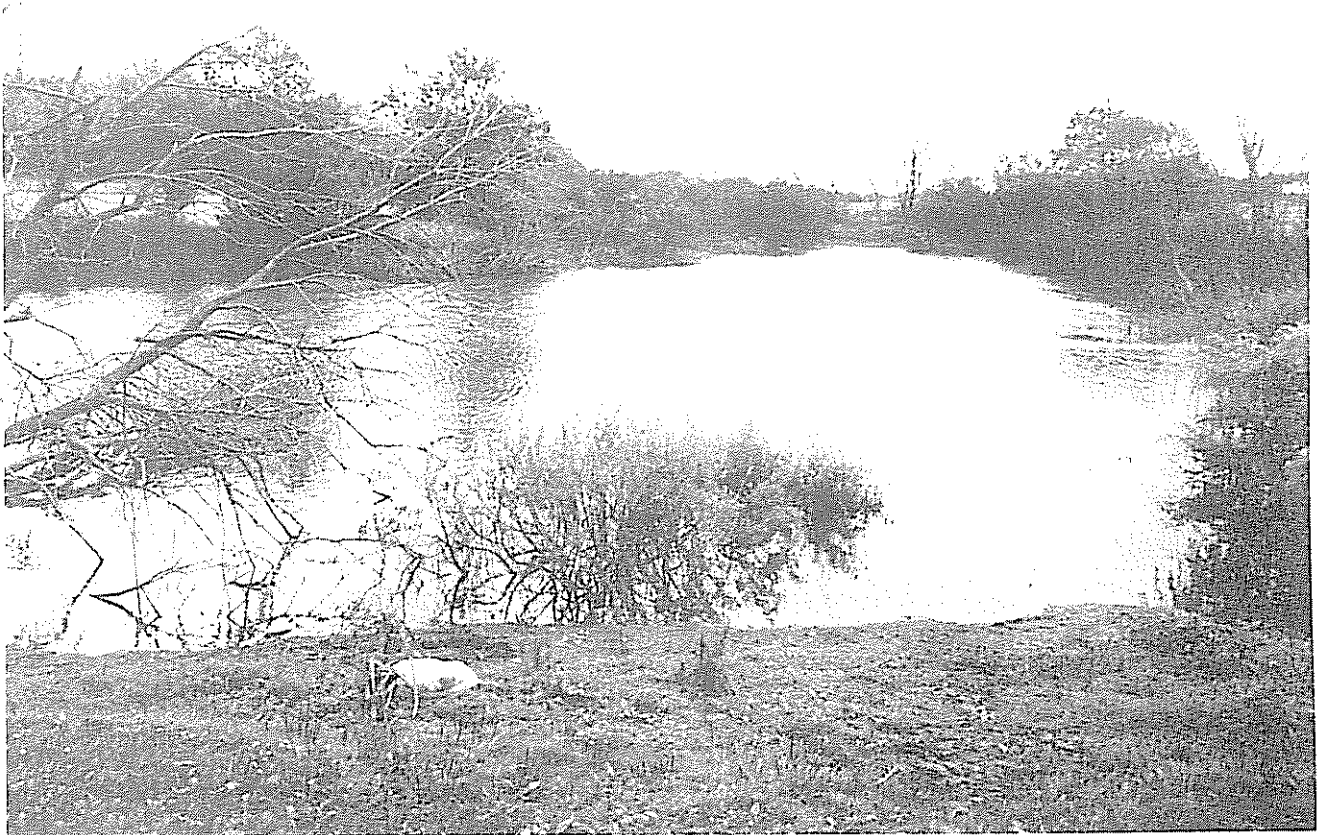
Nr: 5422 Kommun: Ängelholm Datum för inventering: 1982-09-03
 Typ av vatten: Märgelgrav
 Öppet till/avflöde: Saknas Uppskattad yta: 2 000 m²
 Omgivande mark: Jordbruksmark
 Omgärdad av träd och buskar till: 90 % Salix-arter, al
 Nedskräpning: Ingen Skuggning: Måttlig
 Vegetationstäckning vassbildare: Ingen
 Vegetationstäckning flytbladsväxter: Ingen
 Bottenmaterial: Lerbotten Djup:
 pH: 7,70 Alkalinitet: 2,44 Ledningsförmåga: 420 Färg: 60
 Fisk- och kräftförekomst: Fisk finns troligen (häger observerades)

Klassificering som kräftodlingslokal: 2

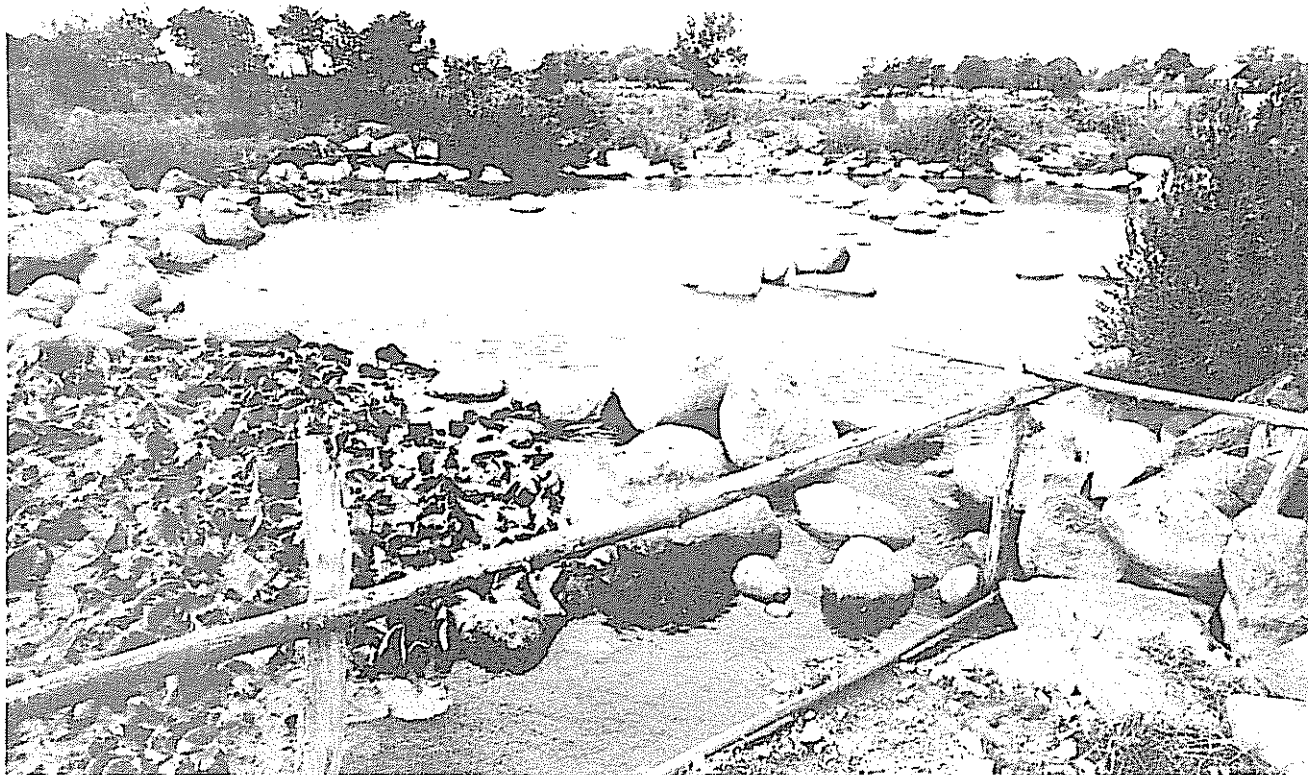
Nr: 5425 Kommun: Ängelholm Datum för inventering: 1982-09-03
 Typ av vatten: Märgelgrav
 Öppet till/avflöde: Saknas Uppskattad yta: 500 m²
 Omgivande mark: Betesmark
 Omgärdad av träd och buskar till: 30 % Björk, salix-arter
 Nedskräpning: Stenfyllning Skuggning: Ringa
 Vegetationstäckning vassbildare: 5 % Säv
 Vegetationstäckning flytbladsväxter: 10 % Näckros
 Bottenmaterial: Stenbotten Djup:
 pH: 8,00 Alkalinitet: 2,40 Ledningsförmåga: 445 Färg: 125
 Fisk- och kräftförekomst: Kräfter finns, men fiskas ej mycket.

Klassificering som kräftodlingslokal: 2
